### PROJEKT BUDOWLANY

**Inwestycja : Remont kominów i pokrycia dachowego budynku mieszkalnego**

Adres : Świebodzin, ul. Łużycka 29

Projekt budowlany remontu kominów i pokrycia dachowego budynku  
przy ul. Łużyckiej 29 w Świebodzinie.

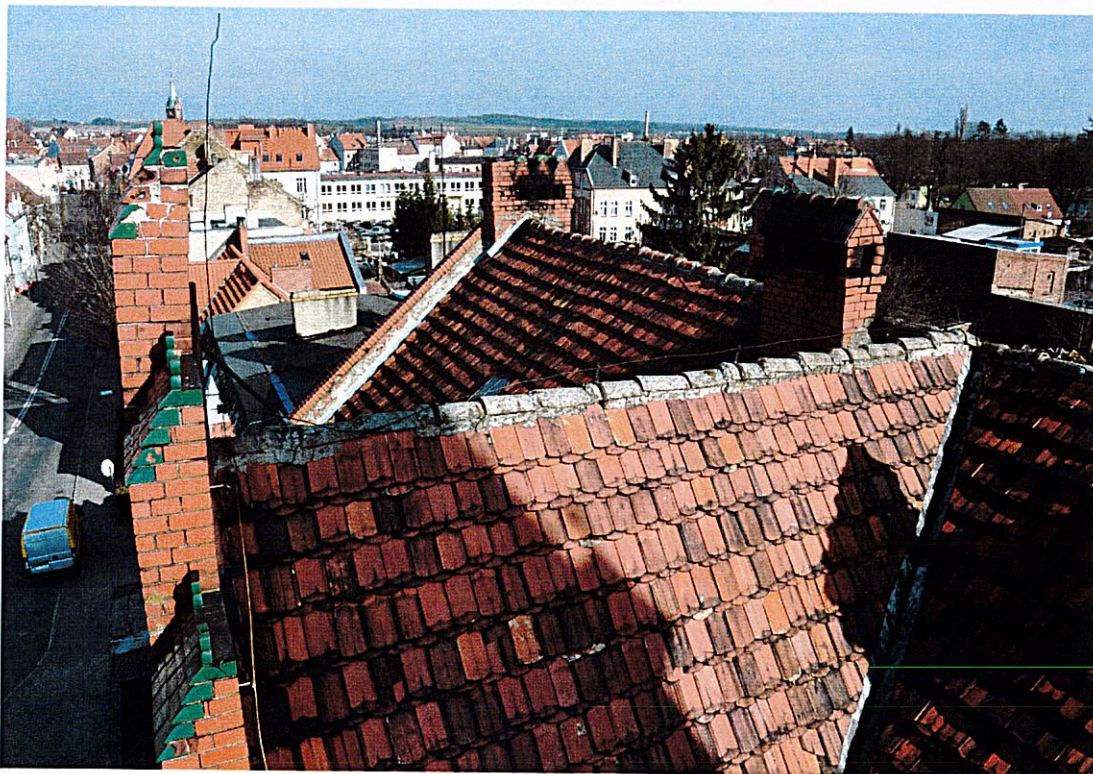
Dach budynku pokryty jest dachówką ceramiczną, w kolorze naturalnej czerwieni, układaną w koronkę - patrz fotografia nr 7,8. Dachówka posiada standardowe wymiary, lecz posiada większą grubość od dachówek stosowanych obecnie. Należy to uwzględnić podczas doboru materiału przeznaczonego do remontu dachu.

Fot. nr 7. Dach , widok z góry.

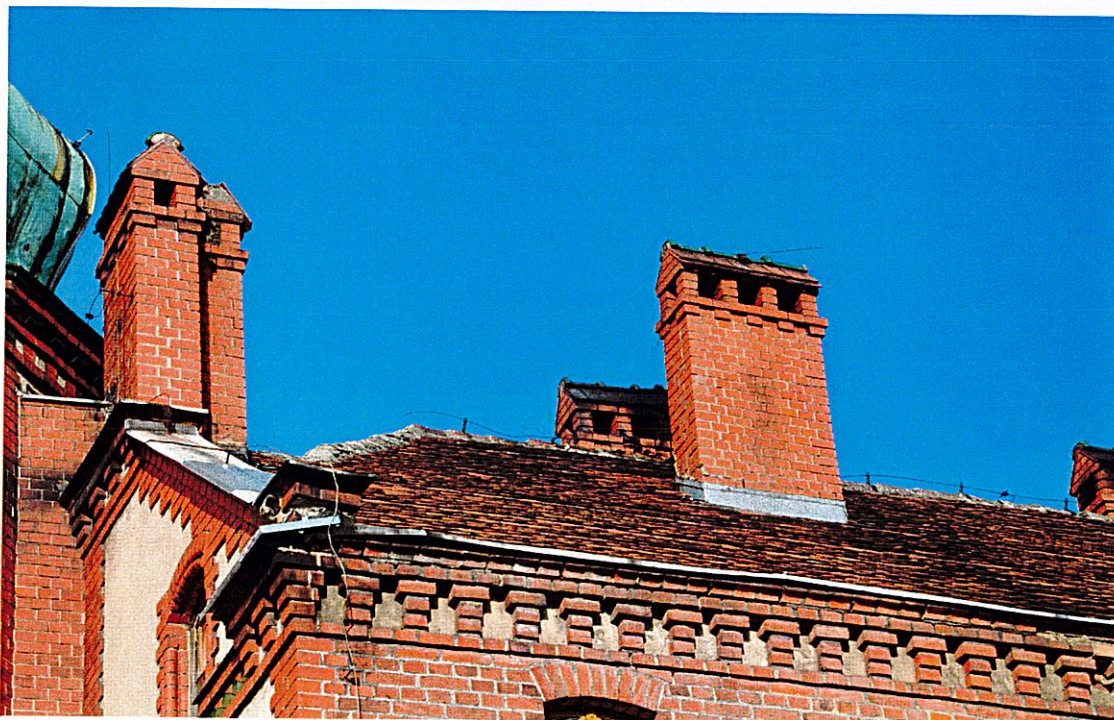
Fot. nr 8. Dach, widok od strony elewacji wschodniej.

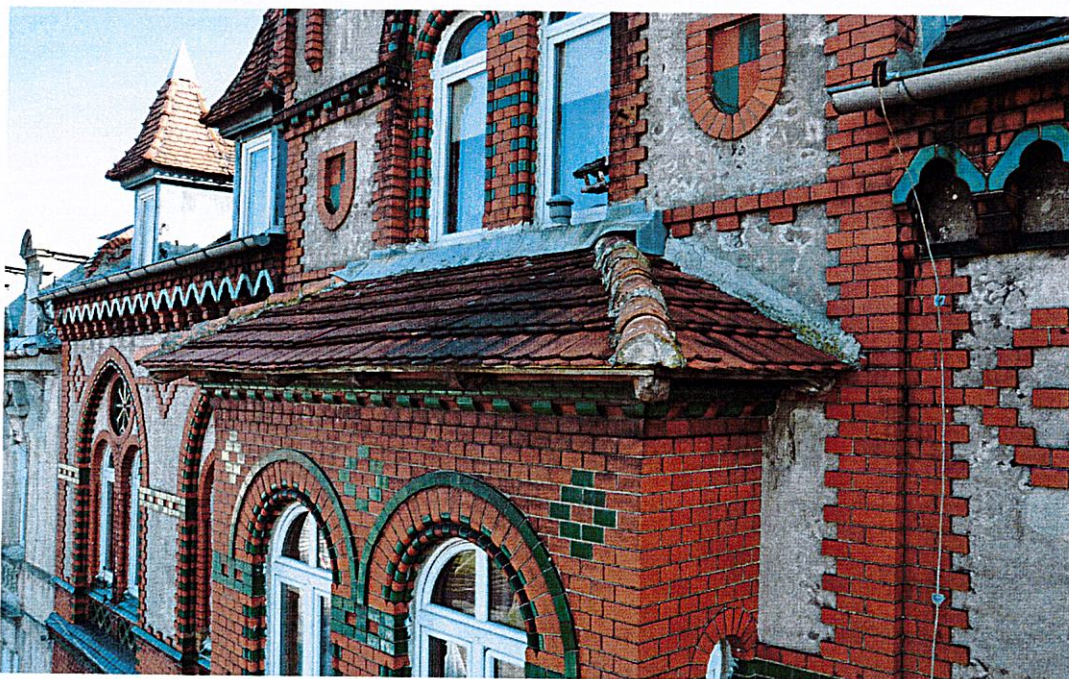
Na elewacji frontowej znajduje się wykusz pokryty dachówką ceramiczną, w kolorze naturalnej czerwieni, układaną w koronkę - patrz fotografia nr 9. Na tej połąć dachu od frontu budynku występują 3 lukarny zwieńczone charakterystycznymi hełmami i daszkami pokrytymi dachówką karpiówką ceramiczną wieżową w kolorze naturalnej czerwieni, układaną w łuskę. Hełmy te były historycznie wyposażone w iglicę, które obecnie zastąpiono nieestetycznymi elementami blachy - patrz fotografia nr 10,11,12. Znajduje się tu też wieżyczka, (zakończona iglicą) pokryta dachówką ceramiczną wieżową w kolorze naturalnej czerwieni układaną w łuskę. Dachówka ta posiada kształty odpowiednio wypukłe i wklęsłe, o krzywiznach dostosowanych do kształtu hełmu - patrz fotografia nr 13,14,15,16.

Fot. nr 9. Wykus, widok od strony elewacji frontowej.

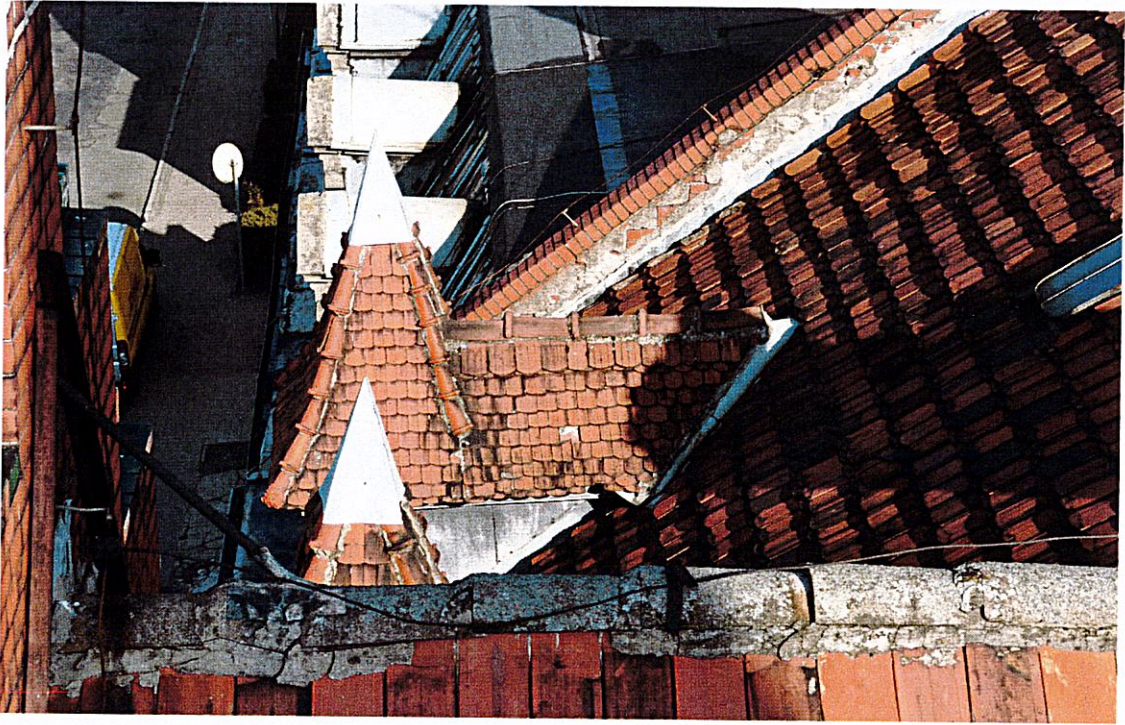
Fot. Nr 11. Lukarny, widok z góry – widocznie nieoryginalne zwieńczenia - brak iglicy. Kalenica wykusza głównego – widoczne nieoryginalne gąsiory (elewacja frontowa).

**Należy zachować i zabezpieczyć historyczne pokrycie ceramiczne wieżyczki i wystawek dachowych lub przełożyć je z uzupełnieniem nowym, odtwarzającym historyczne pokrycie, w zakresie formy, koloru i sposobu ułożenia.**

**Należy zachować i zabezpieczyć, z odtworzeniem brakujących elementów, zwieńczenie obróbek blacharskich i iglicę wieży.**

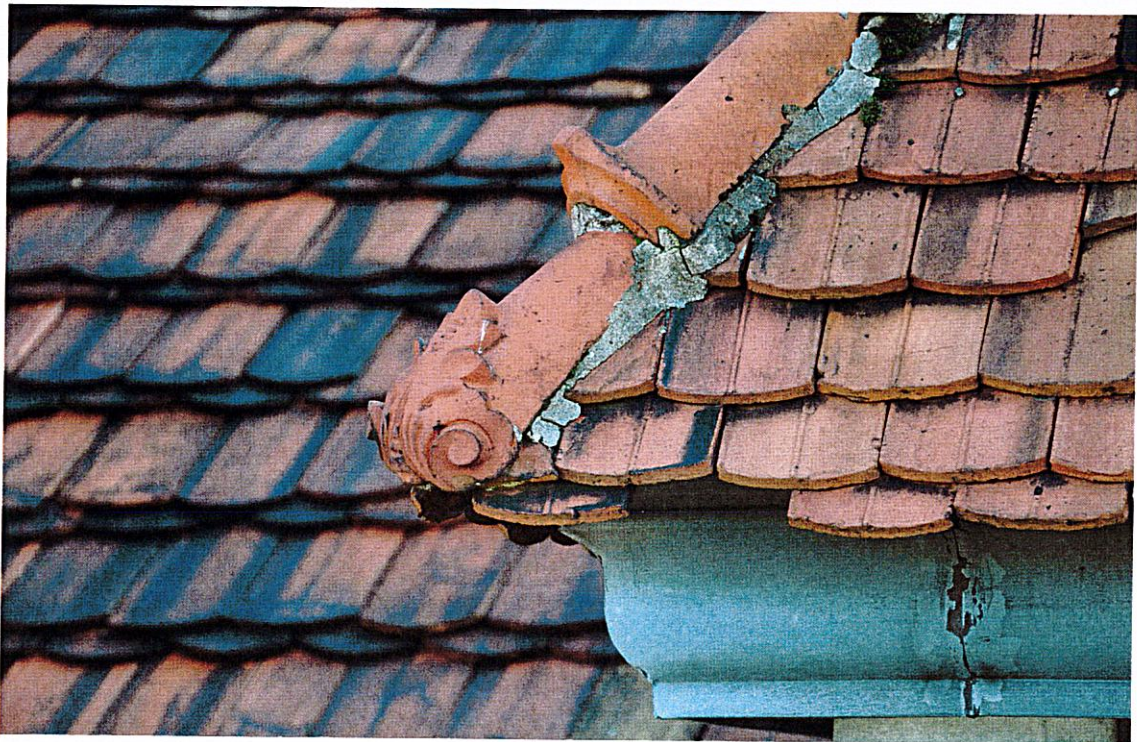
Fot. Nr 12. Lukarna, pokryta dachówką karpiówką ceramiczną wieżową w kolorze naturalnej czerwieni, układaną w łuskę, z gąsiorem butelkowym i gąsiorem kończącym ozdobnym. Widoczne oryginalne, profilowane obróbki blacharskie okapu z blachy tytanowo- cynkowej.

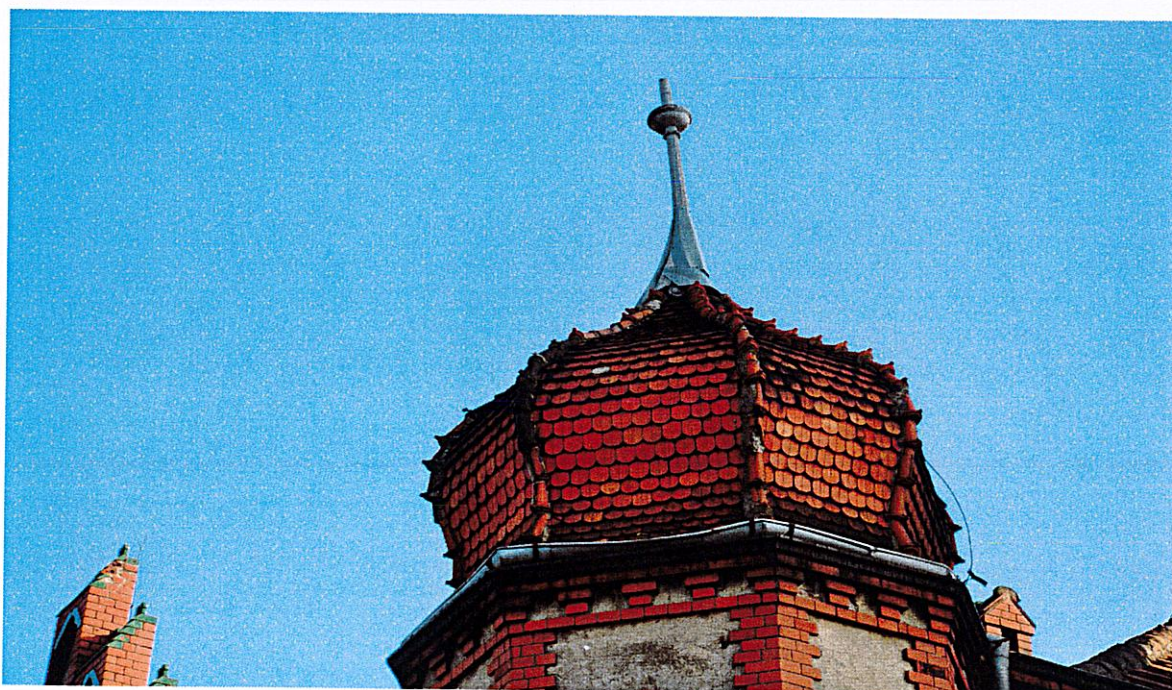
Fot. Nr 14. Hełm wieżyczki widoczną dachówką giętą układaną w łuskę, z gąsiorem wieżowym oraz z częściowo zachowaną iglicą - widok od strony południowo-zachodniego narożnika budynku.

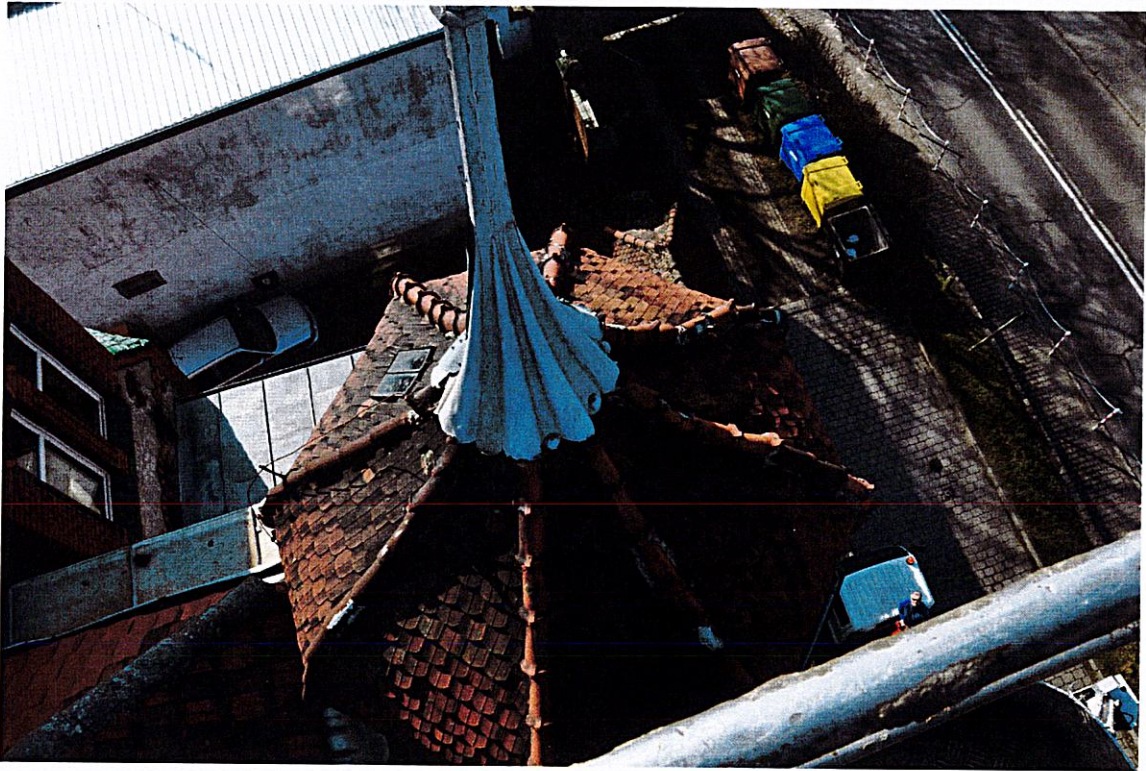
Fot. Nr 15. Hełm wieżyczki z widoczną dachówką giętą układaną w łuskę, gąsiorem wieżowym i gąsiorem kończącym ozdobnym, widoczne nieoryginalne gąsiory wykonane z rur stalowych oraz podstawa iglicy z blachy cynkowej - widok z góry.

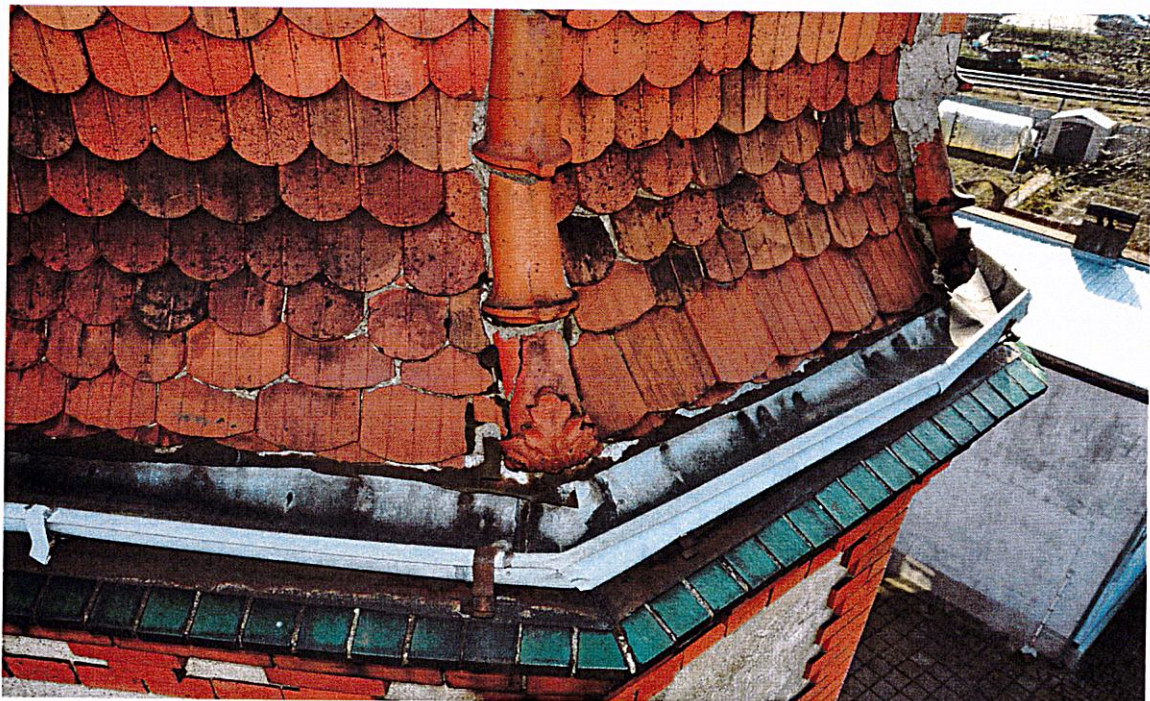
Fot. Nr 16. Hełm wieżyczki z widoczną dachówką giętą układaną w łuskę, gąsiorem wieżowym i gąsiorem kończącym ozdobnym, widoczny skorodowany pas okapowy i zdeformowana rynna - widok od strony elewacji frontowej.

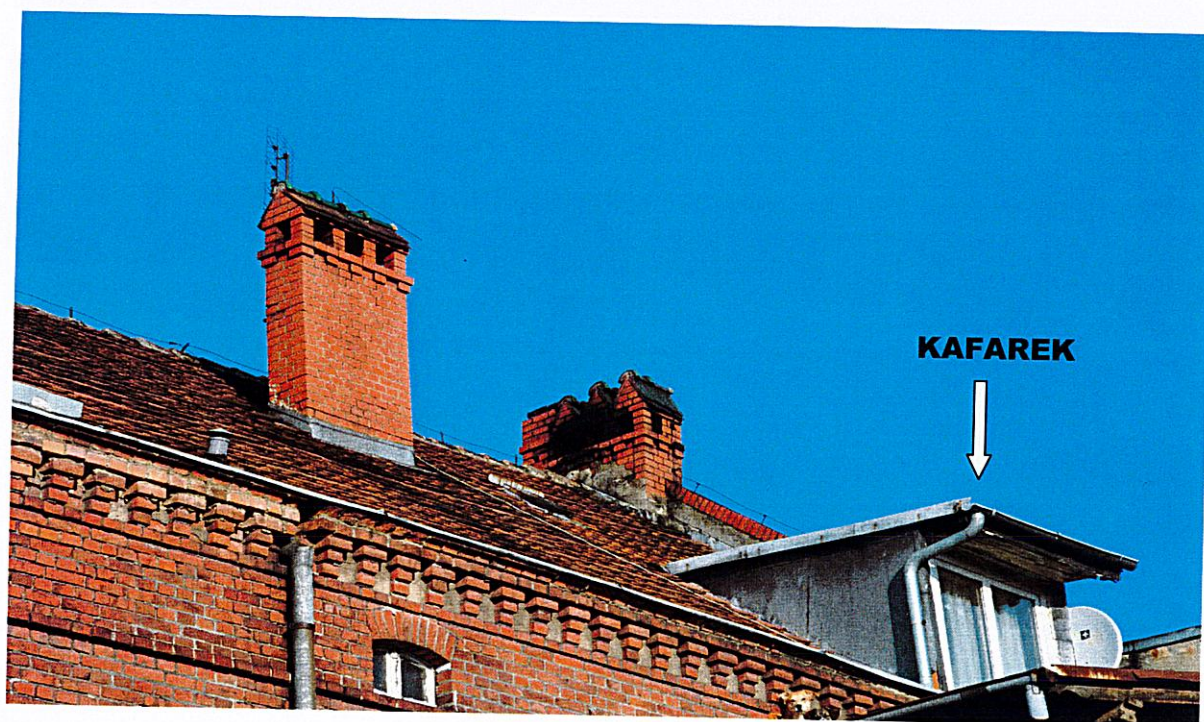
Na wschodniej (ogrodowej) połąć dachowej znajduje się kafarek pokryty papą - patrz fotografia nr 17 i weranda z dachem pokrytym papą patrz fotografia nr 18.

Fot. Nr 17. Kafarek pokryty papą , widok od strony elewacji wschodniej (ogrodowej).

5. Wymienić pokrycie papowe nad werandą i kafarkiem;
6. Wymienić uszkodzone deskowanie pod pokrycie z blachy na zadaszeniu balkonu;
7. Wymienić pokrycie z blachy tytanowo- cynkowej na zadaszeniu balkonu;

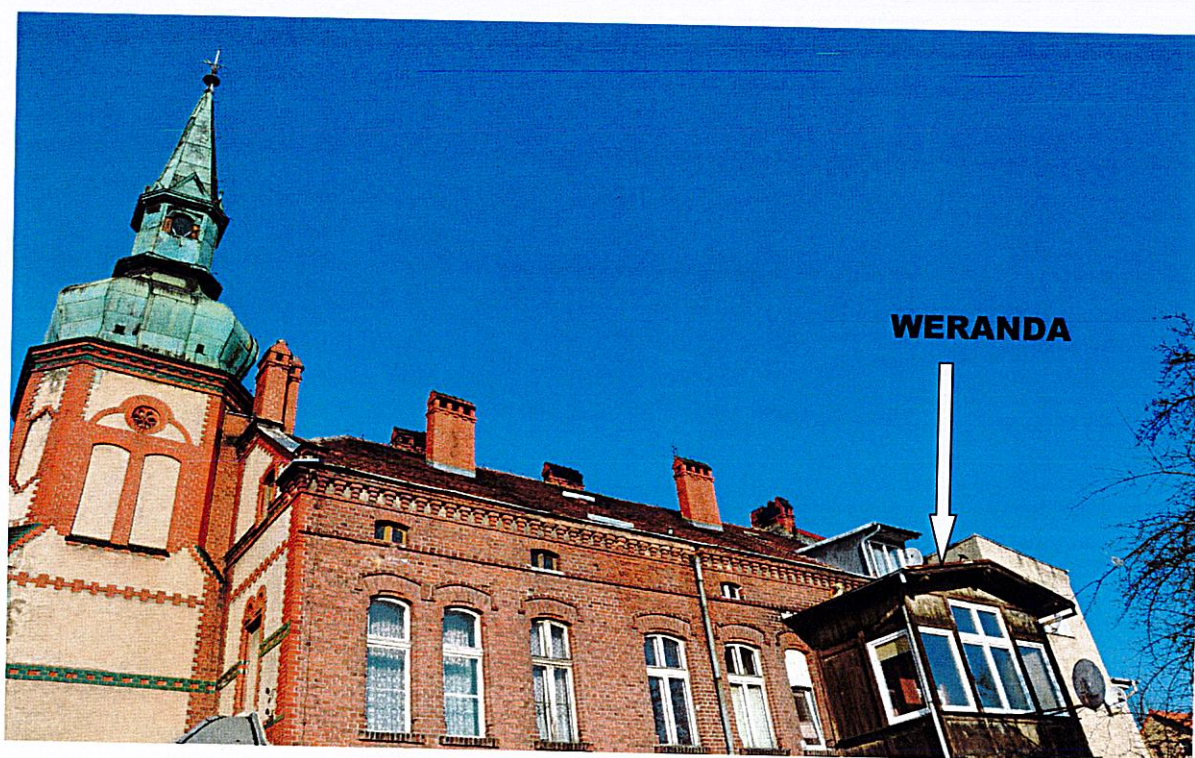
Fot. nr 18. Weranda pokryta papą, widok od str. elewacji wschodniej.

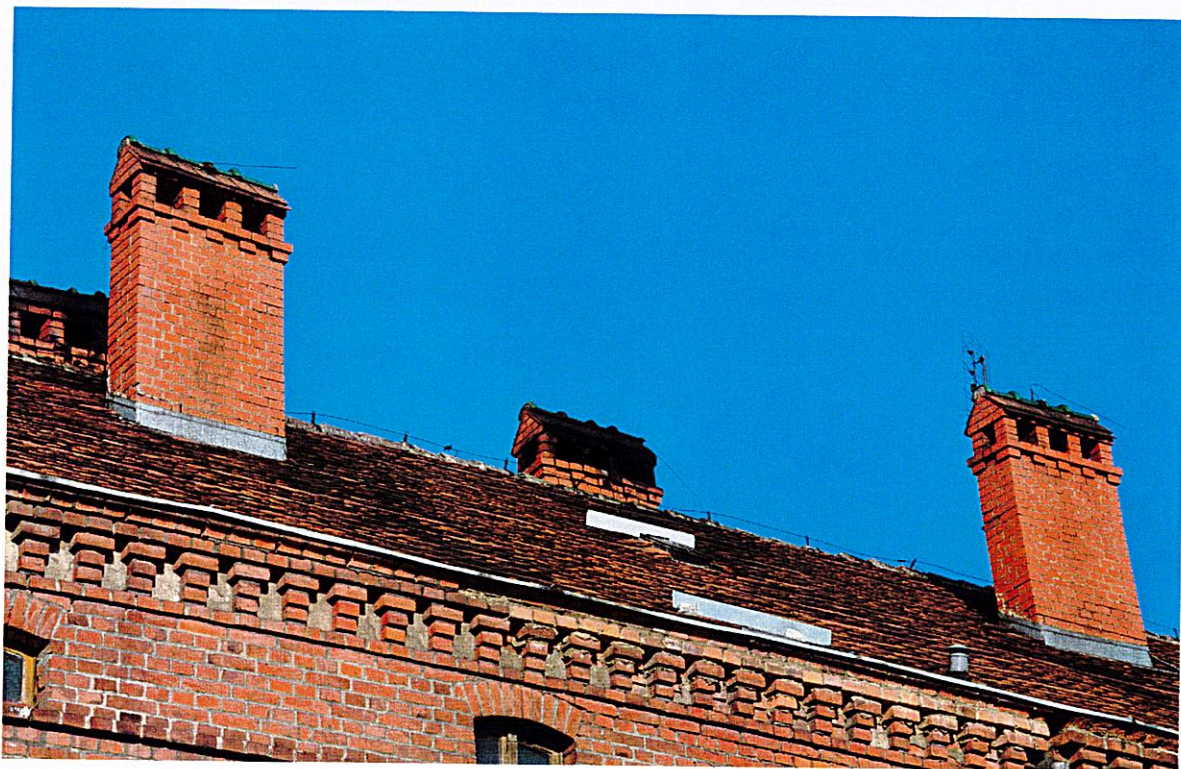
gąsiorami. Zarówno dachówka jak i gąsiorzy posiadają polewę w kolorze zielonym, glazurowaną - patrz fotografia nr 19,20,21.

Fot. nr 19. Kominy, widok od str. elewacji wschodniej.

Części kominów wystające ponad dach – ogólnie kominy zachowały się w dobrym stanie technicznym. Należy sprawdzić stan fug i w razie potrzeby usunąć uszkodzone fugi i wykonać nowe z zaprawy dedykowanej do klinkieru w budynkach zabytkowych. Część kominów jest uszkodzona w znacznym stopniu, należy przeprowadzić działania naprawcze z zachowanego materiału oryginalnego.

10. Remont kominów - zdemontować wyłącznie uszkodzone elementy kominów (czapy) – w ostateczności rozebrać kominy ponad połacią dachową w sposób pozwalający na odzyskanie historycznego materiału, w celu ponownego wykorzystania przy odtwarzaniu tych elementów;

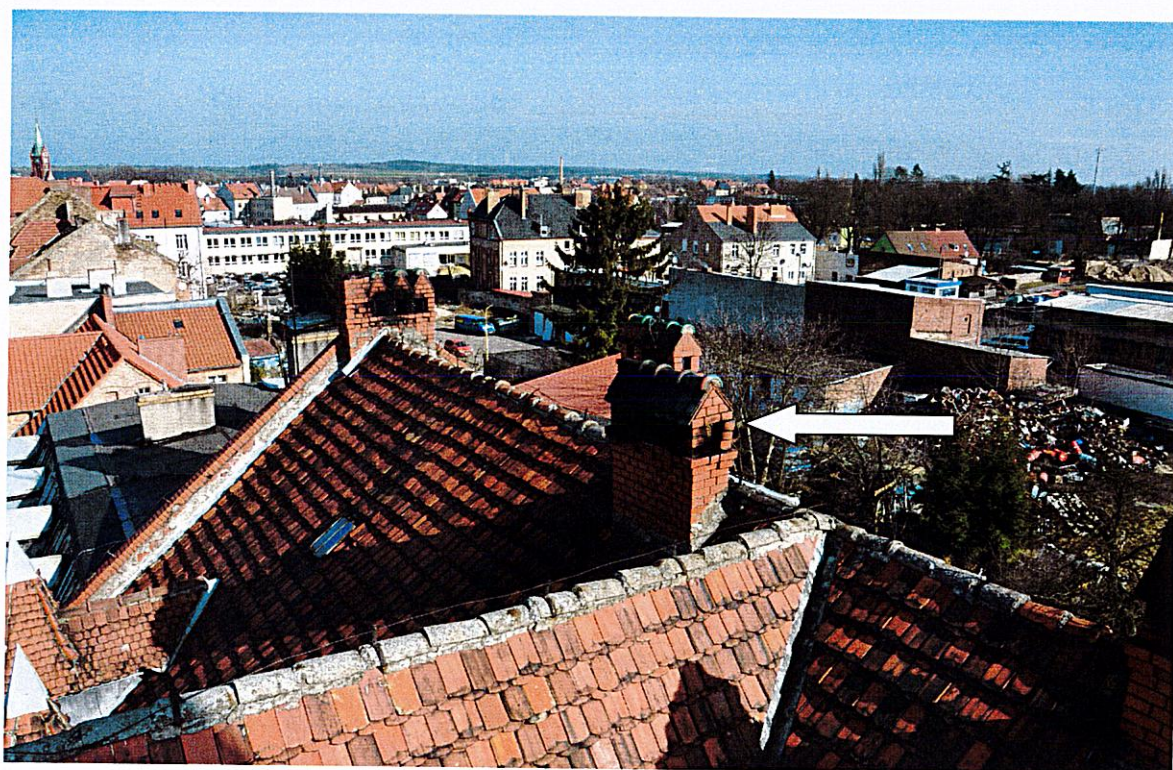
Fot. nr 20. Uszkodzona czapka komina, widok z góry.

**W ostateczności rozebrać znacznie uszkodzone kominy, ponad połąć dachową, w sposób pozwalający na odzyskanie historycznego materiału, w celu ponownego wykorzystania przy odtwarzaniu tych elementów, z wiernym zachowaniem ich pierwotnego kształtu.**

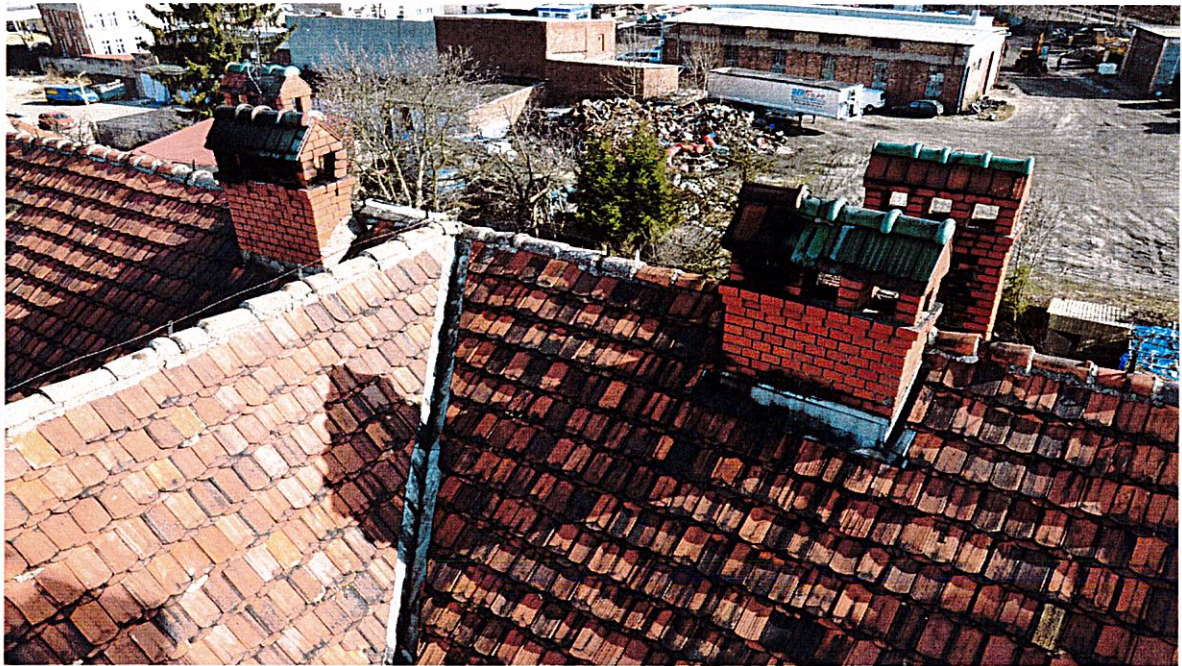
Fot. nr 21. Kominy – na pierwszym planie widoczne oryginalne czapki, wykonane z cegły klinkierowej, licowej w kolorze czerwonym, zwieńczone daszkami, krytymi ozdobną dachówką i ozdobnymi gąsiorami. Zarówno dachówka jak i gąsiorzy posiadają polewę w kolorze zielonym.

Wszystkie kształty brakujących elementów ceramicznych muszą zostać odtworzone, należy w tym celu pobrać odlewy z zachowanych elementów oryginalnych.

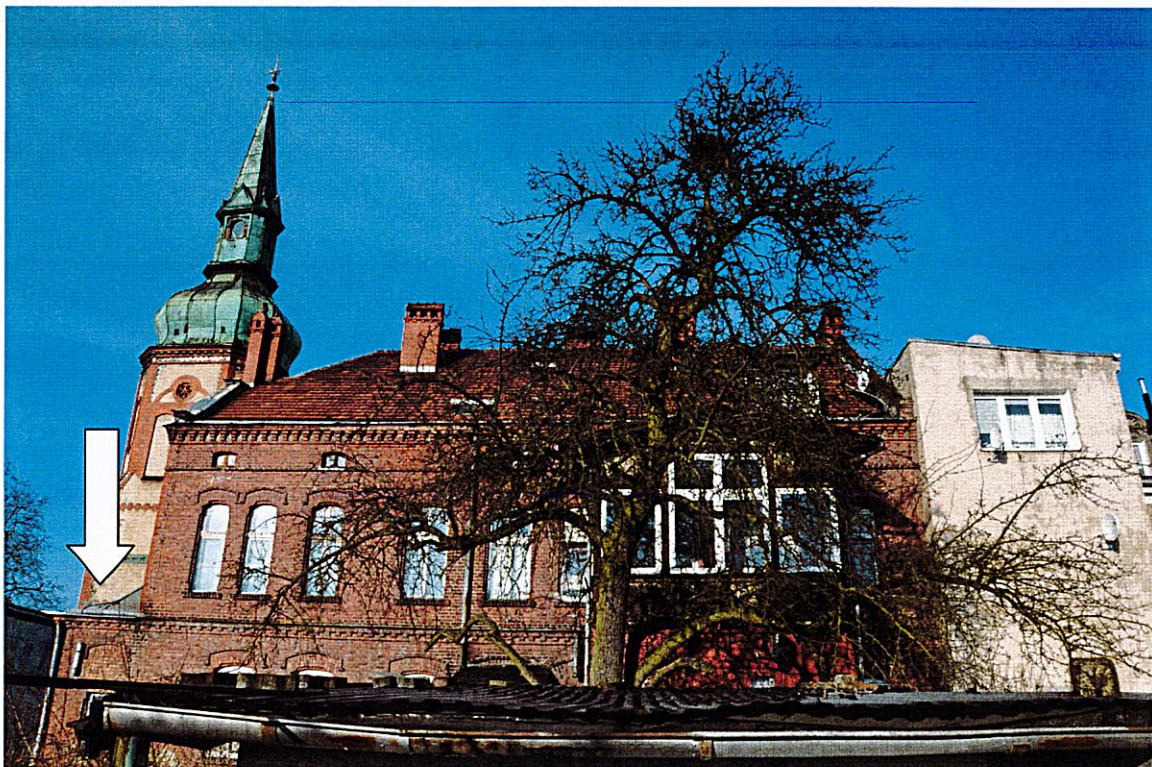
Od strony południowej znajduje się wieża, pokryta jest blachą miedzianą, spatynowaną (w kolorze zielonym). Na południowo-wschodnim narożniku znajduje się daszek pokryty blachą tytanowo- cynkową patrz fotografia nr 22.

Fot. nr 22. Daszek pokryty blachą tytanowo- cynkową, widok od strony południowo-wschodniego narożnika budynku.

8. Wymienić pokrycie z blachy tytanowo- cynkowej nad daszkiem południowo – wschodniego narożnika budynku.
9. Zamontować opierzenia z blachy tytan-cynk, rynny i rury spustowe z blachy tytan-cynk; należy zachować i zabezpieczyć z odtworzeniem brakujących elementów zwieńczenie obróbek blacharskich i iglicę wieży.
