Inwentaryzacja dendrologiczna wraz z gospodarką drzewostanem na terenie zabytkowego parku w Giżycach
(nr dok. 05/12/2022)

Inwentaryzacja dendrologiczna wraz z gospodarką drzewostanem na terenie zabytkowego parku w Giżycach

(nr dok. 05/12/2022)

Warszawa, grudzień 2022 r.

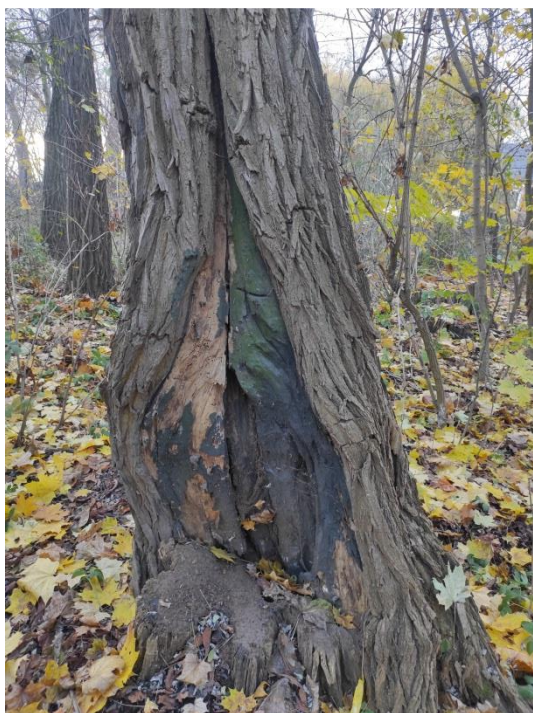
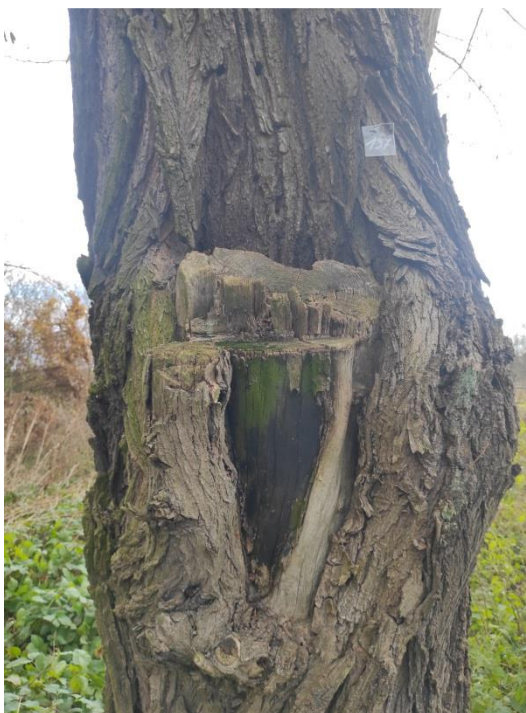
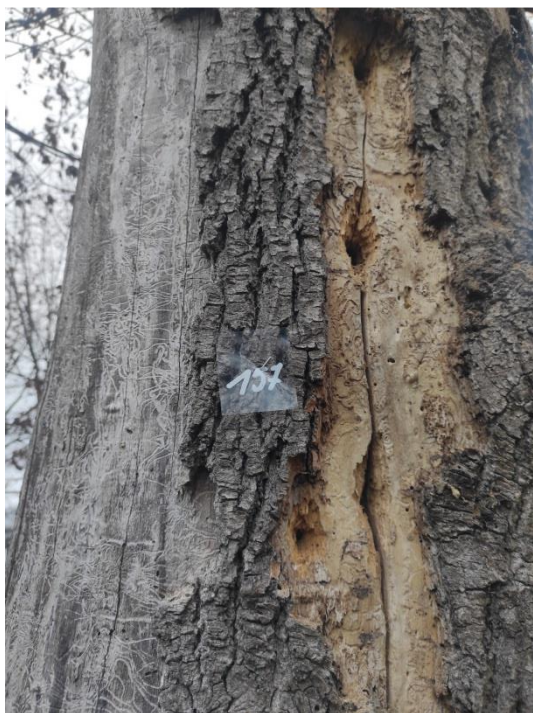
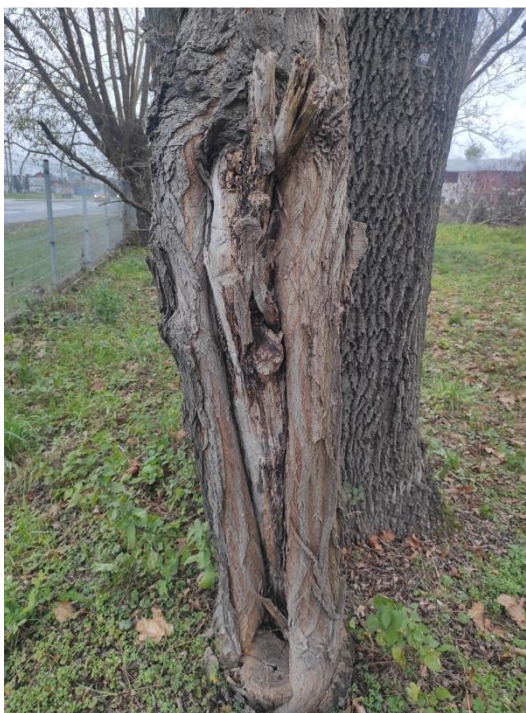
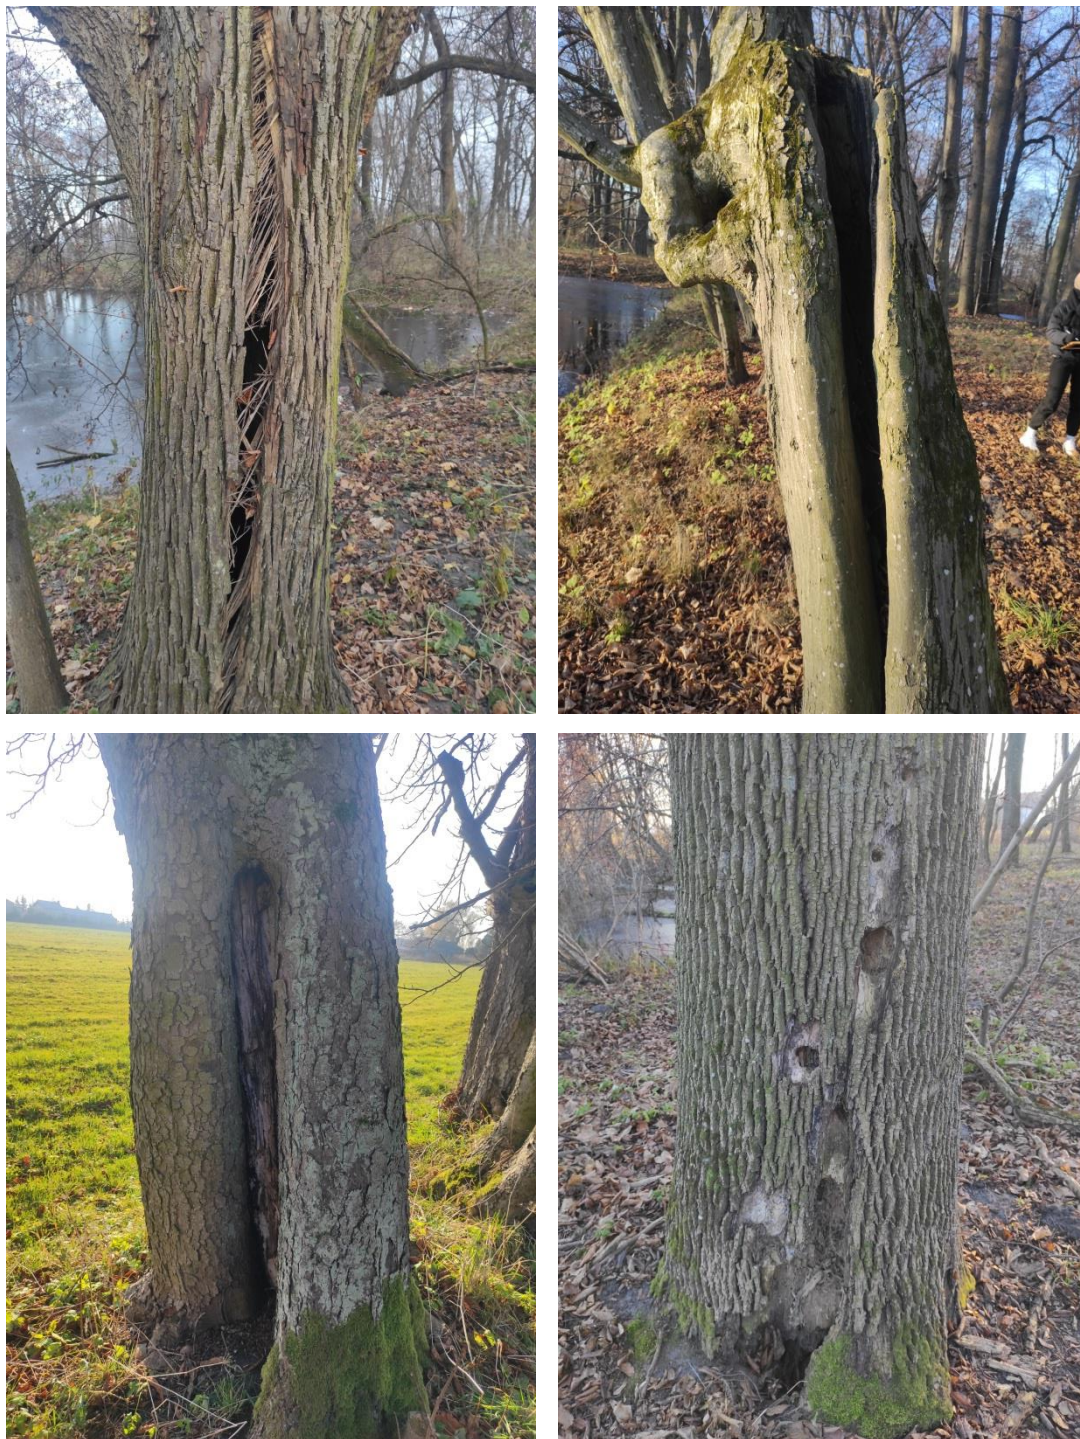
Ryc.1 Uszkodzenia pni inwentaryzowanego drzewostanu

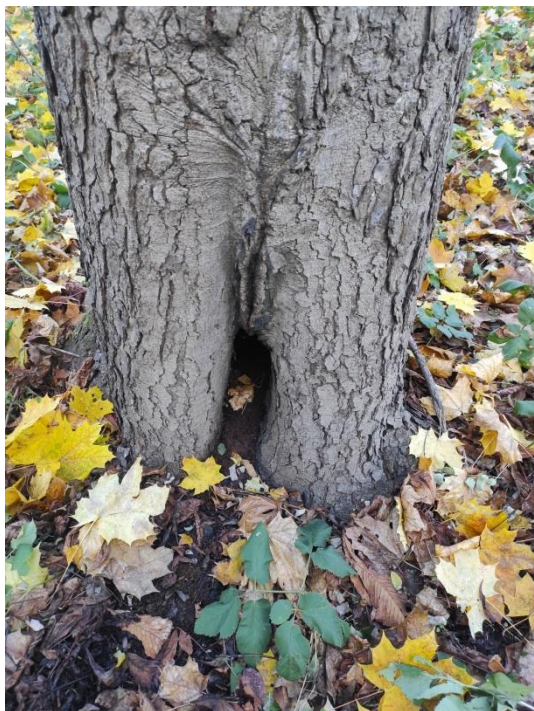
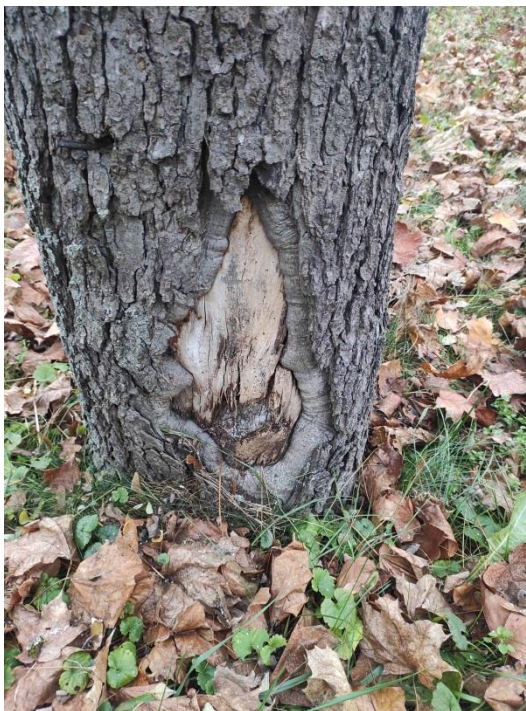
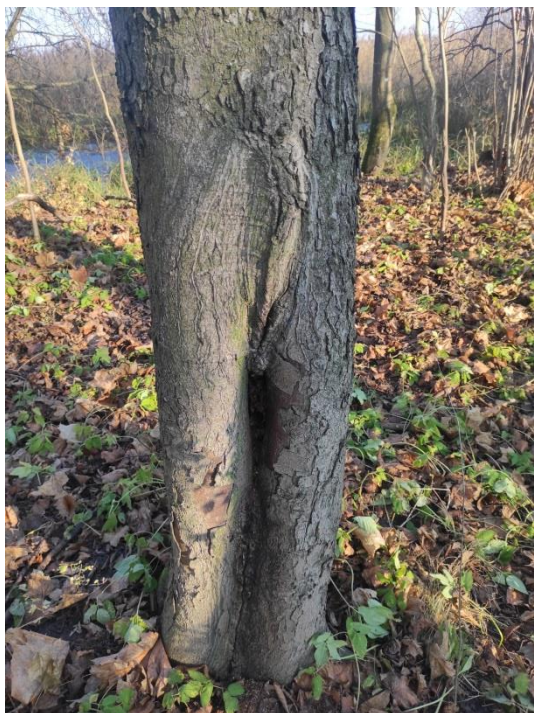
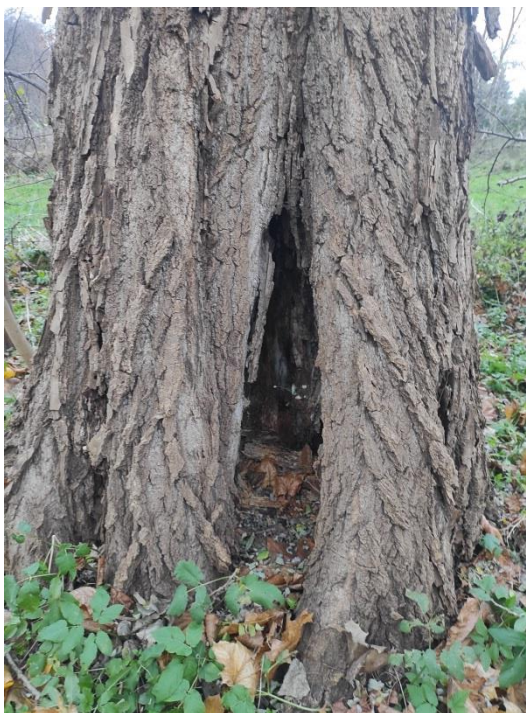
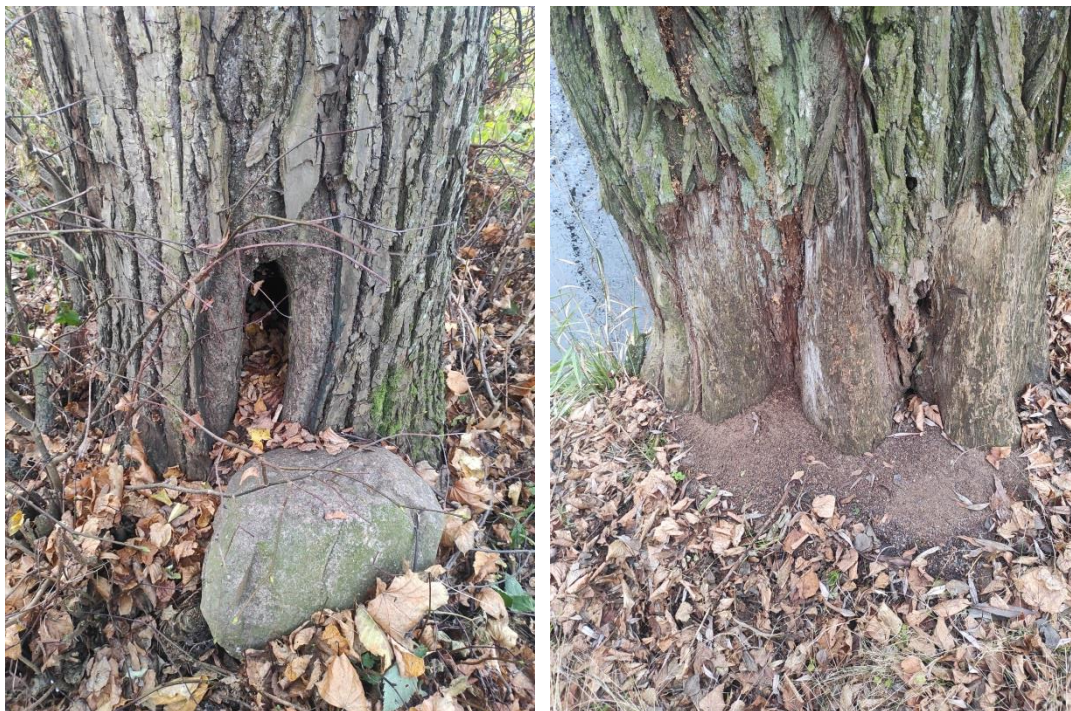
Ryc.2 Uszkodzenia odziomków inwentaryzowanego drzewostanu

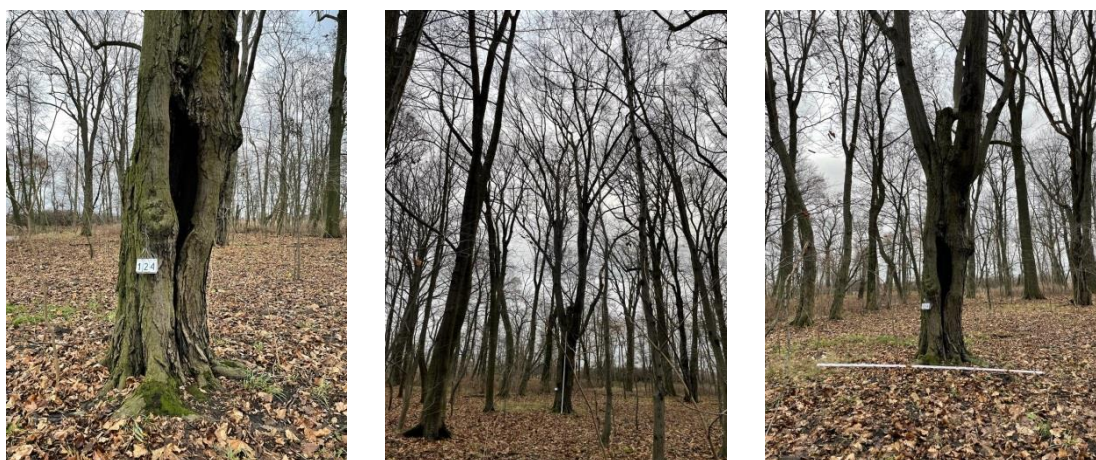
Ryc. 1 Pokrój drzewa nr A124

Korona - miotlasta, zagęszczona, szeroka i wysoka. Susz fizjologiczny obejmuje około 20% objętości korony. Widoczne ślady cięć prowadzonych na przestrzeni lat. U nasady korony widoczny zakorek.

Pień - prosty, z licznymi uszkodzeniami. Widoczne ubytki wgłębne, dziuple i pęknięcia ze śladami wypróchnień. Widoczne ślady cięć prowadzonych na przestrzeni lat. Kora ciemna, omszona, ziemista z siatkowatym wzorem, o falistej powierzchni.

Odziomek - wyraźne nabiegi korzeniowe, system korzeniowy niewidoczny, lecz niektóre korzenie dość płytko – widoczne wzniesienia pod powierzchnią gleby.

Malownicze, okazałe drzewo. Cenne dla środowiska przyrodniczego. Niepokojące jest pęknięcie pnia, które ciągnie się od rozwidlenia przez cały pień główny, do strefy korzeniowej. Dodatkowo widoczne pustki w pniu, potwierdzają obawy o stan drzewa. Poza mankamentem opisanym powyżej, drzewo obecnie jest stosunkowo zdrowe i nie zagraża bezpieczeństwu ludzi i mienia. Drzewo posiada w koronie 3 wiązania typu elastycznego, których stan na chwilę obecną jest dobry. Nie stwierdzono obecności ani śladów bytowania owadów, czy chrząszczy. Nie stwierdzono również występowania innych gatunków objętych ochroną.

Nie stwierdzono oznak wskazujących na ryzyko upadku czy złamania się drzewa lub jego części. Ryzyko upadku lub wyłamania drzewa w całości lub jego części jest niewielkie.

1. Usunąć susz gałęziowy znajdujący się obecnie w koronie drzewa. Przy jego usuwaniu należy stosować metody gwarantujące zachowanie bezpieczeństwa i niestwarzające zagrożenia dla zdrowia i życia osób wykonujących powyższe przedsięwzięcie, jak i dla osób postronnych.
2. Należy objąć przedmiotowe drzewo okresowym monitoringiem, mającym na celu stwierdzenie jego ogólnej kondycji, jak również stwierdzeniu nietypowych symptomów, takich jak obumieranie części lub całości drzewa, wyłamania, pęknięcia lub inne ubytki pnia, konarów czy grubych gałęzi.
3. Obecne w koronie wiązania należy poddawać dokładnej kontroli w trakcie każdego prac prowadzonych w obrębie korony.
4. Obserwacje okresowe należy przeprowadzać przynajmniej raz w roku.
