PROGRAM PRAC KONSERWATORSKICH WRAZ Z OPINIĄ TECHNICZNĄ

NAZWA ZAMIERZENIA BUDOWLANEGO	Remont budynku Muzeum Ziemi Wałeckiej w poziomie kondygnacji piwnic
ADRES ZAMIERZENIA BUDOWLANEGO	78 600 Wałcz, ul. Pocztowa 14, dz. nr 4151 obręb ewidencyjny: Wałcz 0001 jednostka ewidencyjna: Wałcz - miasto
KATEGORIA OBIEKTU BUDOWLANEGO	IX – budynki kultury, nauki i oświaty, jak: muzea
IDENTYFIKATOR DZIAŁKI	321701_1.0001.4151
INWESTOR	Gmina Miejska Wałcz, Plac Wolności 1, 78 – 600 Wałcz

OBIEKT: BUDYNEK MUZEUM ZIEMI WAŁECKIEJ w WAŁCZU

DATA OPRACOWANIA: grudzień 2021 r.

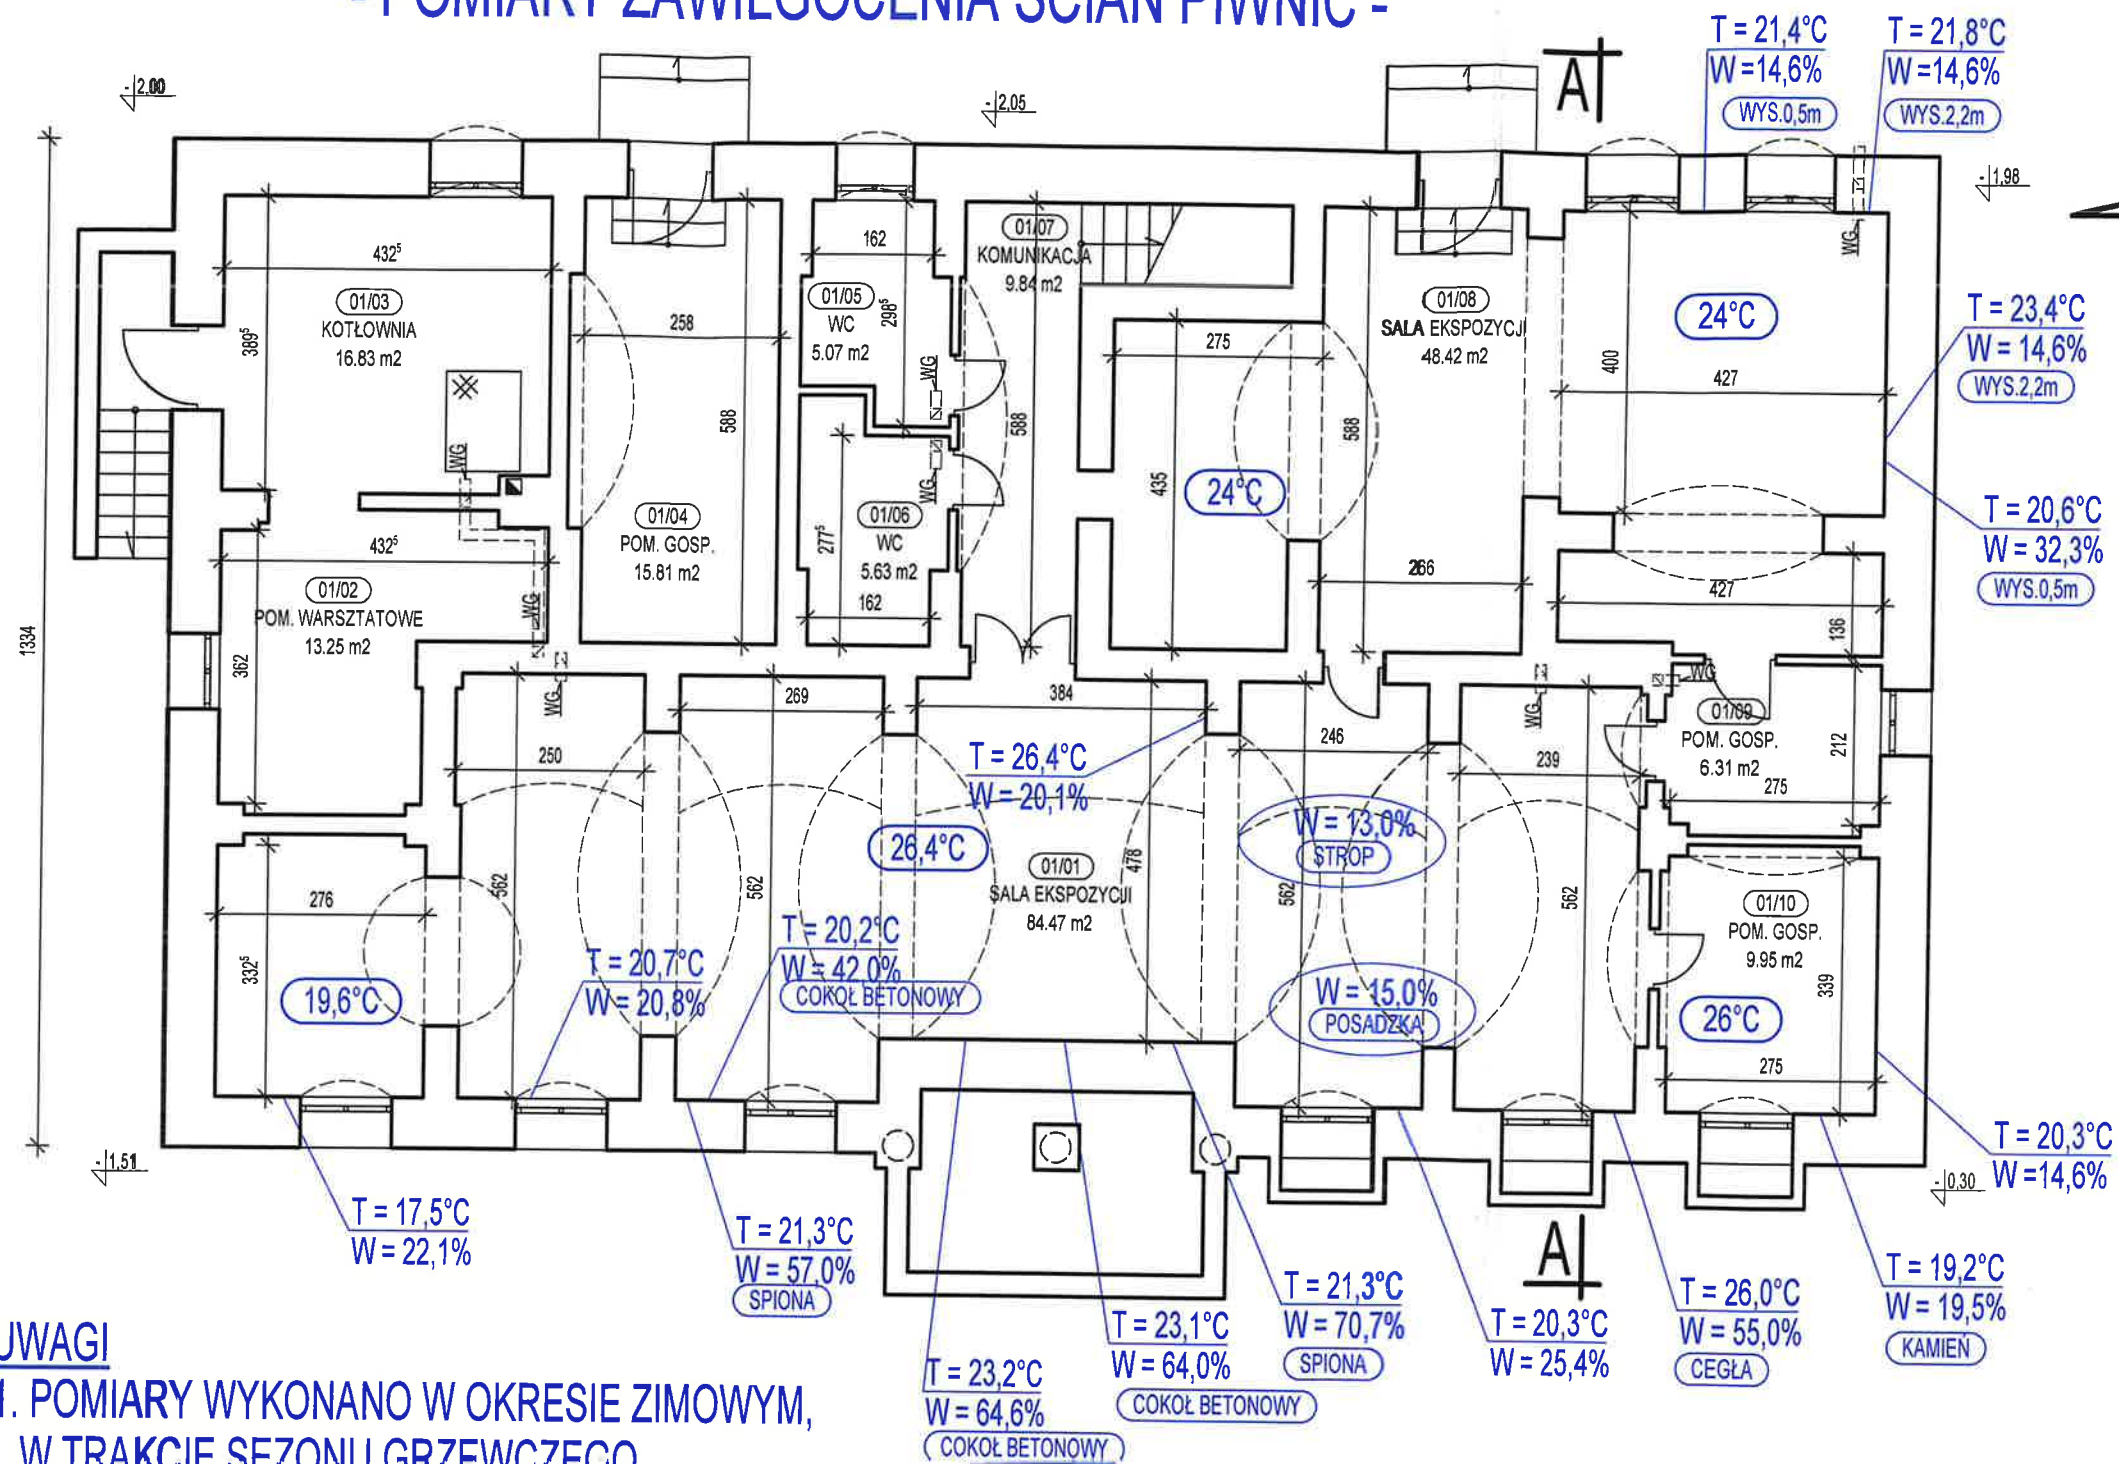
RZUT PIWNIC 1:100

a) fundamenty	ławy kamienne, w części przebudowanej najprawdopodobniej betonowe lub ceglane	dobry, nie stwierdzono nadmiernych zarysowań, uszkodzeń wskazujących na niewłaściwą pracę fundamentów, zużycie 5-10% betonowe, 20% kamienne,	ogólnie nie wydano, ze względu na wiek obiektu należy monitorować ściany pod kątem zarysowań
b) ściany piwnic	murowane, w części zachowanej kamień eratyczny na zaprawie wapiennej, w części przebudowanej cegła pełna ceramiczna na zaprawie cementowo-wapiennej	nie stwierdzono nadmiernych zarysowań, uszkodzeń, ściany w pomieszczeniach piwnic silnie zawilgocone, widoczne ubytki i odspojenia tynków, zasolenia szczególnie ścian kamiennych, wilgotność ścian od 15% do nawet 70%	w ramach remontu zaleca się wykonanie robót polegających na obniżeniu poziomu wilgoci ścian piwnic: - drenaż opaskowy, - skucie zawilgoconych tynków i wykonanie tynków renowacyjnych,

- POMIARY ZAWILGOCENIA ŚCIAN PIWNIC -

- wykonanie izolacji pionowej ścian piwnic, - wykonanie wentylacji pomieszczeń piwnic,
c) ściany nadziemia	murowane z cegły pełnej ceramicznej na zaprawie cementowo-wapiennej	dobry, nie stwierdzono uszkodzeń, zarysowań i zawilgocenia ścian, zużycie ok. 10-15%, jedynie na południowej ścianie szczytowej widoczna od zewnątrz pionowa rysa, szer. ok 0,5 ÷ 1mm, obecnie nie można stwierdzić głębokości rysy w murze, zarysowanie powstało najprawdopodobniej na styku starego fundamentu kamiennego z nową ławą	należy monitorować ściany pod kątem zarysowań, w przypadku remontu elewacji należy wykonać aktualną ocenę zarysowań i podjąć decyzję o wykonaniu „zszycia” zarysowań prętami stalowymi np. w systemie HELFIX

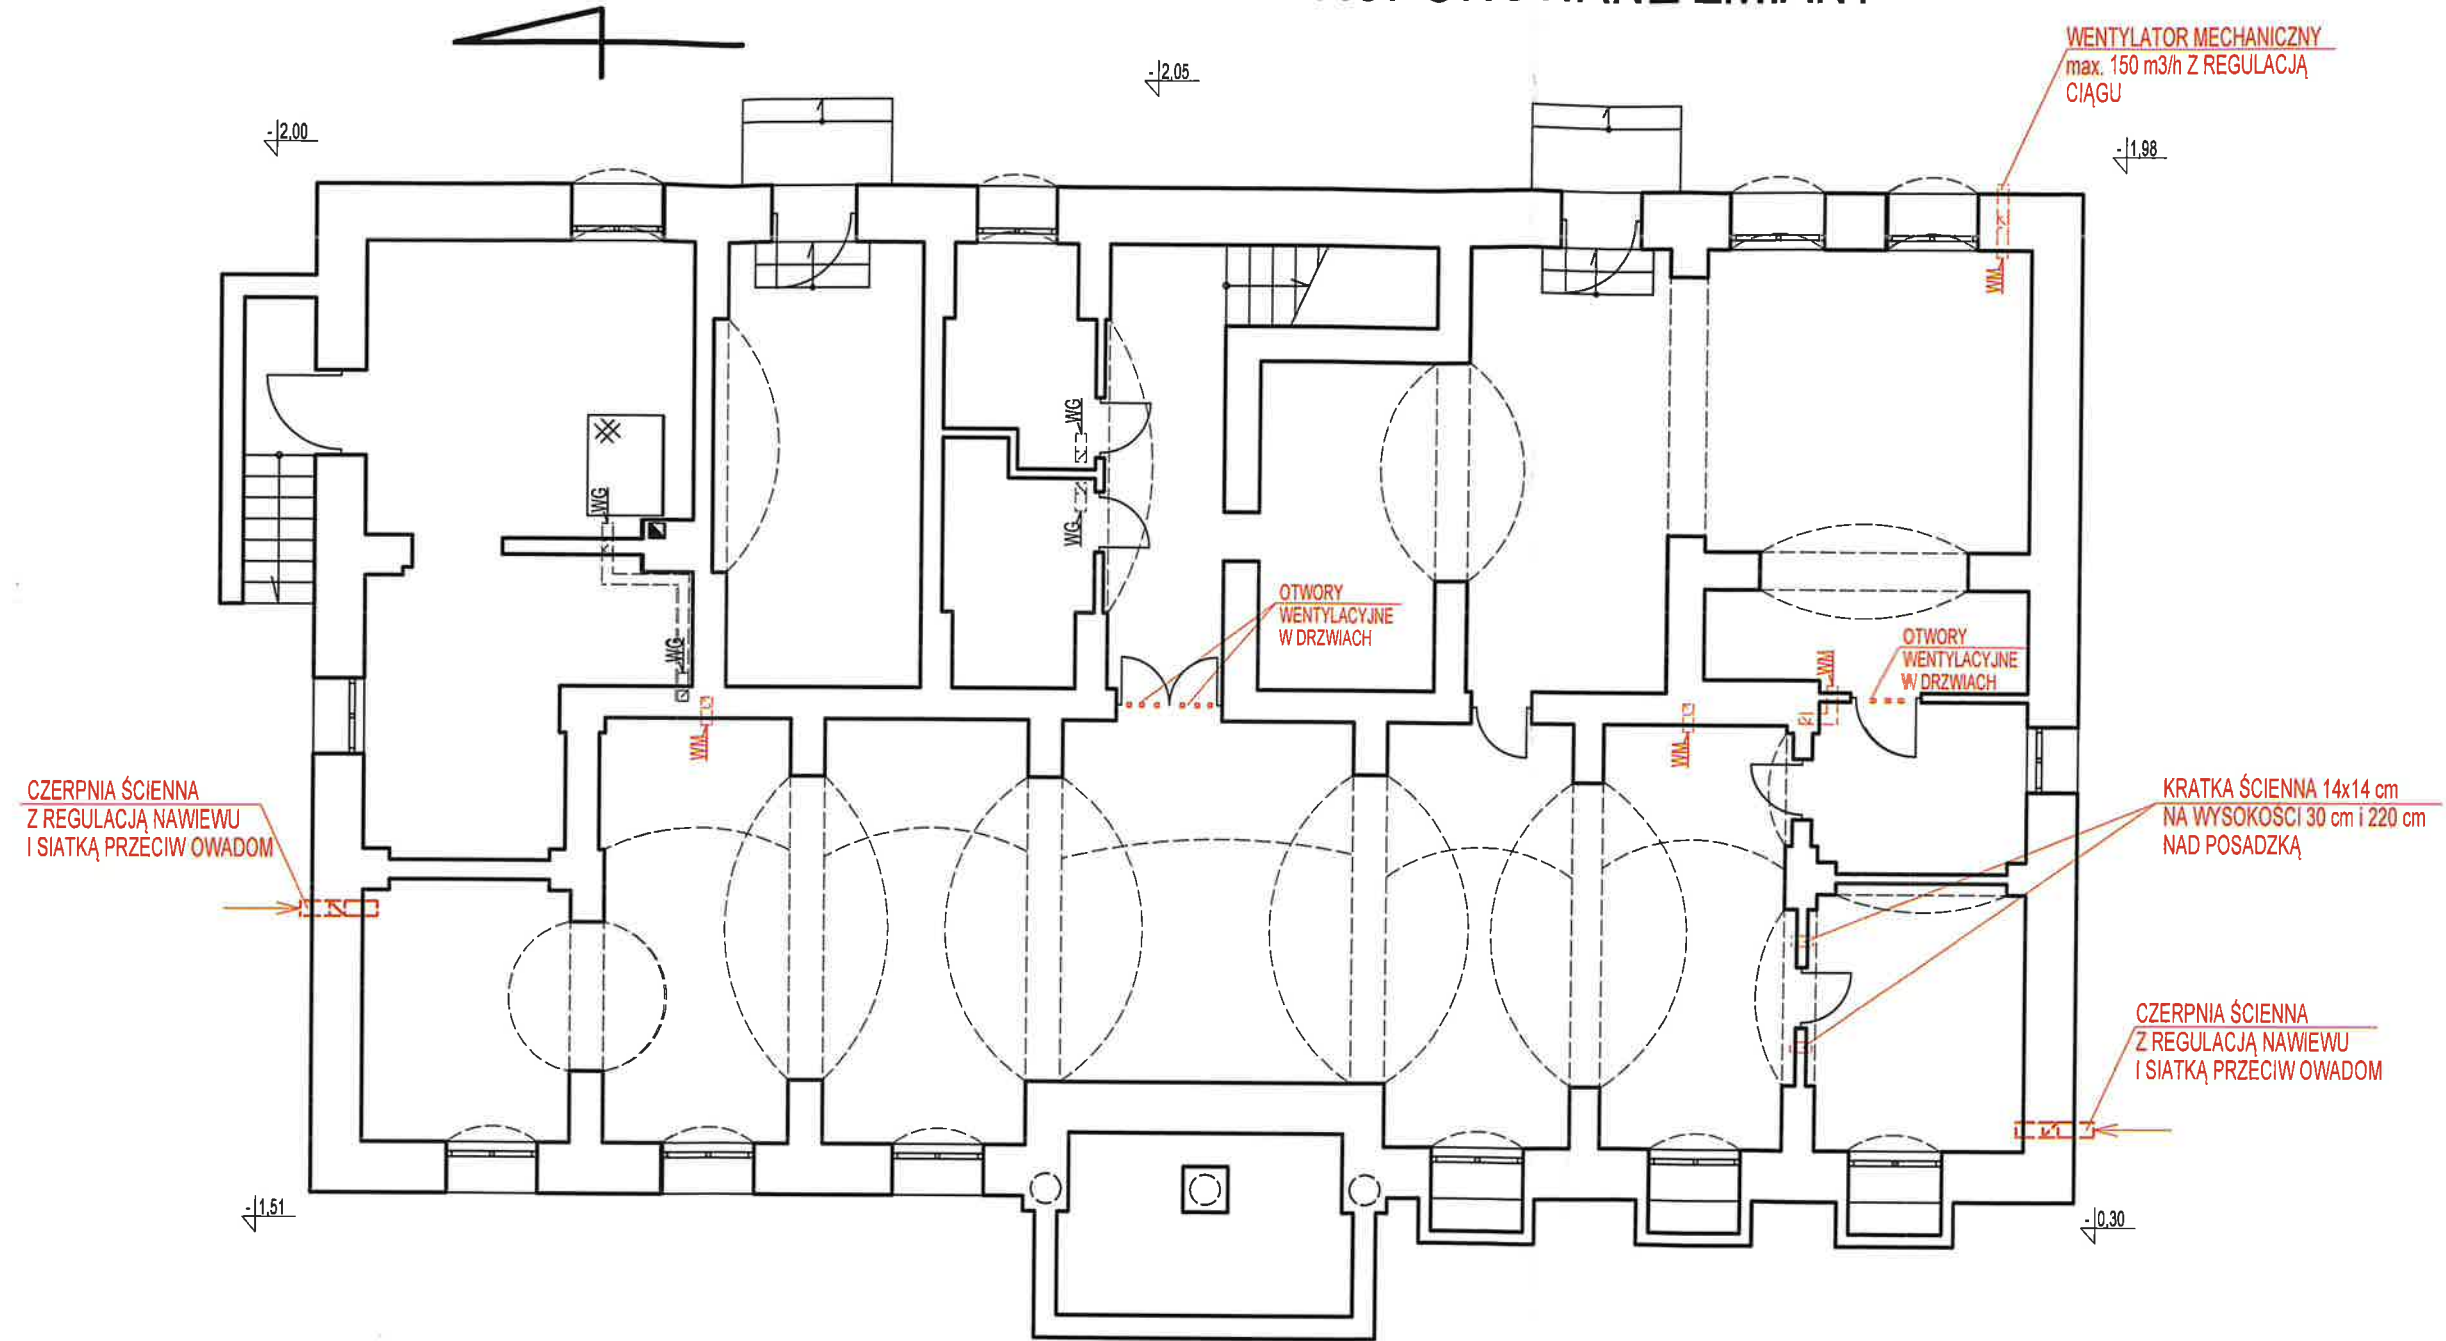
RZUT PIWNIC 1:100

- PROPONOWANE ZMIANY -

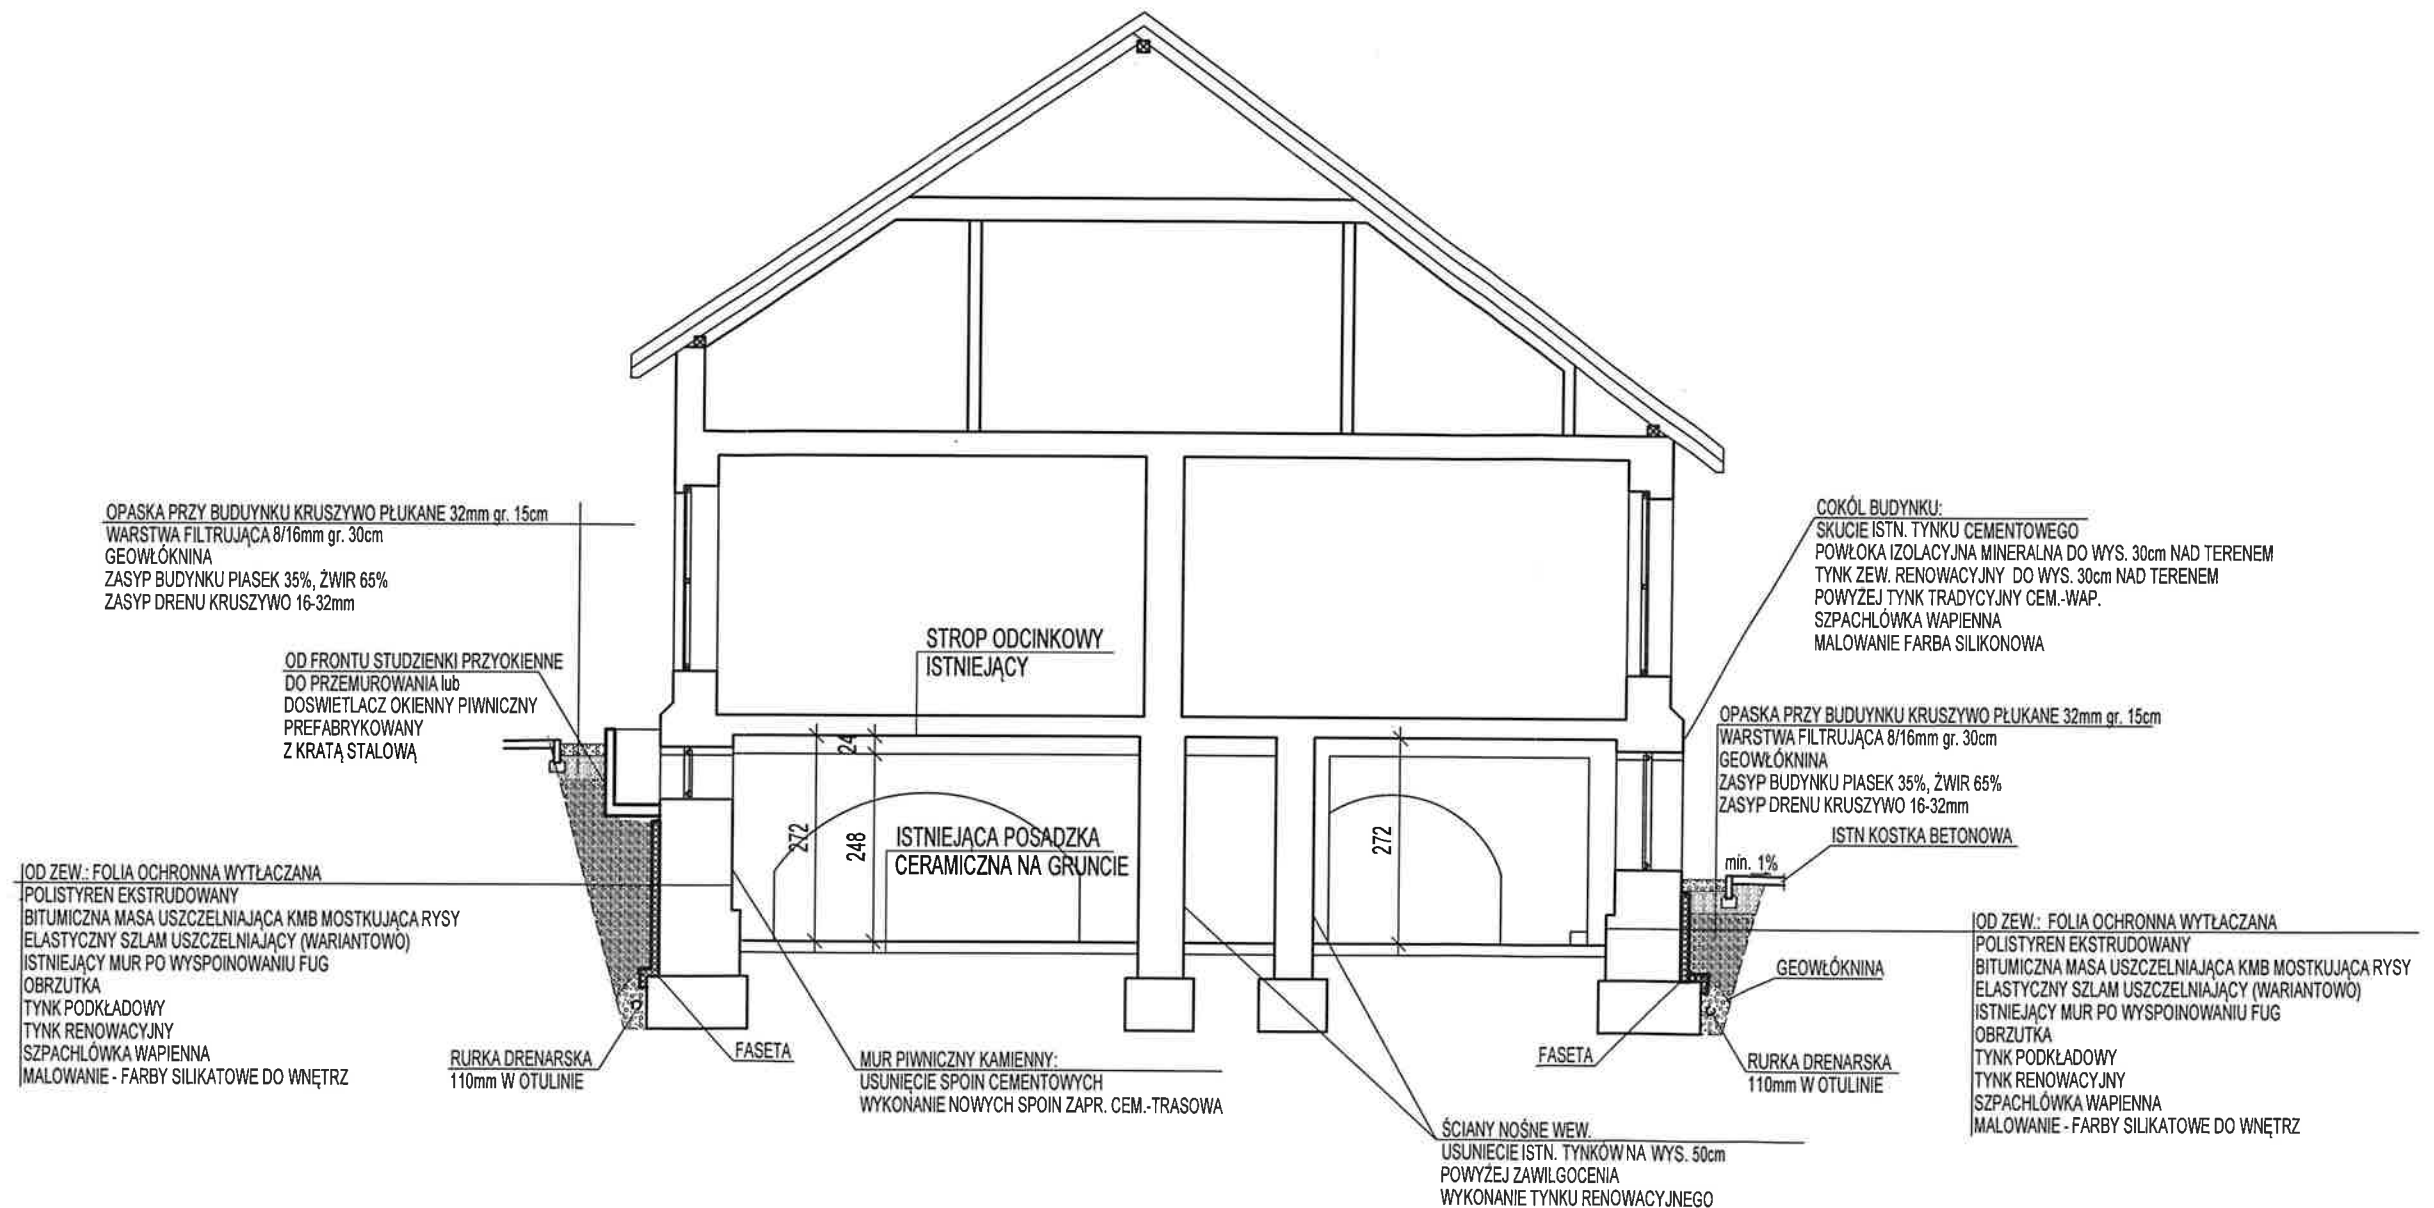
PRZEKRÓJ A-A 1:100

- PROPONOWANE ZMIANY -
