**„FRESK”. Dariusz Chmielewski. Usługi Ochrony Zabytków.**  
NIP 956-166-14-13, REGON 220403236, tel. 663-55-23-23, e-mail: [darek.chmielewski@wp.pl](mailto:darek.chmielewski@wp.pl)  
ul. Różany Stok 3B/12, 80-177 Gdańsk

**PROGRAM PRAC KONSERWATORSKICH  
DLA ELEWACJI BUDYNKU DAWNYCH KOSZAR WIEBEGO  
- CZĘŚCI POŁOŻONEJ PRZY UL. AUGUSTYŃSKIEGO 2  
W GDAŃSKU**

**GDAŃSK, STYCZEŃ 2019**

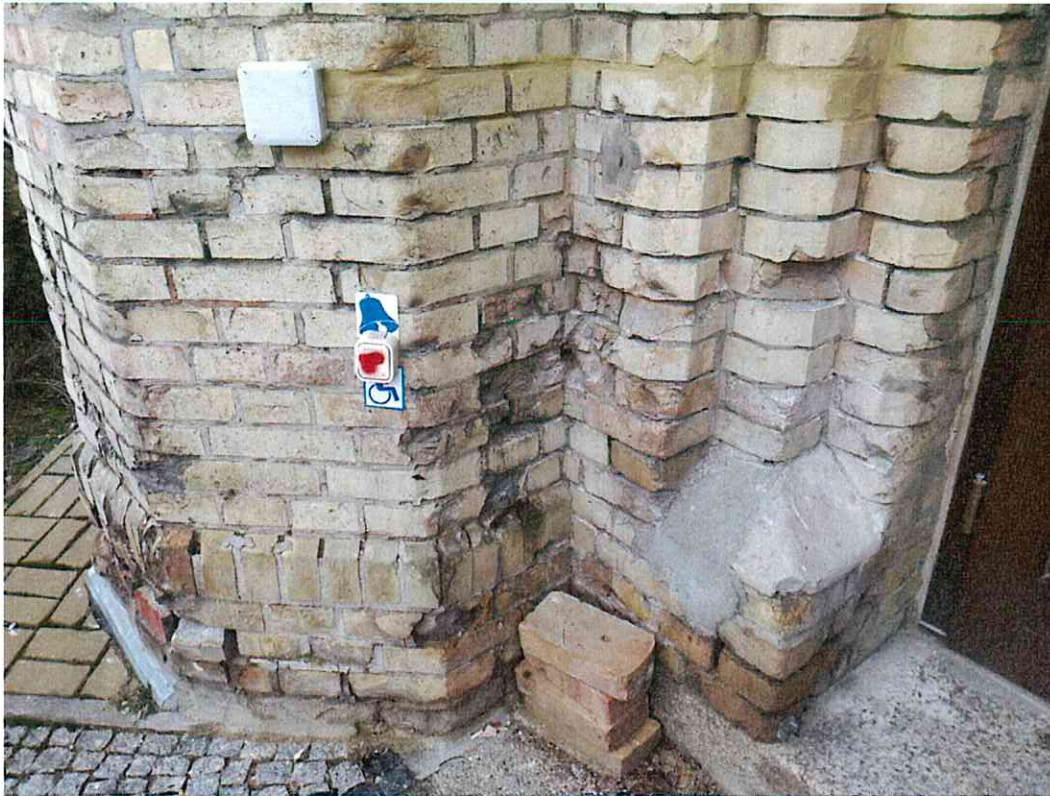
33. Stan zachowania zachodniego filara portalu wejścia.

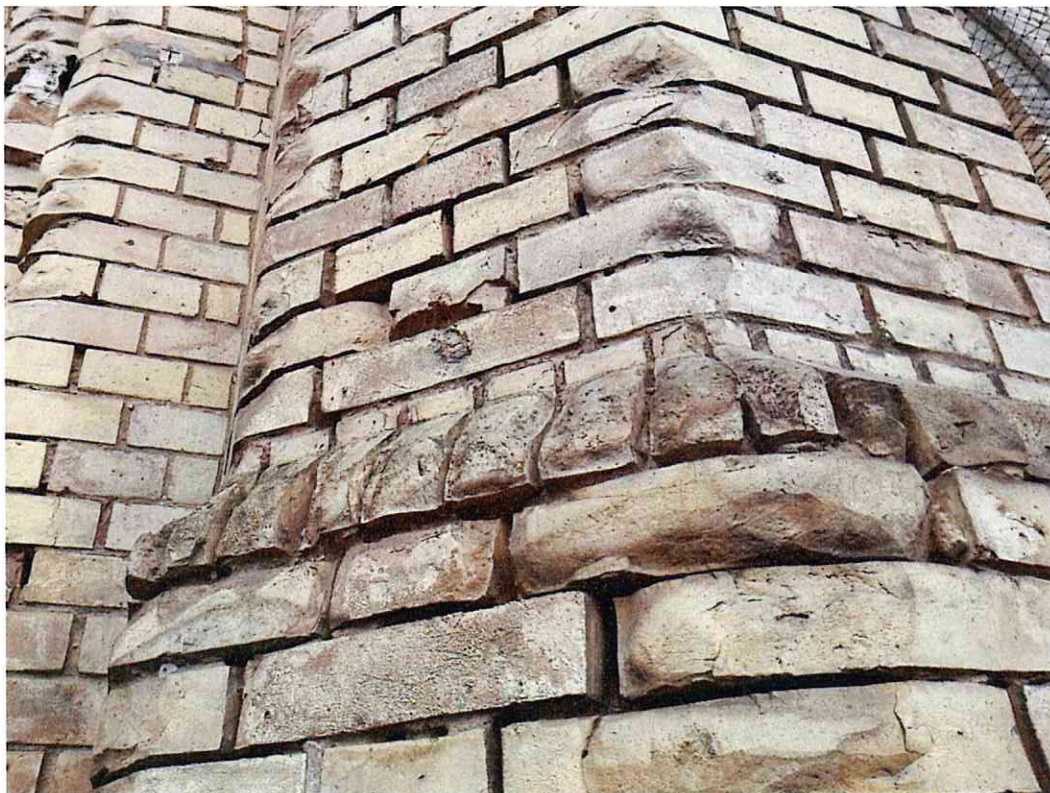
34. Stan zachowania cegieł i spoin w dolnej partii ościeża portalu.

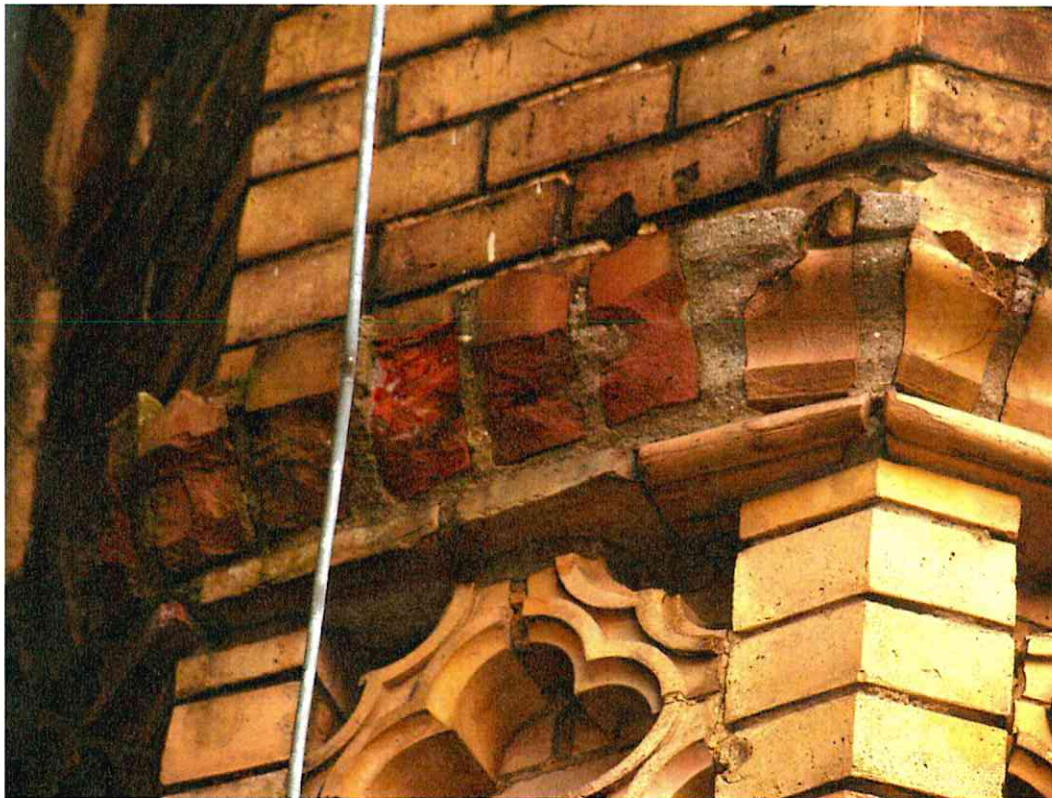
35. Stan zachowania cegieł i spoin w zwieńczeniu partii cokołowej.

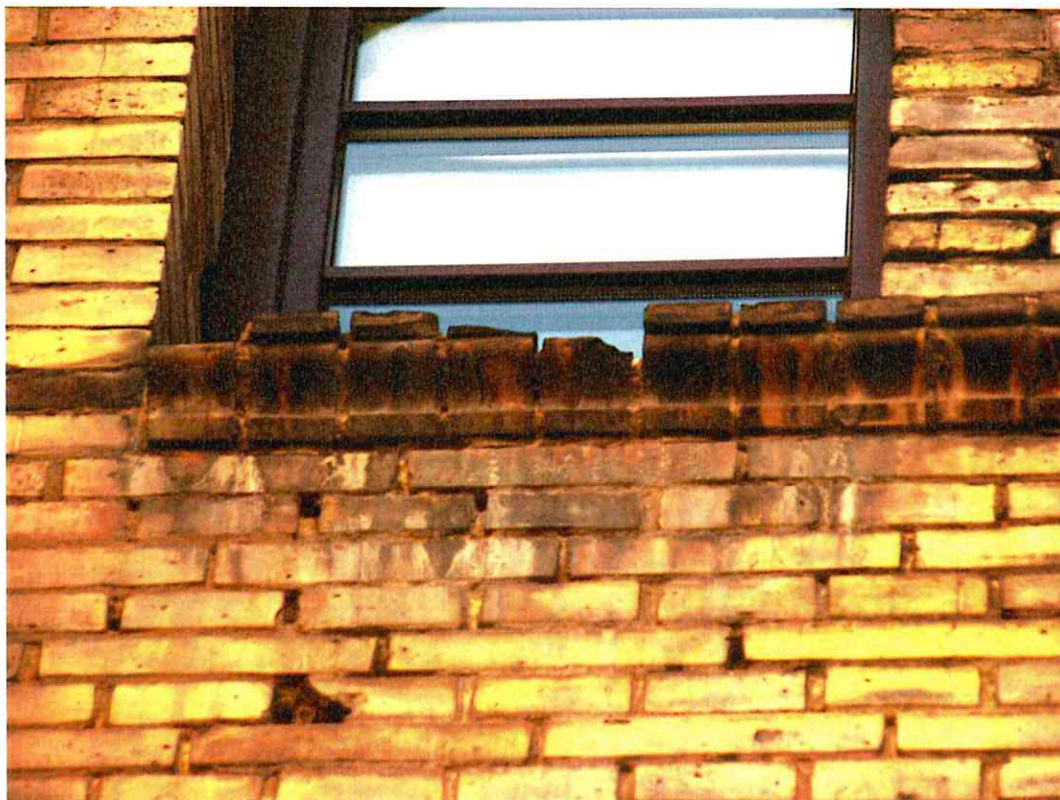
36. Wadliwe uzupełnienia ubytków kształtek we fryzie.

9. Wszystkie kształtki zniszczone w stopniu uniemożliwiającym trwałą naprawę należy zastąpić nowymi o identycznym profilu i kolorystyce. Dopuszcza się stosowanie zarówno kształtek ceramicznych jak i wykonywanych jako odlewy np. z zapraw sztukatorskich, barwionych w masie.

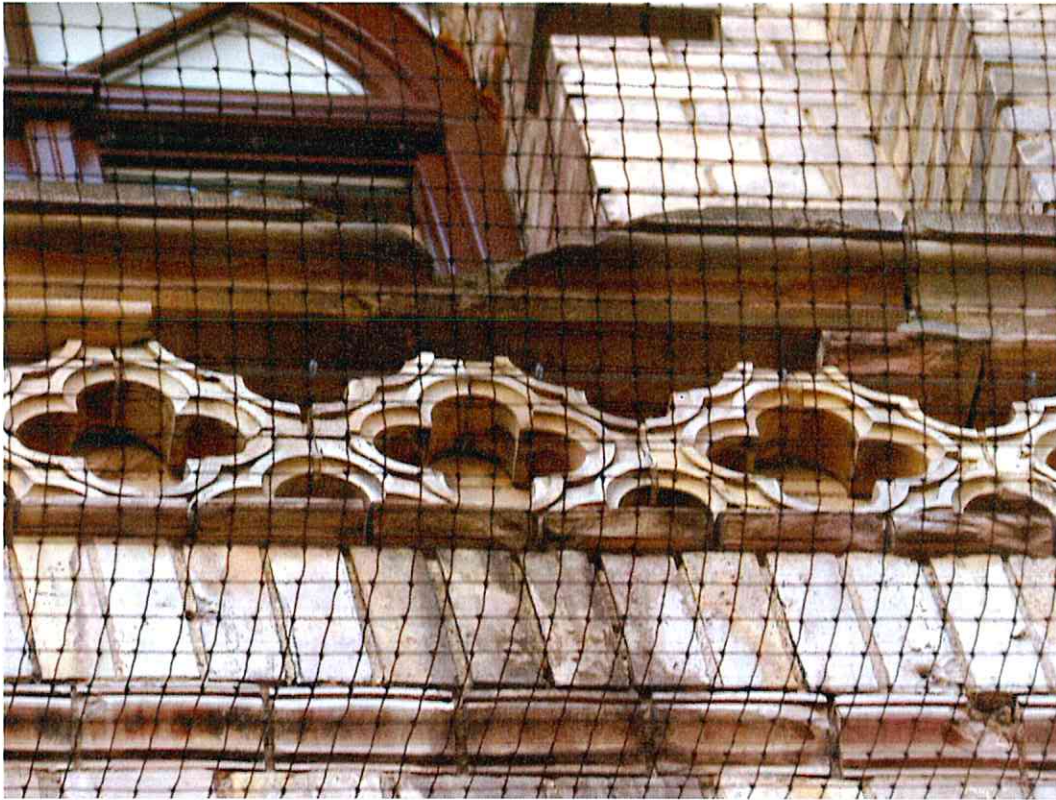
37. Ubytki kształtek w gzymsie podokiennym.

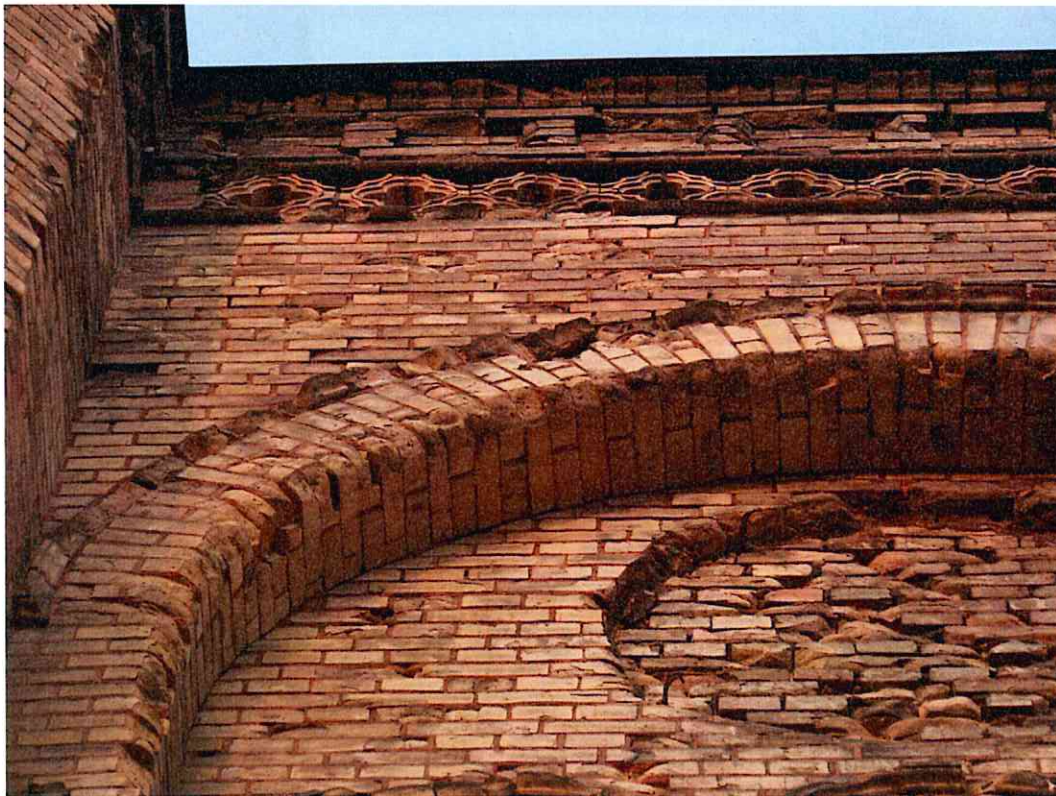
38. Stan zachowania fryzu.

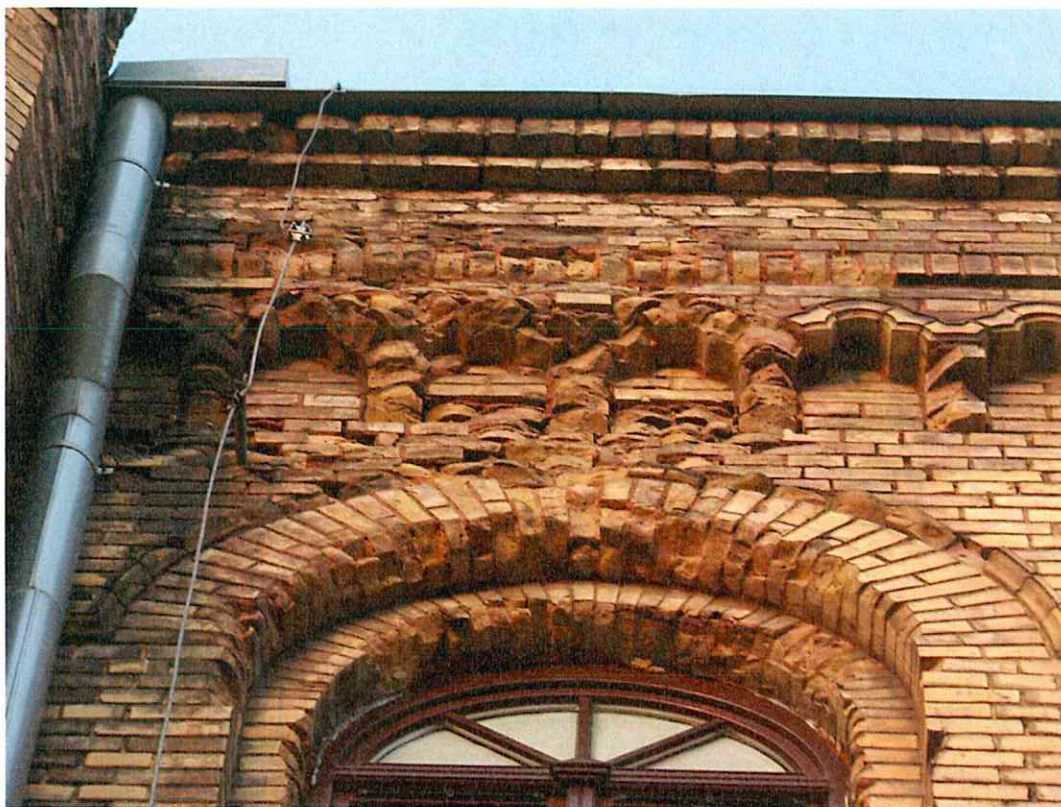
39. Stan zachowania gzymsu wieńczącego ryzalit centralny.

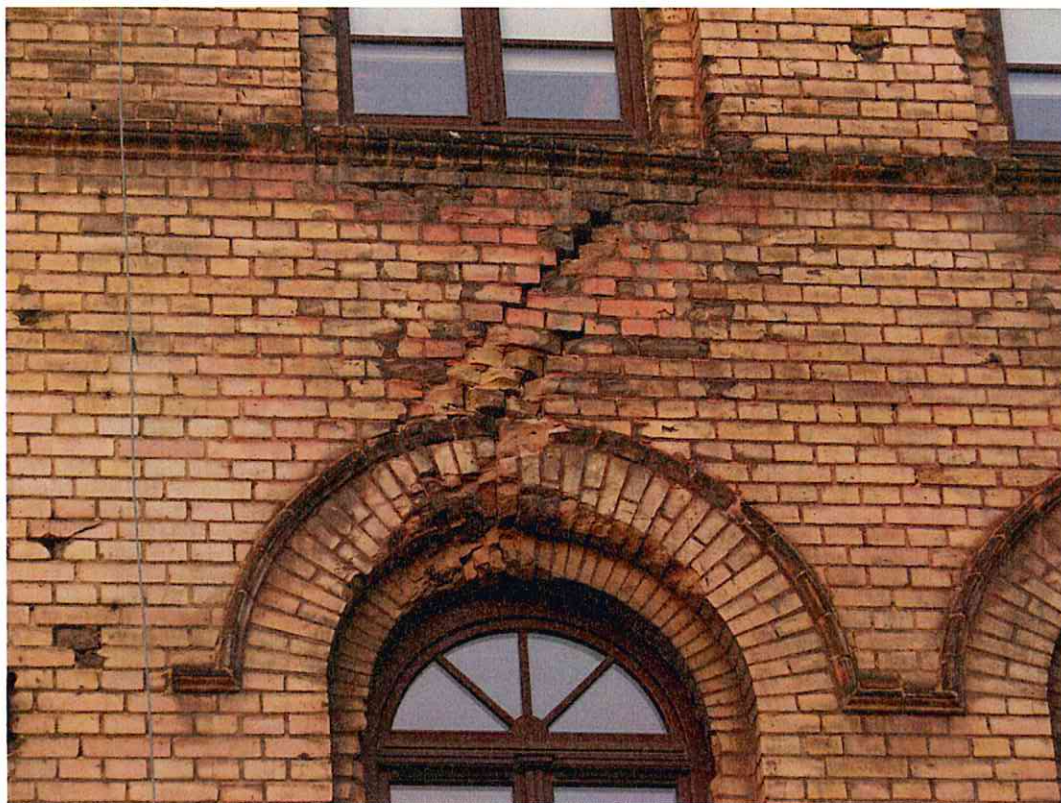
40. Stan zachowania gzymsu kordonowego korpusu głównego.

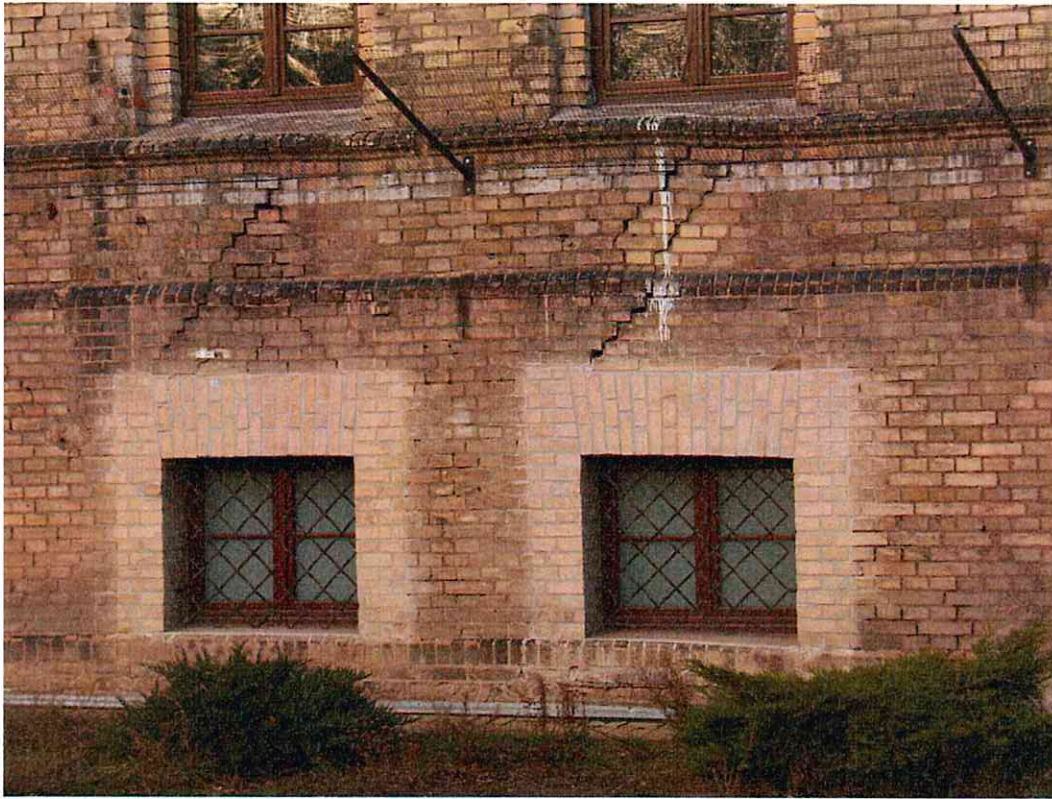
41. Przykład spękań pomiędzy oknami III i IV kondygnacji.

1. W pierwszym etapie należy usunąć mechanicznie wszystkie wadliwe zaprawy i spoiny, przede wszystkim cementowe lub betonowe.
2. Kolejnym etapem winno być wykonanie konstrukcyjnych wzmocnień wszystkich widocznych spękań murów. Proponowana jest metoda zszywania kotwami żywicznymi w "systemie wzmacniania murów HELIFIX" lub Brutt Saver, kotwami max  $\varnothing$  10 mm, długości około 1 m - 1,5 m wpuszczanymi poziomo w spoinę co trzy - cztery warstwy.

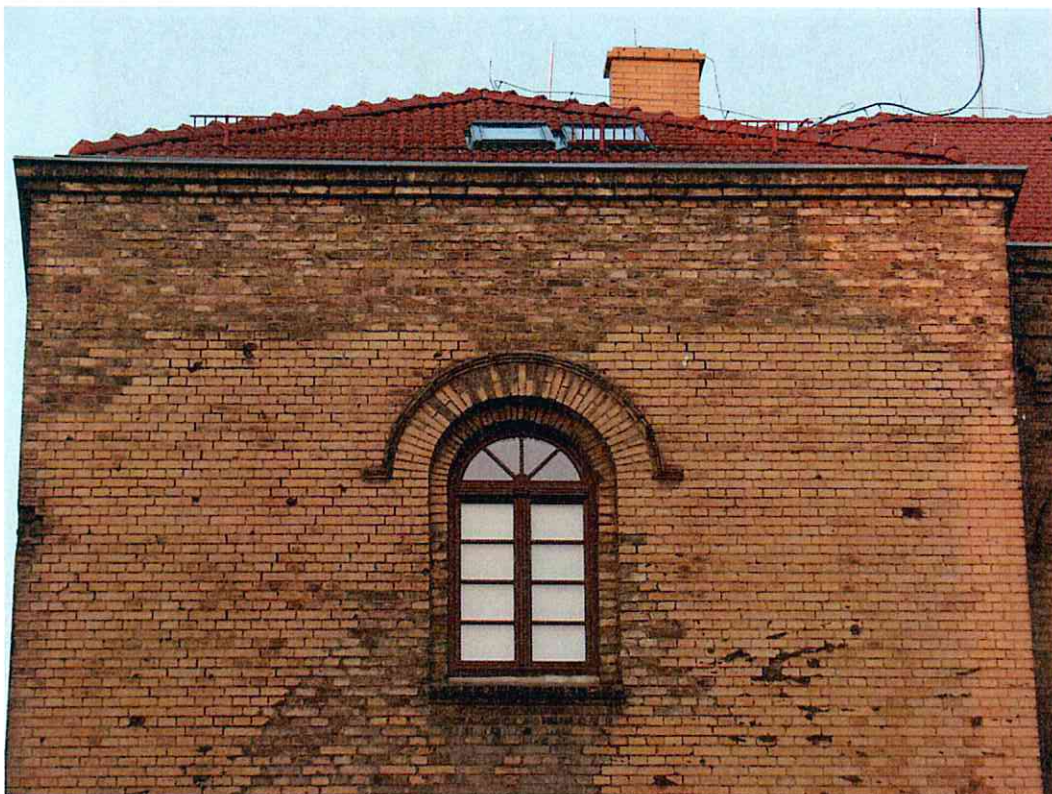
42. Przykład spękań pomiędzy oknami I i II kondygnacji.

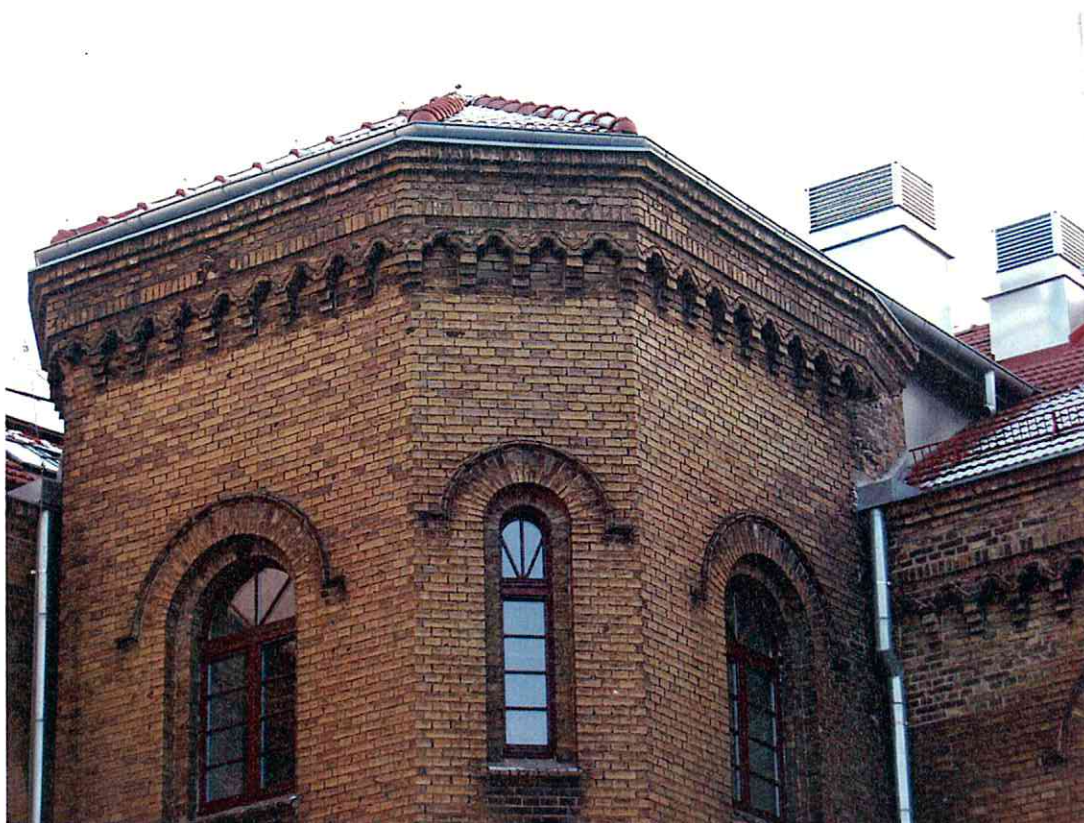
53. Uszkodzenia gzymsu wieńczącego ryzalit zachodniej klatki schodowej.

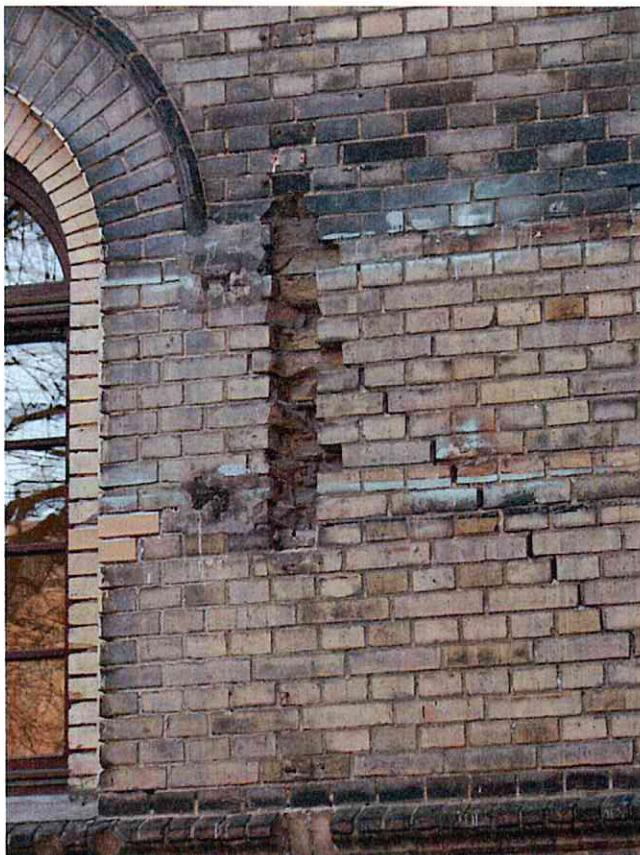
56. Przykładowe uszkodzenia lica korpusu głównego.

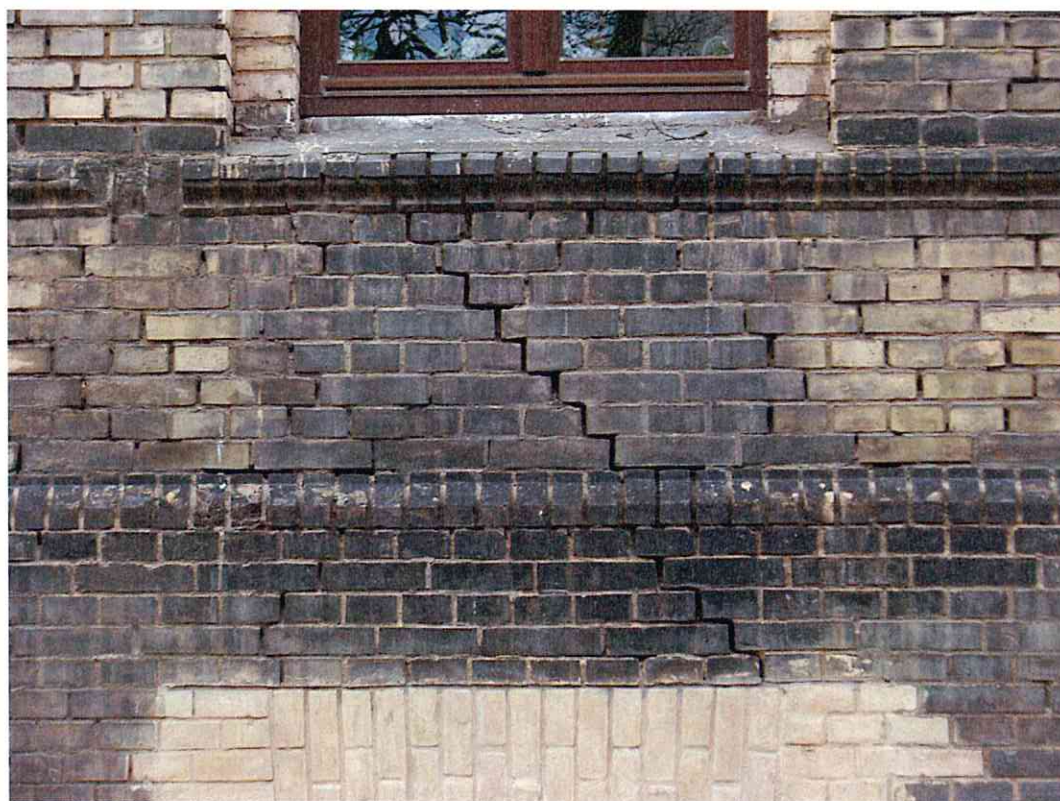
65. Spękania pomiędzy I i II kondygnacją.

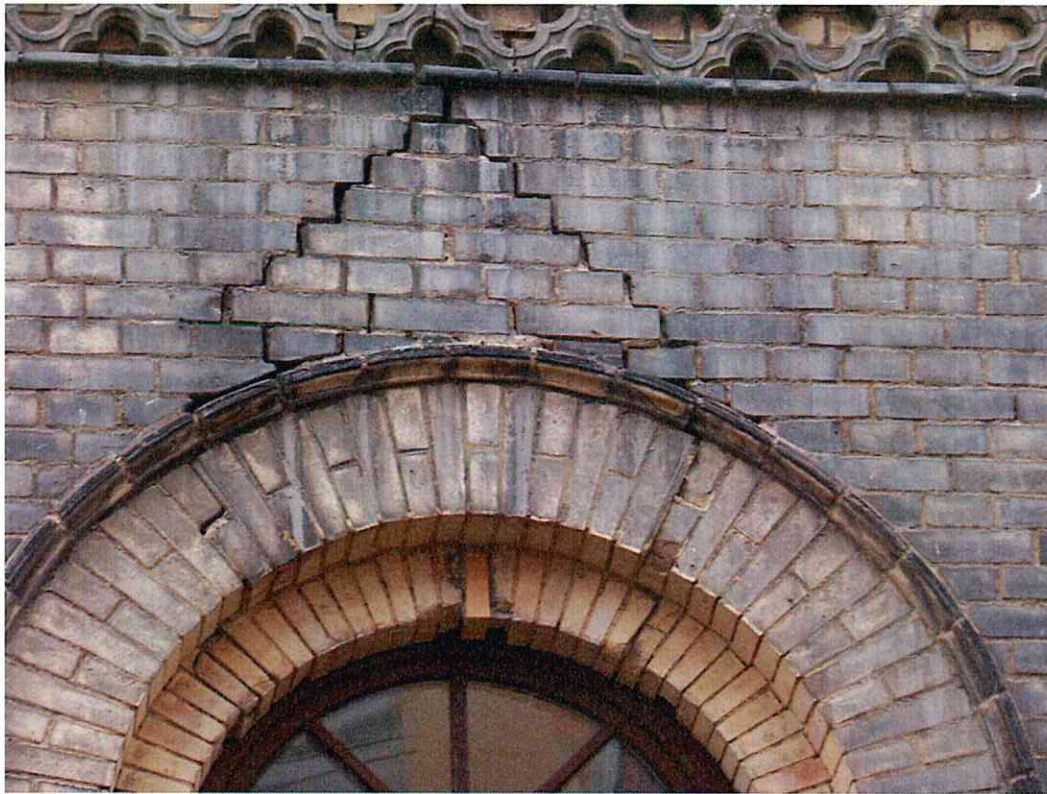
66. Spękania pomiędzy II i III kondygnacją.

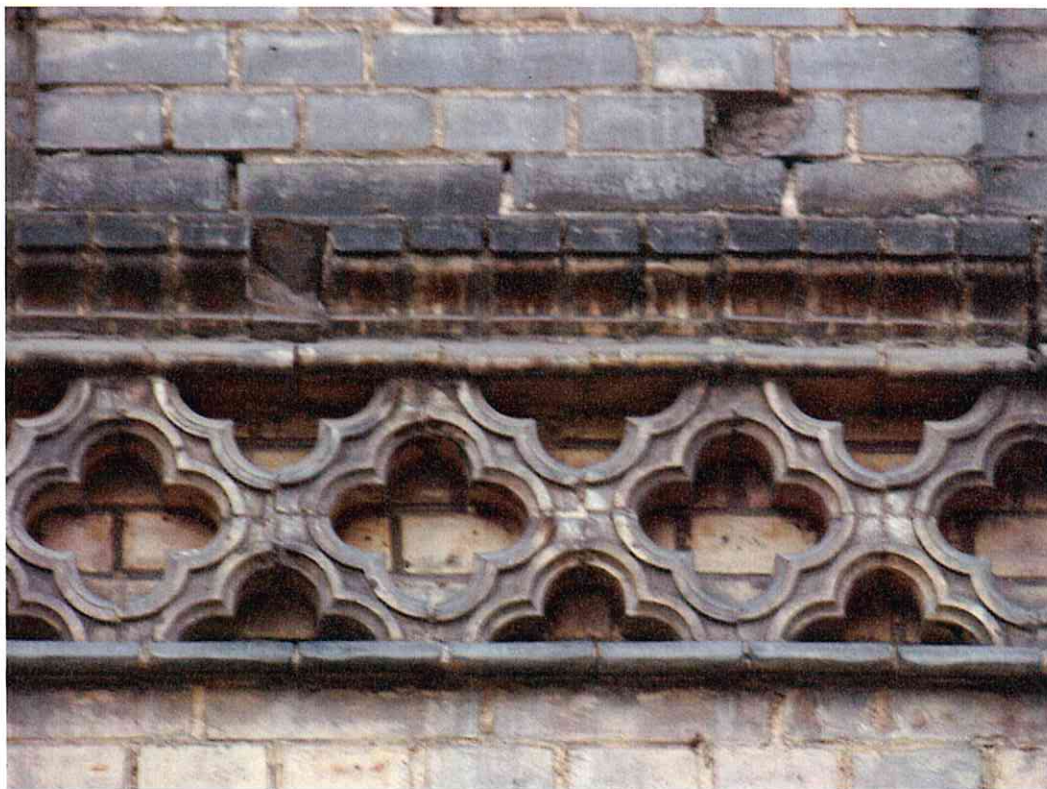
67. Stan fryzu.

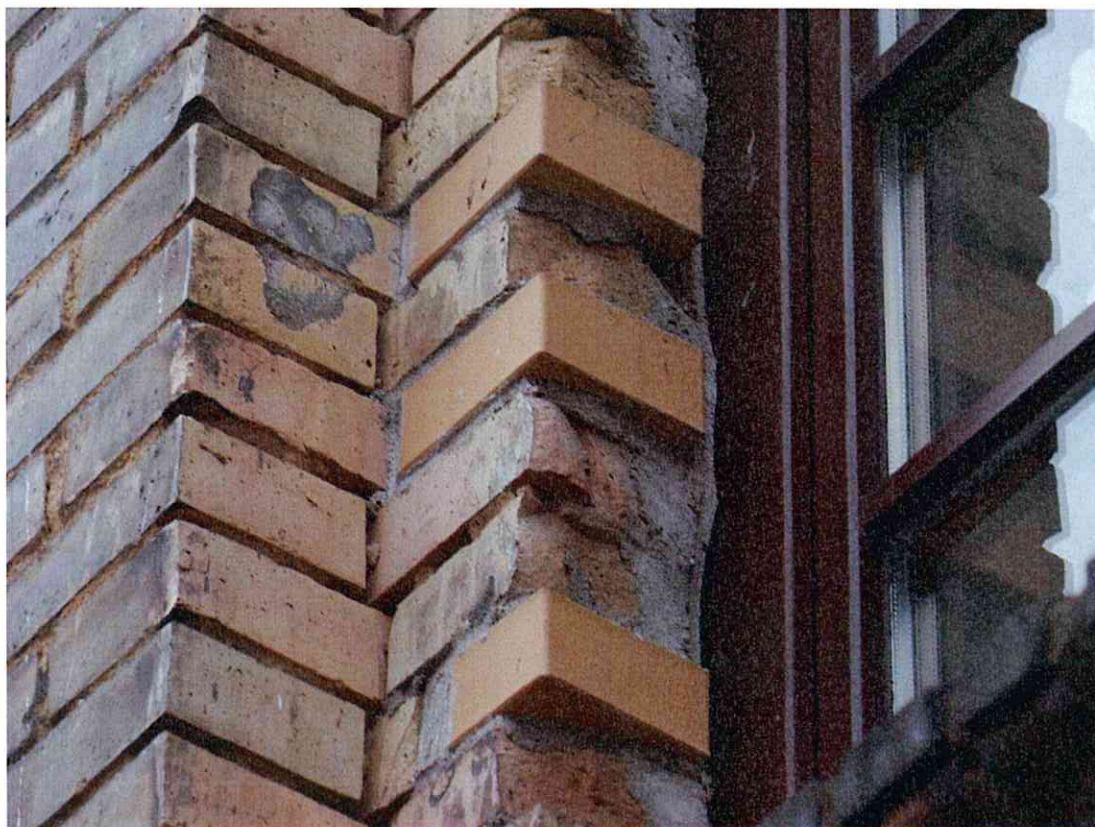
69. Przykład wadliwego przemurowania węgarzków okiennych.

5. Elementy wtórne w postaci wadliwych przemurowań cegłą rozbiórkową i współczesną oraz pozostałości zapraw cementowych należy usunąć.
6. Po usunięciu wszystkich spudrowanych i wypłukanych cegieł zgodnie z zasadą określania stopnia destrukcji (tj. destrukcja sięgająca ponad połowę cegły - cegła do wymiany), można przystąpić do prac murarskich. Kwestie szczegółowe omawiane będą z nadzorem konserwatorskim. Do murowania należy użyć zapraw wapiennych, lub wapienno - cementowych o parametrach porowatości dostosowanych do parametrów oryginału np. TWM Trassmortel firmy HUFWARD OPTOLITH, lub BAUMIT BAYOSAN „Puma 91”. Nowe cegły winny wymiarami i kolorystyką odpowiadać oryginałowi.

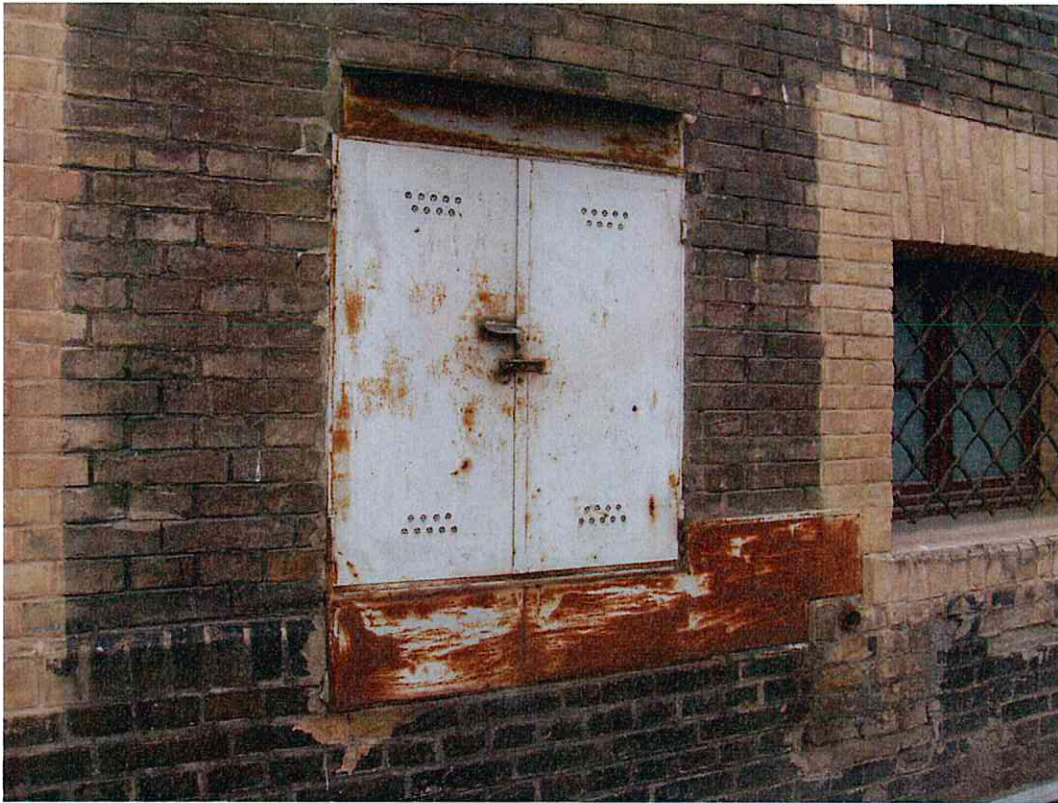
70. Przyłącze energetyczne - do wymiany.

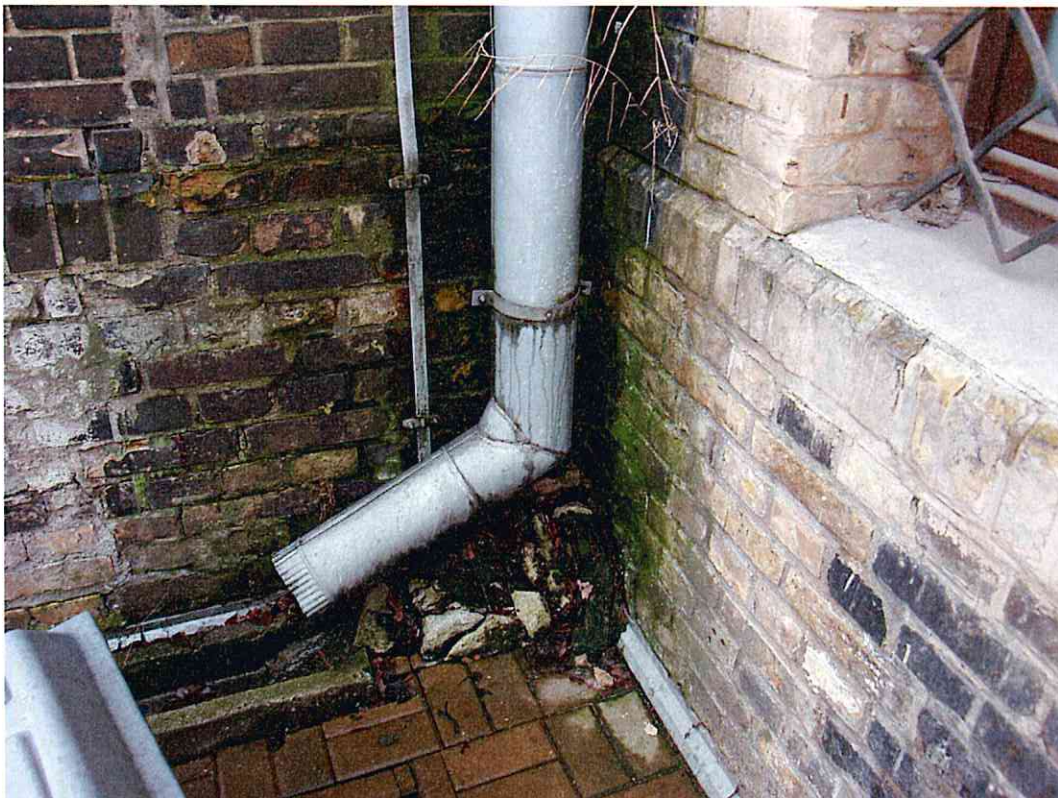
71. Zniszczenia powstałe na skutek nieszczelności opierzeń i złego odprowadzenia wody.

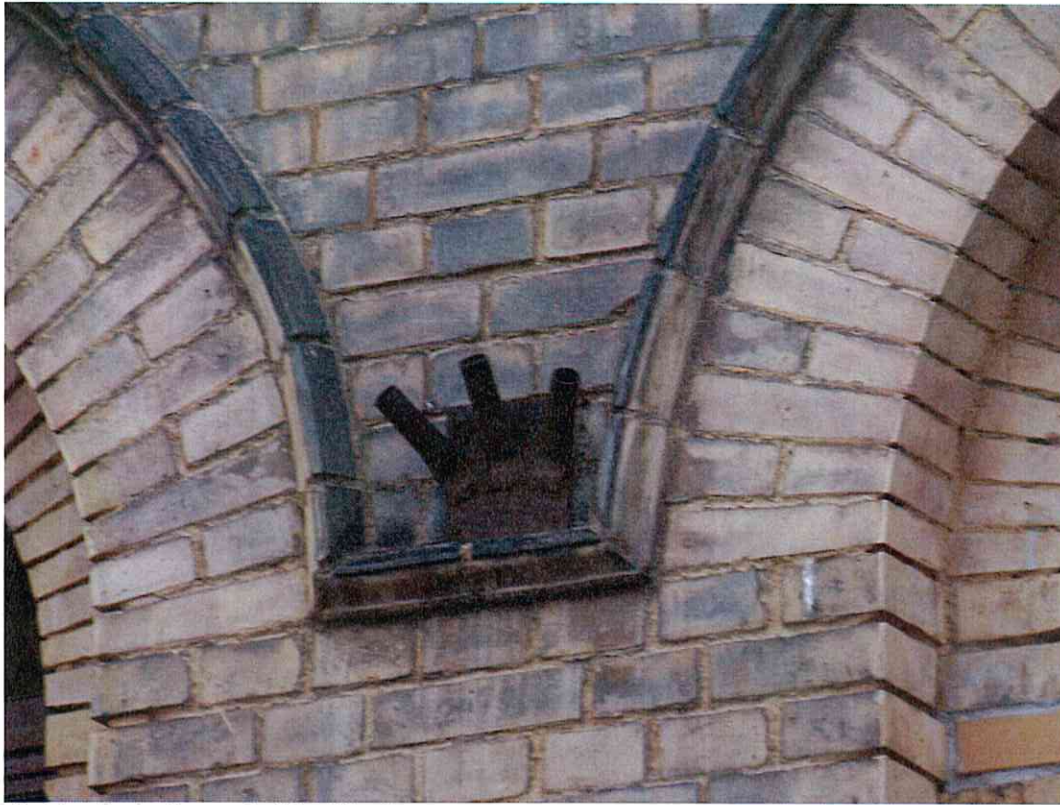
72. Zawiesia flag - do likwidacji.

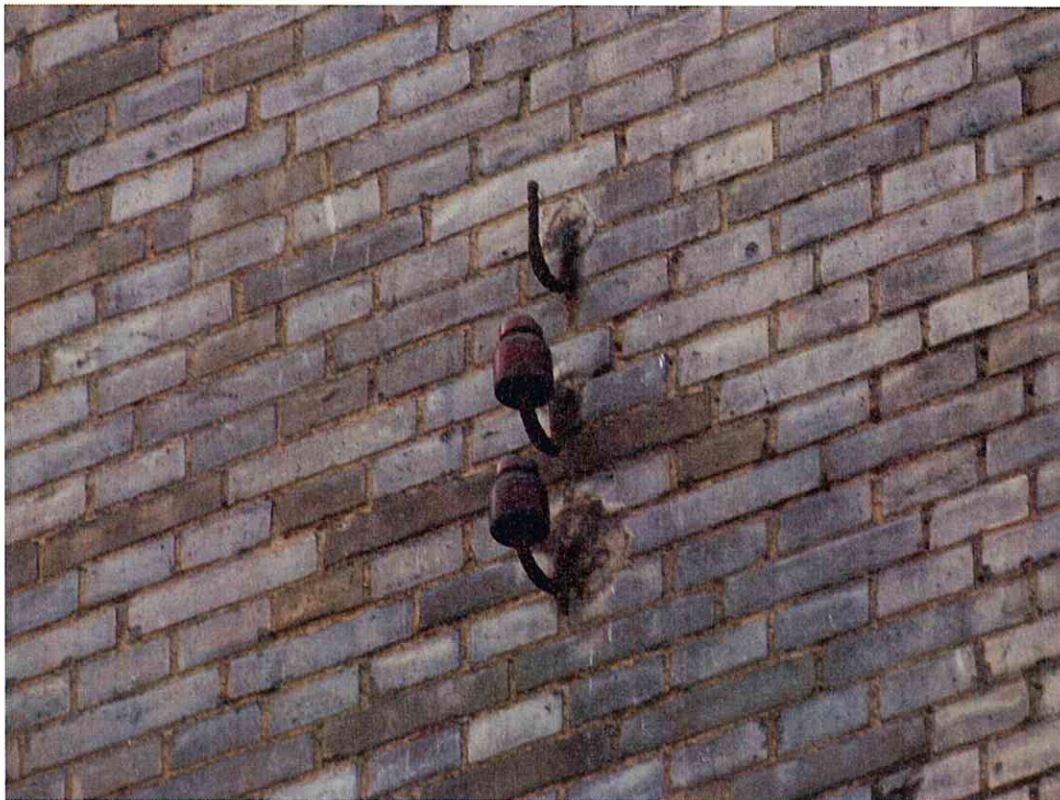
73. Pozostałości instalacji elektrycznych - do konserwacji lub usunięcia.

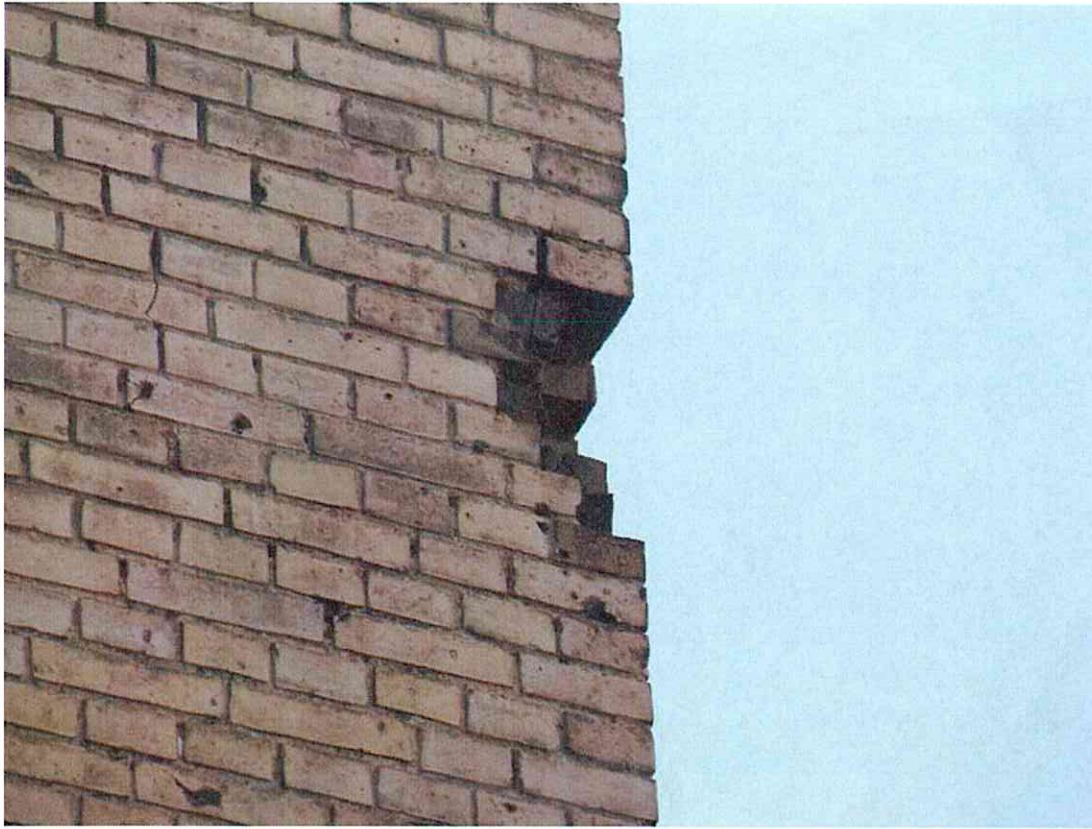
77. Ubytki wstku murowego w narożu z elewacją południową.

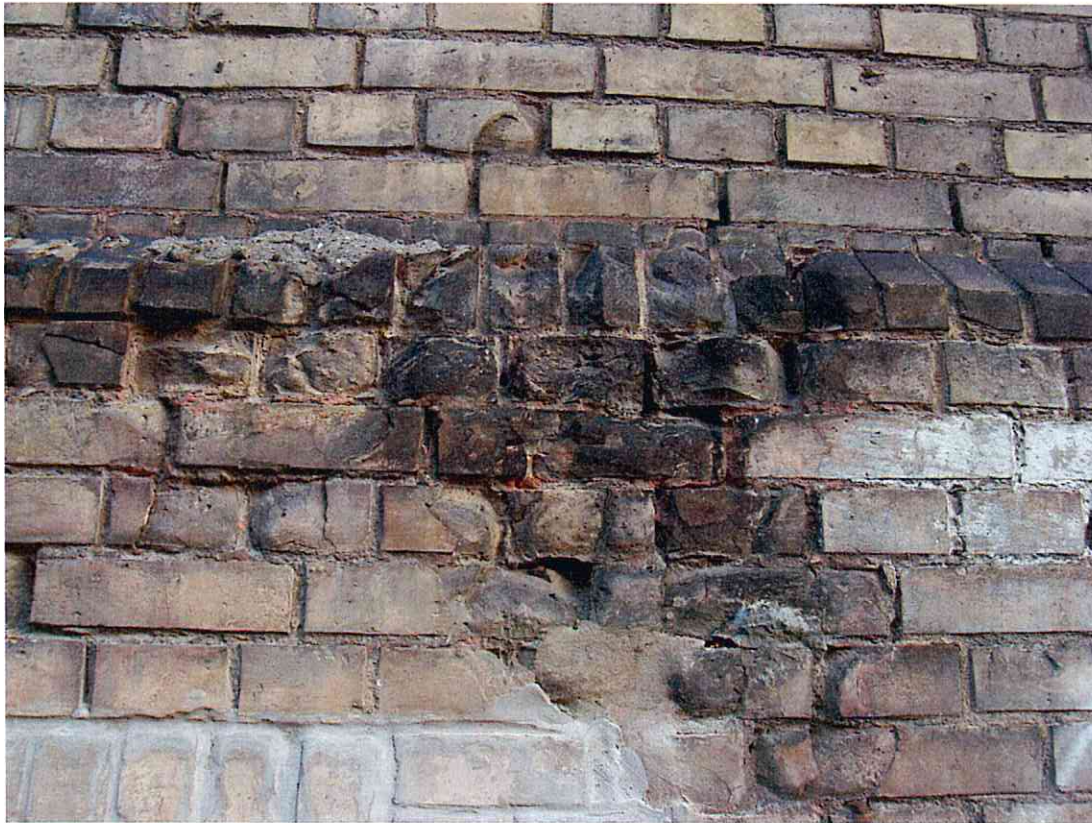
78. Stan zachowania lica w partii cokołowej.

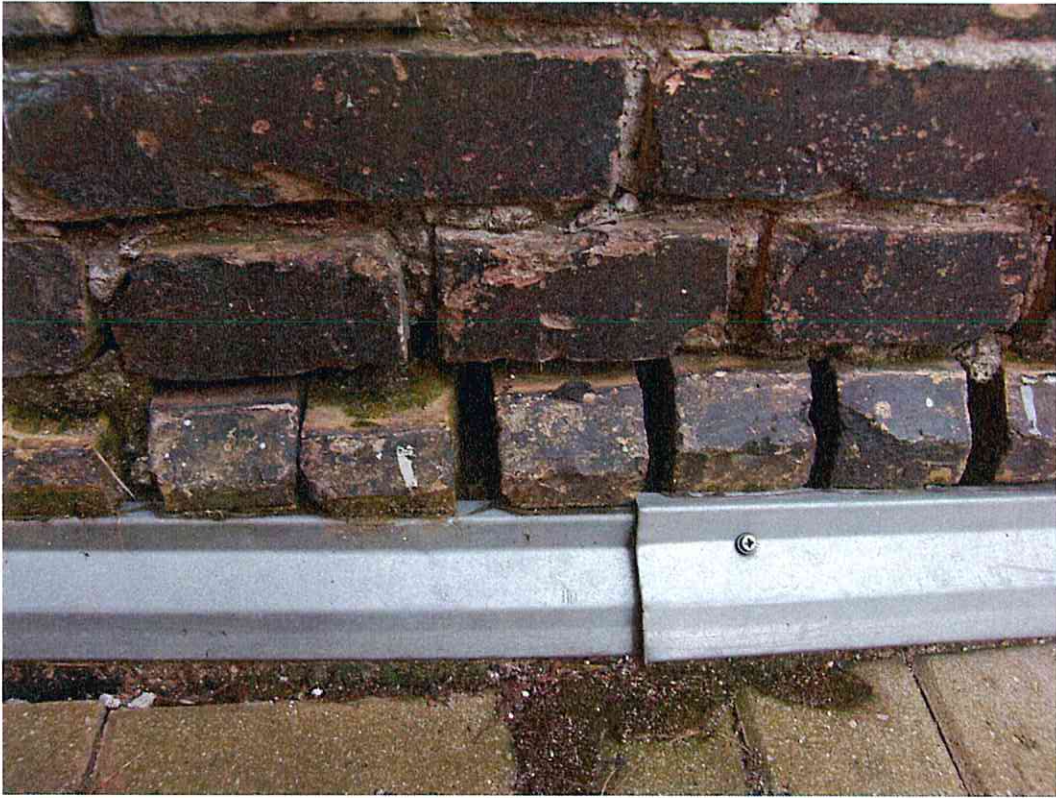
79. Stan zachowania muru na styku z nawierzchnią chodnika.

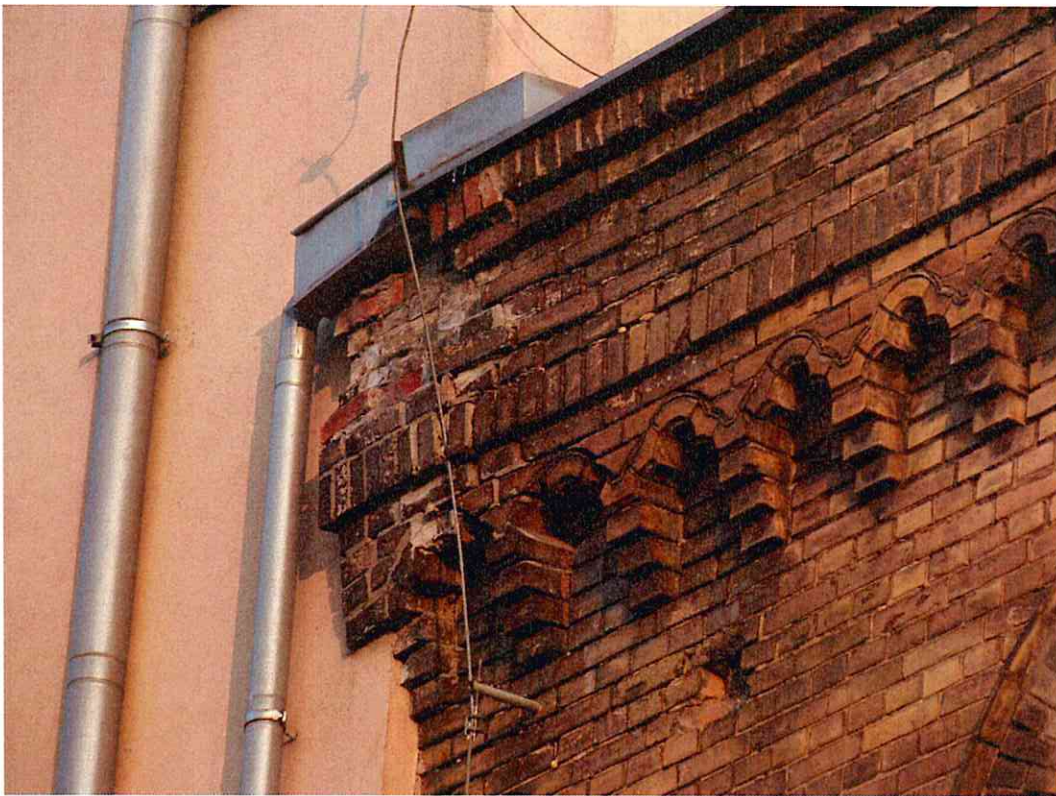
80. Stan gzymsu na styku z budynkiem Urzędu Skarbowego.

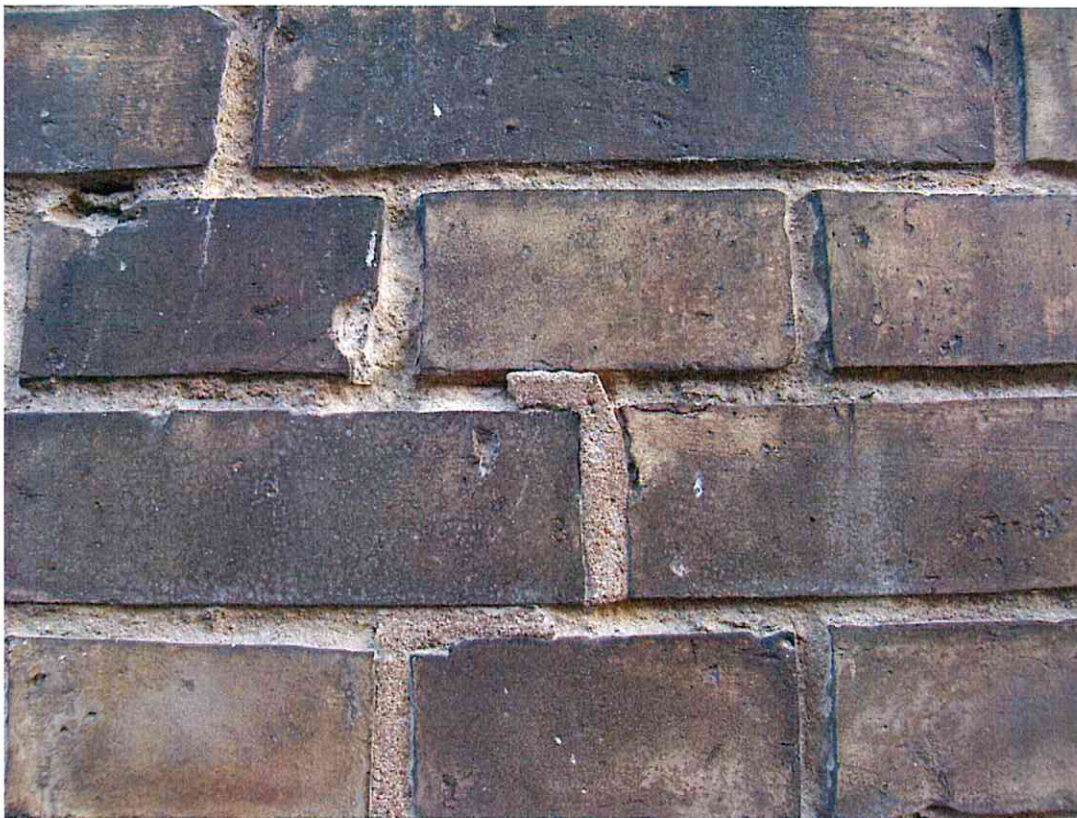
83. Stan zanieczyszczenia lica. Widoczna oryginalna spoina w żółtym kolorze.

3. Po ustabilizowaniu konstrukcji murów należy przystąpić do czyszczenia powierzchni elewacji. Czyszczenie należy wykonać przy użyciu przegrzanej pary wodnej i dedykowanych past do usuwania zabrudzeń z cegły, np. Remmers Fassadenreinigerpaste lub niskoprocentowego (3-5%) roztworu HF w miejscach najsilniejszych zabrudzeń. Do ewentualnego uzupełniającego czyszczenia suchego użyć ścierniwa drobnoziarnistego np. mączki szklanej o frakcji w przedziale 0,04- 0,08 mm. Stopień czyszczenia powierzchni należy ograniczyć do usunięcia powierzchniowych nawarstwień brudu, soli, gipsów, bez naruszania oryginalnej powierzchni materiału oraz tzw. właściwej patyny. Stopień doczyszczenia oraz jego metodę ustalić z nadzorem konserwatorskim.
