**OPINIA TECHNICZNA  
DOTYCZĄCA AWARII ZBIORNIKA ZIEMNEGO ZLOKALIZOWANEGO  
NA TERENIE GOSPODARSTWA SZKÓŁKARSKIEGO MIELNO  
W NADLEŚNICTWIE OLSZTYNEK**

**ZAMAWIAJĄCY:** Nadleśnictwo Olsztynek  
ul. Mrongowiusza 35, 11-015 Olsztynek

**AUTOR OPINII:** Biuro Inżynierskie ORION Krzysztof Piasecki,  
ul. Barcza 26, 10-685 Olsztyn

Olsztyn, grudzień 2021 r.

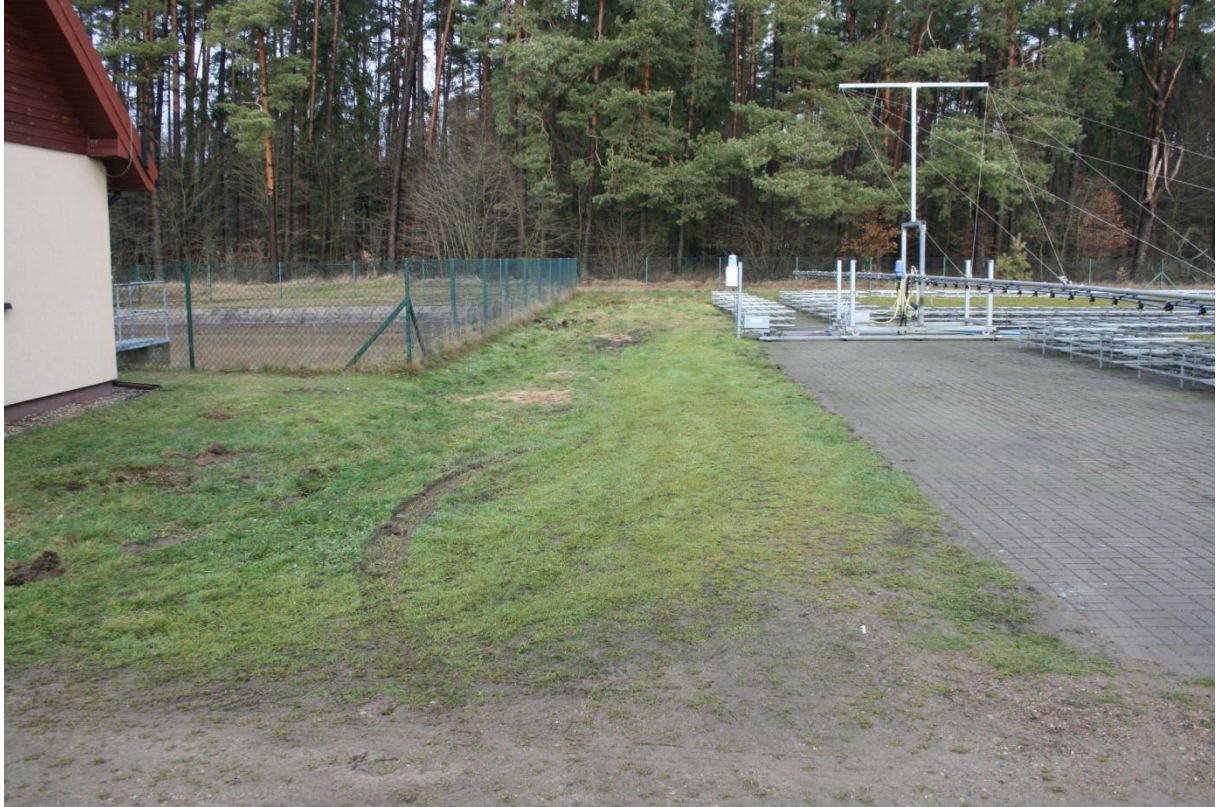
Zbiornik ze wszystkich stron jest ogrodzony ogrodzeniem z siatki w powłoce PCV na słupkach stalowych 40 x 60 mm w rozstawie ok. 3,0 m. Droga gruntowa usytuowana pomiędzy zbiornikiem a polem hodowlanym od strony zbiornika ograniczona jest krawężnikiem drogowym najazdowym 15 x 22 cm. Obecnie cała nawierzchnia tej drogi jest pokryta warstwą humusu porośniętego trawą.

Zdjęcie 1 – Droga przykryta naniesionym humusem

- a) z drogi usytuowanej między zbiornikiem a polem hodowlanym należy usunąć warstwę humusu porośniętego trawą, który został naniesiony tam przez spływającą wodę,
- b) krawędź drogi usytuowanej między zbiornikiem a polem hodowlanym od strony zbiornika ograniczona jest krawężnikiem betonowym najazdowym 15 x 22 cm, należy ten krawężnik zdemontować (zakres demontażu krawężnika oznaczyłem kolorem fioletowym na rys. 1) długość demontażu na odcinku prostym wynosi 26,52 m, a na łuku długość demontażu wynosi 6,16 m, ławę betonową pod zdementowanym krawężnikiem należy pozostawić,
- c) na pozostawionej ławie fundamentowej na długości zdementowanego krawężnika wtopionego należy wykonać nową ławę

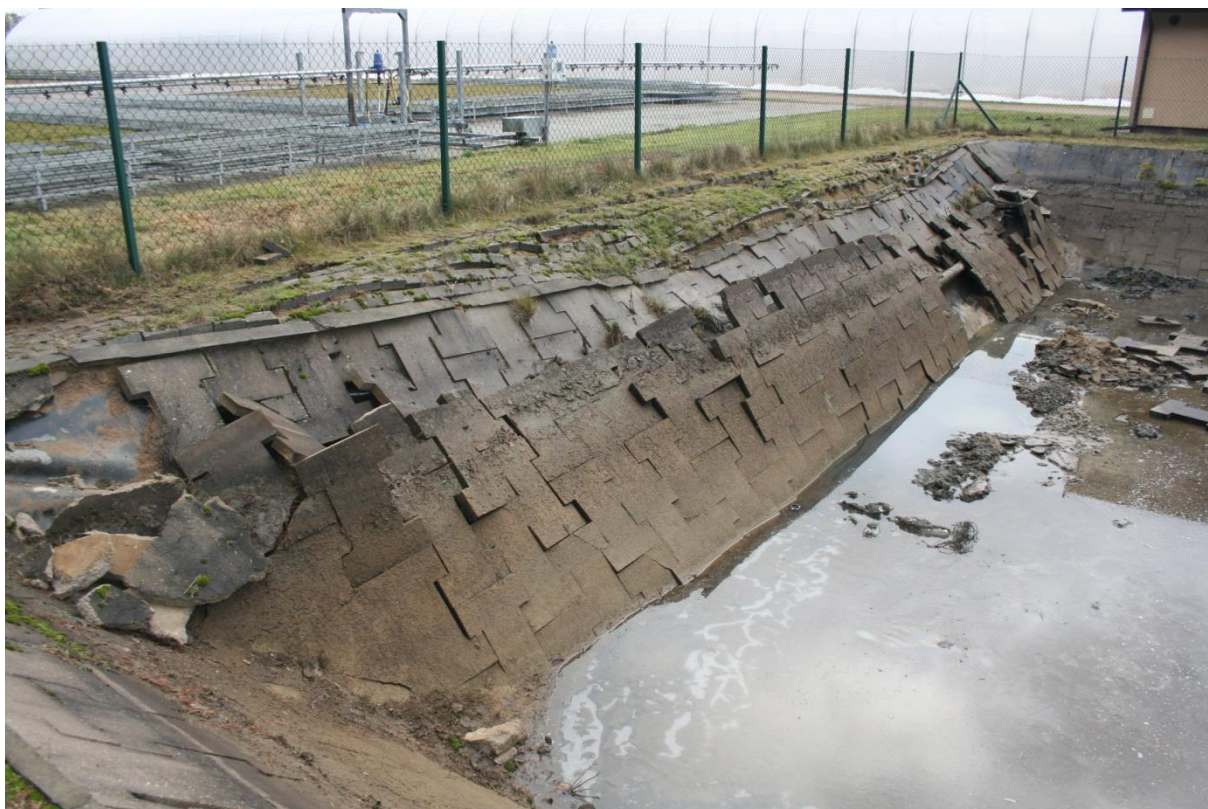
Zdjęcie 4 – Wschodnia ściana zbiornika

Na skutek naporu wody opadowej doszło do obsunięcia się ściany wschodniej zbiornika. Obsunęła się skarpa ściany zbiornika, na której jest ułożona geomembrana, która uległa pofałdowaniu. Ponadto obsunęły się

prefabrykowane płyty betonowe wraz z podsypką cementowo-piaskową, które przykrywały geomembranę. Uszkodzeniu uległ beton przykrywający geomembranę w narożnikach ścian zbiornika. Obsunęła się również opaska z kostki betonowej na całej długości ściany wschodniej zbiornika. Na rys. 1 uszkodzone elementy zaznaczyłem kolorem czerwonym. Zakres uszkodzeń przedstawia również dokumentacja fotograficzna.

- a) wypompować wodę opadową ze zbiornika,
- b) oczyścić dno zbiornika z mułu,
- c) rozebrać okładzinę ścian zbiornika z płyt betonowych wraz z podsypką cementowo-piaskową, roboty należy wykonać ręcznie, aby nie uszkodzić geomembrany, płyty betonowe należy odzyskać w 100%,

- d) rozebrać opaskę z kostki betonowej gr. 6 cm wraz z podsypką cementowo-piaskową, roboty należy wykonać ręcznie, aby nie uszkodzić geomembrany, kostkę betonową należy odzyskać w 100%,

- e) rozebrać obłożenie narożników ścian z betonu gr. 10 cm, roboty należy wykonać ręcznie, aby nie uszkodzić geomembrany,
- f) rozebrać uszczelnienie betonowe styku opaski z kostki betonowej z płytami betonowymi ścian zbiornika, roboty należy wykonać ręcznie, aby nie uszkodzić geomembrany,

- g) zdemontować geomembranę na ścianie wschodniej zbiornika oraz w narożnikach i pod opaską, geomembranę należy zachować do ponownego wykorzystania,

- h) profilowanie i zagęszczenie podłoża pod płyty betonowe ścian, narożniki ścian i kostkę betonową opaski,
- i) montaż geomembrany z demontażu na ścianie wschodniej zbiornika, w narożach ścian i pod opaską,
- j) montaż płyt betonowych z demontażu na ścianie na podsypce cementowo-piaskowej, płyty, które uległy przełamaniu należy również wykorzystać,
- k) ułożenie opaski z kostki betonowej z demontażu na podsypce cementowo-piaskowej,
- l) uzupełnienie betonem B-25 styku opaski z kostki betonowej z płytami betonowymi ścian zbiornika,
- m) obłożenie narożników ścian betonem B-25 gr. 10cm,
- n) przełożenie zapadniętej opaski z kostki betonowej przy zachodniej ścianie zbiornika,
- o) odmulenie studni chłonnej ST1.
