OPIS TECHNICZNY

DO INWENTARYZACJI BUDOWLANEJ I OCENA TECHNICZNA.

Przedmiotem niniejszego opracowania jest inwentaryzacja architektoniczno - budowlana wraz z opinią techniczną na cele rozbudowy i zmiany sposobu użytkowania budynku Ochotniczej Straży Pożarnej w Zarębach Kościelnych na działce nr 218. Celem jest z określenie czy obiekt nadaje się i w jakim zakresie do dalszej eksploatacji pod względem konstrukcyjnym. Wykonana inwentaryzacja budowlana stanowić będzie podstawę opracowania zakresu prac związanych inwestycją.

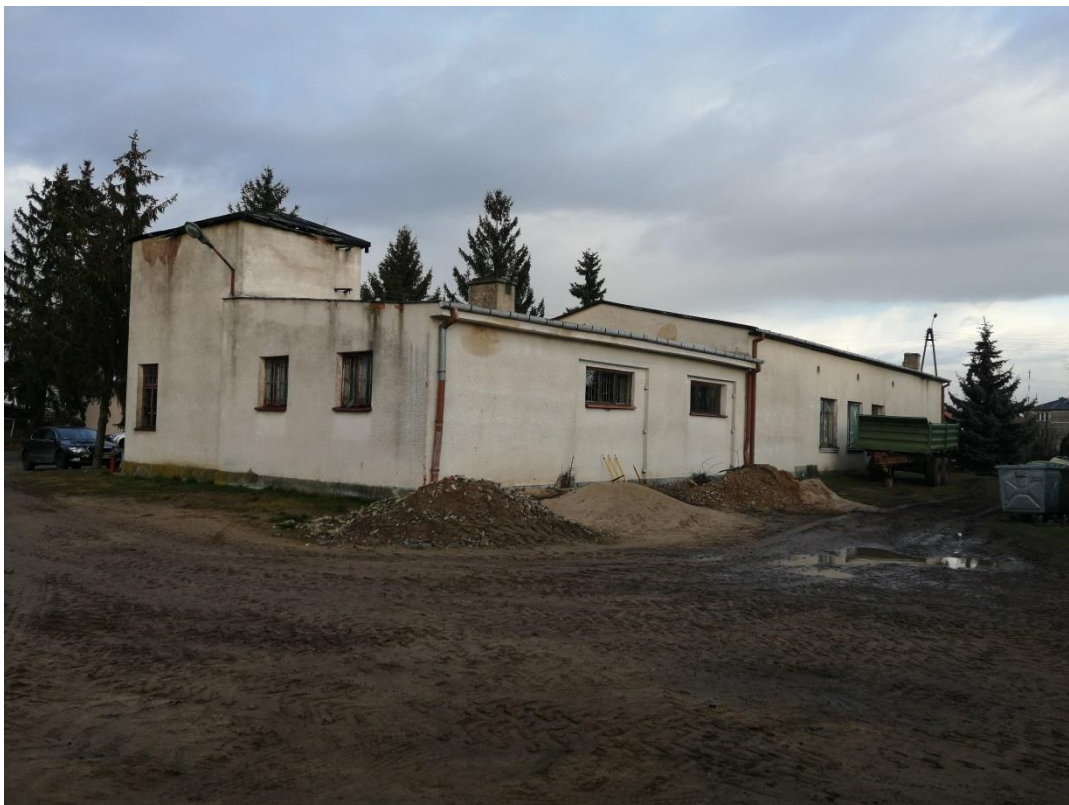
Fot.1 Widok od podwórza

Widoczne uszkodzenia dachu wieży, zacieki i ubytki ścian, zamurowania, korozje rur spustowych,

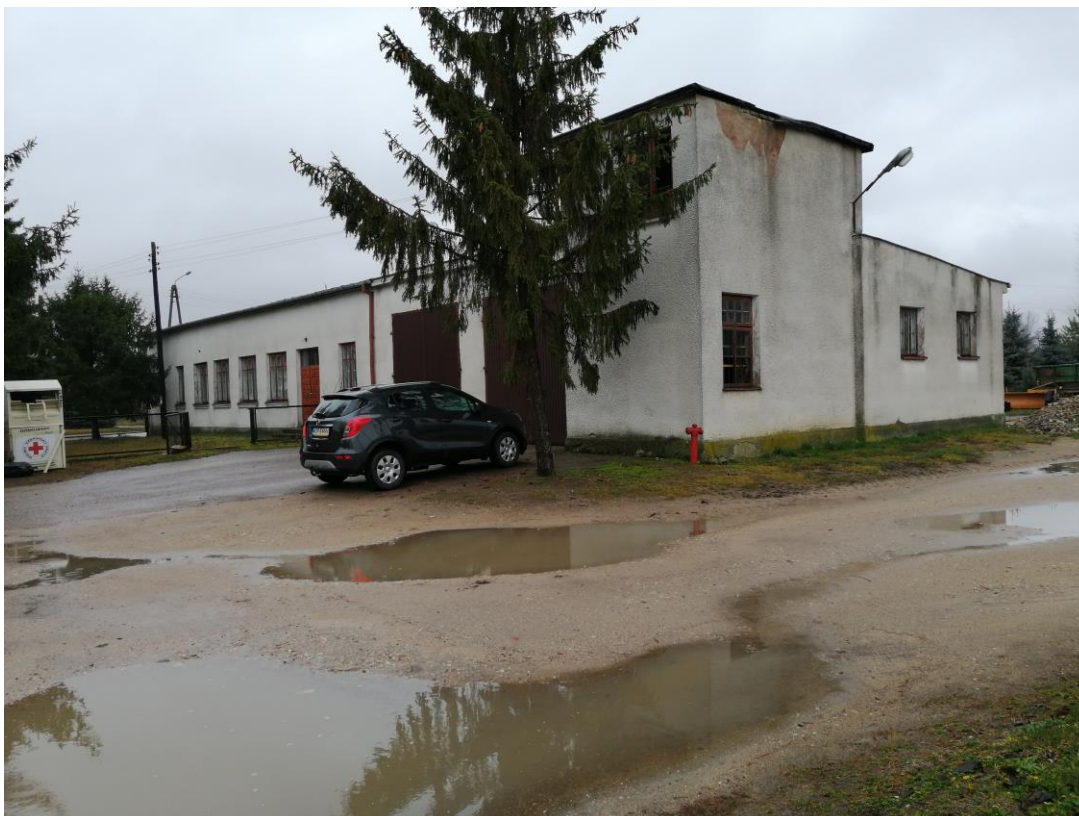
Fot. 2 Widok od ul. 11 Listopada

Rozmiar zużycia, uszkodzenia cz. B : spękania, ubytki masy, brak na części odcinka ścian

Widoczne uszkodzenia ścian i dachu, brak opaski przy budynku, zawilgocenia ścian

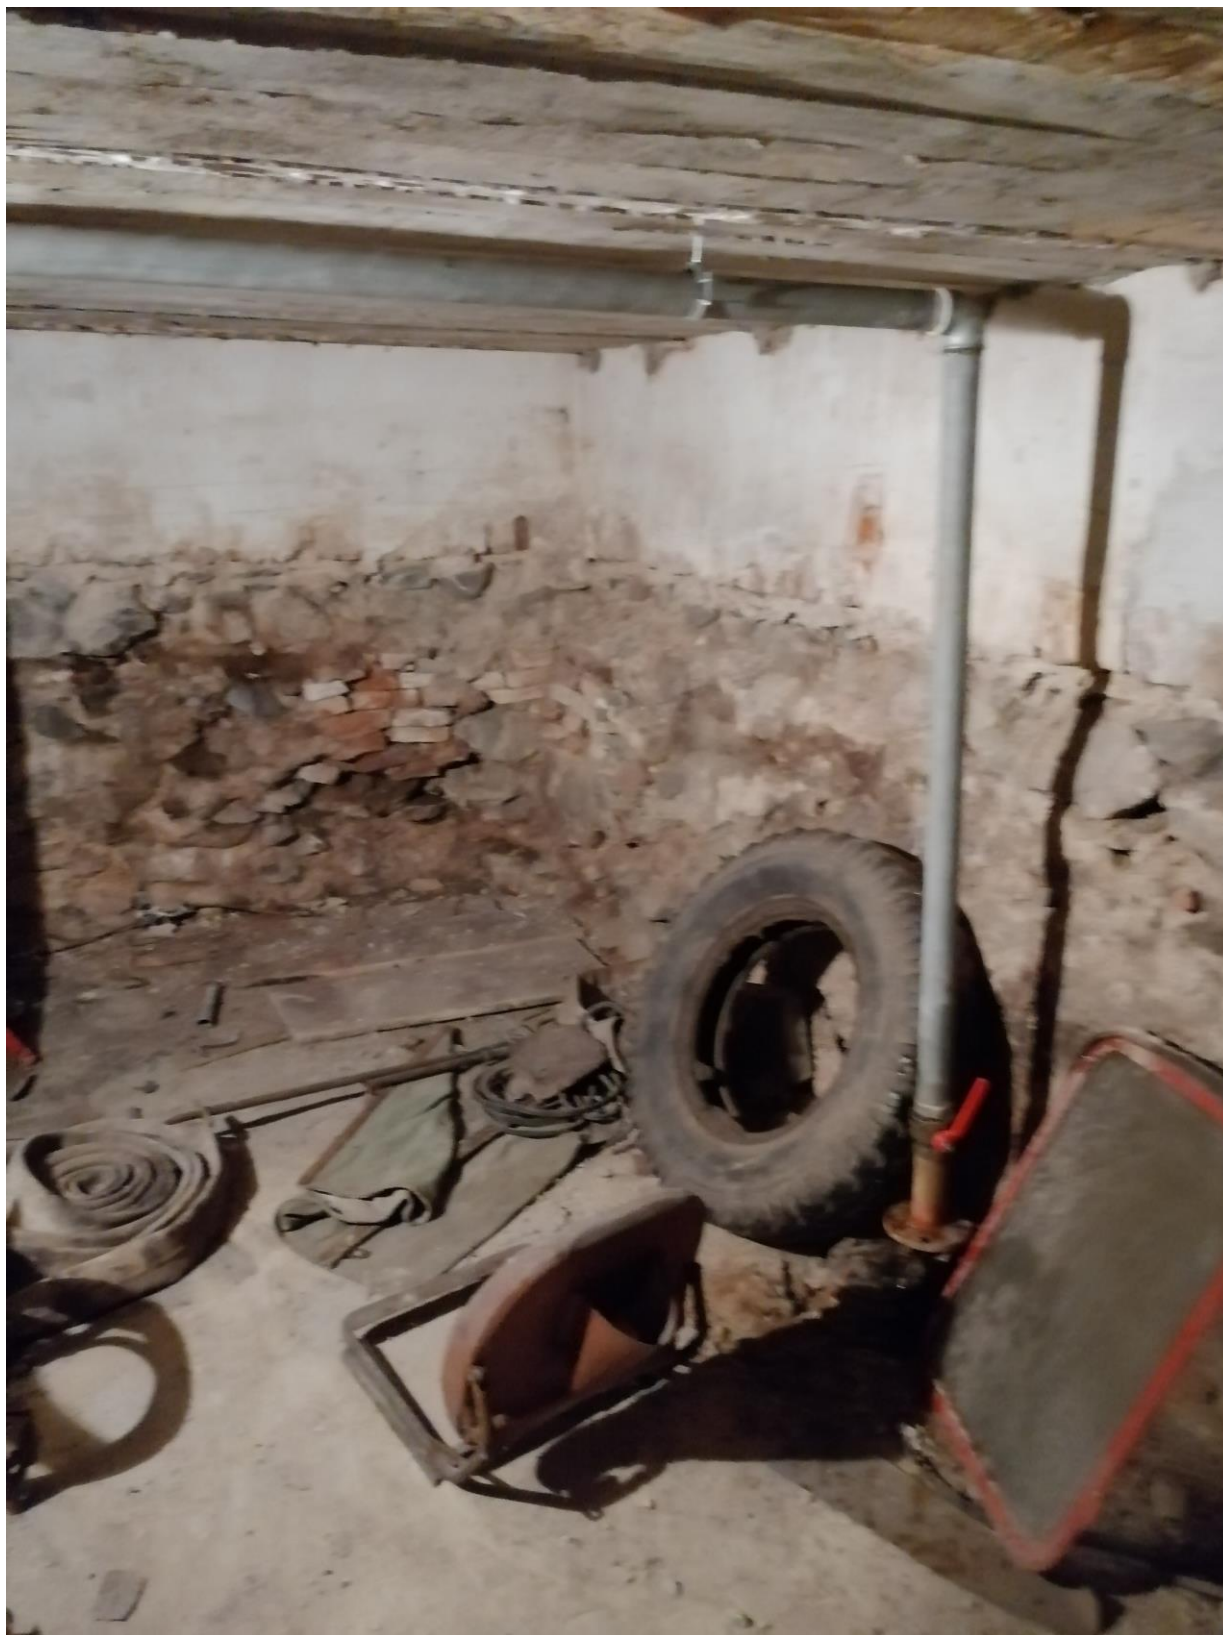
Fot. 3 Widok ściany fundamentowej

Rozmiar zużycia, uszkodzenia cz. B: liczne rysy pionowe, ubytki materiału, łuszczenie się betonu, w piwnicy widoczna część z kamienia i cegieł ułożonego luźno, zagrzybione

Ocena stanu technicznego cz. B: stan zły – pow. 70% zużycia

Widoczna utrata nośności fundamentu, luźne elementy kamieni i cegieł, zagrzybienie

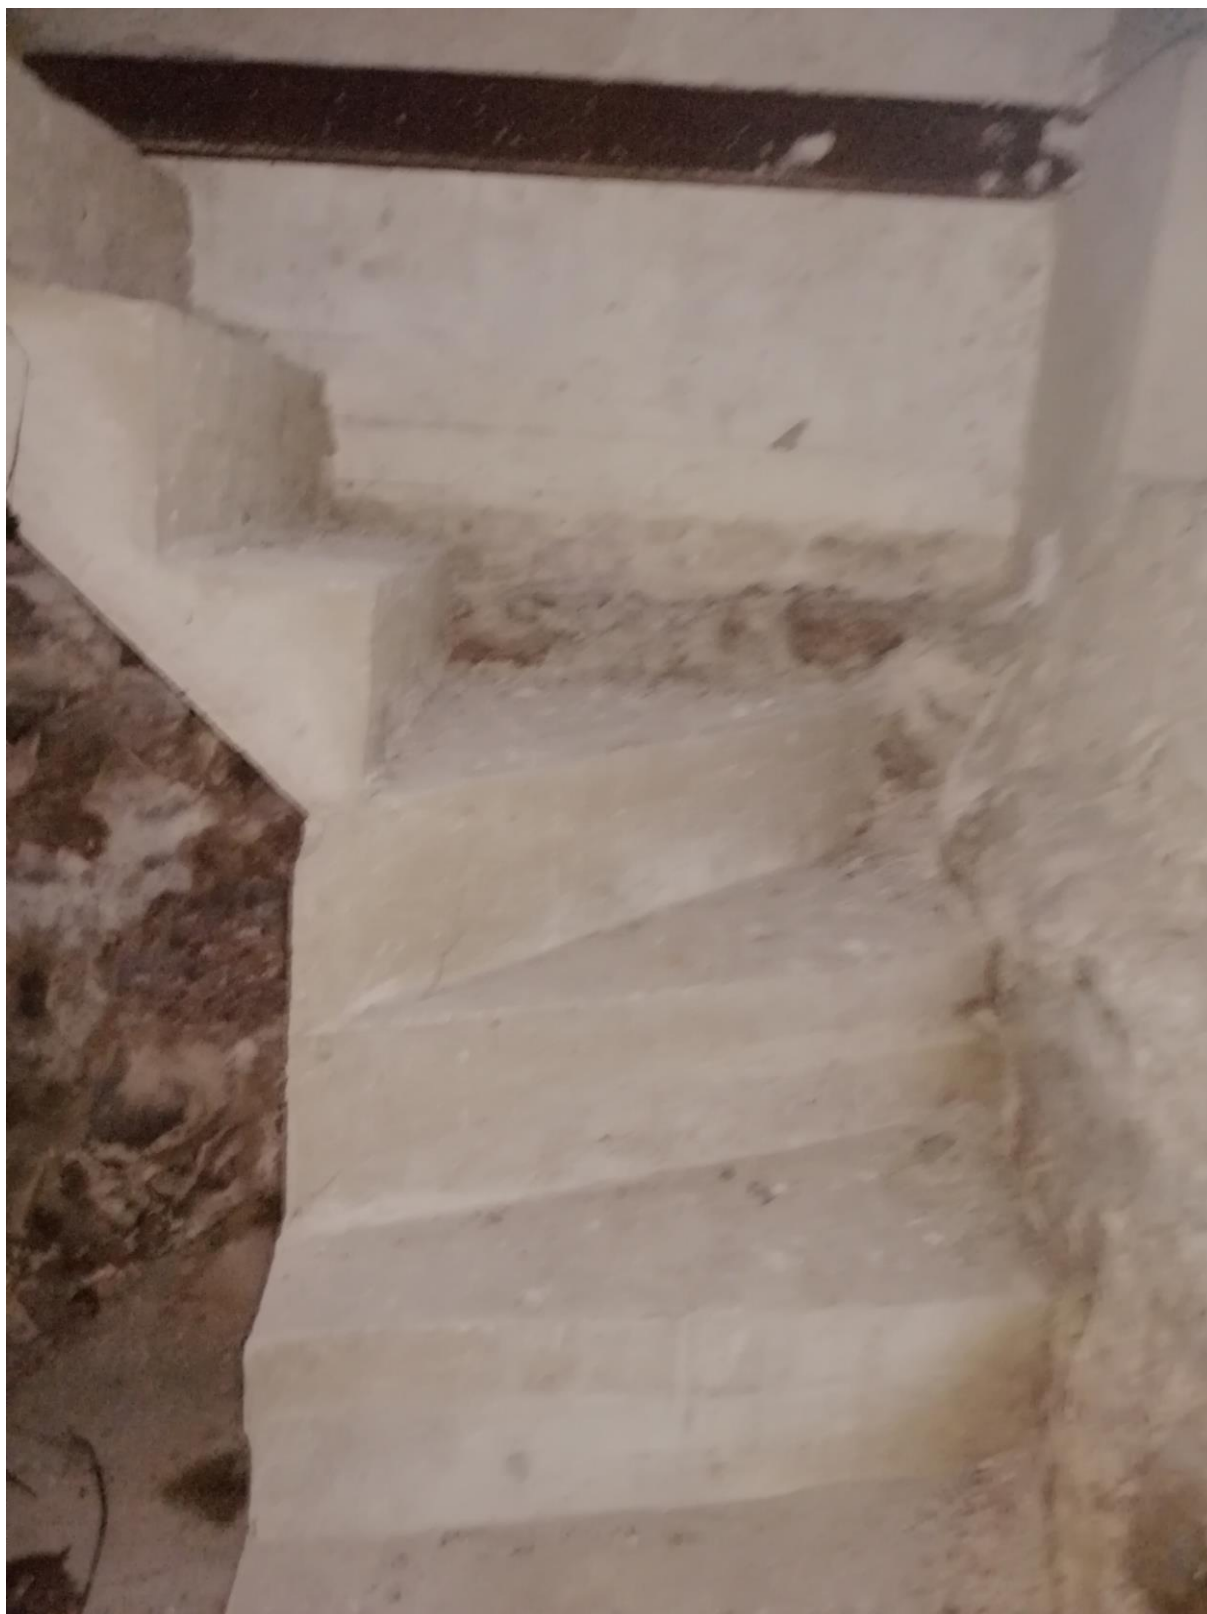
Fot. 4 Widok schodów do piwnicy

Rozmiar zużycia, uszkodzenia cz. B : brak izolacji pionowej, mury zagrzybione i zawilgocone, w części beton utracił swoje właściwości nieodwracalnie,

Widoczne zagrzybienie i brak izolacji ścian, wady konstrukcyjne i normowe schodów

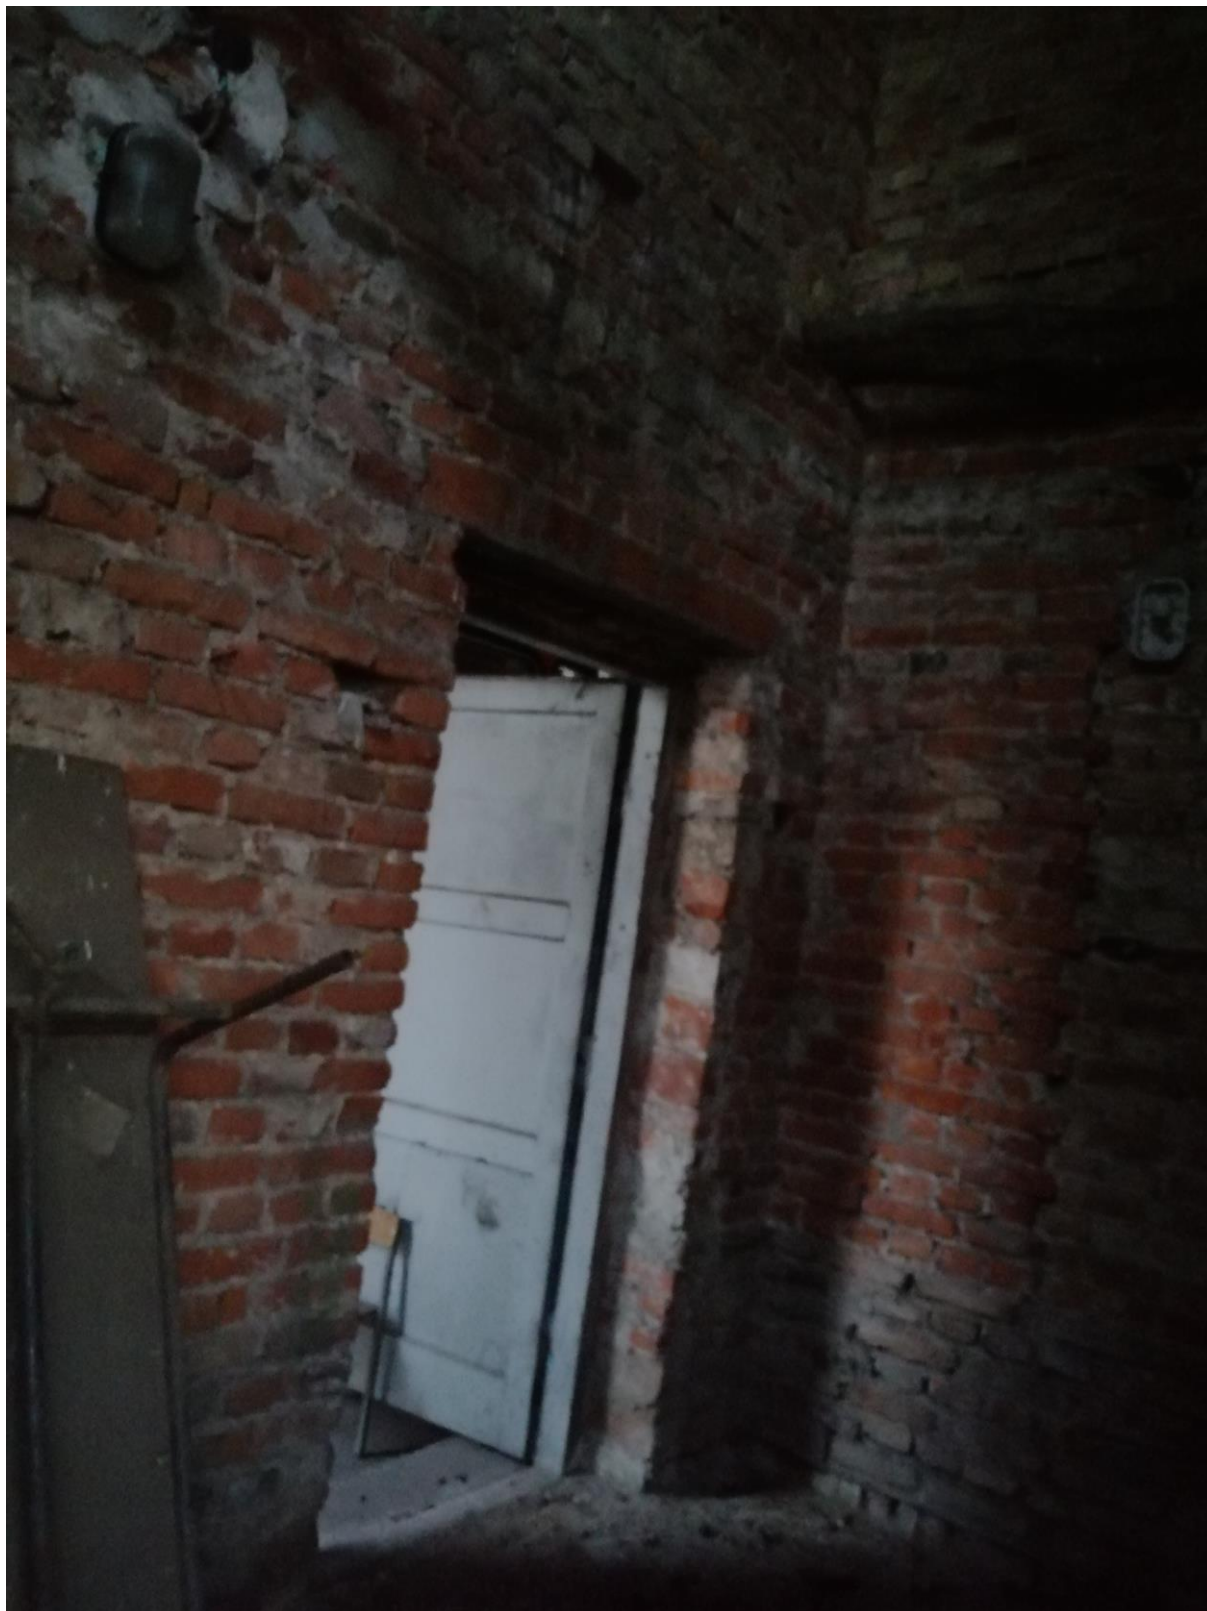
Fot. 5 Widok ścian w pom. Gospodarczym cz. B

Rozmiar zużycia, uszkodzenia cz. B: liczne spękania pionowe i poziome ścian murowanych, ubytki materiału, skorodowana cegła w miejscach nieotynkowanych, liczne zamurowania,

Widoczne korozje i budytki muru, brak nadproża, brak tynków, elementy starej instalacji elektrycznej,

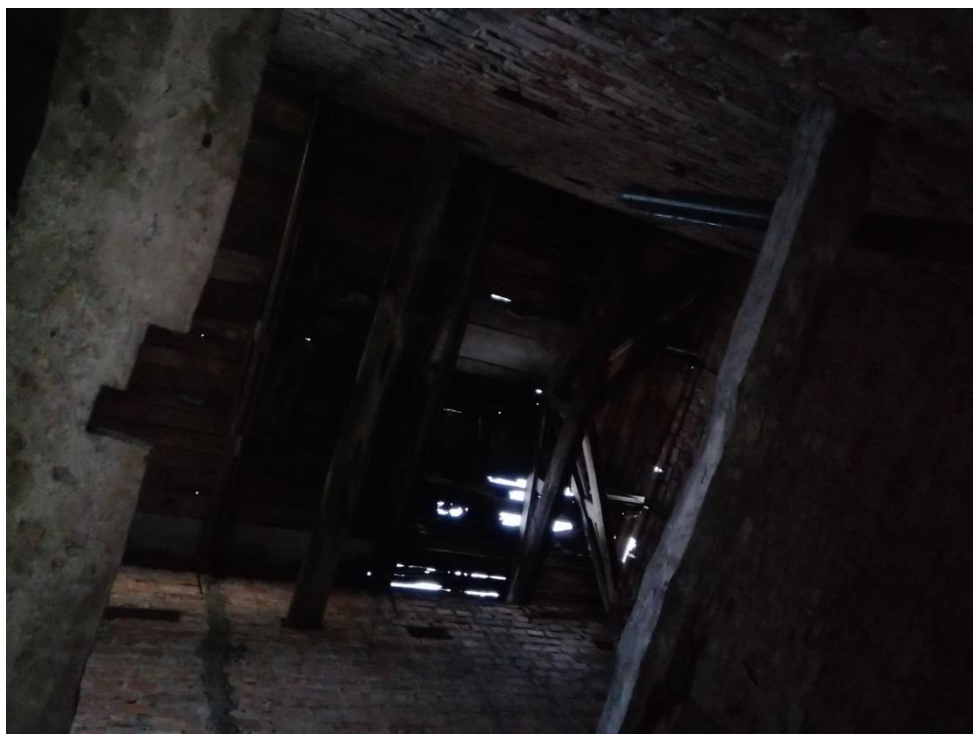
Rozmiar zużycia, uszkodzenia cz. B : przecieki, ubytki papy, rozerwania i odwarstwienia papy, w części nad pom. gospodarczym dach po awarii

Ocena stanu technicznego cz. B: stan zły – pow. 70% zużycia

Fot. 6 Widok na zniszczony dach w części B

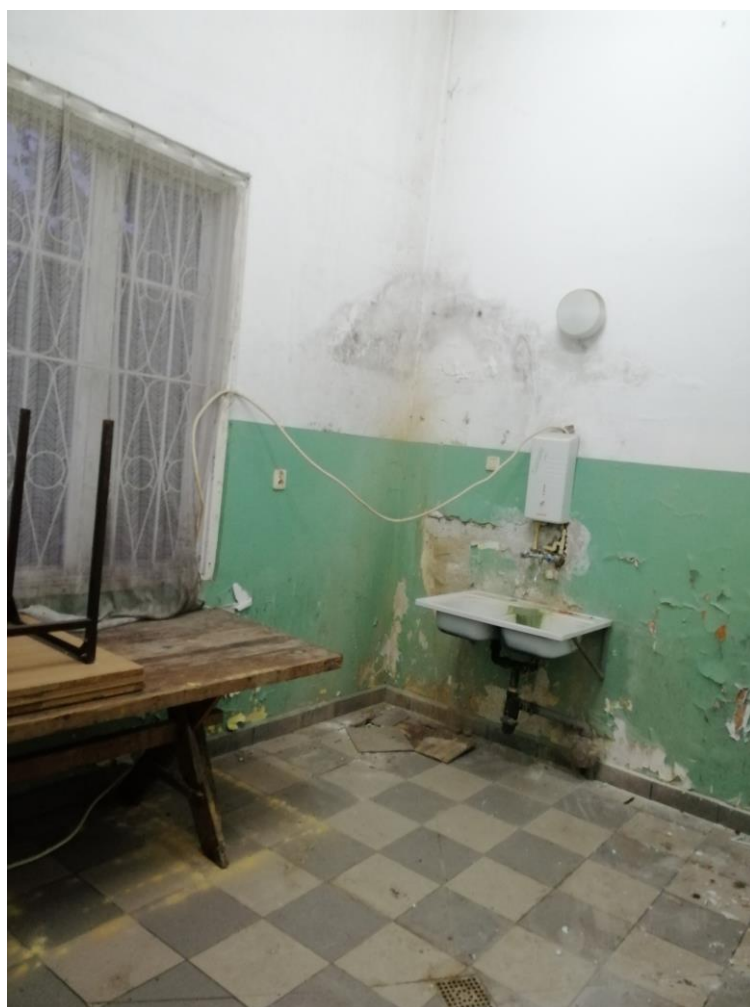
Fot. 7 Widok na zagrzybione ściany

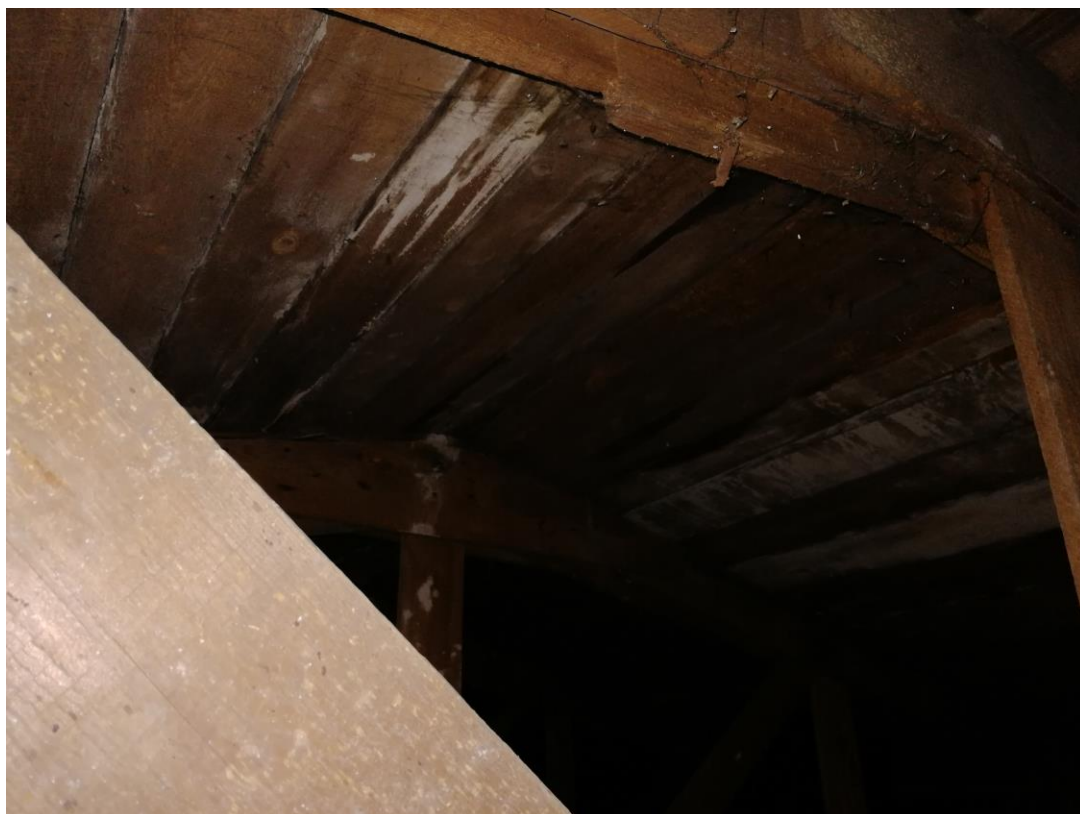
Rozmiar zużycia, uszkodzenia cz. A : zawilgocenia miejscowe krokwi z powodu nieszczelności pokrycia

Fot. 8 Widok na korozję deskowania dachu, widoczne uszkodzenia elementów konstrukcji

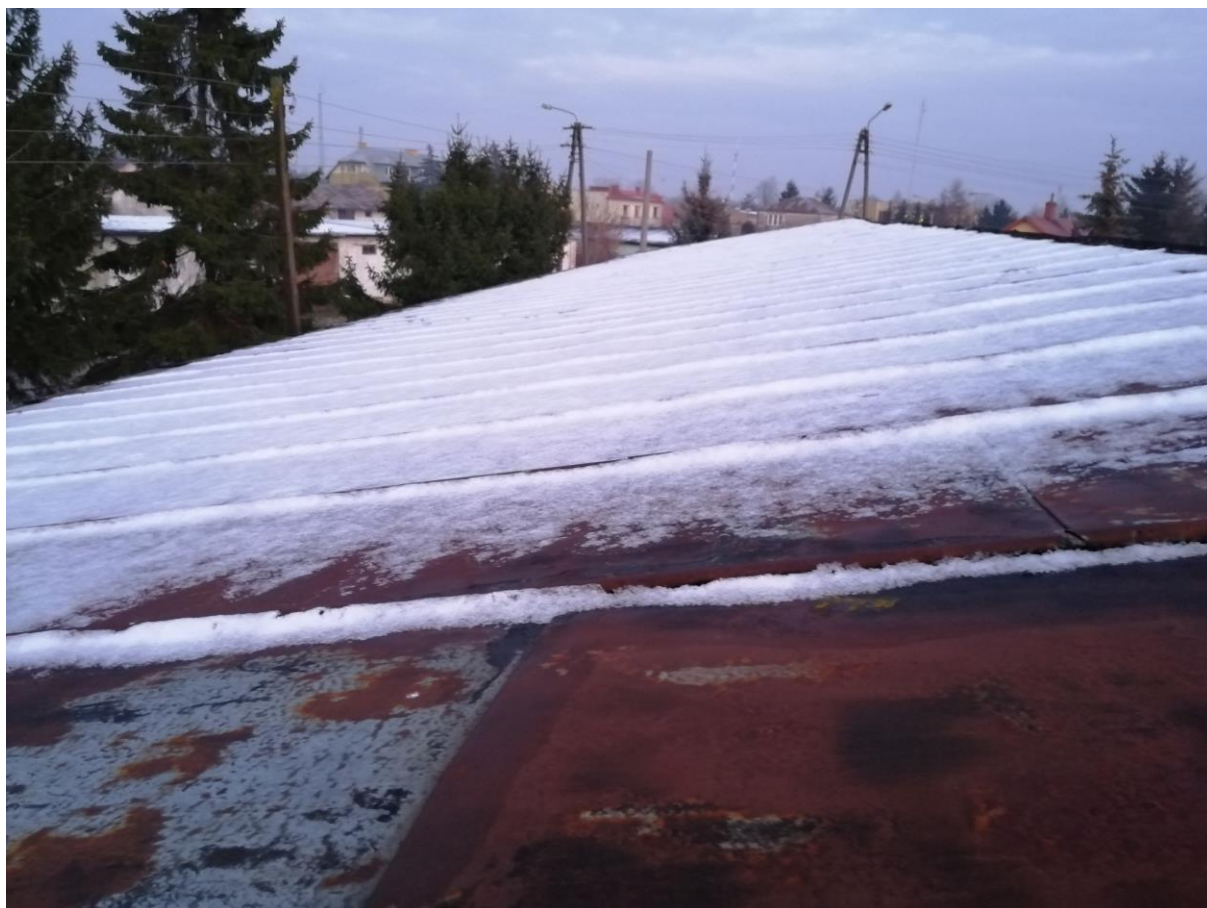
Rozmiar zużycia, uszkodzenia cz. A : przecieki, nieszczelność w kalenicy dachu

Fot. 9 Widok na skorodowane elementy pokrycia dachowego

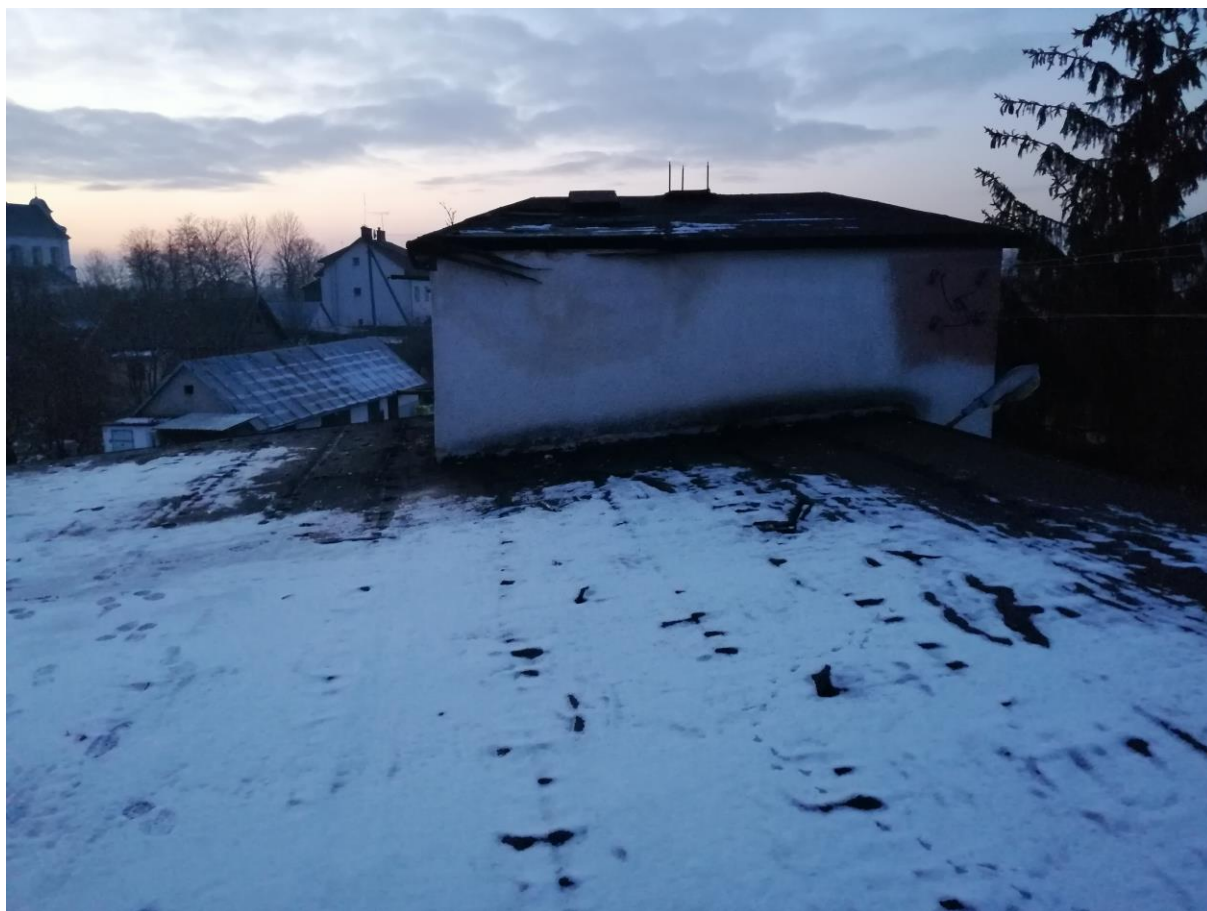
Fot. 10 Widok na uszkodzenia pokrycia dachowego części B
