OPINIA DENDROLOGICZNA Dotycząca określenia stanu zdrowotnego

Obiektu Lipy drobnolistnej (*Tilia cordata*) o statusie pomnika przyrody znajdującej się działce nr 912/25 położonej obręb Łagiewniki nadanym Rozporządzeniem Wojewody Dolnośląskiego z dnia 8 sierpnia 2008 r., Dz.Urz.Woj. Dolnośląskiego Nr 221 poz. 2494 .
Kod inspire PL.ZIPOP.1393.PP.0202062.972 w CRFOF.

Opinia dotyczy drzewa z gatunku Lipa drobnolistna (*Tilia cordata*) rosnąca na działce nr 912/25 położonej obręb Łagiewniki (teren posesji przy ul. Łowieckiej).

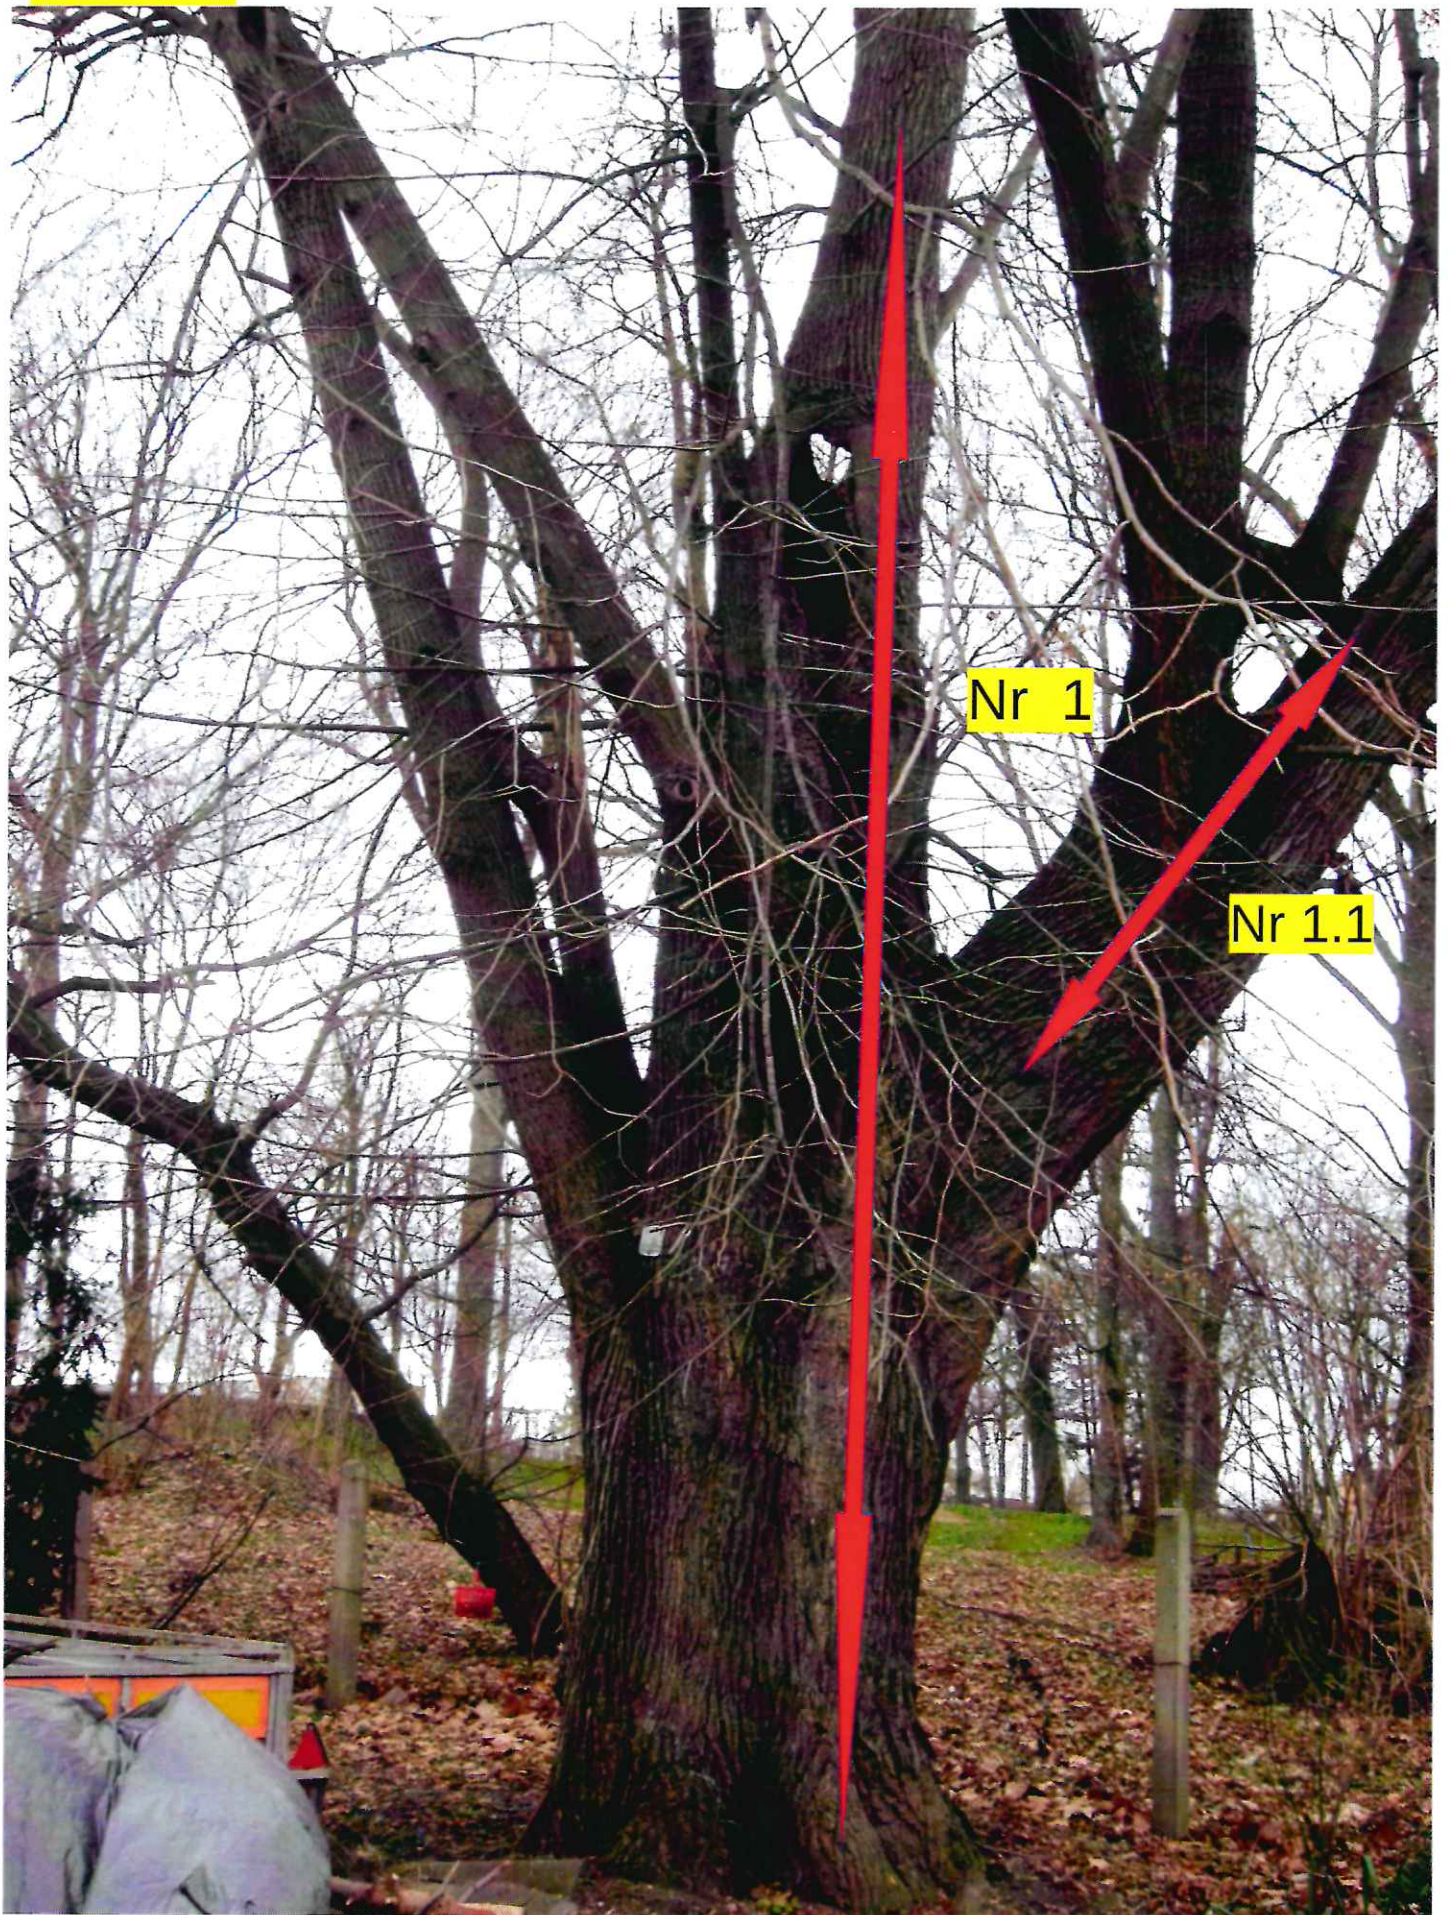
Fot. Nr 1

- napływy wykształcone;
- w części odziomkowej i poniżej jego nasady co stwierdza się po głębokich otwartych ubytkach znajdujących się różnych poziomach pnia powstałych w wyniku wypalenia - pień na całej swej wysokości i główne przewodniki posiadają ubytki kominowe (**Fot. Nr 1, strzałka nr 1 i 1.1**) o zróżnicowanej grubości ścian obwodowych. Dodatkowym czynnikiem potęgującym drzewo do rozłamania jest zlokalizowana na wys. ok. 4,5 m uszkodzona nasada korony, na której znajdują się na dwa główne wyłamane przewodniki o dużej średnicy i cztery boczne zdrowe o różnej średnicy.

W wyniku wypalenia wnętrza pnia i najgrubszych konarów, które wyłamały się powstały ubytki kominowe o zróżnicowanej grubości ścian obwodowych na poziomie nie zapewniającym wystarczającej wytrzymałości mechanicznej umożliwiającej dalsze utrzymywanie drzewa.

-skróceniu po wyłamanych przewodnikach konarów, które mają poszarpane krawędzie w taki sposób aby umożliwić proces zablizniania się ran.

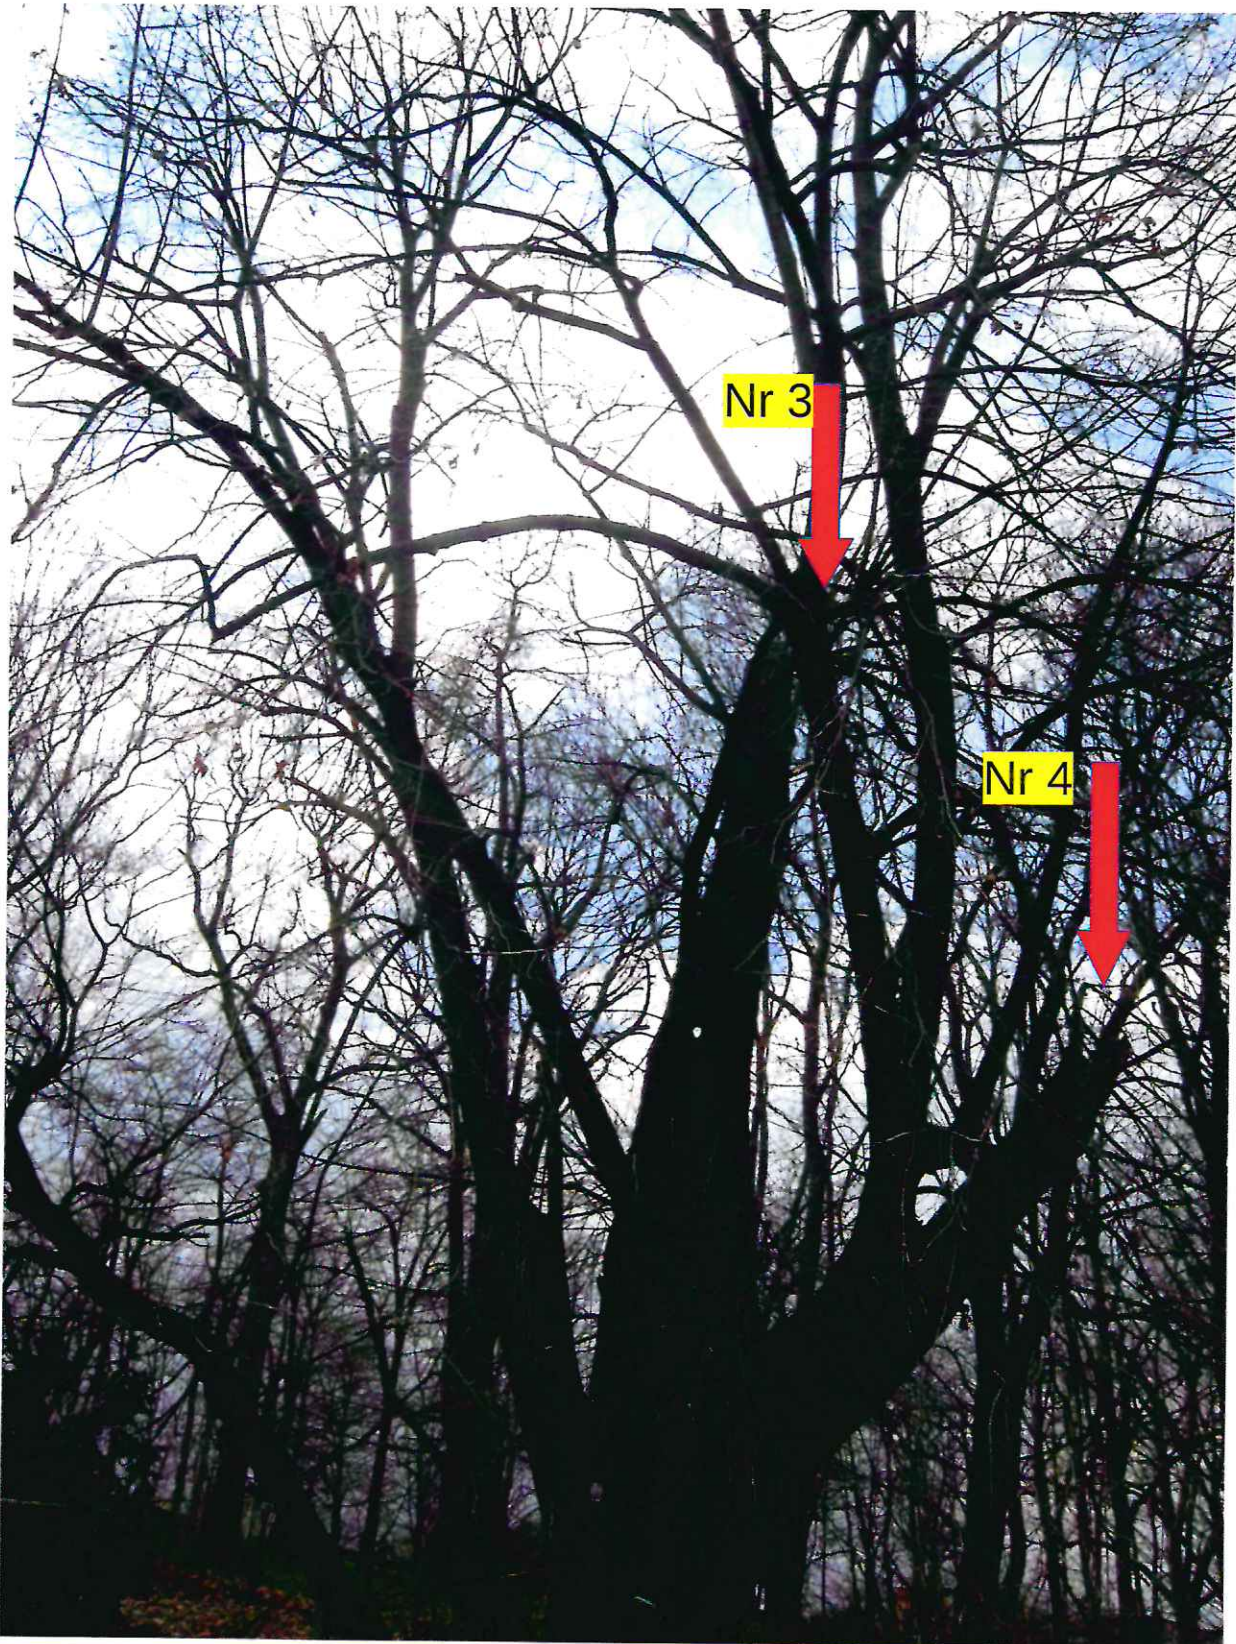
Fot.nr 2

-w wyniku złamania się najprawdopodobniej na skutek wypalenia na wys. ok. 7 i 9 m dwóch głównych przewodników (**Fot. Nr 2 strzałka nr 3 i 4**) stała niesymetryczna i znajduje się na uszkodzonej nasadzie;

-główne złamane z ubytkami kominowymi schodzącymi aż do nasady pnia, a ich powierzchnie nie posiadają nalewu kalusa (są poszarpane), proces osłabiania (gnilny) tych części jest przyspieszony;

Dodatkowym czynnikiem potęgującym wręcz do rozłamania pnia w obrębie nasady korony są wykształcone boczne gałęzie, o różnej grubości i długości, których masa proporcjonalnie do pozostawionej masy uszkodzonego pnia jest obecnie zbyt duża. Rozwijająca w ten sposób korona w kolejnych sezonach wegetacyjnych będzie powodowała zmniejszenie wytrzymałości na obciążenia podłużne (działanie przeciwstawnych sił w kierunku przeciwnym niż uszkodzona nasada i pień) i przez to może dojść do rozłamania pnia.

-skróceniu o 30% wszystkich pozostałych gałęzi, które zrosnięte są w sposób charakteryzujący się utworzeniem kąta w kształcie V, który powoduje zmniejszenie odporności na rozłamanie;

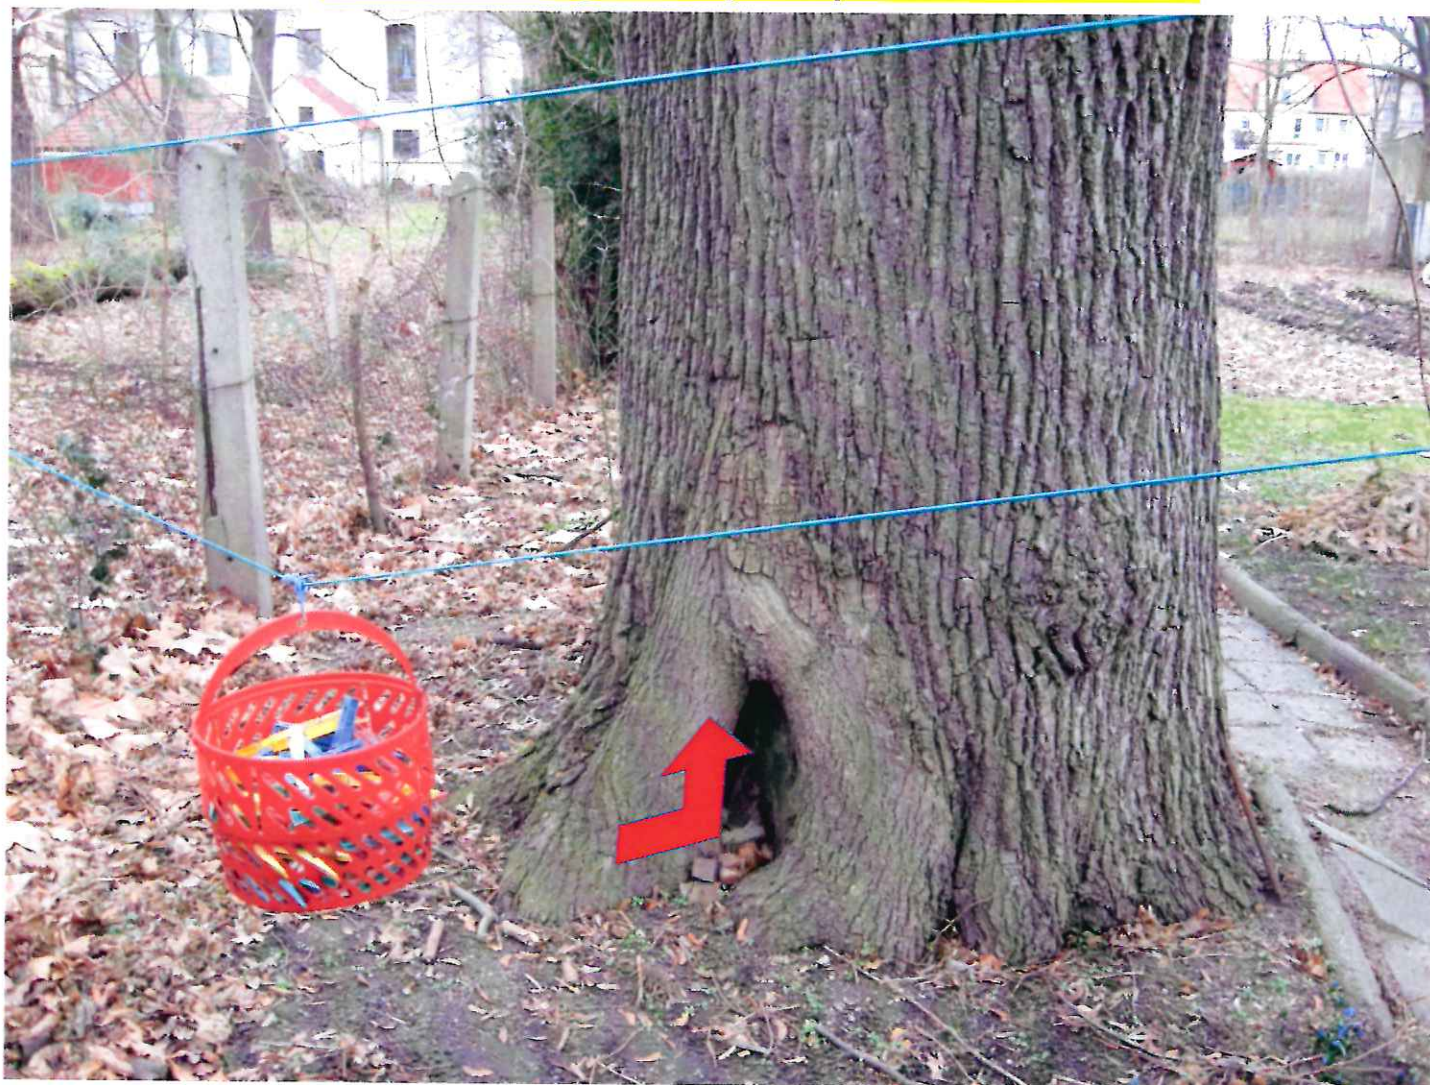
Fot.nr 3

-inne, głębokie wypróchnienia kominowe w złamanych głównych przewodnikach;

Ubytek kominowy obejmujący wnętrze pnia do miejsca, w którym nastąpiło złamanie głównych przewodników.
