EKSPERTYZA DENDROLOGICZNA 29 PLATANÓW KLONOLISTNYCH
- *Platanus ×hispanica* Mill. ex Münchh. 'Acerifolia' ROSNĄCYCH W POZNANIU
W PARKU ADAMA MICKIEWICZA, PARKU KAROLA MARCINKOWSKIEGO
I NA PLACU WOLNOŚCI

URZĄD MIASTA POZNANIA
WYDZIAŁ KSZTAŁTOWANIA I OCHRONY ŚRODOWISKA
ul. Gronowa 22A
61-655 Poznań

Poznań, 14 października 2021 r.

Drzewo nr 4

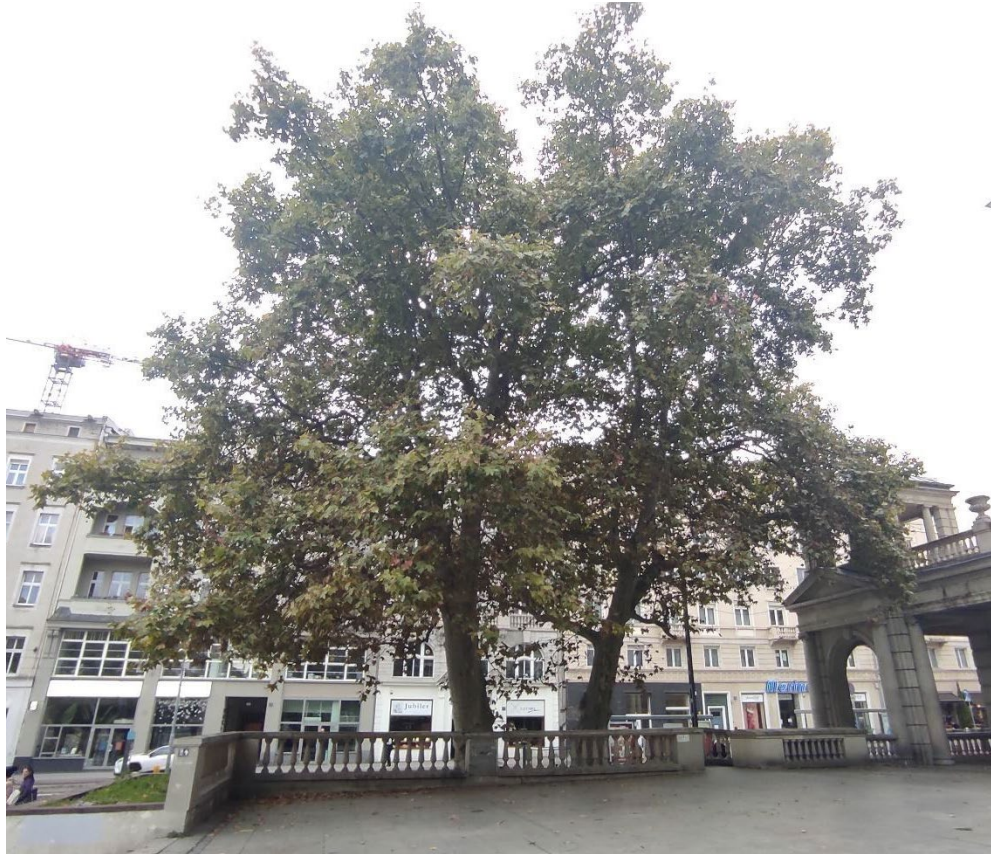
Drzewo rośnie na gruncie silnie utwardzonym, otoczone od strony południowej betonowym, od północy i zachodu (ryc.260. do 262.). Platan pochylony w stronę zachodnią. Korzenie niewidoczne. System korzeniowy w badaniu sondą arborystyczną nieuszkodzony, bez oznak zmian patologicznych. Głęboki ubytek w odziomku, który nachodzi na pobliski krawężnik (ryc.263.). Pień pochylony w kierunku zachodnim, o butelkowatym kształcie, z licznymi guzami. Na rycinach 264 do 266 uwidoczniłoby ubytki wgłębne. Początek rozkładu czopu widoczny jest na rycinie 267. Nekroza na konarze (ryc.268.). Ubytek wgłębny na martwym czopie w drewnie (ryc. 269.). Zamierający konar uwidoczniłoby na rycinie 270. Ubytek rynnowy widoczny jest na konarze - rycina 271. Gniazdo ptasie (ryc. 272.).

Ryc.260. Widok ogólny drzewa od strony północnej (po prawej stronie)

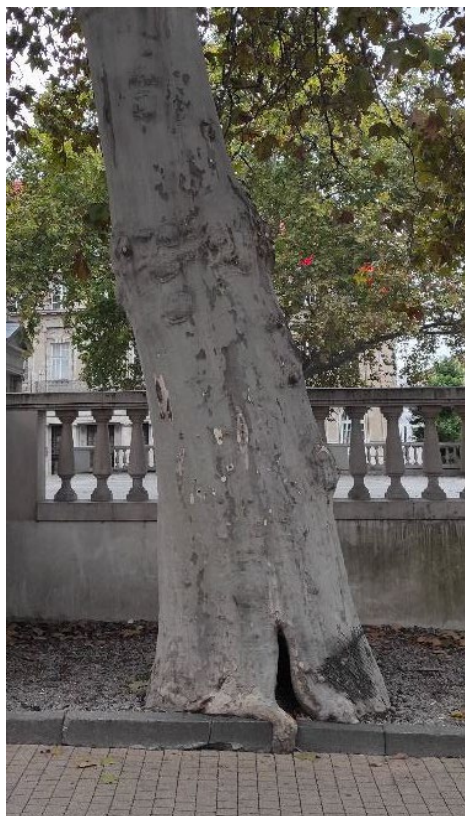
Ryc.261. Widok na pień od strony południowej

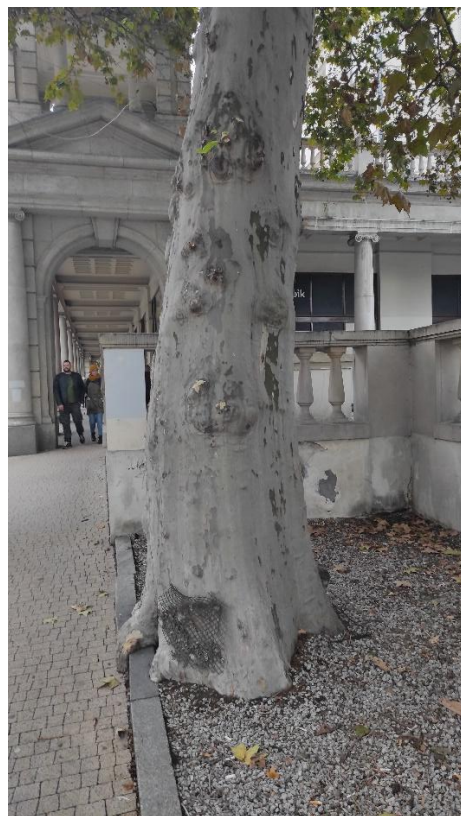
Ryc.262. Widok na pień od strony wschodniej

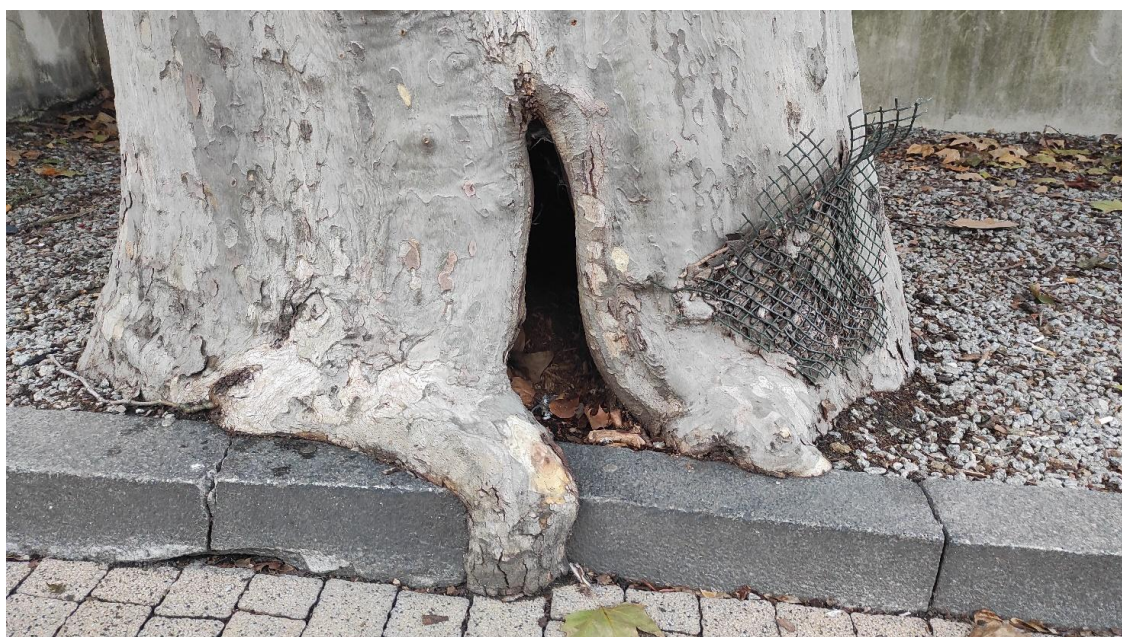
Ryc.263. Ubytek w odziomku

Konieczność wykonania próby obciążeniowej w trybie natychmiastowym. Drzewo zagrażające złomem.

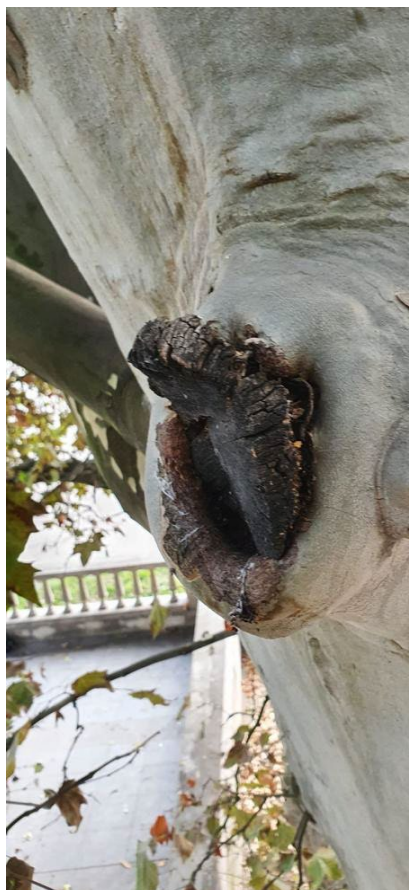
Ryc.264. Występowanie boczniaka ostrygowatego

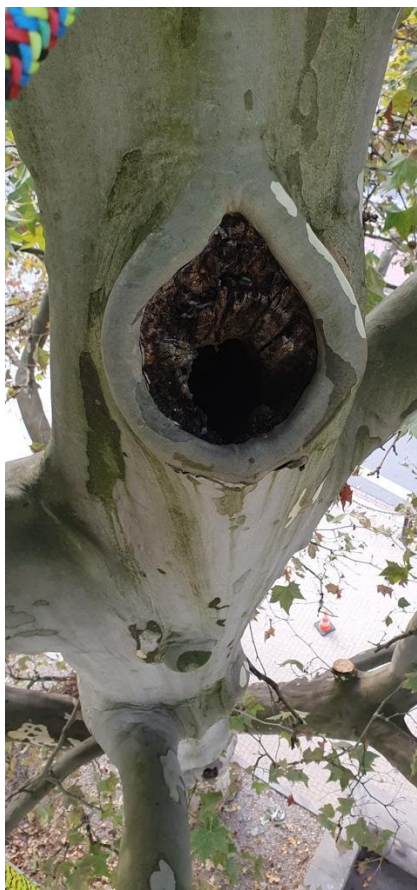
Ryc.265. Ubytek kominowy

- 4) Stwierdzono także liczne ubytki kominowe w miejscach wcześniejszych cięć konarów. Powstały one w wyniku niewłaściwie prowadzonych prac pielęgnacyjnych, z wykorzystaniem nieoczyszczonych narzędzi. Wskazuje to na konieczność zlecenia tego typu zabiegów wyspecjalizowanym firmom arborystycznym a nie jednostkom komunalnym.

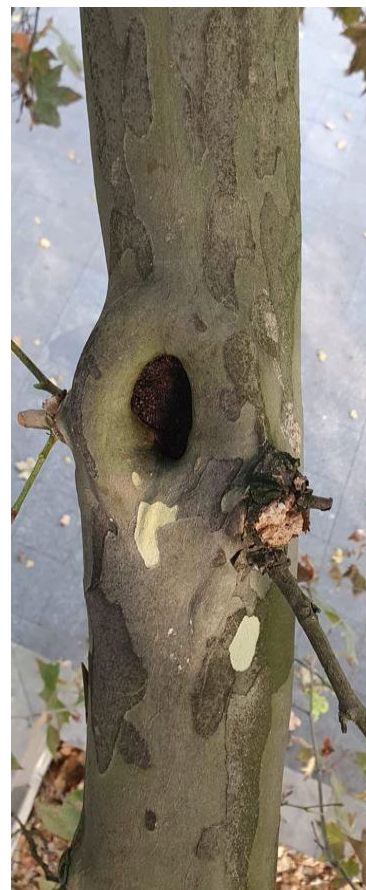
Ryc.266. Ubytek kominowy

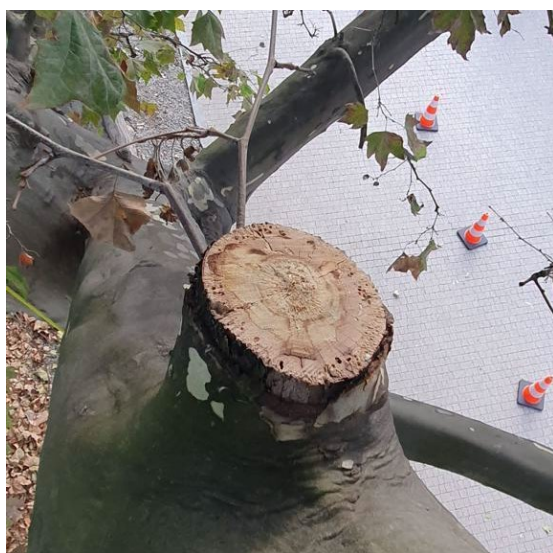
Ryc.267. Czop po cięciu konaru

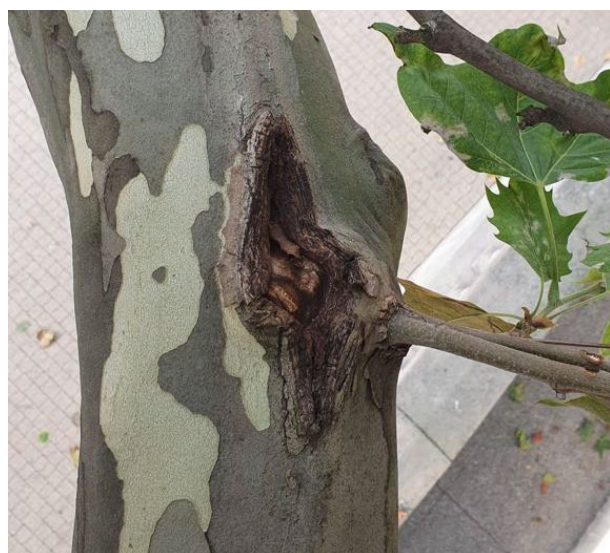
Ryc.268. Nekroza na konarze

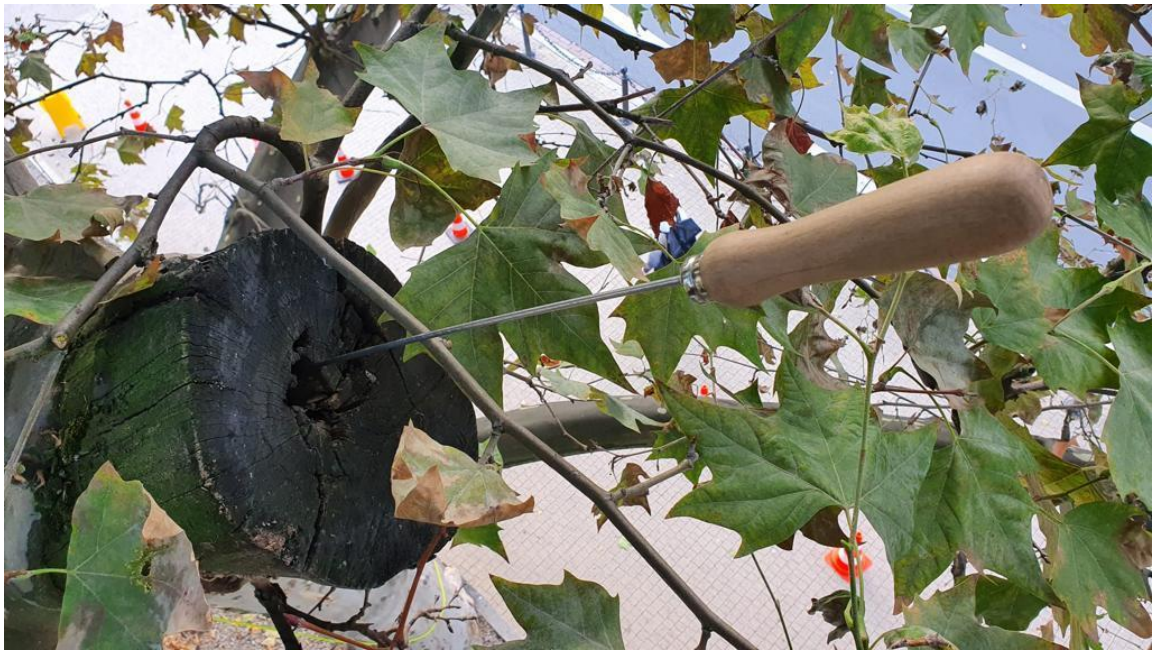
Ryc.269. Ubytek w martwym drewnie o głębokości 40 cm

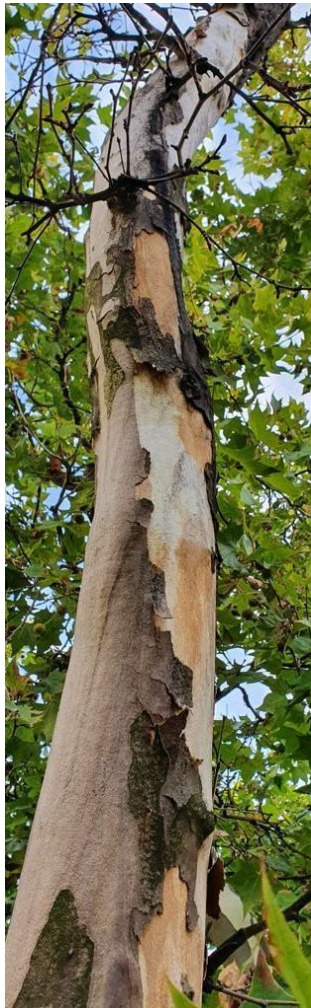
Ryc.270. Zamierający konar

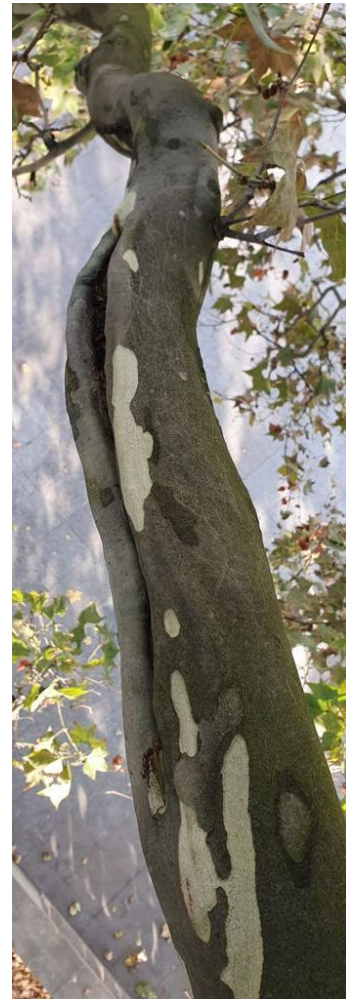
Ryc.271. Ubytek rynnowy konaru

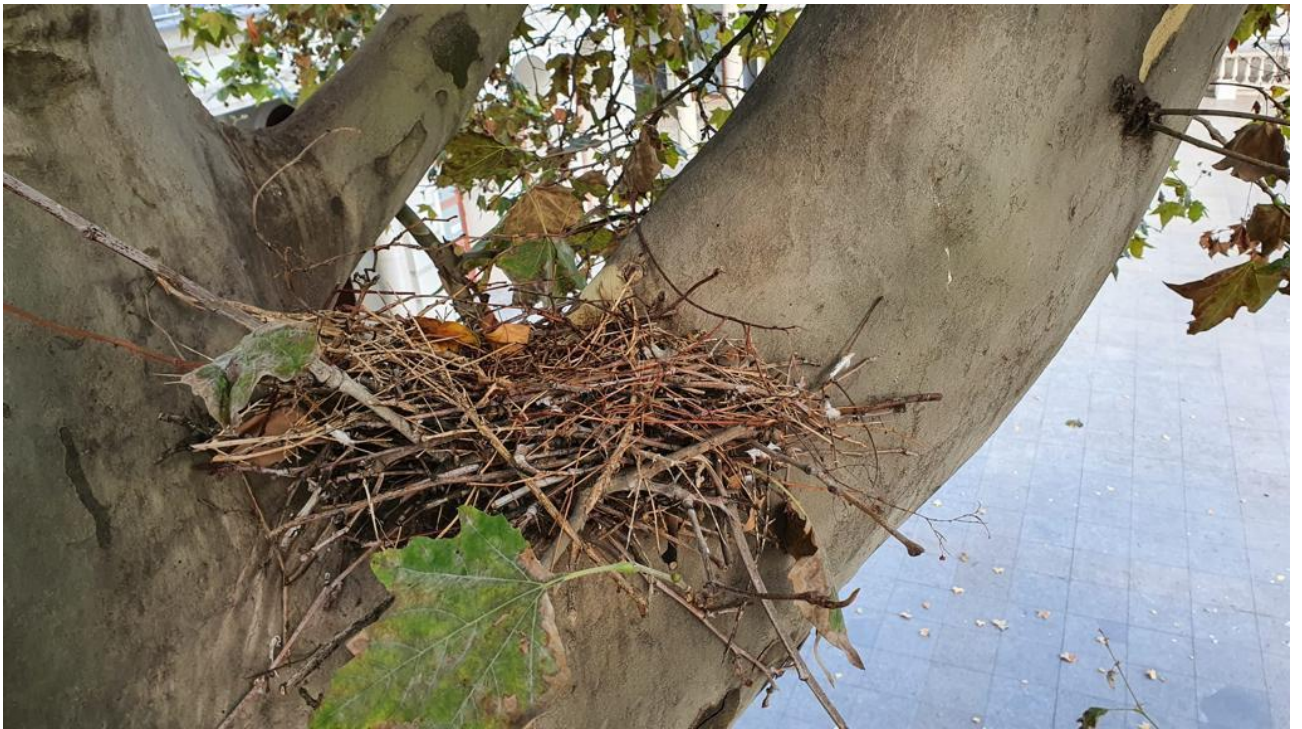
Ryc.272. Występowanie gniazda

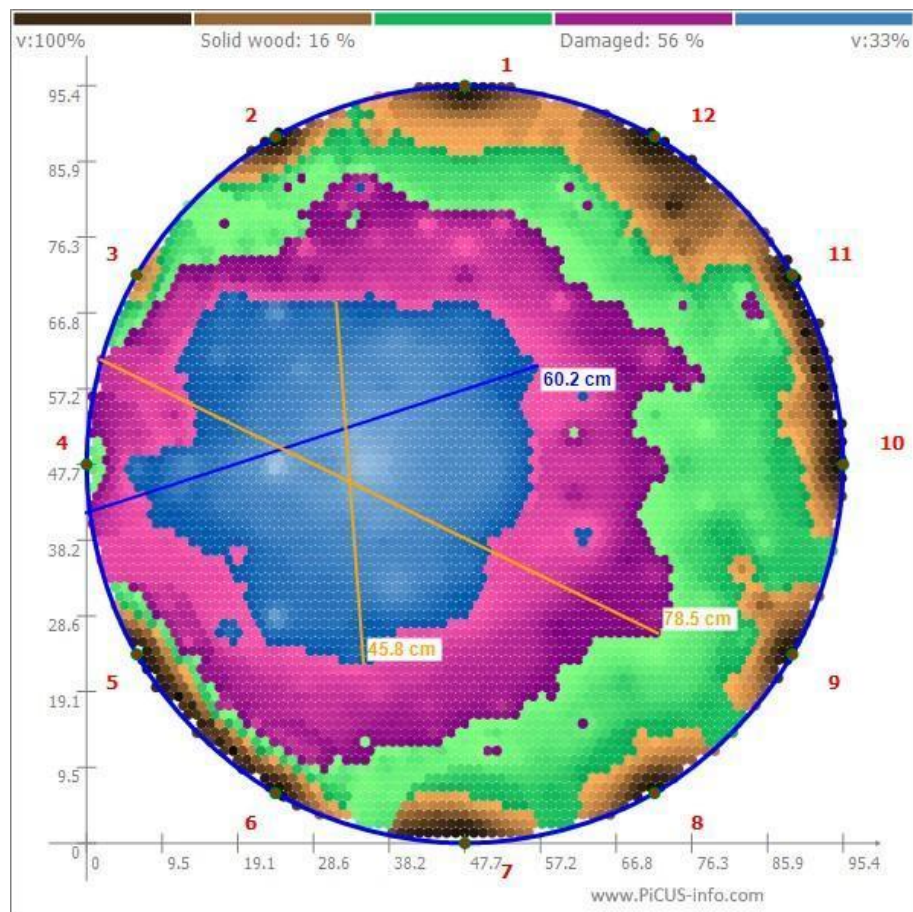
W badaniu tomograficznym wykonanym na wysokości 130 cm (ryc.273.) uwidoczniłoby zmiany chorobotwórcze obejmujące obszar w centralnej i bocznej części pnia. Całkowite wypróchnienie obejmuje obszar o średnicy 46 cm. Osłabienie mechanicznej wytrzymałości tkanek

obejmuje obszar 28 % ppp, natomiast rozkład tkanek o niewystarczającej wytrzymałości mechanicznej 56 %. Zdrowe tkanki obejmują zaledwie 16 % ppp.

Ryc.273. Obraz tomograficzny uzyskany w badaniu na wysokości 130 cm
