# PROGRAM PRAC KONSERWATORSKICH

## PRZY POMNIKU ŚW. JANA NEPOMUCENA Z 1725 ROKU

### NA RYNKU W TOSZKU

KRAKÓW, WRZESIEŃ 2022

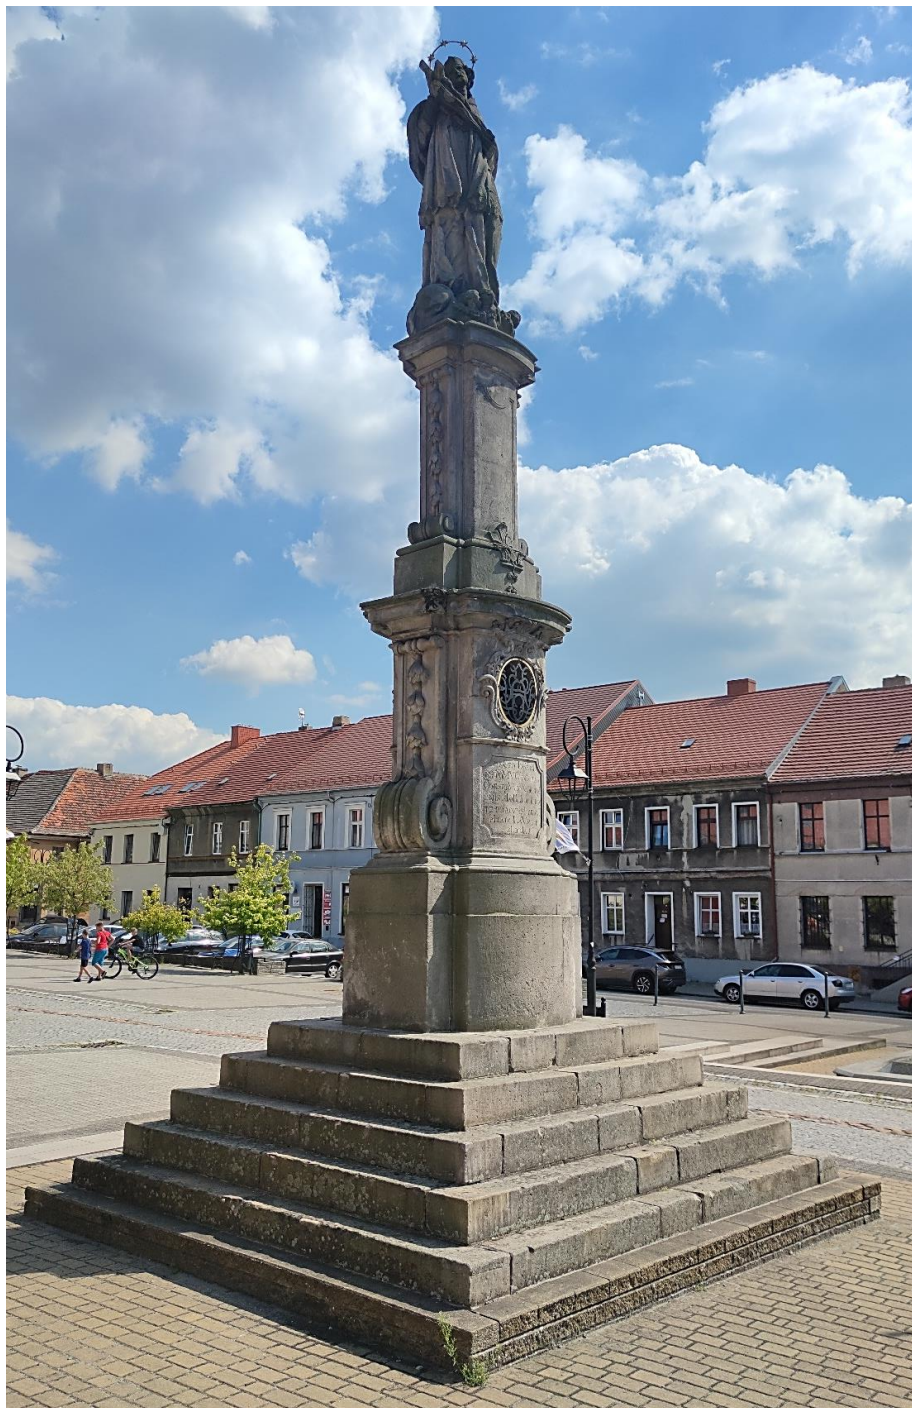
Il. nr 1

Widok ogólny od strony północno- zachodniej. Stan przed konserwacją.

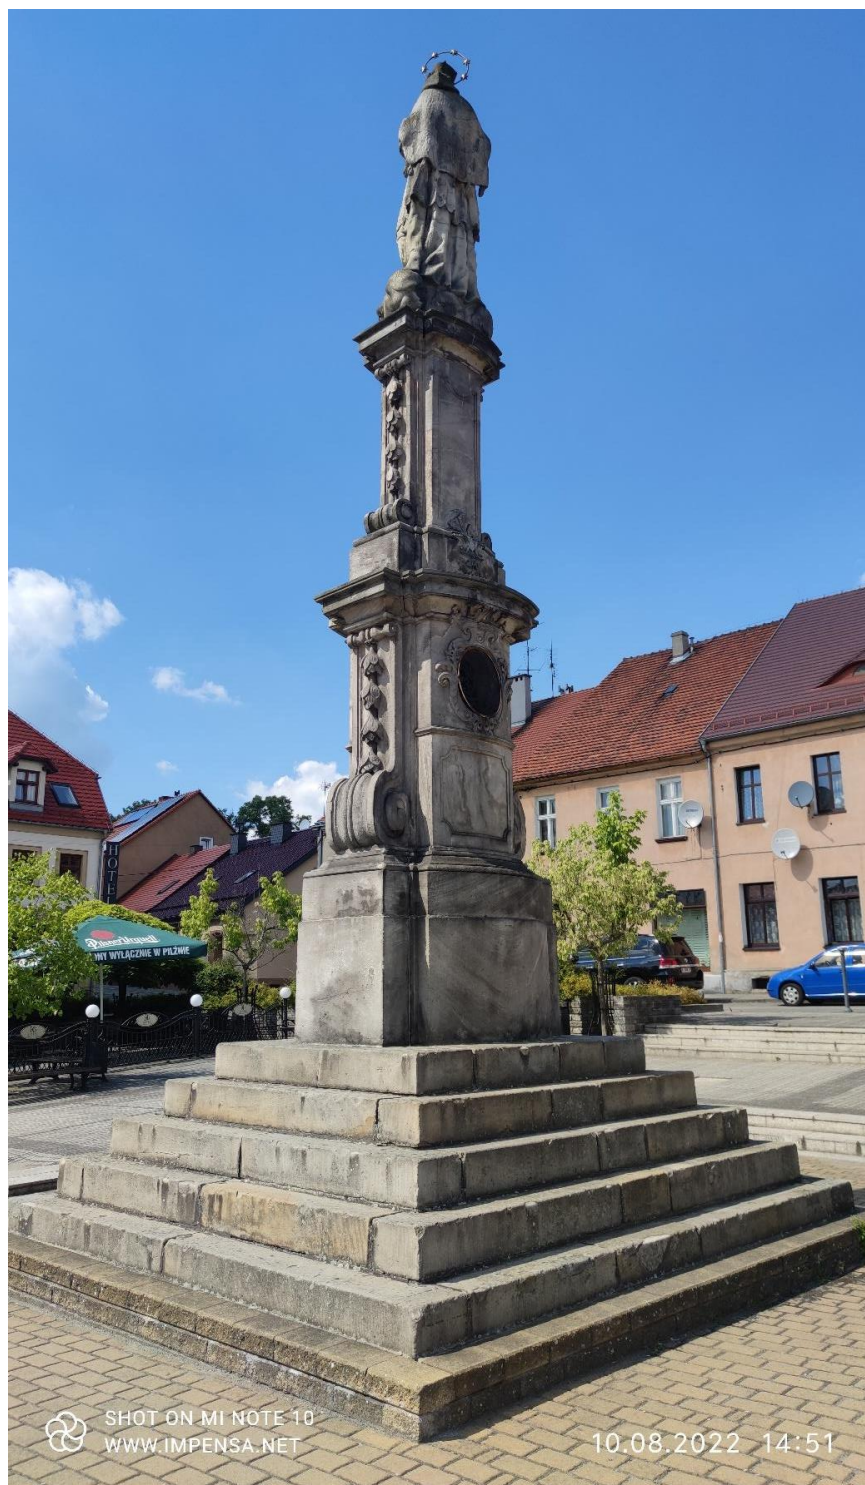
Il. nr 2

Widok ogólny od strony południowo wschodniej. Stan przed konserwacją.

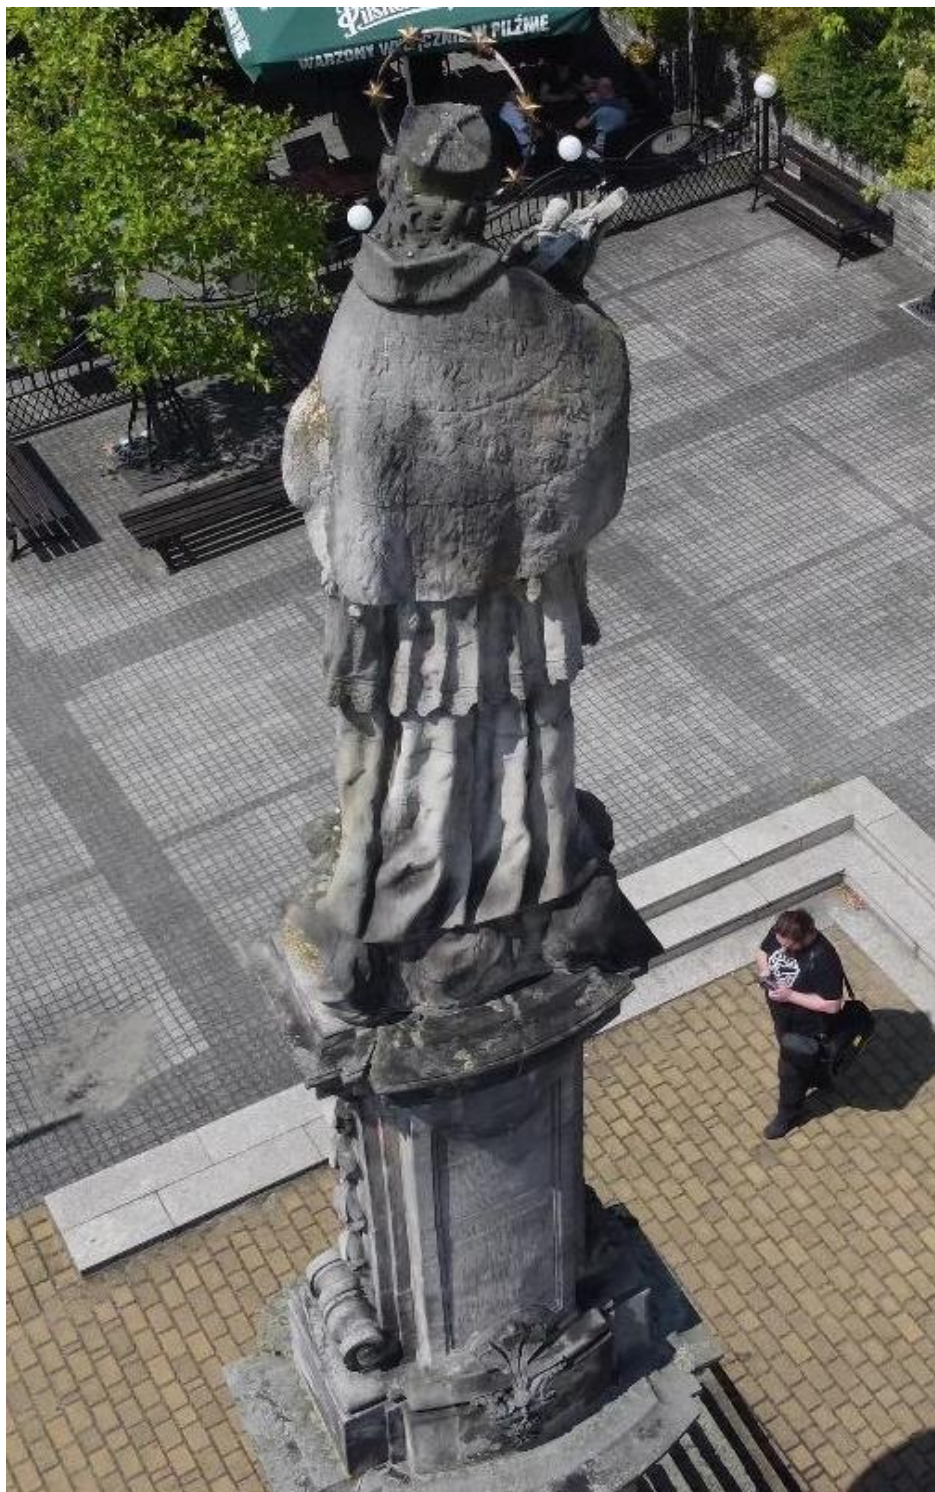
Il. nr 3  
Pomnik św. Jana Nepomucena na Rynku w Toszku, 1725 r.  
Widok od strony wschodniej. Stan przed konserwacją.  
data: sierpień 2022

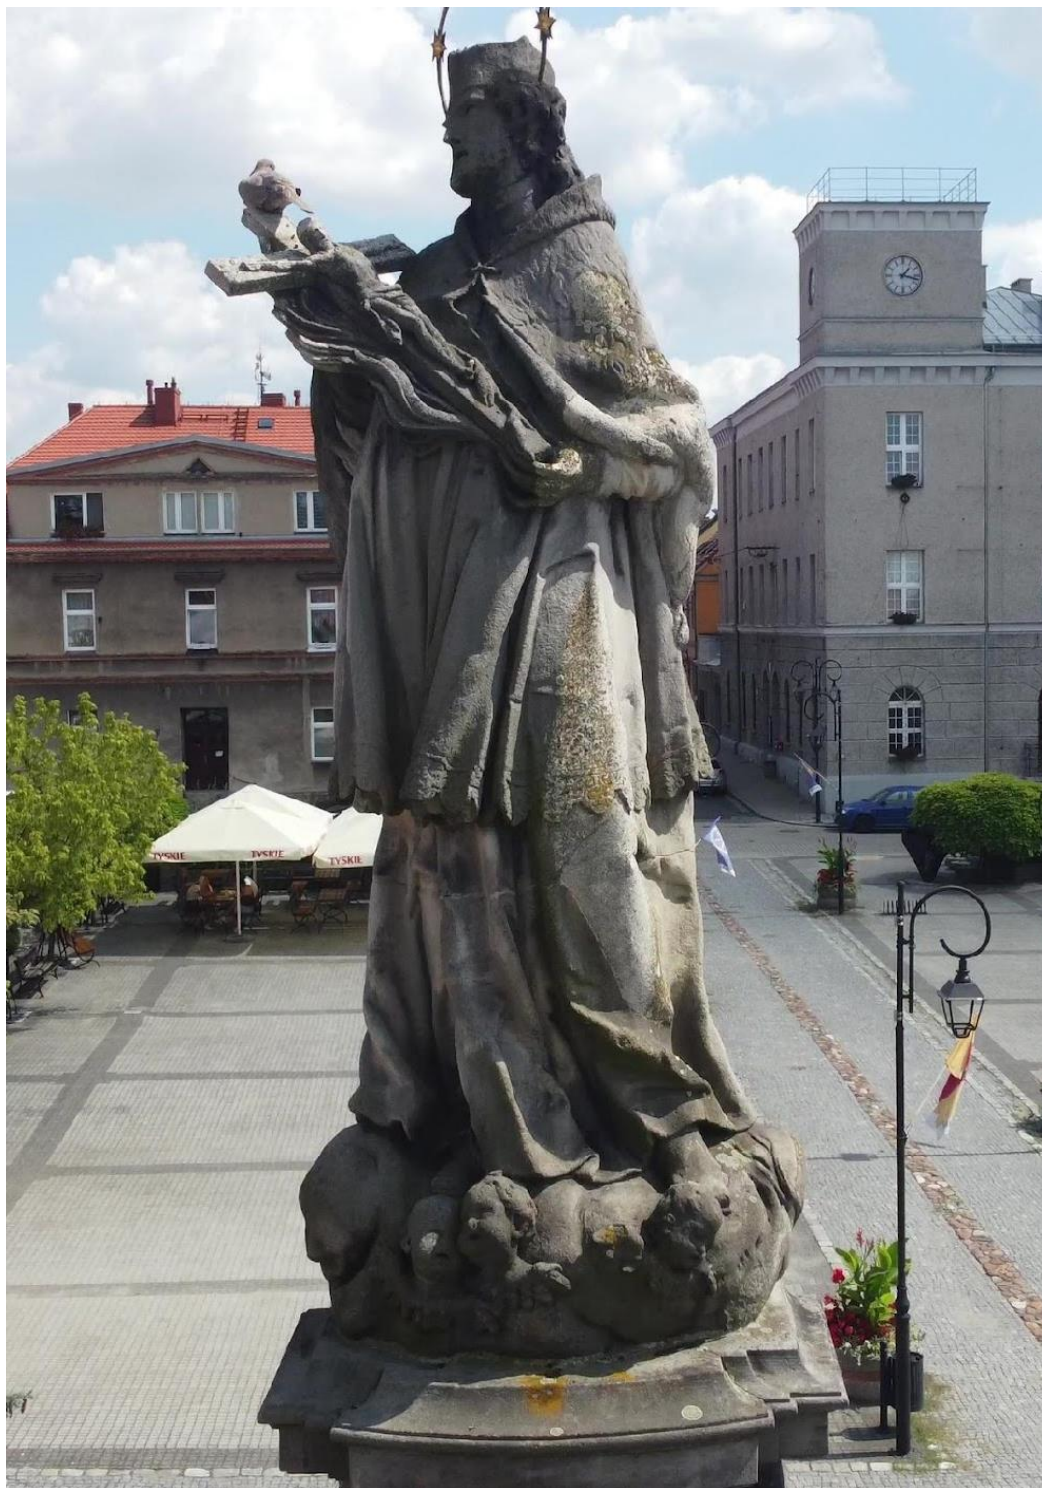
Il. nr 4

Widok na figurę świętego od strony zachodniej. Stan przed konserwacją.

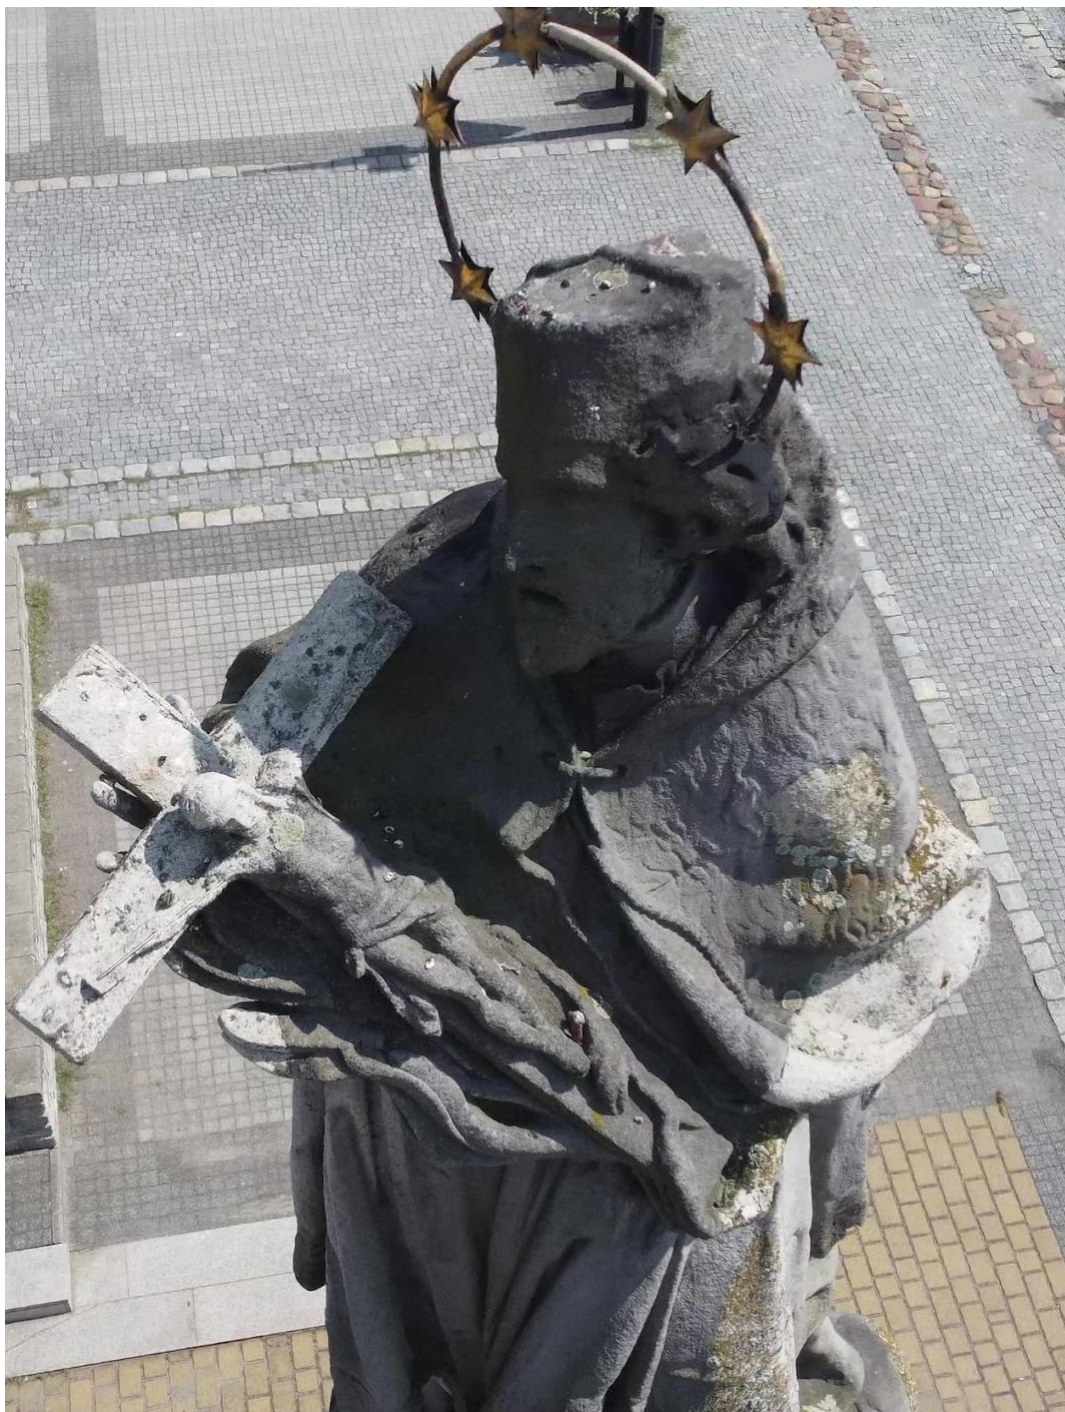
II. nr 5

Zbliżenie na figurę świętego. Stan przed konserwacją. Jaśniejsze partie to uzupełnienia formy wykonane najprawdopodobniej w czasie konserwacji w roku 1936. Powierzchnia kamienia zabrudzona, w wielu miejscach widoczne porosty. Na powierzchni gwiazdek widoczna korozja metalu.

Powierzchnię elementów metalowych należy oczyścić, usunąć produkty korozji, uzupełnić złączenia na powierzchni gwiazdek, zabezpieczyć powierzchnię metalu.

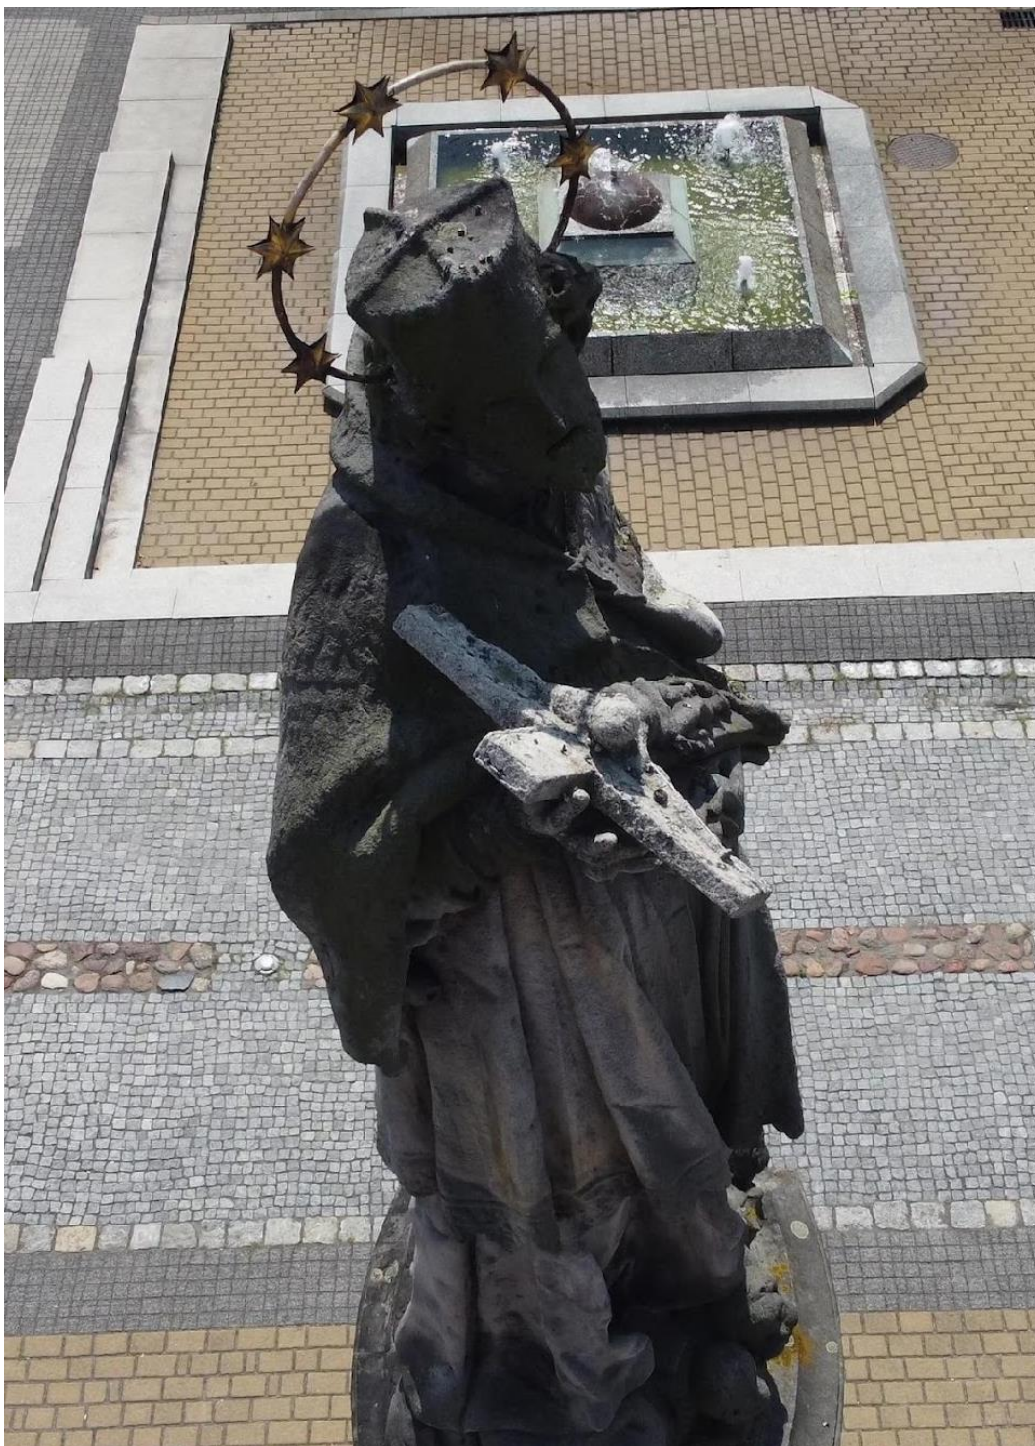
Il. nr 6

Zbliżenie na figurę świętego. Stan przed konserwacją. Powierzchnia kamienia zabrudzona, w wielu miejscach widoczne porosty. Na powierzchni gwiazdek widoczna korozja metalu.

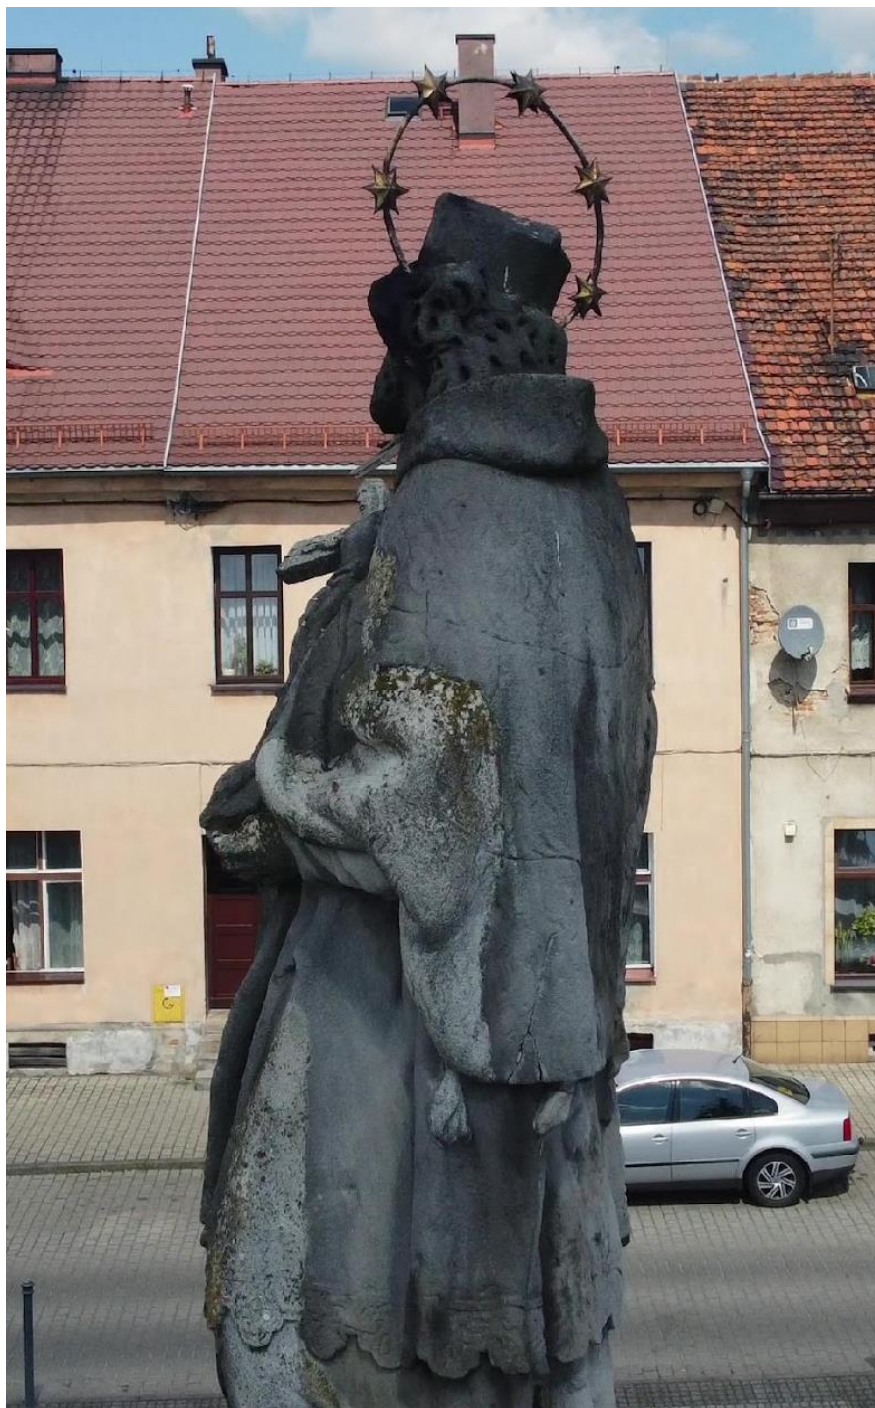
Il. nr 7

Zbliżenie na figurę świętego. Stan przed konserwacją. Jaśniejsze partie to uzupełnienia formy wykonane najprawdopodobniej w czasie konserwacji w roku 1936. Powierzchnia kamienia zabrudzona, widoczne pęknięcia.

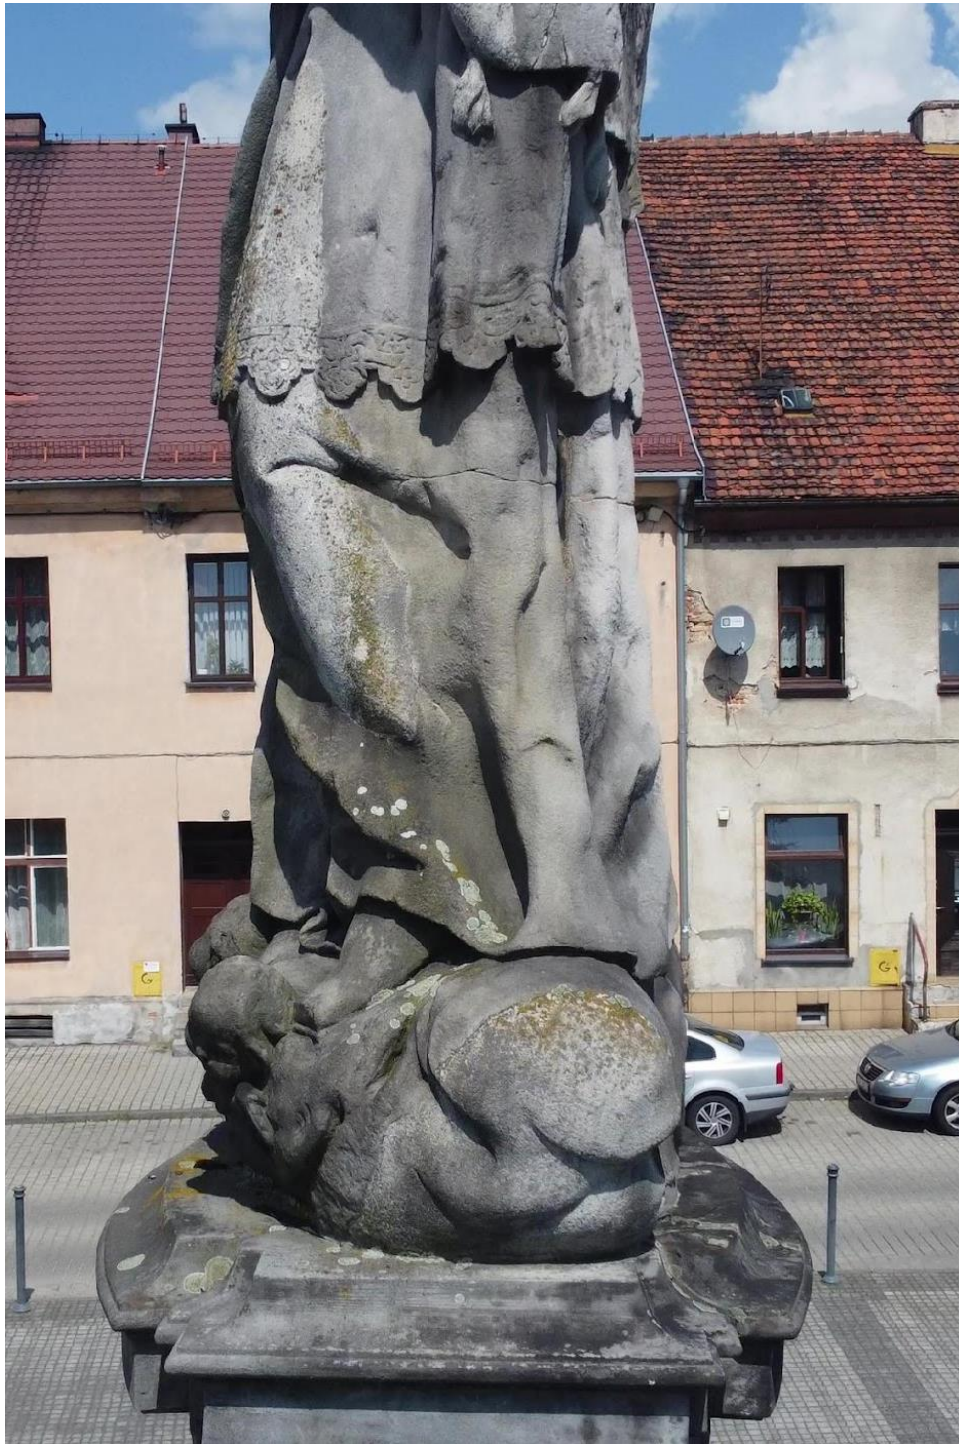
Il. nr 8

Zbliżenie na figurę świętego. Stan przed konserwacją. Powierzchnia kamienia zabrudzona, widoczne porosty. Na górnej powierzchni gzymsu widoczna warstwa ciemnej patyny.

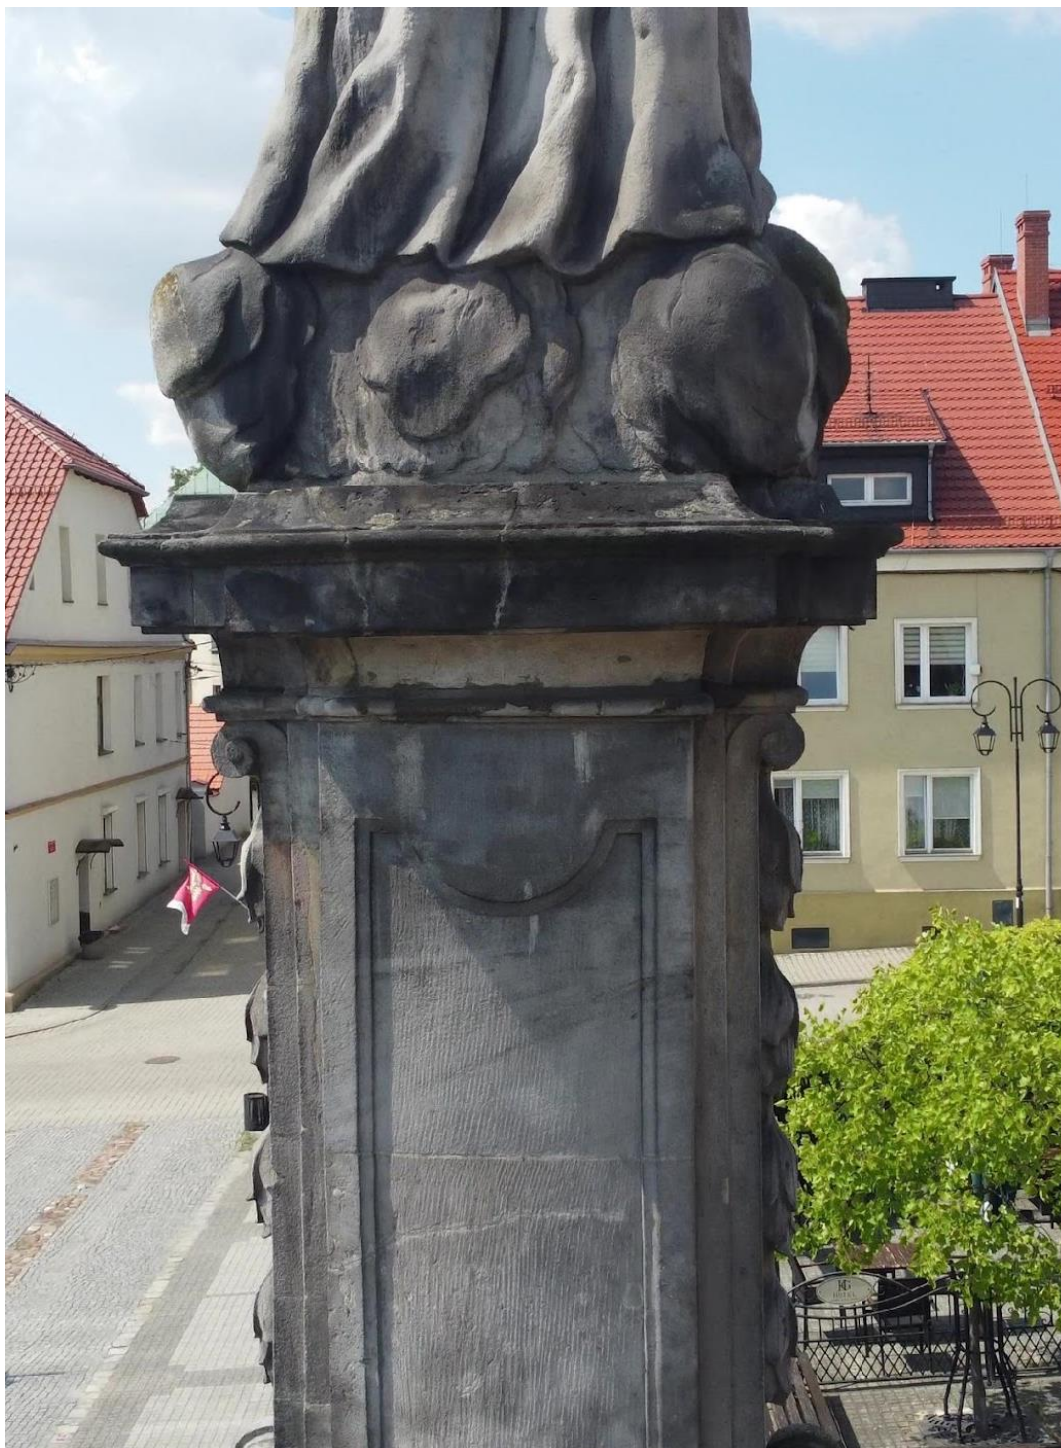
Il. nr 9

Zbliżenie fragmentu pomnika od strony wschodniej. Stan przed konserwacją. Powierzchnia kamienia zabrudzona, pokryta warstwą ciemnej patyny.

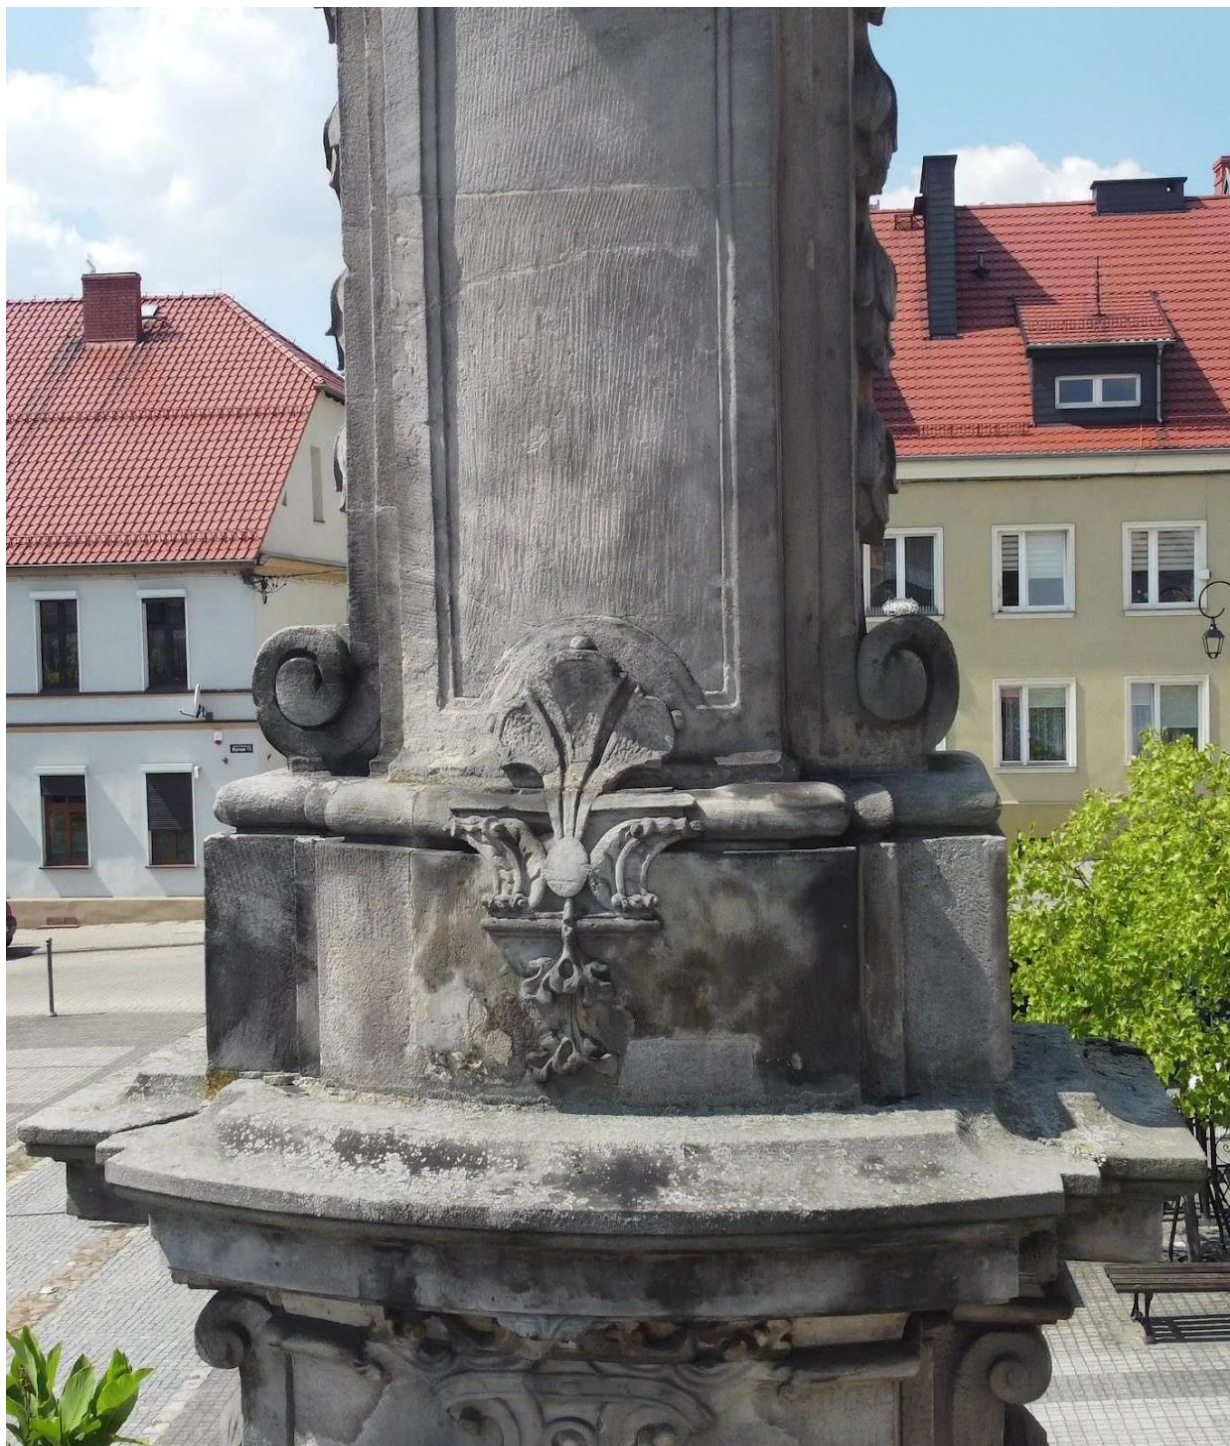
Zbliżenie fragmentu pomnika od strony wschodniej. Stan przed konserwacją. Powierzchnia kamienia zabrudzona, pokryta warstwą ciemnej patyny. Widoczne uzupełnienia ubytków formy rzeźbiarskiej.  
data: sierpień 2022

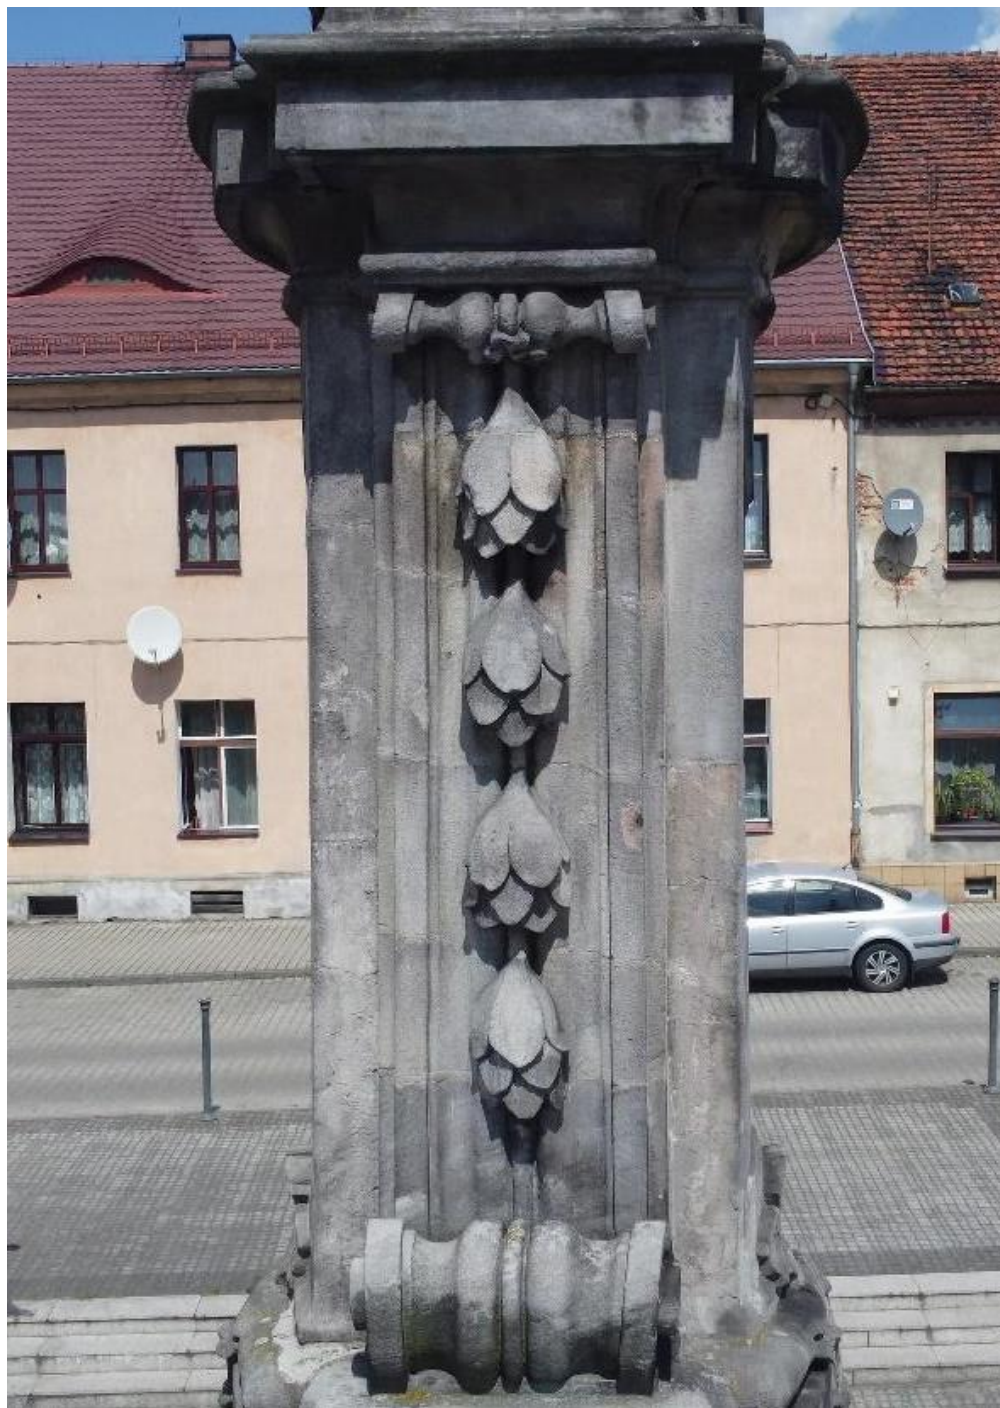
Il. nr 11

Zbliżenie fragmentu pomnika od strony południowej. Stan przed konserwacją. Widoczne poziome pęknięcia struktury kamienia. Ostre krawędzie formy liści w girlandzie wskazują, że ten fragment został prawdopodobnie przekuty w trakcie wcześniejszych prac renowacyjnych.

9. Sklejanie, naprawa rys, spękań. Podsączenie szczelin i pęknięć emulsją żywicy w celu "złapania" i sklejenia rozwarstwiających się lub spękanych partii kamienia. Preparaty: Aquaplast (emulsja żywicy epoksydowej w wodzie), Primal AC 33 (emulsja żywicy akrylowej w wodzie).

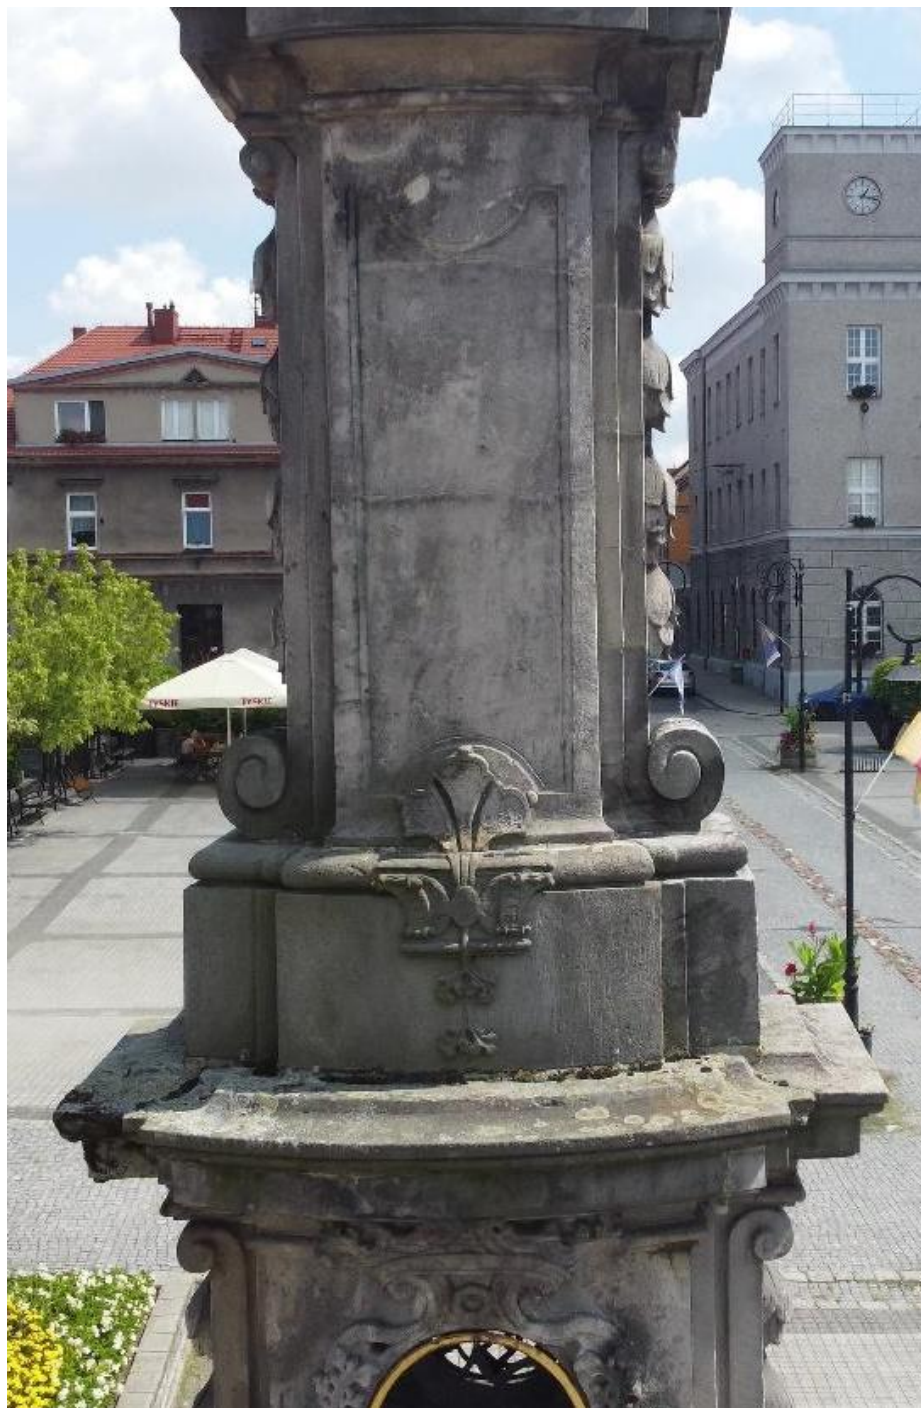
II. nr 12

Zbliżenie fragmentu pomnika od strony zachodniej. Stan przed konserwacją. Widoczna zabrudzona powierzchnia kamienia, porosty. Najjaśniejsze miejsca to powierzchniowe uszkodzenia, dezintegracja struktury kamienia.

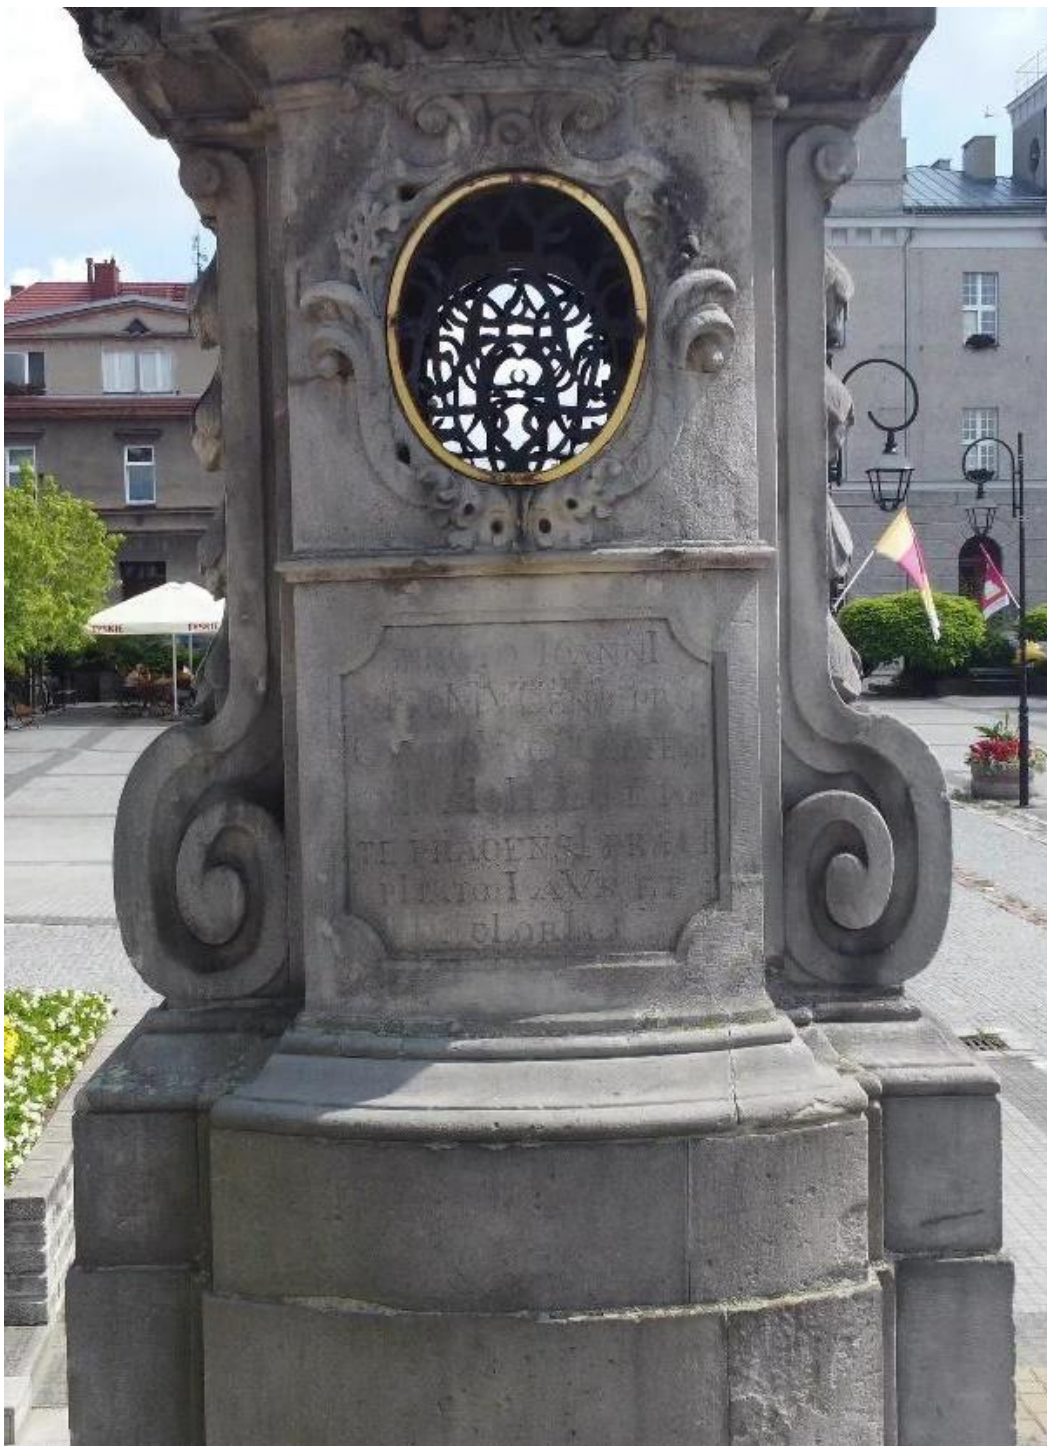
II. nr 13

Zbliżenie fragmentu pomnika od strony zachodniej. Stan przed konserwacją. Widoczna zabrudzona powierzchnia kamienia, lokalne porosty. Widoczne powierzchniowe uszkodzenia kamienia.

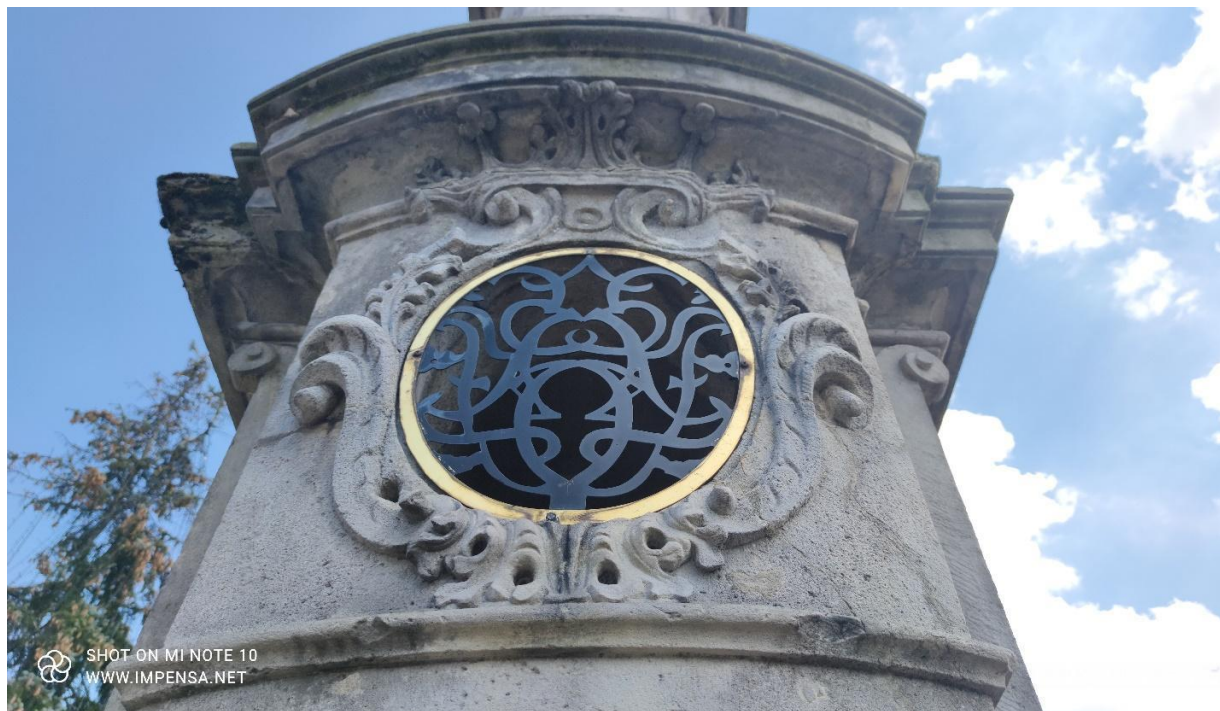
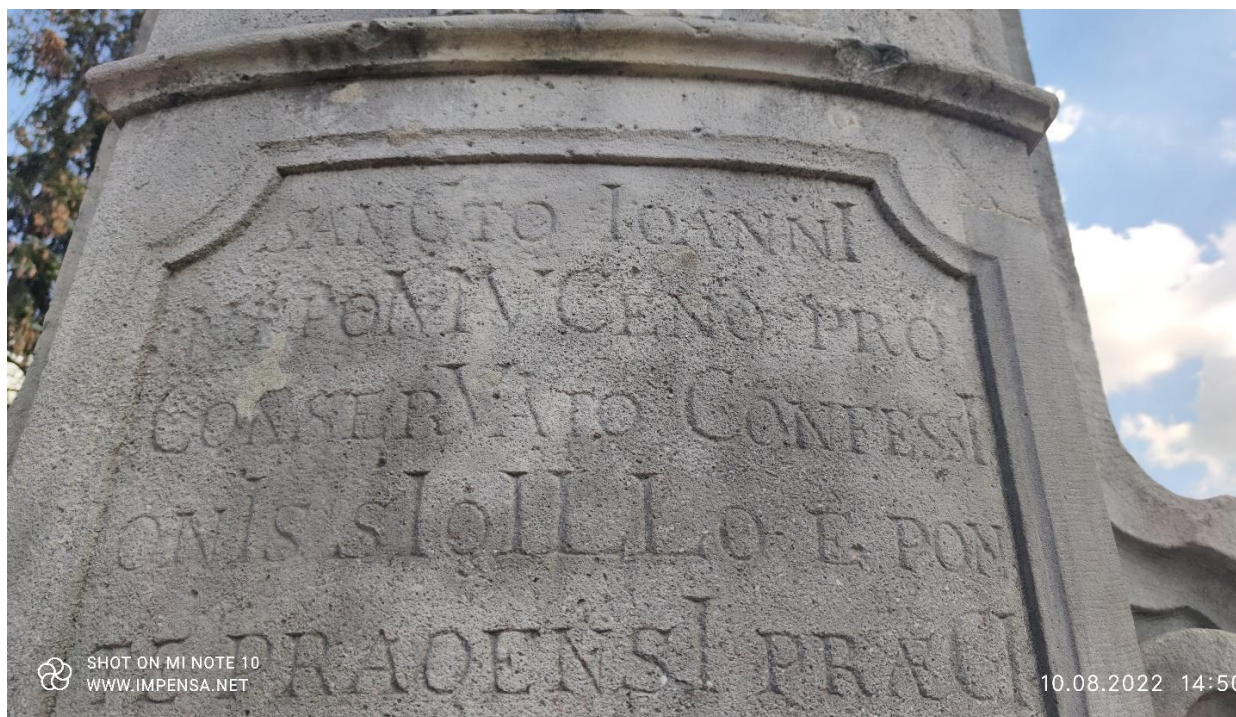
Il. nr 14, 15

Zbliżenie fragmentu pomnika od strony zachodniej. Stan przed konserwacją. Widoczna zabrudzona powierzchnia kamienia, lokalne porosty, drobne uszkodzenia formy.

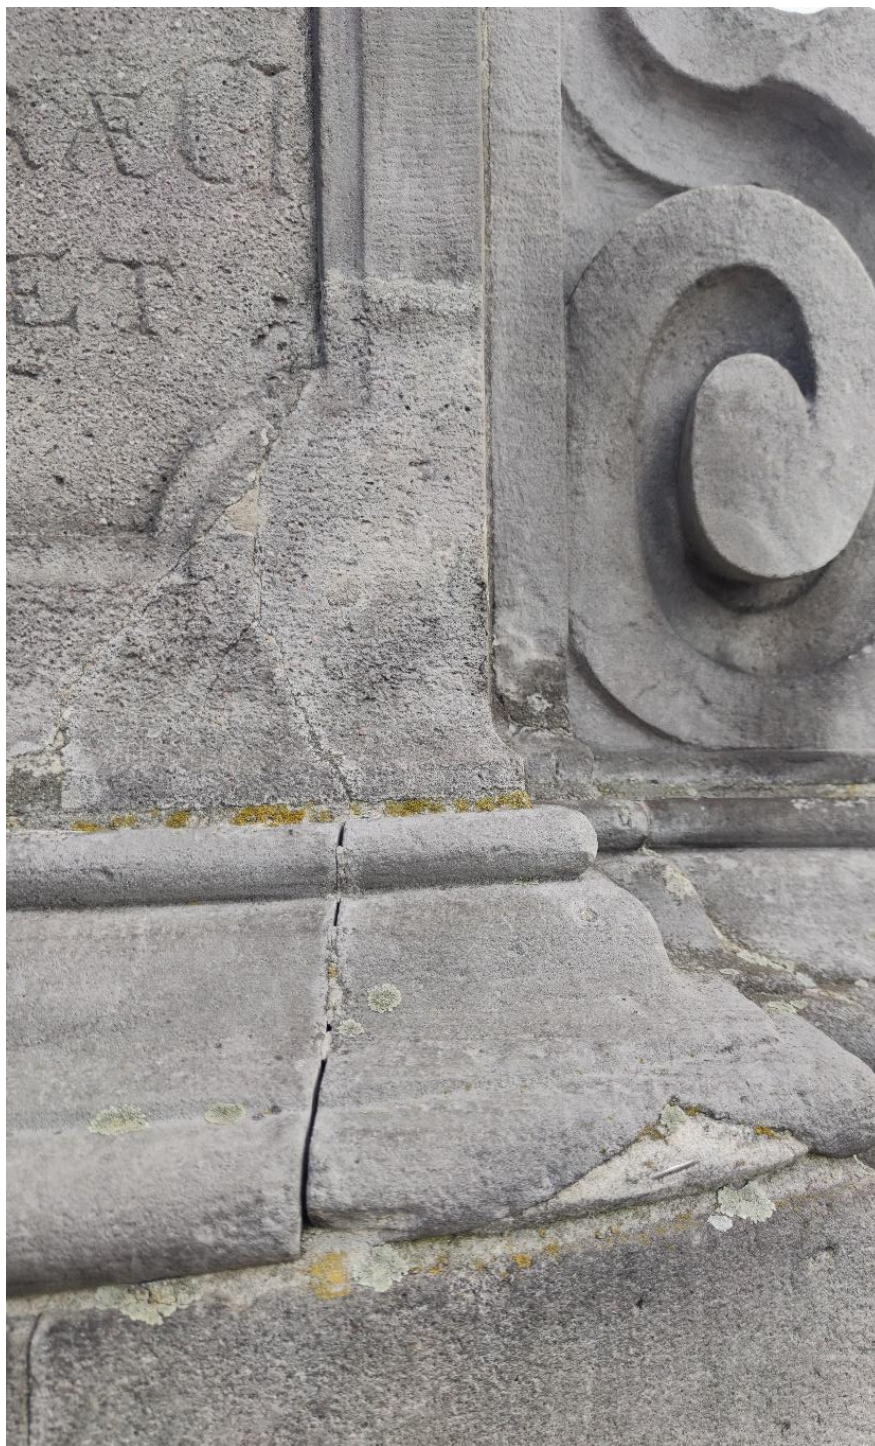
Il. nr 16, 17

Zbliżenie fragmentu cokołu pomnika. Stan przed konserwacją. Widoczna zabrudzona powierzchnia kamienia, lokalne porosty, drobne uszkodzenia formy, pęknięcie narożnika.
