# PROGRAM PRAC KONSERWATORSKICH

## PRZY POMNIKU ŚW. JANA NEPOMUCENA Z 1725 ROKU

### NA RYNKU W TOSZKU

KRAKÓW, WRZESIEŃ 2022

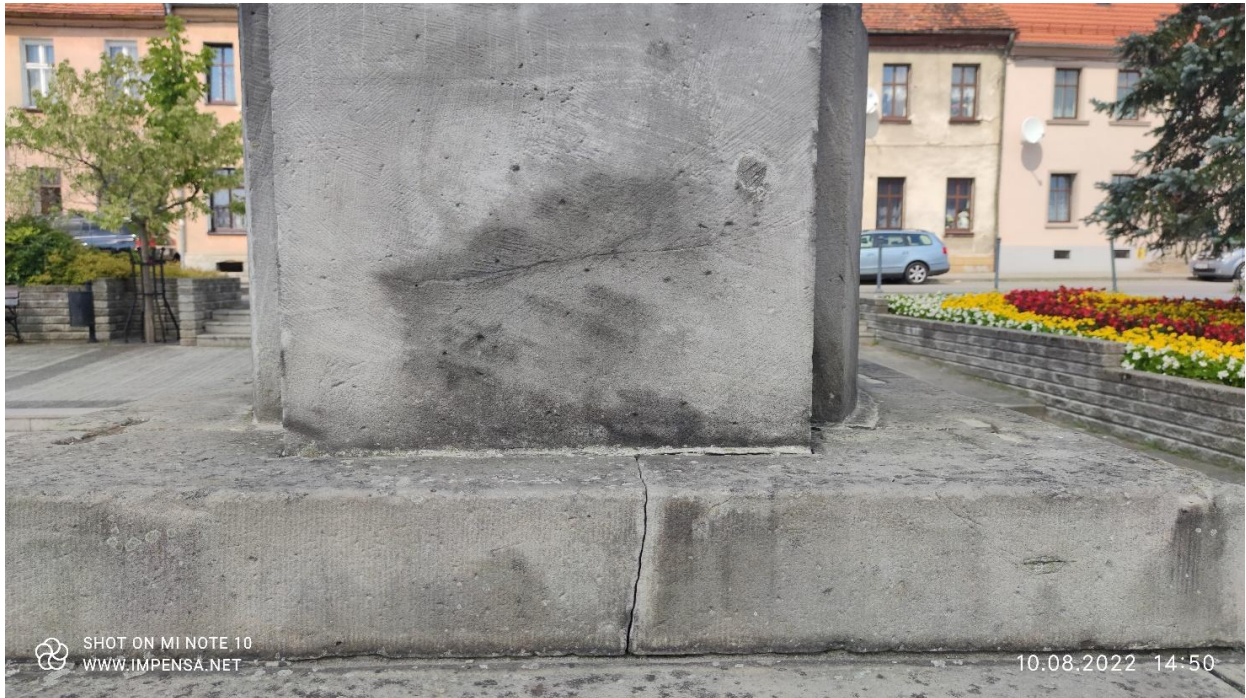
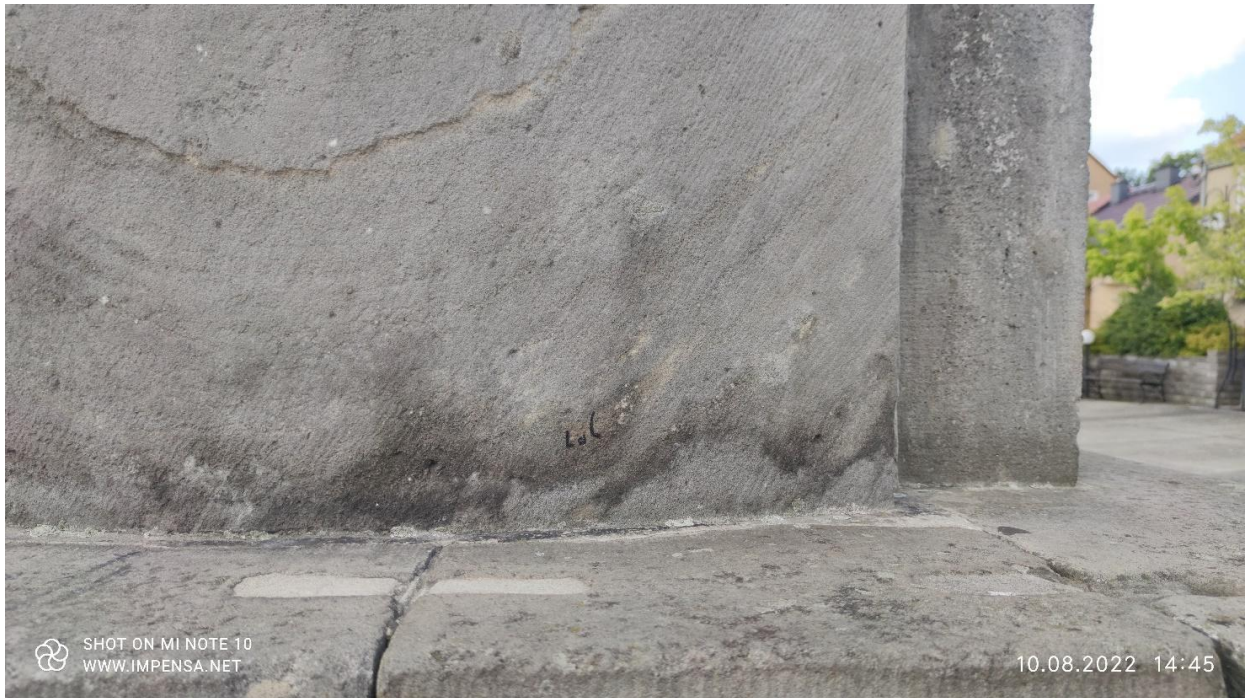
Il. nr 18, 19

Zbliżenie fragmentu cokotu pomnika. Stan przed konserwacją. Widoczna zabrudzona powierzchnia kamienia, lokalne porosty, drobne, powierzchniowe uszkodzenia formy.

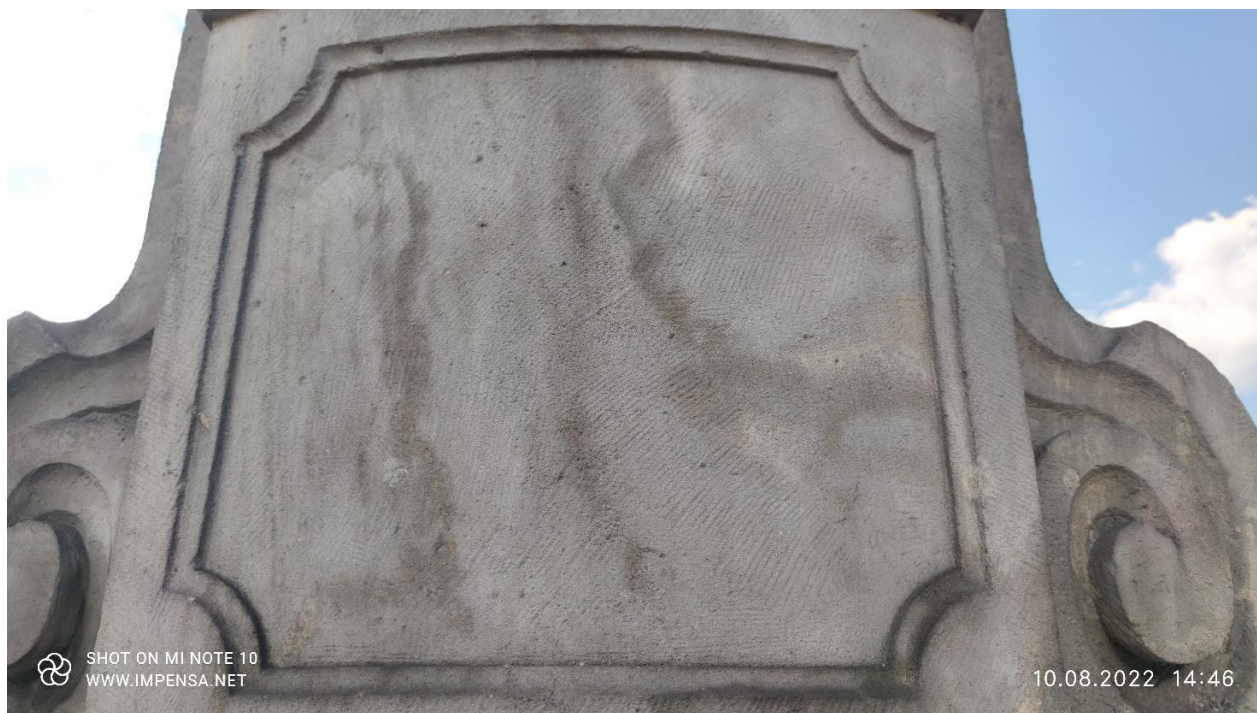
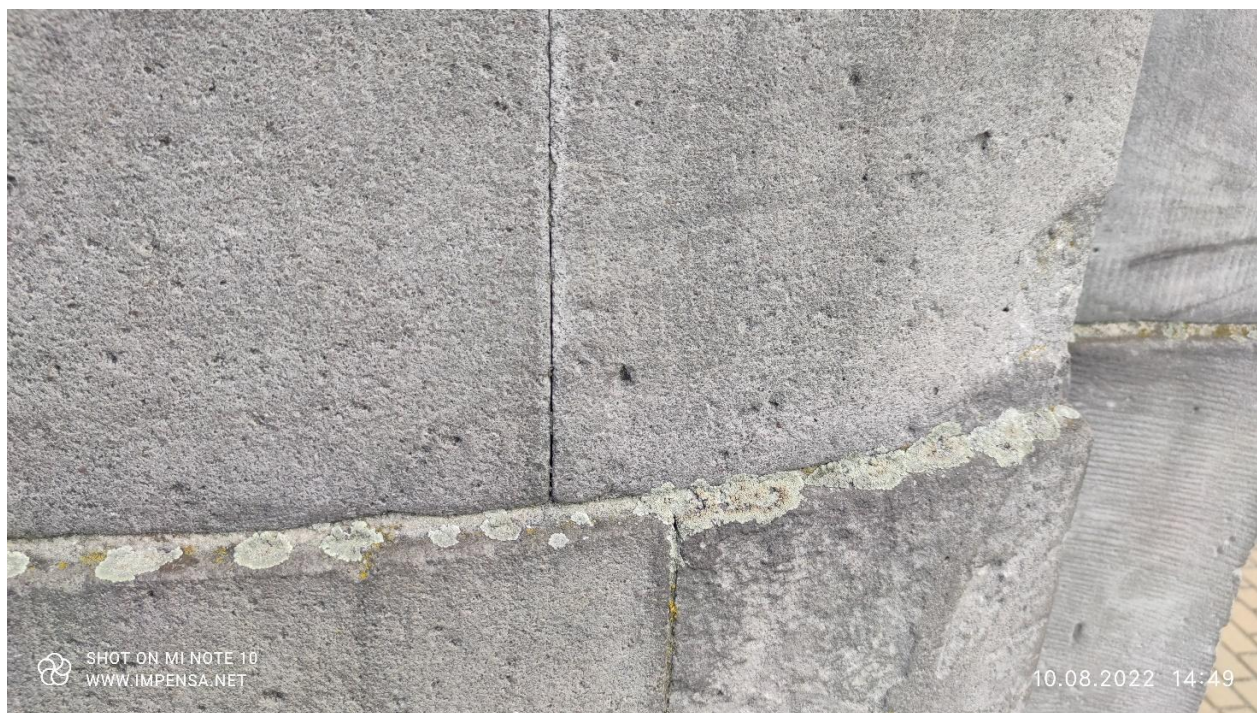
Il. nr 20, 21

Zbliżenie fragmentu cokołu pomnika. Stan przed konserwacją. Widoczna zabrudzona powierzchnia kamienia, lokalne porosty, drobne, powierzchniowe uszkodzenia formy.

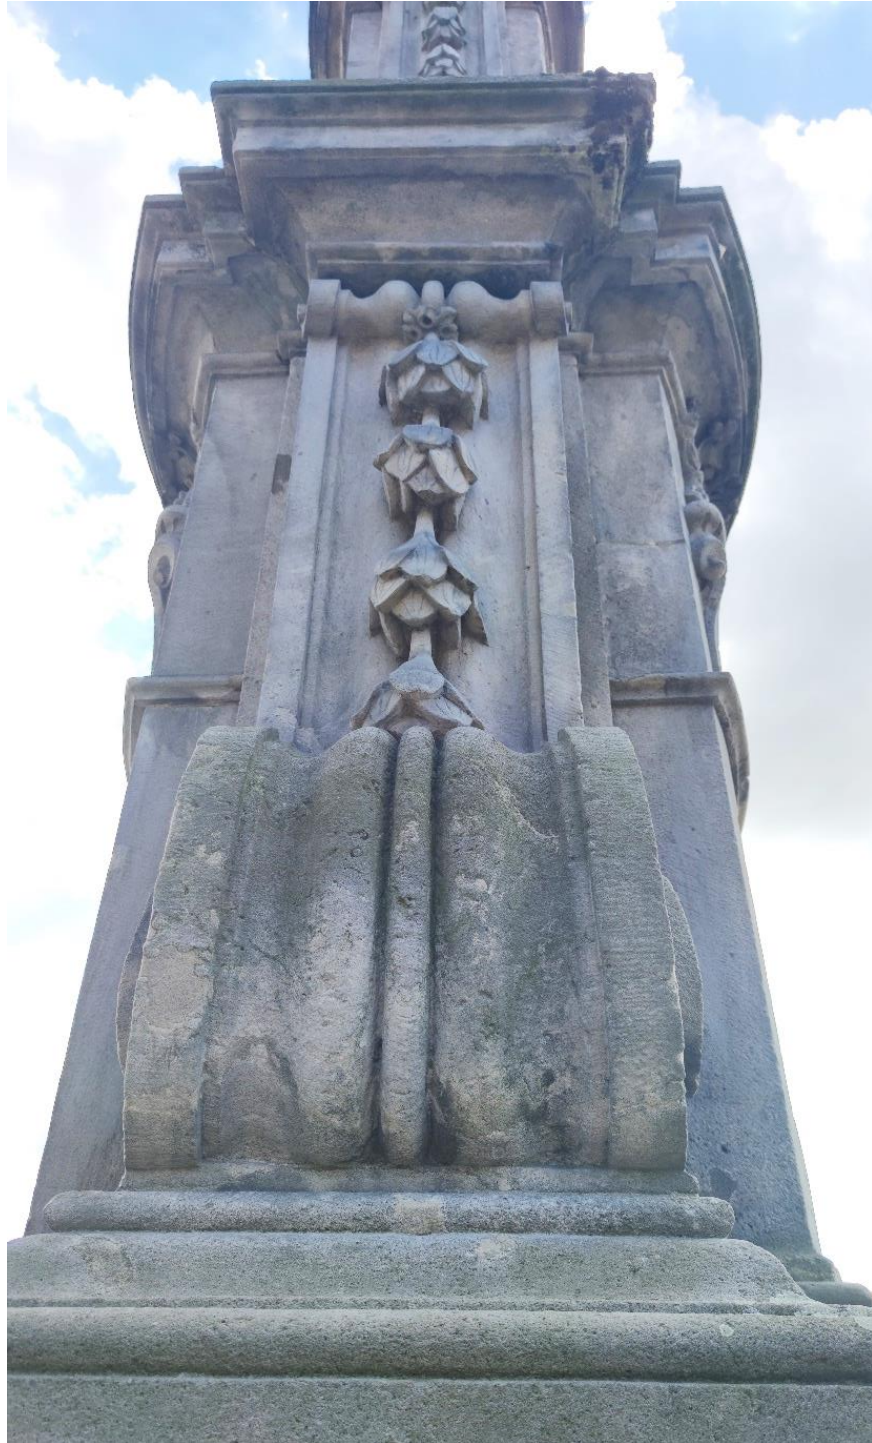
II. nr 22

Zbliżenie fragmentu cokołu pomnika. Stan przed konserwacją. Widoczna zabrudzona powierzchnia kamienia, lokalne porosty, drobne, powierzchniowe uszkodzenia formy.

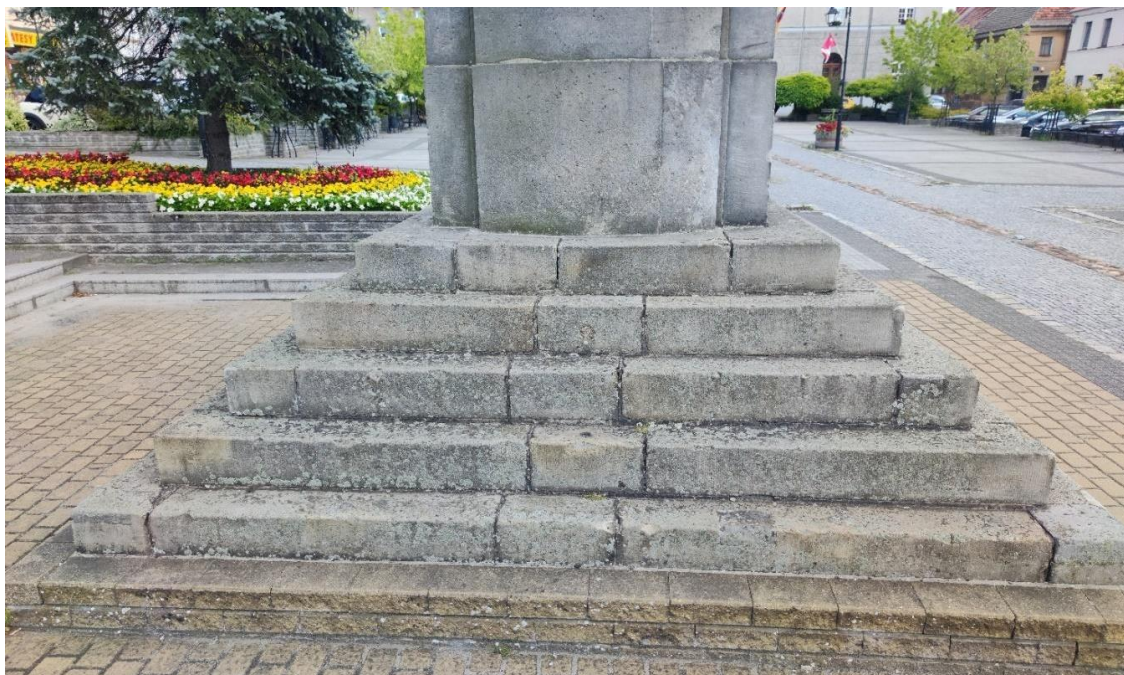
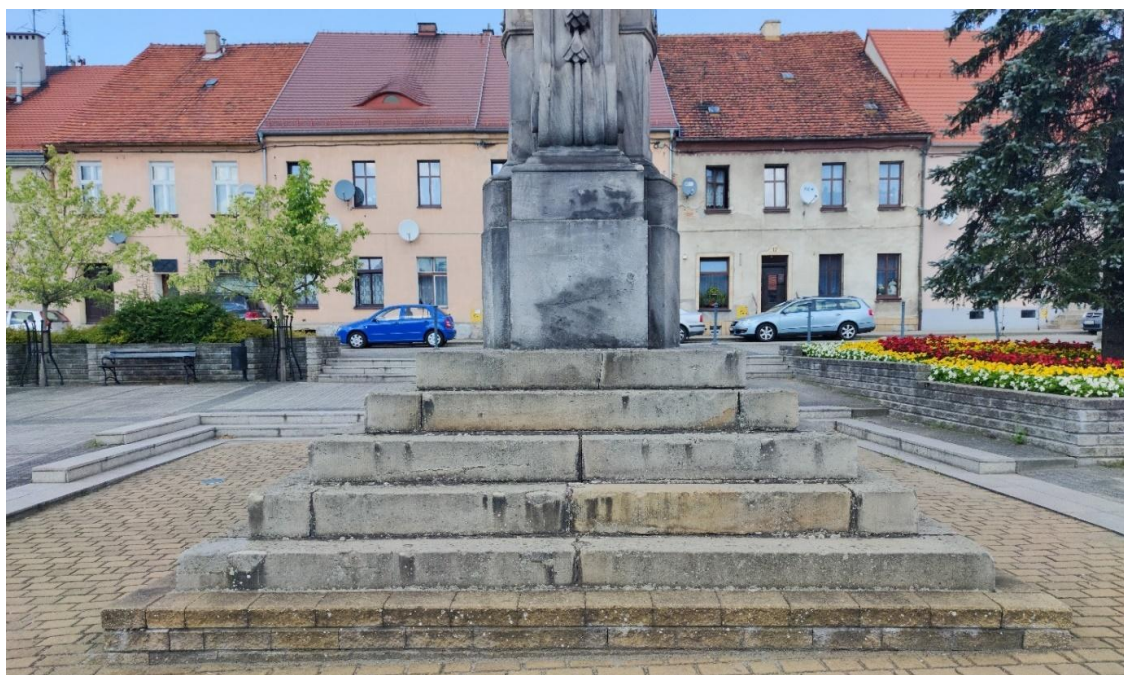
Il. nr 23, 24

Podstawa pomnika od strony zachodniej i południowej. Stan przed konserwacją. Poziom obecnej nawierzchni rynku został obniżony. Dodany jeden stopień z kostki zmienił proporcje całego pomnika. Na powierzchni kamiennych stopni widoczne zabrudzenia, porosty, uszkodzenia krawędzi, uszkodzenia spoin.

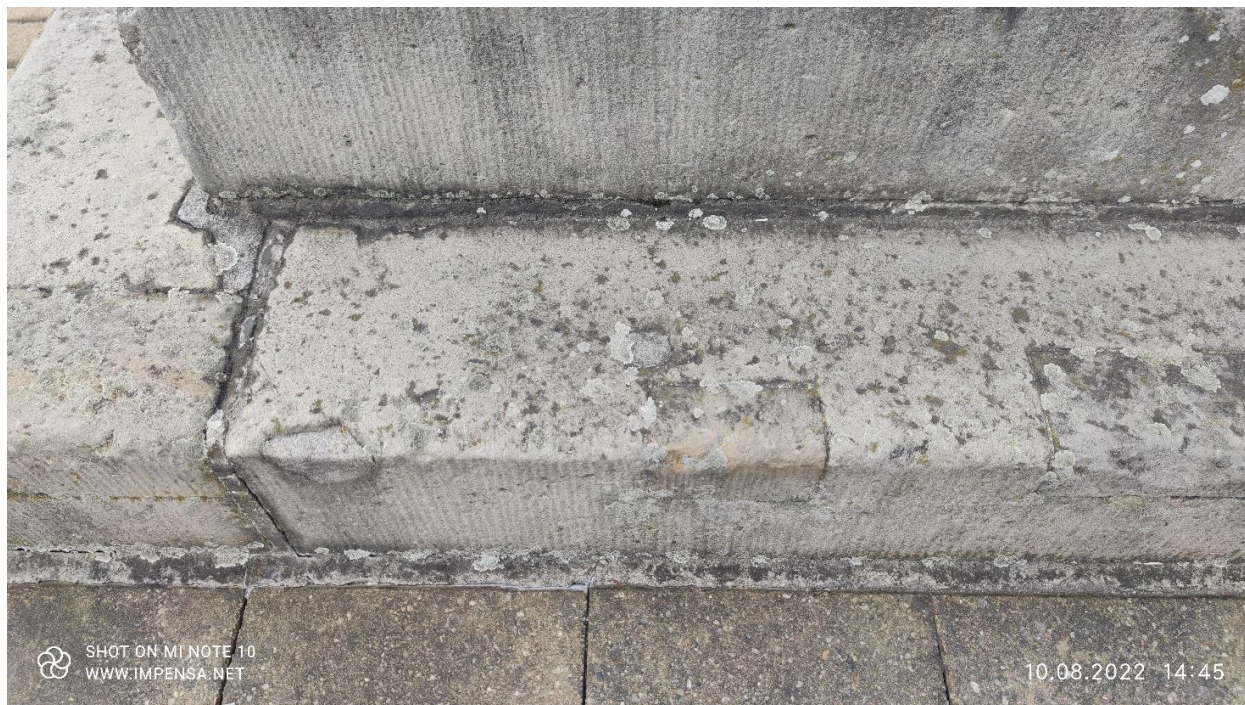
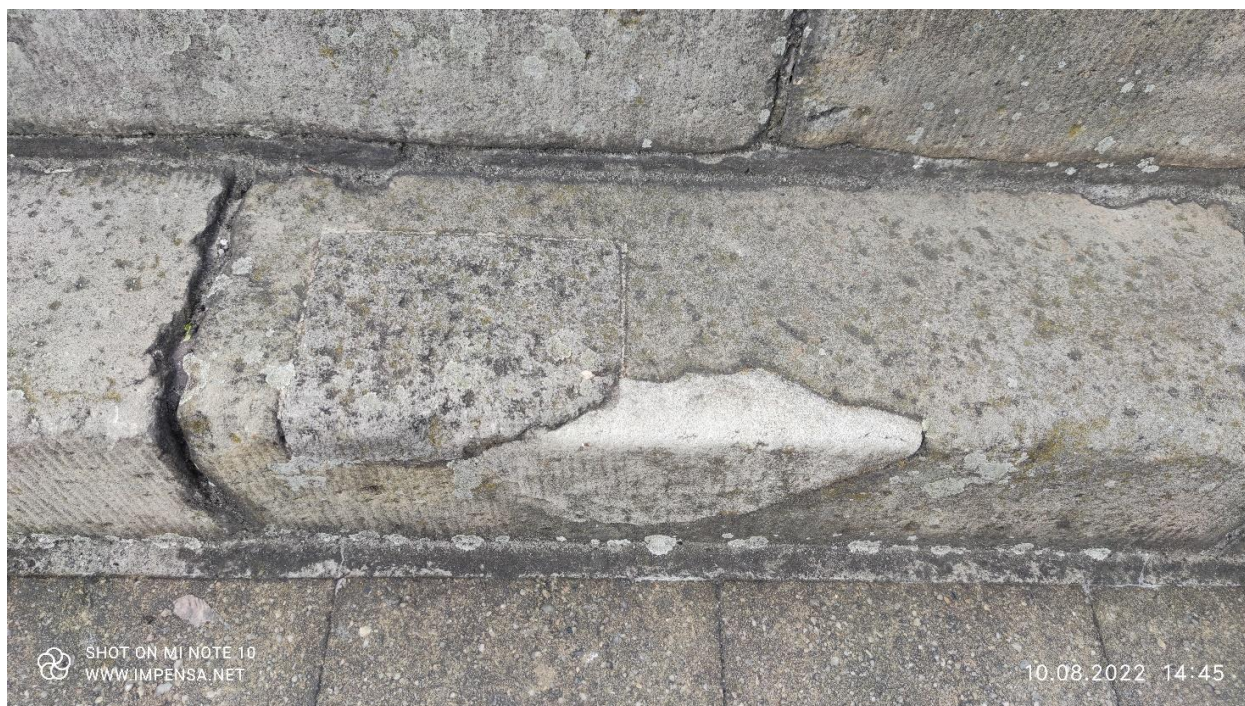
Il. nr 25, 26

Zbliżenia podstawy pomnika. Stan przed konserwacją. Na powierzchni kamiennych stopni widoczne zabrudzenia, porosty, uszkodzenia krawędzi, uszkodzenia spoin, uzupełnienia ubytków wykonane w trakcie wcześniejszych konserwacji.

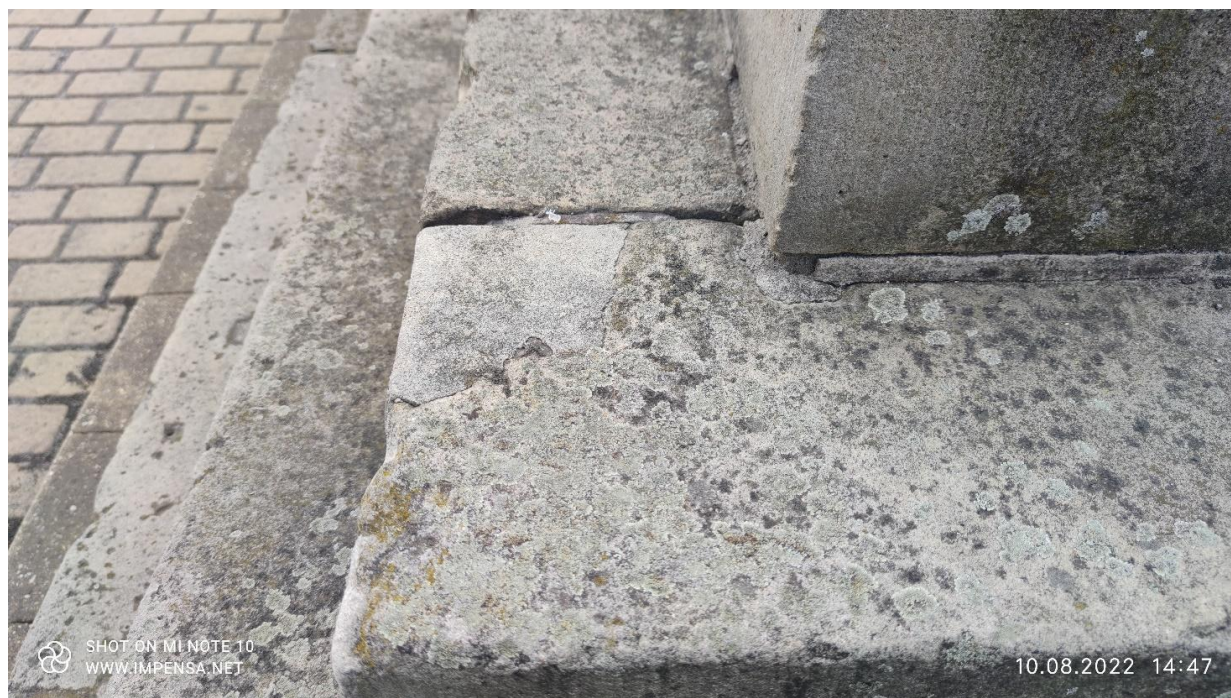
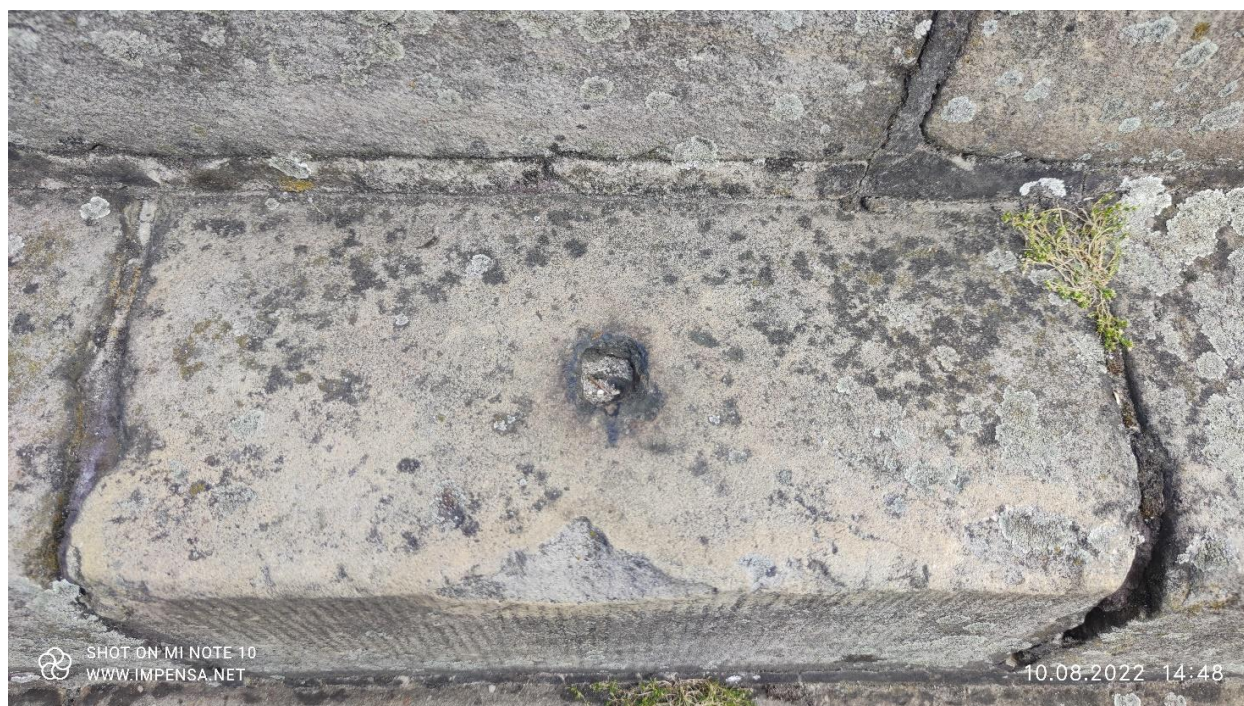
Il. nr 27, 28

Zbliżenia podstawy pomnika. Stan przed konserwacją. Na powierzchni kamiennych stopni widoczne zabrudzenia, porosty, uszkodzenia krawędzi, uszkodzenia spoin, uzupełnienia ubytków wykonane w trakcie wcześniejszych konserwacji. Widoczna pozostałość ogrodzenia.

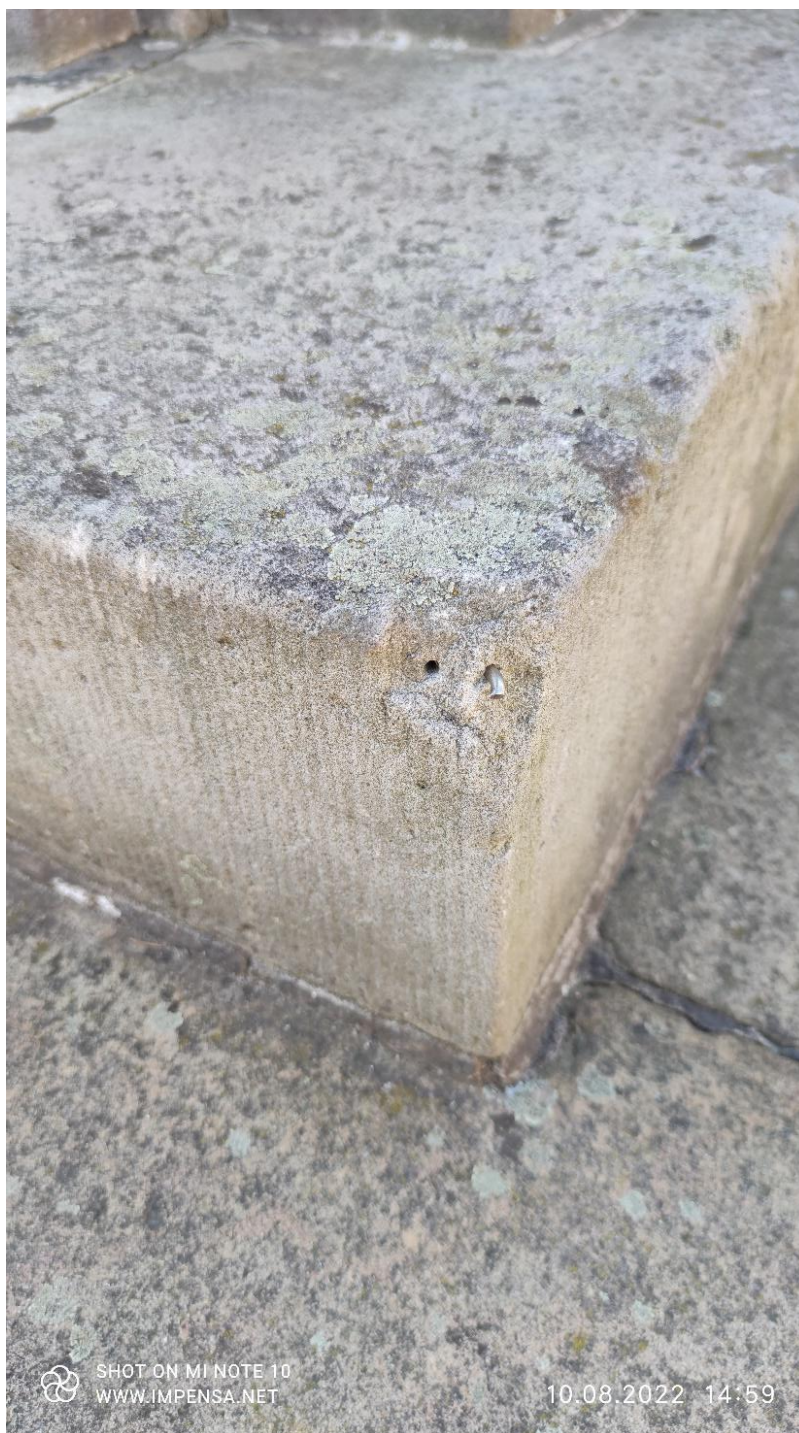
Il. nr 29

Zbliżenia podstawy pomnika. Stan przed konserwacją. Na powierzchni kamiennych stopni widoczne zabrudzenia, porosty, uszkodzenia krawędzi, uszkodzenia spoin. Widoczny ubytek i pozostałość zbrojenia po starym kucie.
