Ekspertyza techniczna
dachu, gzymsów i poddasza
budynku oficyny przy ul. Lwowskiej 12 w
Warszawie
Wydziału Architektury
Politechniki Warszawskiej

Warszawa, 15 czerwca 2022 r.

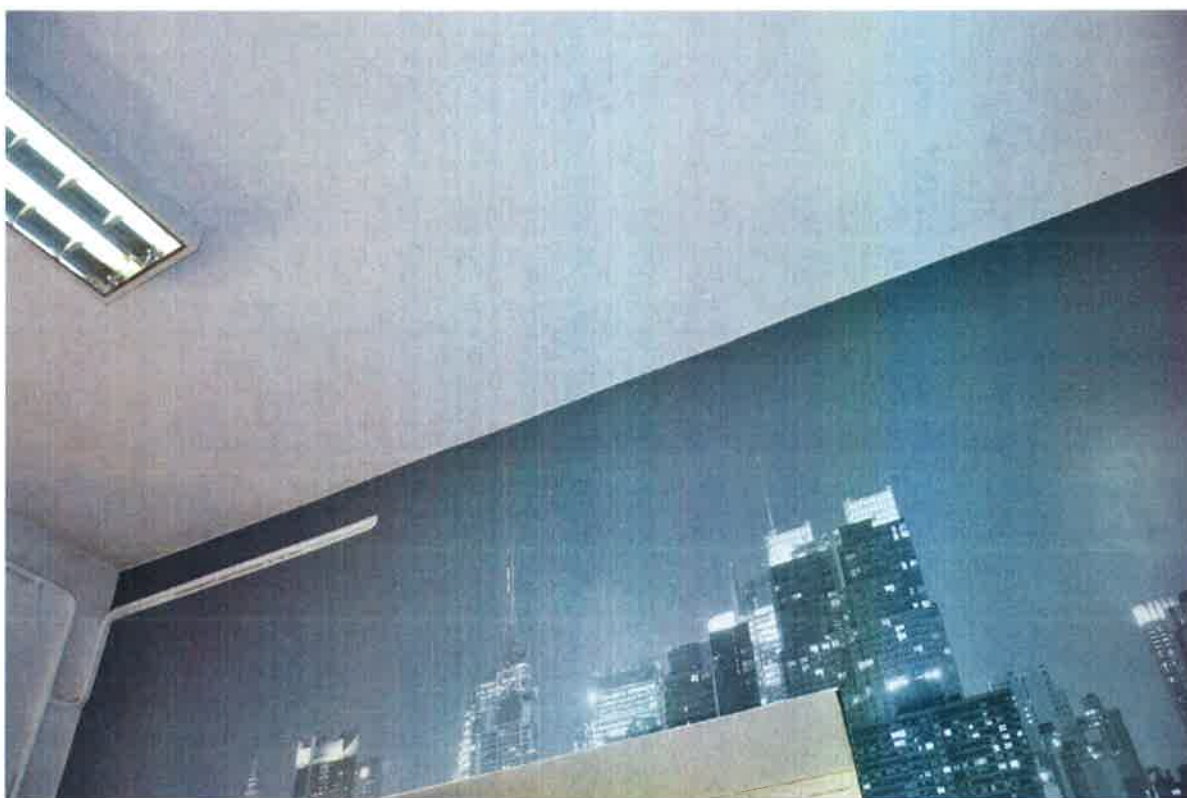
- odspojenie tynku w pomieszczeniach wynajmowanych (fot. 5),
- zawilgocenie i zagrzybienie tynku na stropie przechodzące na ścianę zewnętrzną w pokoju gościnnym (fot. 9, 10),
- odspojenia, zawilgocenie i zagrzybienie tynku na stropie nad klatką schodową od ulicy Lwowskiej (fot. 11, 12),
- zarysowania tynku w miejscach przebiegu belek stalowych stropu (fot. 6, 8),
- przebarwienia tynku na stropie, ślady po nieaktywnych przeciekach (fot. 6, 7, 8, 13),
- odspojenie, zawilgocenie i zagrzybienie tynku stropu w p. 0-215 (fot. 14, 15),
- odspojenie, zawilgocenie i zagrzybienie tynku stropu w korytarzu wschodnim (fot. 16),

Fot. 5. Odspojenie tynku na suficie, zarysowania

- usunąć odspojone tynki,
- zastosować preparaty przeciwgrzybiczne,
- oczyścić belki stalowe stropowe (w miejscach występowania korozji po usunięciu tynków lub polepy) i zabezpieczyć je antykorozyjnie,
- odtworzyć tynk wapienny,
- wykonać naprawy zarysowań tynku,
- malować całą powierzchnię stropu.

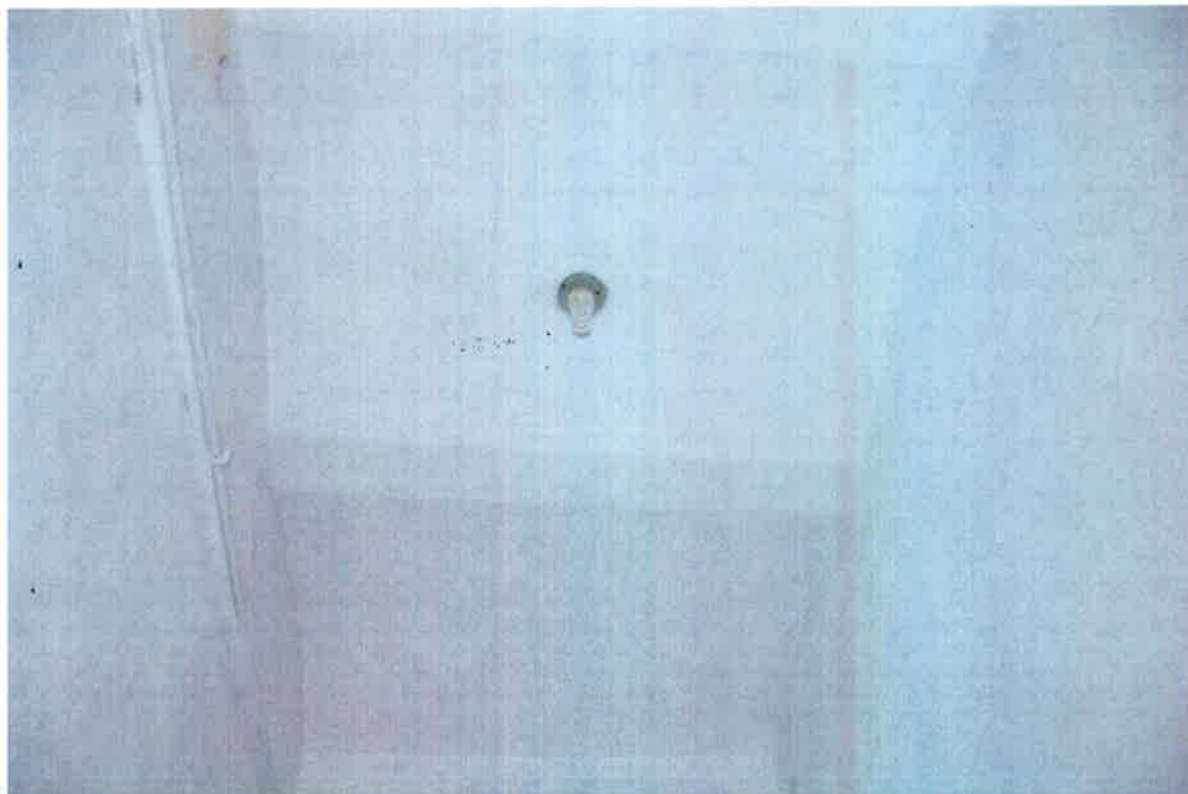
Fot. 6. Zarysowanie tynku pod belką stropu, przebarwienie

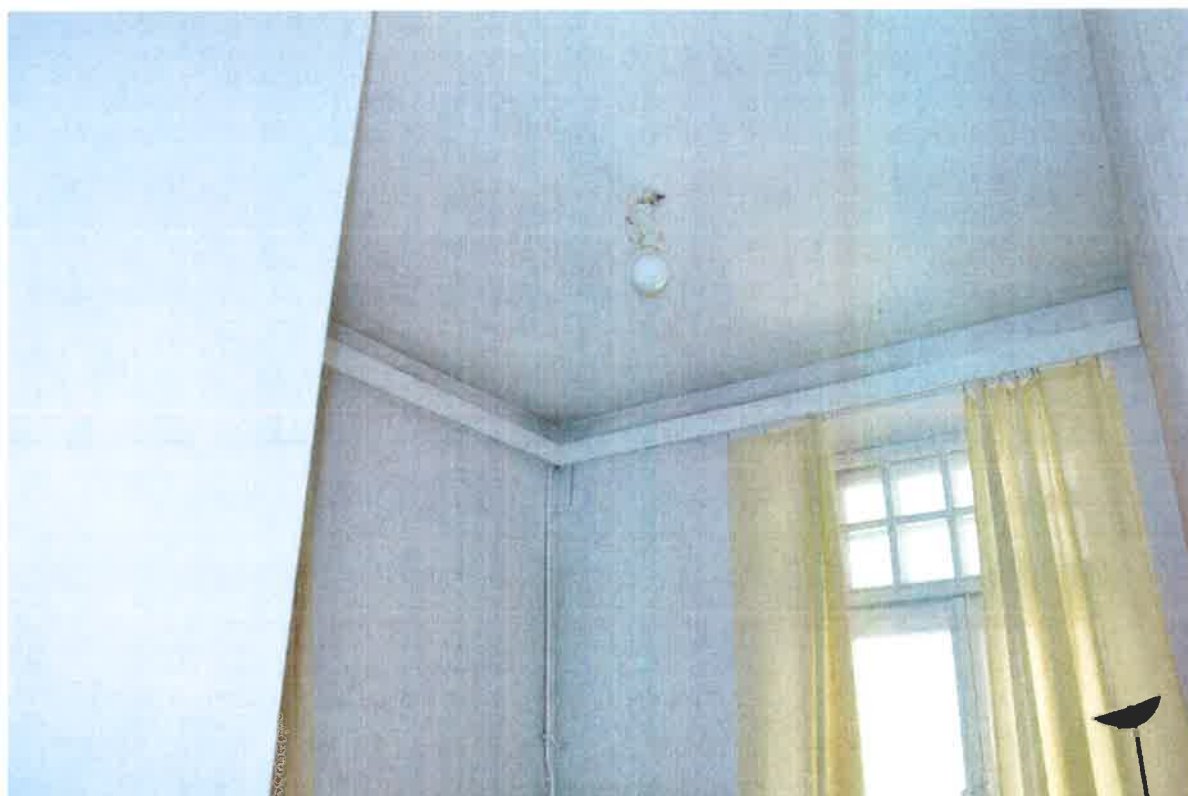
Fot. 7. Przebarwienia tynku na stropie

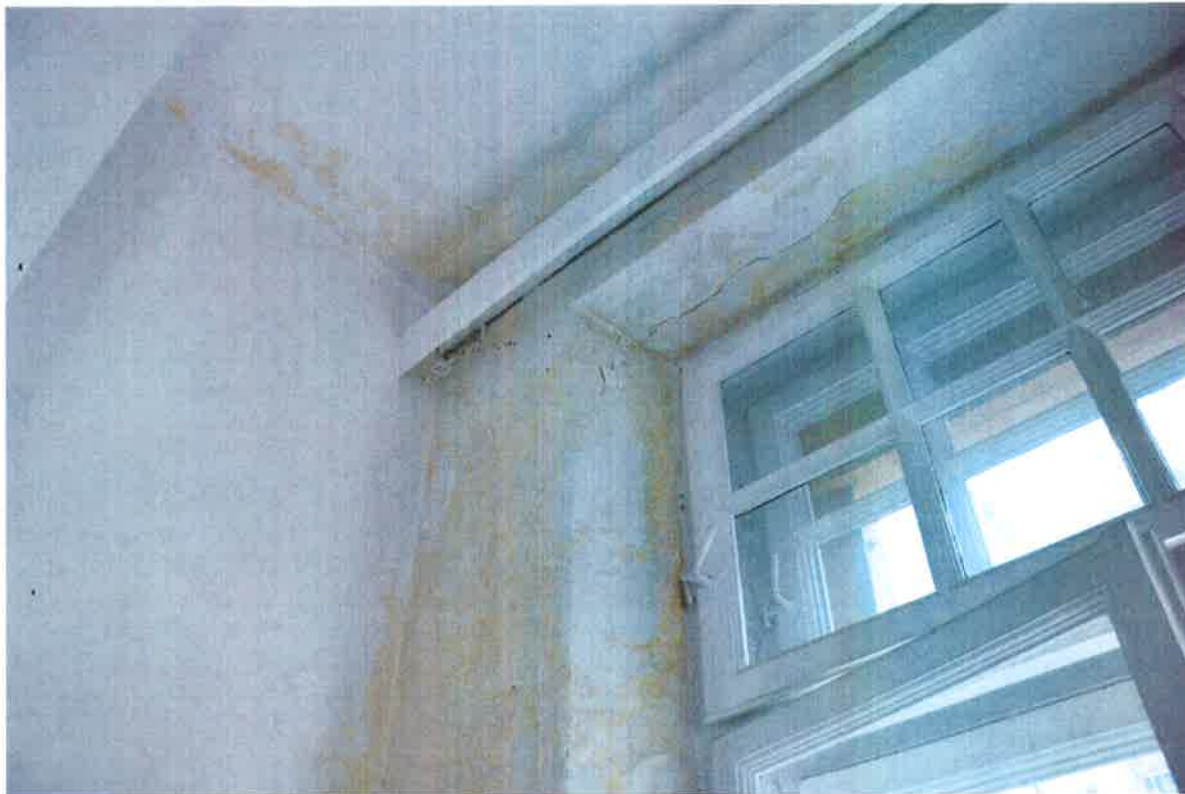
Fot. 8. Zarysowania tynku na stropie pod belkami, przebarwienia

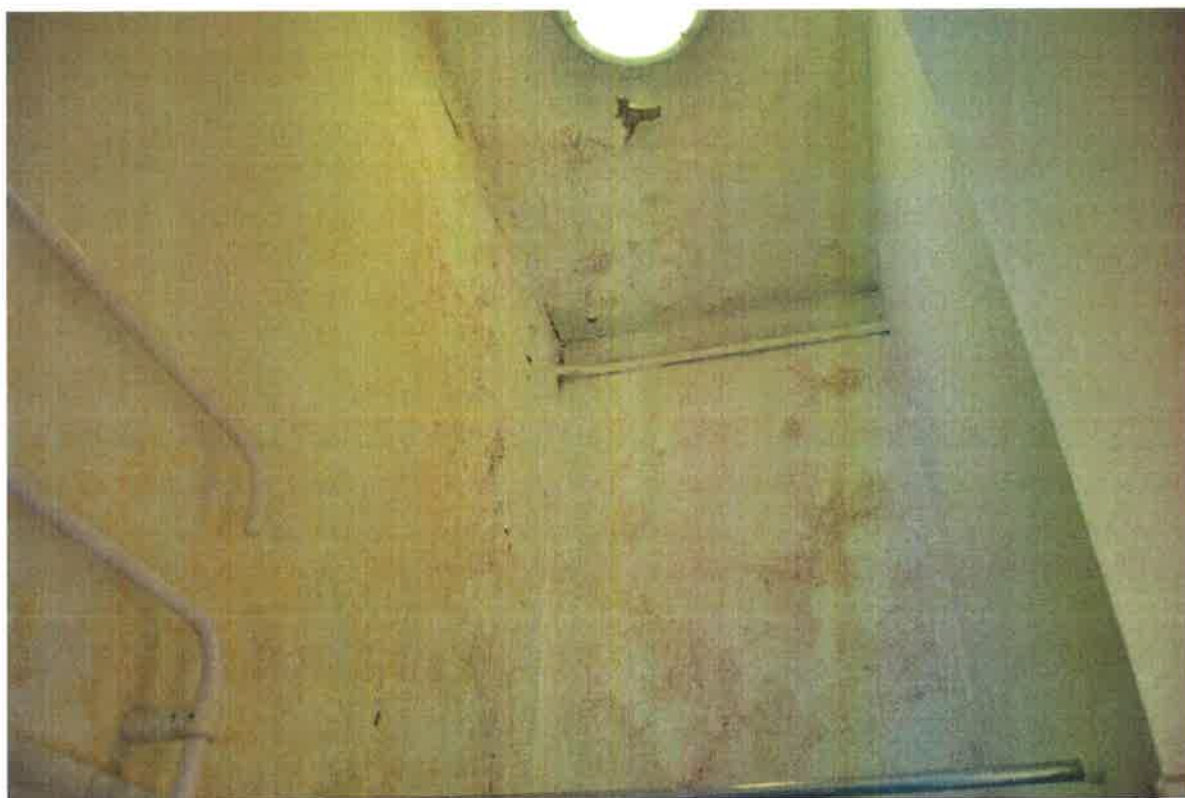
Fot. 9. Zawilgocenie i zagrzybienie stropu oraz ściany w pokoju gościnnym

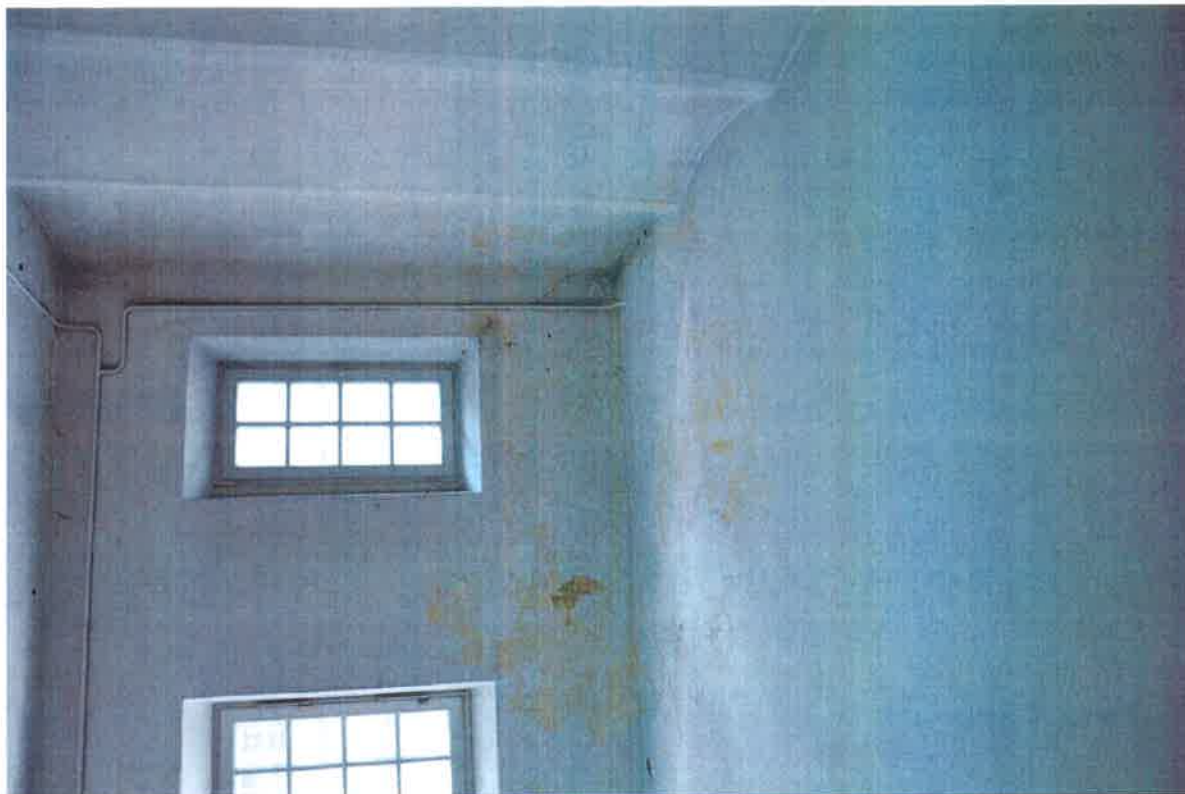
Fot. 10. Zawilgocenie i zagrzybienie stropu oraz ściany w pokoju gościnnym - łazienka

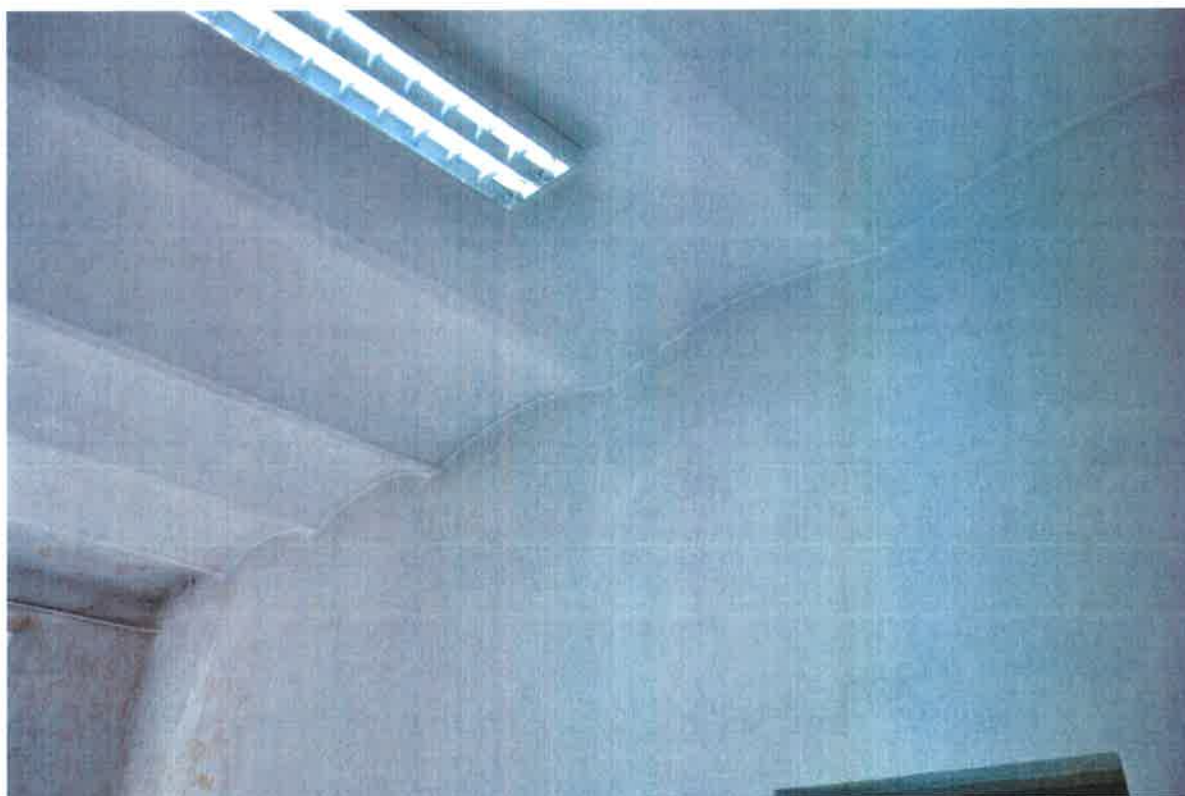
Fot. 11. Zawilgocenie i zagrzybienie stropu oraz ścian na klatce schodowej od ulicy

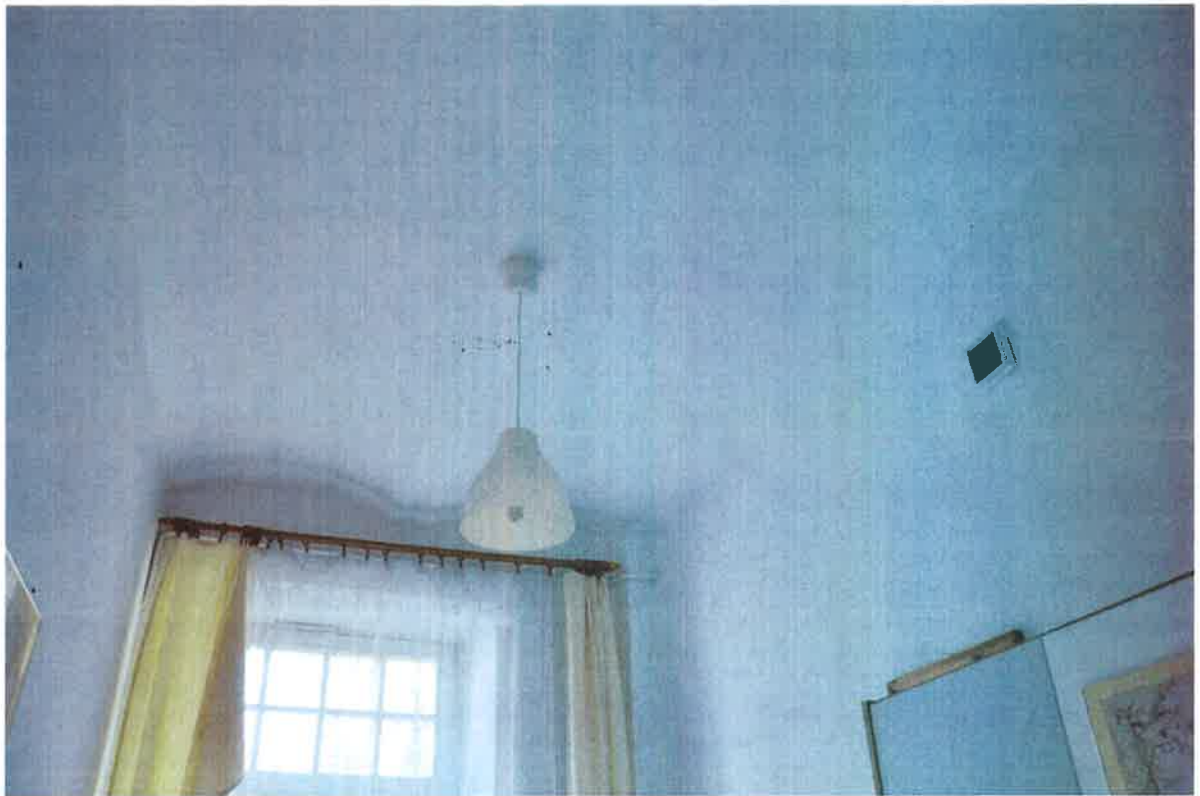
Fot. 12. Zawilgocenie i zagrzybienie stropu oraz ścian na klatce schodowej od ulicy, a także zarysowania i odspojenia tynku na ścianie wewnętrznej

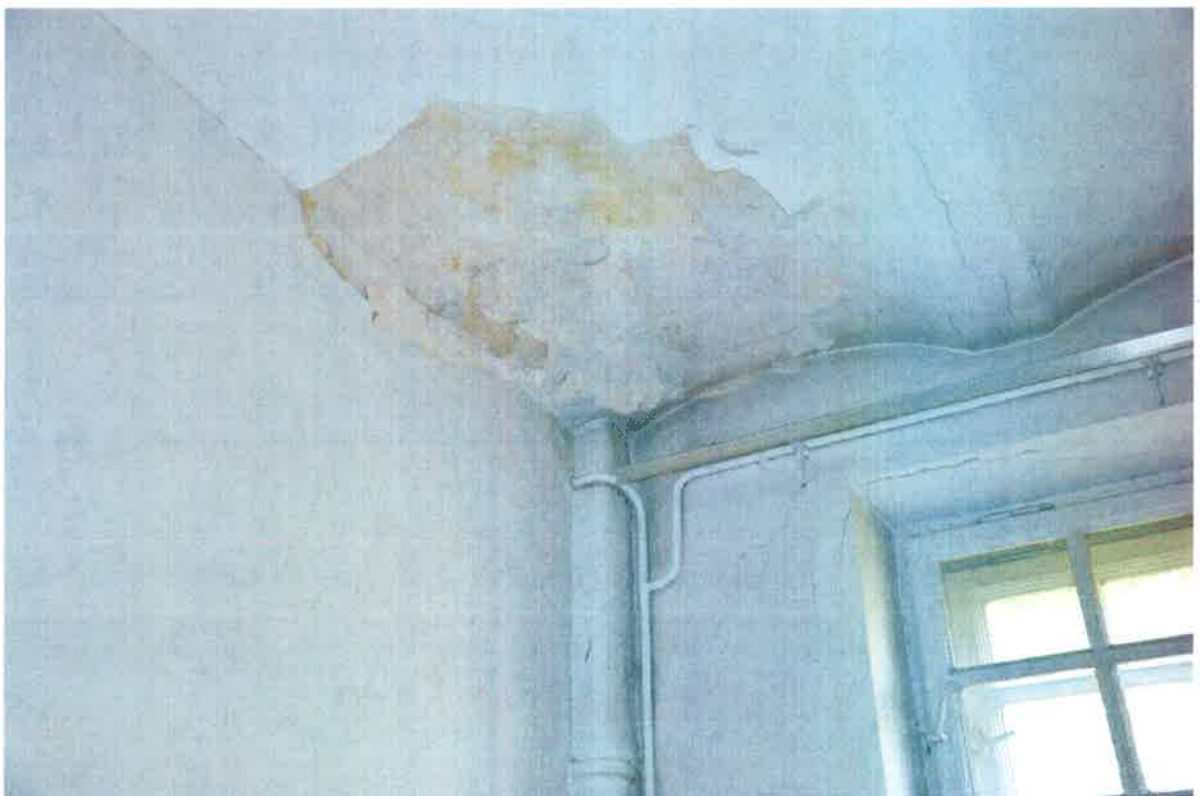
Fot. 13. Przebarwienie tynku na stropie

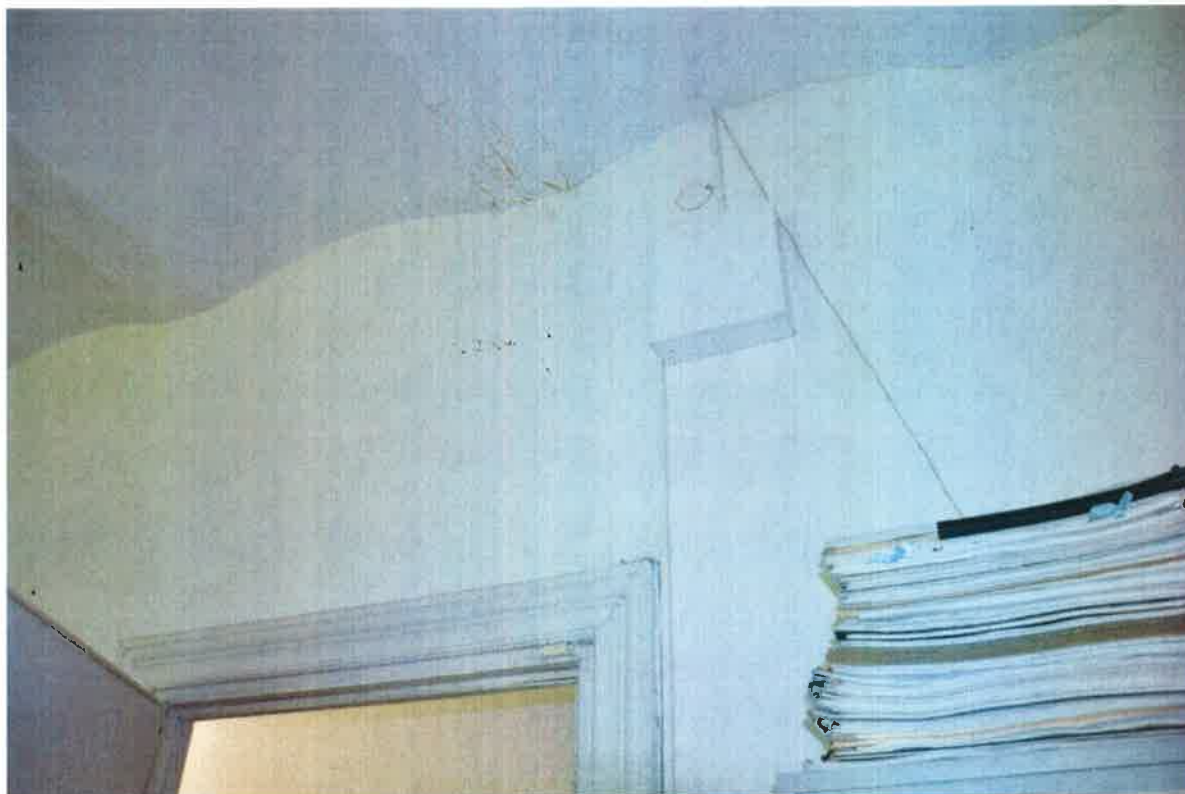
Fot. 14. Zawilgocenie i zagrzybienie stropu oraz ścian, odspojenie i zarywanie tynku na stropie i ścianach w p. 0-215

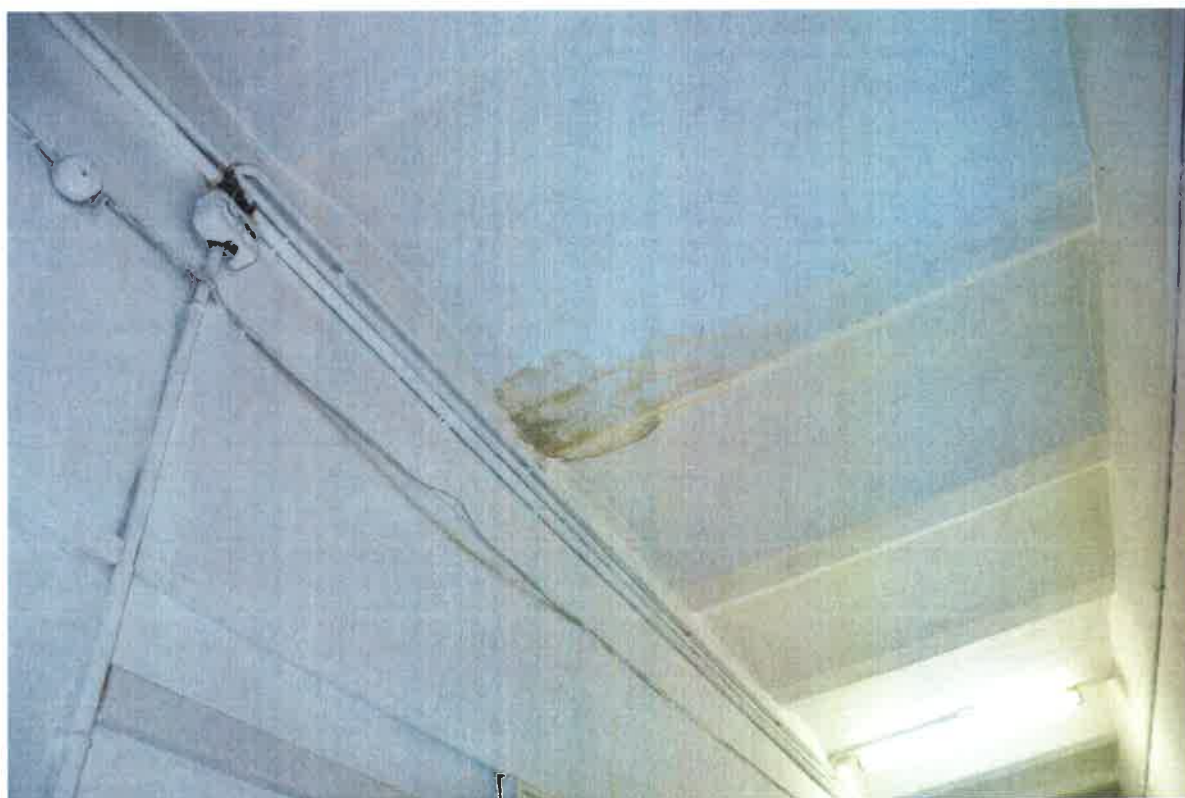
Fot. 15. Zarywanie tynku na stropie w p. 0-215

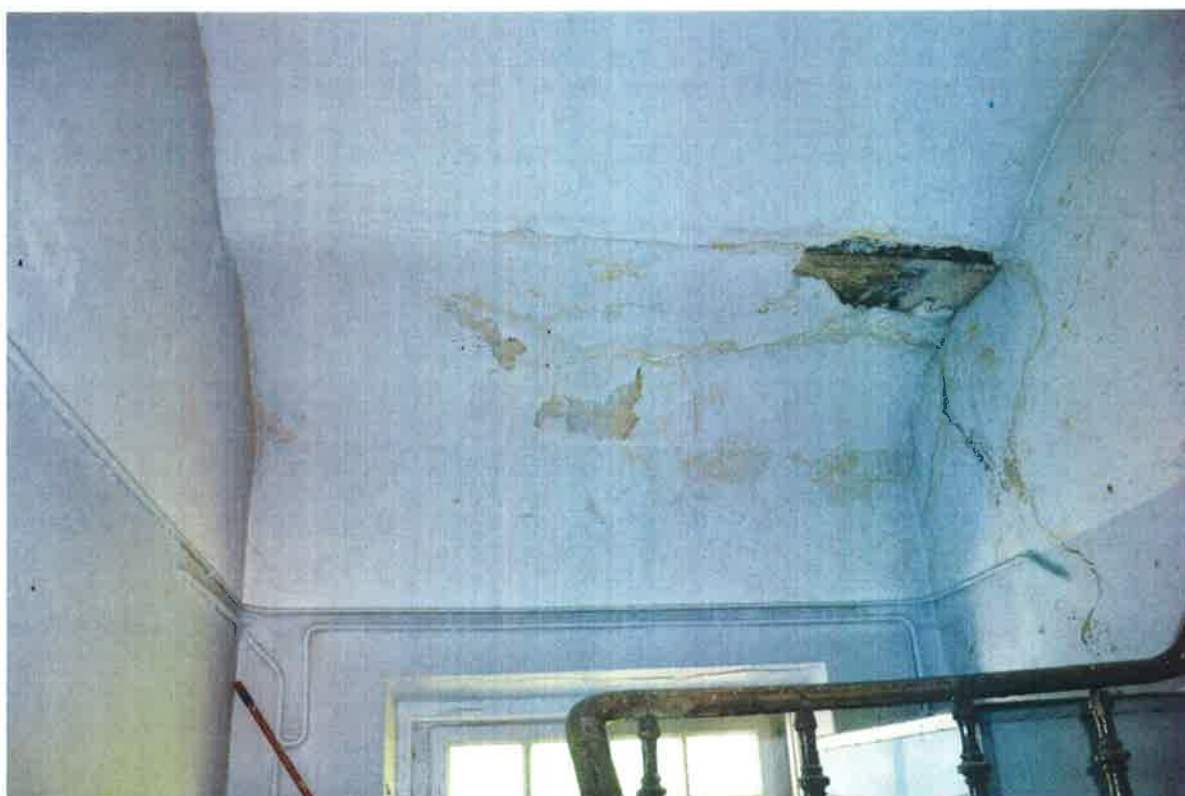
Fot. 16. Zawilgocenie i zagrzybienie stropu ma korytarzu

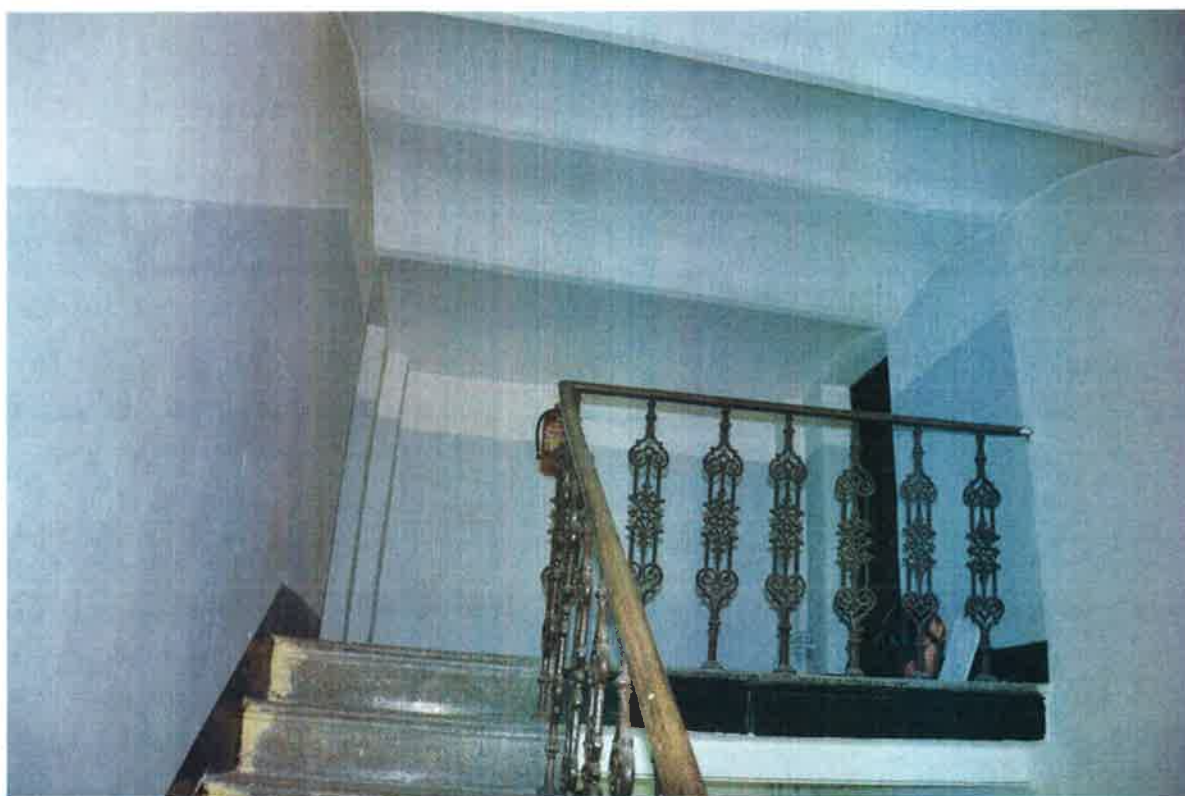
- odspojenie tynku, zarysowania, zagrzybienie, zawilgocenie i korozja belek stropowych - strop nad klatka schodową środkową (fot. 17),
- zarysowania ściany szczytowej wschodniej (fot. 20),
- ubytki podłogi drewnianej na poddaszu (fot. 28, 31, 37, 39, 42),
- składowane materiały porozbiórkowe na poddaszu (fot. 21, 24).

Fot. 17. Zawilgocenie i zagrzybienie stropu oraz ścian na klatce schodowej od dziedzińca, a także zarysowania i odspojenia tynku

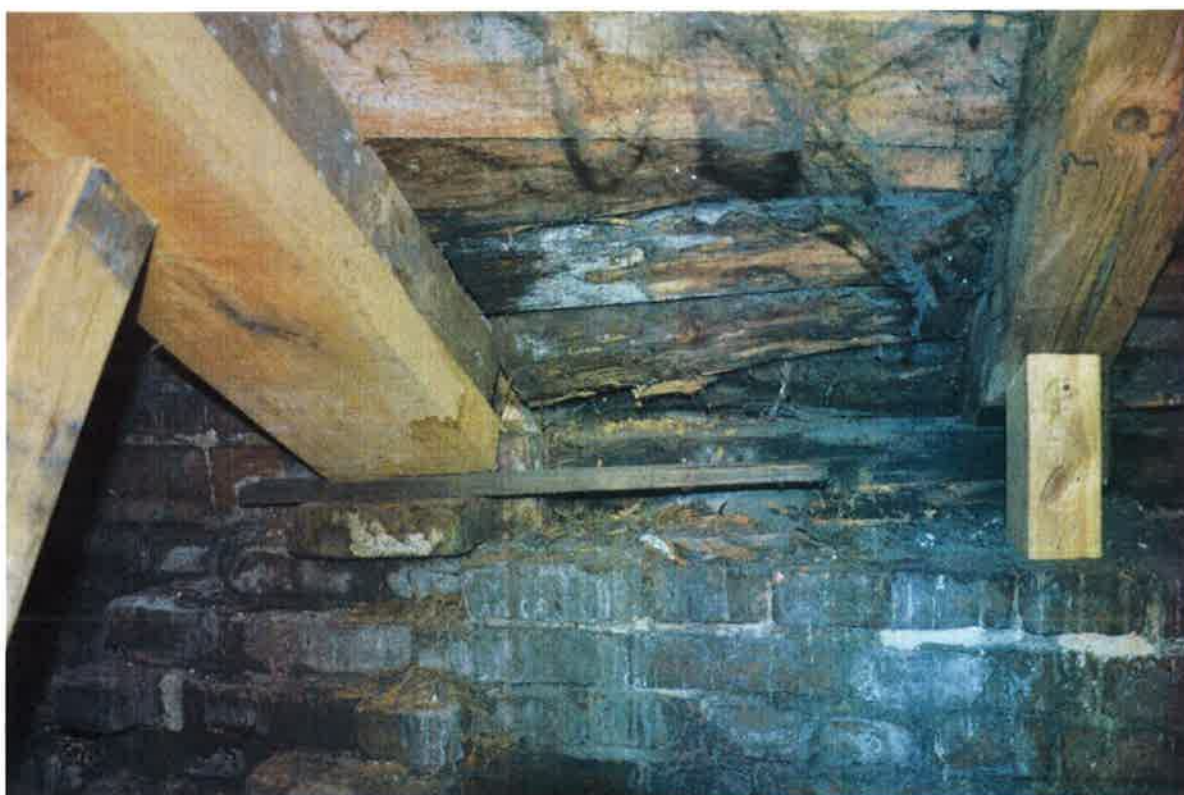
- zawilgocenia elementów więźby oraz zniszczenia krokwi i murlat - uszkodzenia występują w szczególności w obrębie koszy (fot. 21, 22, 25, 26, 28, 33, 36, 40, 41),
- rozpad drewna podwalin i słupków oraz murlat (fot. 22, 23, 27, 32, 39, 40),
- zniszczenie tramu (belki ściągu wieszara) (fot. 30, 31),
- ślady zawilgoceń elementów drewnianych przy lukarnach (fot. 24, 38).

Fot. 21. Zniszczone krokwie od strony ulicy, przeciek wody opadowej przez obróbki kosza

W trakcie prowadzenia prac remontowych należy również wymienić uszkodzone elementy konstrukcji więźby dachowej (murlaty, krokwie, tam, słupki, konstrukcje lukarn, deskowanie). Szacuje się, że ok. 30-40% elementów więźby dachowej będzie wymagało wymiany. Cała więźba powinna zostać zabezpieczona impregnatem czterofunkcyjnym: ogniochronnym, przeciw grzybom, przeciw pleśniom oraz przeciw owadom.

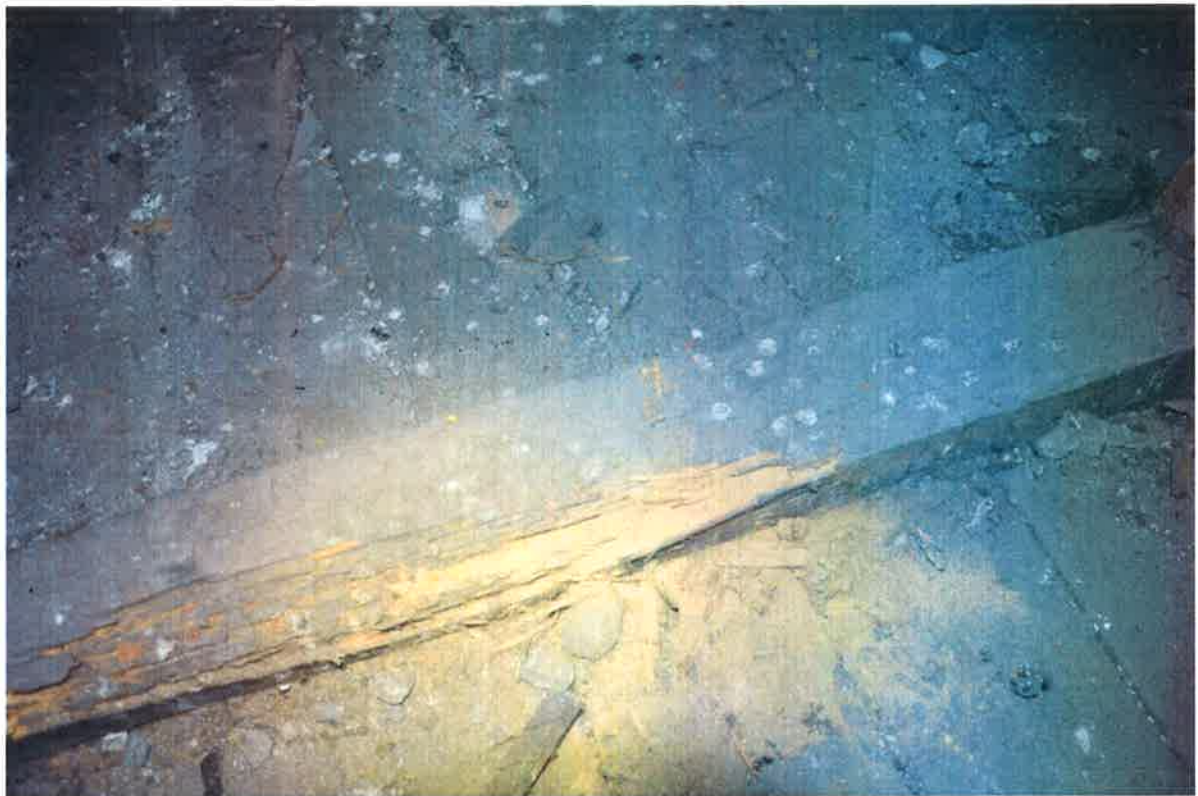
Fot. 22. Zniszczone krokwie, deskowanie od strony ulicy. Zawilgocenie więźby i muru. Tymczasowe zabezpieczenie konstrukcji dachu.

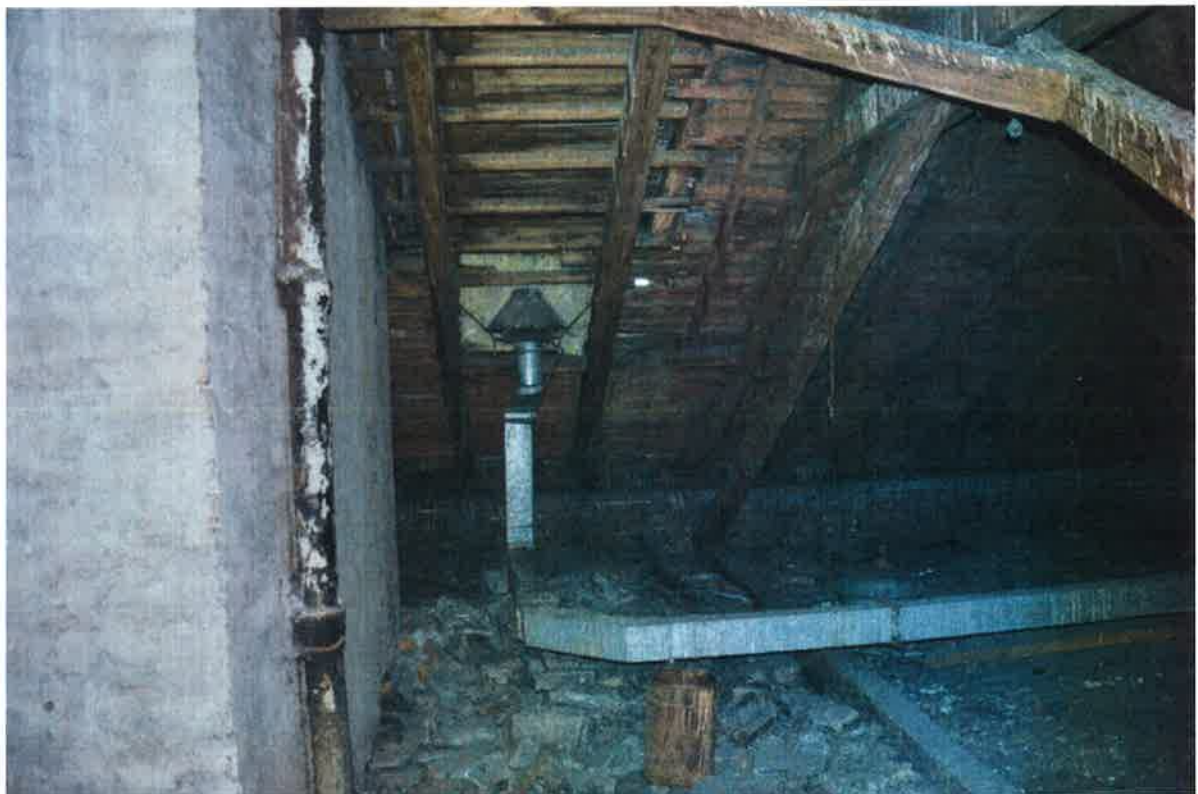
Fot. 23. Rozpad drewna podwaliny

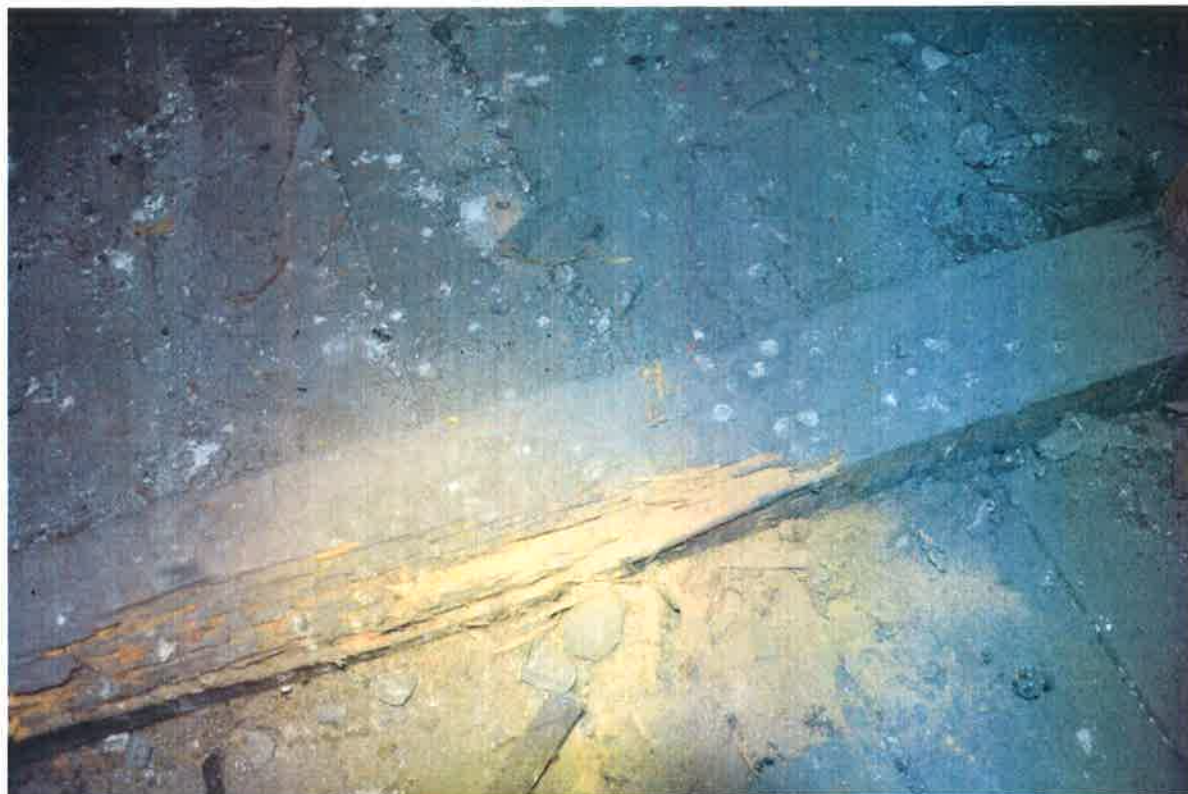
Fot. 24. Przytkana lukarna wełną mineralną, nieczynne przewody wentylacyjne, zanieczyszczenie elementów więźby dachowej odchodami ptaków, gruz zgromadzony na stropie.

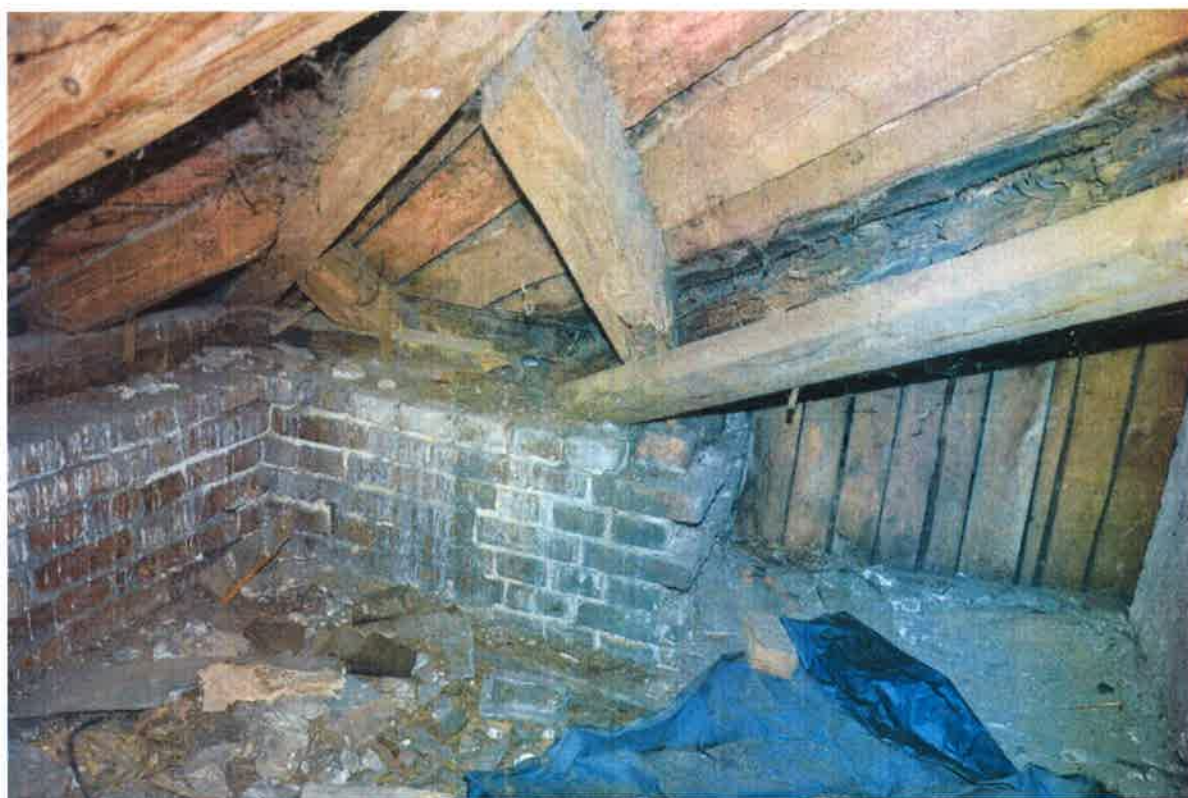
Fot. 25. Zniszczona krokiew koszowa i jej tymczasowe podparcie, przecieki wody opadowej

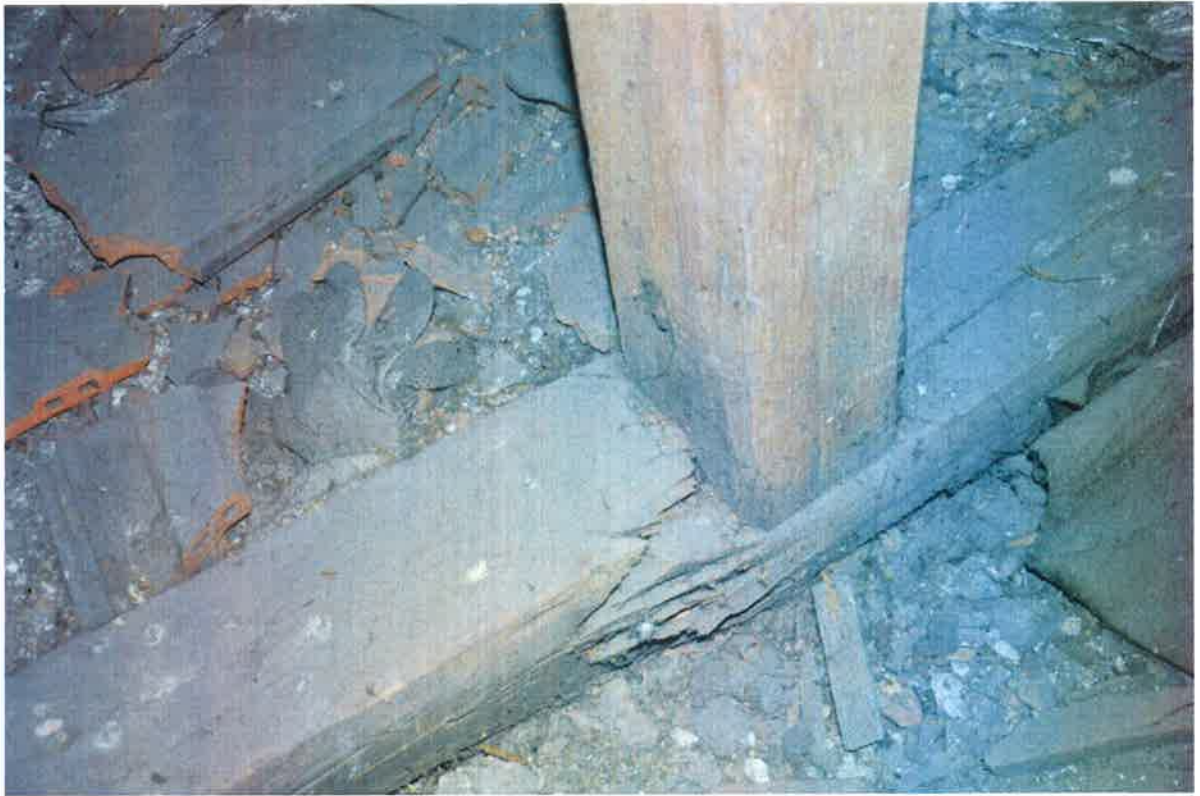
Fot. 26. Zniszczona krokiew koszowa i jej tymczasowe podparcie, przecieki wody opadowej

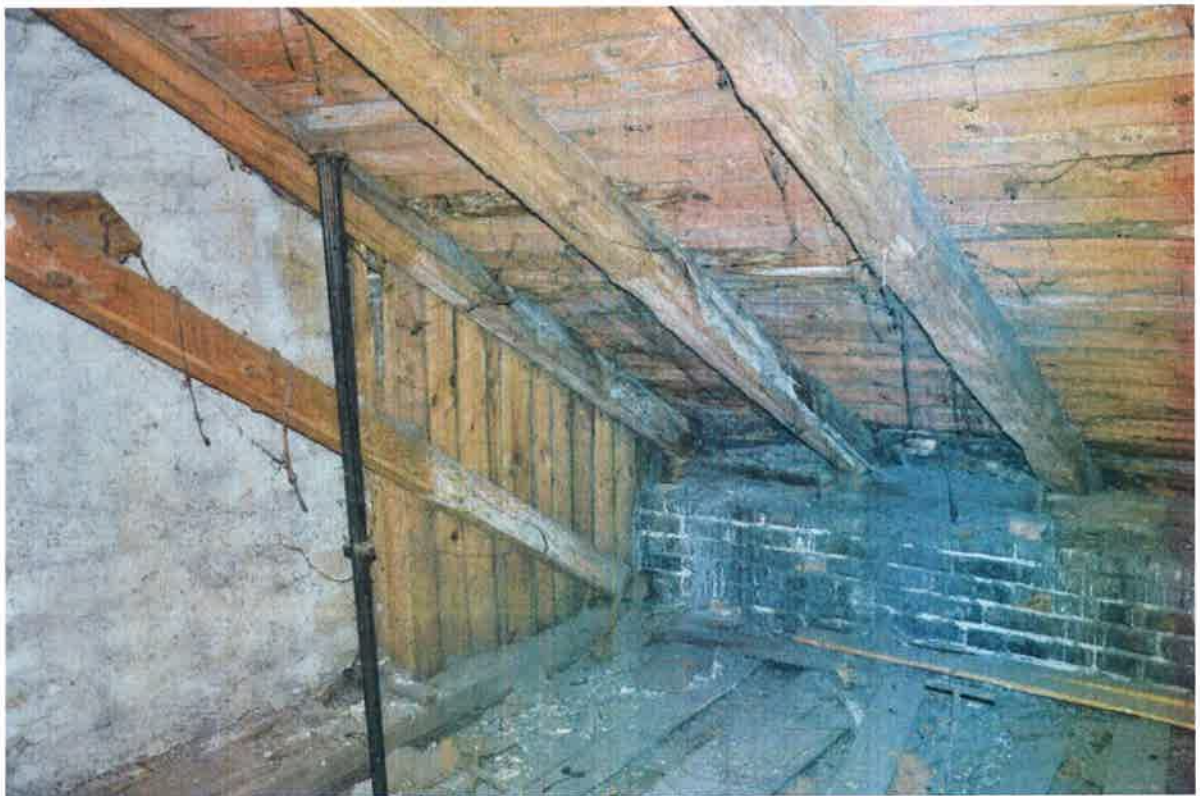
Fot. 27. Uszkodzona podwalina

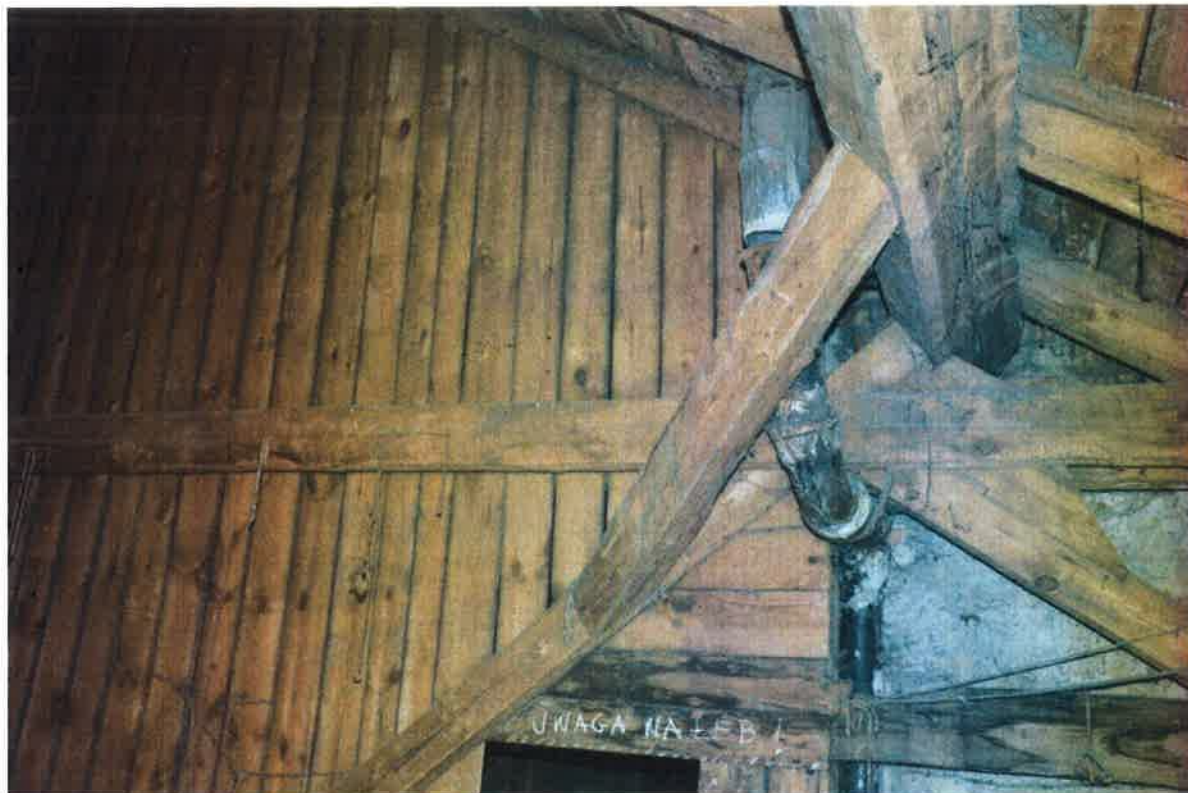
Fot. 28. Ślady zawilgocenia więźby dachowej

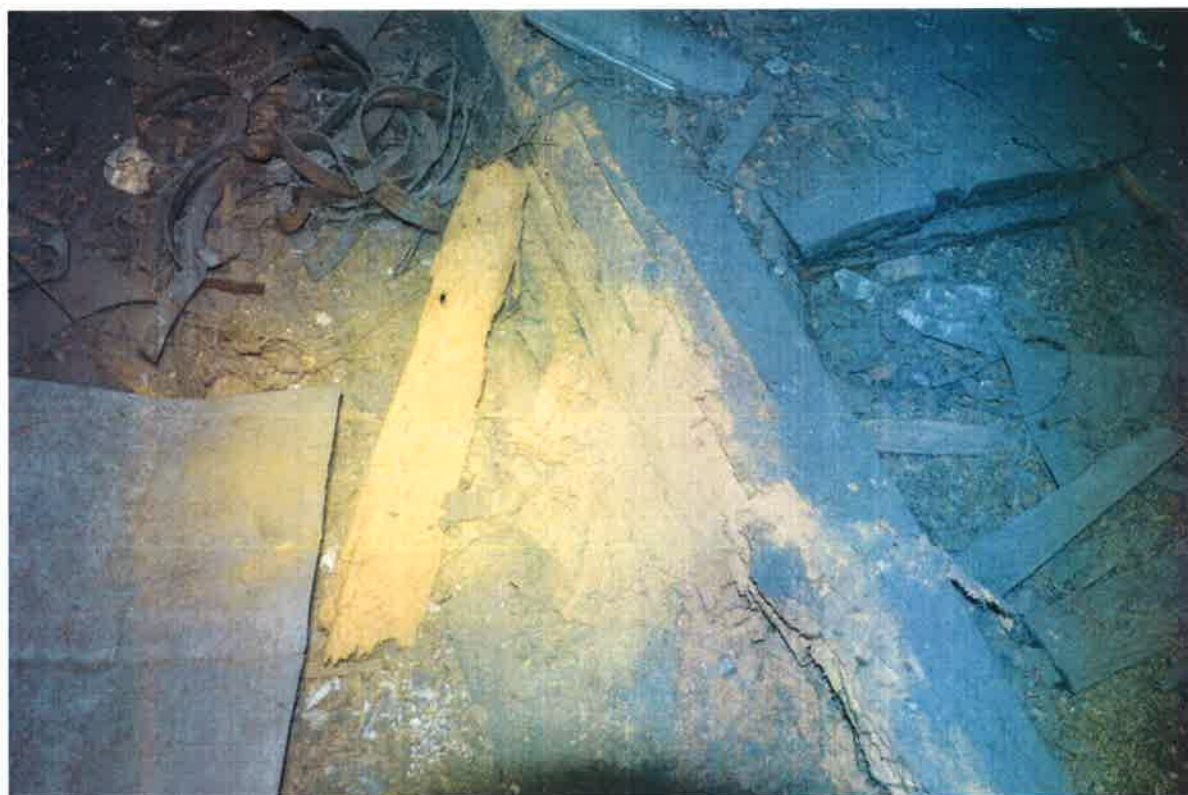
Do dodatkowego zawilgocenia poddasza przyczynia się fakt niewyprowadzenia wszystkich wywietrzników kanalizacji ponad połac dachu oraz nieszczelności wywietrzników.

Fot. 29. Rozłączona wywiewka z rury kanalizacyjnej

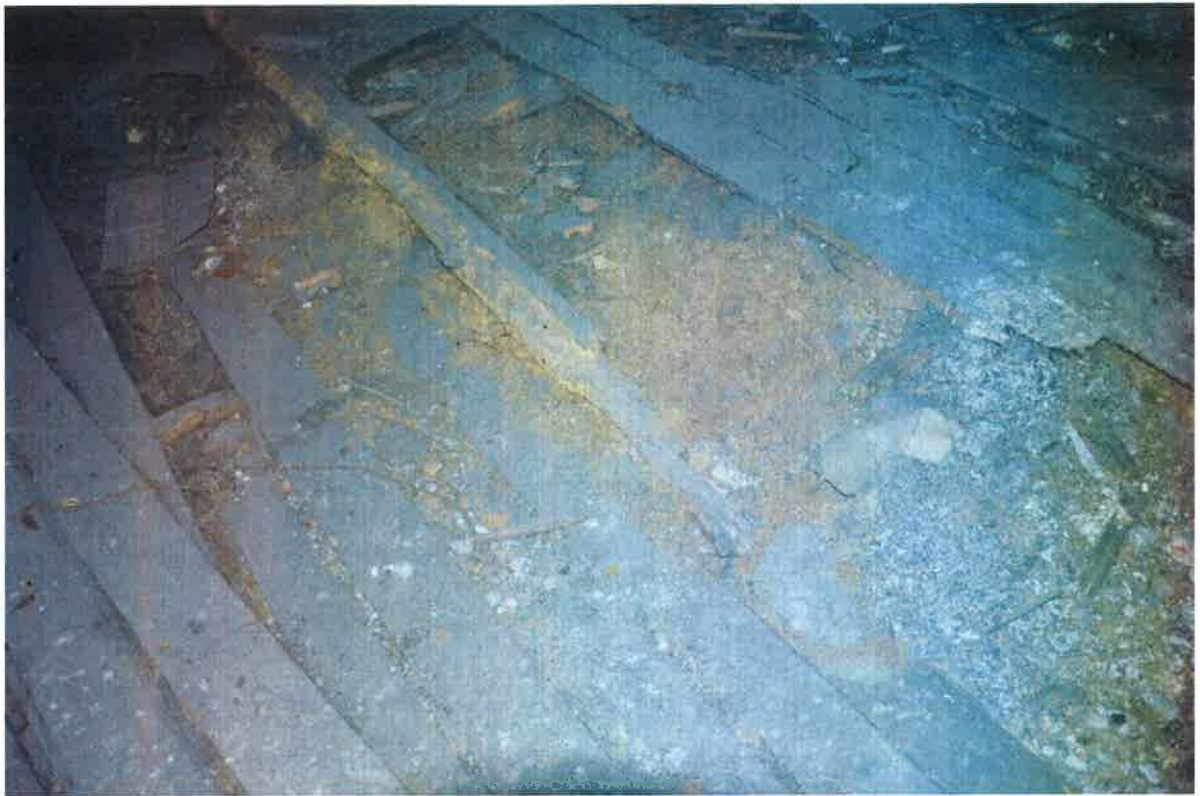
Fot. 30. Rozpad drewna tramu wieszara dachu

- wykonanie ściagu (tramu) wieszara, który został zupełnie uszkodzonych - ściąg wykonać z dwóch belek drewnianych 7x14cm (alternatywnie dwóch ceowników C100) mocowanych po obu stronach istniejącego tramu. Mocowanie wykonać za pomocą śrub,
