Ekspertyza techniczna
dachu, gzymsów i poddasza
budynku oficyny przy ul. Lwowskiej 12 w
Warszawie
Wydziału Architektury
Politechniki Warszawskiej

Warszawa, 15 czerwca 2022 r.

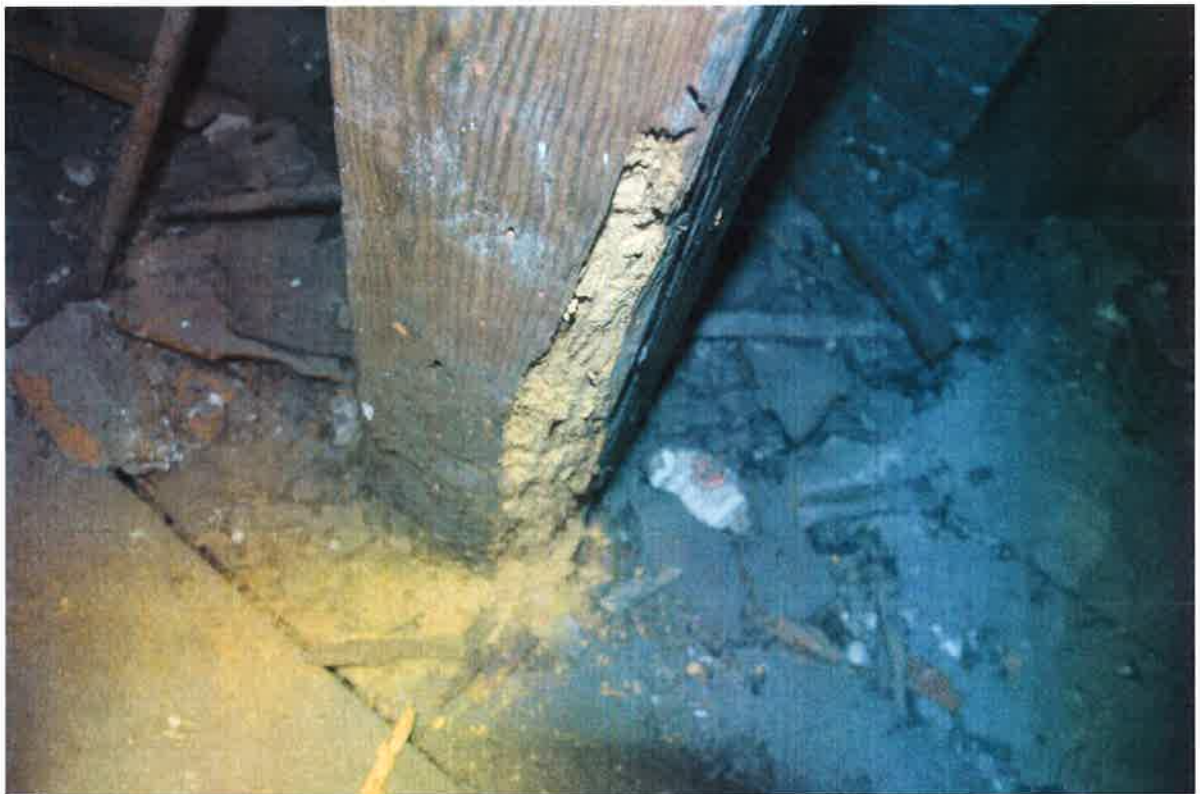
Fot. 31. Rozpad drewna tramu wieszara dachu, ubytki podłogi drewnianej

- wykonanie ściagu (tramu) wieszara, który został zupełnie uszkodzonych - ściąg wykonać z dwóch belek drewnianych 7x14cm (alternatywnie dwóch ceowników C100) mocowanych po obu stronach istniejącego tramu. Mocowanie wykonać za pomocą śrub,

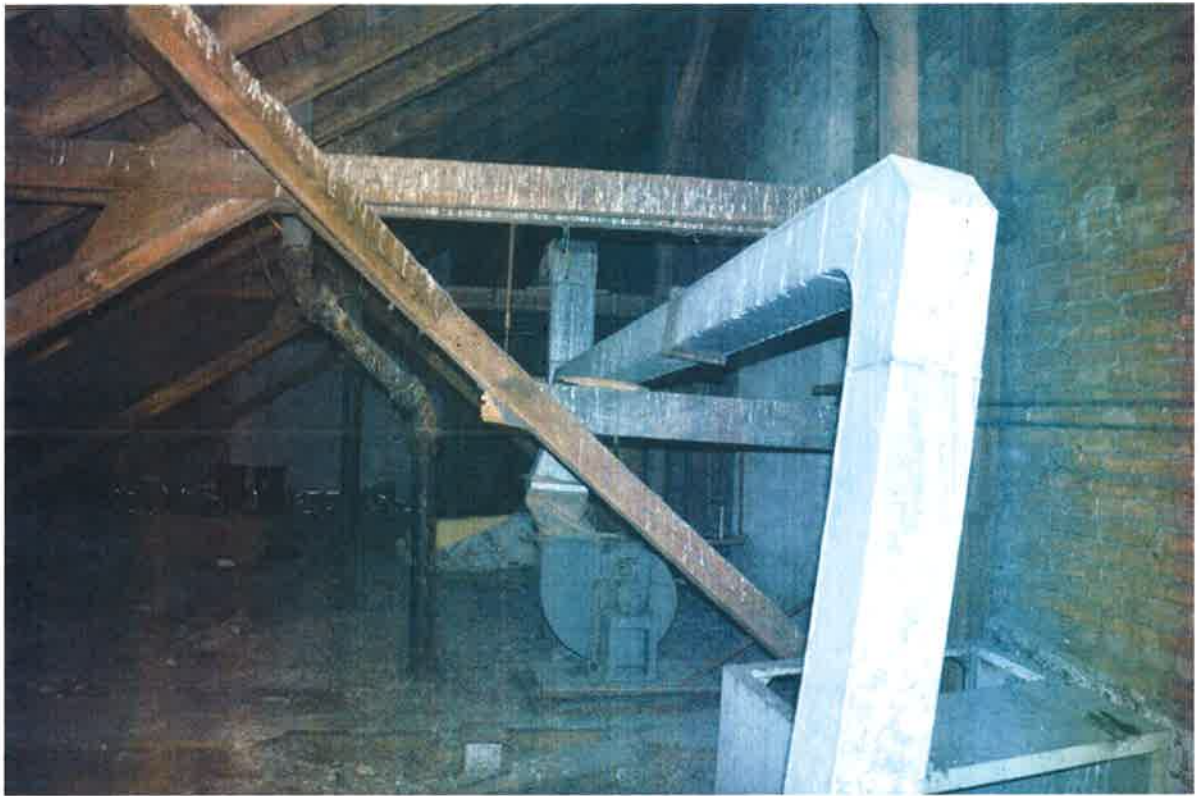
Fot. 34. Poddasze zachodnie - zniszczenia więźby oraz podłogi, nieczynne urządzenia wentylacyjne na poddaszu

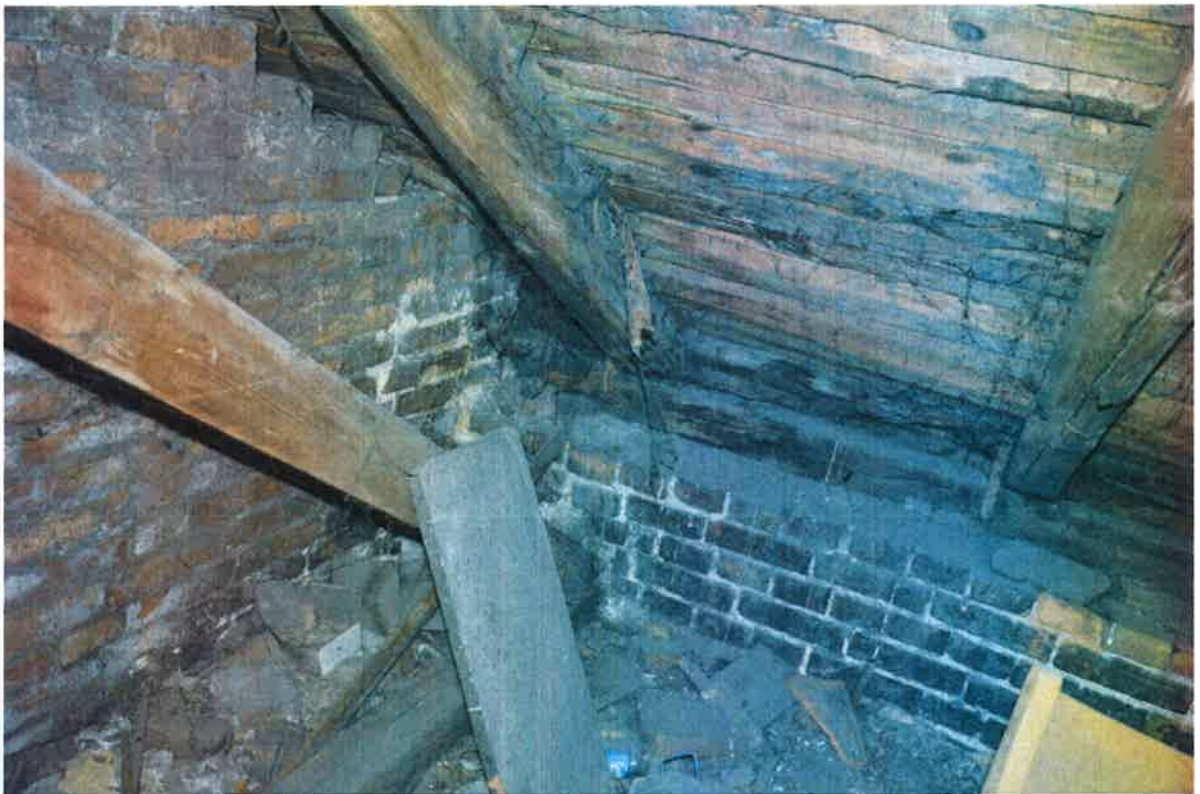
Fot. 35. Poddasze zachodnie - nieczynne urządzenia wentylacyjne na poddaszu, odchody ptaków na elementach więźby

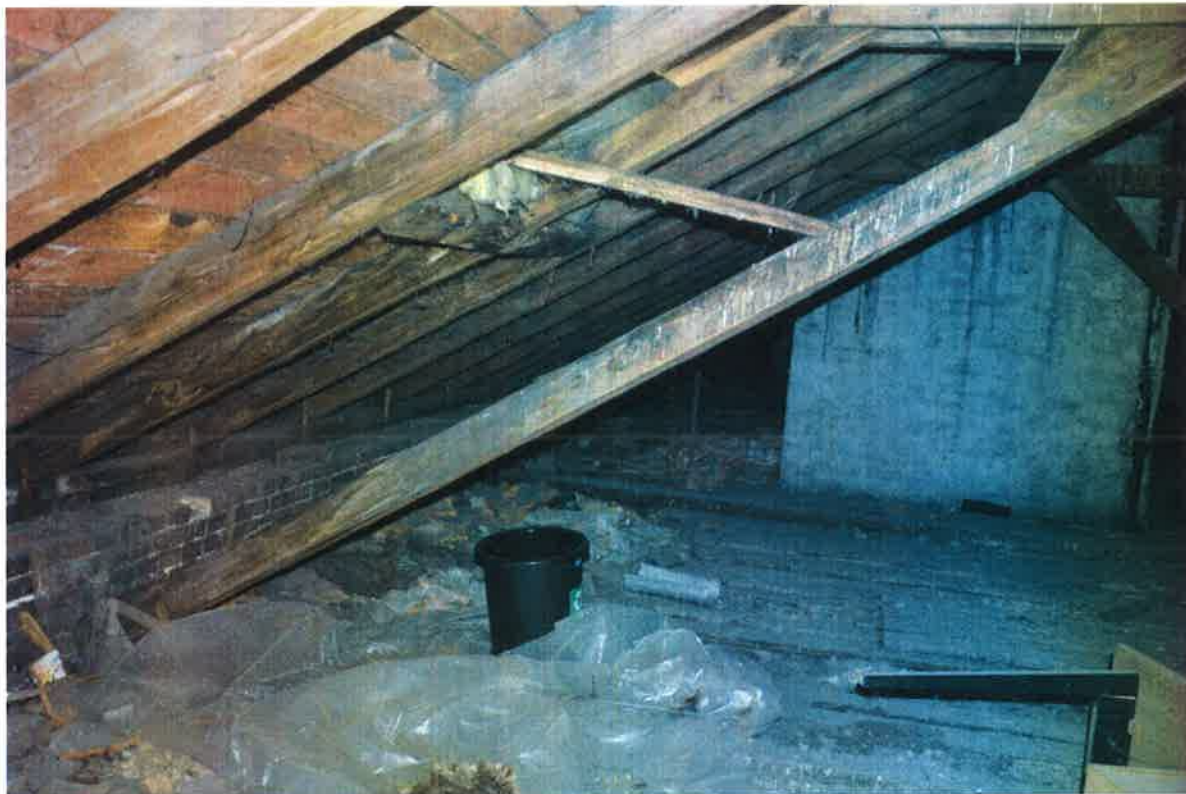
Fot. 36. Zniszczenia krokwi, murlaty, deskowania; zawilgocenia i przecieki wody opadowej

W trakcie prowadzenia prac remontowych należy również wymienić uszkodzone elementy konstrukcji więźby dachowej (murlaty, krokwie, tam, słupki, konstrukcje lukarn, deskowanie). Szacuje się, że ok. 30-40% elementów więźby dachowej będzie wymagało wymiany. Cała więźba powinna zostać zabezpieczona impregnatem czterofunkcyjnym: ogniochronnym, przeciw grzybom, przeciw pleśniom oraz przeciw owadom.

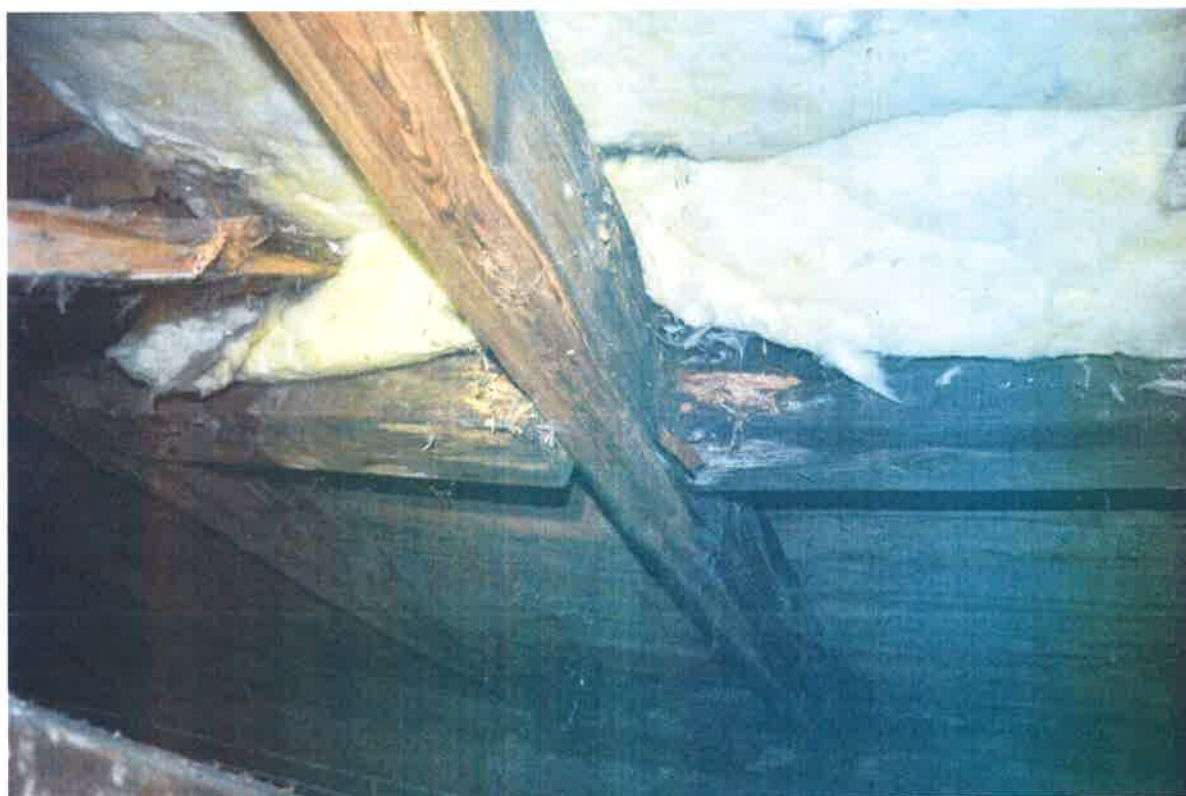
Fot. 37. Zalewanie wodą opadową pod lukarną, wiadro i folia zbierająca wodę

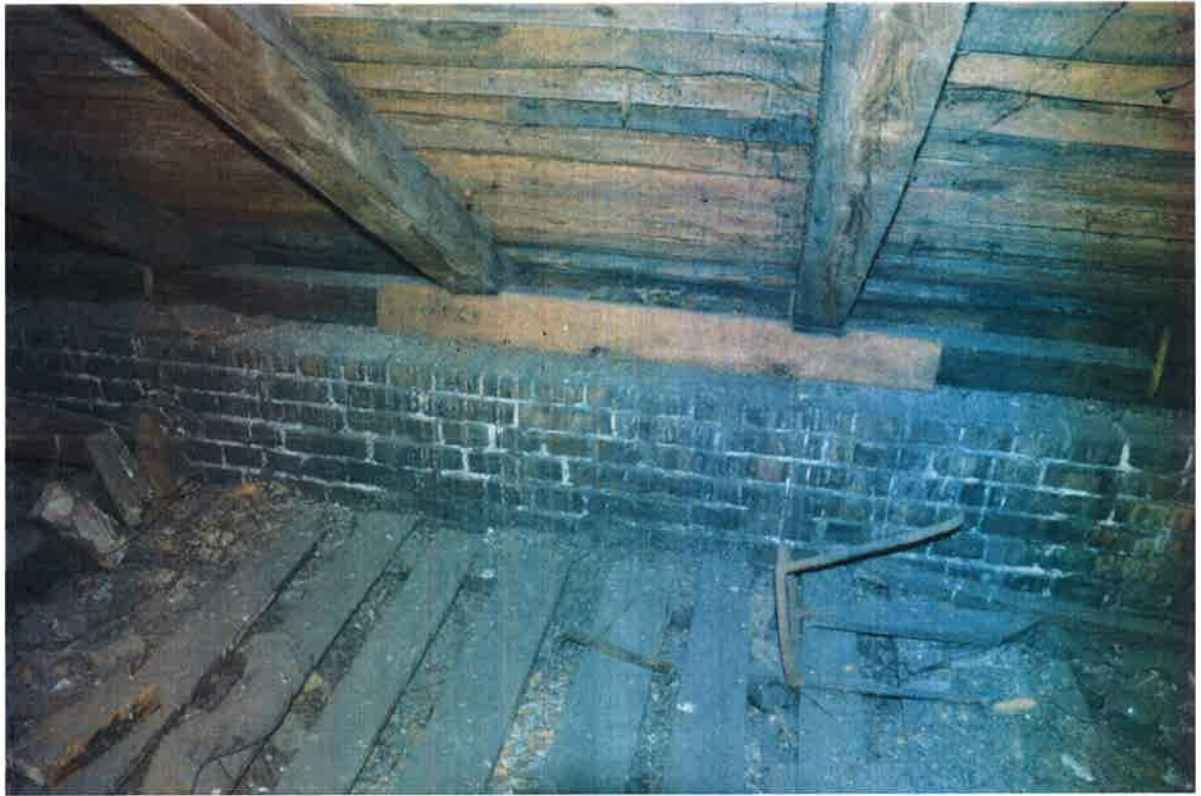
Fot. 38. Zniszczenie i zawilgocenie wymianu pod lukarną

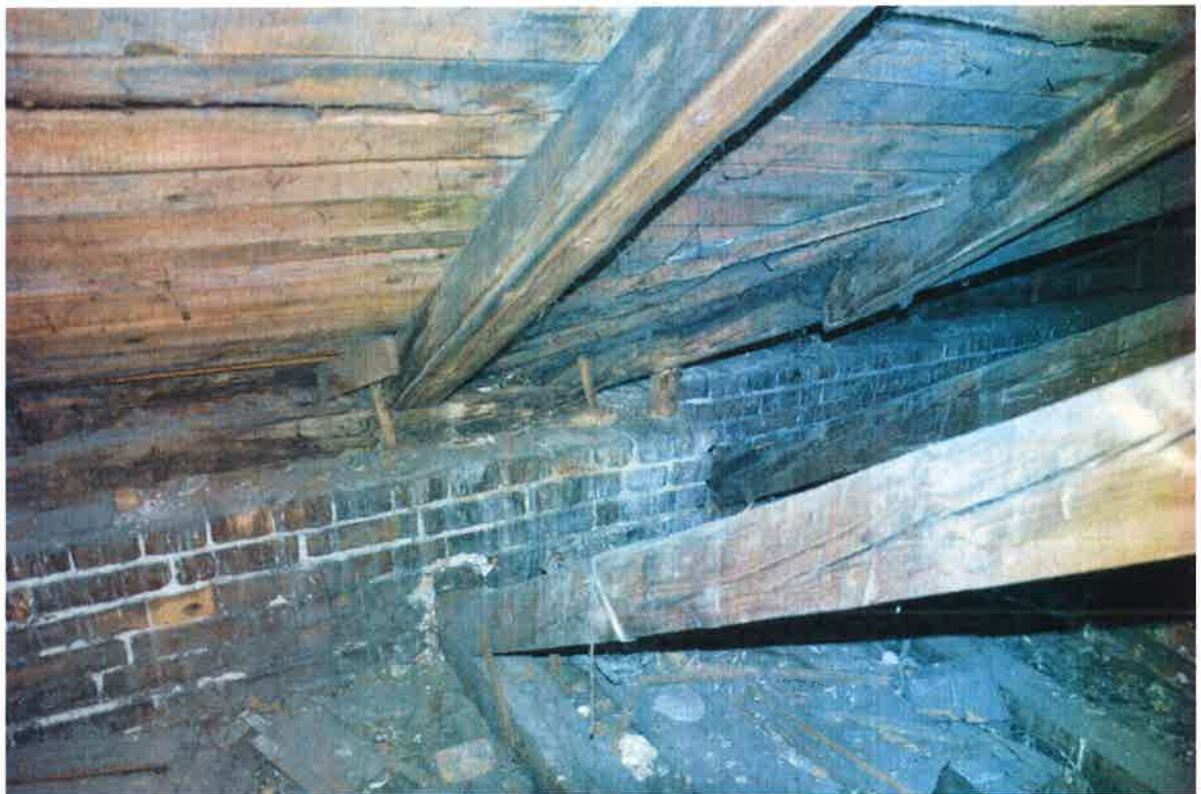
Fot. 39. Wzmocnienie murlaty, zniszczona podłoga

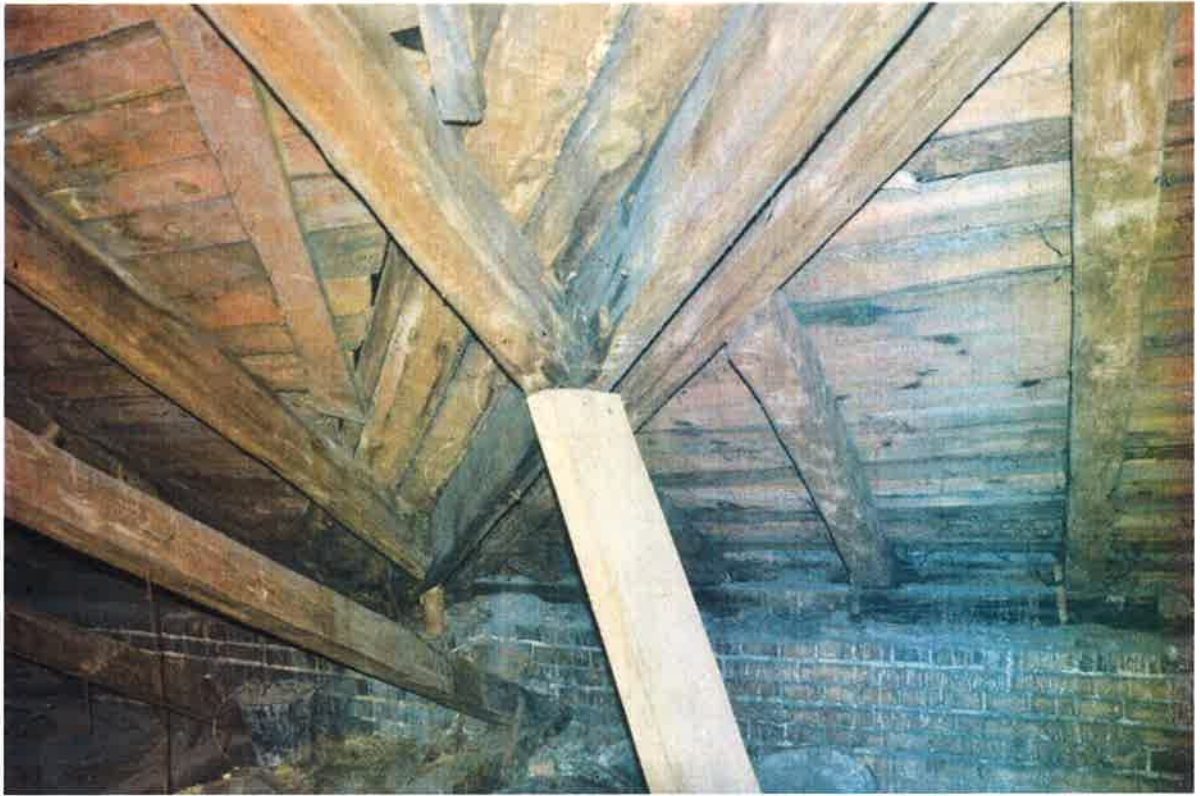
Fot. 40. Zniszczenia murlaty i krokwi koszowej, ślady zawilgoceń

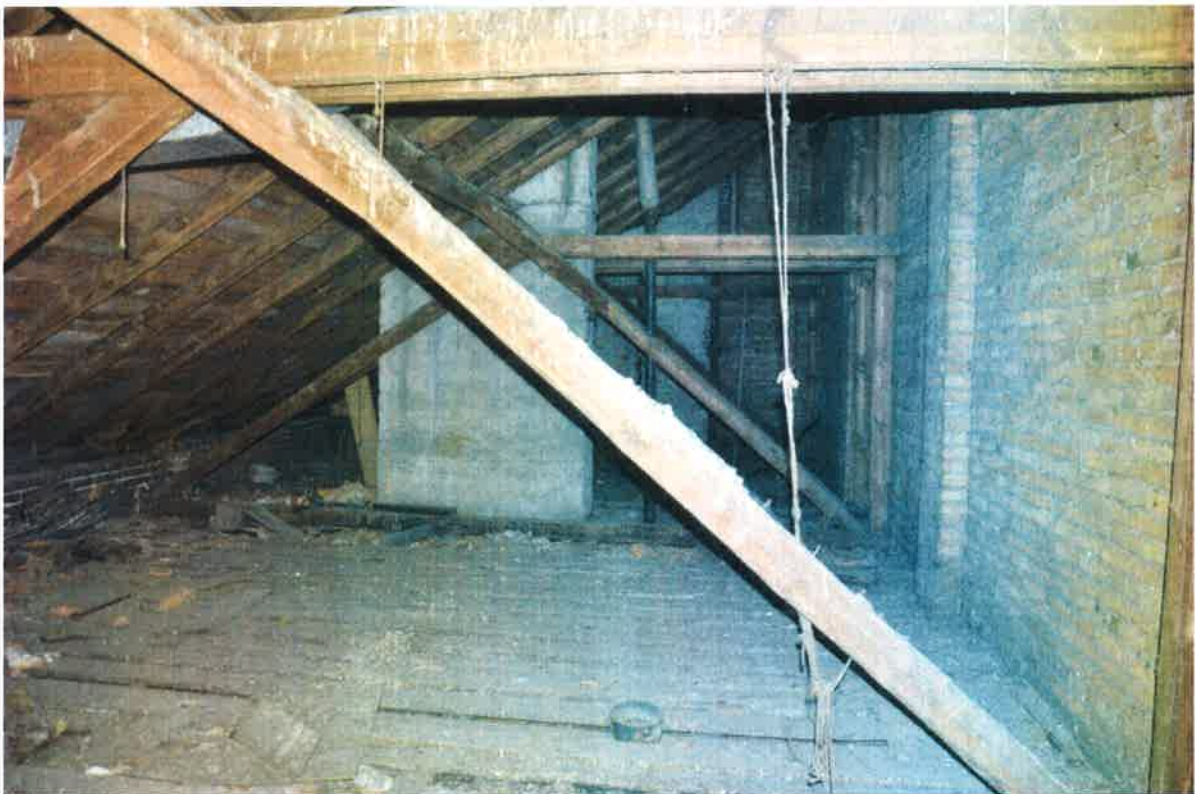
Fot. 41. Zabezpieczenie krokwi koszowej

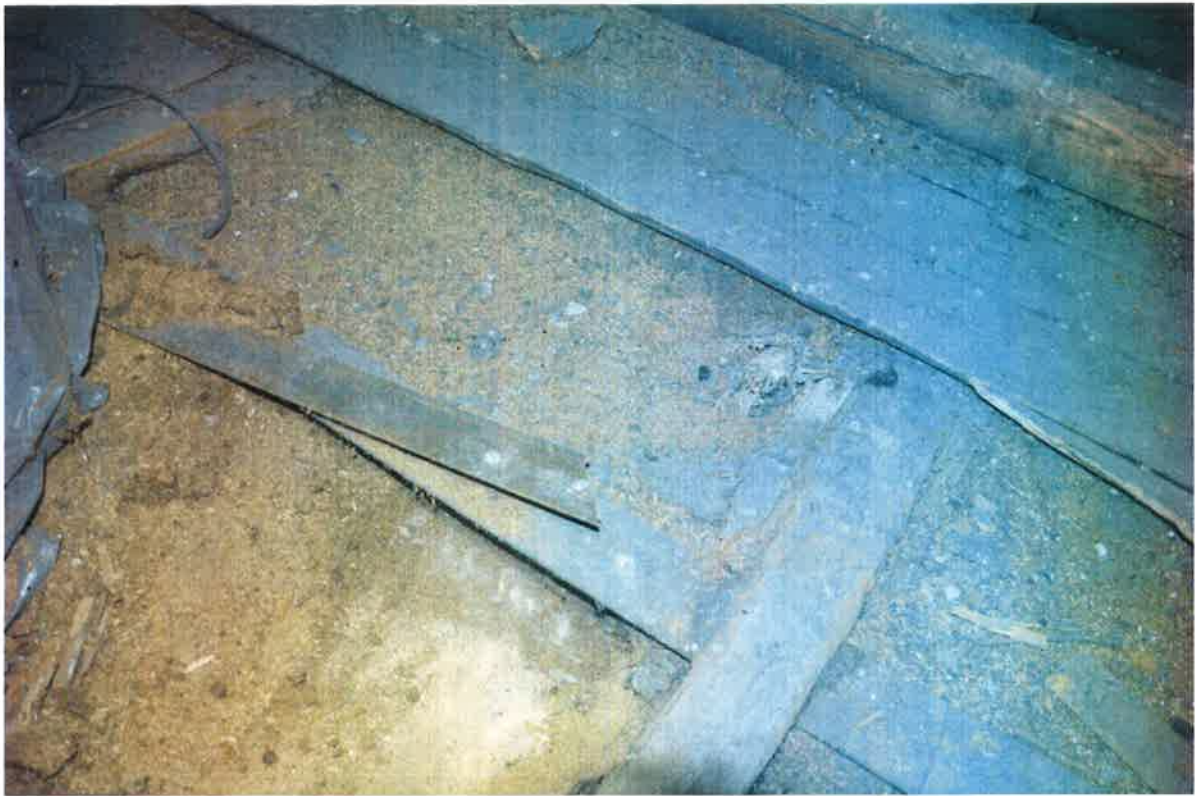
Fot. 42. Poddasze wschodnie, rozpad podłogi z desek, odchody ptasie na elementach więźby

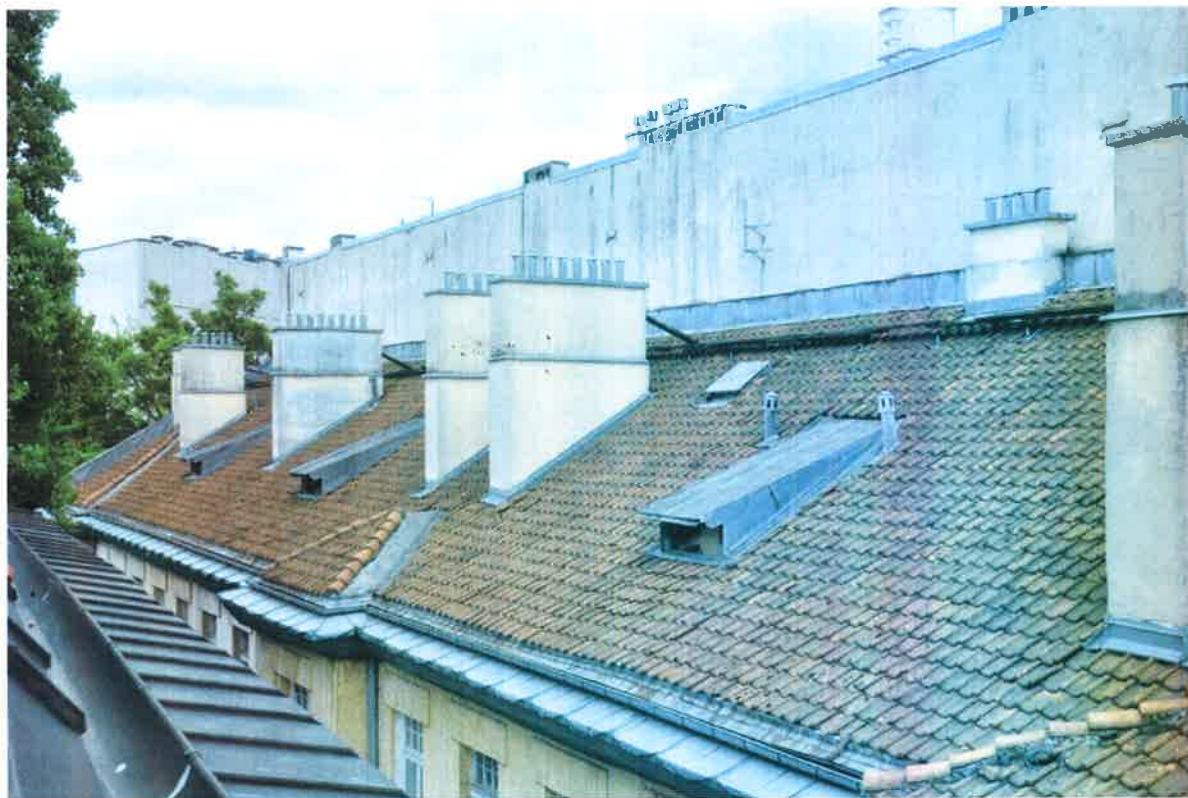
Fot. 48. Dach od strony ulicy. Ubytki dachówek, zniszczenia powierzchni dachówek, korozja obróbek blacharskich

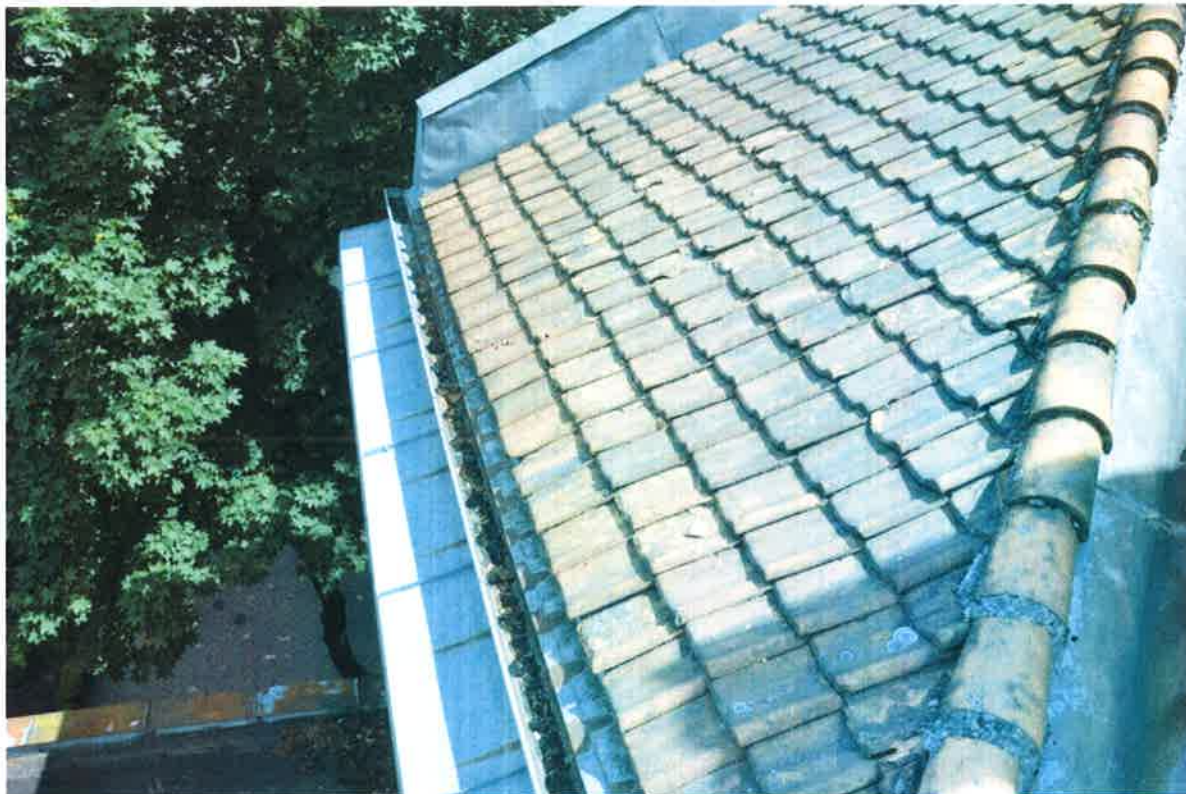
Fot. 52. Korozja obróbek blacharskich pasa nadrynnowego oraz gzymsu, korozja rynien

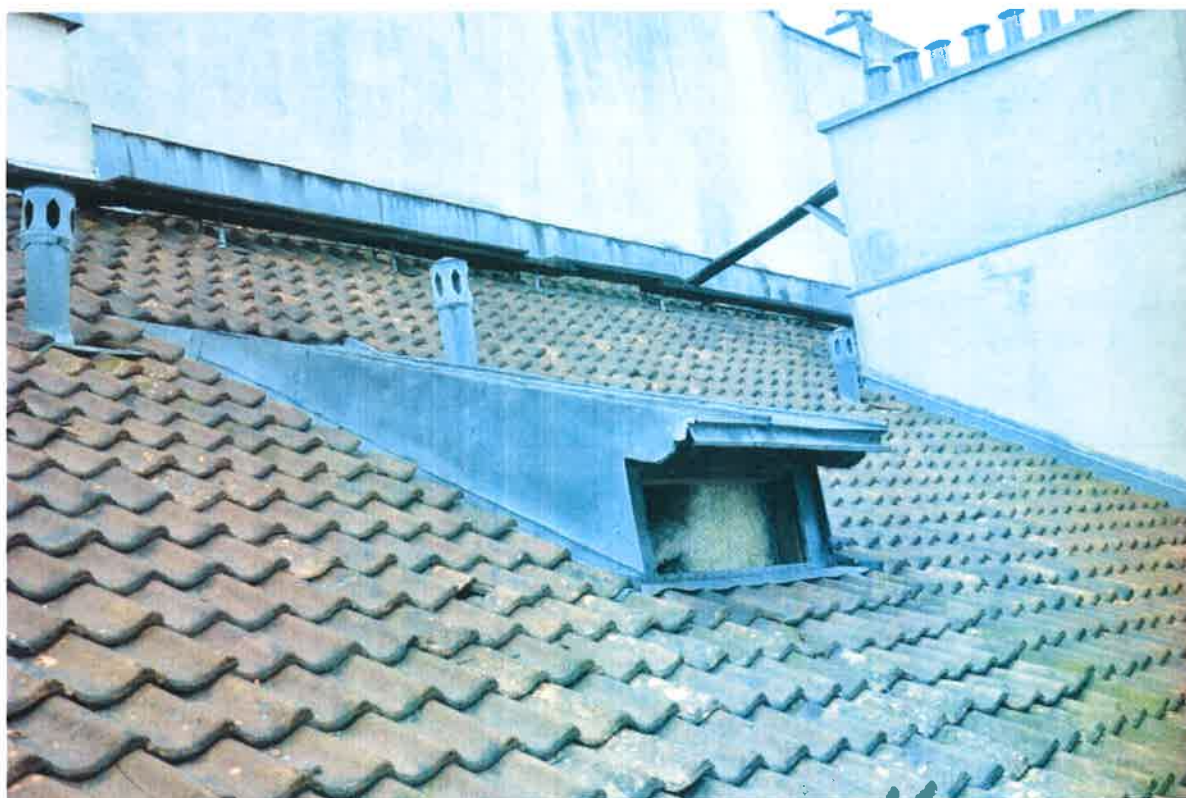
Fot. 53. Korozja obróbek blacharskich pasa nadrynnowego oraz gzymsu, korozja rynien

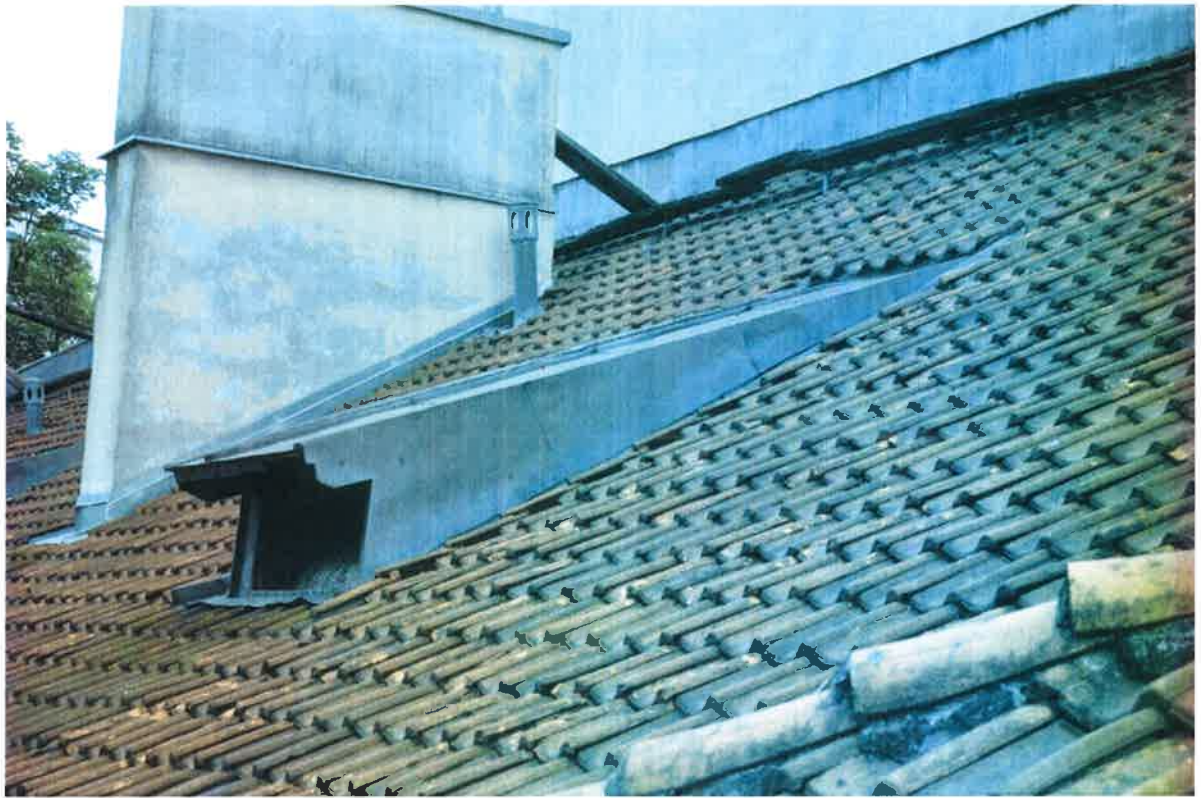
Fot. 54. Destrukcja obróbek blacharskich lukarn

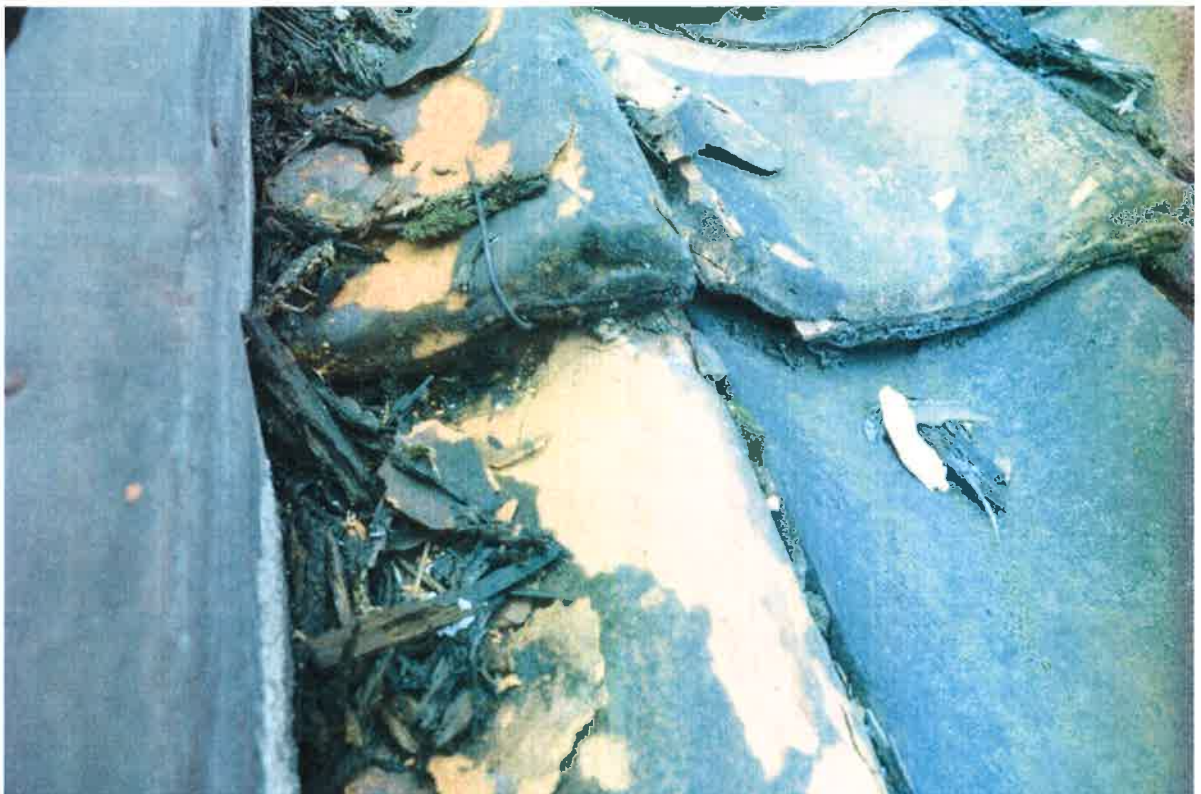
Fot. 55. Destrukcja obróbek blacharskich lukarn

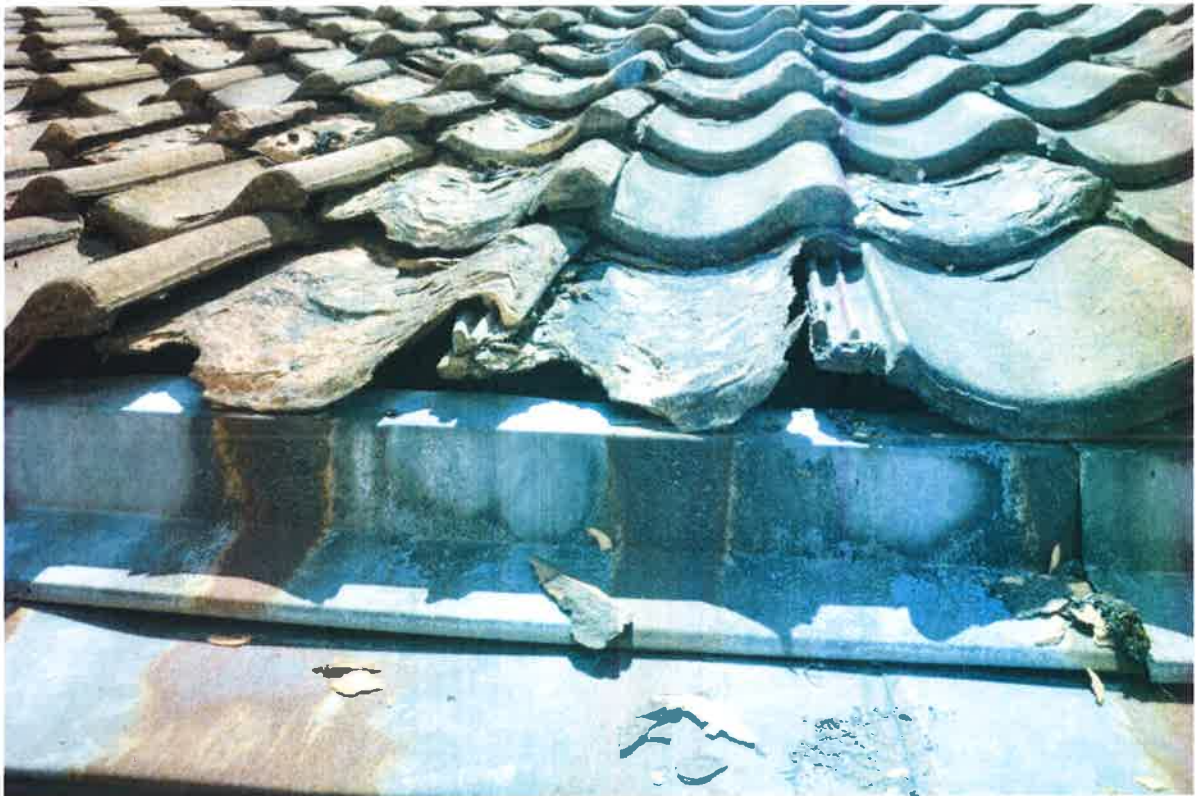
Fot. 56. Zniszczenia dachówek

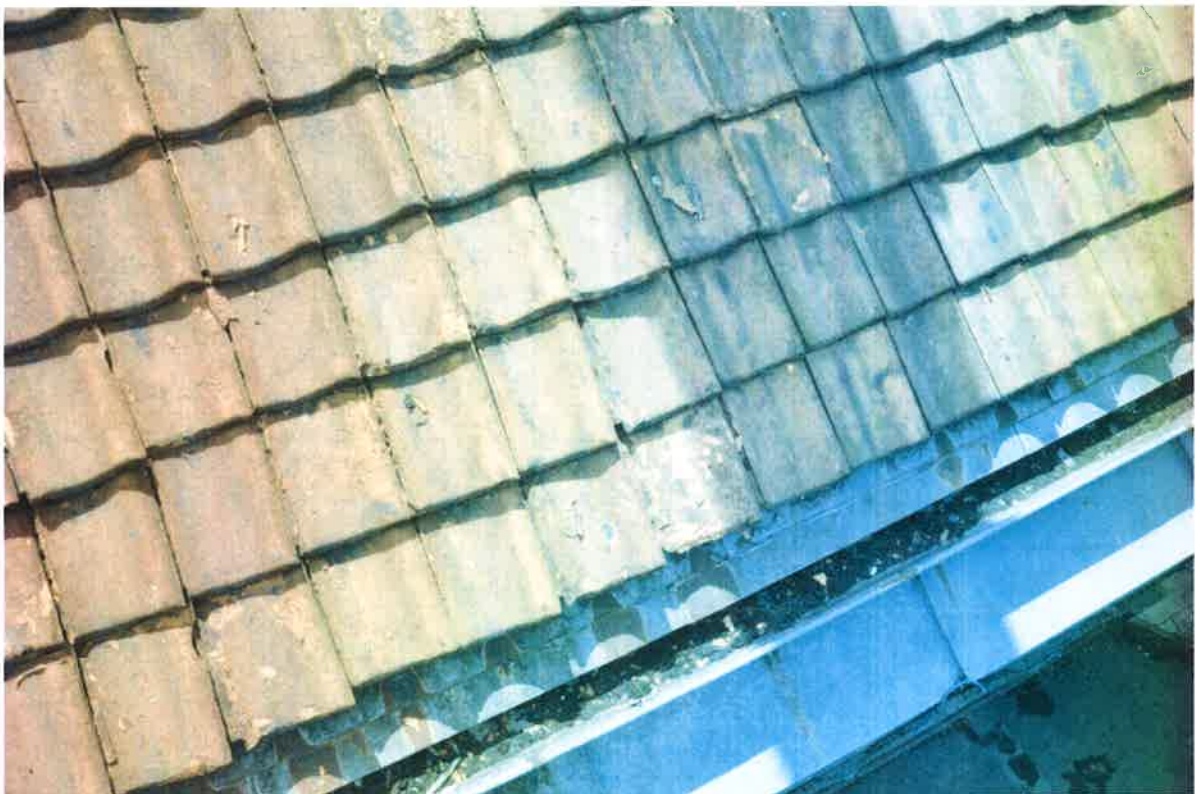
Fot. 57. Zniszczenia dachówek, korozja obróbek blacharskich

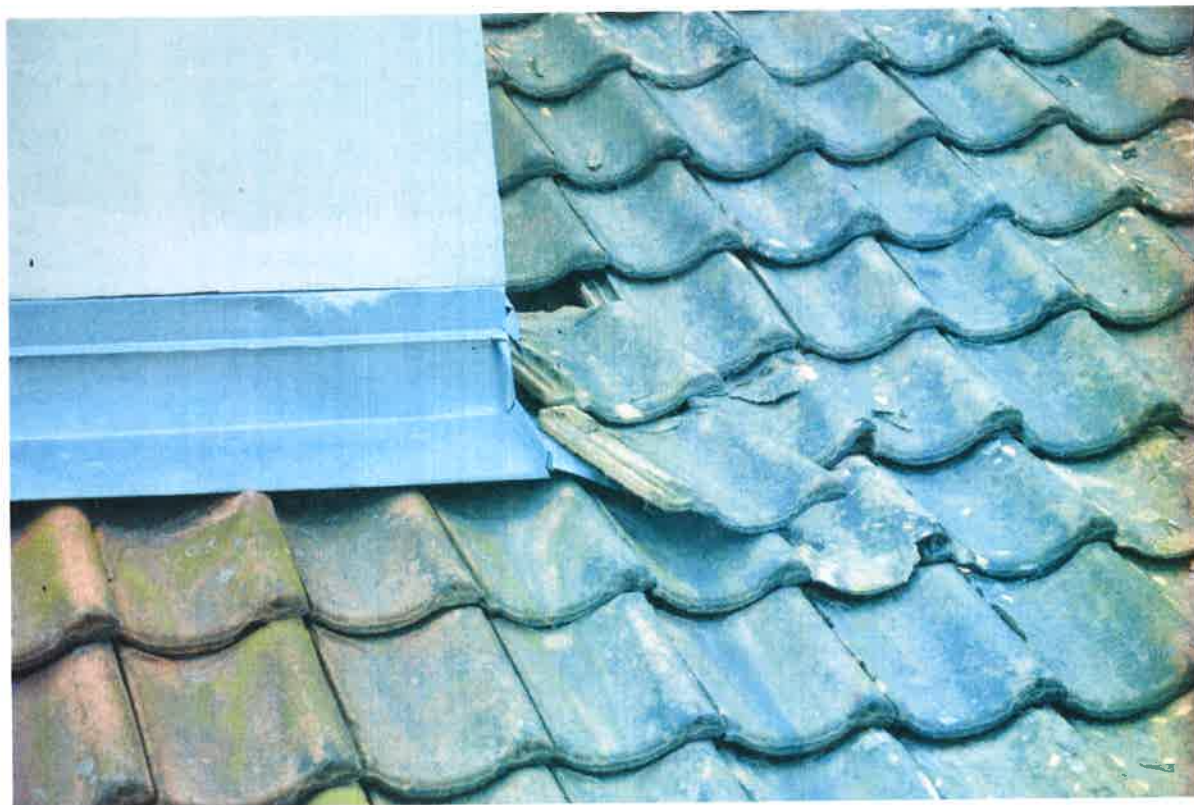
Fot. 58. Zniszczenia dachówek

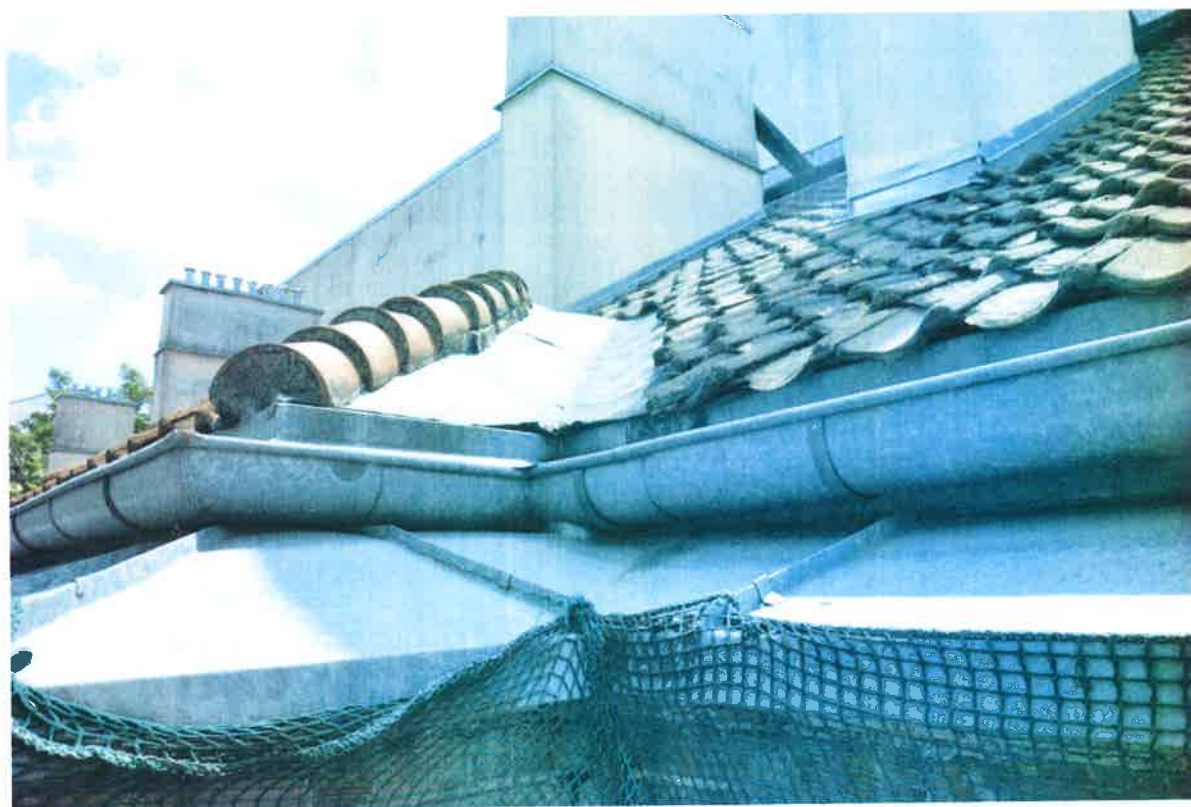
Fot. 59. Przesunięcie dachówek

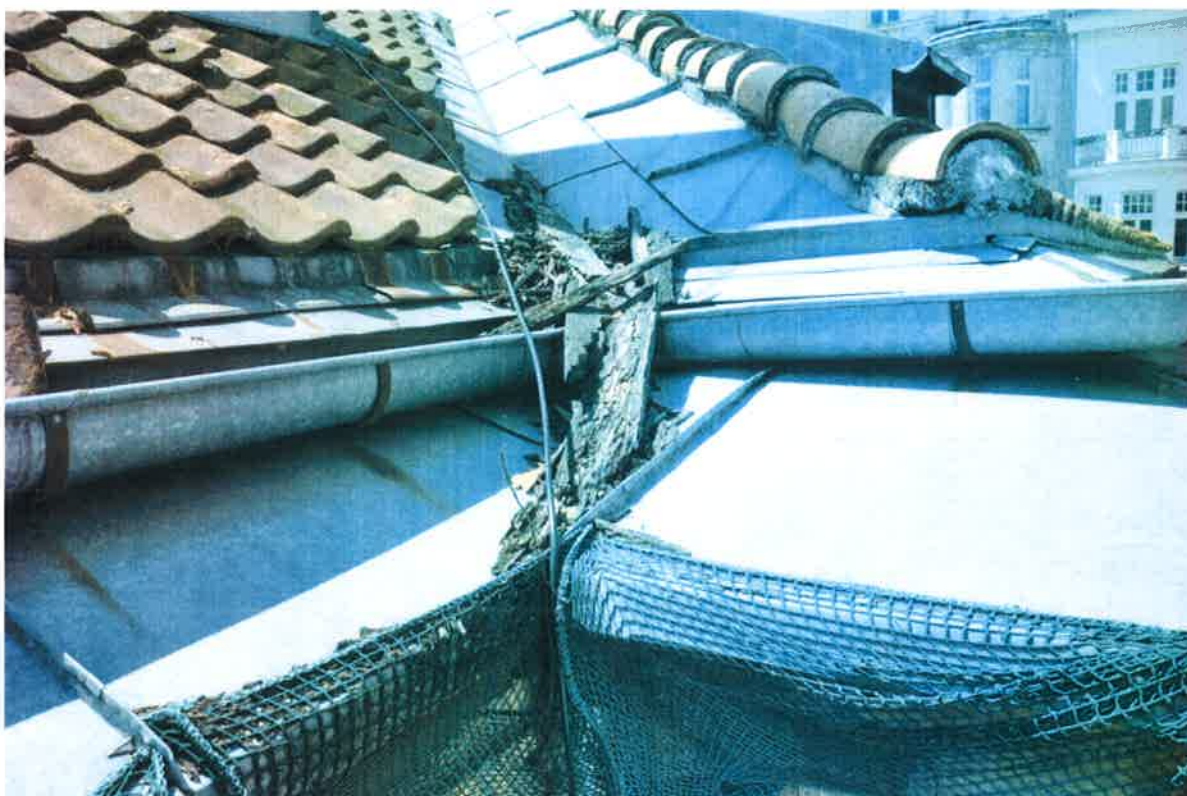
Fot. 63. Zniszczenia łąw kominiarskich

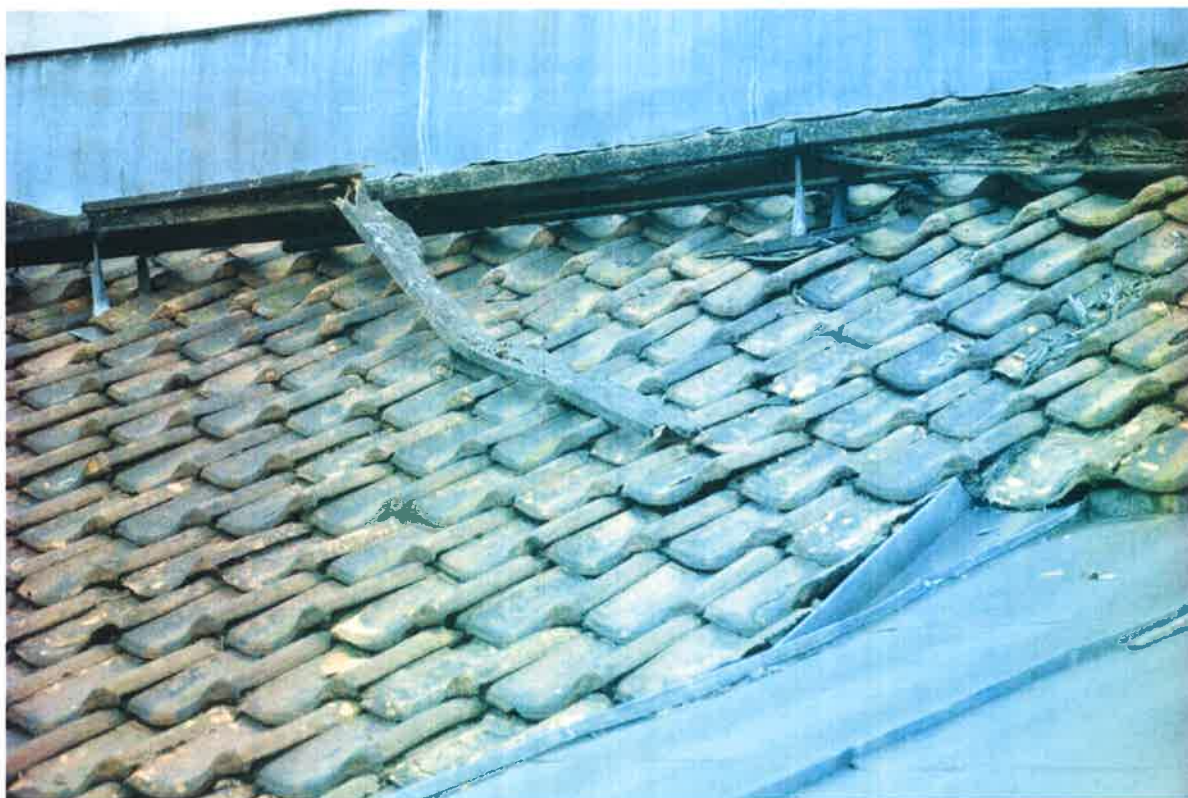
Fot. 64. Zniszczenia łąw kominiarskich

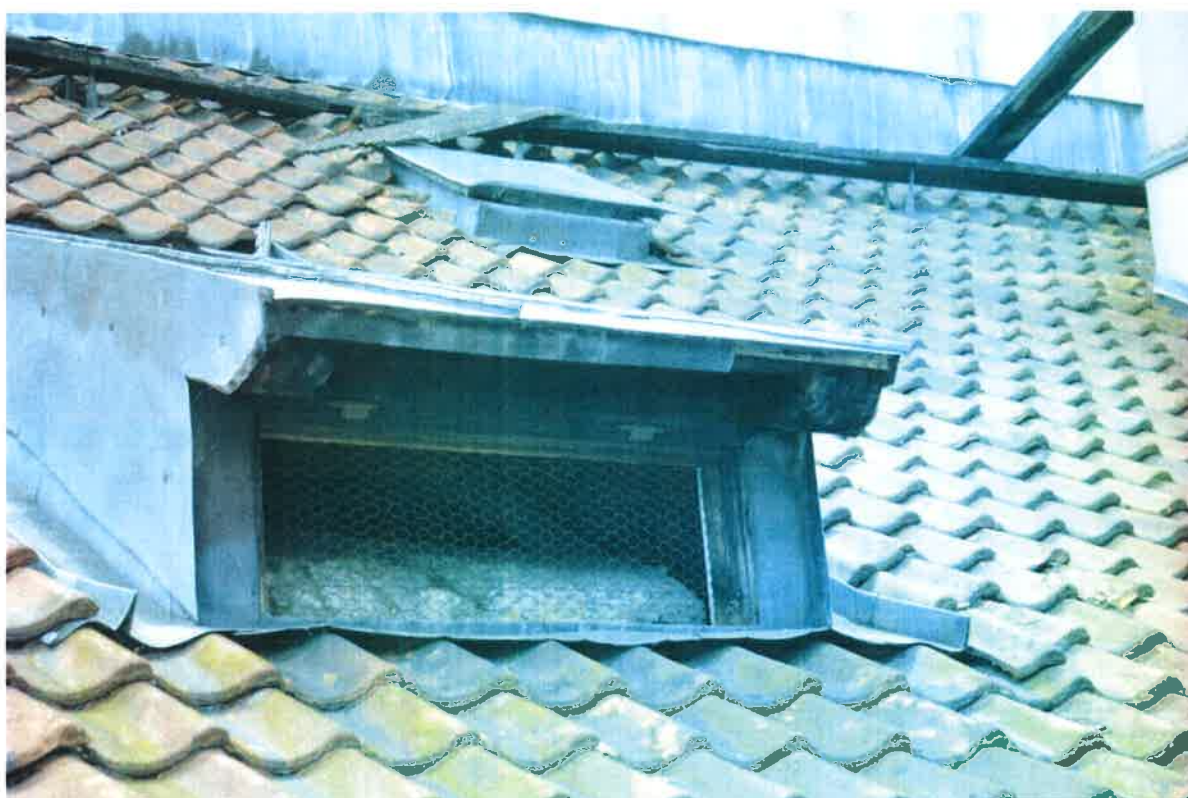
Fot. 65. Zniszczenia ław kominiarskich

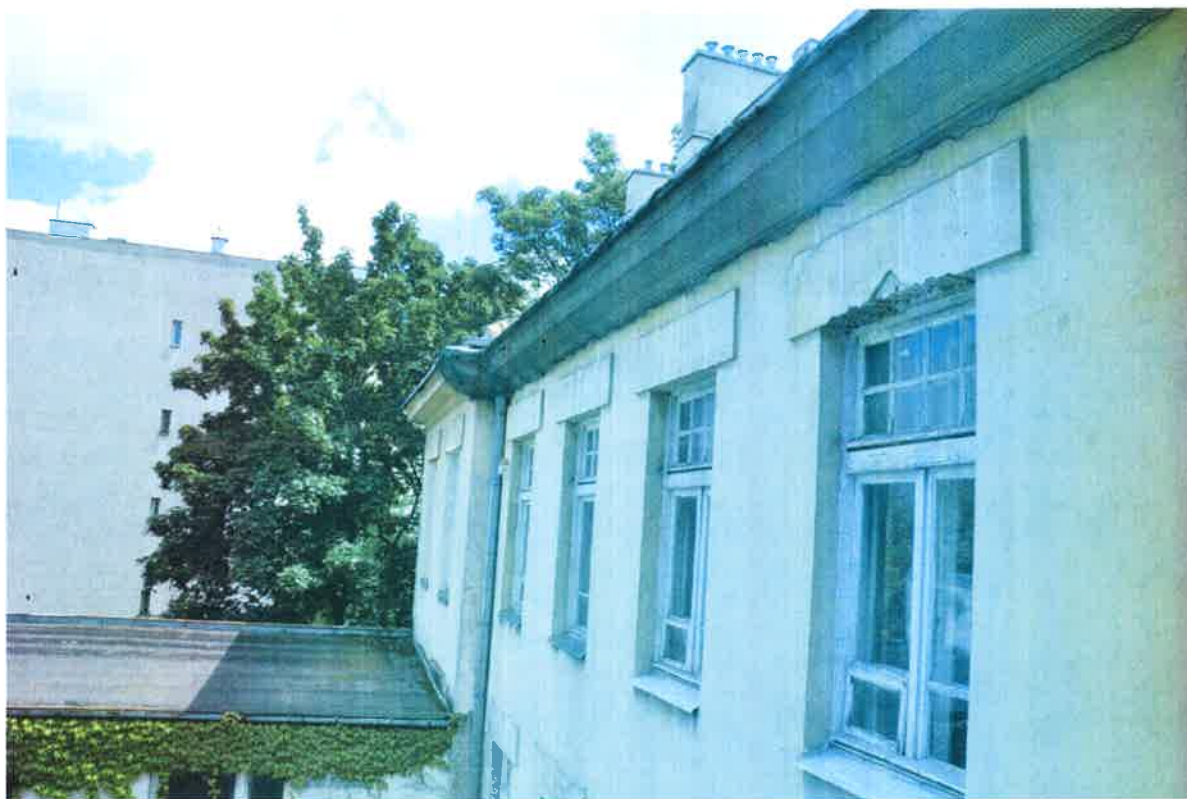
Fot. 68. Zarysowania, odspojenia tynku

Należy również wykonać naprawy gzymsów poprzez usunięcie tynków (odspojonych, zawilgoconych), oczyszczenie stalowych belek gzymsów i zabezpieczenie ich antykorozyjnie, uzupełnienie zaprawy i wykonanie nowych tynków.
