Ekspertyza techniczna
dachu, gzymsów i poddasza
budynku oficyny przy ul. Lwowskiej 12 w
Warszawie
Wydziału Architektury
Politechniki Warszawskiej

Warszawa, 15 czerwca 2022 r.

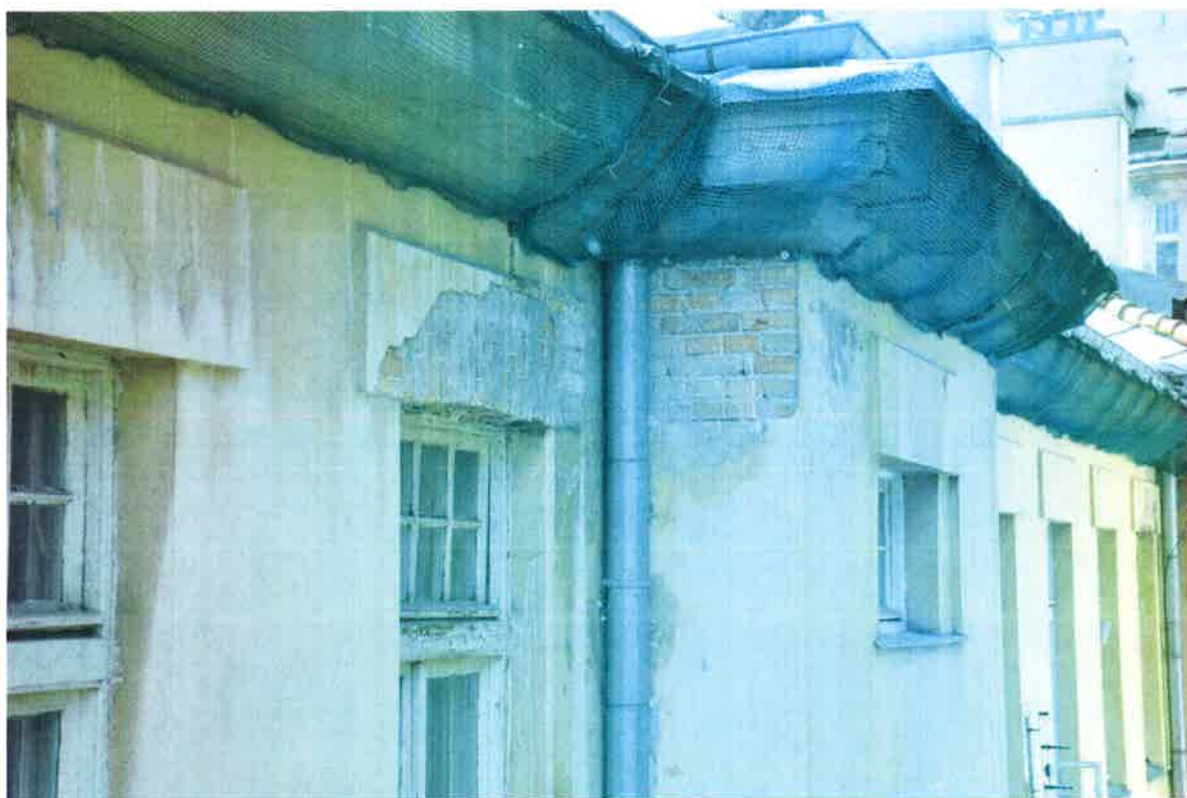
Fot. 69. Zarysowania, odspojenia tynku

Należy również wykonać naprawy gzymsów poprzez usunięcie tynków (odspojonych, zawilgoconych), oczyszczenie stalowych belek gzymsów i zabezpieczenie ich antykorozyjnie, uzupełnienie zaprawy i wykonanie nowych tynków.

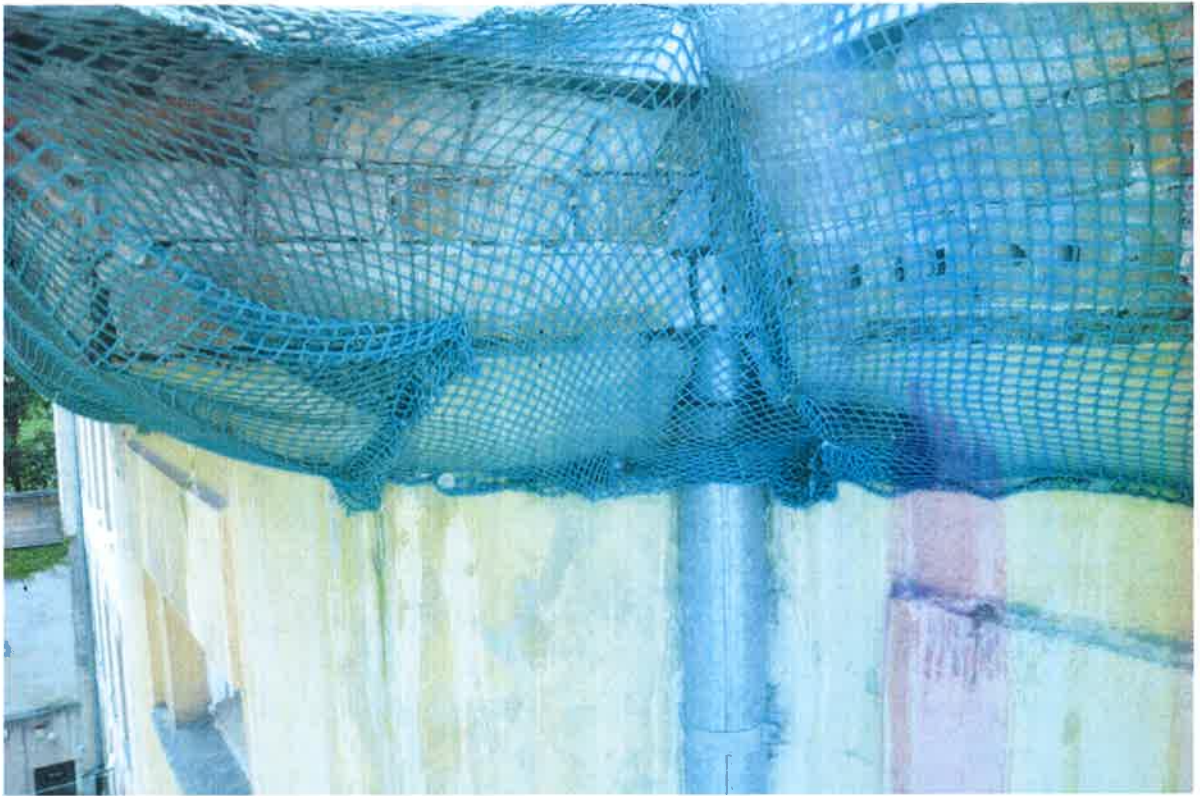
Fot. 70. Zarysowania, odspojenia tynku

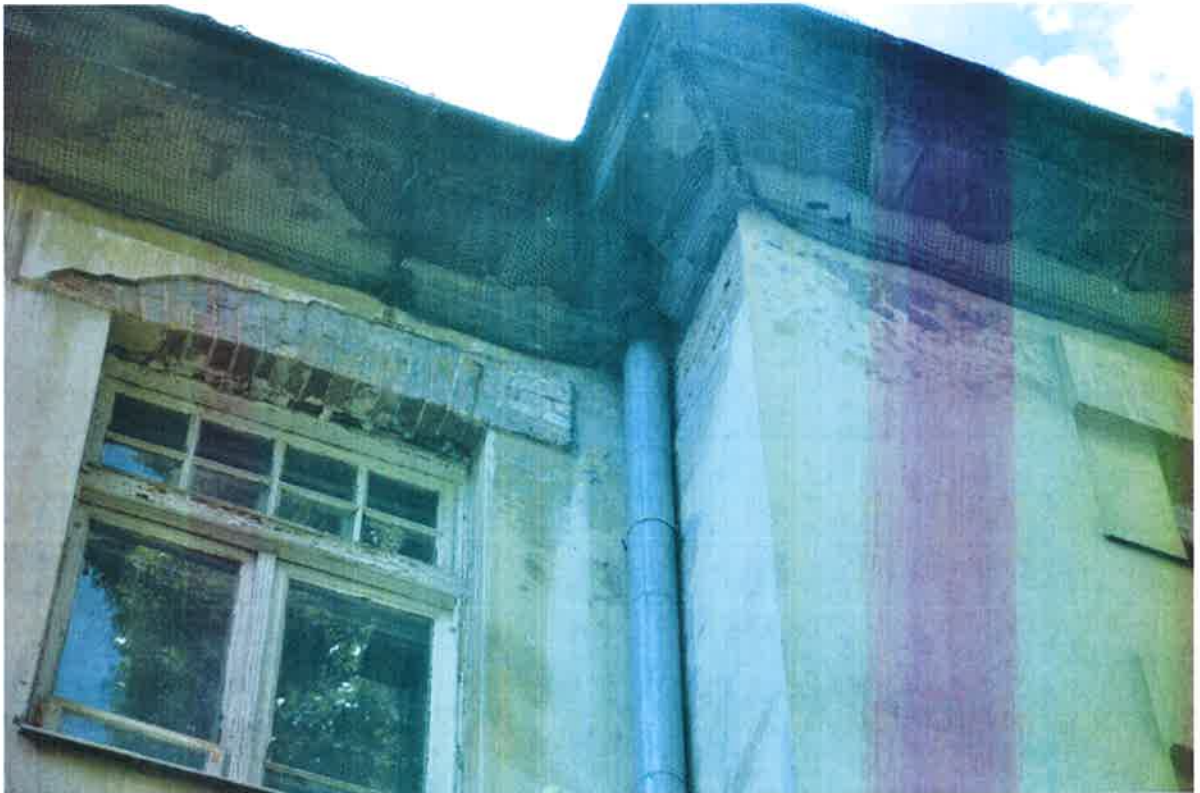
Fot. 71. Zarysowania, odspojenia tynku, korozja belek gzymsu

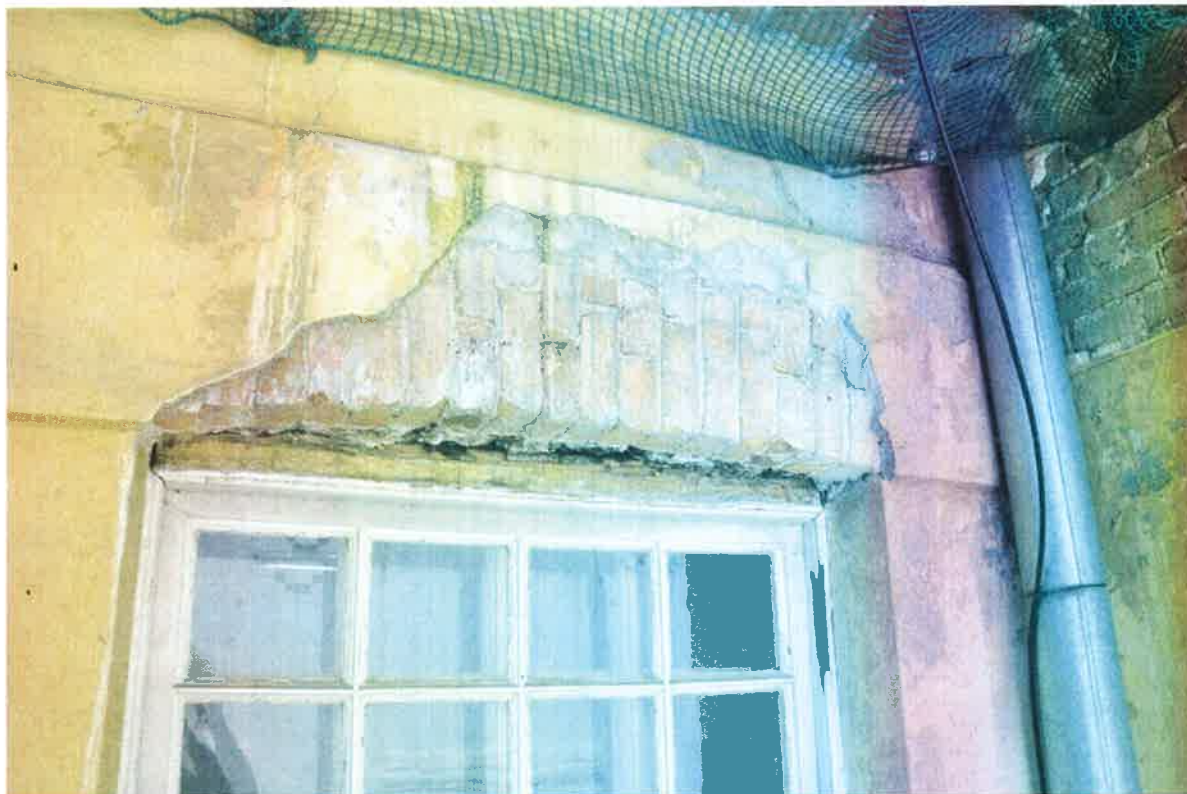
Fot. 72. Zarysowania, odspojenia tynku, korozja belek gzymsu

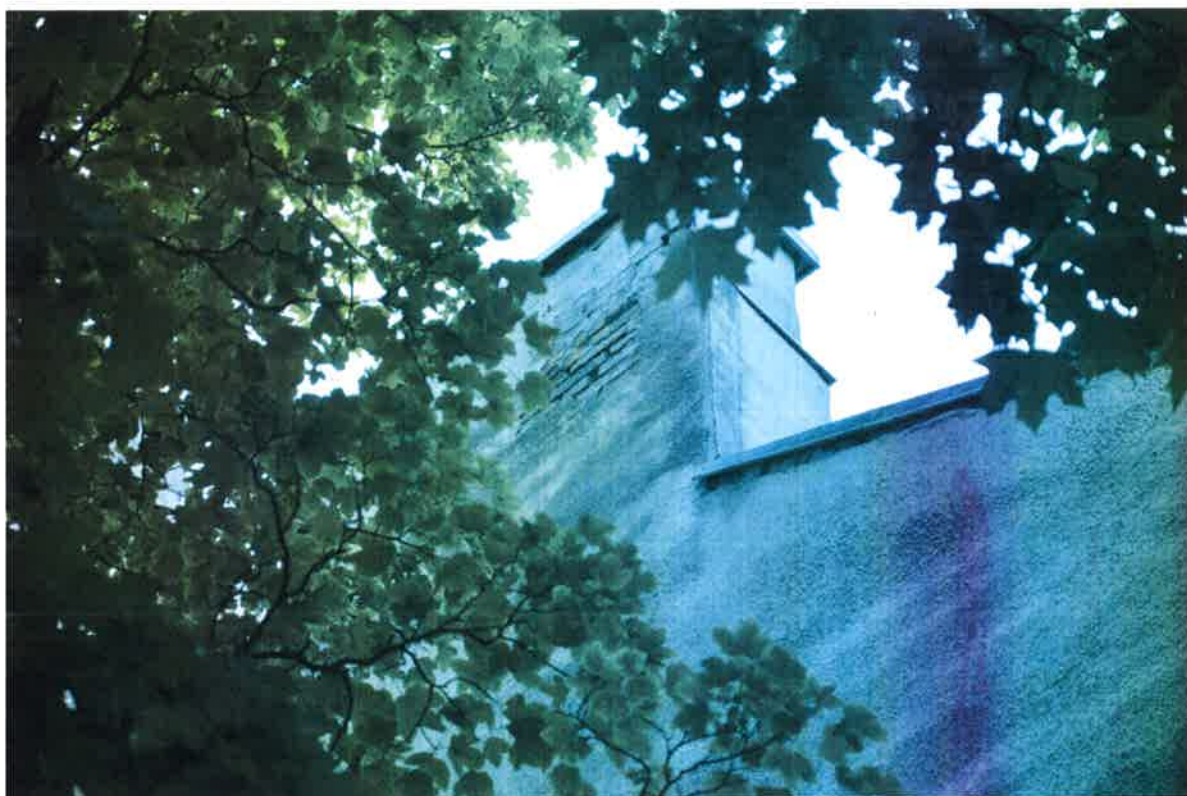
Fot. 73. Uszkodzone nadproże ceglane, zarysowania i odspojenia tynku
