ANEKS

**do opinii geotechnicznej wykonanej w sierpniu 2020 r. dla wybranych miejsc
Plaży i Kąpieliska Miejskiego nad Jeziorem Durowskim oraz w Parku Miejskim
w WĄGROWCU przy ul. T. Kościuszki**

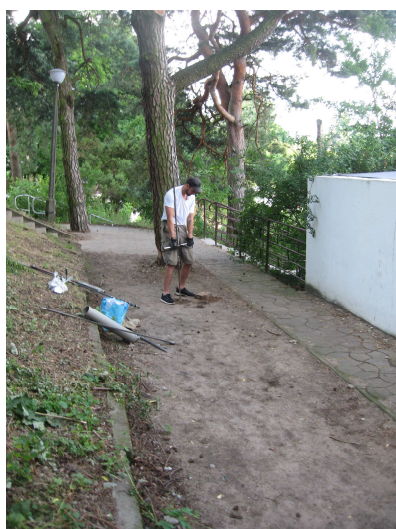
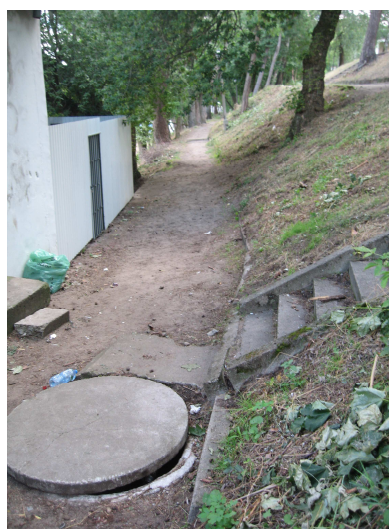
W końcu lipca 2020 r., w trakcie wykonywania terenowego etapu badań geologicznych, na omawianym odcinku zbocza, nie stwierdzono śladów współczesnych zsunień i przemieszczeń grawitacyjnych mas ziemnych. Nie zauważono też wyraźnych uszkodzeń konstrukcji obiektów małej architektury, w tym deformacji nawierzchni alejek spacerowych czy zniszczeń betonowych schodów.

Ślady powolnego i wieloletniego spełzywania wierzchniej warstwy zbocza widoczne są natomiast na pniach starych drzew rzadko porastających skarpe.

Zaleca się obsadzenie skarpy odpowiednio dobraną roślinnością. Korzenie roślin będą sprzyjały absorpcji spływających wód oraz będą wiązały masy gruntu, wzmacniając tym samym wytrzymałość zbocza i zmniejszając ryzyko ewentualnego występowania w jego obrębie ruchów osuwiskowych.
