EKSPERTYZA TECHNICZNA

**Wykonanie ekspertyzy technicznej stalowych konstrukcji
wsporczych trzynastu silosów na cement zlokalizowanych na terenie
Stacji Przesypowej Cementu w Szczecinie**

GÓRAŹDŹE CEMENT S.A.

ET_01-A_07_2023

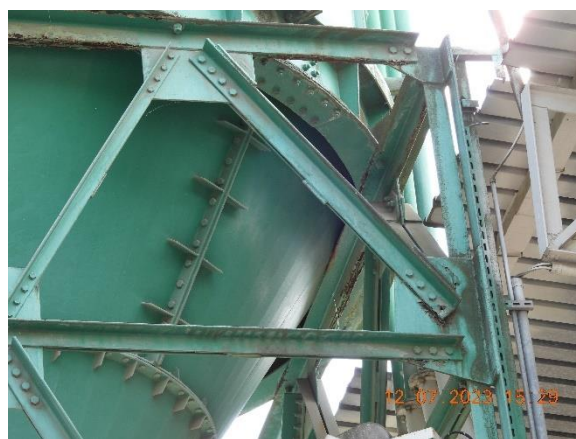
Fot. 26. Brak śruby, złuszczenie powłoki antykorozyjnej, zanieczyszczenia organiczne

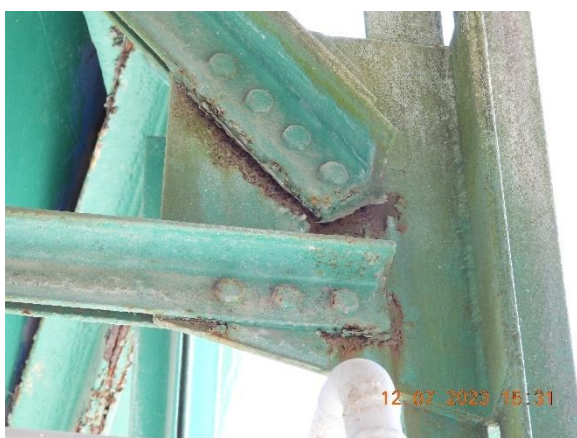
Fot. 35. Zanieczyszczenia organiczne, zaawansowana korozja wżerowa

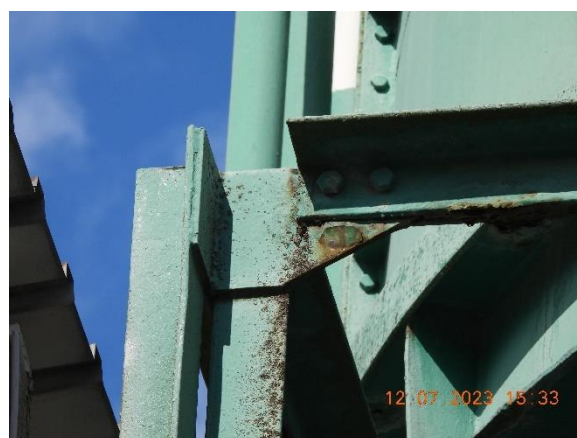
Fot. 36. Zanieczyszczenia organiczne, złuszczenie powłoki antykorozyjnej, korozja powierzchniowa

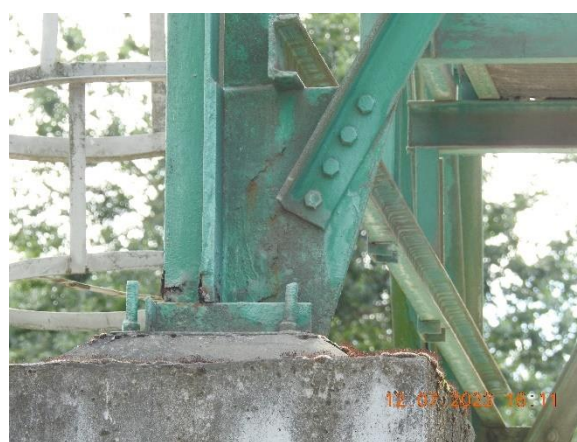
Fot. 38. Zaawansowana korozja wżerowa węzła podporowego, zanieczyszczenia organiczne

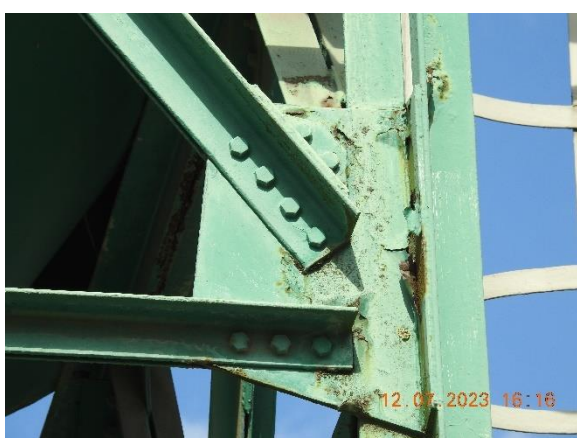
Fot. 41. Złuszczenia powierzchni antykorozyjnej, korozja wżerowa

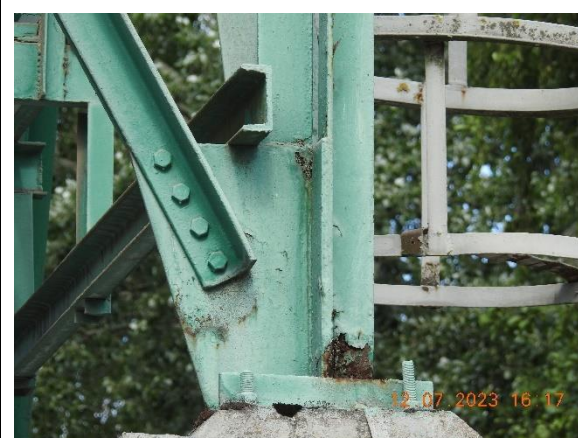
Fot. 42. Zaawansowana korozja wżerowa węzła podporowego

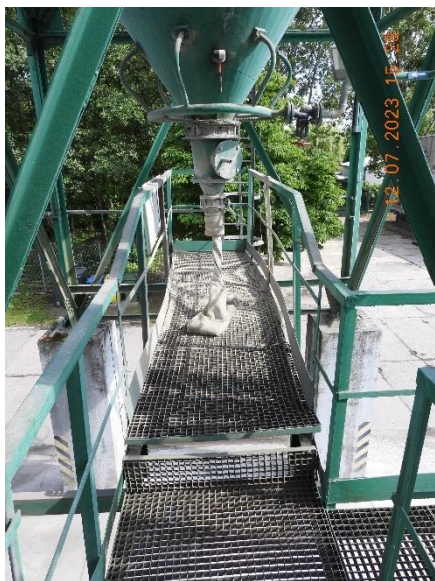
Fot. 45. Deformacja pomostu roboczego

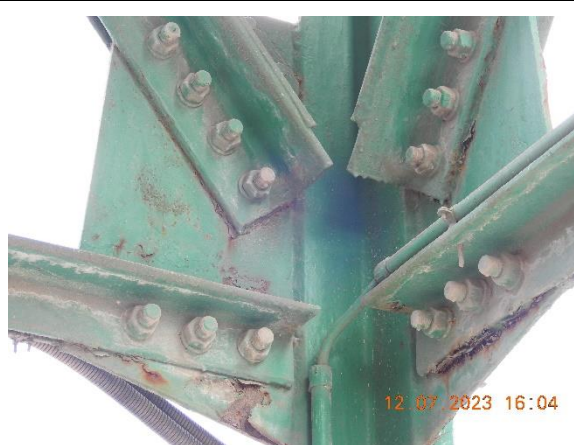
Fot. 50. Korozja wżerowa, uszkodzenie powierzchni antykorozyjnej

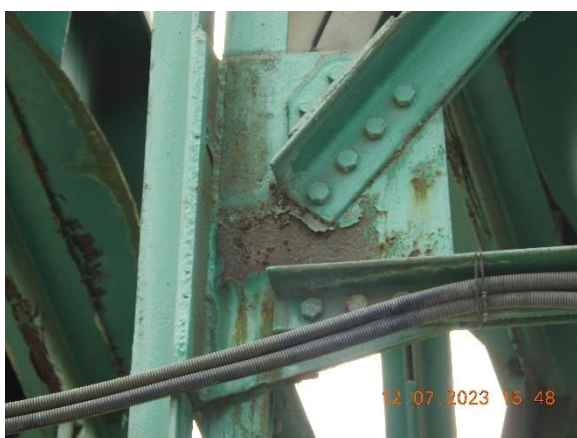
Fot. 55. Korozja, zacieki produktów korozji, ubytki powłoki antykorozyjnej, zanieczyszczenia organiczna

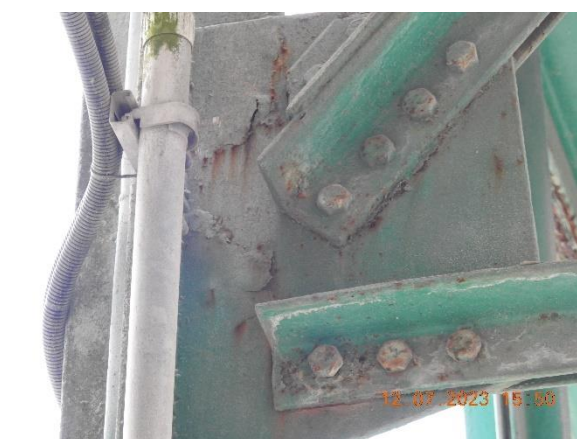
Fot. 57. Korozja wżerowa, zanieczyszczenia

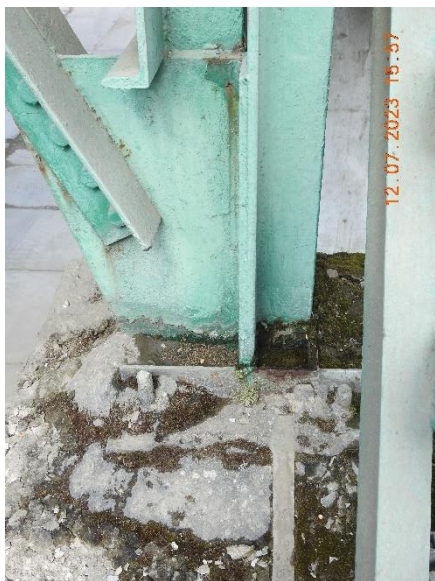
Fot. 59. Korozja wżerowa, zamknięta przestrzeń bez odpływu w podstawie, zanieczyszczenia organiczne

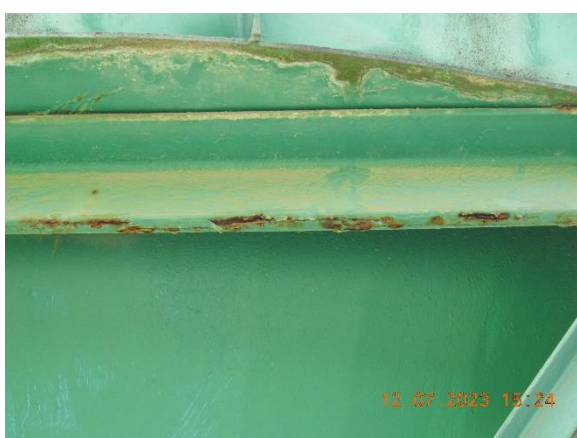
Fot. 63. Korozja wżerowa, uszkodzenie powłoki antykorozyjnej

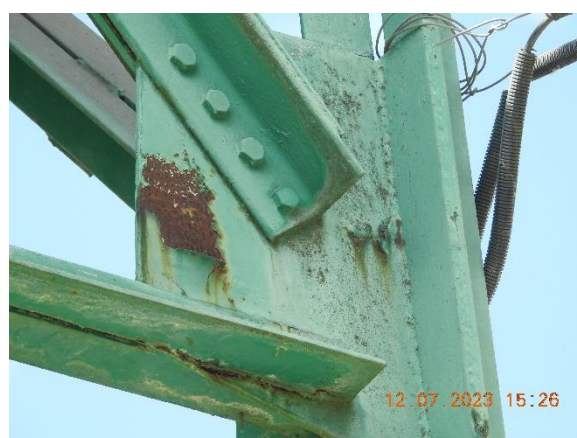
Fot. 64. Korozja wżerowa, uszkodzenie powłoki antykorozyjnej

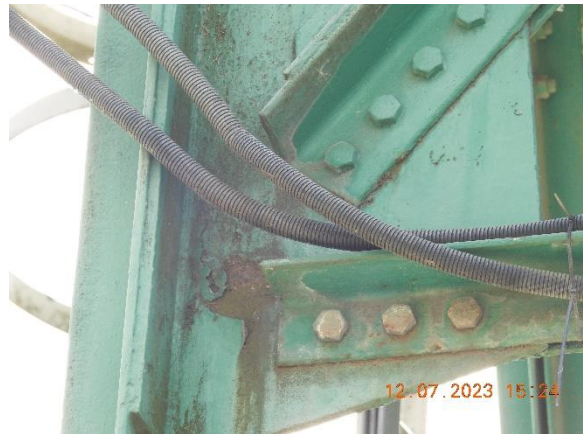
Fot. 70. Ubytki warstwy antykorozyjnej, korozja wżerowa

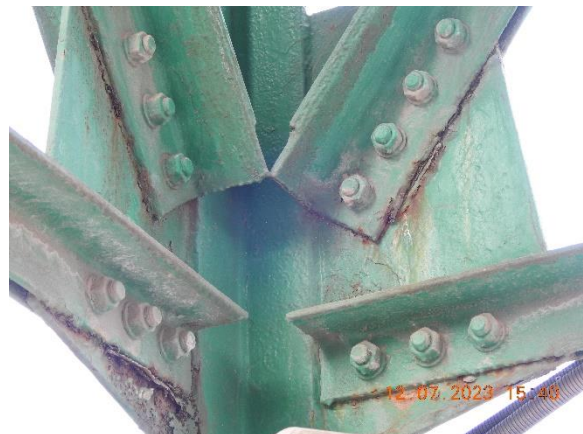
Fot. 72. Korozja wżerowa, ubytki warstwy antykorozyjnej

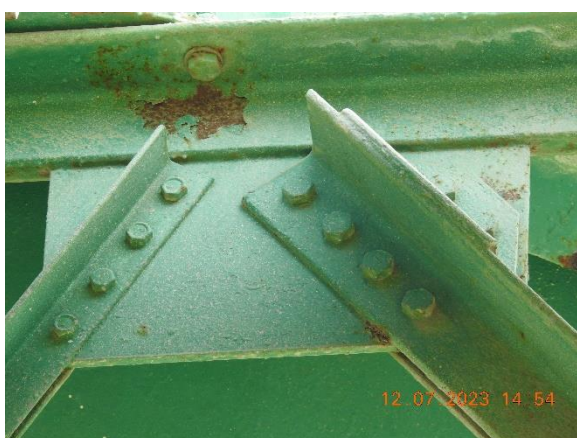
Fot. 75. Korozja wżerowa, uszkodzenie powłoki antykorozyjnej

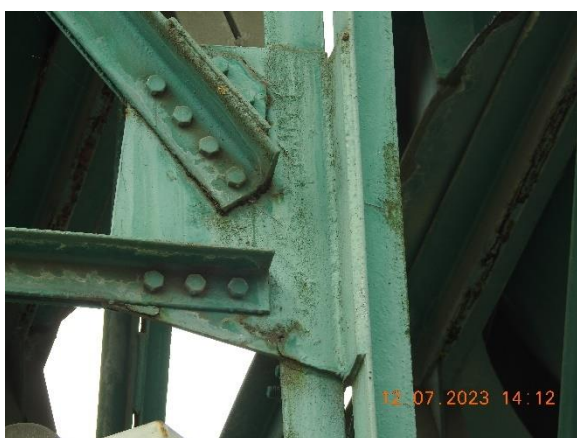
Fot. 87. Korozja wżerowa, uszkodzenie powłoki antykorozyjnej

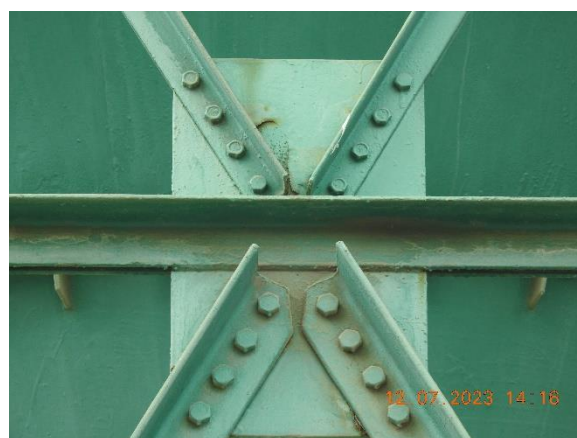
Fot. 88. Korozja wżerowa, uszkodzenie powłoki antykorozyjnej

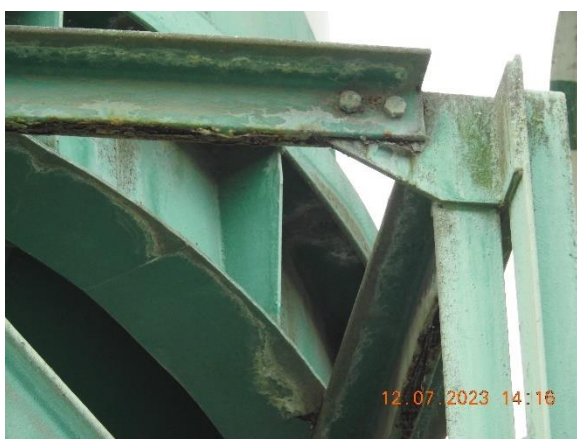
Fot. 89. Korozja wżerowa, uszkodzenie powłoki antykorozyjnej, zanieczyszczenia organiczne

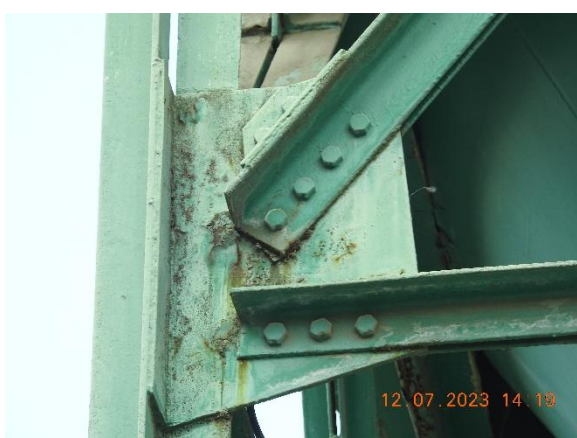
Fot. 93. Korozja wżerowa, zacieki produktami korozji, złuszczenie warstwy antykorozyjnej

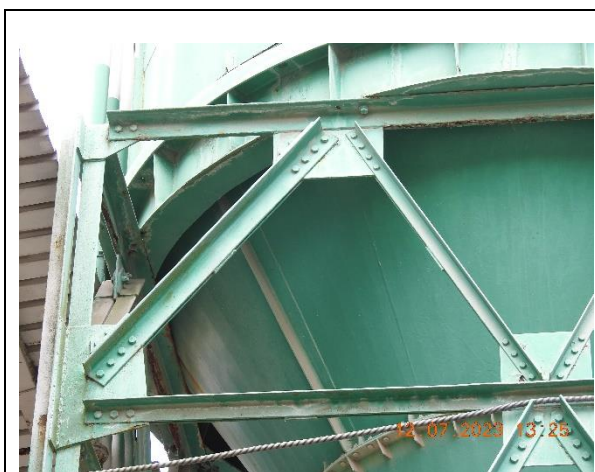
Fot. 97. Zaawansowana korozja wżerowa

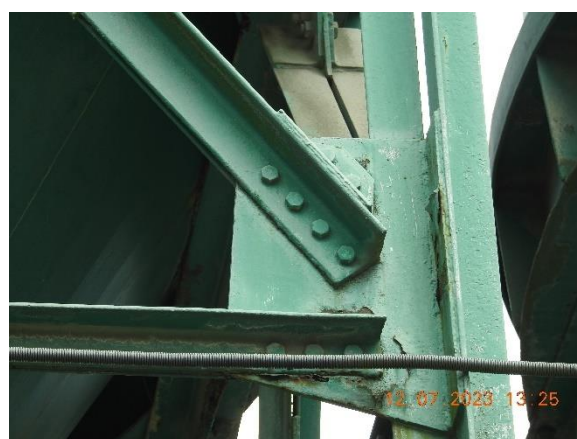
Fot. 98. Korozja wżerowa, ubytki powłoki antykorozyjnej, zanieczyszczenia organiczne

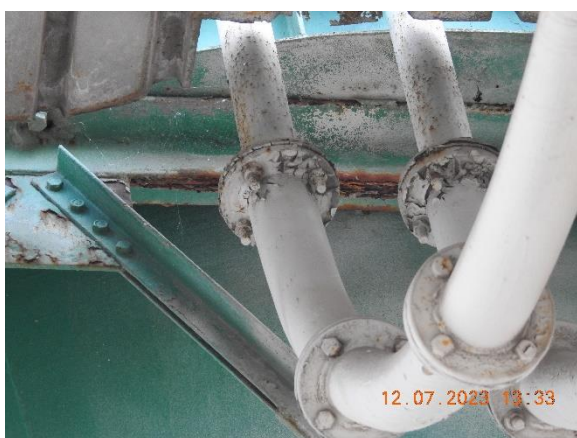
Fot. 101. Korozja wżerowa, uszkodzenie powłoki antykorozyjnej, zanieczyszczenia organiczne

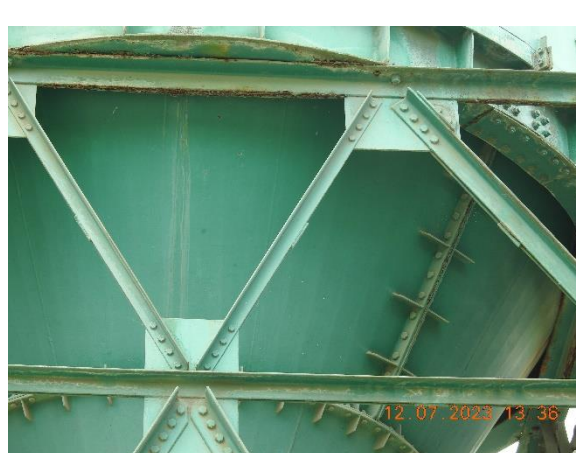
Fot. 102. Korozja wżerowa, zacieki produktem korozji

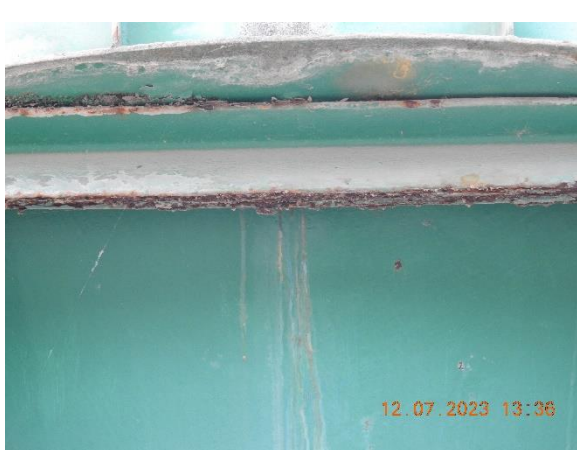
Fot. 105. Korozja wżerowa, zacieki produktami korozji,

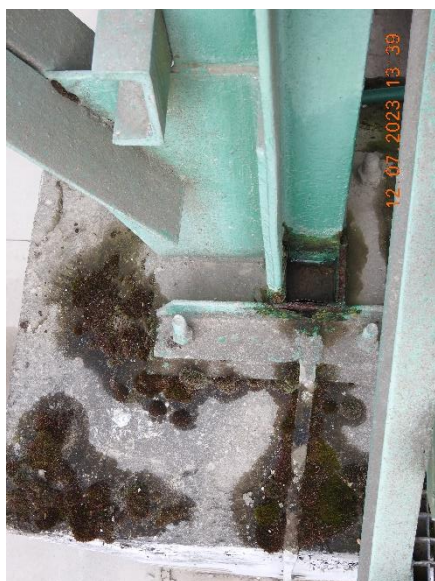
Fot. 107. Korozja wżerowa, zamknięta przestrzeń bez odpływu w podstawie, zanieczyszczenia organiczne

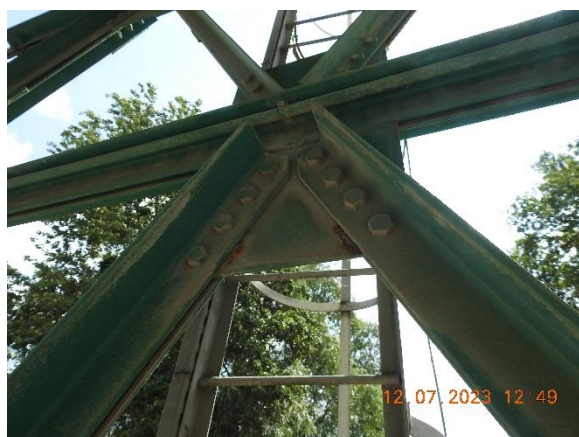
Fot. 111. Korozja wżerowa, uszkodzenie powłoki antykorozyjnej

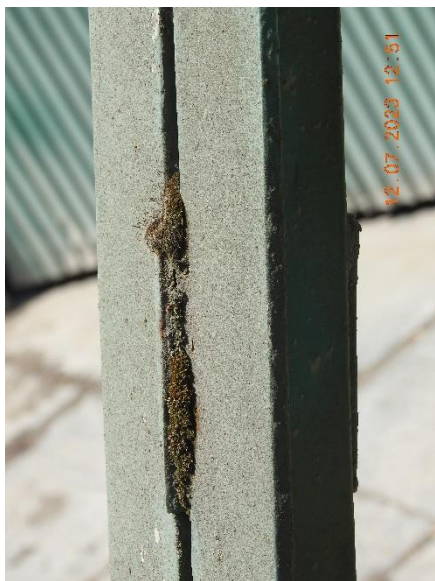
Fot. 113. Zanieczyszczenia organiczne przewiązki

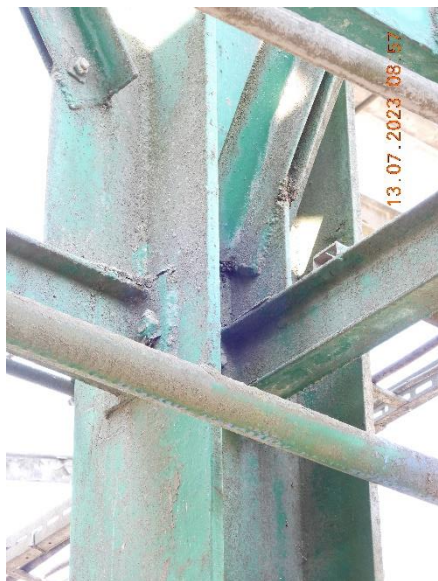
Fot. 123. Korozja wżerowa, zanieczyszczenia organiczne i nie organiczne

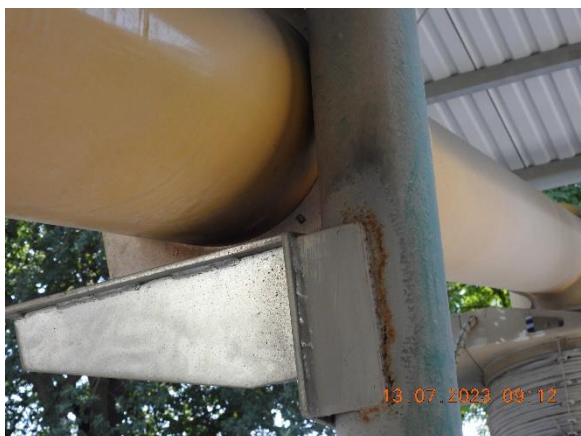
Fot. 131. Korozja wżerowa, zanieczyszczenia nieorganiczne

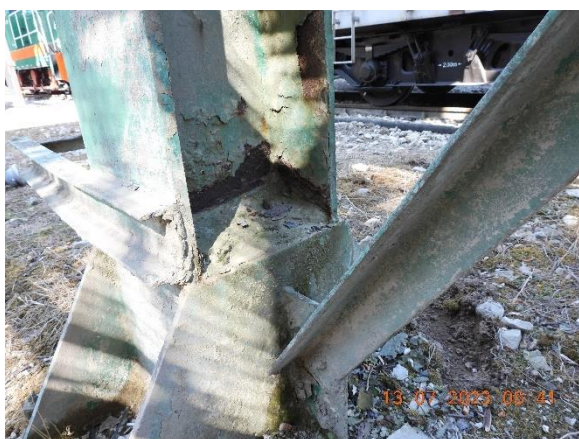
Fot. 135. Zaawansowana korozja wżerowa, zanieczyszczenia organiczne, ubytki powłoki antykorozyjnej

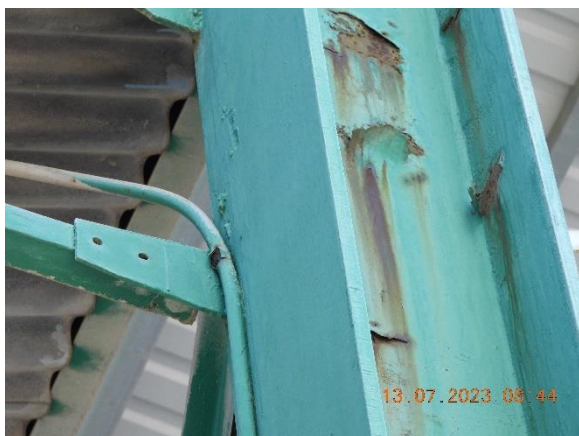
Fot. 137. Zaawansowana korozja wżerowa, złuszczenie powłoki antykorozyjnej, zacieki produktami korozji

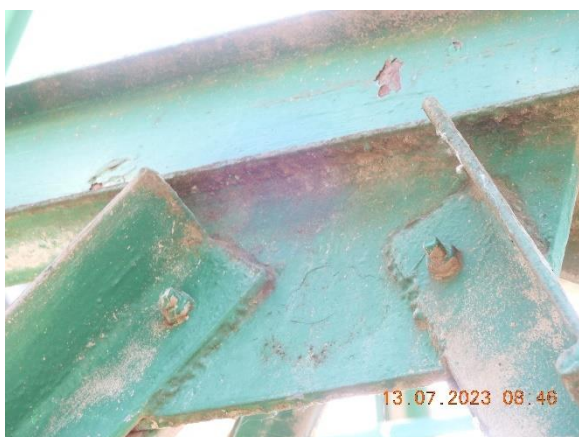
Fot. 139. Korozja wżerowa, zanieczyszczenia organiczne

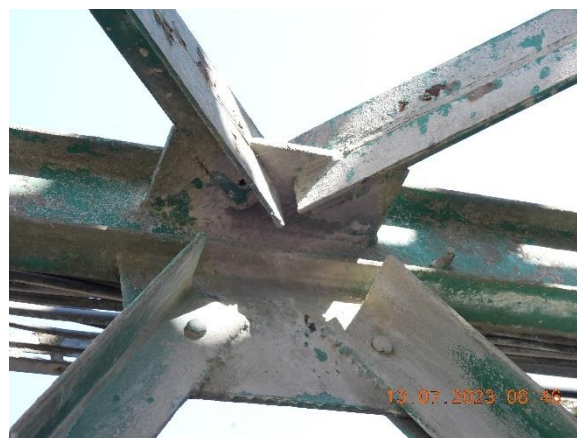
Fot. 140. Korozja wżerowa, ubytki warstwy antykorozyjnej

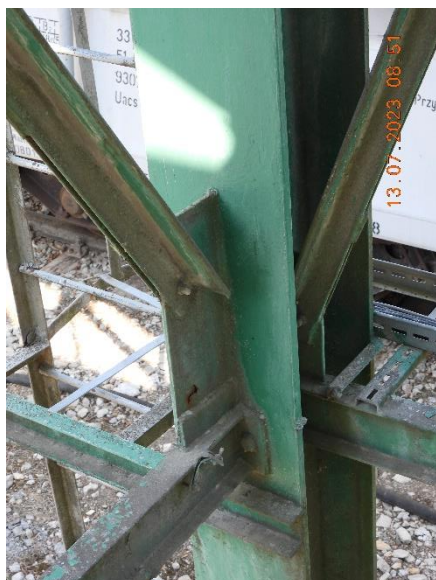
Fot. 143. Korozja wżerowa, zanieczyszczenia nieorganiczne

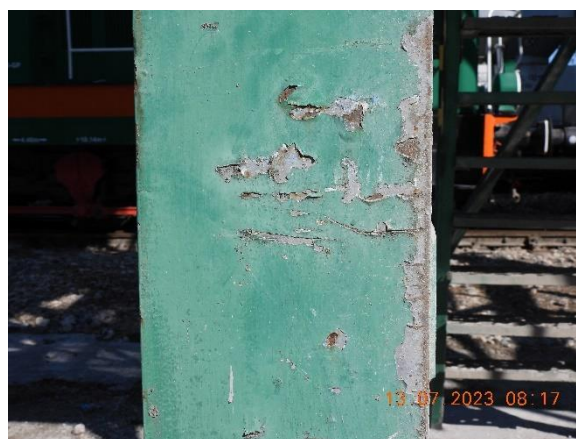
Fot. 146. Ubytki powłoki lakierniczej, złuszczenia powłoki antykorozyjnej

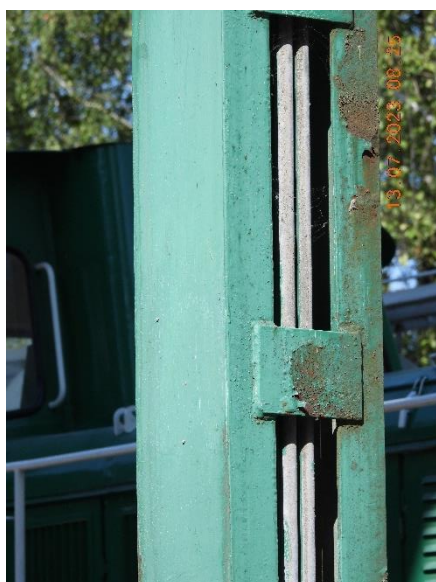
Fot. 149. Korozja wżerowa, złuszczenie powłoki antykorozyjnej, zacieki produktami korozji

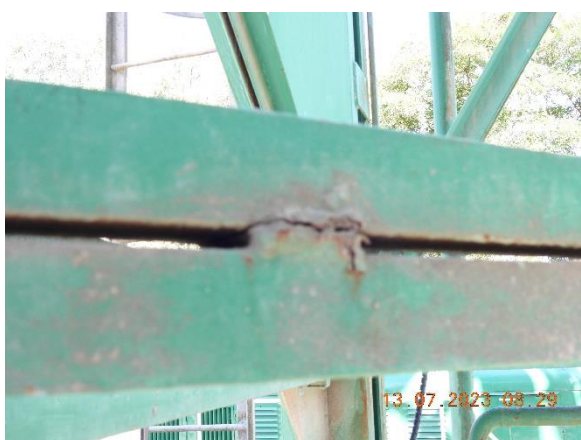
Fot. 153. Korozja wżerowa, pęknięta przewiązka

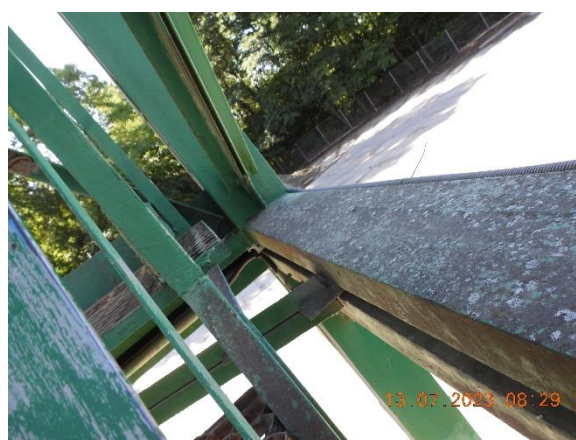
Fot. 154. Zanieczyszczenia organiczne

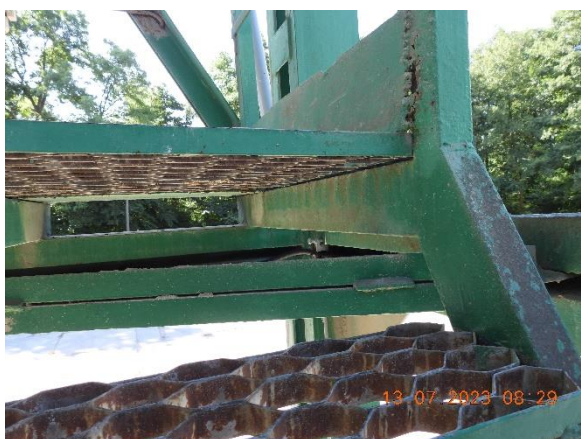
Fot. 155. Korozja wżerowa i powierzchniowa, zanieczyszczenia nieorganiczne

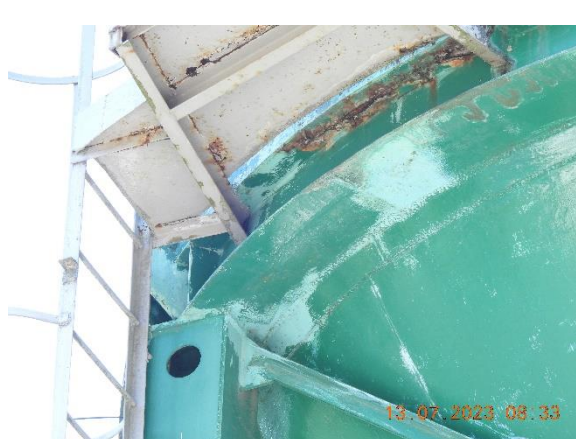
Fot. 156. Korozja wżerowa, zacieki produktami korozji
