PROGRAM PRAC KONSERWATORSKICH

- KAPLICZKA W WISNIOWEJ Z RZEBRĄ ŚWIĘTEGO KAJETANA,
- KAPLICZKA W OPARÓWCE Z FIGURĄ MATKI BOŻEJ Z DZIECIĄTKIEM
- KAPLICZKA W OPARÓWCE Z DREWNIANYMI ŚWIECZNIKAMI

OK. POL XIX W.

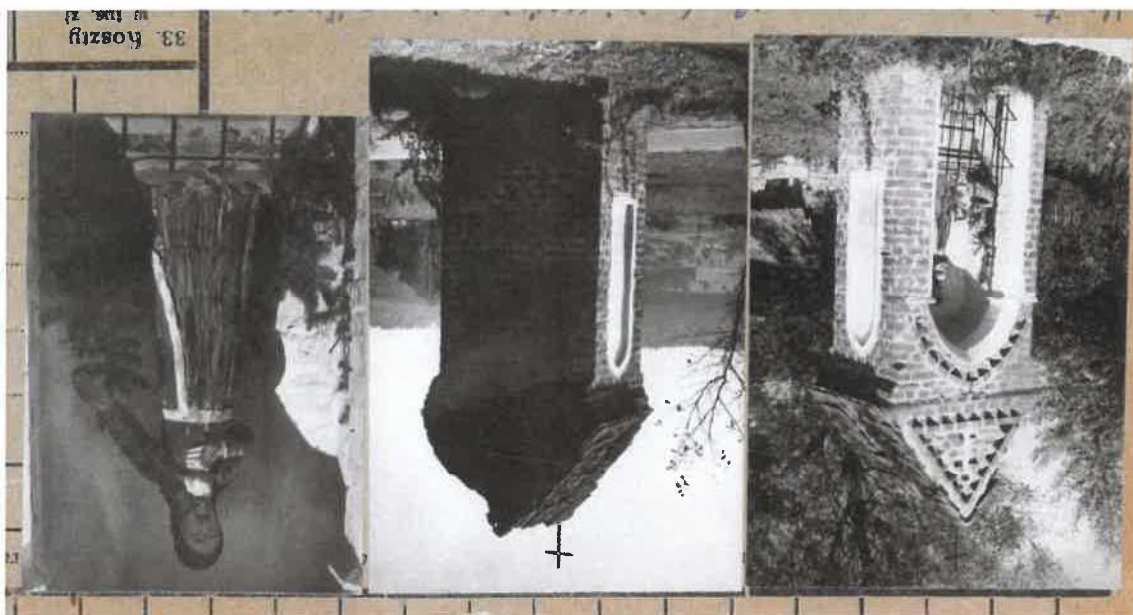
Ilustr. 1. – Fotografie archiwalne Kapliczki we wsi Wiśniowa wraz z figurą Świętego Kajetana z roku 1962.

Rzeźba była przemalowywana co najmniej dwukrotnie. Na fotografii archiwalnej [Ilustr. 1] widoczne jest inne opracowanie kolorystyczne rzeźby oraz już w tamtym czasie liczne ubytki farby. Obecnie widoczne są liczne spękania warstwy malarskiej oraz miejscowe ubytki. W wielu miejscach farba jest spękana w gęstą siatkę spękań, szczególnie na karnacji świętego, a łuski farby mocno podniesione do góry w formie miseczek. Faktura farby wskazuje, że ostatnie przemalowanie było natężone bezpośrednio na ubytki i uszkodzenia poprzedniej warstwy malarskiej. Ciężko określić jaki zakres pokrywają kity i inne uzupełnienia, oraz w jakim zakresie zachowały się poprzednie warstwy malarskie.

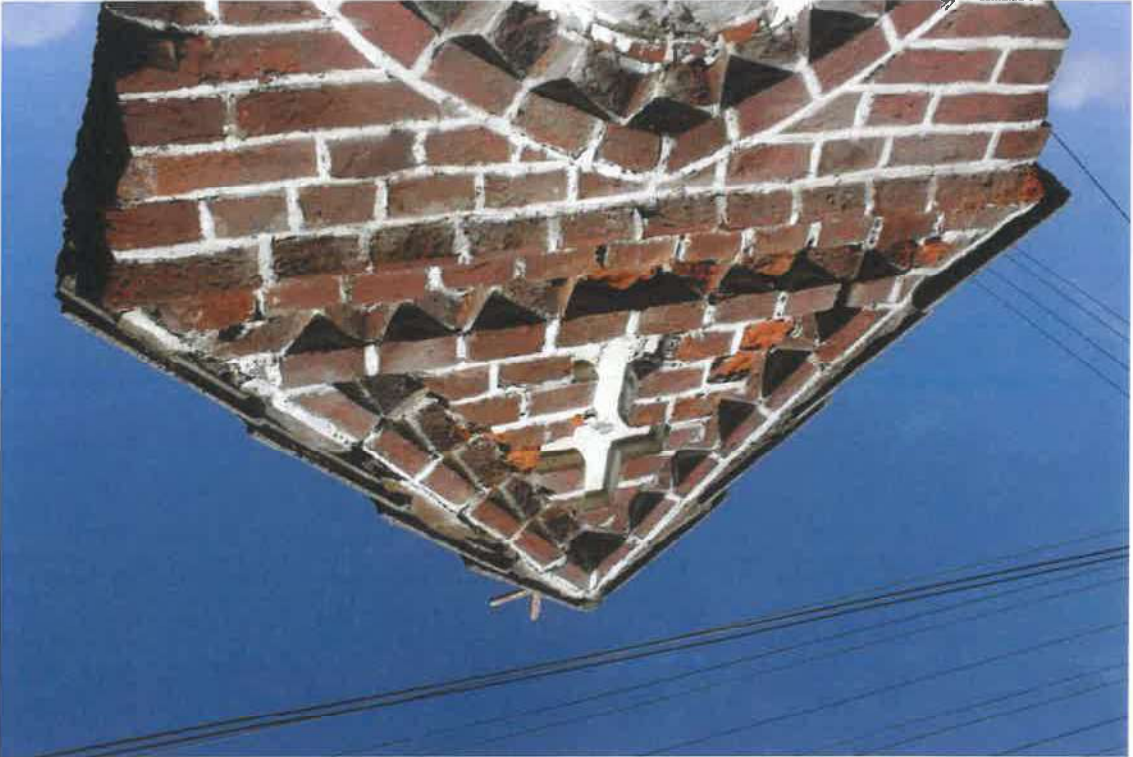
Kondycja cegły i spoiny mурowanych ścian jest zła. W dolnej części ścian widoczne są uszkodzenia cegieł oraz spoin oraz liczne mchy, porosty i glony. W kapliczce w Wisniowej cegła została przemalowana, podobnie jak spoiny, prawdopodobnie w celu zabezpieczenia przed dalszym niszczeniem. W wielu miejscach jest wykruszona oraz bardzo miękka, w dolnej części spękania ściany. Jeśli chodzi o kapliczki tynkowane w miejscach ubytków tynków widoczna jest pudrująca się cegła oraz kruszące się spoinowania.

Fot. 5. – Kapliczka w Wisniowiej z rzezbą Świętego Kajetana, szczyt elewacji południowej. Widoczne ubytki w murowanej ścianie. Cegła krusząca się i pudrująca.

6. Dezynfekcja lica ceglanoego metoda natyjsku, preparatem nie powodującym zmiany barwy cegły i spoiny.
7. Uzupelnienie ubytków w wątku ceglanym za pomocą nowych cegieł w miejscach, gdzie ich brakuje. Nowe cegły muszą być dobre parametrami fizyko-mechanicznymi do oryginalnych cegieł. Powinny mieć podobną wytrzymałość mechaniczną, nasiąkliwość i porowatość otwartą, a także barwę i wymiary. Cegły należy mrować na zaprawie wapiennej z dodatkiem trasy. Nie należy stosować zapraw czysto cementowych.

8. Ubytki w poszczególnych cegłach należy uzupelnic barwioną masą na bazie zaprawy mineralnej oraz odpowiednio dobranym pigmentem, tak aby uzupelnienia były scalone z oryginalnym kolorem cegły. Uzupelnienia powinny mieć podobną wytrzymałość mechaniczną, nasiąkliwość i porowatość otwartą. Należy pamiętać o konieczności sezonowania masy.

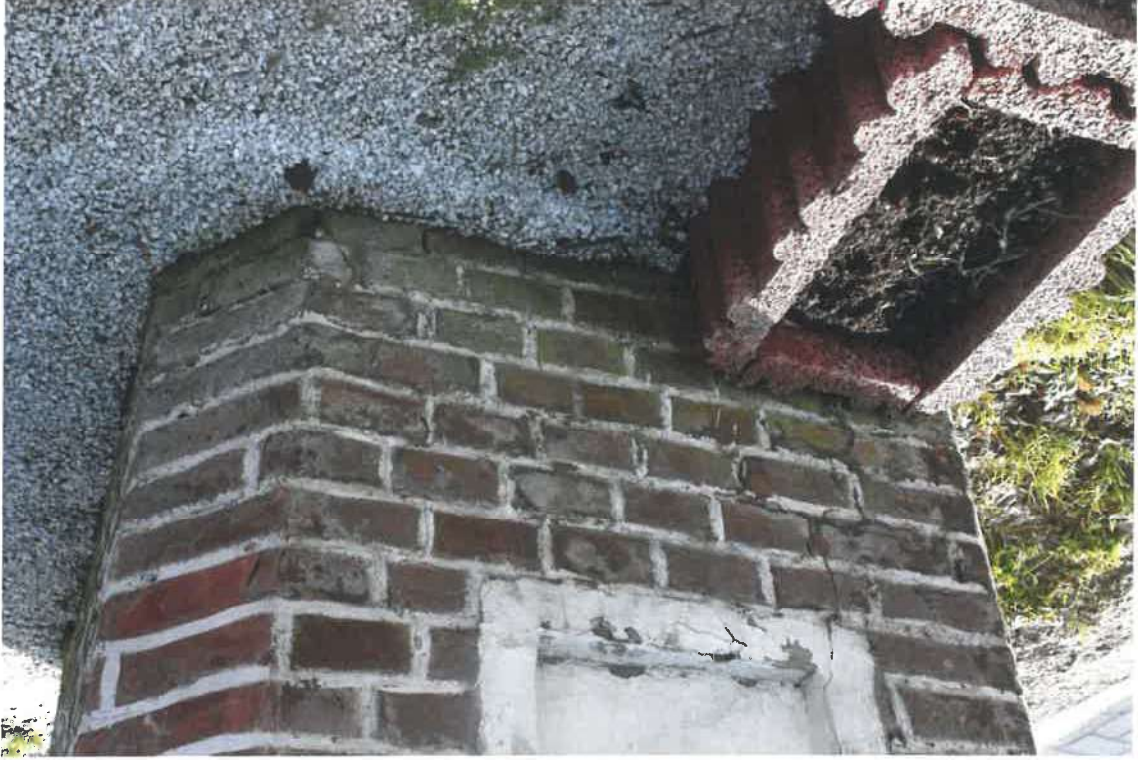
Fot. 6. – Kapliczka w Wisniowiej z rzezbą Świętego Kajetana, dolny fragment elewacji wschodniej. Widoczne spękania w murowanej ścianie. Cegła krusząca się i pudrująca. Powierzchnie malowane z łączącymi się warstwami farby i zaprawy. Od podłoża zielone naloty mikroorganizmów.

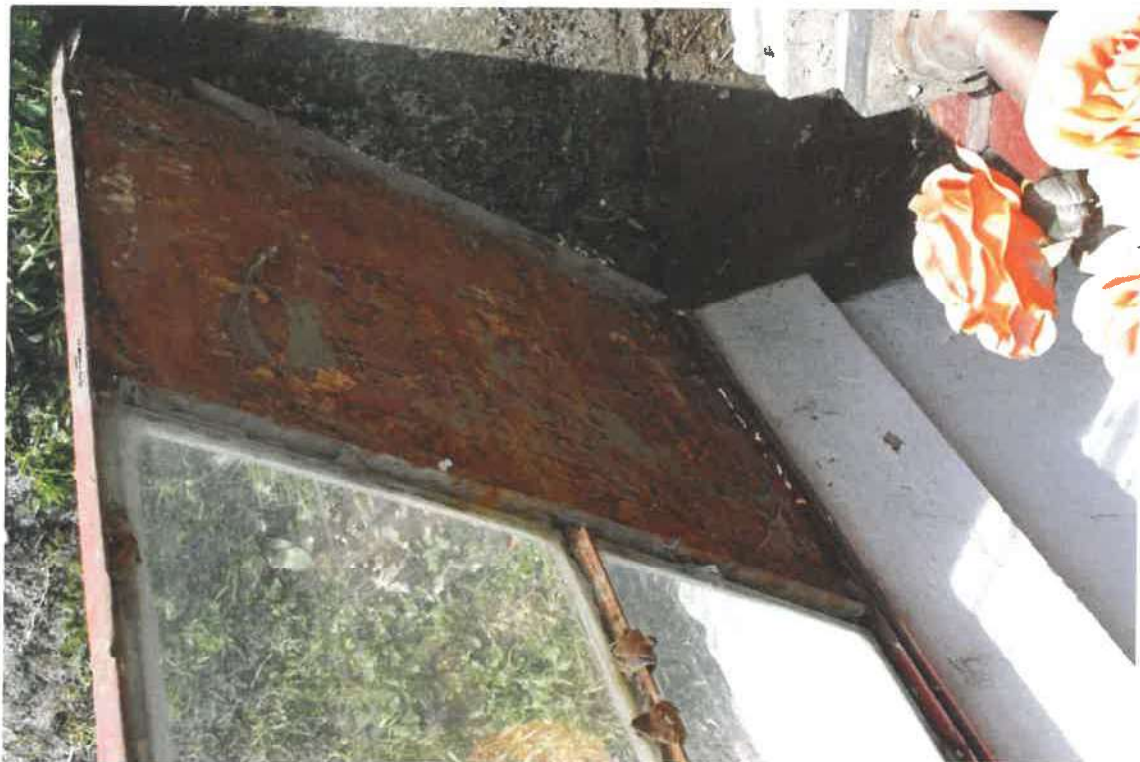
Slusarka drzwiowa:
Slusarka drzwiowa z nalotami korozyjnymi oraz łuszczącą się farbą, szczególnie od strony wewnętrznej. Drzwiczki do kapliczki w Wiśniewej z ubytkami struktury metalu w dolnej części skrzydeł.

Fot. 7. – Kapliczka w Wisniowej z rzeźbą Świętego Kajetana, fragment elewacji południowej. Metalowe drzwi skorodowane z odspajającą się farbą. W dolnej części ściany spękania po rysunku spin. W górnej części portalu ubytki cegły oraz złuszczenia warstw białej farby.

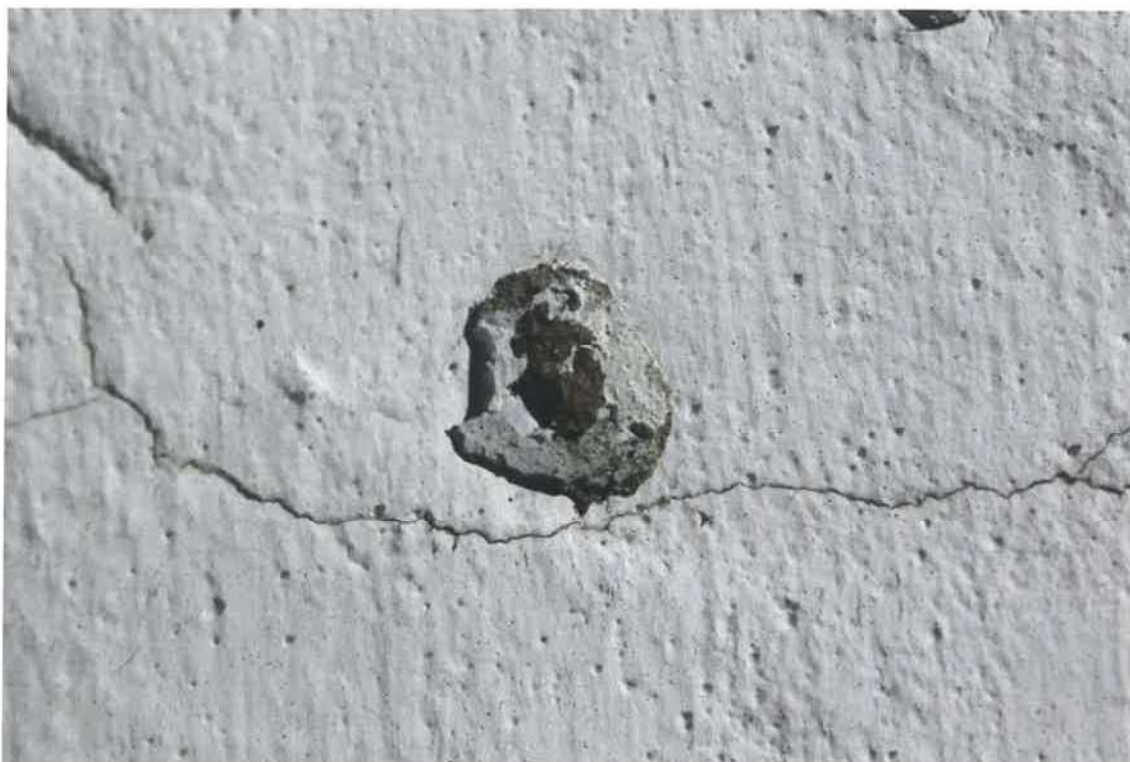
Fot. 9. – Kapliczka w Wiśniowej z rzezbą Świętego Kajetana, fragment elewacji wschodniej. Zbliżenie na zniszczenia tynku i warstw malarskich we wnęce.

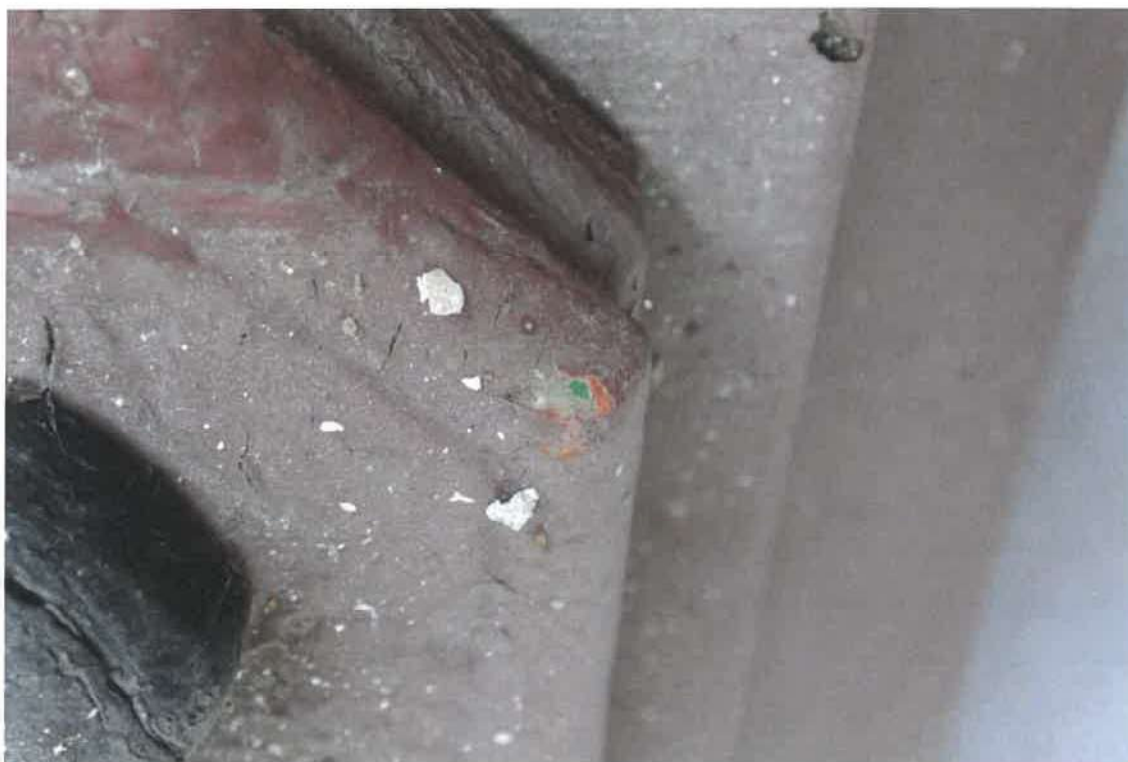
Fot. 15 – Rzeźbą Świętego Kajetana we wnętrzu Kapliczki w Wiśniowej. Zbliżenie na szatę postaci. Widoczne zruszczenia i spękania farby. Ostatnia warstwa malarska pomalowana na ubytkach.

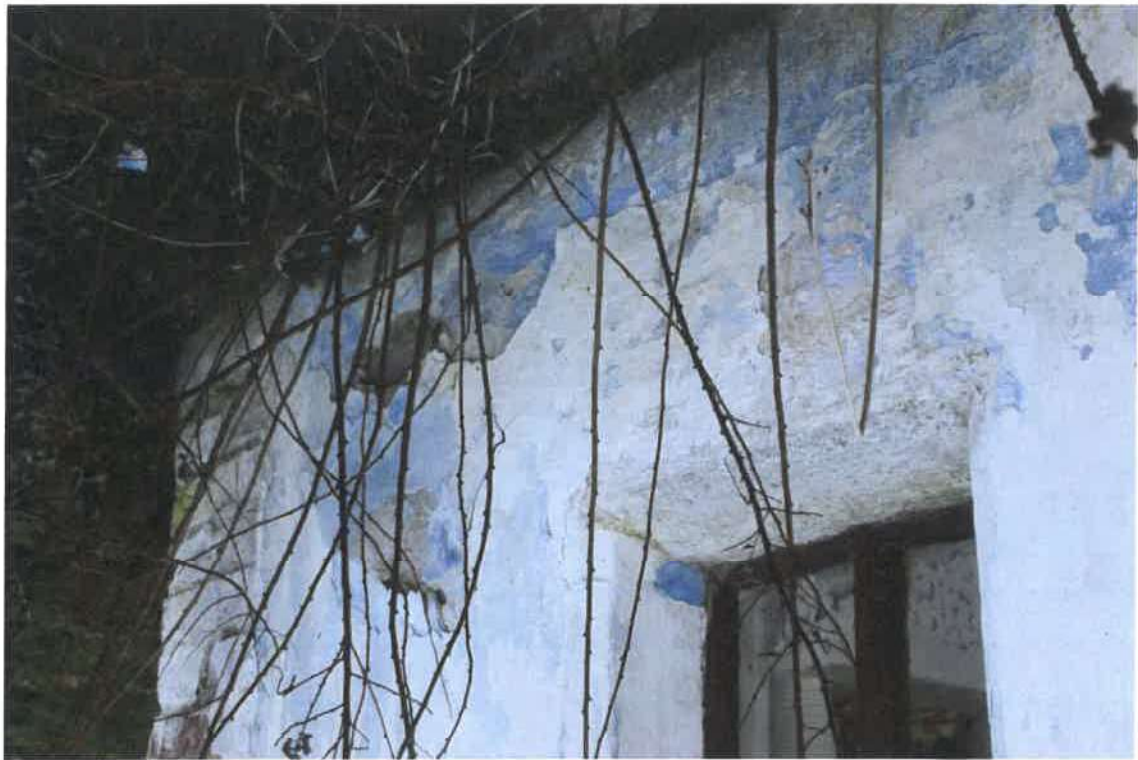
Tynki są w stanie bardzo złym. Największą przyczyną procesów destrukcyjnych jest wilgoć pochłaniana i zatrzymywana w strukturze murów. Świadczą o tym przebarwienia i wypukania tynków. Dodatkowo tynki w wielu miejscach pudrują się i kruszą. Powstały liczne pęcherze i ubytki. Tynki wielokrotnie były malowane oraz bielone wapnem. W miejscach ubytków widać ślady niebieskiej farby w różnych odcieniach oraz bieli. Tynki zaatakowane są również mikrobiologicznie przez grzyby, mchy i glony.

Fot. 22. – Kapliczka w Opatówce z Figurą Matki Bożej z Dzieciątkiem. Elewacja wschodnia. Zbliżenie na uszkodzenia tynku w przyleganiu z zielonymi i czarnymi nalotami mikrobiologicznymi. Wokół mocno rozrosnięte rośliny wysokie.

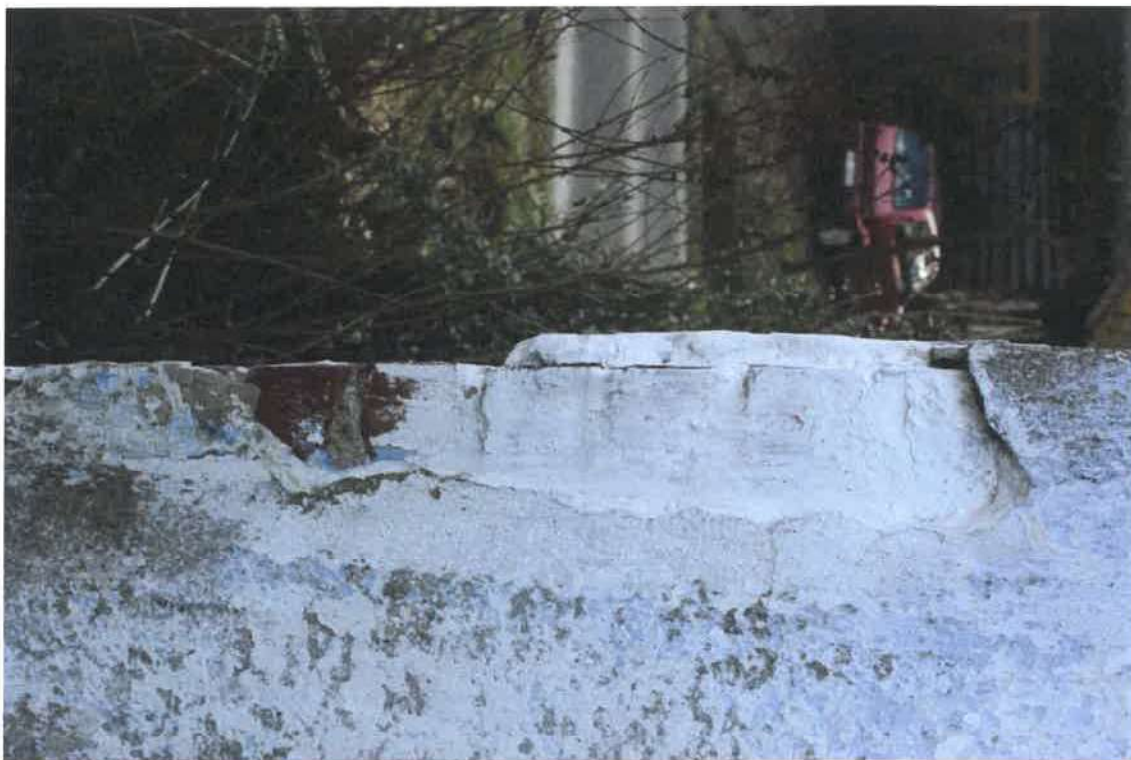
Fot. 23. – Kapliczka w Oparówce z Figurą Matki Bożej z Dzieciątkiem. Elewacja północna. Zblizenie na uszkodzenia tynku wynikające z przeciekającego dachu, pobielone po ubytku.

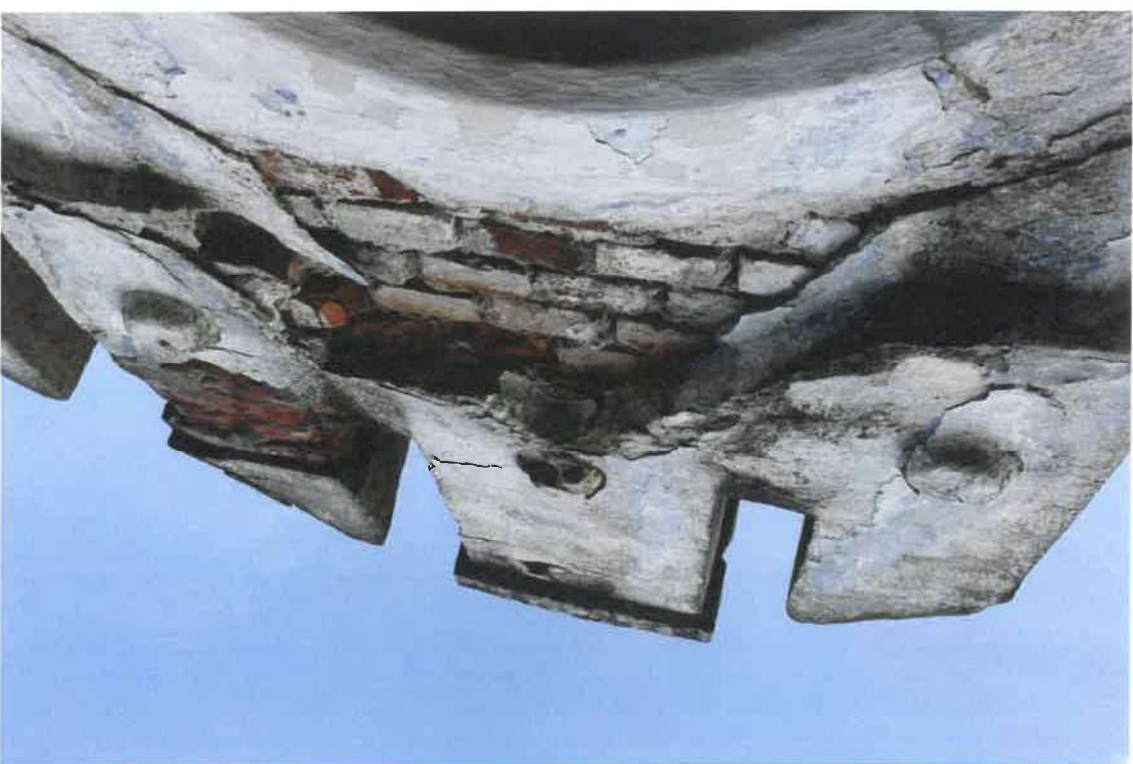
Fot. 25. – Kapliczka w Oparówce z Figurą Matki Bożej z Dzieciątkiem. Elewacja południowa. Zbliżenie na uszkodzenia i ubytki tynku. Widoczne poprzednie opracowania malarskie oraz cegła przemalowane pobiałą po ubytkach. Dodatkowo zielone naloty mikrobiologiczne. Tynk i sztukaterie w bardzo złym stanie.

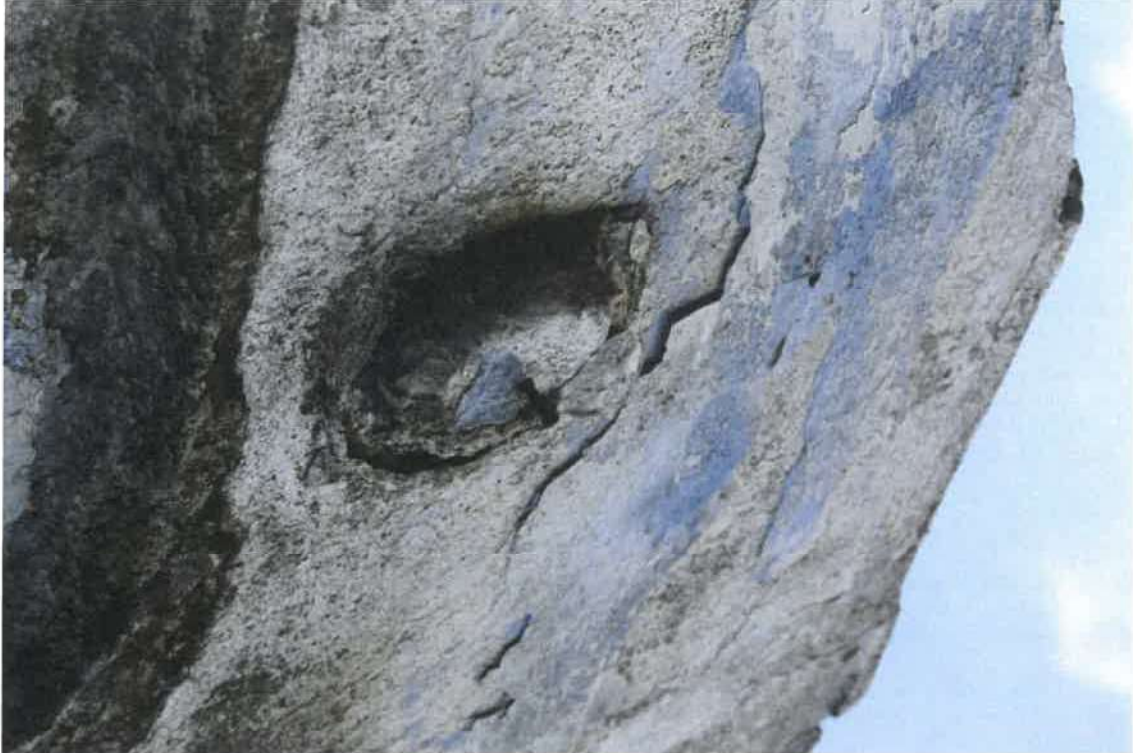
Fot. 26. – Kapliczka w Oparówce z Figurą Matki Bożej z Dzieciątkiem. Elewacja południowa. Zbliżenie na uszkodzenie sztukaterii przy mocowanej w otwór gwoździem.

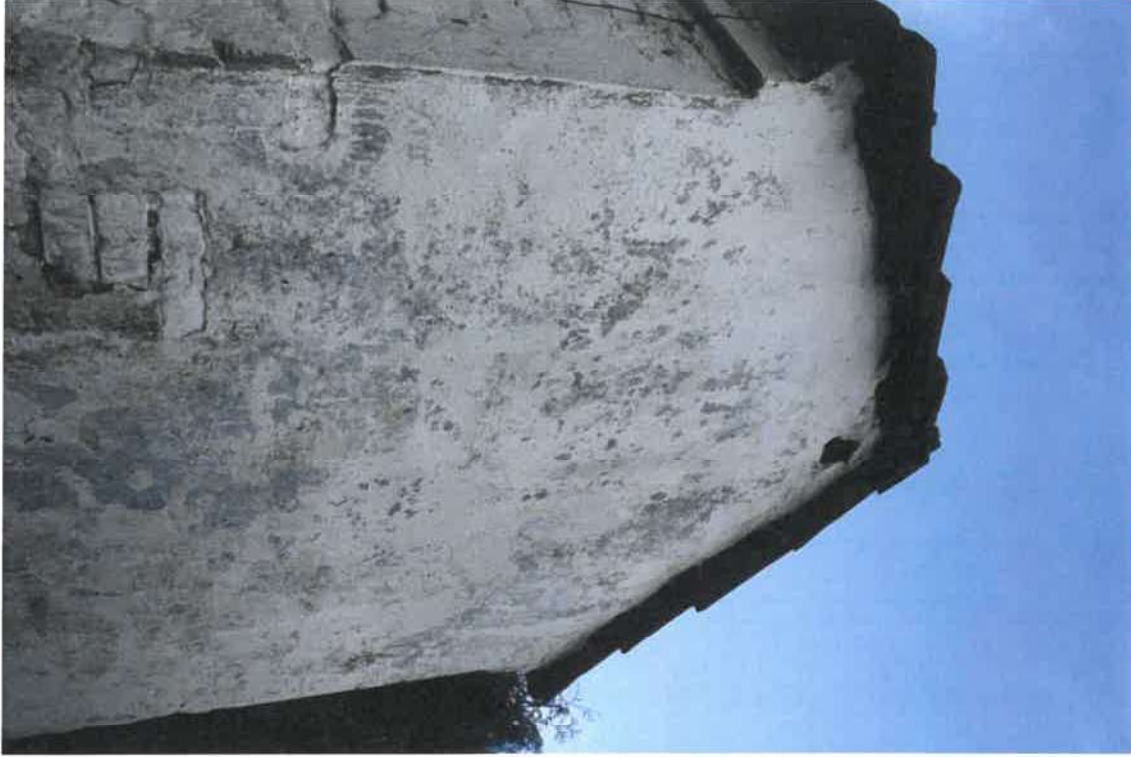
Fot. 36. – Kapliczka w Opatówce z drewnianymi świecznikami. Fragment elewacji południowej. W Szczyście widoczny otwór wentylacyjny. Widoczne poprzednie opracowania malarskie oraz cegła przemalowane pobiałą po ubytkach. Dodatkowo zielone naloty mikrobiologiczne.

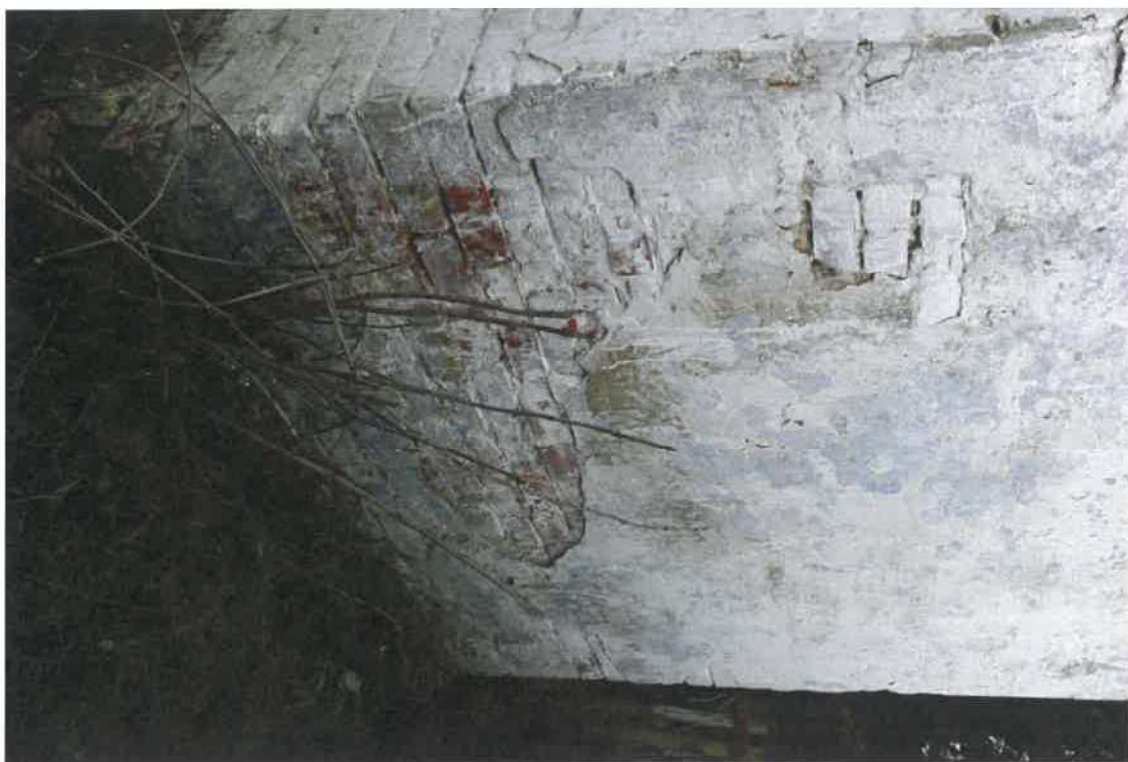
Fot. 40. – Kapliczka w Oparówce z drewnianymi świecznikami. Wnętrze, sklepienie. Widoczne ubytki warstw malarskich, pęcherze, odspojenia oraz ciemne naloty grzybów.

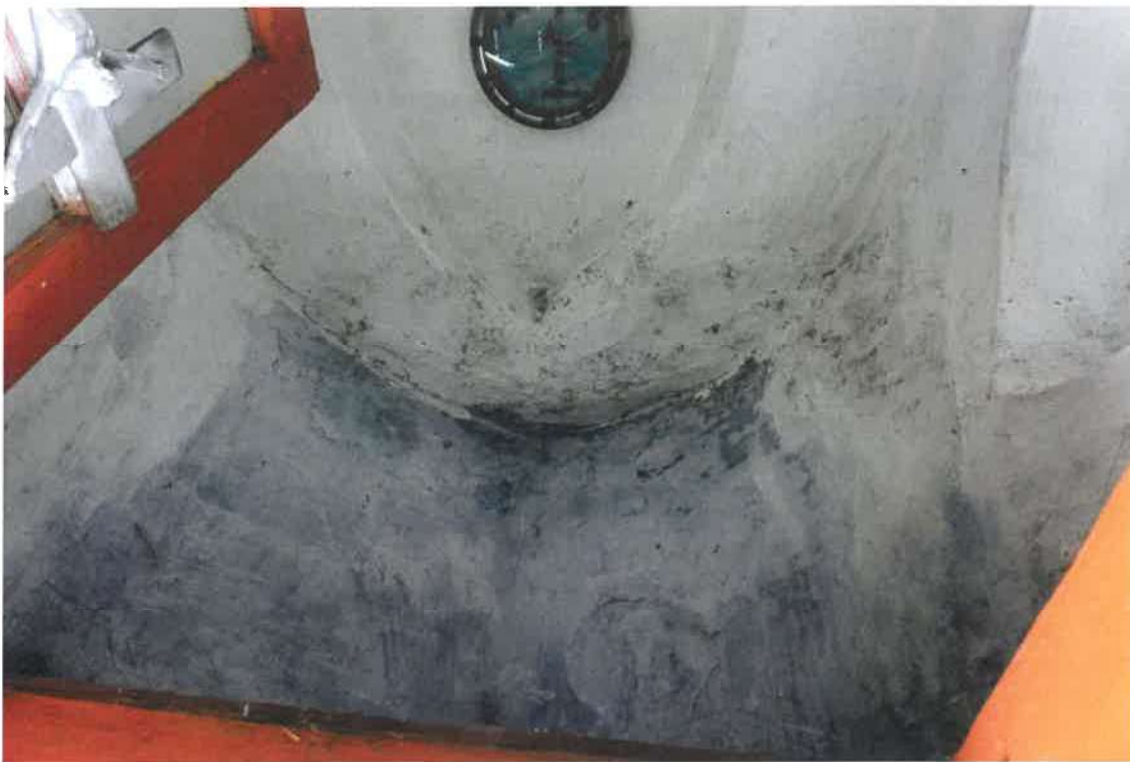
Fot. 39 – Kapliczka w Oparówce z drewnianymi świecznikami. Wnętrze. Zbliżenie na okno po stronie wschodniej, prawdopodobnie oryginalna stolarka drzwiowa, wtórne szklenie.

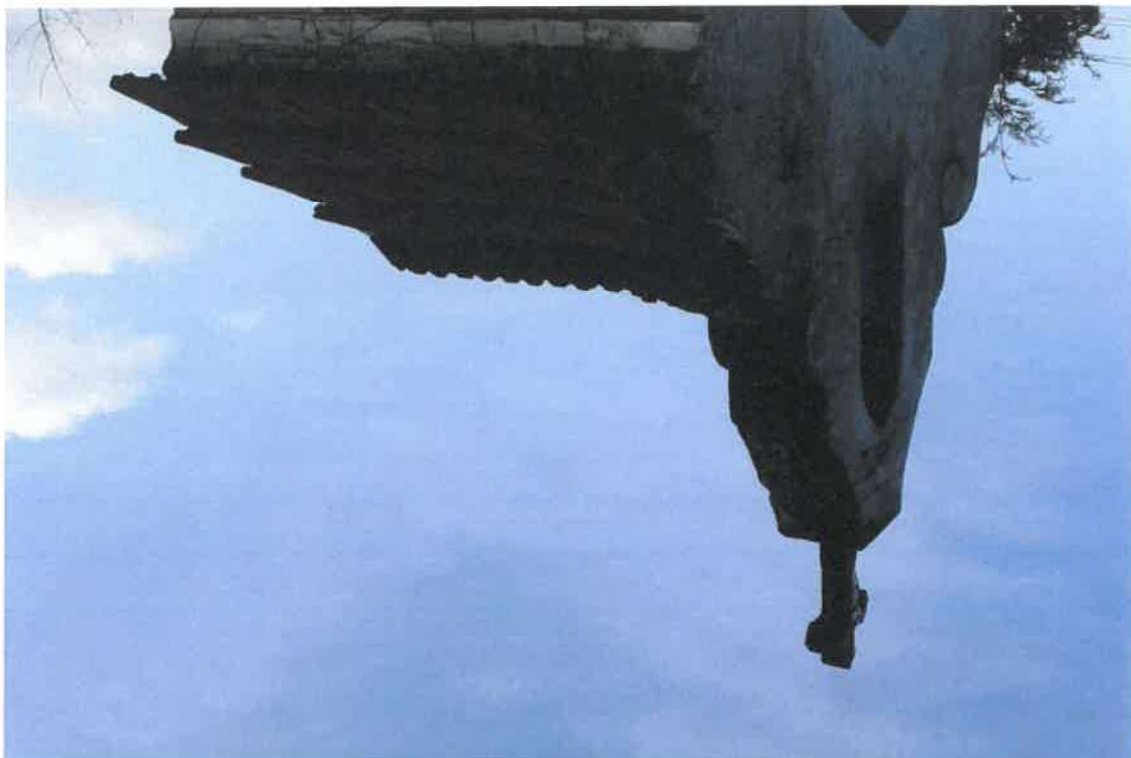
Fot. 41. – Kapliczka w Oparówe z drewnianymi świecznikami. Zbliżenie na ubytek w tynku.
