**PROGRAM PRAC KONSERWATORSKICH DLA ELEWACJI BUDYNKU
WARSZTATÓW I SAL SZKOLNYCH CENTRUM KSZTAŁCENIA
PRAKTYCZNEGO I USTAWICZNEGO W GÓRZE, UL GŁOWACKIEGO 1**

**Opracowanie: konserwator dzieł sztuki, mgr Piotr Maślanka, nr dyplomu 8389
Kwiecień 2024 r.**

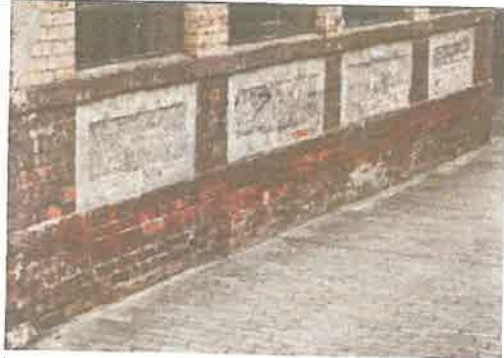
Fot. 5. Zbliżenie na partię cokołowe

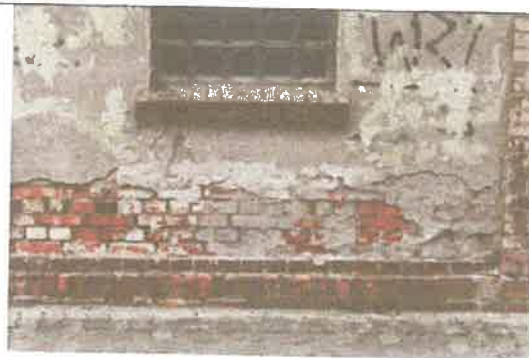
Fot. 6. Detal – zniszczone tynki i cegły na elewacji budynku warsztatów
