BADANIA STRATYGRAFICZNE KAMIENICY
PRZY UL. LWOWSKIEJ 7 W WARSZAWIE

WARSZAWA – CZERWIEC 2019 r.

KARTA IDENTYFIKACYJNA PROGRAMU PRAC KONSERWATORSKICH

Adres: ul. Lwowska 7

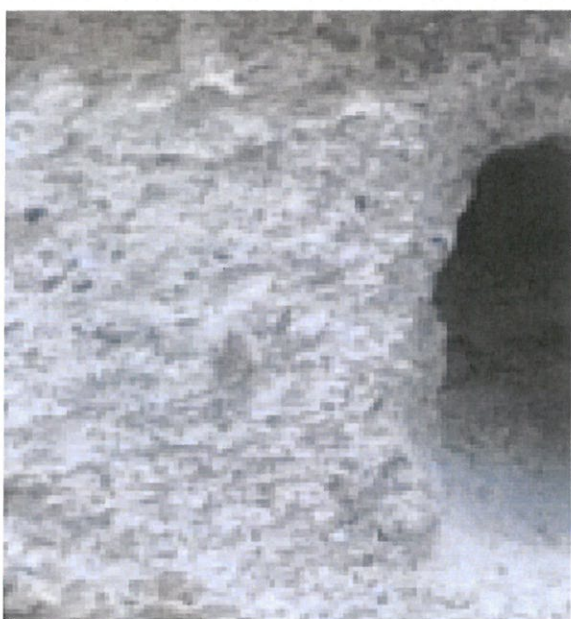
Fot.32. Próbką nr 1. Fragment tynku wapiennego

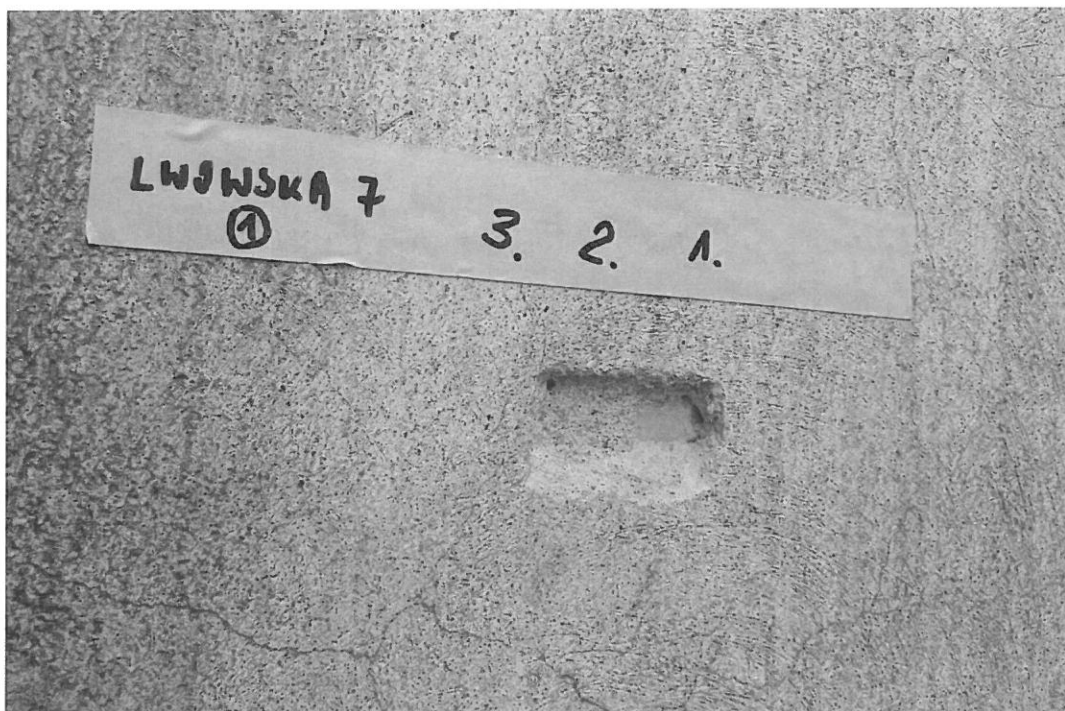
Fot.33. Odkrywka nr 1. Fragment tynku elewacji dziedzińca

Określono 6 warstw technologicznych i 3 chronologiczne.

Nr w-wy	Faza chron.	Opis warstwy	Grub. w mm	Symbol NCS	Data
1	III	Warstwa malarska	0,3	S 1015-Y20R	lata 80-te
2	II	Śladowa warstwa malarska	0,3	S 1515-Y20R	lata 70-te
3	II	Śladowa warstwa gruntująca	0,2	S 0500-N	lata 70-te
4	II	Śladowa warstwa przecierki zatartej na gładko	0,2	S 1000-N	Lata 70-te
5	I	Zaprawa wapienna ze średnio i drobnoziarnistym wypełniaczem w odcieniu białym	25	S 0502 – R50B	około 1950-55
6	I	Mur ceglany			około 1937

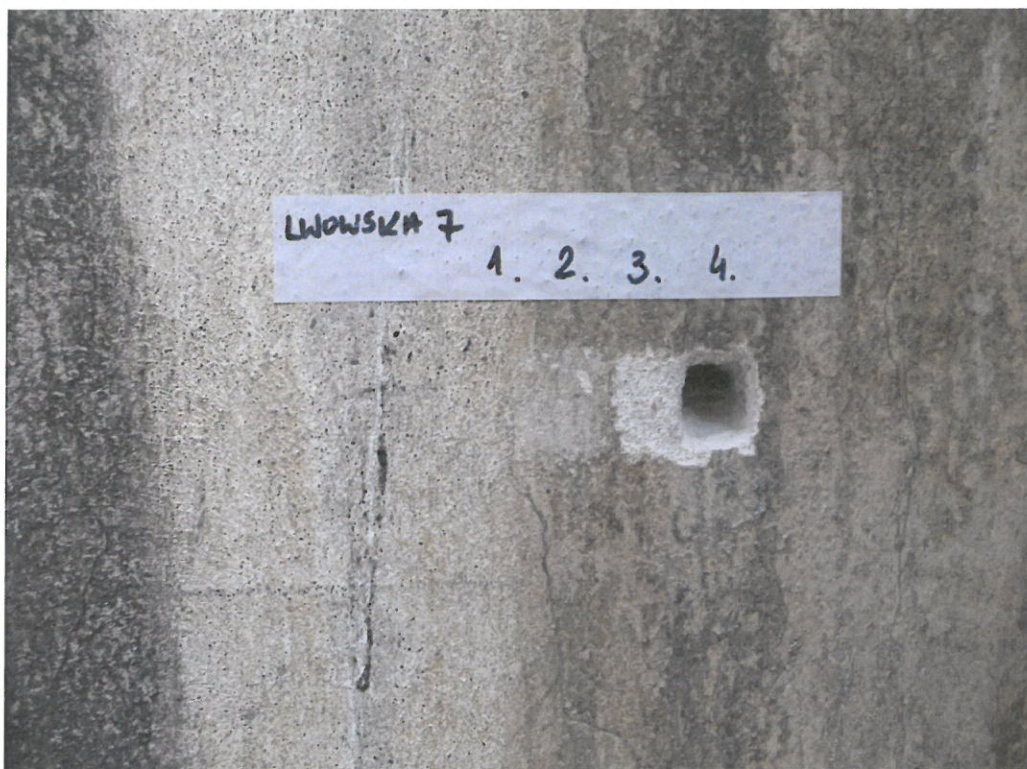
Fot.33. Odkrywka nr 2. Warstwy tynku elewacji parteru

Określono 6 warstw technologicznych i 3 chronologiczne.

Nr w-wy	Faza chron.	Opis warstwy	Grub. w mm	Symbol NCS	Data
1	III	Warstwa malarska	0,3	S 1015-Y20R	lata 80-te
2	II	Śladowa warstwa malarska	0,3	S 1515-Y20R	lata 70-te
3	II	Śladowa warstwa gruntująca	0,2	S 0500-N	lata 70-te
4	II	Śladowa warstwa przecierki zatartej na gładko	0,2	S 1000-N	Lata 70-te
5	I	Zaprawa wapienna ze średnio i drobnoziarnistym wypełniaczem w odcieniu białym	25	S 0502 – R50B	około 1950-55
6	I	Mur ceglany			około 1937

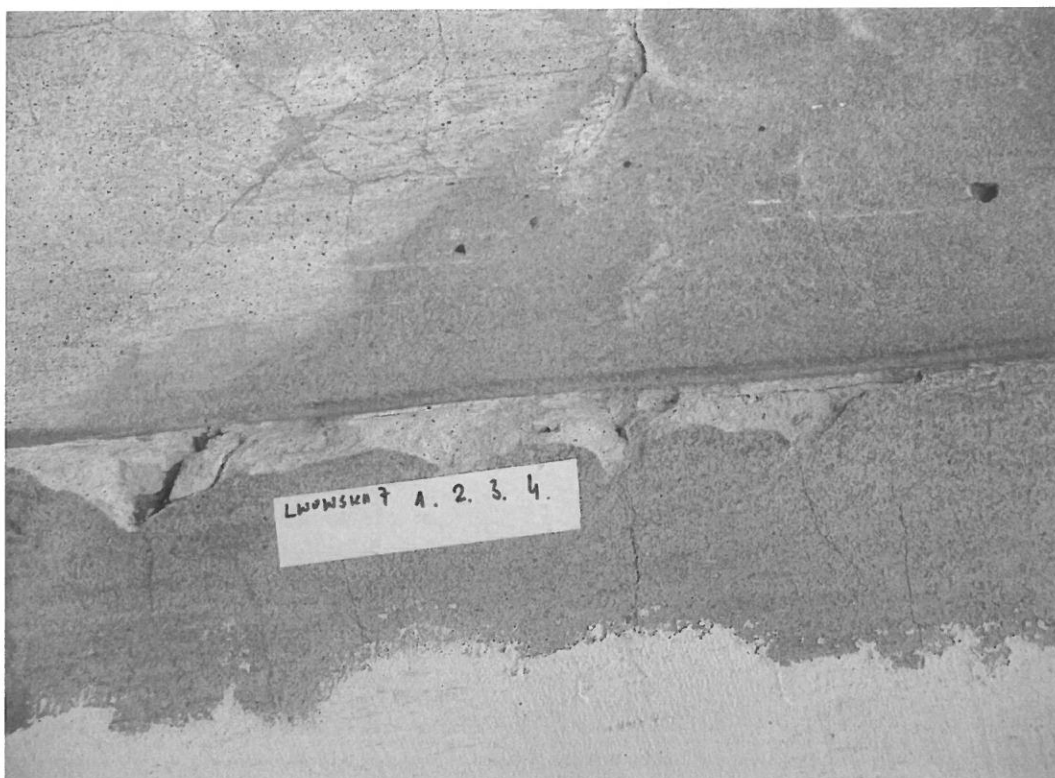
Fot.34. Odkrywka nr 3. Fragment tynku elewacji dziedzica

Określono 6 warstw technologicznych i 3 chronologiczne.

Nr w-wy	Faza chron.	Opis warstwy	Grub. w mm	Symbol NCS	Data
1	III	Warstwa malarska	0,3	S 1015-Y20R	lata 80-te
2	II	Śladowa warstwa malarska	0,3	S 1515-Y20R	lata 70-te
3	II	Śladowa warstwa gruntująca	0,2	S 0500-N	lata 70-te
4	II	Śladowa warstwa przecierki zatartej na gładko	0,2	S 1000-N	Lata 70-te
5	I	Zaprawa wapienna ze średnio i drobnoziarnistym wypełniaczem w odcieniu białym	25	S 0502 – R50B	około 1950-55
6	I	Mur ceglany			około 1937

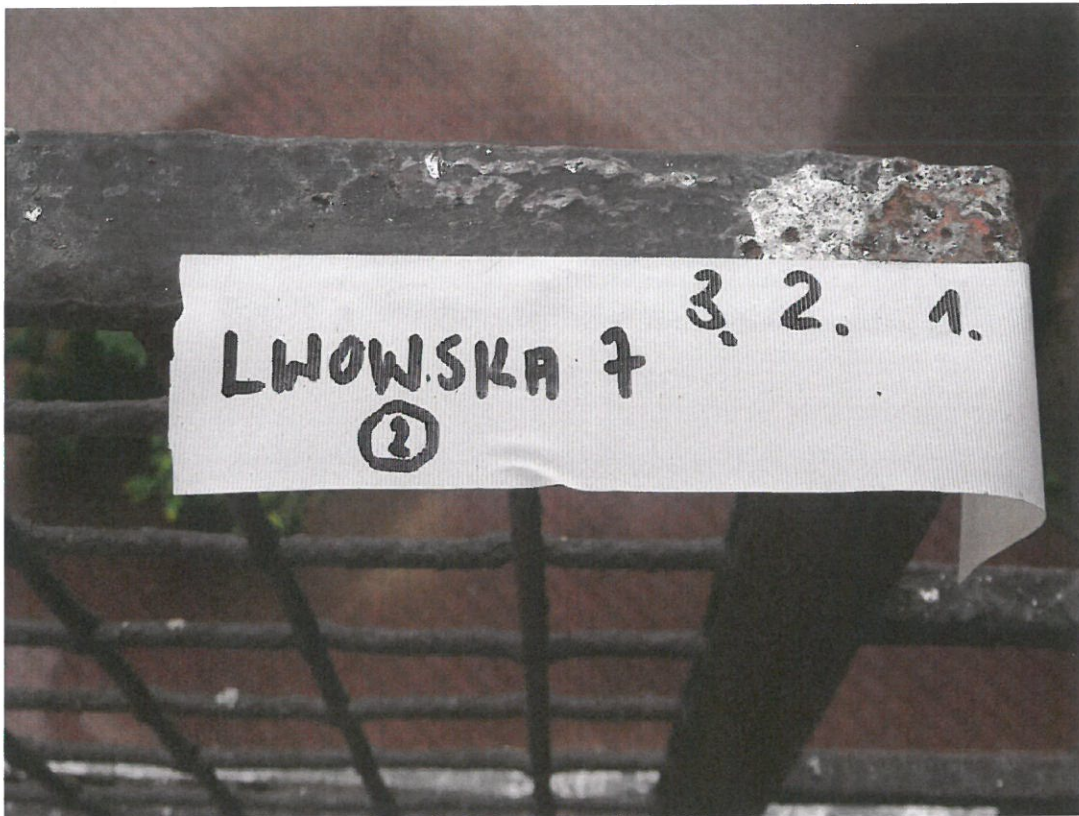
Fot.35. Odkrywka nr 4. Fragment tynku elewacji dziedzińca

Określono 4 warstwy technologiczne i 2 chronologiczne.

Nr w-wy	Faza chron.	Opis warstwy	Grub. w mm	Symbol NCS	Data
1	II	Warstwa malarska	0,3	S 8010-Y70R	lata 80-te
2	I	Warstwa malarska	0,2	RAL 9006	około 1937
3	I	Warstwa mini	0,2	S 0502 – R50B	około 1937
4	I	Metal			około 1937

Elementy metalowe balustrad należy oczyścić z wtórnych przemalowań i warstw rdzy, zabezpieczyć powłoką antykorozyjną i przywrócić im oryginalną kolorystykę: (zbliżony kolor według wzornika RAL **9006**). Należy wymienić skorodowane elementy balustrad.

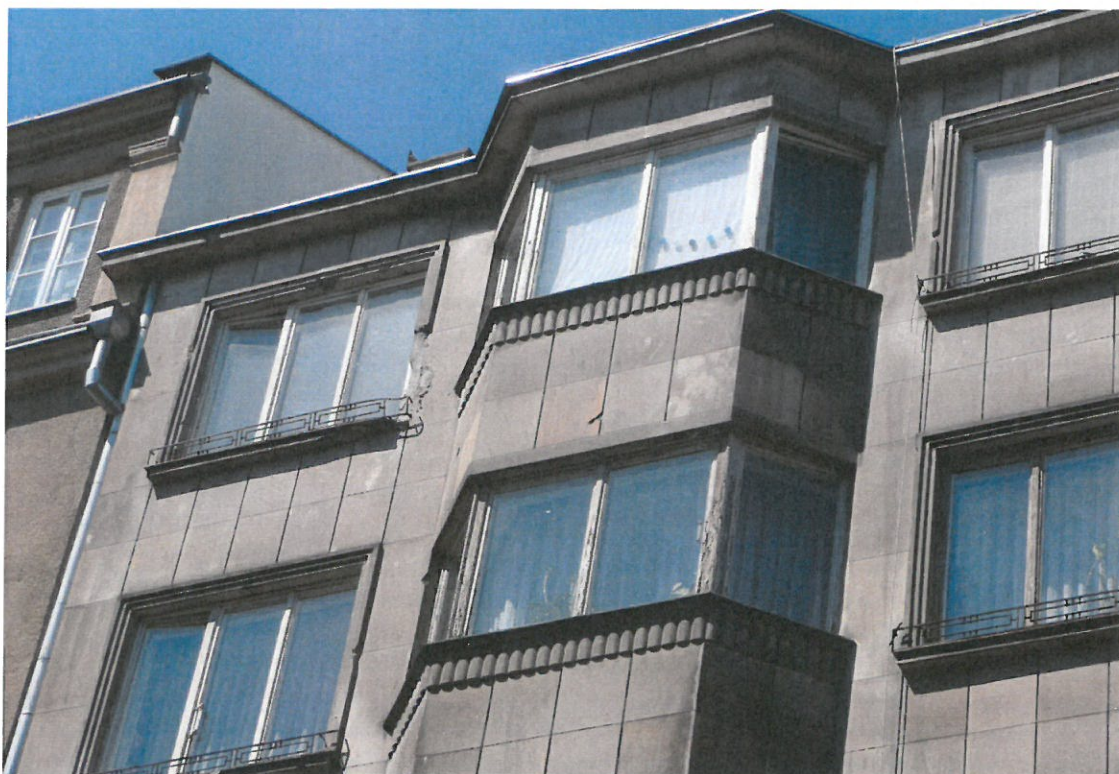
Fot.36. Ubytki piaskowca – elewacja frontowa

Kamienne partie elewacji należy oczyścić, nieestetyczne, spękane uzupełnienia usunąć. W przypadku wtórnych uzupełnień takich jak: fleki, wstawki, plomby wykonanych za pomocą gotowych mieszanek, można pozostawić te, które spełniają wymagania estetyczne i techniczne, ewentualnie scalić je z elewacją poprzez obróbkę rzeźbiarską i kolorystyczną. Wtórne szlichty i przemaalowania należy usunąć. Ubytki w kamieniu uzupełnić metodą taszlowania bądź z wykorzystaniem zapraw mineralnych

14. Uzupelnienie ubytków w partii kamienia za pomocą taczki kamiennych i/lub zapraw mineralnych o właściwościach fizykomechanicznych dobranych do charakteru kamienia. Dopuszcza się zastosowanie gotowych mieszanek np. firmy Remmers. W przypadku dużych ubytków w partii trawertynu istnieje możliwość zdjęcia formy silikonowej z oryginału i wykonanie płyt imitujących strukturę kamienia.

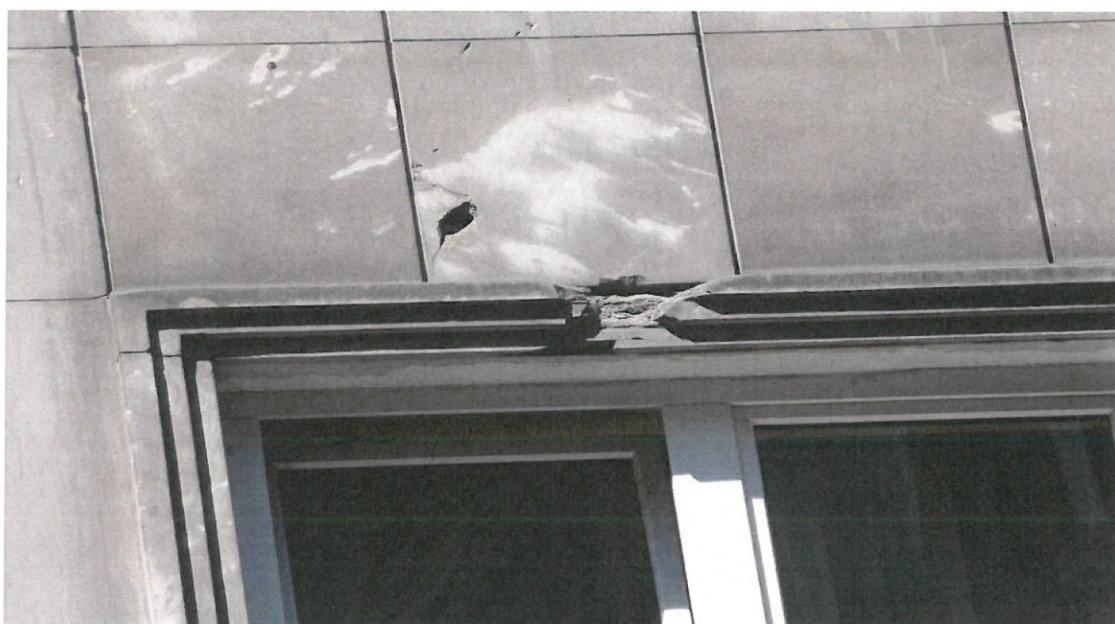
Fot.37. Uszkodzenie opaski okiennej – elewacja frontowa

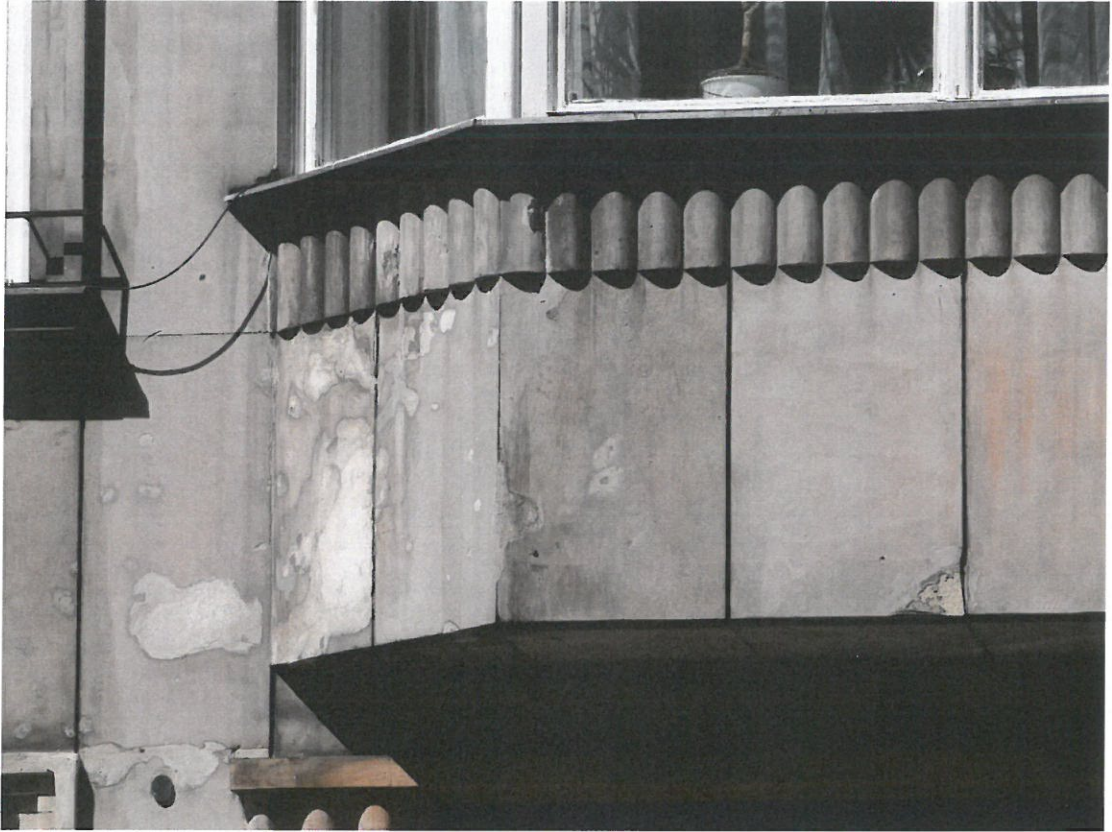
Fot.38. Przebarwienia oraz uszkodzenia piaskowca – elewacja frontowa

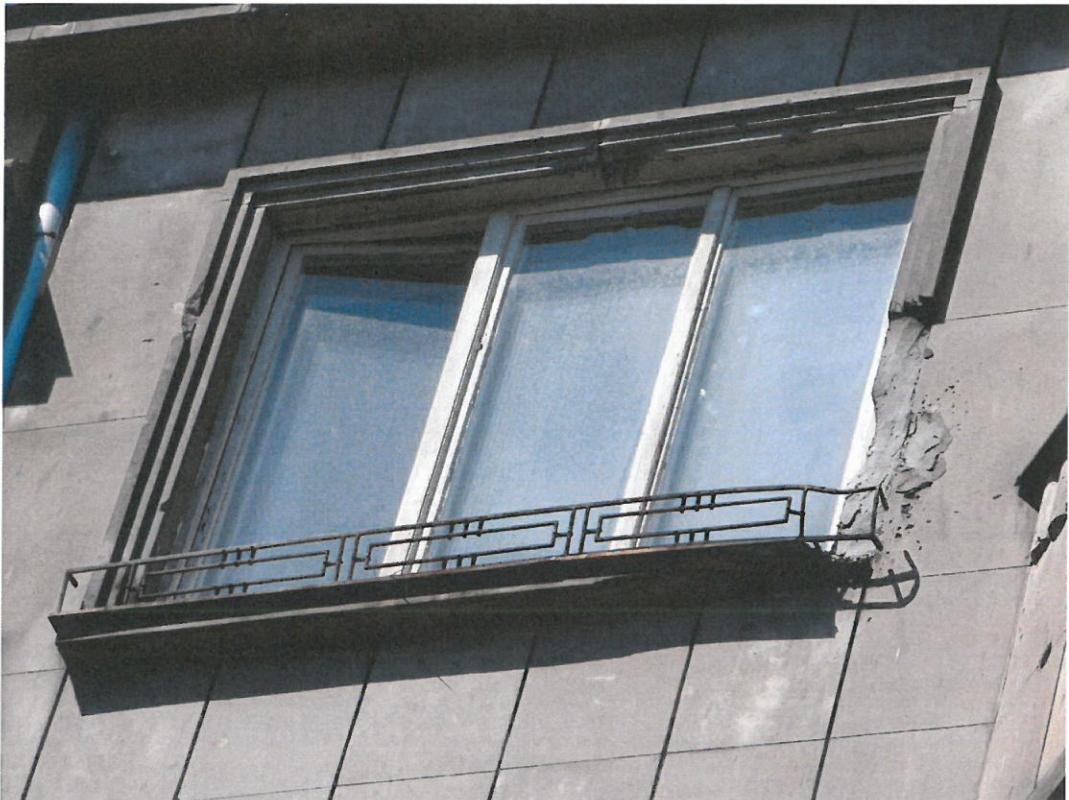
Fot.39. Naprawa piaskowca z zapraw cementowych – elewacja frontowa

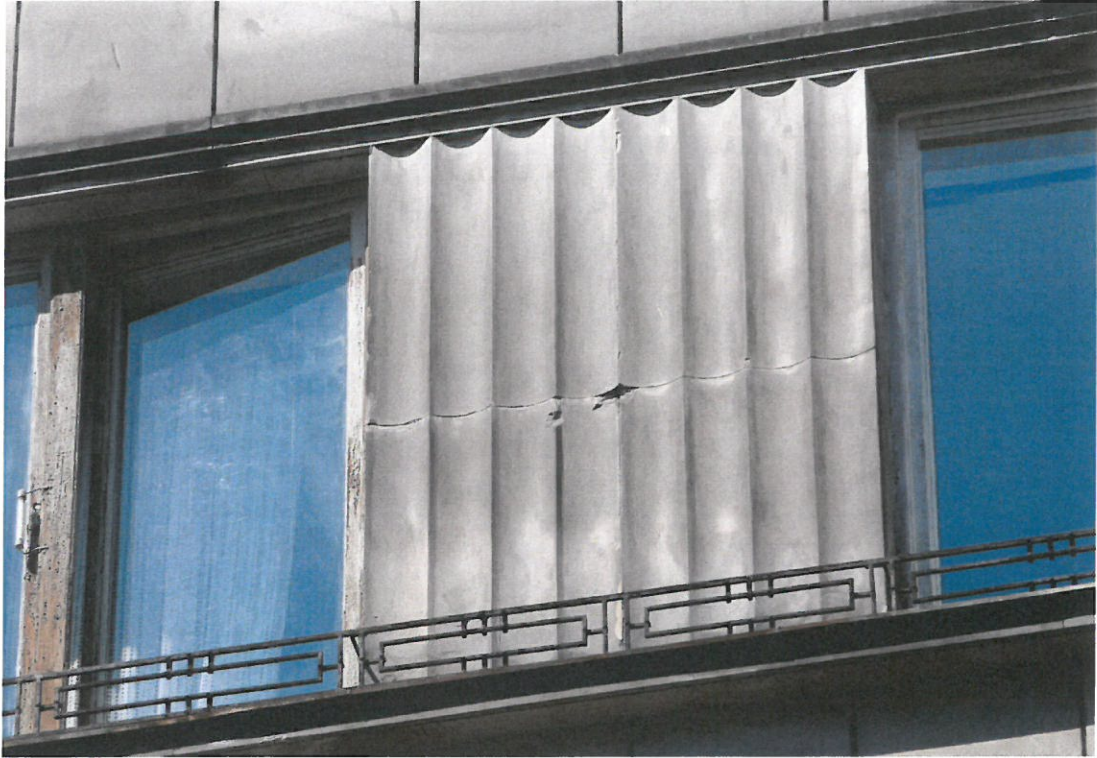
Fot.40. Uszkodzenia filarków międzyokiennych– elewacja frontowa

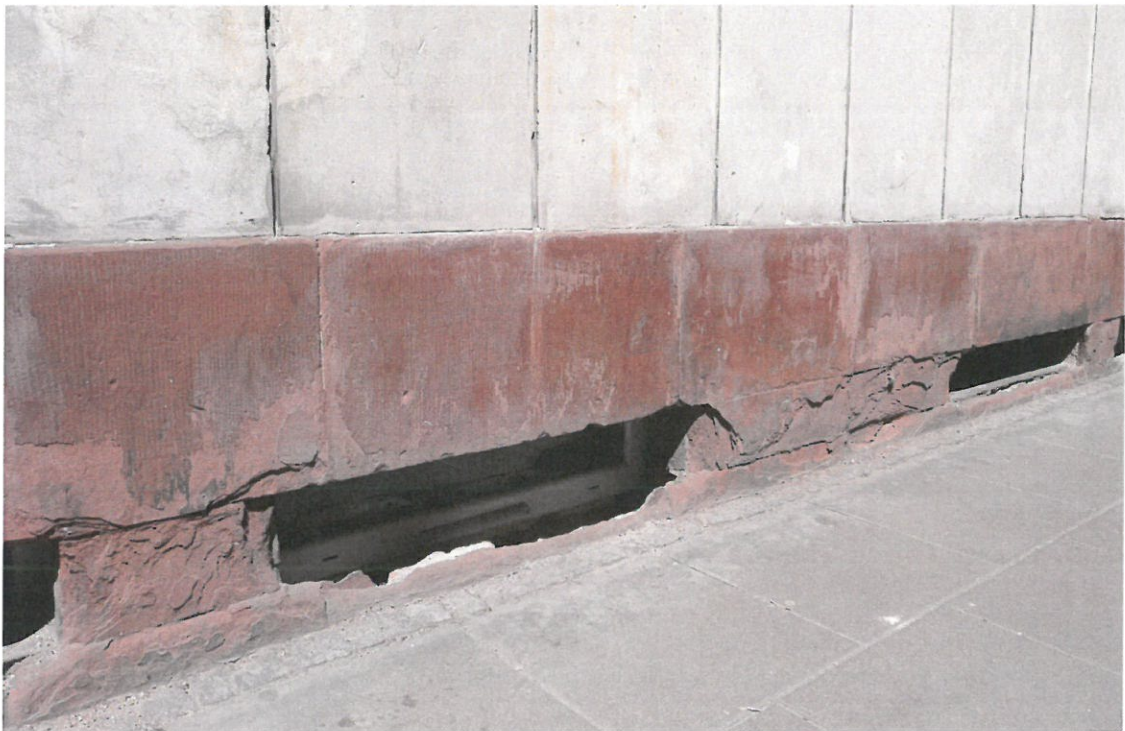
Fot.41. Uszkodzenia cokołu – elewacja frontowa

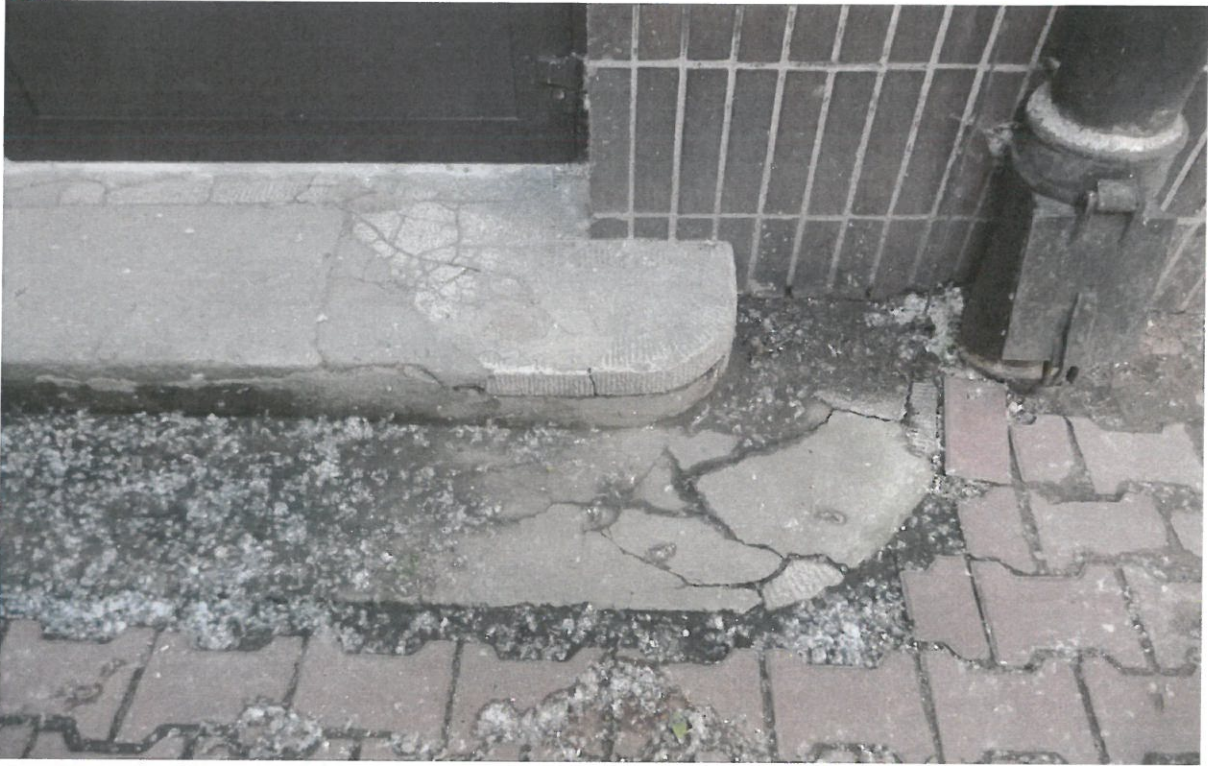
Fot.42. Uszkodzony stopnia zewnętrznego.

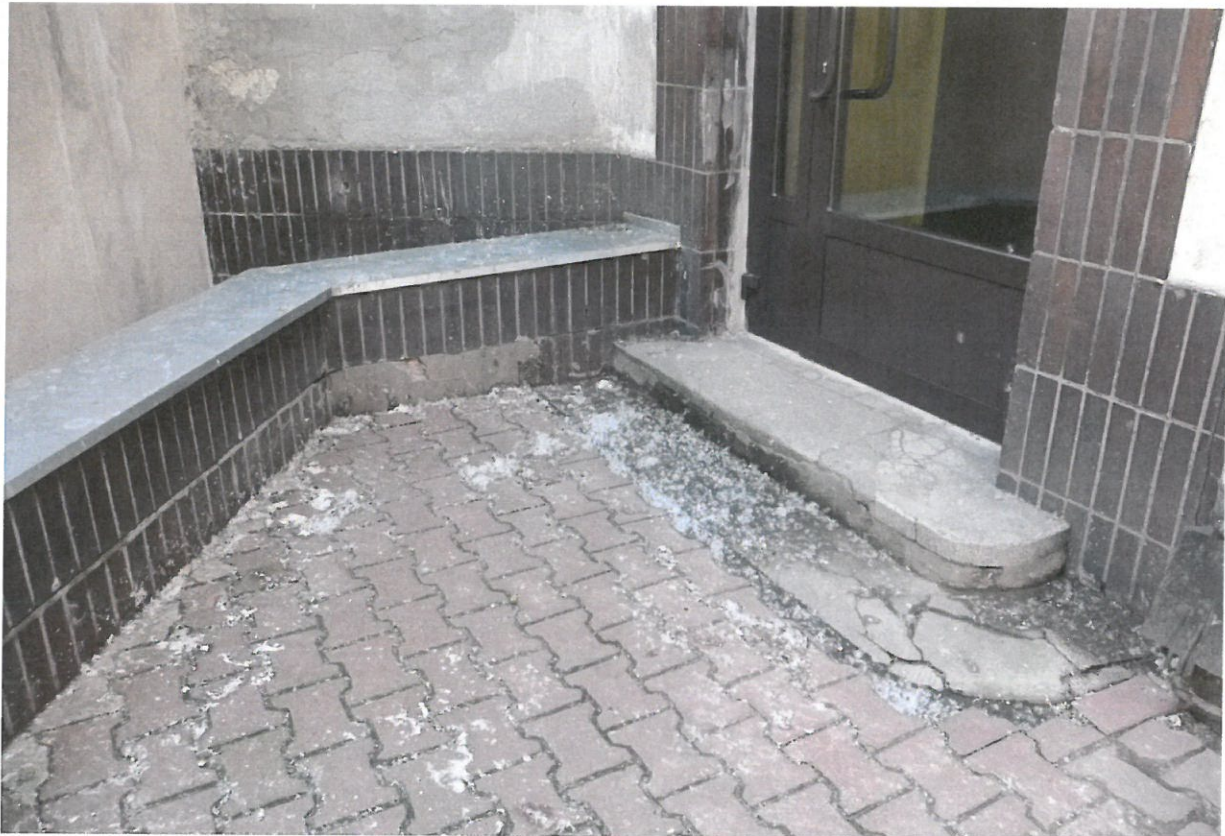
Fot.43. Uszkodzenia okładziny ceramicznej cokołu oraz stopni zewnętrznych

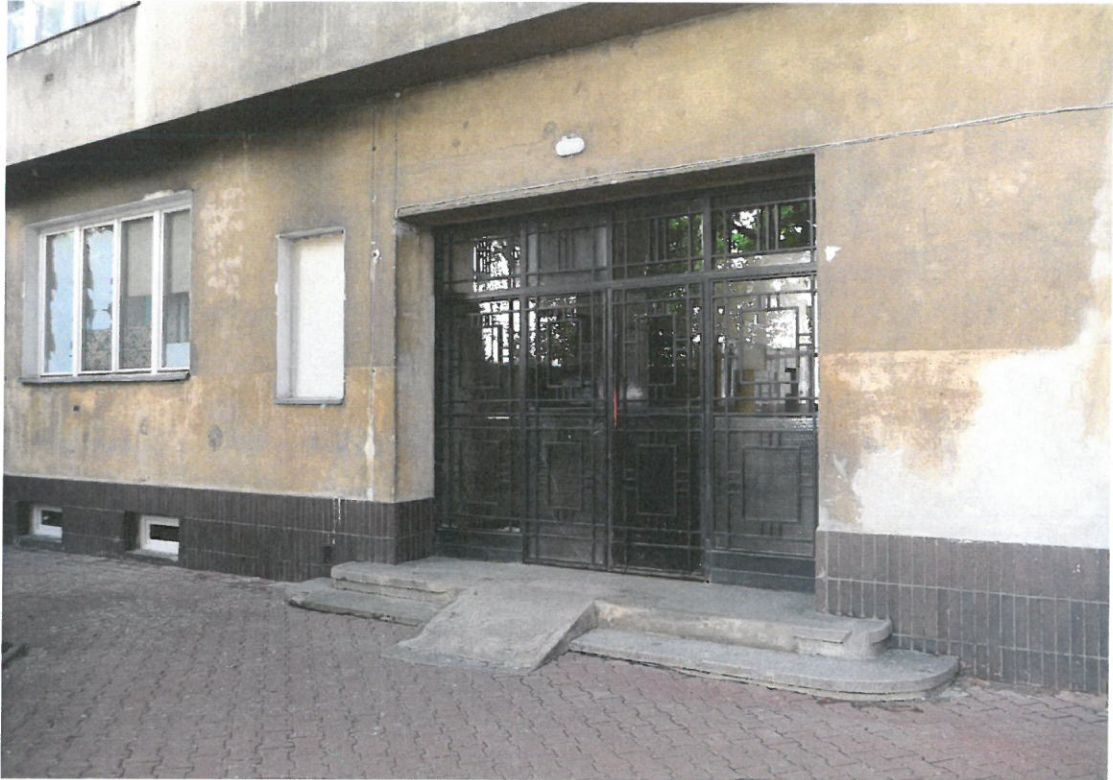
Fot.44. Uszkodzenie stopni wyjściowych na dziedziniec.

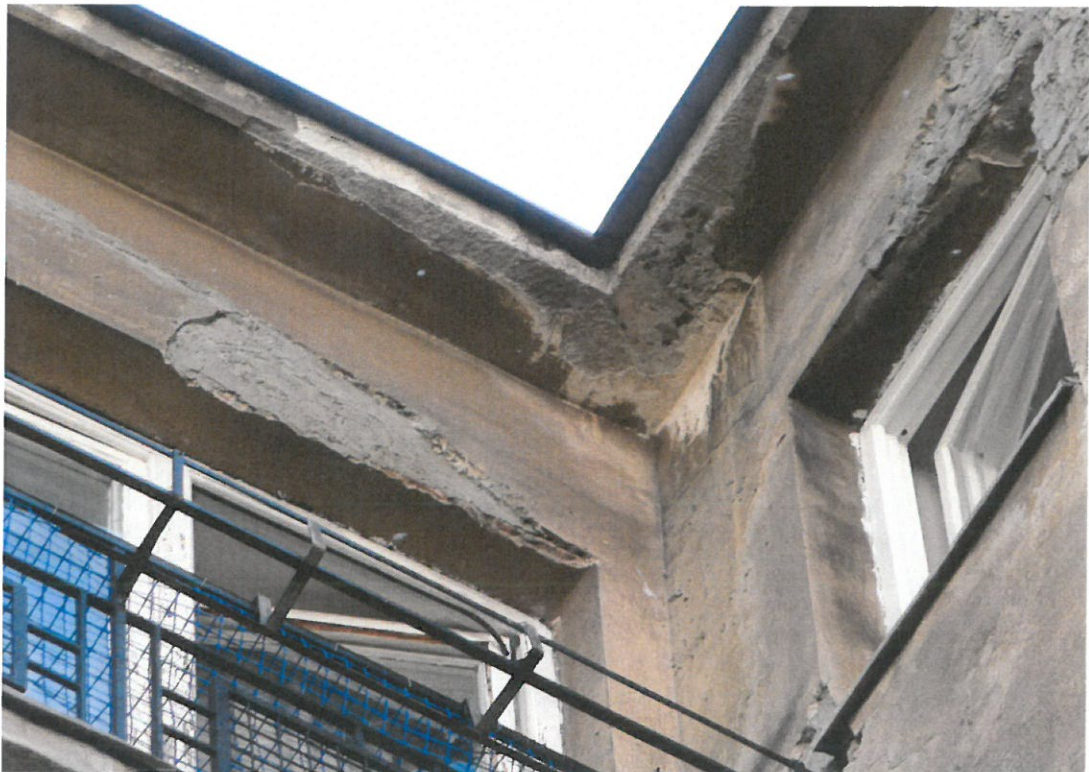
Fot.45. Uszkodzenie gzymsu wieńczącego oraz tynku.

15. Naprawę gzymsów należy wykonać w technice tradycyjnego odtworzenia profili stosując, lekkie sztukatorskie zaprawy trasowe, o dużej plastyczności i dobrych właściwościach wiążących oraz nie powodujących wykwitów wapiennych na powierzchni.

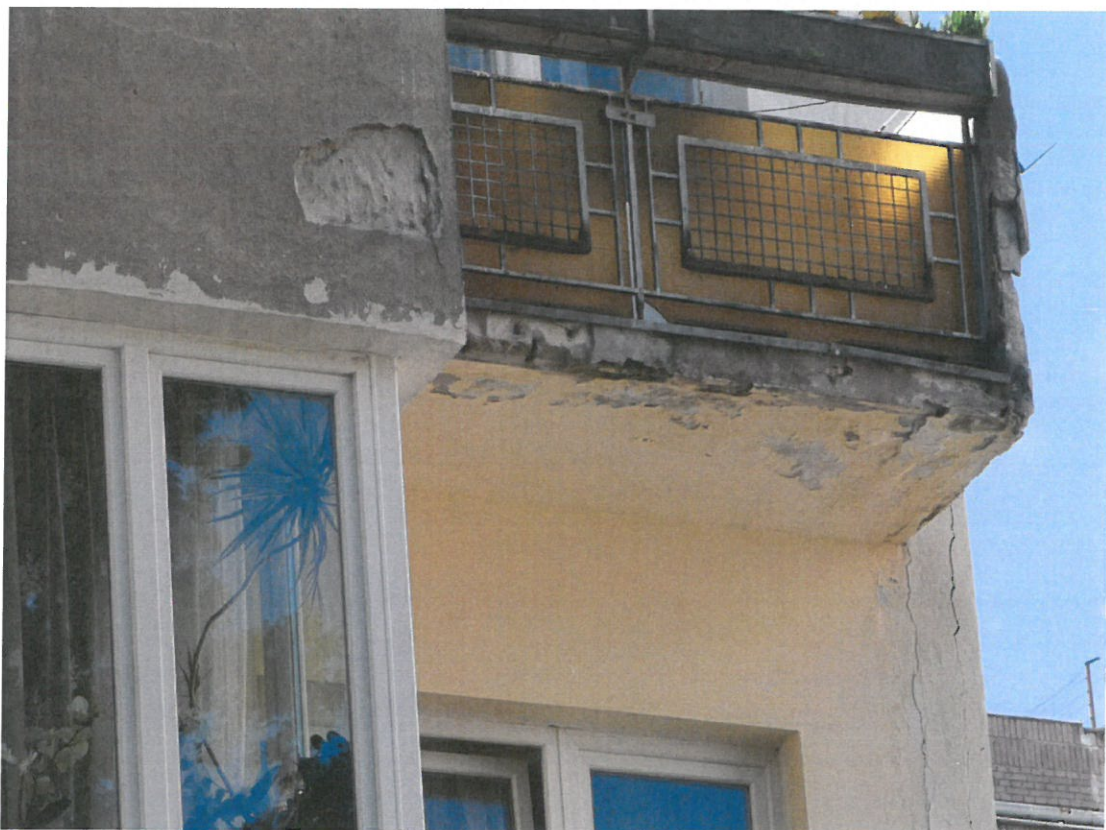
W stosunkowo złym stanie technicznym jest metaloplastyka balustrad balkonów. Wtórne warstwy malarskie uległy częściowemu złuszczeniu lub uszkodzeniom technicznym. Odkryte fragmenty metalu pokryte są rdzą.

Fot.46. Uszkodzenia balkonów i tynku elewacji dziedzińca.

Balkony należy poddać pracom naprawczym z zastosowaniem prawidłowego systemu odprowadzania wody. Wtórne posadzki usunąć a następnie skuć istniejące wylewki betonowe. Na tak przygotowanym podłożu wykonać izolację przeciwwilgociową płyty balkonowej z dwóch warstw izolacji szlamowej z zamontowaniem obróbki blacharskiej pomiędzy pierwszą a drugą warstwą. Całość zabezpieczyć betonową warstwą spadkową, wykończoną mrozoodpornym gresem na elastycznym kleju.

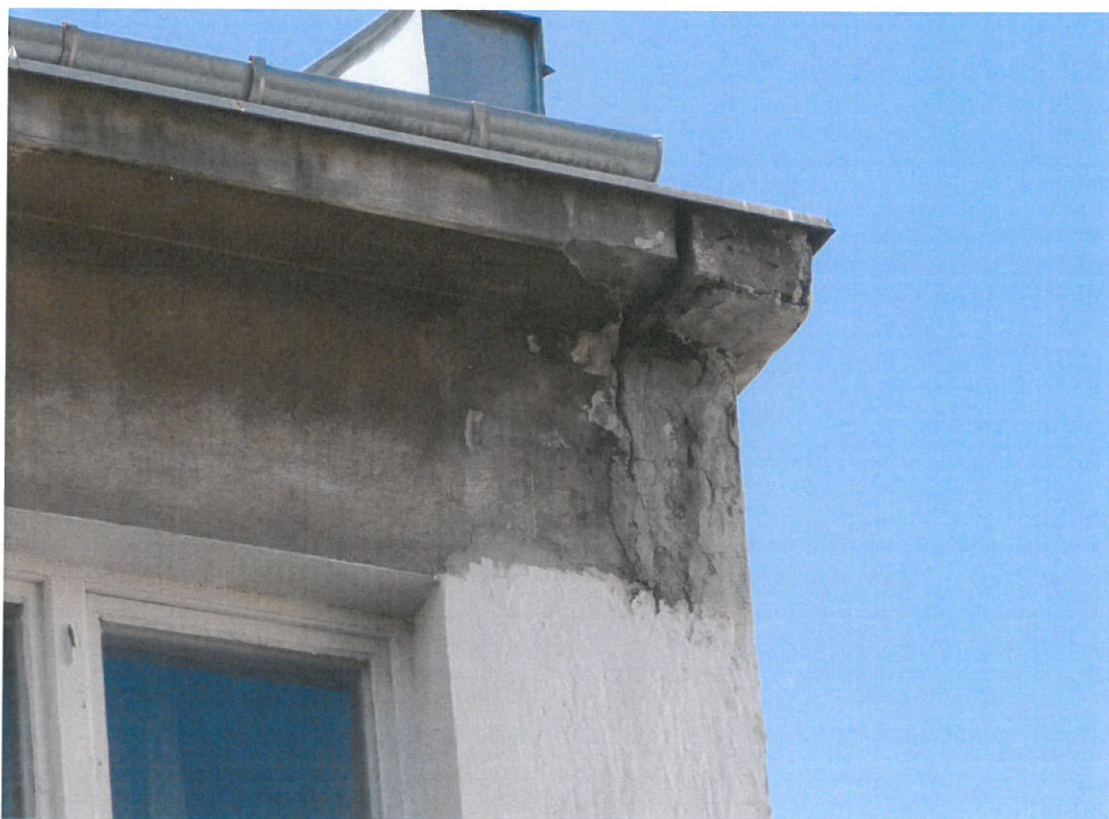
Fot.47. Wtórne naprawy gzymsu.

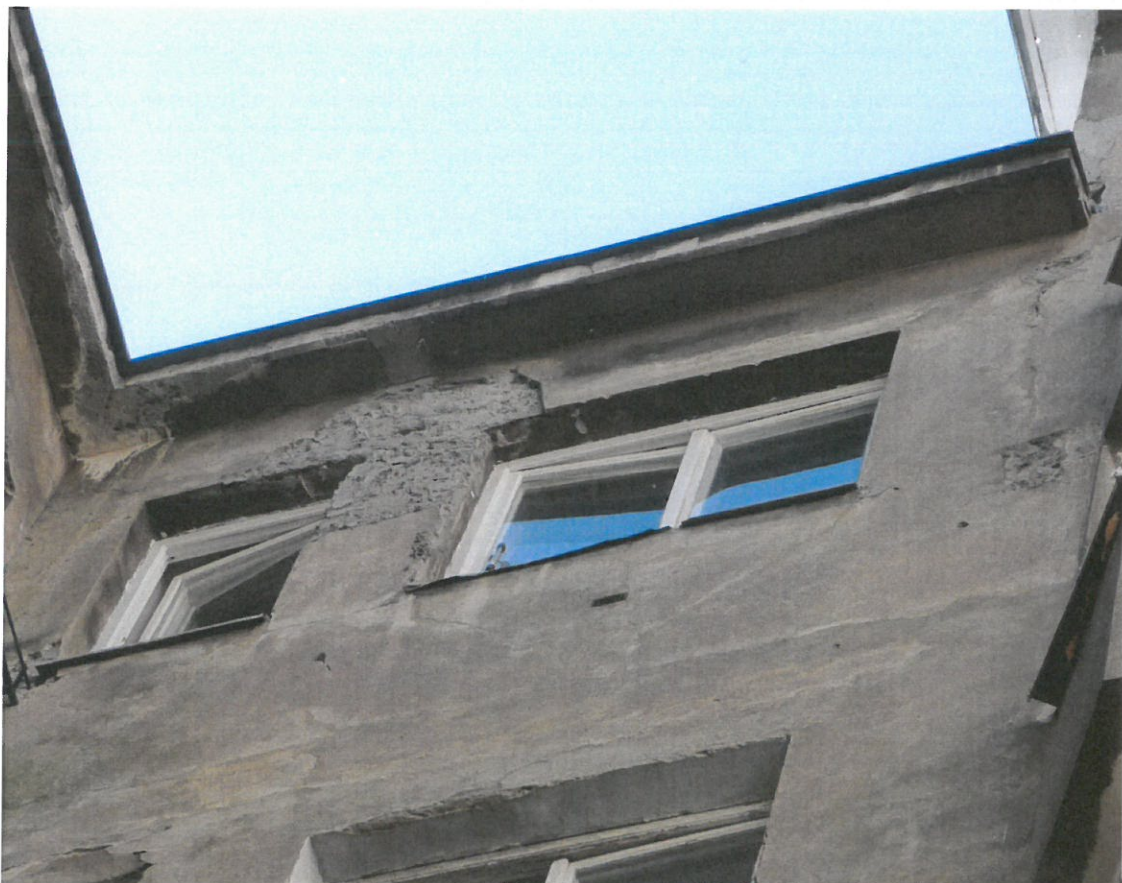
Fot.48. Wtórne naprawy elewacji.

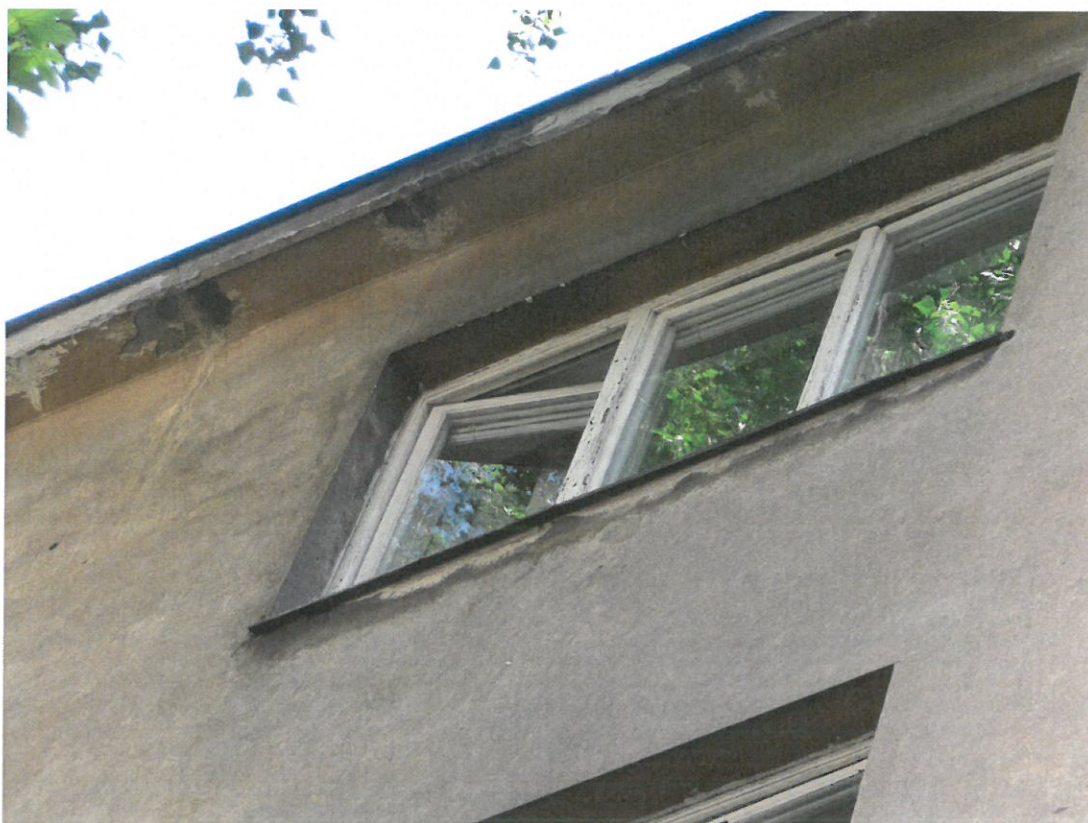
Fot.49. Uszkodzenia gzymsu.
