Anna Haczek, Szymon Kostka, Przemysław Skowroński

Badanie kanału odwadniającego nad brzegiem Nysy Szalonej w Bolkowie

Wrocław, 13.05.2014

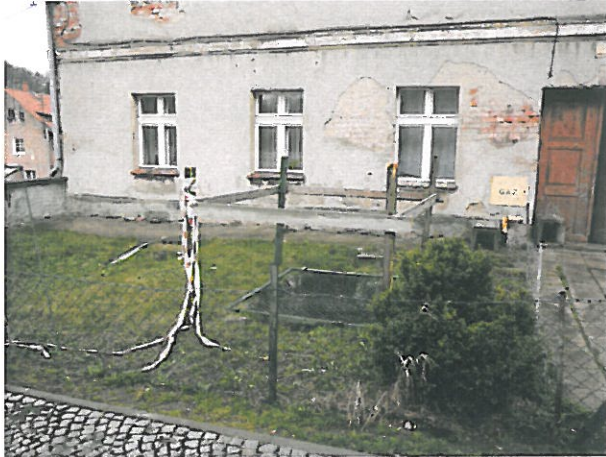
Widok na zapadliska

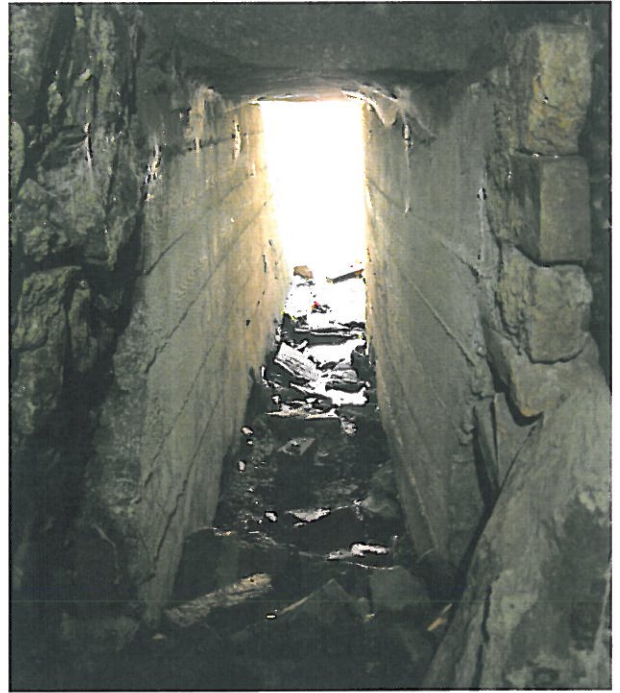
Wnętrze kanału

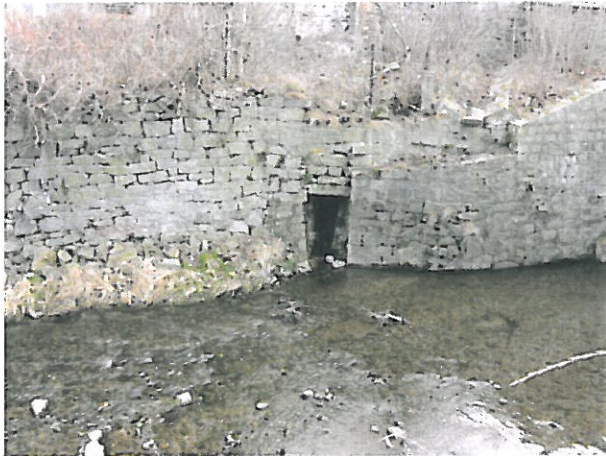
Wylot kanału

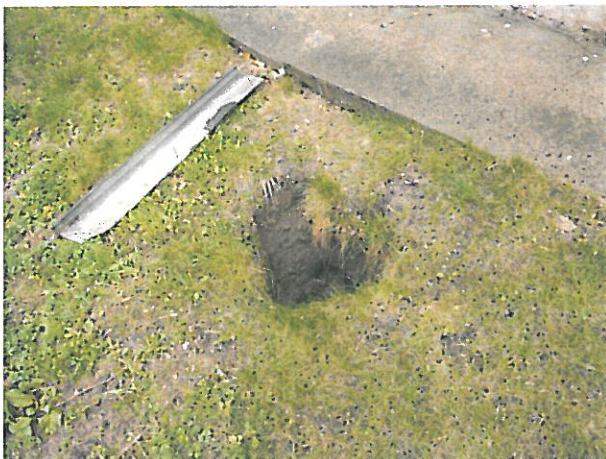
Zagłębienie w płytszym zapadlisku

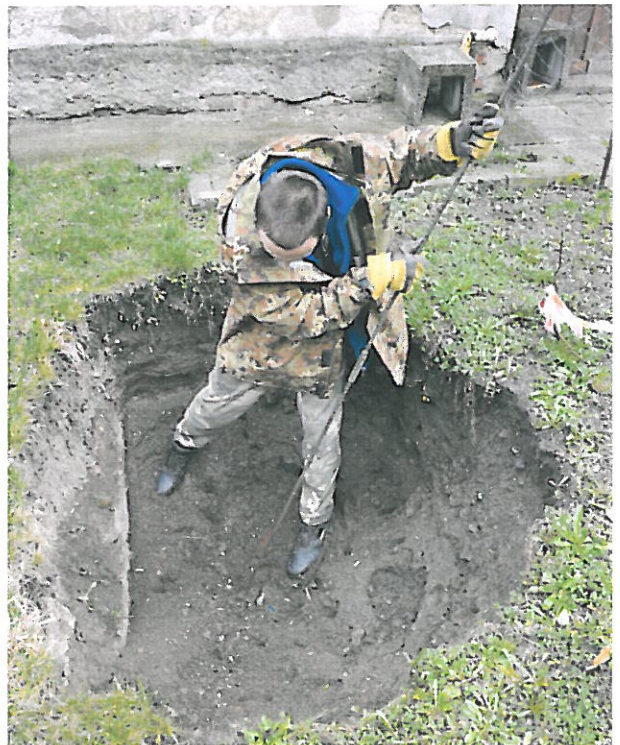
Głębsze zapadlisko

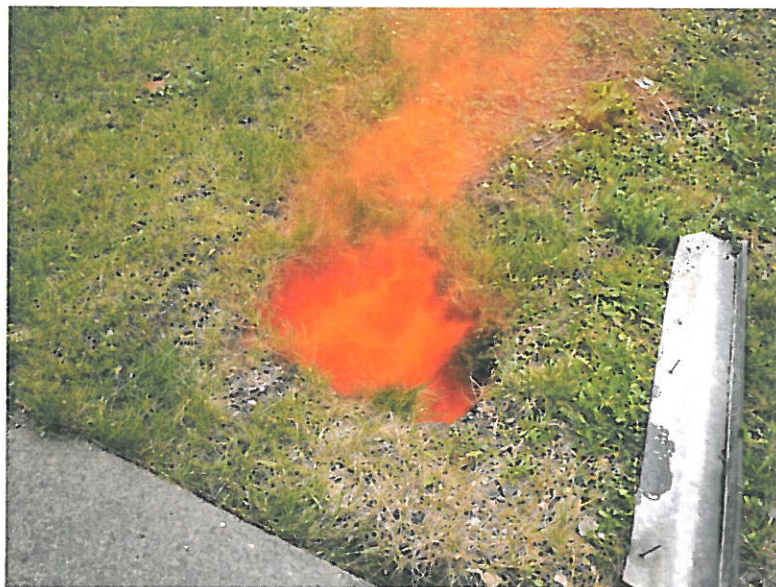
Dym wydobywający się z płytszego zapadliska

Podczas obserwacji prowadzonej na terenie miasta nie znaleźliśmy żadnego miejsca (studzienki), z którego wydobywał by się dym lub czuć było by zapach. Po odłączeniu wentylatora zauważalny był stały wypływ dymu z kanału. Biorąc pod uwagę niewielką różnicę temperatur w kanale oraz na zewnątrz może to świadczyć o dużej deniwelacji obiektu i (jeśli istnieje) położeniu wlotu kilkadziesiąt metrów powyżej wylotu. Powodem niewydostania się dymu może być także zgromadzenie się go w wolnych przestrzeniach w otaczającym kanał gruncie bądź też przedostanie się go do innych instalacji.

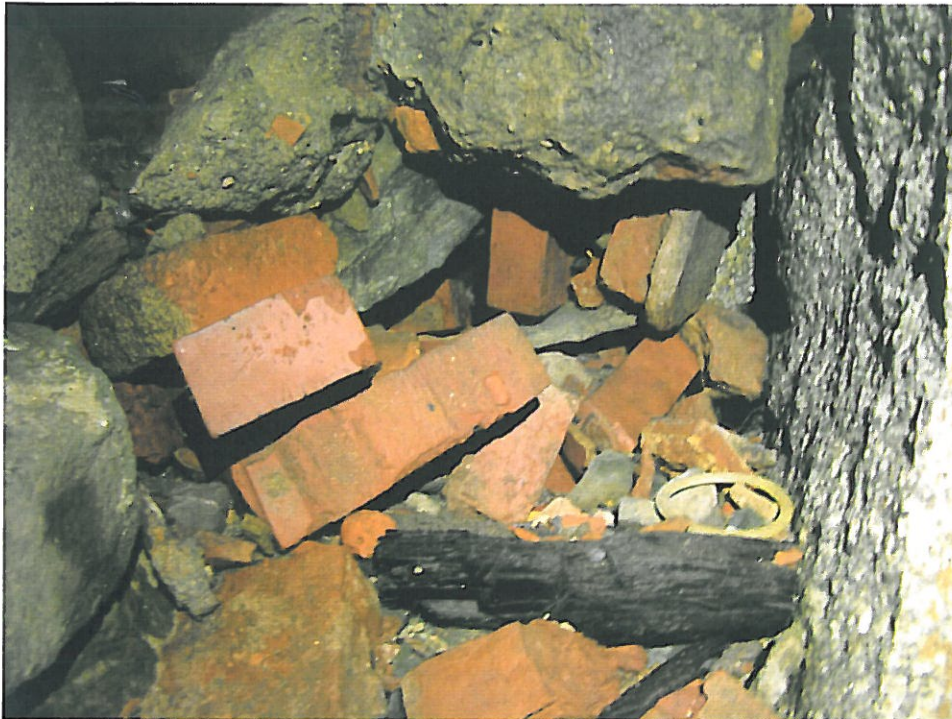
W zawale, także w jego odległych partiach brak jest frakcji drobnoziarnistej, świadczy to o okresowych, intensywnych przepływach wody

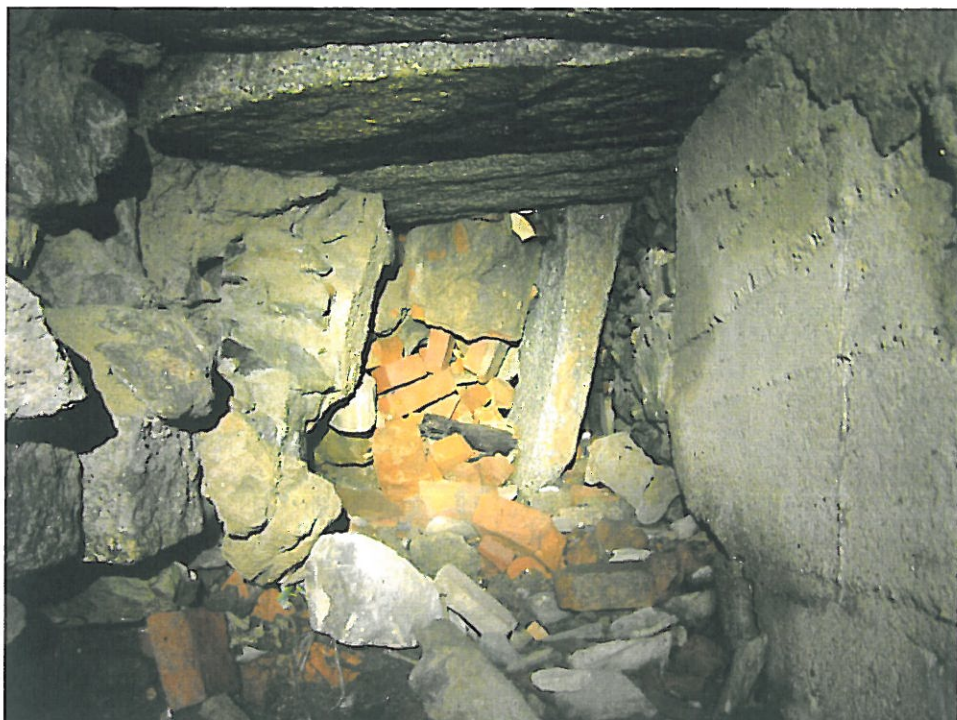
Vstupní část předmětného kanálu je již novodobě opravovaná betonem, pokračování pak nese známky starších oprav a dozdivání z kamene a cihel. I tak je patrné, že stropní desky těsně před závalem jsou posazeny na samém okraji zdiva a hrozí také jejich zborcení. Příčinou destrukce je velmi pravděpodobně zanedbaná údržba, poškození zdiva stěn kanálu a po ztrátě stability zborcení stropních desek do profilu štoly. K tomu mohlo dojít již před dlouhou dobou a nějaký čas trvalo, než se kaverna vzniklá nad poškozeným místem projevila až na povrchu.

Zawalenie się lewej ściany i utrata podparcia spowodowały zawalenie się płyt stropowych

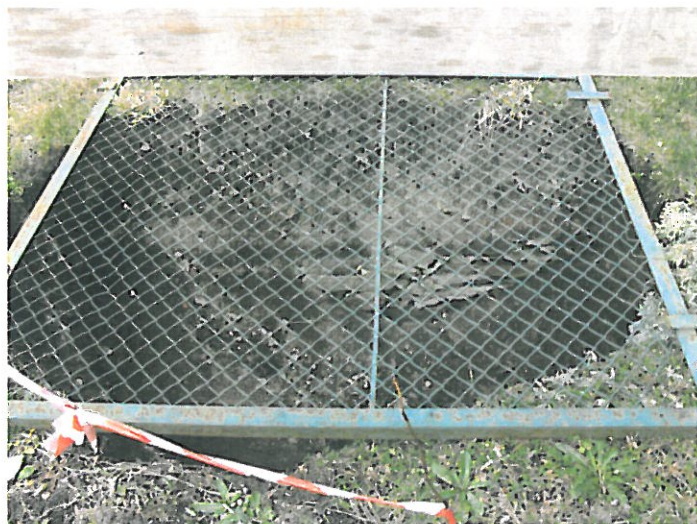
Fragment kamiennej, starej ściany widocznej w zapadlisku powstałym przy budynku (zapadlisko nakryte siatką), może świadczyć o istniejącej kiedyś w tym miejscu studzience, piwnicy lub innym obiekcie. Zapadlisko to znajduje się w osi kanału. Materiał z zapadliska jest najprawdopodobniej wymywany przez wodę płynącą kanałem, powoduje to stałe zapadanie się jego spągu. Na zdjęciu zrobionym w 2012 roku przez p. Adama Szykiewicza zapadlisko jest znacznie głębsze i widać zbliżony do kwadratowego przekrój powstałej dziury. Brak zapadania się otaczającego zapadlisko gruntu może świadczyć o tym, że na pewnej głębokości znajdują się pozostałości ścian.

Fragment ściany widoczny w zapadlisku

2. Należy odkopać do głębokości około 1 m strefę większego zapadliska oraz zbadać jak wygląda przebieg ściany, której fragment jest obecnie widoczny w zapadlisku.

3. - Jeśli zapadlisko powstaje w studziencie - po oczyszczeniu zrębu studzienki należy podjąć próbę odkopania studzienki. W razie konieczności należy zastosować tymczasową obudowę. Jeśli pod studzienką znajduje się niezniszczona konstrukcja kanału, po przeprowadzeniu oceny rozległości zawalu można objąć wykopem z powierzchni tylko niezbędną do rekonstrukcji zniszczonej części kanału strefę. W razie potrzeby zachowania studzienki, można zabezpieczyć jej ściany domurując jedną warstwę cegły silikatowej.

- Jeśli ściana w zapadlisku nie jest pozostałością studzienki, należy wykonać wykop z powierzchni obejmujący obydwie zapadliska.

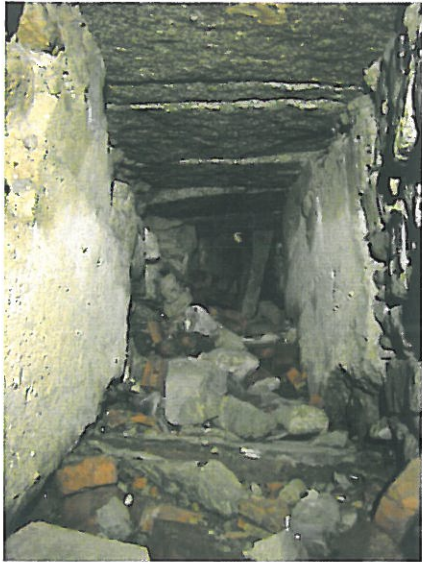
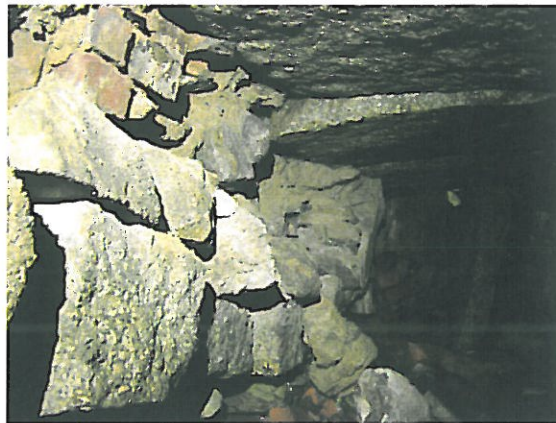
Widok na zawaloną ścianę i niepodparte płyty stropowe

1. Wykonanie w kanale zabezpieczenia tymczasową obudową drewnianą grożących spadnięciem płyt stropowych (patrzac w od wejścia, przy lewym ociosie, 2 m przy zawale). Powyższe zadanie należy traktować jako priorytetowe.

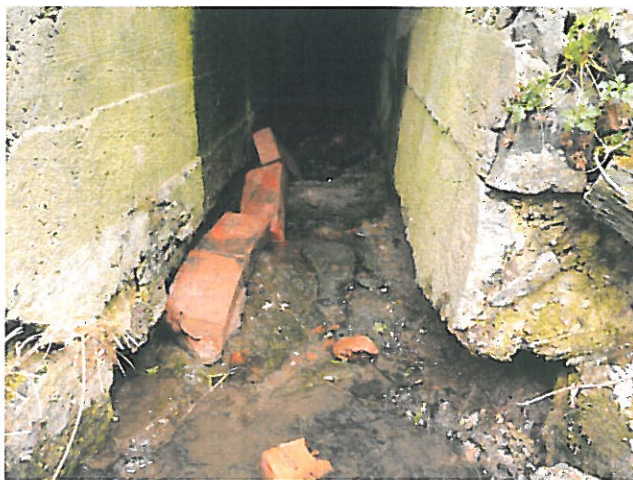
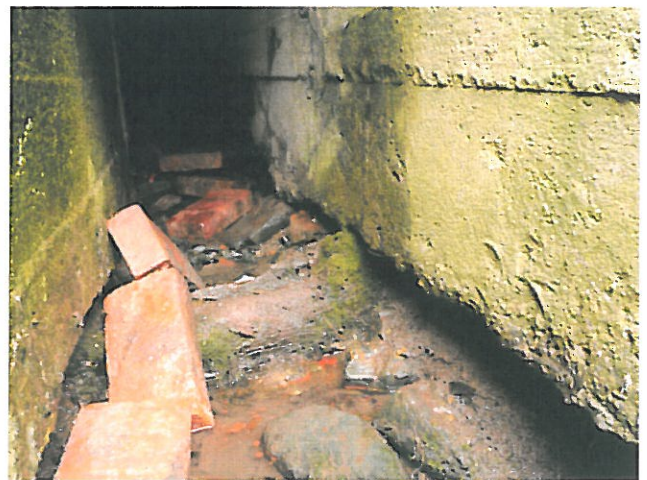
Drewniana belka w spągu kanału

4. Zniszczony spąg kanału należy odtworzyć tak, aby stanowił oparcie dla ścian kanału. Należy zwrócić szczególną uwagę na drewniane belki znajdujące się w spągu. Są one najprawdopodobniej elementem nośnym, na którym posadowiona jest konstrukcja kanału w strefie, w której znajdują się aluwia rzeczne oraz zwietrzelina. Należy zapewnić stały dostęp wody do tych elementów zabudowując spąg kanału tak, aby drewno było moczone spływającą kanałem wodą oraz nie było narażone na wysychanie.

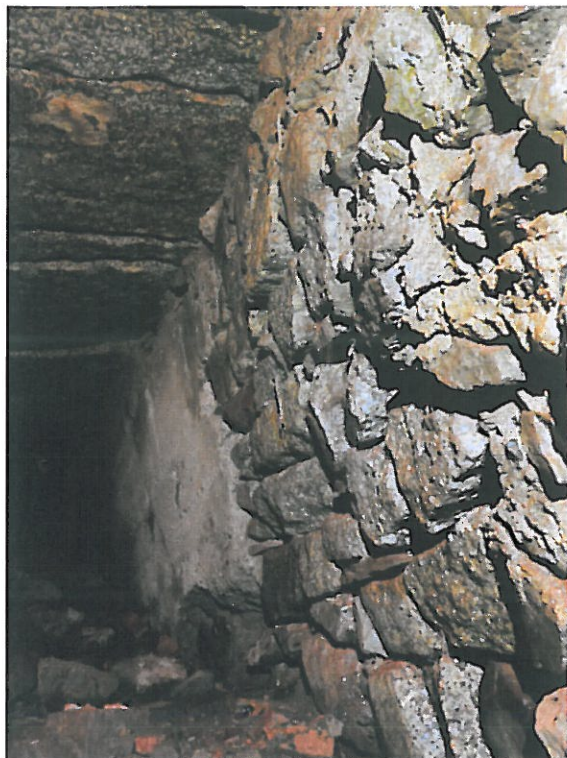
Ściana wymagająca uzupełnień i spoinowania
(prawa strona kanału, patrząc od strony rzeki)

Ściany kanału nadające się do naprawy należy oczyścić ze zerodowanej zaprawy oraz zaspoinować. Uszkodzone ściany kanału należy naprawić poprzez wymianę muru. Prace polegające na rozbieraniu fragmentów muru powinny być prowadzone krótkimi (maksymalnie 70 cm) odcinkami z zastosowaniem obudowy podpierającej strop oraz zabezpieczającej przed wypadnięciem starego muru do światła kanału. Prace te należy wykonać we wszystkich miejscach, które wymagają napraw, także poza strefą zawału. Prace podziemne powinny być prowadzone w okresie suchym.

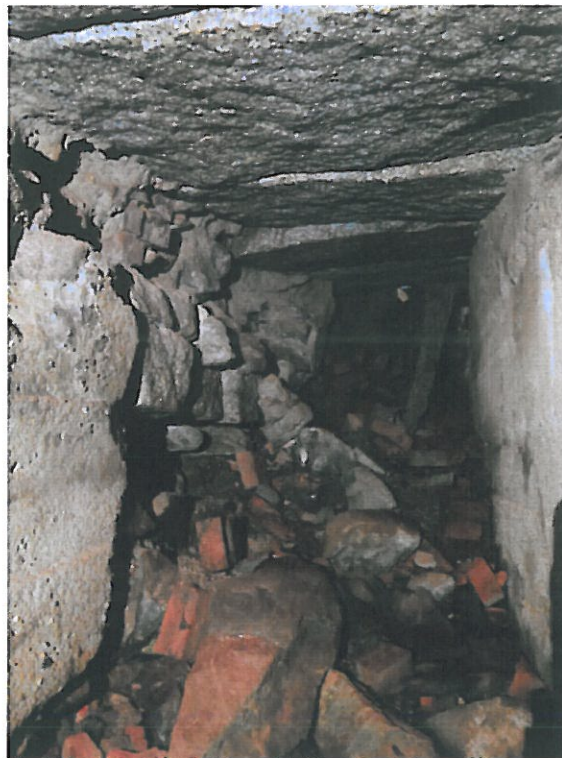
Ściana wymagająca odbudowy
(lewa strona kanału, patrząc od strony rzeki)
