PROTOKÓŁ OKRESOWEJ KONTROLI ROCZNEJ / PIĘCIOLETNIEJ* NR 10/2022

- PRZEGLĄDU PODSTAWOWEGO / ROZSZERZONEGO* OBIEKTU MOSTOWEGO

Numer ewidencyjny (JNI): 01010488

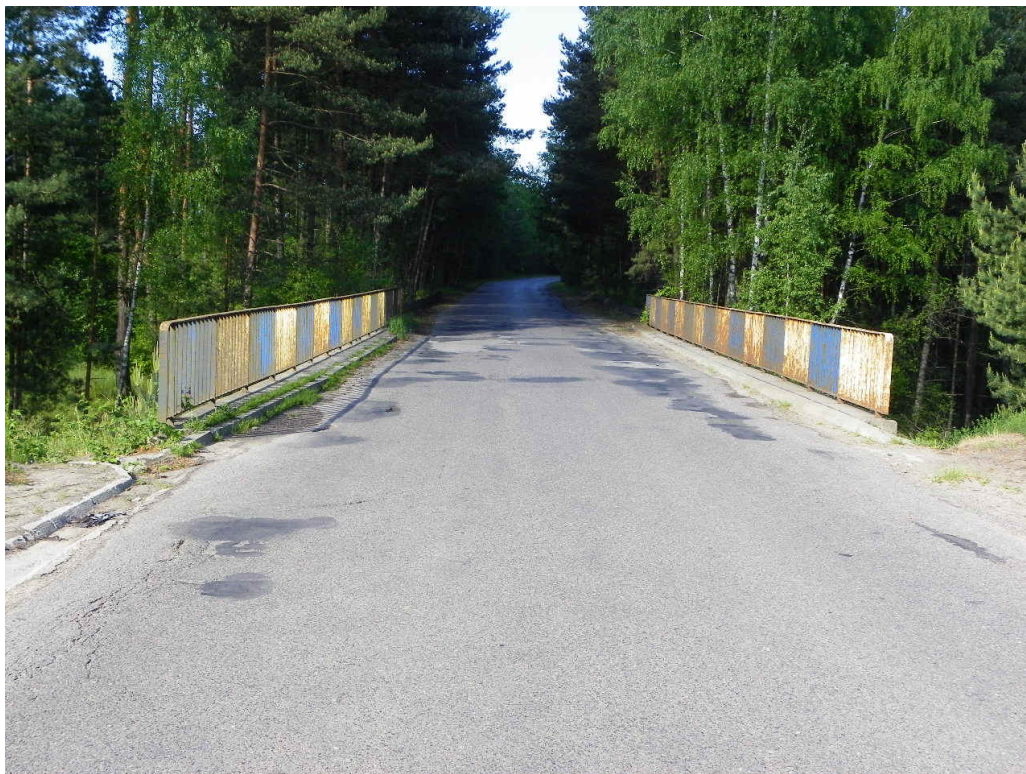
Fot. 1. Widok na obiekt i jezdnię.

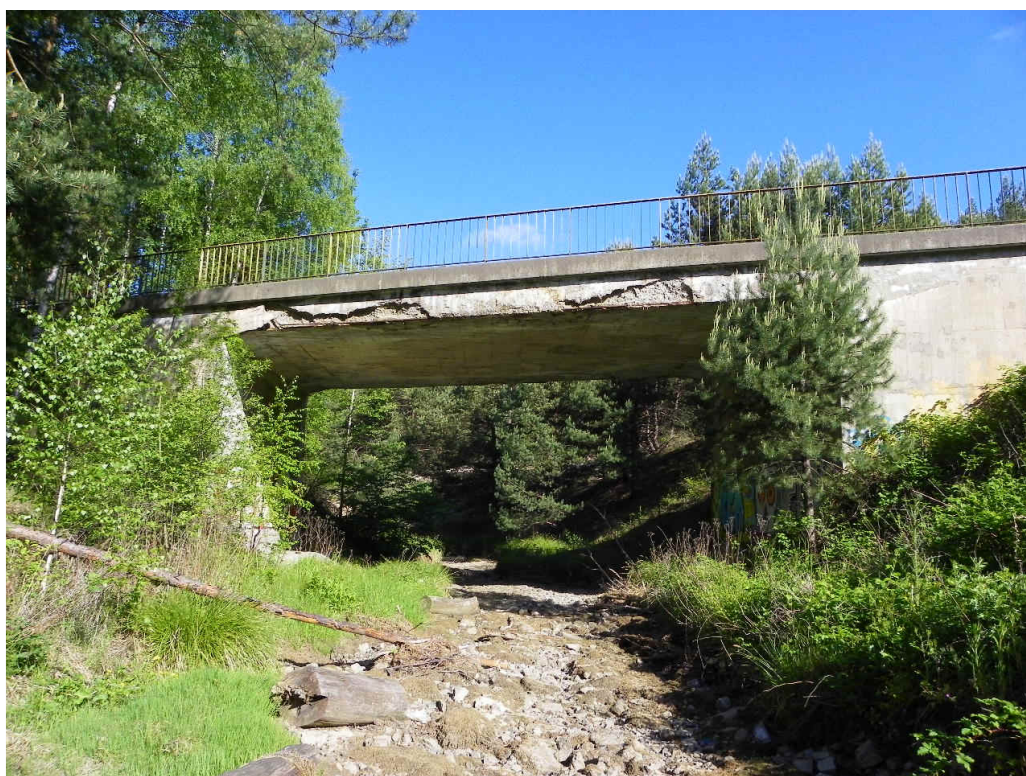
Fot. 2. Widok z boku.

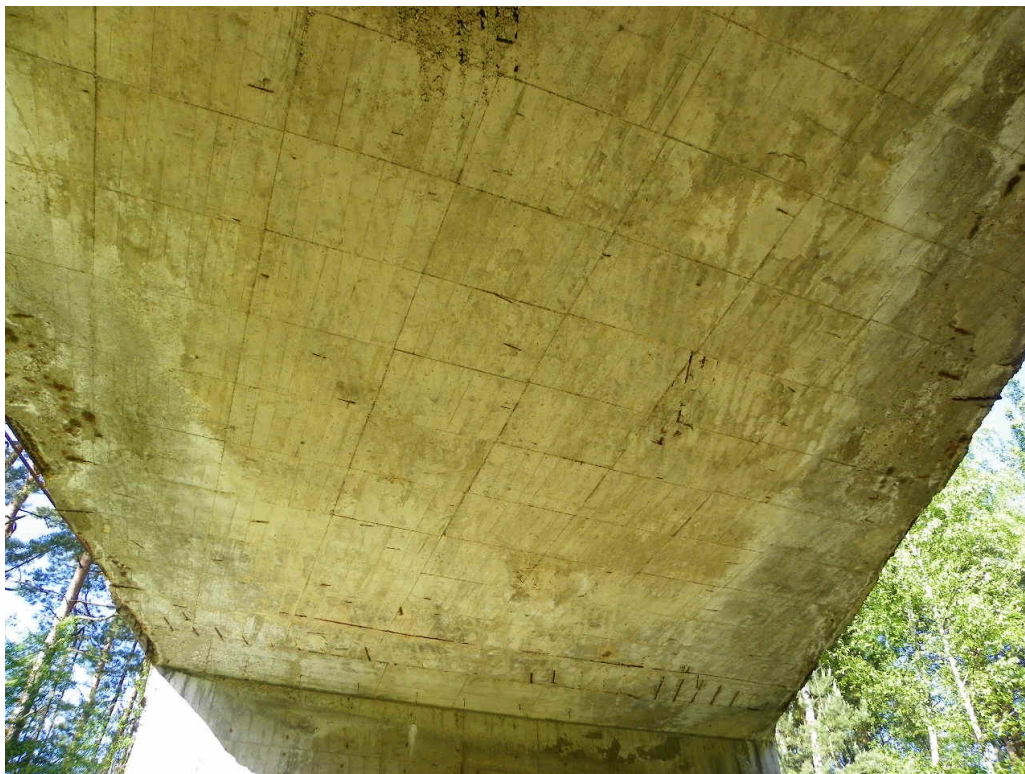
Fot. 3. Widok na ustrój nośny. Widoczna korozja zbrojenia płyty.

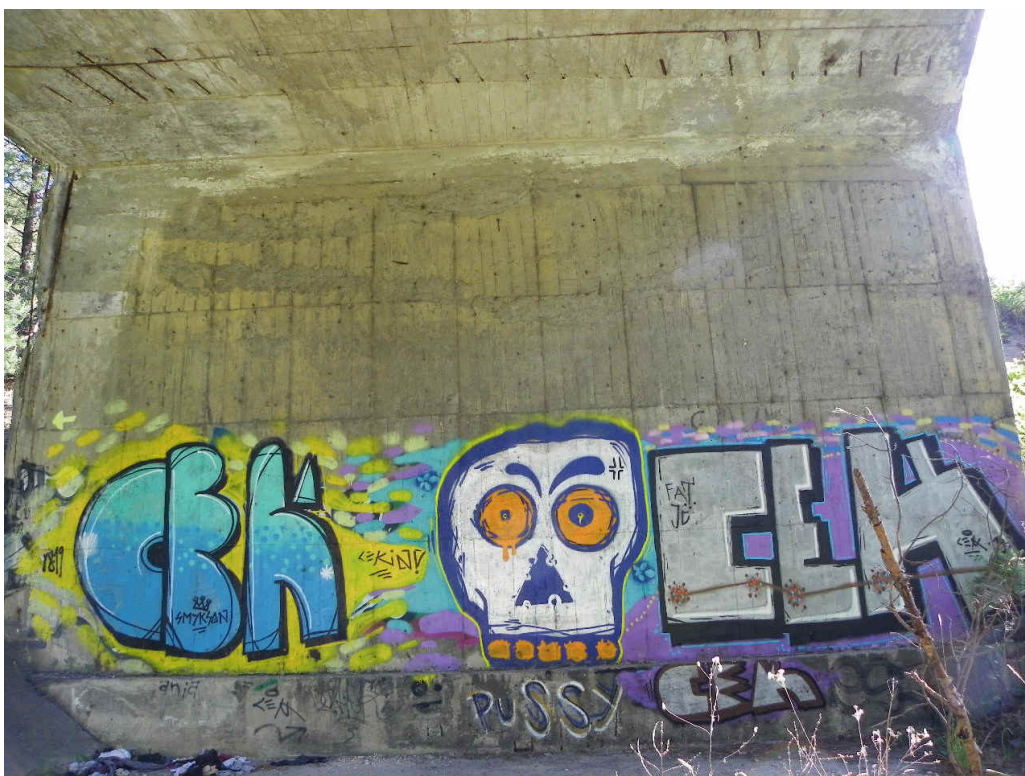
Fot. 4. Widok na przyczółek. Widoczne zarysowania i zacieki z osadami węglanu wapnia oraz zanieczyszczenia na powierzchni. Odkryte dolne zbrojenie płyty górnej.

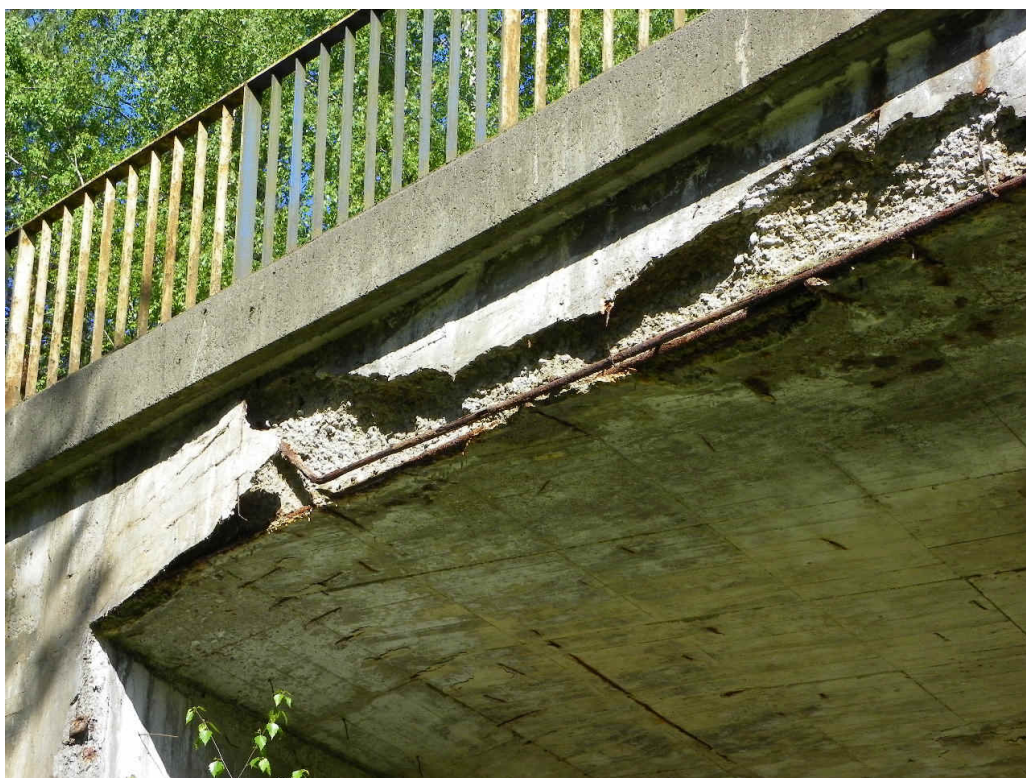
Fot. 1. Degradacja betonu ustroju nośnego. Korozja zbrojenia.

7	Urządzenia odwadniające						
8	Izolacja pomostu	Wykonać naprawę izolacji. Zaleca się generalny remont obiektu	1				
9	Konstrukcja pomostu						
10	Konstrukcja dźwigarów głównych	Uzupełnić ubytki i rysy w betonie. Usunąć zacieki i wykwyty na betonie. Usunąć korozję zbrojenia i wykonać zabezpieczenie antykorozyjne.	1				
11	Łożyska						
12	Urządzenia dylatacyjne						
13	Przyczółki	Uzupełnić ubytki i rysy w betonie. Usunąć korozję zbrojenia i wykonać zabezpieczenie antykorozyjne	1				
14	Filary						
15	Koryto rzeki, przestrzeń podmostowa						
16	Przeguby						
17	Konstrukcje oporowe, skrzydełka						
18	Urządzenia ochrony środowiska						
19	Zakotwienia ciągów						
20	Ciągna						
21	Urządzenia obce						
Ogółem wartość robót [zł]:

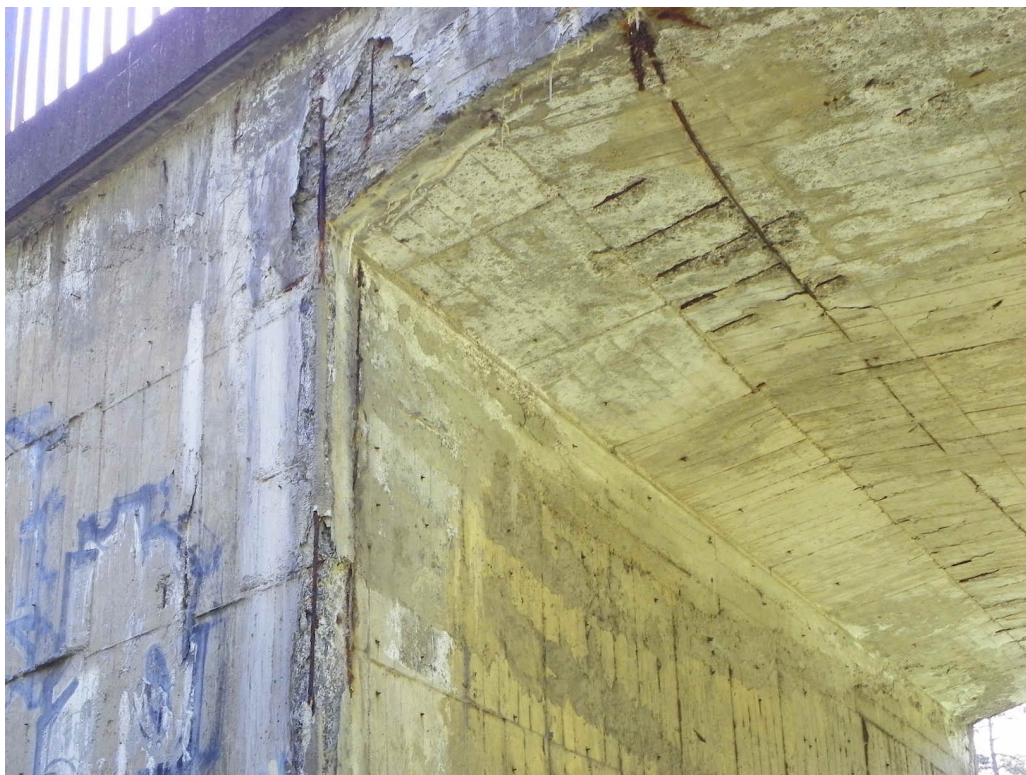
Fot. 2. Odsłonięte zbrojenie oraz korozja zbrojenia ustroju nośnego. Ubytki betonu na przyczółku, odsłonięte, skorodowane zbrojenie.

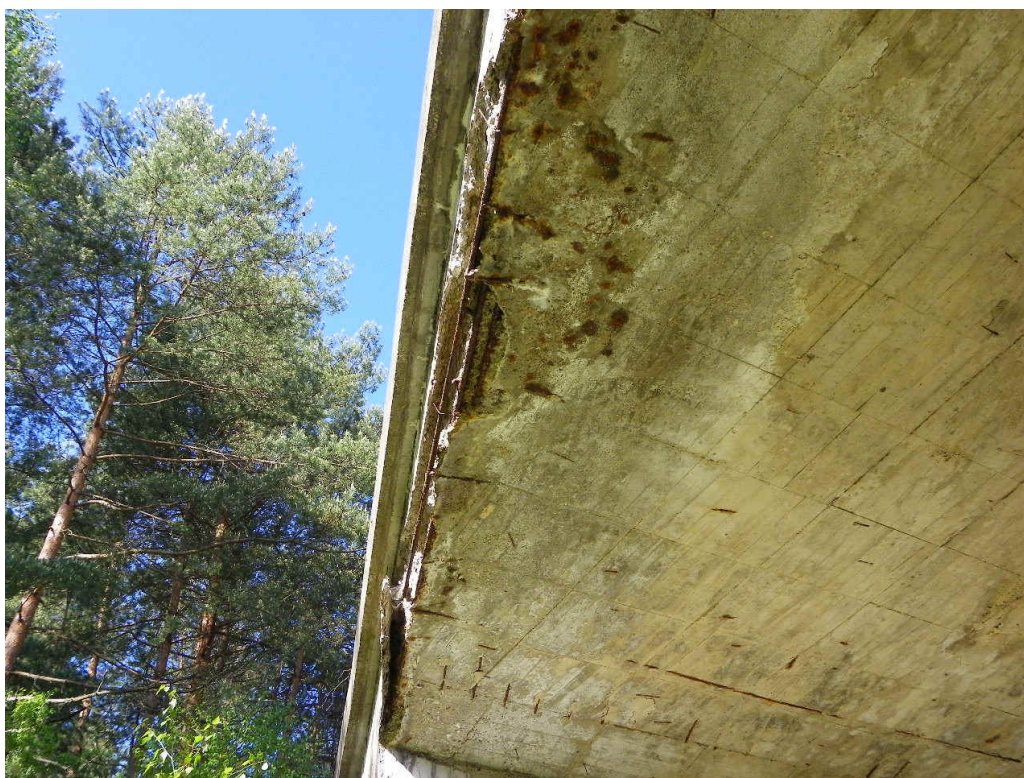
Fot. 3. Degradacja betonu ustroju nośnego. Korozja zbrojenia. Pęknięcia i osady na gzymsie.

Lp.	Element	Wyszczególnienie rodzaju prac	Tryb wykonania	Jednostka miary	Szacunkowa liczba jednostek	Cena jednostkowa [zł]	Wartość robót [zł]
1	Nasypy i skarpy	Wykosić roślinności. Oczyszczyć koryta skarpowe. Usunąć gałęzie.	1				
2	Dojazdy w obrębie skrzydeł	Uzupełnić ubytki i pęknięcia nawierzchni asfaltowej. Oczyszczyć koryta odwodnieniowe prowadzące wodę z przed obiektu po skarpach na dół. Ściąć pobocza. Wykonać naprawę lub wymianę barier energochłonnych.	1				
3	Nawierzchnia jezdni	Uzupełnić ubytki i pęknięcia nawierzchni asfaltowej. Oczyszczyć nawierzchnię przy krawężnikach.	1				
4	Nawierzchnia chodników, krawężniki	Usunąć wegetującą roślinność. Odtworzyć zdeformowane krawężniki.	1				
5	Balustrady, bariery ochronne, osłony	Naprawić lub wymienić bariery energochłonne na dojazdach. Oczyszczyć balustradę z korozji oraz wykonać zabezpieczenie antykorozyjne..	1				
6	Belki podporęczowe, gzymсы	Uzupełnić ubytki i rysy w betonie.	1

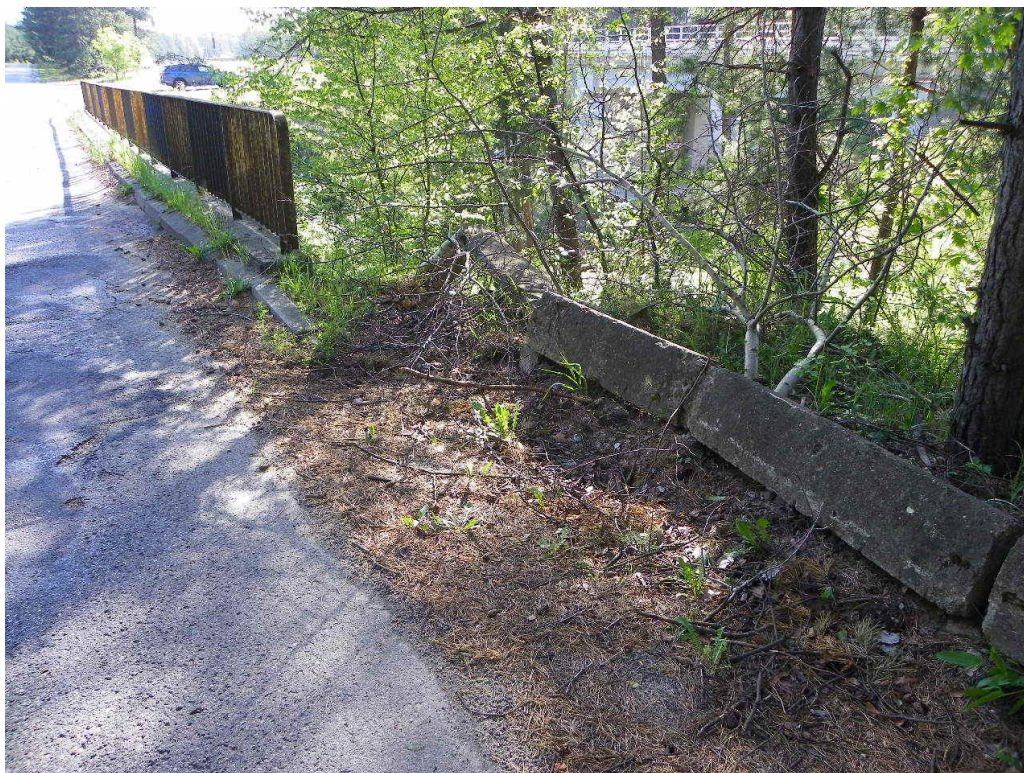
Fot. 4. Wegetacja roślinności przy krawężniku na kapie chodnikowej. Zdeformowany krawężnik. Korozja balustrady. Zniszczona bariera energochłonna przed obiektem.

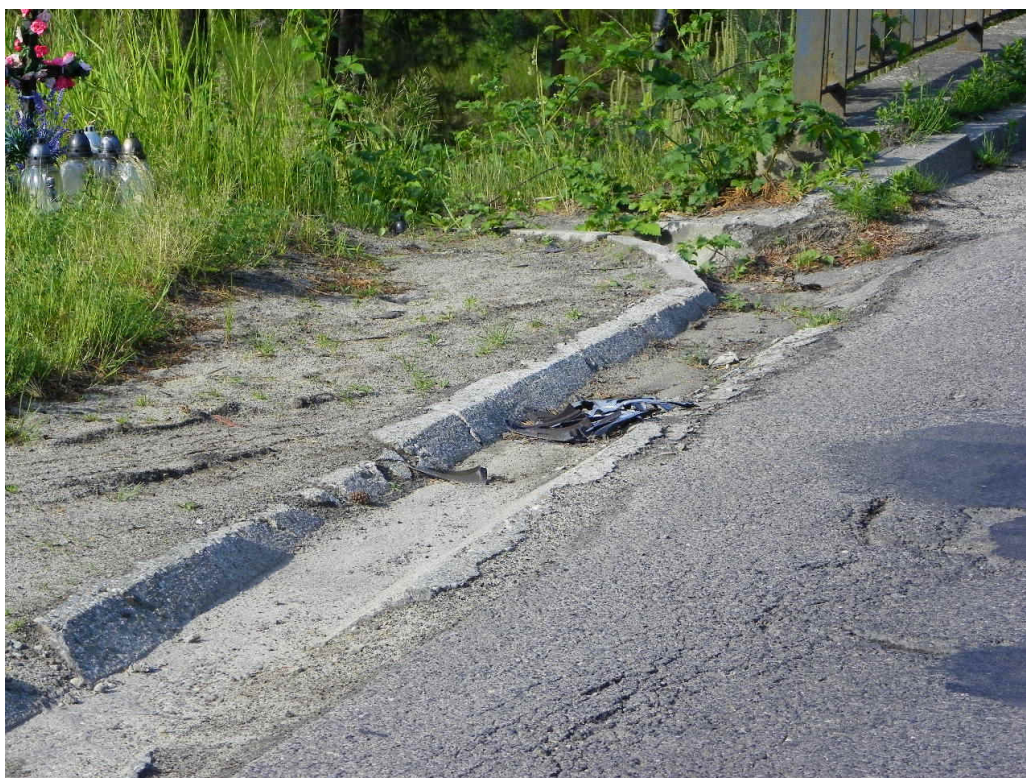
Fot. 5. Zamulone koryta odwodnieniowe zlokalizowane przed obiektem. Brak prawidłowego odprowadzenia wody po skarpach stożków.

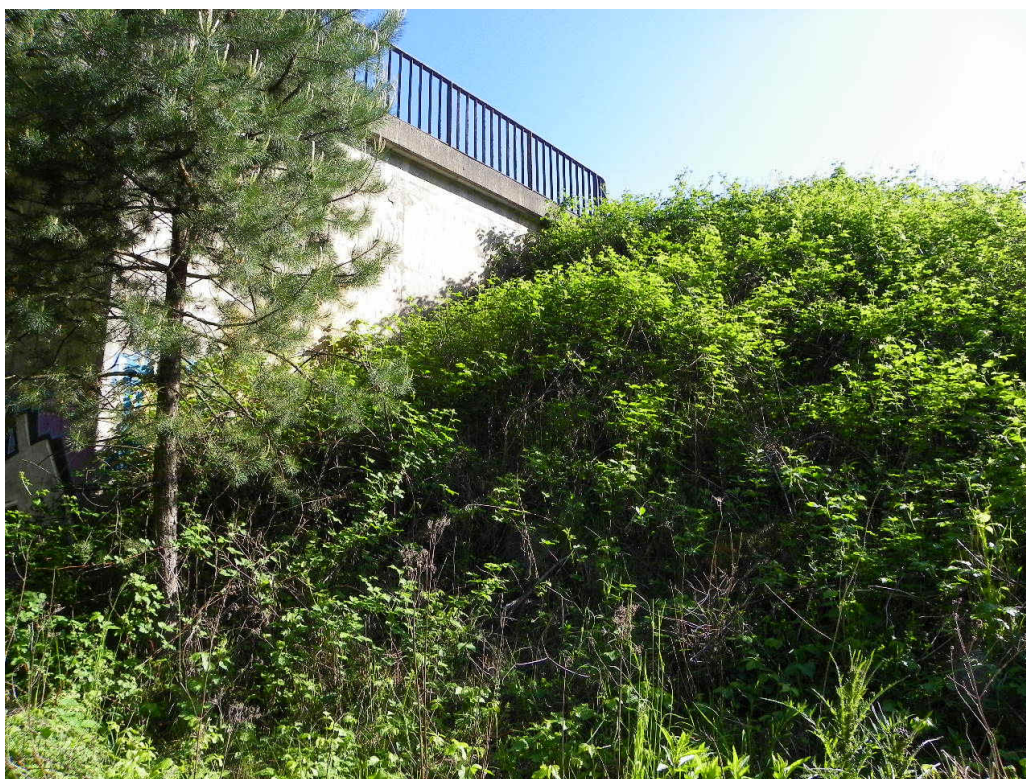
Fot. 6. Erozja skarpy stożka
