**KOŚCIÓŁ pw. ŚW. STANISŁAWA BM
I WSZYSTKICH ŚWIĘTYCH**

**RENOWACJA HEŁMÓW NA WIEŻACH
FASADY KOŚCIOŁA – PROGRAM PRAC**

Nr rejestru zabytków A-998
Obwód Ewidencyjny 0037 - Wiskitki Dz. nr 372

OPRACOWANIE :
dr arch. Maria Ludwika Lewicka
upr. budowlane – nr 202/86/UW
WKZ W-wa Zaświadczenie nr 438
MOIA MA – 1439

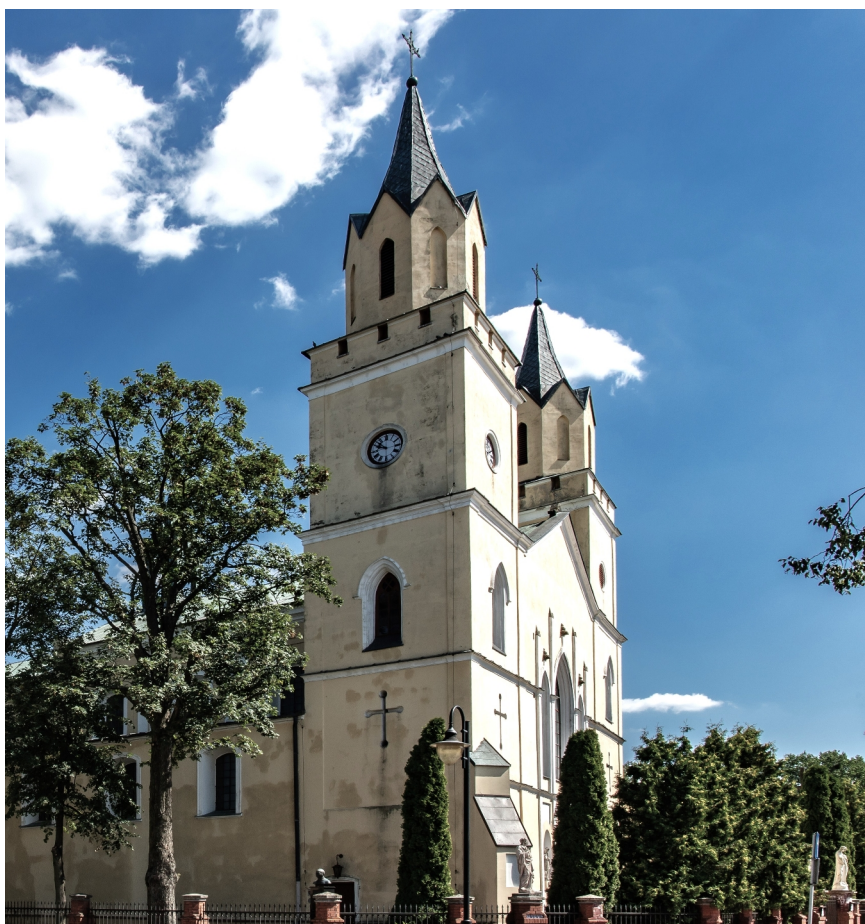
il.9. Wiskitki - Kościół. Elewacja północna i zachodnia wież fasady.
Stan tynków elewacji północnej kościoła jest zły z powodu ingerencji w mury wody gruntowej i brudów środowiskowych w wodzie atmosferycznej. Tynki na hełmach wież i na attykach z blankowaniem, są w stanie awaryjnym.

8.1. Ostatnie poważne prace budowlane na elewacjach kościoła wykonano ok. roku 1997 przy użyciu dostępnych wówczas materiałów budowlanych i procedur wykonawczych. Ich wady objawiają się miejscowo stanem awaryjnym. Zbyt mocny tynk cementowo wapienny na hełmach wież, głównie północnej, spowodował odspajanie się i spadanie na chodnik kawałków wraz z odrywającą powierzchnią cegły. Stan ten zagraża bezpieczeństwu ludzi.

8.2. Odpryski tynku wraz z powierzchnią cegły do której przywarły, zlokalizowane są zarówno w pasie podstawy ścian gdzie ingeruje woda opadowa odbijana od powierzchni okapników blacharki jak i poziomów wyższych. Dlatego wskazana jest wymiana całości starych tynków o dużej zawartości cementu na tynk na bazie trasy w sprawdzonym systemie produktów firmy o profilu konserwatorskim.

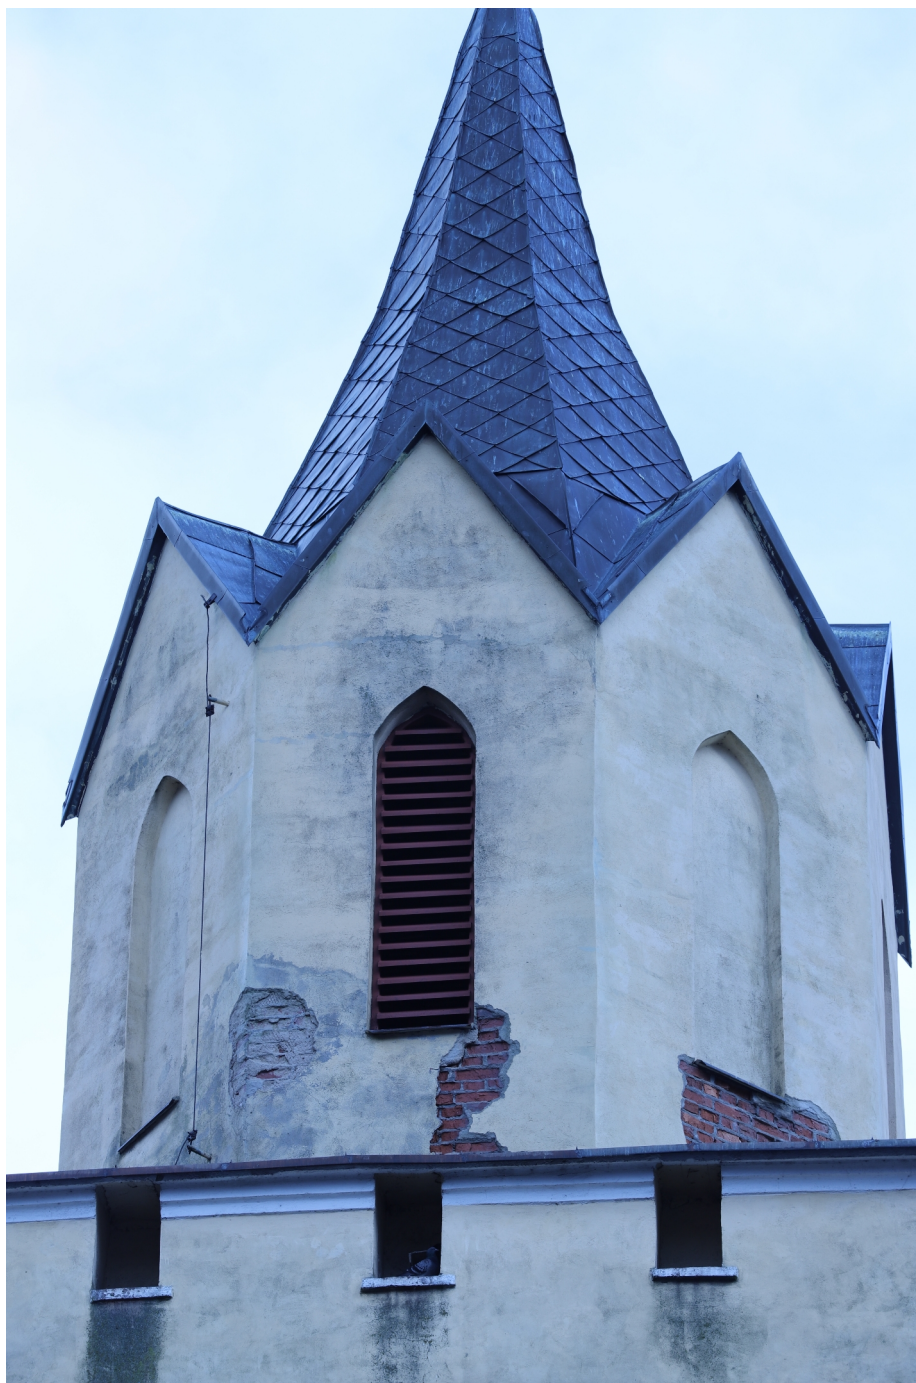
il.10. Wiskitki – Kościół. Stan awaryjny odpadających tynków i czarne zabrudzenia lica tynków od wody atmosferycznej z pyłami technicznymi. Stan 2023 (fot. ze zbiorów parafii)

Odpadanie tynków powoduje woda opadowa wnikać w tynk i następuje mrozowe odspajanie tynku od podłoża. Na murach hełmów jest kilka przykładów źle uformowanej blacharki na styku blaszanych okapników z pionem otynkowanych ścian – zauważone błędy:

- a - zły kąt odcieku z okapników, kierujących odpryski wody na otynkowaną ścianę;

- b - brak wymaganych wywinięć blachy i mocowania w wydrach dla kołnierzy okapników (głównie w wieży północnej);

- c - blacharka z blachy miedzianej parapetów okienek, wnęk, nisz i nadgzymсами – jest zniekształcona i skorodowana (czynniki chemiczne ?) .

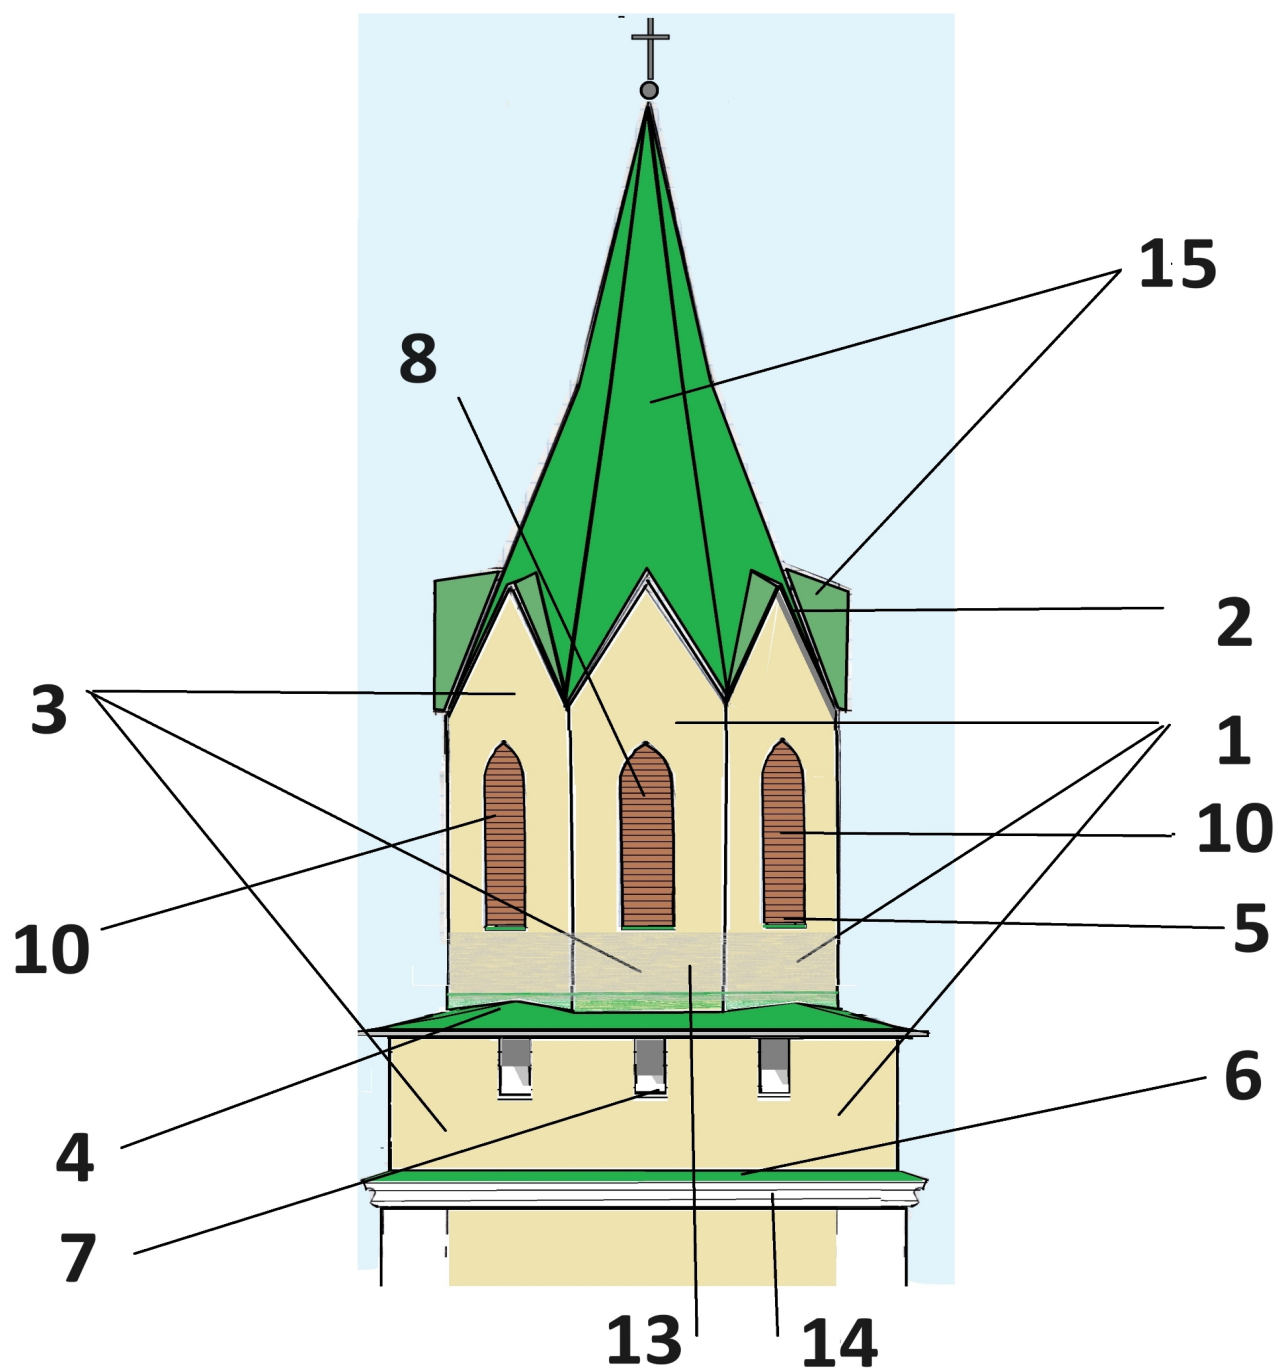
il.13. Wiskitki- Kościół. Program prac remontowych na elewacjach obu hełmów

- 1- zbitcie całości tynku cementowo-wapiennego z lica muru hełmów na obu wieżach; ze szczególną ostrożnością wykonać tę pracę na szczytach daszków wokół iglic by nie uszkodzić uformowanego z blachy okapu tych daszków, spoczywających na żelbetowej płycie okapowej formującej daszki;

- 2- sprawdzić stan powierzchni betonowych płyt okapu daszków uformowanego w koronę okalającą podstawę iglicy ; może się okazać, że żelbetowa płyta daszków u podstawy iglicy będzie wymagać gruntowania preparatem do konserwacji betonu; grubość żelbetowej płyty zadaszienia 10 cm ; diagnoza możliwa do wykonania dopiero z rusztowań podczas prac na obiekcie;

- 3- odtworzyć tynk na trzonie ścian hełmu - wykonać tynkiem wapienno trasowym renomowanej firmy, producenta pakietu produktów, sprawdzonych i zweryfikowanych w co najmniej 25 letniej praktyce stosowania w pracach konserwatorskich;

- z powodu zmian klimatycznych produkty muszą mieć sprawdzoną tolerancję temperaturową do + 55 st. C ; zastosować obwodowo dolnej części trzonu hełmu zbrojenie podtynkową siatką - *patrz nr 13*;

- 4- Wymienić na nowe opierzenia z blachy miedzianej, wykonane według istniejącego ,demontowanego wzorca - pokrycia podstawy hełmu wraz z zębami blankowania - uzupełniając wzorzec o poprawnie uformowane kołnierze montowane w wydrach na ścianach 8-boku hełmów, na obu wieżach; stosować blachę miedzianą 0.8 mm; sztuk 2

- 5- Wymienić na nowe według istniejącego wzorca parapety okienek z blachy miedzianej - 8 sztuk ; również odtworzyć według istniejącej formy parapety nisz nisz okienek w narożnych ścianach hełmów - 8 sztuk ; stosować blachę miedzianą 0.8 mm; sztuk 8+8 (2x4 + 2x4)

- 6- Wymienić na nowe (według istniejącej formy) opierzenie z blachy miedzianej gzymsu pod attyką obu wież; stosować blachę miedzianą 0.8 mm; sztuk 2

7- małe parapety wrębów blankowania attyki zabezpieczyć blachą miedzianą ułożoną na istniejących okapach z uformowanym odciekiem;
sztuk 24 (12 x 2)

8- poddać renowacji żaluzje w okienkach hełmów; wskazane jest ich zdemontowanie na czas zbijania tynków i kładzenia nowych;

9- projekt kolorystyki z 1996 roku określił barwę i producenta farby – co zostało wówczas zrealizowane i jest to pierwotne wymalowanie muru hełmów wg projektu z 1996 r. **kolor piaskowo popielaty;**
- zastosować farbę krzemianową oddychającą

Teraz żaluzje są tylko w prześwitach rzeczywistych okienek. Wskazane jest dodanie żaluzji dla wnętrza według projektu z 1996 roku - po sztuk 4 dla każdej wieży – do wykonania według istniejącego wzoru lub na podstawie projektu żaluzji z 1996 roku - parametry żaluzji pod rzeczywisty wymiar wnętrza.

11- ceglane lico ścian niedbale murowane od strony wnętrza hełmów zaciągnąć po nierównym licu wapiennie – piaskową pobiałą; wcześniej ceglany mur wnętrza odkurzyć i oczyścić; (wysokość ścian 390cm, długość obwodowa 650cm) x dwa hełmy;

12 - po wykonaniu prac tynkarskich na elewacjach i pobiałą we wnętrzu, po powtórnym zamontowaniu żaluzji w otworach okiennych, przywrócić od wnętrza hełmu w światło każdego okna siatkę przeciw wlatywaniu ptaków i nietoperzy.

13 - tynk na trzonie hełmu przebroić obwodowo u podstawy jego elewacji , do wysokości min. 100 cm, podtynkową elewacyjną siatką z włókna szklanego o gramaturze 100-150 g/m2 **w kolorze białym;**

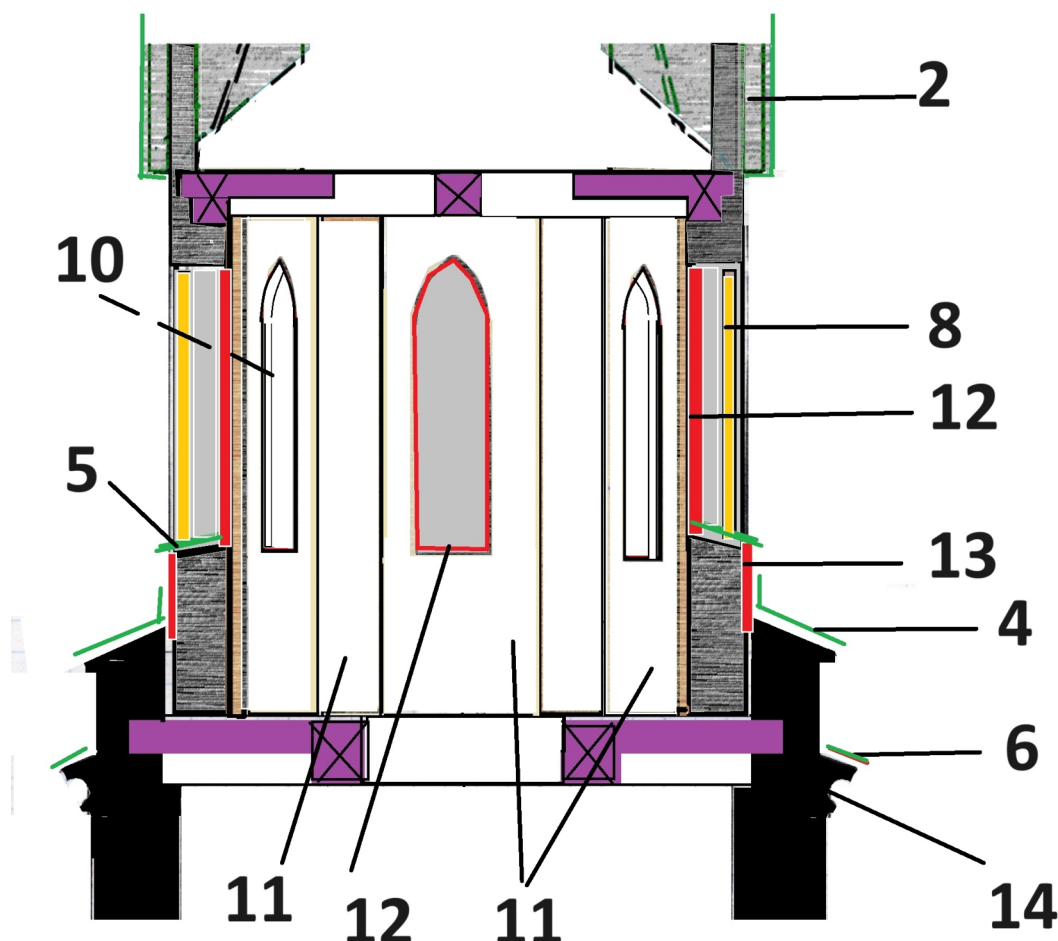
**il. 14. Wiskitki- Kościół. Program prac remontowych
- przekrój pionowy przez wnętrze hełmu.**

14 – istniejące gzymsy blankowanej attyki na obu wieżach - ciągnięte od szablonu; oczyścić szczotkami ryżowymi ; w zależności od stanu technicznego gzymsów i ich spójności z podłożem - na bieżąco będzie podejmowana decyzja konserwatorska o stosownej metodzie renowacji; po ustaleniu zakresu wymaganych działań w tym odtworzeń profilu w materiale jak *in situ*. Powłoka malarska – ustalona w zatwierdzonym przez WKZ w 1996 roku Projekcje kolorystyki – na kolor biały.

15 – bezpośrednio ocenić stan techniczny powłoki z blachy miedzianej na iglicy hełmu, który w zdalnej ocenie uznaje się za dobry; ewentualne wynikające z tej oceny wnioski, podlegać będą decyzji konserwatorskiej na bieżąco.

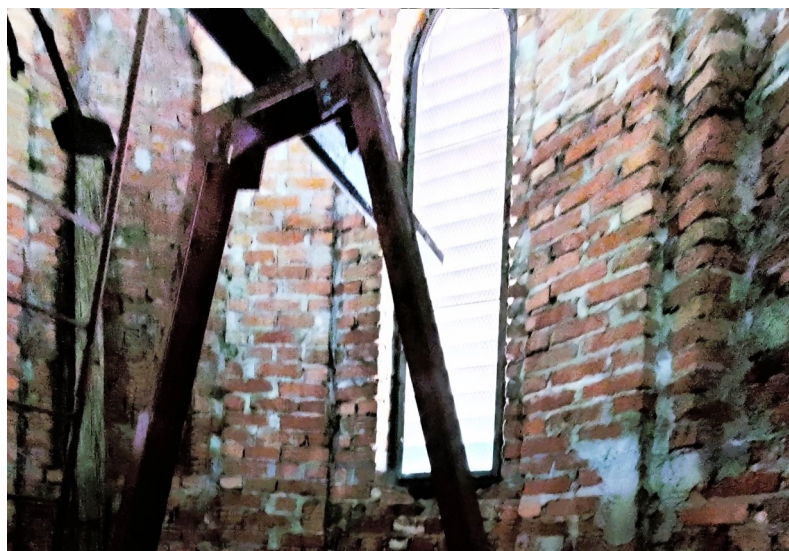
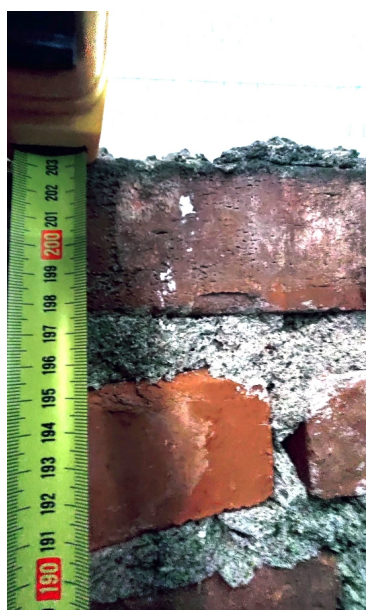
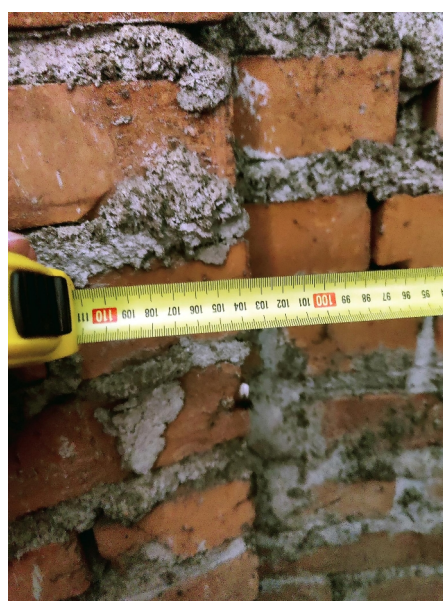
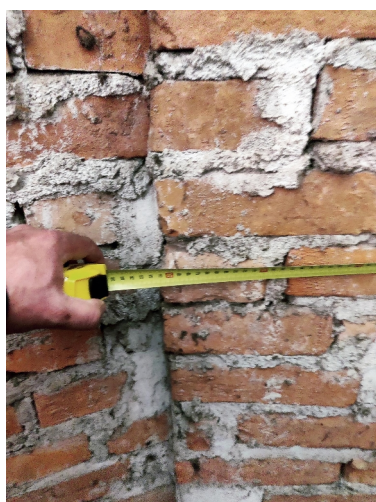
7.3. Mur ceglany hełmu od strony elewacji pokryto silnym tynkiem cementowo-wapiennym, zbyt silnym jak na użyty w murze materiał ceglany. Tynk elewacyjny wywinięto na krawędziach otworów okiennych do wnętrza, do linii osadzenia w otworze okienka, stalowych żaluzji. Blacha żaluzji jest w dobrym stanie z lekkimi oznakami zużycia pokrywy malarskiej. W świetle otworów okiennych umocowana jest siatka druciana, mająca z miernym skutkiem, chronić wnętrze hełmu przed ptakami.

il..16.Wiskitki – kościół. Wnętrze helmu północnego, 2024 .fot. J.Socha

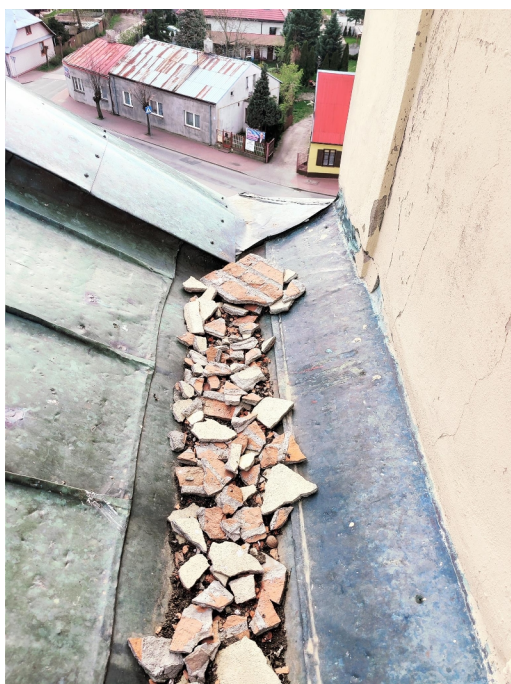
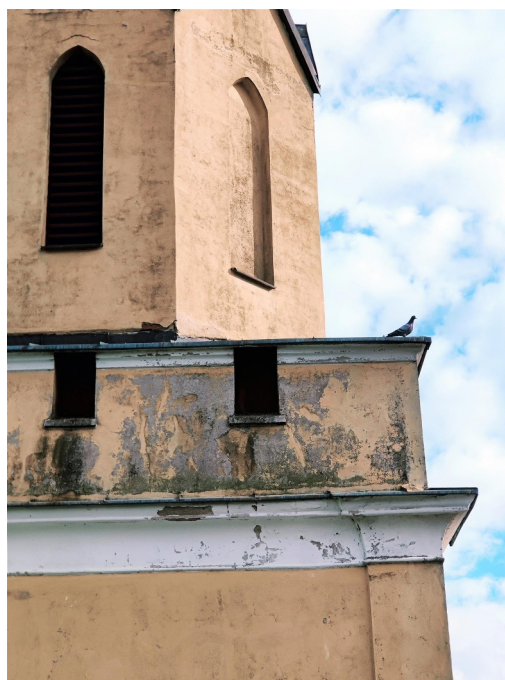
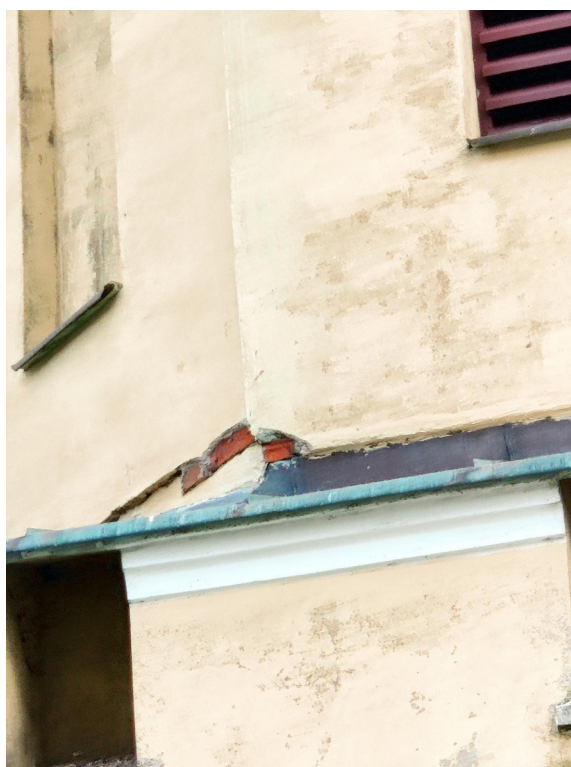
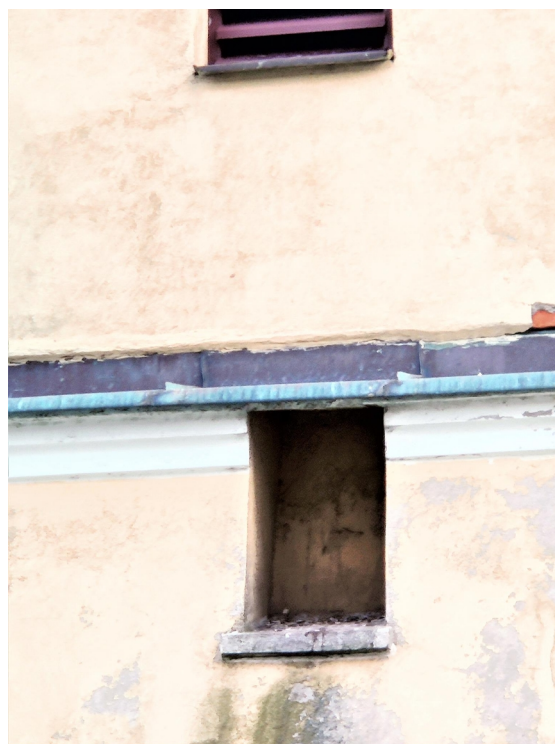
il..17.Wiskitki – kościół. Spadły tynk w rynnie dachu kościoła opadły z hełmu północnego; Elementy hełmu i attyki wieży południowej, 2024 . *fot. J.Socha*

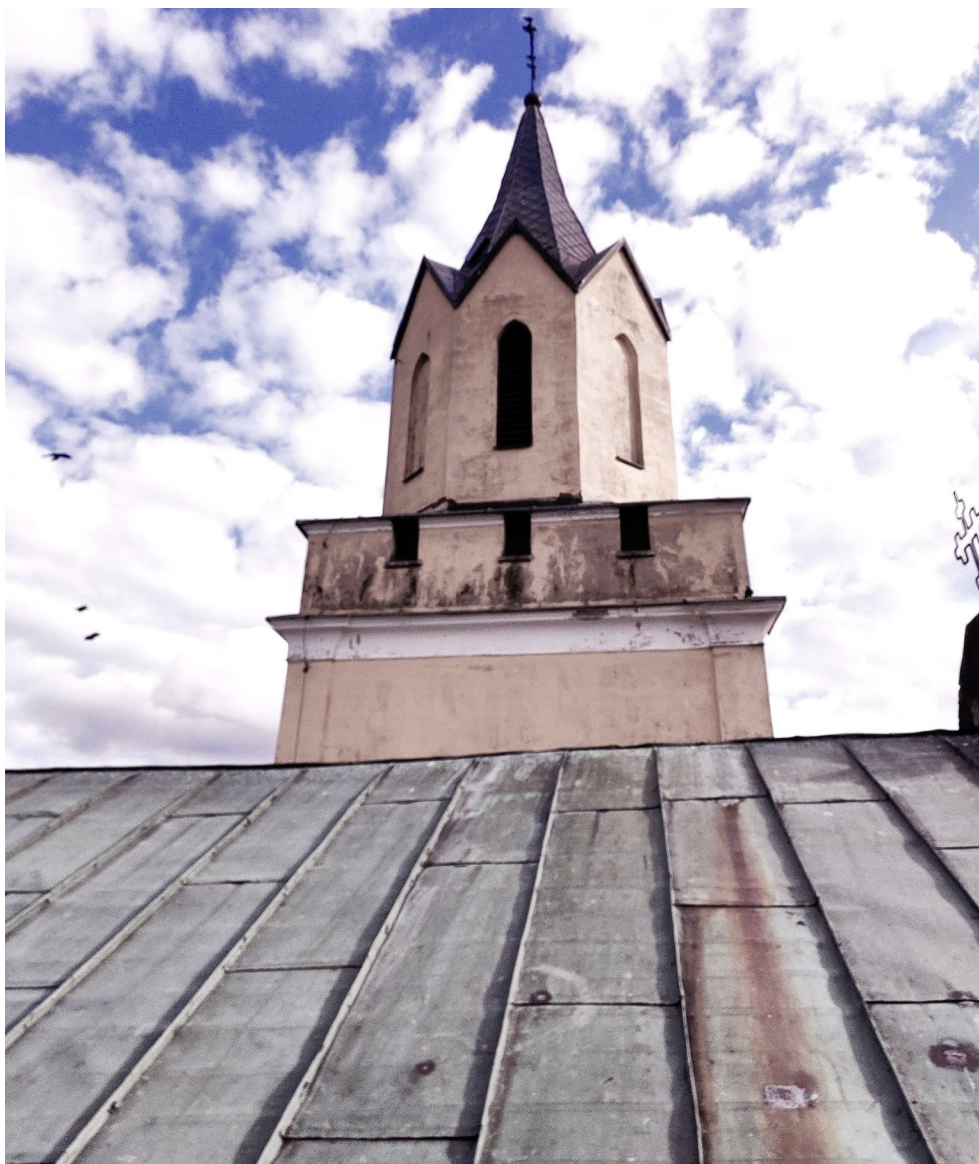
il..18.Wiskitki – kościół. Hełm i attyka na wieży południowej, 2024 .fot. J.Socha
