Sprawozdanie nr S01/DT-B/2019 rev.01

Sprawozdanie z przeprowadzonych badań nieniszczących oraz niszczących dla Wodociągów Kieleckich Sp. z o.o. instalacji transportu popiołu zabudowanej w Oczyszczalni ścieków „Sitkówka”

Pneumatyczna instalacja transportu popiołu

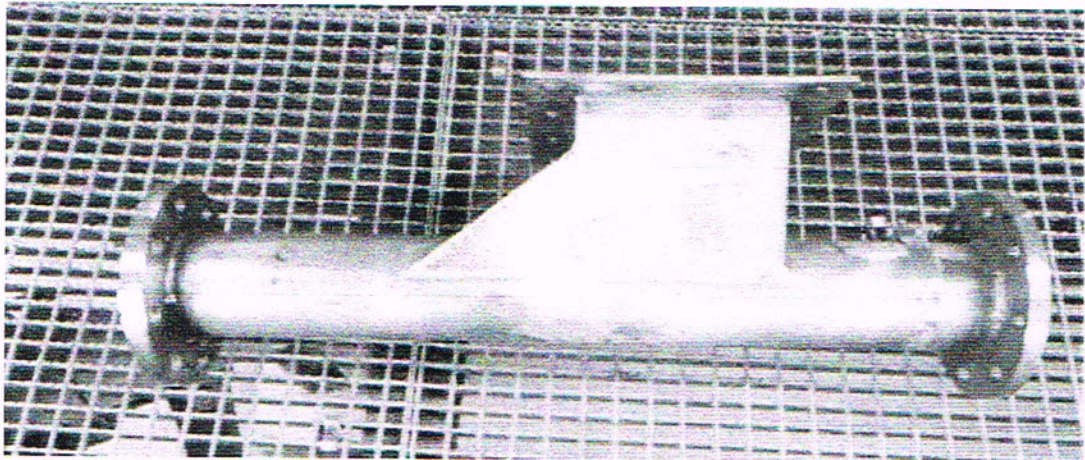
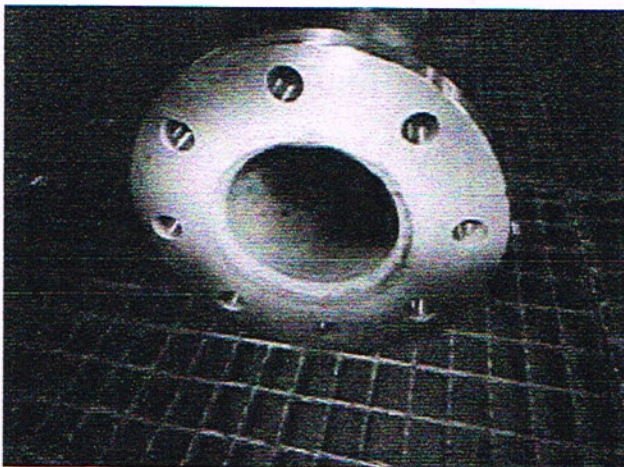
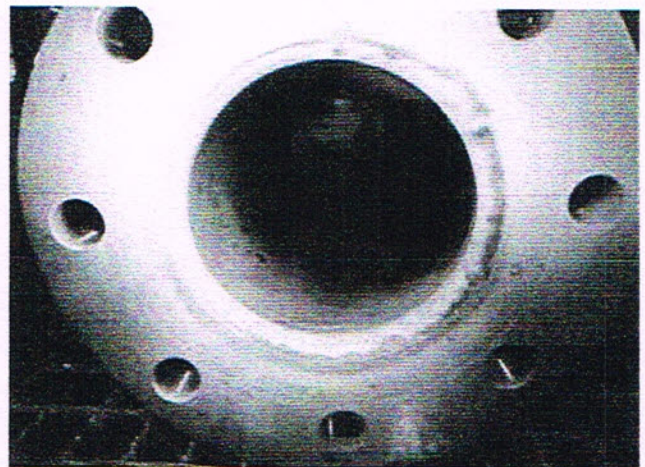
DZ – Dozownik – rura na wylocie				
Godzina" Nr pom.	„3”	„6”	„9”	„12”
1	5,6	4,9	5,7	5,6
2	5,8	5,0	5,7	5,6
3	5,8	5,5	5,6	5,6
DZ – Dozownik – ścianki boczne zsyu				
Lewa	6,0	6,1	6,1	6,0
Prawa	6,0	6,1	6,2	6,0

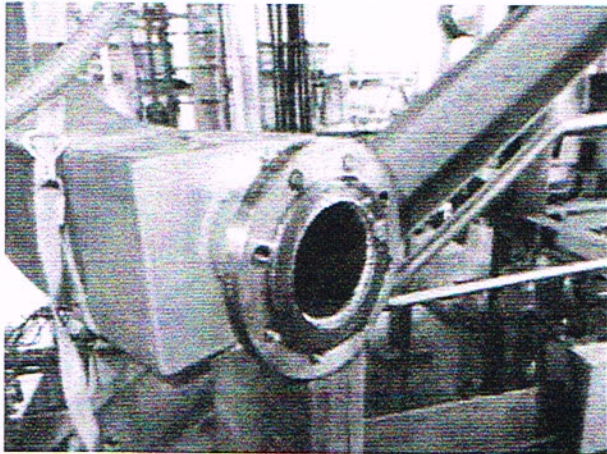
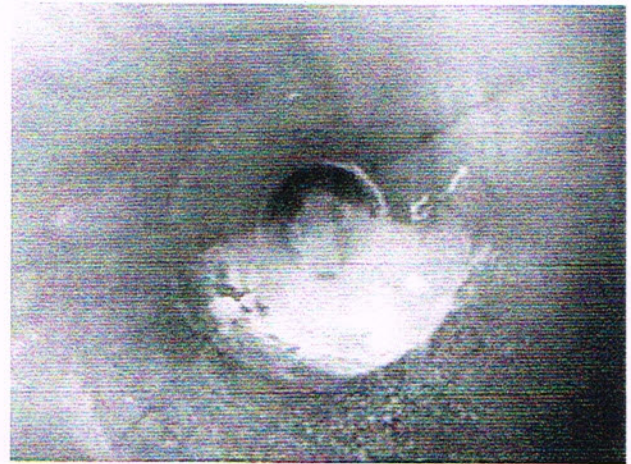
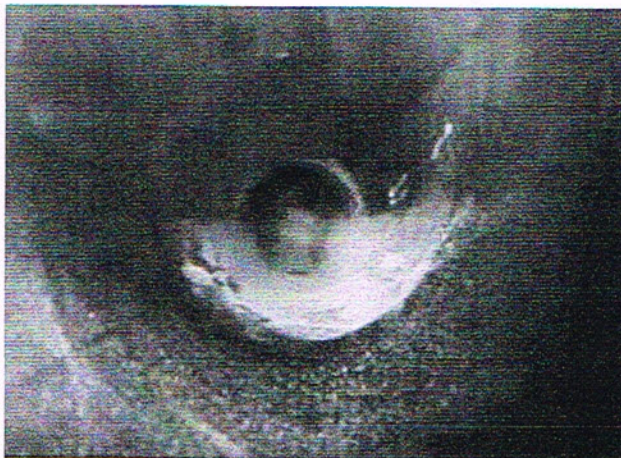
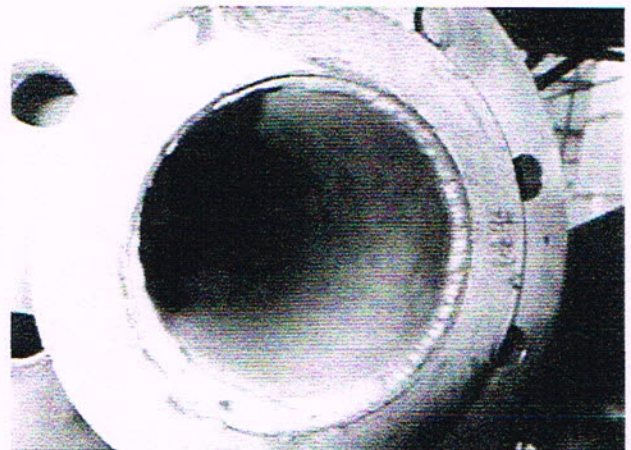
K1-A Kolano

K1-A – Kolano				
Godzina" Nr pom.	„3”	„6”	„9”	„12”
1	3,8	2,5	3,1	3,7
2	4,3	2,1	3,5	5,2
3	4,5	1,4	3,0	5,0
4	4,0	0	3,2	5,1

Badania wizualne/endoskopowe wskazują szczególnie na elementy kolan – zewnętrzna strona badanych kolan została wyerodowana w całości.

Łuki wzmocnione betonem pozbawione są wewnętrznej warstwy metalu w wyniku czego została osłabiona konstrukcja kolana.

Ze względu na postępującą erozję proponuje się wymienić wszystkie elementy instalacji narażone na działanie czynnika (od dozownika do zasobnika popiołu).

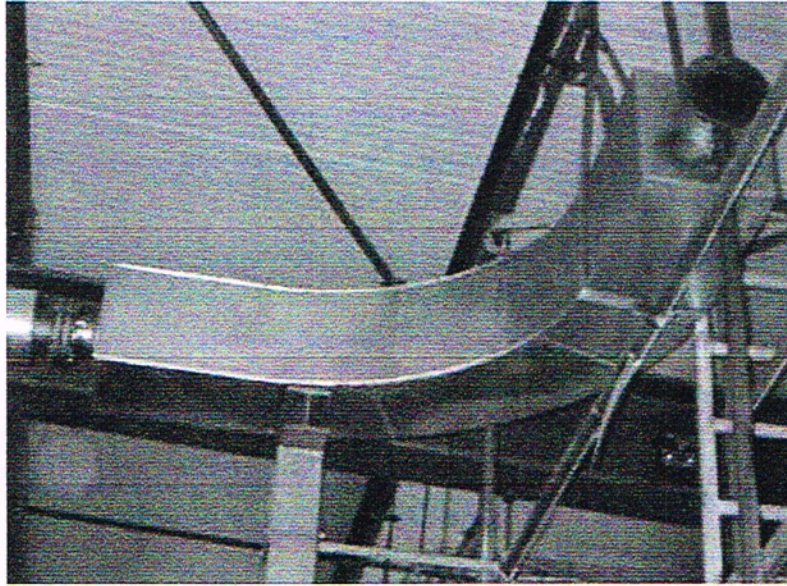
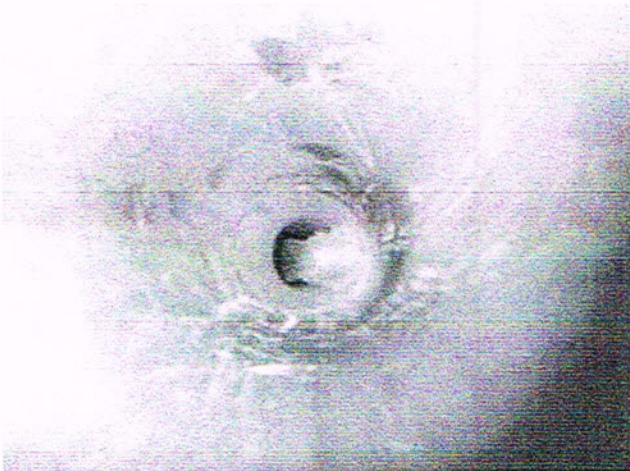
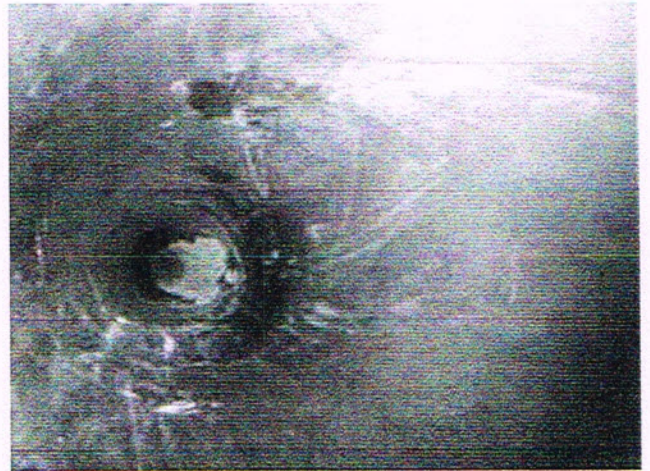
K3-B Kolano

K3-B – Kolano				
Godzina” Nr pom.	„3”	„6”	„9”	„12”
1	4,8	4,2	4,2	4,7
2	4,7	4,2	4,5	4,6
3	4,1	3,9	4,2	4,5
4	4,0	3,8	4,1	4,4

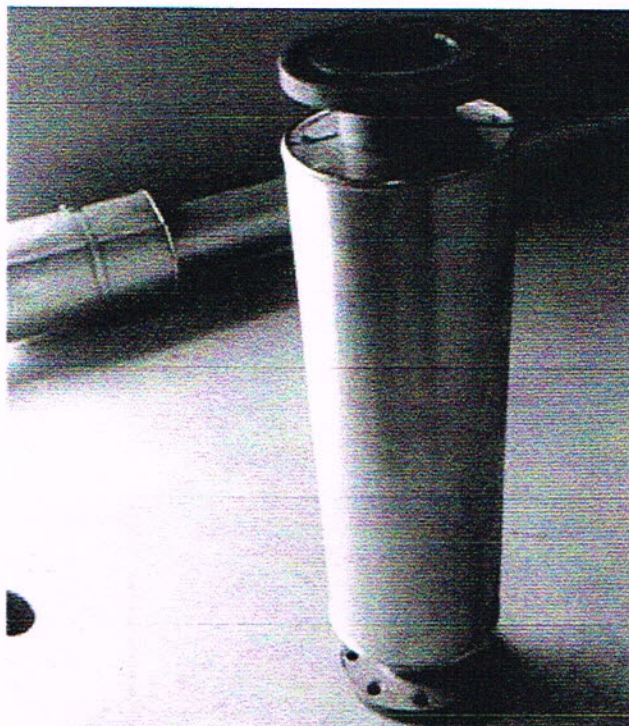
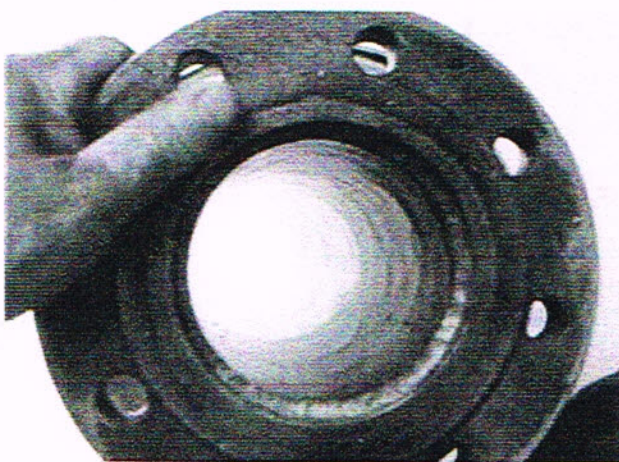
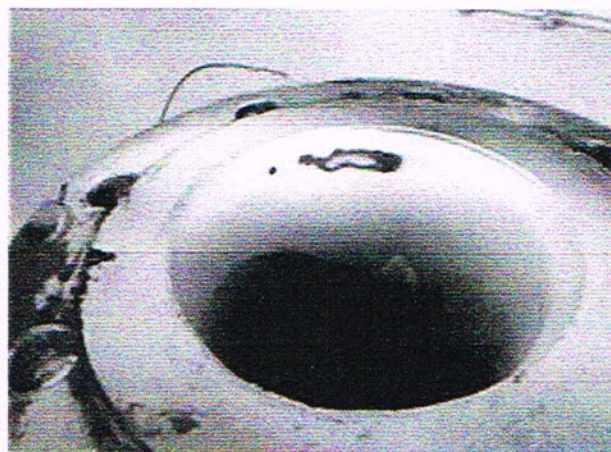
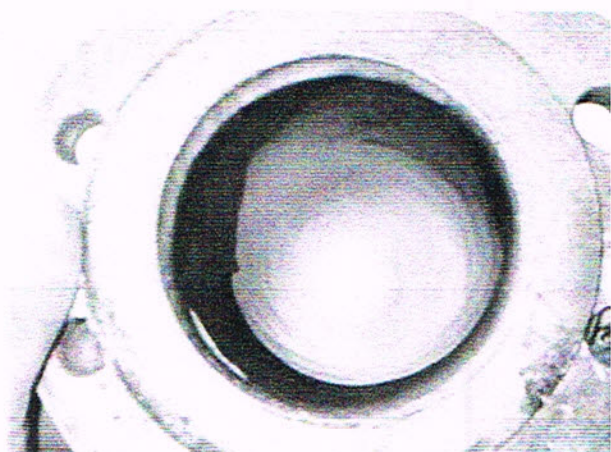
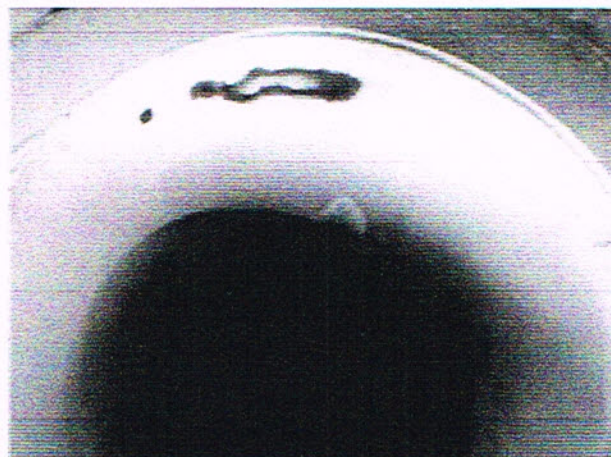
P4 – Prostka

P4-A – Prostka				
Godzina” Nr pom.	„3”	„6”	„9”	„12”
1	3,2	2,2	5,1	5,2
2	4,9	2,0	5,1	4,9
3	5,0	3,3	5,0	5,1
4	5,0	4,2	5,0	5,0
5	4,6	4,8	5,2	5,2

P4-B – Prostka				
Godzina” Nr pom.	„3”	„6”	„9”	„12”
1	5,1	5,6	5,4	5,7
2	5,6	5,2	4,9	5,0

Prostki z połączeniem kołnierzowym – spoina wewnętrzna wyerodowana, spoiny zewnętrzne zachowują szczelność.

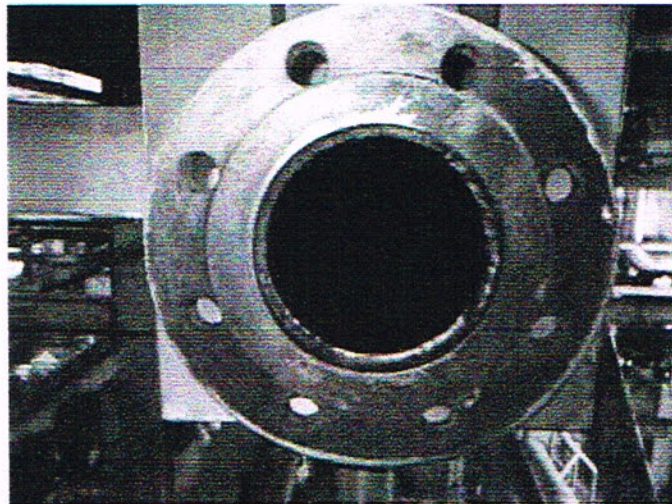
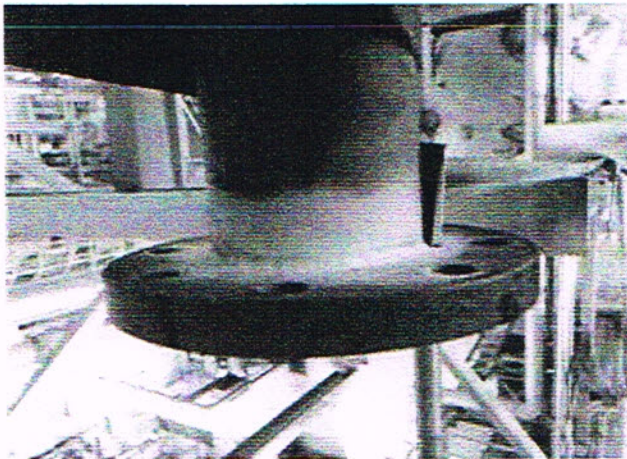
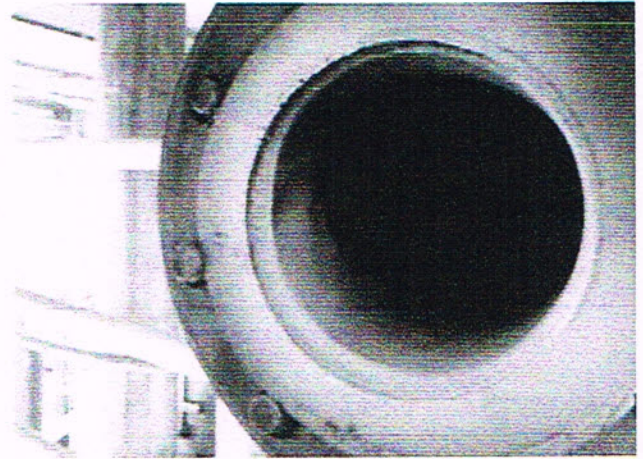
P5-A - Prostka

P5-A – Prostka				
Godzina” Nr pom.	„3”	„6”	„9”	„12”
1	5,2	4,5	4,2	5,1
2	5,3	4,4	4,3	5,0

Badania penetracyjne wskazują na erozję ścianek rurociągu w rejonie spoin łączących rurociąg z kołnierzami.

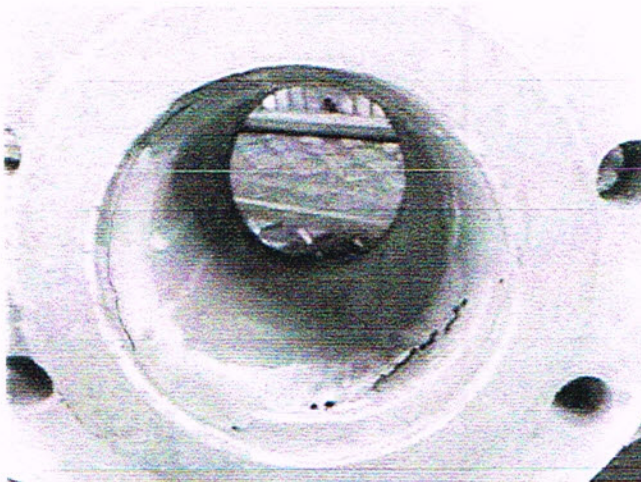
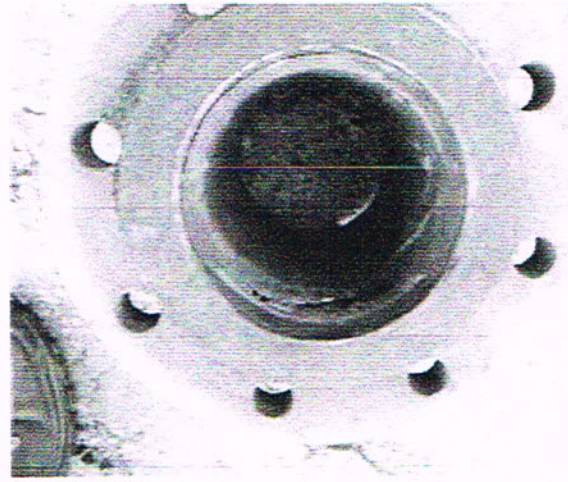
Element zniszczony – wymieniony podczas remontu
