## Remont placu zabaw przy Szkole Podstawowej nr 18 w Płocku

Stadium: **Inwentaryzacja dendrologiczna  
Operat dendrologiczny  
Projekt ochrony zieleni**

Zamawiający: **Gmina Płock  
pl. Stary Rynek 1, 09-400 Płock**

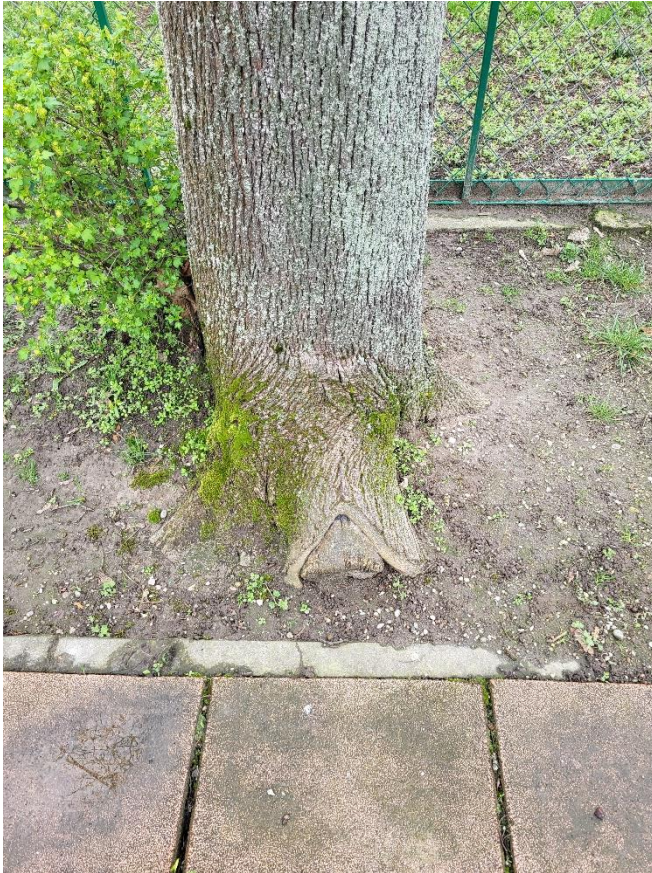
Pnie drzew nr 1-11 znajdują się ekstremalnie blisko nawierzchni bezpiecznej. Systemy korzeniowe (oraz nabiegi korzeniowe w przypadku drzewa nr 1) zostały uszkodzone w czasie budowy placu zabaw.

Ryc. 1 Uszkodzone nabiegi korzeniowe drzewa nr 1 (Fot. A. Bronikowska)

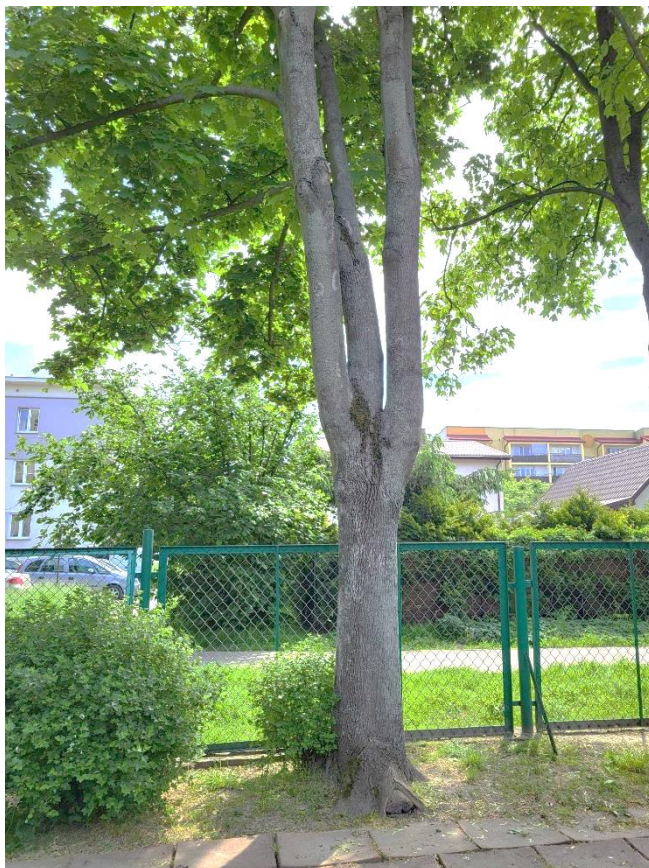
Ryc. 2 Drzewo nr 1, rozwidlenia wymagające wiązania (Fot. A. Bronikowska)

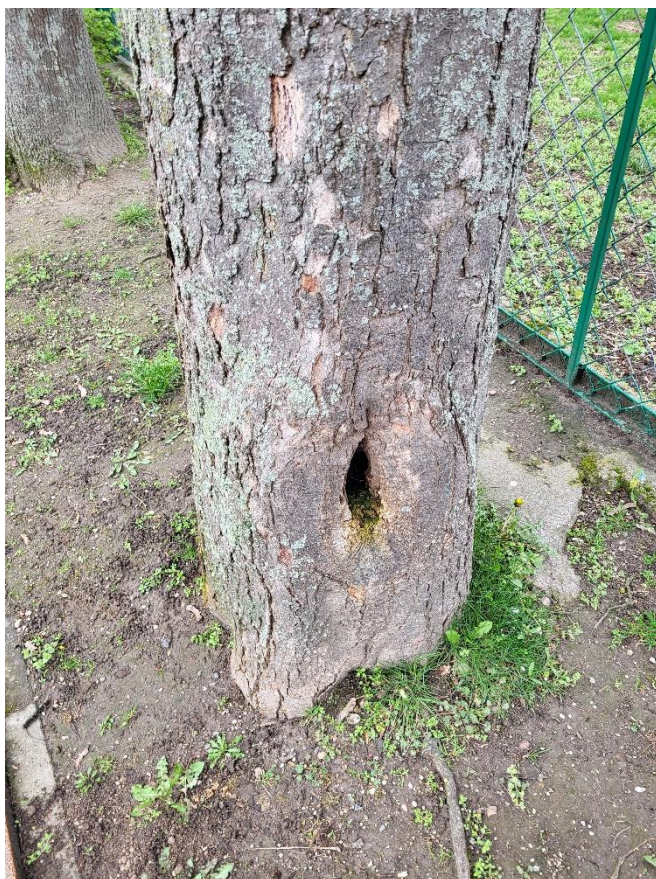
Ryc. 3 Ubytek wgłębny, drzewo nr 2  
(Fot. A. Bronikowska)

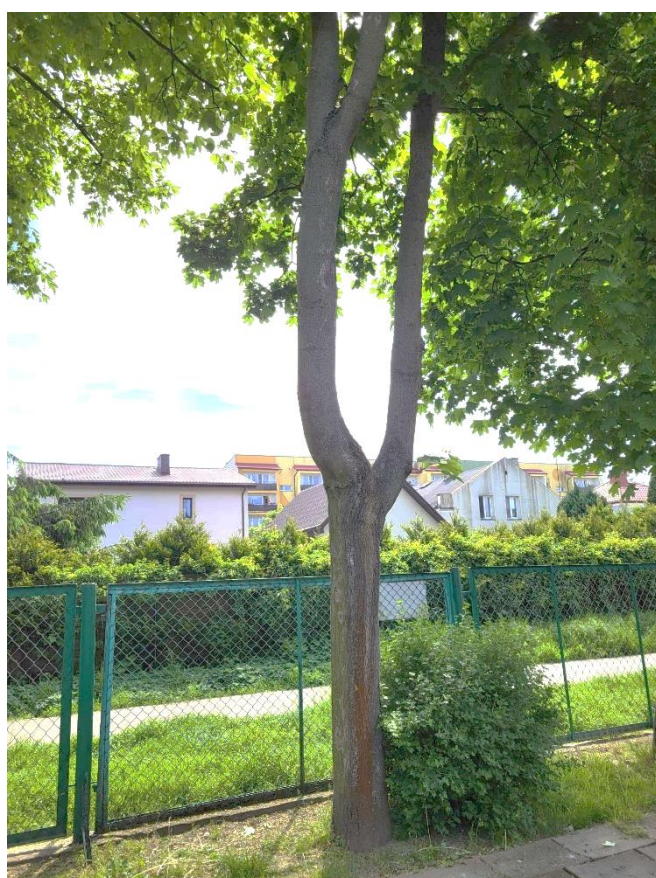
Ryc. 4 Drzewo nr 3, rozwidlenia  
wymagające wiązania  
(Fot. A. Bronikowska)

3	klon pospolity	<i>Acer platanoides</i>	>50	100	-	6	14	rośnię w pobliżu nawierzchni i ogrodzenia, ubytek wgłębny, rozwidlenie U-kształtne, stan średni, rokuje	drzewo do obserwacji ze względu na ubytek wgłębny, konieczne wiązanie arborystycznie oraz nadzór Inspektora Nadzoru Terenów Zieleni	61, obręb 3 Śródmieście
4	klon pospolity	<i>Acer platanoides</i>	>50	113	-	7	15	rośnię w pobliżu nawierzchni i ogrodzenia, rozległe ubytki wgłębne, rozwidlenie V-kształtne z zakorkiem, stan średni, rokuje	drzewo do obserwacji ze względu na rozległe ubytki wgłębne oraz rozwidlenie z zakorkiem - konsultacja z arborystą	61, obręb 3 Śródmieście
5	klon pospolity	<i>Acer platanoides</i>	>50	90	-	7	10	rośnię w pobliżu nawierzchni i ogrodzenia, rany po cięciach, ubytki wgłębne naprzeciw siebie - 12 i 20 cm głębokości, stan zły, zagrożenie rozłamaniem	drzewo do usunięcia ze względu na zagrożenie rozłamaniem	61, obręb 3 Śródmieście

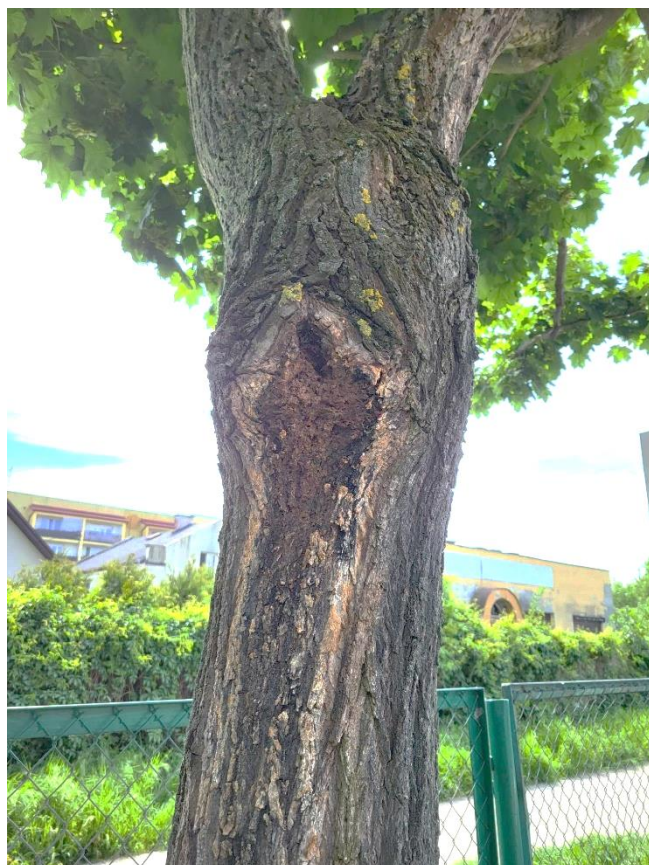
Ryc. 6 Drzewo nr 5, ubytek wgłębny  
(Fot. A. Bronikowska)

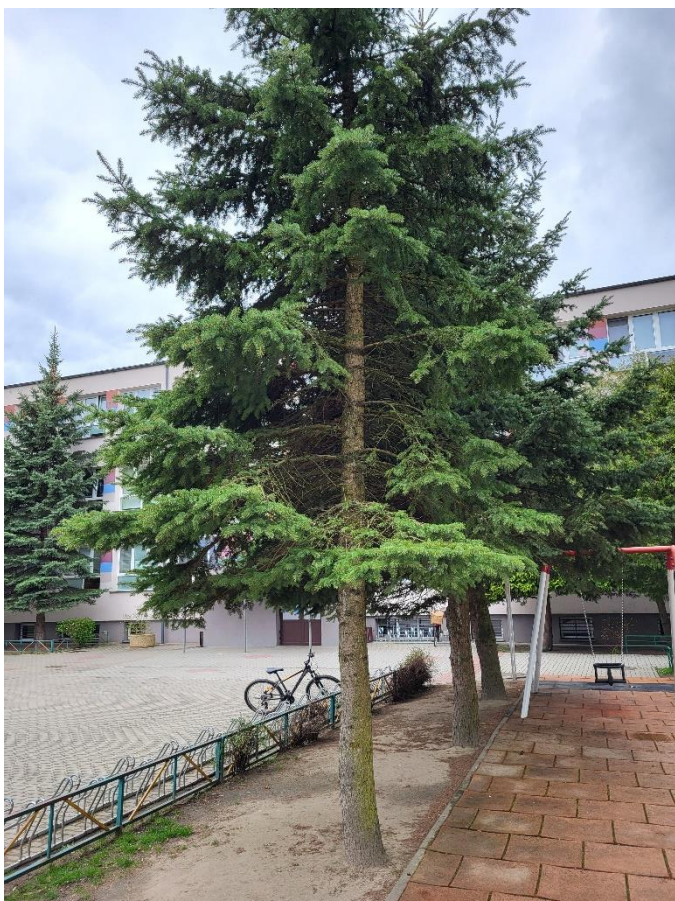
Ryc. 7 Zbliżenie nawierzchni do pni drzew  
(drzewa nr 6-8)  
(Fot. A. Bronikowska)

6	świerk kłujący	<i>Picea pungens</i>	>50	68	-	5	10	rośnię w pobliżu nawierzchni, odsłonięte korzenie, zagęszczone podłoże, stan dobry, rokuje	do zachowania	61, obręb 3 Śródmieście
7	świerk kłujący	<i>Picea pungens</i>	>50	86	-	5	11	rośnię w pobliżu nawierzchni, odsłonięte korzenie, zagęszczone podłoże, stan dobry, rokuje	do zachowania	61, obręb 3 Śródmieście
8	świerk kłujący	<i>Picea pungens</i>	>50	90	-	5	11	rośnię w pobliżu nawierzchni, odsłonięte korzenie, zagęszczone podłoże, pochylenie 15 st., stan dobry, rokuje	do zachowania	61, obręb 3 Śródmieście
9	żywotnik zachodni	<i>Thuja occidentalis</i>	>50	36+50+41	-	5	8	rośnię w pobliżu nawierzchni, stan dobry, rokuje	do zachowania	61, obręb 3 Śródmieście
10	żywotnik zachodni	<i>Thuja occidentalis</i>	>50	59	-	4	8	rośnię w pobliżu nawierzchni, stan dobry, rokuje	do zachowania	60, obręb 3 Śródmieście
11	żywotnik zachodni	<i>Thuja occidentalis</i>	>50	28+30+28	-	4	6	rośnię w pobliżu nawierzchni, rozległa rana wgłębna, stan średni, rokuje	do zachowania	60, obręb 3 Śródmieście

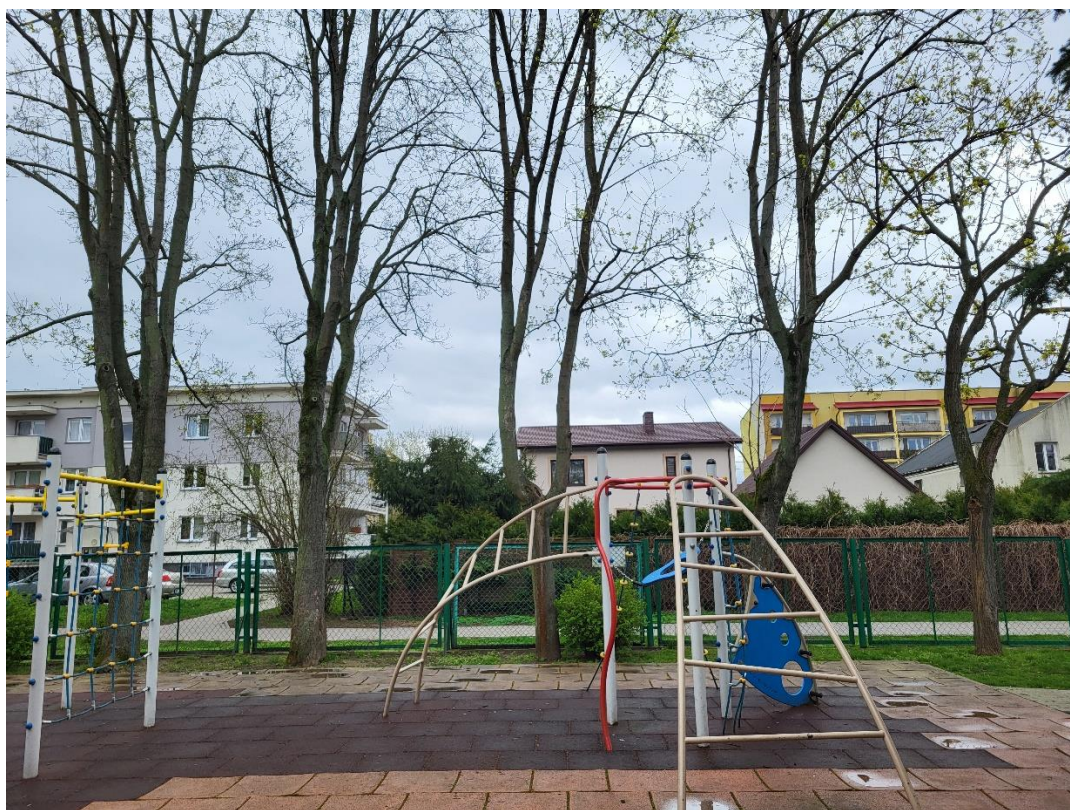
Ryc. 8 Zbliżenie nawierzchni do pni drzew (drzewa nr 1-5) (Fot. A. Bronikowska)
