EKSPERTYZA STANU TECHNICZNEGO KONSTRUKCJI DACHU I ŚCIAN PODDASZA BUDYNKU SZKOŁY W SOSW NR 1 W PRZEMYŚLU PRZY UL. KOPERNIKA 14

OBIEKT : Budynek dydaktyczny
ADRES : Przemyśl ul. Kopernika 14
INWESTOR: Gmina Miejska Przemyśl

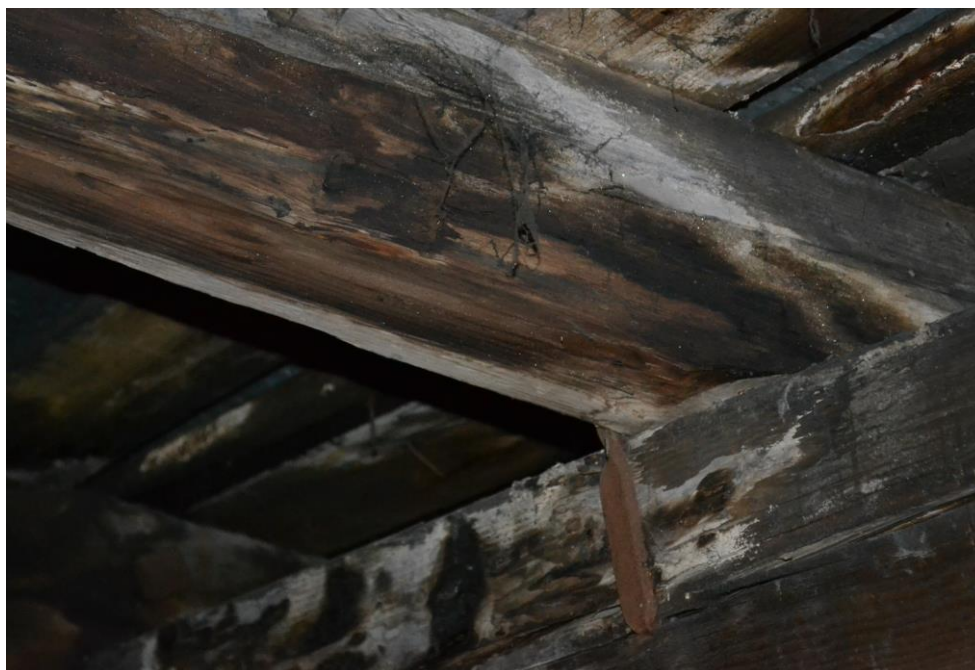
Fot. Nr 1

Pokrycie dachu na budynku SOSW nr 1 w Przemyśle wykonano z blach stalowej ocynkowanej w roku 1980, blacha położona jest na łątach z drewna iglastego gr 2,5 cm. Dokonując oględzin dachu i oceny technicznej drewnianych elementów więźby dachu na budynku SOSW nr1 w Przemyśle przy ul. Kopernika 14 należy stwierdzić, że widoczne są liczne uszkodzenia elementów drewnianych więźby dachu spowodowane niestarannie i doraźnie wykonywanymi w latach wcześniejszych adaptacjami i przeróbkami w poddaszu budynku i więźbie dachu. To spowodowały w kilku przypadkach osłabienie elementów konstrukcyjnych poprzez ich przecięcie lub zmniejszenie przekroju poprzecznego elementu co skutkowało ich odkształceniem i utratą wymaganej wytrzymałości materiałowej. Ważną kwestia oceny dachu są widoczne nieszczelnościami w pokryciu dachu i obróbkach blacharskich. W konsekwencji tych nieszczelności wody opadowe z deszczu i śniegu przedostawały się i przedostają się nadal na elementy drewniane więźby dachu, stan taki trwa już przez długi okres, powodując stałe zawilgocenie wielu elementów drewnianej więźby dachu. Efekty tych nieszczelności są dobrze widoczny przy oględzinach stwierdzono na wielu elementach drewnianych wykwyty grzybów pleśniowych, zbutwienia elementów drewnianych, odkształcenia elementów drewnianych / krokwie, krokwie koszowe, tramy, płatwie, słupy i miecze.

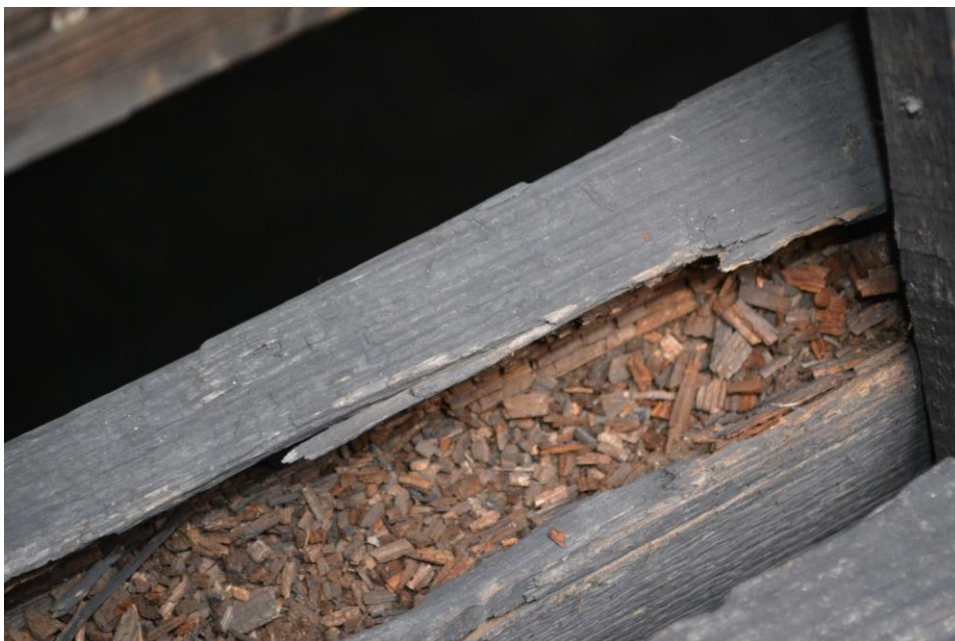
Fot. Nr 2

Widoczne doraźne naprawy tych elementów pokazują postępujący proces zniszczeń . W kilku miejscach dachów jednospadowych , krokwie drewniane zostały doraźnie obustronnie nadbite deskami z tarcicy iglastej celem ich wzmocnienia .
Dokonując oględzin stanu technicznego pokrycia dachu z blach stalowej ocynkowanej stwierdzono występowanie licznych ognisk korozji powierzchniowej blachy stalowej ocynkowanej obejmujące rynny leżące , arkusze płaskie blachy , felce i rąbki stojące połączeń poszczególnych pasów pokrycia z blachy .

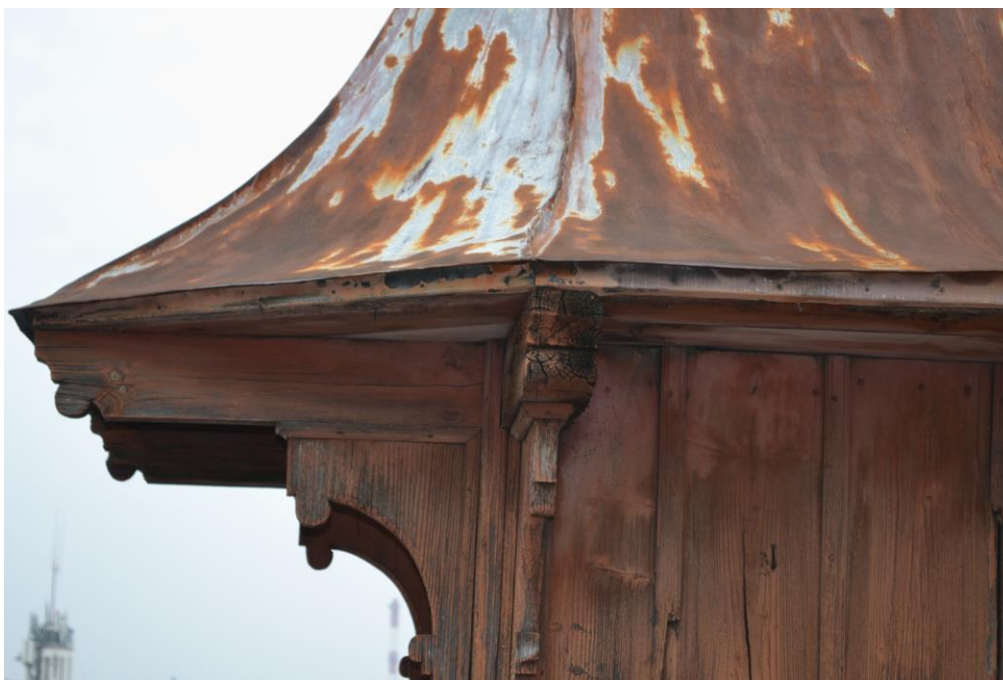
Rynny

poziome przy okapach dachowy nie posiadają odpowiednich spadków , występują miejsca zastoinowe silnie skorodowane . Ponadto zniszczona jest instalacja odgromowa na połaciach dachów , podpórki zwodów na połaciach dachu są w wielu miejscach oderwane lub silnie odkształcone . Mur ogniowy w kalenicy dachu pulpitowego / jednospadowego / w dużej części jest zniszczony z powodu braku obróbki blacharskiej / cegły są poluzowane brak spoin i wypełnień zaprawą / . Boczne mury ogniowe ścian szczytowych od strony podwórza nie posiadają pełnych obróbek blacharskich . Trzony kominowe wyprowadzone nad połac dachu posiadające przewody wentylacyjne nie posiadają „czapek” wyloty skierowane są do góry . Wyłazy dachowe nie posiadają standardowych wymiarów .

1. Wykonać nowe pokrycie wszystkich połaci dachu
2. Przemurować trzony kominowe wychodzące nad połac dachu z wykonaniem żelbetowych czapek kominowych
3. Wykonać boczne wyloty kanałów wentylacyjnych w trzonach kominowych
4. Przemurować murki ogniowe w kalenicy dachów jednospadowych
5. Wykonać nowe rynny dachowe i rury spustowych
6. Wykonać obróbki blacharskie trzonów kominowych i murków ogniowych

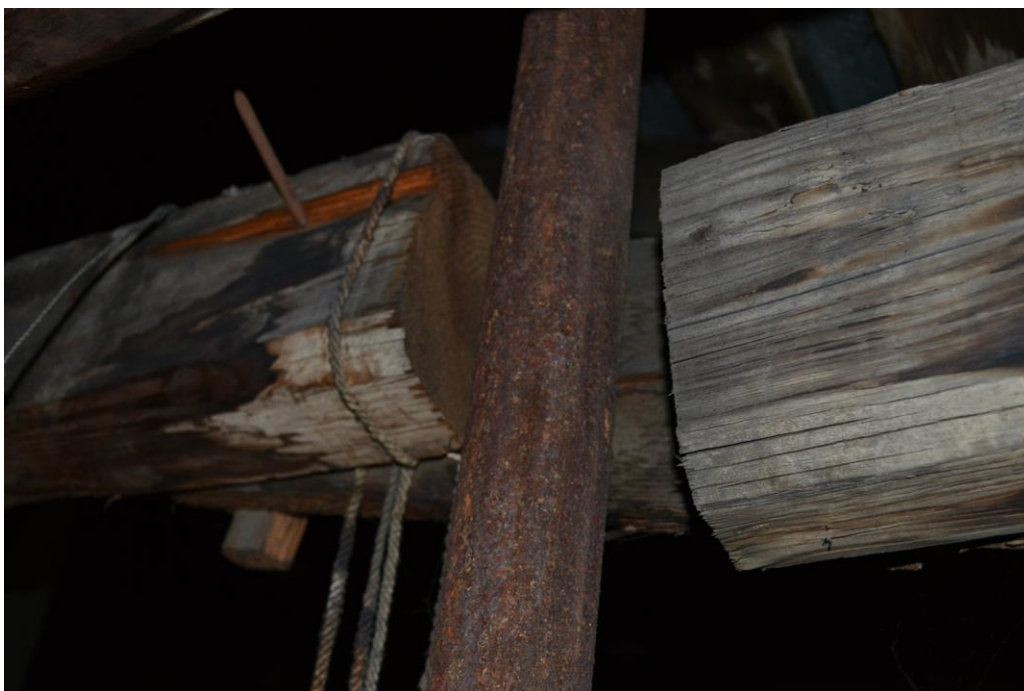
Fot. Nr 8

Po dokonaniu wizji lokalnej i dokonaniu oceny technicznej konstrukcji więźby dachu i pokrycia dachowego stwierdzić należy, że stan techniczny konstrukcji dachu i pokrycia dachowego jest zły i wymaga podjęcia natychmiastowych działań naprawczych. Wiele elementów drewnianych dachu zostało trwale uszkodzonych działaniem wód opadowych przez nieszczelności w pokryciu dachu i nieszczelności w obróbkach blacharskich.
