Kościół p.w. św. Jadwigi Śląskiej w Krośnie Odrzańskim

PROGRAM PRAC KONSERWATORSKICH

PRZY PROSPEKCIE ORGANOWYM

Organy firmy Sauer/Walcker

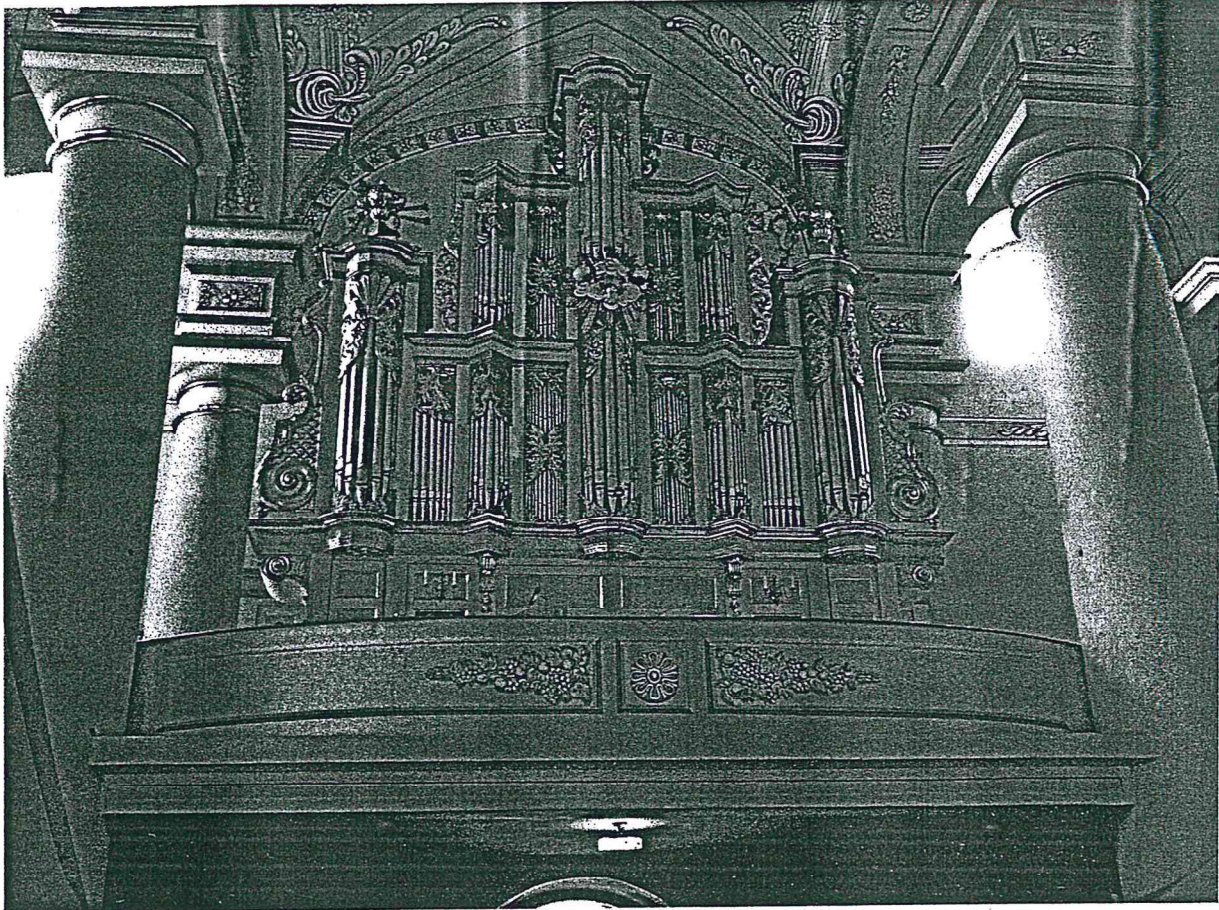
Prospekt organowy wraz emporą - stan obecny

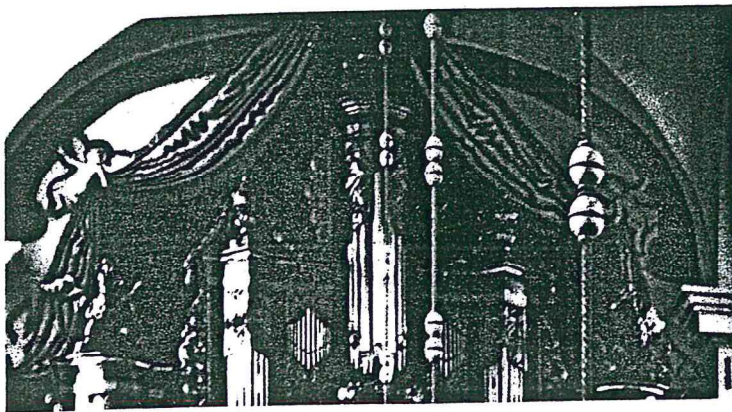
Fragment polichromii iluzjonistycznej

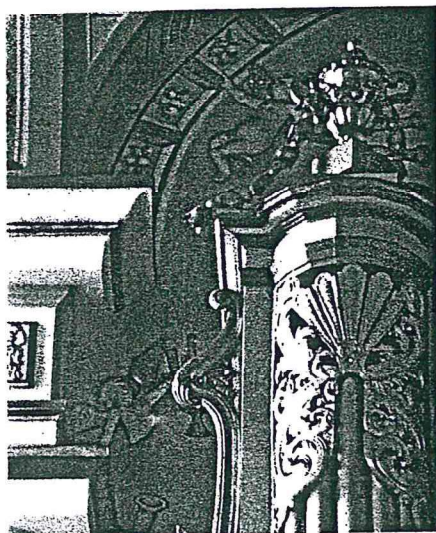
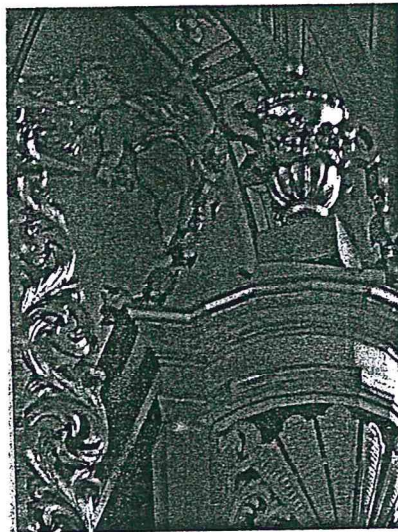
m.
e
Współczesna polichromia o całkowicie zmienionej formie – obecnie pozostawione putta na ścianie zachodniej wiszą tam bez kontekstu czyli bez iluzjonistycznie namalowanej kotary, którą podtrzymywały.

Dekoracje pozłotniczo malarskie w postaci ornamentalnej kompozycji oraz inskrypcji w kartuszkach, obecnie przesłaniają przemalowania (ostatnia warstwa w odcieniach bieli).

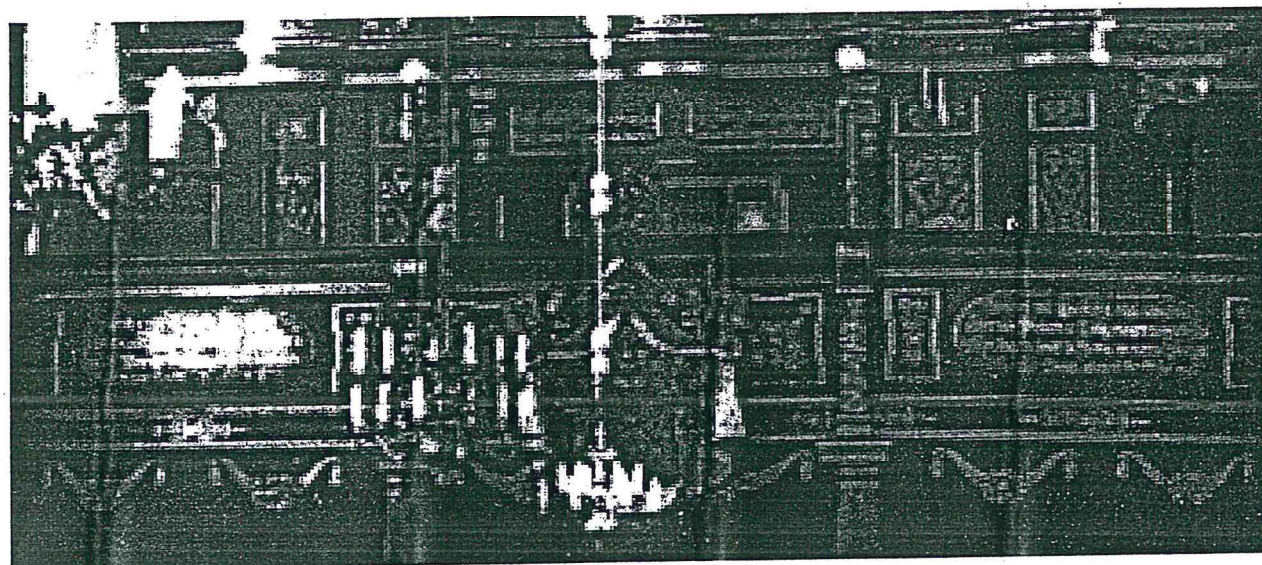
Dekoracja malarsko pozłotnicza z nieistniejącej empyry organowej. Obecnie wszystko prawdopodobnie ukryte pod przemalowaniami odcieniami bieli.

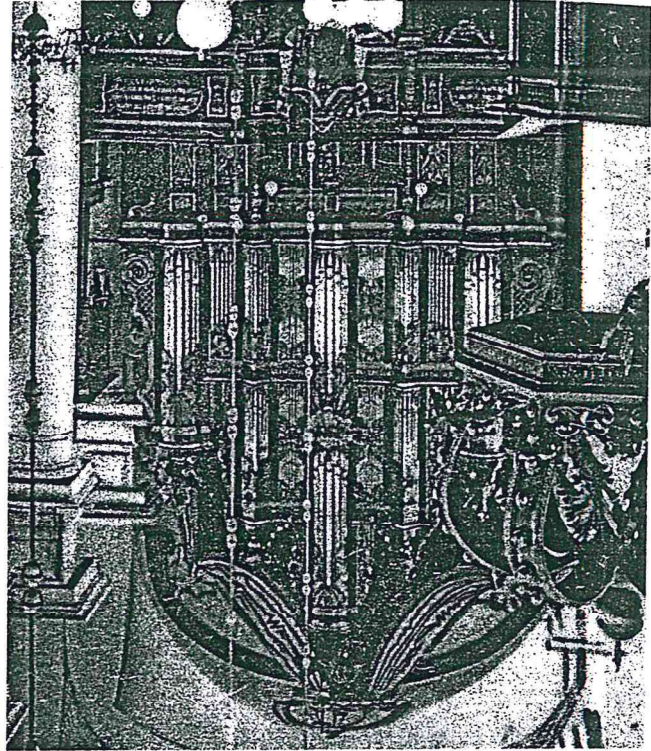
Wnętrze kościoła przed zmianami dotyczącymi usunięcia oryginalnej empory organowej, oraz pozostałych drewnianych elementów wystroju bez przemalowań, które obecnie przesłaniają widoczne na zdjęciu inskrypcje i ornamentalne, złocone elementy wystroju nad prospektem iluzjonistycznie namalowana kotara.
