## **EKSPERTYZA TECHNICZNA**

**Temat:** Remont muru oporowego Komendy Powiatowej Policji  
w Bytowie, ul. Styp-Rekowskiego 2

**Lokalizacja:** ul. J. Styp-Rekowskiego 2, 77-100 Bytów  
dz. nr ew. 643; obręb 0005 Bytów - Miasto; jedn. ew. 220102\_4

**Gdańsk, wrzesień 2022 r.**

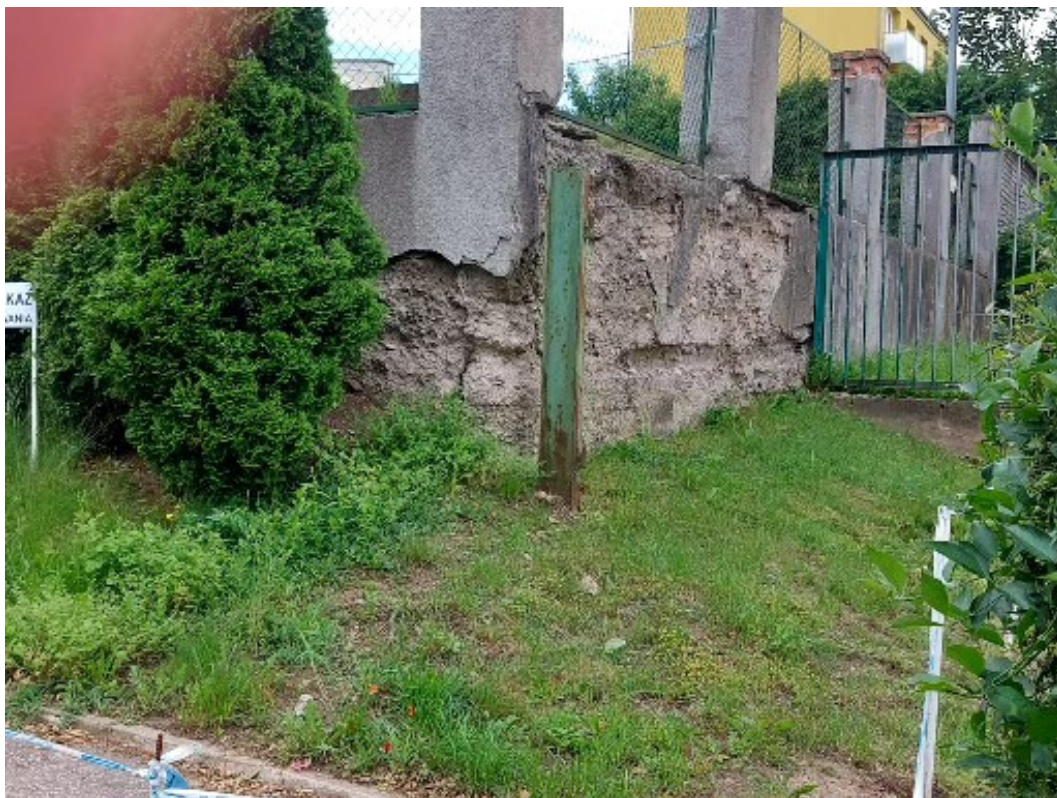
Ściana oporowa wykonana jest jako masywna betonowa o grubości około 50cm. Jej korona znajduje się na wysokości zbliżonej do poziomu powierzchni parkingu.

Na koronie ściany oporowej wykonano ogrodzenie. Składa się ono z powtarzalnych segmentów, składających się z ceglanych słupków o wymiarach 42x43cm do 50x50cm. W części północno-zachodniej i fragmencie części południowo-zachodniej od strony ulicy Styp-Rekowskiego, pomiędzy słupkami zainstalowano siatkę ogrodzeniową w obramowaniu z kątownika stalowego. W dalszej części ogrodzenia mur pełny ceglany z cegły pełnej silikatowej.

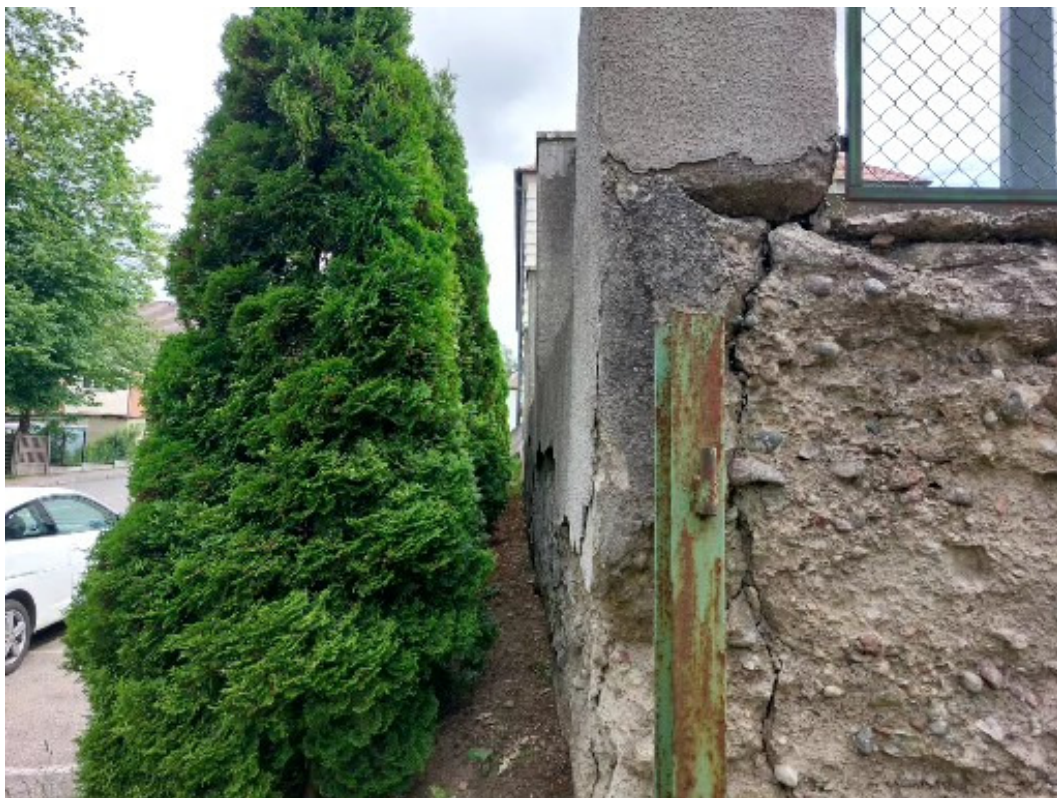
W trakcie wizji lokalnej dokonano pomiarów inwentaryzacyjnych ściany i jej oględzin. Najbardziej uszkodzonym fragmentem ściany jest narożnik południowo-zachodni. W tej części od strony zewnętrznej całkowicie odpadły warstwy wykańczające – tynk razem z przypowierzchniową warstwą ściany odsłaniając beton konstrukcji muru. Odsłonięty beton jest złej jakości i posiada bardzo różną strukturę. Ponieważ jest brak zbrojenia w ścianie nastąpiły pęknięcia pionowe pomiędzy jedną a drugą ścianą.

Pęknięcia te wydzielają z narożnika słupki. W narożniku tym zlokalizowano również stalowy dwuteownik nie związany ze ścianą, którego przeznaczenia trudno domniemać. Stwierdzono również inne zarysowania ściany w odległości dalszej od narożnika. Są one wynikiem braku zbrojenia i naturalnej pracy ściany.

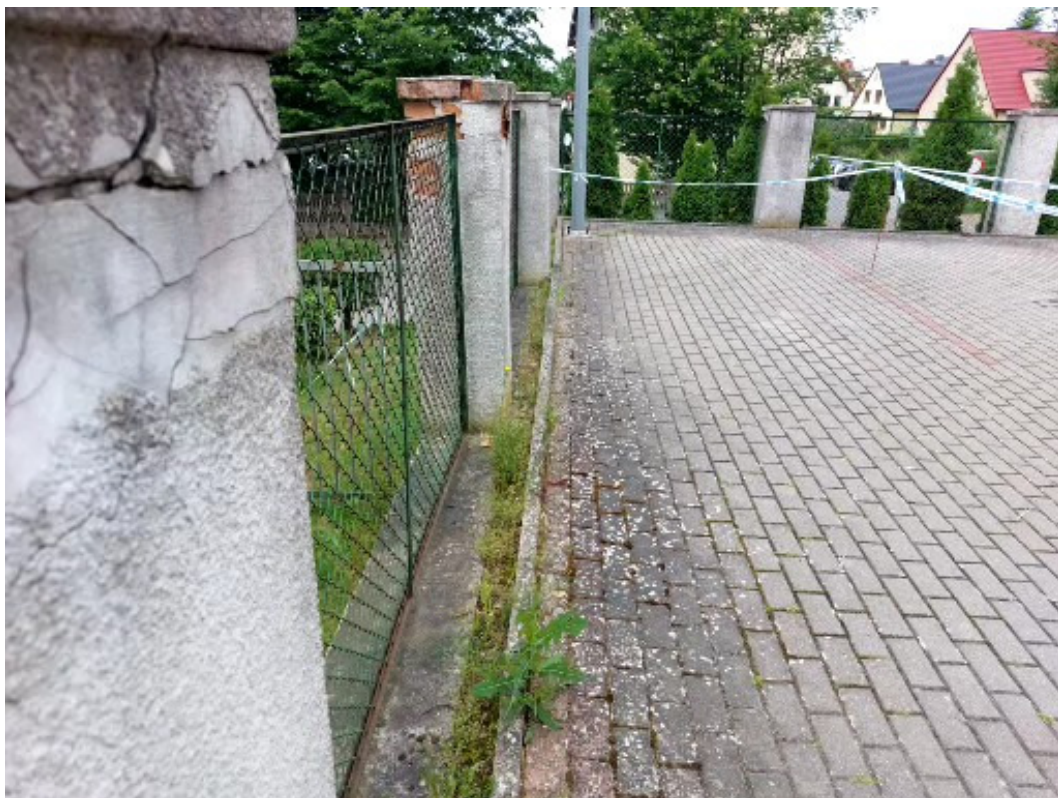
Dokonując oględzin nawierzchni parkingu w pasie przy ścianie oporowej nie stwierdzono zwiększonej rozwartości spoin kostki betonowej tworzącej nawierzchnię parkingu.

Spoiny biegnące wzdłuż ściany i do niej prostopadle są podobnej szerokości jak na pozostałej nawierzchni parkingu.

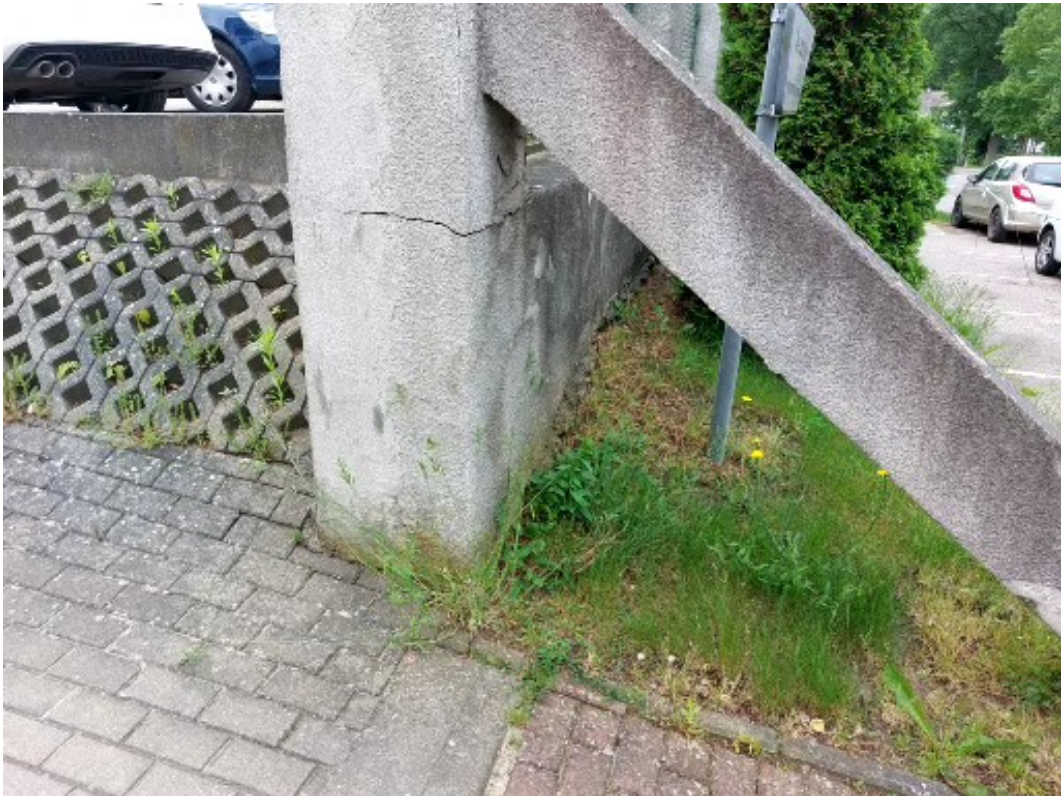
Dla stwierdzenia stanu stateczności ściany dokonano pomiarów jej pionowości. Pomiarów dokonywano od głowicy słupków ogrodzenia. Stwierdzono, odchylenia na zewnątrz wynoszące od 2,5cm do 13cm. Wielkości te zaznaczono na inwentaryzacji stwierdzając, że największe wychylenie nie znajduje się w miejscu największego naziomu.

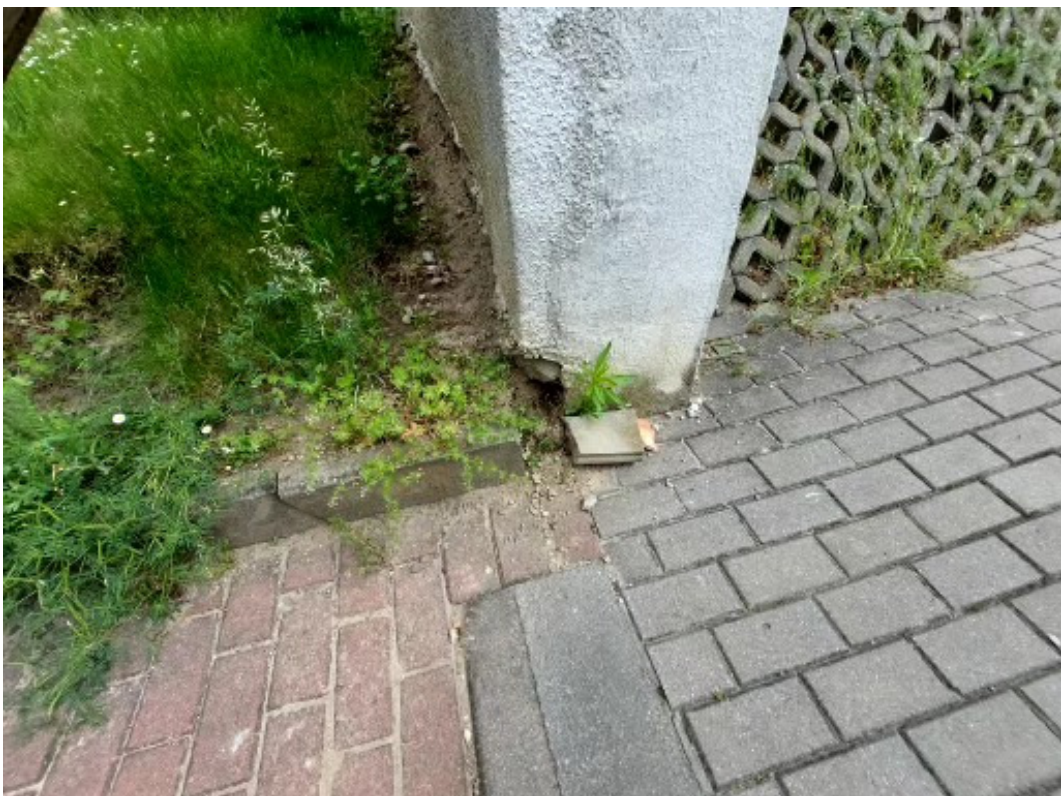
W miejscu wjazdu na parking nawierzchnia została obniżona dla dostosowania jej od rzędnych jezdni i chodnika. Słupki po obu stronach wjazdu podparte są zastrzałami zapewniającymi ich stateczność.

W związku z powyższym postarano się zlokalizować spód ściany. Po wykonaniu odkrywki stwierdzono, że spód ściany oporowej znajduje się do 10cm poniżej nawierzchni wjazdu. Takie posadowienie ściany nie zapewnia wymaganej jej stateczności.

Analizując całość ściany, jej stan techniczny, posadowienie, zlokalizowane uszkodzenia i wychylenia oraz relacje pomiędzy nawierzchnią parkingu i koroną ściany, należy stwierdzić, że ściana nie została zaprojektowana jako element parkingu zapewniający jego bezpieczne użytkowanie, a została wykonana wcześniej. Stan techniczny muru określa się jako zły. Nawierzchnię parkingu wykonano później. Świadectwem tego są jednolite spoiny pomiędzy kostkami nawierzchni parkingu w strefie przy ścianie przy jednocześnie zmierzonych wychyleniach ściany.

Z powyższych obliczeń wynika, że ścianę należy wymienić na długości gdzie wykonano ogrodzenie z siatki. Na pozostałej długości ścianę należy naprawić. Po wymianie ściany oporowej można na niej wykonać nowe ogrodzenie.

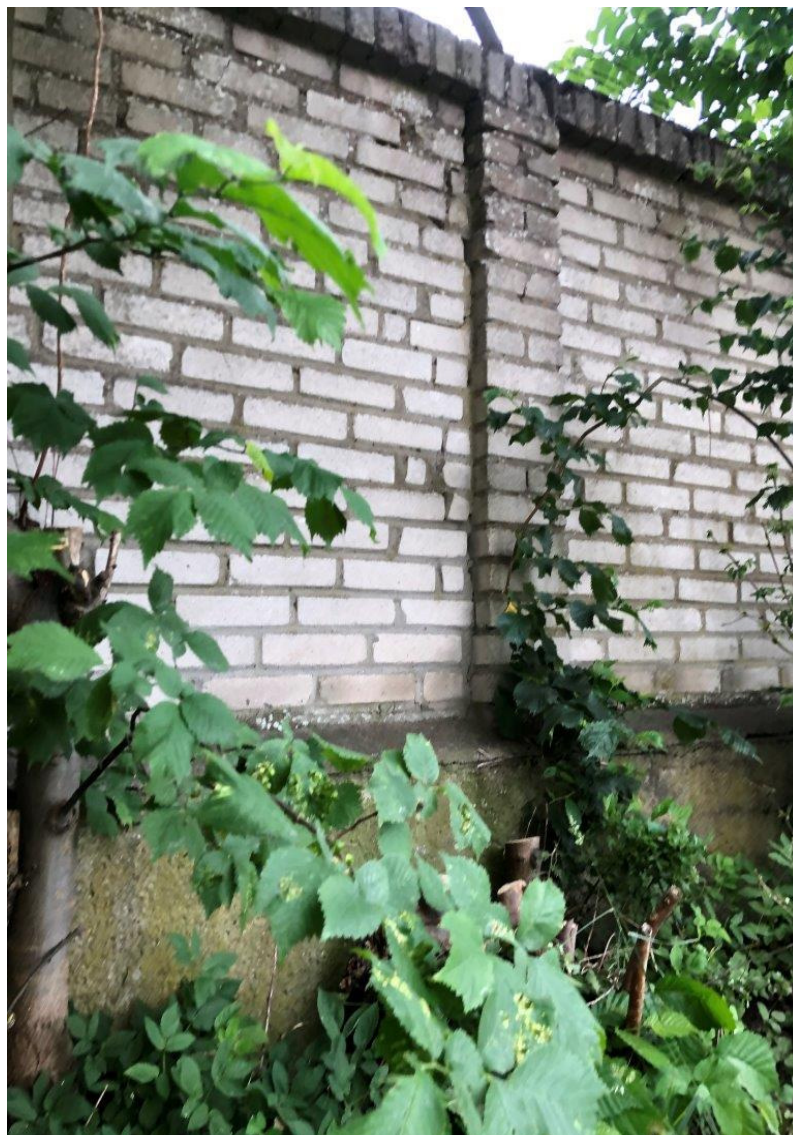
Na ścianie poza parkingiem wykonano ogrodzenie pełne z cegły silikatowej pełnej grubości 12cm ze słupkami 25x25cm wykonane na ścianie betonowej. Na koronie ścianki wykonano warstwę cegły silikatowej ułożonej „na rolkę”.

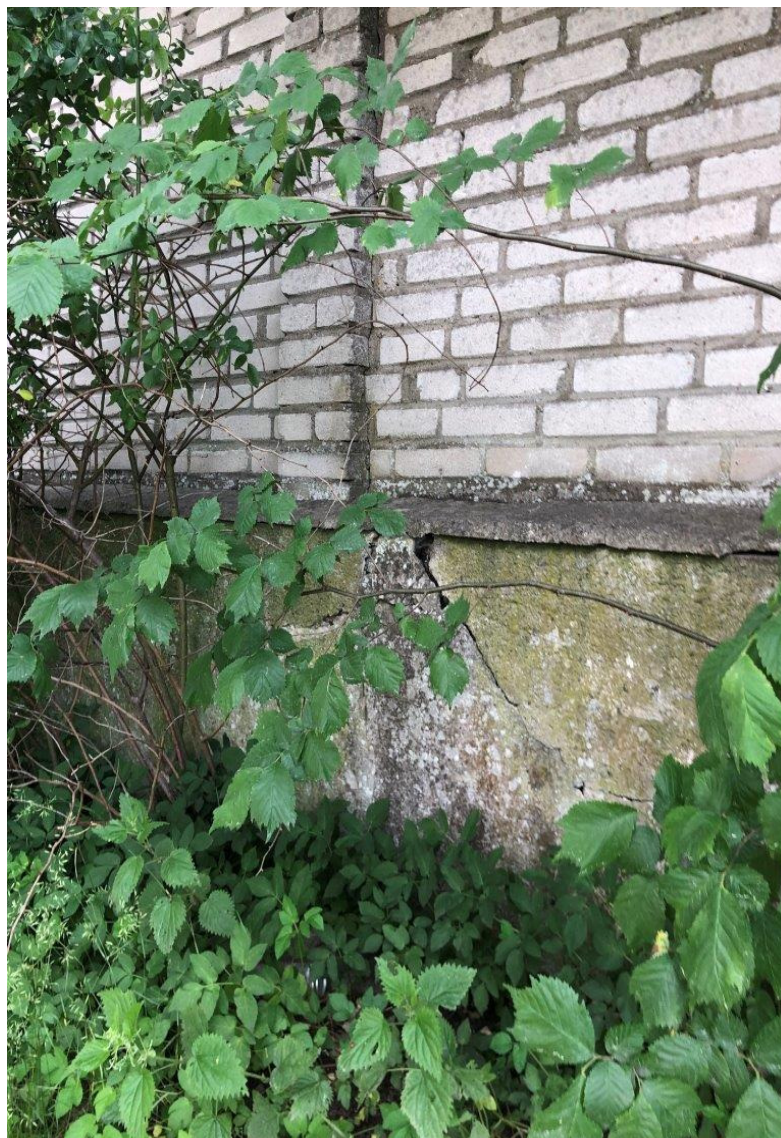
Ściana w tej części posiada miejscowe uszkodzenia w postaci rys - pęknięć spowodowanych również wysadzinami korzeni rozrastających się drobnych drzew i krzewów.

Na części ściany – pod ogrodzeniem pełnym z cegły silikatowej należy w pierwszej kolejności usunąć drzewa rosnące przy płocie powodujące wysadziny.

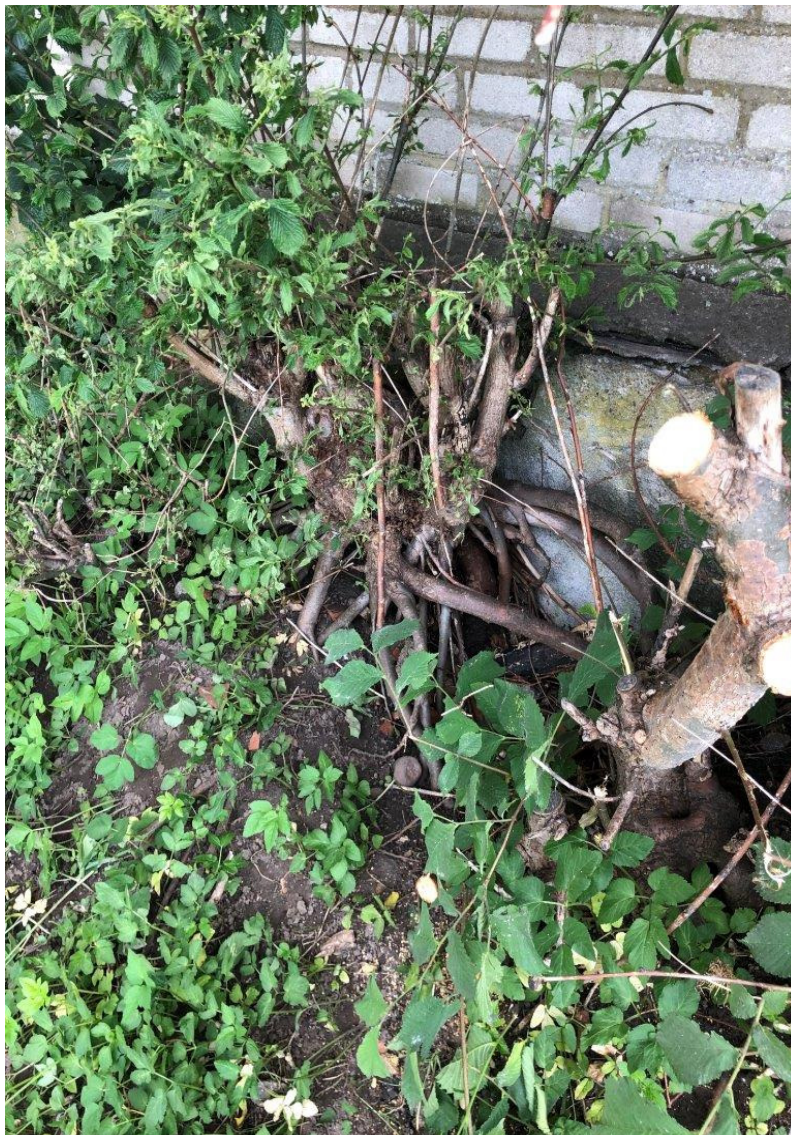
Ta część ściany posiada mniej uszkodzeń, ale niezbędna jest jej naprawa iniekcją wprowadzoną w zarysowania.

Zarysowania wypełnić materiałem iniekcyjnym np. firmy Sika.
