**STAROSTWO POWIATOWE W PABIANICACH
WYDZIAŁ DRÓG I MOSTÓW
UL. PIŁSUDKSIEGO 2
95-200 PABIANICE**

EKSPERTYZA

**mostu na rzece Ner (JNI 01003044)
w miejscowości Puczniew**

Łódź, luty 2024

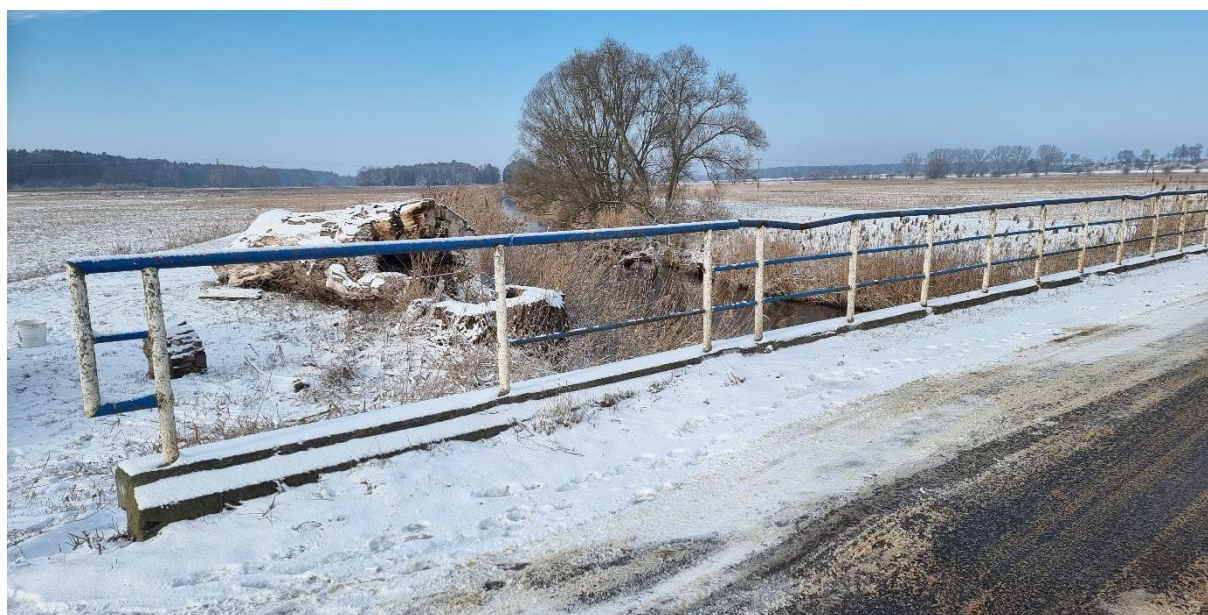
Fot. 1. Utrata ciągłości poręczy balustrad na dojeździe od strony południowej, po lewej stronie

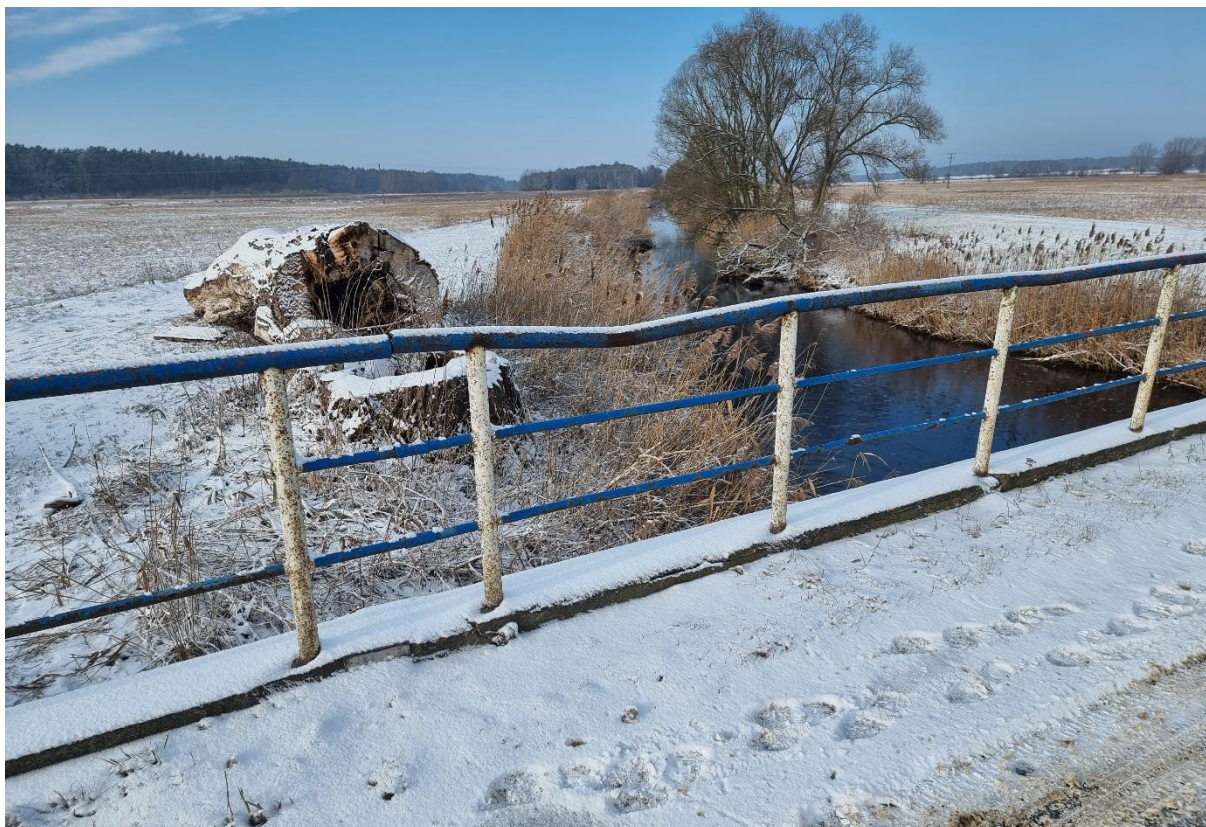
Fot. 2. Pocięty pochwył balustrady na dojeździe od strony południowej

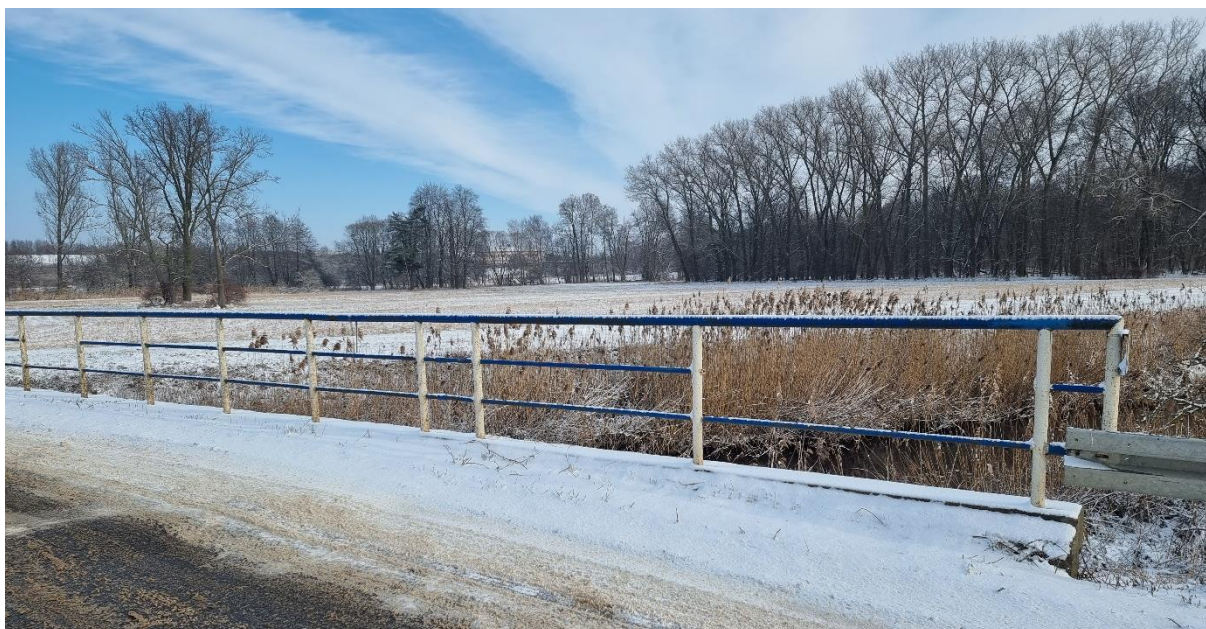
Fot. 3. Utrata ciągłości poręczy balustrad na dojeździe od strony południowej, po prawej stronie

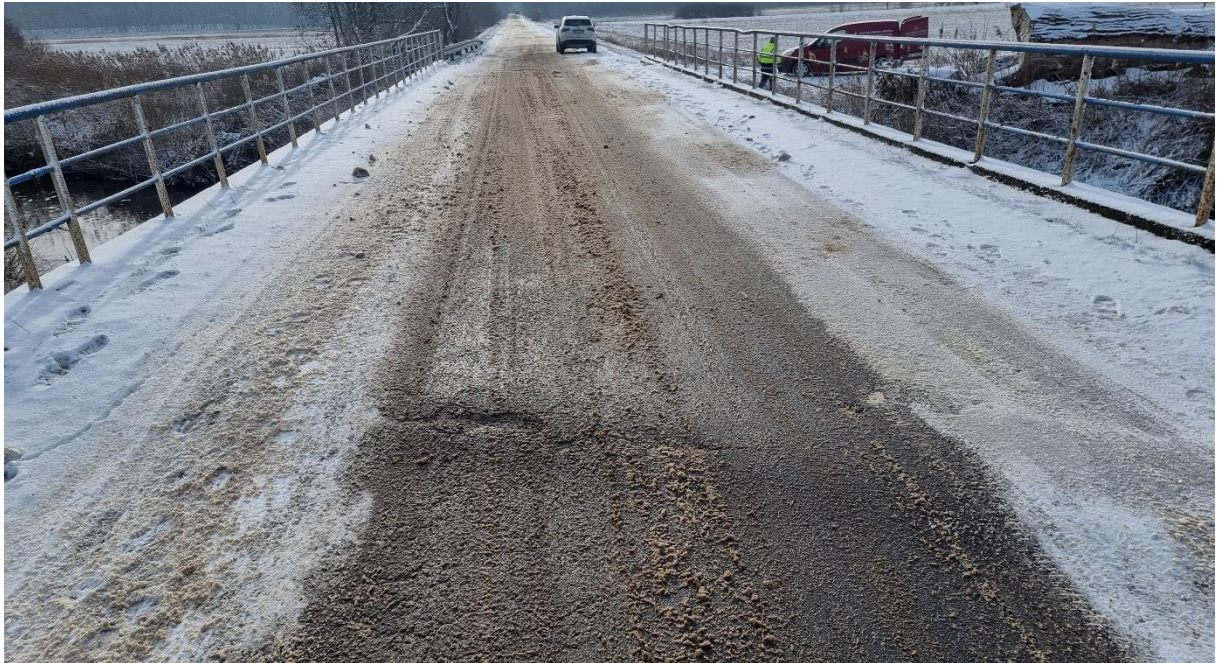
Fot. 4. Pęknięcie warstwy nawierzchni asfaltowej na styku ustroju nośnego i ścianki zapleczonej przyczółka od strony północnej

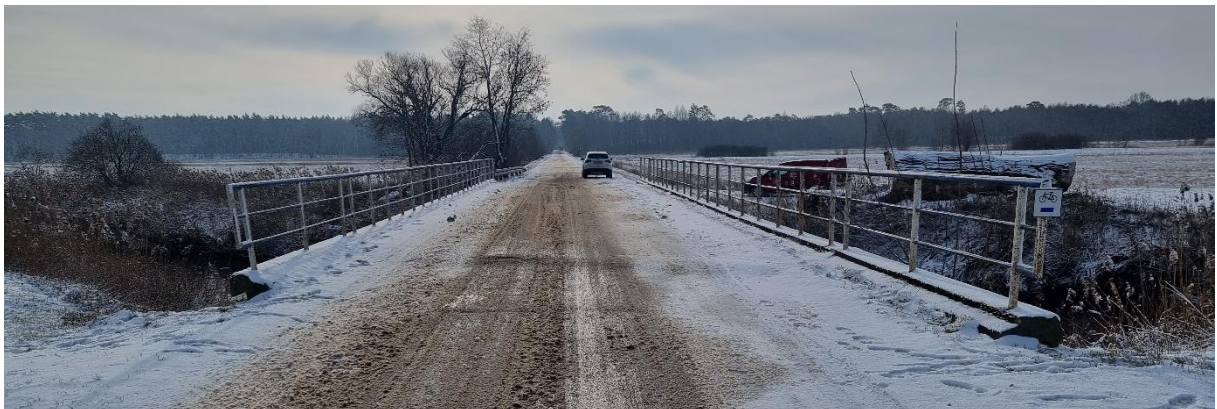
Fot. 5. Nierówność nawierzchni drogowej na styku ustroju nośnego i przyczółka od strony północnej

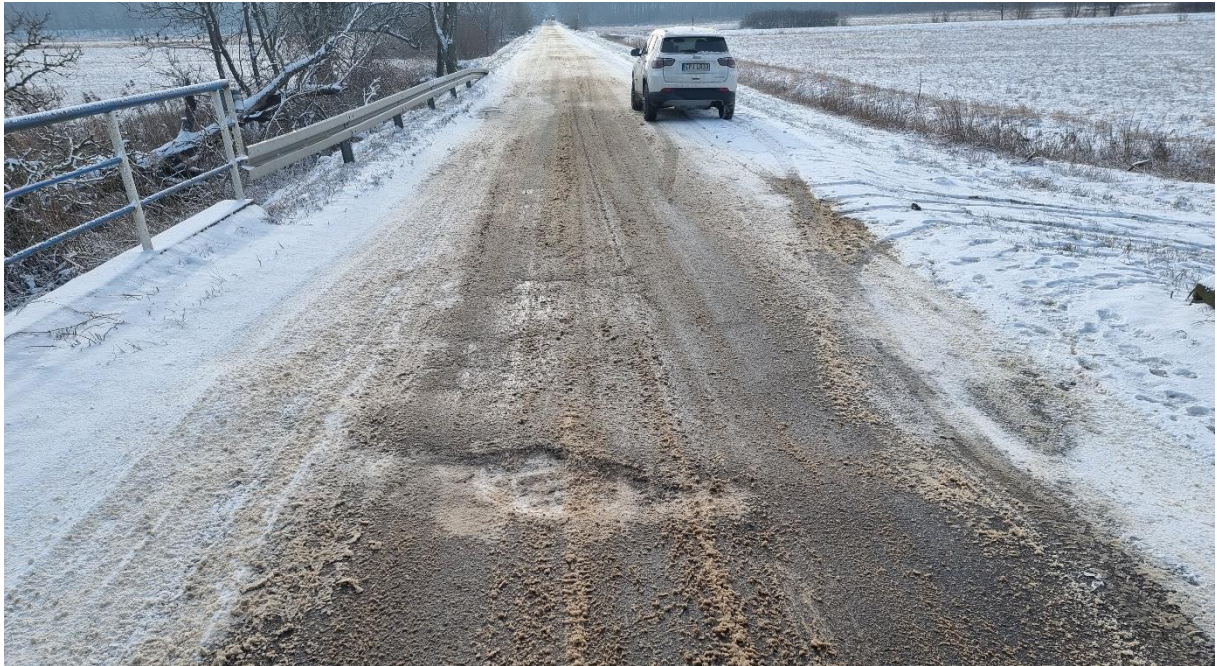
Fot. 6. Ubytek nawierzchni asfaltowej na dojeździe od strony południowej (widoczna warstwa z kostki kamiennej pod spodem)

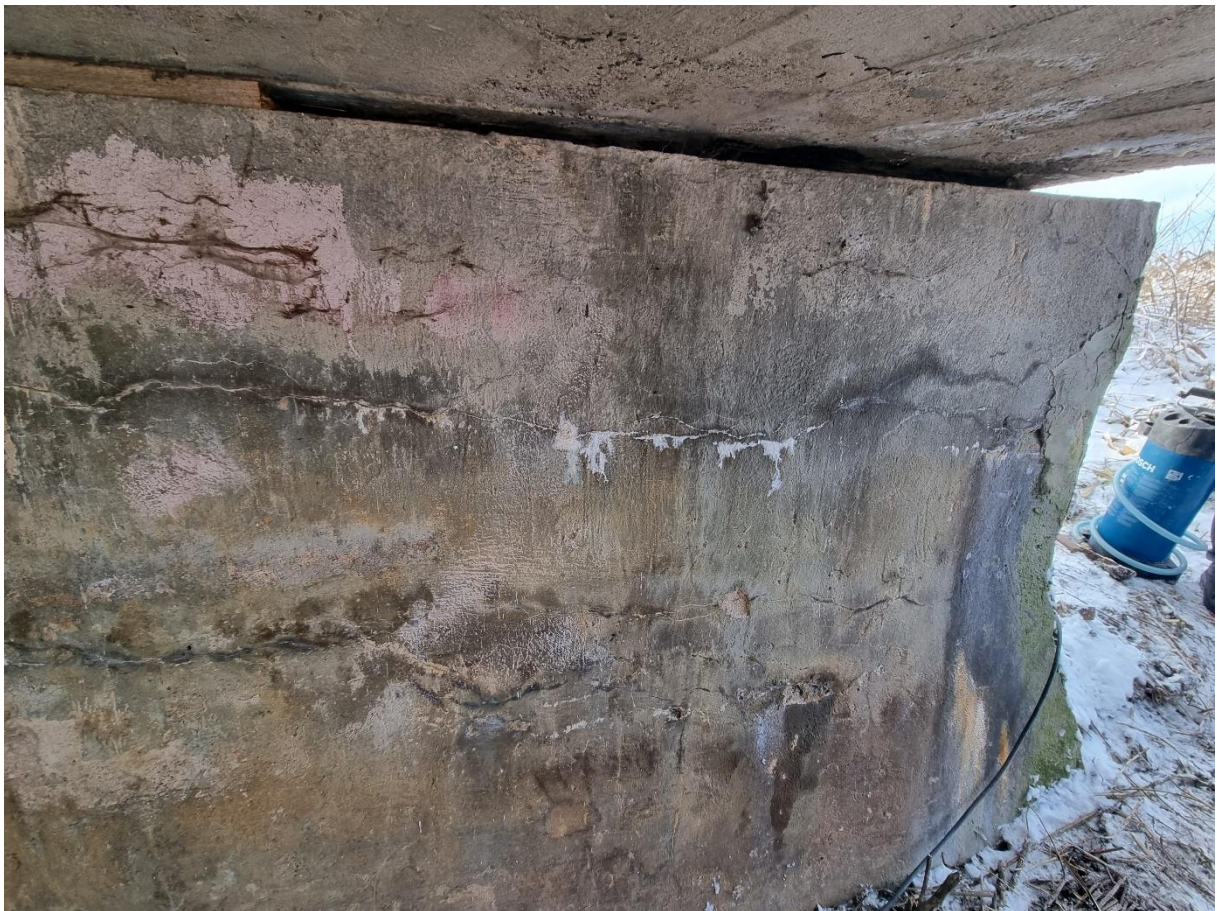
Fot. 7. Charakterystyczne skutki procesu korozyjnej degradacji przyczółka od strony miejscowości Przyrownica

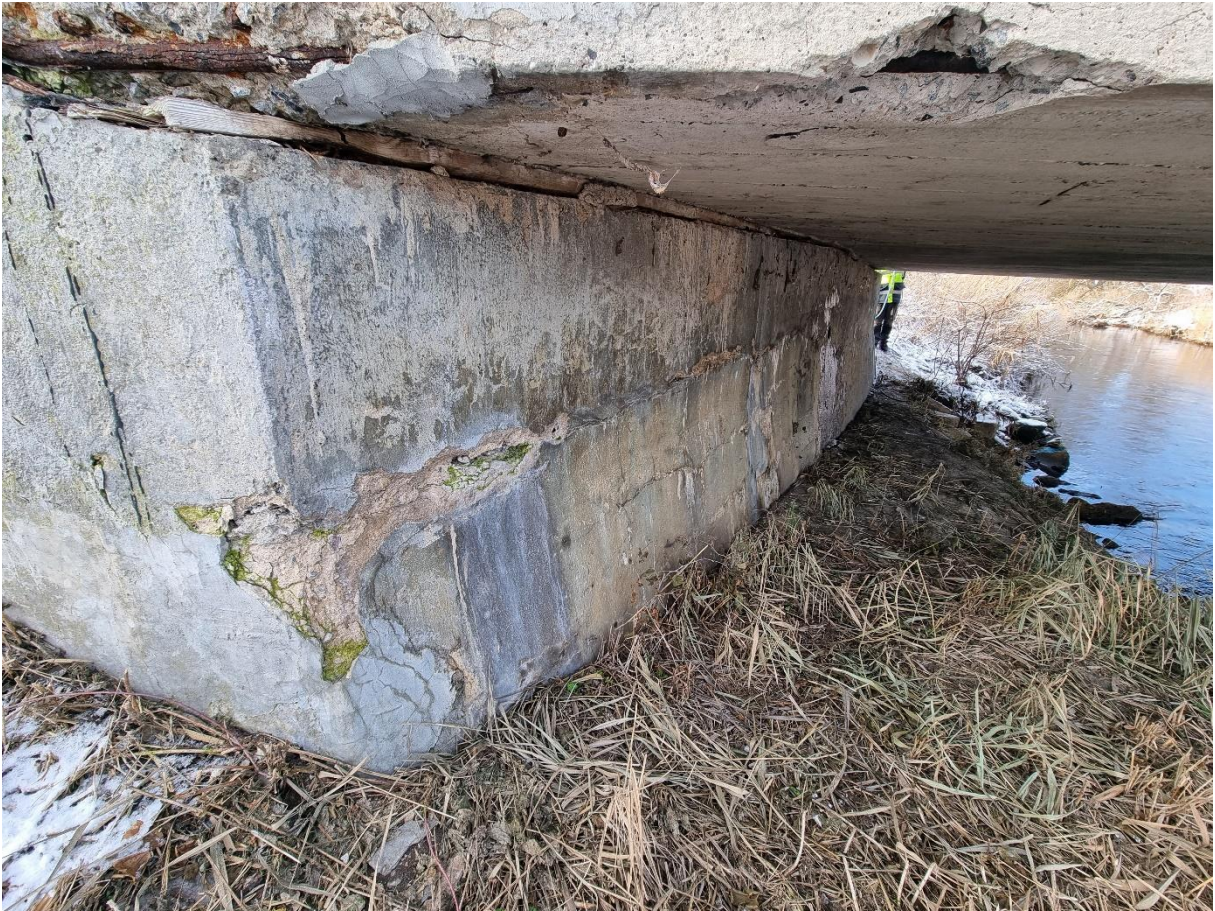
Fot. 8. Kolejne fazy procesu korozyjnej degradacji żelbetowego przyczółka – destrukcja betonowej otuliny ochronnej, ubytki betonu i odsłonięcie zbrojenia, inicjacja korozji prętów, wegetacja roślin przyspieszająca proces degradacji

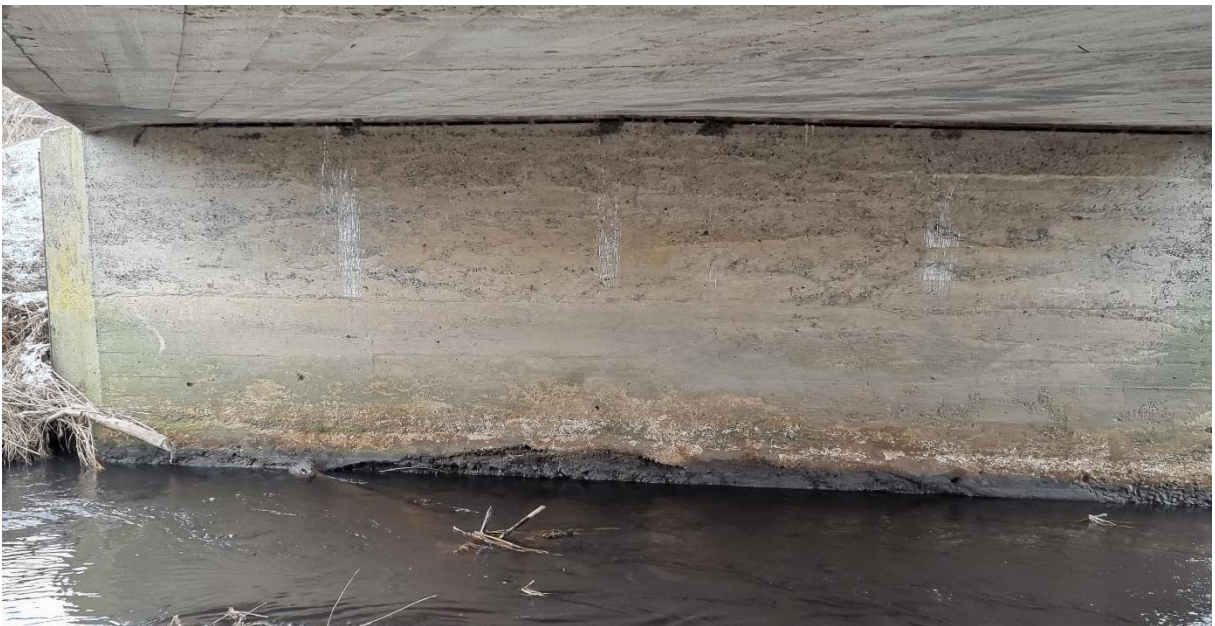
Fot. 9. Podmycie filara od strony północnej

Kolejnym czynnikiem destrukcyjnej degradacji obiektu są wiry powodujące lokalne rozmycia w okolicach filara pośredniego i przyczółka północnego. Wiry te powstają w wyniku utrudnienia przepływu wody przez podporę i zwiększenie jej prędkości. Od strony góry cieku występuje fala czołowa i nurty cieku są przekierowywane. Nurty tworzą wiry zwane podkowiastymi, które wynoszą cząstki z otoczenia podpór.

4. Filar rzeczny oraz przyczółek północny należy zabezpieczyć przed rozmyciem poprzez wykonanie narzutu kamiennego o szerokości 1,5 m. Dopuszcza się zastosowanie metod ekwiwalentnych, np. ułożenie worków/mat wypełnionych zaprawą cementową, systemu przegubowych mat z bloków betonowych, prefabrykatów lub mat z koszy siatkowych.
5. Zamontować repery geodezyjne:
 - a. po obu stronach każdego przęsła – na podporach i w środku rozpiętości (12 szt.),
 - b. po obu stronach filara i przyczółków (6 szt.).
6. Prowadzić monitoring geodezyjny mostu, polegający na comiesięcznym dokonywaniu pomiarów zamontowanych reperów.
7. Jeśli wyniki comiesięcznych pomiarów geodezyjnych będą świadczyć o postępującej degradacji mostu, obiekt należało będzie zamknąć dla ruchu.
8. Bezwzględnie przystąpić do działań zmierzających do budowy nowego obiektu. Nie zaleca się wykorzystania istniejących elementów mostu.

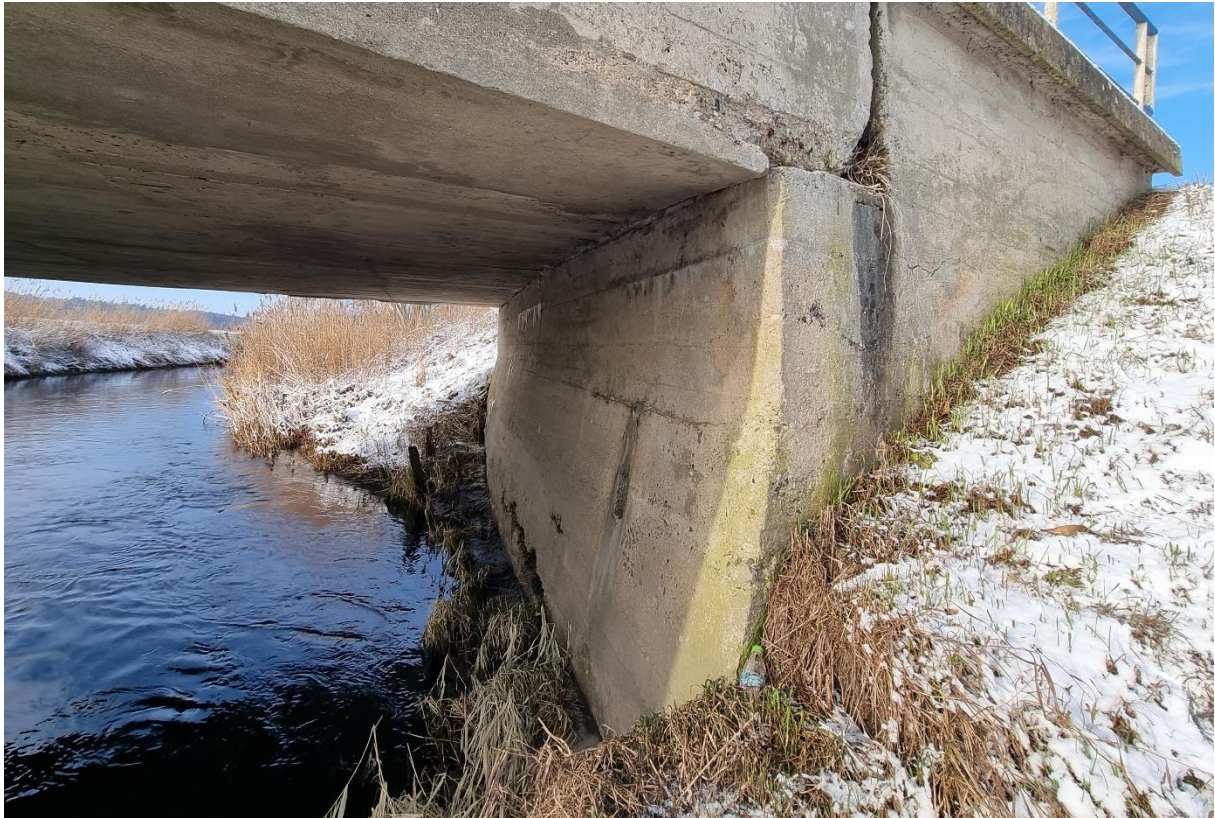
Fot. 10. Podmycie przyczółka od strony północnej, ubytki betonu ustroju nośnego na podparciu

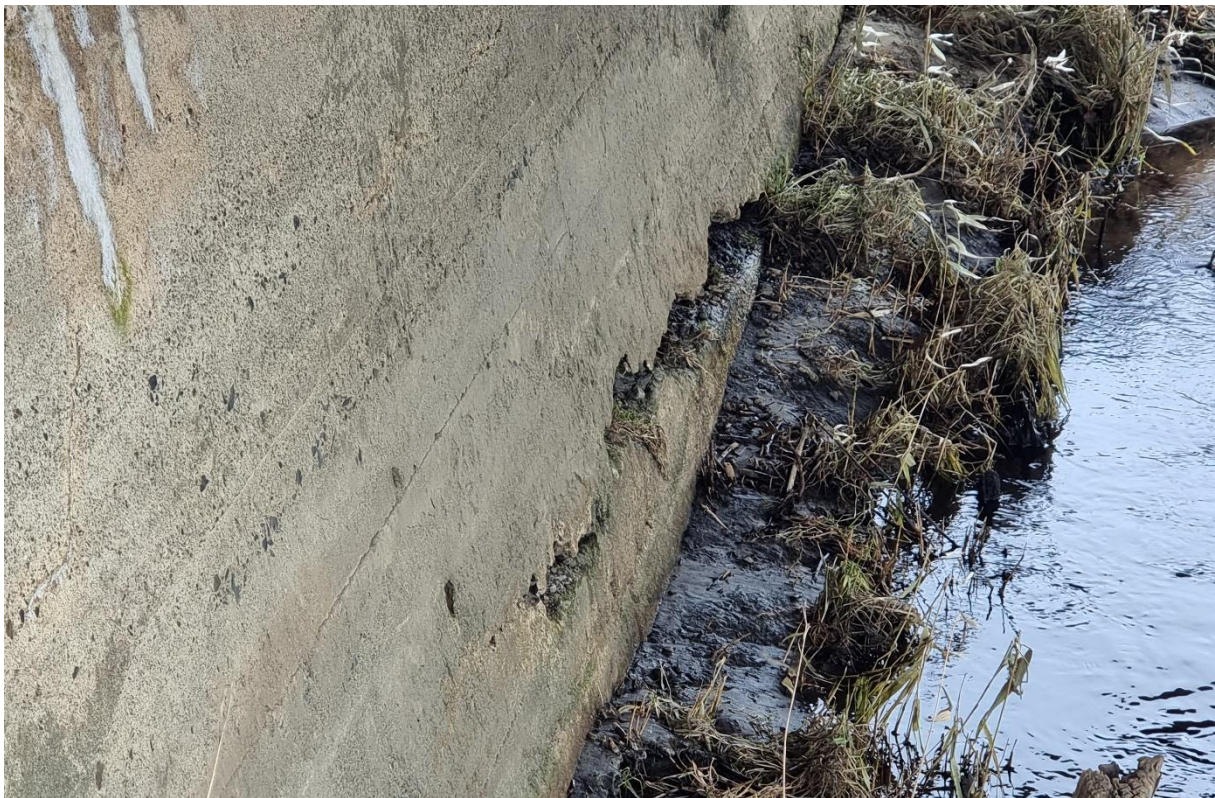
Fot. 11. Zbliżenie na podmycie przyczółka (widok od strony zachodniej)

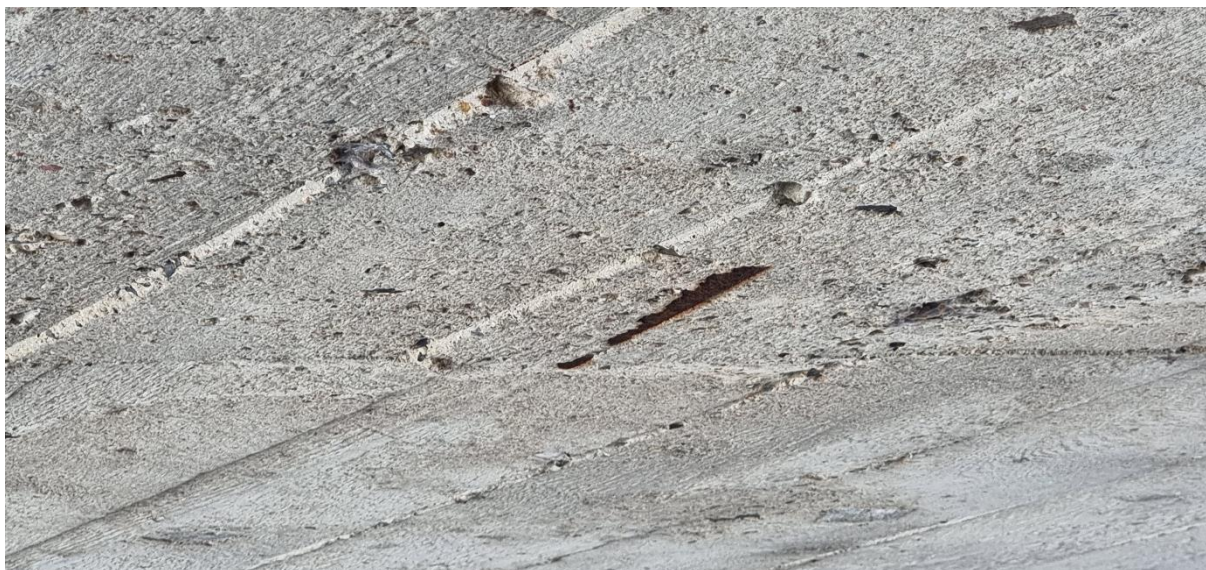
Fot. 12. Odspojenie otuliny i odsłonięcie prętów zbrojenia od spodu płyty nośnej

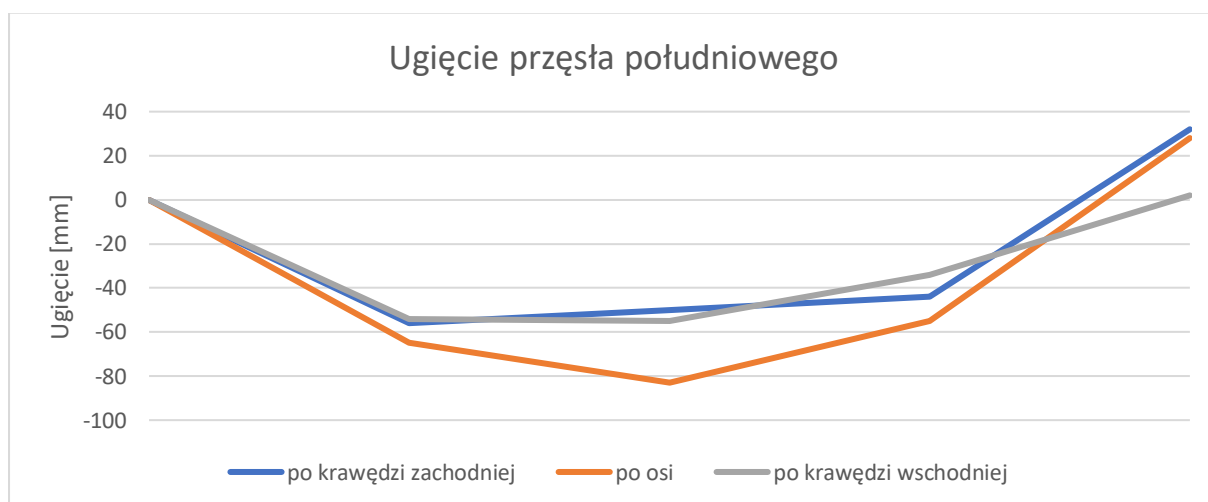
Wykres 2. Ugięcie przęsła od strony miejscowości Przyrownica

Dokonane w dn. 20.01.2024 r. pomiary geodezyjne wykazały ugięcia przęseł przedstawione na poniższych wykresach (Wykres 2 i Wykres 3). Maksymalne ugięcia obu przęseł wynoszą ok. 8 cm (w osi). Krawędzie przęseł, z uwagi na wzmocnienie przekroju gzymsem, uginają się mniej – ugięcia krawędziowe wynosi od ok. 4 cm dla przęsła północnego, do ok. 5,5 cm dla przęsła południowego.

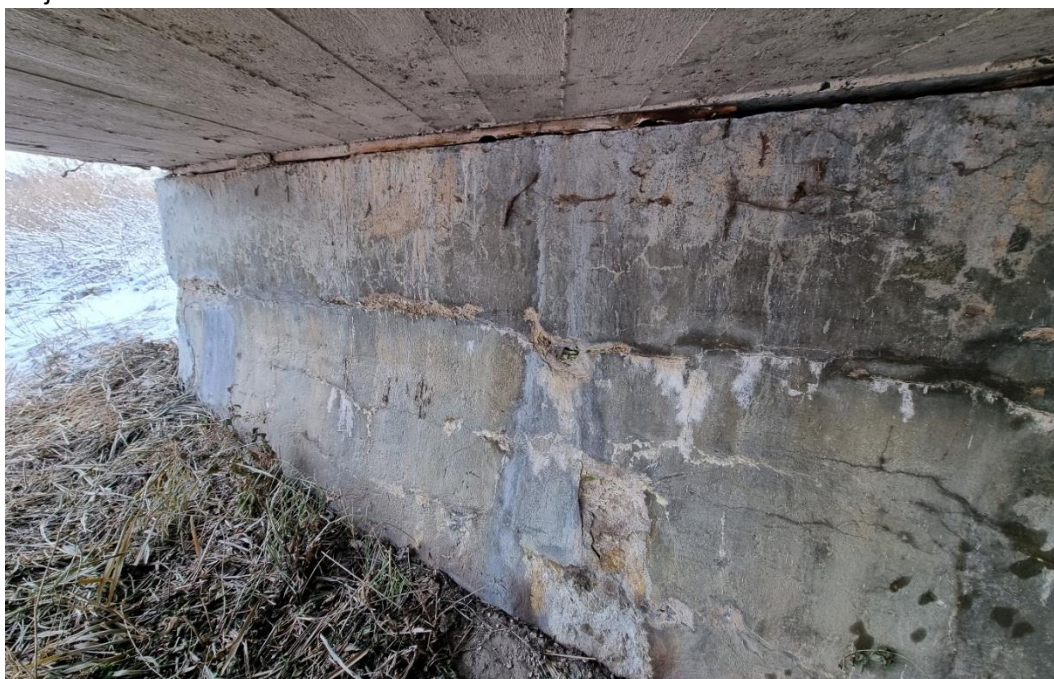
Jednym z podstawowych zjawisk, które spowodowało degradację przedmiotowego mostu jest korozja prętów zbrojeniowych. Korozja ta rozpoczęła się od powierzchni betonu i postępowała w głąb, powodując niszczenie metali. Proces degradacji obiektu związany jest przede wszystkim ze zjawiskiem karbonatyzacji, czyli zobojętnienia betonu, oraz z ewentualnym oddziaływaniem innych substancji agresywnych chemicznie, np. chlorków, siarczanów lub azotanów. Wpływ na przebieg zjawisk korozyjnych mogła mieć również akumulacja oddziaływania mechanizmów biologicznych (mikroorganizmów i roślin), wpływających na utrzymywanie się długotrwałego zawilgocenia konstrukcji.

Fot. 16. Przyczółek od strony południowej – zarysowania otuliny i wycieki produktów korozji zbrojenia

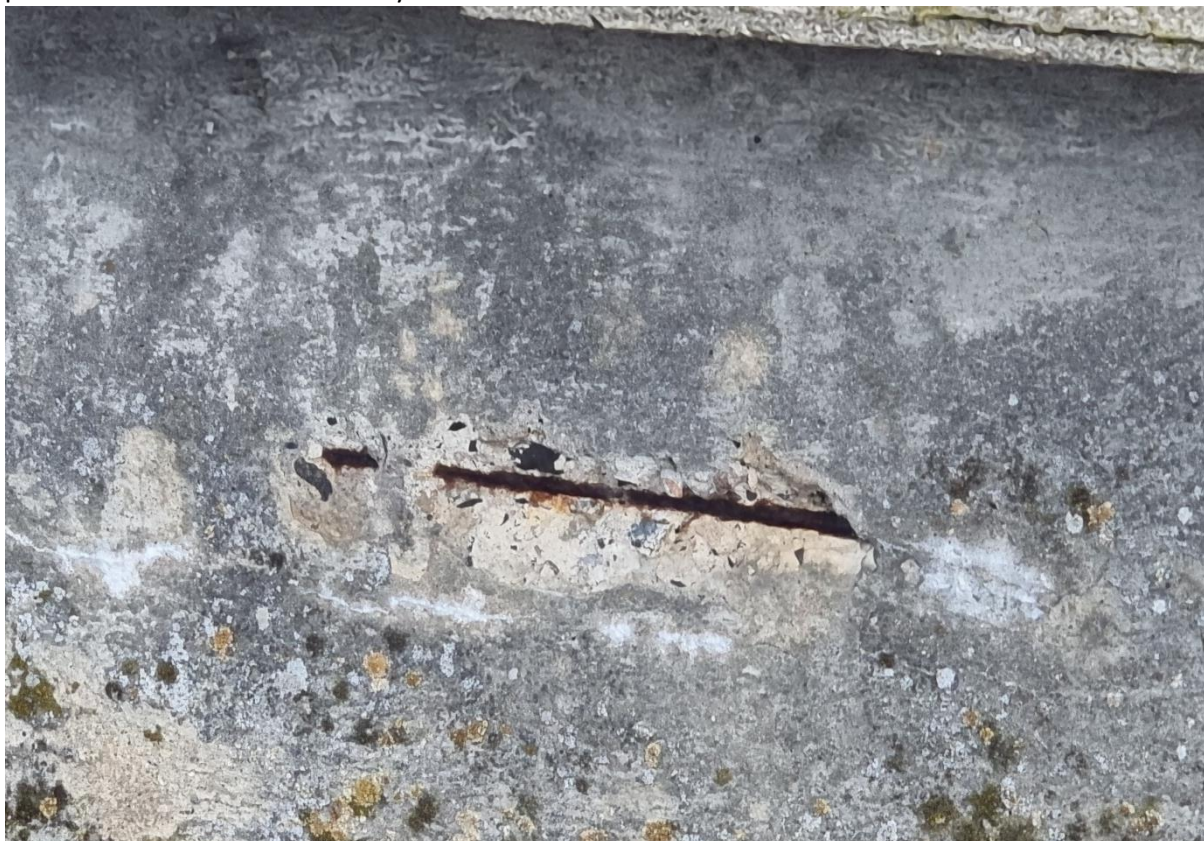
Obecnie w konstrukcji mostu nad Nerem otulina nie zapewnia ochrony zbrojenia przed korozją, bo roztwór znajdujący się w porach betonu nie posiada odczynu zasadowego. Zostało to spowodowane wnikaniem zawartego w powietrzu dwutlenku węgla CO_2 , penetracją jonów chlorkowych Cl^- , a także wnikaniem wody w głąb betonu. Zawarty w powietrzu dwutlenek węgla CO_2 , penetrując element betonu, tworzy z wodą znajdującą się w porach kwas węglowy H_2CO_3 . Kwas węglowy wchodzi w reakcję z wodorotlenkiem wapnia $[\text{Ca}(\text{OH})_2]$ powodując jego przemianę w węglan wapniowy CaCO_3 . Proces ten spowodował stopniowe uwęglanowanie zewnętrznych warstw betonu, a w efekcie obniżył wartości pH i ochronne właściwości otuliny.

Fot. 17. Pęknięcie i odspojenie otuliny na bocznej powierzchni przęsła od strony południowej

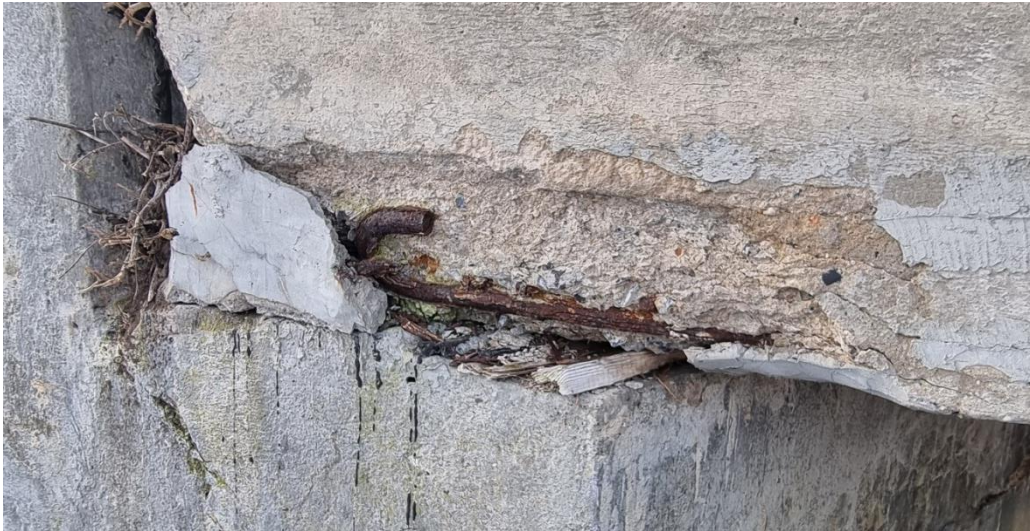
Pozbawione otuliny pręty zbrojenia ulegają przyspieszonej korozji, której produkty będące mieszaniną różnych związków chemicznych zwiększają się do wielkości nawet pięciokrotnie większej niż objętość stali, z której powstały.

Fot. 18. Podparcie przęsła na przyczółku od strony południowej – odsłonięcie otuliny, odsłonięcie prętów zbrojenia i ubytek materiału prętów zbrojenia

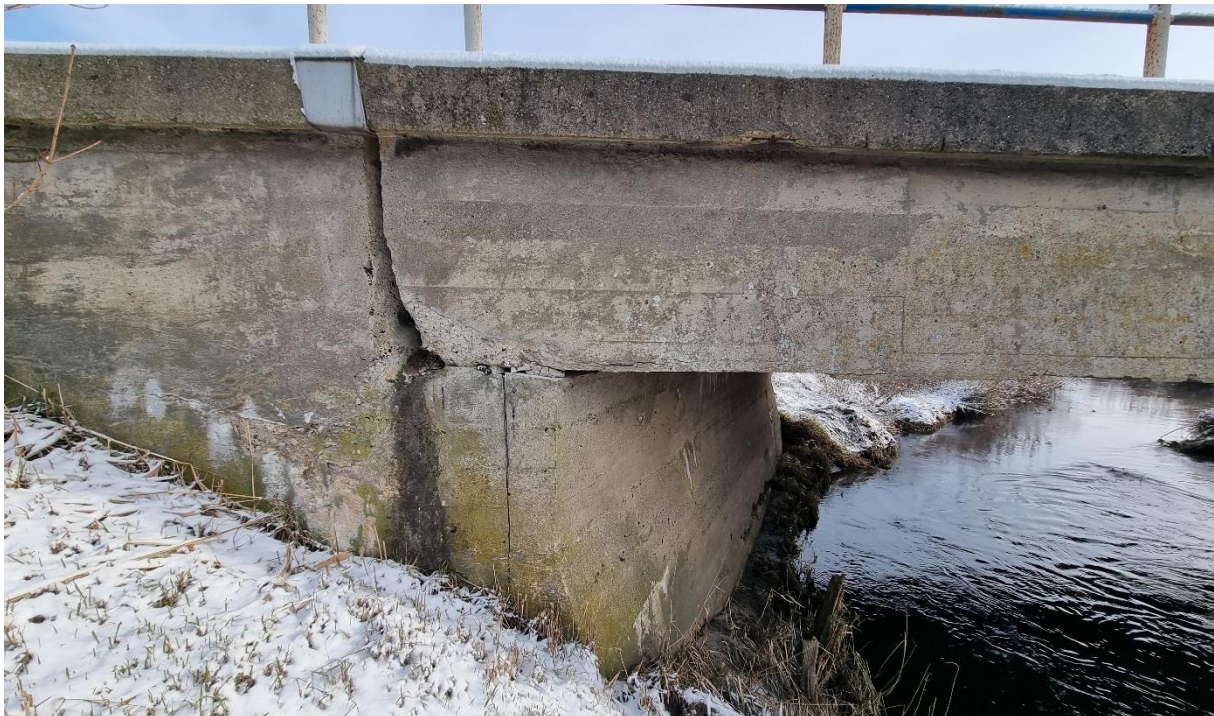
Na pogorszenie cech fizycznych i chemicznych materiału elementów mostu wpłynęły mechanizmy takie jak: cykliczne zamarzanie/odmarzanie, krystalizacja, skurcz, wmywanie, oddziaływania substancji agresywnych, oddziaływania mikroorganizmów i oddziaływania roślin. Największe znaczenie mają mechanizmy o charakterze fizycznym, czyli zamarzanie i odmarzanie wody w porach betonu, tworzenie się i wzrost kryształów oraz skurcz betonu powodujące powstawanie wewnętrznych naprężeń w materiale, a także wmywanie rozpuszczalnych składników betonu w wyniku penetracji wody.

Fot. 19. Destrukcja i ubytek betonu spowodowane cyklicznym zamarzaniem i odmarzaniem wody w strefie styku pomostu z przyczółkiem od strony północnej

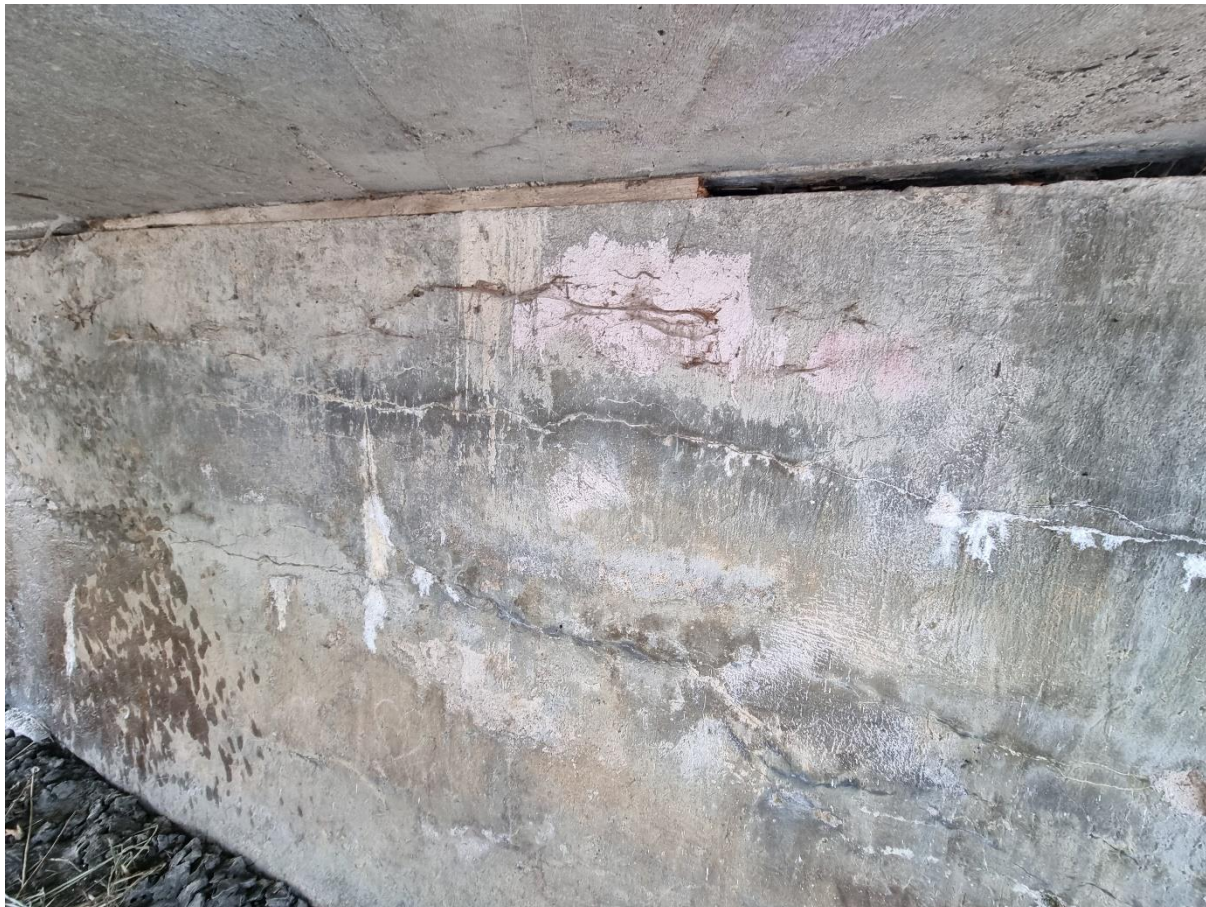
Na destrukcję betonu obiektu mogły również wpłynąć reakcje pomiędzy składnikami betonu a substancjami agresywnymi działającymi z zewnątrz. Czynnikiem destrukcyjnymi mogły być również te związane z mechanizmami o podłożu biologicznym, tzn. oddziaływaniem mikroorganizmów lub roślin.

Fot. 20. Wymywanie rozpuszczalnych składników betonu – osady widoczne na powierzchni przyczółka od strony południowej

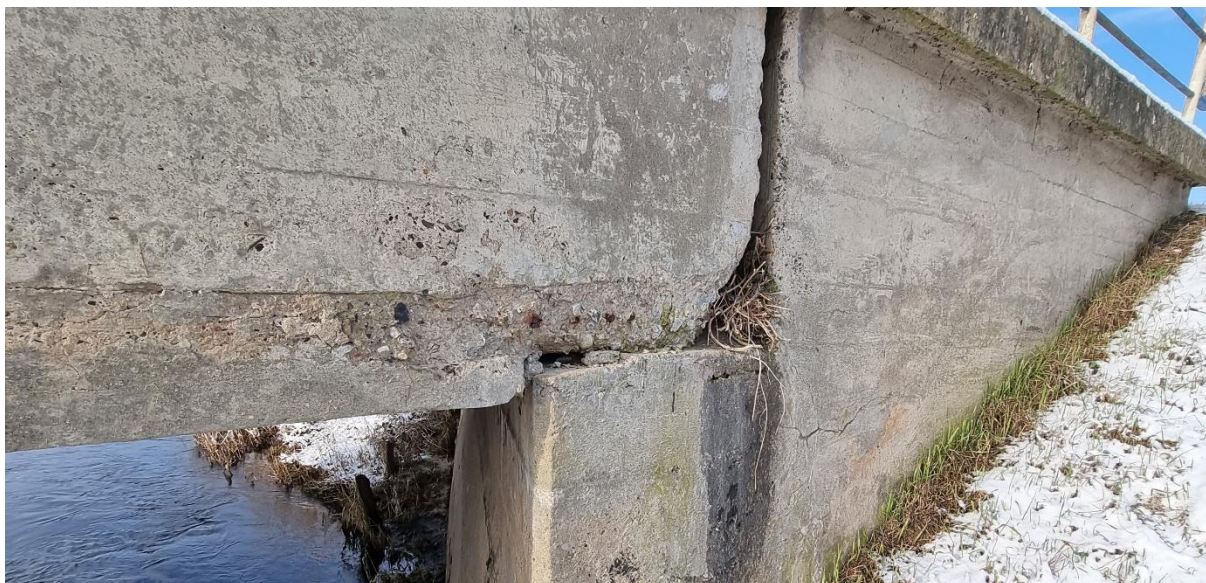
Akumulacja organicznych zanieczyszczeń na powierzchni konstrukcji betonowej powoduje przyspieszenie procesu destrukcyjnej degradacji betonu. Głównym czynnikiem jest długotrwałe zwiększone zawilgocenie konstrukcji oraz wykorzystywanie przez organizmy materiału konstrukcji jako substancji odżywczej.

Fot. 21. Wegetacja roślin na ławie przyczółka od strony północnej

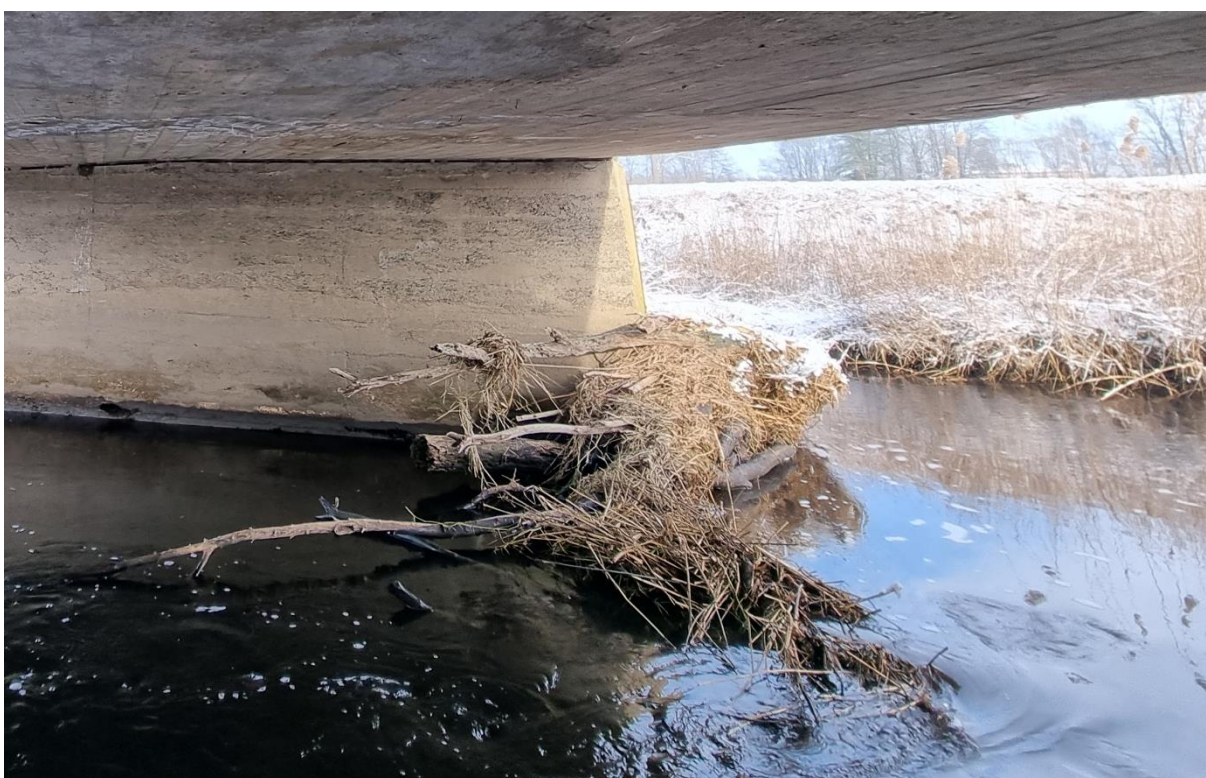
Fot. 22. Zanieczyszczenia organiczne zatrzymujące się na filarze nurtowym

1. Zakazać wjazdu na most pojazdom o ciężarze przekraczającym 2 t (np. poprzez zastosowanie znaku B-18).
2. Skutecznie ograniczyć przejazd jezdnią mostu równocześnie dwóm pojazdom, np. poprzez zawężenie jezdni wygrodeniem, oraz ustawienie znaków B-31 (pierwszeństwo dla nadjeżdżających z naprzeciwka) i D-5 (pierwszeństwo na zawężonym odcinku jezdni).
3. Dokonać bieżących napraw:
 - a. uzupełnić ubytki w warstwach nawierzchni jezdni,
 - b. wyremontować balustrady,
 - c. zabezpieczyć antykorozyjnie powierzchnię gzymsów,
 - d. dokonać naprawy powierzchni ustroju nośnego i podpór – dokonać iniekcji rys, uzupełnić ubytki (szczególnie ubytki podpór wynikające z podmycia, oraz miejsca z odsłoniętymi prętami zbrojeniowymi), zabezpieczyć antykorozyjnie;
 - e. usunąć zanieczyszczenia organiczne, szczególnie zanieczyszczenia napierające na filar rzeczny mostu.

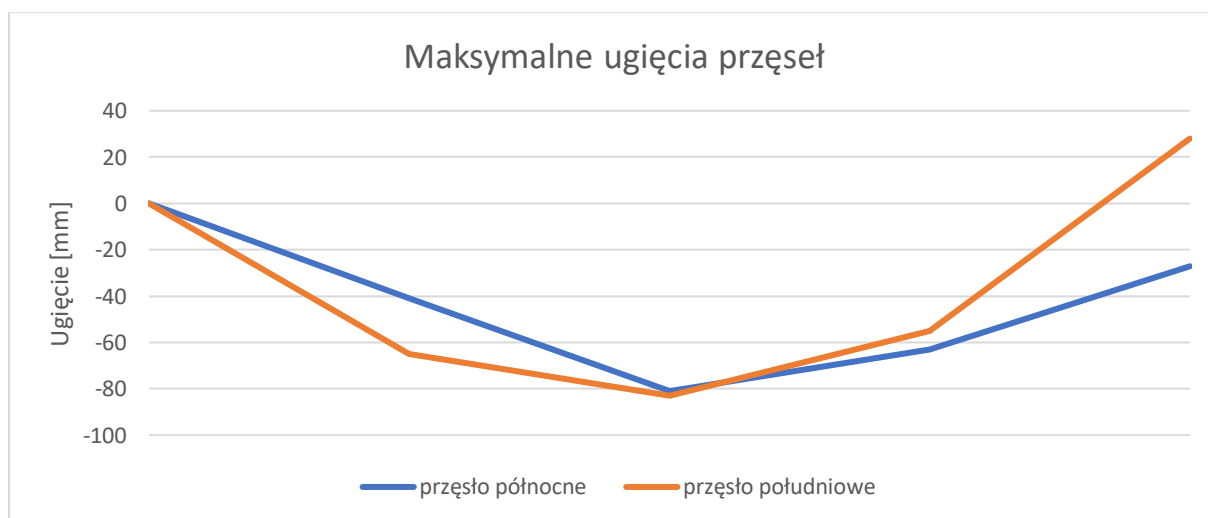
Wykres 4. Graficzne przedstawienie stałej deformacji przęsła, w wyniku obciążeń stałych konstrukcji

Skutkiem procesu przeciżeniowej degradacji mostu są deformacje jego elementów lub zmiany ich położenia, i ubytki materiału. Trwałe ugięcia przęsła wynoszą ok. 8 cm, co stanowi ok. $\frac{1}{150}$ rozpiętości teoretycznej przęsła (Wykres 4). Ze spadków podłużnych mierzonych po krawędzi gzymsów (Wykres 1) można wywnioskować, że nastąpiło nierównomierne przemieszczenie środkowej części ustroju nośnego. Z pomiarów geodezyjnych (Wykres 1) wynika, że nasypy na dojazdach mocno osiadły w stosunku do przyczółków, co świadczy o tym, że ewentualnie zastosowane płyty przejściowe nie spełniają już swojej roli. Zaprawiona rysa na skrzydle przyczółka północnego stanowi dowód na utratę ciągłości materiału w wyniku działania nadmiernych przeciżeń konstrukcji.

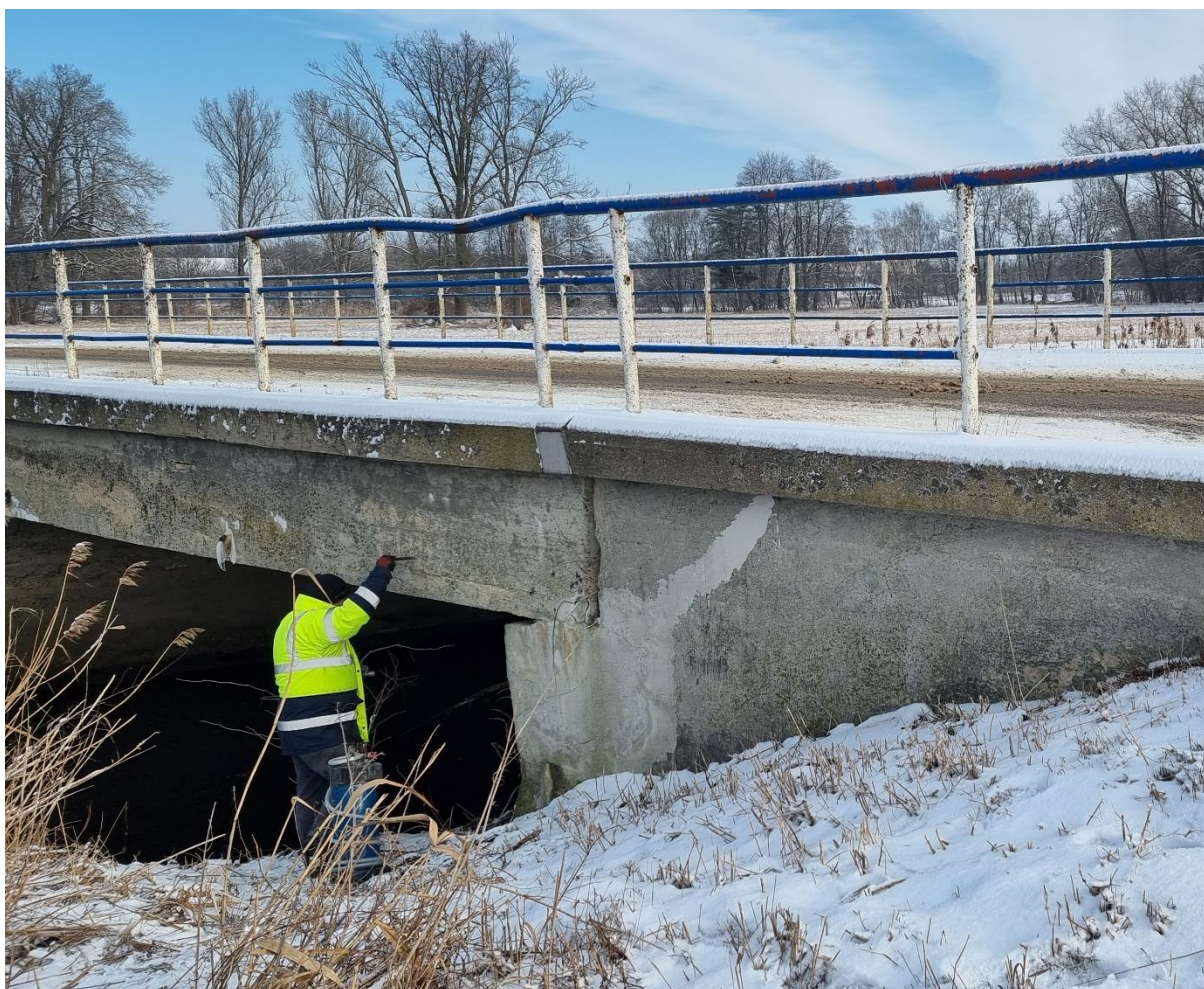
Fot. 23. Zaprawiona rysa wynikła z przeciążeń konstrukcji – zachodnia strona przyczółka północnego

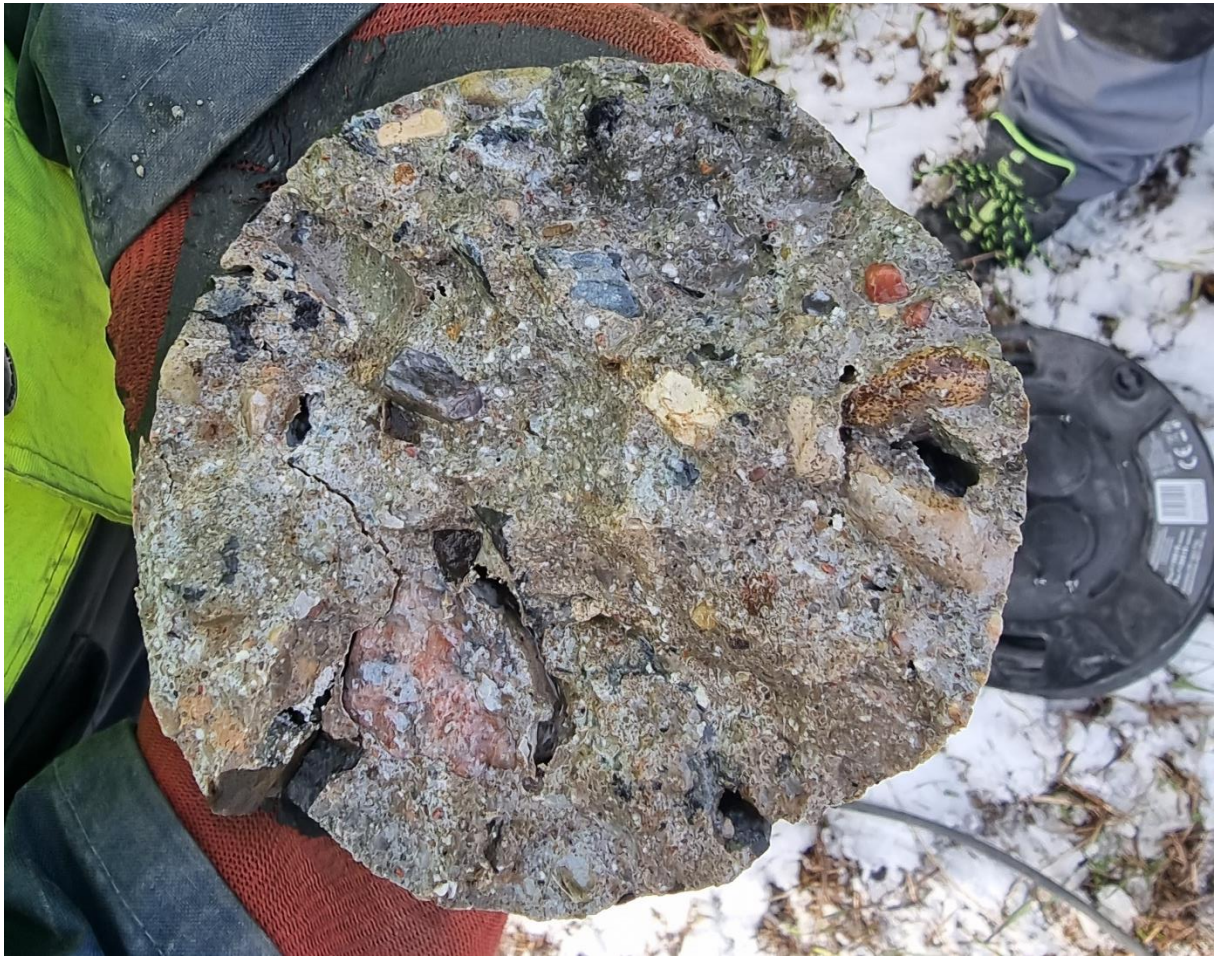
Fot. 27. Widoczne w pobranej próbce wewnętrzne spękania, raki i korozja betonu
