Białowieża, 25.08.2023 r.

Inwentaryzacja drzew Alei Zabytkowej ul. Browskiej w Białowieży” na odcinku od skrzyżowania z ul. Kamienne Bagno do skrzyżowania z ul. Wojciechówka w pasie drogowym wraz z programem zabezpieczenia drzew podczas przebudowy drogi

wykonana na zlecenie Urzędu Gminy w Białowieży

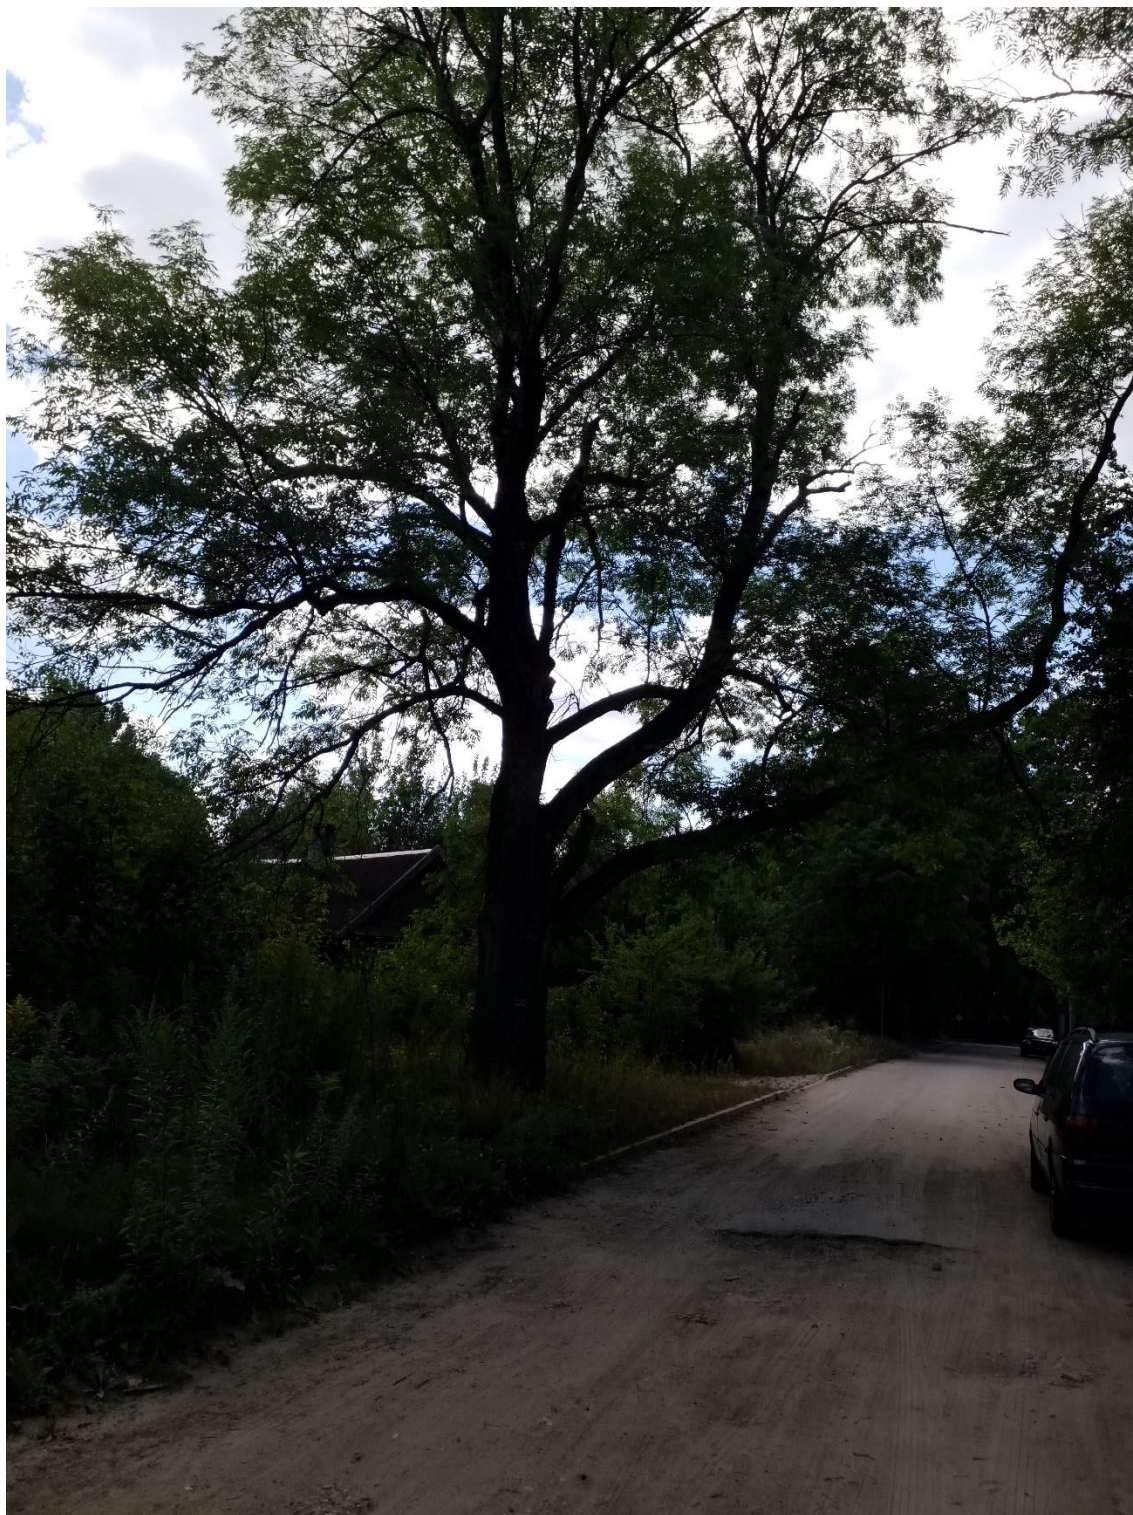
Fot.1. Jesion wyniosły – pomnik przyrody drzewo o silnym ubytku liści rosnący na początku Alei

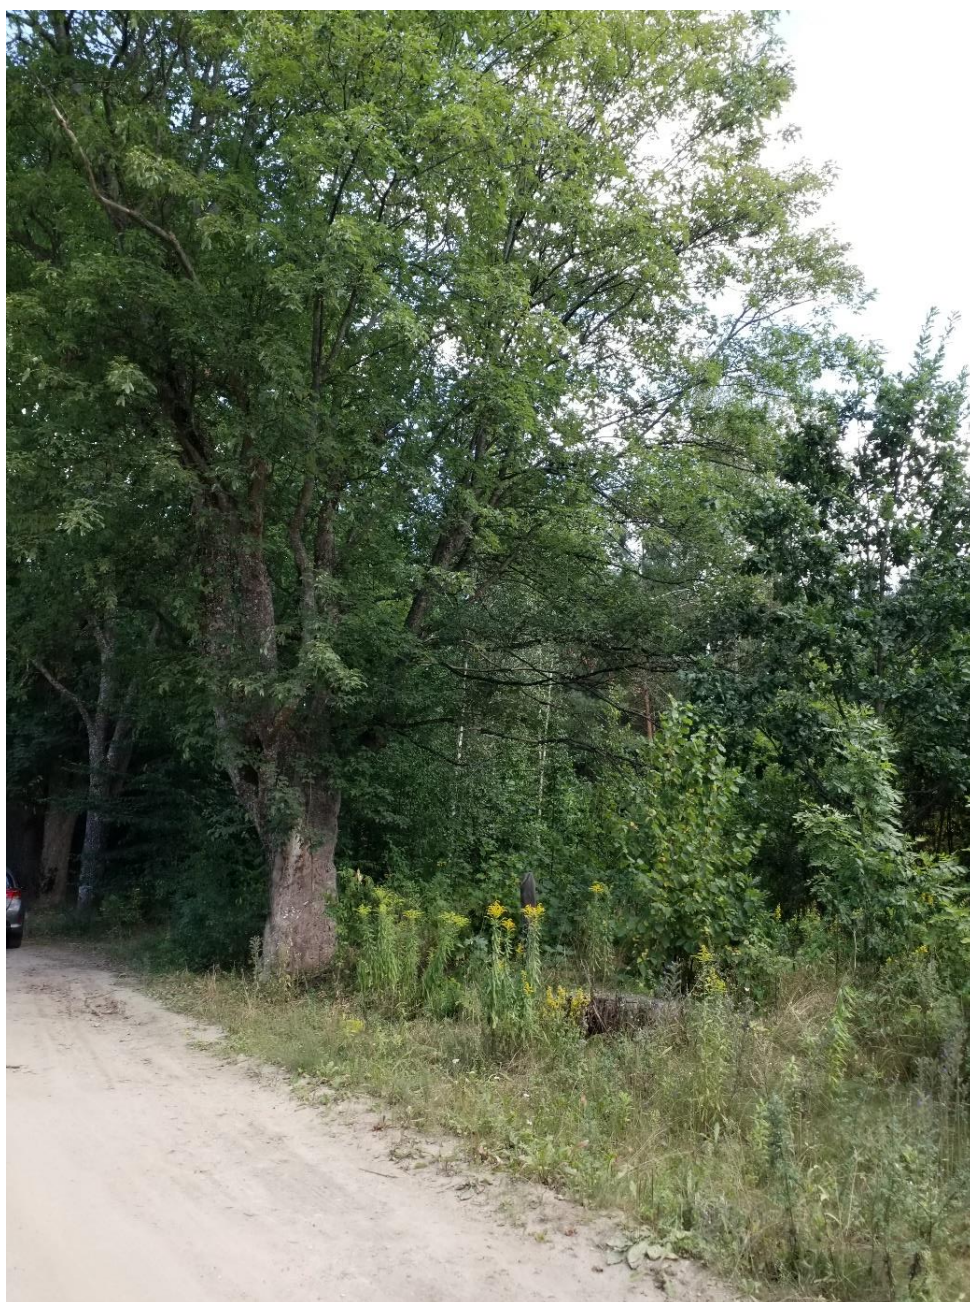
Fot. 2 Klon zwyczajny o pierśnicy około 80 cm o średnim ubytku liści (około 30%)

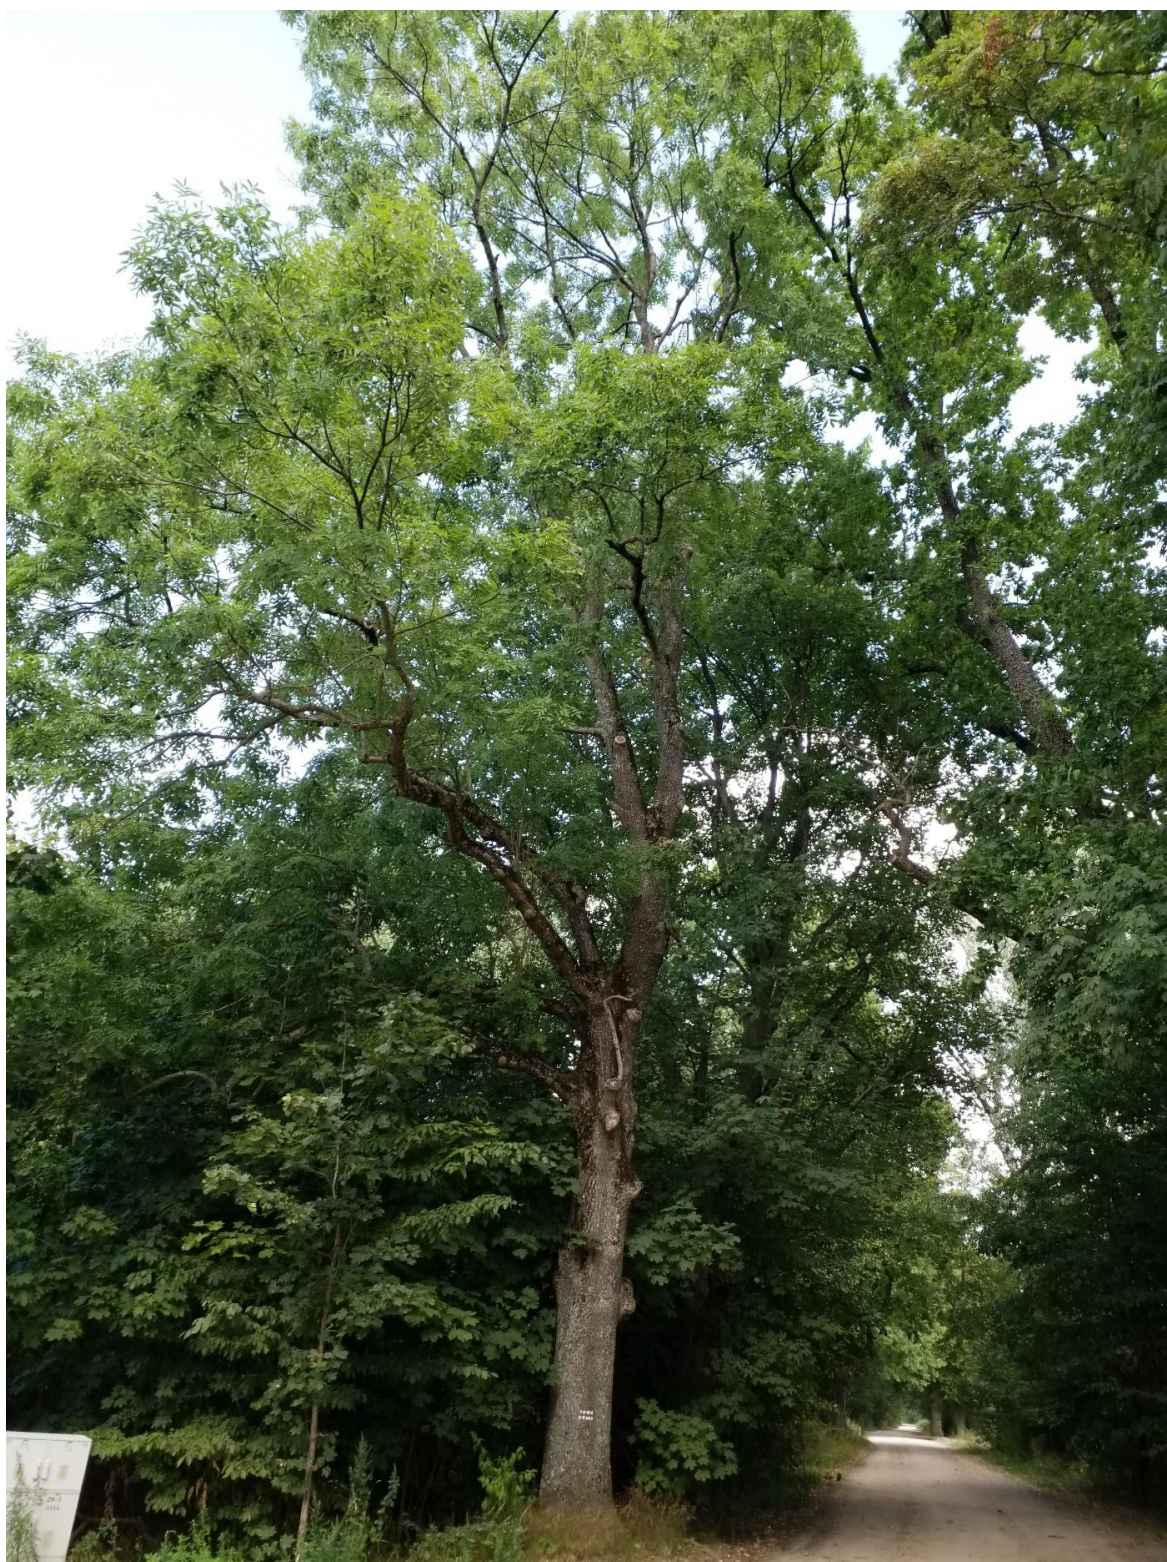
Fot. 3. Prawie zdrowy klon zwyczajny z widocznymi śladami usuniętych wcześniej martwych konarów. Widok na Aleję Drzew

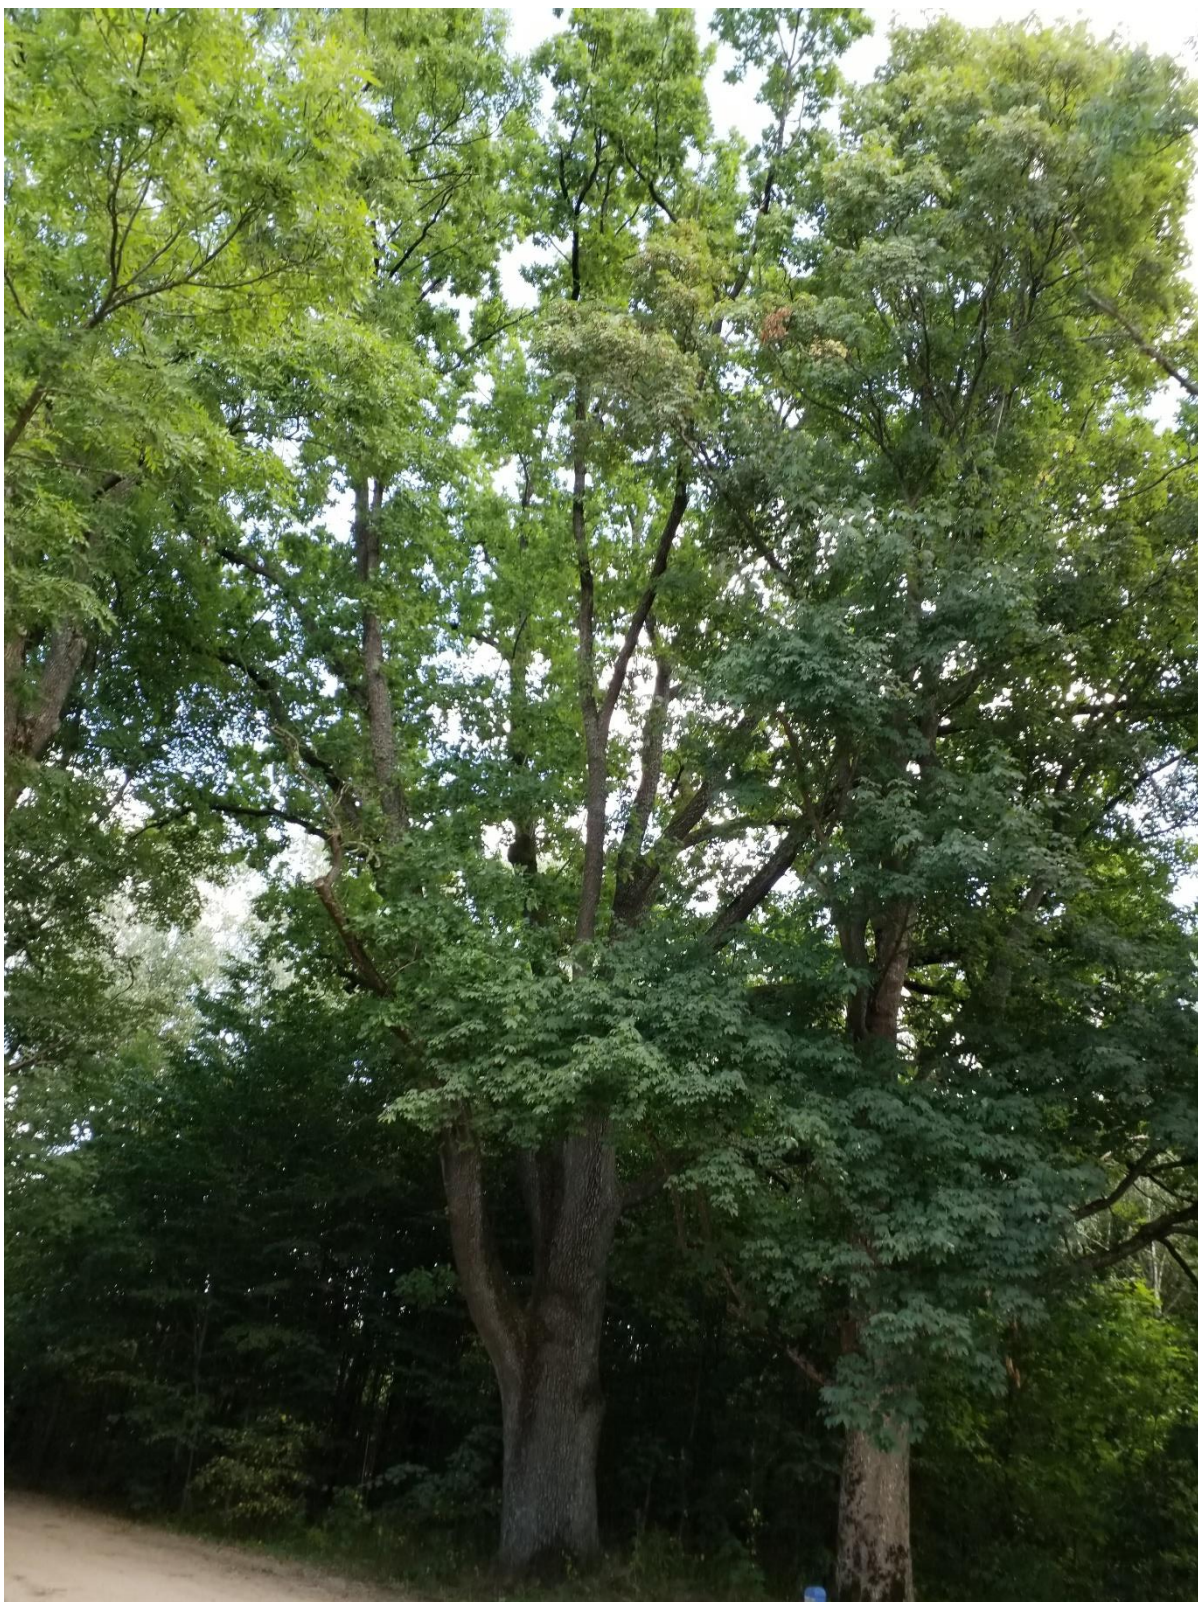
Fot. 4. Klony o dobrej i bardzo dobrej żywotności i witalności. W głębi widoczne odnowienie młodych drzew – lipy, grabu i klonu, którego część mogłaby być wykorzystana do uzupełnienia składu Alej.

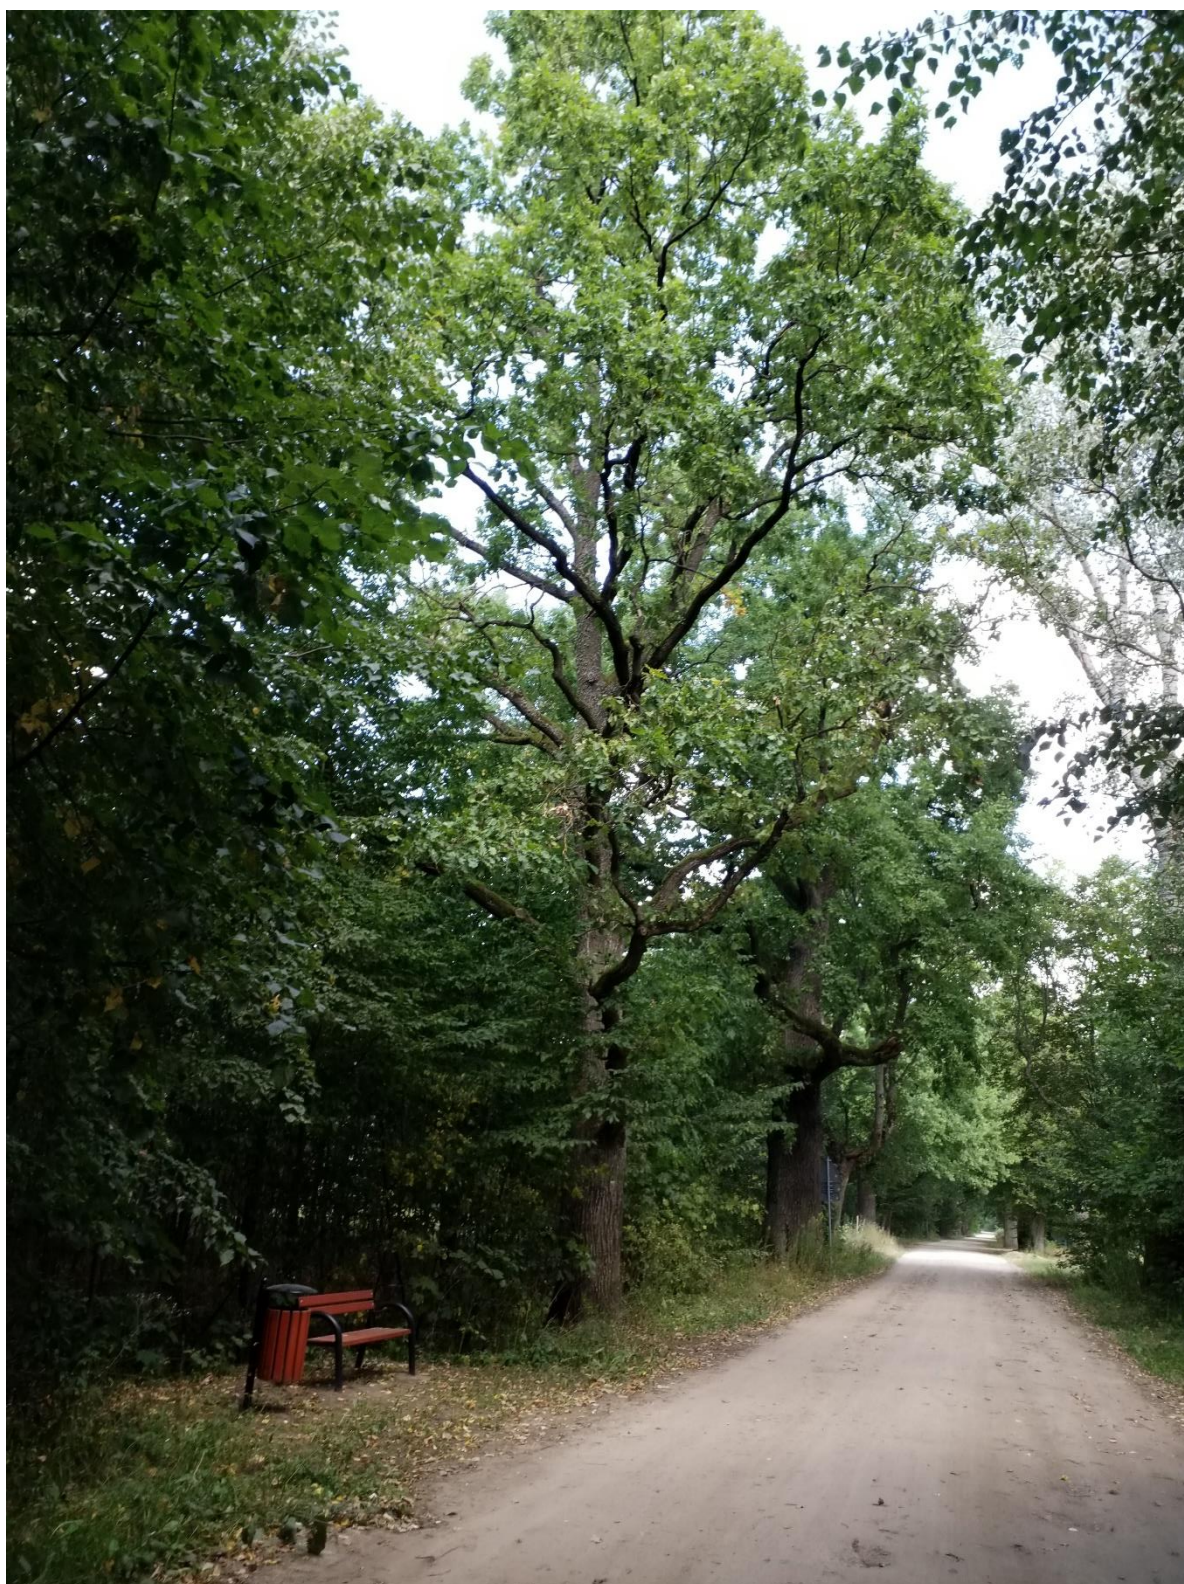
Fot. 5. Dąb szypułkowy o ubytku liści około połowy bez oznak zamierania

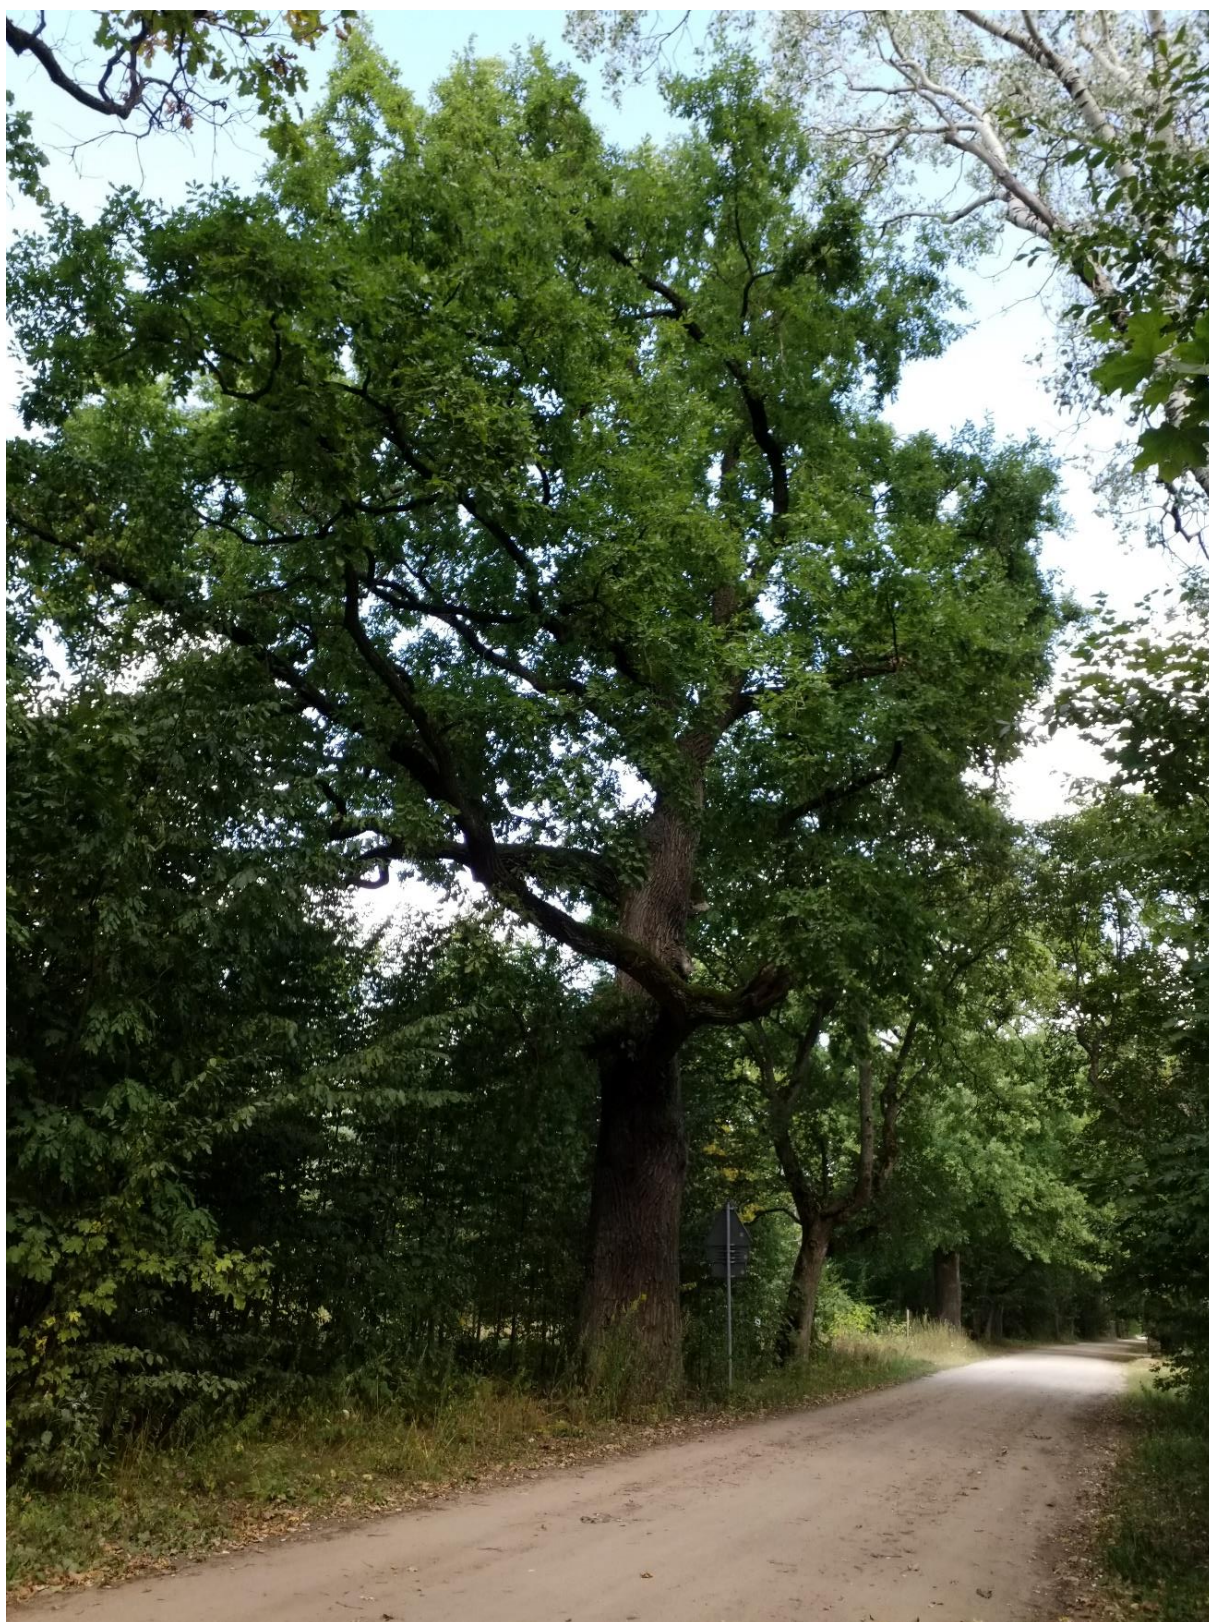
Fot. 6. Dąb szypułkowy o znacznych rozmiarach (pierśnica 140 cm) i niewielkie defoliacji, ze zgnilizną odziomkową i widocznym murszem (od strony terenu otwartego)

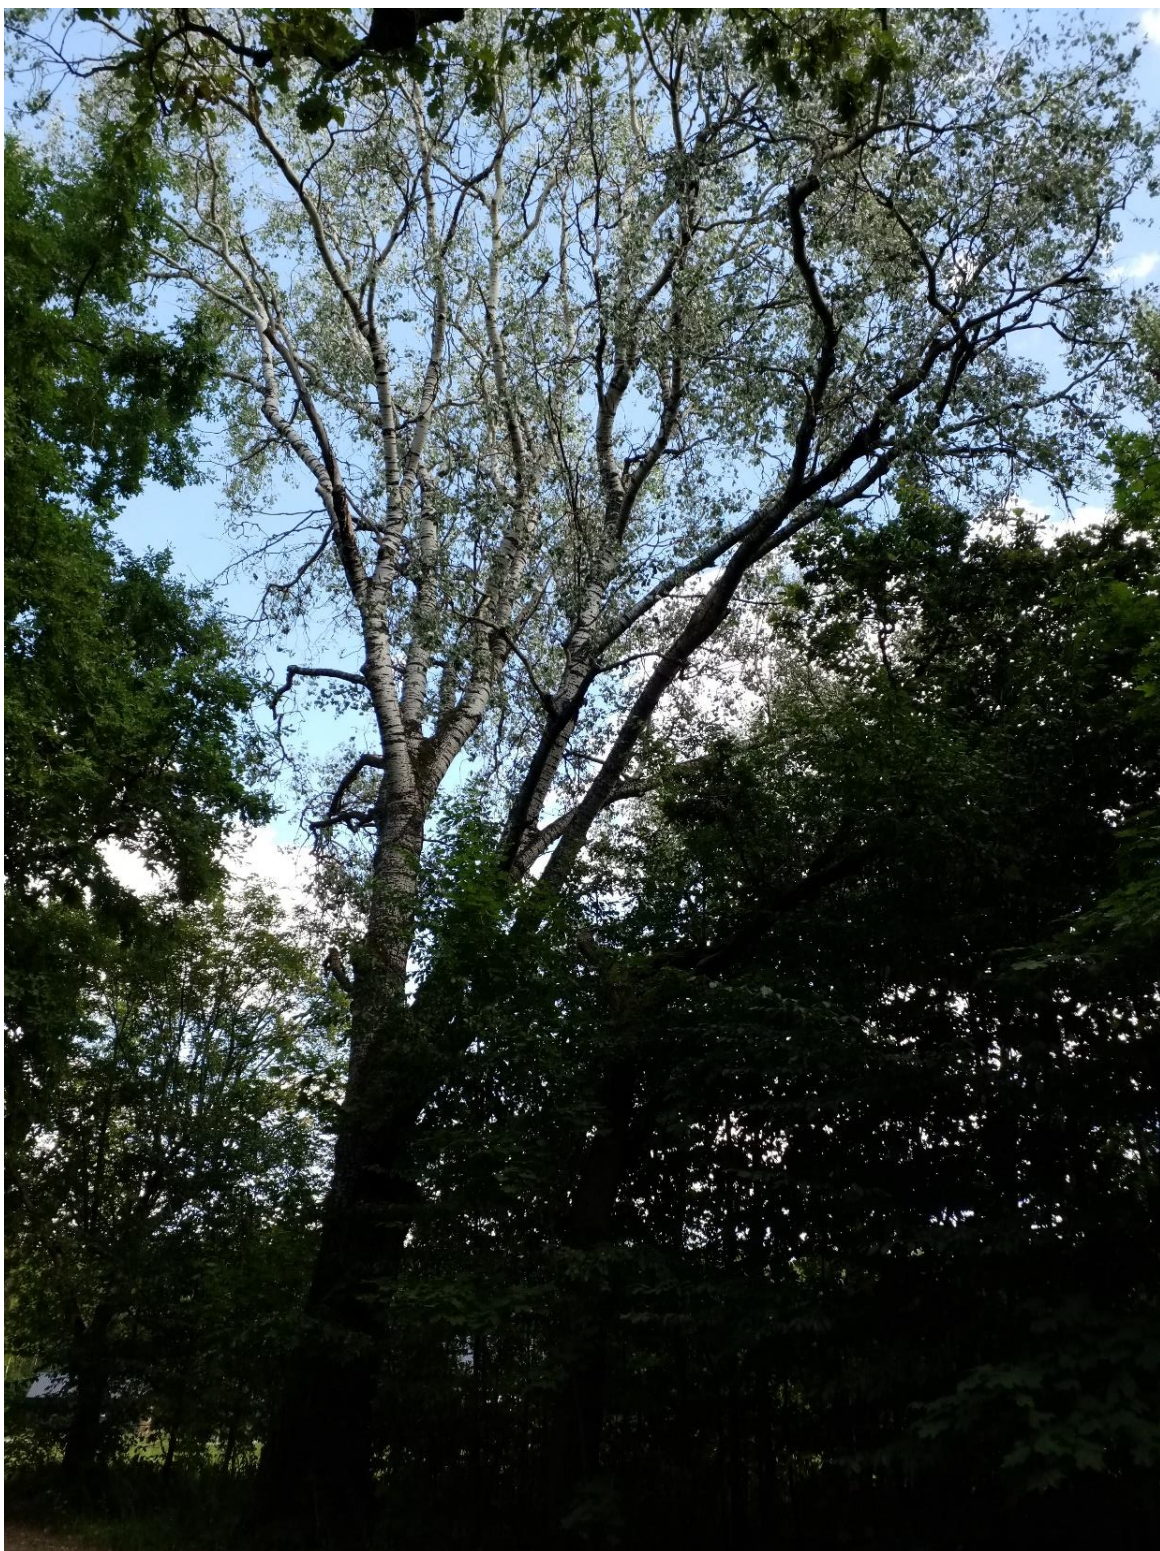
Fot. 7. Topola osika charakteryzująca się znacznymi brakami liści (około 70%) i występującymi martwymi gałęziami

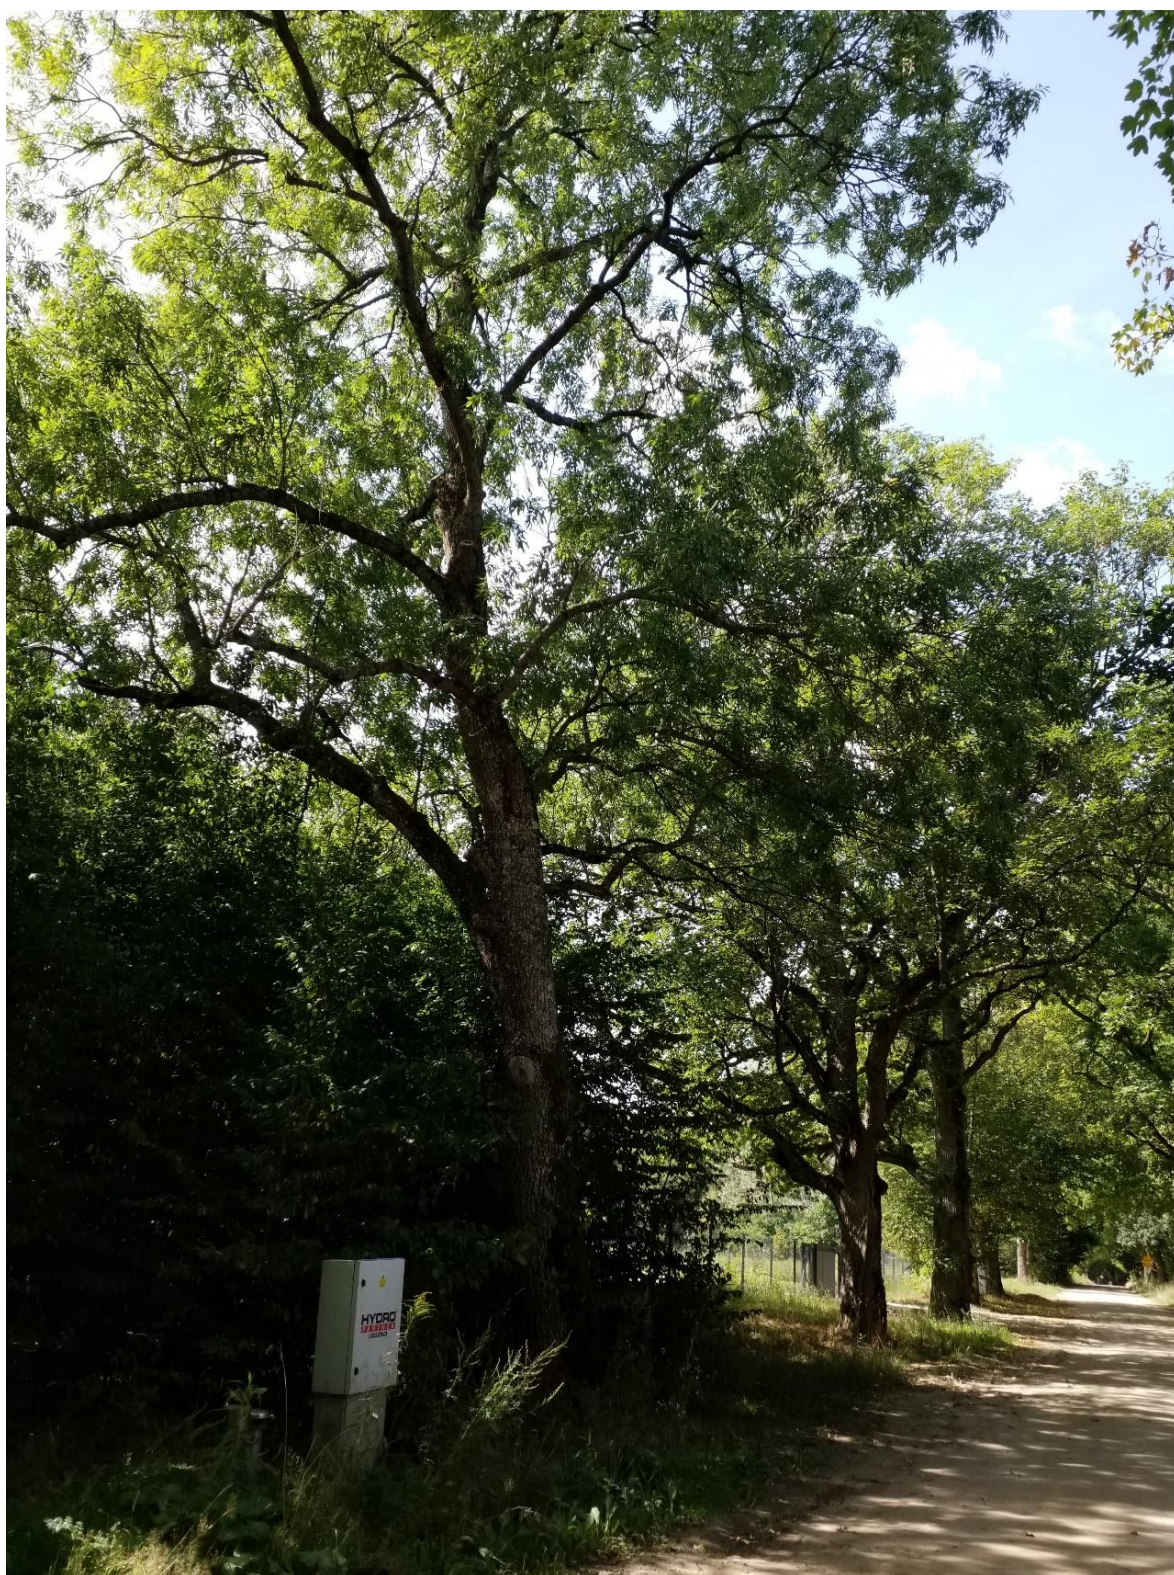
Fot. 8. Jesion wyniosły o dobrej kondycji zdrowotnej (średni ubytek liści około 35%)

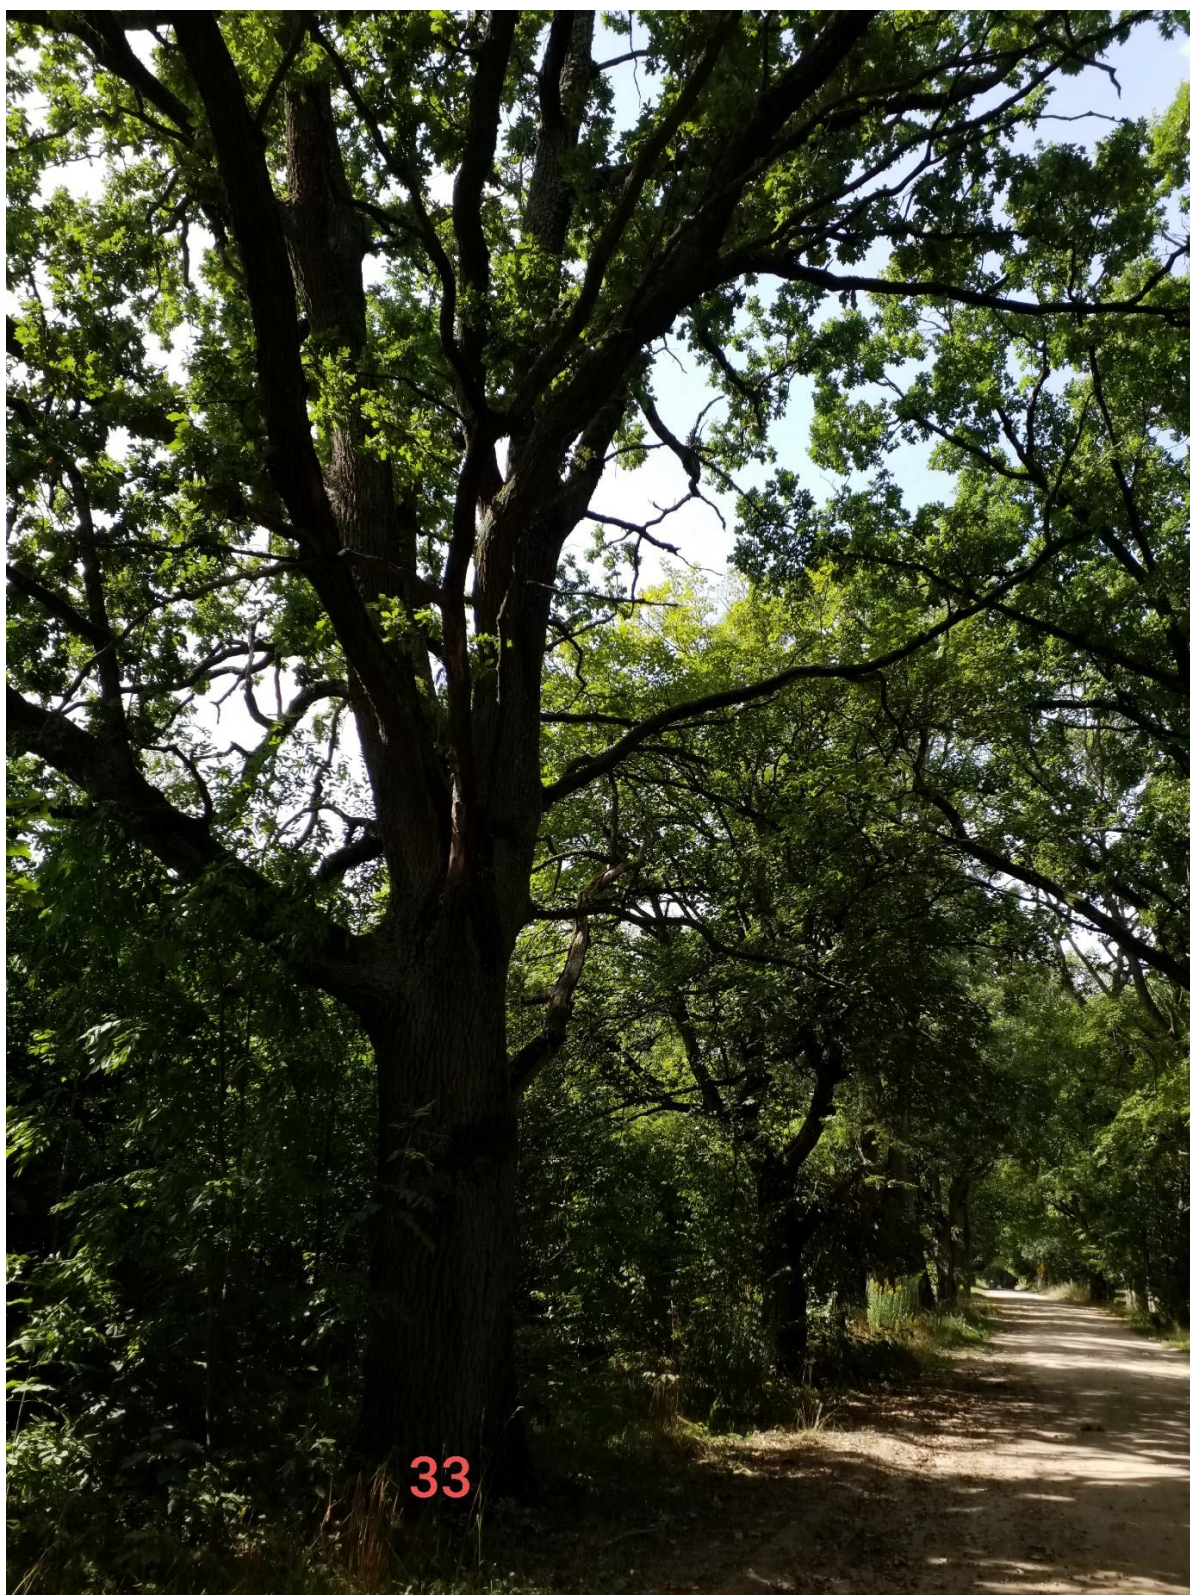
Fot. 9. Dąb szypułkowy o średniej witalności i znacznym ubytkiem liści (około 60%) z widocznymi martwymi konarami na drogą (po prawej stronie drzewa). Konary martwe należałoby usunąć

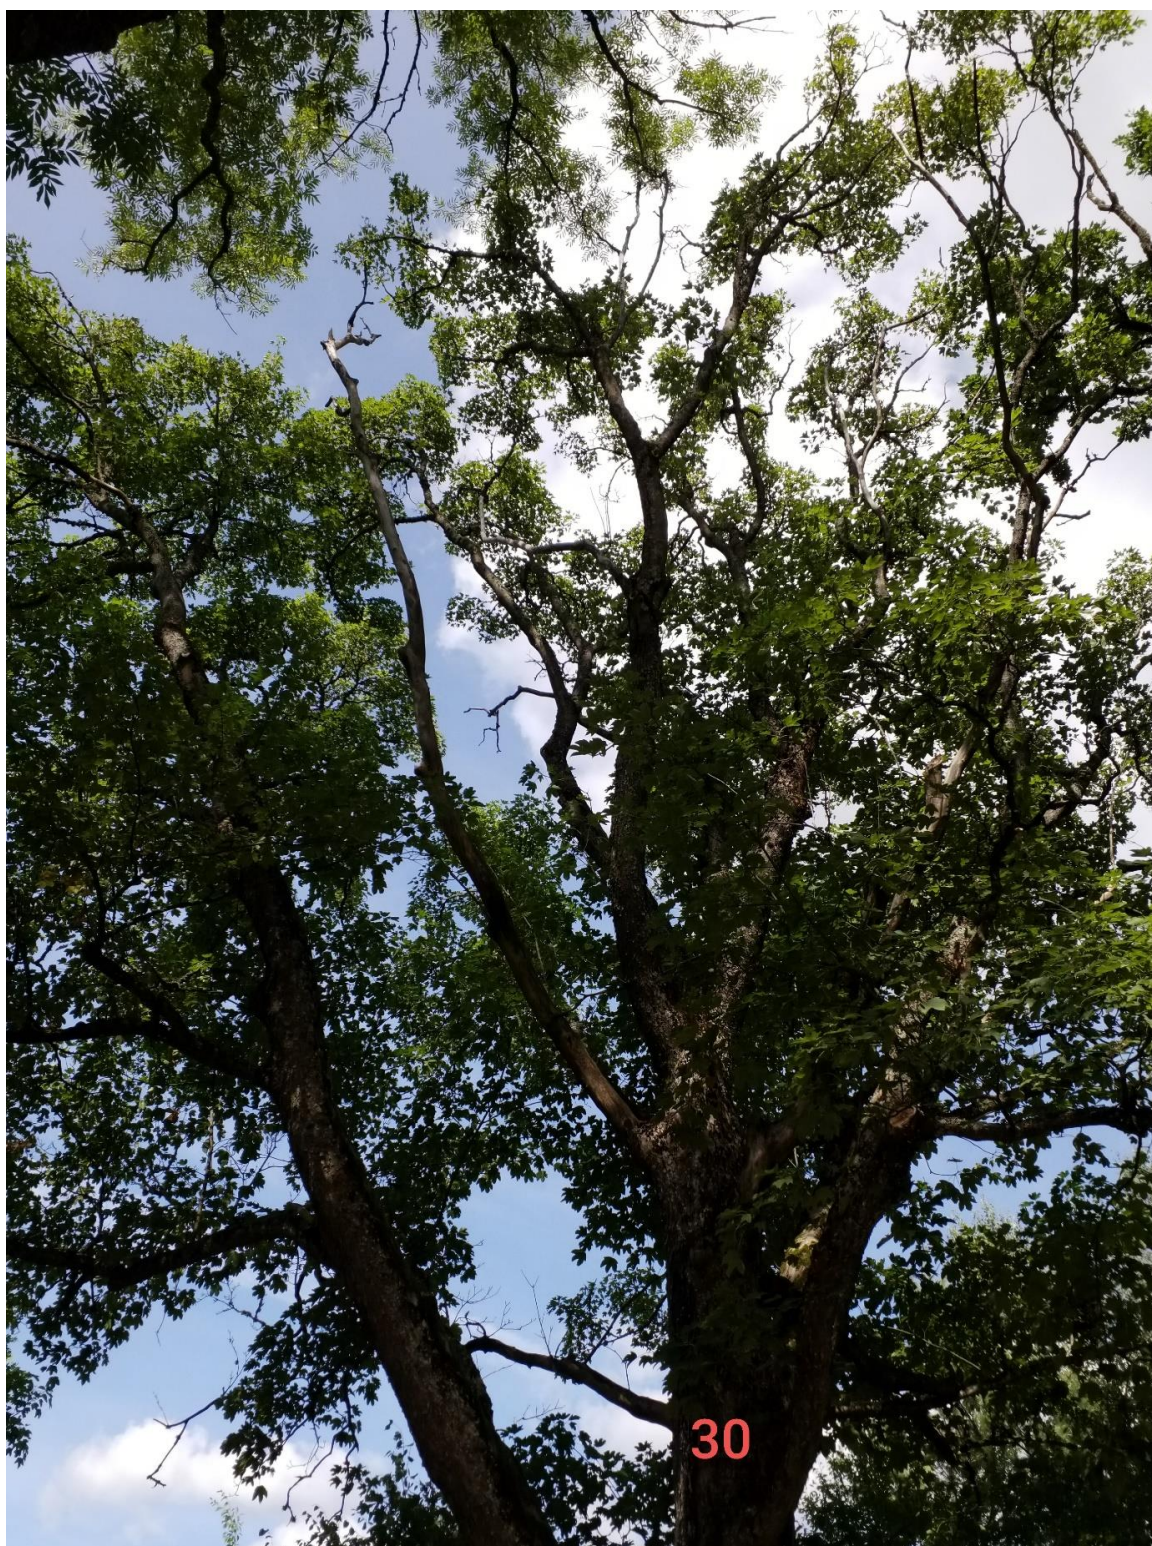
Fot. 10. Bardzo silnie osłabiony klon zwyczajny z zamierającą częścią wierzchołkową i środkową i prawą stroną korony. Ubytek liści oceniono na około 80%, a vitalność jako bardzo złą. Zalecono monitoring stanu drzewa i jego usunięcie poza sezonem lęgowym ptaków. Występują liczne martwe konary i gałęzie. Prawdopodobnie korona nie zregeneruje się.

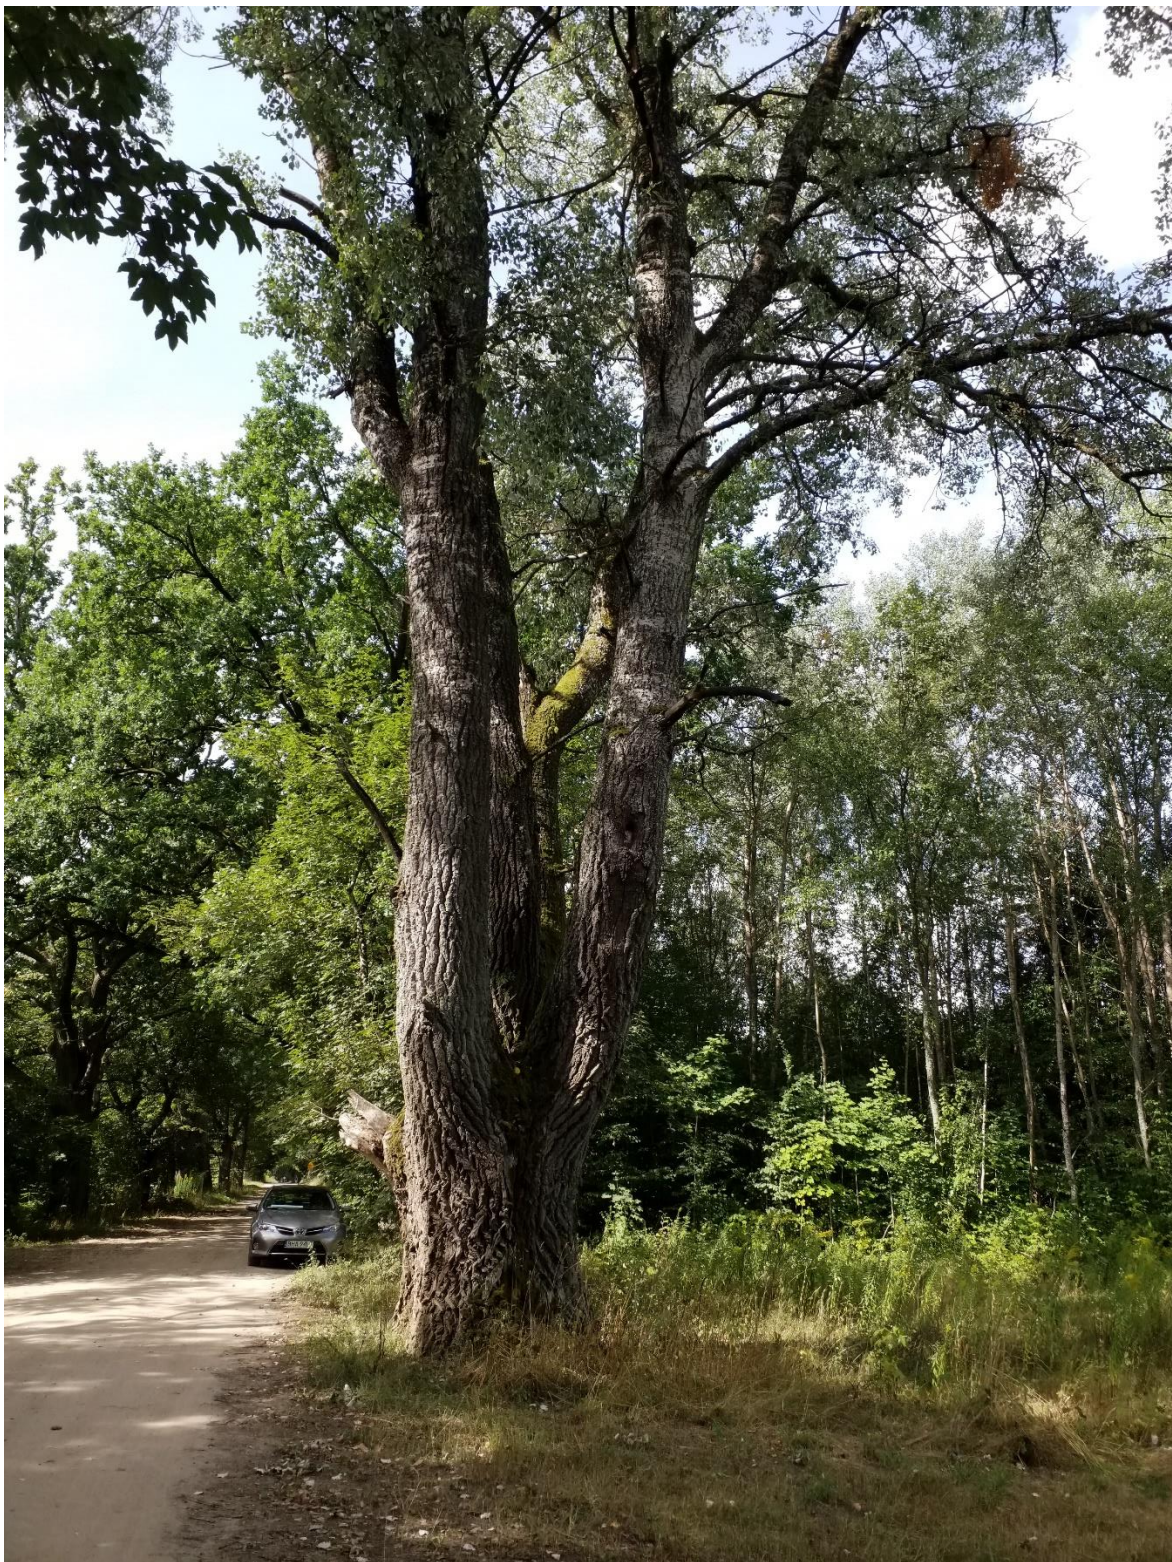
Fot. 11. Osika o największych wymiarach (pierśnica 180 cm) i wysokości blisko 30 m, silnie rozczłonkowana (składa się jakby z 3 zrośniętych drzew), o średnim ubytku liści. Występują liczne martwe gałęzie i konary, które należałoby usunąć z nad drogi.

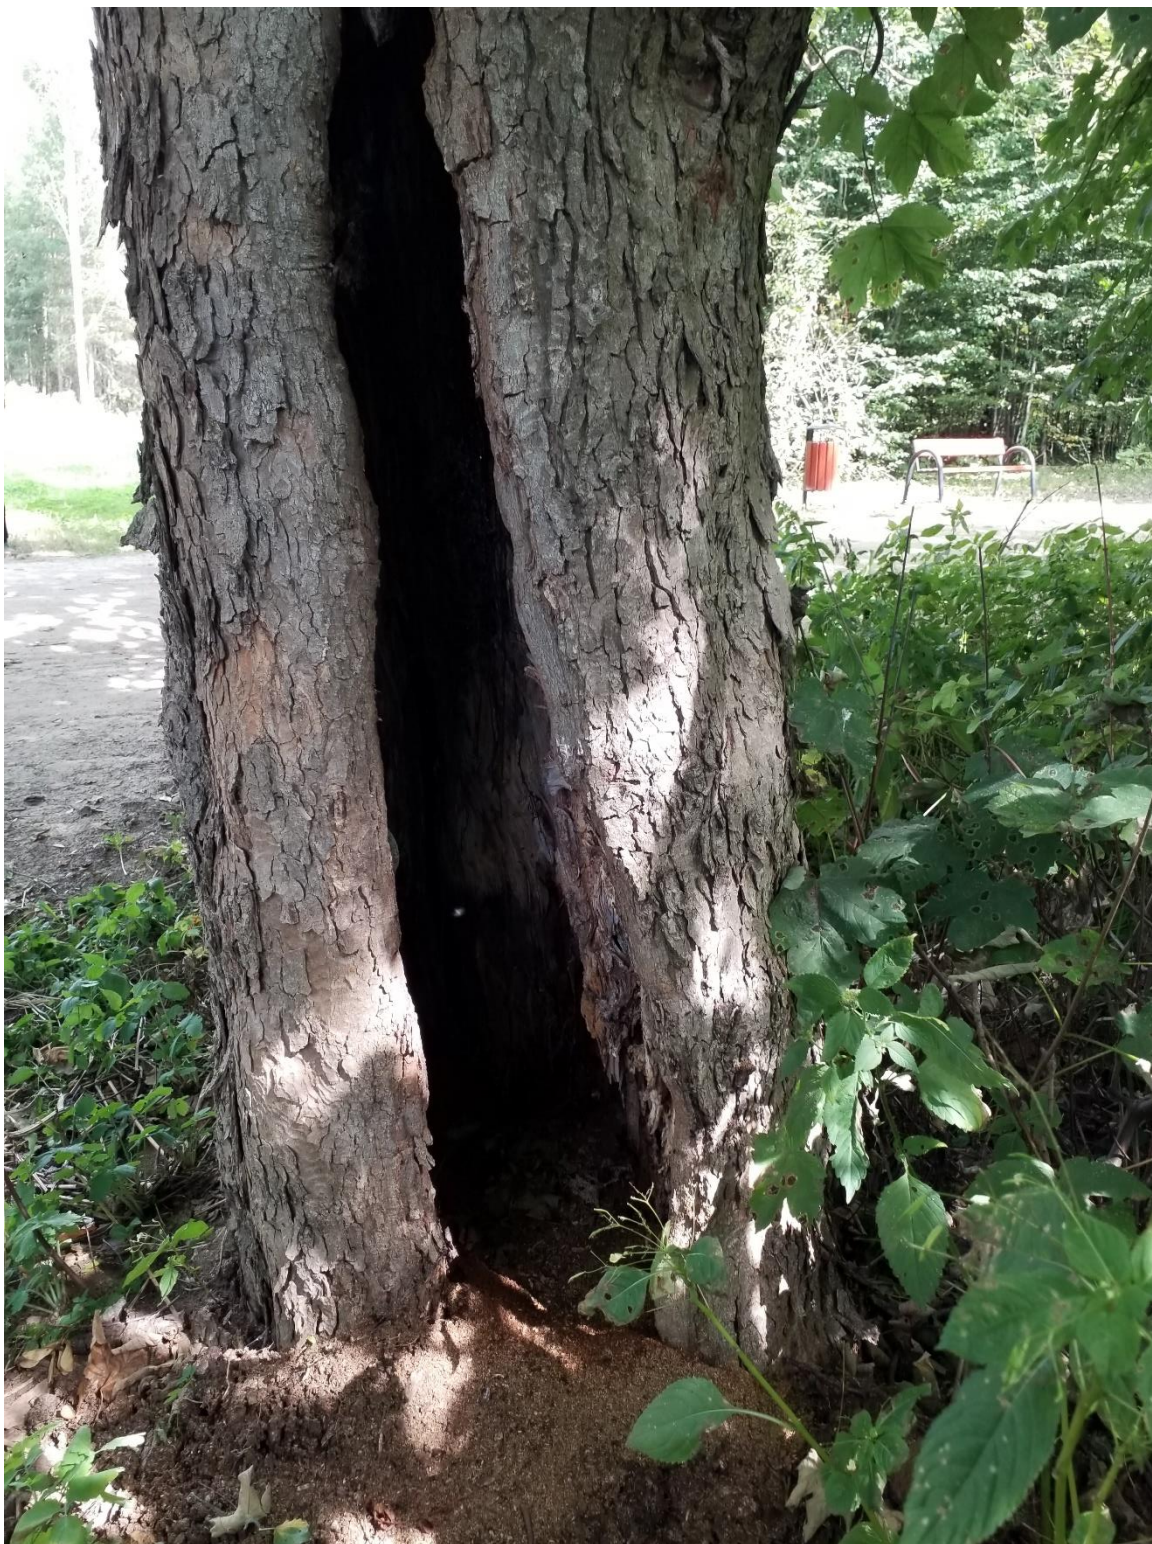
Fot. 12..Zmurszała w znacznym stopniu część odziomkowa klonu zwyczajnego charakteryzującego się średnim ubytkiem liści. Zdjęcie od strony terenu otwartego
