Białowieża, 25.08.2023 r.

Inwentaryzacja drzew Alei Zabytkowej ul. Browskiej w Białowieży” na odcinku od skrzyżowania z ul. Kamienne Bagno do skrzyżowania z ul. Wojciechówka w pasie drogowym wraz z programem zabezpieczenia drzew podczas przebudowy drogi

wykonana na zlecenie Urzędu Gminy w Białowieży

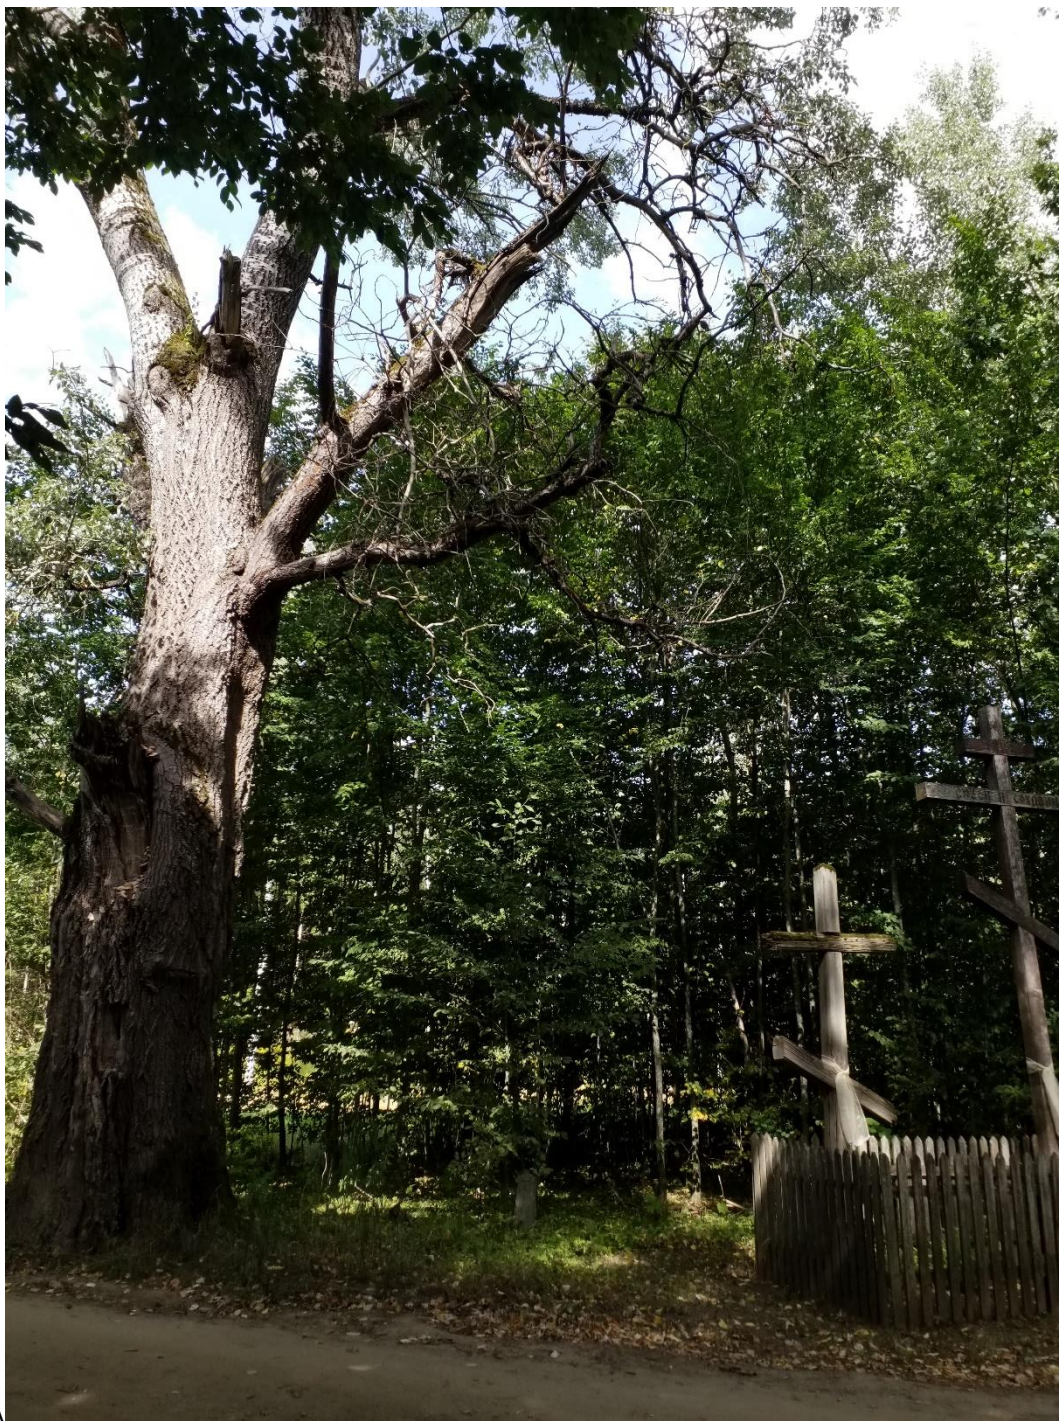
Fot. 13. Ogromna osika rosnąca na końcu Alei z widocznymi obłamanymi wcześniej grubymi konarami. Pień jest miejscami silnie zahubiony, występują nadal liczne grube martwe konary i gałęzie, które należałoby usunąć z nad drogi

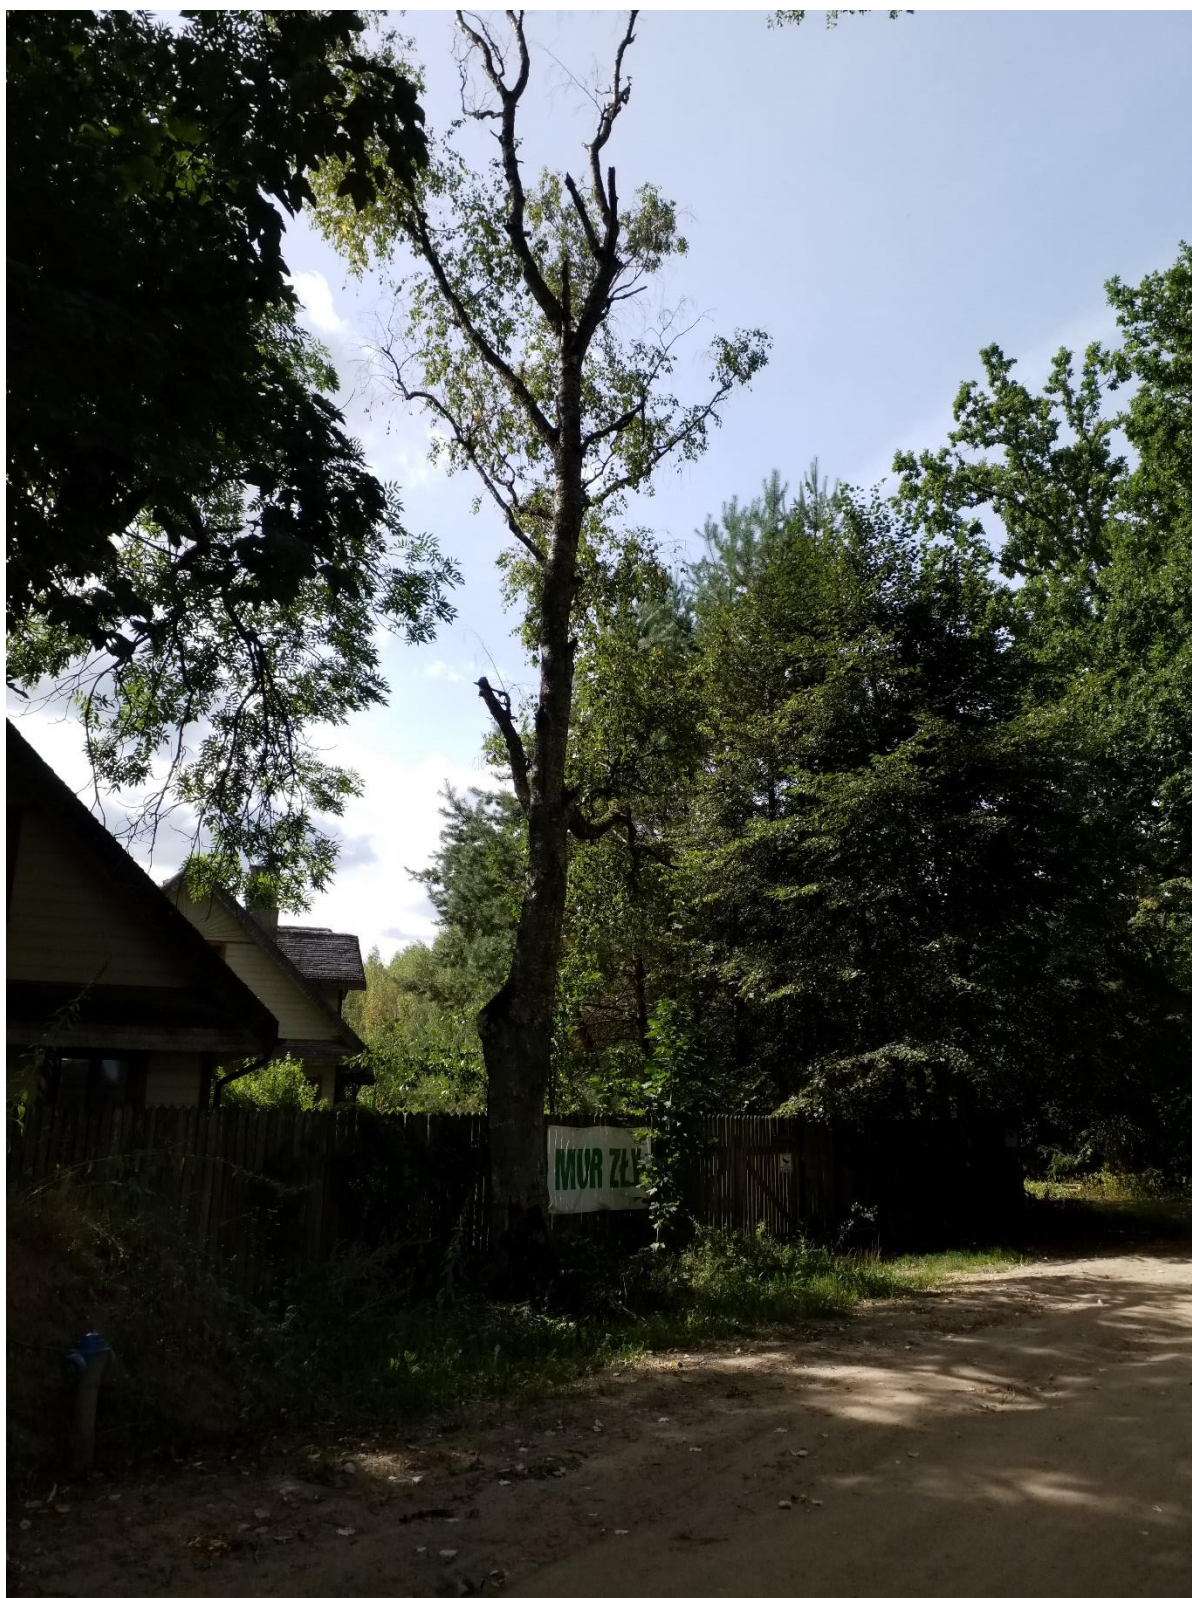
Fot. 14. Zamierająca silnie brzoza z resztkami liści i uschniętą, silnie zredukowaną koron. Drzewo zalecono do usunięcia
