**PROGRAM PRAC
KONSERWATORSKICH
KAPLICA GROBOWA RODZINY KORCZAK NA
CMENTARZU KOMUNALNYM W SZEBNIACH**

Opracował
dr Mariusz Wrona
konserwator dzieł sztuki
Kraków 2020

PROGRAM PRAC KONSERWATORSKICH

Kaplica Grobowa Rodziny Korczak

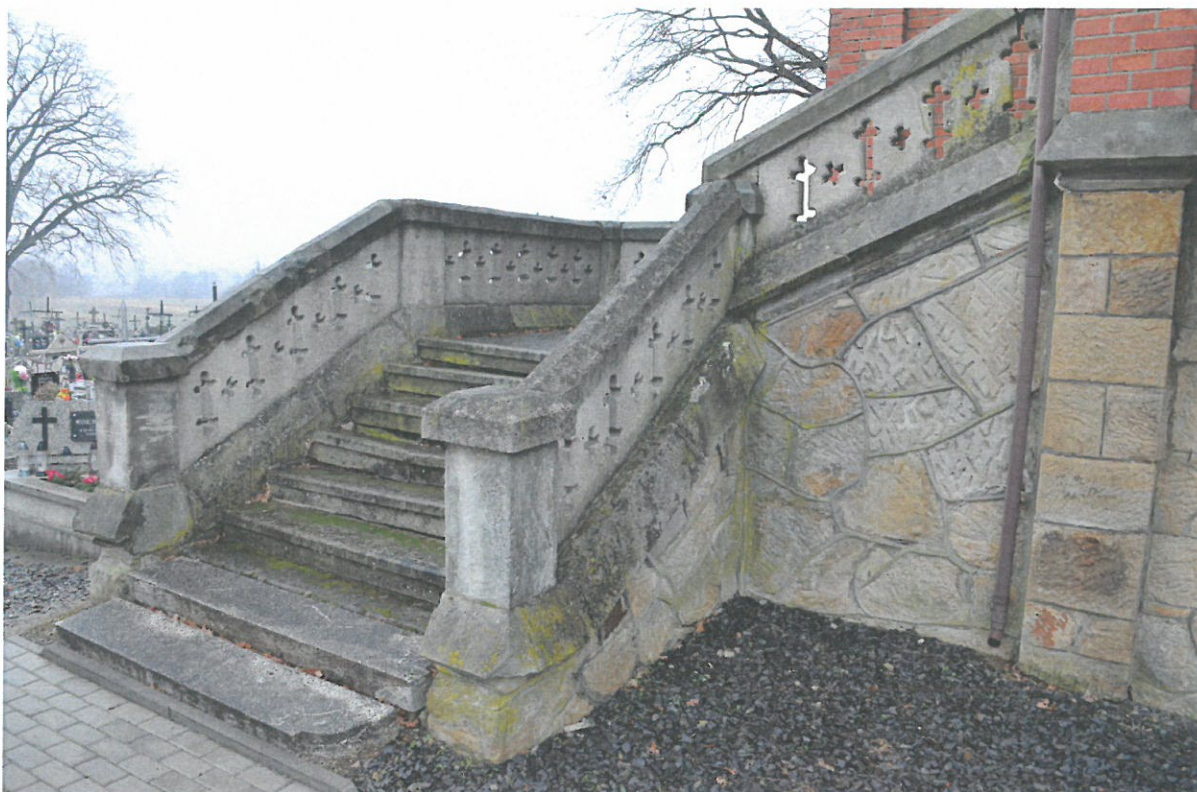
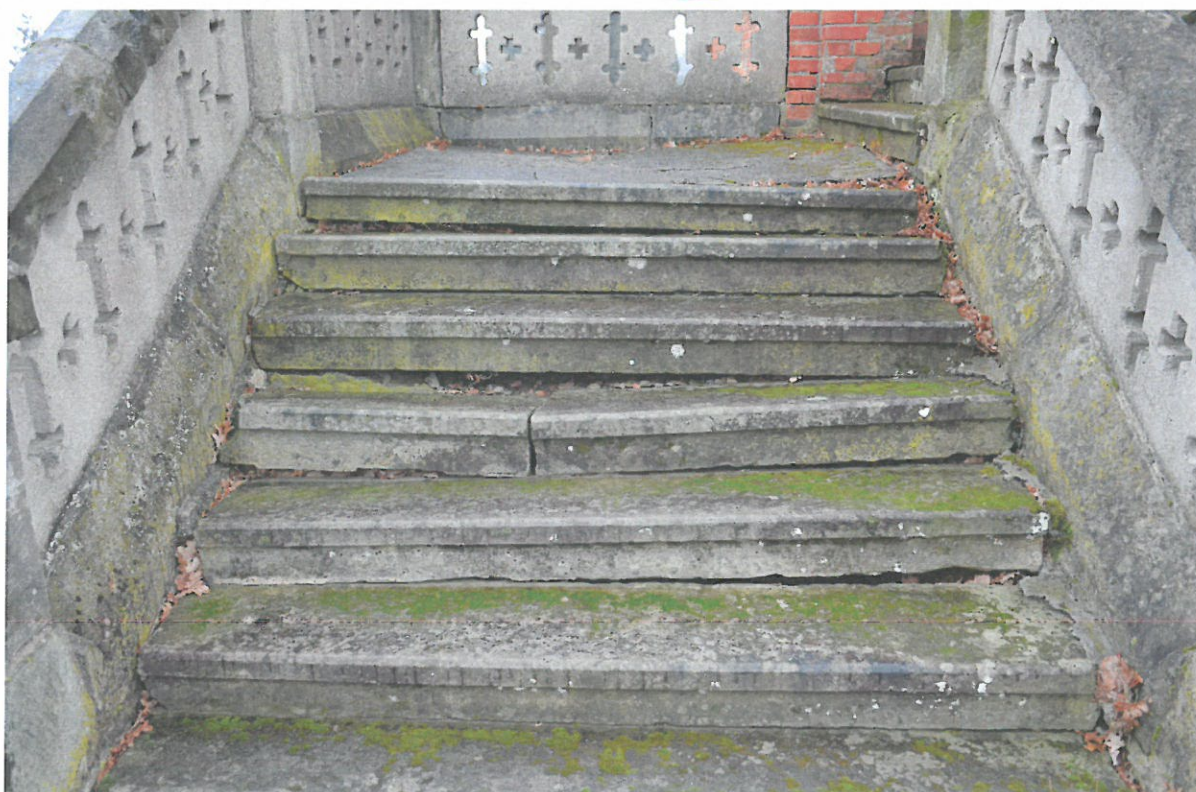
Konstrukcja traktów schodowych zdestabilizowana. Poszczególne łączenia stopnic obluzowane, z wyraźnym odchyleniem od pierwotnego układu geometrycznego i kompozycyjnego (jedna ze stopnic złamana). Całość elementów kamiennych silnie zabrudzona z licznymi ubytkami oraz korozją powierzchniową (zaoblenie formy rzeźbiarskiej). Patyna atmosferyczna obecna szczególnie w miejscach podokapowych oraz w mniejszym stopniu narażonych na oddziaływanie wód opadowych. Kolorystyka elementów kamiennych zdeformowana za sprawą zabrudzeń oraz głęboko strukturalnych zaplamień wynikających w znacznej części z skutków degradacji mikrobiologicznej. Część elementów kamiennych lewostronnej balustrady oraz stopnic schodowych (niezachowanych prawdopodobnie w skutek działań wojennych) wykonane w masie betonowej oraz lastryko.

Fot. nr 5,6. Kaplica grobowa Rodziny Korczak. Widoczne na fotografii trakt schodowy kaplicy.
Fot. Mariusz Wrona

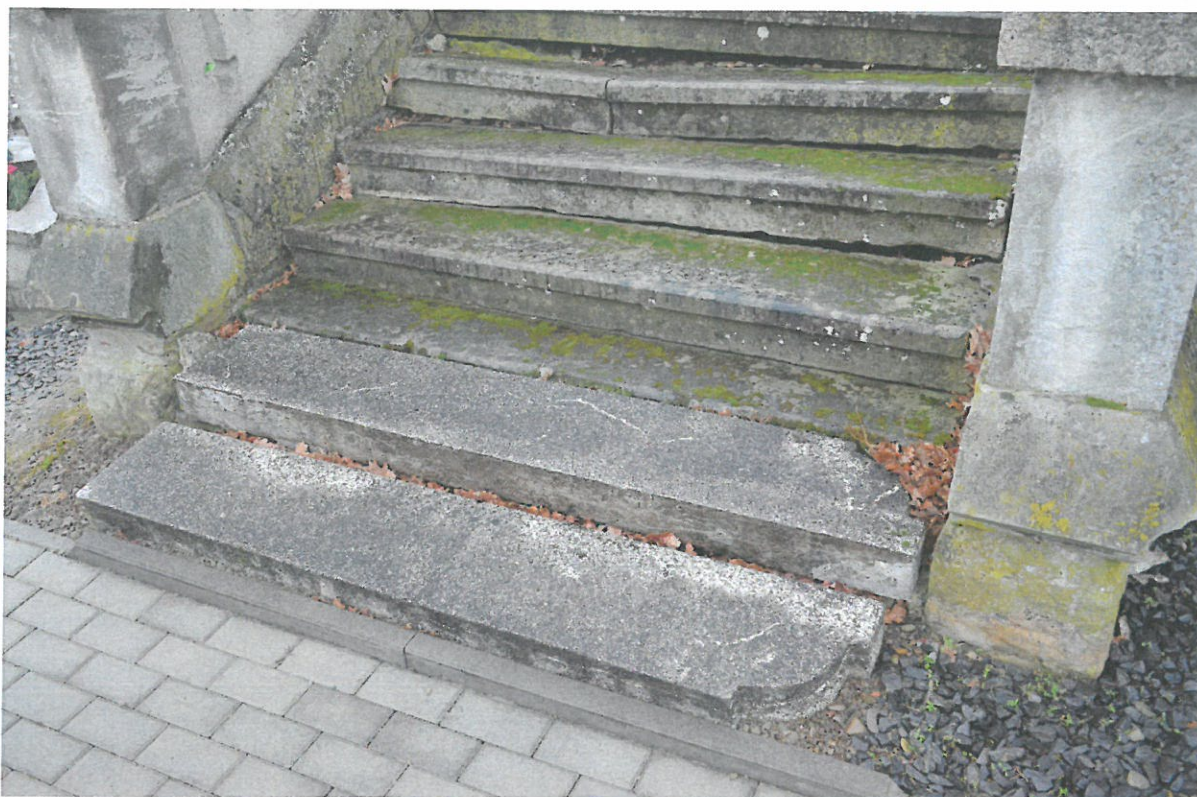
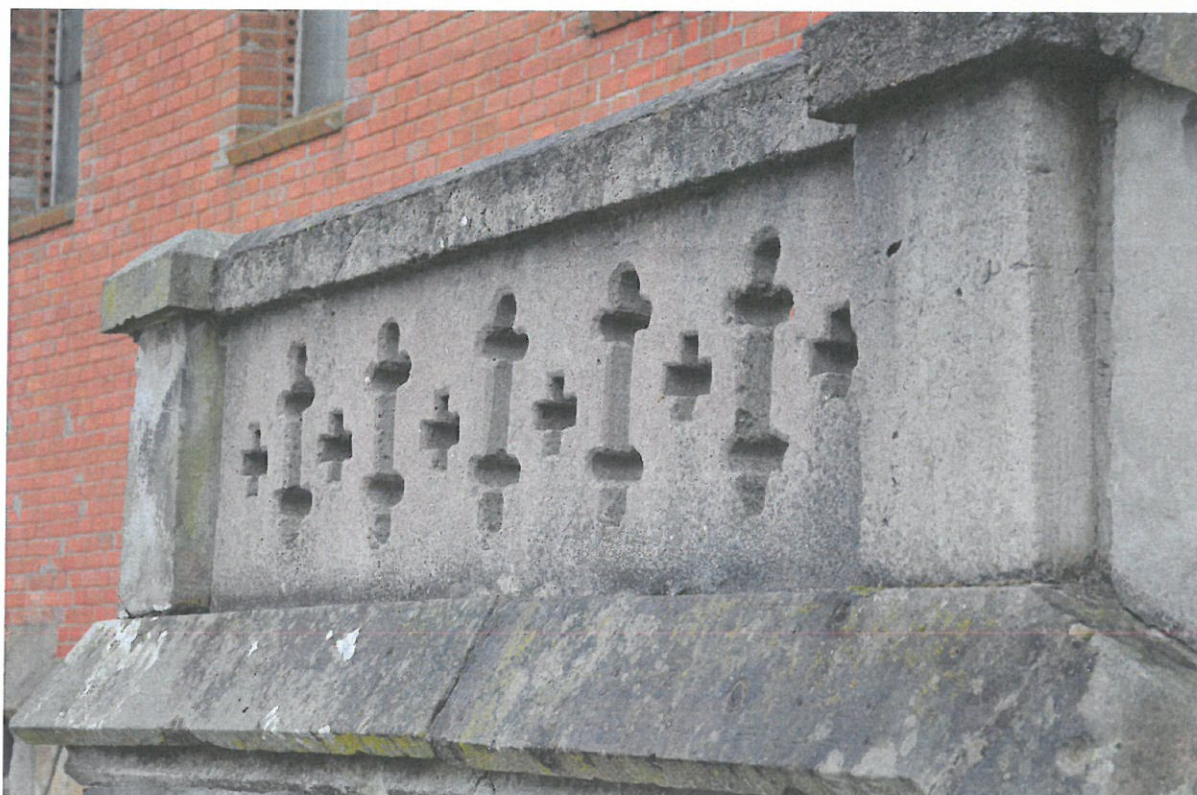
Fot. nr 7, 8. Kaplica grobowa Rodziny Korczak. Widoczne na fotografii silna destabilizacja stopnic schodowych, zabrudzenia powierzchni kamienia, liczne kolonie mikroorganizmów, złamany stopień schodowy, stopień schodowy wykonany w technologii lastryko, wtórny element balustrady wykonany z betonu cementowego.

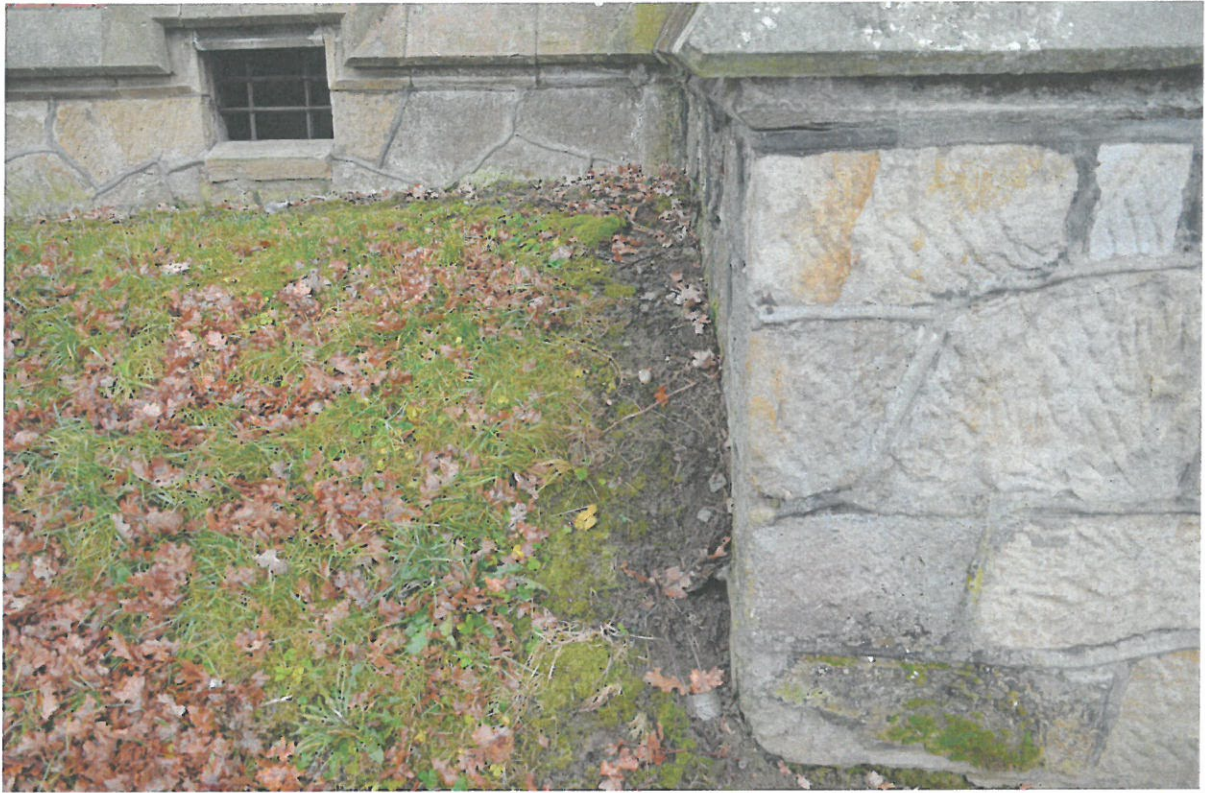
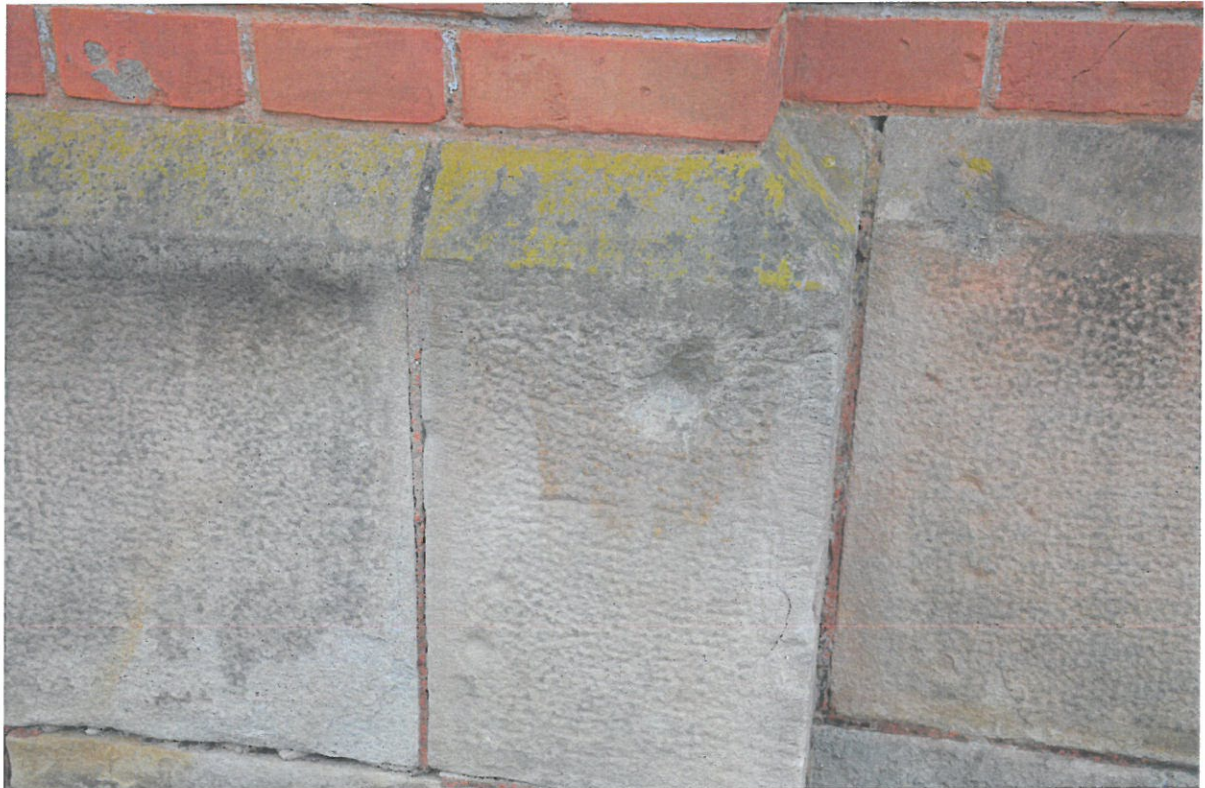
Uszkodzenia mechaniczne piaskowca (będące konsekwencją eksploatacji budynku) szczególnie widoczne na obszarze stopnic schodowych. Ponadto uszkodzenia mechaniczne, postrzeliny z czasów wojny, spękania wynikające z korozji elementów metalowych (kotew).

Obecna połać dachowa kaplicy jest wynikiem prac remontowo – modernizacyjnych wykonanych na przestrzeni ostatnich dekad. Powłoka w dobrym stanie zachowania. Stan konstrukcji więźby dachowej trudna do określenia. Na podstawie geometrii dachu należy przypuszczać że część elementów konstrukcyjnych dachu wymaga korekty lub wymiany. Orynowanie wtórne. Rury spustowe uszkodzone, w niektórych miejscach prowadzone w kolizji z detalem architektonicznym (głębokie bruzdy w elementach kamiennych). Brak właściwego odpływu melioracyjnego (spust rynien poprowadzona bezpośrednio w otoczenie wokół części cokołowej budynku notabene przesłoniętego dodatkowo betonową kostką brukową w części południowej. Sytuacja ta doprowadza do zawilgocenia i zasolenia ścian.

*Fot. nr 9, 10. Kaplica grobowa Rodziny Korczak. Widoczne na fotografii nasyp ziemny przesłaniający cokółową część kaplicy, postrzelina na obszarze kamiennego cokołu.
Fot. Mariusz Wrona*

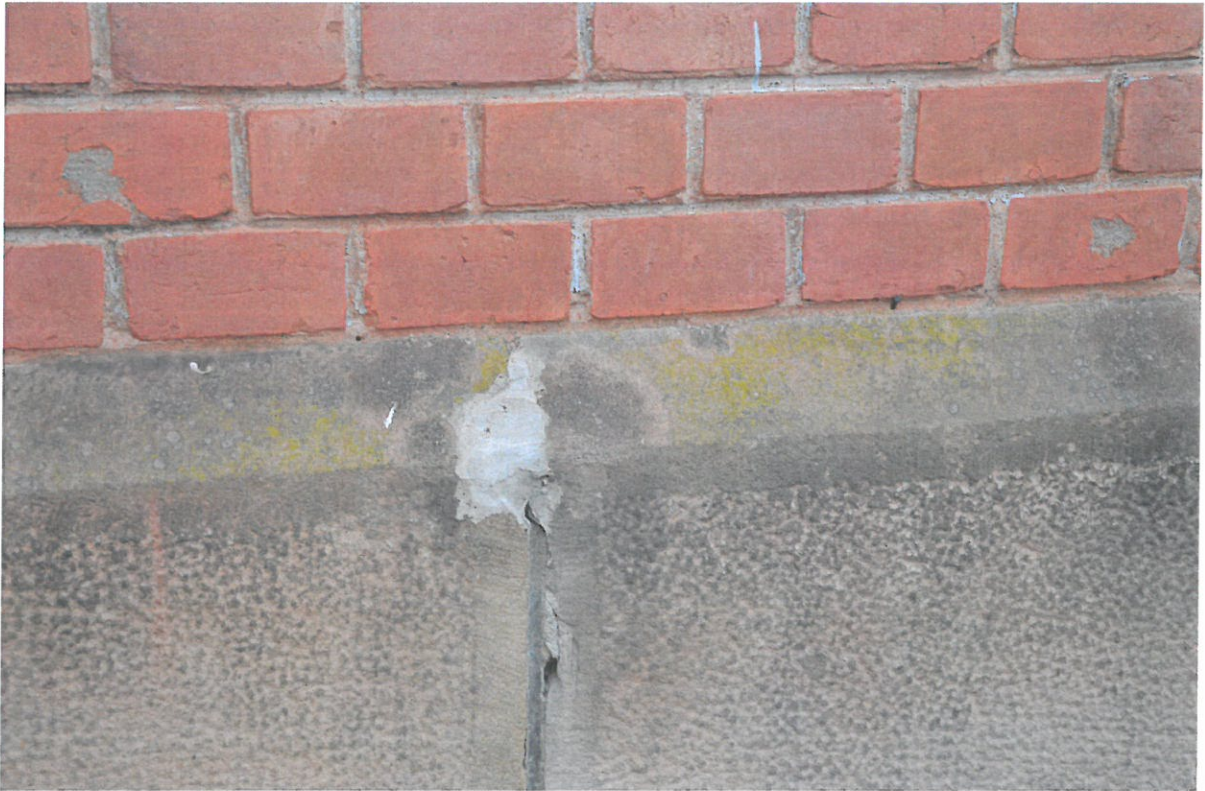
Fot. nr 11. Kaplica grobowa Rodziny Korczak. Widoczne na fotografii betonowe uzupełnienie ubytku kamienia na obszarze cokotu.

12. Usunięcie wtórnych uzupełnień oraz spoinowania metodami udarowymi.
Ze względu na bardzo wysoką odporność mechaniczną nawarstwień cementowych, podczas doboru metody lub metod usuwania należy szczególnie zwrócić uwagę na ich inwazyjność. Tym samym należy podejmować wyłącznie metody umożliwiające, maksymalne zachowanie substancji zabytkowej.

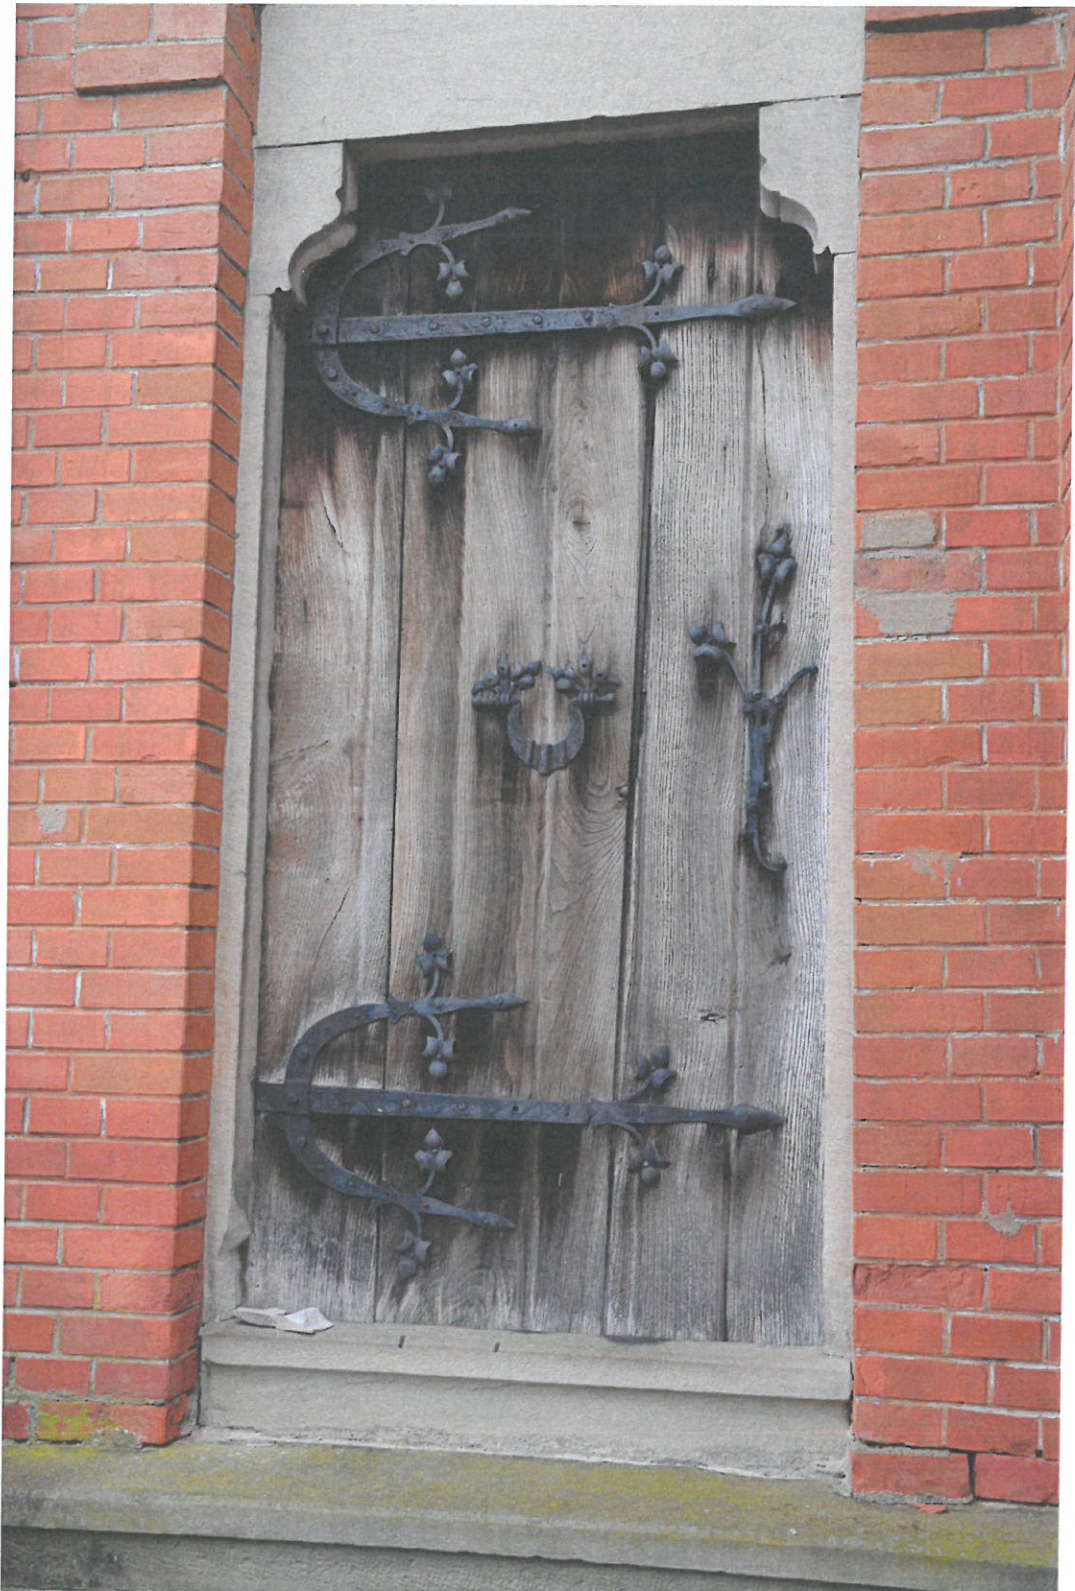
Drzwi wejściowe zachowane w historycznej formie. Struktura drewna znacząco zdestruowana. Ponadto widoczne ubytki, spękania, pęknięcia, deformacje dezintegracja strukturalna drewna, butwienie (nie można wykluczyć obecności drewno jądów). Przemalowanie na powierzchni drzwi wejściowych krypty grobowej. Stalowe elementy wyposażenia stolarki drzwiowej skorodowane. Całość pozbawiona pierwotnego waloru estetycznego.

*Fot. nr 12. Kaplica grobowa Rodziny Korczak. Widoczne na fotografii drzwi wejściowe do zasadniczej części kaplicy. Korozja elementów stalowych oraz elementów drewnianych.
Fot. Mariusz Wrona*

36. Wykonanie szczegółowych badań stratygraficznych weryfikujących pierwotną kolorystykę drzwi wejściowych.
37. Usunięcie przemaalowań metodami mechanicznymi i chemicznymi.

38. Dezynfekcja drewna preparatem chemicznym stosowanymi w praktyce konserwatorskiej.
39. Dezynsekcja drewna – wykonanie zabiegu uzależnia się od dowodów obecności drewnojadów w strukturze drewna.

40. Uzupelnienie ubytków, spękań drewna epoksydową masą sztucznego drewna modyfikowaną wypełniaczem w postaci trocin drewnianych.
41. Naniesienie nowej olejnej powłoki malarskiej na powierzchnię drewna o charakterze zabezpieczającym i dekoracyjnym. Kolorystykę farb należy dopasować do rezultatów badań stratygraficznych.

42. Kompleksowa konserwacja elementów stalowych – patrz KONSERWACJA DETALU METALOPLASTYCZNEGO I ELEMENTÓW STALOWYCH.

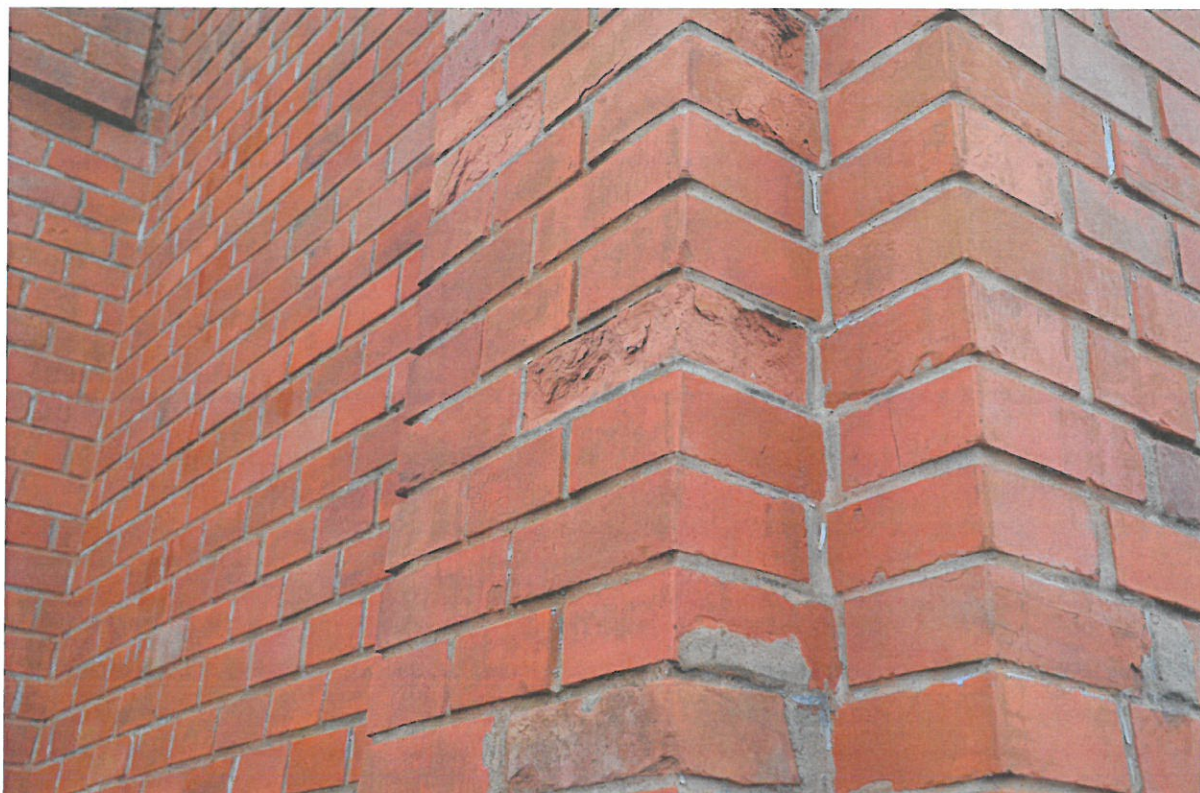
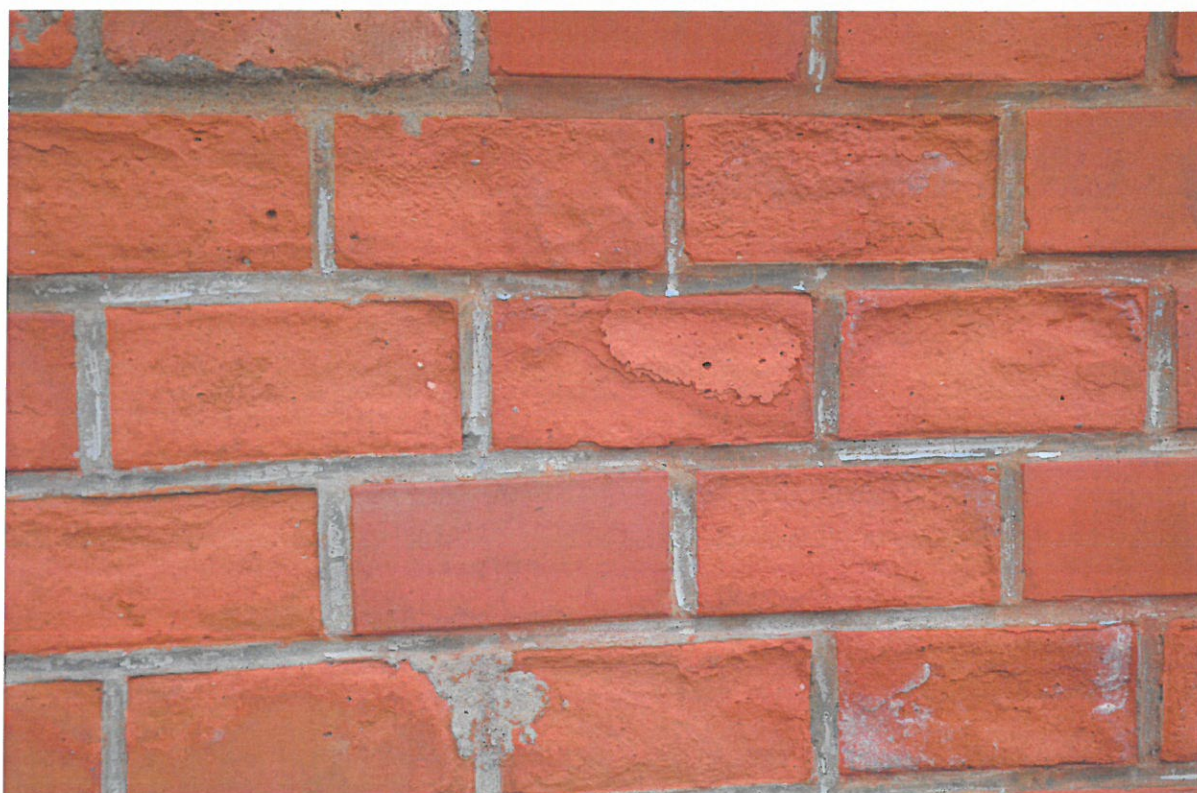
Płaszczyzny ceglane zachowane w relatywnie dobrym stanie zarówno pod względem technicznym jak i estetycznym. Główne uszkodzenia wątków ceglanych widoczne w postaci zabrudzeń, lokalnie widoczna obecność patyny atmosferycznej oraz wykwitów solnych. Korozja powierzchniowa spieku ceramicznego na umiarkowanym poziomie. Pojedyncze ubytki i wykruszenia cegieł występują na całym obszarze elementów murowych. Niektóre ubytki cegieł obejmują całą licową część (główki/wozówki) co najczęściej jest konsekwencją dezintegracji strukturalnej (osłabiona struktura osypuje się i łuszczy). Dostrzec można również ślady historycznych reperacji w postaci uzupełnień masą cementowo – piaskową (nierazko masa cementowo wypełnia ubytki mechaniczne/postrzeliny oraz ogniska ubytków). Degradacja mikrobiologiczna obecna szczególnie w części przy cokołowej oraz miejscach o wyższym stopniu zacienienia w postaci koloni mchów, porostów grzybów.

*Fot. nr 13, 14. Kaplica grobowa Rodziny Korczak. Widoczne na fotografii dezintegracja strukturalna wybranych cegieł oraz ubytki z tego wynikające.
Fot. Mariusz Wrona*

8. Uzupełnienie mało kubaturowych ubytków cegieł mineralnymi masami sztucznej cegły wykonywanymi indywidualnie lub fabrycznie np. Restauriermörtel firmy Remmers lub inny o podobnych właściwościach.

9. Uzupełnienie/rekonstrukcja wielokubaturowych ubytków cegieł/wątków ceglanych wstawkami ceglanyimi. „Cerowanie” wątków ceglanych należy wykonywać przy zastosowaniu cegły historycznej (rozbiórkowej) lub wykonywanej indywidualnie, posiadające maksymalnie zbliżone właściwości techniczne i estetyczne z cegłą pierwotnie stosowaną.

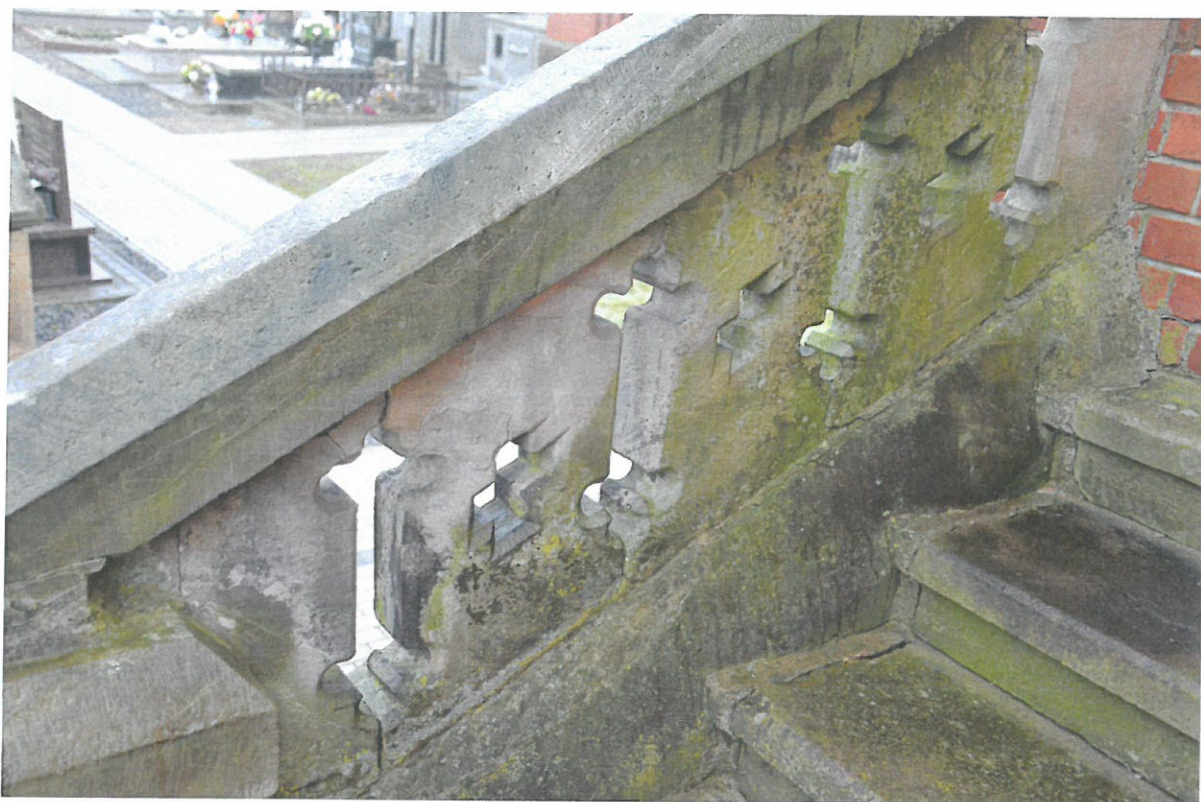
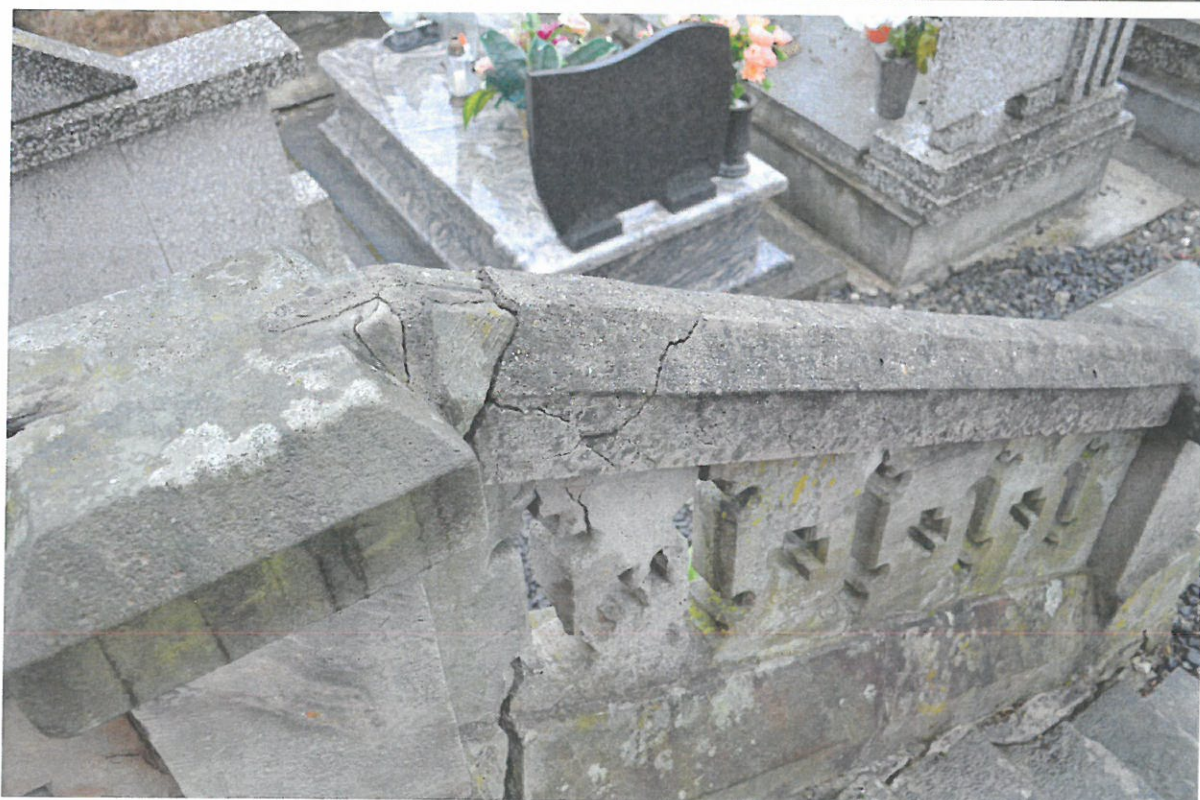
Fot. nr 15,16. Kaplica grobowa Rodziny Korczak. Widoczne na fotografii silne zabrudzenia i kolonie mikroorganizmów na powierzchni stopnic schodowych, pęknięcia kamiennych elementów balustrady oraz obszerne uzupełnienia betonem cementowym.

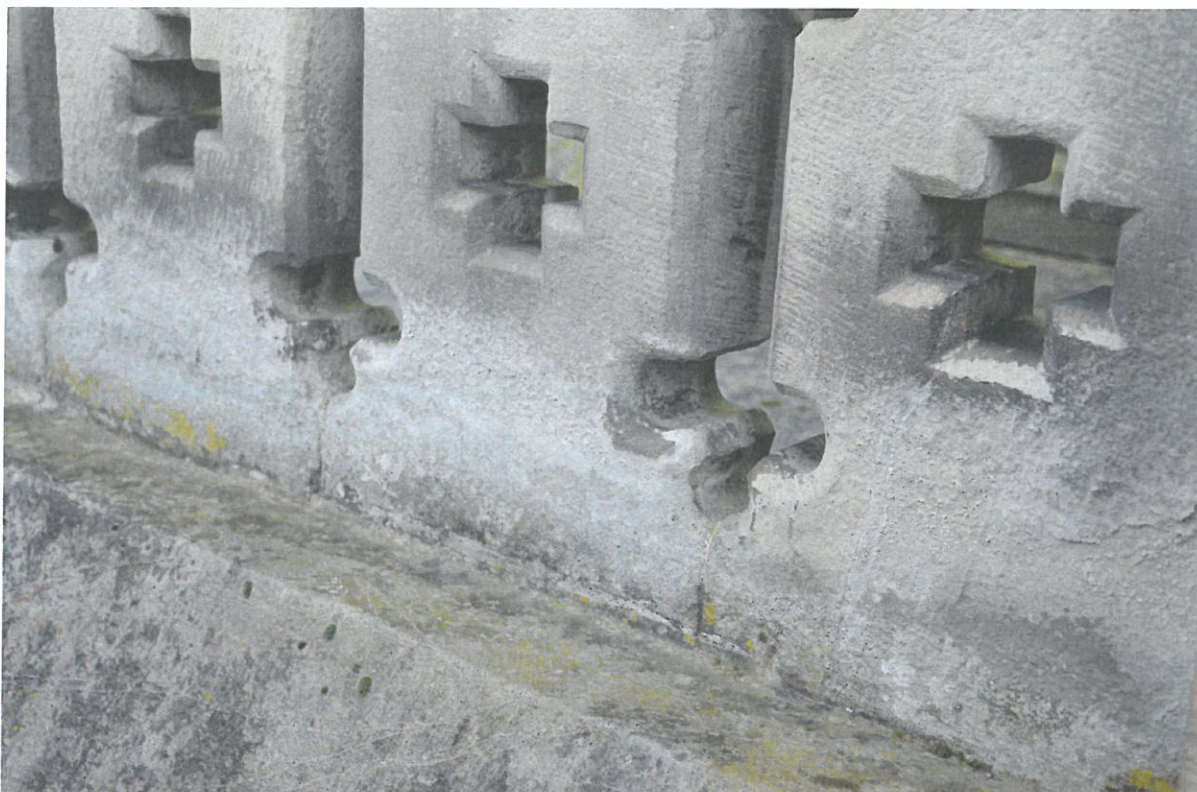
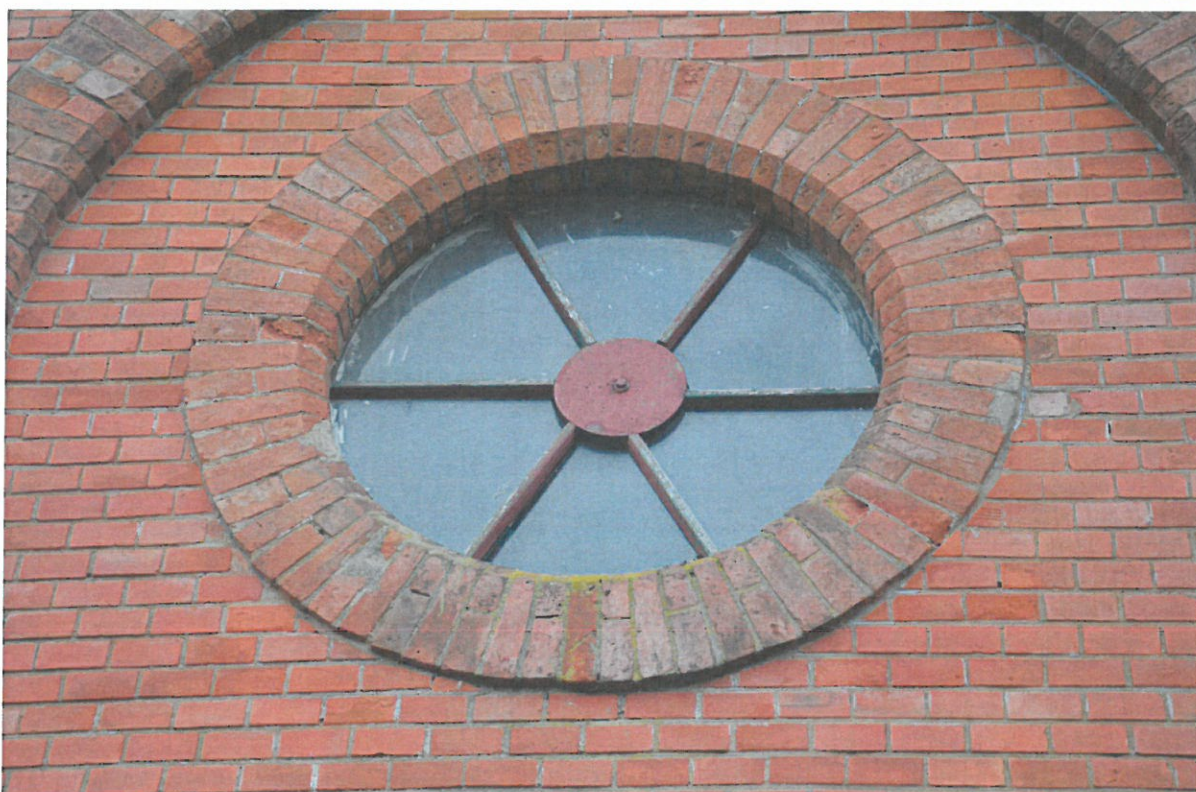
Stan zachowania elementów architektonicznych wykonanych z piaskowca jest bardzo zróżnicowany. Wysoki stopień degradacji obserwuje się na obszarze ciosów kamiennych w części przyziemnej, co wynika z intensyfikacji procesów degradacyjnych (krystalizacja soli rozpuszczalnych w wodzie) jak również dokonanych przekształceń podczas niefachowych remontów i „rewitalizacji” (spoinowanie). Typowe uszkodzenia wynikające z oddziaływania czynników zewnętrznych tj. zabrudzenia powierzchniowe, fałszywa patyna atmosferyczna, degradacja powierzchniowa, utrata ostrości krawędzi formy rzeźbiarskiej, korozja powierzchniowa, głęboko strukturalne zaplamienia oraz konsekwencje oddziaływania czynników mikrobiologicznych, obserwuje się szczególnie na obszarze detalu architektonicznego wykonanego z piaskowca szydłowieckiego (wyjątkowo wrażliwego na zabrudzenia powierzchniowe oraz zaplamienia głęboko strukturalne).

Fot. nr 17, 18. Kaplica grobowa Rodziny Korczak. Widoczne na fotografii konsekwencje zasolenia struktury kamienia. Ponadto zapylenie kamienia, patyna atmosferyczna oraz liczne kolonie mikroorganizmów, wtórne szklenie otworu okiennego fasady kaplicy.

16. Odsolenie wybranych partii kamienia metodą swobodnej migracji do rozszerzonego środowiska dot. elementów kamiennych uplasowanych w dolnej części budynku.

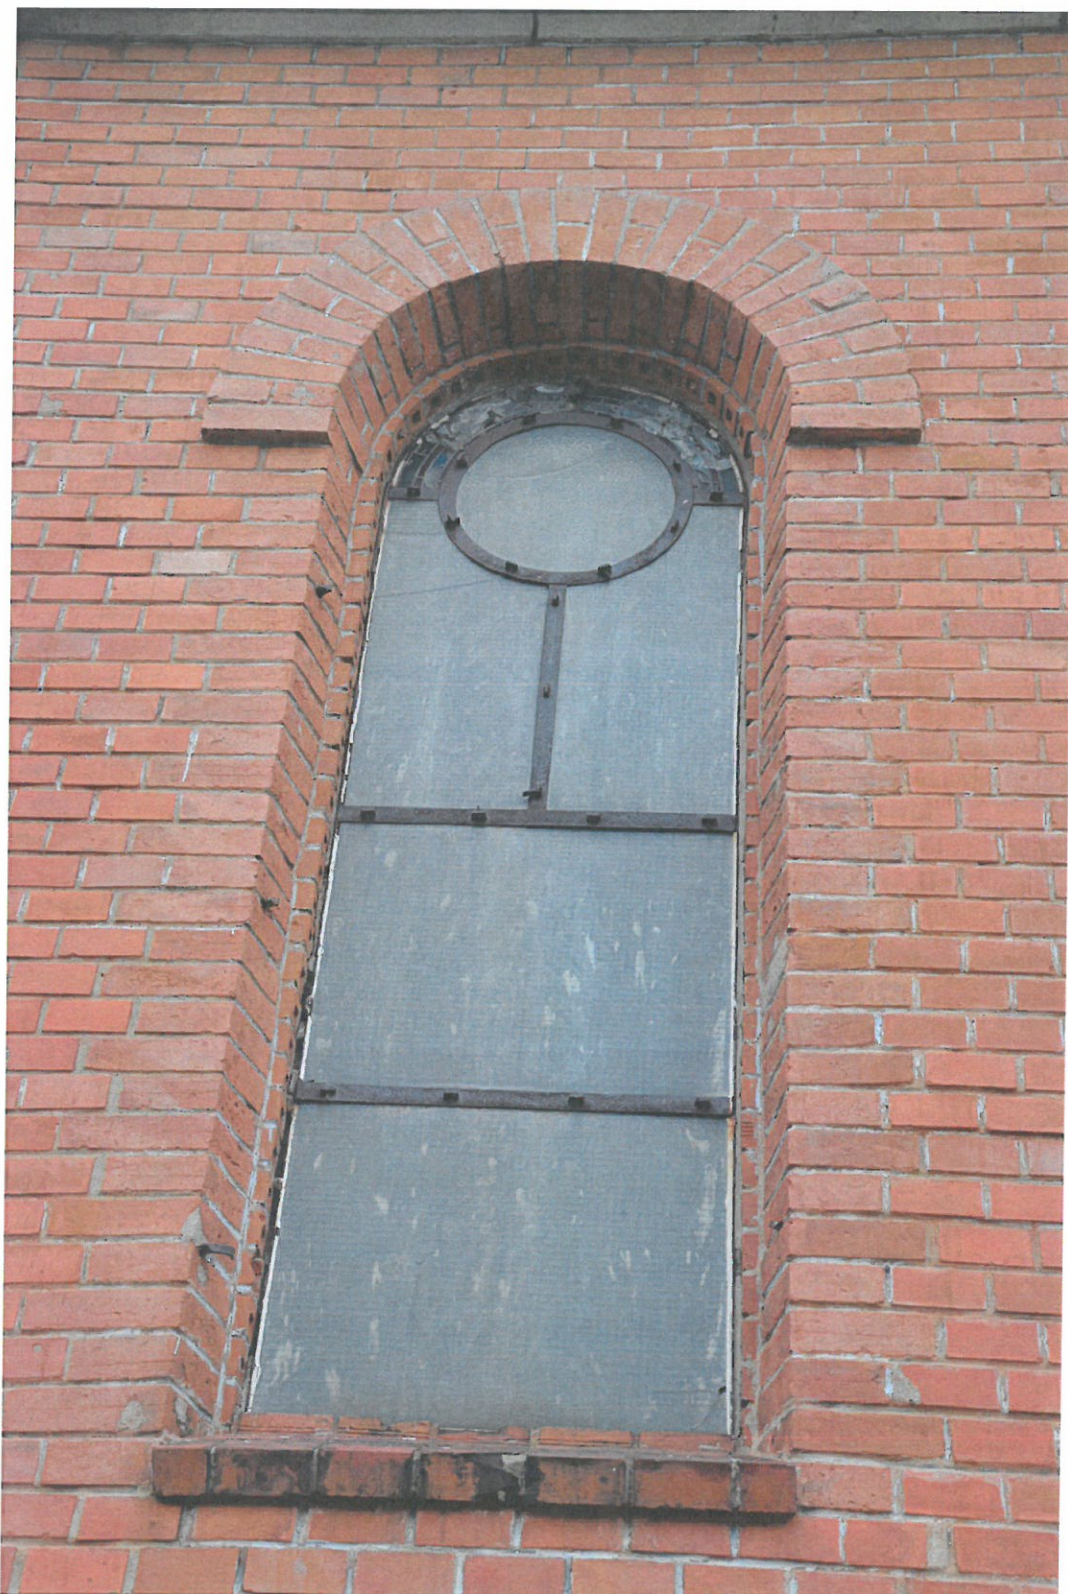
Obramowania okien wyraźnie skorodowane. Uszczelnienie okna zdegradowane, spękane z licznymi ubytkami pozbawione odpowiednich walorów estetycznych i technicznych. Szklenie okien w znaczącej części wtórne, wykonane z białego szkła – zbrojonego (szklenie w wybranych partiach spękane). W zwieńczeniu okien nawy głównej zachowane dekoracje witrażowe prawdopodobnie historyczne. Brak historycznego okna fasady głównej. Obecne wykonane przy użyciu profili stalowych, łączonych w technice spawalniczej pochodzi z okresu powojennego.

*Fot. nr 19. Kaplica grobowa Rodziny Korczak. Widoczne na fotografii korozja elementów stalowych okna kaplicy, wtórne szklenie okien, zachowany witraż w zwieńczeniu okna.
Fot. Mariusz Wrona*

28. Usunięcie wtórnych niefachowych reperacji (szklenie).
29. Usunięcie nawarstwień powierzchniowych (przemalowań) i efektów korozji z powierzchni ram okiennych przy zastosowaniu metody strumieniowo ściernej (piaskowanie).
30. Usunięcie zdestruowanych uszczelnień (kitu okiennego).
31. Regulacja geometrii i formy uszczelnienia mechanicznie.
32. Rekonstrukcja niezachowanych stalowych fragmentów ram okiennych przy użyciu elementów stalowych i technik spawalniczych.
33. Uzupelnienie szklenia. (zabieg winien zostać poprzedzona wnikliwą analizą historyczną weryfikującą pierwotną technikę wykonania okien kaplicy – zastosowanego szklenia).
34. Uzupelnienie uszczelnień przy użyciu klasycznego kitu okiennego.

35. Naniesienie powłok antykorozyjnych i dekoracyjnych na powierzchnię stalowych okien np. w systemie farb firmy Postal (kolor grafitowy „Stal Antyczna” lub innych o podobnych właściwościach.

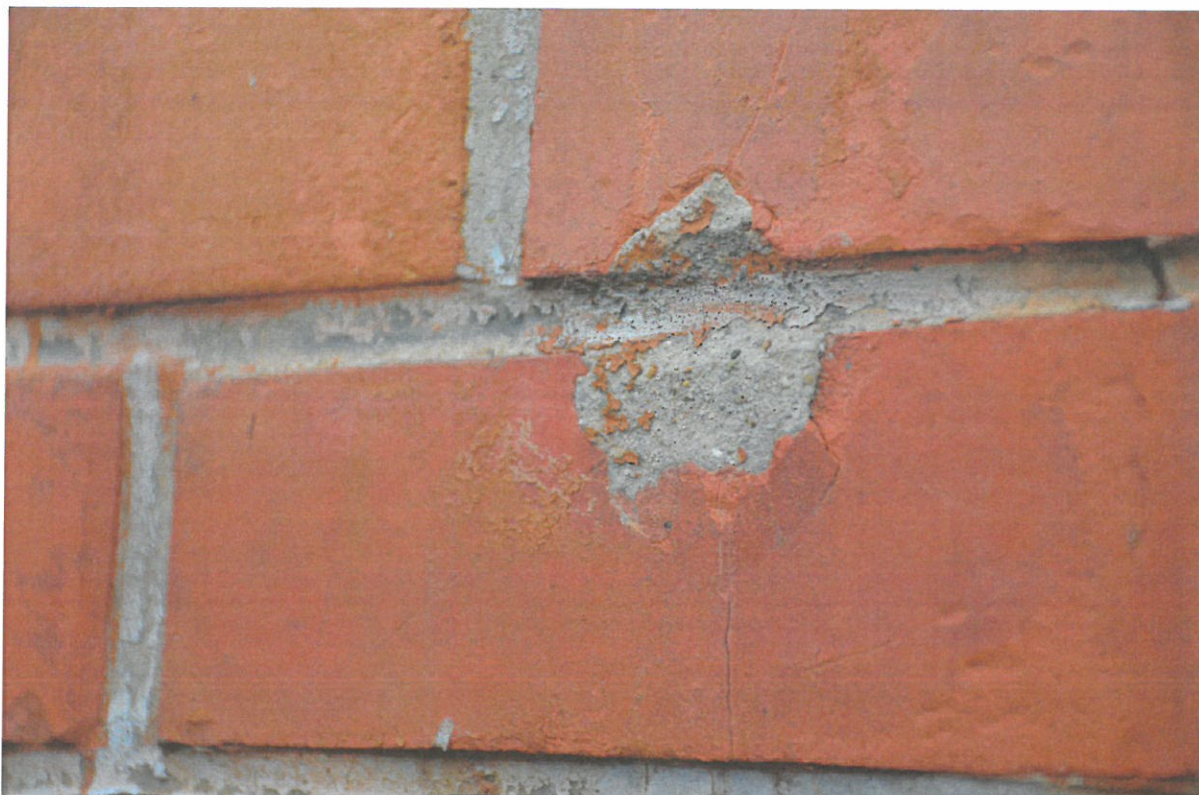
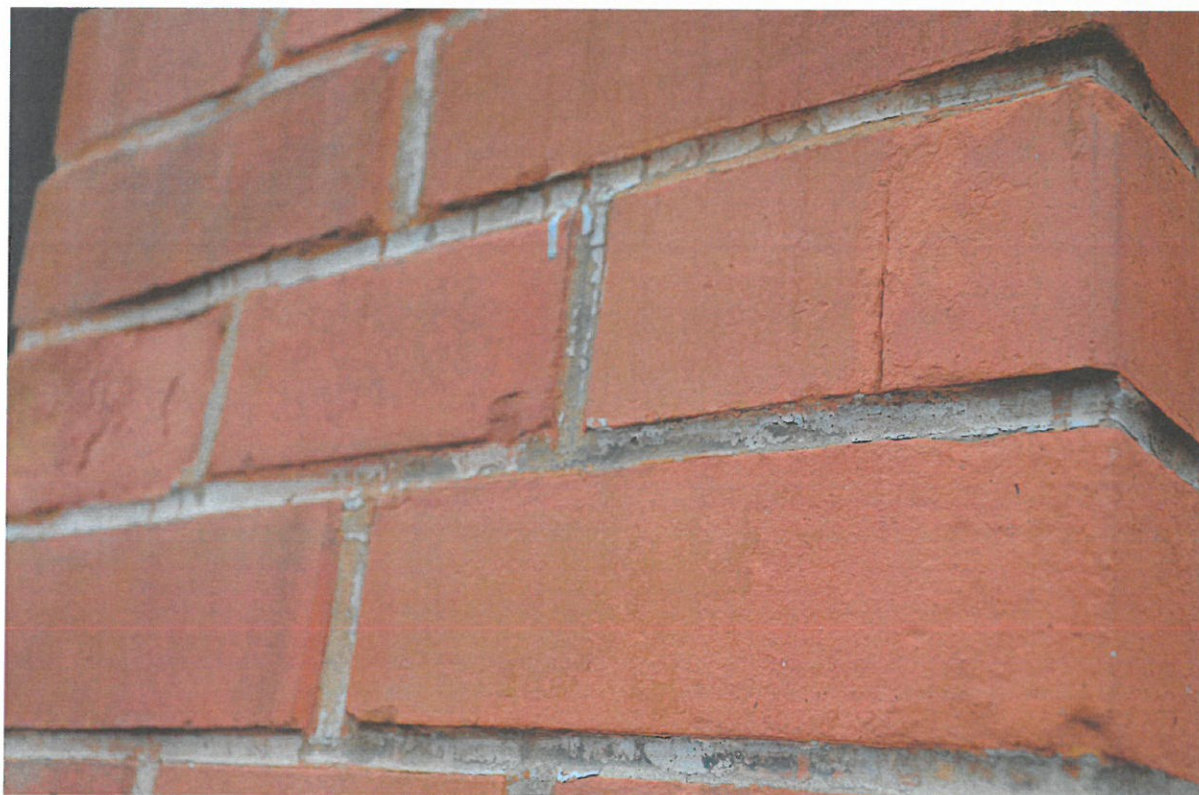
wyraźne zabrudzenia. Pierwotna dekoracja kolorystyczna w obrębie spoinowania zachowana śladowo. Relikty historycznej warstwy malarskiej przemalowane (przemalowania w znacznym obszarze łuszczą się odsłaniając teksturę spoin).

Fot. nr 20, 21. Kaplica grobowa Rodziny Korczak. Widoczne na fotografii betonowe uzupełnienia ubytków cegły oraz relikty pierwotnej dekoracji malarskiej tudzież przemalowania w obrębie spoinowania.

11. Rekonstrukcja warstwy malarskiej (dekoracyjnej) w obrębie spoinowania farbą o spoiwie krzemooorganicznym – Historic Lasur firmy Remmers lub inną o podobnych właściwościach. Barwę rekonstruowanej powłoki należy oprzeć o badanie laboratoryjne zachowanej warstwy historycznej.

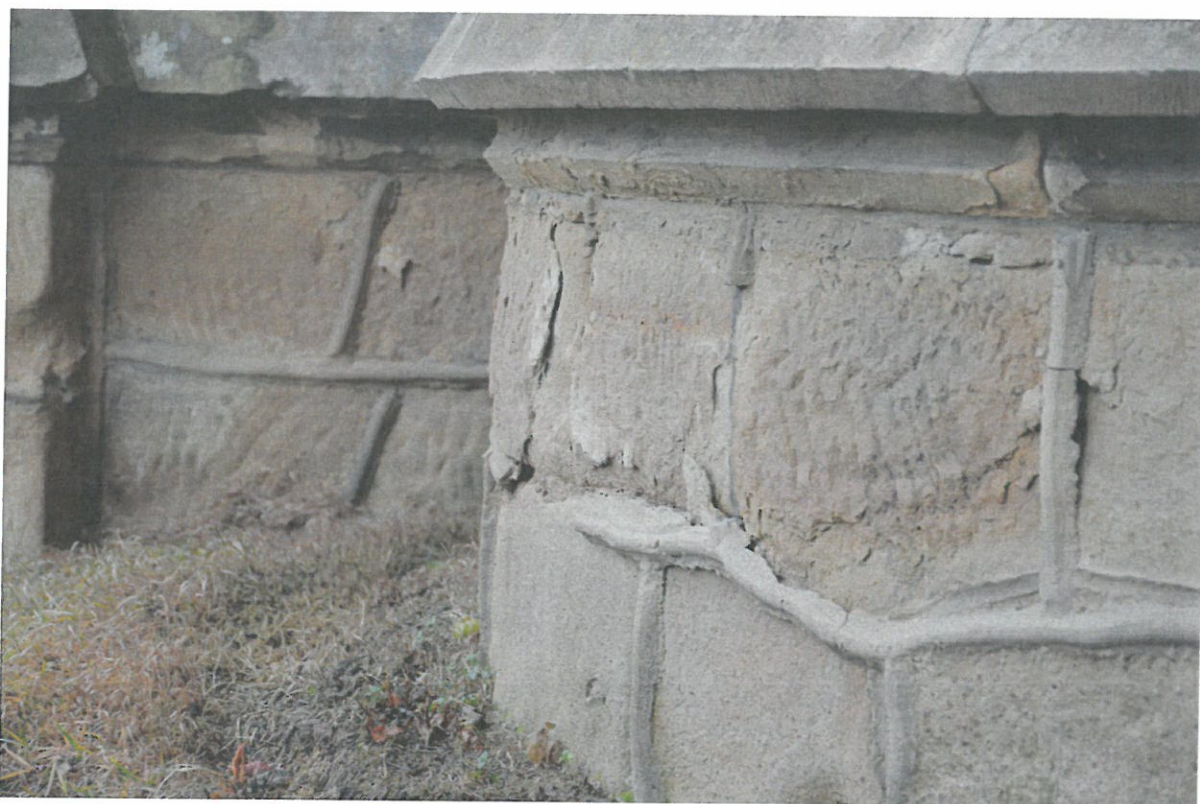
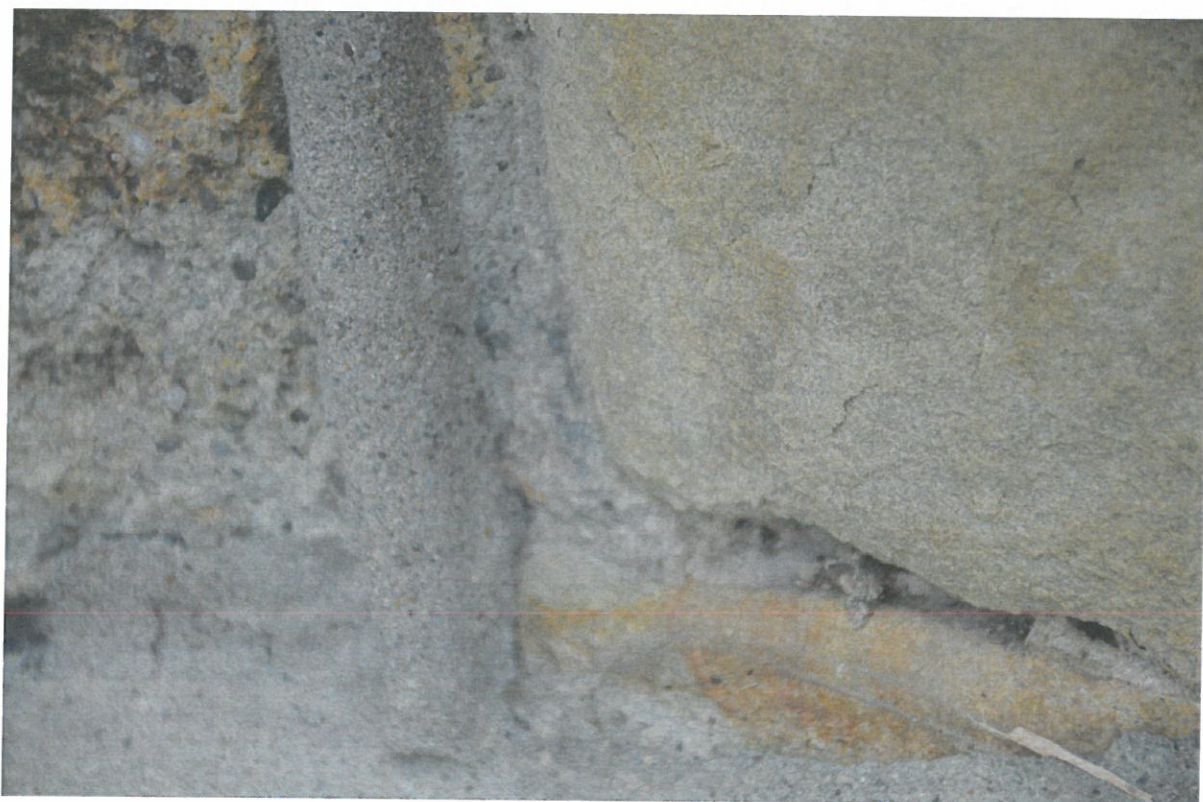
Fot. nr 22, 23. Kaplica grobowa Rodziny Korczak. Widoczne na fotografii dezintegracja i łuszczenie się warstw kamienia, betonowe, wypukłe spoinowanie kamienia.

22. Uzupelnienie spoinowania przy zastosowaniu tradycyjnych mas wapienno cementowych (cement biały) lub modyfikowane systemowo np. Tras–Kalk-Fugenmörtel firmy Tubag (zaprawa hydrauliczna z zawartością trasu), lub inne o podobnych właściwościach.
