**PROGRAM PRAC
KONSERWATORSKICH
KAPLICA GROBOWA RODZINY KORCZAK NA
CMENTARZU KOMUNALNYM W SZEBNIACH**

Opracował
dr Mariusz Wrona
konserwator dzieł sztuki
Kraków 2020

PROGRAM PRAC KONSERWATORSKICH

Kaplica Grobowa Rodziny Korczak

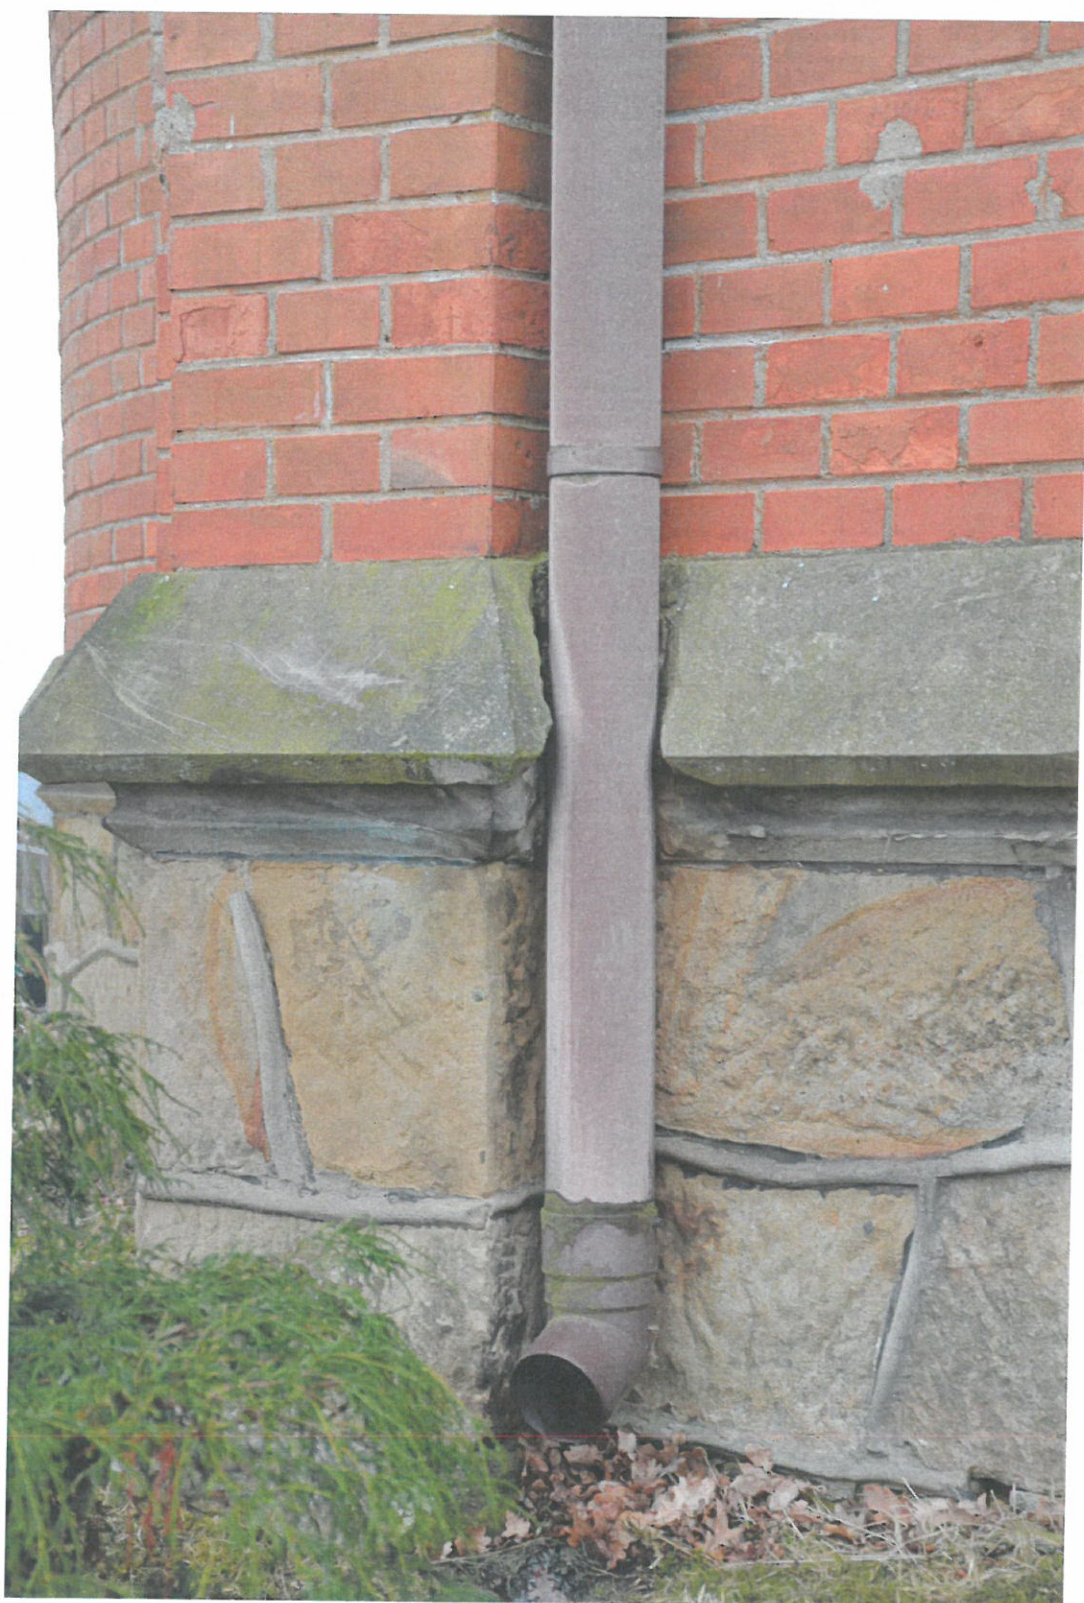
*Fot. nr 24. Kaplica grobowa Rodziny Korczak. Widoczne na fotografii uszkodzenie kamiennego gzymsu w skutek wprowadzenia rynny spustowej.
Fot. Mariusz Wrona*
