EKSPERTYZA TECHNICZNA

dotycząca stanu technicznego pokrycia dachowego wraz z zespolonymi elementami na
budynku użyteczności publicznej, Szkoły Podstawowej im. 27 Wołyńskiej Dywizji
Piechoty Armii Krajowej w Świeszynie (budynek główny)

Adres: Świeszyno 6, 76-024 Świeszyno
(dz. nr 197/3, obręb 0071, gmina Świeszyno)

Inwestor: Gmina Świeszyno
Świeszyno 71
76-024 Świeszyno

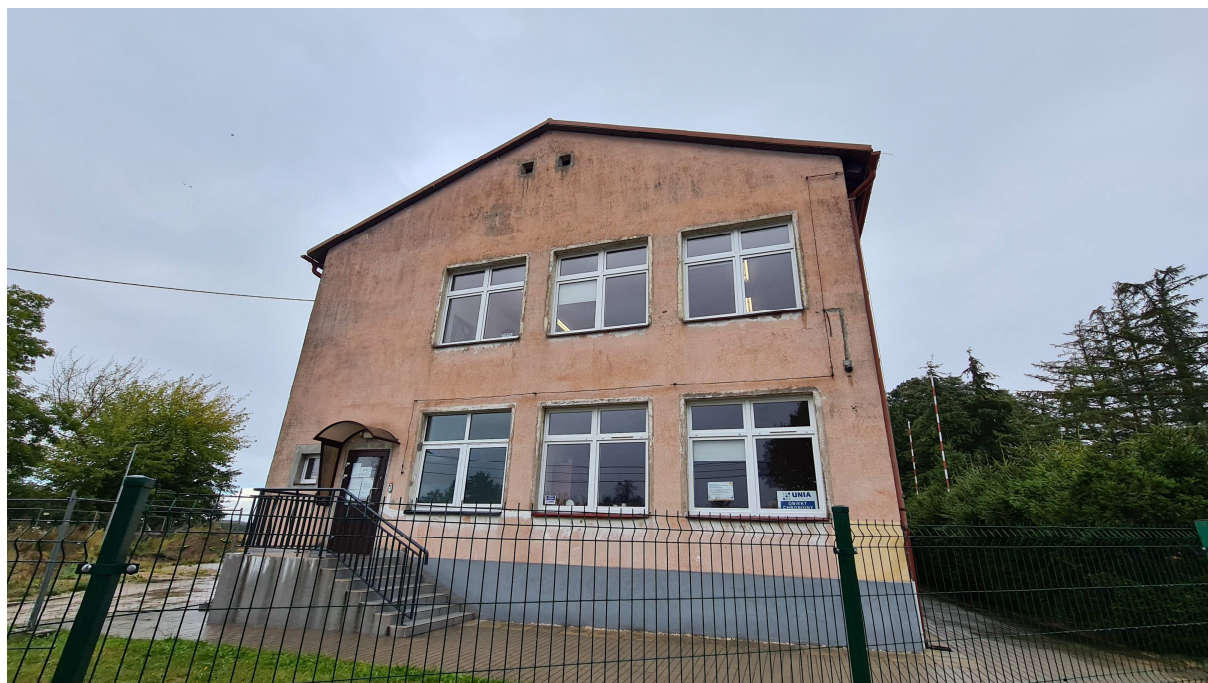
Fot. 1. Widok elewacji południowo- zachodniej (budynek główny szkoły).

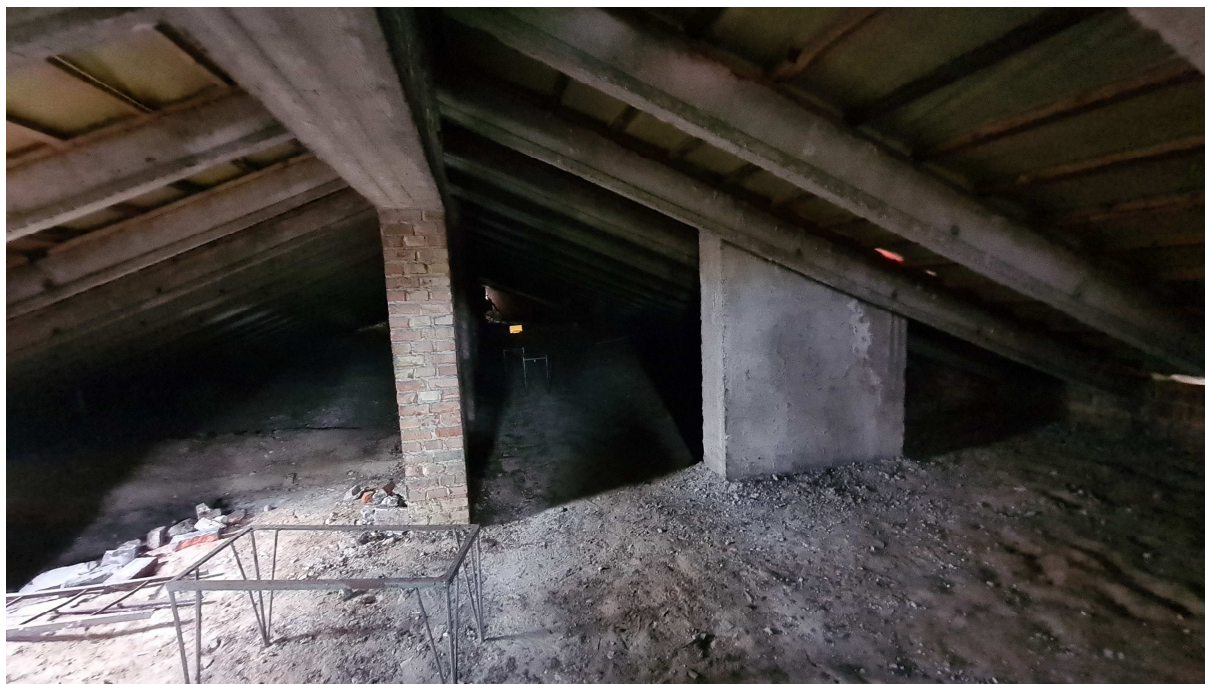
Fot. 2. Widok fragmentu poddasza nieużytkowego, znajdującego się w budynku głównym szkoły.

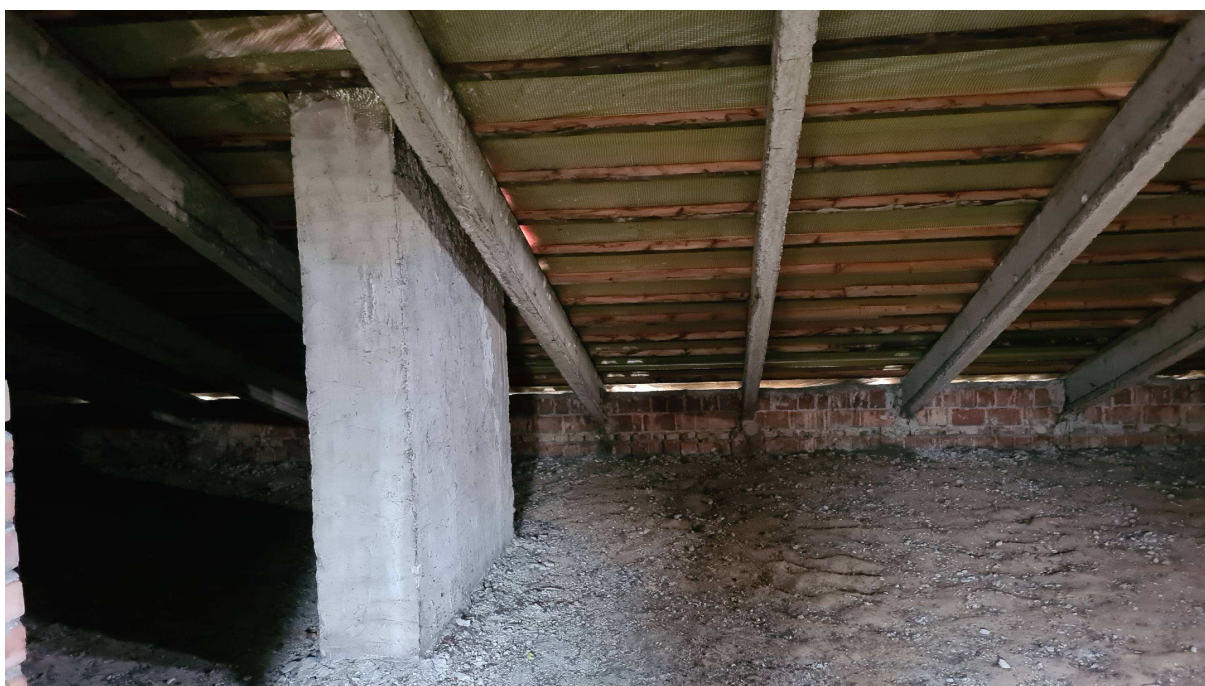
Fot. 3. Widok fragmentu poddasza nieużytkowego, znajdującego się w budynku głównym szkoły. Widoczna jest izolacja termiczna żelbetowego stropu w postaci polepy/zasyпки grubości 20-30cm.

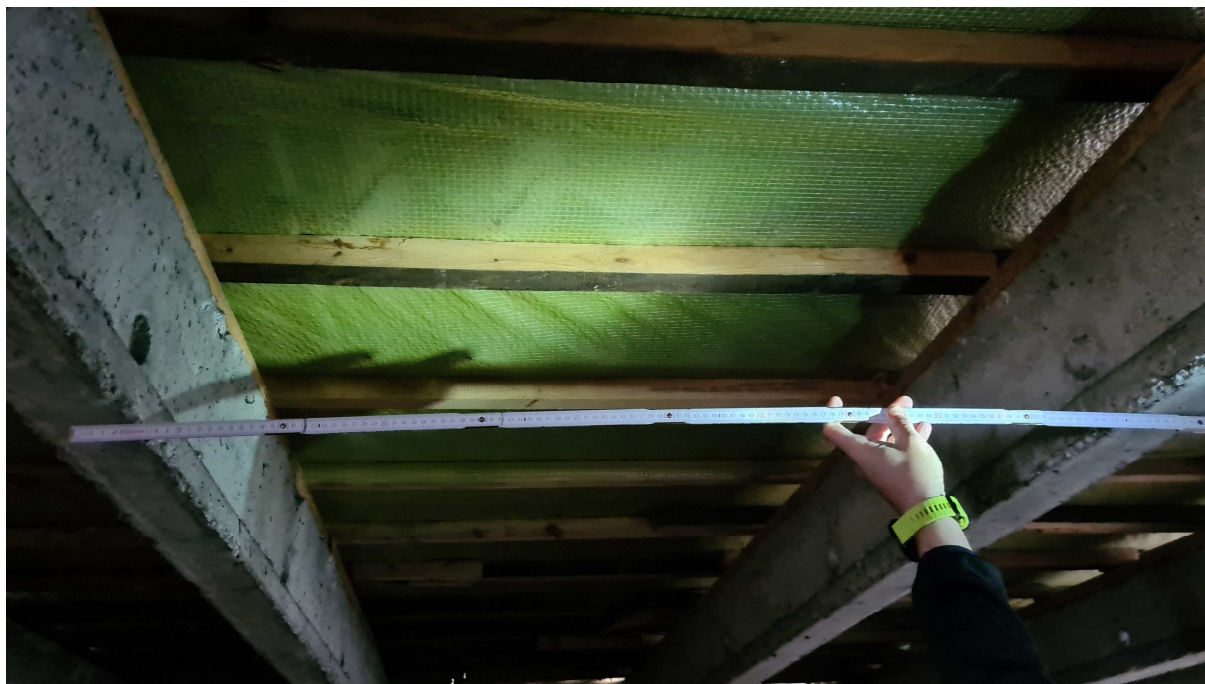
W analizowanym przypadku, warstwy pokrycia dachowego zostały ułożone niezgodnie ze sztuką budowlaną. Bezpośrednio pod pokryciem dachowym z blachodachówki została ułożona folia paroprzepuszczalna. Dodatkowo w analizowanym przypadku, drewniane łaty są sztukowane. Celem właściwego przewietrzania i eksploataowania, blacha musi bezwarunkowo leżeć na kratownicy z łat i kontrłat. Przerwa powietrzna zdecydowanie zmniejsza kondensację pary wodnej. W przyjętym rozwiązaniu, ze względu na nieprawidłowe ułożenie membrany dachowej, para wodna skrapla się i ścieka pod spodem blachy. Folia jest w wielu miejscach nieszczelna, uszkodzona podczas montażu lub nieprawidłowo ułożona, co powoduje nasiąkanie drewnianych elementów, a przez słabą wentylację utrudnione jest ich wysychanie. Skutkiem tego może być postępujące zawilgocenie drewnianych łat i kontrłat, co prowadzi do rozwoju zagrzybienia i niszczenia warstw podpokryciowych.

1. W analizowanym przypadku, warstwy pokrycia dachowego zostały ułożone niezgodnie ze sztuką budowlaną. Bezpośrednio pod pokryciem dachowym z blachodachówki została ułożona folia paroprzepuszczalna. W przyjętym rozwiązaniu, ze względu na nieprawidłowe ułożenie membrany dachowej, para wodna skrapla się i ścieka pod spodem blachy.

Fot. 4. Widok fragmentu konstrukcji nośnej dachu w budynku głównym szkoły z żelbetowych krokwi (belek stropu DZ) w średnim osiowym rozstawie co 1,15m. Widoczne jest również niewłaściwe ułożenie warstw pokrycia dachowego. Folia paroprzepuszczalna ułożona jest nad drewnianym ruszcie z łąt i kontrłąt, bezpośrednio pod pokryciem dachowym z blachodachówki.

3. Ze względu na nieszczelności pokrycia dachowego oraz błędy wykonawcze, należy dokonać wymiany całego pokrycia na nowe wraz z drewnianym rusztem (łaty i kontrłaty) oraz wykonać nowe izolacje termiczne i przeciwwilgociowe dachu. Do krokwi należy równolegle przymocować drewniane listwy o przekroju 2x5 cm, następnie ułożyć wysokoparoprzepuszczalną membranę dachową (przepuszczalność 2000g/m²/24h). Na foli paroprzepuszczalnej zamontować drewniany ruszt z kontrłat o przekroju 2x5 cm oraz łat 4x5 cm. Całość należy pokryć blachodachówką.

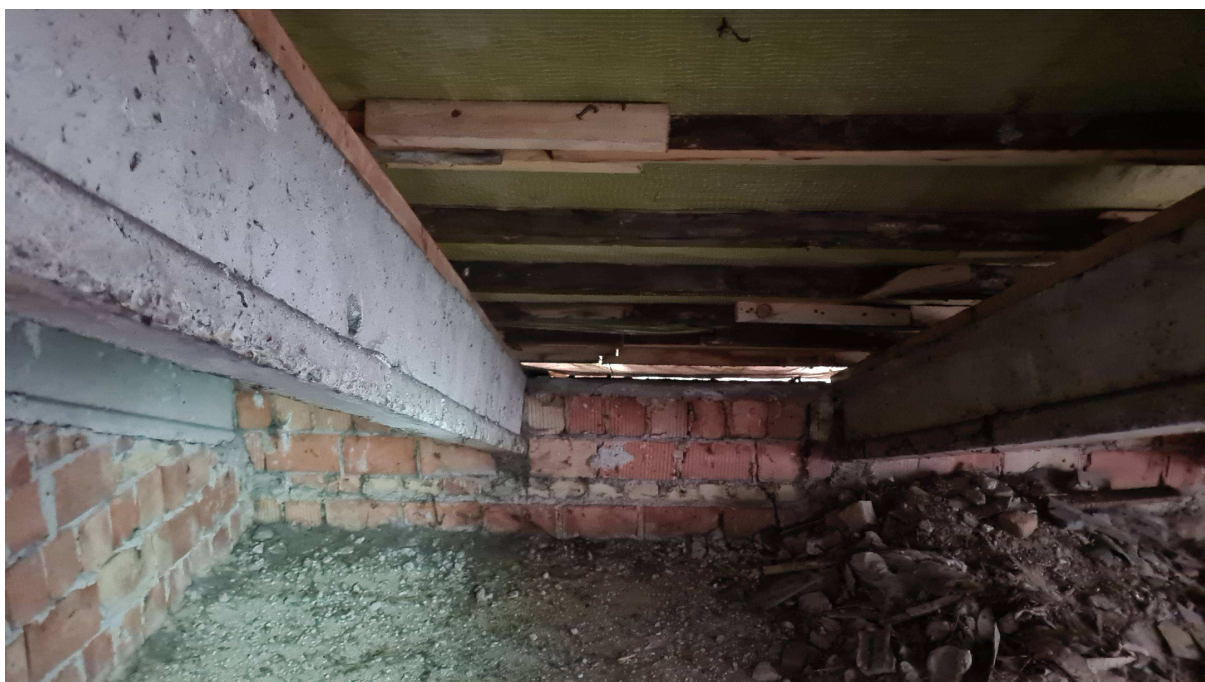
Fot. 5. Widok oparcia żelbetowych krokwi (belek stropu DZ) bezpośrednio na ścianie zewnętrznej z cegły ceramicznej kratówki. Widoczne jest również sztukowanie drewnianych łąt, niezgodne ze sztuką budowlaną.

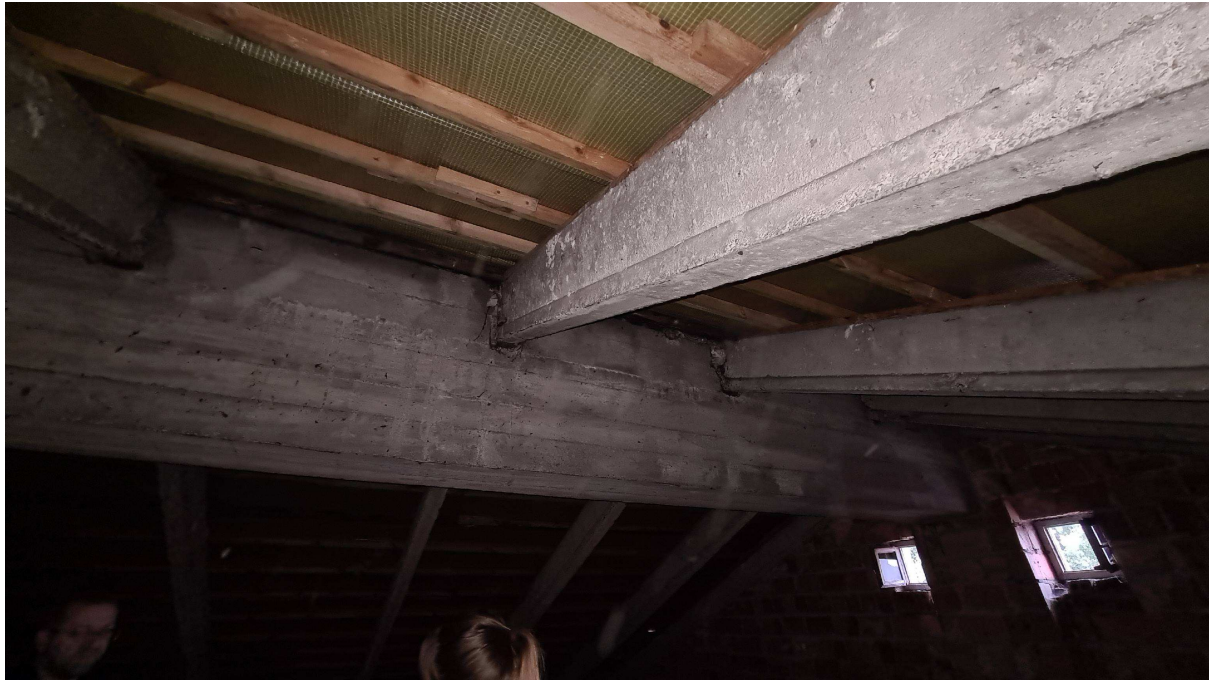
Fot. 6. Widok oparcia żelbetowych krokwi (belek stropu DZ) w kalenicy na żelbetowym podciągu o przekroju 40x80cm.

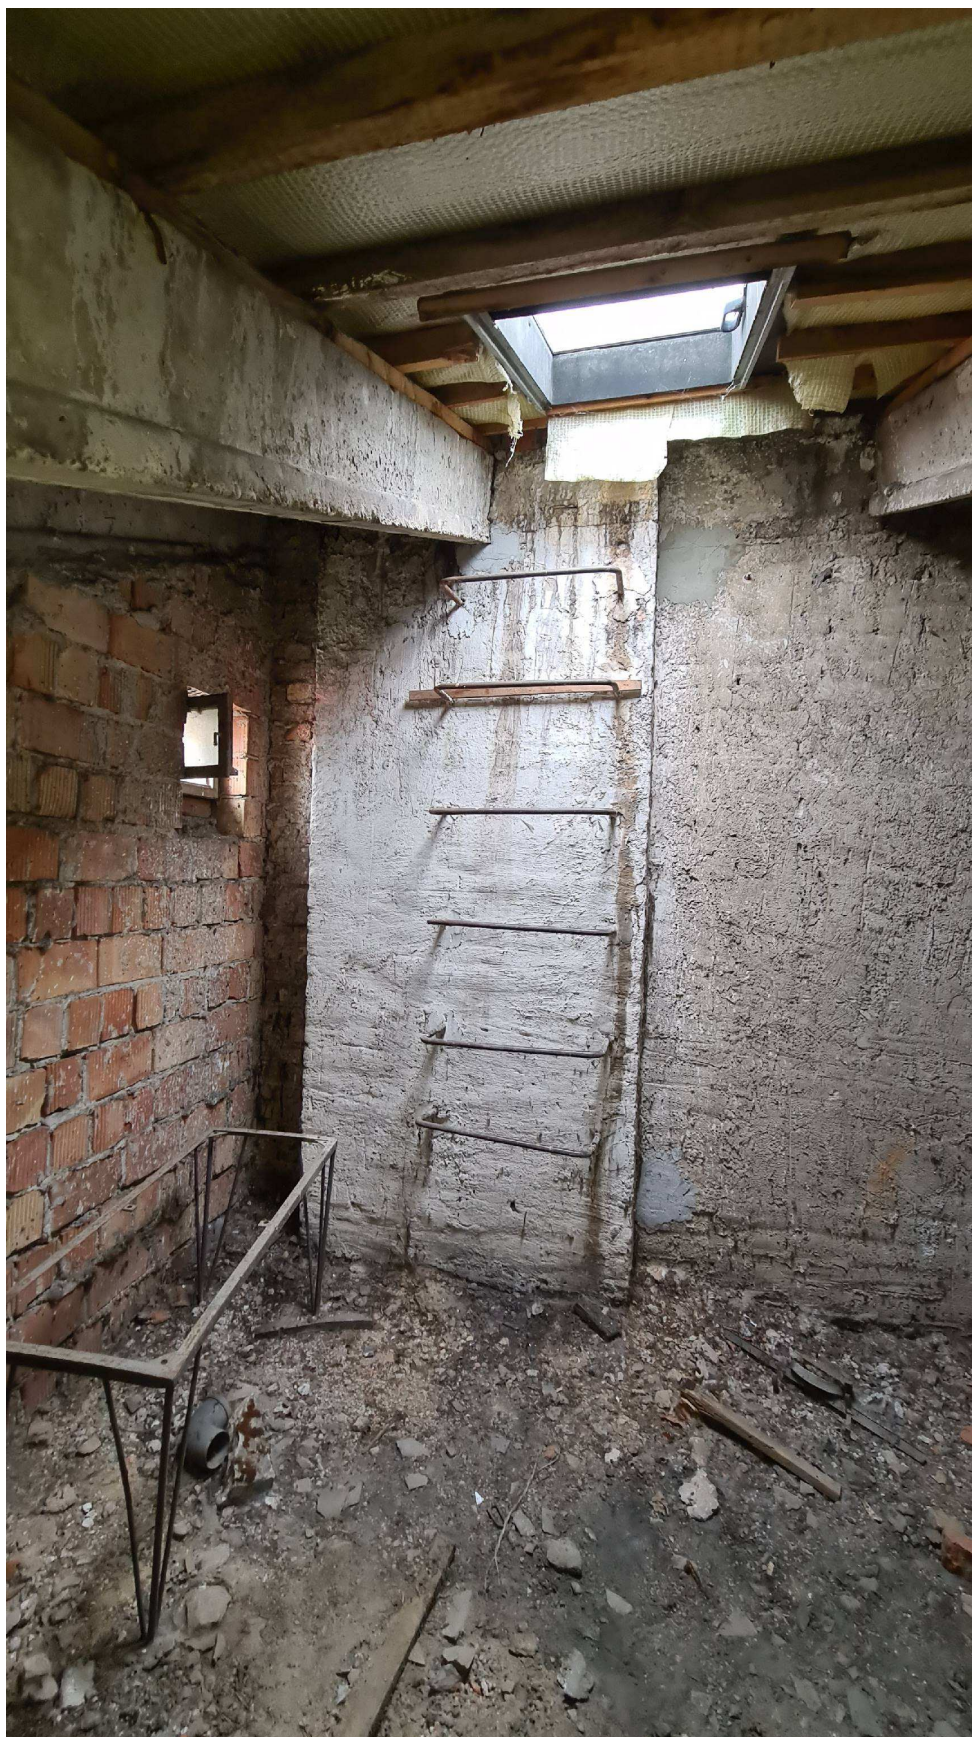
Drewniana stolarka okienna znajdująca się na strychu w ścianach szczytowych (4 sztuki o wymiarach 30x30 cm) jest częściowo skorodowana i odkształcona, miejscami wybite są szyby. Okno dachowe oraz wyłaz dachowy posiadają źle wykonane obróbki, nieprawidłowe połączenie ościeżnicy z folią dachową. Wycięte otwory montażowe w folii, przy każdej krawędzi nie mają pozostawionego prawidłowego zapasu potrzebnego do zawinięcia i zamocowania folii. Membrana jest niedokładnie przyklejona do ościeżnicy specjalnymi taśmami samoprzylepnymi oraz nie są zastosowane specjalne kołnierze z folii, które zapewniłyby szczelne połączenie z ościeżnicą okna i wyłazu. Nieprawidłowe ułożenie spowodowało powstawanie nieszczelności pomiędzy zakładami i uszkodzenie folii.

2. Membrana jest w wielu miejscach nieszczelna, uszkodzona podczas montażu lub nieprawidłowo ułożona, co powoduje nasiąkanie drewnianych elementów, a przez słabą wentylację utrudnione jest ich wysychanie.

Fot. 7. Widok wyłazu dachowego znajdującego się na dachu budynku głównego szkoły. Ze względu na miejscowe przecieki potaci dachowej, na kominach widoczne są trwałe ślady zacieków. Widoczna jest również niewłaściwie przymocowana/uszkodzona folia paroprzepuszczalna.

Na nowym pokryciu dachowym należy zamontować systemowe elementy wyposażenia dachu tj. płotki śniegowe, ławy i stopnie kominiarskie, wyłaz dachowy itp. Wykonać nowe obróbki blacharskie. Część kominów ponad dachem jest w dobrym stanie technicznym, należy jedynie wykonać nowe powłoki malarskie. Wykonać systemowe przejścia przez pokrycie dachowe instalacji wentylacyjnej i wywiewek kanalizacyjnych.
