PROGRAM PRAC KONSERWATORSKICH ELEWACJI BUDYNKU PRZY UL.
DRZYMAŁY 28 W GORZOWIE WLKP.

Autor dokumentacji: Paulina Antoniuk nr dyplomu *1400/169822/2014*
GORZÓW WLKP., KRAKÓW 30 maj 2022

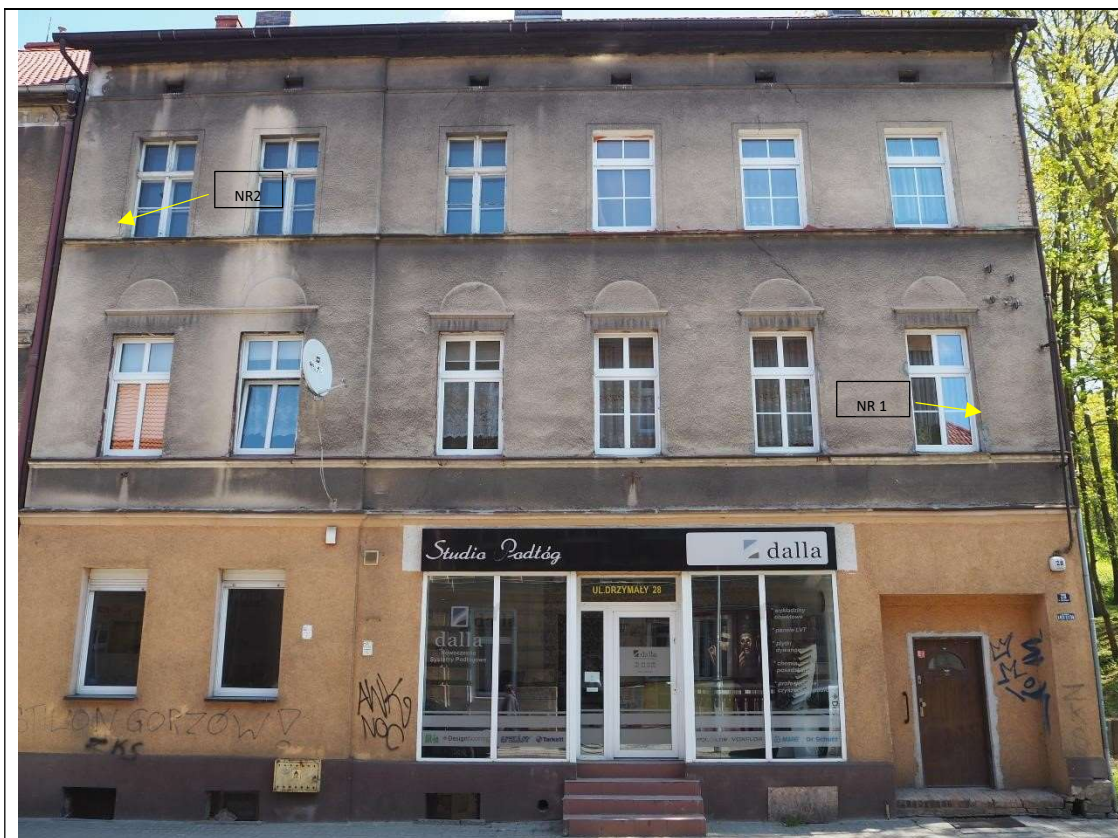
Fot. 1. Ul. Drzymały 28, fasada, miejsce pobrania prób (wyk. P. Antoniuk).

Próbka nr 1, pierwsze piętro, obramienie okna, wysokość od parapetu 41 cm

Próbka nr 2, tuż za obramieniem okna drugiej kondygnacji, wysokość od parapetu 15 cm

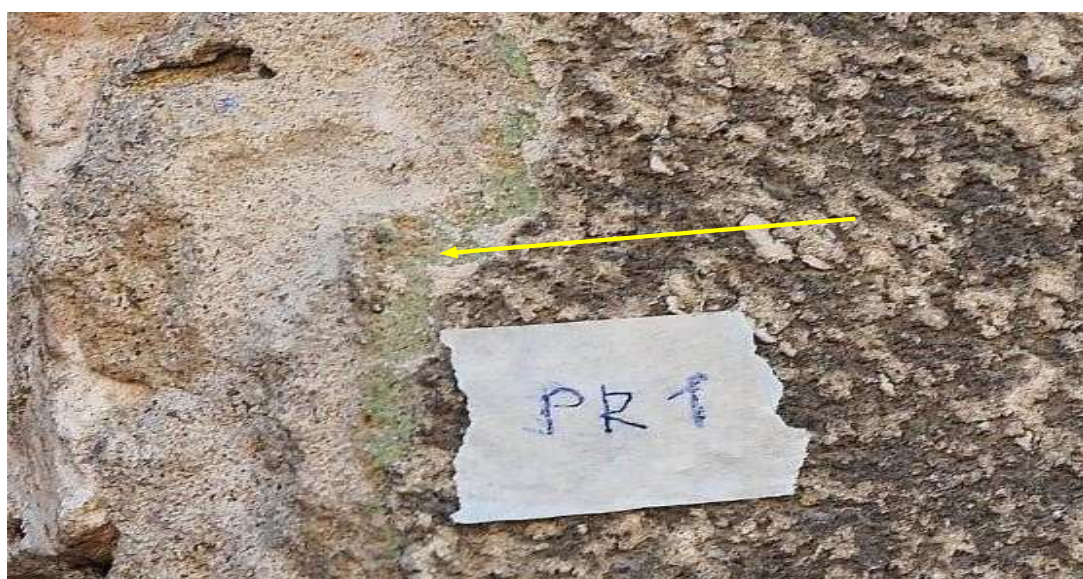
Podczas prac nie zaobserwowano na elewacji oryginalnych tynków lecz nie oznacza to, iż zupełnie się nie zachowały. Niemożliwym było pobranie prób ze wszystkich elementów architektonicznych elewacji i podczas prac należy zwrócić na nie szczególną uwagę i poddać dalszej analizie. Na podstawie obserwacji i prób ustalono, iż kolorystyka budynku była jednakowa, także od strony dziedzińca. Obserwacja dotyczy zielonego koloru występującego w próbkach jako warstwa nr 2 oraz widocznego okiem nieuzbrojonym od strony dziedzińca. Ponieważ zaprawa pod warstwą barwną różni się od murarskiej można założyć, iż nie jest to wyprawa oryginalna. Jednakże jest to najstarsza znana obecnie warstwa malarska, którą należałoby odtworzyć podczas renowacji.

Gorzów Wlkp., ul. Drzymały 28, zachowany kolor zielony –próbka nr 1 (wyk. P. Antoniuk).

11. Docieplenie wykonać zgodnie ze sztuką budowlaną, nadać fakturę najbardziej zbliżoną do naturalnego tynku.
12. Kolor elewacji należy dobrać tak, aby współgrał z fasadą. Jeśli podczas prac nie zostaną odkryte pozostałości starszych tynków zaleca się pomalować elewację na zielen analogiczną do warstwy nr 2. Kolor farby sugeruje się wówczas aby był zbliżony do RAL 6019 lub 18-4 Oxidgrun z wzornika Farbton-kollektion firmy Remmers. Podany kolor jest jedynie sugestią. Przed przystąpieniem do malowania należy wykonać próby. Farba powinna być matowa w tonacji zgaszona, kompatybilna z systemem docieplenia.

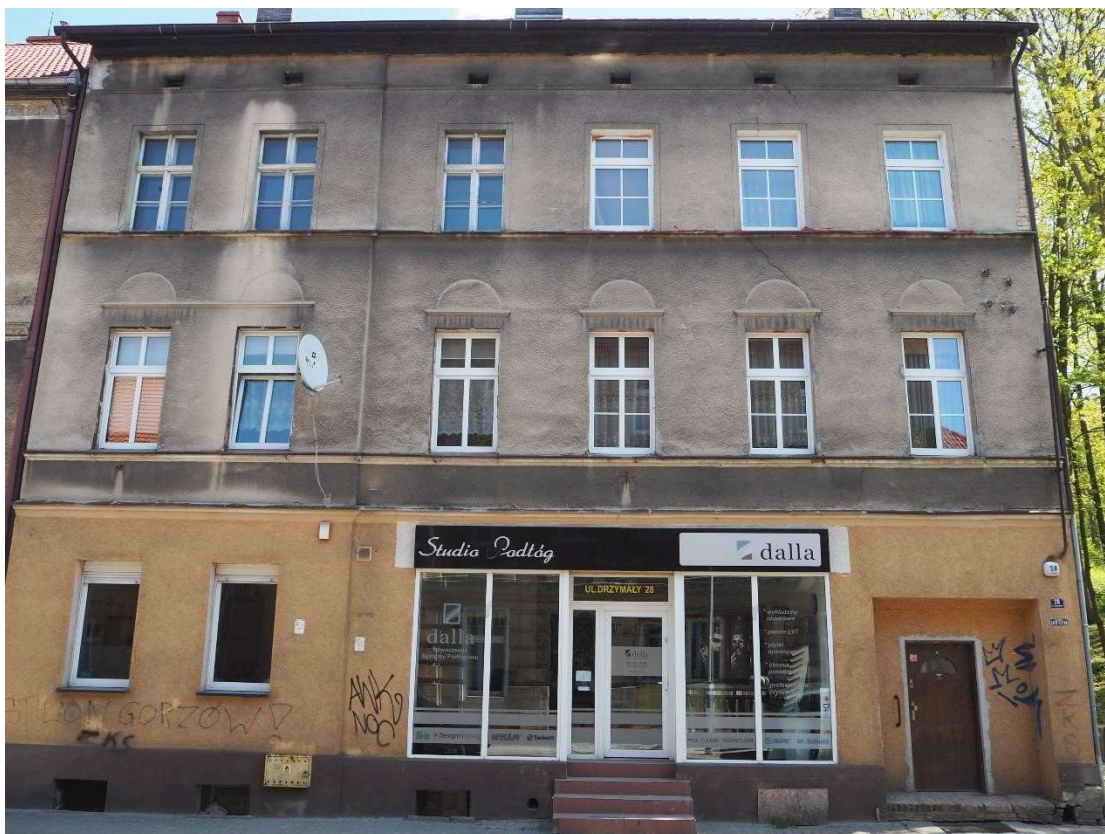
Najpoważniejszym problemem tej elewacji są pęknięcia. W wielu miejscach fasady widoczne są ukośne rysy, zarówno na drugiej jak i trzeciej kondygnacji na całej powierzchni. Mogą to być spękania konstrukcyjne, a więc zagrażające stabilności budynku. Poza tym tynk zarówno parteru jak i wyższych kondygnacji w wielu miejscach odspaja się od cegieł i osypuje. Obróbka blacharska gzymsów prawdopodobnie nie występuje już wszędzie. Dolna partia elewacji jest pomalowana napisami. Przy otworach okiennych widoczne są ślady montażu okien (i drzwi) a także miejscami pożółkła już pianka montażowa.

Fot. 5. Gorzów Wlkp. ul. Drzymały 28, fasada (wyk. P. Antoniuk).

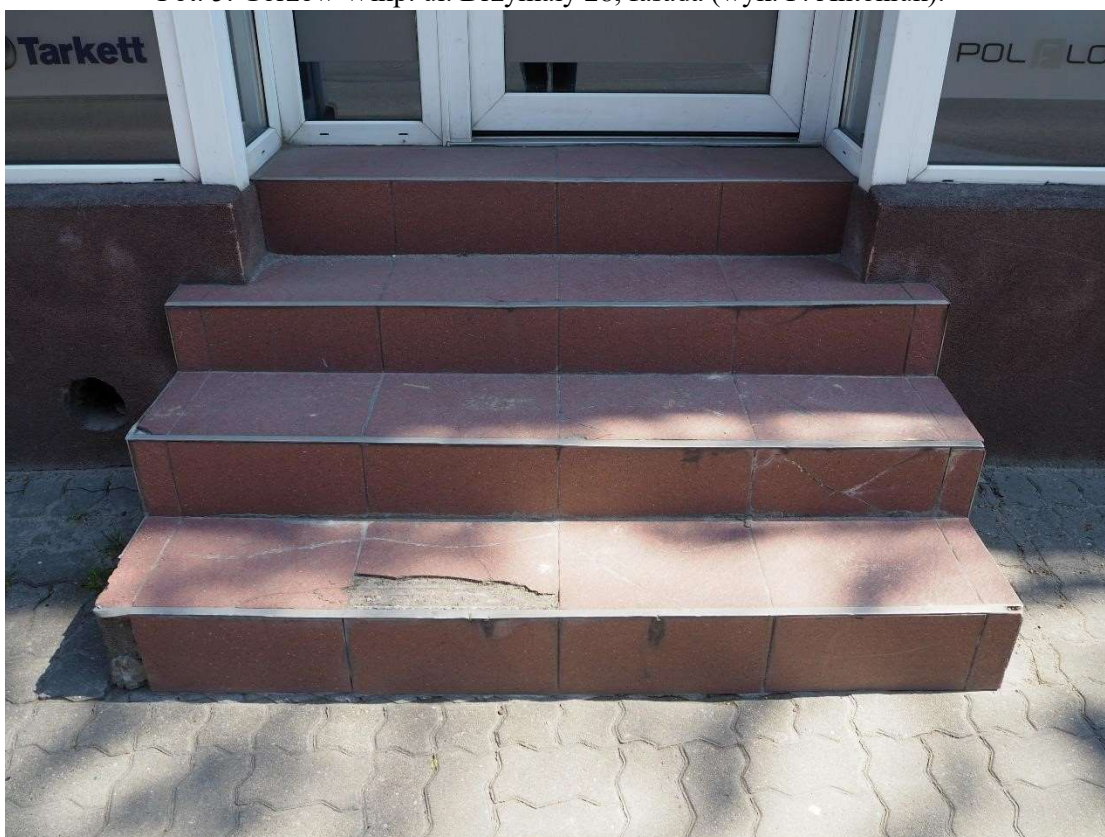
Do sklepu prowadzą schodki pokryte popękkanymi już płytkami, niewspółgrającymi z zabytkową elewacją.

Fot. 6. Gorzów Wlkp. ul. Drzymały 28, fasada, schody prowadzące do sklepu (wyk. P. Antoniuk).

11. Należy poddać renowacji schody prowadzące do sklepu i ujednolicić ich wygląd z progiem wejściowym i estetyką elewacji. Zaleca się zastosowanie cegły w analogiczny sposób jak na progu wejściowym lub ewentualnie monolitycznego granitu, analogicznego do zabezpieczeń okienek piwnicy.

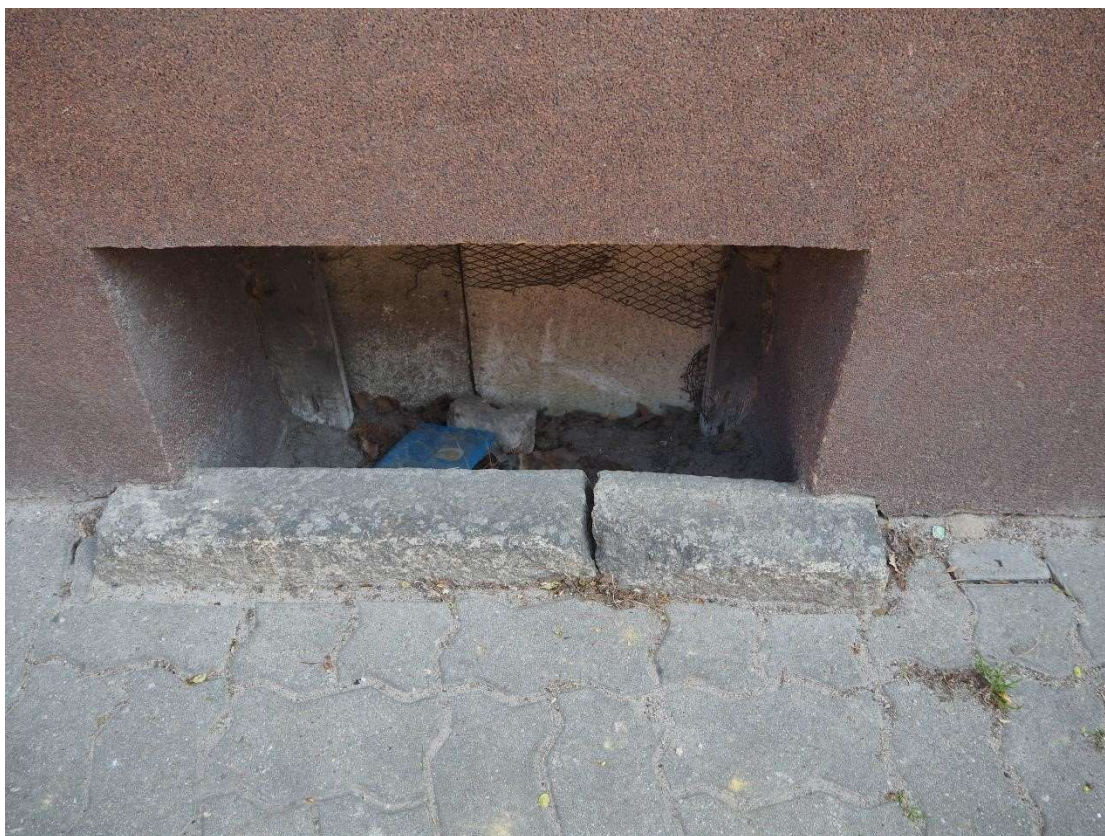
Otwory okienne piwnic są częściowo zasłonięte w rozmaity sposób, co potęguje wrażenie chaosu. Jeden z granitowych krawężników przez tymi otworami jest pęknięty i przemieszczony.

Fot. 7. Gorzów Wlkp. ul. Drzymały 28, fasada, okno piwnicy i krawężnik (wyk. P. Antoniuk).

14. Otwory okienne w piwnicy także ujednolicić, krawężniki granitowe oczyścić parą wodną pod zwiększonym ciśnieniem ewentualnie zastosować środki powierzchniowo czynne. Pęknięty krawężnik skleić żywicą syntetyczną o wysokiej światło trwałości lub wymienić na nowy, który będzie właściwie spełniał swoją funkcję konstrukcyjną.

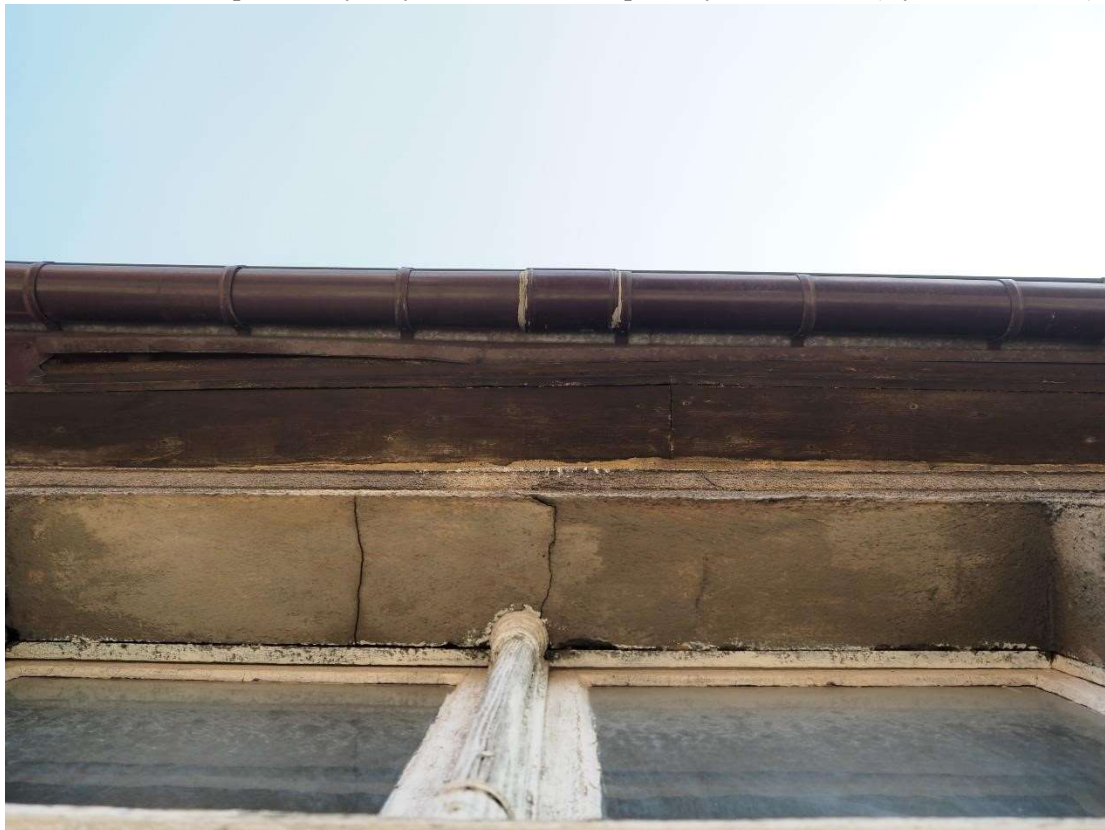
Fot. 8. Gorzów Wlkp. ul. Drzymały 28, fasada, drewniana podbudówka dachu, pęknięcia i fragment oryginalnej stolarki okiennej (wyk. P. Antoniuk).

10. Warto poddać renowacji 3 drewniane okna najwyższej kondygnacji jako świadka pierwotnego wyglądu elewacji, z zachowaniem detali stolarskich. Sugeruje się również wymianę drzwi wejściowych na historyczne (jeśli znajdują się źródła lub dokumentacja ikonograficzna) zamontowane w osi wejścia.

15. Drewno pod dachem pełni funkcję konstrukcyjną, więc należy przeanalizować jego stan zachowania i w razie konieczności wymienić na nowe elementy, scalone kolorystycznie z kolorystyką elewacji.

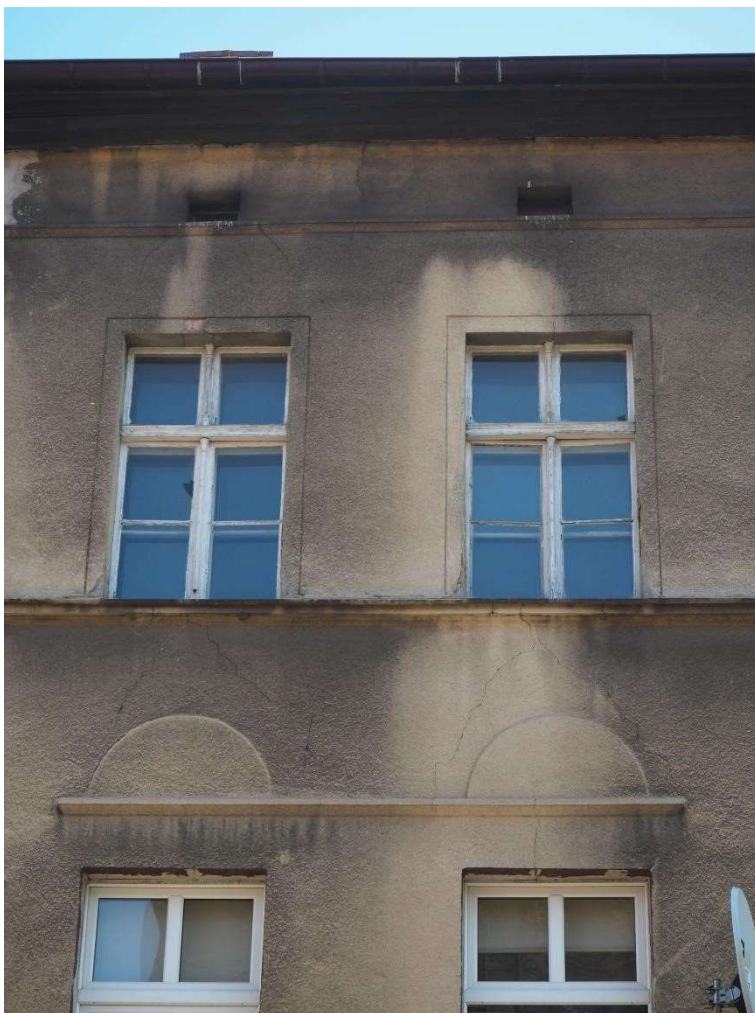
Fot. 9. Gorzów Wlkp. ul. Drzymały 28, fasada, połączone naczółki i półkoliste obrysy nad nimi, pęknięcia ściany (wyk. P. Antoniuk).

1. Przed przystąpieniem do prac należy wykonać dodatkowe odkrywki w celu poszukiwania najstarszych tynków, szczególnie w partiach rysowanych półkolistych naczółków oraz gzymsów.

7. Wykonać niezbędne zabiegi konstrukcyjne i szycia muru.
8. Wykonać uzupełnienia ubytków gzymsów i naczółków w technice narzutu zaprawami mineralnymi na bazie wapna z nieznaczną domieszką cementu lub w przypadku znacznych ubytków techniką ciągnioną zaprawami przeznaczonymi do prac sztukatorskich na zewnątrz budynków produktami firm mających linie przeznaczone do renowacji budynków zabytkowych (np. Remmers, Optolith, Sto).

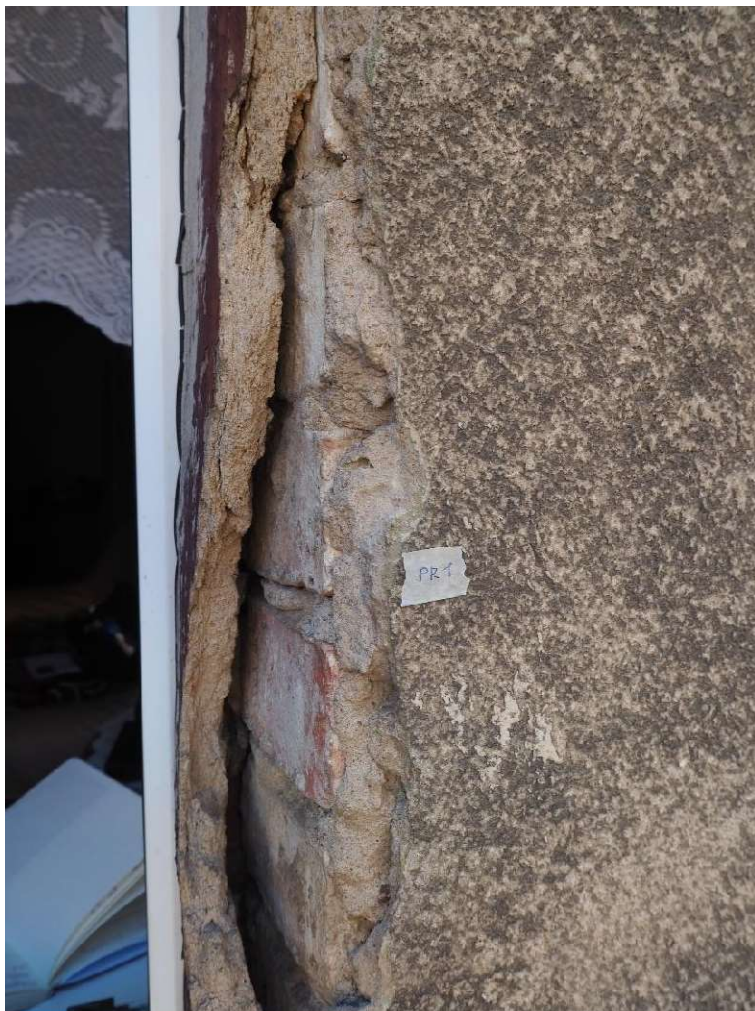
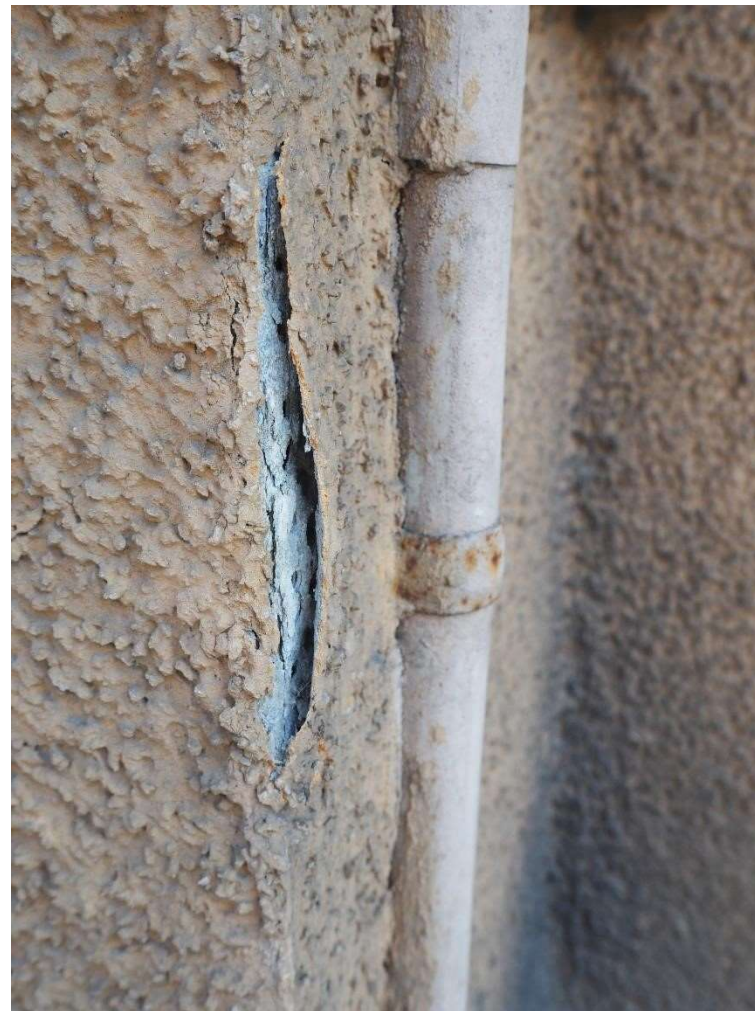
Fot. 11. Gorzów Wlkp. ul. Drzymały 28, fasada, odspojenie tynku, Fot. 12. Gorzów Wlkp. ul. Drzymały 28, fasada, odspojenie miejsce pobrania próbki nr 1 (wyk. P. Antoniuk). współczesnego tynku parteru (wyk. P. Antoniuk).

3. Należy usunąć wszystkie wtórne zaprawy, niepotrzebne punkty po montażu instalacji i zbędne tabliczki informacyjne.
4. Usunąć luźne tynki, wierzchnią warstwę tynku „baranka” ze wszystkich kondygnacji, szczególnie w dolnej partii.

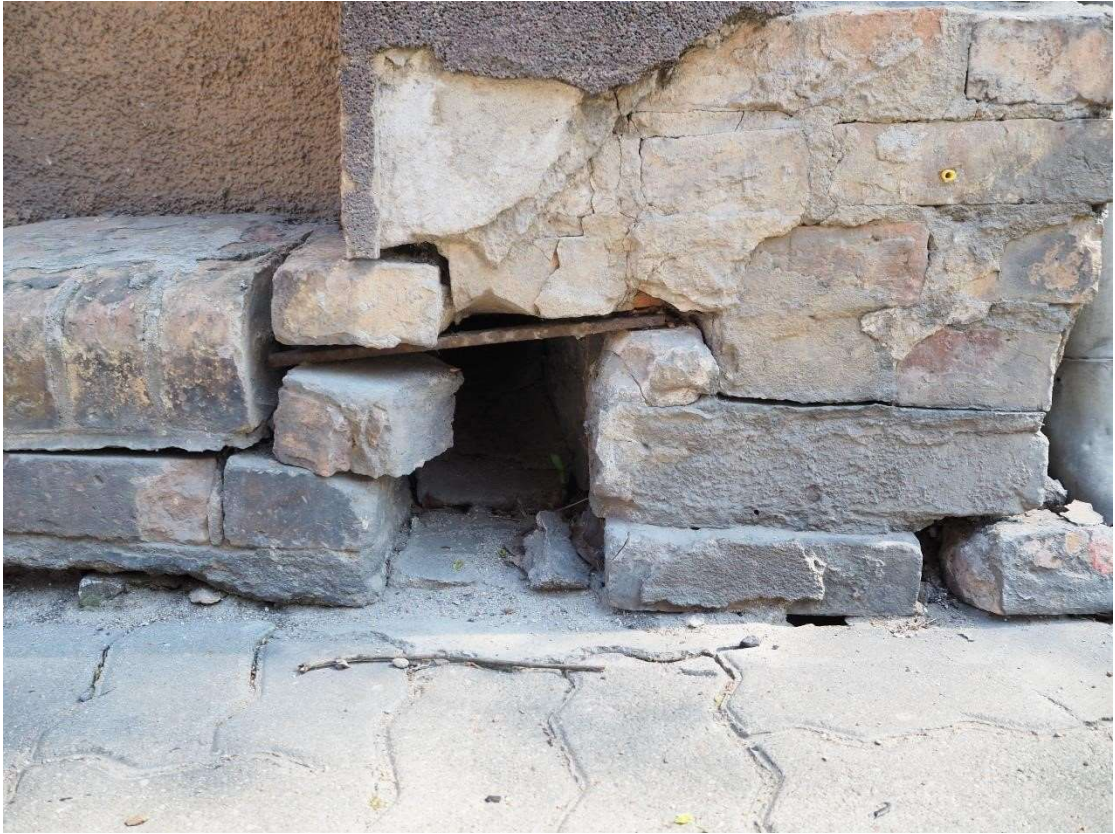
Przez korytarz prowadzący bezpośrednio na podwórze przeprowadzony jest odpływ wody z tylnej elewacji, który ma swoje ujście bezpośrednio na ulicę. Kanał przykryty jest deskami drewnianymi i prawdopodobnie nie ma w środku nawet rury. Cegły w korytarzu są mokre, a ściana szczytowa wykazuje znaczne zawilgocenie i wysolenia w miejscach, gdzie już odpadła współczesna szpachla.

Fot. 13. Gorzów Wlkp. ul. Drzymały 28, fasada, otwór kanału wodnego (wyk. P. Antoniuk).

Prace należy rozpocząć od dokładnego rozpoznania stanu fundamentów, ich ewentualnej izolacji pionowej w obszarze docieplanych elewacji oraz poprawnego odprowadzenia wody opadowej szczególnie od strony podwórza i skarpy. Należy wykonać poprawne odprowadzenie wody obecnie biegnącej przez korytarz sieni. Zaleca się także podczas prac remontowych w korytarzu stosowanie paroprzepuszczalnych materiałów szczególnie w miejscach sąsiadujących z elewacjami.

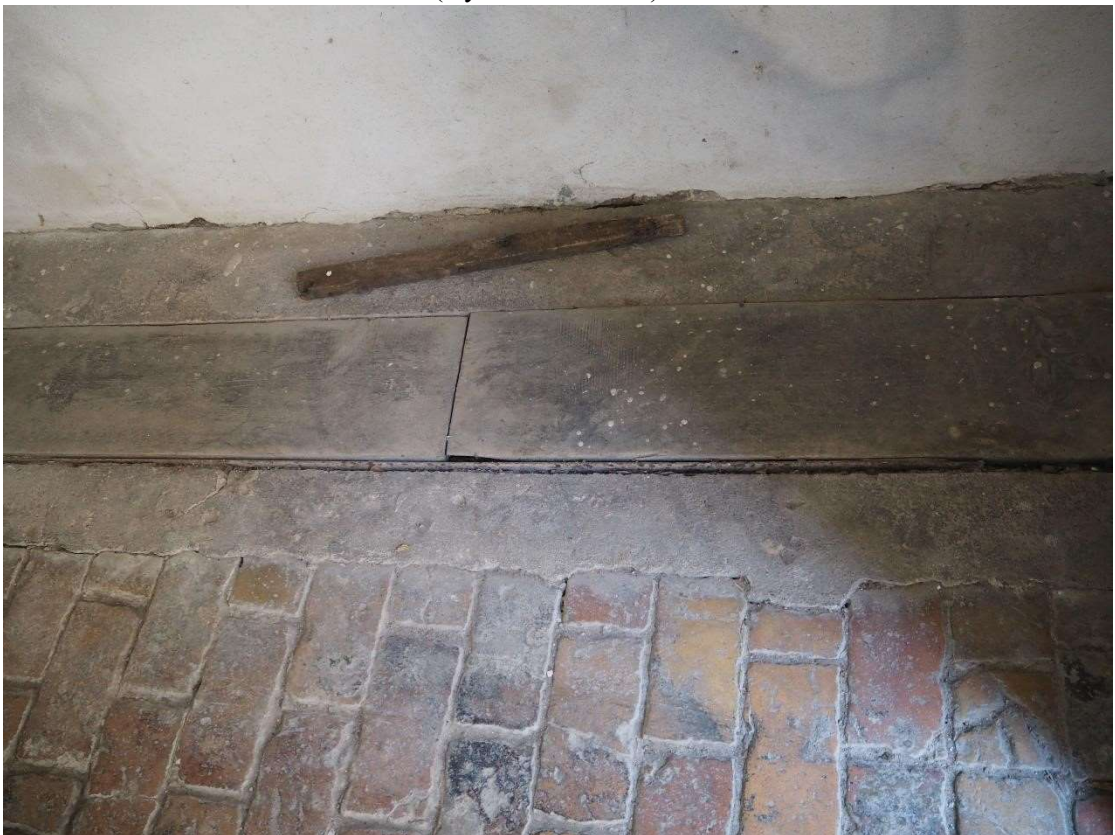
Fot. 14. Gorzów Wlkp. ul. Drzymały 28, korytarz, kanał wodny (wyk. P. Antoniuk).

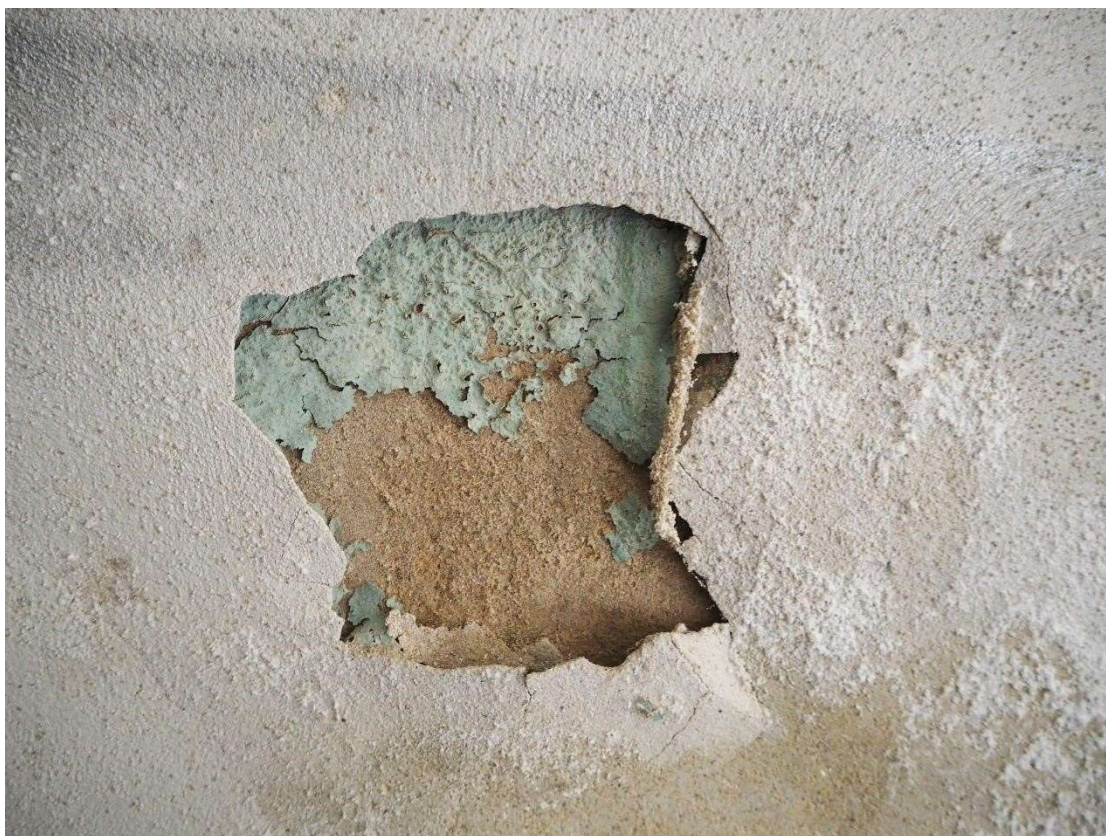
Fot. 15. Gorzów Wlkp. ul. Drzymały 28, korytarz, odspojenie współczesnych tynków i farby (wyk. P. Antoniuk).

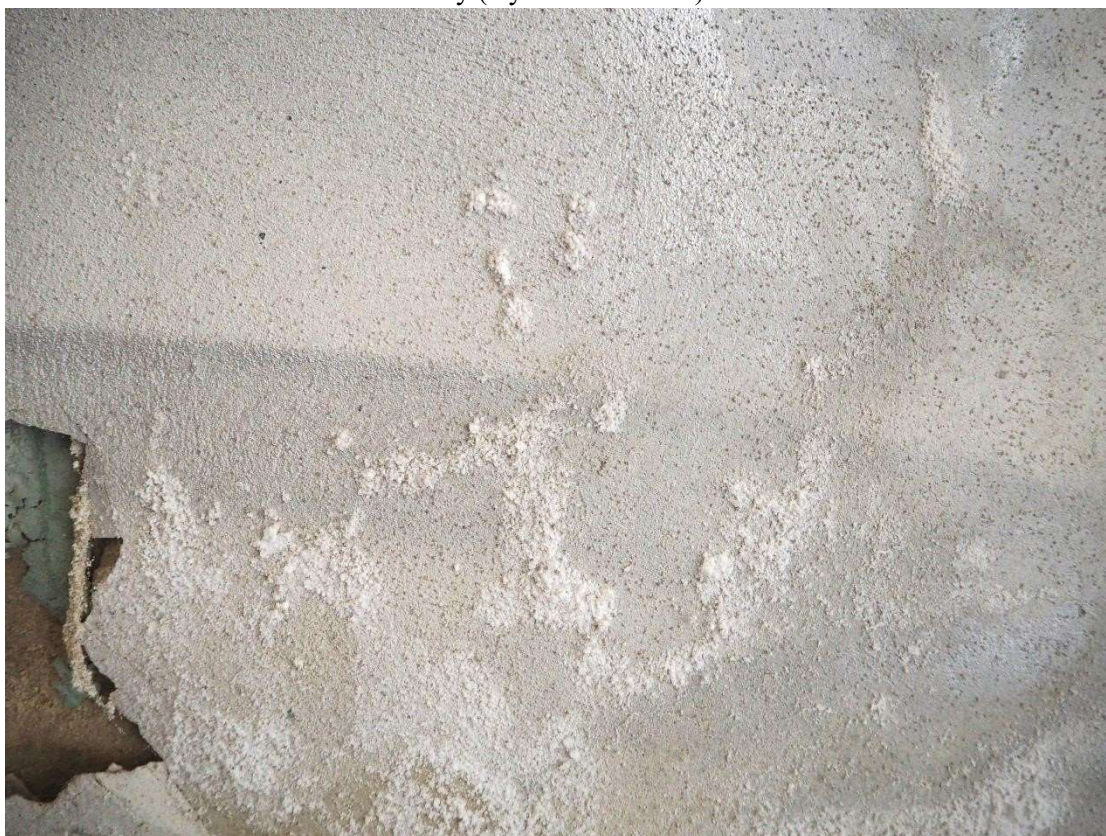
Fot. 16. Gorzów Wlkp. ul. Drzymały 28, korytarz, wysolenia na powierzchni współczesnych materiałów budowlanych (wyk. P. Antoniuk).

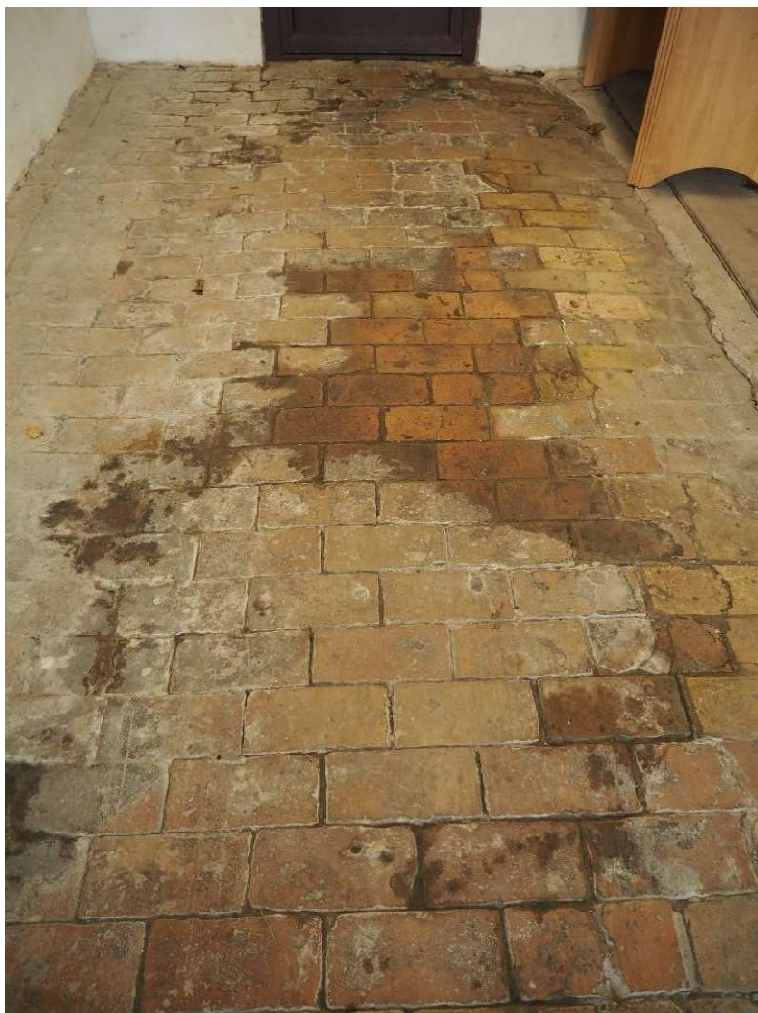
Fot. 17. Gorzów Wlkp. ul. Drzymały 28, korytarz, mokra podłoga
(wyk. P. Antoniuk).

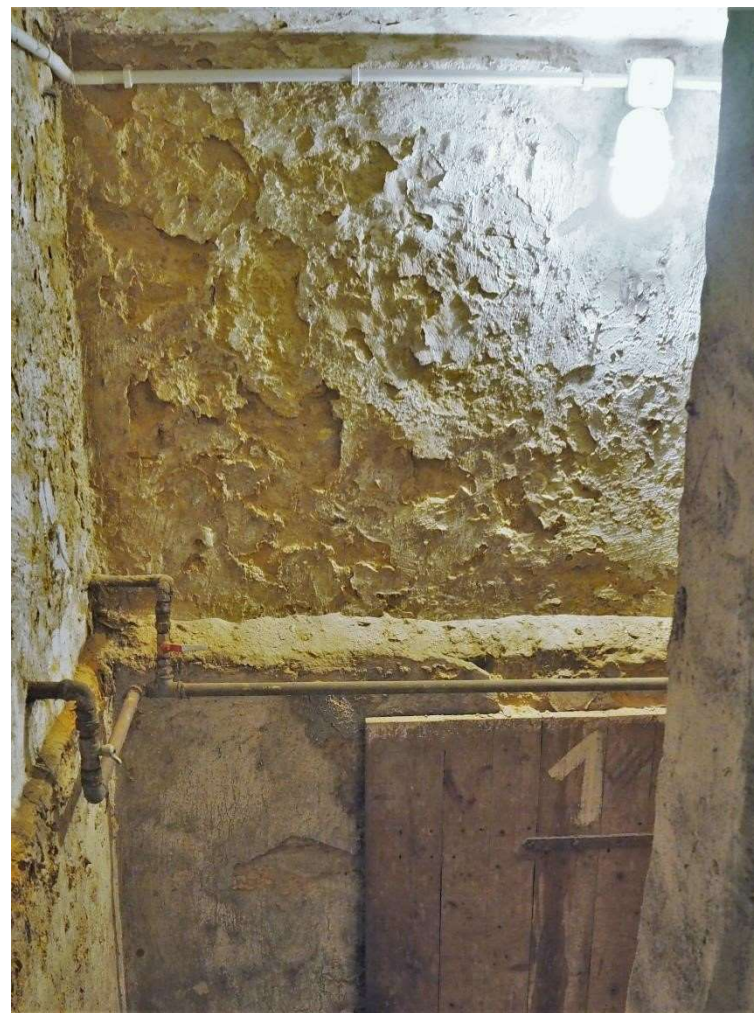
Fot. 18. Gorzów Wlkp. ul. Drzymały 28, piwnica, ściana od strony
podwórza, zniszczenia tynku spowodowane wilgocią i solami
rozpuszczalnymi w wodzie (wyk. P. Antoniuk).

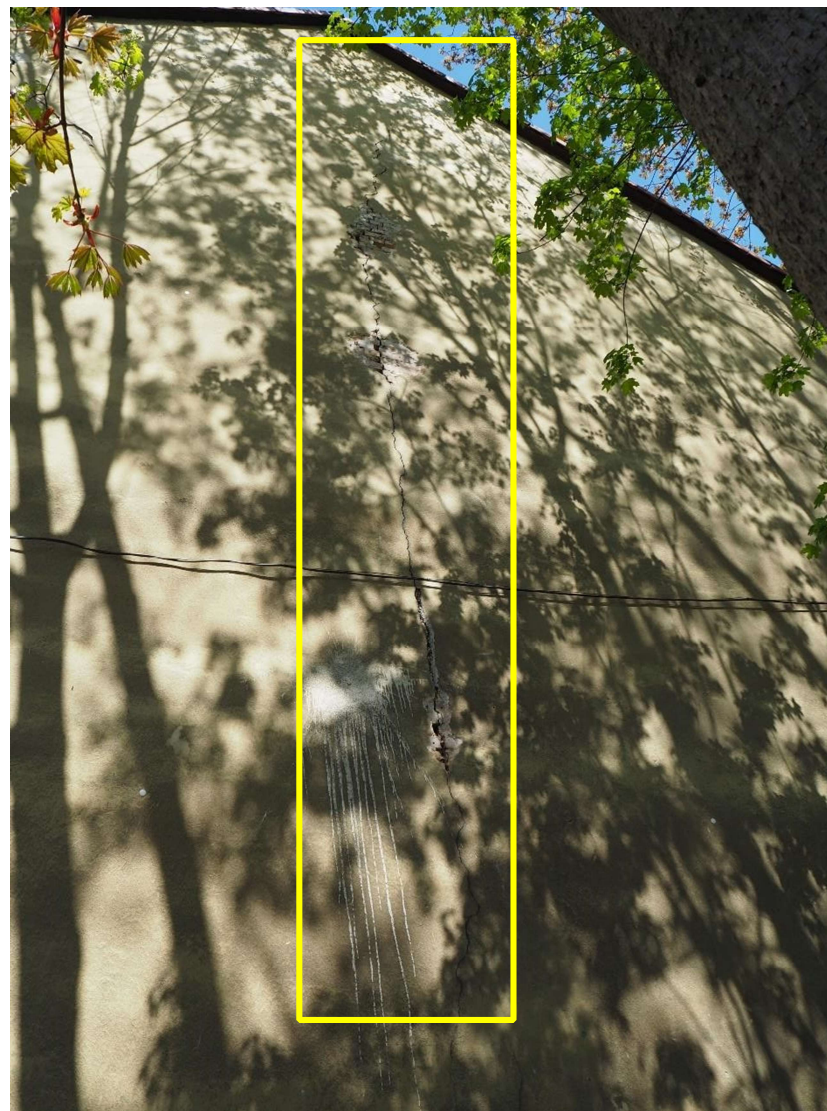
Elewacja ta pokryta jest tynkiem i farbą, które szczególnie w dolnej partii łuszczą się i odpadają. Najpoważniejszym problemem jest znaczne pęknięcie w osi budynku, ciągnące się praktycznie na całej wysokości. Na ścianie widoczne są również mniejsze pęknięcia widocznie szczególnie z jej lewej strony.

Fot. 20. Gorzów Wlkp. ul. Drzymały 28, ściana szczytowa, pęknięcie (wyk. P. Antoniuk).

Niezbędnym jest wykonanie analizy pęknięć i ich wpływu na konstrukcję i statykę budowli, dopiero wówczas można przystąpić do prac związanych z renowacją.

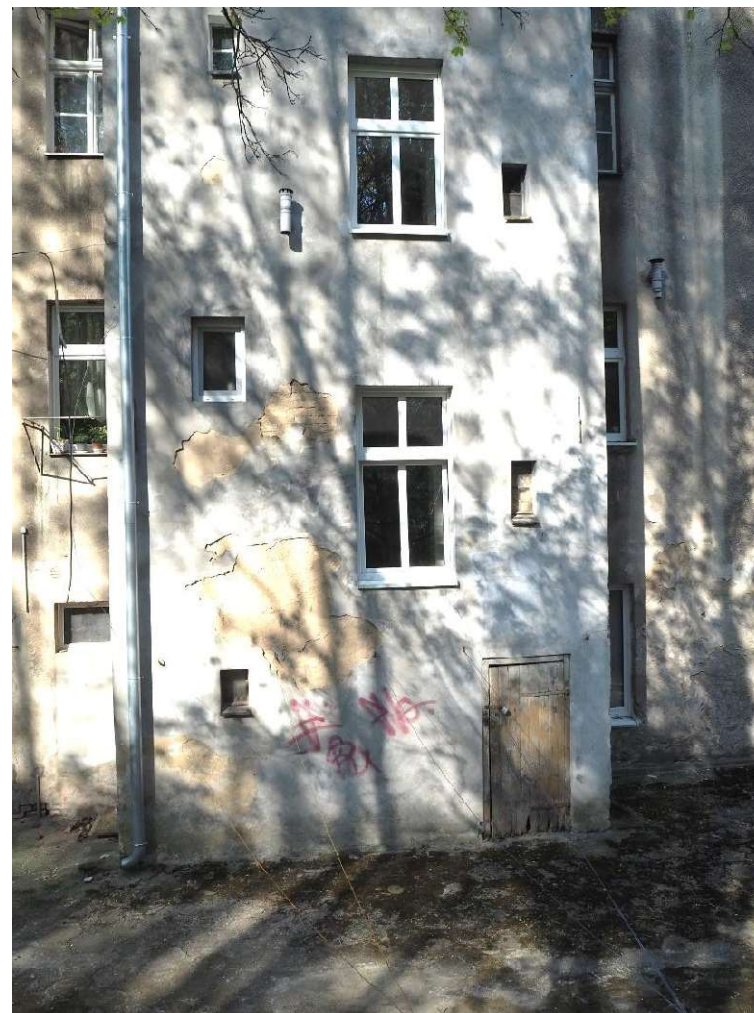
Elewacja ta była z pewnością kilkakrotnie remontowana i malowana. Wierzchnie warstwy pękają, łuszczą się i odpadają. W wielu miejscach widoczne są napisy. Tynk w bocznych partiach wygląda na równoczesowy z tym z elewacji, dobudowana część jest w znacznym stopniu pozbawiona tynków (szczególnie z prawej strony), a wierzchnia ich warstwa różni się od pozostałych. Na elewacji tej panuje chaos

Fot. 22. Gorzów Wlkp. ul. Drzymały 28, elewacja od podwórza, część centralna, łuszcząca się farba i tynki, różne wielkości otworów okiennych
(wyk. P. Antoniuk).

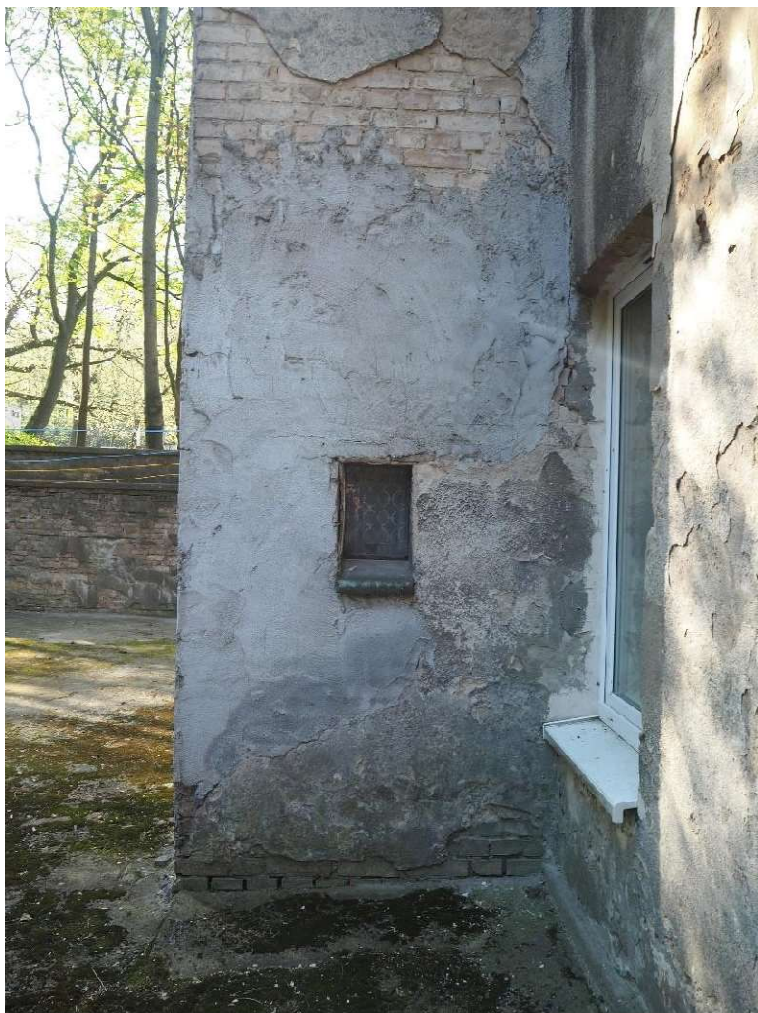
Fot. 23. Gorzów Wlkp. ul. Drzymały 28, elewacja od podwórza, współczesne reperacje, brak tynków (wyk. P. Antoniuk).

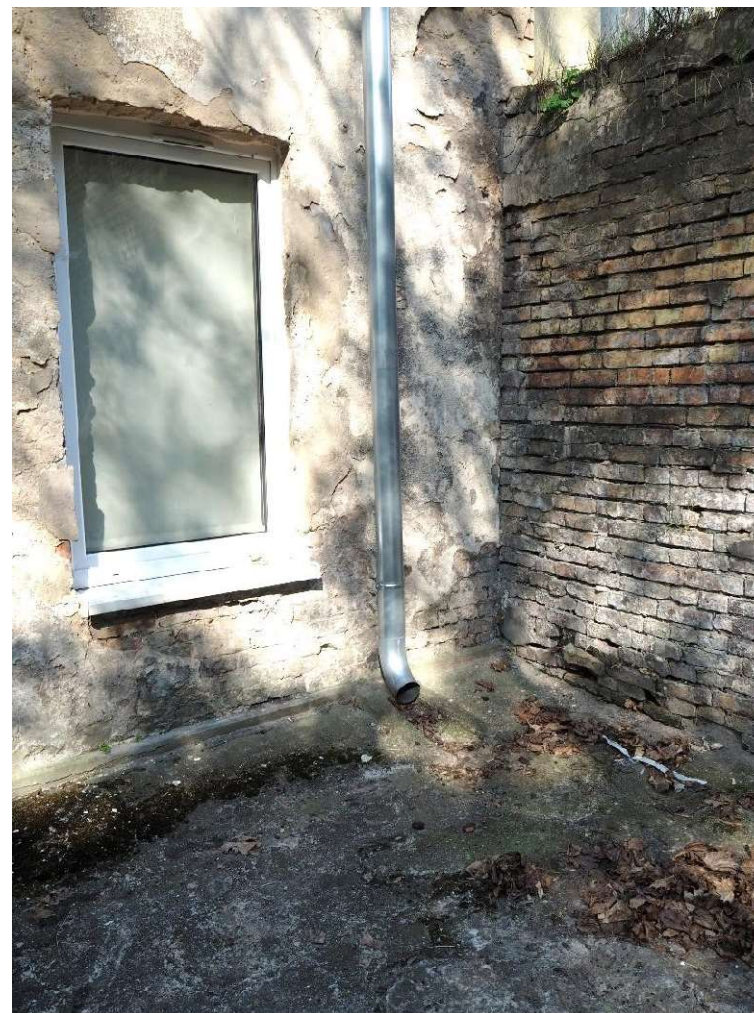
Największym problemem tej elewacji jest brak prawidłowego odprowadzenia wody. Choć na rynnach nie dostrzeżono nieszczelności to woda zbierana z dachu nie ma odprowadzenia. Podwórze zostało wylane betonem, lecz brak odpowiedniego wyprofilowania powoduje, że woda nie jest ukierunkowana od budynku.

Fot. 24. Gorzów Wlkp. ul. Drzymały 28, elewacja od podwórza, rura z odprowadzeniem wody na podwórze (wyk. P. Antoniuk).

1. Należy wykonać prawidłowe odprowadzenie wody deszczowej poza budynek, należałoby także zwrócić uwagę na wodę opadową spływającą ze skarpy.
2. Zaleca się odkopanie fundamentów, osuszenie ich, wykonanie niezbędnych reperacji, przeanalizowanie stanu zachowania i wykonanie izolacji pionowej, dostosowanej do potrzeb budynku, uwzględniającej docieplenie wyższej partii budynku. Należy przy tym pamiętać, iż uszczelnienie budynku w postaci ocieplenia nie pozwoli na cyrkulację powietrza i wilgoci, więc wilgoć z fundamentów musi mieć możliwość wydostania się poza budynek.
3. Po zabezpieczeniu fundamentów należy usunąć luźne tynki i wszystkie wtórne zaprawy obserwując czy nie zachowały się starsze tynki wraz z warstwą barwną.
4. Usunąć wszelkie wtórne punkty montażowe i ślady niepotrzebnych instalacji;

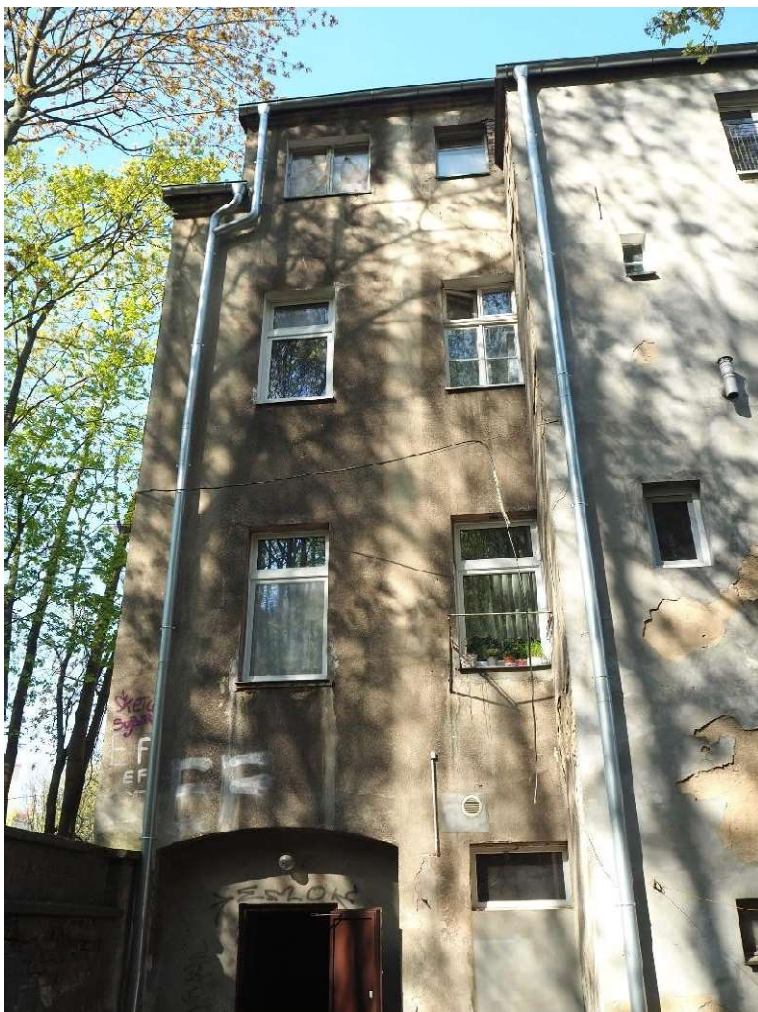
architektoniczny i estetyczny. Różnorodność okien jak i samych otworów okiennych znacznie zaburza odbiór.

Fot. 25. Gorzów Wlkp. ul. Drzymały 28, elewacja od podwórza, lewa część, zróżnicowanie okien, napisy (wyk. P. Antoniuk).

5. Jeśli planowana będzie wymiana okien należy je ujednoczyć zarówno pod względem wielkości otworów okiennych jak i pod względem samych okien, ich podziałów i wyglądu zbliżonego do oryginalnych.

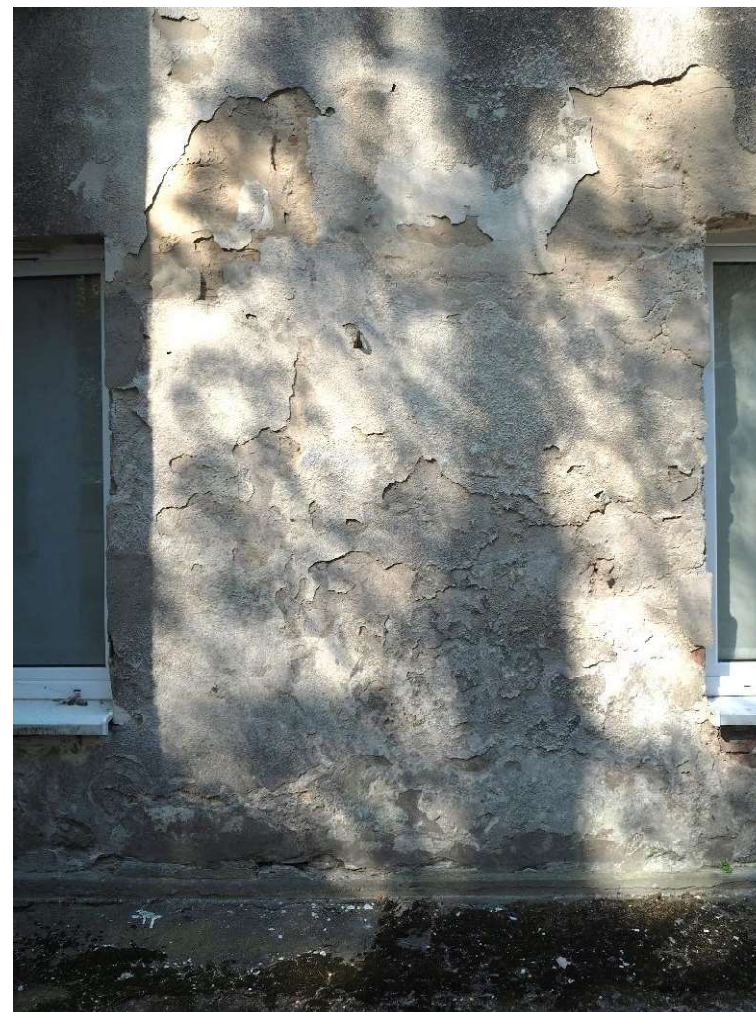
Fot. 26. Gorzów Wlkp. ul. Drzymały 28, elewacja od podwórza, stan tynków na prawej części elewacji (wyk. P. Antoniuk).

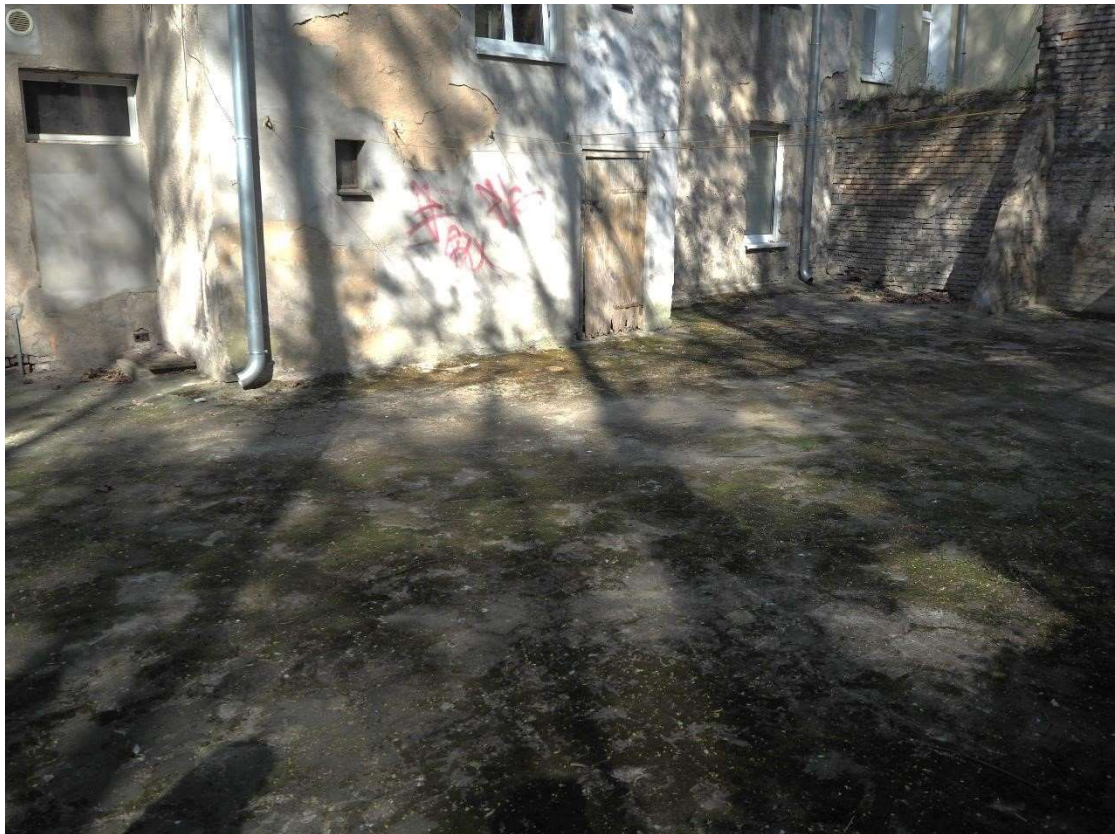
Prawdopodobnie to powoduje tak znaczną wilgoć w piwnicy, korytarzu i być może odpowiada za osiadanie budynku. Tym bardziej że tuż za budynkiem znajduje się stroma skarpa, z której woda również ścieka do niecki podwórza. Przez to, iż jest ono wybetonowane i nieprawidłowo wyprofilowane woda zbiera się przy murach budynku.

Fot. 27. Gorzów Wlkp. ul. Drzymały 28, elewacja od podwórza, wybetonowany dziedziniec, rura z odprowadzeniem wody w stronę budynku (wyk. P. Antoniuk).

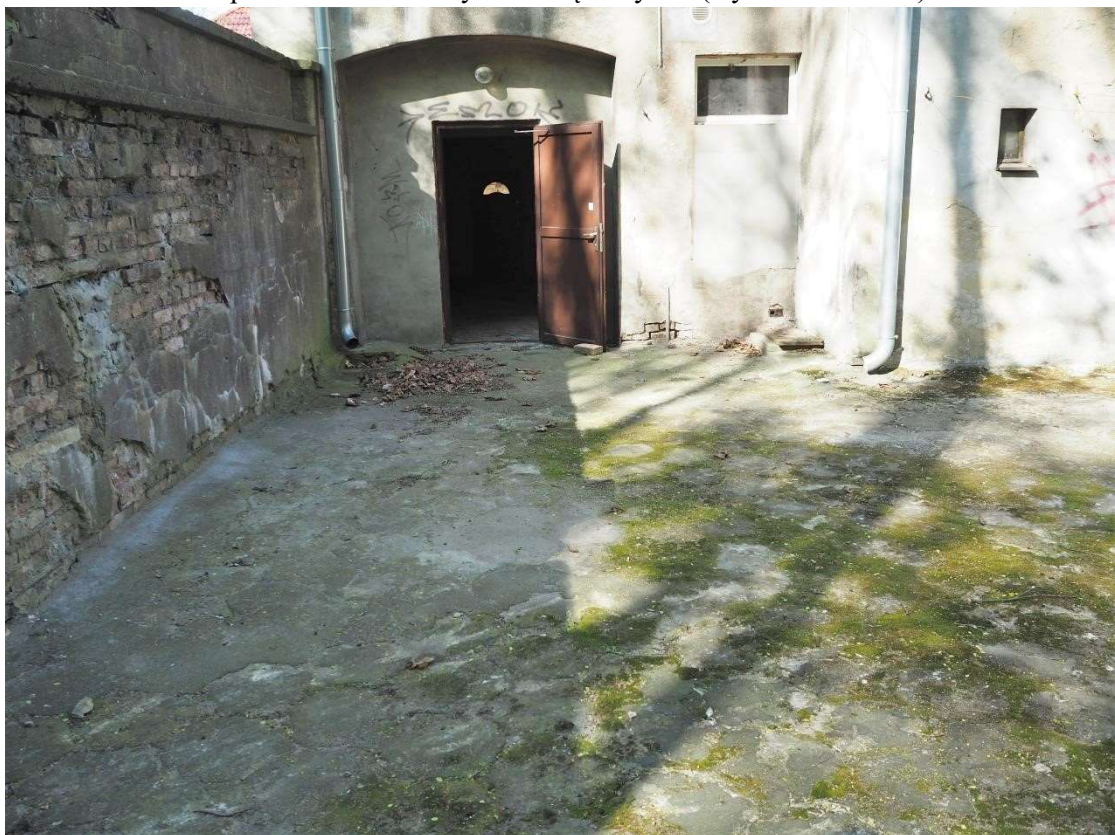
Fot. 28. Gorzów Wlkp. ul. Drzymały 28, elewacja od podwórza, brak odprowadzenia wody, zmieniona wielkość okna na parterze, współczesne drzwi (wyk. P. Antoniuk).
