PROGRAM PRAC KONSERWATORSKICH ELEWACJI BUDYNKU PRZY UL.
DRZYMAŁY 28 W GORZOWIE WLKP.

Autor dokumentacji: Paulina Antoniuk nr dyplomu *1400/169822/2014*
GORZÓW WLKP., KRAKÓW 30 maj 2022

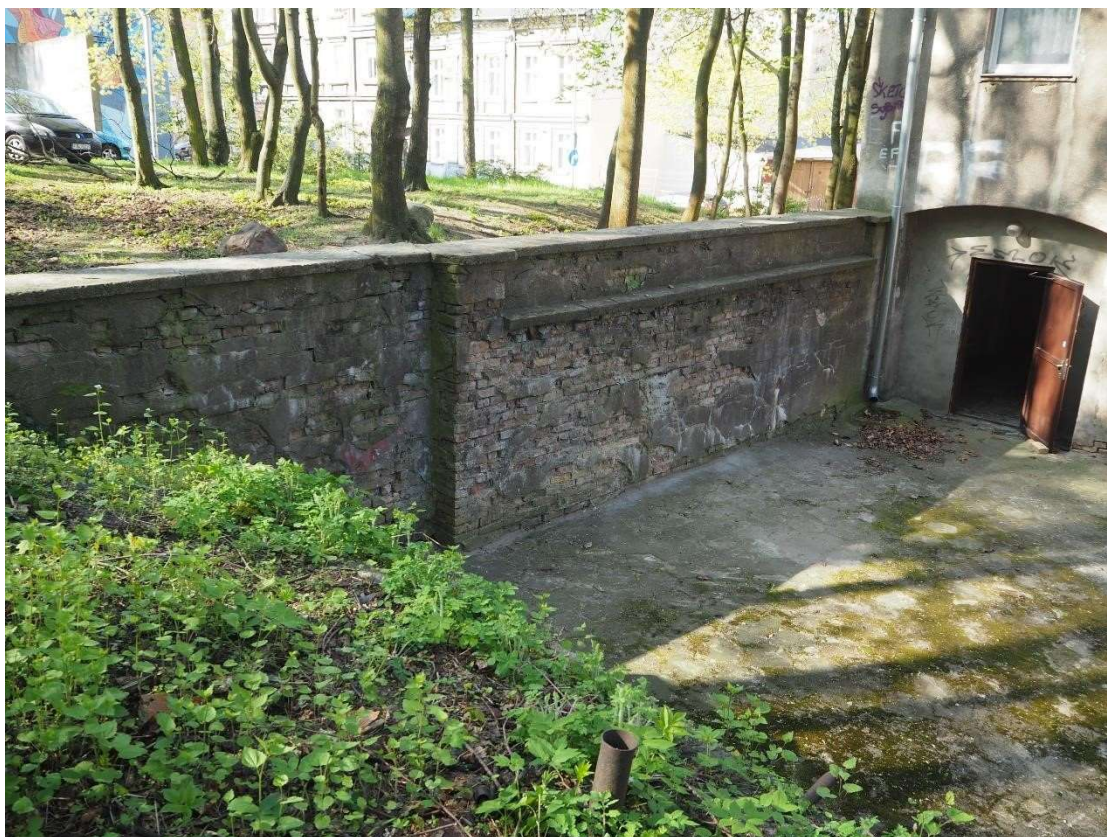
Fot. 29. Gorzów Wlkp. ul. Drzymały 28, elewacja od podwórza mur (wyk. P. Antoniuk).

Zaleca się zwrócić uwagę na mury przyległe do budynku i ten podtrzymujący skarpe, gdyż są w bardzo złym stanie zachowania.
