**Badania i analiza przyczyn uszkodzeń dla
nawierzchni placu przed budynkiem Narodowego
Forum Muzyki we Wrocławiu, na potrzeby
„opracowania programu naprawczego dla
nawierzchni placu przy NFM”**

Raport serii u nr 65/2020

Wrocław, październik 2020 r.

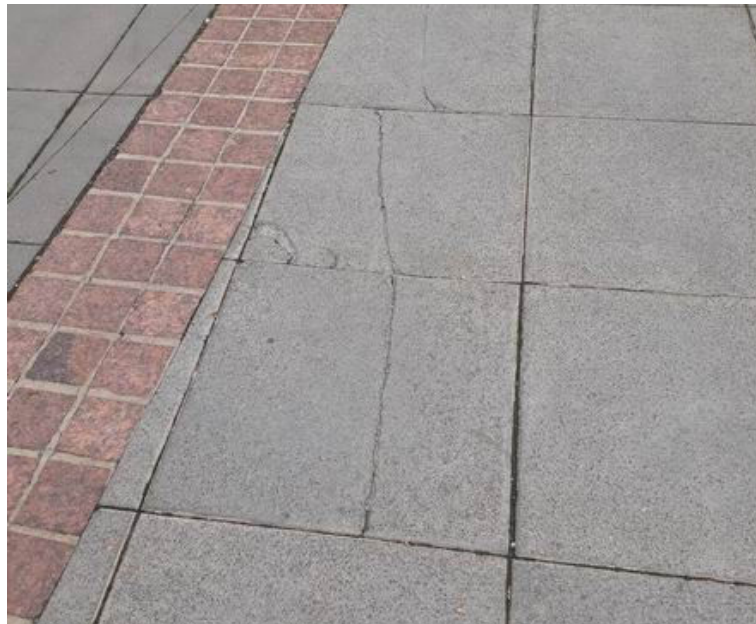
Rys. 3. Przykładowe pęknięcia płyt (w środku i na krawędzi)

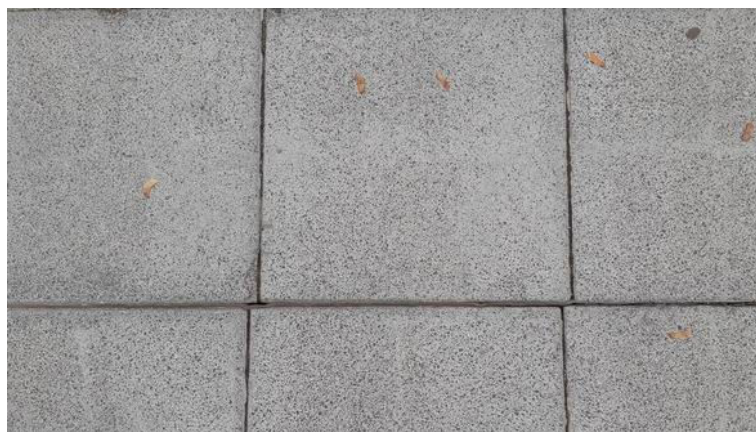
Rys. 4. Przykładowe przesunięcie elementów nawierzchni

5. W przypadku przesunięcia elementów nawierzchni względem siebie, można przeprowadzić ich wymianę na nowe elementy, zachowując ułożenie zgodne z projektem, jednak to uszkodzenie stanowi wyłącznie o walorach estetycznych, a nie technicznych (podobnie jak plamy i inne zmiany kolorystyczne na elementach nawierzchni) i jego naprawę nie uznaje się za konieczną.

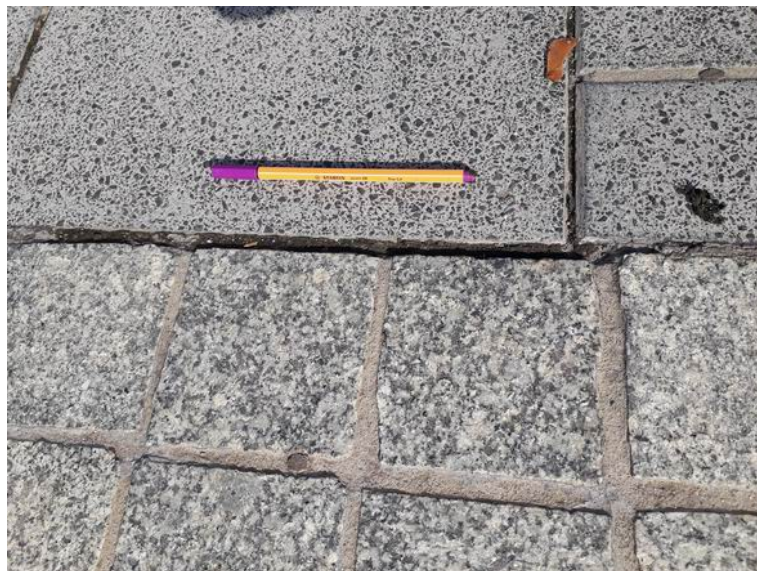
Rys. 5. Przykładowe ubytki spoin

2. W miejscach, w których występują ubytki spoin i zanieczyszczenia dylatacji, niewłaściwe wypełnienie, wyparcia masy uszczelniającej, należy oczyścić szczeliny ze starego materiału i wymienić na nowy. Aby zachować spójność z pozostałą częścią placu, należy zastosować materiały i technologię zaakceptowaną na etapie projektu. Podczas inwentaryzacji wskazano wybrane, znaczne uszkodzenia, jednak w przypadku dalszego postępu degradacji innych spoin należy także przeprowadzić ich naprawę. Uszkodzenia szczelin większych niż 5 mm mogą powodować dalszą degradację niższych warstw w wyniku penetracji wody w głąb nawierzchni. W przypadku miejsc, w których miało miejsce wyciśnięcie masy, a szczelina nie posiada wymaganej szerokości projektowej, należy poszerzyć szczelinę.

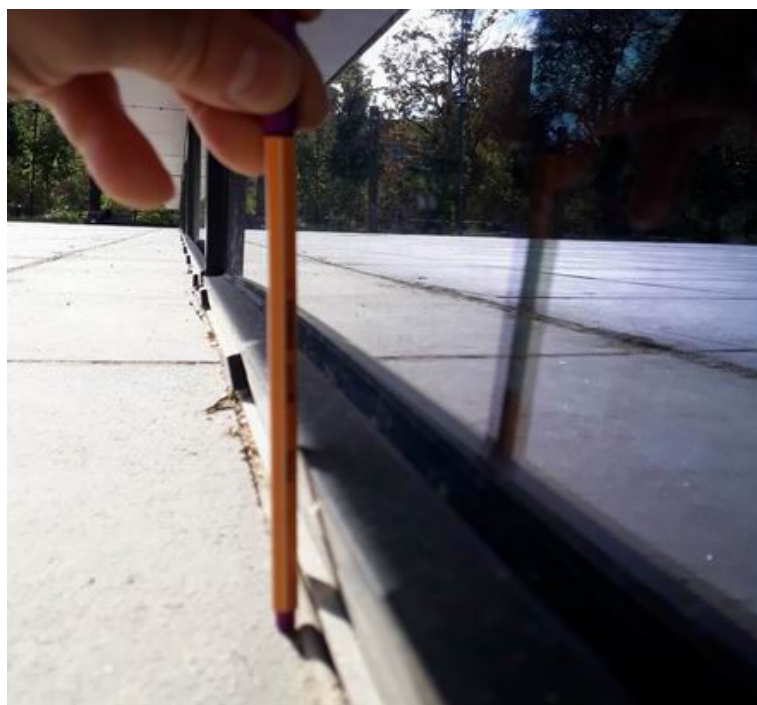
Rys. 6. Przykładowe deformacje ram okiennych

6. W przypadku uszkodzeń ram okiennych należy przeprowadzić odrębną analizę branżową i opracować sposób ich wymiany.

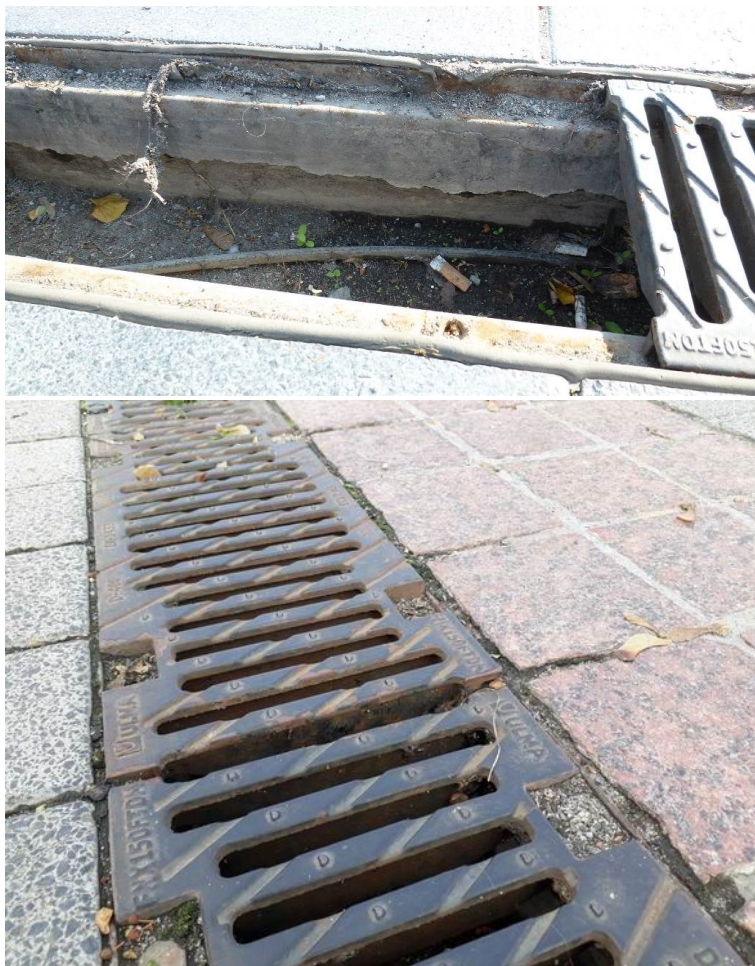
Rys. 7. Przykładowe uszkodzenia elementów odwodnieniowych

Na skutek przemieszczenia poziomego płyt nastąpiły również uszkodzenia elementów odwodnienia liniowego. Dla nich wyróżniono odrębne obszary podatne na oddziaływanie dużych sił poziomych. Stwierdzono uszkodzenia koryt oraz ściśnięcia krat rusztów, uniemożliwiające ich właściwą eksploatację (wyjęcie i ponowne ułożenie) (rys. 15). Dotyczy to większości elementów odwodnieniowych. Dodatkowo, w wyniku oddziaływań nawierzchni ruszty posiadają zwichrowane płaszczyzny, utrudniające sprawne odprowadzenie wody (rys. 16).

1. Rozebrać istniejącą nawierzchnię z prefabrykatów betonowych na długości uszkodzonego odwodnienia liniowego i szerokości pozwalającej na wykonanie nowej obudowy koryt. Zaleca się wymianę wszystkich elementów odwodnienia na placu.

2. Wymienić uszkodzone elementy odwodnienia liniowego, zgodnie z założeniami projektowymi, w klasie D400. Koryta odwodnieniowe powinny być obudowane tak, aby były zabezpieczone przed oddziaływaniem sił poziomych wywołanych przez wpływy termiczne oraz oddziaływaniem pojazdów lub urządzeń transportowych. W niniejszym opracowaniu analizy przedstawiono dla oddziaływań termicznych dla różnicy temperatur $\Delta T = +27^{\circ}\text{C}$. W przypadku większych zmian należy zastosować bardziej radykalne wzmocnienia. Podobnie ze względu na brak szczegółowych danych nie uwzględniano oddziaływania sił stycznych od pojazdów o charakterze zmęczeniowym.

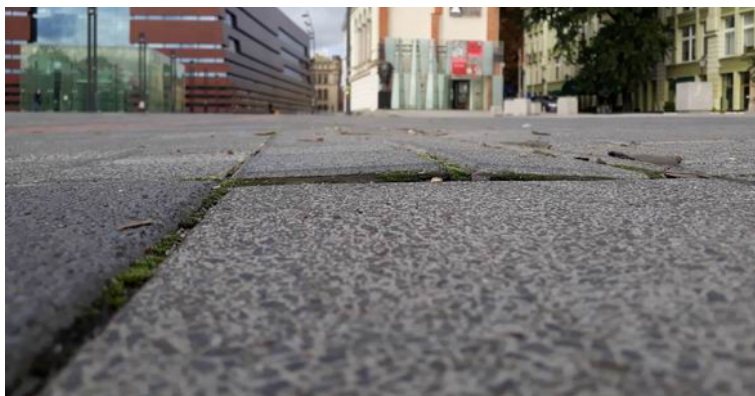
Rys. 8. Przykładowe wybrzuszenie elementów nawierzchni

3. W obszarach, w których zidentyfikowano „wybrzuszenie” elementów nawierzchni; zapadnięcia/przesunięcia krawężników, należy odtworzyć nawierzchnie zgodnie z projektem (podobnie jak inne opisane uszkodzenia: warstwy podbudowy, szczeliny, wypełnienia). Zaleca się powykonawczo przeprowadzić szczegółowe pomiary równości, aby zachować wymagane pochylenia nawierzchni zapewniające sprawne odwodnienie.

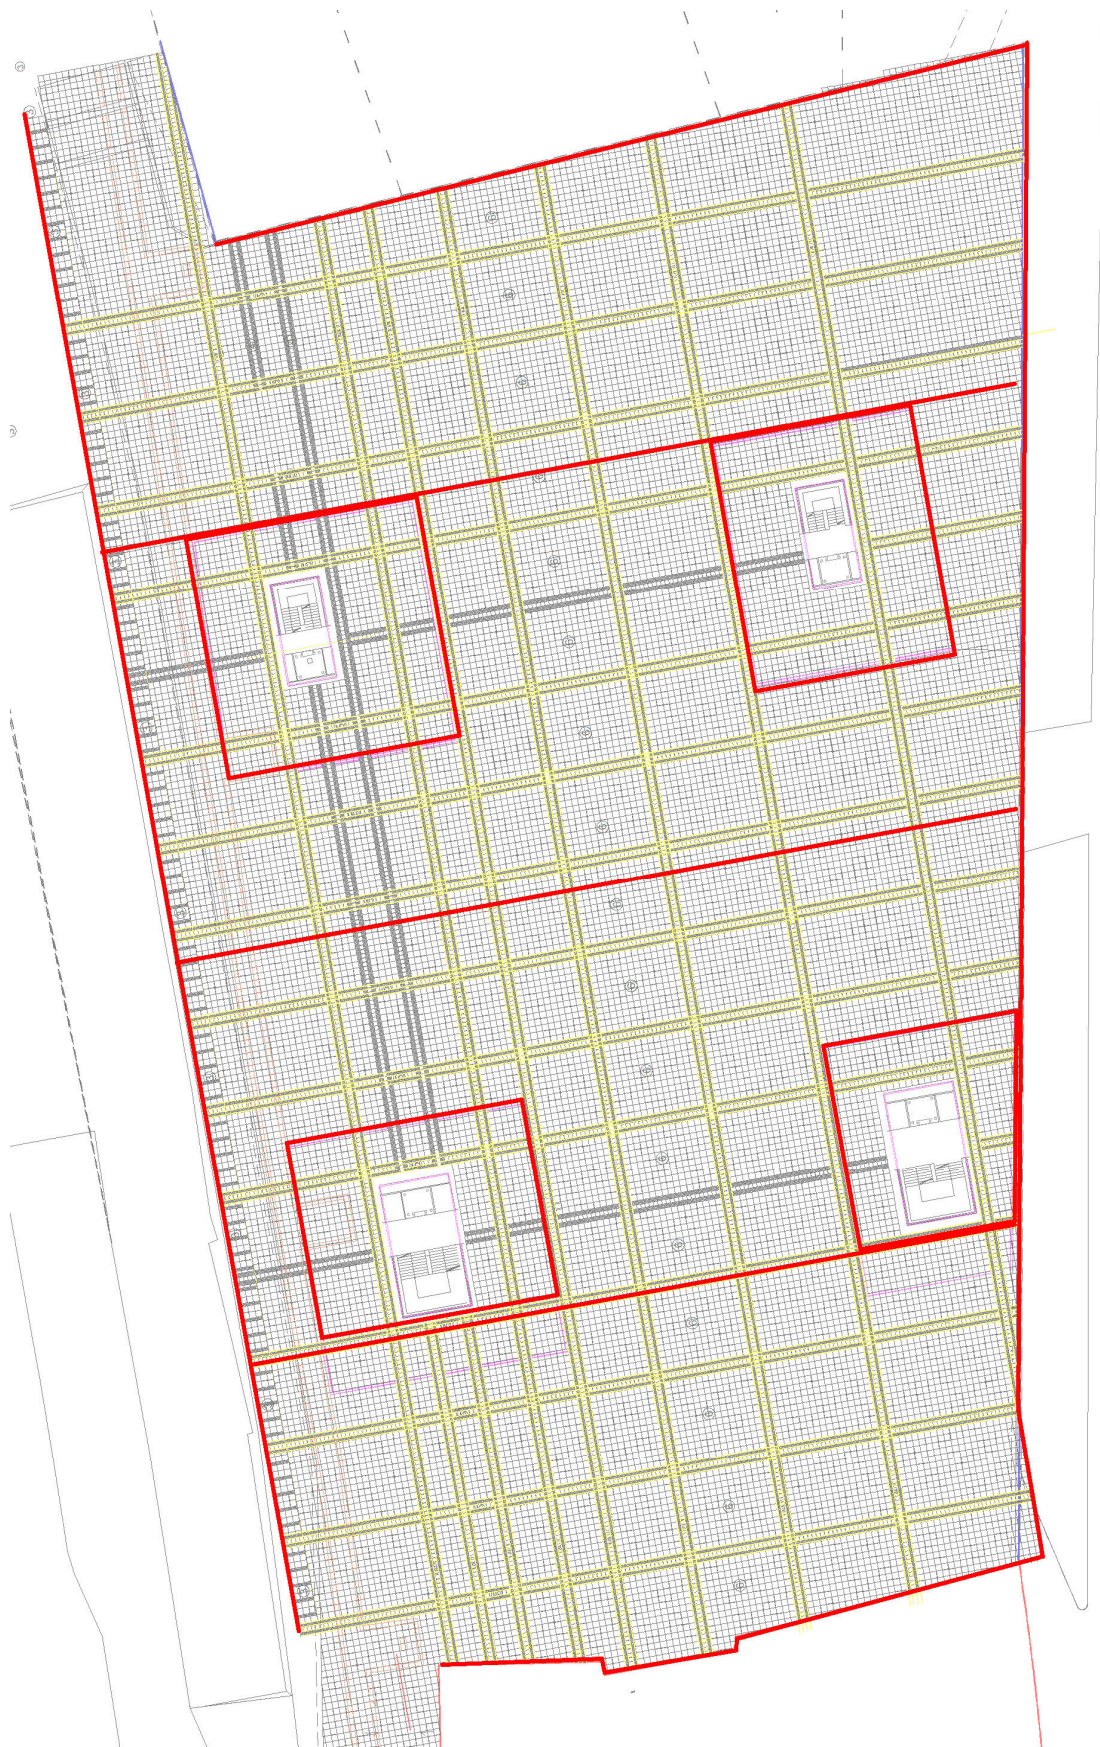
Zidentyfikowano trzy wyraźne wybrzuszenia/wyciężenia mas (1-3 cm), które określono na podstawie globalnej identyfikacji uszkodzeń (rys. 13).

Należy zauważyć, że cały obszar placu aktualnie podzielił się na cztery płyty (o szerokościach około 40 m), z jednej strony ograniczone oddziaływaniem na budynek (bezpośrednio na ramy okienne), a z drugiej na krawężnik (który został przemieszczony w głąb zieleni). Następstwem znacznych przemieszczeń dochodzących do kilku centymetrów jest wyciskanie masy ze szczelin, lub jej wykruszanie (rys. 14). Uszkodzenia szczelin mogą powodować dalszą degradację niższych warstw w wyniku penetracji wody w głąb nawierzchni. Na placu występują także szerokie (około 2 cm) szczeliny dylatacyjne, w których zalega ziemia i rozwija się roślinność. Takie szczeliny również stanowią niebezpieczeństwo penetracji wody w głąb nawierzchni.

Rys. 13. Obszar placu wydzielony na obszary w wyniku oddziaływań termicznych

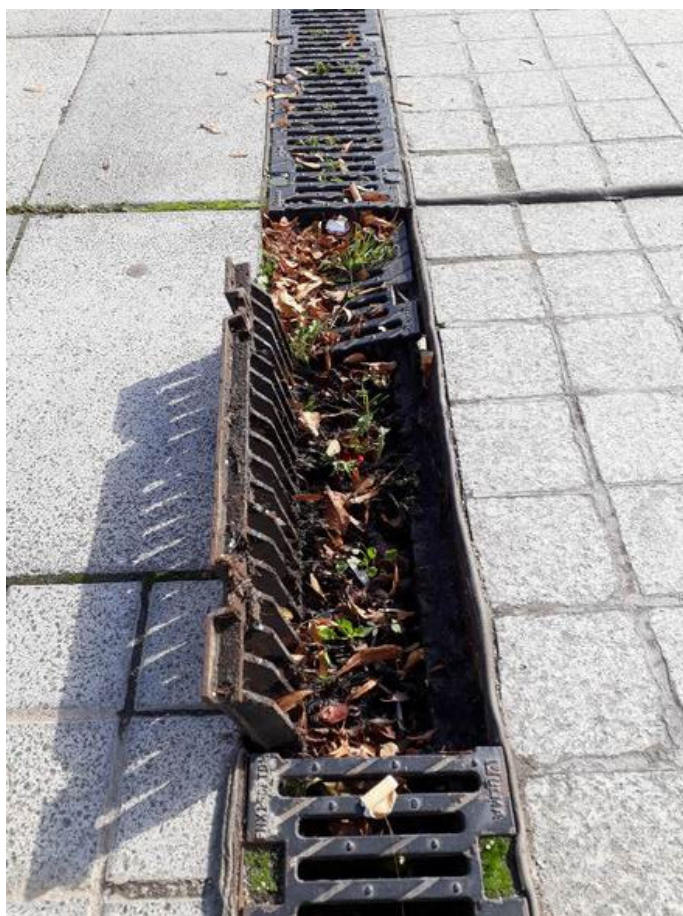
Rys. 15. Uszkodzenie rusztu uniemożliwiające położenie kraty

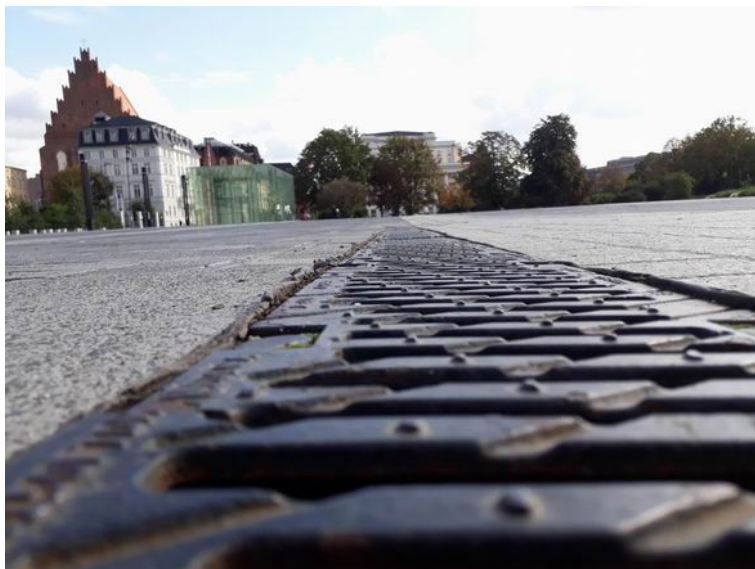
Rys. 16. Zwichrowane płaszczyzny uniemożliwiające sprawne odwodnienie

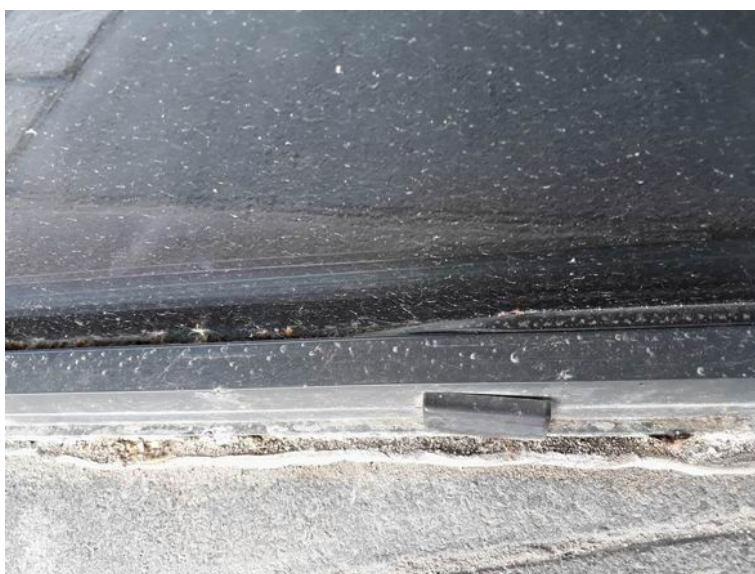
Rys. 17. Zapadnięcie uszczelnień w ramach okiennych

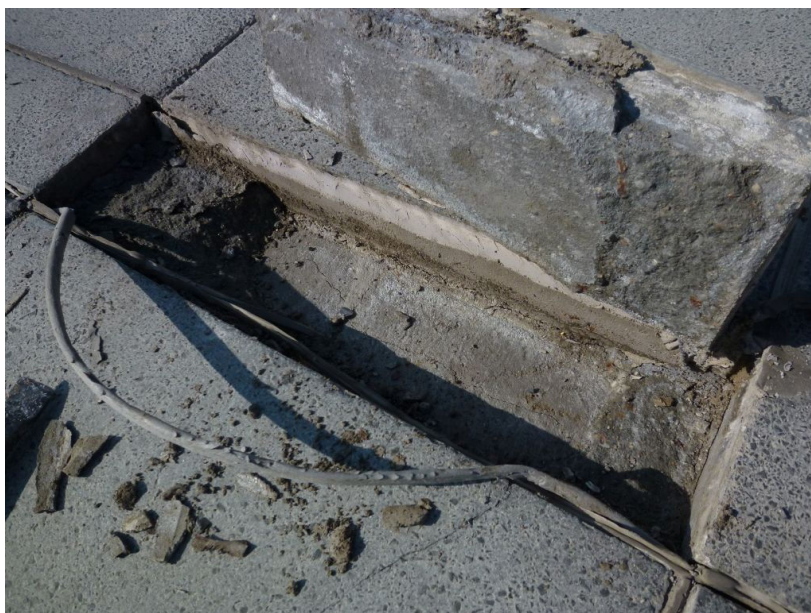
Rys. 23. Uszkodzenie nawierzchni na skutek przesuwu poziomego płyt. Widoczne ścięcie w obrębie elementu wibroprasowanego. Fragmenty szczipione z podsypką piaskowo-cementową.
