# OPIS PRZEDMIOTU ZAMÓWIENIA

## Wykonanie zastępcze robót na Stadionie Olimpijskim we Wrocławiu

Przedmiotem zamówienia jest usunięcie usterek zgłoszonych w okresie eksploatacji Stadionu Olimpijskiego al. I.J. Paderewskiego 35, 51-612, Wrocław.

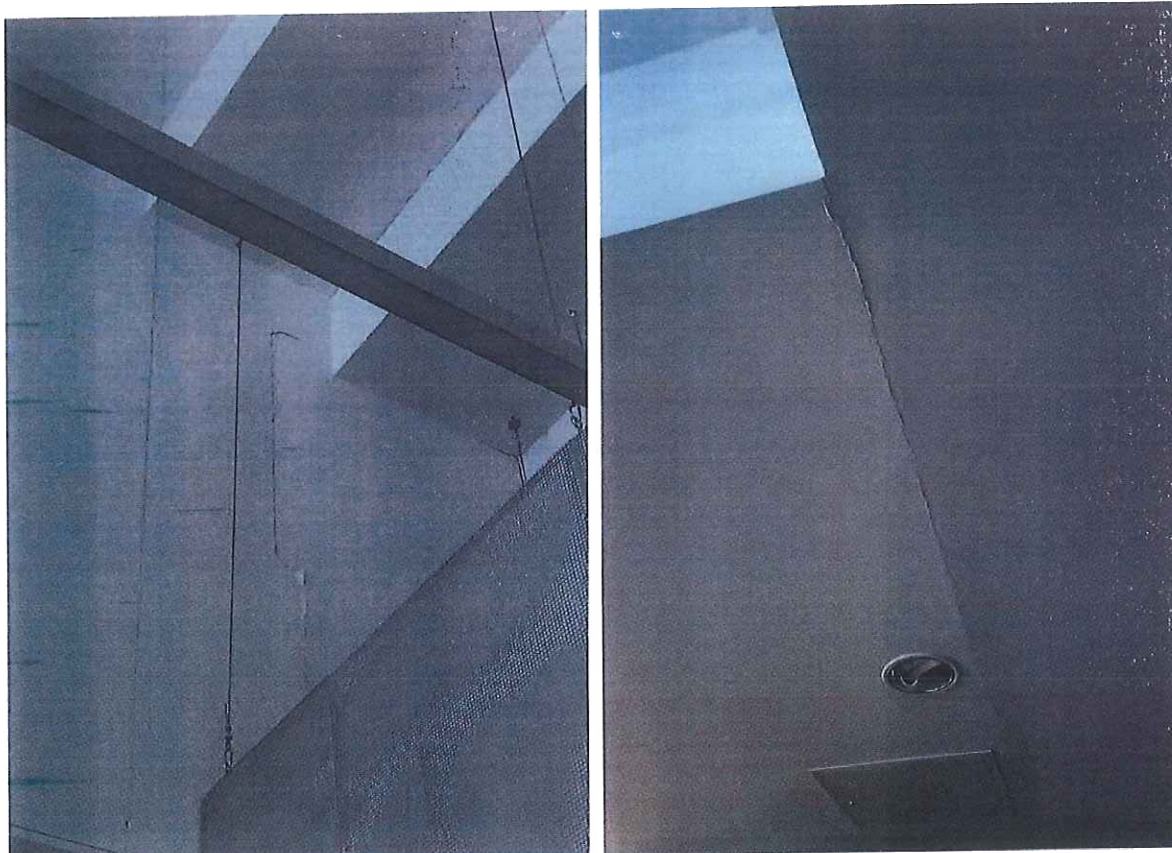
##### 4.1 Zgłoszenie 215 – spękania ścian i sufitu podwieszonego

Spękania zlokalizowane są w Sali VIP w Trybunie Zachodniej.

Oczyścić miejsca pęknięć, wyrównać krawędzie, zamontować z dwóch stron profile dylatacyjne, wykonać poprawki i pomalować miejsca uszkodzone wychodzące poza profile dylatacyjne, w przypadku mniej rozwartych szczelin znajdujących się w pobliżu dylatacji dopuszcza się naprawę z zastosowaniem technologii gipsowej.

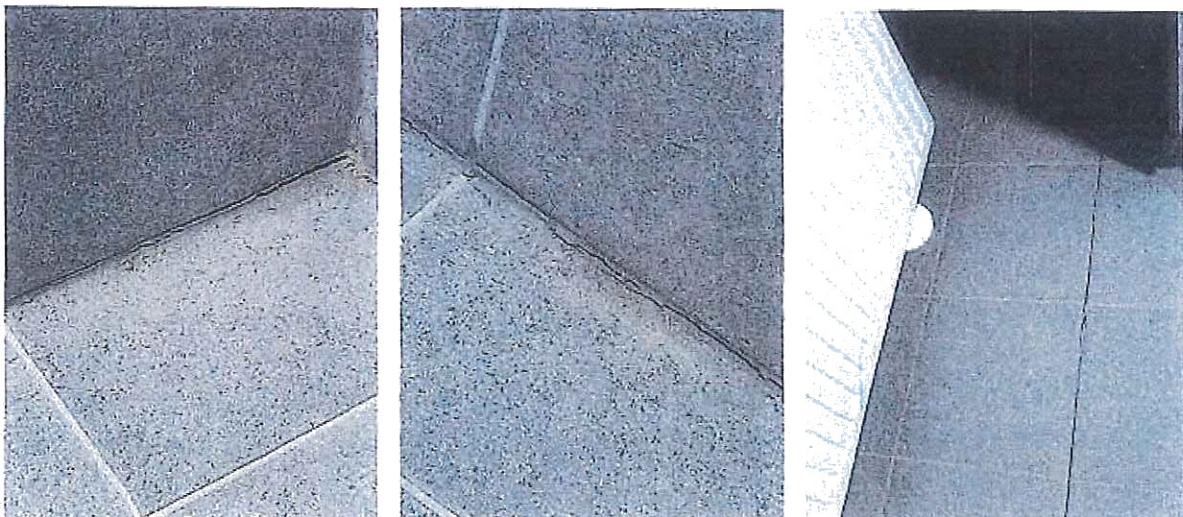
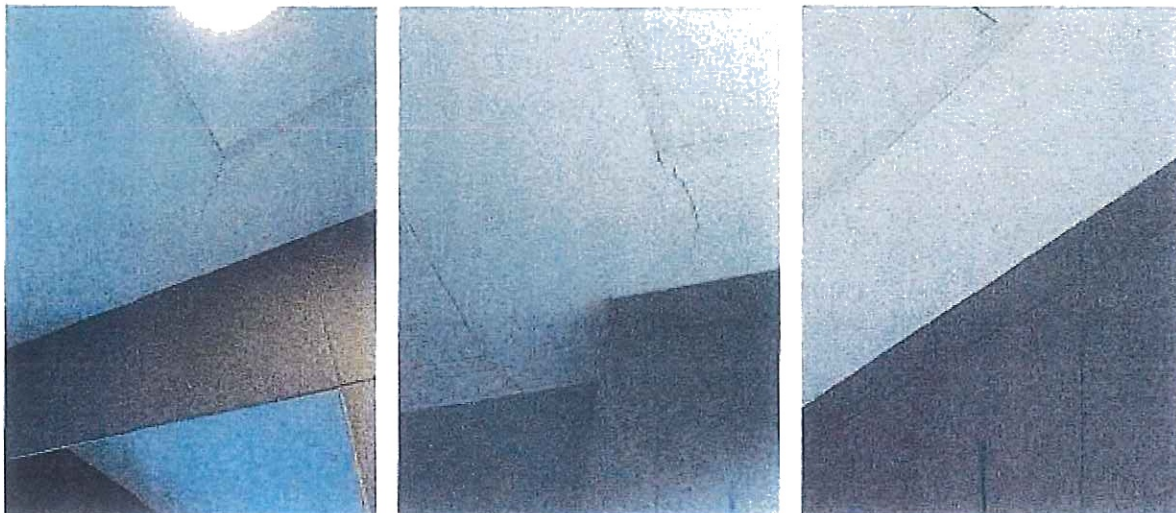
**4.16 Zgłoszenie nr 193 - pęknięcia silikonu na styku posadzki ze ścianą, pęknięcia fugi na posadzce z płytek, wykrusza się fuga posadzki, pęknięcia sufitu podwieszanego**

Trybuna Zachodnia, poz. +1 pom. Nr I.1.19.1 przedsionek wc damski pom. I.1.19.2 wc damski

Pęknięcia silikonu - wykonać oczyszczenie , usunięcie dotychczasowego elastycznego wypełnienia spoiny w miejscach jej odspojenia , zagruntowanie i wypełnienie spoin nową masa elastyczną.

Pęknięcia fugi w posadzce - oczyszczenie , usunięcie dotychczasowego wypełnienia spoiny w miejscach jej odspojenia, gruntowanie i uzupełnienie spoin nową zaprawą, w miejscach wrażliwych (takich jak progi, dylatacje) zastosować masę elastyczną.

Wykruszanie fugi – oczyszczenie , usunięcie dotychczasowego wypełnienia spoiny w miejscach jej odspojenia, gruntowanie i uzupełnienie spoin nową zaprawą, w miejscach wrażliwych (takich jak progi, dylatacje) zastosować masę elastyczną.

Pęknięcia sufitu podwieszanego - poszerzenie pęknięcia w kształcie litery V, usunięcie pyłu, gruntowanie, szpachlowanie masą naprawczą szczelin, wyrównanie i dwukrotne malowanie z gruntowaniem w miejscach ponownych uszkodzeń zastosować taśmę z siatki i przeszpachlować połączenie.

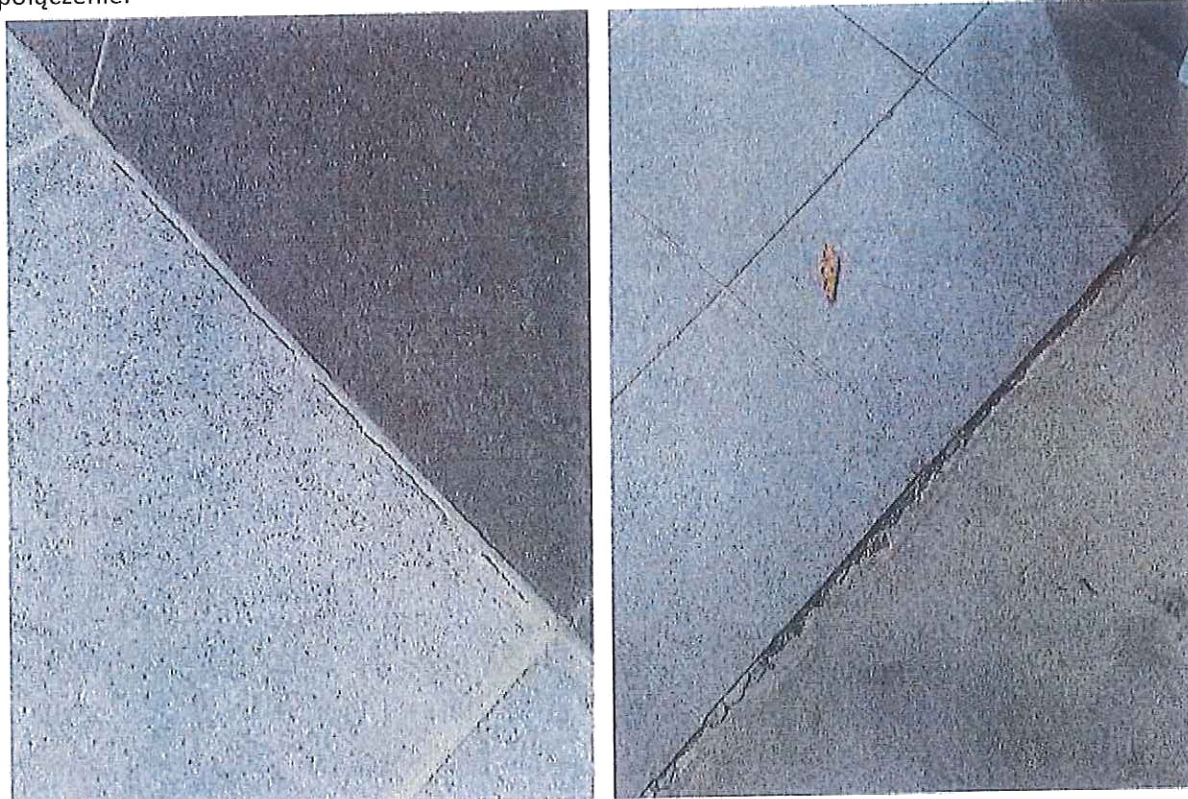
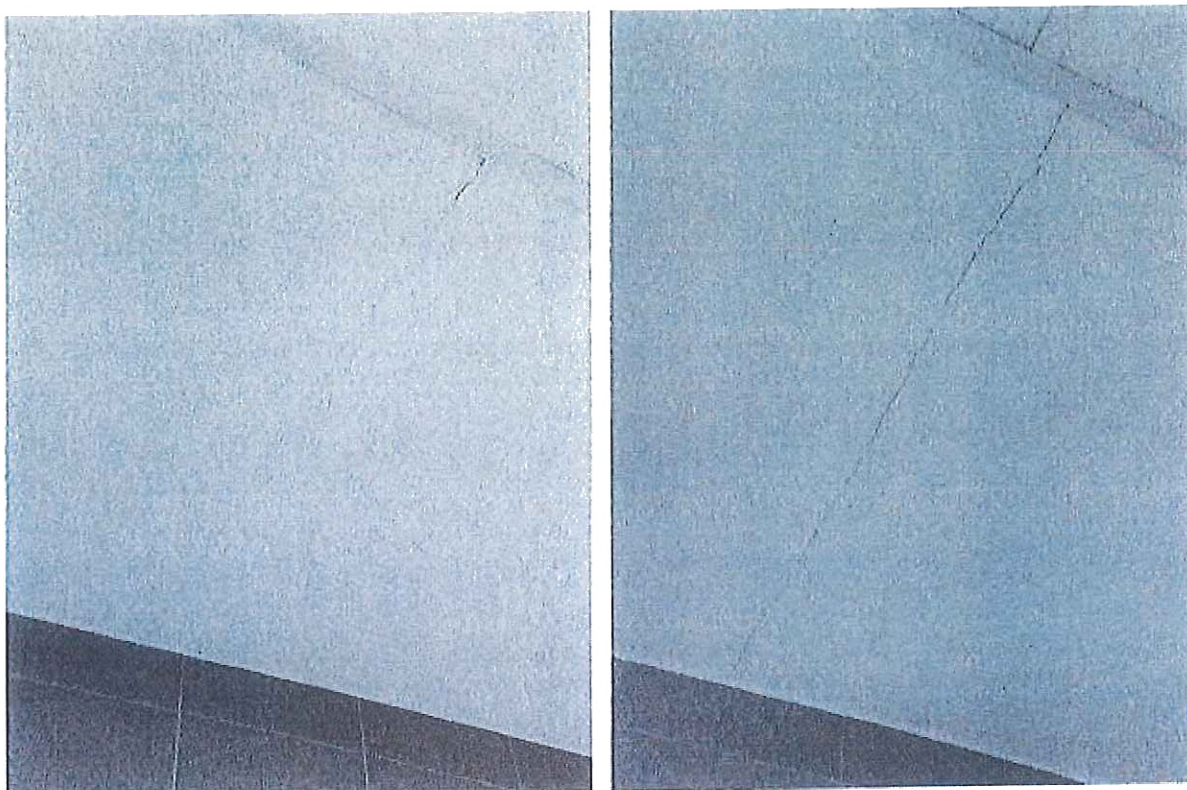
**4.17 Zgłoszenie nr 194 - pęknięcia silikonu na styku posadzki ze ścianą, wykrusza się fuga posadzki, pęknięcia sufitu podwieszanego**

Trybuna Zachodnia, poz. +1, pom. Nr I.1.16.1 - przedsiónek wc męski, pom. Nr I.1.16.2 wc męski

Pęknięcia silikonu - wykonać oczyszczenie , usunięcie dotychczasowego elastycznego wypełnienia spoiny w miejscach jej odspojenia, zagruntowanie i wypełnienie spoin nową masa elastyczną.

Wykruszanie fugi – oczyszczenie, usunięcie dotychczasowego wypełnienia spoiny w miejscach jej odspojenia, gruntowanie i uzupełnienie spoin nową zaprawą, w miejscach wrażliwych (takich jak progi, dylatacje) zastosować masę elastyczną.

Pęknięcia sufitu podwieszanego - poszerzenie pęknięcia w kształcie litery V, usunięcie pyłu, gruntowanie, szpachlowanie masą naprawczą szczelin, wyrównanie i dwukrotne malowanie z gruntowaniem w miejscach ponownych uszkodzeń zastosować taśmę z siatki i przeszpachlować połączenie.

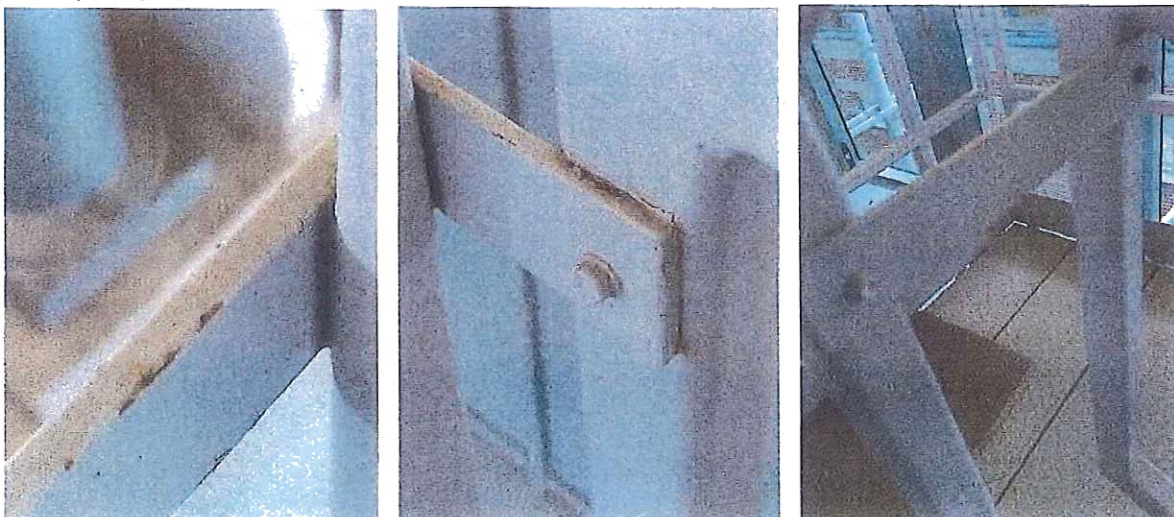
#### **4.18 Zgłoszenie nr 196 - Korozja schodów do skyboxu**

Trybuna Zachodnia, Schody z poz. + 2 do skyboxu

Sprawdzenie stanu warstw malarskich, lokalizacja uszkodzeń, oczyszczenie z rdzy miejsc uszkodzeń, malowanie farbą antykorozyjną i dwukrotne malowanie farbami nawierzchniowymi w kolorze istniejących powłok. Miejsca napraw powłok malarskich odciąć w miejscach jak najmniej widocznych liniami prostymi.

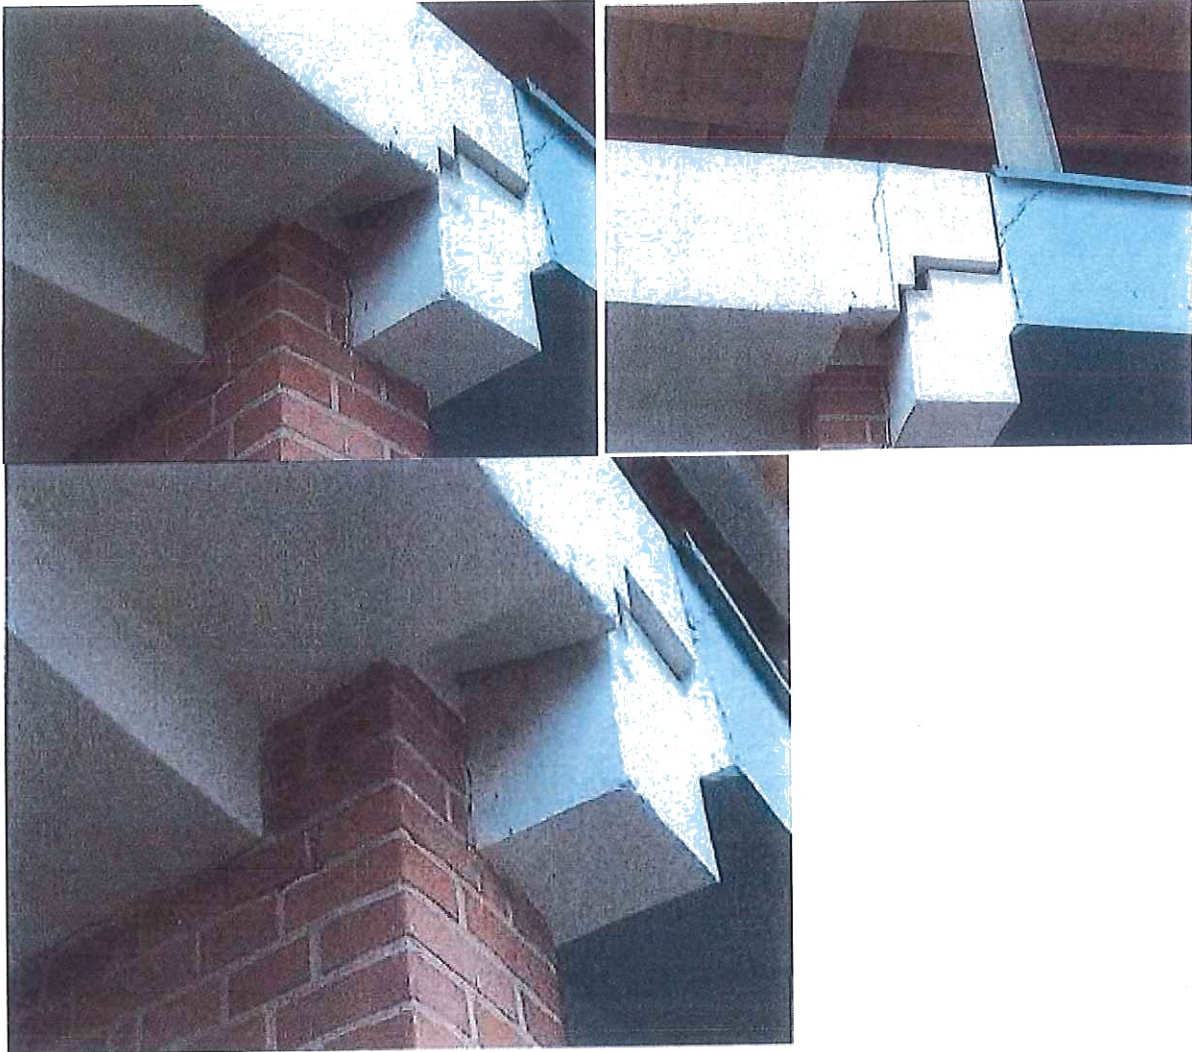
#### **4.19 Zgłoszenie nr 197 - Pęknięcia konstrukcji żelbetowej**

Trybuna Zachodnia, bramofurta nr 2 od strony wewnętrznej

Odkucie odspojonych części, oczyszczenie powierzchni, uzupełnienie ubytków zaprawami do renowacji betonu

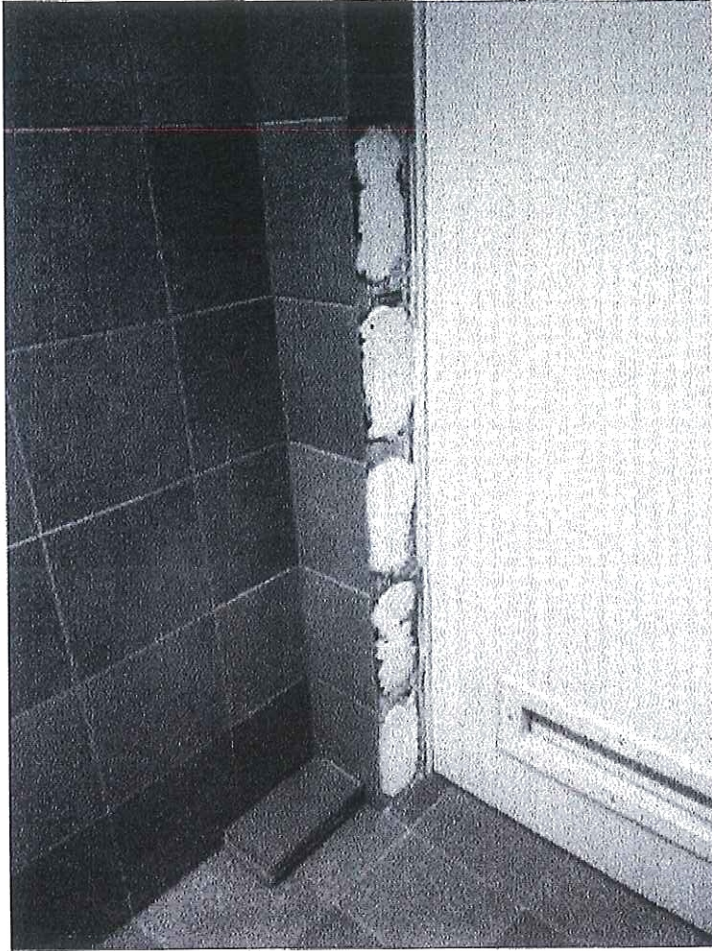
#### **4.21 Zgłoszenie nr 216 – odspojenie płytek ściennych**

W pomieszczeniu sanitarnym K przy Sali VIP w Trybunie Zachodniej odpadł cały rząd płytek ściennych. Należy sprawdzić przyczepność pozostałych na ścianach płytek, „głuche” odspojone płytki ostrożnie zdemontować, oczyścić, przykleić i wyspoinować.

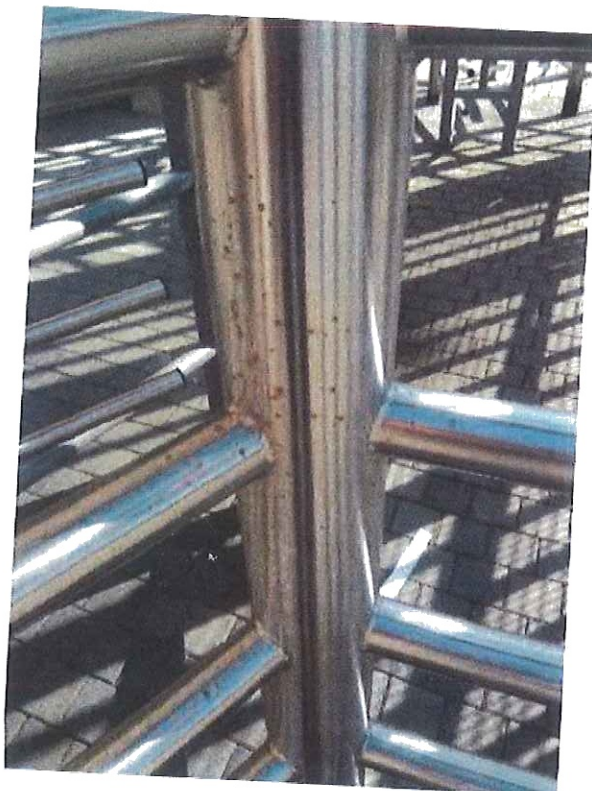
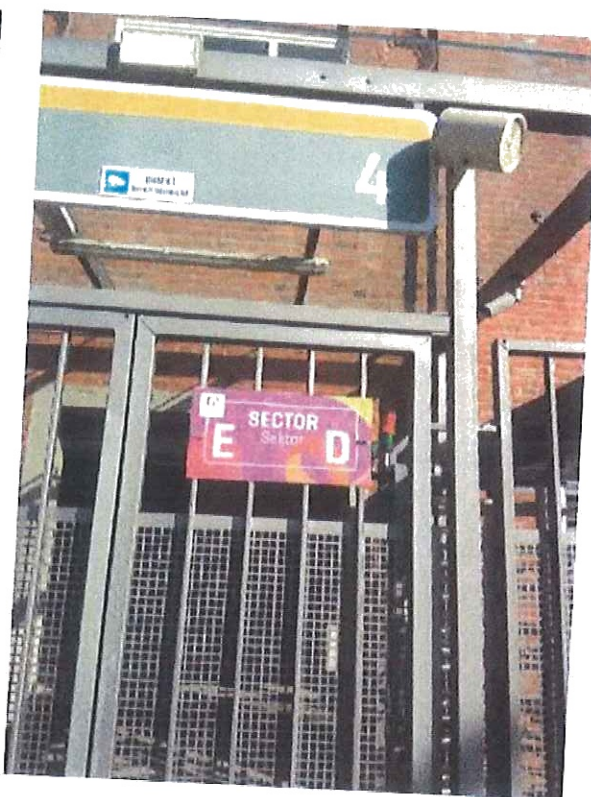
**4.24 Zgłoszenie nr 241 - Trybuna zachodnia bramofurta nr 4 - Korozja kołowrotu ze stali szlachetnej**  
Oczyścić miejsce korozji, ewentualnie zabezpieczyć preparatami przeznaczonymi do stali szlachetnej

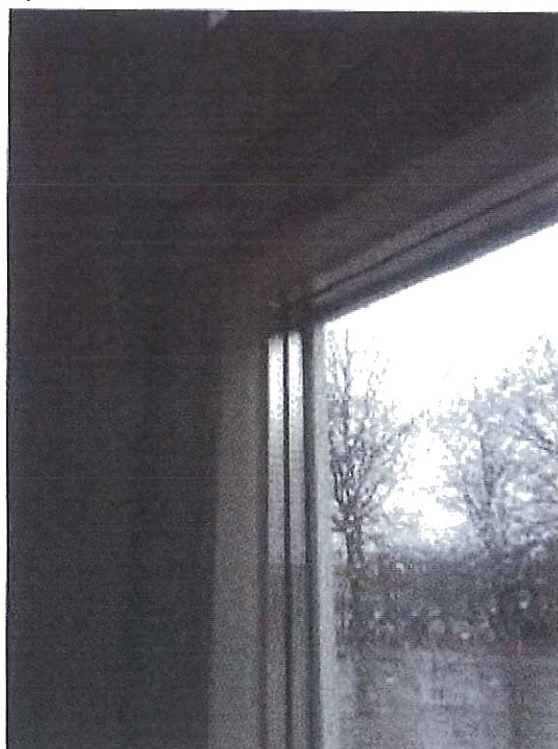
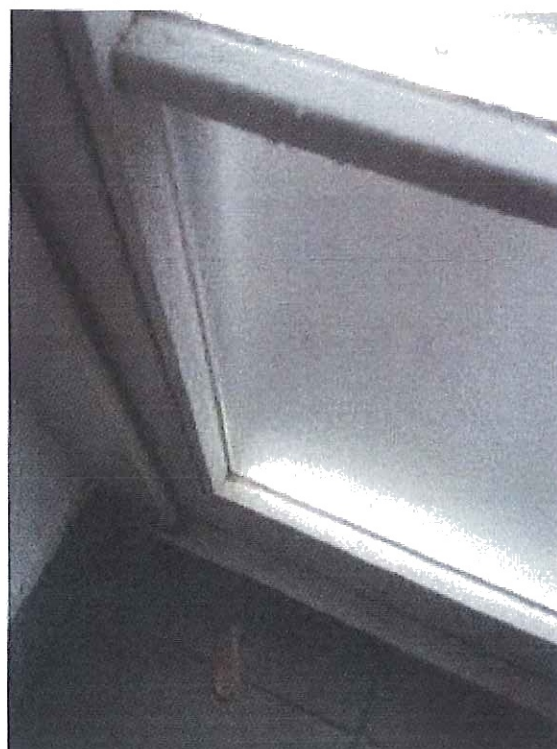
**4.25 Zgłoszenie nr 243 - Trybuna zachodnia - wejście do szatni z zewnątrz - Zniekształcone drzwi zewnętrzne**  
Wymienić drzwi z ościeżnicą na nowe, wykonać poprawki tynkarskie i malarskie

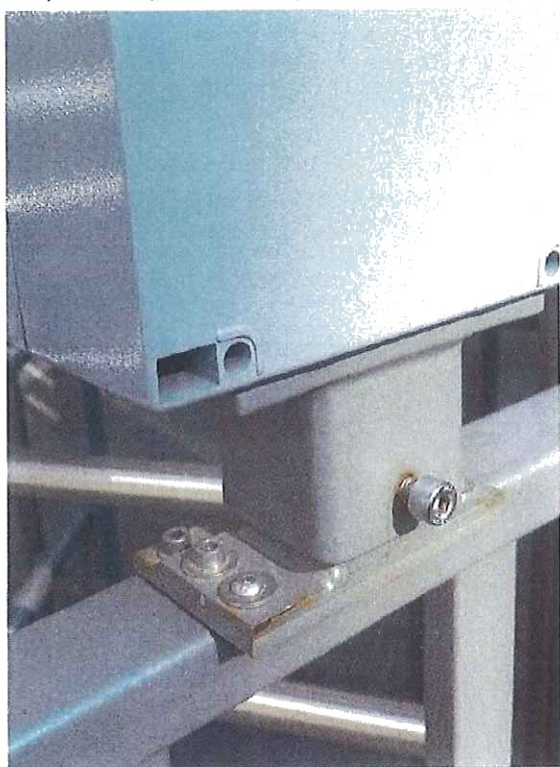
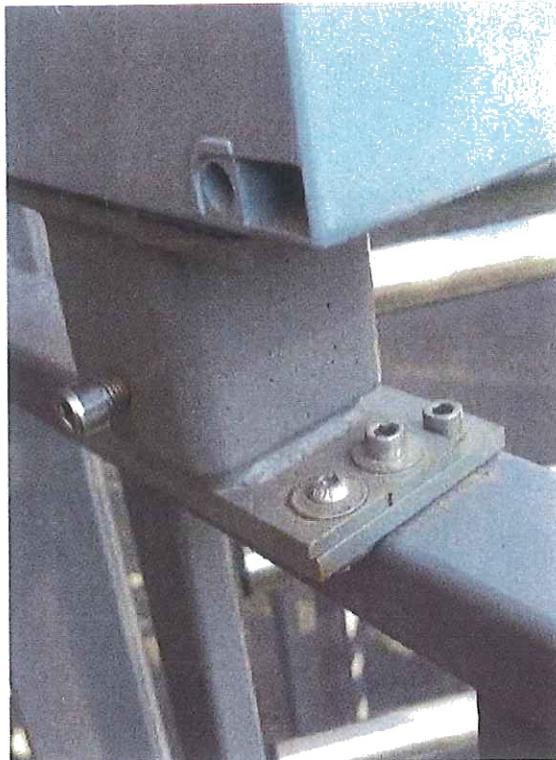
**4.26 Zgłoszenie nr 246 - Bramofurty- czytniki biletów - Korozja elementów mocowania czytników**  
Oczyszczyć miejsca korozji, pomalować farbą podkładową i nawierzchniową w dobranym kolorze

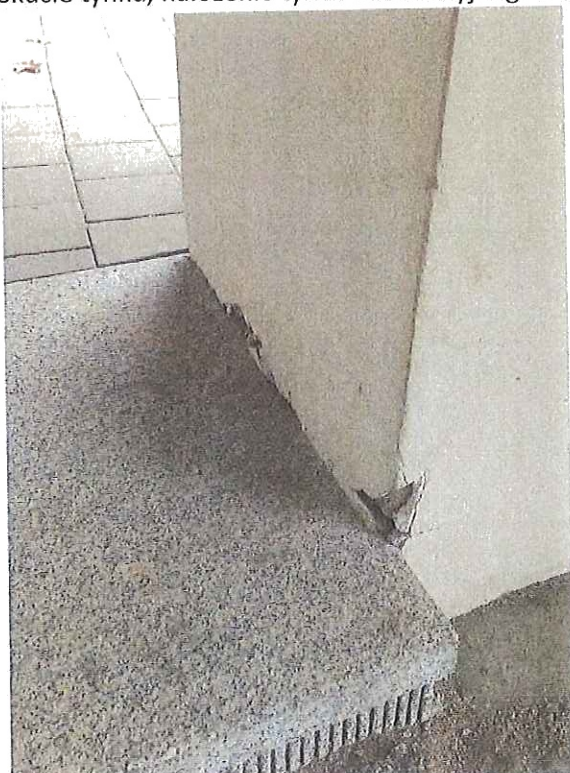
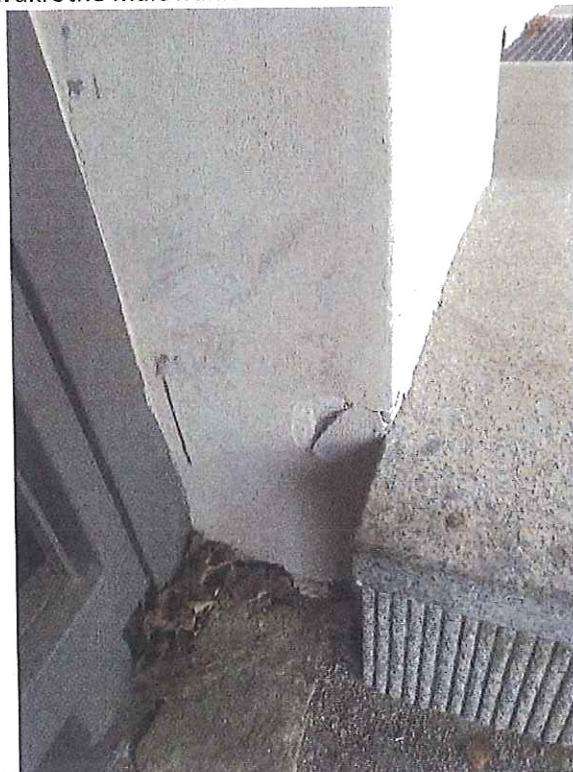
**4.27 Zgłoszenie nr 251 – Pergola - Pęka ściana i filar przy granitowym stopniu**  
Skucie tynku, nałożenie tynku renowacyjnego i dwukrotne malowanie

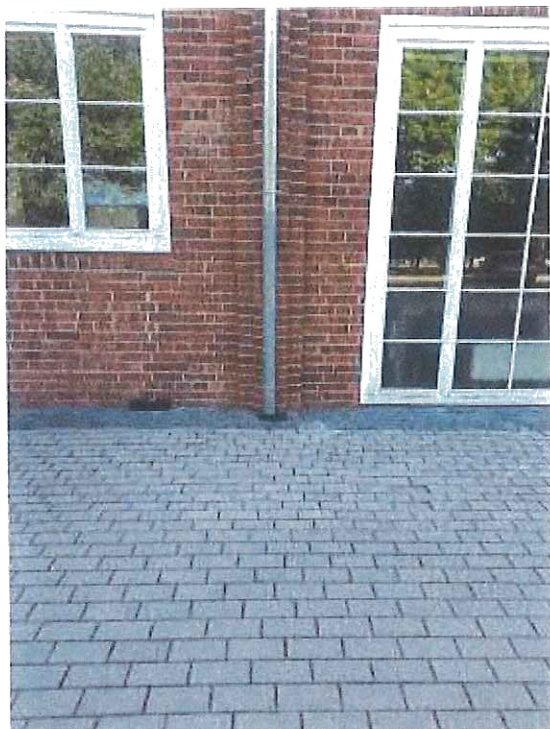
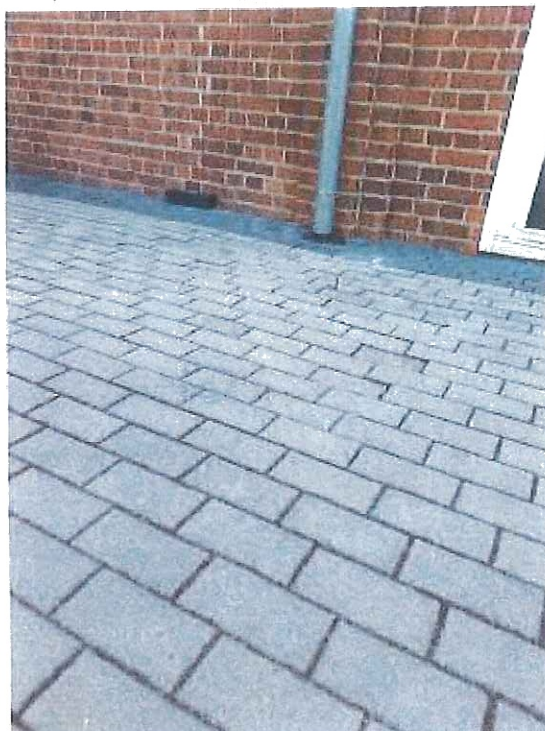
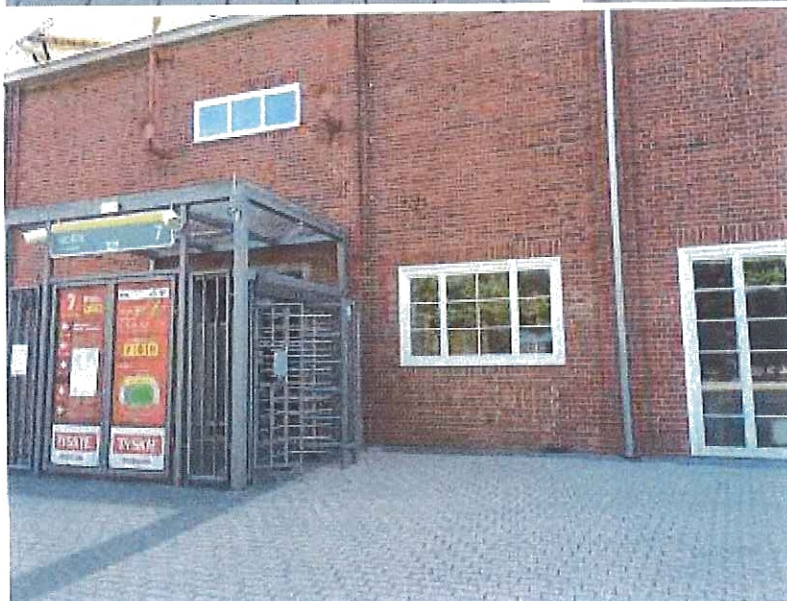
**4.28 Zgłoszenie nr 245 - Zapadająca się nawierzchnia z kostki betonowej**

Plac przed Trybuną Zachodnią - obok bramofurty nr 7 oraz przy rynnach i uziomach.

Rozebrać i ułożyć na nowo nawierzchnię z kostki z uzupełnieniem i dogęszczeniem podsypki

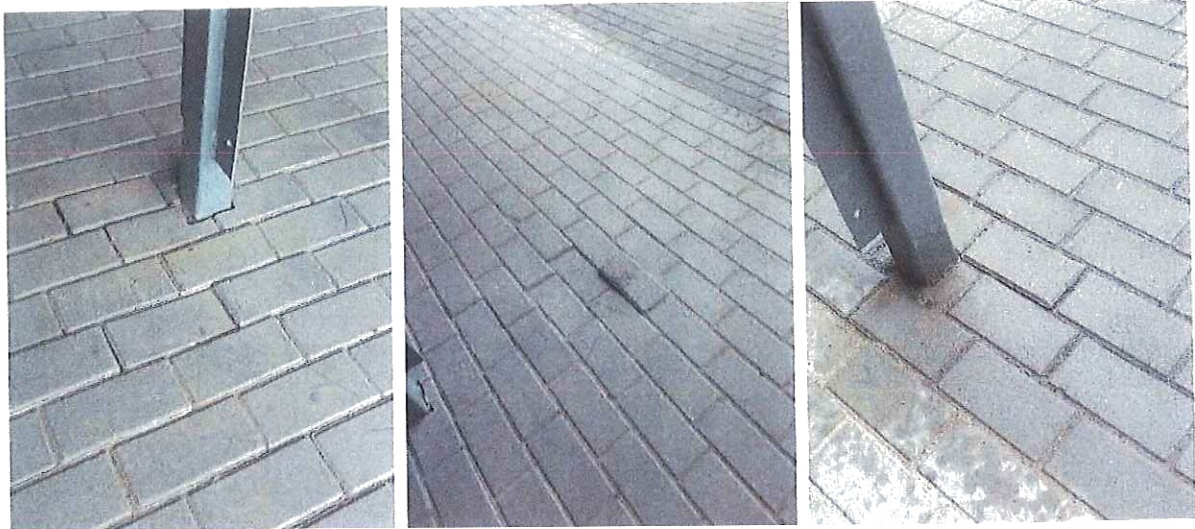
**4.29 Zgłoszenie nr 252 - Zapadająca się nawierzchnia z kostki betonowej, nierówności w nawierzchni**

Obszar Parku Maszyn i Parkur dla motorów

Rozebrać i ułożyć na nowo nawierzchnię z kostki z uzupełnieniem i dogęszczeniem podsypki

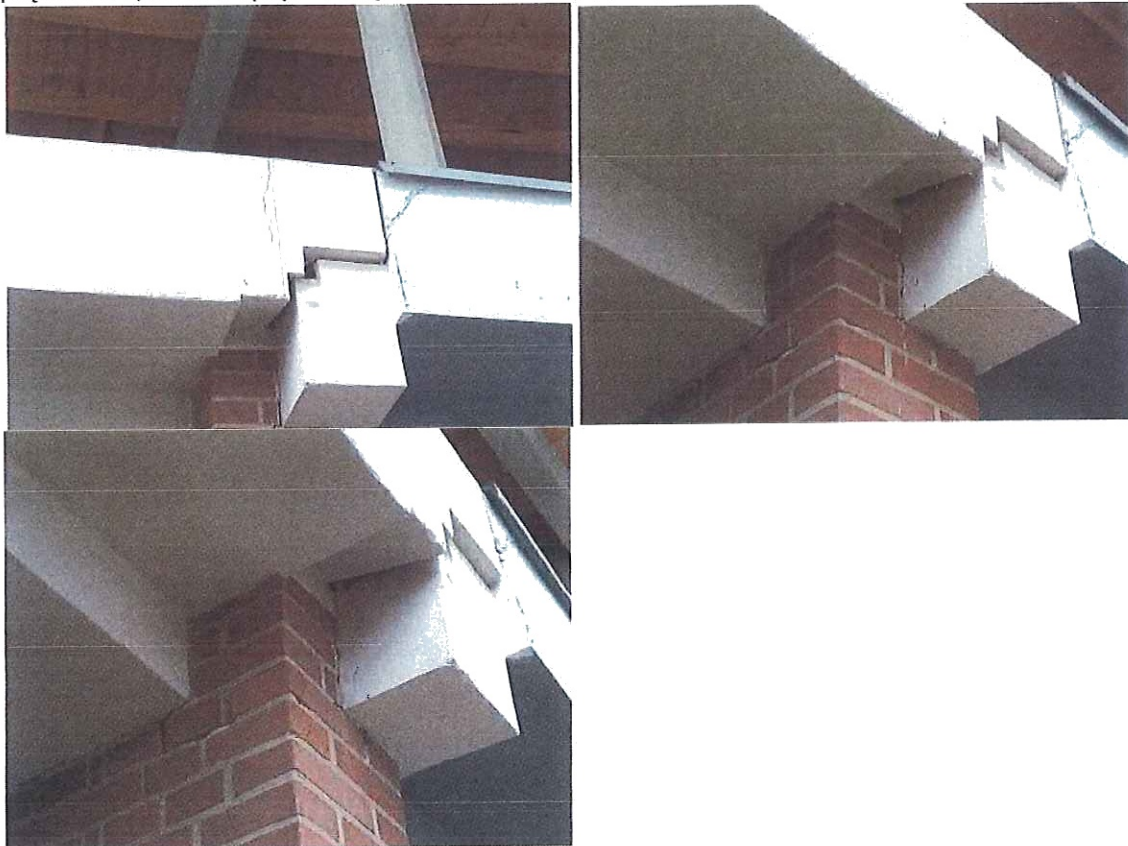
**4.30 Zgłoszenie nr 248 - Spękania docieplenia (stryropian) i tynku mineralnego, spękania oparcia stropu**

Trybuna Zachodnia, wejście przy garażu do bramofurty nr 2

Uzupełnić tynk mineralny, Wykonać iniekcję siłową oraz zszyć pęknięcia elementu żelbetowego prętami fi 8, odtworzyć powłokę malarską w miejscu zszycia

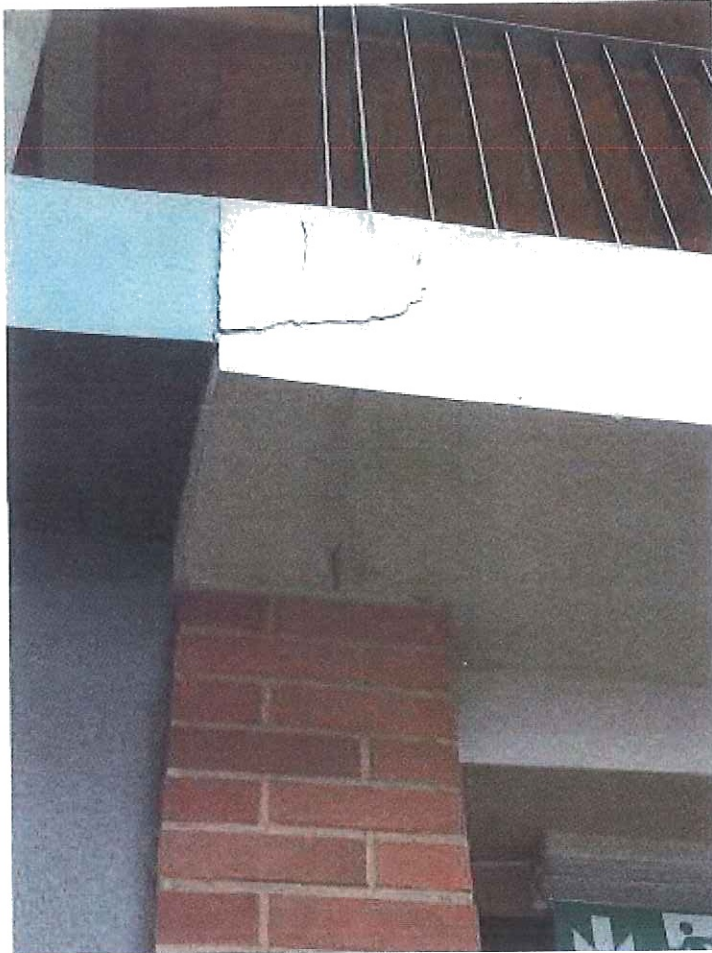
**4.31 Zgłoszenie nr 249 - Spękanie stropu nad wejściem nr 9**

Trybuna Zachodnia, wejście przy stycznikowni (przy bramofurcie nr 9)

Wykonać bruzdę w miejscu pęknięcia, zaszpacłować pęknięcie, ewentualnie rozważyć iniekcję pęknięcia oraz zszyć prętami #8, uzupełnić powłokę malarską
