Opinia techniczna dotycząca stanu technicznego budynku wymiennikowni na ul. Dewońskiej 3a w Kielcach

Branża: OGÓLNOBUDOWLANA

Budynek wymiennikowni MPEC W-6 os. „Ślichowice I” zlokalizowany przy ul. Dewońskiej 3a w Kielcach, to obiekt jednokondygnacyjny z dachem płaskim, jednospadowym.

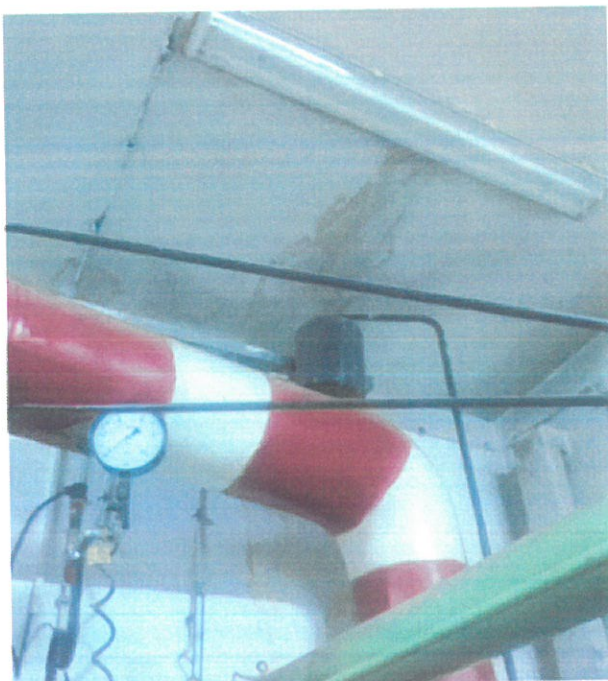
- 2. Zawilgocenia** widoczne na suficie świadczą o nieszczelności pokrycia dachowego. Zaleca się uszczelnienie pokrycia w miejscach przecieków.

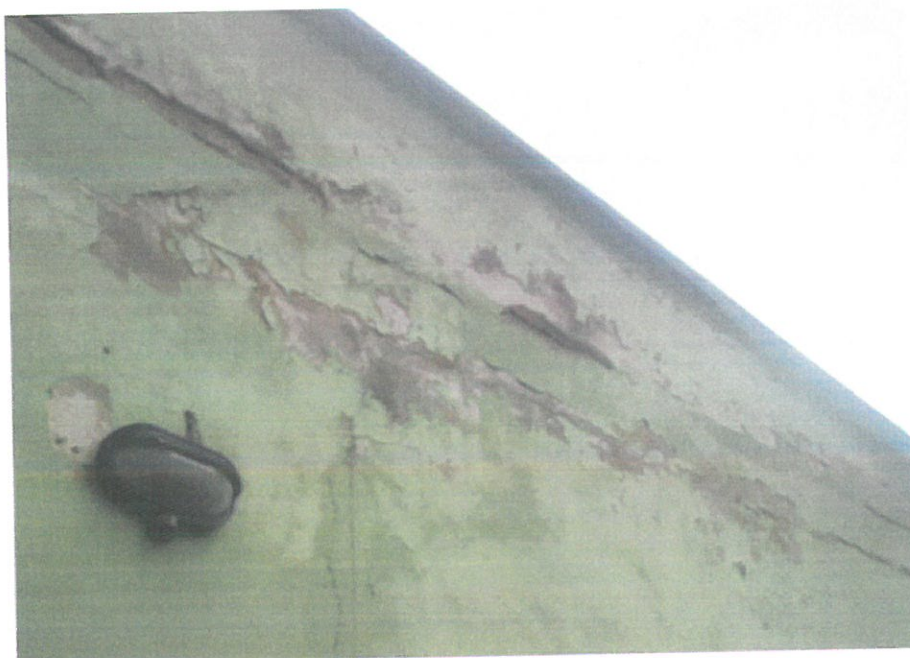
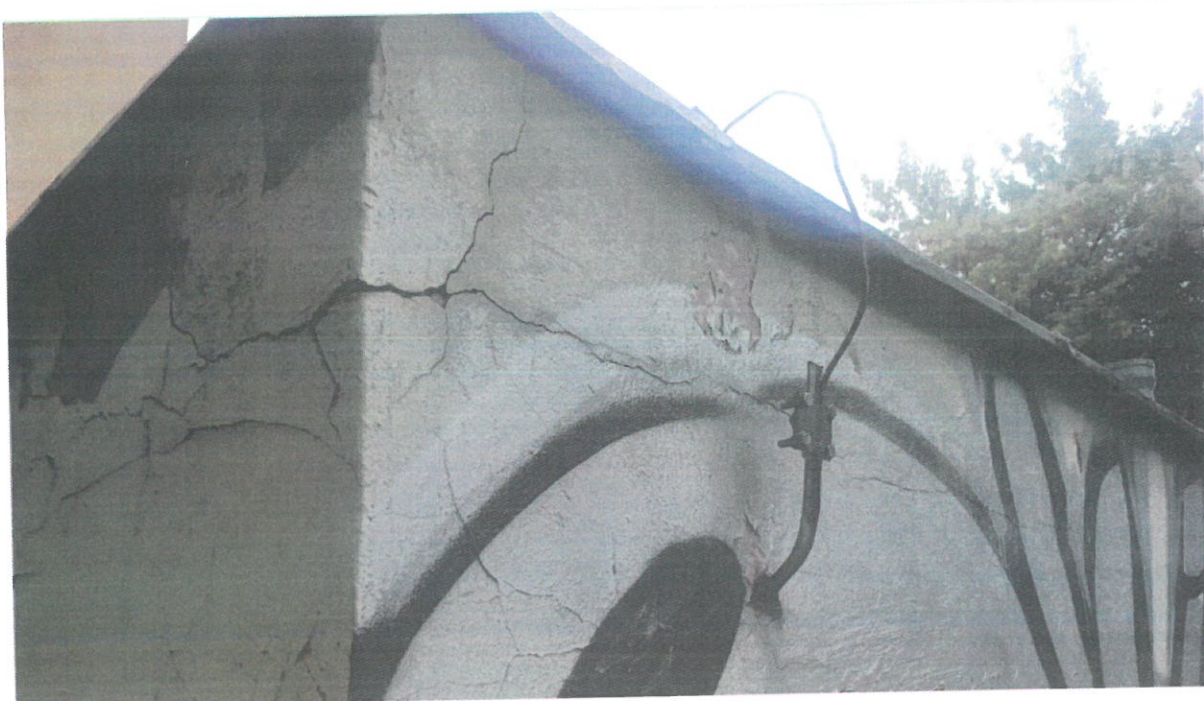
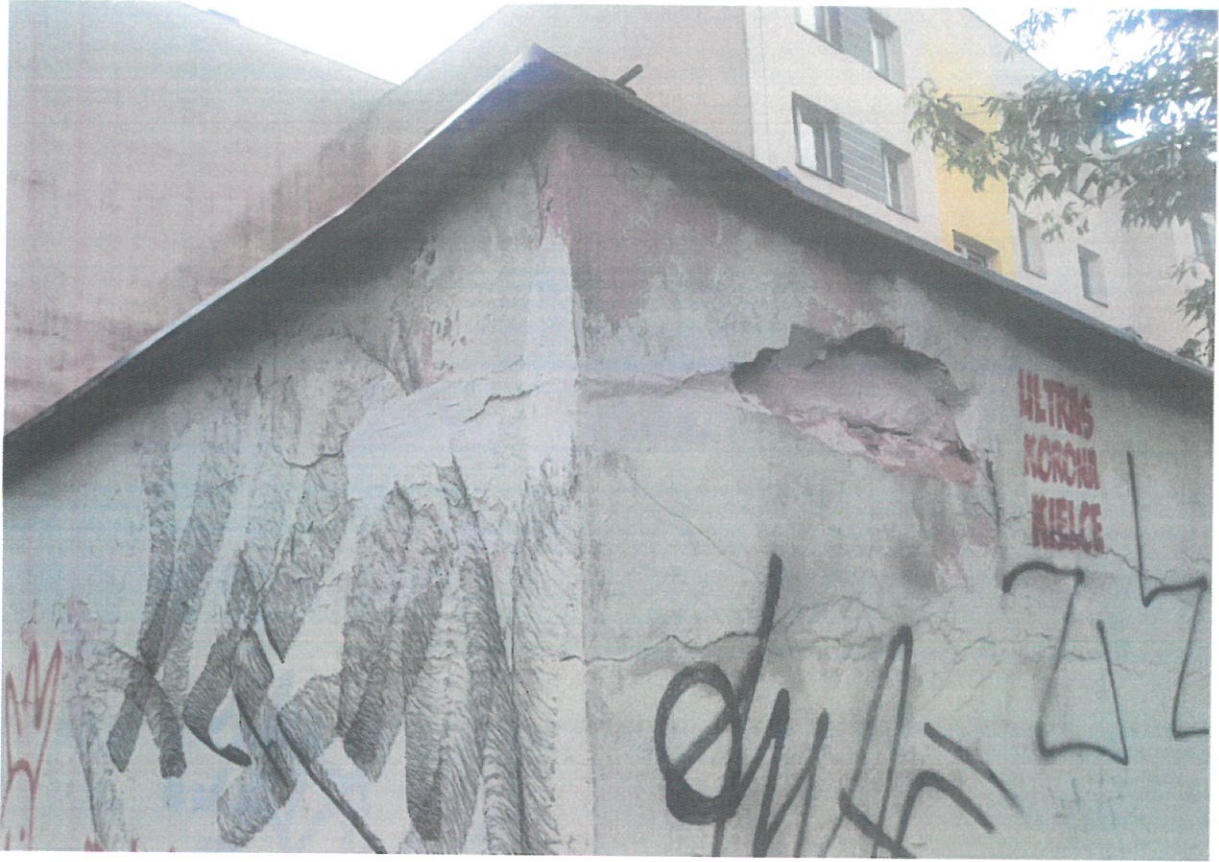
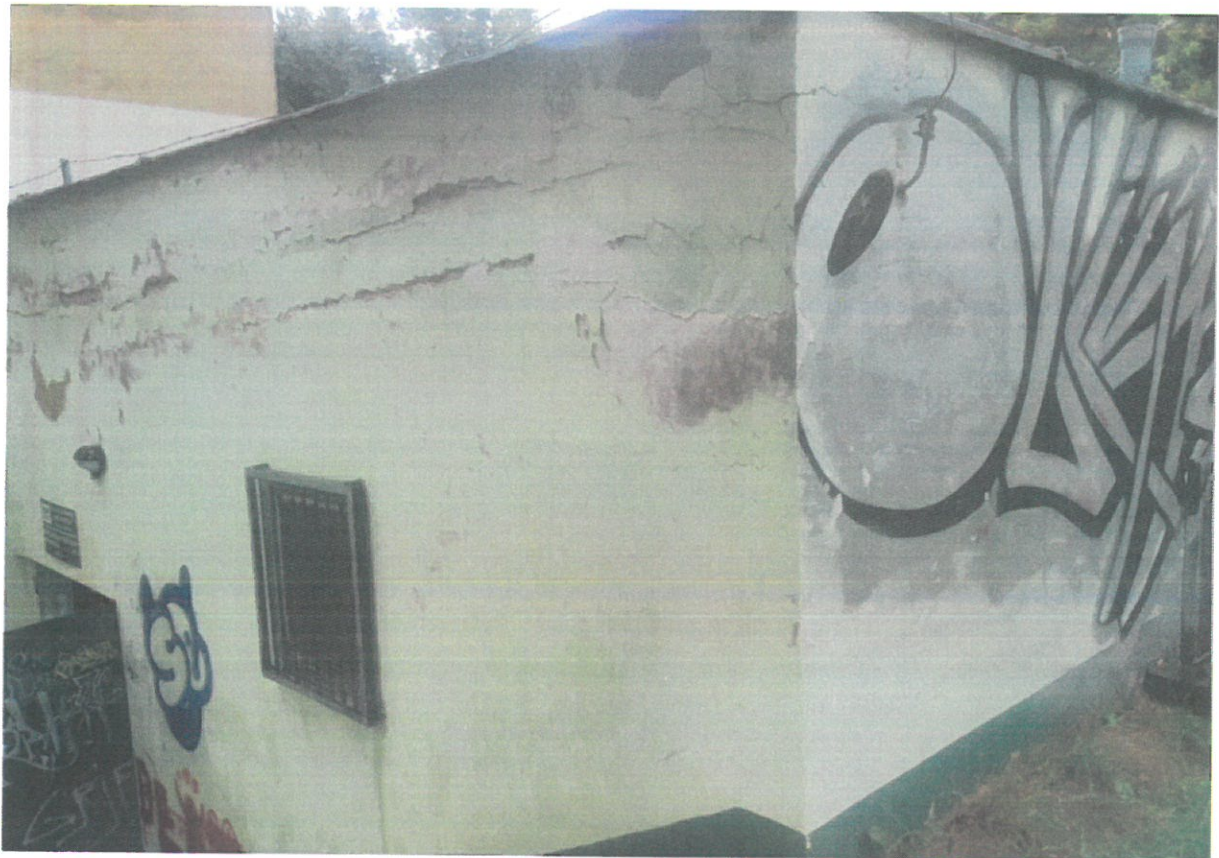
Istotnym zagrożeniem w przypadku przedmiotowego obiektu jest attyka, wykonana w technologii murowanej z bloczków betonowych, niestężona ani trzpieniami żelbetowymi, ani żadnymi innymi elementami przenoszącymi siły rozciągające w strefie attykowej.

Stefa attyki jest narażona na zginanie podczas zalegania pokrywy śnieżnej, a wykonanie jej tylko z elementów murowych (przenoszących jedynie siły ściskające) spowodowało jej nieprawidłową pracę oraz zniszczenie. Podłużne spękania znacznych rozmiarów w dolnej części attyki świadczą o jej degradacji i stanowią realne zagrożenie dla stateczności elementu attykowego. Poniżej fotografie stanu istniejącego attyki budynku przy Dewońskiej 3a.

Zaleca się wykonanie naprawy konstrukcji atyki.

- I. Skucie atyki po obwodzie do poziomu płyty stropowej
- II. Wykonanie trzpieni żelbetowych min 25x25cm, zbrojonych prętami min 4szt#12. Pręty należy wklejać w istniejące żelbetowe belki obwodowe za pomocą żywicy epoksydowej na głębokość min. 10#
- III. Wymurowanie atyk do wysokości zgodnej ze stanem istniejącym. Atykę należy zakończyć wieńcem żelbetowym min. 20x25cm, zbrojonym podłużnie min. 4szt#12 i poprzecznie #8co 25cm.
- IV. Uzupelnienie warstw dachowych w obrębie atyk wraz wykonaniem obrówek blacharskich.

- I. Skucie części atyki w miejscach najbardziej zdegradowanych, oraz skucie części odspojonych
- II. Uzupelnienie elementów murowych, ewentualne braki grubości uzupelnic zaprawą uszczelniającą, naprawczą, np. typu SIKA.
- III. Wykonanie wzmocnień pionowych i poziomych obwodowych z płaskownika stalowego min. 60x40gr.5mm stal S235
- IV. Uzupelnienie warstw dachowych w obrębie atyk wraz wykonaniem obrówek blacharskich.

- I. Skucie atyki po obwodzie do poziomu płyty stropowej
- II. Wklejanie prętów pionowych #10, tak aby stanowiły stężenie w co trzeciej spoinie pionowej nadmurowywanej atyki. W spoinie pośredniej należy zastosować zbrojenie podłużne z min. 2szt. prętów #8mm. Murowanie atyki z bloczków o gr. 24cm.
- III. Wymurowanie atyk do wysokości zgodnej ze stanem istniejącym. Atykę należy zakończyć wieńcem żelbetowym min. 15x24cm, zbrojonym podłużnie min. 4szt#10 i poprzecznie #8co 25cm.
- IV. Uzupełnienie warstw dachowych w obrębie atyk wraz wykonaniem obróbek blacharskich.
