*Ekspertyza Mykologiczna - Budynek świetlicy
Posadowice 7, 56-420 Posadowice*

Temat: Ekspertyza mykologiczna budynku

Obiekt: Budynek świetlicy wiejskiej

Adres: ul. Posadowice 7
56-420 Posadowice

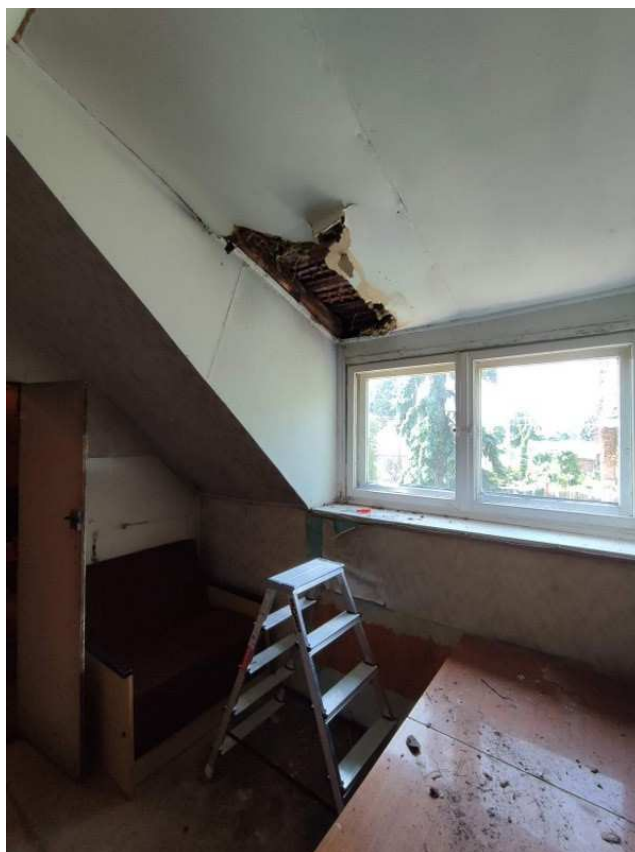
Fot. 1. Odkrywka w lukarnie dachu na elewacji frontowej.

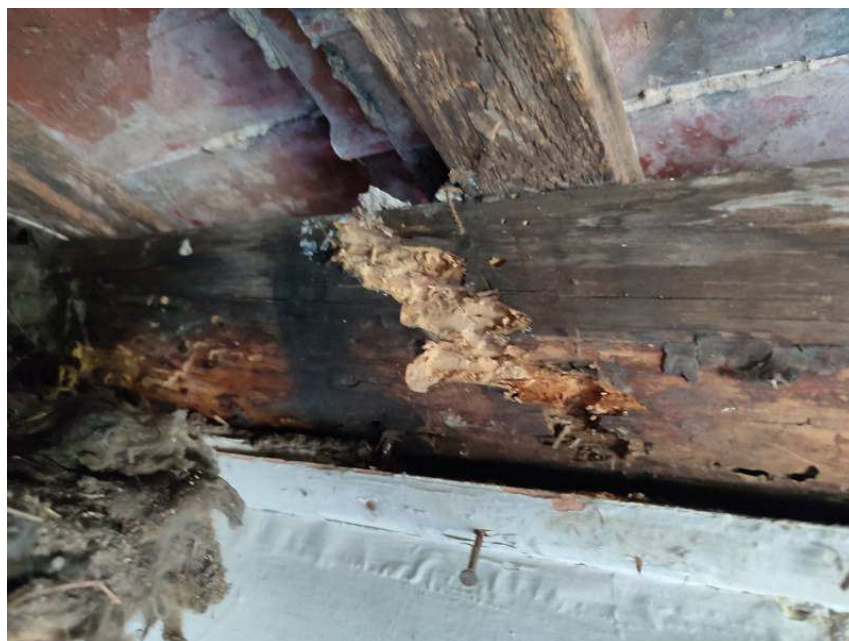
Fot. 2. W wykonanej odkrywce stwierdzono podłużne otwory oraz korozję drewna w wyniku działalności spuszczela pospolitego. Drewno porażone do ok. 2cm od lica krokwi.

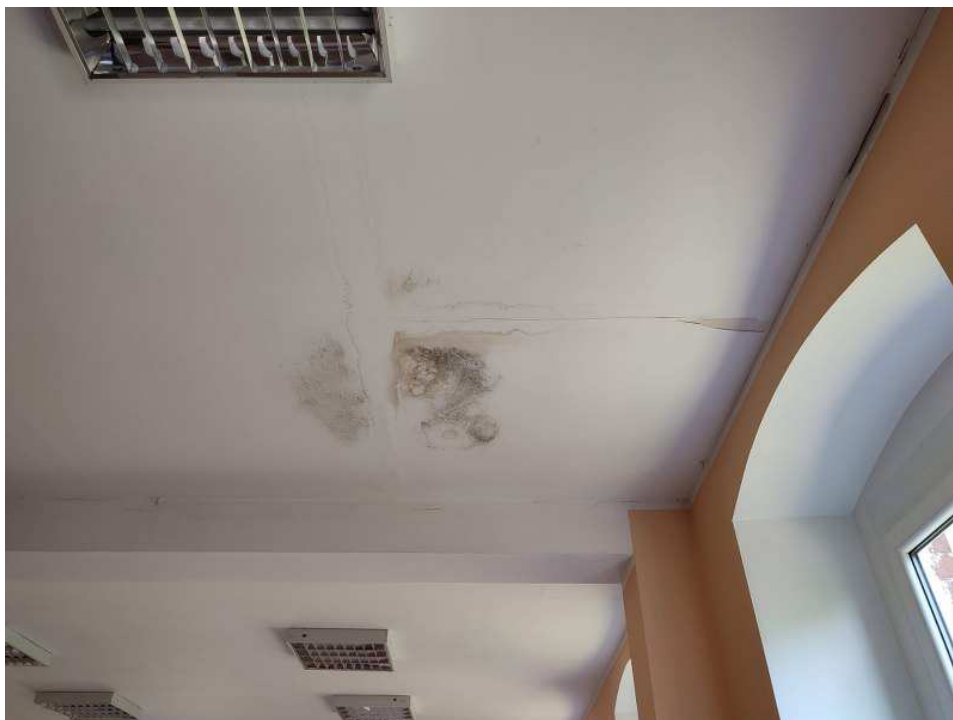
Fot. 3. Widoczne zawilgocenie sufitu w Sali spotkań na 1 piętrze. Powyżej na niższym poziomie poddasza bardzo intensywny rozwój grzyba oraz rozkład brunatny belek stropowych.

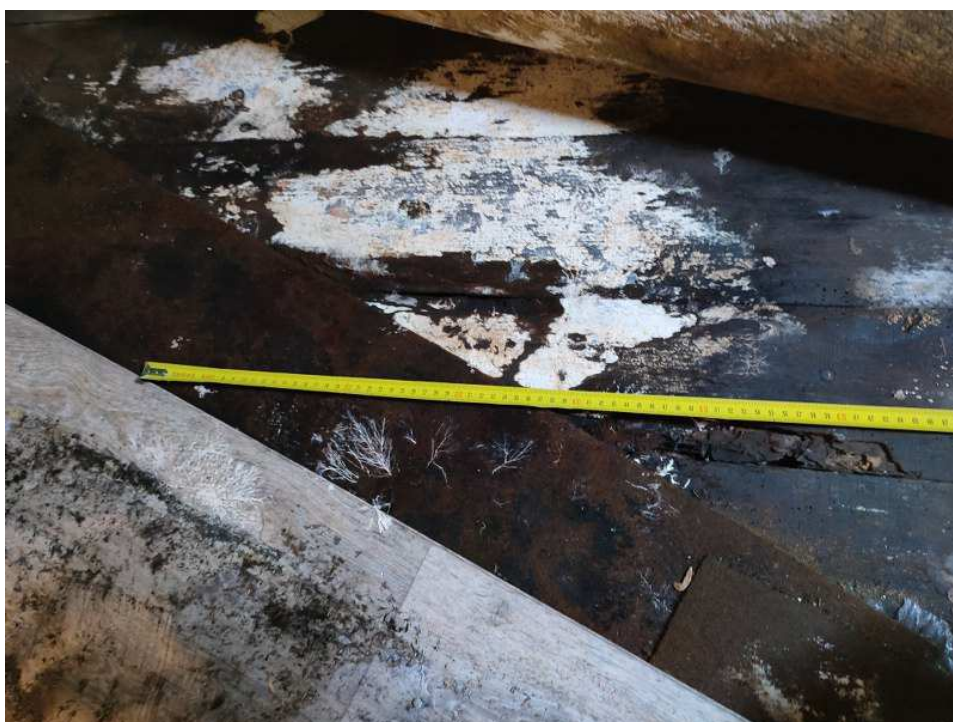
Fot. 4. W miejscu wskazanym na fot.3 na kondygnacji wyższej, stwierdzono zaawansowany rozwój grzyba pod wykładziną z PCV.

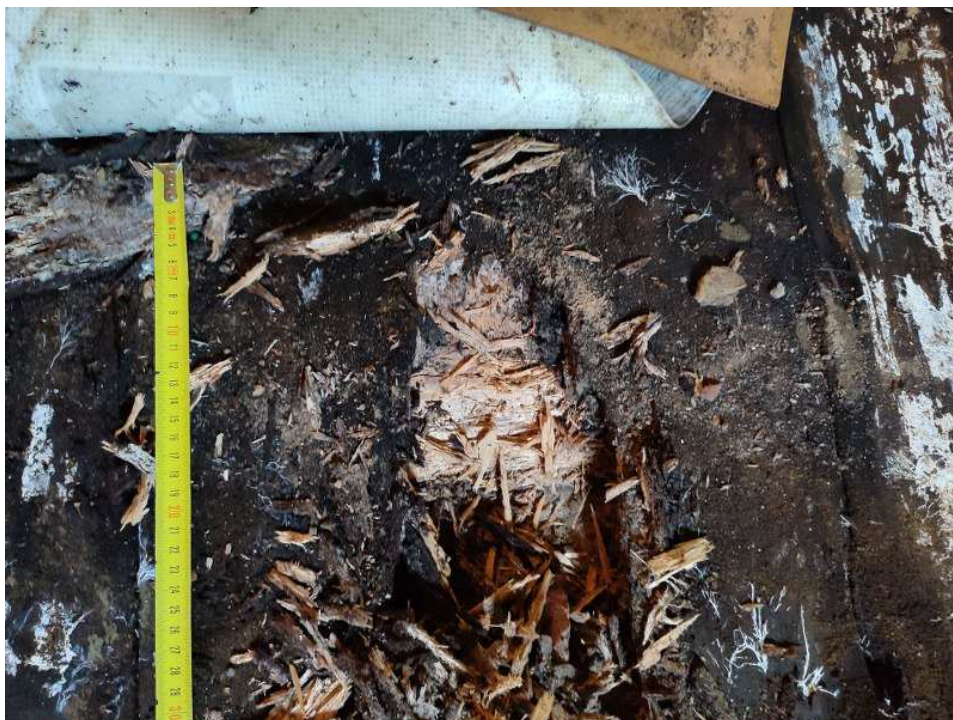
Fot. 5. Wykonano sprawdzenie struktury drewna w miejscu z fot.3 i 4. Stwierdzono zaawansowany rozkład drewna w całym przekroju.

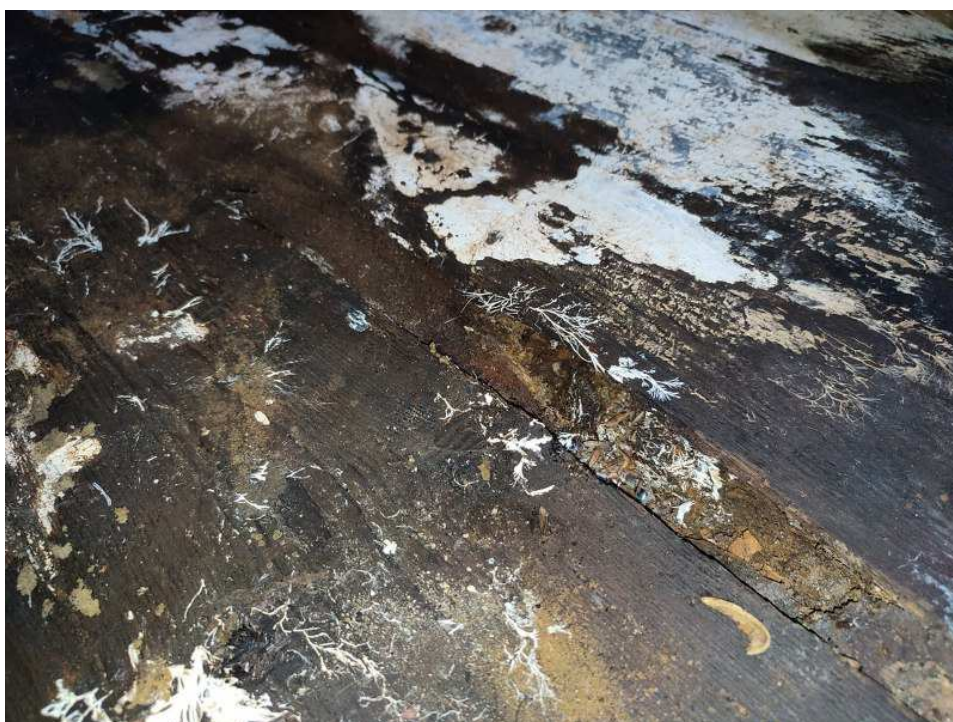
Fot. 6. W miejscu wskazanych na fot.3 i 4 podłoga drewniana całkowicie skorodowana biologicznie.

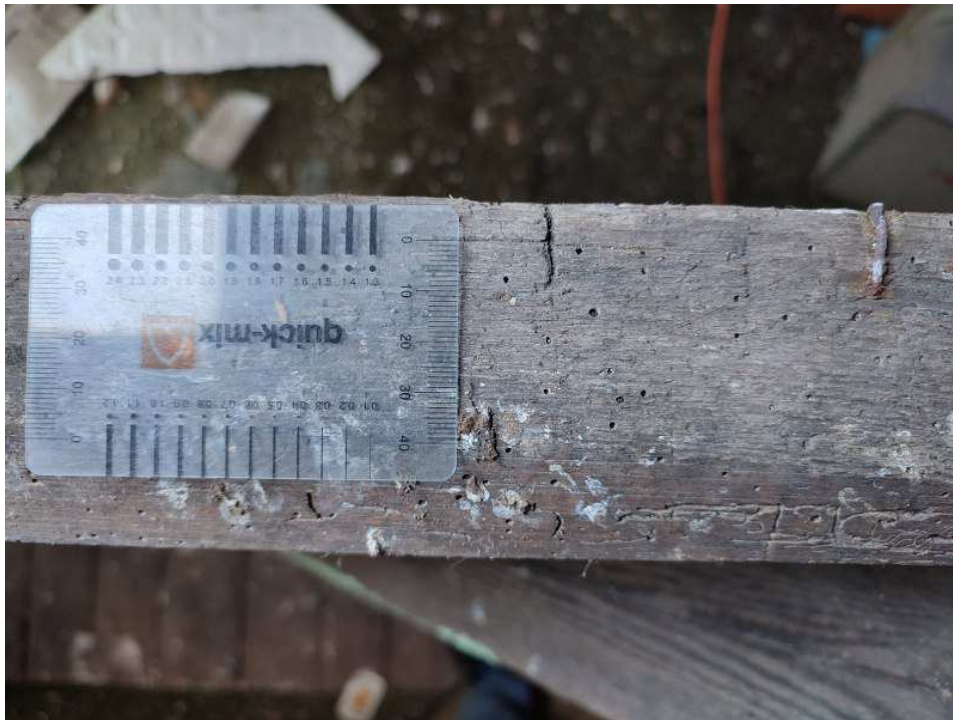
Fot. 7 Uszkodzenie zastrzałów w dolnym poziomie poddasza w wyniku działalności szkodników. Okrągłe otwory wlotowe wskazujące na działalność kołatka domowego.

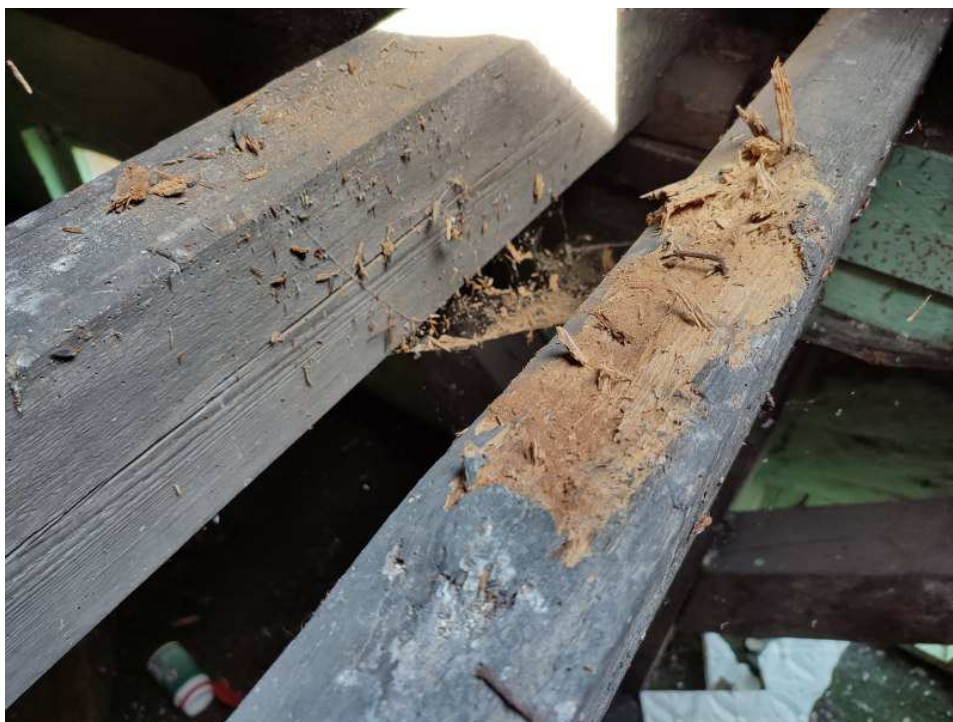
Fot. 8. Sprawdzenie struktury zastrzałów z fot.7 pokazało iż porażenie drewna jest bardzo głębokie, niemal w całości przekrój jest porażony.

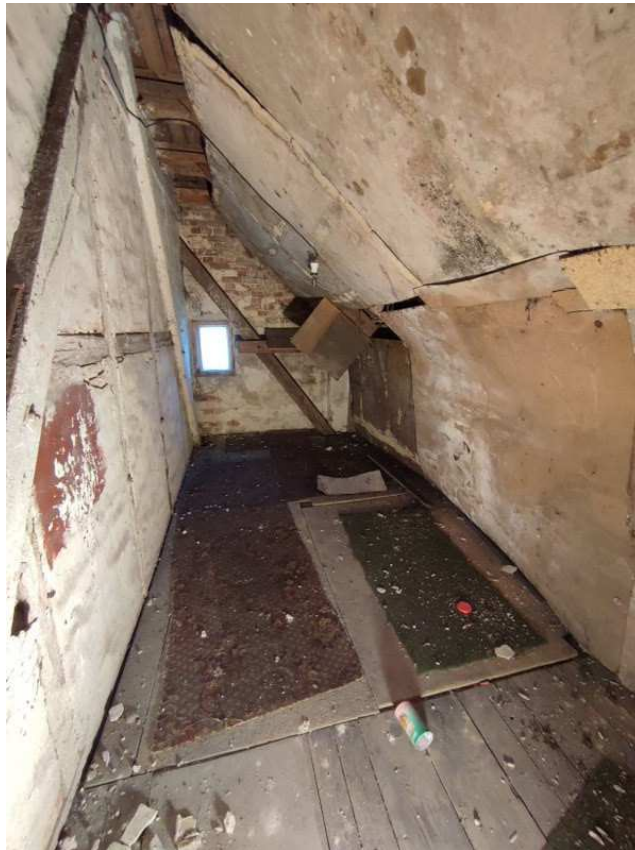
Fot. 9. Miejsce wykonania odkrywek stropu drewnianego nad 1 piętrem.

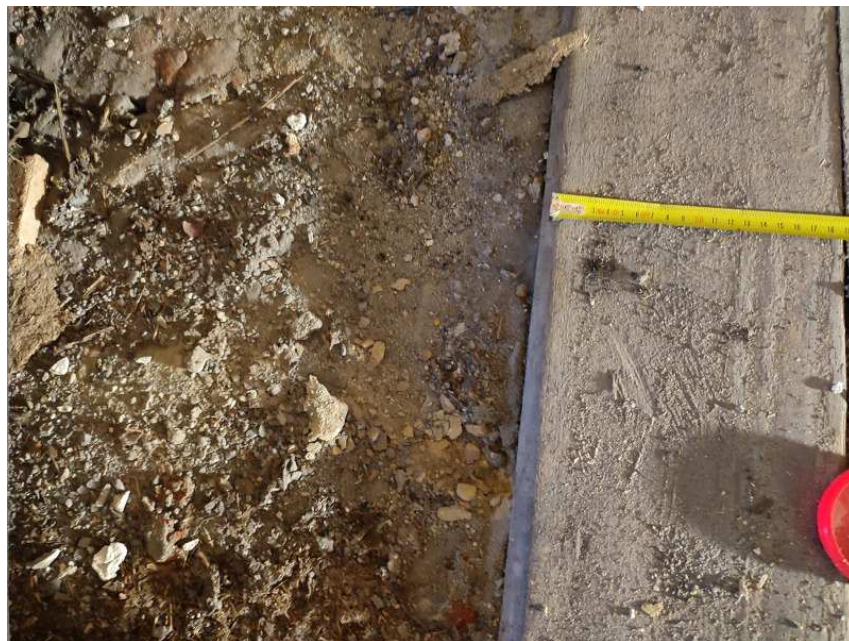
Fot. 10. Po wykonaniu odkrywek w miejscu pokazanym na fot. 9 nie stwierdzono uszkodzeń biologicznych.

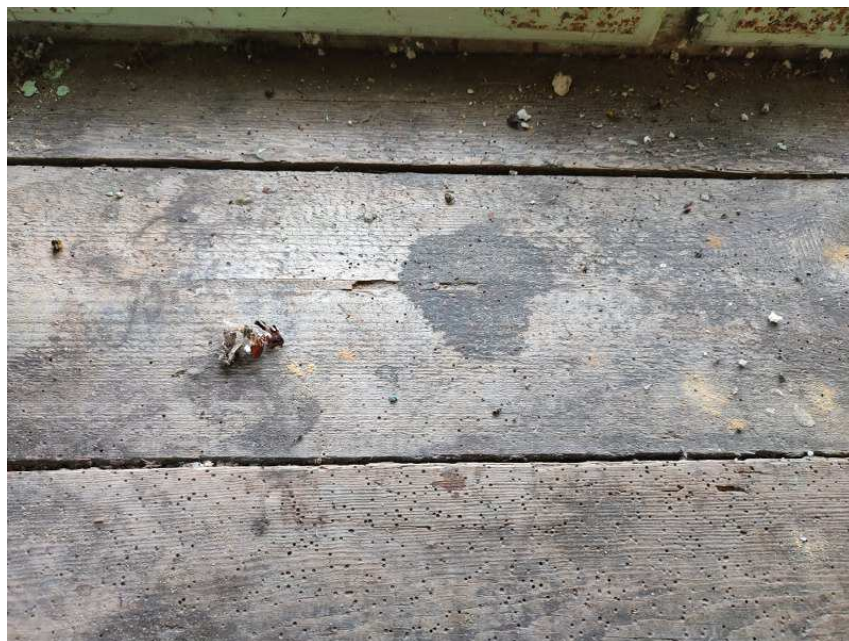
Fot. 11. Deski w parapetach i w deskowaniu podłóg w większości miejsc porażona przez owady. Na zdjęciu widoczne liczne otwory wlotowe.

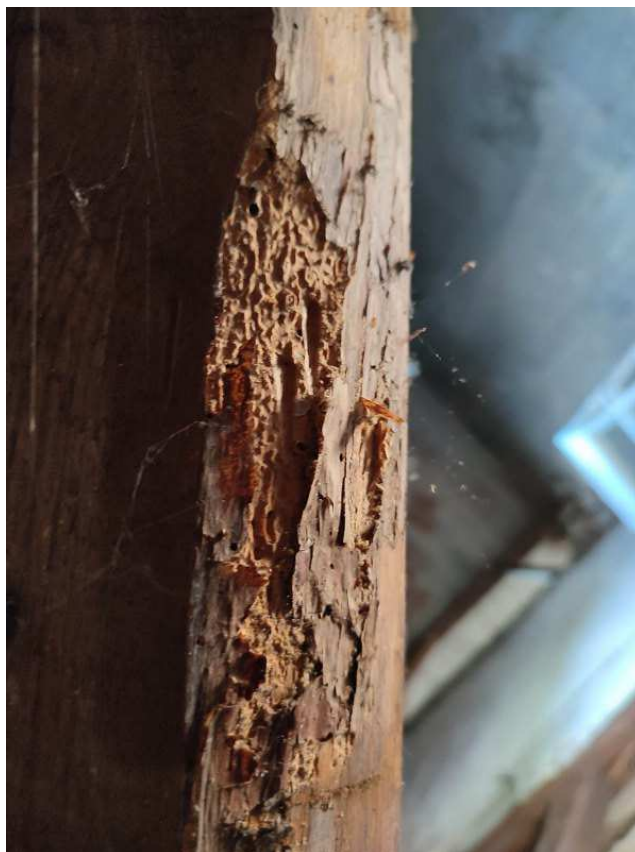
Fot. 13. Pojedyncze krokwie w poziomie drugiego poddasza porażone przez owady. Widoczne porażenie na głębokość ok. 1cm od lica elementu.

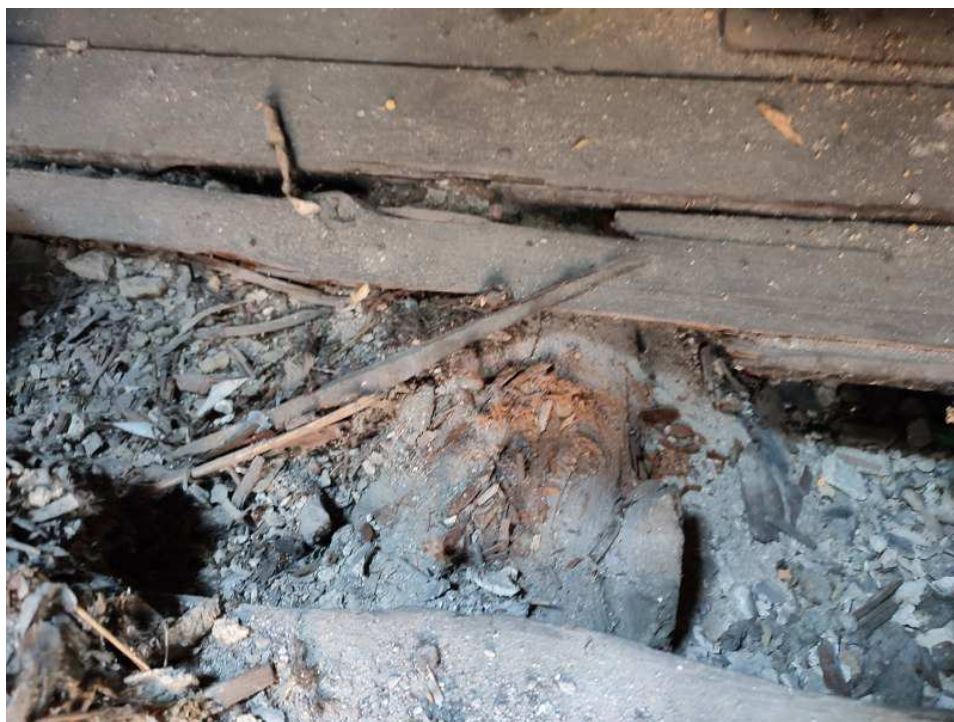
(Fot.14, Fot.15, Fot.16). W powyższej odkrywce stwierdzono działanie owadów powodujące znaczne uszkodzenia większości belek stropowych i obniżenie nośności tych elementów.

Fot. 14. Większość belek drewnianych w stropie pod drugim poziomem poddasza porażona przez szkodniki oraz w wyniku działania wody przez nieszczelny dach.

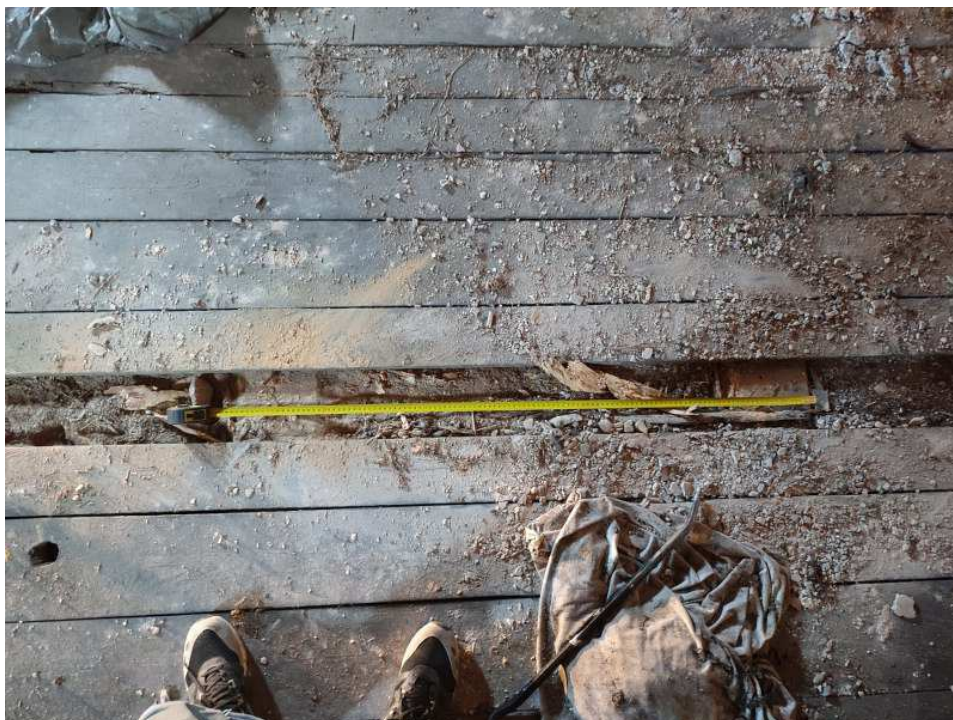
Fot. 15. Odkrywka podłogi belek stropowych w drugim poziomie poddasza. Deskowanie podłóg w całości skorodowane przez działanie szkodników oraz przez zawilgocenie.

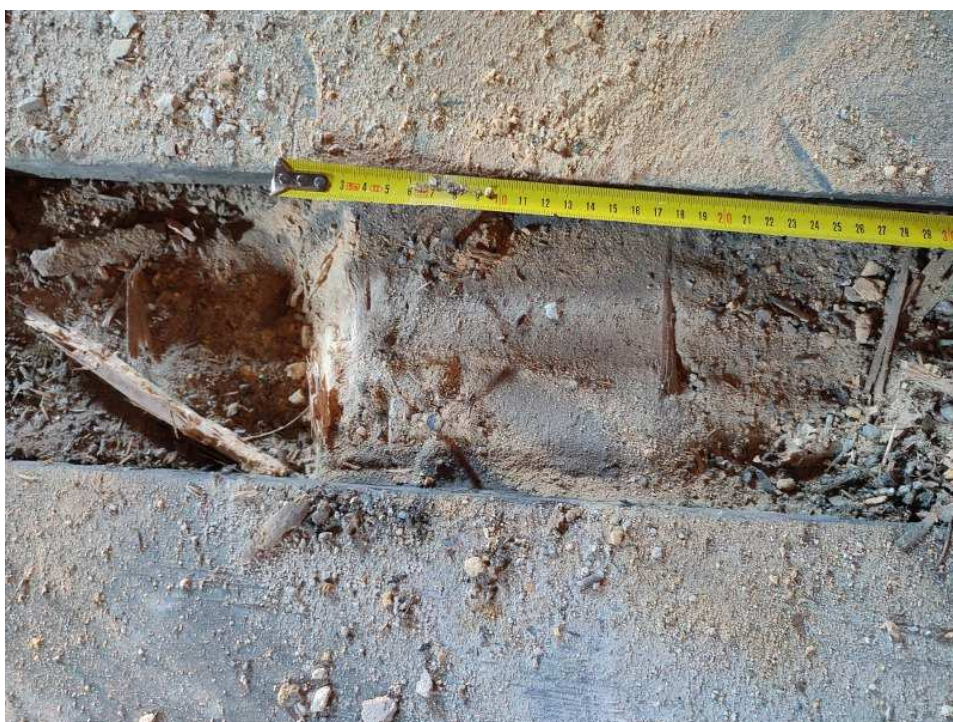
Fot. 16. Struktura belek drewnianych uszkodzona niemal w połowie przekroju elementu. Klasyfikacja do wymiany.

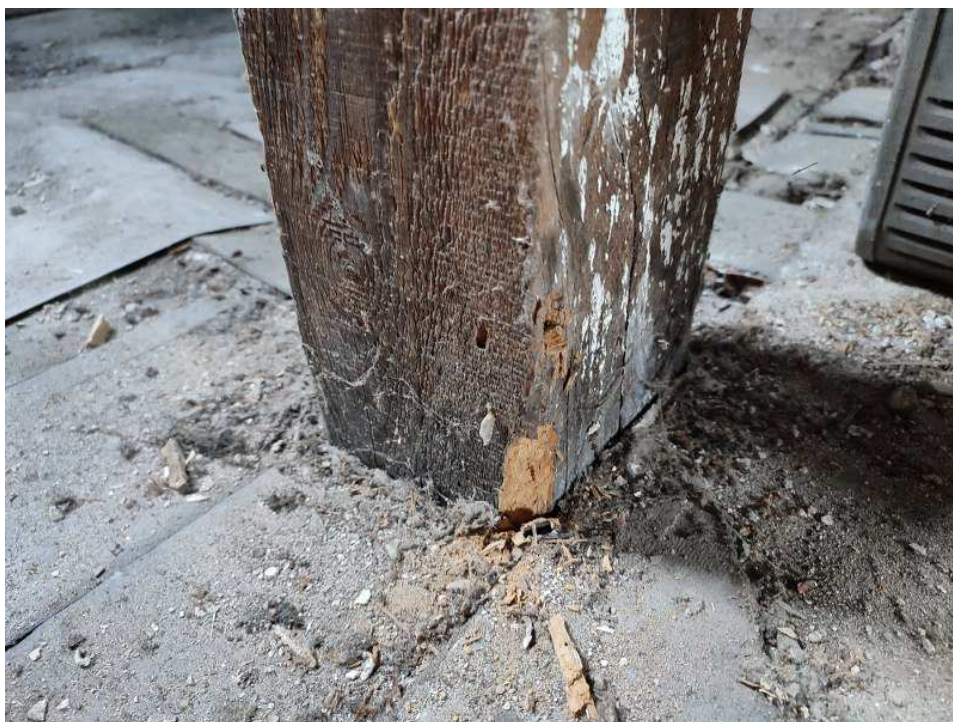
Fot. 17. Część słupów na poddaszu uszkodzona w obszarze oparcia na stropie. Porażenie do głębokości około 2cm od lica elementu.

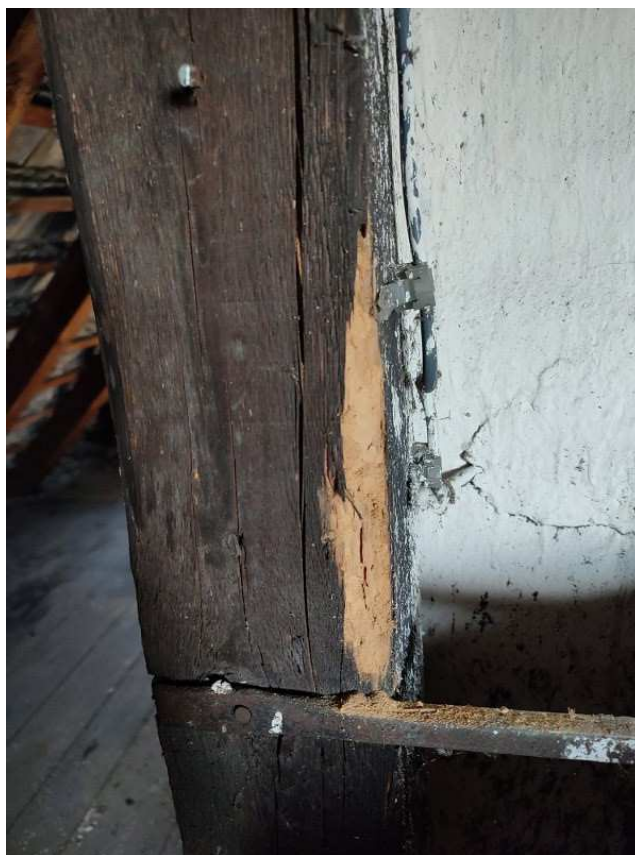
Fot. 18. Jeden ze słupów na poddaszu uszkodzony niemal w całej strukturze. Klasyfikacja do wymiany.
