**Ekspertyza techniczna budynku A  
szpitala Św. Wojciecha Gdańsk Zasp  
al. Jana Pawła II w Gdańsku**

branża: konstrukcja

Kraków, lipiec/sierpień 2016

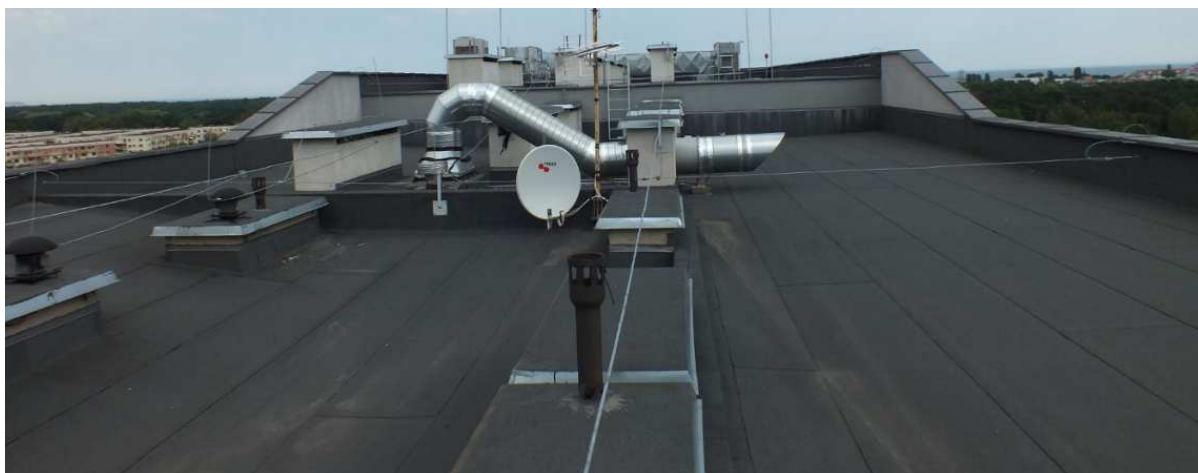
Stropodach budynku A Szpitala im. św. Wojciecha pokryty jest papą termozgrzewalną ułożoną na warstwach izolacji termicznej w postaci styropianu EPS 100 oraz paraizolacji wykonanej na warstwie wyrównawczej. Spadki formujące odwodnienie stropodachu wykonane zostały za pomocą styropianowych klinów EPS 100. Oględziny budynku wykazały lokalną, nieznaczną nieszczelność pokrycia dachowego. Na wewnętrznych powierzchniach prefabrykowanych płyt stropowych stwierdzono widoczne ślady zawilgoceń i wysolenia świadczące o nieszczelności pokrycia stropodachu. Obróbki dekarские kominów i attyk wykonane zostały zgodnie ze sztuką budowlaną i normami przedmiotu. Spadki formujące połąć stropodachu tworzą stropodach pogrążony. Z koryt wewnętrznych połąć stropodachu odprowadzana jest woda opadowa pionami deszczowymi biegnącymi wewnątrz budynku. W połowie lipca 2016 podczas nawałnicy deszczu doszło do zalania części oddziałów szpitala (Budynek A) do IV piętra włącznie. Z informacji uzyskanych od personelu oraz na podstawie ponownych oględzin przeprowadzonych w sierpniu 2016 stwierdzono, że prawdopodobną przyczyną zalania budynku podczas nawałnicy jest niedrożność systemu deszczowego oraz zbyt mały przekrój rur spustowych pionów (zwłaszcza w płaszczyźnie stropodachu). W poziomie stropodachu stwierdzono pęcherze powietrza pod warstwami papy termozgrzewalnej świadczące o nieszczelności pokrycia dachowego (woda penetruje wewnątrz warstw stropodachu).

Fot.4. Widok ogólny stropodachu na budynku A Szpitala im. św. Wojciecha

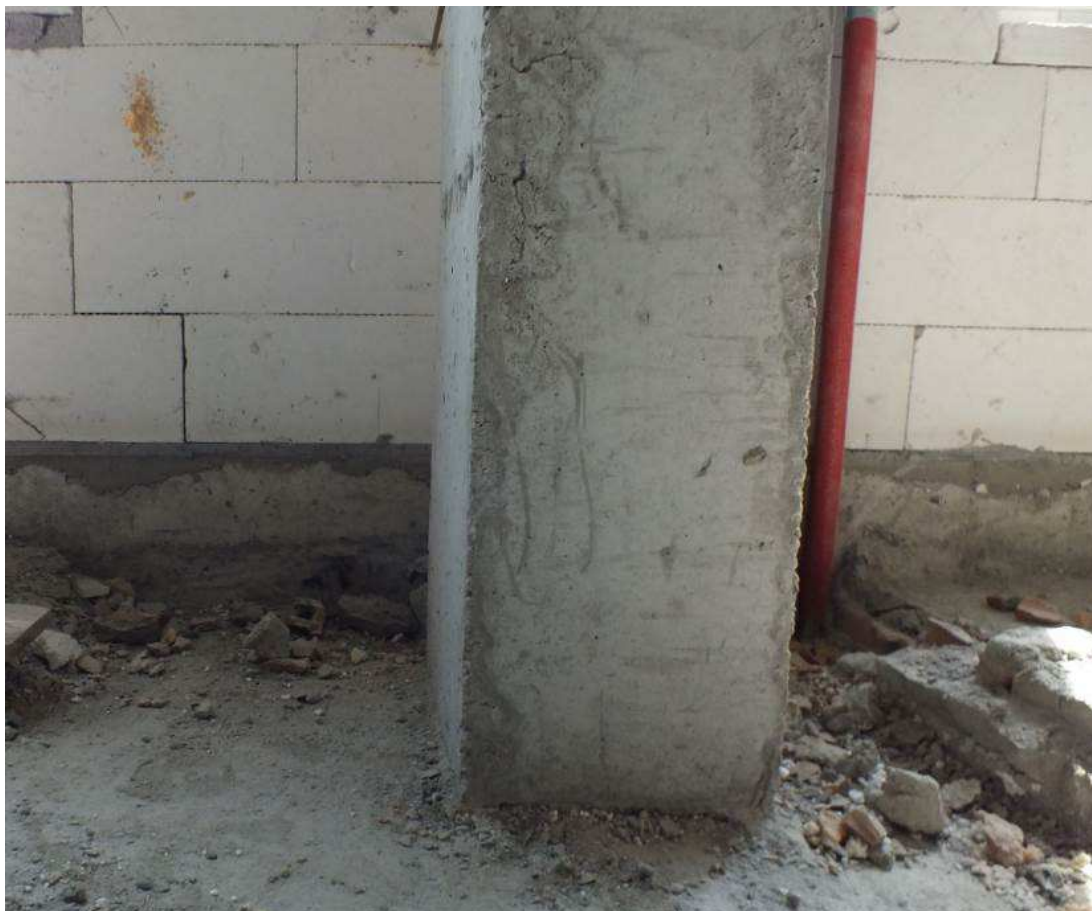
30x60cm natomiast dla przęsła środkowego o przekroju 30x40cm. Wykonane ramy żelbetowe nie wykazują oznak nadmiernych deformacji ani przemieszczeń węzłów. Powierzchnia monolitycznych elementów żelbetowych na ogół jest gładka nie zawiera widocznych uszkodzeń na powierzchni słupów i rygli mogących świadczyć o niewłaściwym zagęszczeniu mieszanki betonowej podczas betonowania i pielęgnacji ram żelbetowych. Stwierdzono nieliczne raki w nadbudowanych słupach wsporczych w osiach umownie oznaczonych numerami 2/D, 12/D, 12/A oraz 13/A świadczących o niedostatecznym zawibrowaniu mieszanki betonowej.

Fot.6. Stłup skrajny ramy żelbetowej z uwidocznionymi rakami powierzchni betonowania

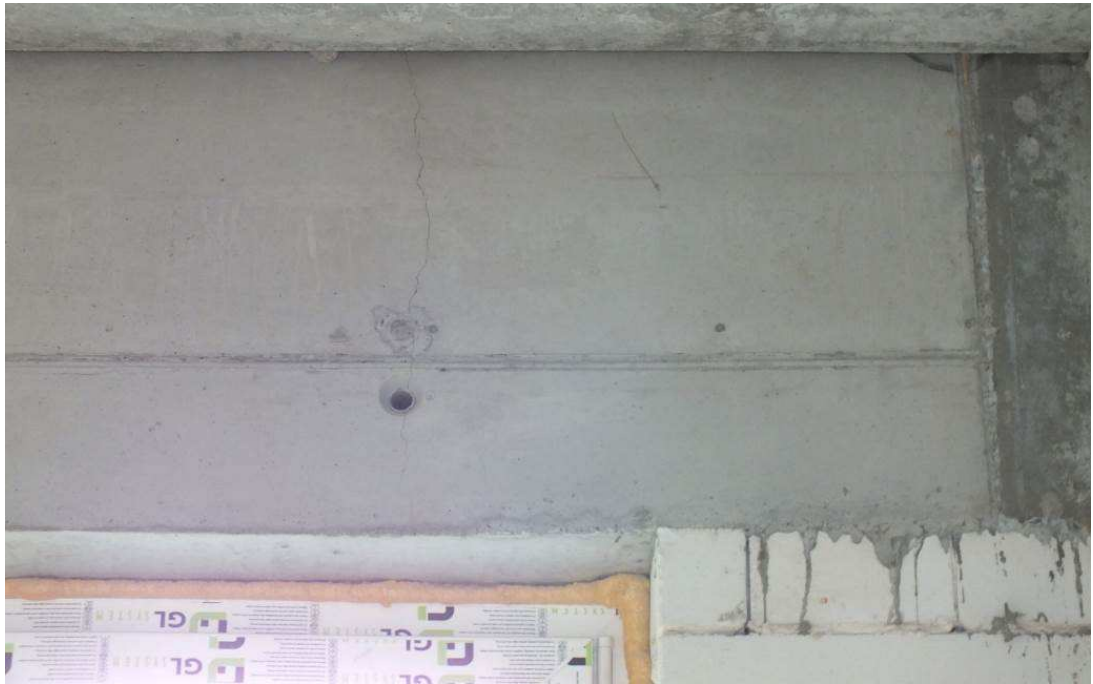
Ramy żelbetowe w poziomie stropodachu stężone są przestrzennie między sobą wieńcem żelbetowym o przekroju około 24x72cm. Ściany zewnętrzne wykonane pod wieńcem żelbetowym nie mają szczeliny dylatacyjnej. W projekcie nadbudowy w części konstrukcyjnej nie zawarto informacji dotyczącej konieczności dylatowania ścian poziomo i pionowo. Zawarto jedynie w *ekspertyzie technicznej stanu konstrukcji budynku pod względem jego możliwości nadbudowy-projekt zamienny* informację, że ściany zewnętrzne budynku istniejącego mają charakter osłonowy. Wieniec żelbetowy wykonany jest bezpośrednio na ścianie murowanej z bloczków silikatowych w poziomie VII piętra co w kontekście zapisu z ekspertyzy technicznej jest istotną wadą w odniesieniu do projektu. Stwierdzono występowanie licznych rys ukośnych na wieńcu żelbetowym w poziomie stropodachu i na wieńcu żelbetowym w poziomie stropu nad VI piętrem. Rysy ukośne będą również na murowanych ścianach prostopadłych do ram żelbetowych. Interpretując stwierdzone braki dylatacji między ścianą osłonową a wieńcem żelbetowym w poziomie stropodachu oraz zauważalne rysy ukośne ścian i wieńców należy domniemywać, że ściany pełnią rolę ścian usztywniających budynek w kierunku podłużnym, a tym samym przenoszą naprężenia ścinające powstające od parcia i ssania wiatru na powierzchni elewacji.

Fot.7. Wieniec żelbetowy w obrębie osi 10- widok rysy pionowej w narożu okiennym

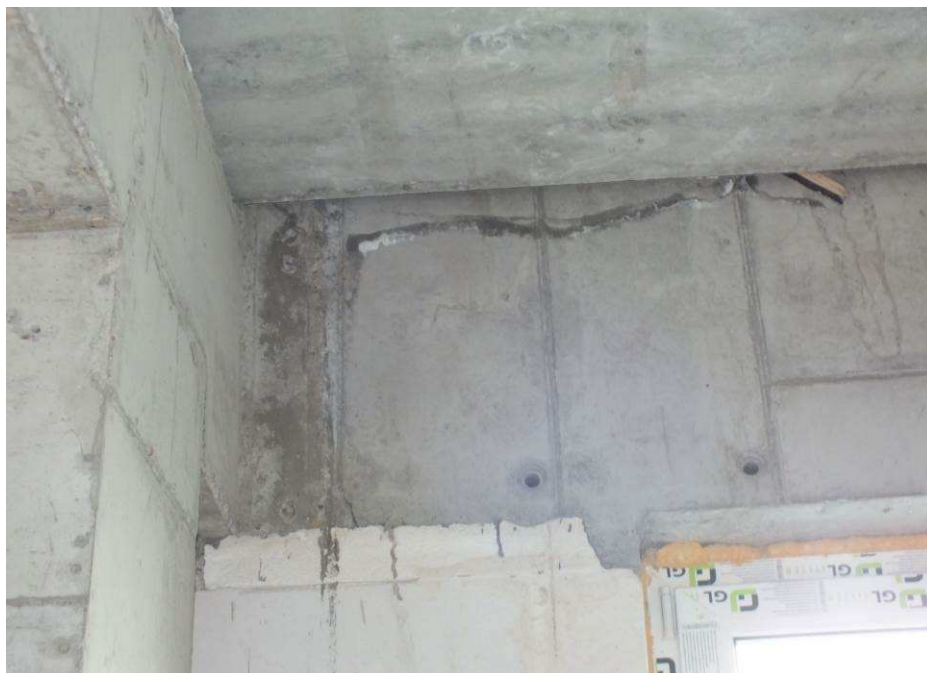
prawidłowego zespolenia tych elementów co manifestuje się licznymi rysami na styku połączeń ramy żelbetowej i wieńca żelbetowego.

Fot. 9. Widok połączenia etażowego ramy żelbetowej i wieńca żelbetowego.

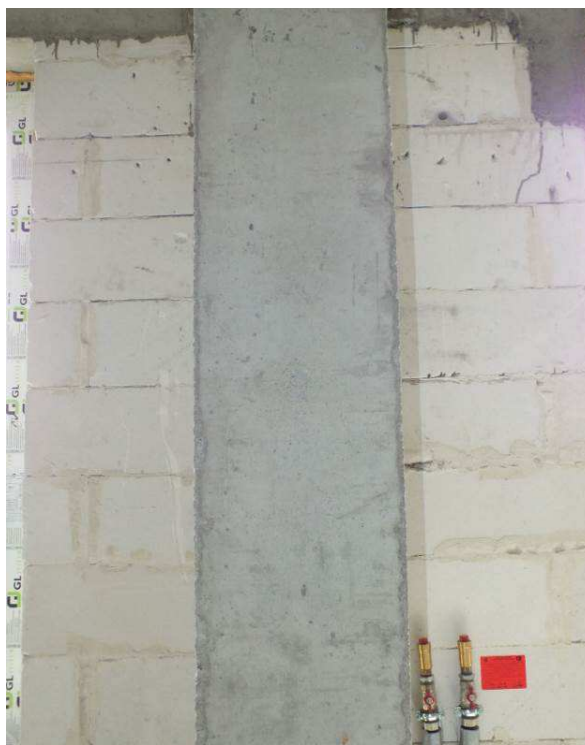
Fot.12. Widok słupa w osi A/9 z widocznymi brakami prętów dystansowych

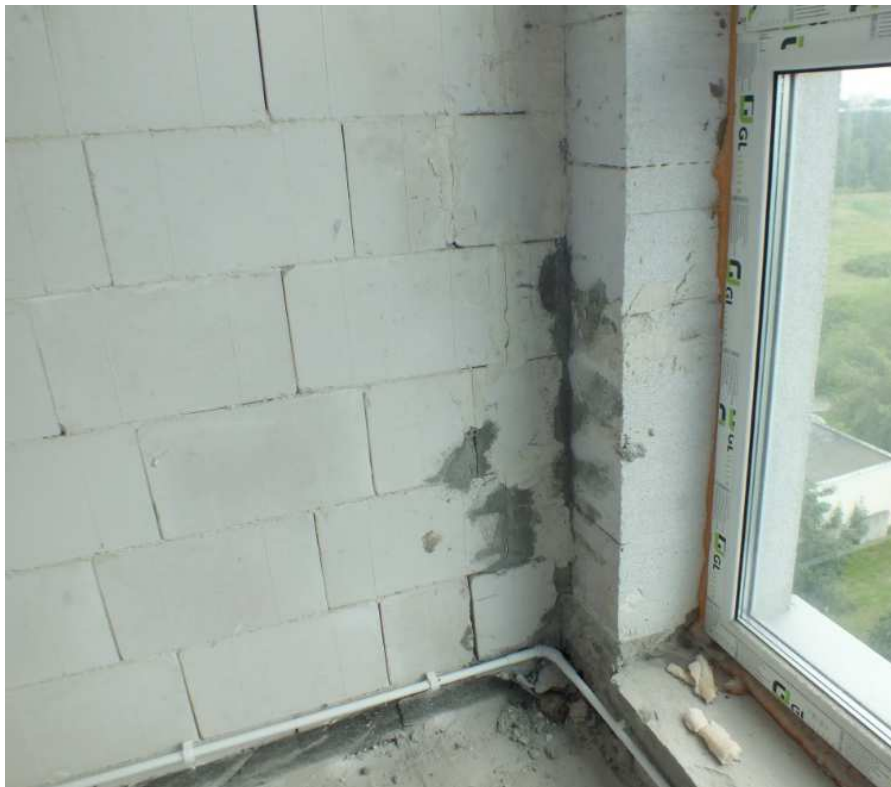
Ściany działowe w obrębie trzonów komunikacyjnych w sąsiedztwie osi A-B/1 oraz A-B/16 wykonane są jako ściany murowane silikatowe na zaprawie cienkowarstwowej. Ściany te nie spełniają warunku prawidłowego przewiązania elementów substancji murowej dla połączenia ścian prostopadłych do siebie. Widoczne są braki prawidłowego przewiązania pustaków silikatowych co manifestuje się rozpojeniem pionowym na styku ścian murowanych. Tego typu braki związane z nieprawidłowym przewiązaniem są błędami wykonawczymi.

Fot.13. Widok połączenia ścian prostopadłych w obrębie osi A/1

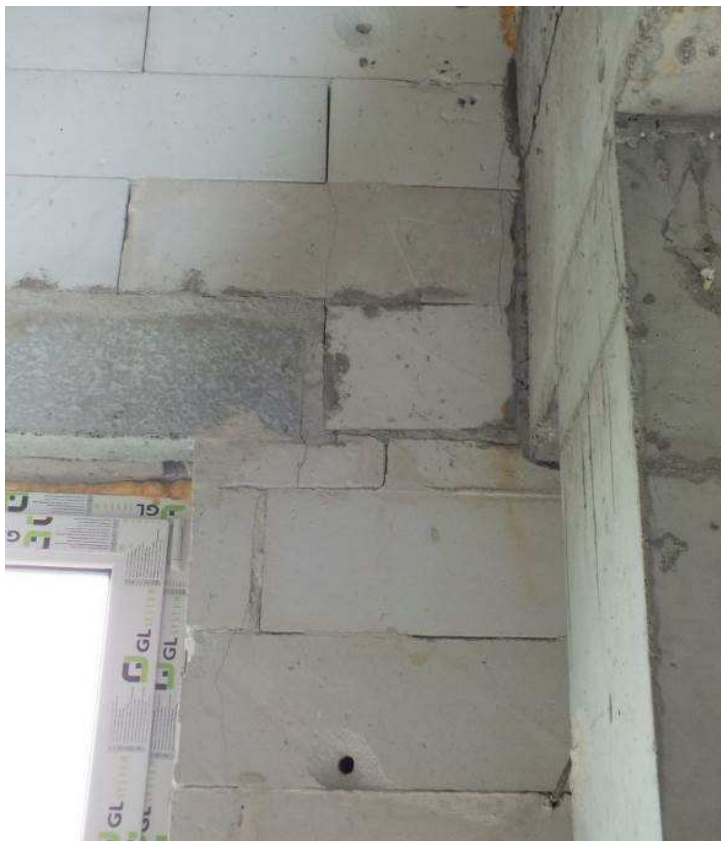
Fot.14. Widok rys ukośnych w obrębie nadproży

Celem ograniczenia zarysowań na ścianach zewnętrznych zaleca się opracować program prac naprawczych uwzględniający wykonanie przerw dylatacyjnych na ścianach.

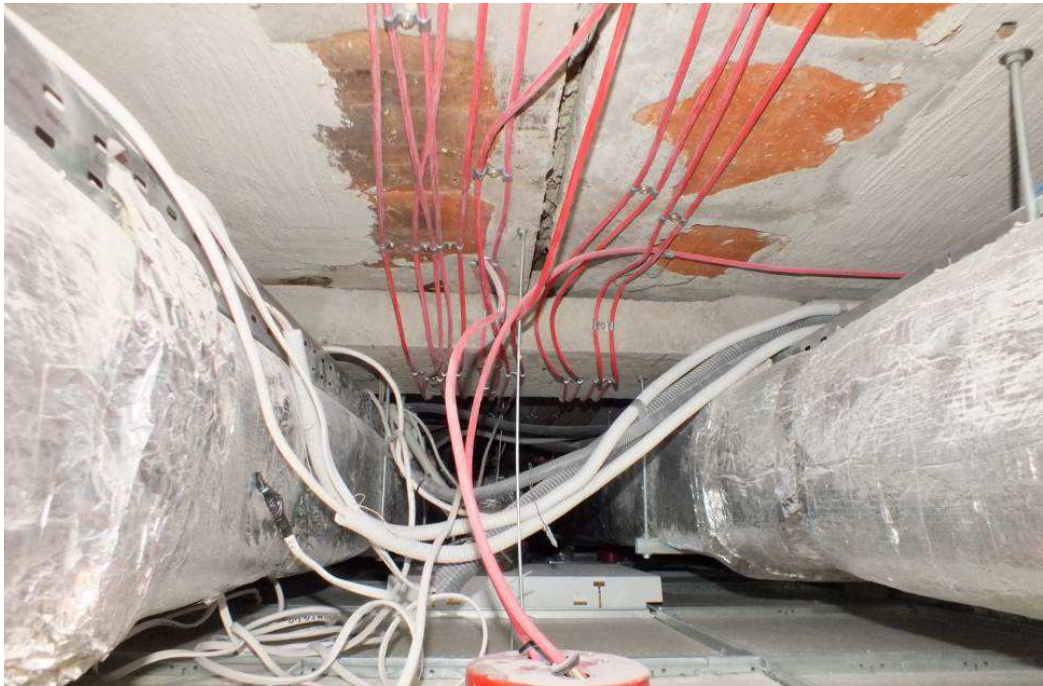
Wizualnie stan techniczny stropu sklasyfikowano jako zadawalający. Przy obecnym sposobie użytkowania strop nie wykazuje oznak nadmiernych ugięć ani przemieszczeń. Na dolnej powierzchni stropu na tynku cementowo-wapiennym nie stwierdzono wystąpienia zarysowania powierzchniowego świadczącego o nadmiernych naprężeniach wynikających ze zginania elementów nośnych stropu. Analizę obliczeniową dotyczącą teoretycznej nośności stropu przeprowadzono w dalszej części opracowania.

Fot.15. Widok spodu stropu Ackermana z widoczną belką żelbetową stanowiącą element wsporczy stropu

Celem zapewnienia wymaganej nośności stropu nad VI piętrzem należy wykonać dodatkowe wzmocnienie. Jednym ze sposobów jest wykonanie płyty żelbetowej grubości 12cm zespolonej z istniejącym stropem Ackermana. Płytę żelbetową należy wykonać z betonu C25/30 (B30) i zbroić konstrukcyjnie nad podporami prętami prostymi #12 co 10cm o  $A_s = 11,31$  cm<sup>2</sup>. Zbrojenie to pozwoli na redukcję momentu przęsłowego stropu i jego dalsze bezpieczne użytkowanie.

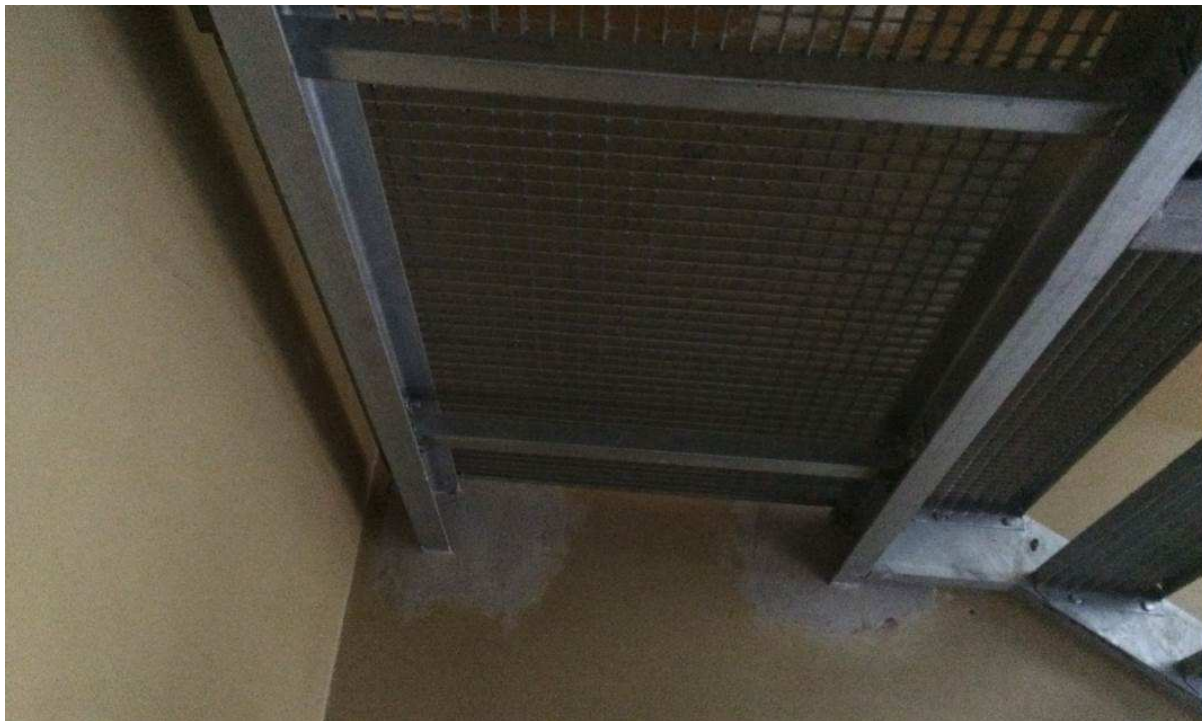
Podczas oględzin stwierdzono braki nakrętek w kotwach mocujących belki policzkowe a w skrajnym przypadku stwierdzono pręt żebrowany wprowadzony w otwór montażowy nie zespolony w żaden sposób z blachą oporową połączenia.

Fot.16. Widok mocowania belek spocznika pośredniego w ścianie murowanej

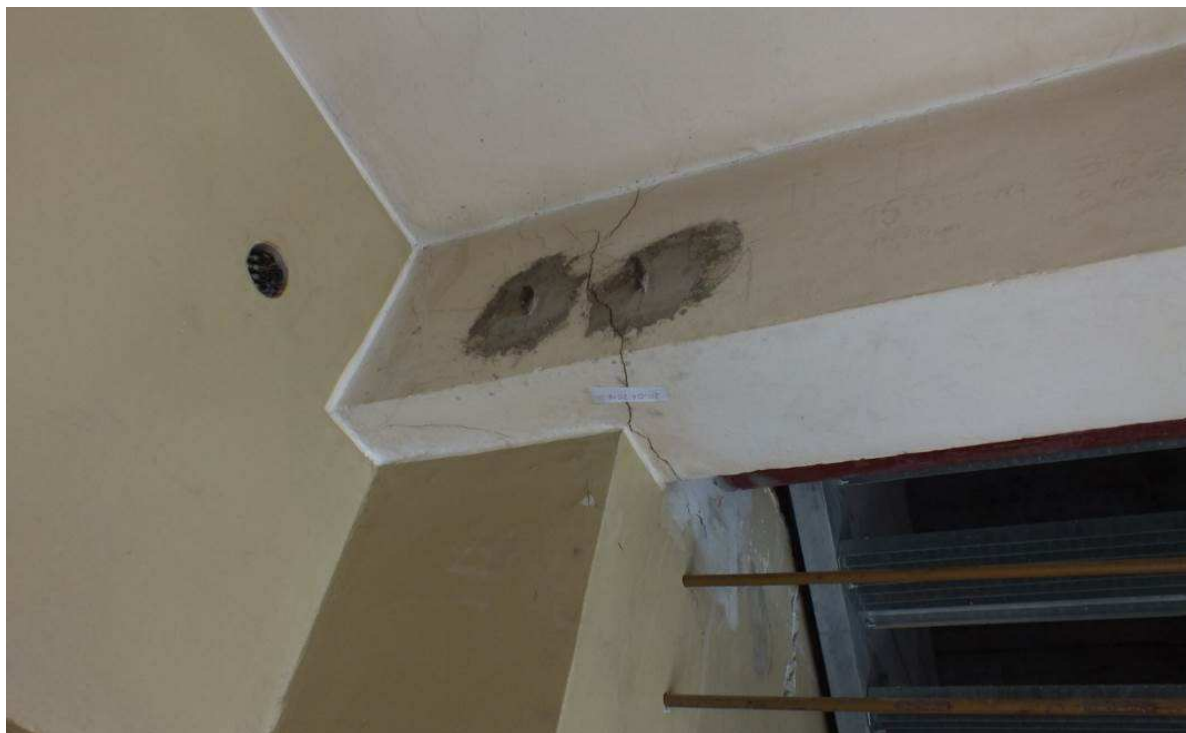
Brak możliwości stwierdzenia etapu powstania rzeczonego uszkodzenia. Rozwiązania projektowe nie wskazują, aby była to usterka spowodowana projektem. Również rozwiązanie (detal) zamocowania świadczy, jakby usterka była widoczna już na etapie realizowania prac budowlanych.

Fot.17. Widok ścięcia belki żelbetowej w osiach D/10-11

10. Na belce spocznikowej stropu nad VI piętrem widoczna jest rysa pionowa świadcząca o przekroczeniu naprężeń ściskających krzyżulców betonowych belki żelbetowej. Należy stwierdzić, że belka uległa ścięciu co klasyfikuje **stan techniczny tego elementu jako przedawaryjny**. Brak możliwości stwierdzenia etapu powstania rzeczonoego uszkodzenia. Rozwiązania projektowe nie wskazują, aby była to usterka spowodowana projektem. Również rozwiązanie (detal) zamocowania świadczy, jakby usterka była widoczna już na etapie realizowania prac budowlanych.

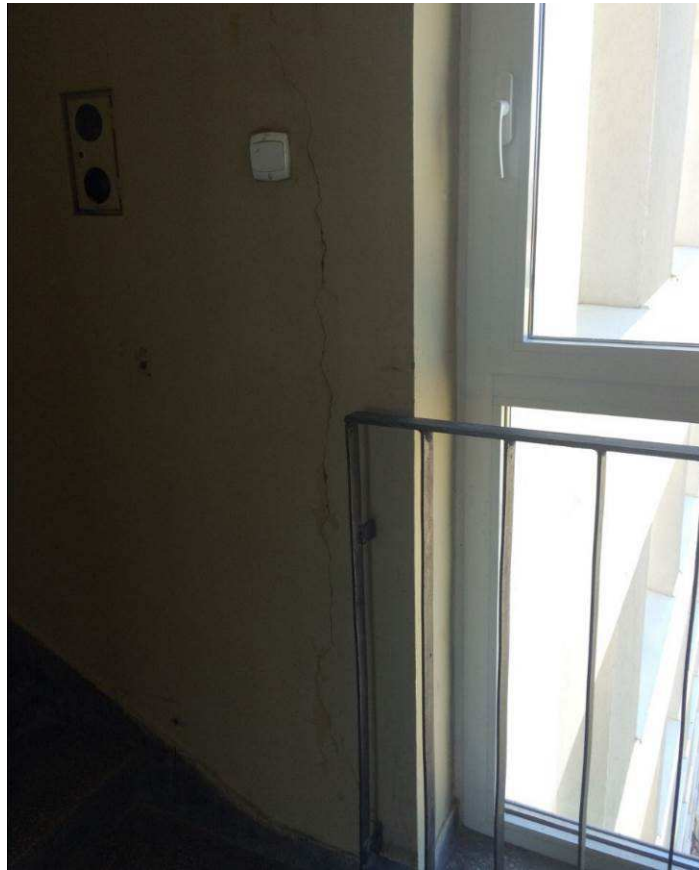
Między przewiązką zlokalizowaną w osiach 9-11 a budynkiem A Szpitala im. św. Wojciecha stwierdzono wystąpienie obwodowych rys na styku połączenia przewiązki z budynkiem A. Rysy występują obwodowo w miejscu gdzie powinna być wykonana dylatacja elementów. Przegląd całego pionu komunikacyjnego i przewiązki wykazał, że rysy występują w miejscu gdzie nie zapewniono ukształtowania dylatacji w obrębie struktury nośnej i warstwy wykończeniowej. Nie stwierdzono rys obwodowych w dolnej części budynku w poziomie niskiego parteru, parteru oraz w poziomie I, II, III i IV piętra, dla tych poziomów dylatacja budynku wykształtowana jest poprawnie. W poziomach poczynając od V piętra występują rysy obwodowe na styku przewiązki i budynku A, gdzie pominięto wykonanie dylatacji. Można zatem stwierdzić, że rysy obwodowe występujące na stropach i ścianach jest następstwem braku prawidłowo wykonanej dylatacji między przewiązką a budynkiem A Szpitala. Stwierdzone zarysowania są efektem pierwotnego wykonawstwa, nie wykształcono poprawnie dylatacji elementów podczas budowy budynku A szpitala i przewiązki. Nadbudowana kondygnacja budynku nie miała wpływu na zarysowania.

Fot.18. Widok rysy pionowej w miejscu braku poprawnie wykonanej dylatacji

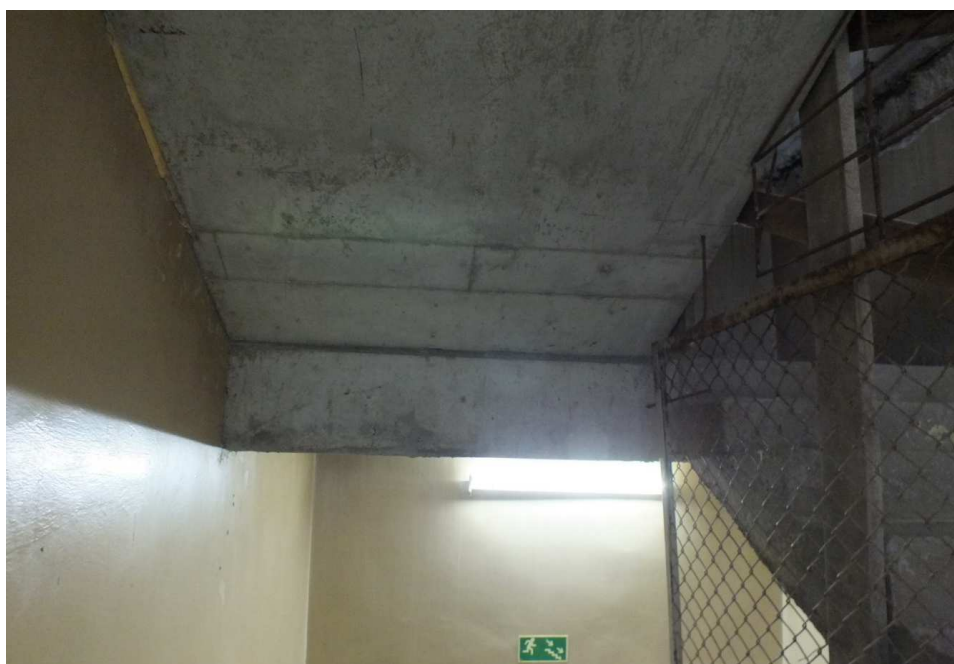
W osiach 1-2/A-B oraz 15-16/A-B wykonane są nowoprojektowane monolityczne schody żelbetowe stanowiące kontynuację istniejących biegów klatki schodowej. Płyta biegów wsparta końcami na stropie piętrowym i pośrednio na belce spocznika międzypiętrowego. Nie stwierdzono widocznych rys i pęknięć mogących świadczyć o braku wymaganej nośności elementów lub złym warunkom podparcia płyt.

Fot.19 Widok ogólny żelbetowej klatki schodowej

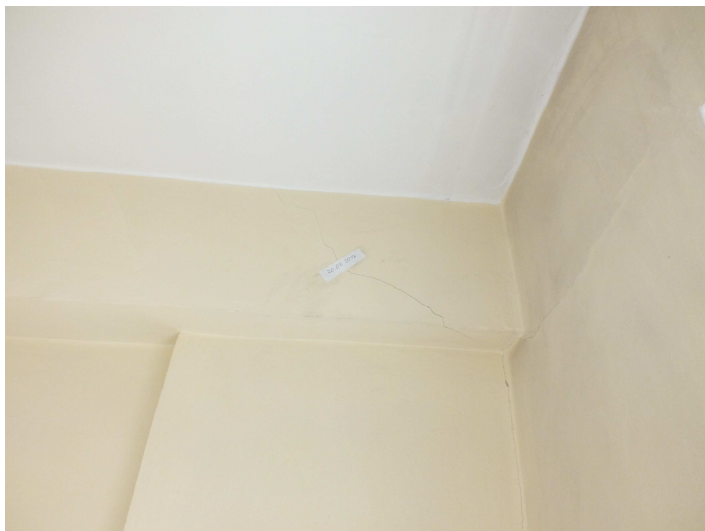
Jedynie w poziomie IV piętra stwierdzono zarysowanie rygla ramy wsporczej dla stropów pierwotnych. Uszkodzenie to jest obserwowane obecnie przez zespół konserwatorski szpitala. Ze względu na użytkowanie przestrzeni, gdzie uszkodzenie miało miejsce odsłonięcie jego nie było możliwe. Przebieg zarysowania i jego lokalizacja w geometrii ramy typu H pozwala domniemywać jednak, że jest to uszkodzenie o skurczowe bez znaczenia konstrukcyjnego. Potwierdza to wykonane skanowanie, które nie stwierdziło istnienia nieciągłości monolitu żelbetowego.

**Stan techniczny na ogół dostateczny**

Fot. 5.3.5 Zarysowanie ramy w poziomie IV piętra.

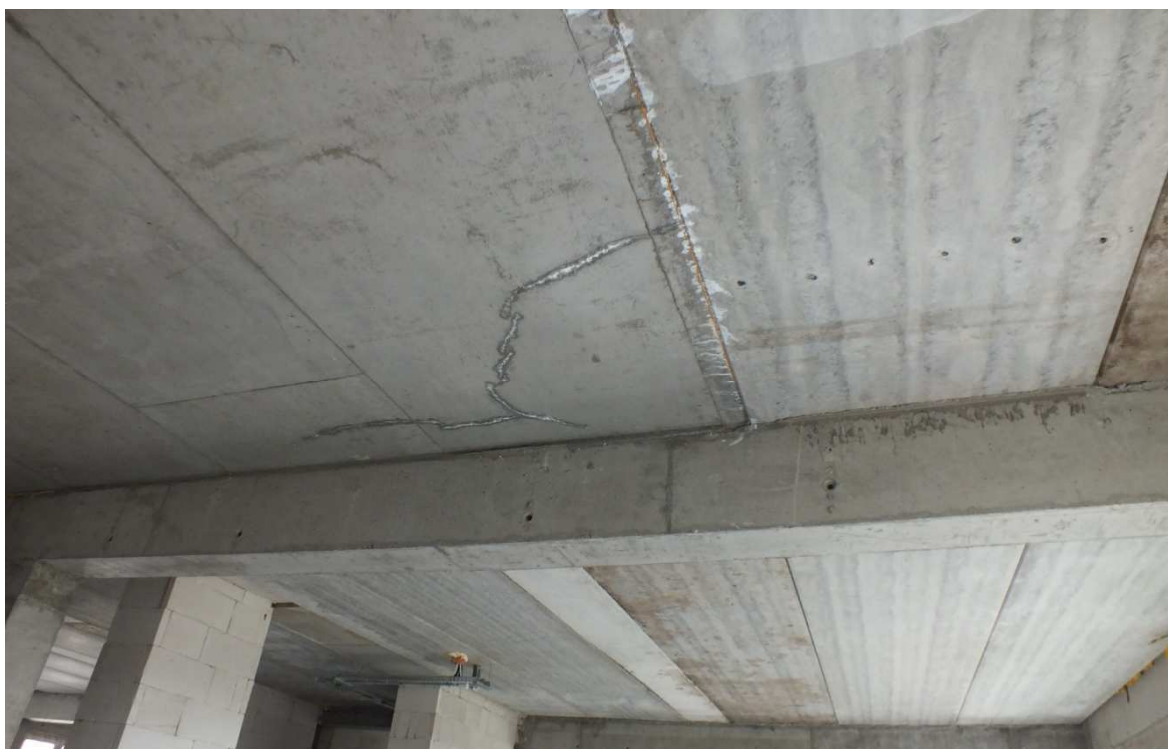
Fot. Z.1.5 Widok niedokładnego wykonania montażu płyt kanałowych i prowizorycznych prób naprawczych

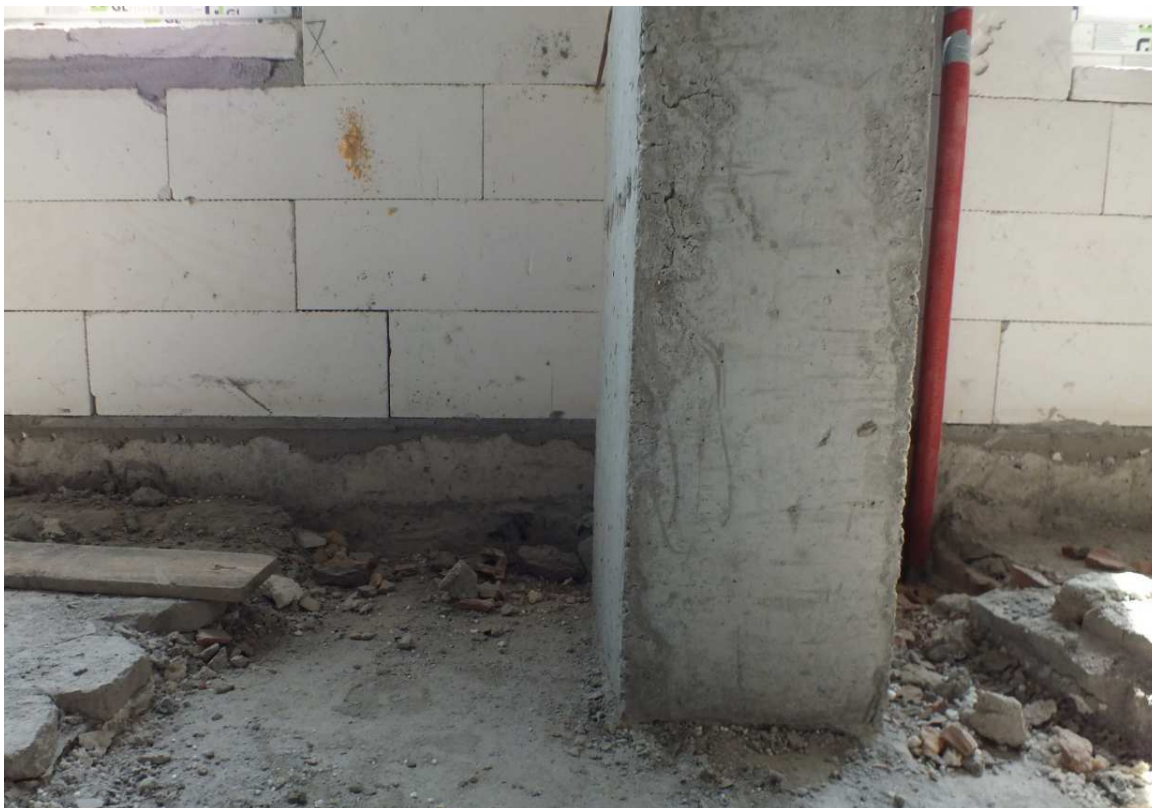
Fot. Z.1.6 Widok występujących raków w podstawie słupa świadczących o źle zawibrowanej mieszance betonowej

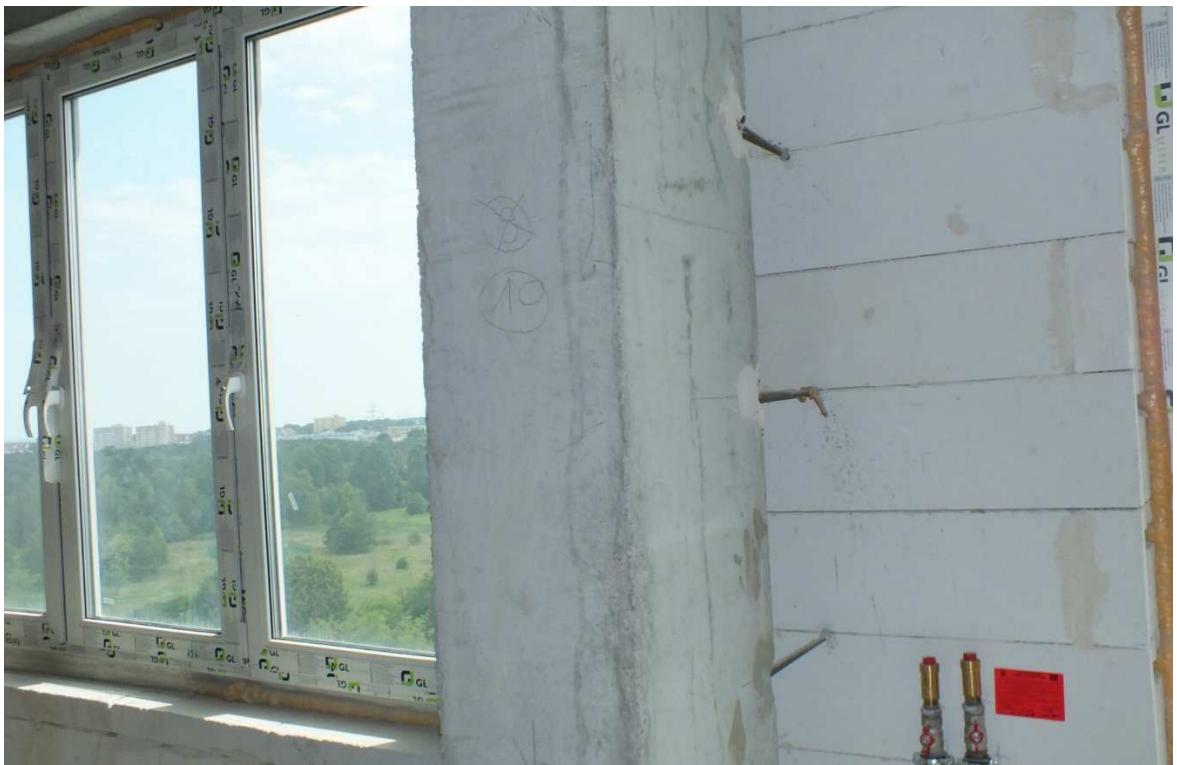
Fot. Z.1.8 Widok błędnie wykonanego zbrojenia dystansowego ścian w obrębie słupa.

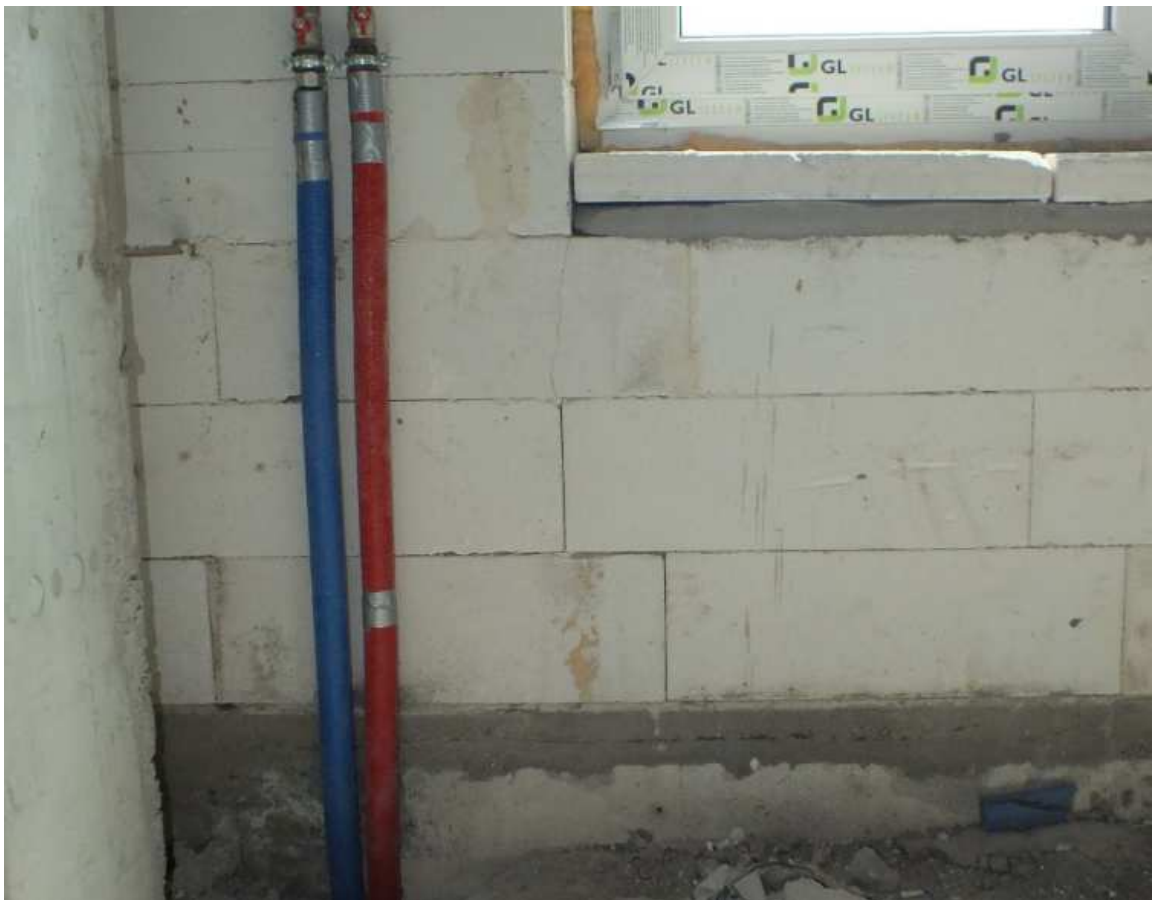
Fot. Z.1.9 Widok rysy pionowej w narożu okiennym biegnącej przez całą wysokość ściany i przecinającej wieniec żelbetowy.

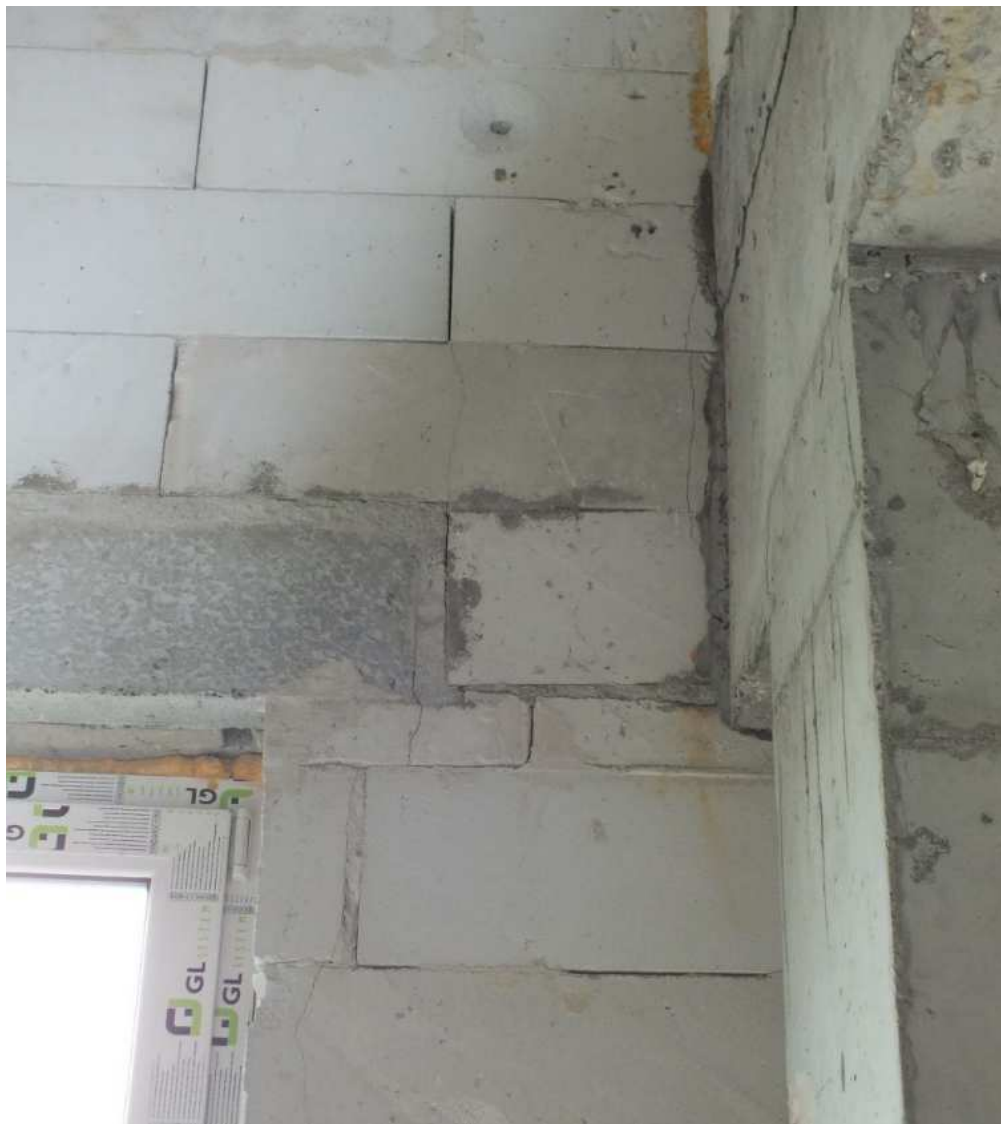
Fot. Z.1.10 Widok rysy w obrębie naroży uskołu płyty stropodachu

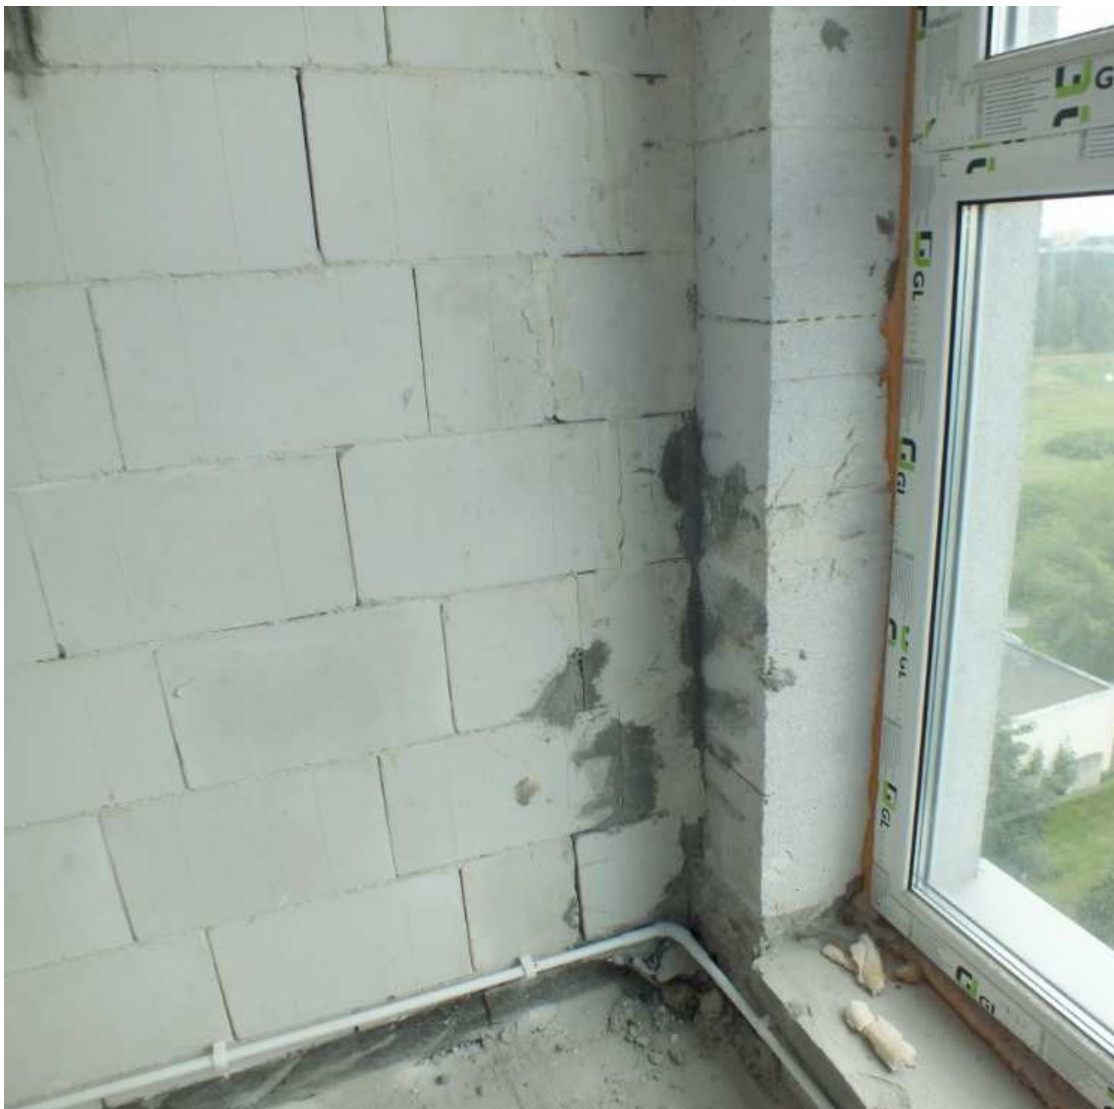
Fot. Z.1.12 Widok rys i odspojień w obrębie ściany osłonowej i ściany poprzecznej klatki schodowej z widocznymi śladami prób naprawczych

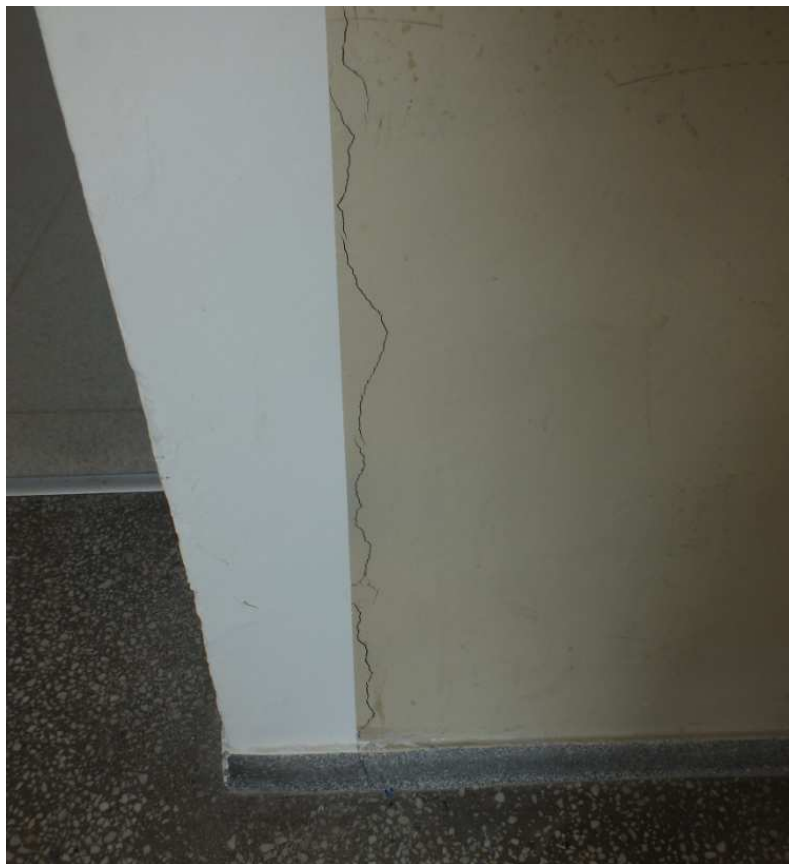
Fot. Z.1.16 Widok rysy pionowej świadczącej o braku dylatacji pionowej w obrębie klatki schodowej

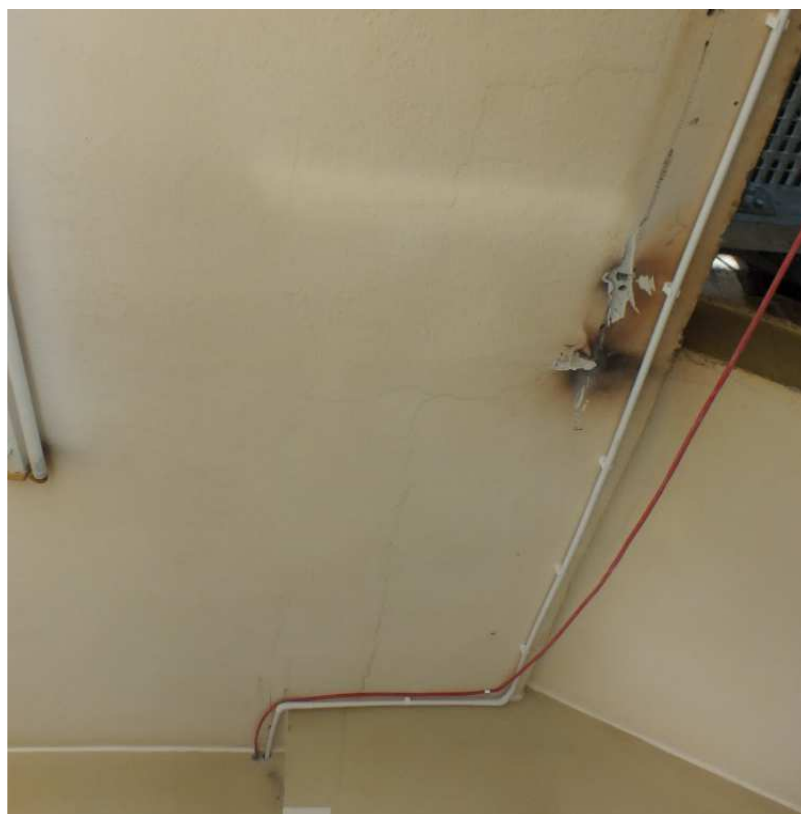
Fot. Z.1.17 Widok rysy poziomych na spoczniku nadbudowanej klatki schodowej świadczącej o braku dylatacji w obrębie klatki

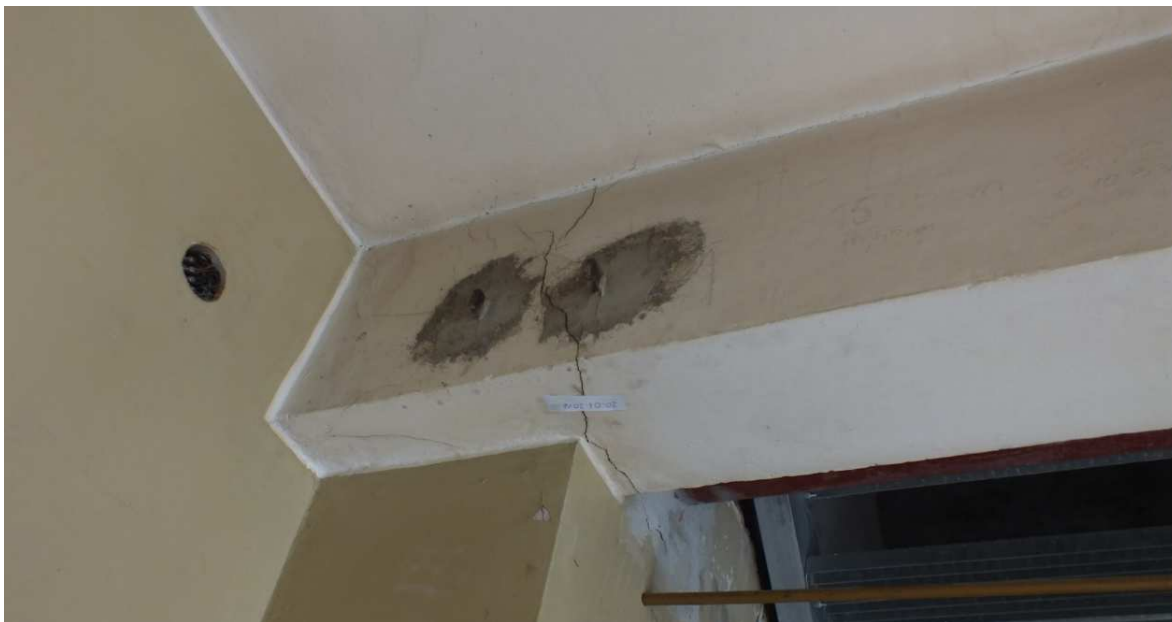
Fot. Z.1.18 Widok pionowej rysy na belce żelbetowej świadczącej o jej ścięciu w skutek przekroczenia dopuszczalnych naprężeń ścinających

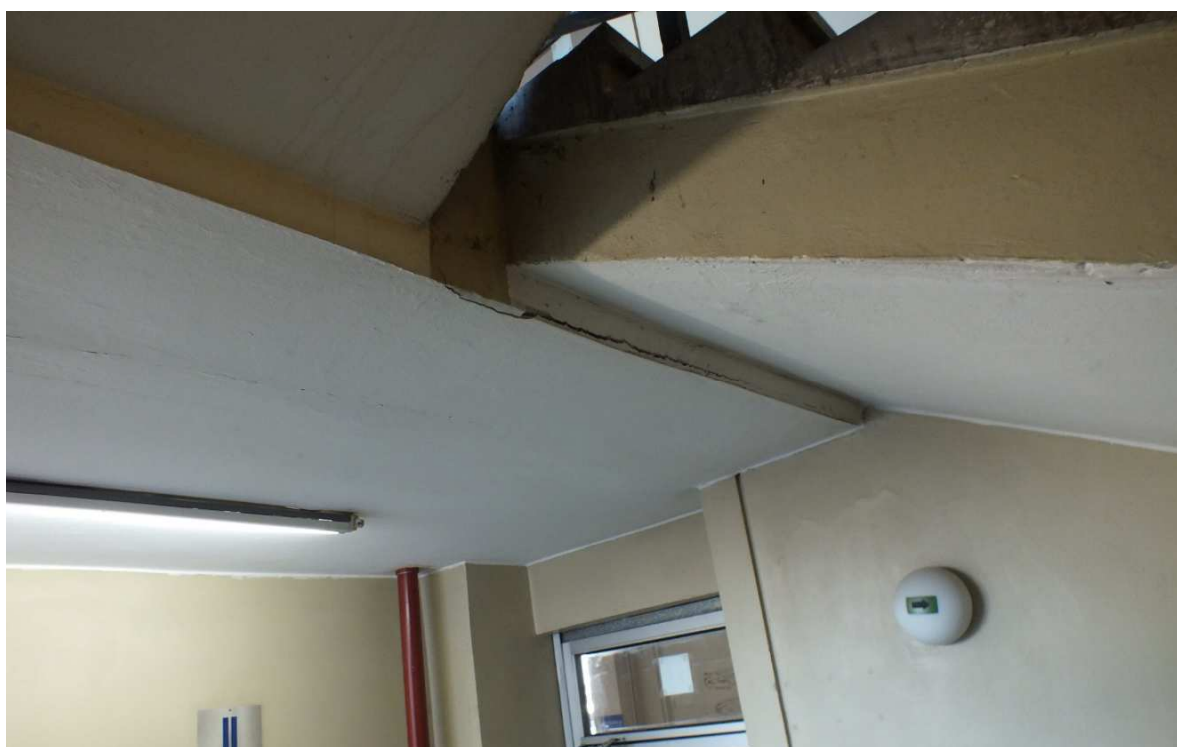
Fot. Z.1.19 Widok odspojenia na płycie spocznika między piętrowego schodów.

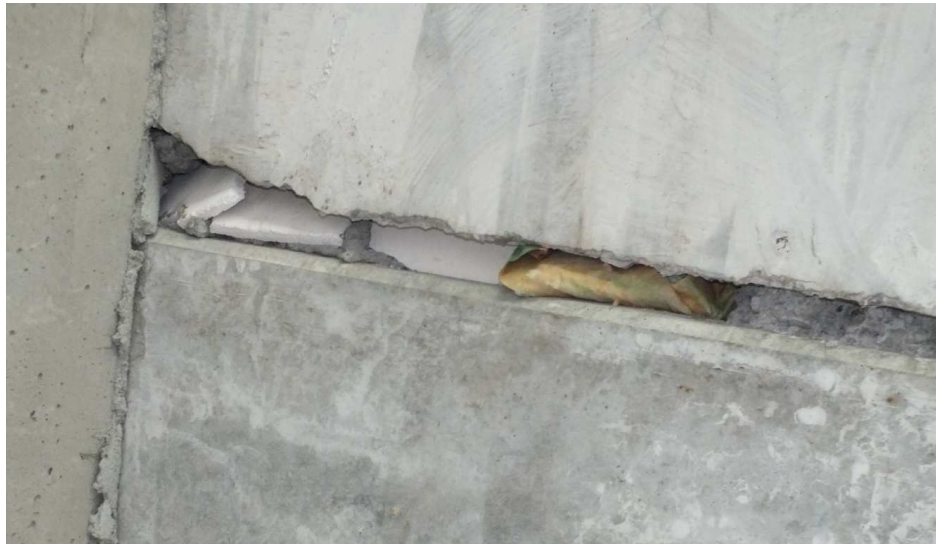
Fot. Z.1.20 Widok niestarannie wykonanego styku prefabrykowanych płyt sprężonych

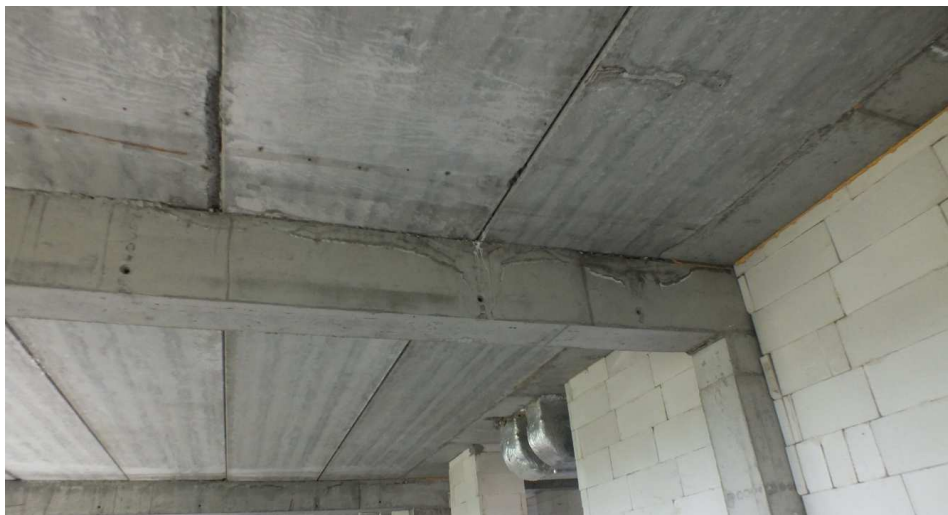
Oględziny budynku wykazały nieszczelność pokrycia dachowego, na wewnętrznych powierzchniach prefabrykowanych płyt stropowych stwierdzono widoczne ślady zawilgoceń i wysolenia świadczące o nieszczelności pokrycia stropodachu. Obróbki dekarские kominów i attyk wykonane zostały zgodnie ze sztuką budowlaną i normami przedmiotu. Spadki formujące połąć stropodachu tworzą stropodach pogrążony. Z koryt wewnętrznych połąci stropodachu odprowadzana jest woda opadowa pionami deszczowymi biegnącymi wewnątrz budynku. W połowie lipca 2016 podczas nawałnicy deszczu doszło do zalania szpitala (Budynek A) do IV piętra włącznie. W poziomie stropodachu stwierdzono pęcherze powietrza pod warstwami papy termozgrzewalnej świadczące o nieszczelności pokrycia dachowego (woda penetruje wewnątrz warstw stropodachu). Obróbka blacharska wizualnie znajduje się w dobrym stanie technicznym jednak stwierdzone przecieki izolacji stropodachu sugerują, że obróbka dekarська wpustów dachowych jest wykonana niepoprawnie, nie zapewniając szczelności połączenia

Fot. Z.1.21 Widok zacieków na ryglu ramy obrazujący skalę nieuszczelności pokrycia

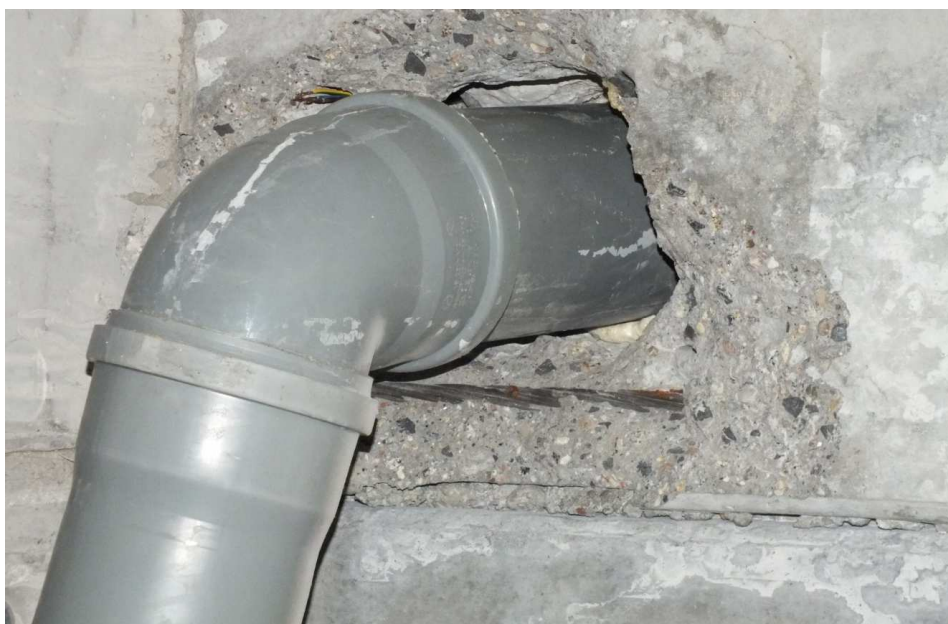
Fot. Z.1.22 Widok niewłaściwie wykonanego przejścia instalacyjnego przez płytę stropodachu
