**Ekspertyza techniczna budynku A  
szpitala Św. Wojciecha Gdańsk Zasp  
al. Jana Pawła II w Gdańsku**

branża: konstrukcja

Kraków, lipiec/sierpień 2016

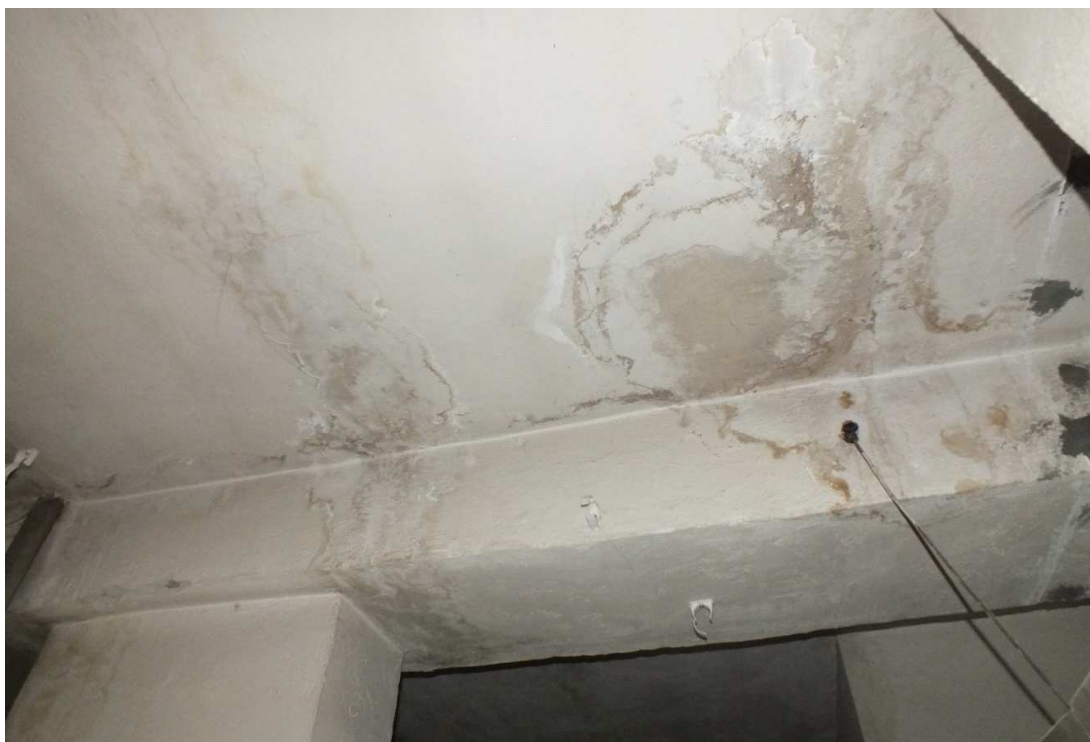
Fot. Z.1.23 Widok zawilgocenia stropodachu na części wykonanej jako pierwotna w poziomie VII piętra

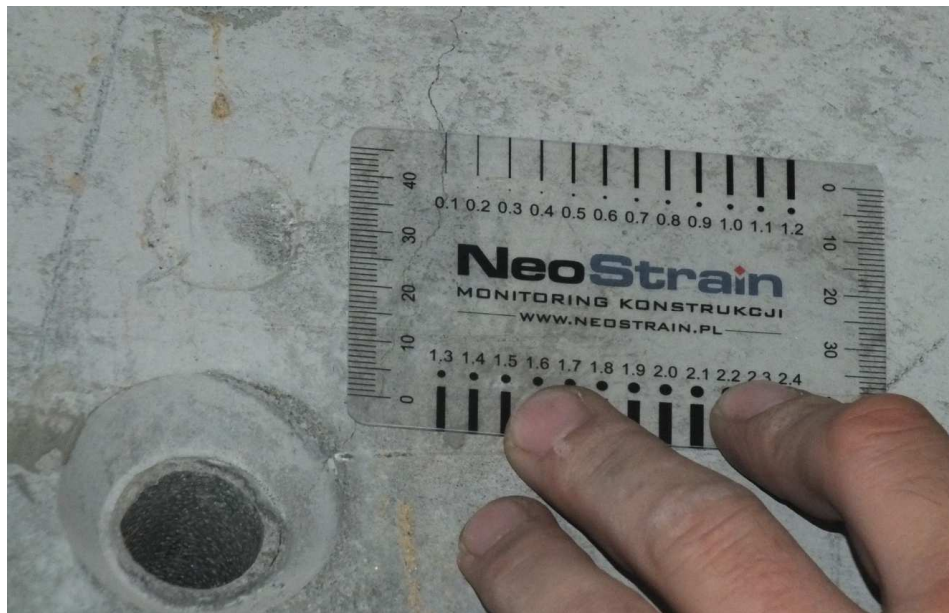
Fot. Z.2.10 Pomiar bezpośredni typowej szerokości rozwarcia rys w węźle przypodporowym ramy

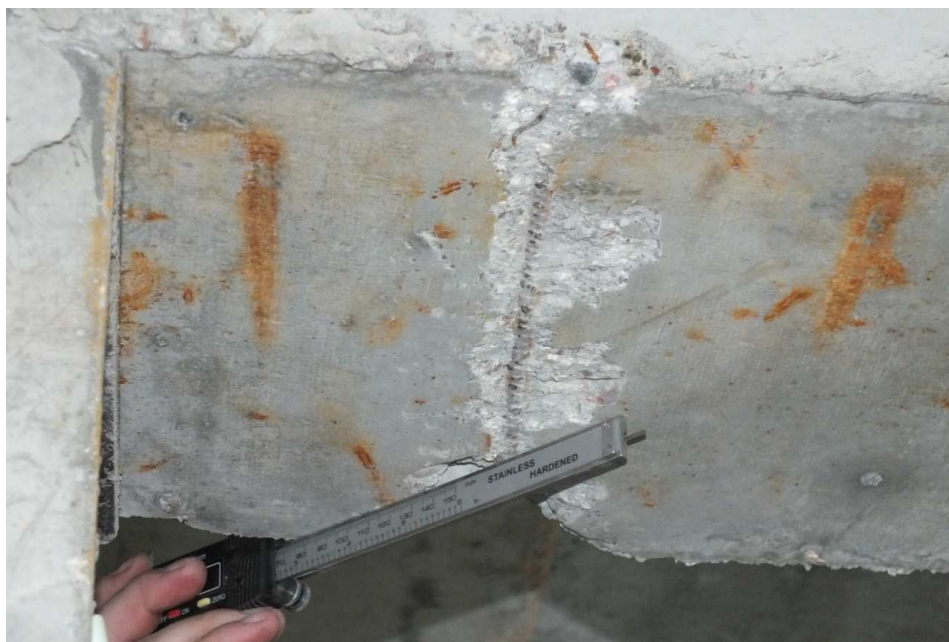
Fot. Z.2.14 Odkrywka obrazująca brak otuliny rygla ramy w strefie przypodporowej
