Symbol projektu: 01/02/24	Symbol opracowania: AB	Egzemplarz: 04
Nazwa elementu projektu budowlanego: 2. PROJEKT ARCHITEKTONICZNO-BUDOWLANY		
Nazwa zamierzenia budowlanego: REMONT KAPLICY GORAYSKICH W RAMACH ZADANIA P.N. „PRACE KONSERWATORSKIE PRZY KAPLICY GROBOWEJ RODZINY GORAYSKICH ZNAJDUJĄCEJ SIĘ NA CMENTARZU KOMUNALNYM W Szebniach”		 
Adres obiektu budowlanego: 38-203 Szebnie		
Kategoria obiektu budowlanego: X		
Nazwa jednostki ewidencyjnej: jednostka ewidencyjna: 180504_2 Jasło - gmina		
Nazwa i numer obrębu ewidencyjnego: obręb ewidencyjny: 0014 - Szebnie		
Numer ewidencyjny działki: działka nr ewid. 272		
Inwestor: GMINA JASŁO		
adres inwestora: 38-200 Jasło, ul. Słowackiego 4

Luty 2024

PROGRAM PRAC KONSERWATORSKICH

KAPLICA GROBOWA RODZINY KORCZAK NA CMENTARZU KOMUNALNYM W SZEBNIACH

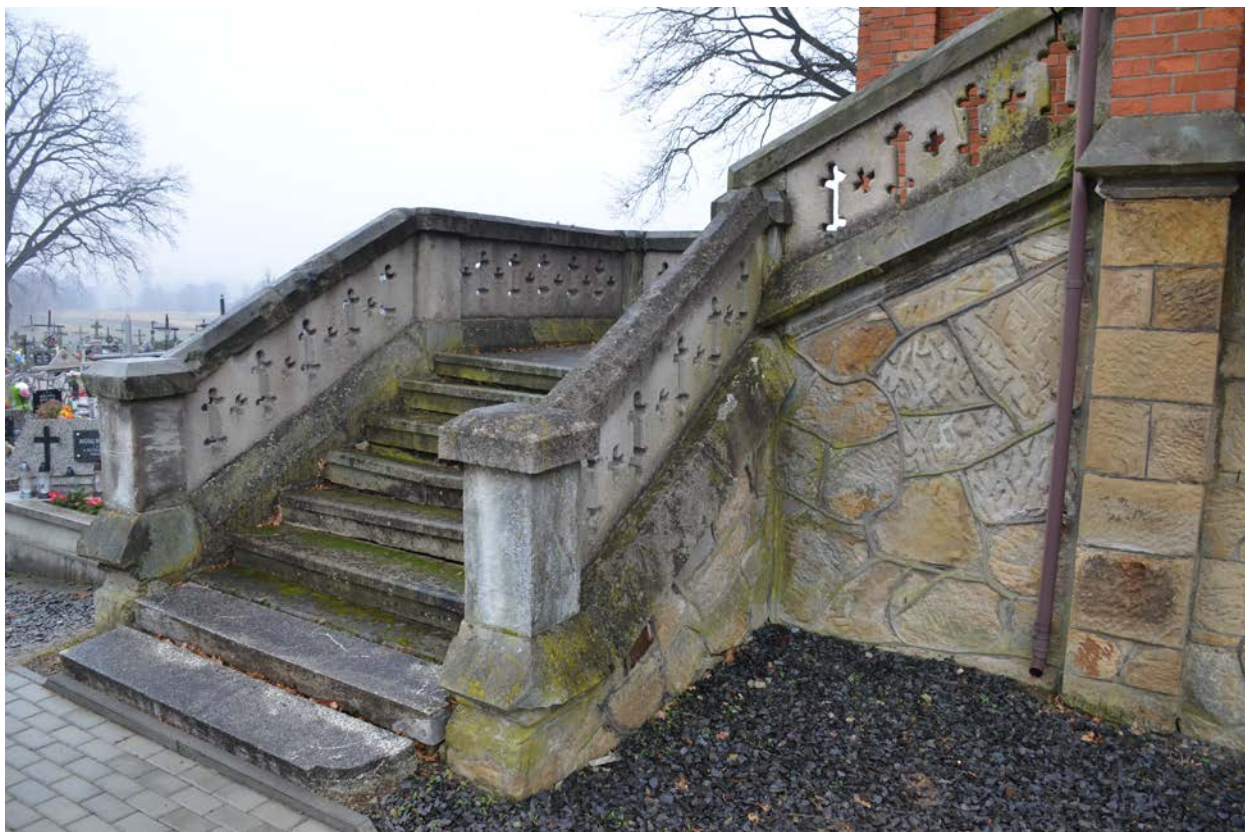
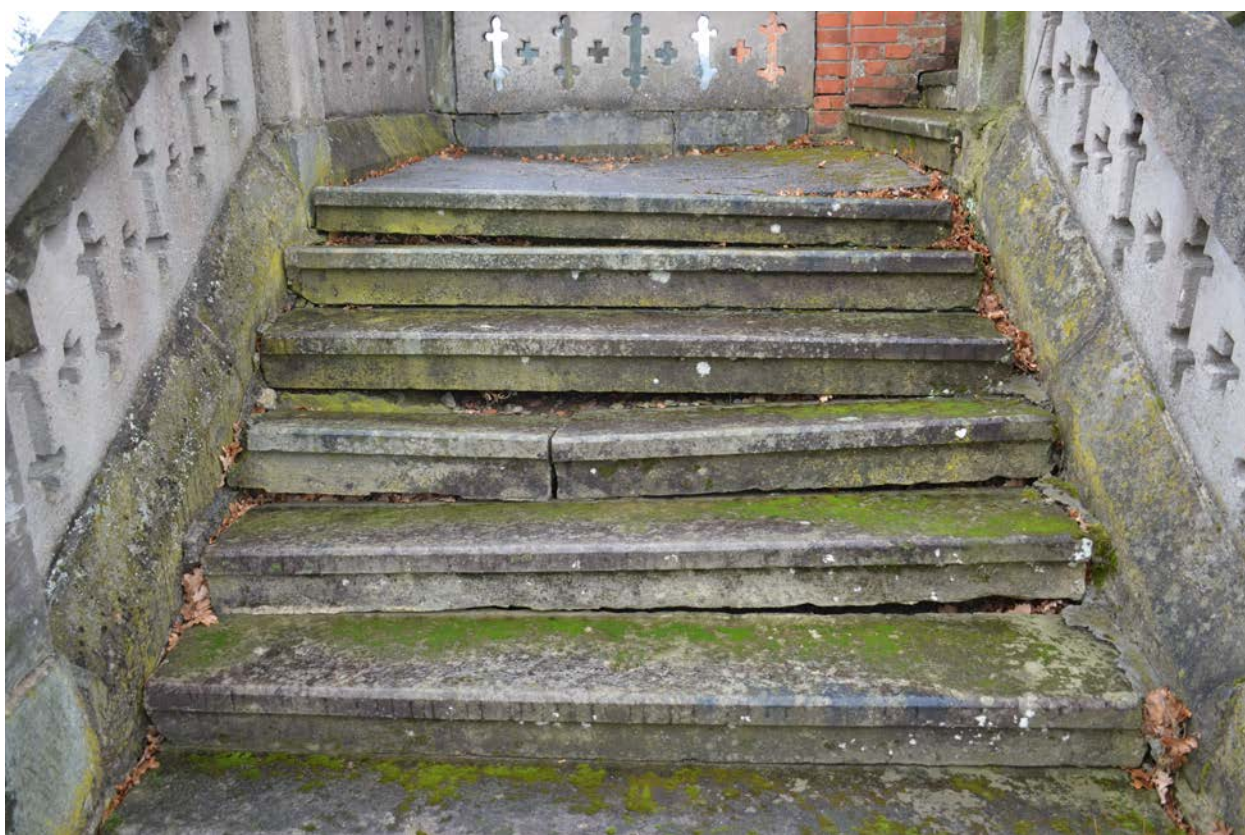
*Fot. nr 5,6. Kaplica grobowa Rodziny Korczak. Widoczne na fotografii trakt schodony kaplicy.
Fot. Mariusz Wrona*

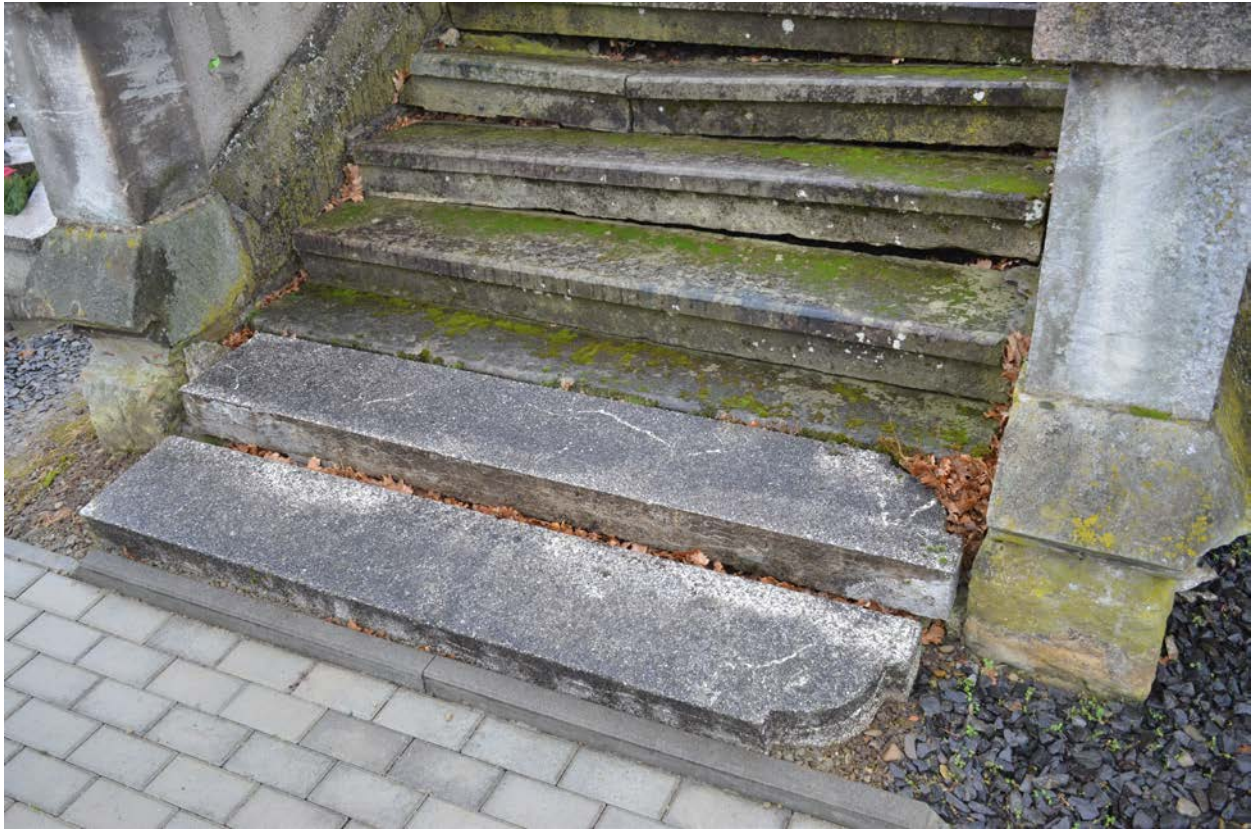
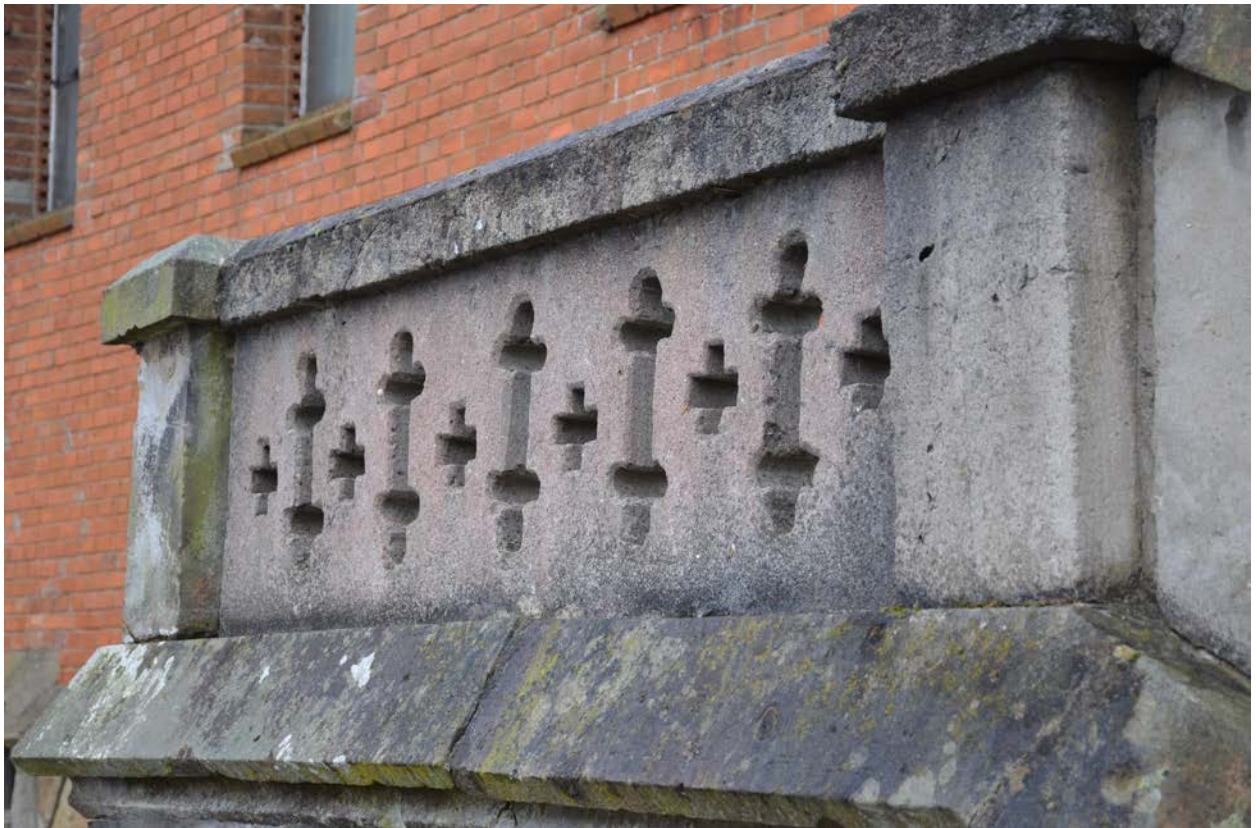
Konstrukcja traktów schodowych zdestabilizowana. Poszczególne łączenia stopnic obluzowane, z wyraźnymi odchyleniem od pierwotnego układu geometrycznego i kompozycyjnego (jedna ze stopnic złamana). Całość elementów kamiennych silnie zabrudzona z licznymi ubytkami oraz korozją powierzchniową (zaoblenie formy rzeźbiarskiej). Patyna atmosferyczna obecna szczególnie w miejscach podokapowych oraz w mniejszym stopniu narażonych na oddziaływanie wód opadowych. Kolorystyka elementów kamiennych zdeformowana za sprawą zabrudzeń oraz głęboko strukturalnych zaplamień wynikających w znacznej części z skutków degradacji mikrobiologicznej. Część elementów kamiennych lewostronnej balustrady oraz stopnic schodowych (niezachowanych prawdopodobnie w skutek działań wojennych) wykonane w masie betonowej oraz lastryko.

Fot. nr 7, 8. Kaplica grobowa Rodziny Korczak. Widoczne na fotografii silna destabilizacja stopnic schodowych, zabrudzenia powierzchni kamienia, liczne kolonie mikroorganizmów, złamany stopień schodowy, stopień schodowy wykonany w technologii lastryko, wtórny element balustrady wykonany z betonu cementowego.
Fot. Mariusz Wrona *grudzień 2020 r.*

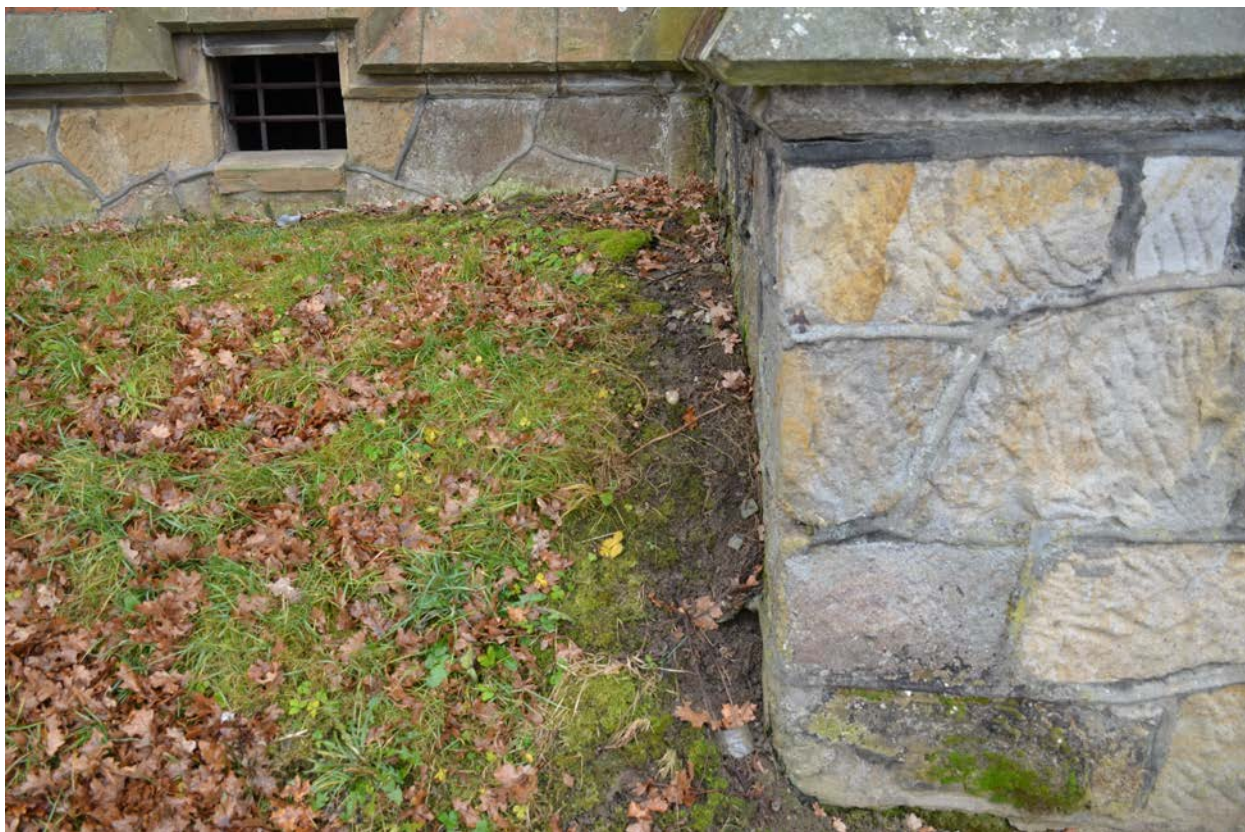
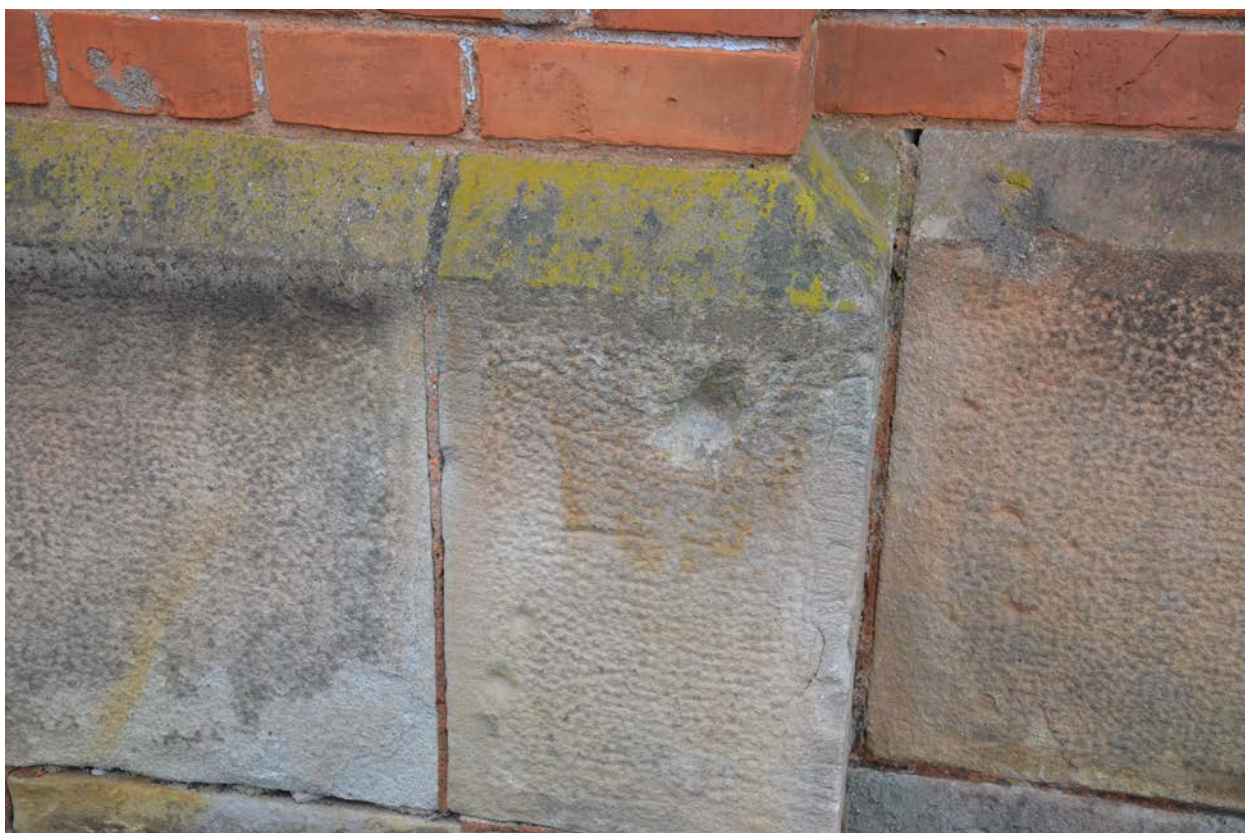
Fot. nr 9, 10. Kaplica grobowa Rodziny Korczak. Widoczne na fotografii nasyp ziemny przestaniający cokołową część kaplicy, postrzelina na obszarze kamiennego cokołu.

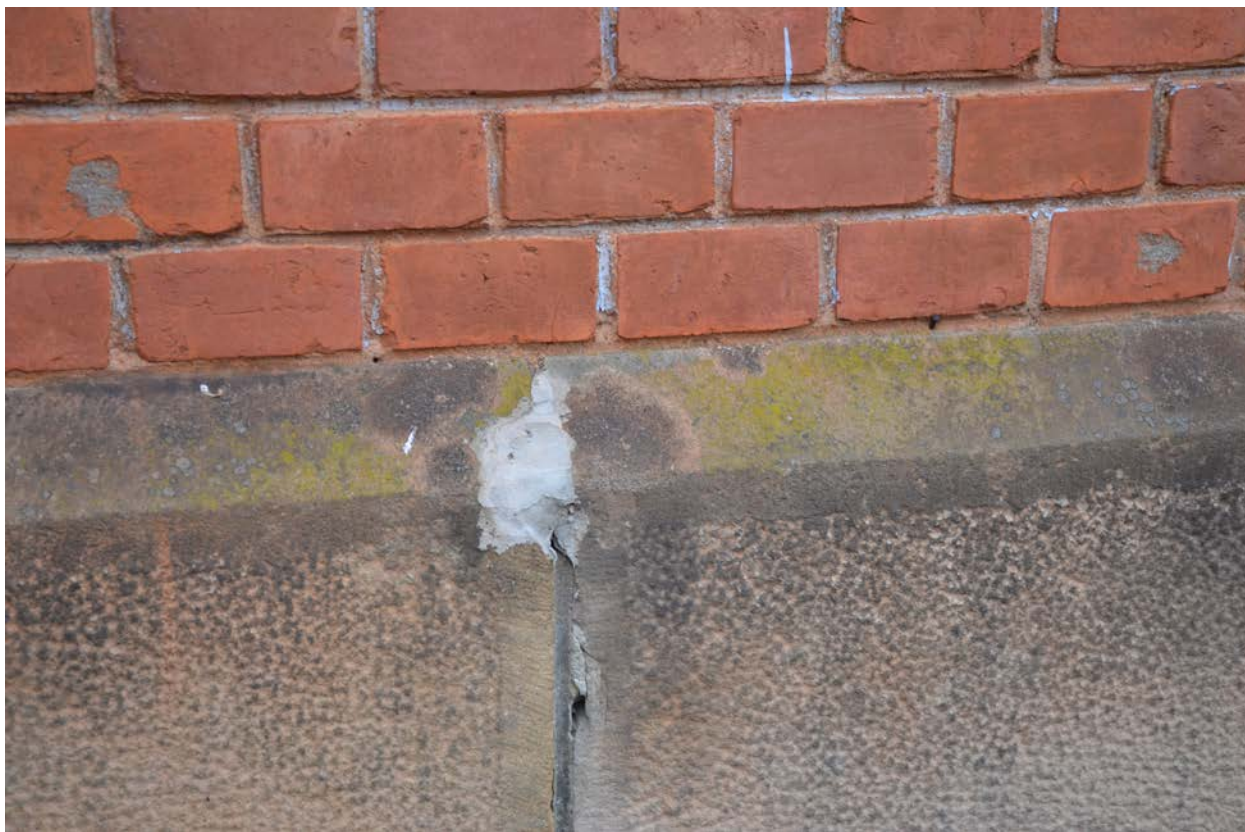
Fot. nr 11. Kaplica grobowa Rodziny Korczak. Widoczne na fotografii betonowe uzupełnienie ubytku kamienia na obszarze cokołu.

20. Uzupełnienie ubytków kamienia (piaskowca) mineralną masą sztucznego kamienia wykonaną indywidualnie, stosowaną w praktyce konserwatorskiej (cement biały, wapno gaszone, wypełniacze skalne - piaski/kruszywa, modyfikatory – żywice akrylowe, pigmenty odporne na środowisko alkaliczne w odpowiednich proporcjach) lub fabryczną np. NSR firmy Optolith lub inną o podobnych właściwościach. Poszczególne uzupełnienia zalenie od kubatury winny zostać wzmocnione poprzez zbrojenie (kłamry/pajęczki z drutu nierdzewnego oraz zbrojenia rozproszonego np. włókno polipropylenowe). Każdorazowo, uzupełnienie należy poprzedzić odpowiednim przygotowaniem podłoża ubytku tj. fakturowanie, naniesienie w razie konieczności środków adhezyjnych.

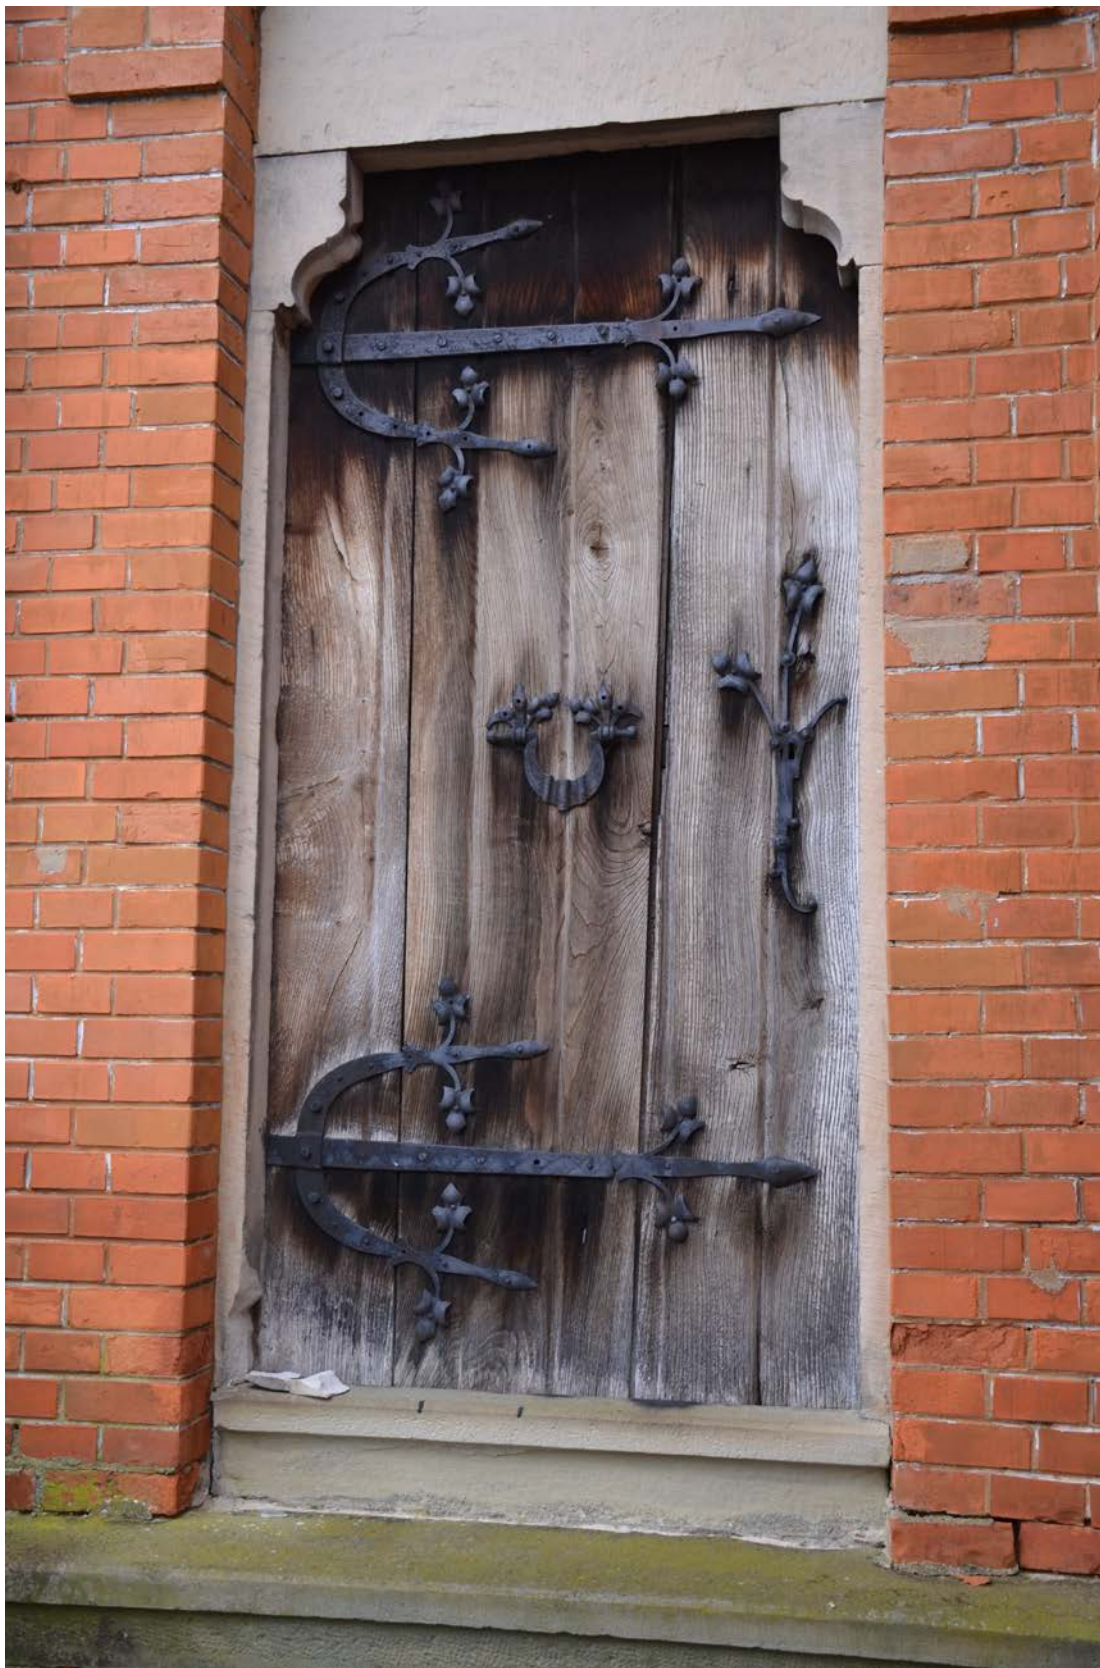
Drzwi wejściowe zachowane w historycznej formie. Struktura drewna znacząco zdestruowana. Ponadto widoczne ubytki, spękania, pęknięcia, deformacje dezintegracja strukturalna drewna, butwienie (nie można wykluczyć obecności drewno jądów). Przemalowanie na powierzchni drzwi wejściowych krypty grobowej. Stalowe elementy wyposażenia stolarki drzwiowej skorodowane. Całość pozbawiona pierwotnego waloru estetycznego.

Fot. nr 12. Kaplica grobowa Rodziny Korczak. Widoczne na fotografii drzwi wejściowe do zasadniczej części kaplicy. Korozja elementów stalowych oraz elementów drewnianych.

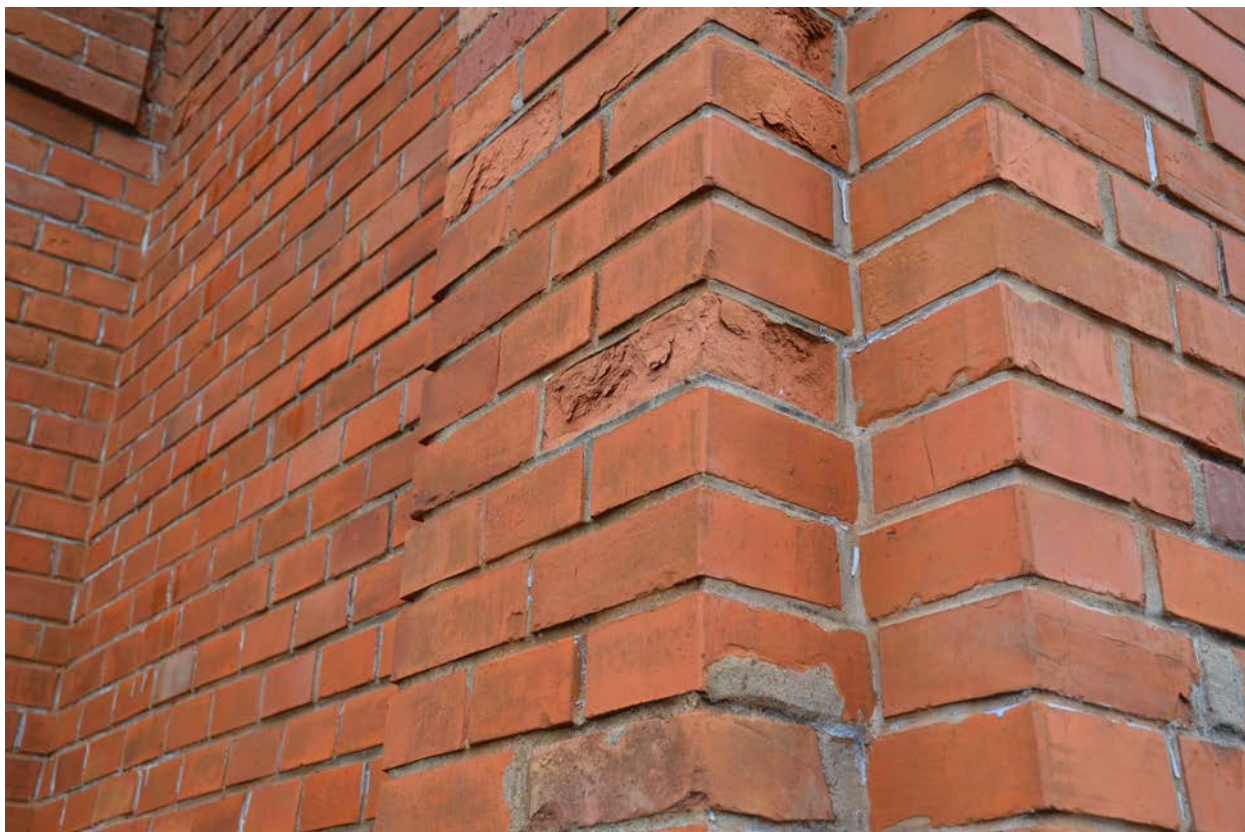
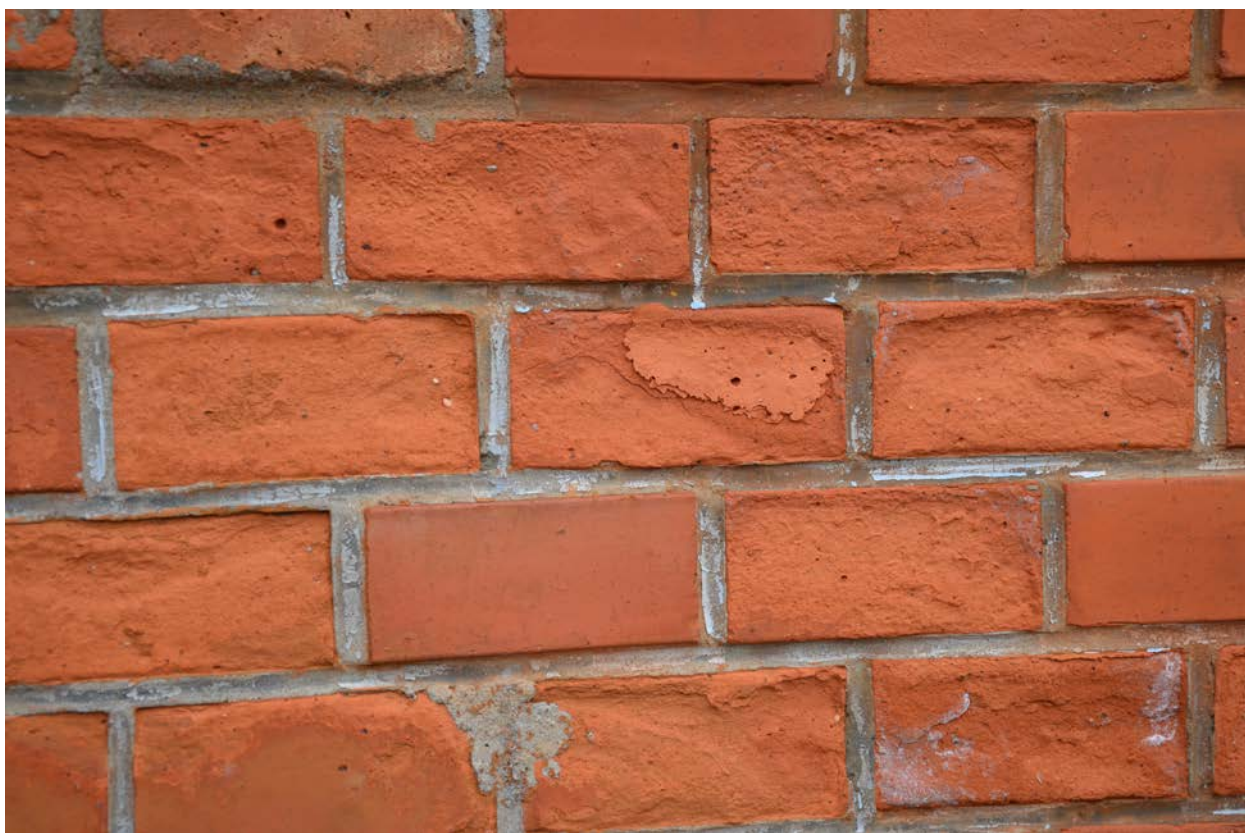
Fot. nr 13, 14. Kaplica grobowa Rodziny Korczak. Widoczne na fotografii dezintegracja strukturalna wybranych cegieł oraz ubytki z tego wynikające.

8. Uzupełnienie mało kubaturowych ubytków cegieł mineralnymi masami sztucznej cegły wykonywanymi indywidualnie lub fabrycznie np. Restauriermörtel firmy Remmers lub inny o podobnych właściwościach.

9. Uzupełnienie/rekonstrukcja wielokubaturowych ubytków cegieł/wątków ceglanych wstawkami ceglany. „Cerowanie” wątków ceglanych należy wykonywać przy zastosowaniu cegły historycznej (rozbiórkowej) lub wykonywanej indywidualnie, posiadające maksymalnie zbieżne właściwości techniczne i estetyczne z cegłą pierwotnie stosowaną.

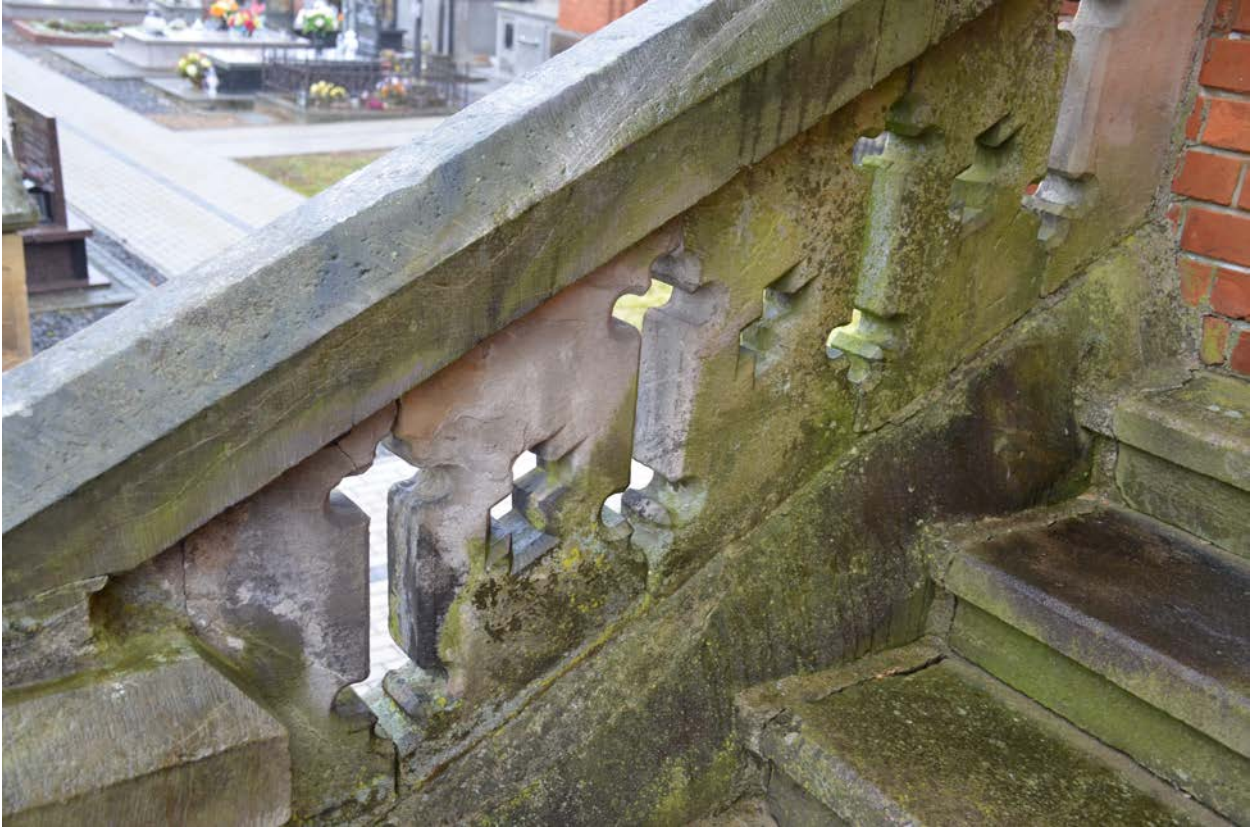
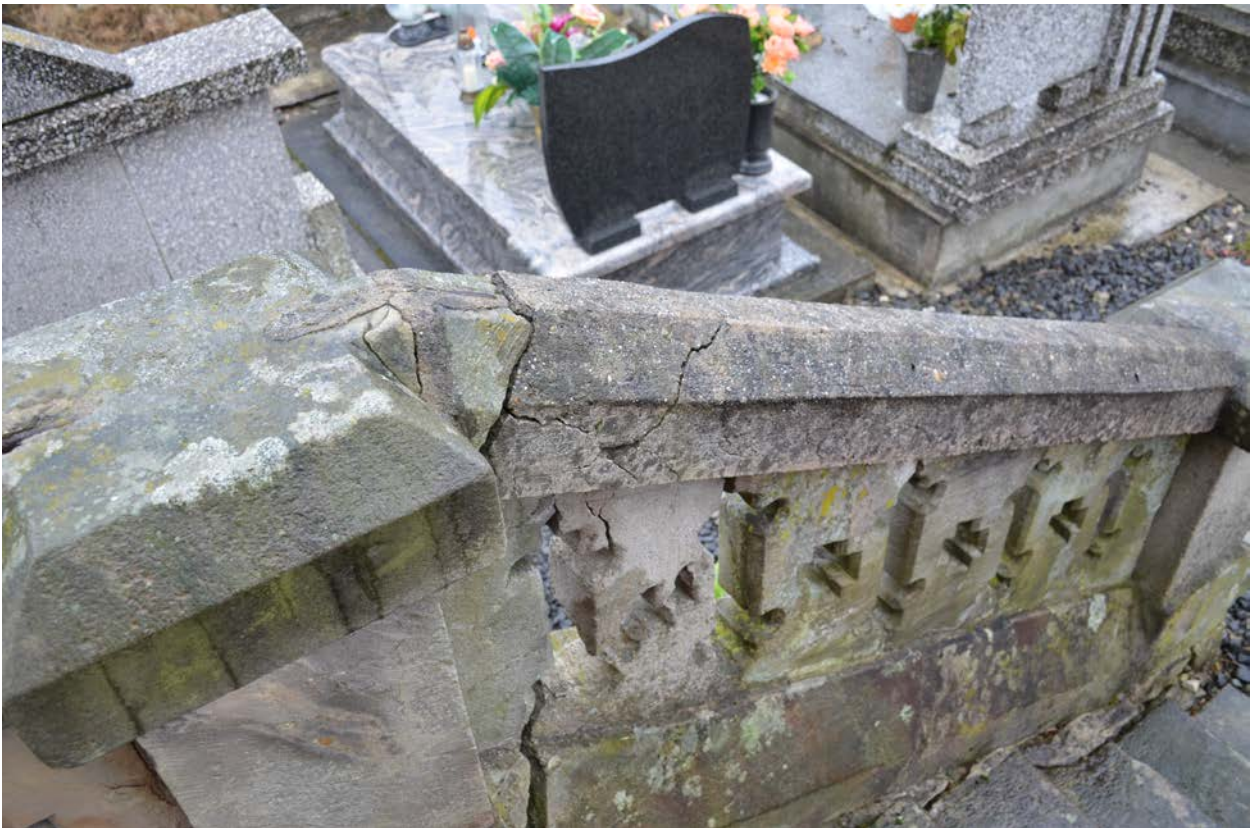
Fot. nr 15,16. Kaplica grobowa Rodziny Korczak. Widoczne na fotografii silne zabrudzenia i kolonie mikroorganizmów na powierzchni stopnic schodowych, pęknięcia kamiennych elementów balustrady oraz obszerne uzupełnienia betonem cementowym.

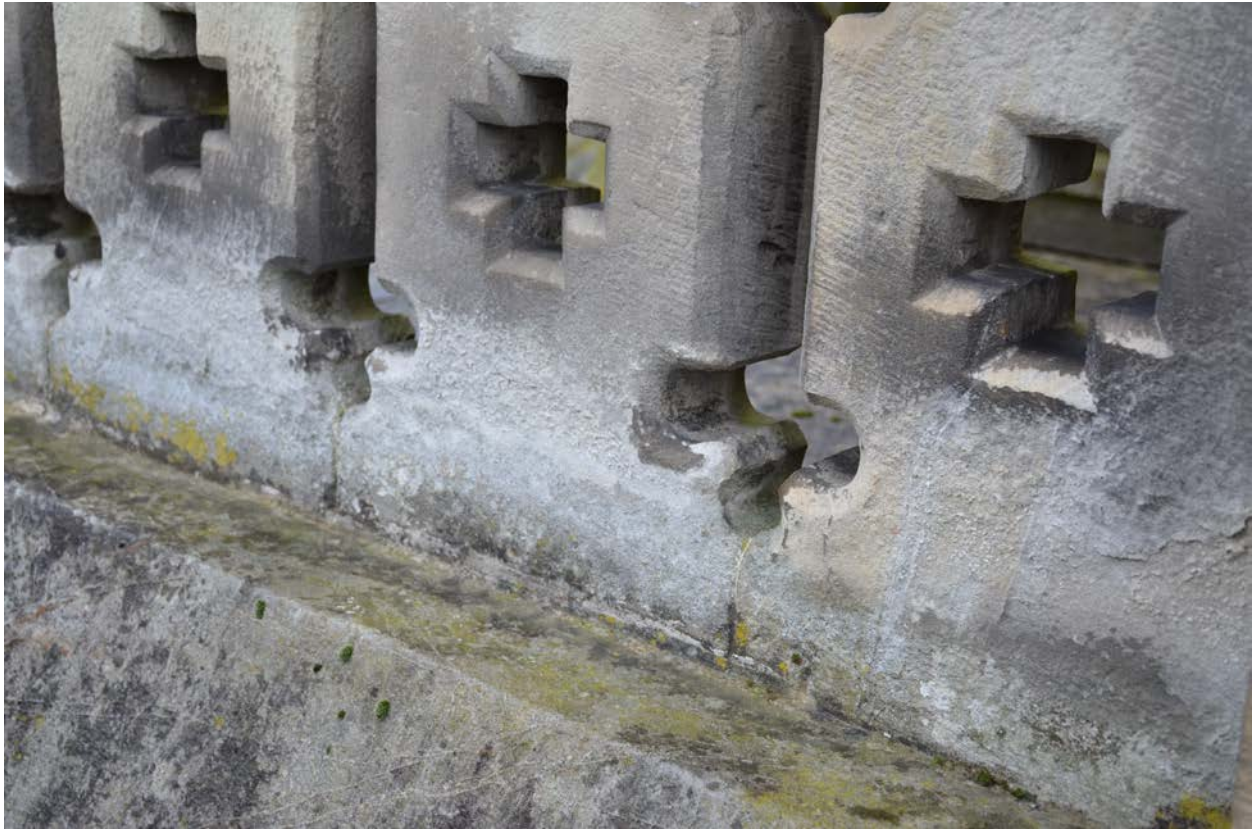
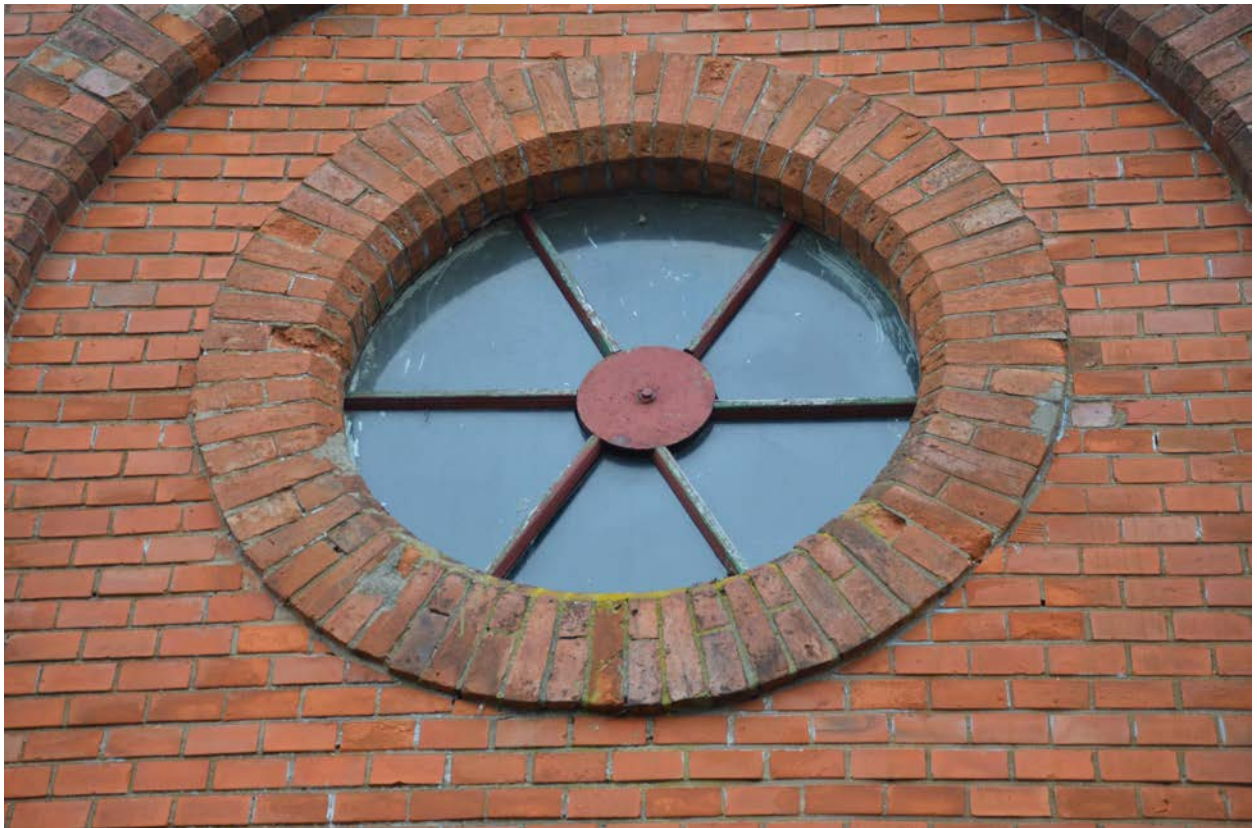
Fot. nr 17, 18. Kaplica grobowa Rodziny Korczak. Widoczne na fotografii konsekwencje zasolenia struktury kamienia. Ponadto zaplamienie kamienia, patyna atmosferyczna oraz liczne kolonie mikroorganizmów, wtórne szklenie otworu okiennego fasady kaplicy.

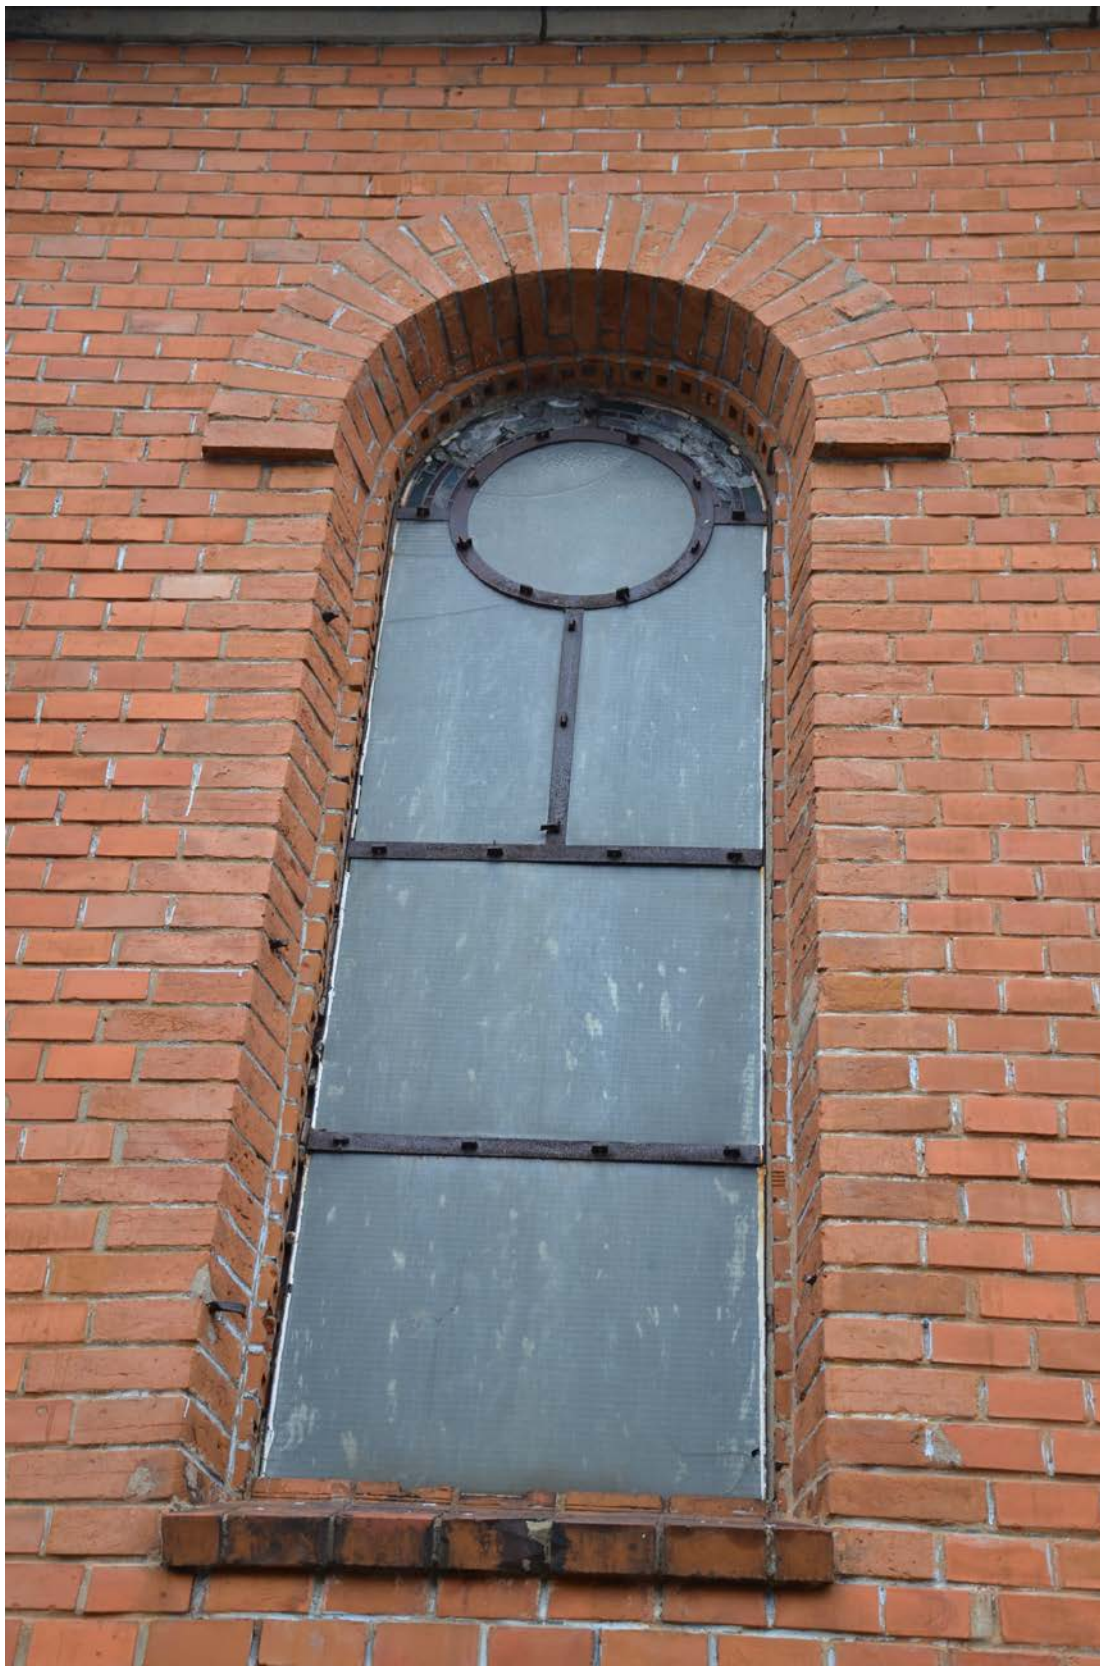
Obramowania okien wyraźnie skorodowane. Uszczelnienie okna zdegradowane, spękanie z licznymi ubytkami pozbawione odpowiednich walorów estetycznych i technicznych. Szklenie okien w znaczącej części wtórne, wykonane z białego szkła – zbrojonego (szklenie w wybranych partiach spękanie). W zwieńczeniu okien nawy głównej zachowane dekoracje witrażowe prawdopodobnie historyczne. Brak historycznego okna fasady głównej. Obecne wykonane przy użyciu profili stalowych, łączonych w technice spawalniczej pochodzi z okresu powojennego.

Fot. nr 19. Kaplica grobowa Rodziny Korczak. Widoczne na fotografii korozja elementów stalowych okna kaplicy, wtórne szklenie okien, zachowany witraż w zwieńczeniu okna.

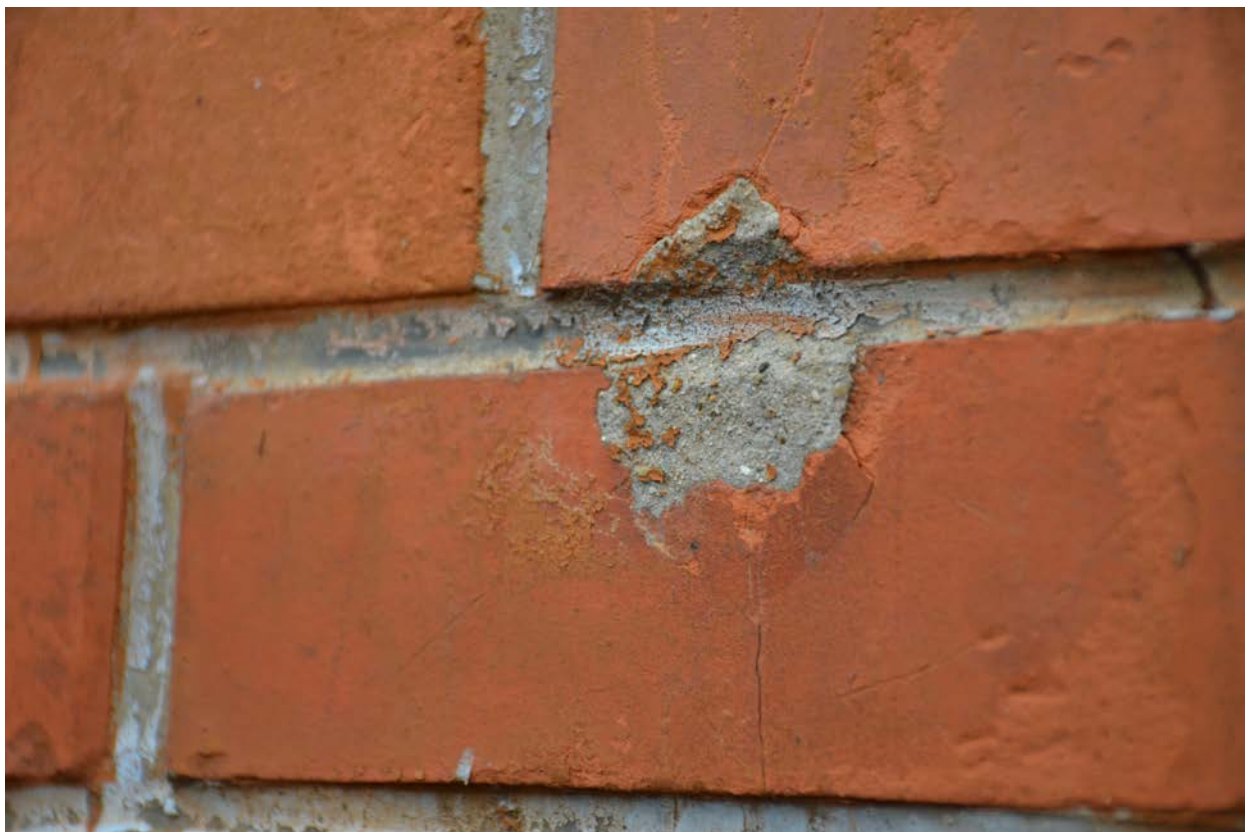
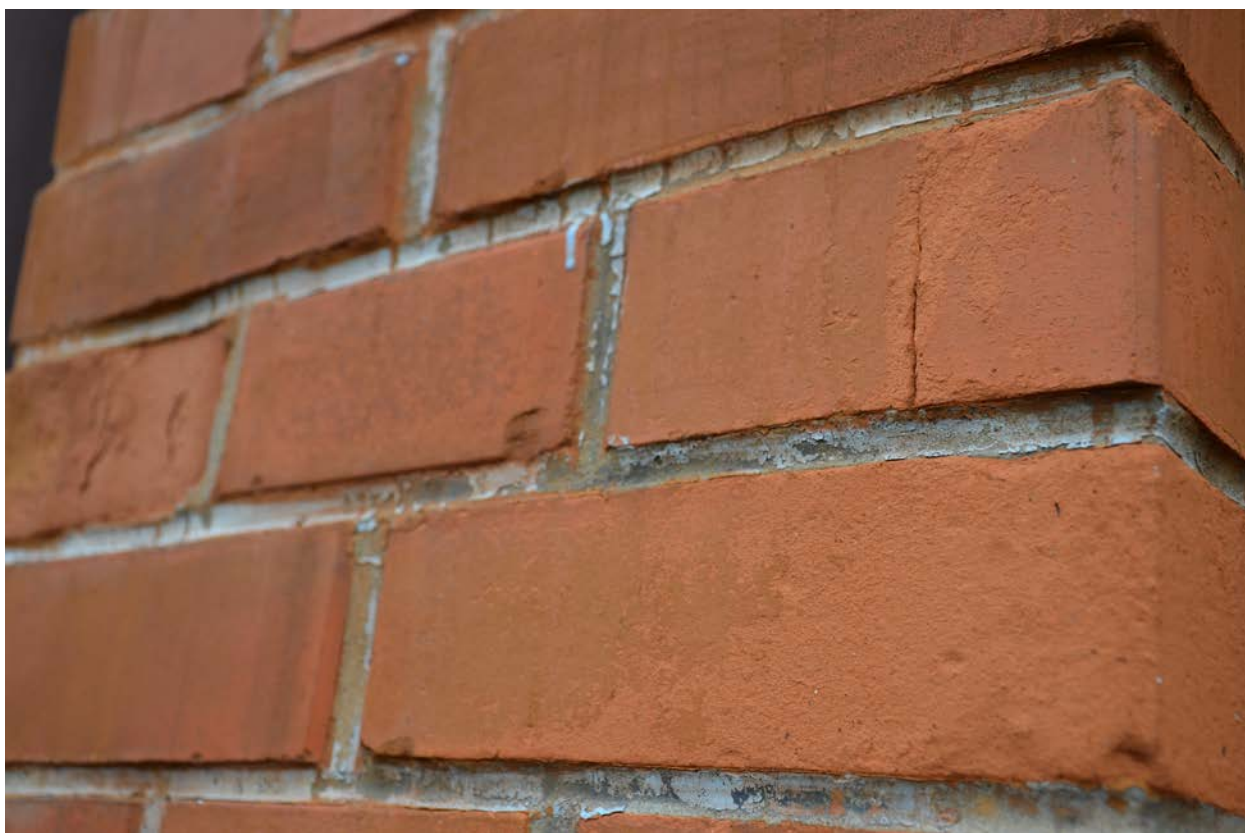
Fot. nr 20, 21. Kaplica grobowa Rodziny Korczak. Widoczne na fotografii betonowe uzupełnienia ubytków cegły oraz relikty pierwotnej dekoracji malarskiej tudzież przemalowania w obrębie spoinowania.

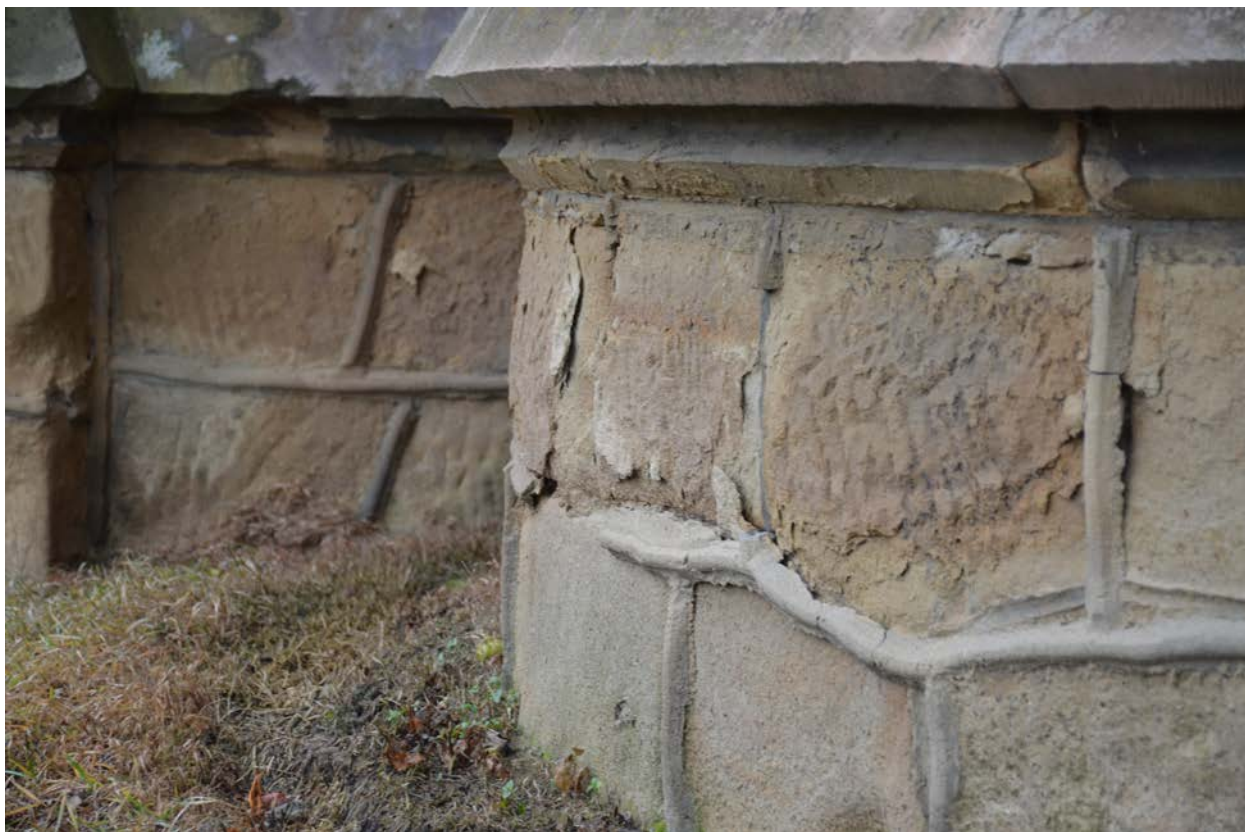
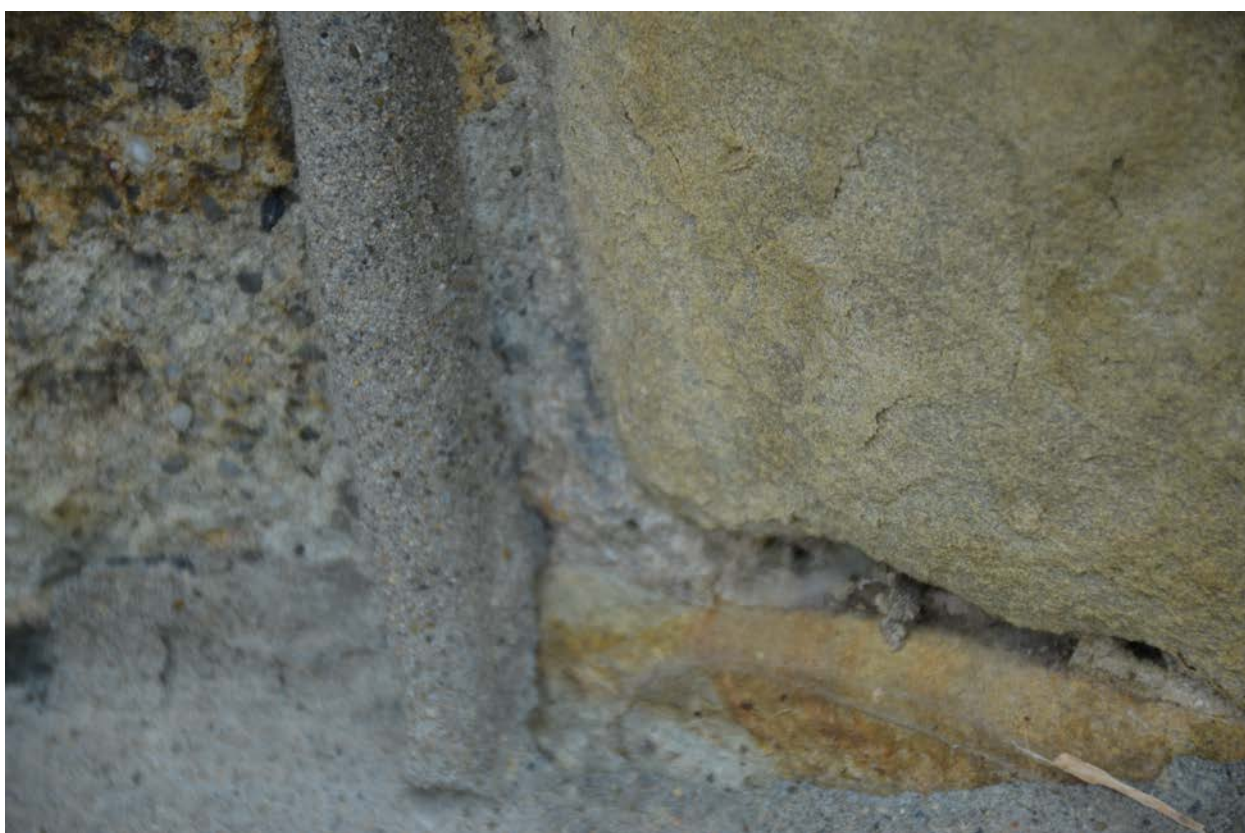
*Fot. nr 22, 23. Kaplica grobowa Rodziny Korczak. Widoczne na fotografii dezintegracja i łuszczenie się warstw kamienia, betonowe, wypukłe spoinowanie kamienia.
Fot. Mariusz Wrona*

14. Wstępna impregnacja wzmacniająca partii kamienia (piaskowca) wykazujących silną dezintegrację strukturalną preparatami krzemoorganicznymi np. KSE 300 firmy Remmers lub innych o podobnych właściwościach. Zabieg ma na celu ochronić substancję zabytkową przed ewentualnymi uszkodzeniami powstałymi podczas zasadniczego oczyszczania.
