Symbol projektu: 01/02/24	Symbol opracowania: AB	Egzemplarz: 04
Nazwa elementu projektu budowlanego: 2. PROJEKT ARCHITEKTONICZNO-BUDOWLANY		
Nazwa zamierzenia budowlanego: REMONT KAPLICY GORAYSKICH W RAMACH ZADANIA P.N. „PRACE KONSERWATORSKIE PRZY KAPLICY GROBOWEJ RODZINY GORAYSKICH ZNAJDUJĄCEJ SIĘ NA CMENTARZU KOMUNALNYM W Szebniach”		 
Adres obiektu budowlanego: 38-203 Szebnie		
Kategoria obiektu budowlanego: X		
Nazwa jednostki ewidencyjnej: jednostka ewidencyjna: 180504_2 Jasło - gmina		
Nazwa i numer obrębu ewidencyjnego: obręb ewidencyjny: 0014 - Szebnie		
Numer ewidencyjny działki: działka nr ewid. 272		
Inwestor: GMINA JASŁO		
adres inwestora: 38-200 Jasło, ul. Słowackiego 4

Luty 2024

PROGRAM PRAC KONSERWATORSKICH

KAPLICA GROBOWA RODZINY KORCZAK NA CMENTARZU KOMUNALNYM W SZEBNIACH

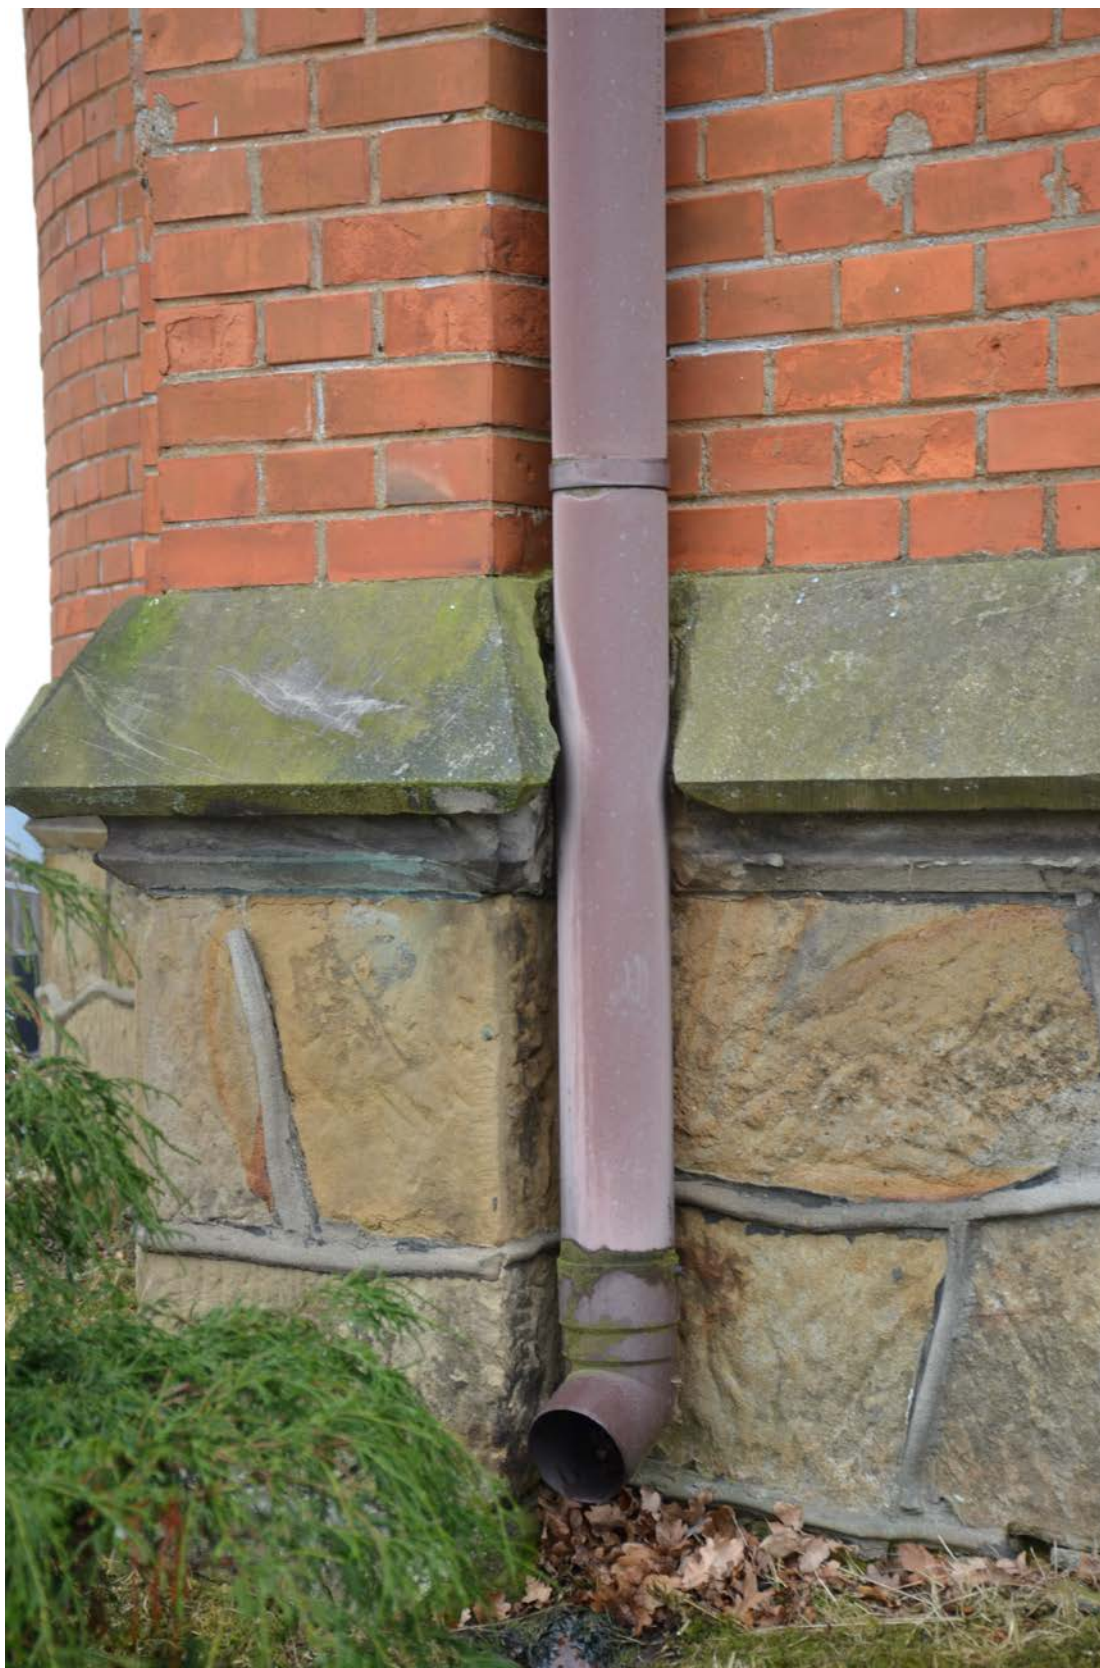
Fot. nr 24. Kaplica grobowa Rodziny Korczak. Widoczne na fotografii uszkodzenie kamiennego gzymsu w skutek wprowadzenia rynny spustowej.
