## 2. STANU TECHNICZNEGO OBIEKTU W ZAKRESIE KONSTRUKCYJNO – BUDOWLANYM

### I. OCENA STANU TECHNICZNEGO

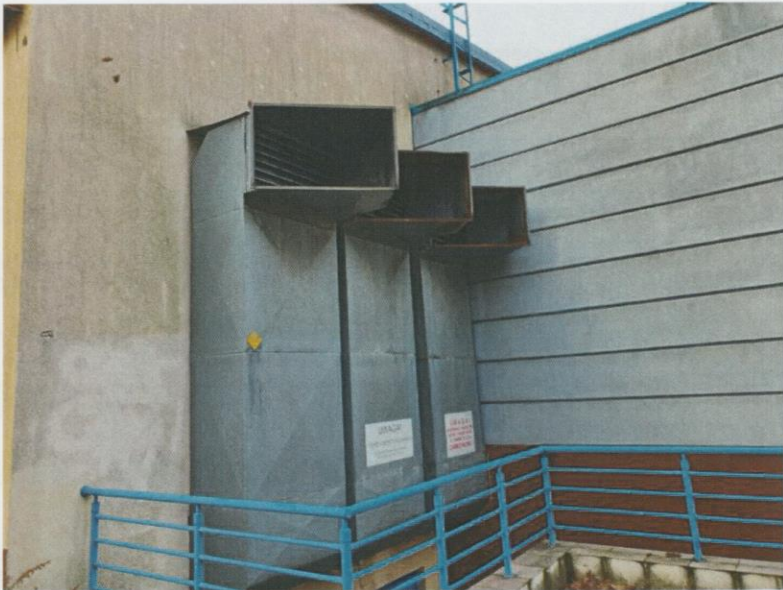
Bieżące zalecenia			
Lp.	Wyszczególnienie usterki	Uwagi i zalecenia	Stopień pilności
1.	<p>Elewacja w niezadowalającym stanie technicznym. Z uwagi na specyfikę obiektu związaną z dużą wilgotnością w obiekcie, niedostateczną izolacją termiczną oraz prawdopodobnie źle działającą wentylację występują miejscami przemrożenia ścian oraz wykwity grzybów i pleśni.</p> <p>Na elewacji w czasie dużej wilgotności powietrza oraz przy niskiej temperaturze powstają charakterystyczne punkty wyraszania się wilgoci oraz osadzania szadzi ( tzw. "biedronka" ) w miejscach punktowego mocowania izolacji termicznej do konstrukcji budynku. W konsekwencji z zewnątrz elewacja sprawia wrażenie brudnej</p>

<p>Widoczne punktowe przebarwienia nad kanałami wentylacyjnymi oraz zabrudzenia elewacji.</p>	<p>Zaleca się oczyszczenie elewacji z użyciem środków biobójczych oraz docieplenie jej w miejscach występowania a największych różnic temperatur i mostków termicznych.</p>	III

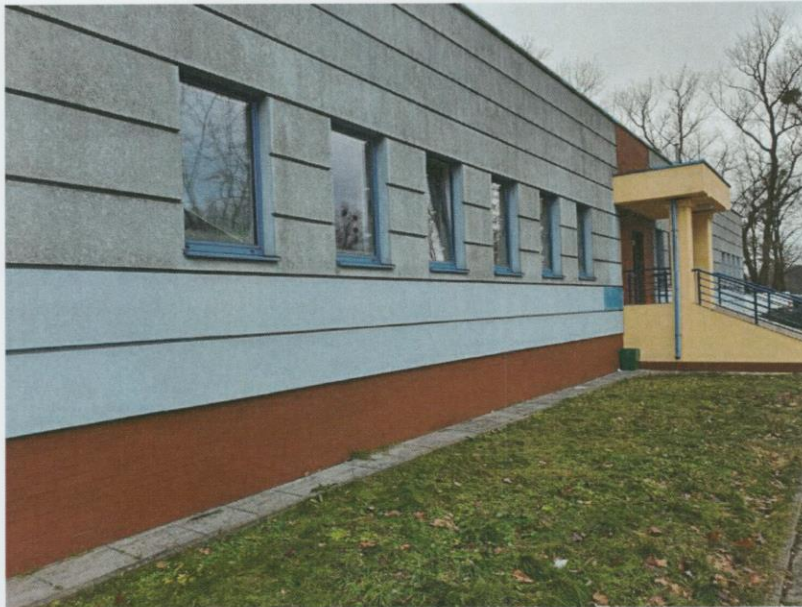
Widoczna mocno ubrudzona elewacja z widocznymi próbami napraw.

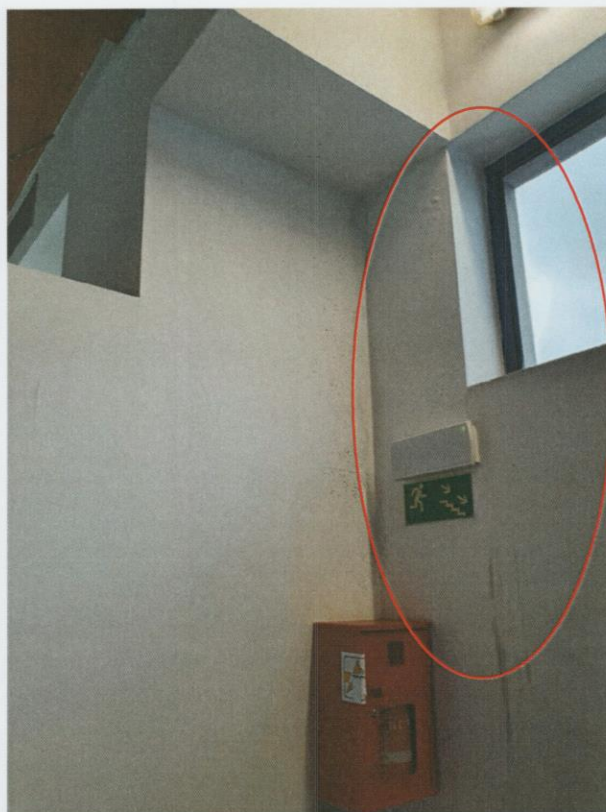
Wykwity pleśni w narożniku hali basenowej spowodowane mostkiem

termicznym.

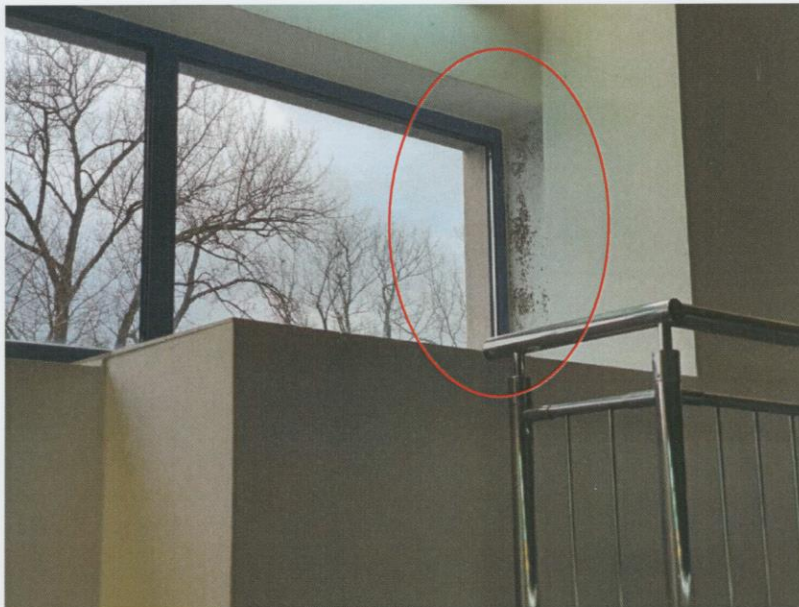
Wykwity pleśni w narożniku hali basenowej spowodowane mostkiem termicznym.

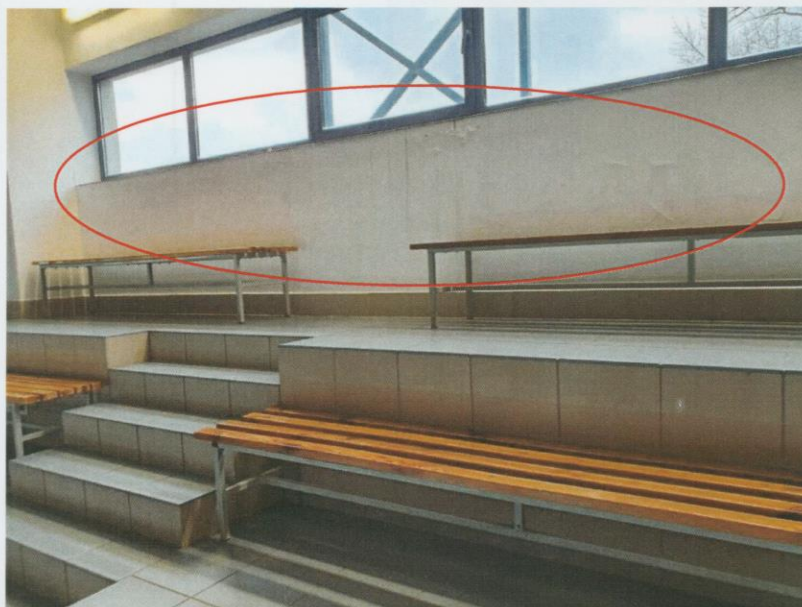
Odspojenie warstwa malatury prawdopodobnie częściowo spowodowane zalaniem, częściowo przemarzaniem pod oknami.

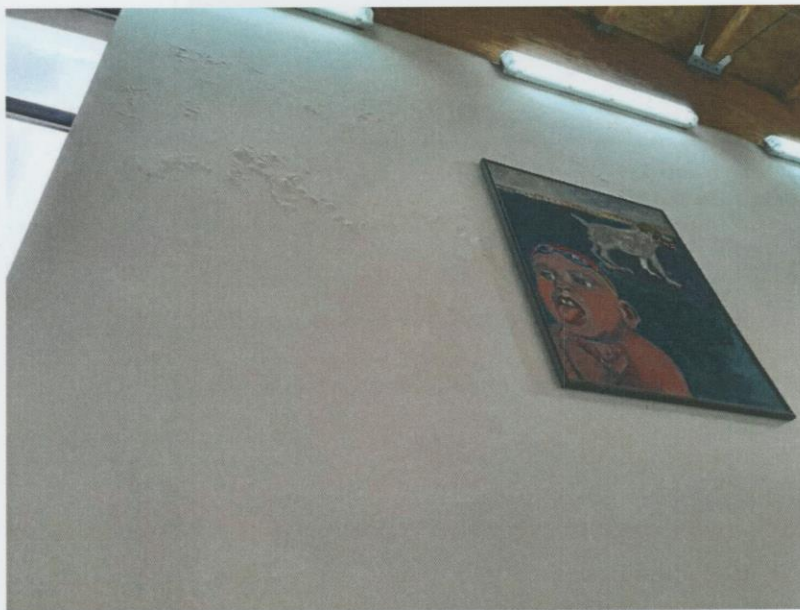
Odspojenie malatury spowodowane dużą wilgotnością powietrza w hali basenowej i wyroszeniem się wilgoci na zimniejszych elementach konstrukcji.

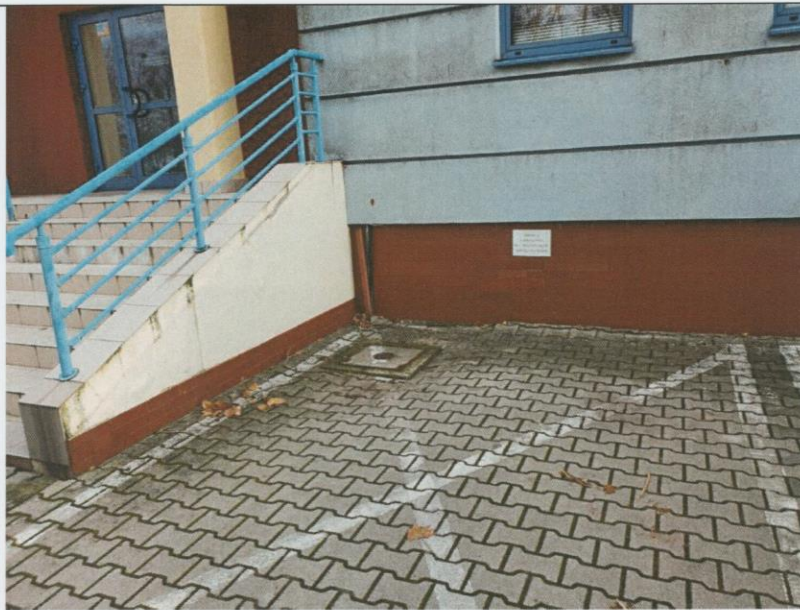
2.	Nierówno osiadła opaska wokół budynku oraz kostka betonowa parkingów. Miejscami opaska i kostka ma spadek - do budynku co powoduje zamakanie ścian w czasie opadów.	Opaska w całości do przełożenia.	III
----	---	----------------------------------	-----

Zapadnięta kostka w narożniku powoduje zamakanie budynku w tym miejscu.

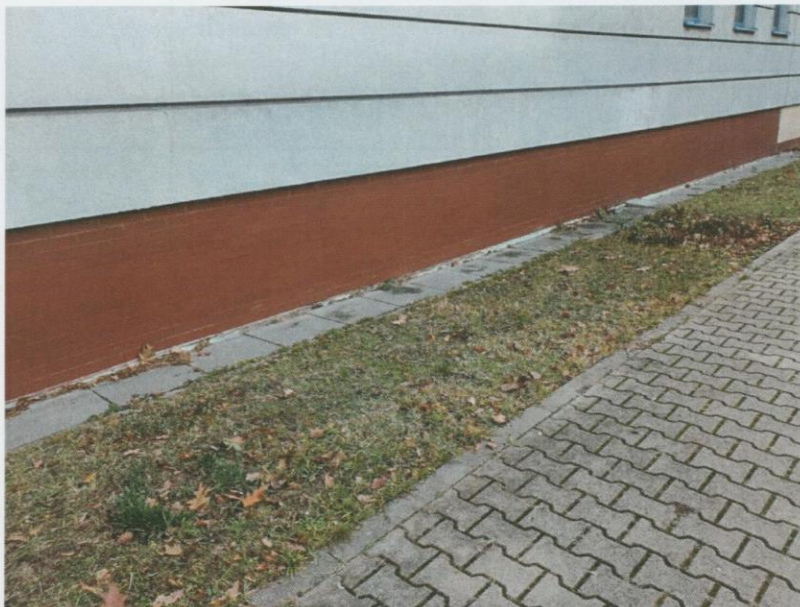
Zapadnięta opaska z płytek - w całości do przełożenia.

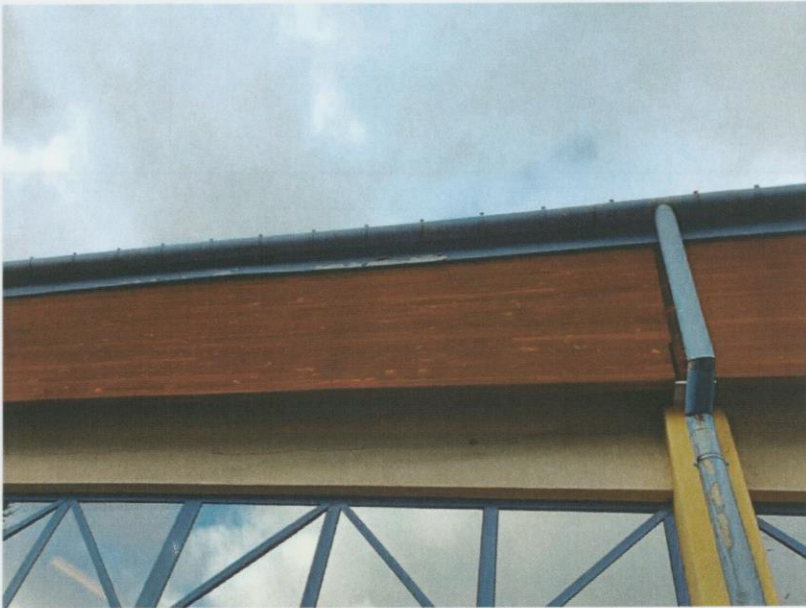
<p>Uszkodzona powłoka malarska obróbki okapu.</p>	<p>Obróbki do pomalowani a farbą na powierzchni ocynkowane.</p>	III

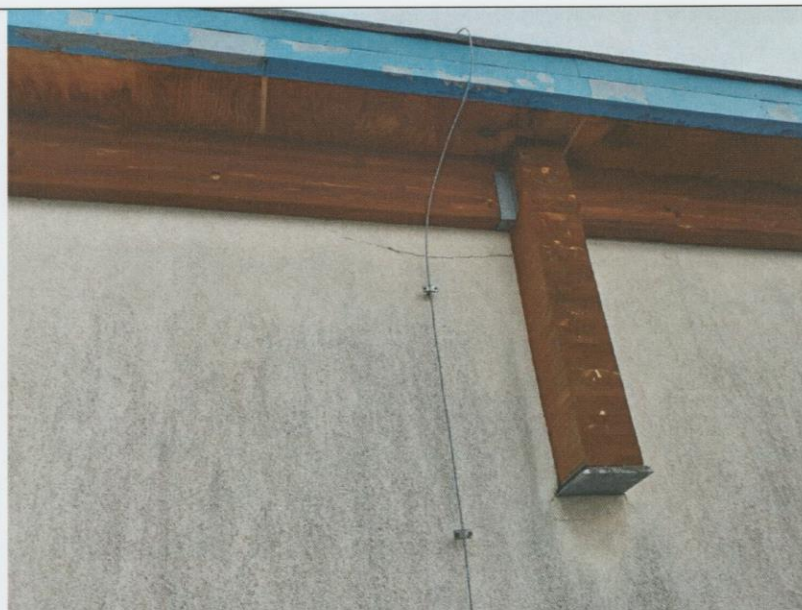
Uszkodzona powłoka malarska obróbki okapu.

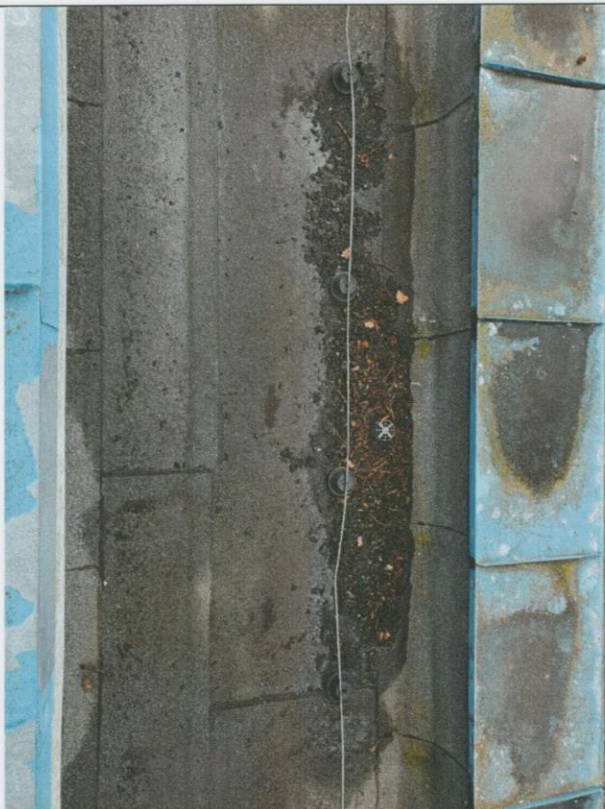
Uszkodzona obróbka attyki.

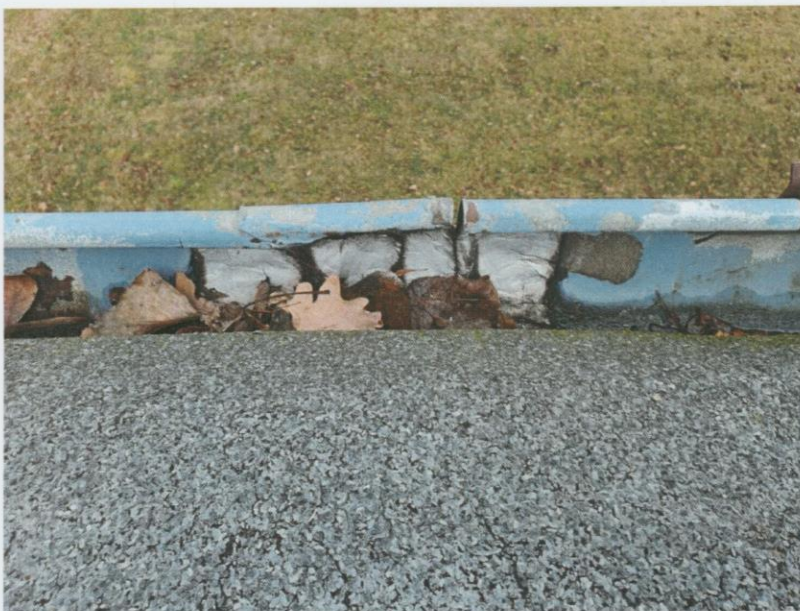
Do wymiany rynna wzdłuż całego okapu wyższego dachu.

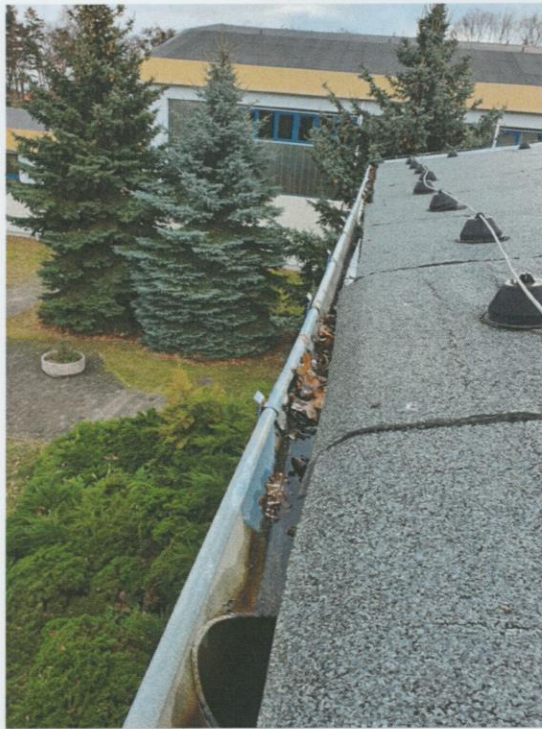
4.	<p>Poszycie papowe niższego dachu naprawiane i uzupełniane na bieżąco. Nadaje się do kompleksowego remontu - najlepiej zaplanować docieplenie i nową warstwę izolacji.</p> <p>Występują pęcherze i spękania papy mogące w przyszłości stać się miejscem nieszczelności.</p> <p>Przy okazji remontu dachu należy naprawić niekompletne wpusty odwodnienia podciśnieniowego dachu.</p>		
----	--	--	--

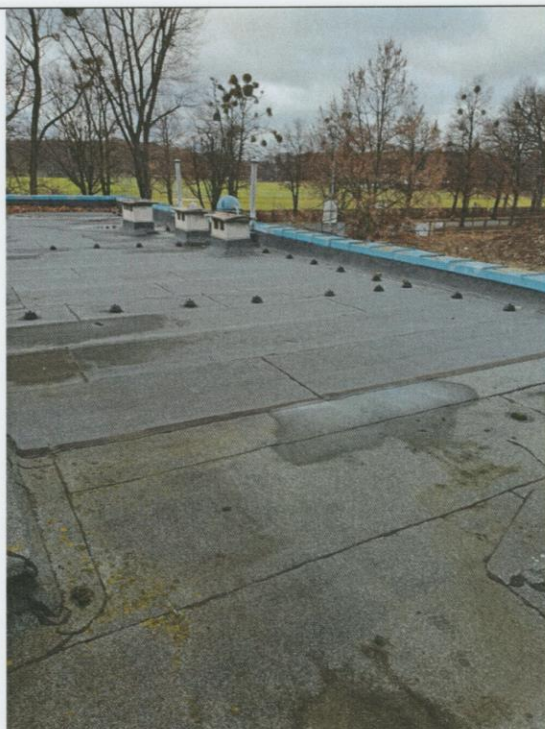
Miejsce naprawy części niższego dachu.

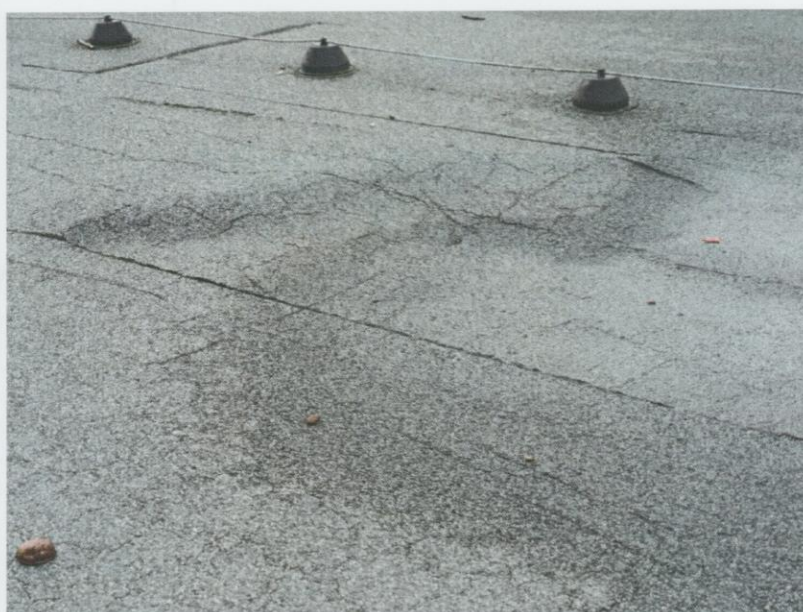
Pęcherz i spękanie papy na niższym dachu.

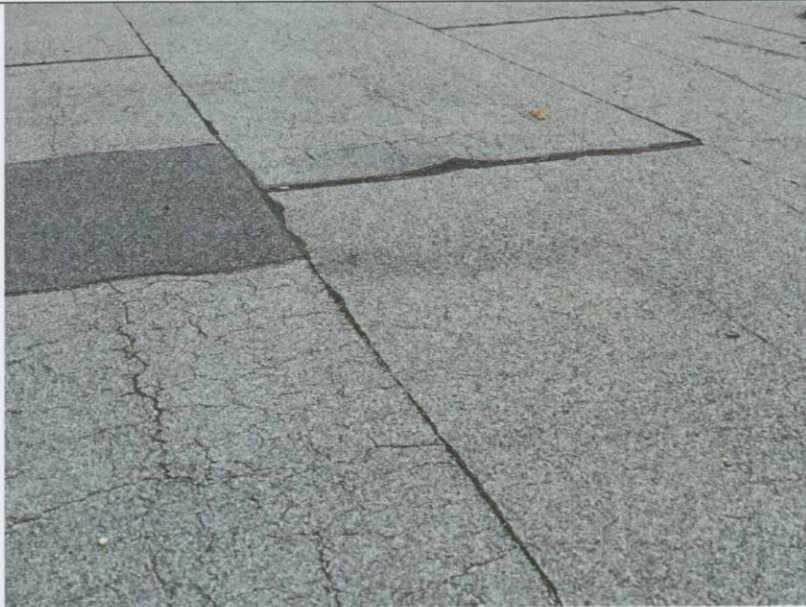
<p>Pęcherz i spękanie papy na niższym dachu</p>		
5.	<p>Papa na dachu nad pływalnią zsuwa się w kierunku okapu powodując rozjeżdżanie się połączeń między poszczególnymi arkuszami papy.</p> <p>Za jakiś czas połączenia między arkuszami papy nie będą szczelne i spowoduje to nieszczelność i konieczność awaryjnej naprawy całego dachu.</p> <p>Przy remoncie poszycia należy wziąć pod uwagę specyfikę obiektu oraz należy zadbać o ciągłość paroizolacji dachu,</p>	Kapitalny remont poszycia	III

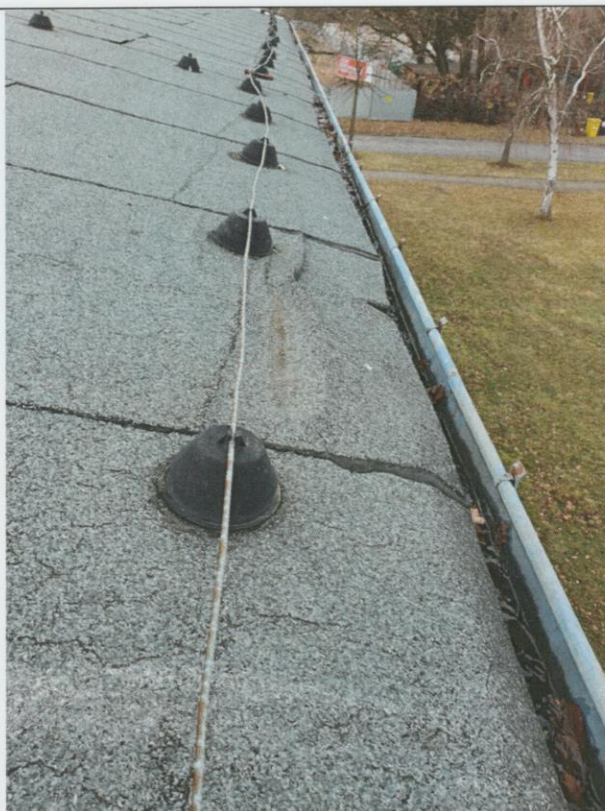
Pomarszczona papa, która zsunęła się do rynny.

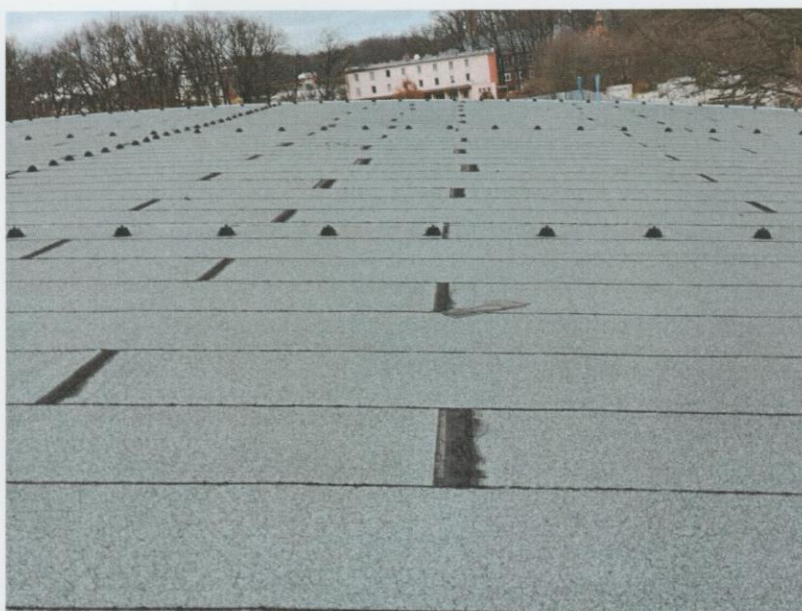
Rozsunięte zakładki arkuszy papy.

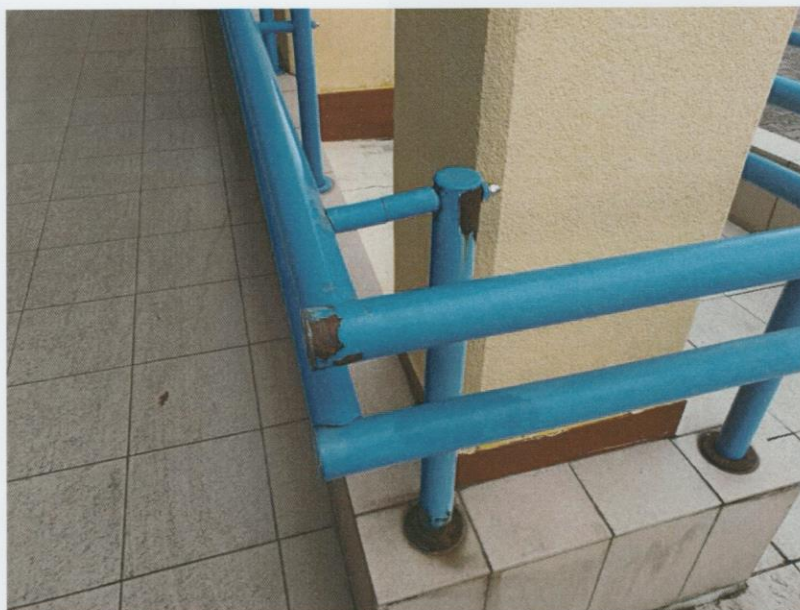
Uszkodzenia i ogniska korozji na barierkach na zewnątrz

Ogniska korozji na barierkach.

Oczyścić barierki z rdzy i pomalować je ponownie.

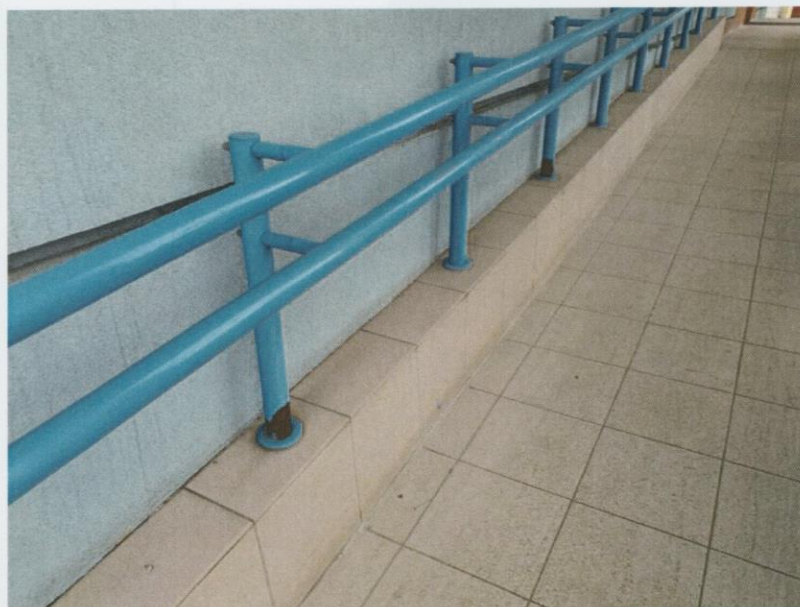
Ogniska korozji na barierkach.

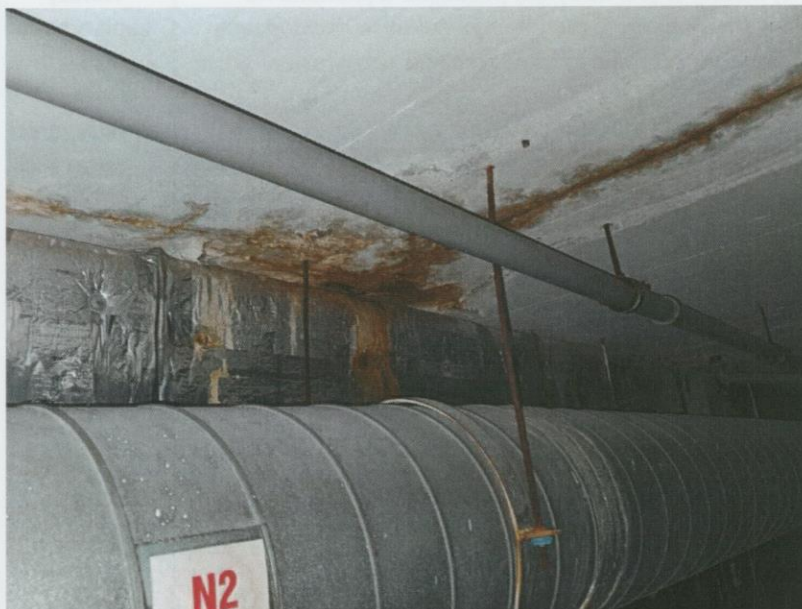
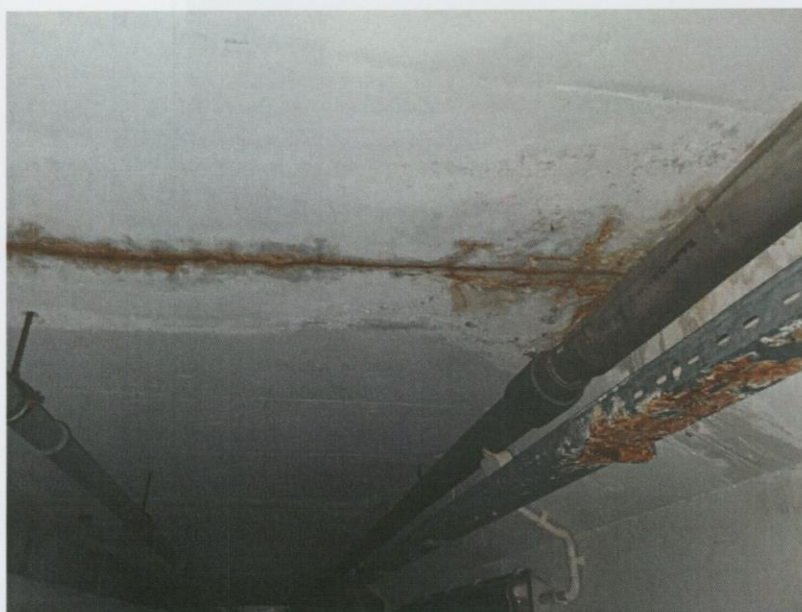
Występują przecieki z hali basenowej do podbasenia. Są one na bieżąco likwidowane.

Kontynuować objawowe usuwanie przecieków.

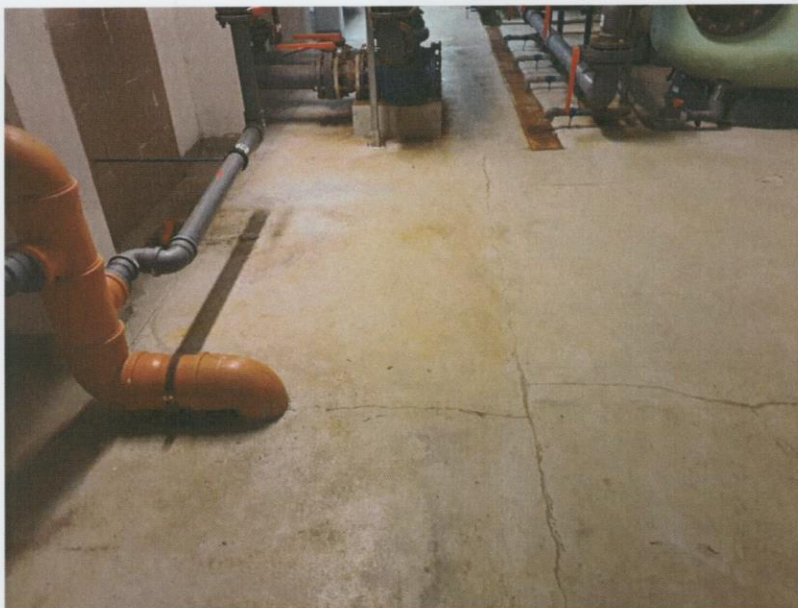
Spora ilość spękań posadzki betonowej w podbaseniu.

Należy przewidzieć naprawę pęknięć przez ich zszycie za pomocą materiałów na bazie żywicy.

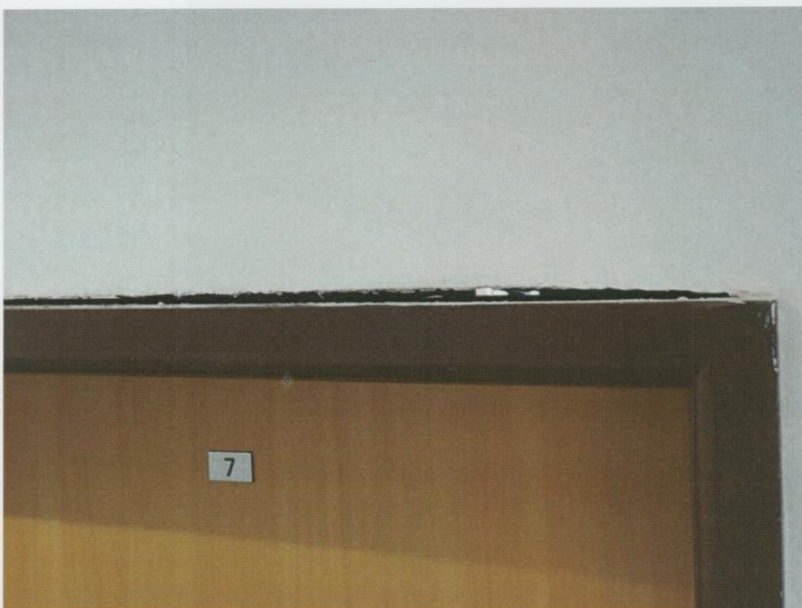
Duża ilość pęknięć i zarysowań zwłaszcza w pomieszczeniach technicznych i administracyjnych.

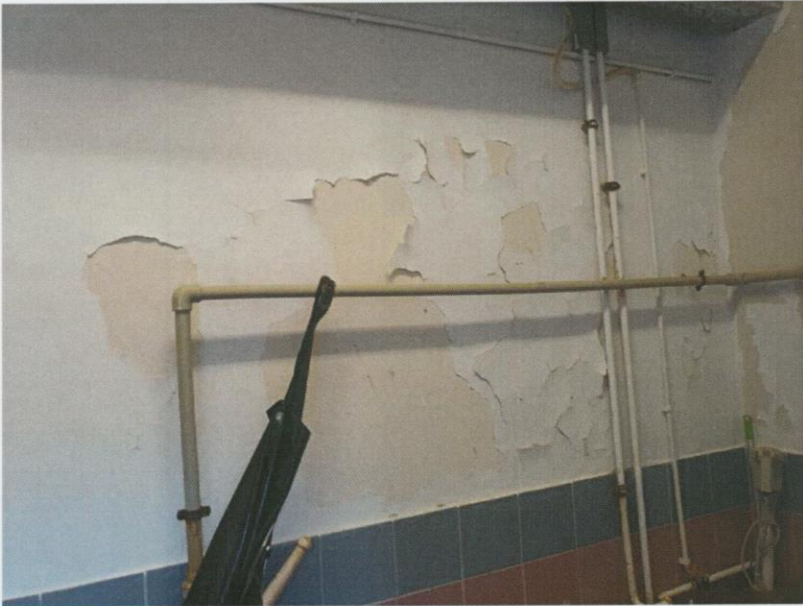
<p>Zniszczona malatura</p>

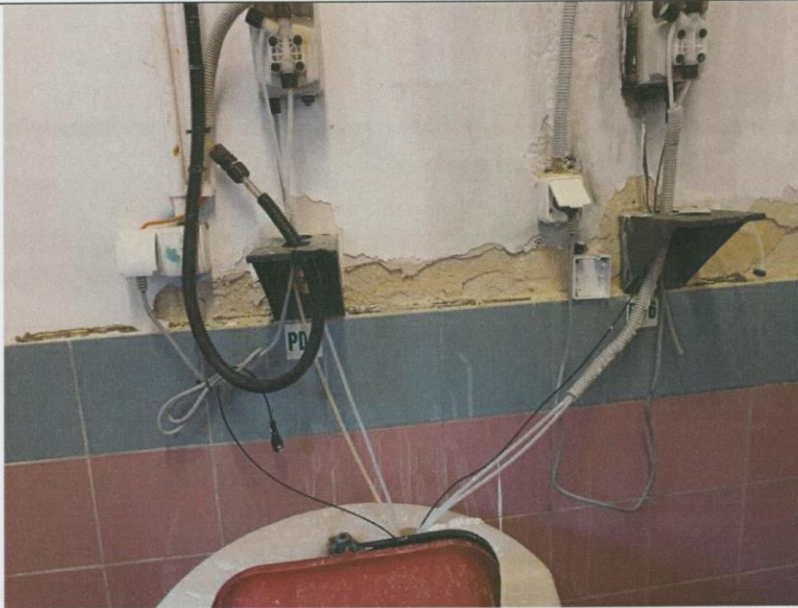
Uszkodzony tynk

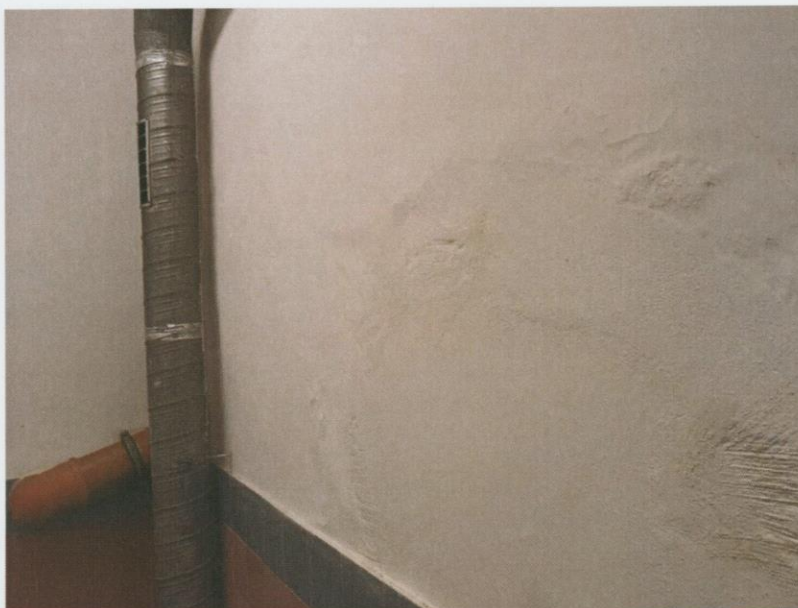
Zniszczona wyprawa tynkarska i malatura.
