**Opinia techniczna dotycząca stanu technicznego
budynku wymiennikowni
na ul. Massalskiego 11a w Kielcach**

Branża: OGÓLNOBUDOWLANA

Budynek wymiennikowni MPEC W-1 os. „Ślichowice II” zlokalizowany przy ul. Massalskiego 11a w Kielcach, to obiekt jednokondygnacyjny z dachem płaskim, jednospadowym.

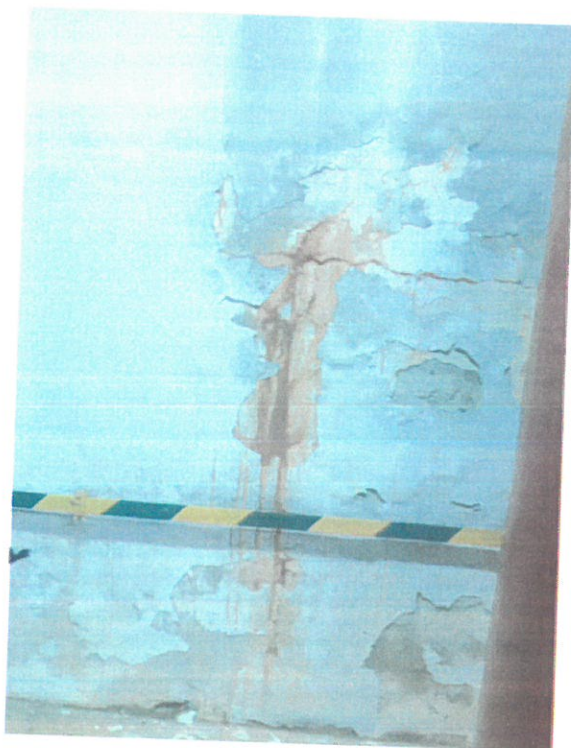
1. Izolacja ścian fundamentowych

Nieszczelności w ścianach oraz miejscach prądzić instalacji przez ściany spowodowane są niedostatecznym zabezpieczeniem przeciwwilgociowym ścian znajdujących się poniżej poziomu terenu. Należy wykonać odkrywki ścian fundamentowych do poziomu fundamentów, wykonać dwukrotną izolację przeciwwilgociową z papy zbrojonej wraz zastosowaniem masy uszczelniającej, ocieplenie ścian fundamentowych styrodurem, wykonanie izolacji przeciwwilgociowej z folii kubekowej, wykonanie obsypek ścian fundamentowych gruntem rodzimym. Roboty należy wykonywać odcinkami, nie większymi niż 4m.

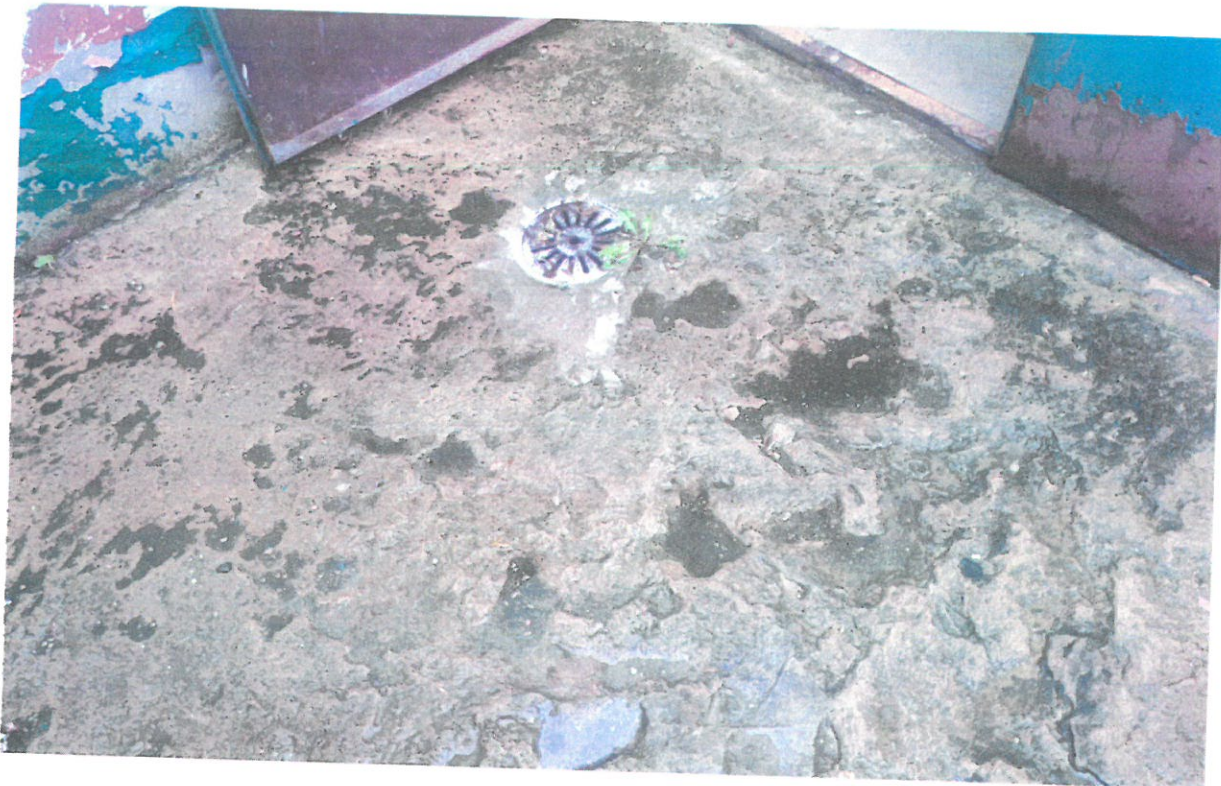
2. Remont posadzki przed wejściem do budynku

Posadzka przed wejściem jest w złym stanie technicznym, zalegająca woda spowodowała znaczne ubytki w betonie i powstanie nierówności.

Należy wykonać remont warstw posadzkowych w rejonie wejścia do budynku:

- skucie istniejących warstw,
- remont wpustu kanalizacji deszczowej,
- ułożenie warstwy izolacji przeciwwilgociowej,
- wykonanie podkładu z chudego betonu o gr. min 10cm
- wykonanie wylewki betonowej zbrojonej z betonu wodoszczelnego,
