PROGRAM PRAC KONSERWATORSKICH

"Konservacja witraży oraz instalacja nowego oszklenia ochronnego w dwóch oknach Bazyliki kolegiackiej pw. Matki Bożej Pocieszenia i Świętego Stanisława Biskupa w Szamotulach."

JANIKOWO K/POZNANIA
13 marzec 2024

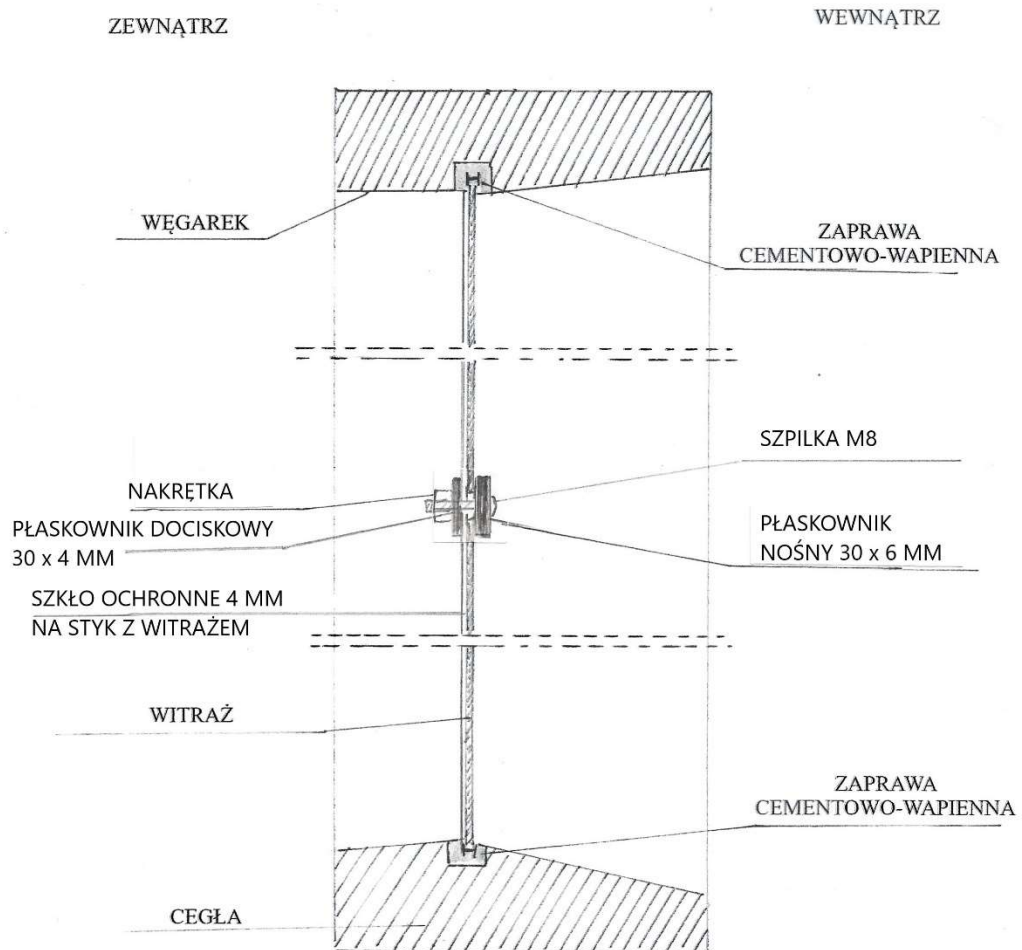
Rys. 2 Schemat istniejącego usadowienia witraży.

Umieszczone w otworach okiennych, witraże są osadzone w obramieniach ceglanych i uszczelnione zaprawą murarską. W celu zapewnienia stabilności konstrukcyjnej, witraże opierają się na poziomych i pionowych podziałach stalowych o wymiarach 30 x 6 mm, pomiędzy którymi znajdują się stalowe płaskowniki z kotwami, śrubami stalowymi, dociśniętymi od zewnątrz płaskownikiem. Dodatkowo, na kwaterach witrażowych umieszczone są stalowe wiatrownice, które dodatkowo usztywniają całą konstrukcję.

Aby zabezpieczyć witraże przed działaniami zewnętrznymi, zostały one dodatkowo oszklone wtórnie, co stanowi dodatkową warstwę ochronną. Oszklenie to zostało umieszczone w dodatkowej ramie stalowej, dołączonej do istniejącej konstrukcji stalowej witraży. Warto zaznaczyć, że sposób ten, choć zapewnia ochronę, nie jest optymalnym technicznie rozwiązaniem oszklwienia ochronnego.

Niewłaściwie wykonane wtórnie oszklenie ochronne powoduje brak właściwej cyrkulacji powietrza między witrażami a szkłem ochronnym, co dodatkowo utrudnia prawidłową wentylację. Widoczne są ślady zawilgocenia na szybach od strony witraży, przyczynia się to postępującej degradacji emalii szklanych. Siatka ołowiana uległa uszkodzeniom, jest popękana, co prowadzi do nieszczelności kwater witrażowych. Na niektórych obszarach siatki ołowianej zaobserwowano białe naloty węglanu ołowiu.

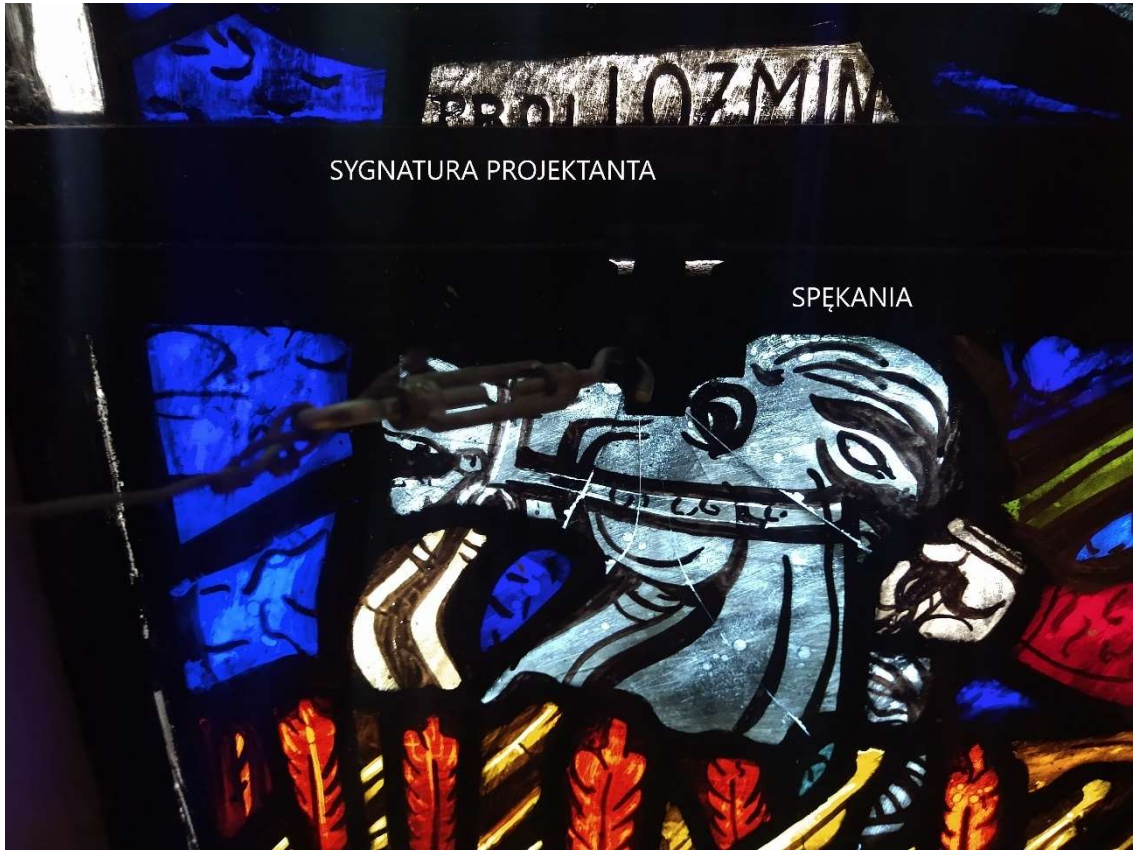
SPEKANIA

- Uszczelnienie kwater witrażowych kitem szklarskim.
- Klejenie pękniętych szkieł klejem epoksydowym - dwuskładnikowym Araldite 2020.
- Oczyszczenie wiatrownic z warstwy korozji, ocynkowanie galwaniczne i malowanie farbą proszkową w kolorze RAL 9011 lub wymiana wiatrownic na wykonane ze stali kwasoodpornej.

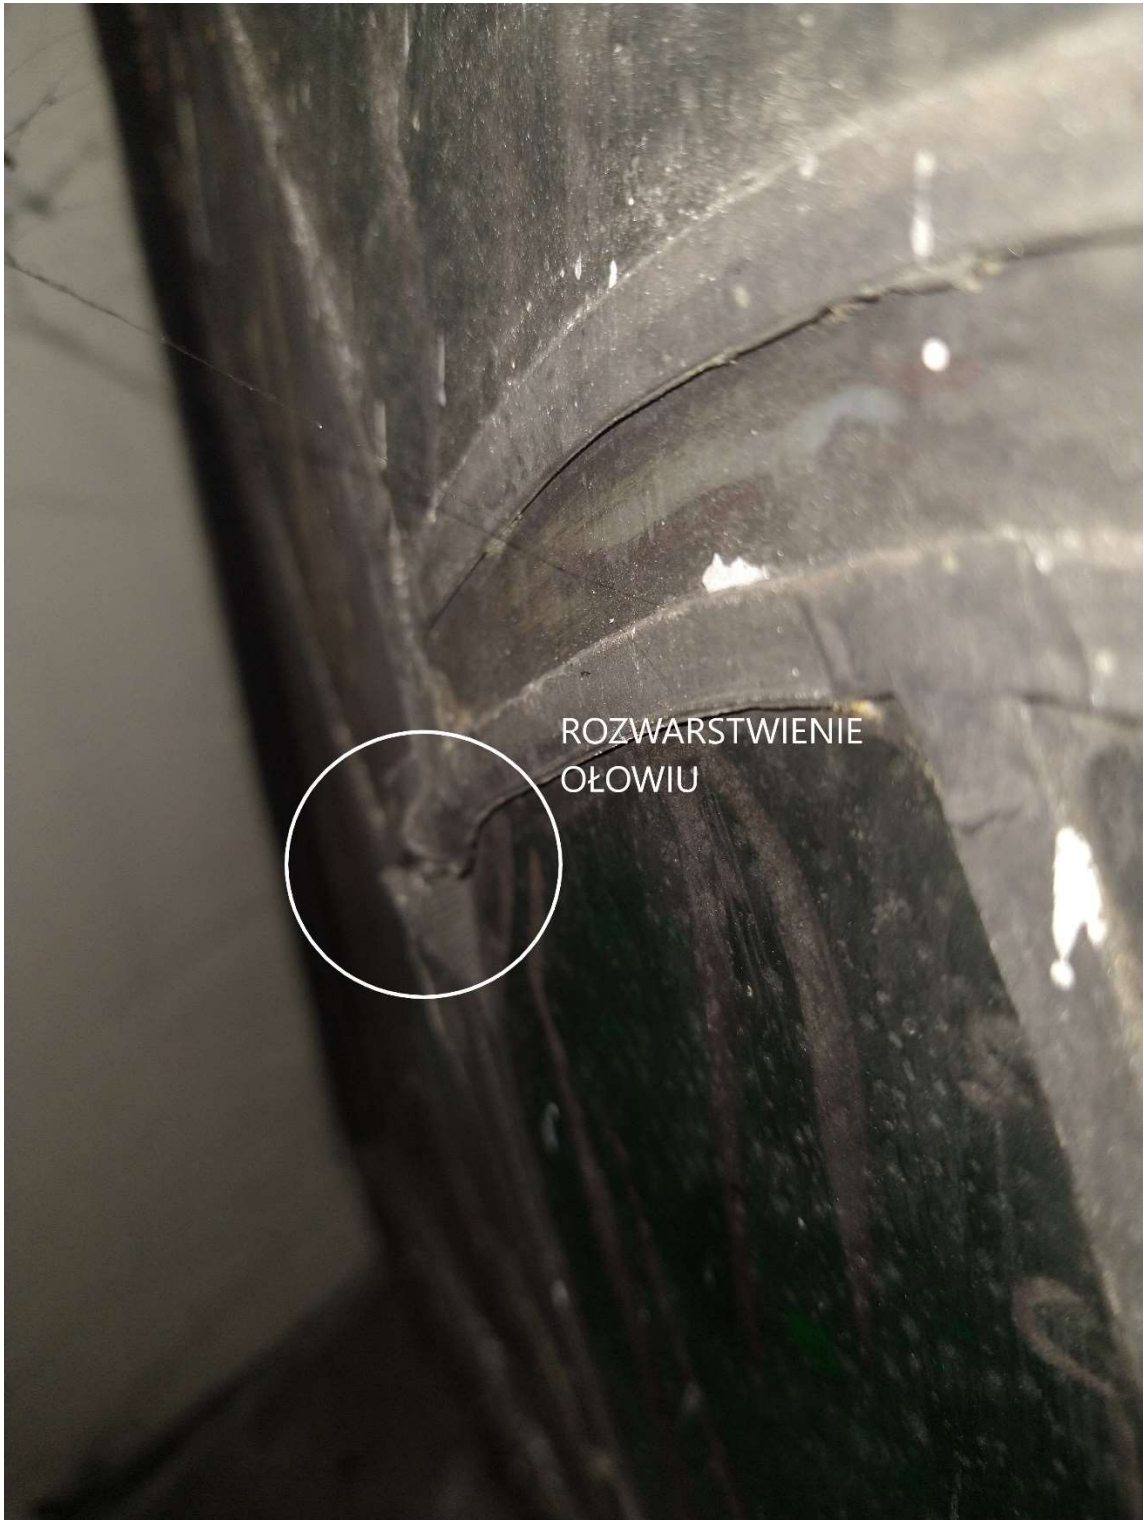
ROZWARSTWIENIE
OŁOWIU

- Naprawa uszkodzonych profili ołowianych lub częściowa albo całkowita wymiana profili w zależności od stanu zachowania (wymiana dotyczy głównie okna PD2)

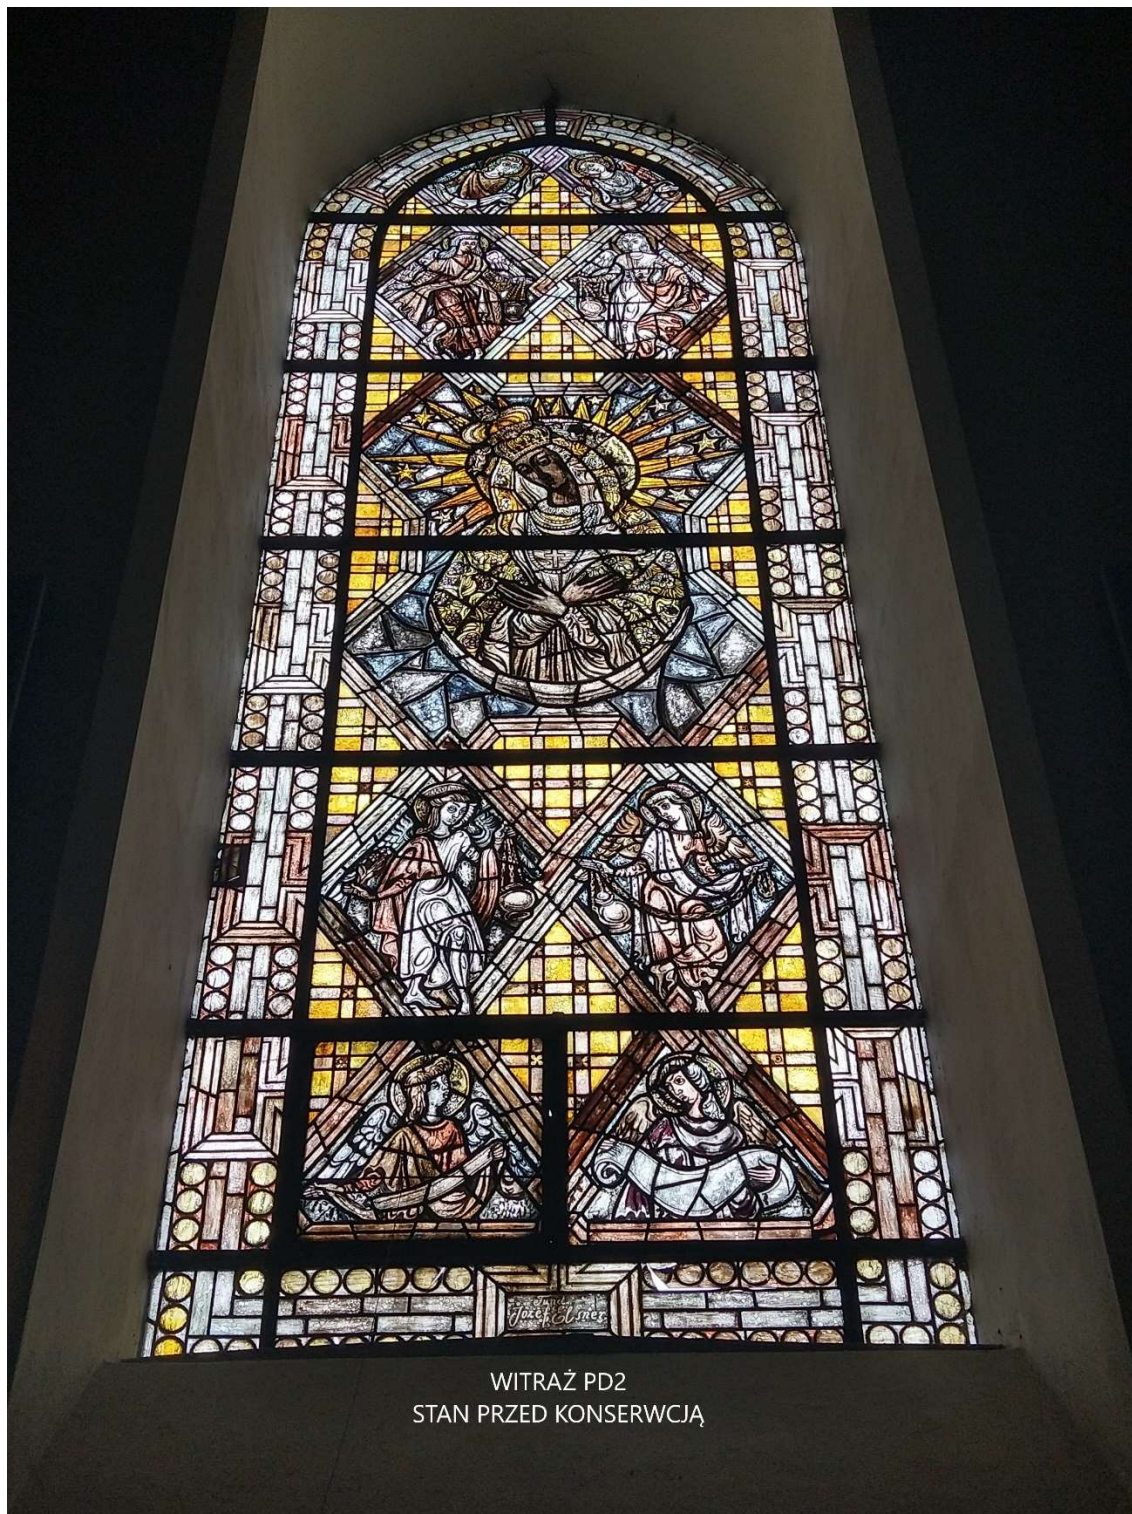
Obecny stan witraża okna PD1 jest dostateczny, natomiast stan witraża okna PD2 jest bardzo zły. Kwatery witrażowe charakteryzują się znacznym zabrudzeniem zarówno od strony zewnętrznej, jak i wewnętrznej. Konstrukcja nośna, w tym metalowe podziały okien oraz istniejąca konstrukcja stalowa, pokryta jest warstwą korozji.

WITRAŻ PD2
STAN PRZED KONSERWCJĄ

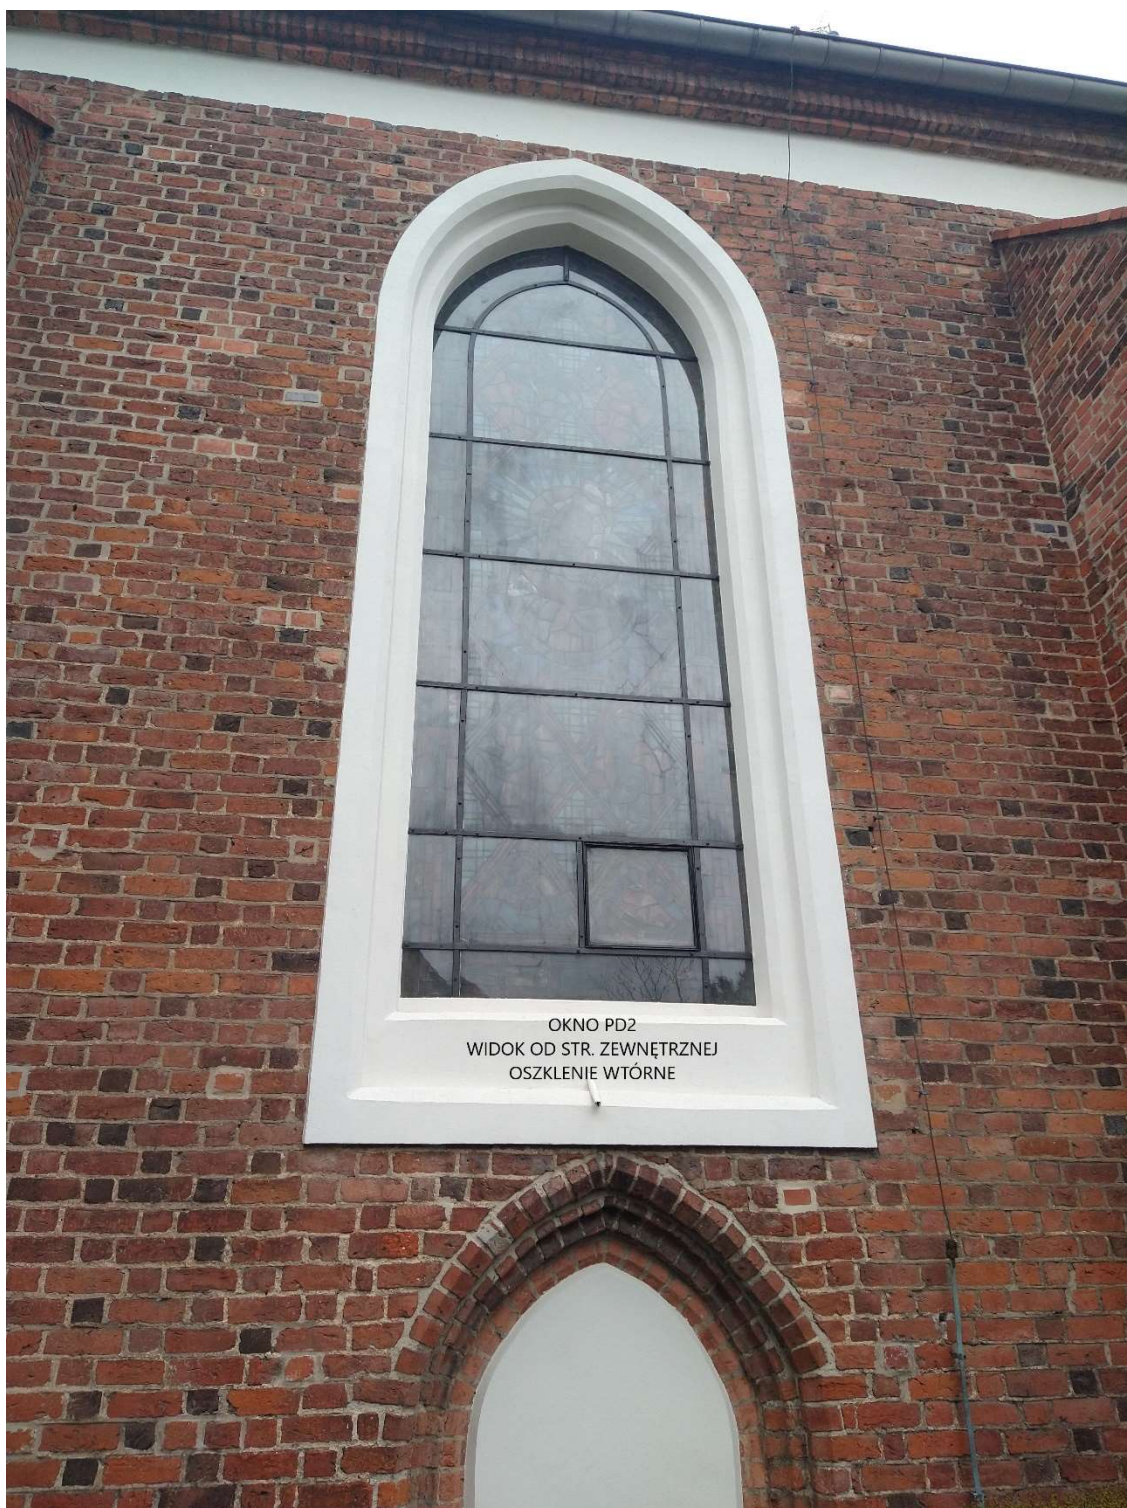
OKNO PD2
WIDOK OD STR. ZEWNĘTRZNEJ
OSZKLENIE WTÓRNE

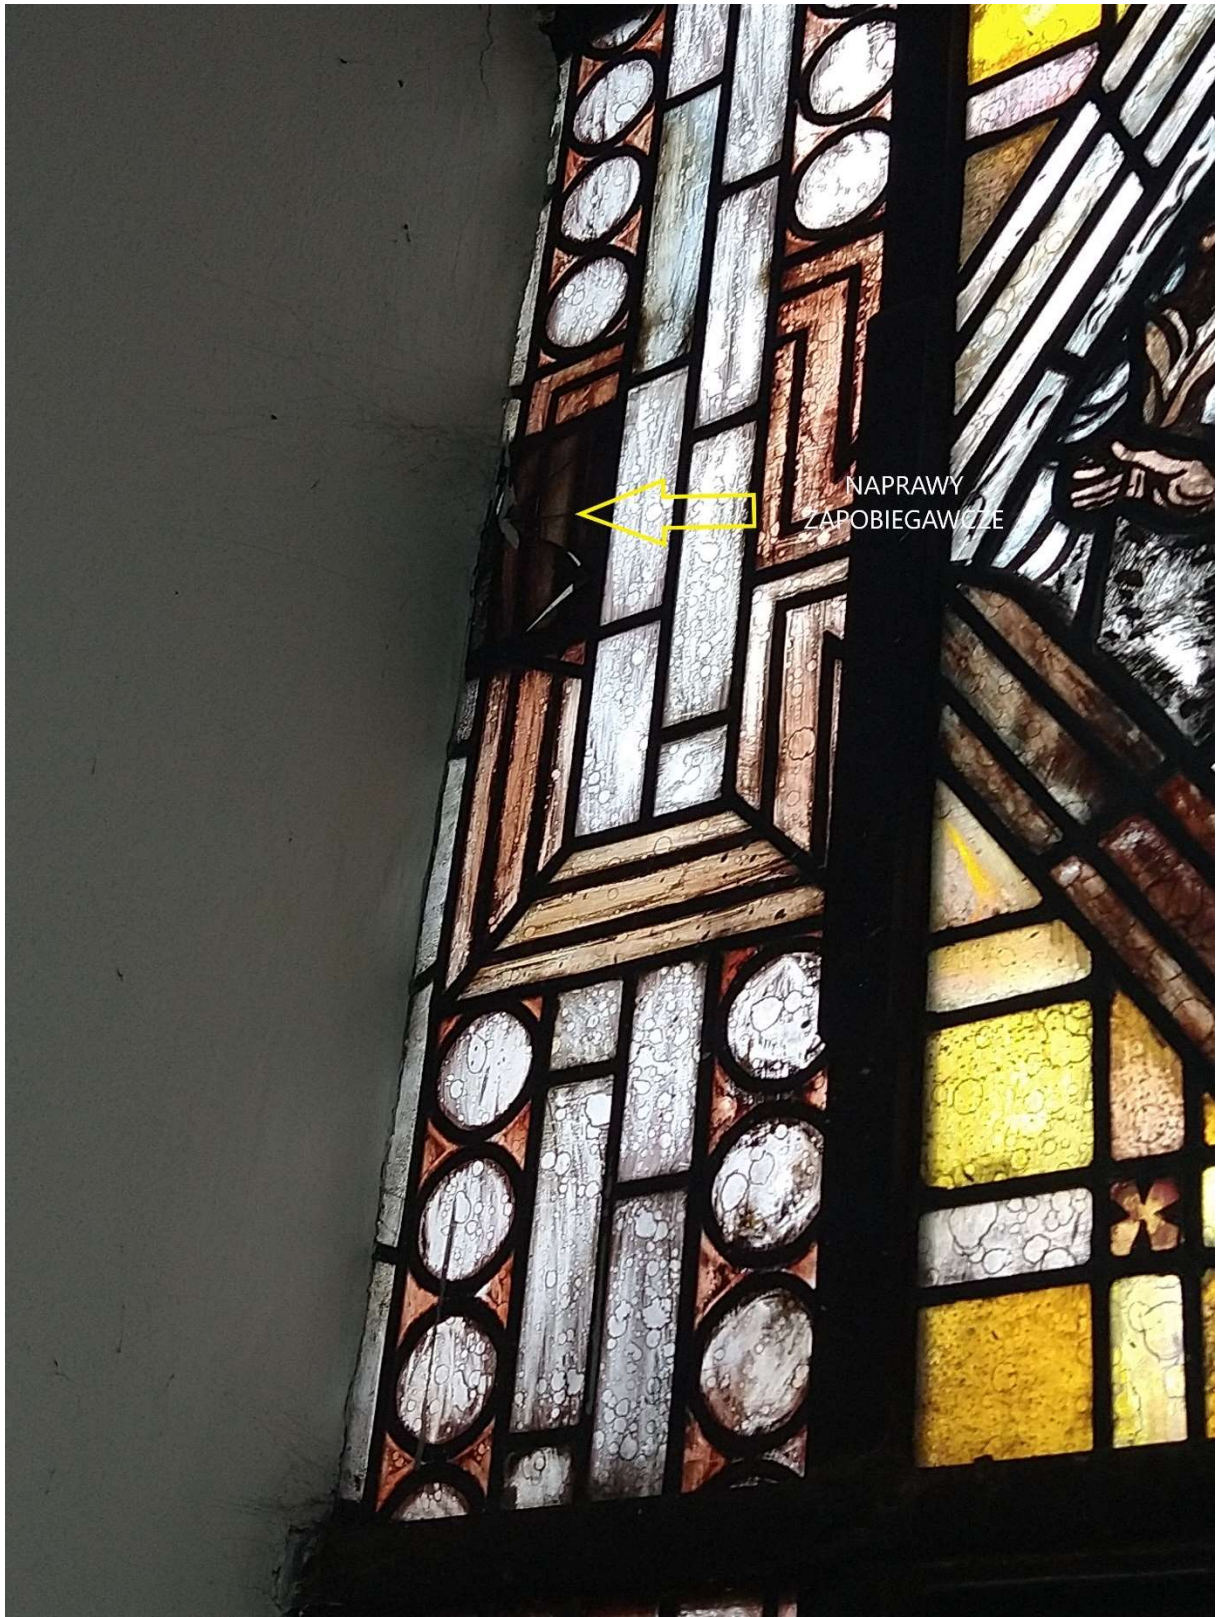
NAPRAWY
ZAPOBIEGAWCZE
