<b>PROBUD</b>		<small>TEMAT:</small> Projekt architektoniczno-budowlany remontu elewacji frontowej budynku mieszkalnego Brzeziny ul. Sienkiewicza 6, działka nr 2832, obręb 0008	
<small>PROJEKTOWAŁ:</small> mgr inż. Hanna Onopa upr.nr 199/89/Wł. specjalność konstr.-bud <i>H. Onopa</i>		<small>TYTUŁ RYS:</small> <b>ELEWACJA FRONTOWA</b> - inwentaryzacja uszkodzeń	<small>DATA:</small> <b>01. 2022</b>
		<small>SKALA:</small>	<small>NUMER RYS:</small> <b>2</b>

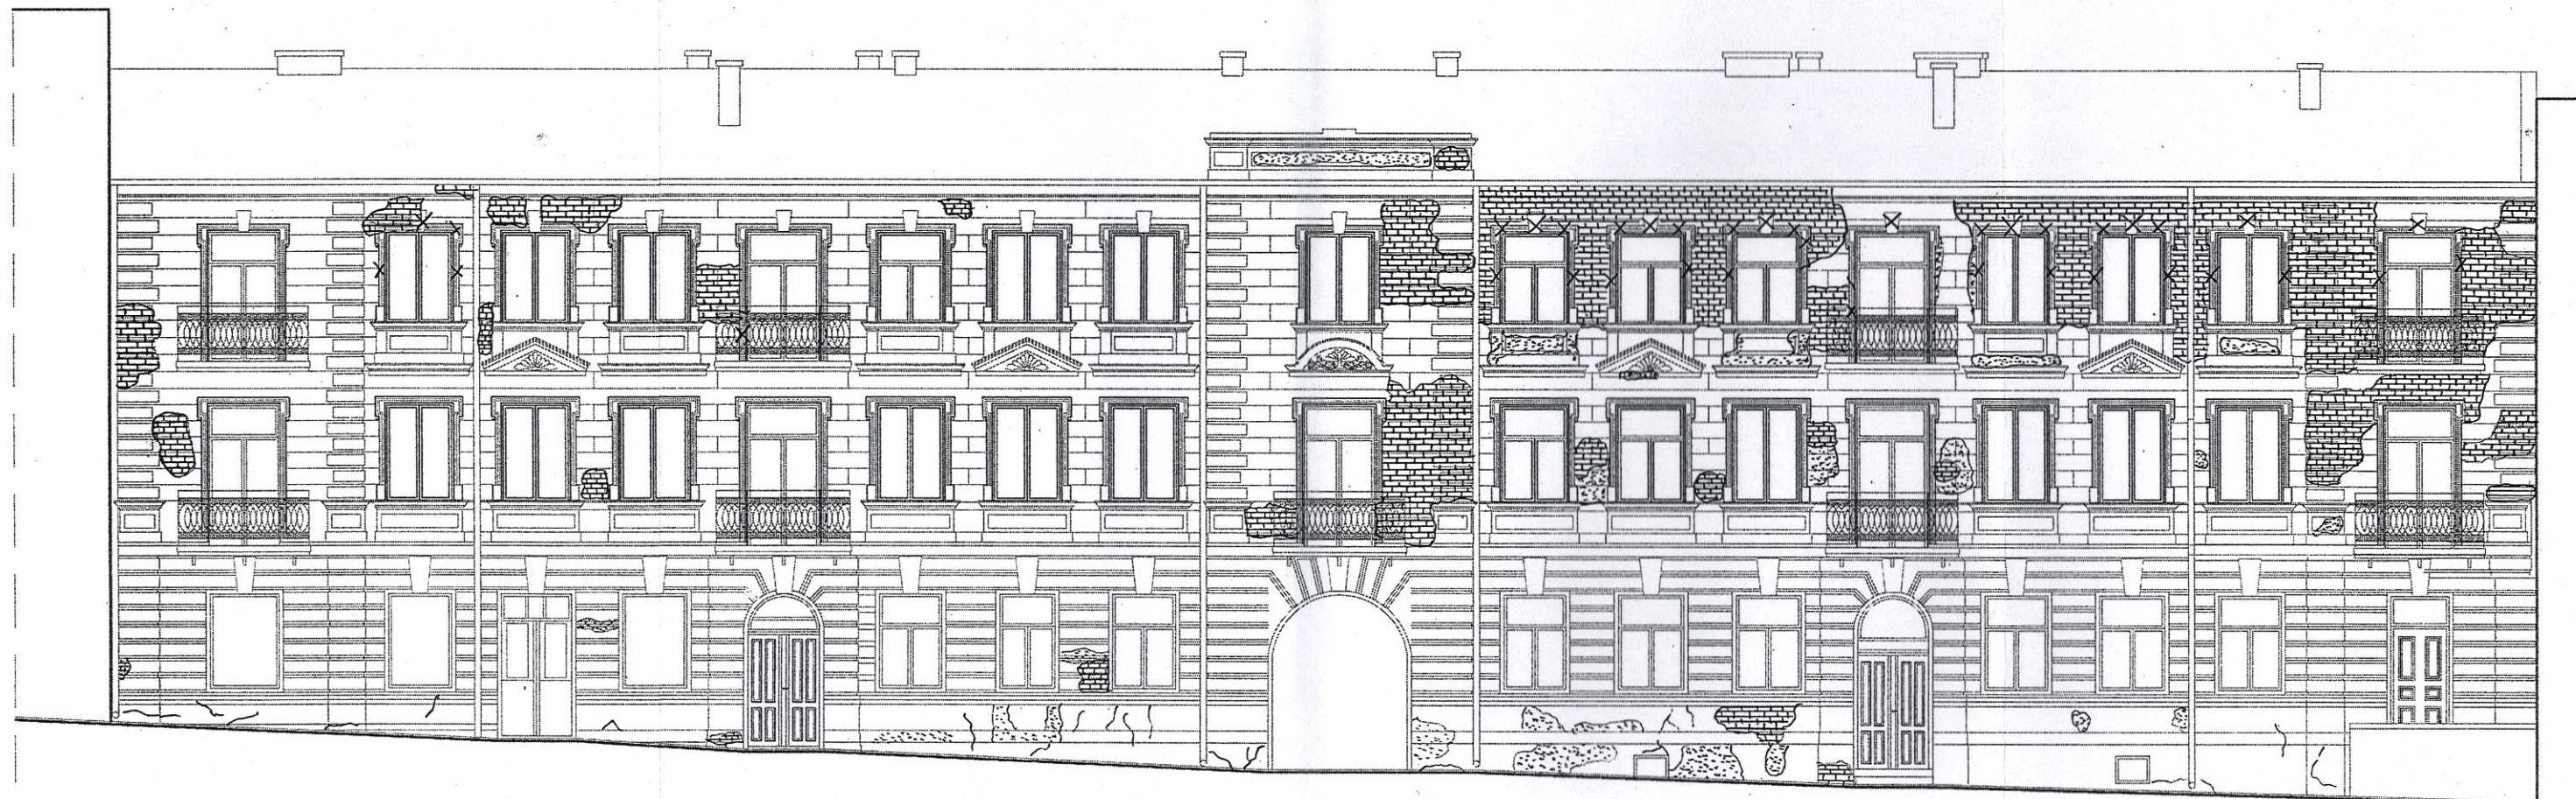
- braki i uszkodzenia detalu
-

- rysy i pęknięcia tynku
-

- odparzony, osypujący się tynk
-

- całkowicie odkryte cegły
