EKSPERTYZA MYKOLOGICZNO - BUDOWLANA

**OCENA MYKOLOGICZNA DOTYCZĄCA PORAŻENIA BUDYNKU
KAPLICY W KWIATONOWICACH**

**KWIATONOWICE, DZ. EWID. NR 375
GIMINA GORLICE, POWIAT GORLICKI, WOJ. MAŁOPOLSKIE**

Kwiatonowice, kwiecień 2023 r.

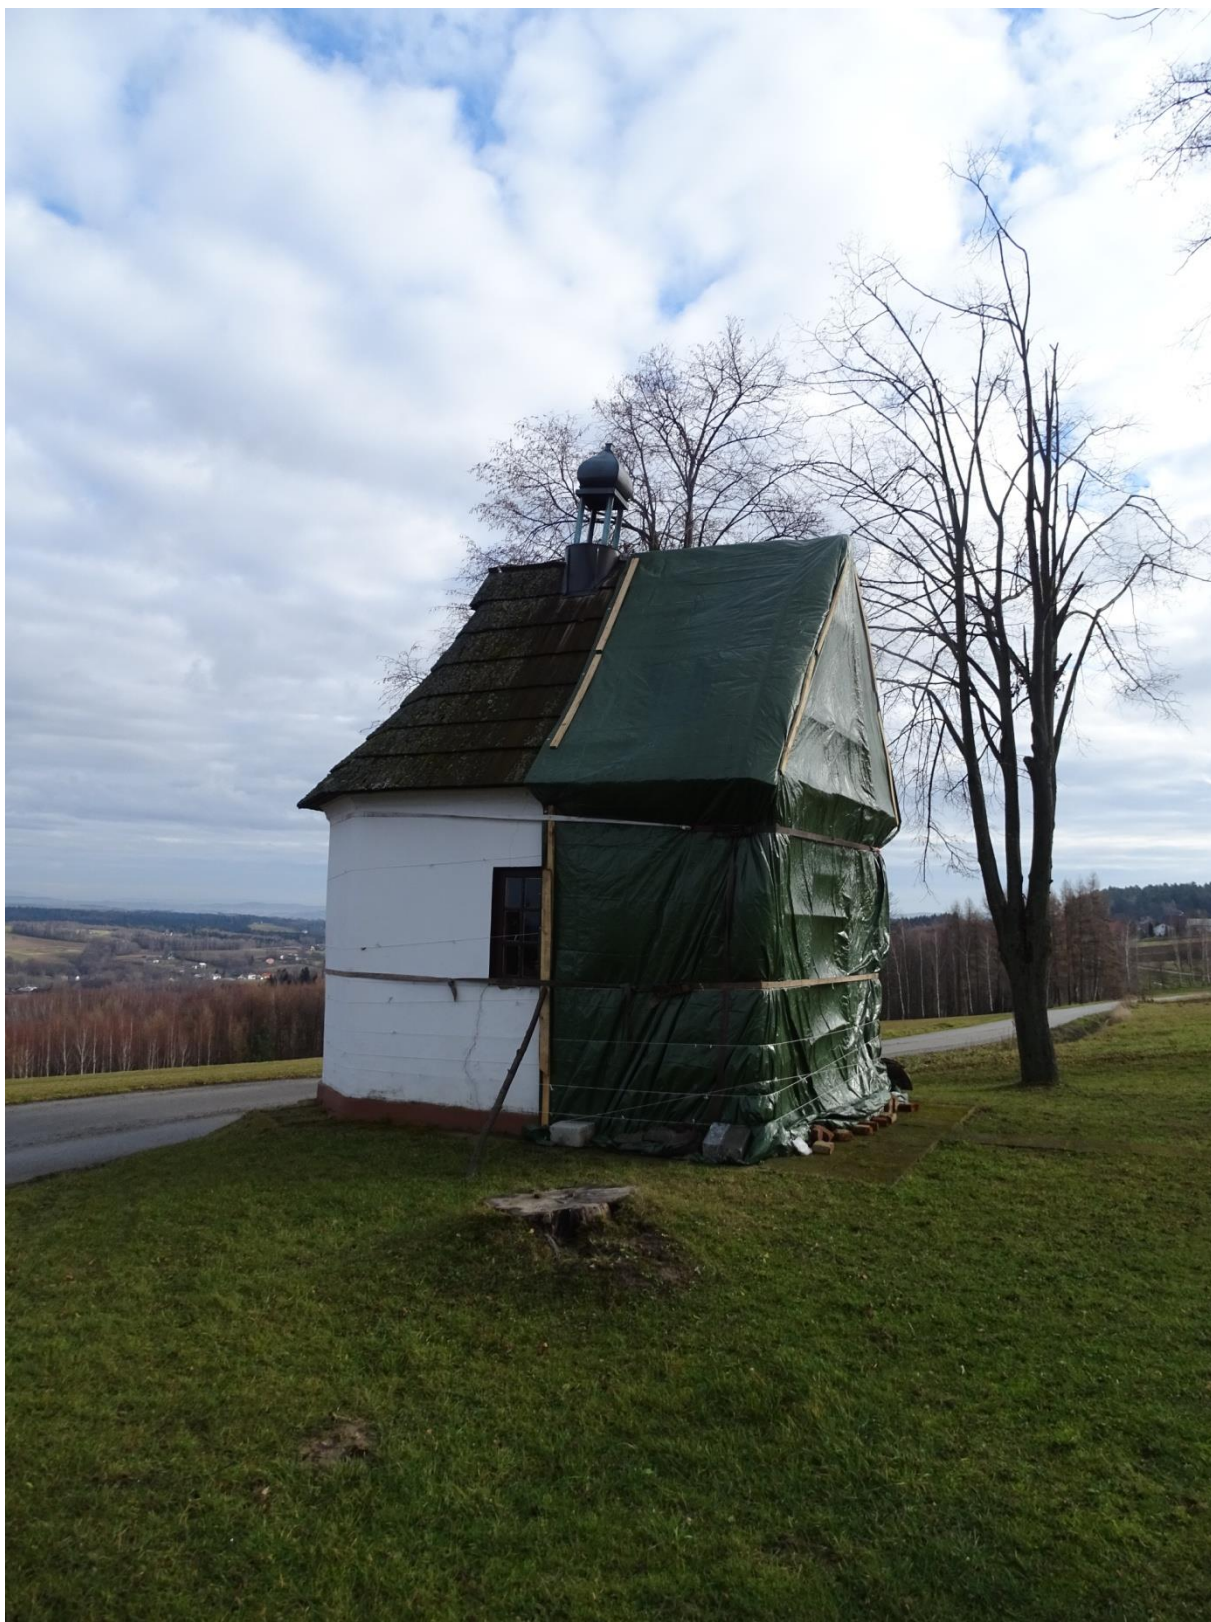
Dach o konstrukcji drewnianej, kryty gontem. Obecnie częściowo uszkodzony wraz ze ścianą szczytową nad wejściem z powodu upadku drzewa podczas wichury. Konstrukcja dachu w dostatecznym stanie technicznym.

Ściana szczytowa w znacznej mierze uszkodzona, pozostałe fragmenty w złym stanie technicznym, wymaga częściowego rozebrania rozluźnionych elementów cegieł oraz wymurowanie nowej w identyczny sposób.

Fot.[2] Kapliczka po uszkodzeniu przez uderzenie upadającego drzewa.

Najważniejszym elementem uległym destrukcji to uszkodzenie mechaniczne ściany szczytowej oraz fragmentu okapu dachu przez upadające drzewo podczas wichury.

Obecnie fragment tej elewacji został prowizorycznie zabezpieczony plandeką. Uszkodzenie to należy bezwzględnie naprawić w trybie pilnym.

Pozostałości gruzu oraz rozluźnione fragmenty wiązań cegieł ściany szczytowej należy usunąć z przestrzeni strychowej. Ścianę szczytową należy wymurować i otynkować tynkiem cementowo-wapiennym. Od zewnętrznej strony należy wykonać cokół pod okapem w nawiązaniu do istniejącego. Ścianę należy pomalować w kolorze białym.

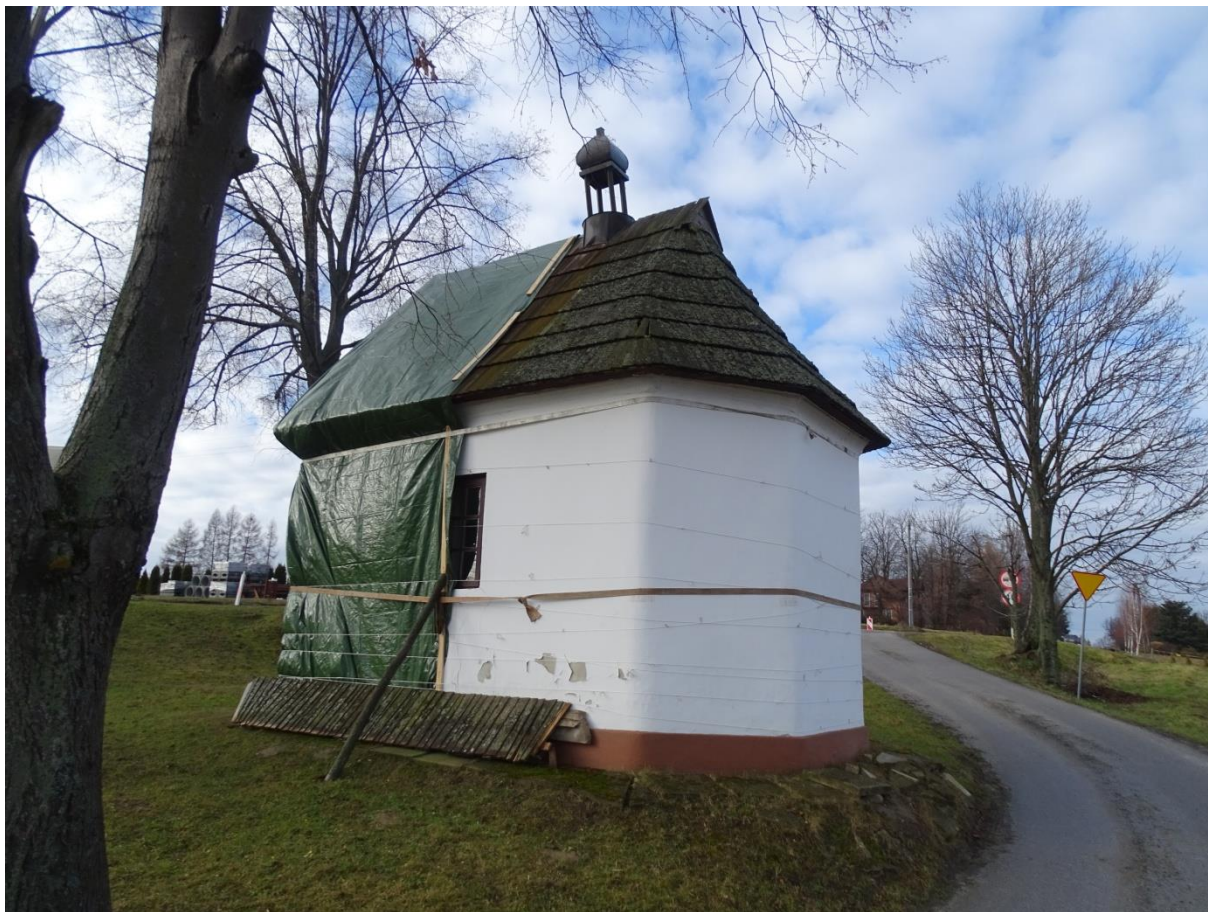
Cokół murowany z odsadzką, tynkowany tynkiem cementowo – wapiennym, malowany w kolorze brązowym, z widocznymi złuszczeniami powłoki malarskiej oraz zabrudzeniami organicznymi. Cokół w dostatecznym stanie technicznym.

Fot.[3] Wygląd elewacji południowo – wschodniej. Widoczne rozległe obecności porostów na połaci dachowej, złuszczenia powłok malarskich oraz uszkodzenie opaski wokół ścian obiektu. Fot. autor.

Zawilgocenia występują w pasie przyziemia, co szczególnie widoczne jest na cokole. Tynk jak i powłoka malarska są wilgotne, złuszcza się i pęcznieje miejscowo. Proces ten spowodowany jest gruntowym podciąganiem kapilarnym wody jak i wodą rozbryzgową z dachu.

Odspojone fragmenty farby należy usunąć. Wykonać od strony zewnętrznej jak i wewnętrznej wraz z cokołem wymianę tynku na tynk renowacyjny skuwając istniejący oraz uzupełniając do wysokości około 1,0 m od poziomu terenu. Tynk istniejący zagruntować. Należy wykonać na całości ścian wierzchnią warstwę wyrównującą uziarnienie (przeszpachlowanie) w rozwiązaniach systemowych. Całość ścian zewnętrznych jak i wewnętrznych należy pomalować farbą krzemianową w kolorze białym (stara biel).

Należy wykonać nowy chodnik dościa do obiektu jak i opaskę wokół z kamienia piaskowca w układzie nieregularnym na nowej podbudowie z kruszywa oraz cementowo – pisakowej.

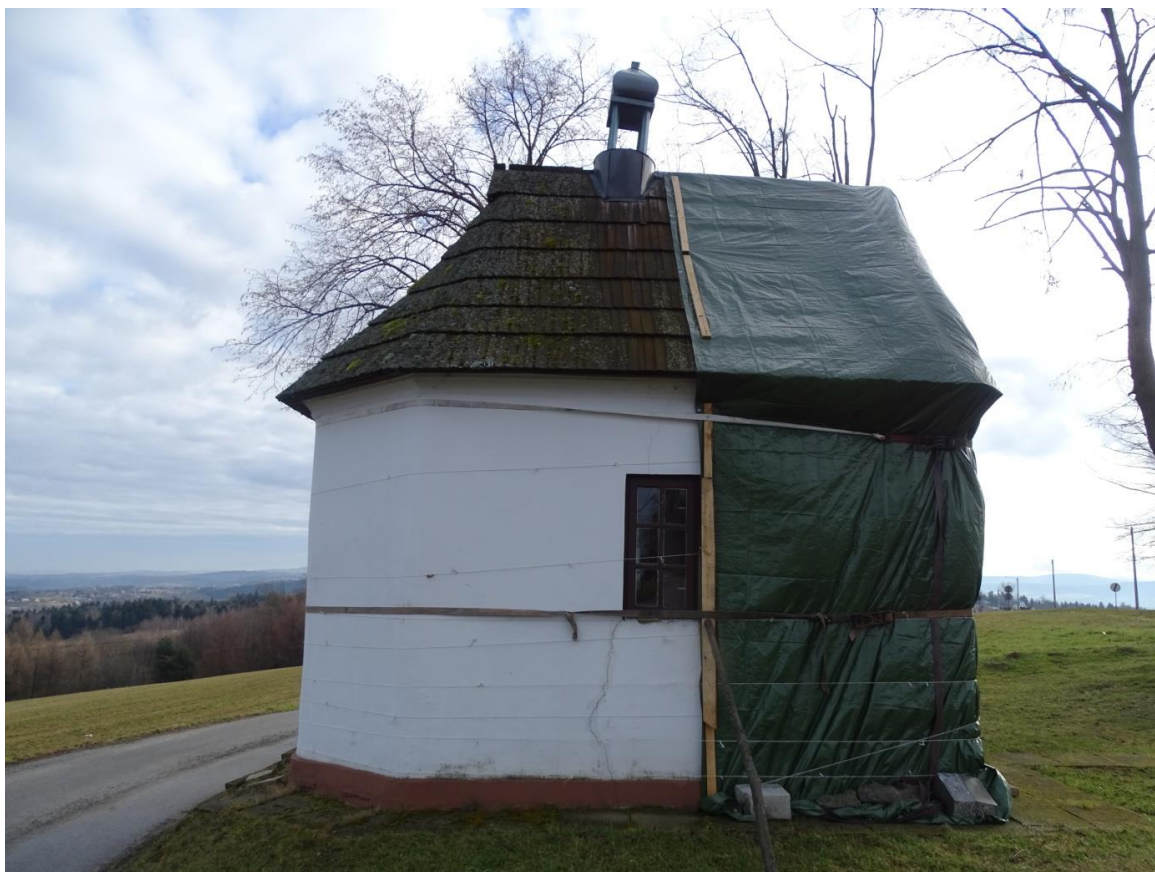
Elewacja murowana, tynkowana tynkiem cementowo – wapiennym, malowana farbą emulsyjną na białło, w obecnym stanie zachowania posiada liczne złuszczenia powłoki malarskiej oraz pęknięcia (zarysowania) pionowe przechodzące przez otwory okienne. Ściany w dostatecznym stanie technicznym.

Fot.[4] Wygląd elewacji północnej. Widoczne pionowe zarysowanie ściany. Fot. autor.

Pęknięcia ścian budynku wykazujące pionowe rysy przez otwory okienne powstały poprzez wrastające korzenie drzewa rosnącego w bezpośrednim sąsiedztwie. Drzewo w obecnej chwili zostało wycięte z powodu przewręcenia się na obiekt. Ściany wykazują również zawilgocenie partiach cokołu. Przyczyną tego zjawiska jest podciąganie kapilarne wody z gruntu oraz woda rozbryzgowa.

Pęknięcia ściany należy zszyć prętami ze stali nierdzewnej wtapiając pręt we fugę na głębokość około 4 cm w odległości po 30 cm po za rysę, w odstępie pomiędzy prętami około 30 cm. Rysy poszerzyć i uzupełnić zaprawą. Prace te należy wykonać w tej samej technologii wg. zaleceń producenta.

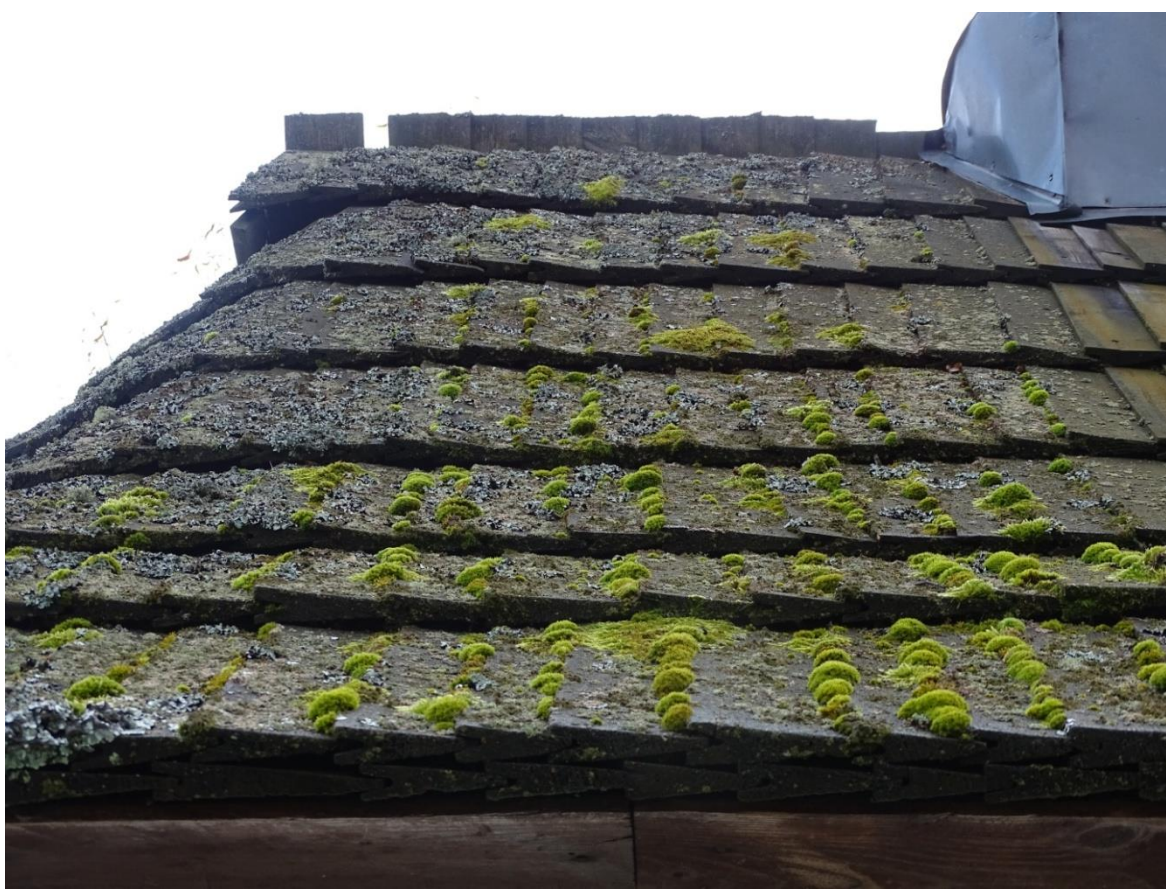
Fot.[5] Pokrycie dachu z widocznym rozległym atakiem mchów i porostów. Fot. autor.

Porażone fragmenty to drewniane pokrycie z gontu oraz lokalnie tynkowany cokół.

Pokrycie dachu wykonane z gontu posiada rozległe obecności mchów i porostów, a także nieszczelności z powodu pęknięcia lub braku elementu gontu. Pokrycie dachu przewidziane jest w całości do wymiany.

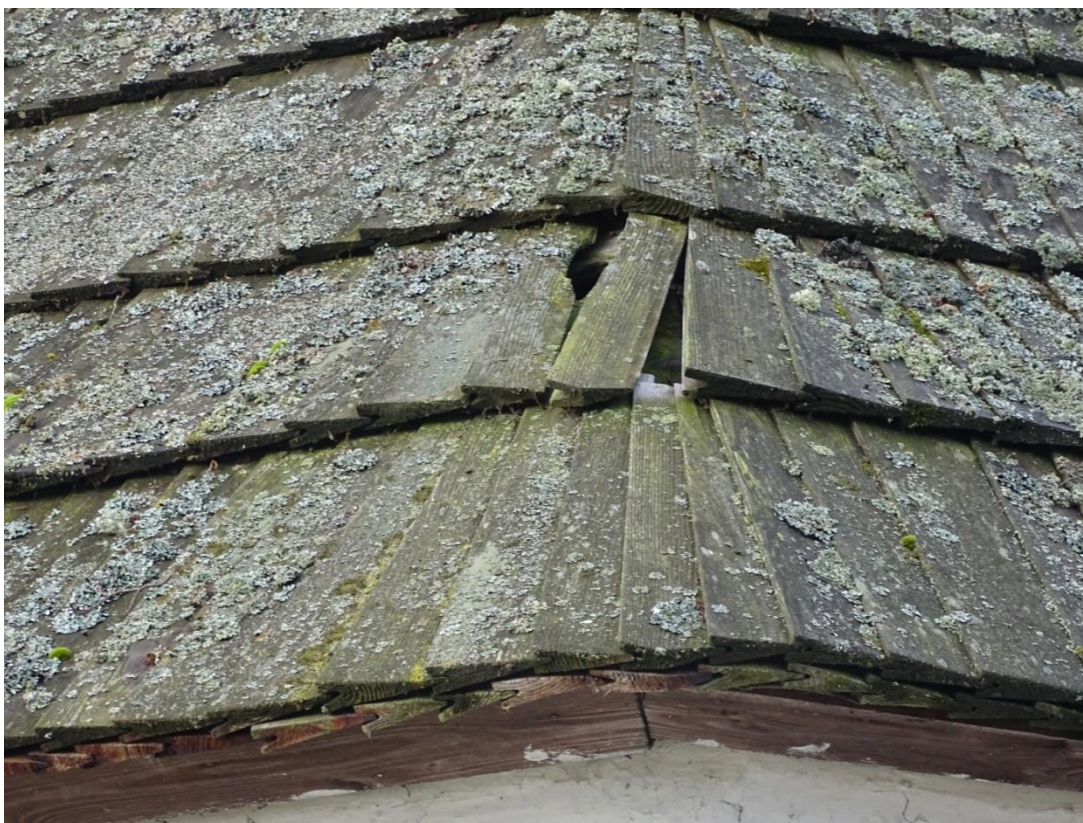
Pokrycie dachu z gontu w złym stanie technicznym, wymaga pilnej wymiany.

Fot.[6] Widoczne ubytki w pokryciu dachu z gontu. Fot. autor.

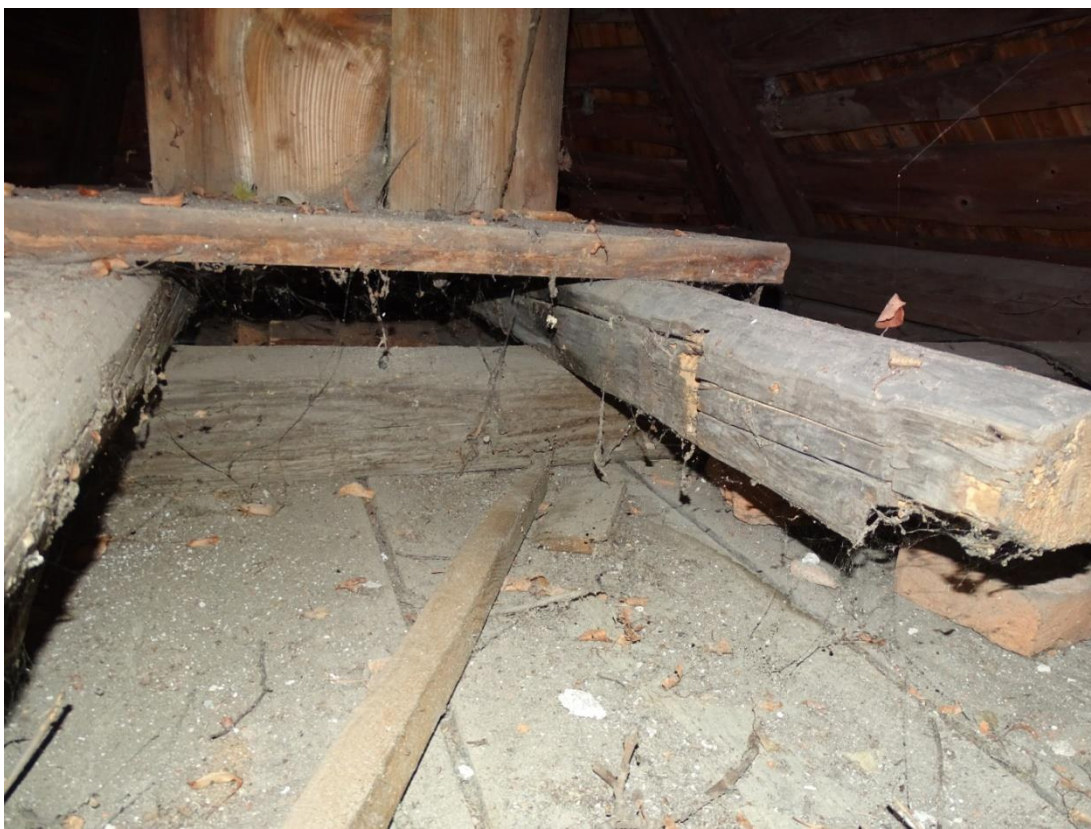
Sygnaturka drewniana, okuta blachą powlekaną, przekrzywiona względem pionu z powodu upadku na dach drzewa. Sygnaturka w dobrym stanie technicznym.

Fot.[7] Podwaliny sygnaturki z lokalną obecnością owadów. Fot. autor.

Zaatakowane elementy to głównie belki dolnych części konstrukcji dachowej, podwaliny sygnaturki. Zidentyfikowane otwory owadów znajdują się lokalnie, co pozwoli przyjąć środki profilaktyczne związane ze zwalczaniem owada z pozostawieniem elementów drewnianych lub ich odcinkową wymianą.

Kolejnym uszkodzeniem to poprawa mocowania sygnaturki.

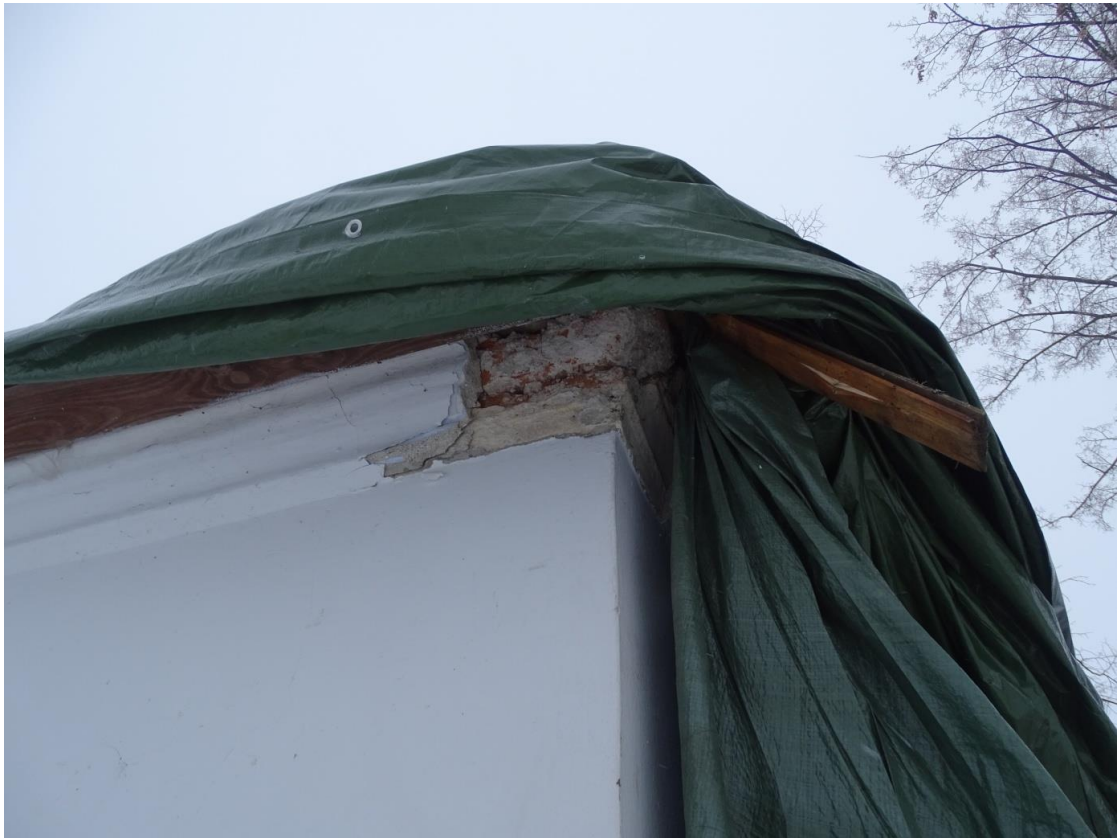
Fot.[8] Widoczne uszkodzenie gzymsu przeznaczone do odtworzenia. Fot. autor.

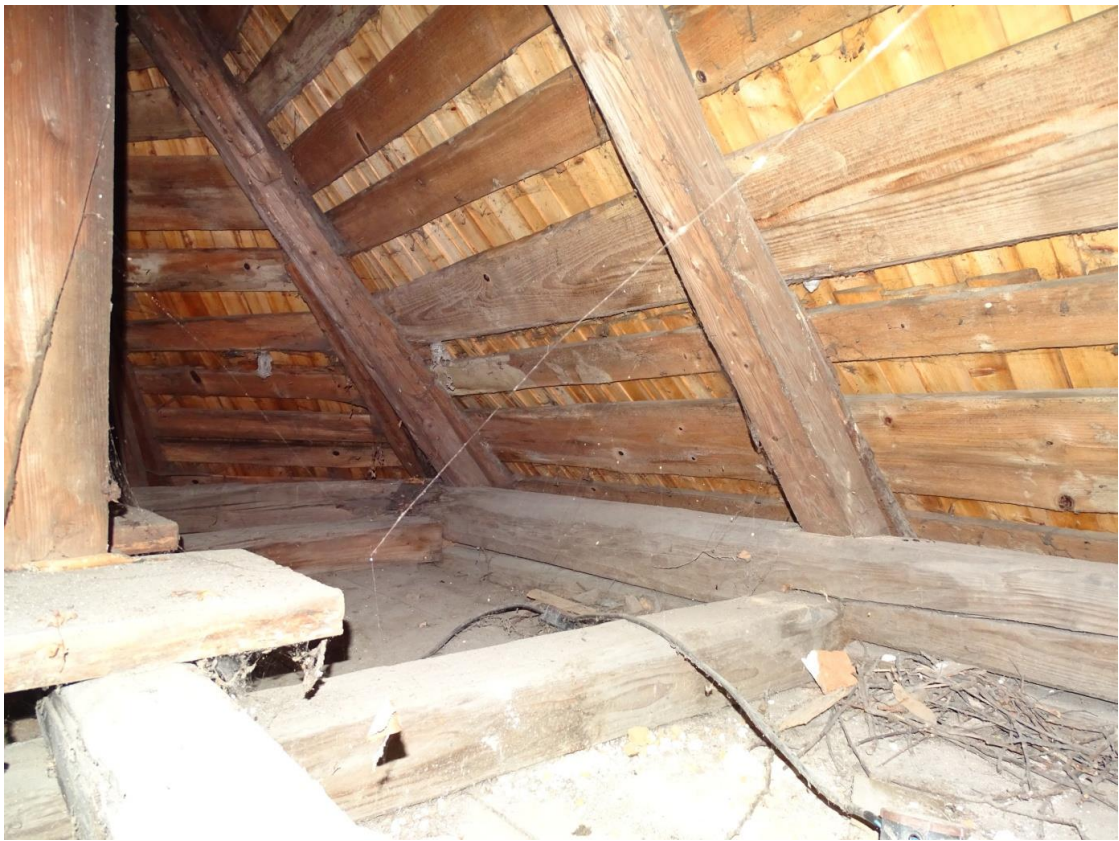
Więźba dachowa w dobrym stanie technicznym, bez widocznych uszkodzeń korozją biologiczną w postaci grzybów i owadów. Lokalnie można zauważyć otwory wylotowe owadów, ale występują sporadycznie i nie mają wpływu na osłabienie konstrukcji więźby dachowej.

Deskowanie połaci dachowej pod pokryciem wykonane z desek w odstępach około 10-15 cm nosi lokalne ślady zawilgocenia i obecności grzybów domowych z IV grupy szkodliwości, nie wpływając znacząco na stan techniczny desek. Deskowanie posiada lokalnie pozostawione fragmenty kory, która sprzyja rozwojowi owadów. Stan techniczny deskowania ocenia się na dostateczny.

Fot.[9] Widok przestrzeni strychowej. Fot. autor.

Kolejną przyczyną wystąpienia początków destrukcji jest obecność owadów na nieokorowanych elementach drewnianych w przestrzeni strychowej, które stwarzają sprzyjające warunki bytowe owadom.

Deskowanie dachu należy wymienić w całości na nowe.

Drewno konstrukcyjne więźby dachowej należy w całości poddać impregnacji profilaktycznej biobójczej i przeciwpożarowej. Należy użyć środka impregnacyjnego nie szkodliwego dla ludzi i zwierząt. Drewno zaatakowane przez grzyby IV grupy szkodliwości należy poddać wysuszeniu, powierzchniowemu odczyszczeniu i impregnacji.

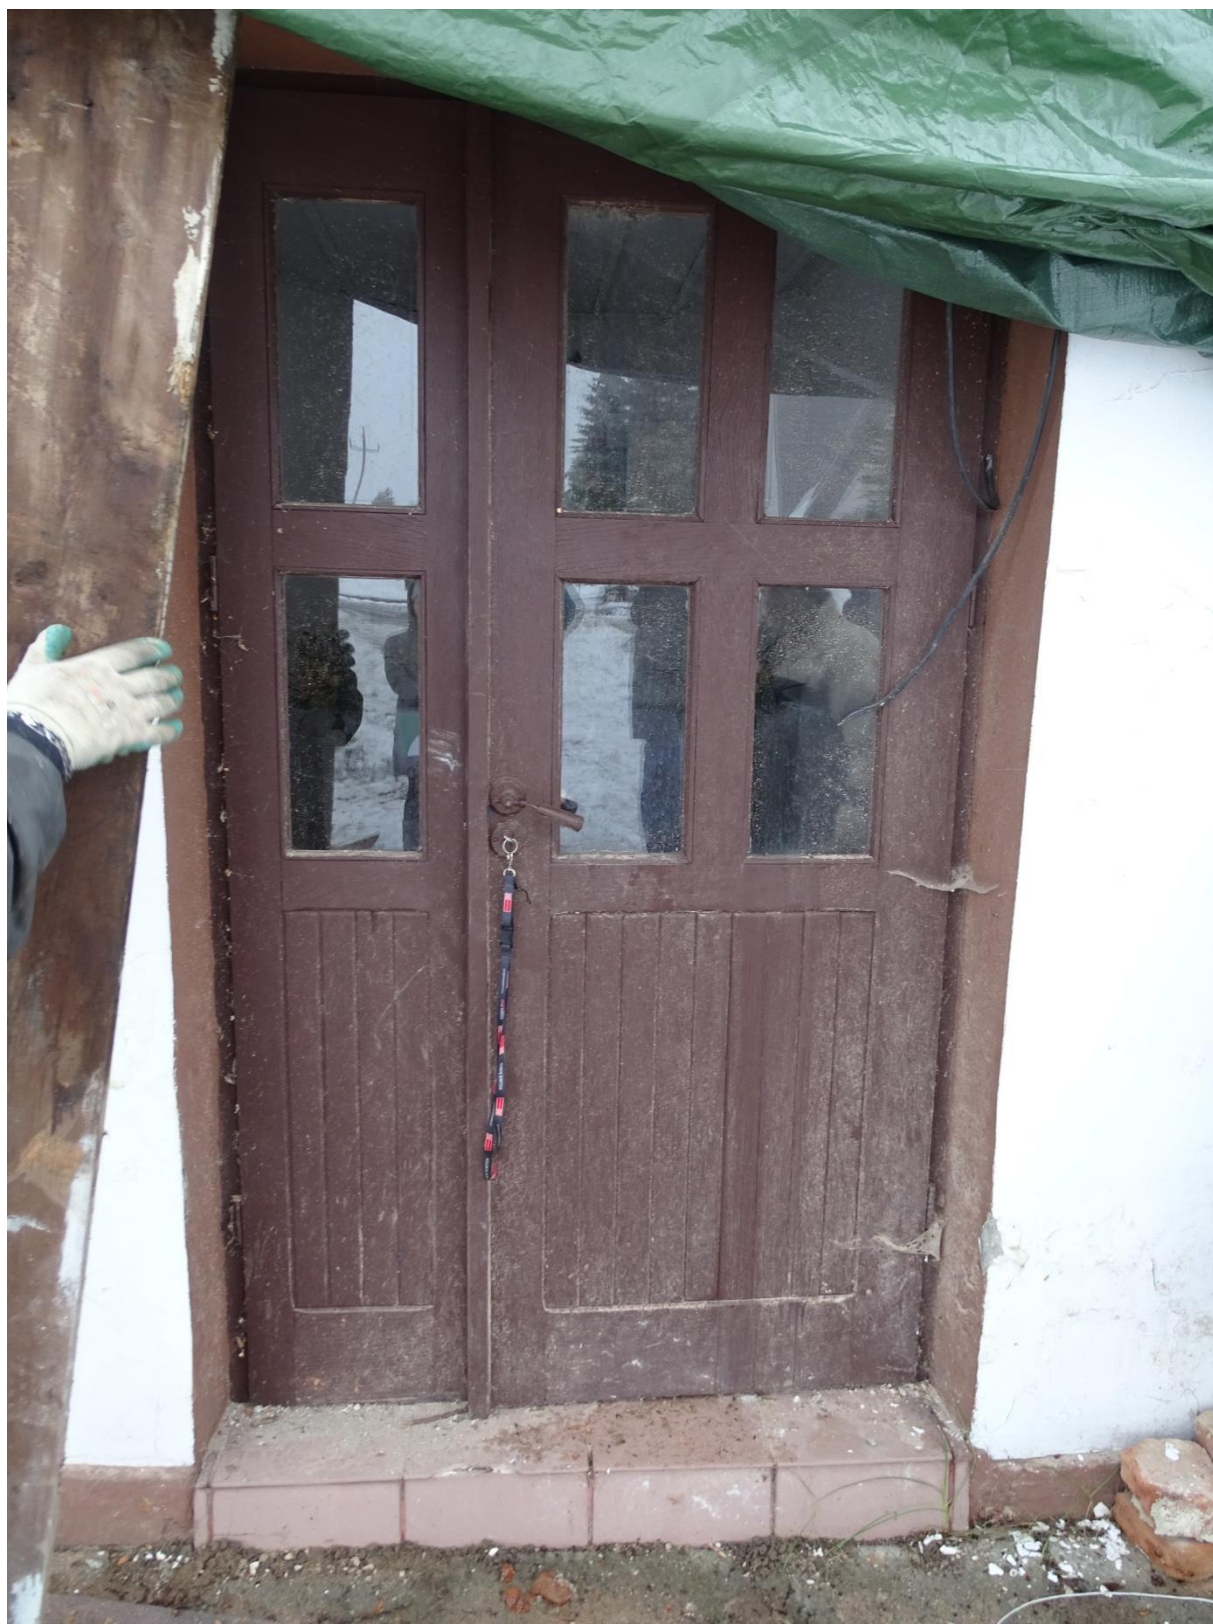
Stolarka drzwiowa w dostatecznym stanie technicznym, nieszczelna, przewidziana do wymiany.

Fot.[10] Wygląd stolarki drzwiowej przeznaczonej do wymiany. Fot. autor.

Stolarkę drzwiową należy wymienić na nową. W futrynie drewnianej od wewnętrznej strony zamocować kratę dwuskrzydłową otwieraną na ściany do wewnątrz z pręta pełnego o przekroju kwadratowym 12 x 12 mm w układzie zbliżonym do układu krat okiennych.

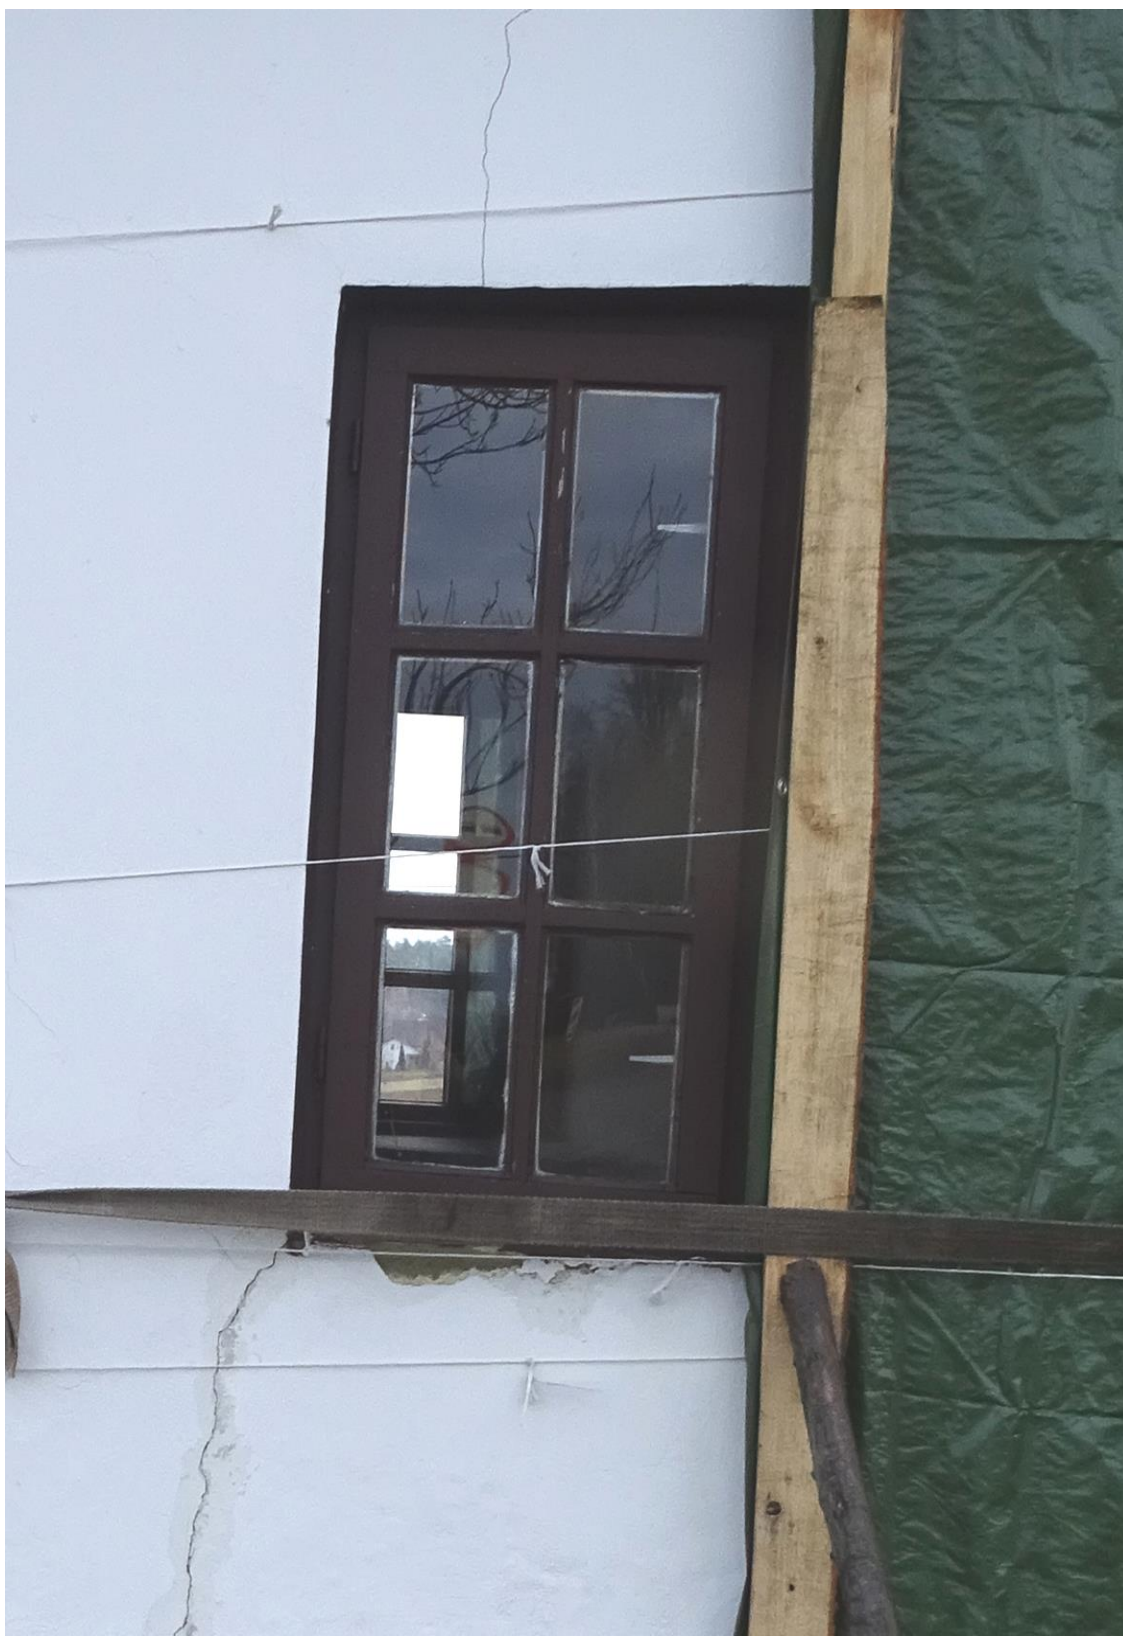
Stolarka okienna w dobrym stanie technicznym, wymaga renowacji i odmalowania estetycznego.

Fot.[11] Wygląd stolarki okiennej. Fot. autor.

Okna istniejące poddać renowacji poprzez odczyszczenie i odmalowanie w kolorze brązowym. W oknach od strony wewnętrznej należy wykonać kratę mocowaną do futryny okna z pręta pełnego o przekroju kwadratowym 12 x 12 mm w układzie 3 pręty pionowe oraz pięć poziomych.
