# **EKSPERTYZA TECHNICZNA**

*w sprawie możliwości wymiany dźwigu osobowego w budynku sanatorium „Nowy Dom Zdrojowy”*

*Uzdrowisko Krynica Żegiestów*

**Styczeń, 2024**

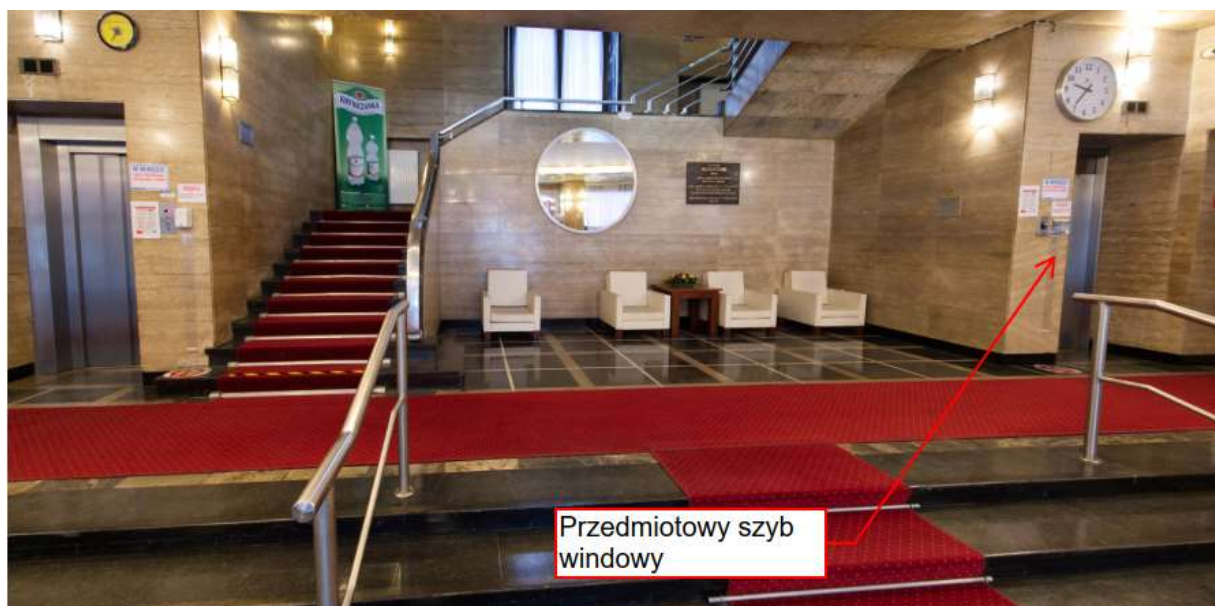
Widok na szyb windowy od strony wejścia głównego

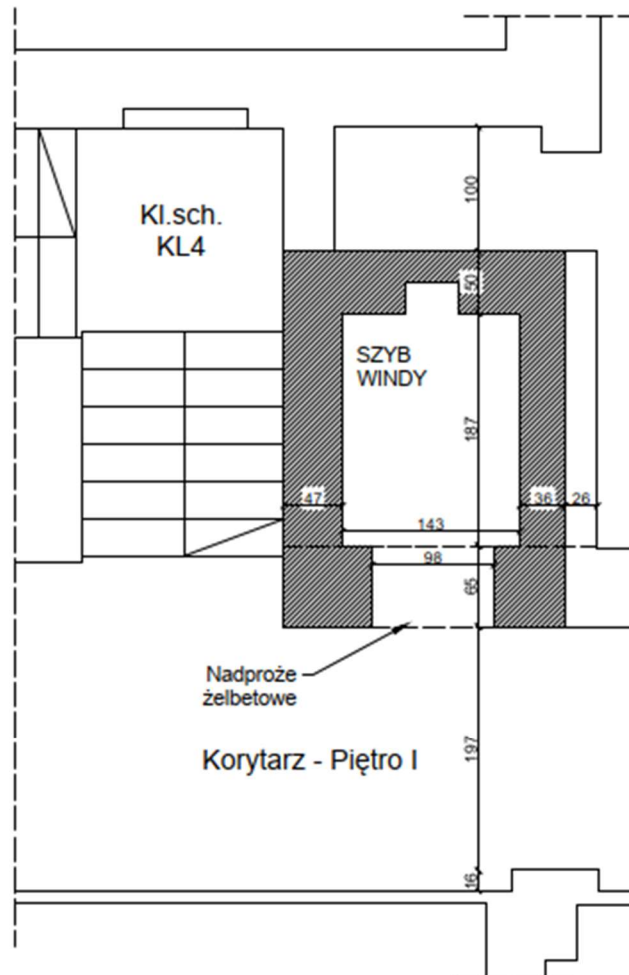
### INWENTARYZACJA SZYBU WINDOWEGO - RZUT

Ściany konstrukcyjne szybu  
wykonane z cegły - wiązanie krzyżkowe

Szkic wymiarów szybu windowego

**UWAGA:**  
Wymiary oraz parametry elementów konstrukcyjnych  
należy zweryfikować po wykonaniu odwiertów.

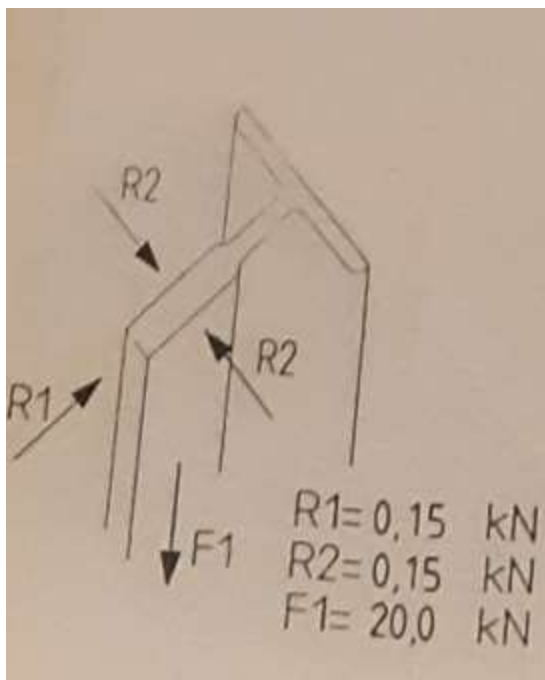
Siły generowane na prowadnicę dźwig istniejący, dokumentacja techniczna OTIS

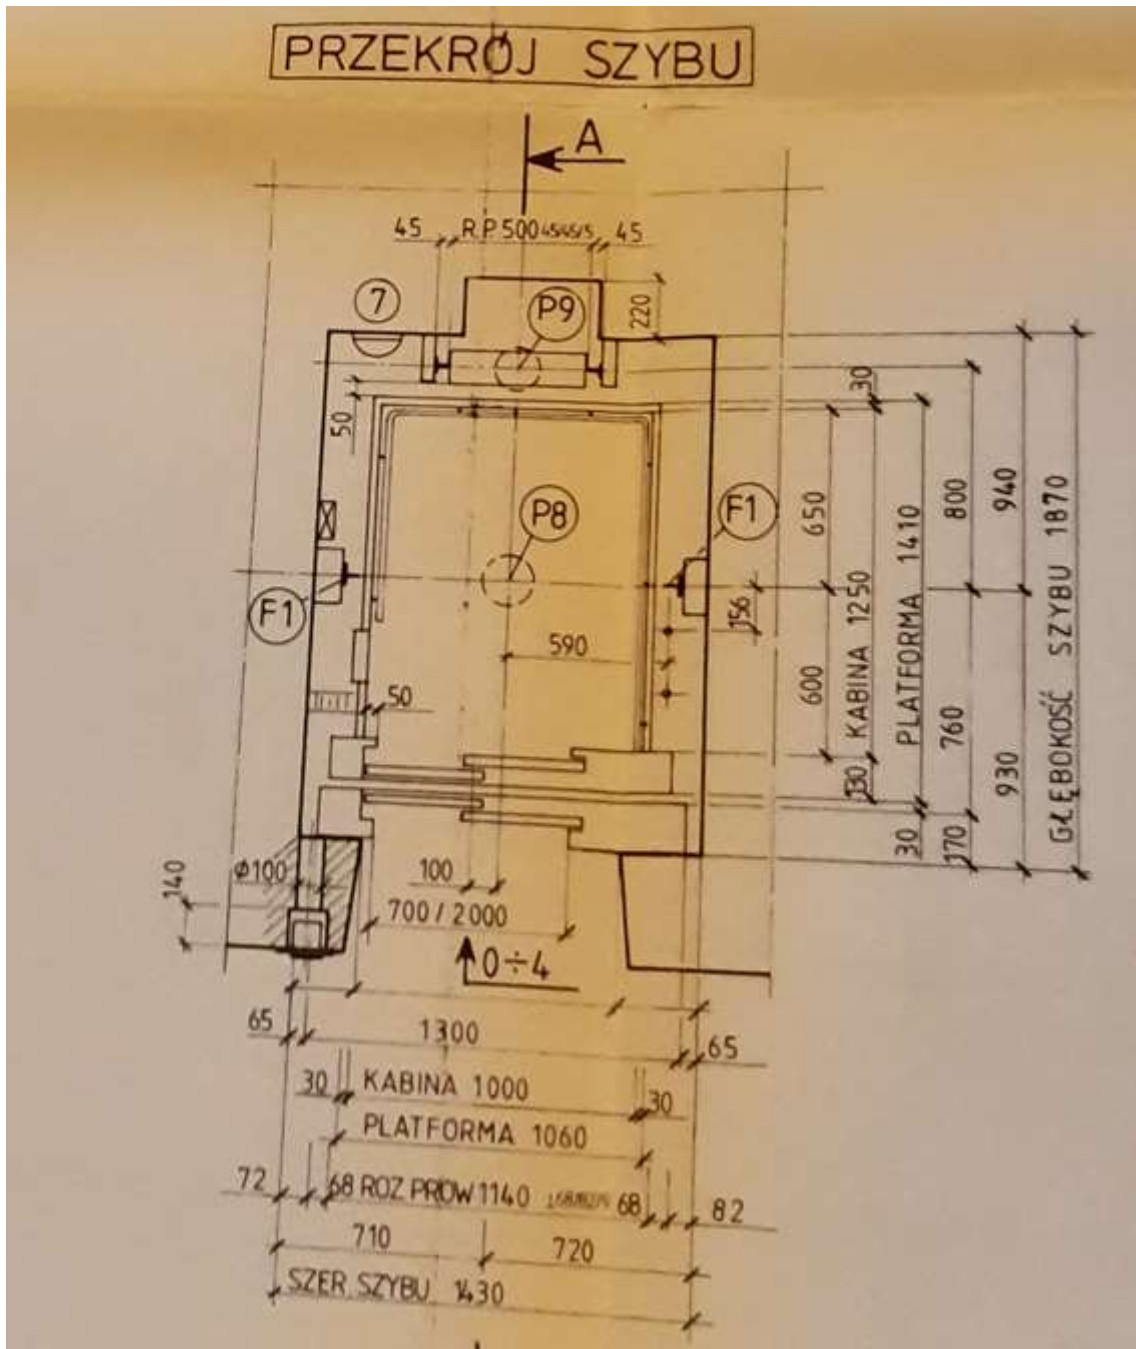
Siły generowane na szymb windy – dokumentacja techniczna OTIS

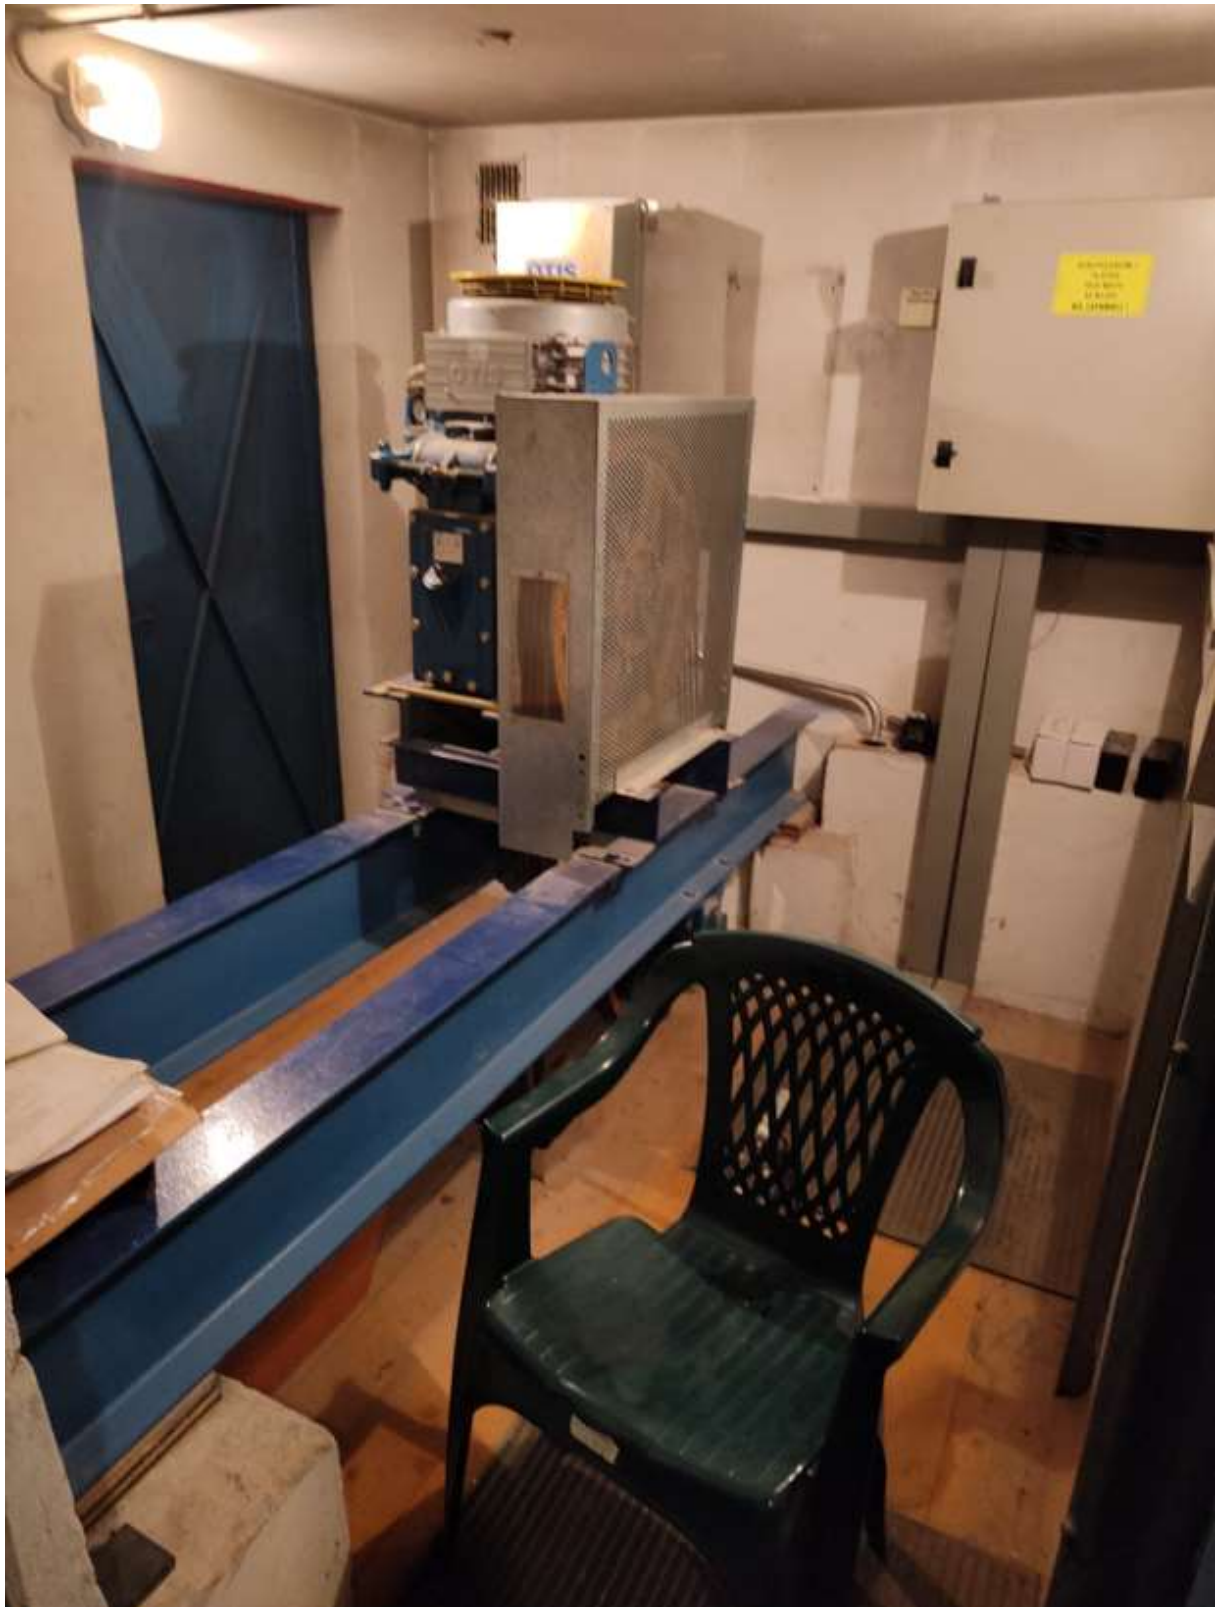
Widok konstrukcji maszynowni dźwigu osobowego OTIS. Belki nośne, konstrukcja zamocowań, urządzenia dźwigowe, liny i inne elementy konstrukcji nośnej nie wykazują oznak nadmiernego zużycia. Prowadzony jest regularny serwis windy. Belki I240 bez widocznych deformacji. Stan konstrukcji urządzenia dźwigowego w dobrym stanie technicznym.

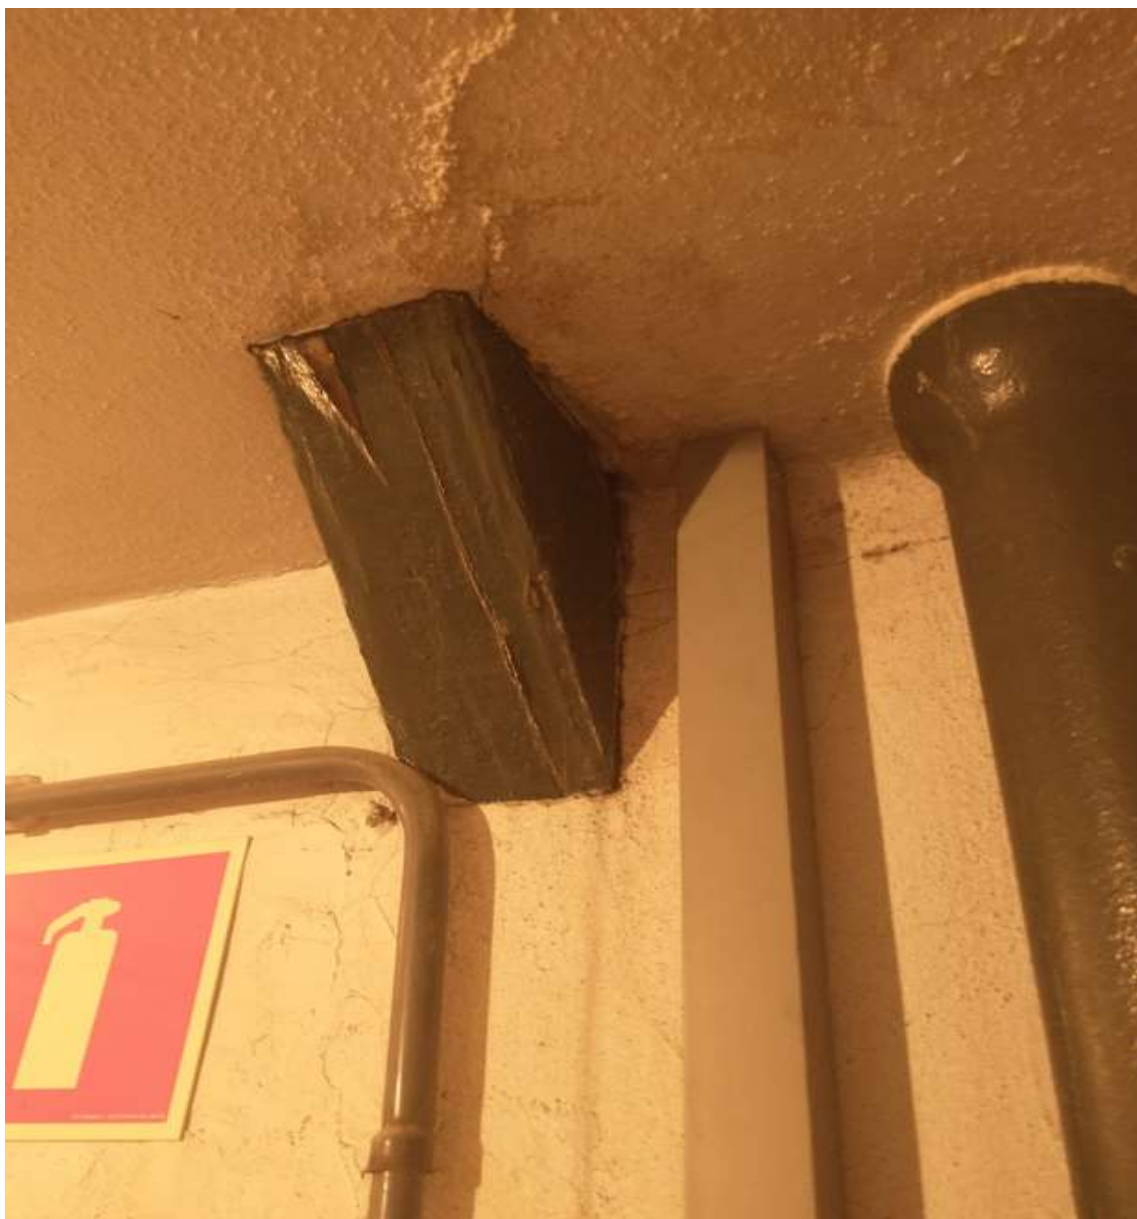
Ściany nadszybia wykazują liczne ślady zarysowań wynikających z błędu konstrukcyjnego polegającego na braku właściwego oddylatowania ścian i dachu nadszybia z drewnianą konstrukcją więźby dachowej. Przez ścianę nadszybia przechodzi konstrukcja miecza podpierającego płatów dachu. Brak jest wyraźniej dylatacji co jest ewidentnym błędem wykonawczym.

Brak oddylatowania ścian nadszybia od konstrukcji dachowej. Widok od środka. Na zdjęciu widać miecz konstrukcji dachowej zespolony ze ścianą nadszybia. Brak dylatacji!

- Ściany nadszybia w której zlokalizowana jest maszynownia - wymagają przebudowy ze względu na błąd konstrukcyjny połączenia konstrukcji dachowej z konstrukcją ścian. Zakres przebudowy należy opracować w projekcie technicznym. Należy dostosować konstrukcję i wytrzymałość wszystkich elementów maszynowni do nowej konstrukcji maszynowni.

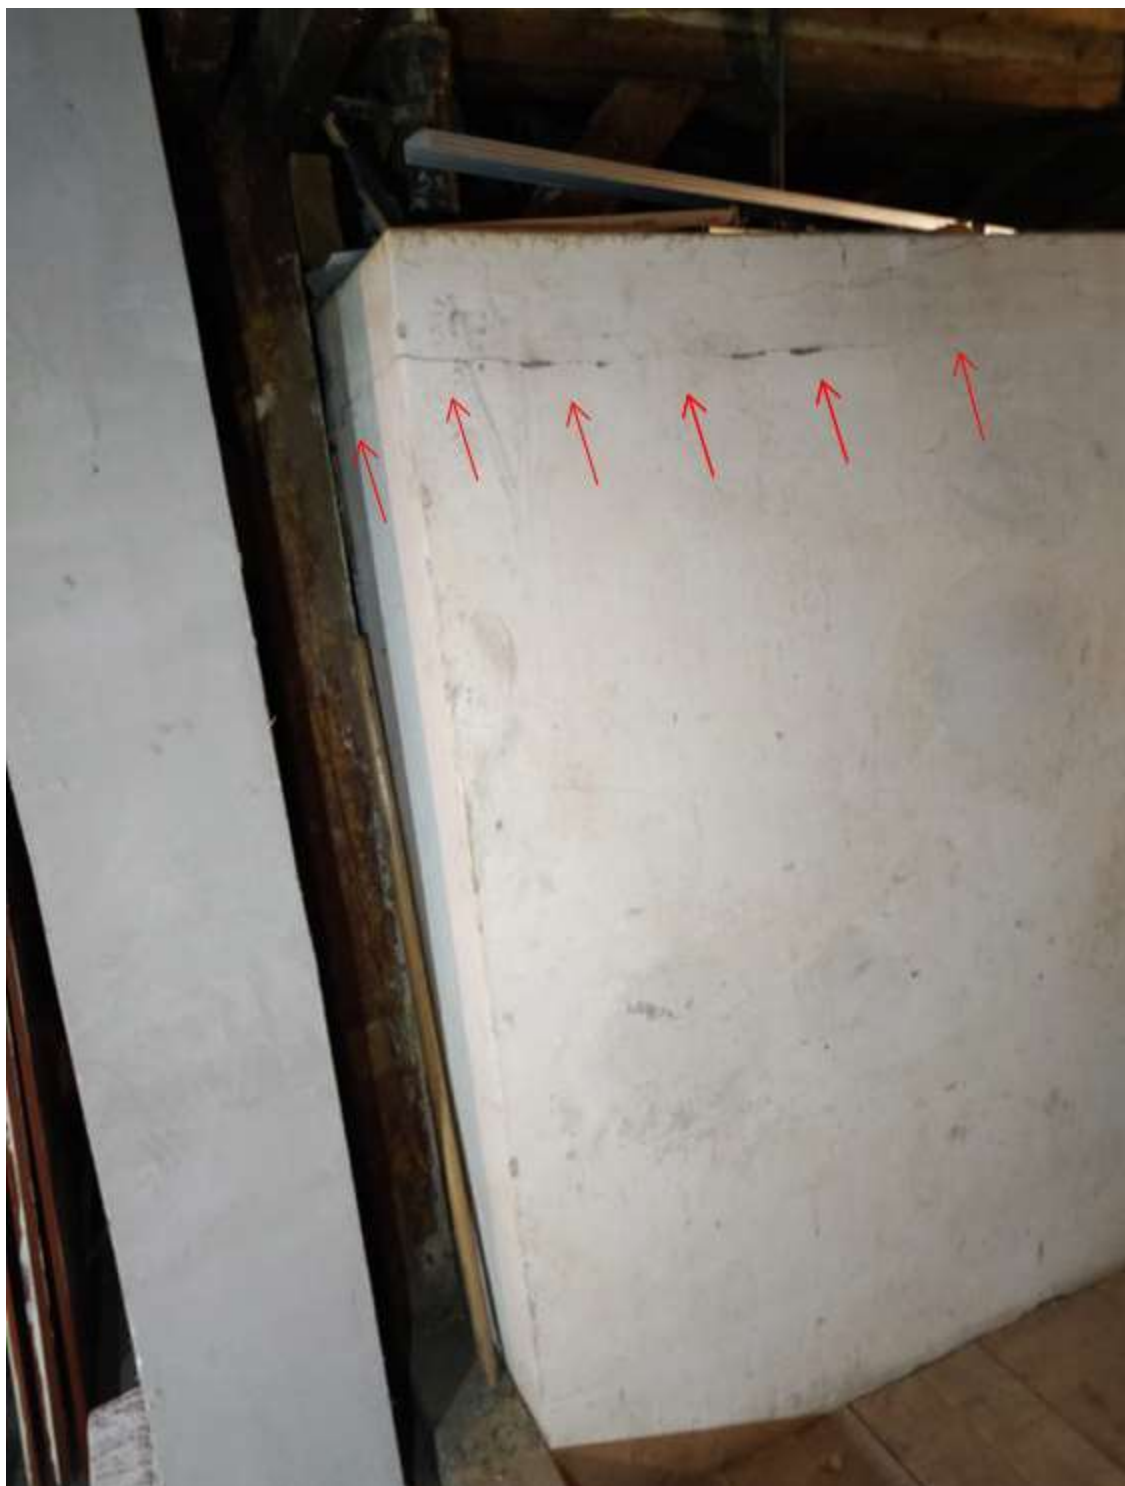
Zarysowania ścian nadszybia wynikające z błędu połączenia konstrukcji więźby dachowej.

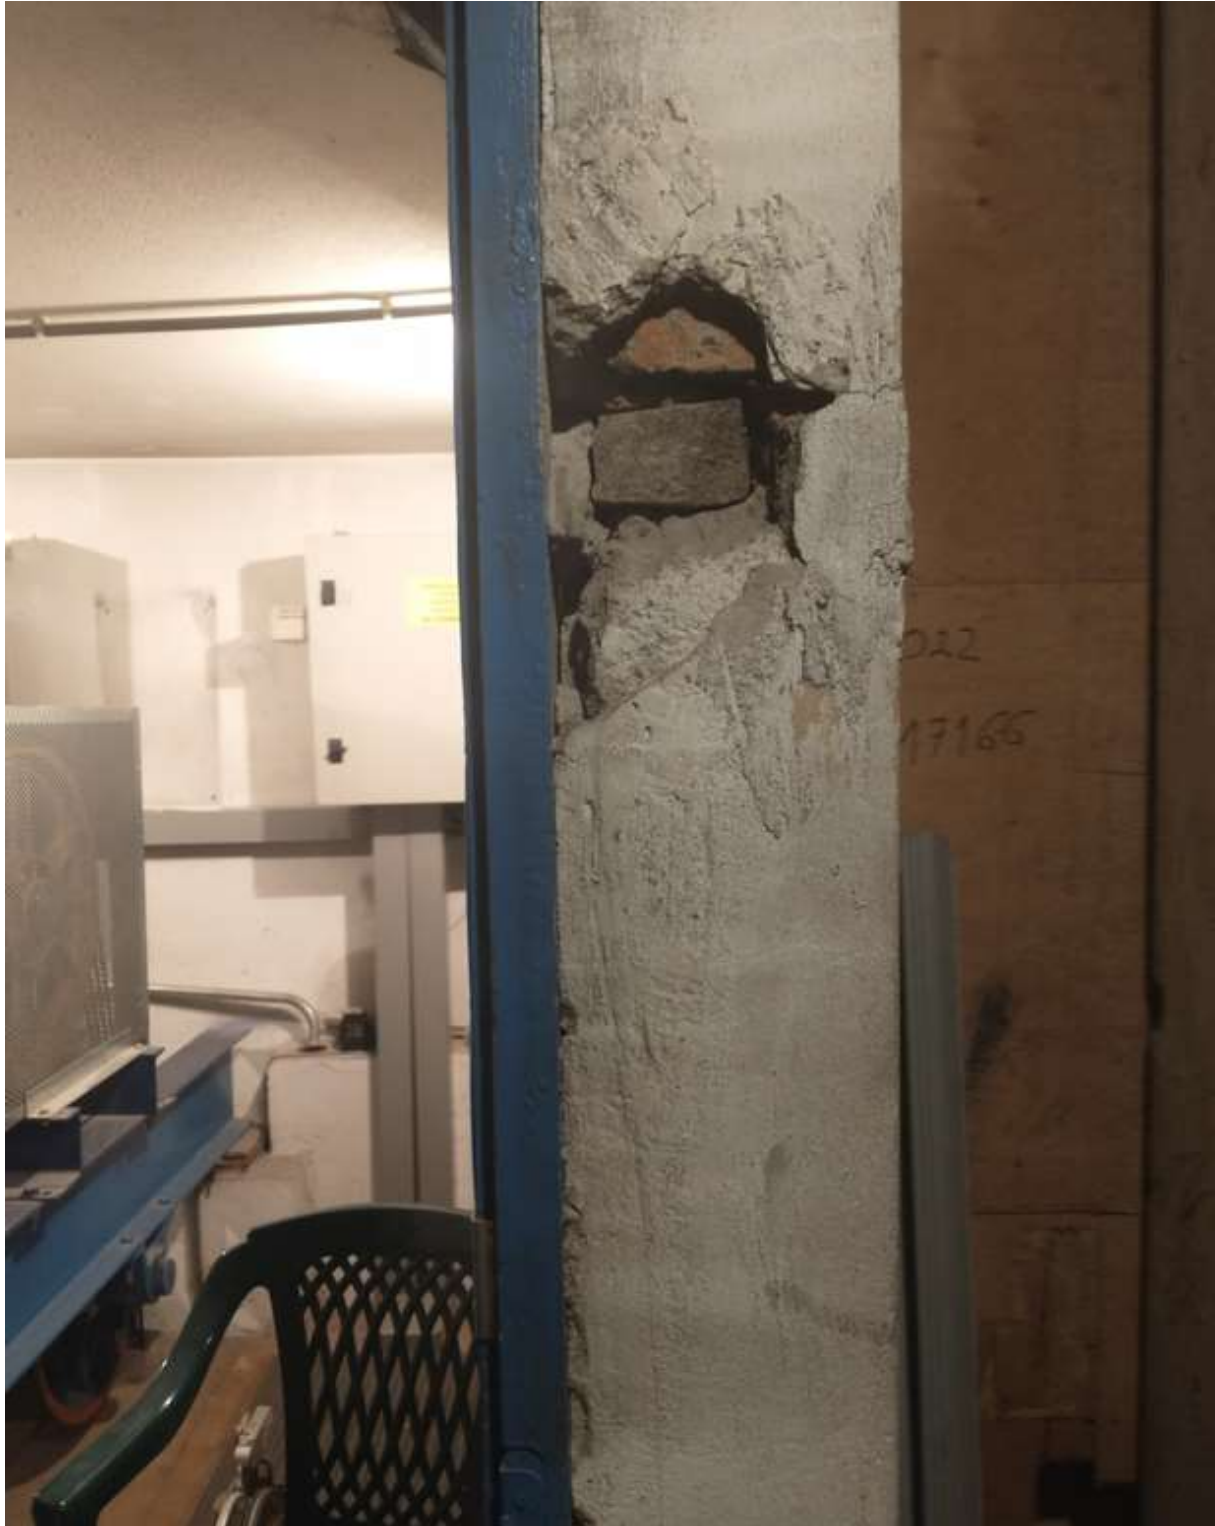
Uszkodzenia ściany przez którą przechodzi miecz podpierający paterw konstrukcji dachu.

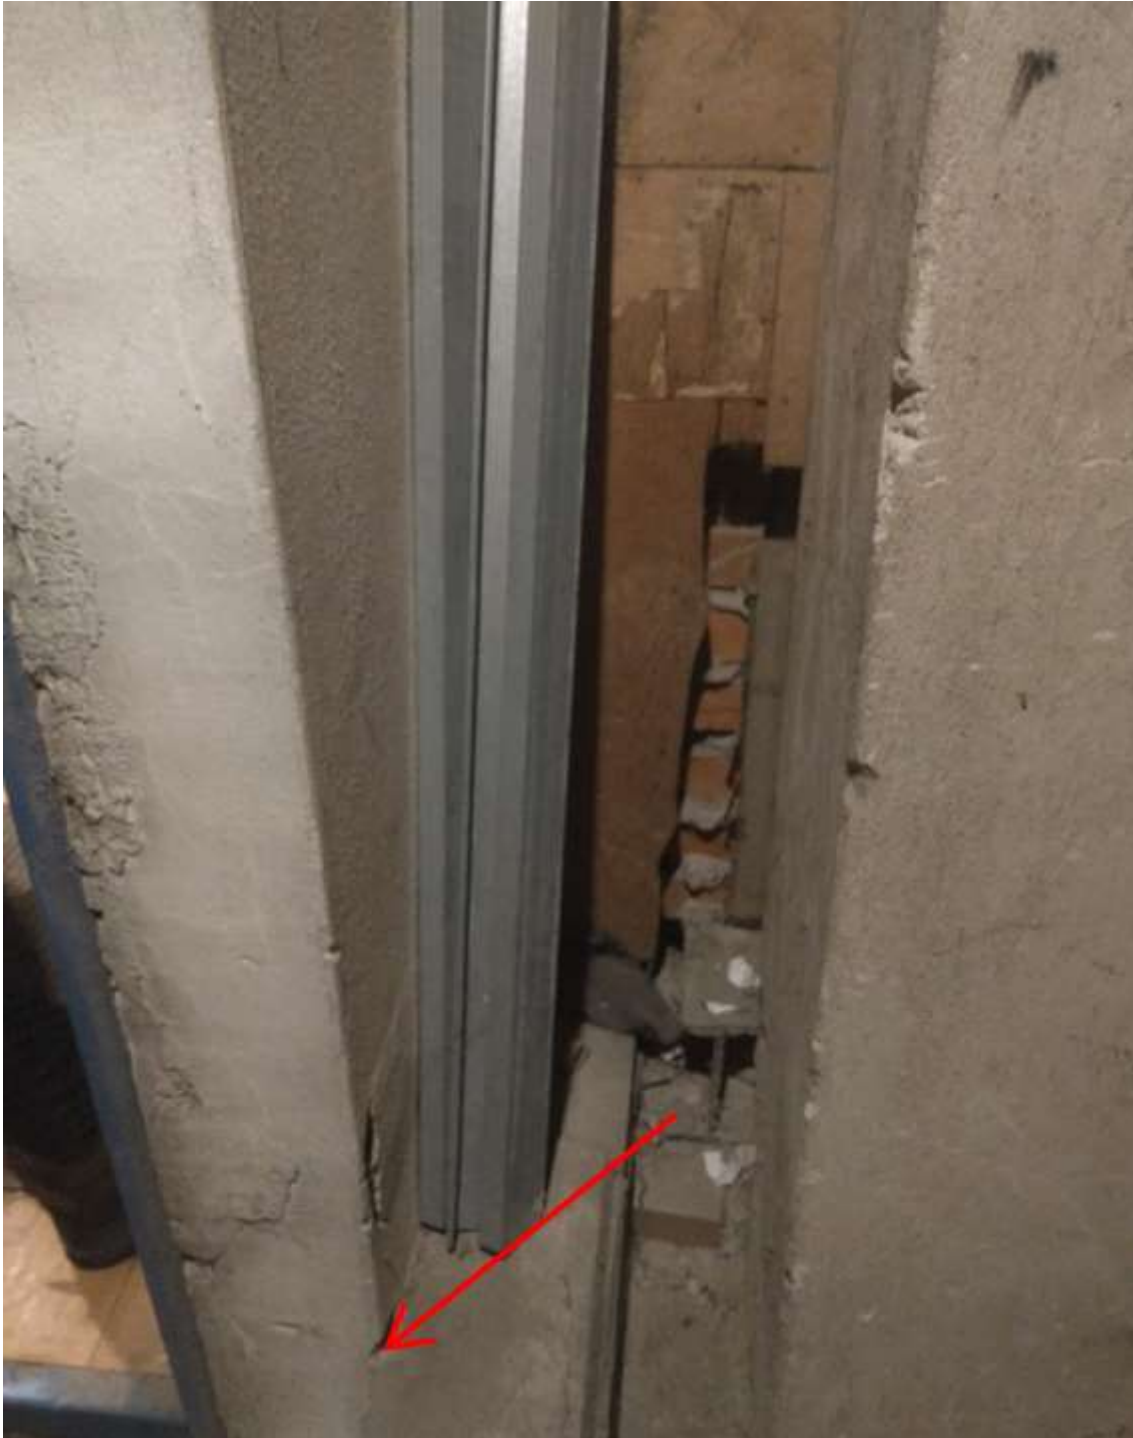
Brak zachowania dylatacji poziomej pomiędzy drewnianą belką - podwaliną podpierającą słupy dachu a ścianami nadszybia.

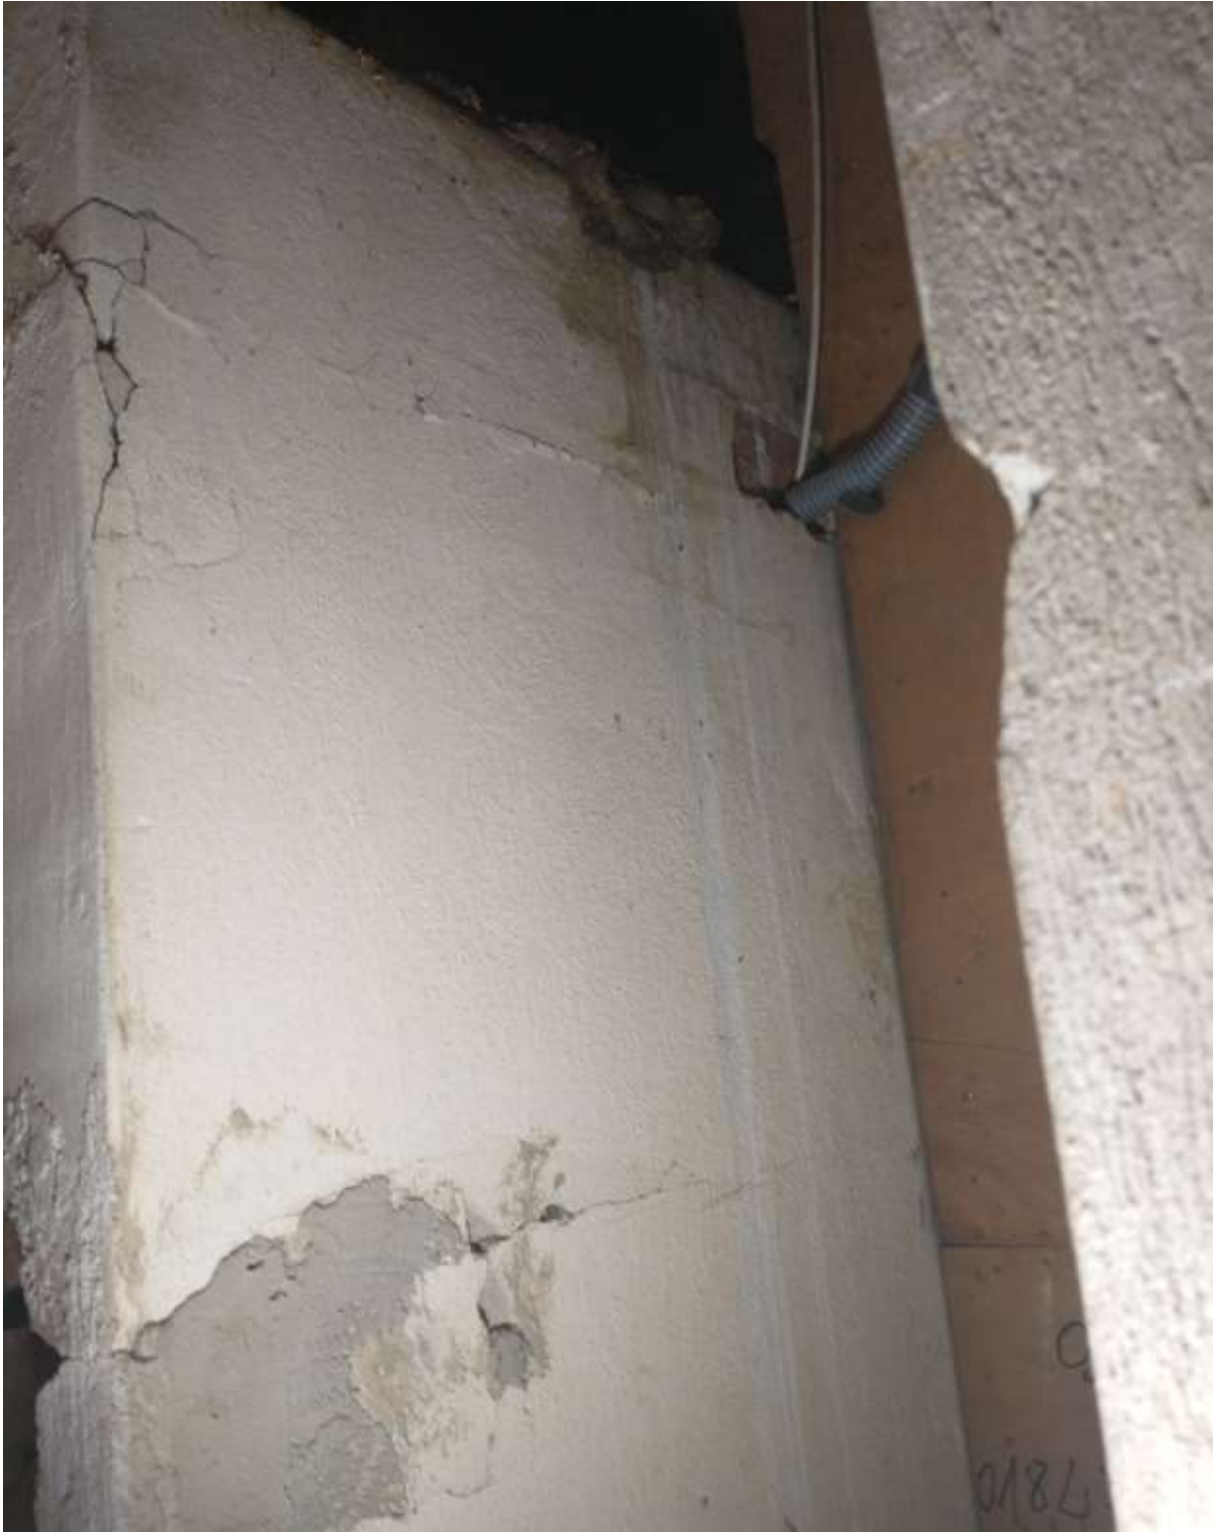
Spękania i widoczne naprawy ścianki nadszybia.

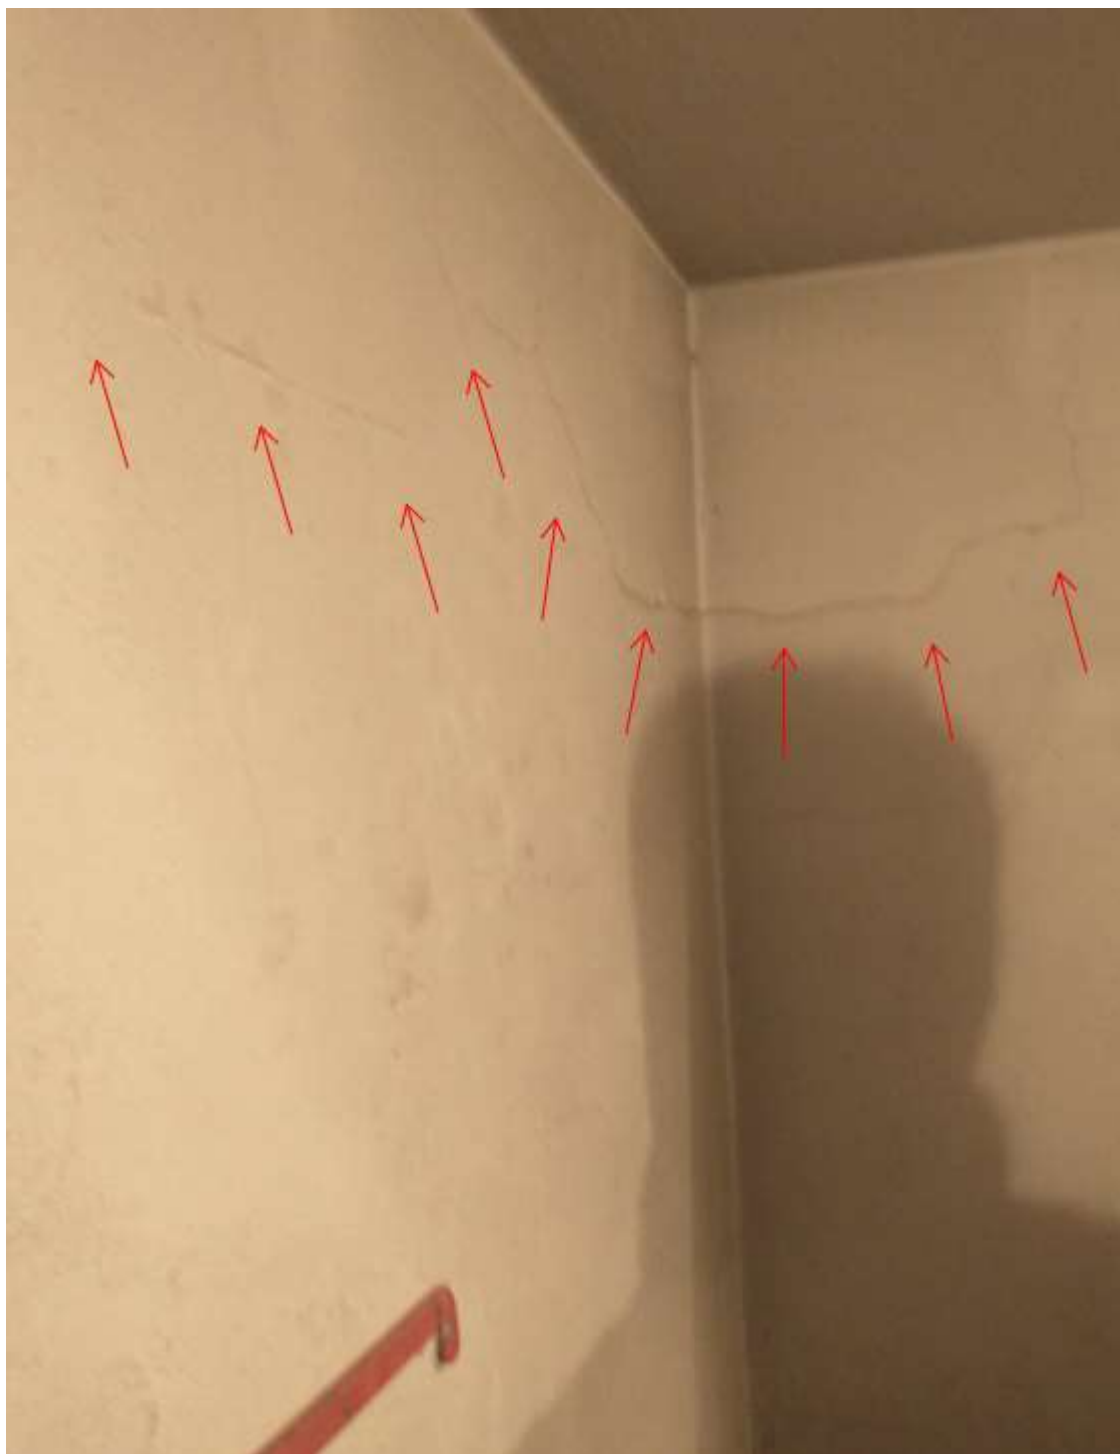
Spękania ścian nadszybia widoczne od wewnątrz

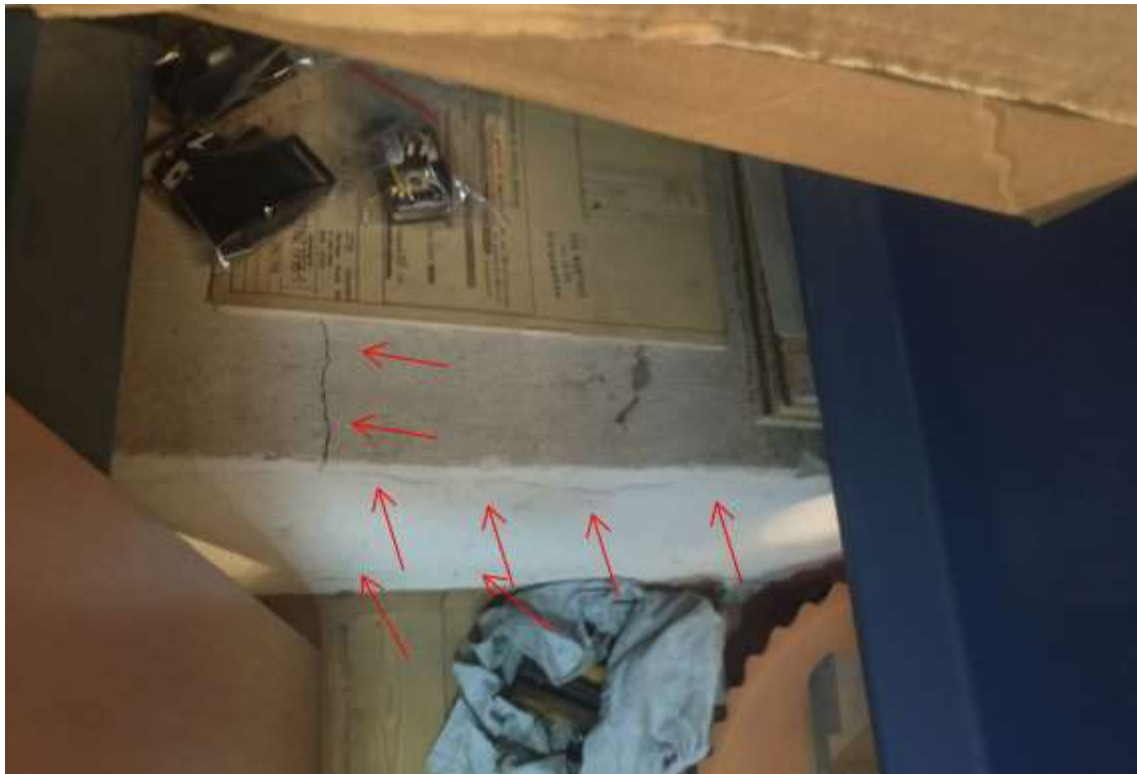
Zauważono liczne zarysowania podwaliny ścian podpierających konstrukcję stalowych belek nośnych I 240. Zarysowania wynikają z braku wykonania belki żelbetowej jako zwieńczenie przenoszące obciążenie na konstrukcję ściany ceglanej. Naprężenie z belek przekazywane na ścianę powodują zarysowanie podwalin i ścian nadszybia zlokalizowanych w pobliżu podwalin.

Widoczne zarysowania podwaliny na zewnątrz belki od strony drzwi wejściowych

- Zdecydowanie należy zaprojektować wzmocnienie ścian na których oparte są belki stalowe I240 i dostosować to nowych obciążeń. W obecnym stanie w ocenie autora ekspertyzy wymagane jest wykonanie żelbetowego wieńca zespalającego ściany aby zapewnić równy rozkład obciążeń. Wynik rozwiązania technicznego zostanie zaprezentowany w projekcie technicznym. Zaleca się bieżącą obserwację zarysowań ścian podpierających konstrukcję maszynowni do czasu wykonania wzmocnień konstrukcji. W przypadku zauważenia niepokojących oznak - należy wstrzymać eksploatację dźwigu.

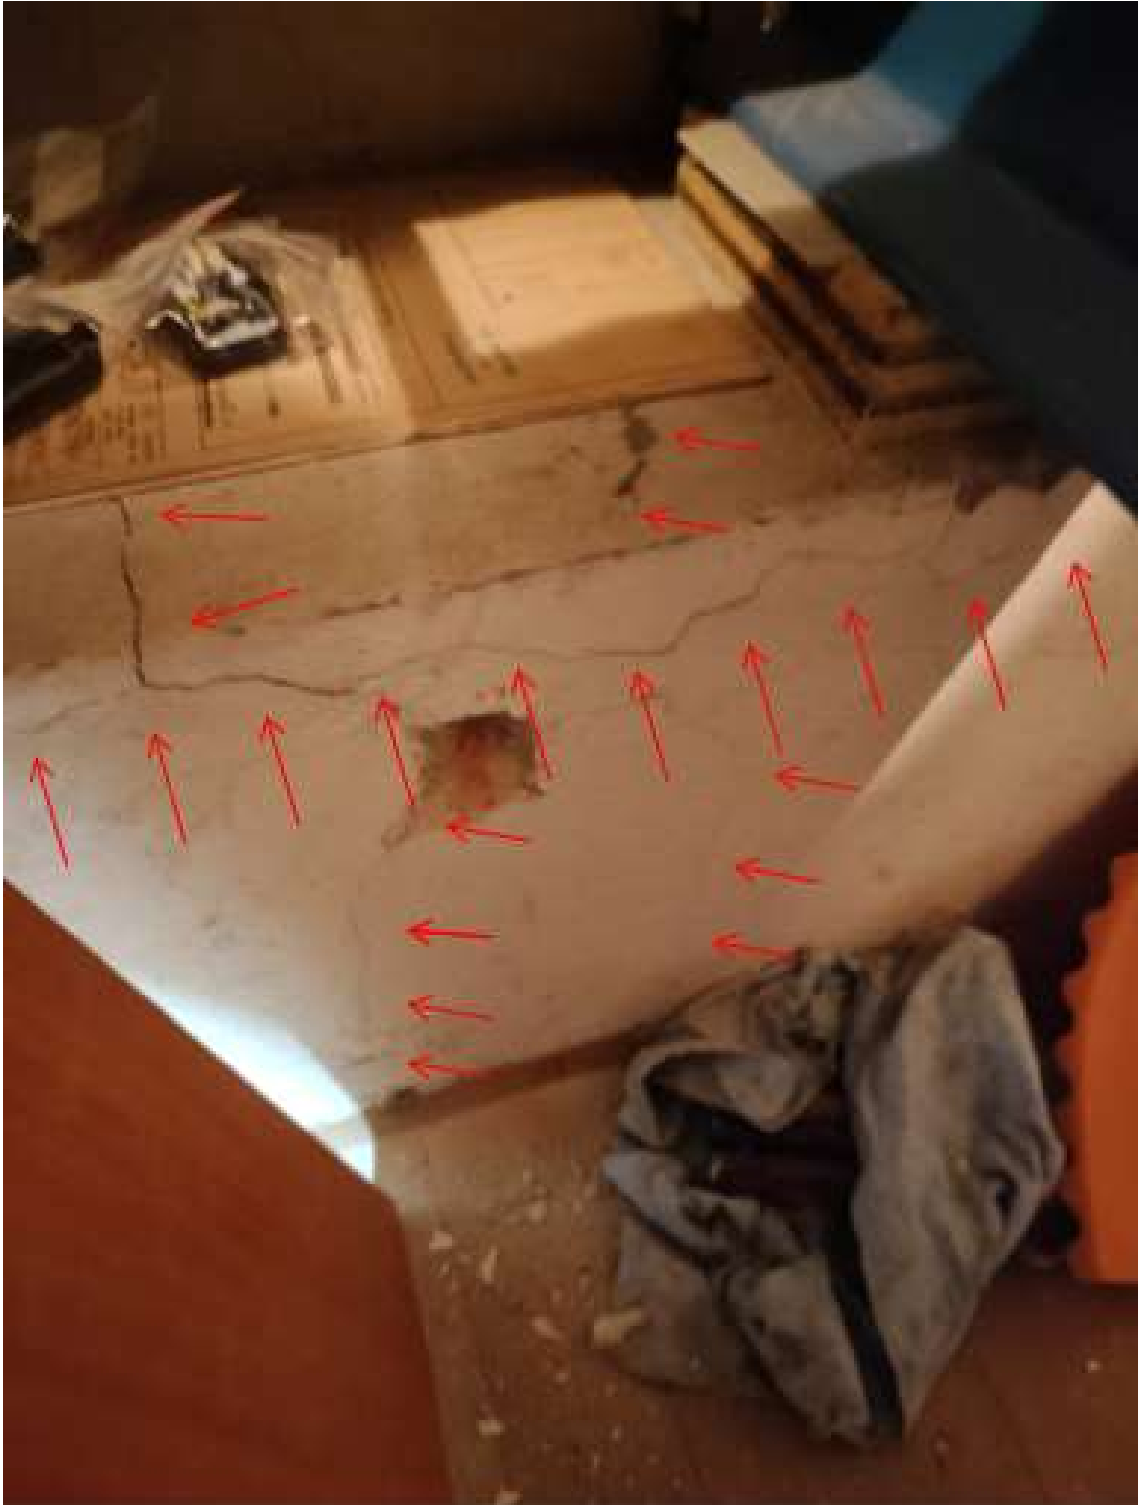
Widoczne zarysowania podwaliny i ubytki tynku pomiędzy belkami I240. Pęknięcia do 1,5mm.

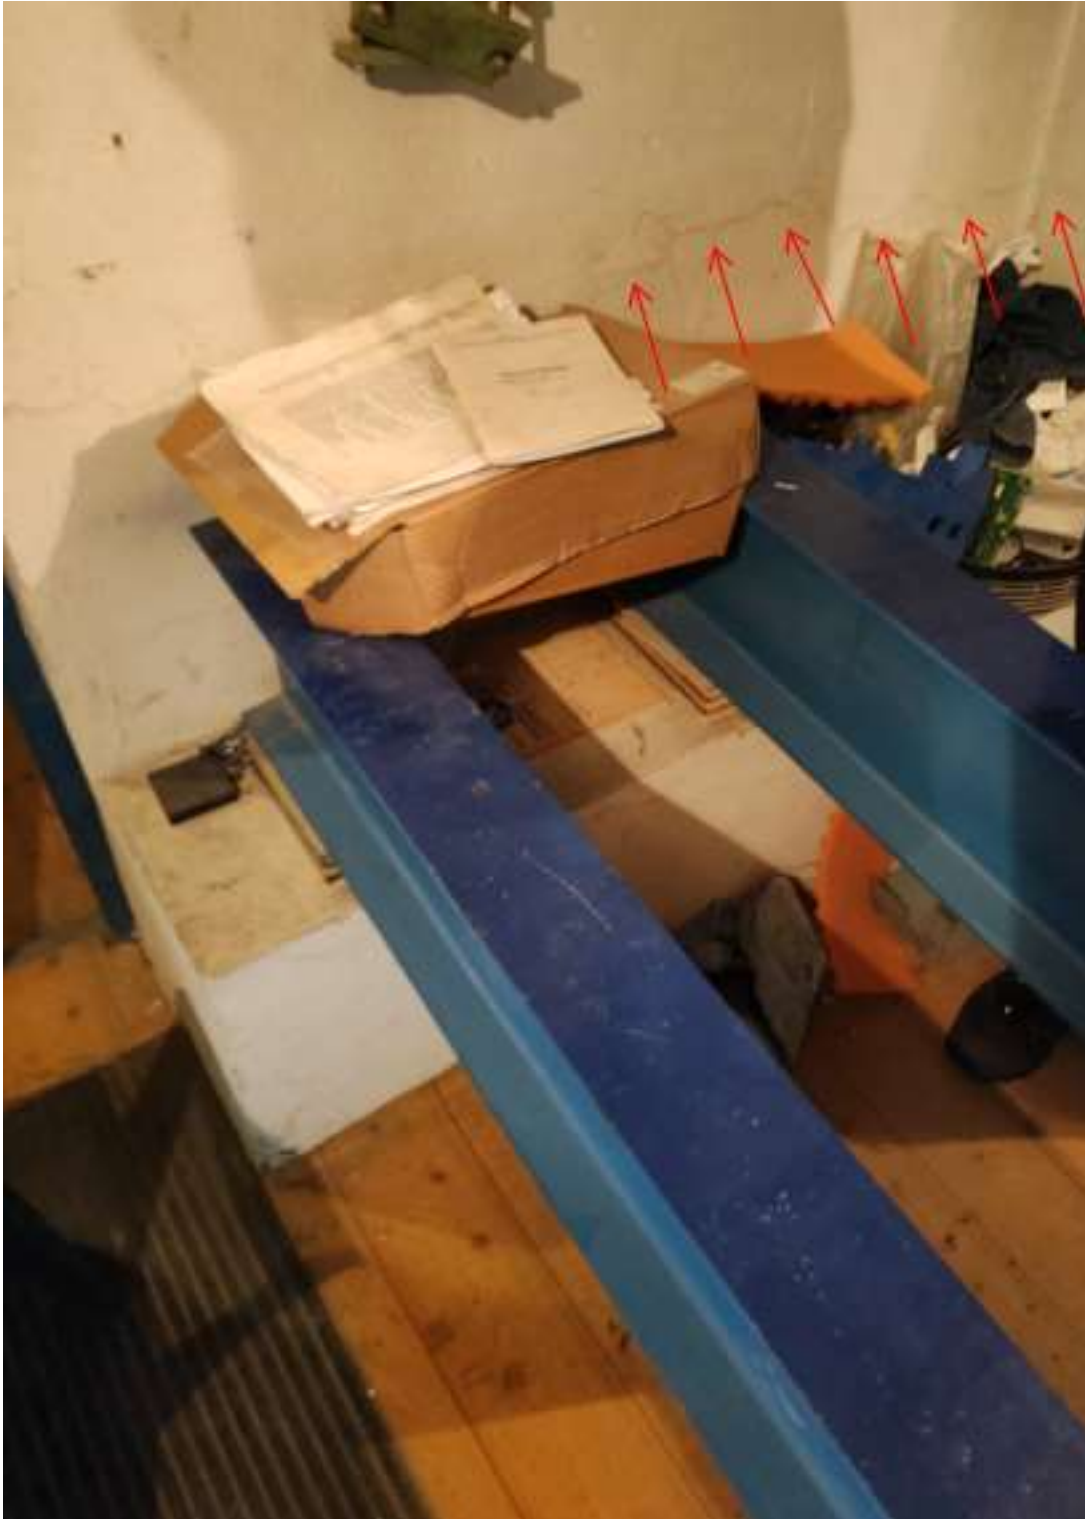
Widoczne zarysowania ściany nadszybia zlokalizowanej przy podwalinie.

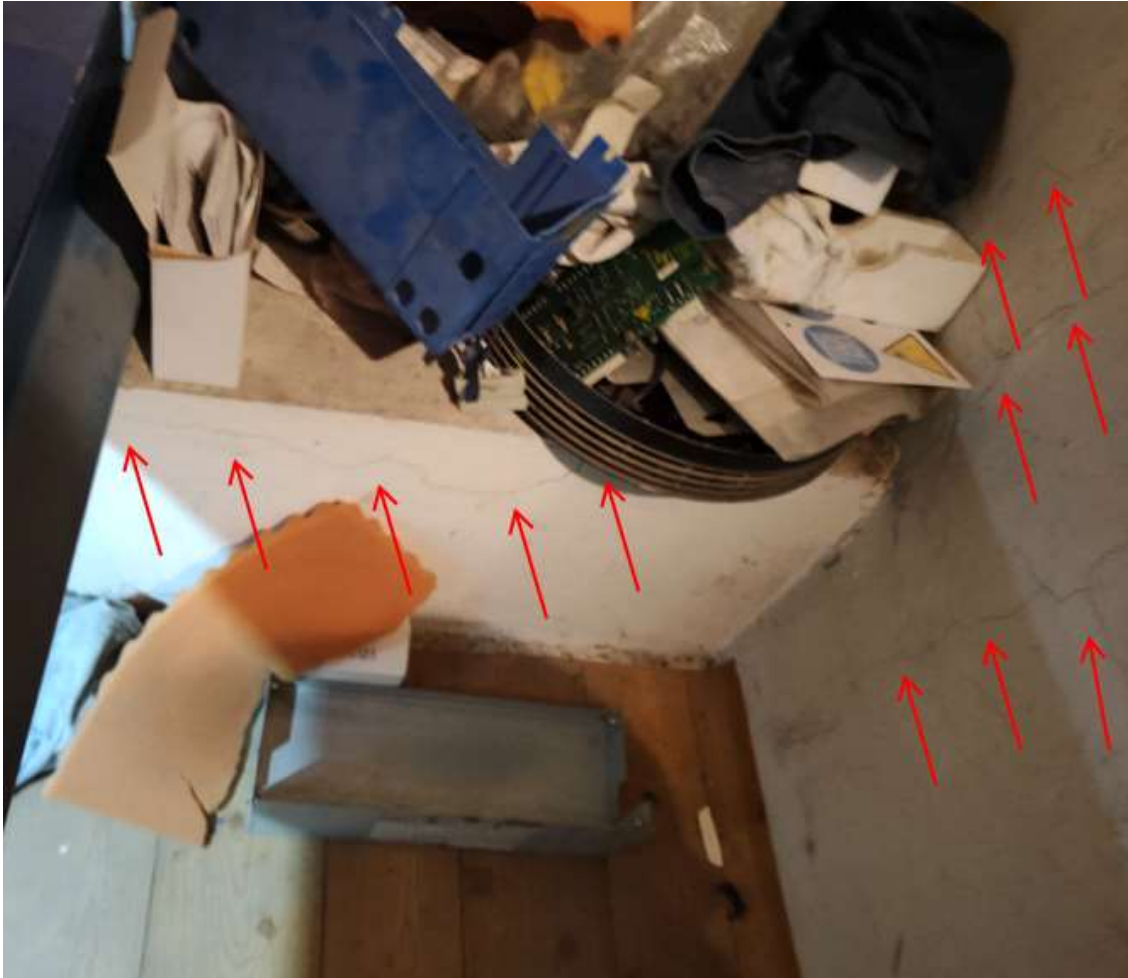
Widoczne zarysowania ściany nadszybia zlokalizowanej przy podwalinie na zewnątrz belek od strony ściany
