# **EKSPERTYZA TECHNICZNA**

*w sprawie możliwości wymiany dźwigu osobowego w budynku sanatorium „Nowy Dom Zdrojowy”*

*Uzdrowisko Krynica Żegiestów*

**Styczeń, 2024**

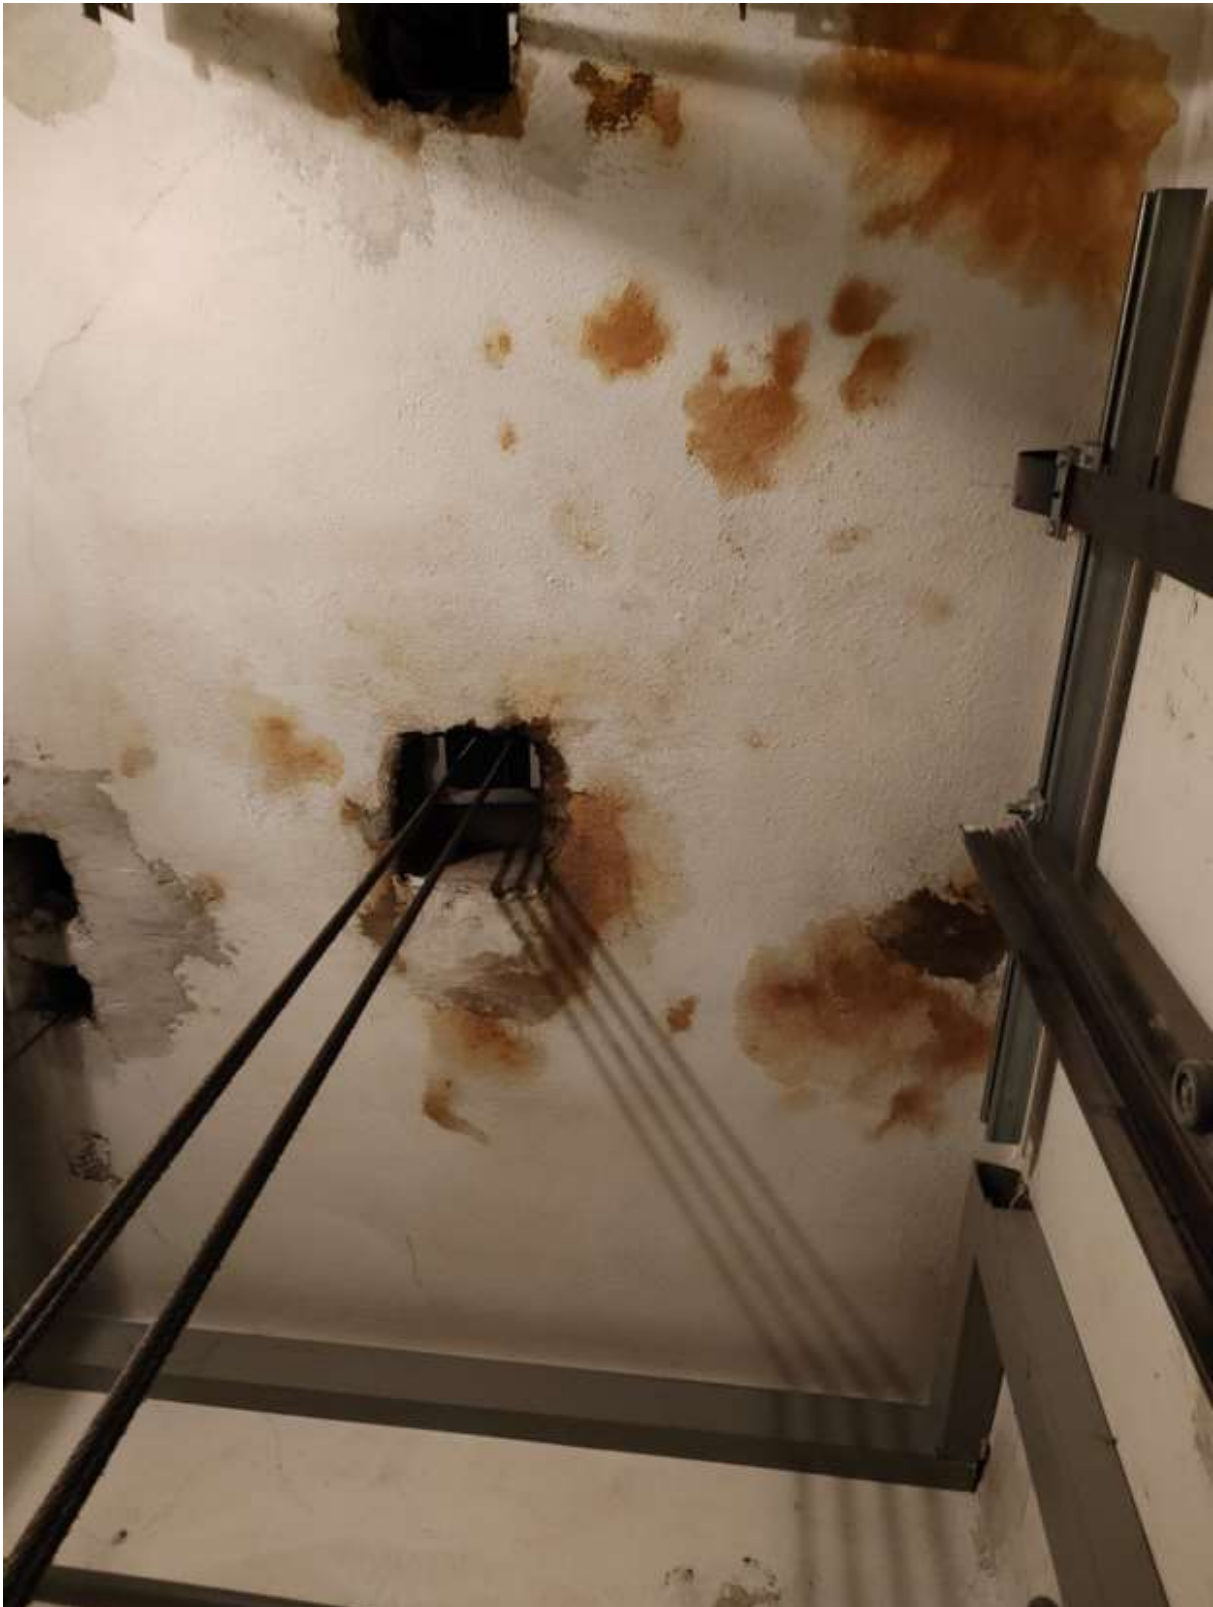
Żelbetowa płyta nadszybia – korozja zbrojenia płyty ( rdzawe wykwyty)

Widoczne ślady korozji zbrojenia płyty stropowej nadszybia. Widok od spodu płyty stropowej. Brak widocznych nadmiernych ugięć płyty.

- Konstrukcję stropu maszynowni (stropu żelbetowego) o grubości 12cm należy zweryfikować wykonując badania wytrzymałościowe materiału stropu, sprawdzając stopień zbrojenia i oceniając widoczne uszkodzenia korozyjne stropu (liczne rdzawe nacieki na spodzie stropu). Należy ocenić obciążenie stropu nową konstrukcją windy, przeprowadzeniem nowych wymaganych otworów i sprawdzić wytrzymałość wszystkich elementów konstrukcji. O przydatności konstrukcji stopu lub konieczności jego przebudowy poprzez wzmocnienie lub wykonanie i opinia konstruktora adaptującego nowe urządzenie dźwigowe

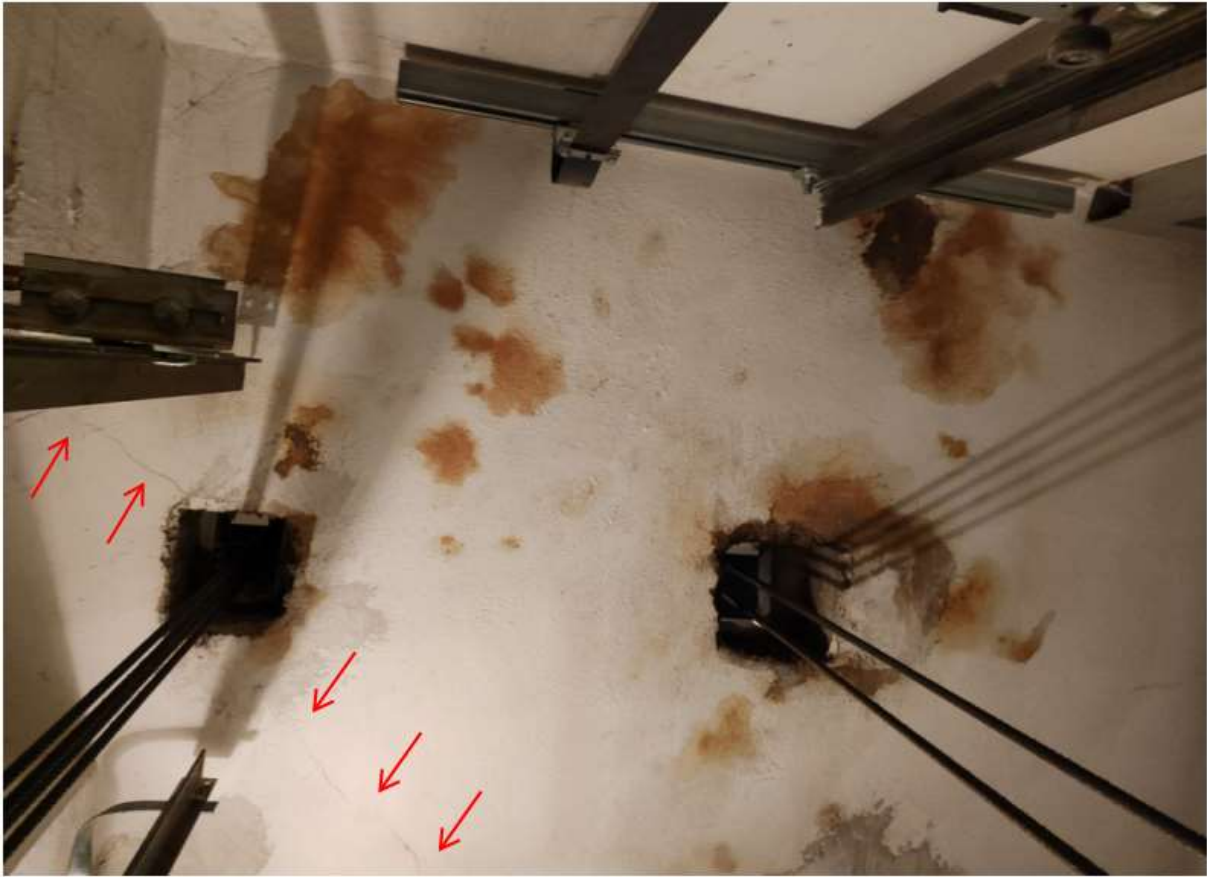
Widoczne ślady korozji zbrojenia płyty stropowej nadszybia oraz zarysowania przy otworze.

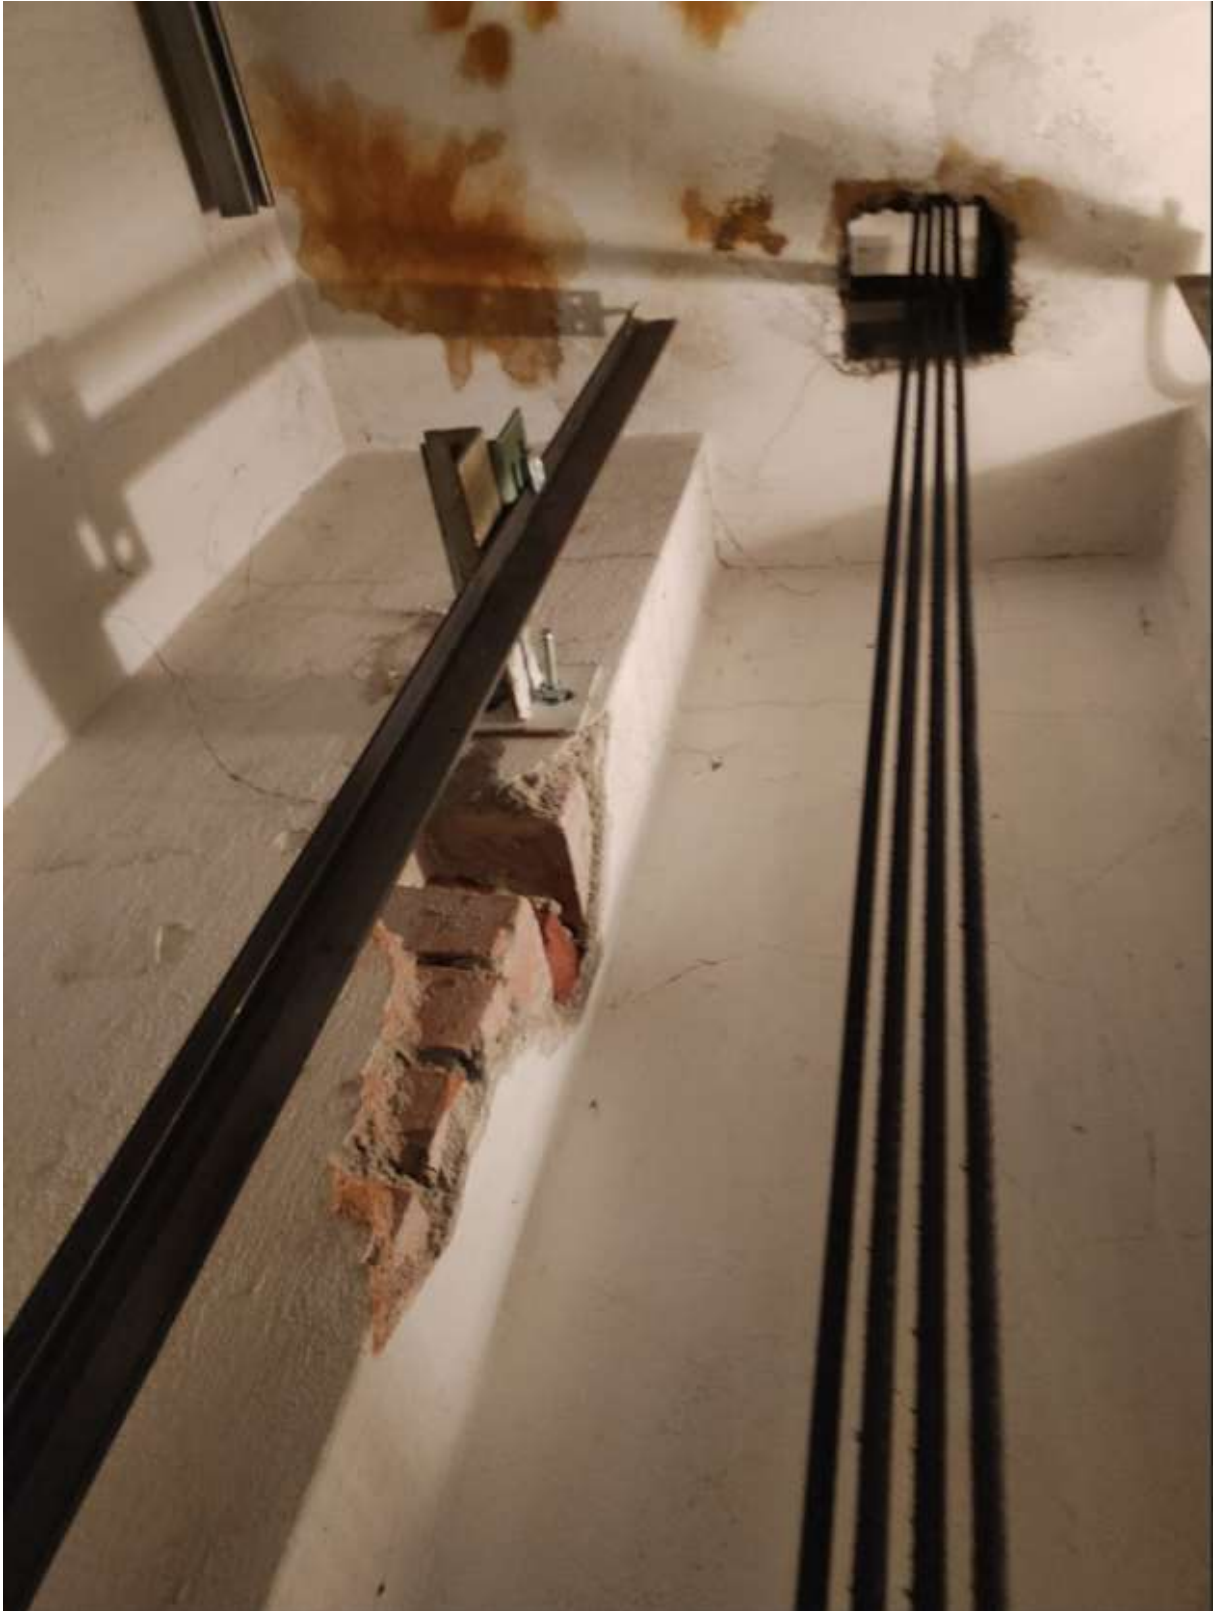
Nieprawidłowe zakotwienie prowadnicy, zbyt blisko wnęki tylnej ściany szybu windowego.

Widoczne uszczerbienie cegieł w pobliżu kotwy. Lokalizacja pod stropem nadszybia.

Uszczerbienie nastąpiło najprawdopodobniej przy montażu kotwy. Ubytki cegły powinno naprawić się niezwłocznie, aby nie doprowadzić do obluźnienia się kotwy!

- Wszystkie kotwy do których przymocowane są prowadnice dźwigu należy zamontować w miejscach zapewniających prawidłową pracę kotwy w odległościach zgodnie z zaleceniami producentów.

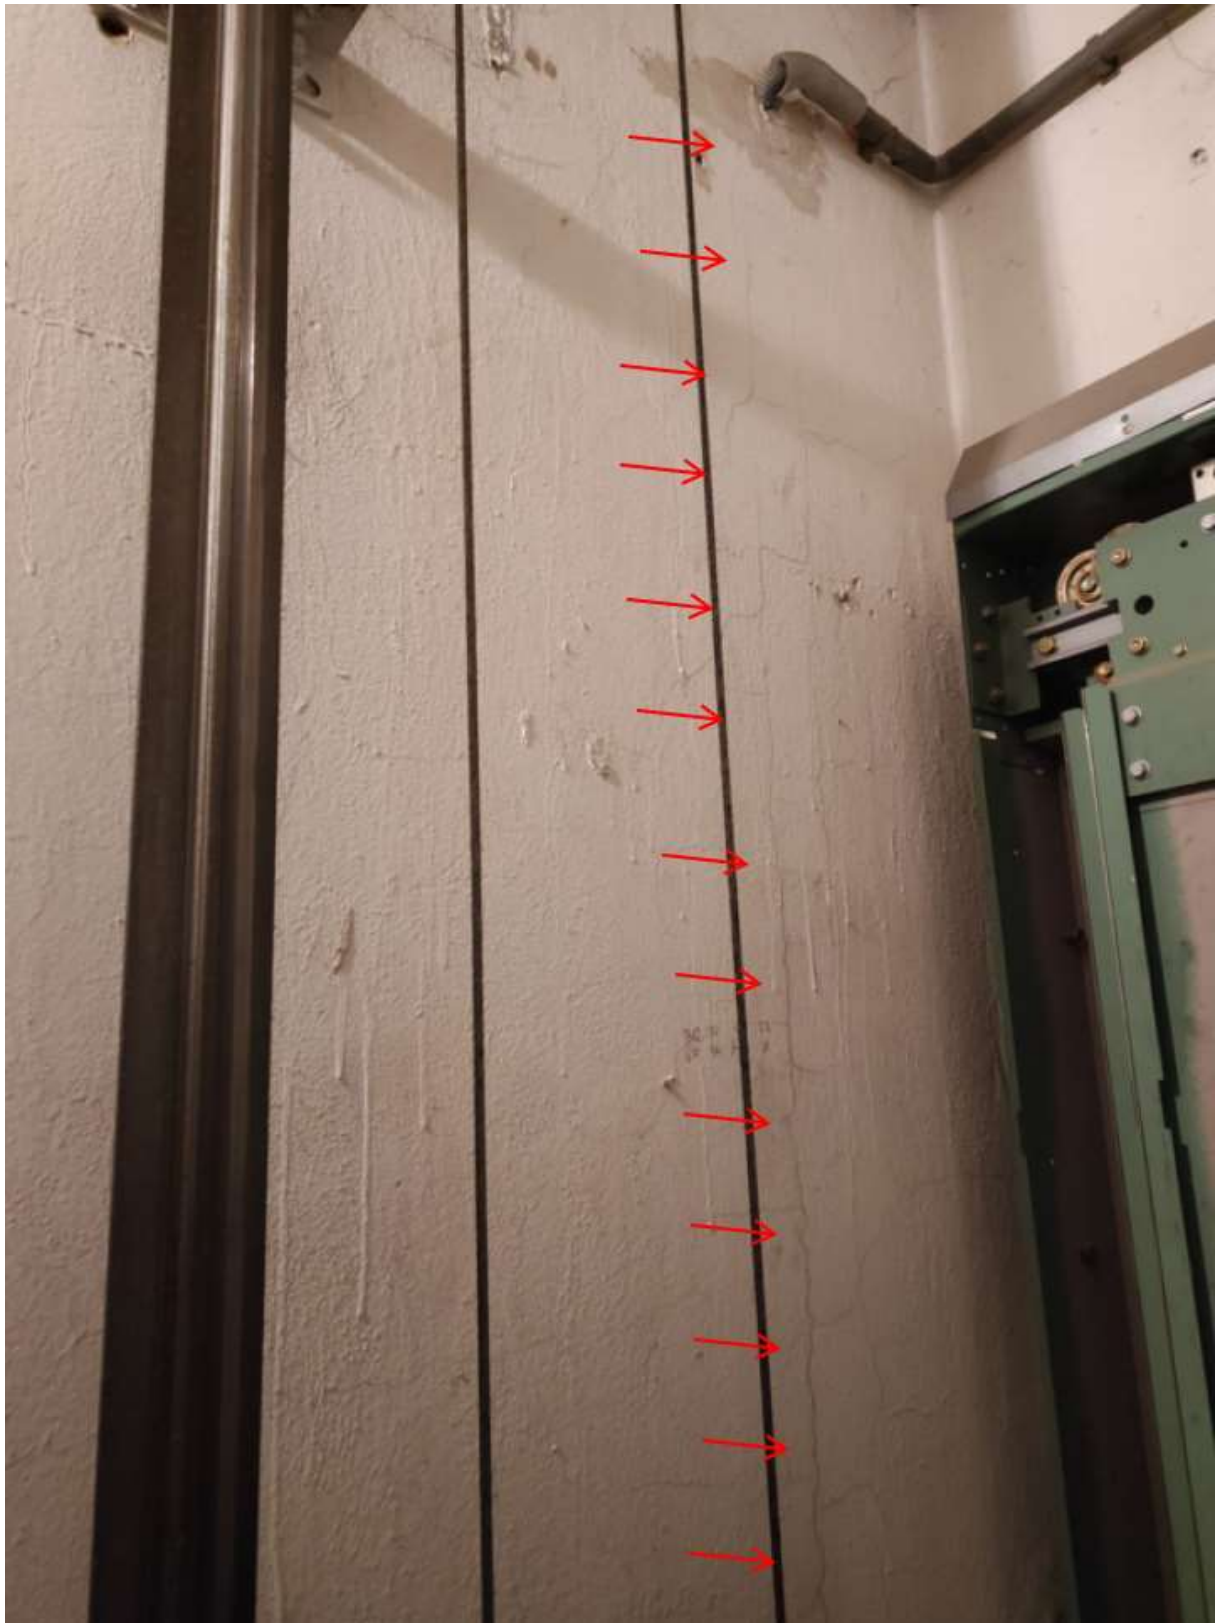
Ściany szybu windowego mają liczne zarysowania najczęściej w miejscu poprowadzenie przewodów elektrycznych w brzdach. Zarysowania na ścianach nie przekraczają szerokości 0,5mm.

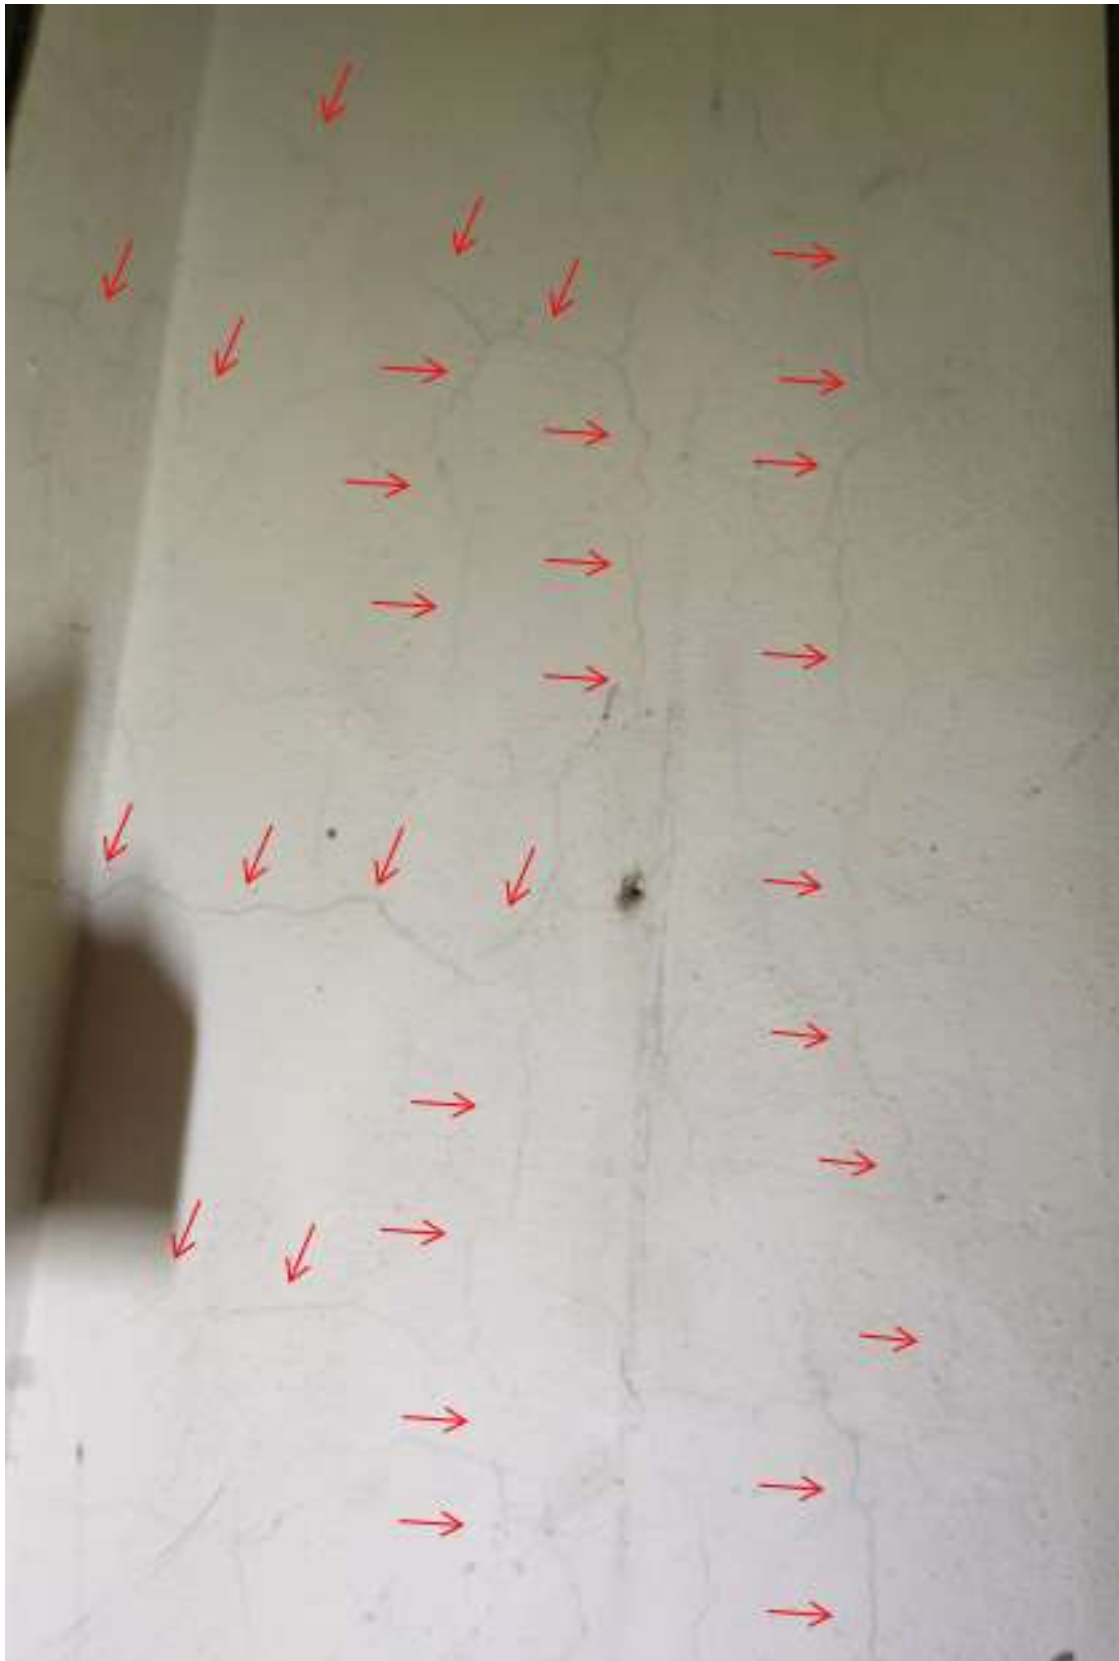
Liczne spękania ścian szybu dźwigowego w kształcie pajęczyn o szerokości nie przekraczającej 0,5mm

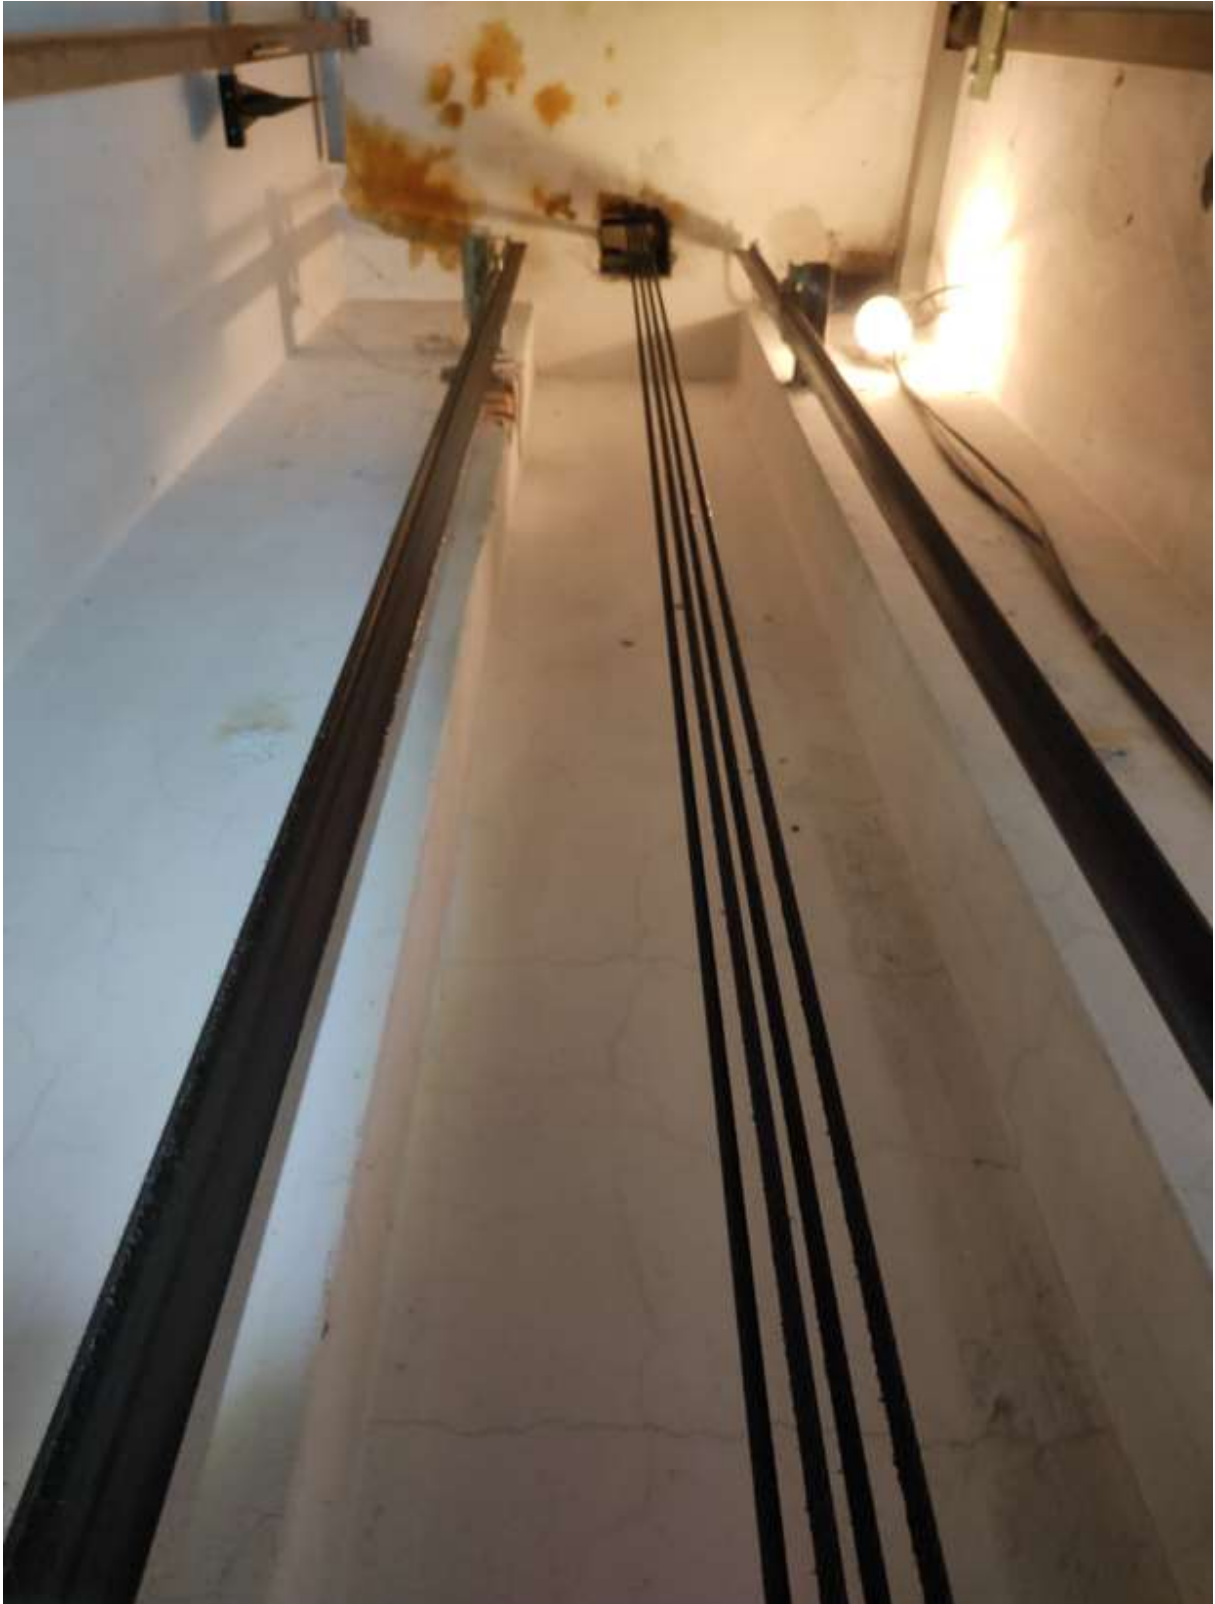
Liczne spękania ścian szybu dźwigowej w kształcie pajęczyn o szerokości nie przekraczającej 0,5mm.

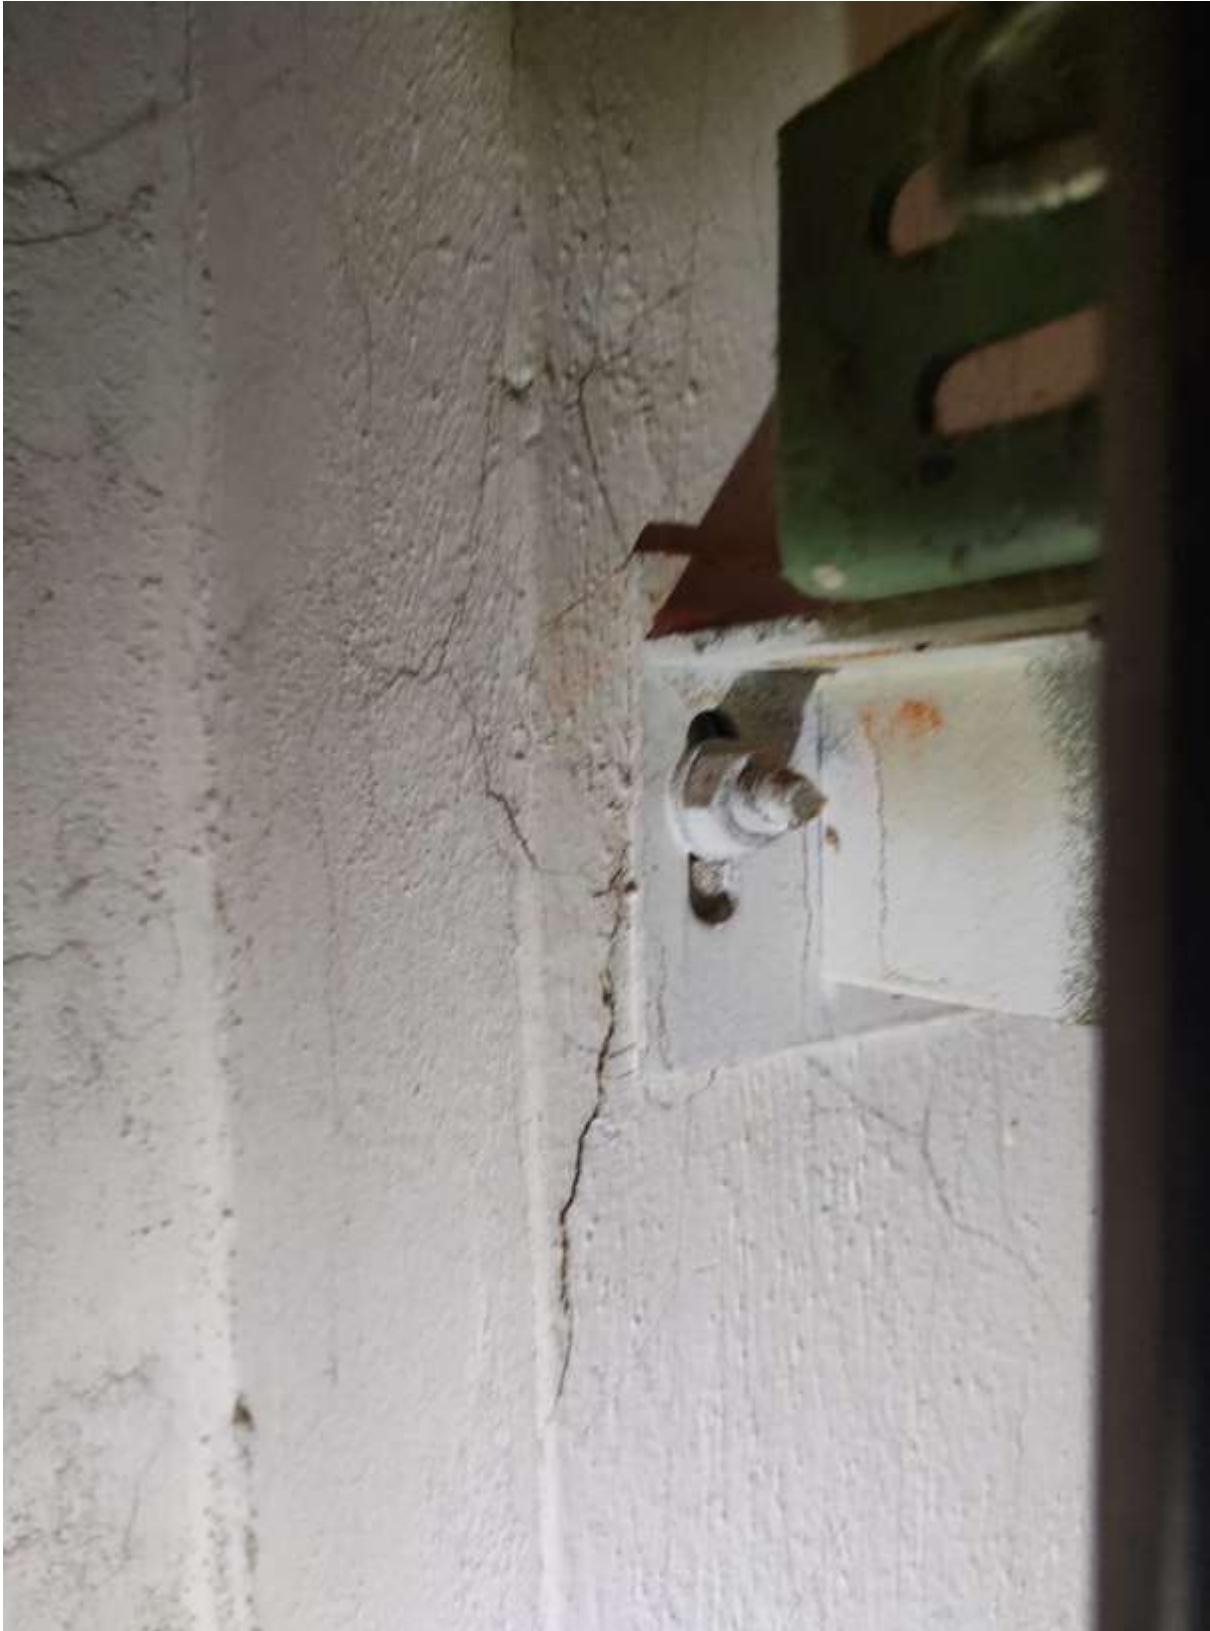
Przykład nieprawidłowo zamontowanej kotwy, zbyt blisko wnęki ściany i krawędzi cegły.

Kotwy mają liczne zarysowania wokół pobliżu wnęki. [Niezwłocznie do naprawy!](#)

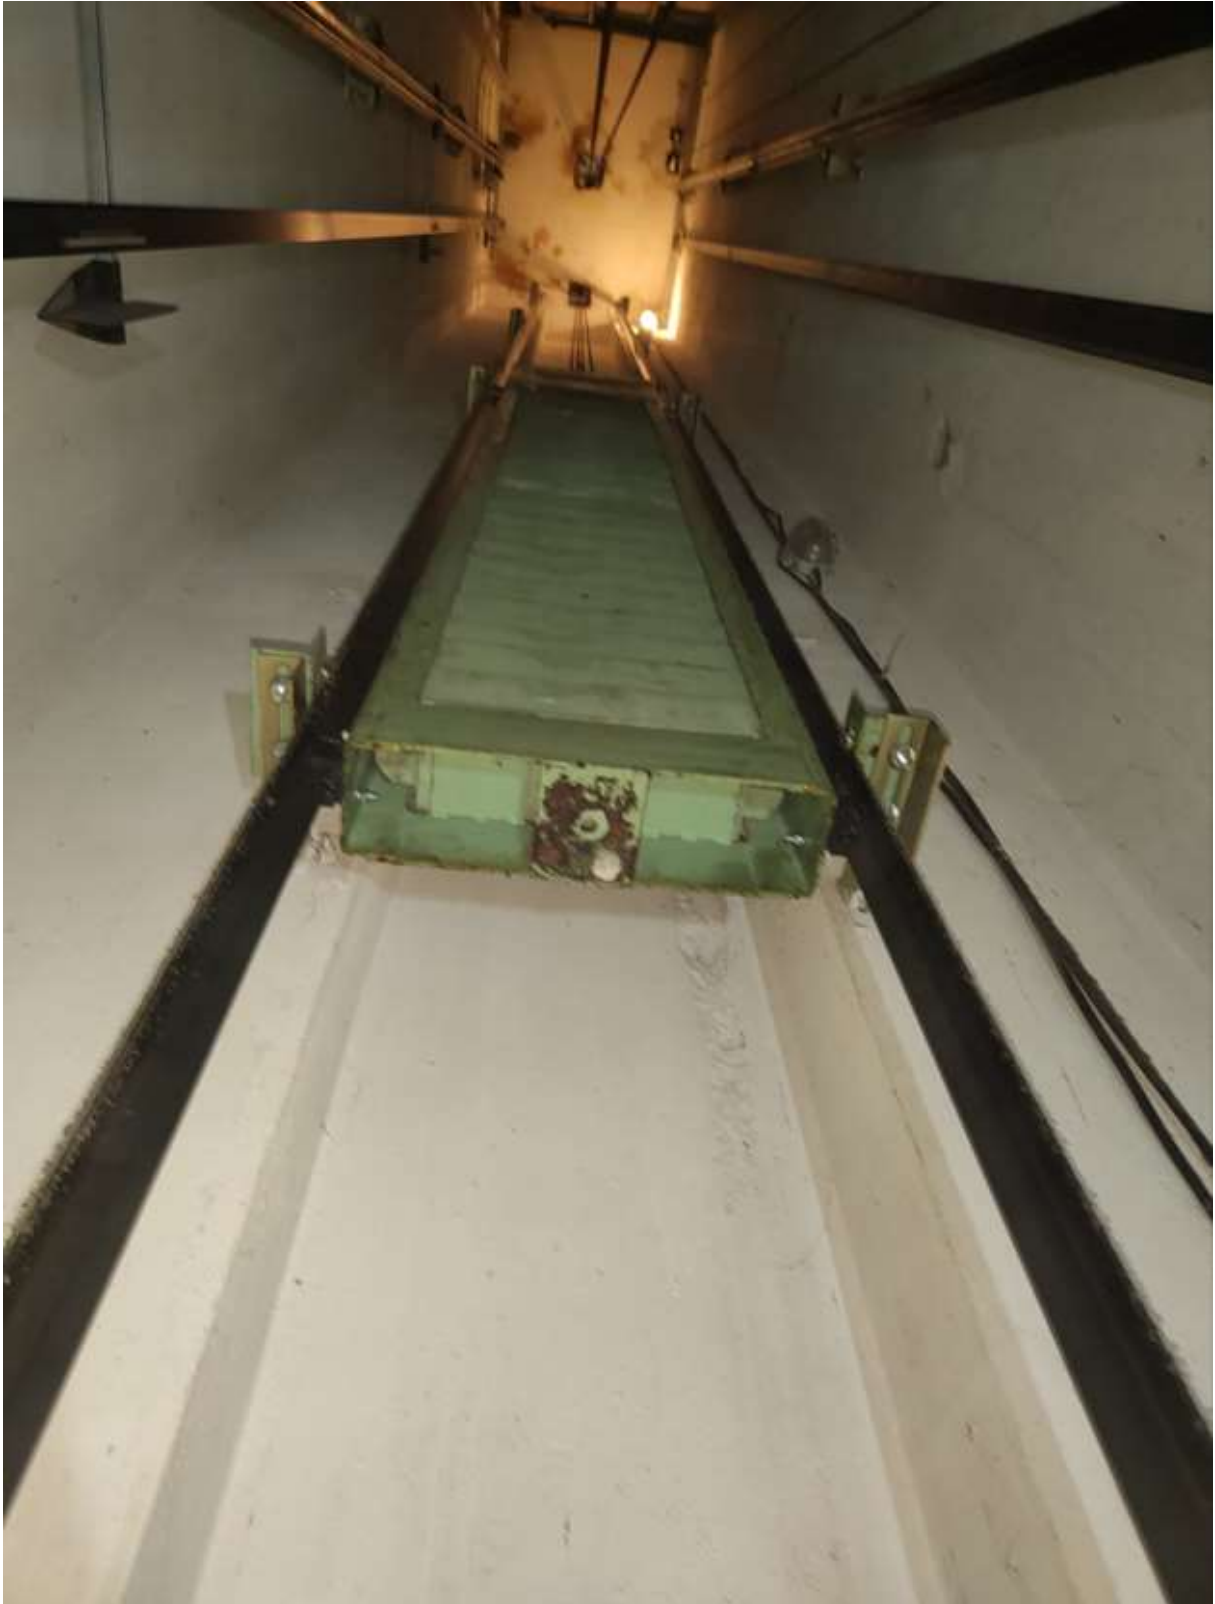
Widok prawidłowo pracującej przeciwwagi, prostoliniowość prowadnic, brak hałasu podczas pracy windy. Brak widocznych uszkodzeń.

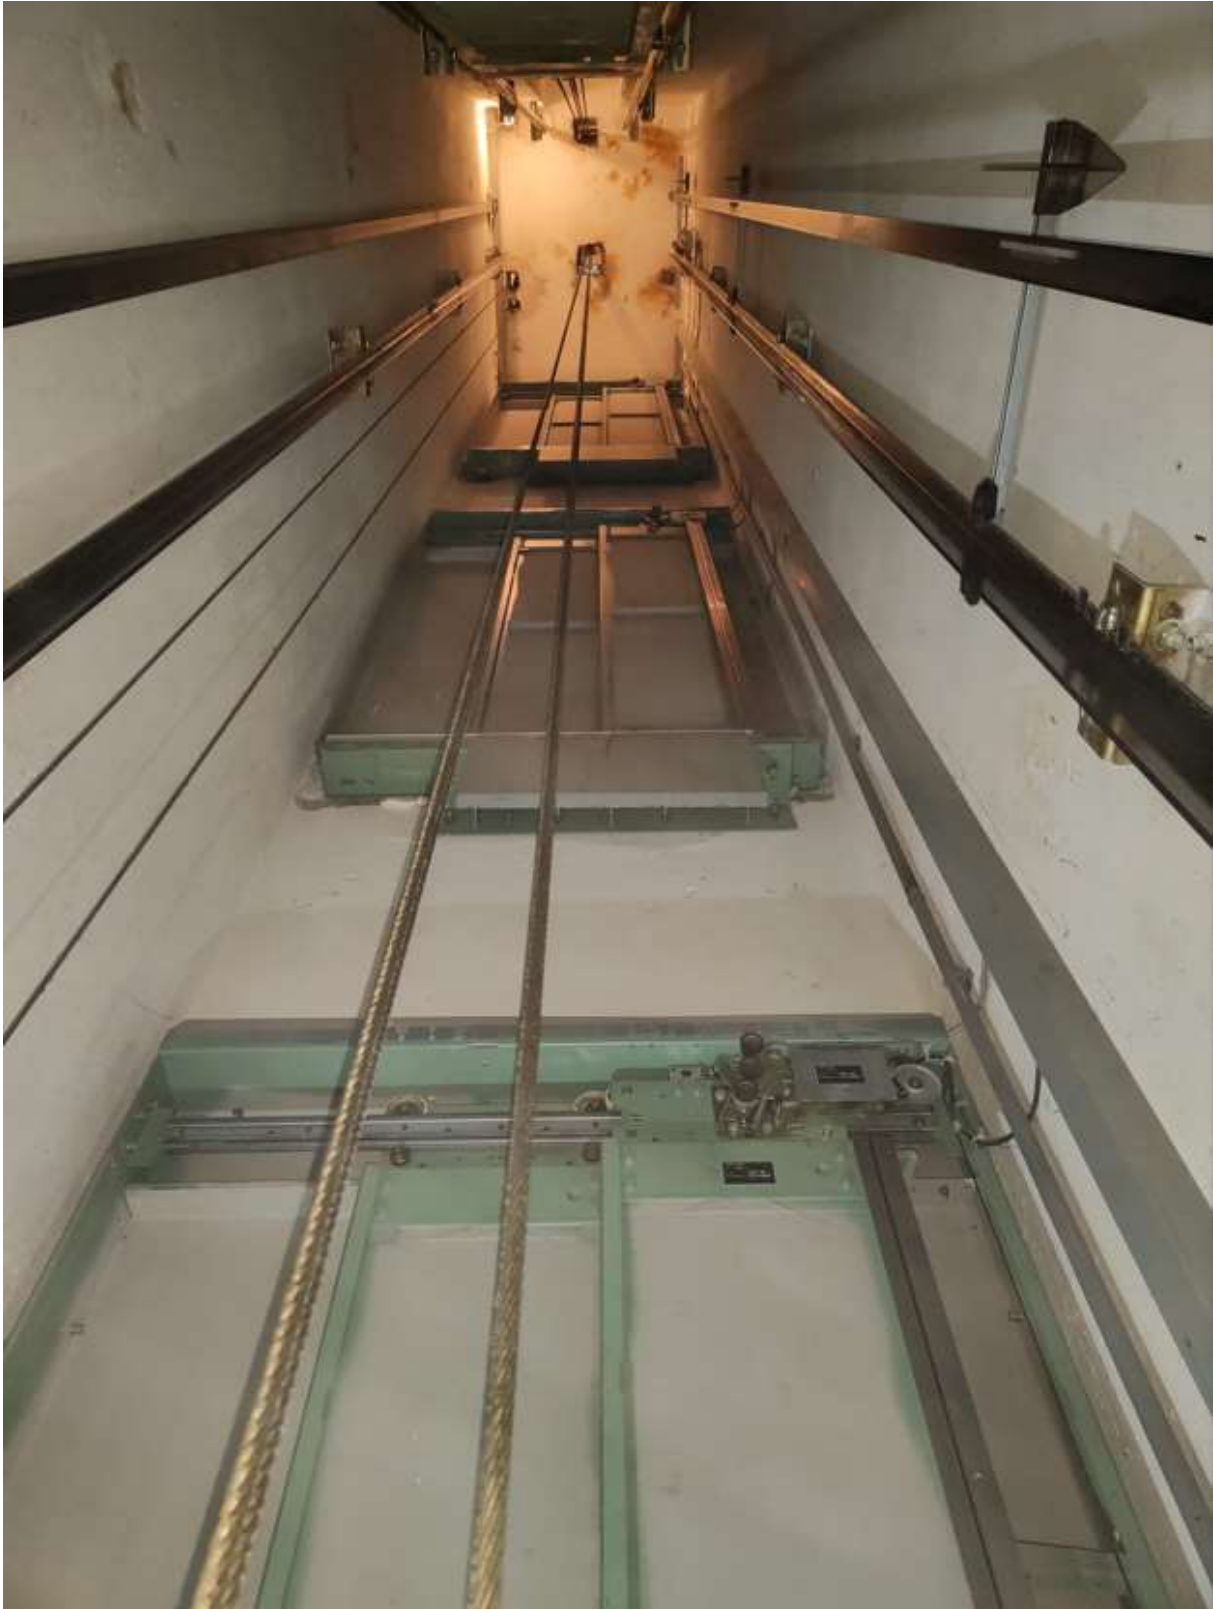
Widok zamocowania otworów drzwiowych - brak widocznych uszkodzeń konstrukcji.

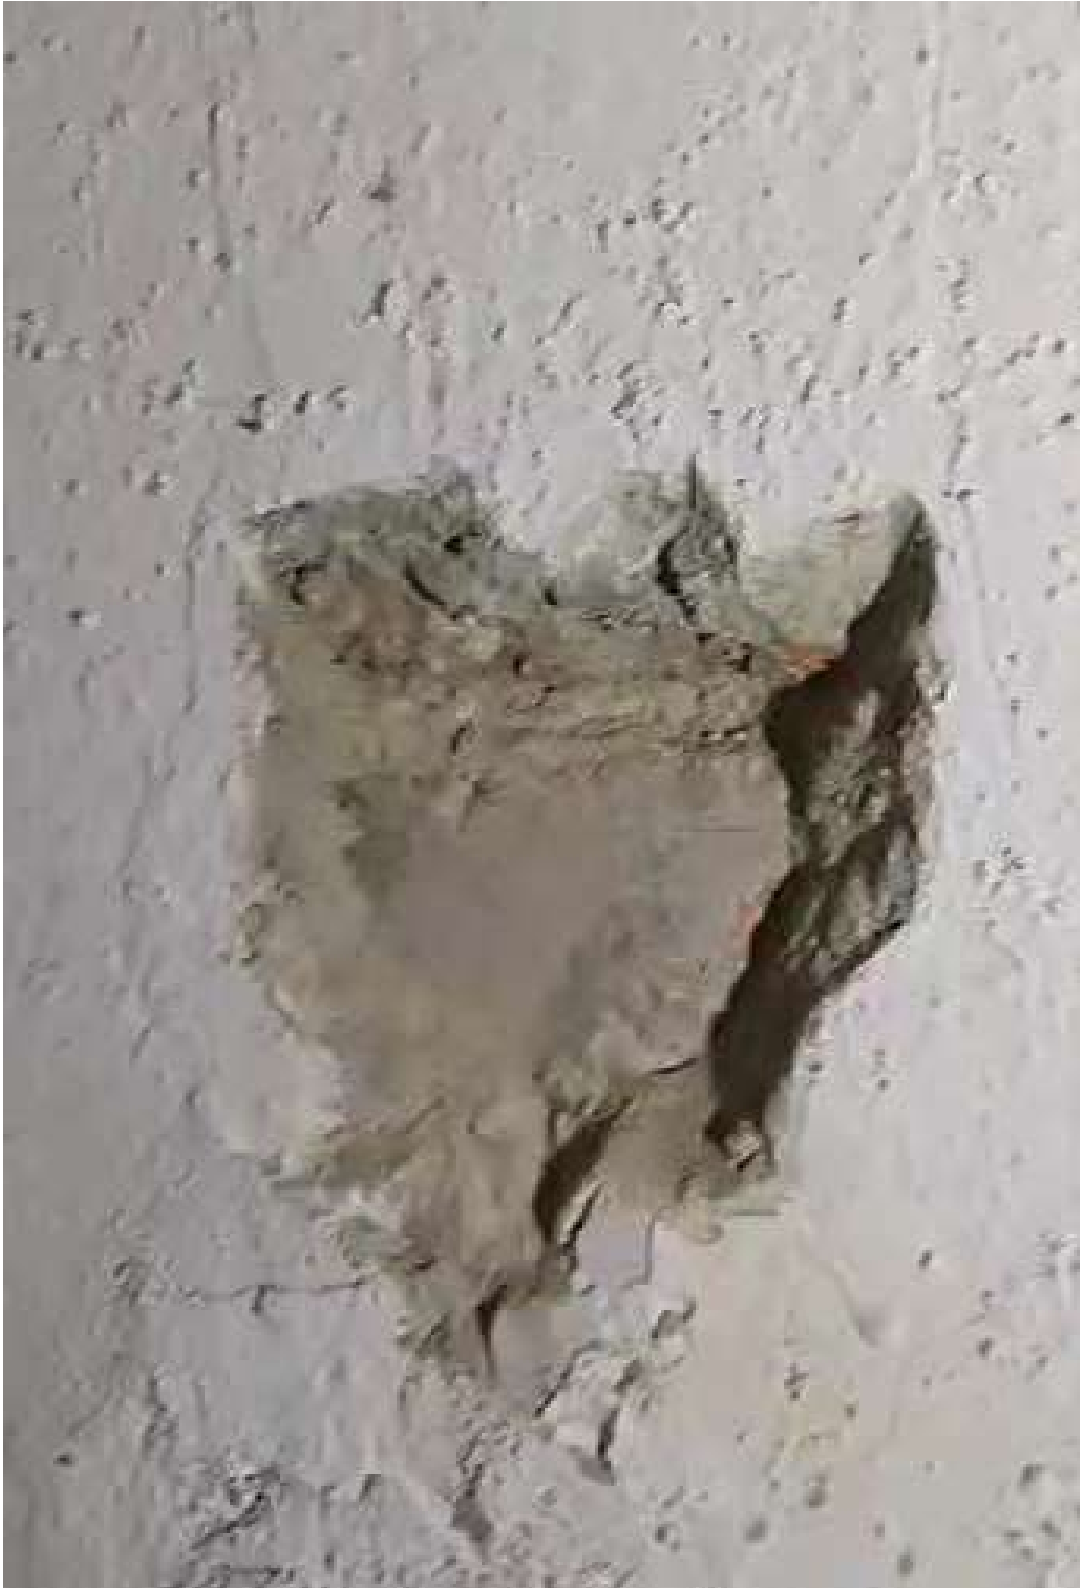
W kilku miejscach ścian odkuto tynk i sprawdzono jakość zaprawy spajającej cegły w konstrukcji murowej. Tynk na wierzchniej strukturze luźny, da się łatwo odspoić. Sprawdzono jedynie tynk do głębokości do około 2cm.

- Luźny tynk należy usunąć i oszacować ewentualne uszkodzenia muru. Zakres usuniętego tynku do odnowienia.
- Należy zaplanować wykonać izolację podszybia w obecnym stanie jest jej brak i zauważalna jest degradacja ścian oraz posadzki podszybia.

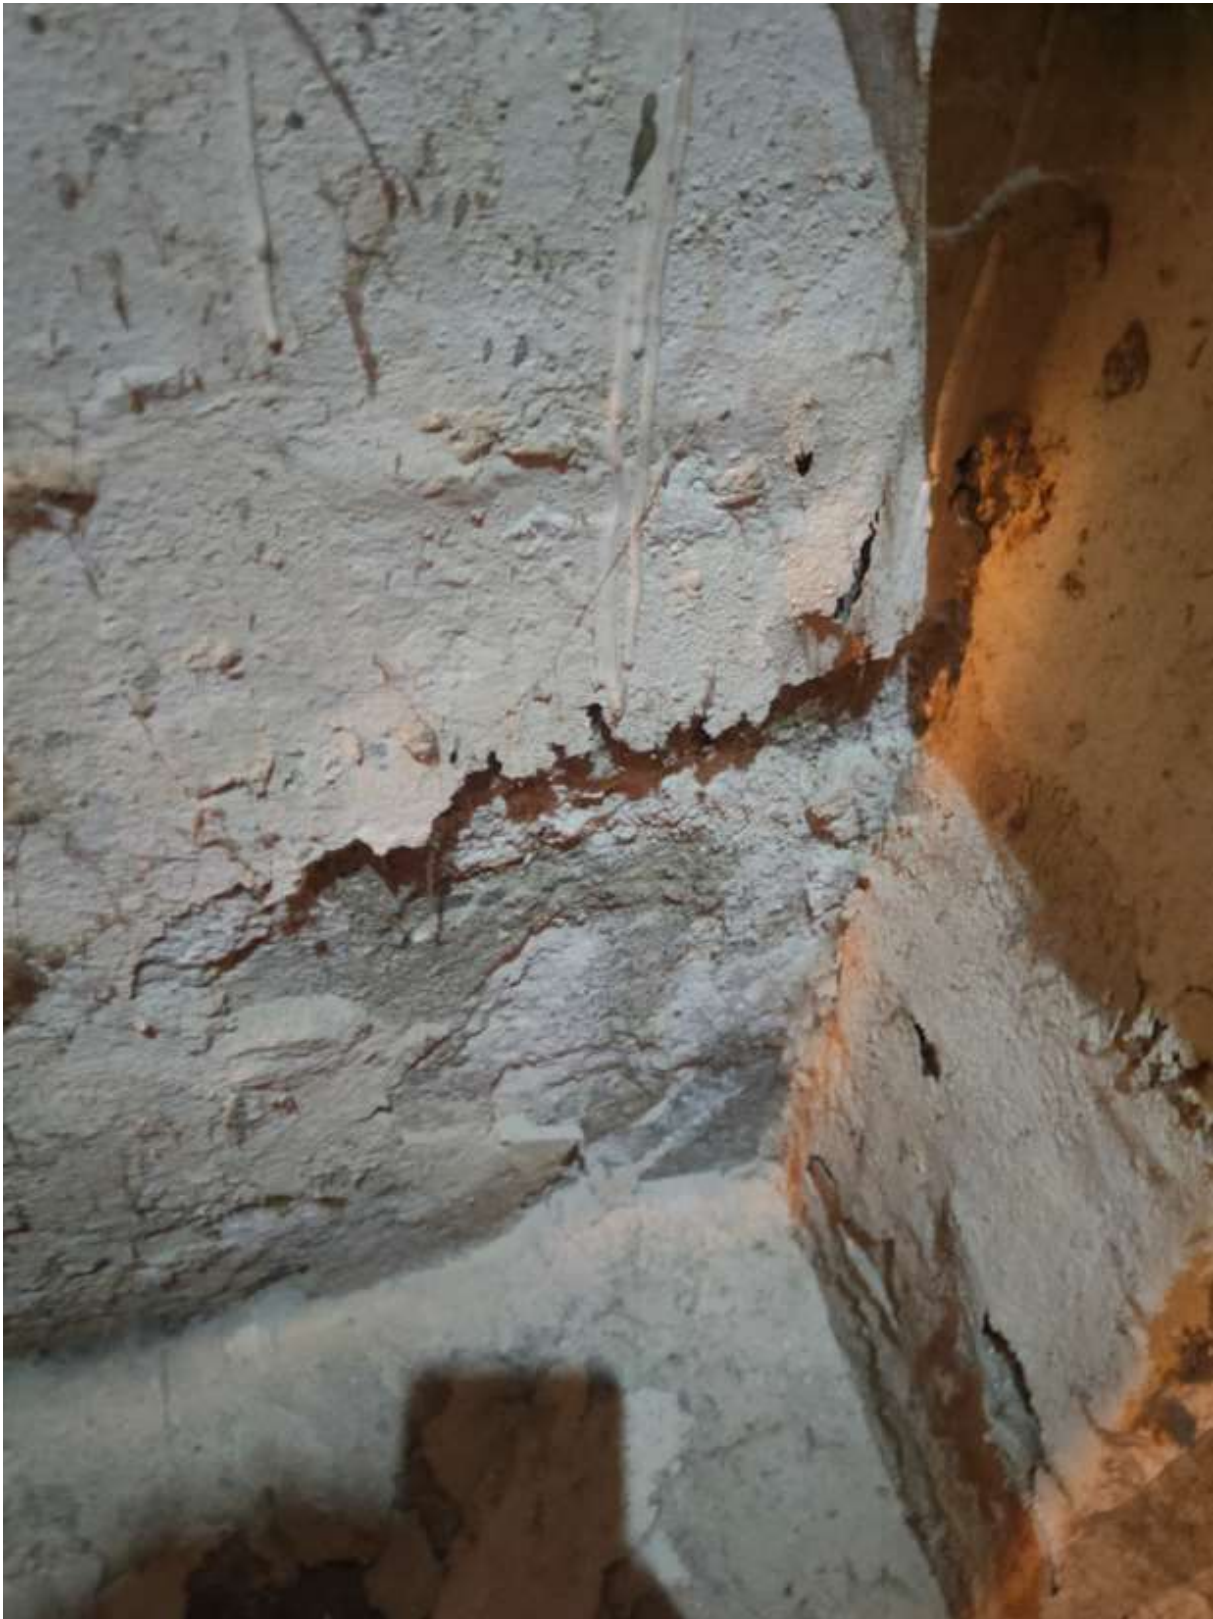
Zdegradowany tynk ścian podszybia zwłaszcza na prawej ścianie szybu windowego. Brak izolacji widoczna wilgoć.

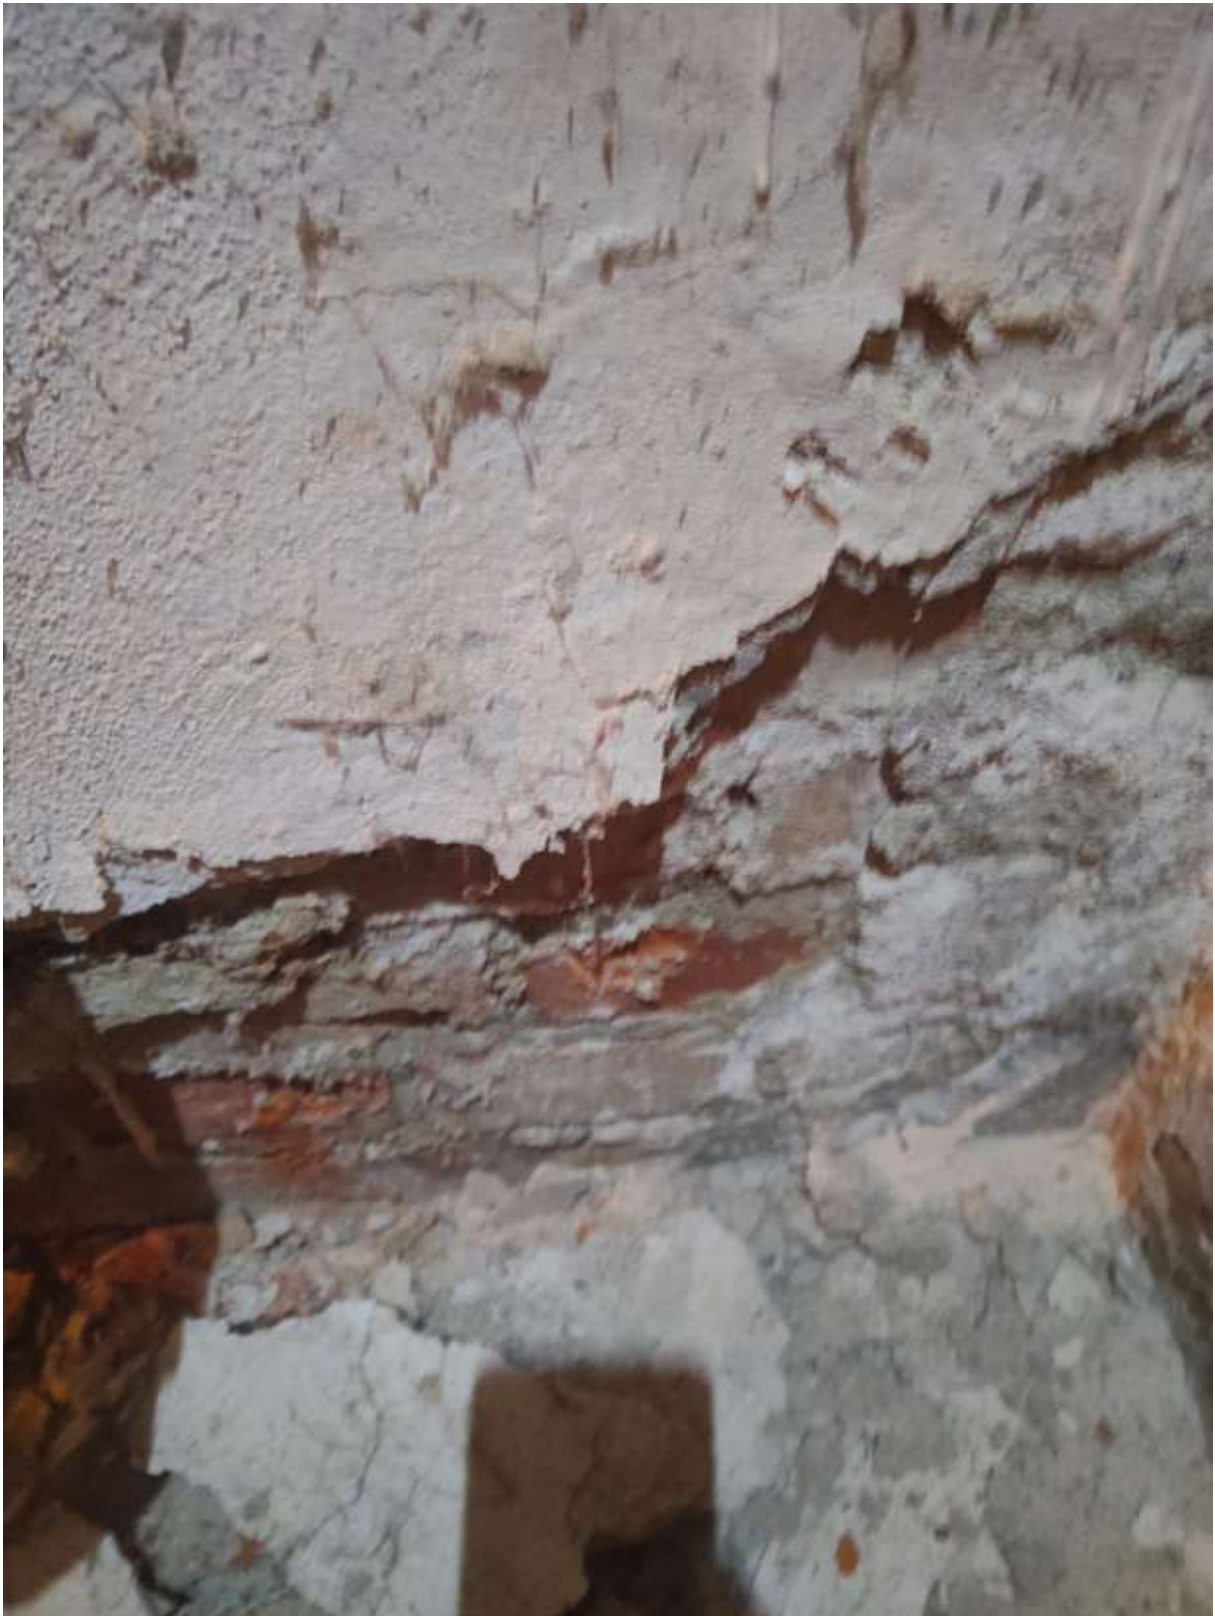
Korozja tynku ścian podszybia. Widoczne ślady naprawy podszybia. Brak izolacji, widoczna wilgoć.
