# **EKSPERTYZA TECHNICZNA**

*w sprawie możliwości wymiany dźwigu osobowego w budynku sanatorium „Nowy Dom Zdrojowy”*

*Uzdrowisko Krynica Żegiestów*

**Styczeń, 2024**

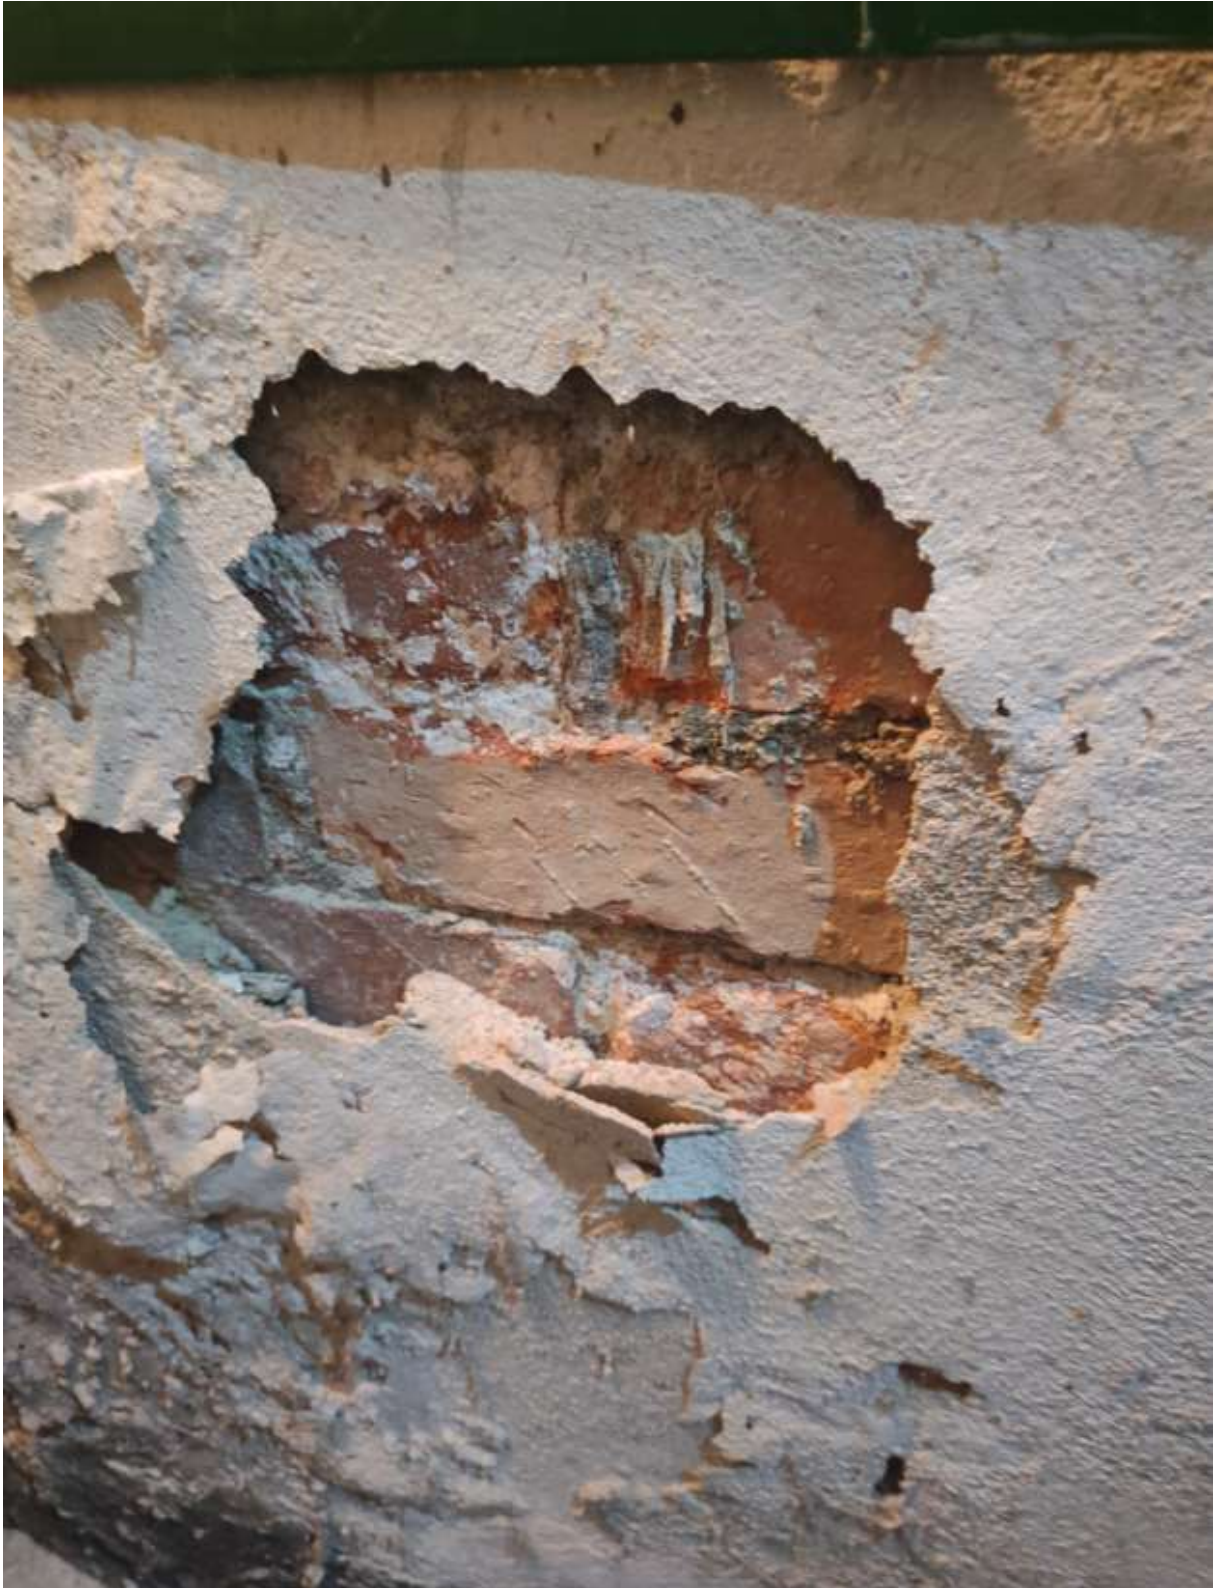
Korozja tynku ścian podszybia. Tynk odpada samoistnie. Zaprawa spajająca cegły osłabiona.

Widoczne ślady naprawy tynku i ścian podszybia.

- Luźny tynk należy usunąć i oszacować ewentualne uszkodzenia muru. Zakres usuniętego tynku do odnowienia.
- Należy zaplanować wykonać izolację podszybia w obecnym stanie jest jej brak i zauważalna jest degradacja ścian oraz posadzki podszybia.

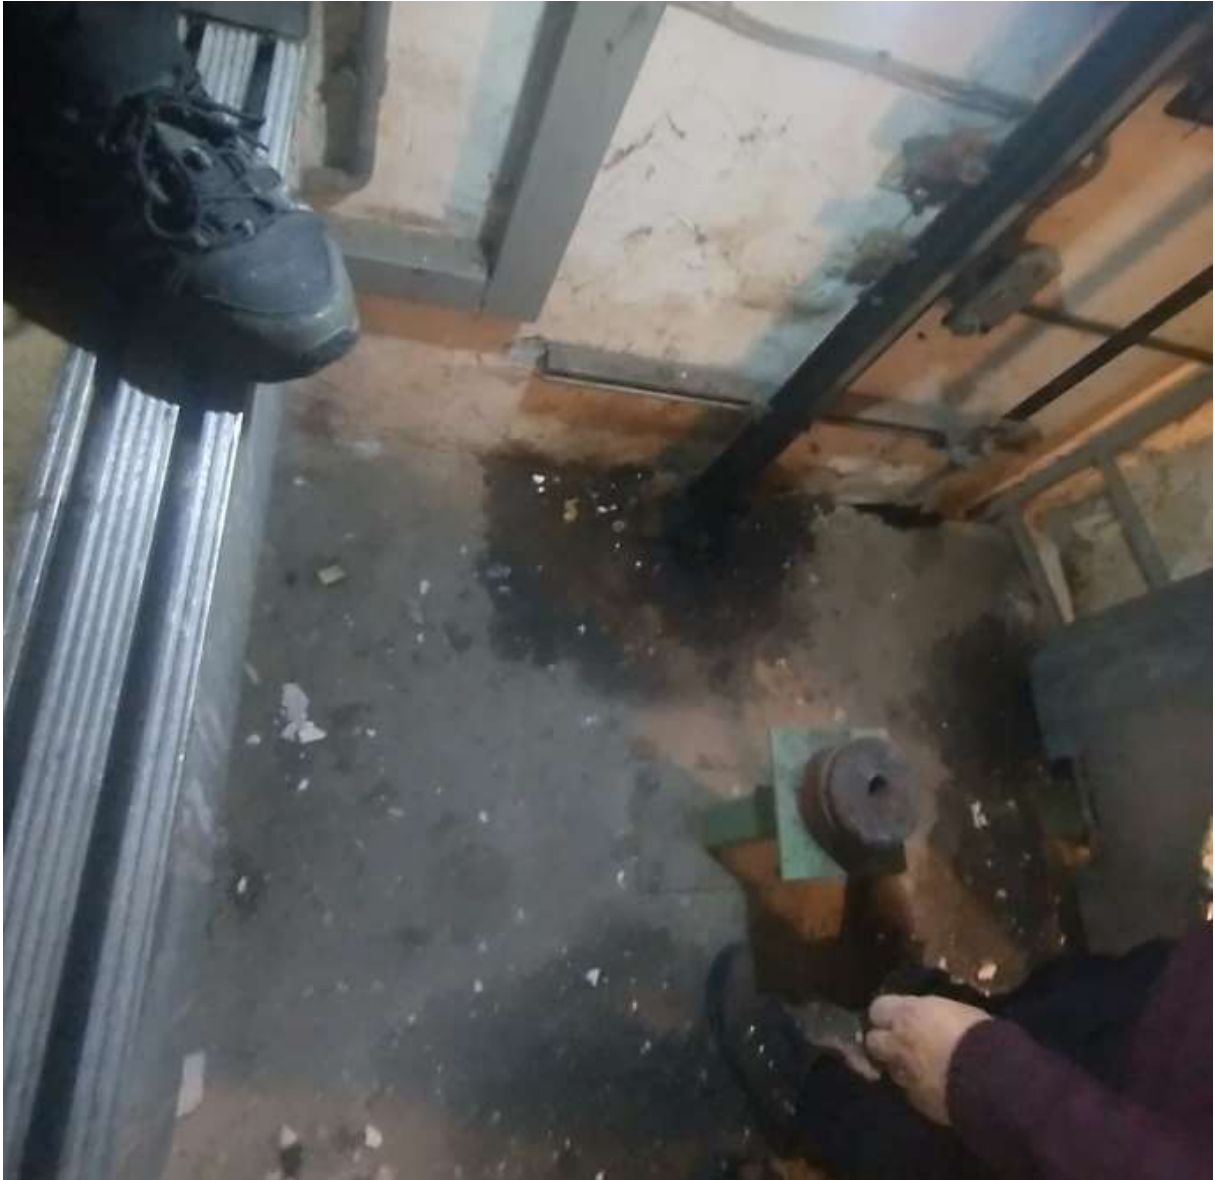
Płyta dolna podszybia nosi ślady dużej wilgoci oraz wycieków, brak izolacji. Brak widocznych spękań.

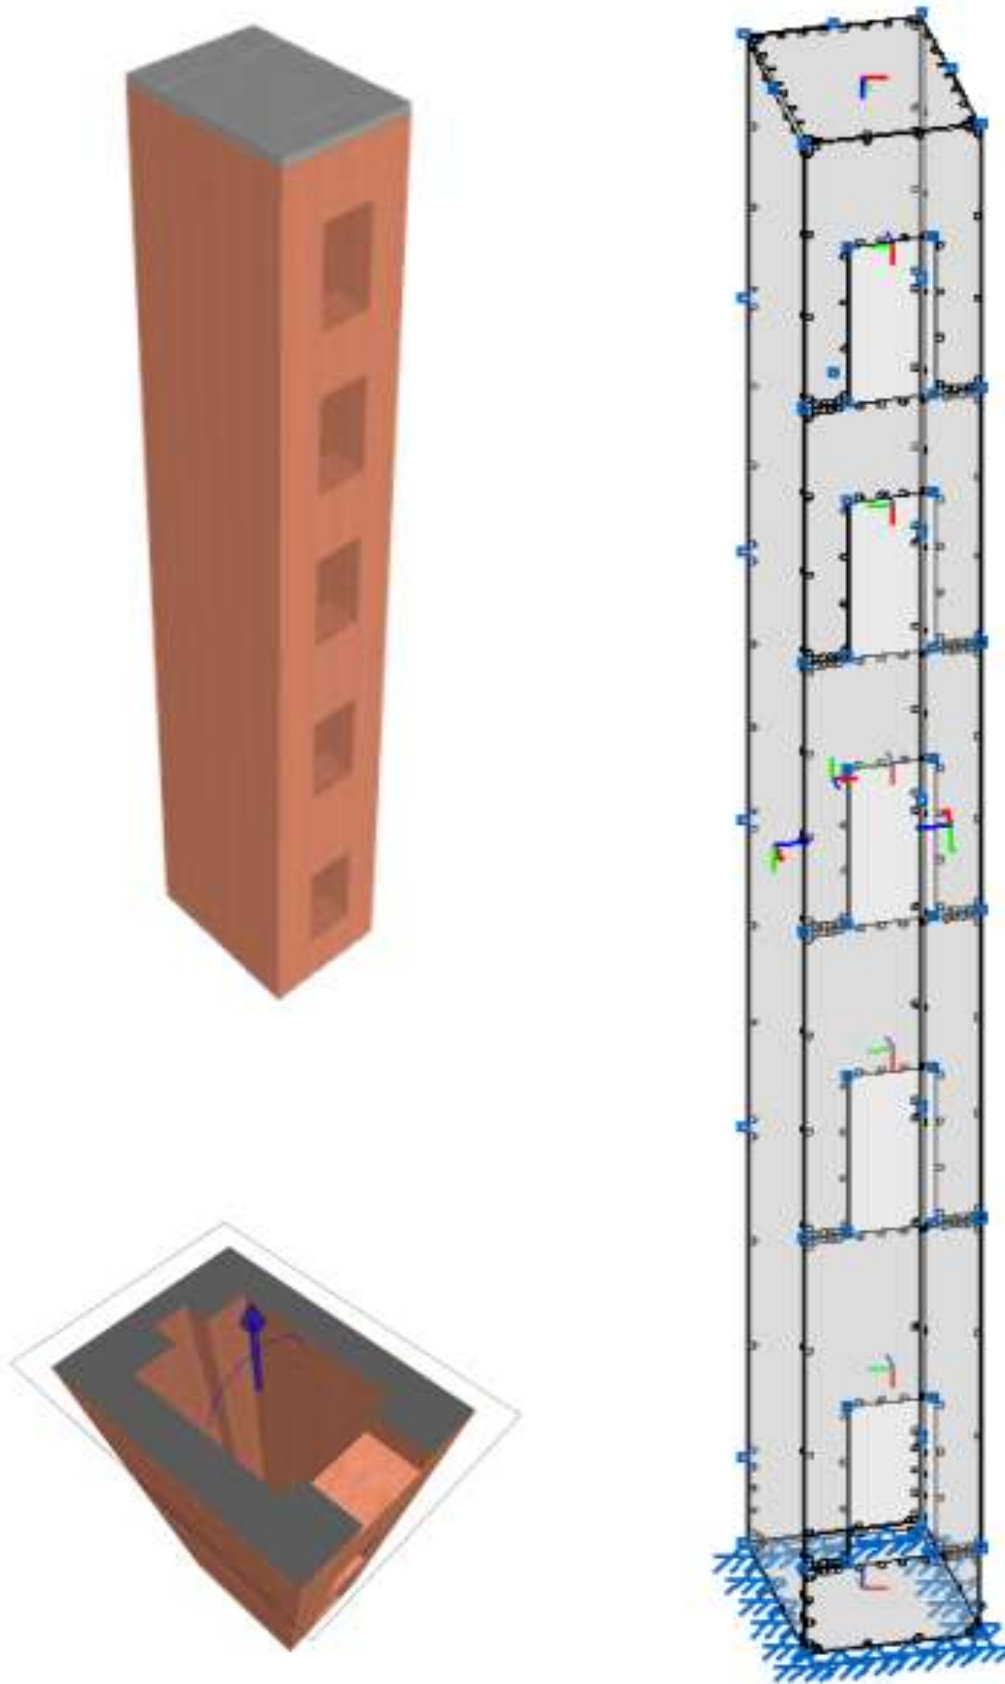
Model obliczeniowy szybu windowego wykonany w programie CYPECAD i CYPE3D

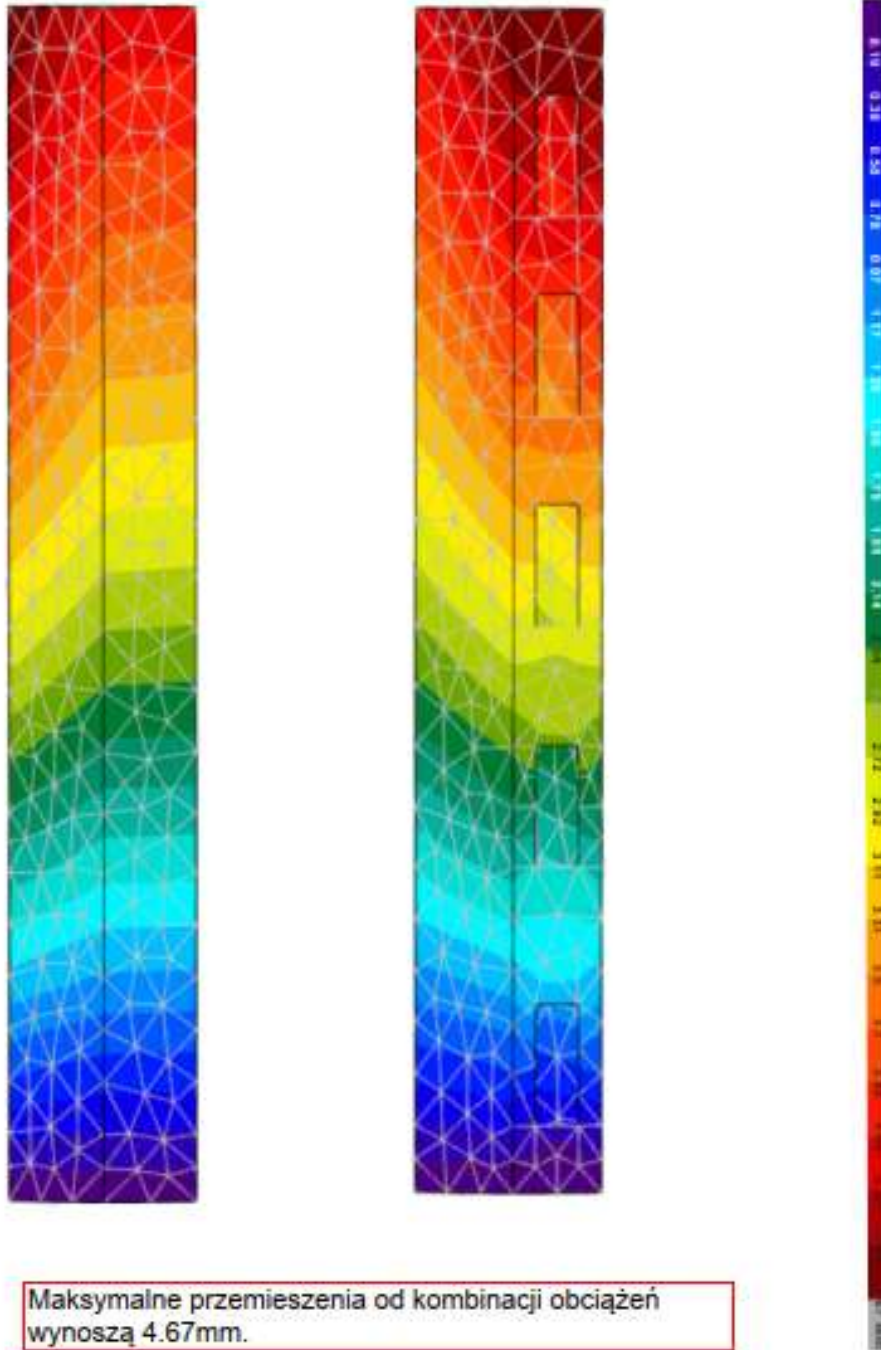
W poniższych wykresach przedstawiono wyniki przemieszczeń szybu windowego, które na poziomie stropu wynoszą niespełna 5mm a maksymalne naprężenie w ścianach muru wynosi  $0,6\text{MPa}$ .

Wykres przemieszczeń całkowitych szybu windowego.

Wykres przemieszczeń opracowanym metodą elementów skończonych.

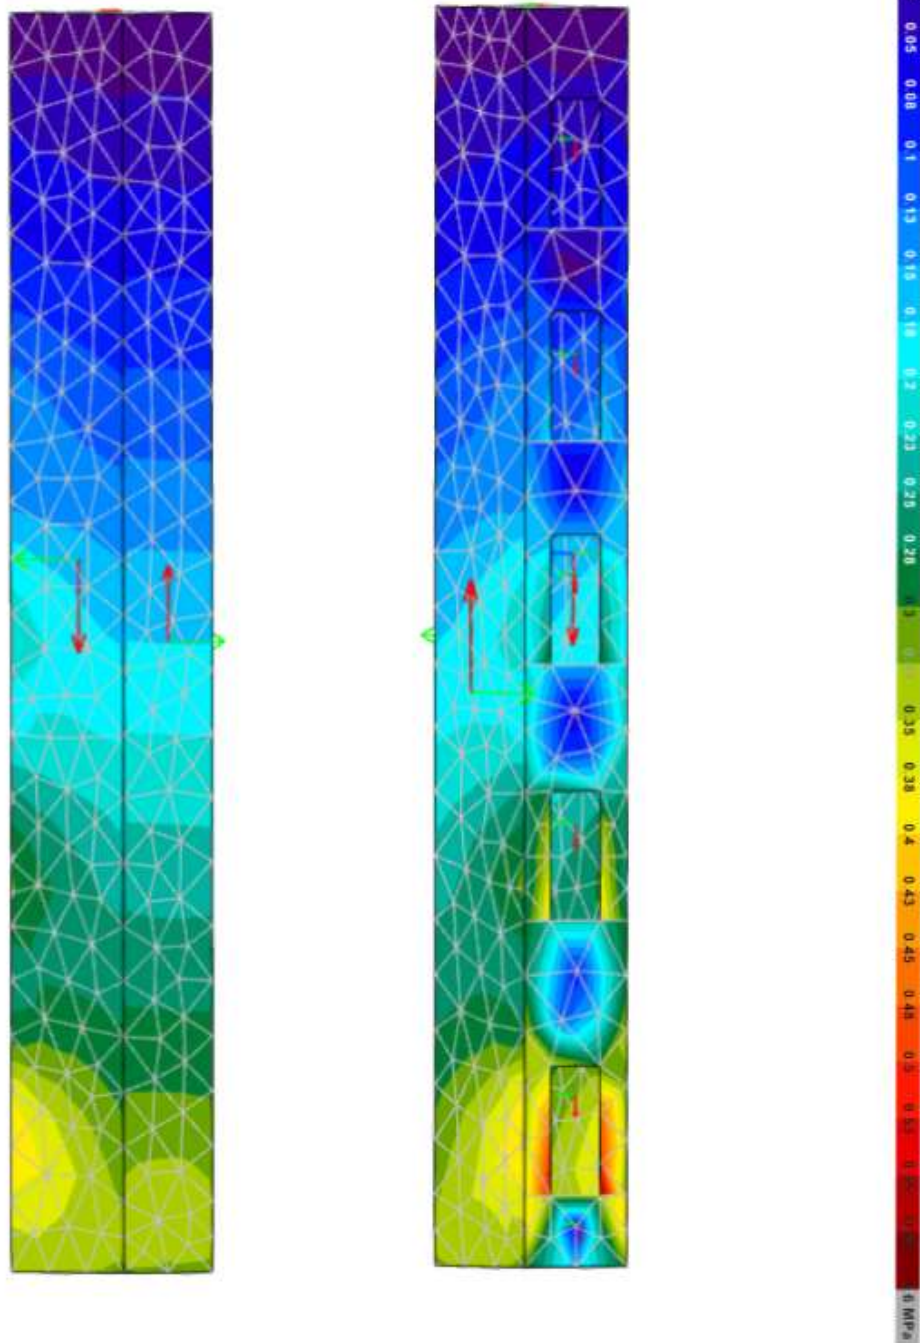
Wykres naprężeń w ścianach szybu windowego.

Maksymalne naprężenie w ścianach od kombinacji obciążeń wynosi 0.6MPa.

Wykres przemieszczeń naprężeń w ścianach opracowany metodą elementów skończonych.
